АКТ

по результатам государственной историко-культурной экспертизы проектной документации на проведение работ по сохранению объекта культурного наследия регионального значения «Усадьба Военного министра», расположенного по адресу: г. Санкт-Петербург, Садовая ул., д. 4, литер А, предусмотренных проектом: «Приспособление для современного использования (реконструкция с элементами реставрации) зданий по объекту «Усадьба военного министра», расположенному по адресу: г. Санкт-Петербург, Садовая ул., д. 4, литер А, ул. Инженерная, д. 6а, литера А», выполненная ООО «Восстановление» в 2021 г. (Шифр 1711-Д-СП).

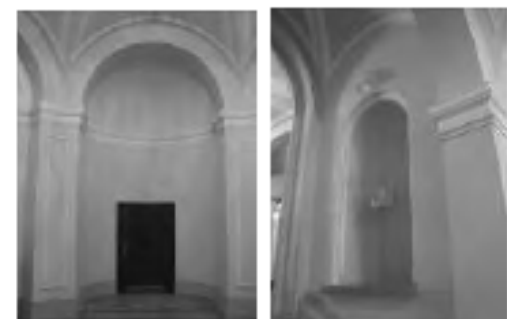
ниши перехода обрамлены профилированным перспективным наличником, декорированы зооморфными маскаронами;

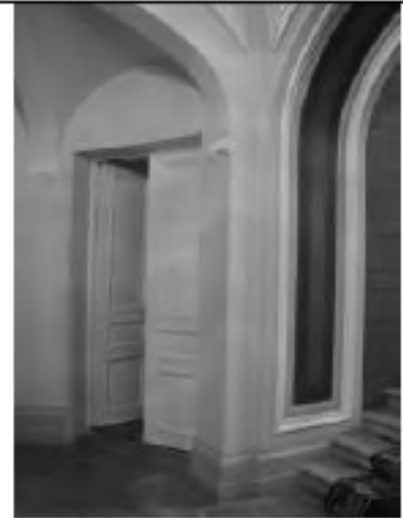
оформление верхней части вестибюля:
профилированный цоколь;
профилированные филенки свода;

каннелированные полотноца с гуттами - в пятах свода;

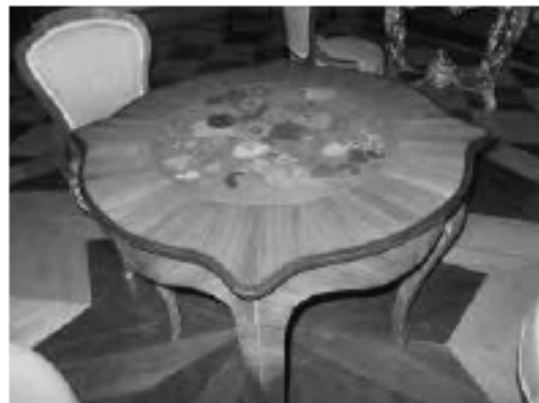
столик туалетный с круглой столешницей, на 3-х ножках «кабриоль», соединенных внизу диском. Столешница и диск декорированы композициями в технике маркетри в виде кругов, вписанных один в другой. В центральном круге столешницы – изображение цветов. На диске – розетка, вложенная в другую розетку. В наборе использованы палисандр, клен «птичий глаз», кап тополя, чинара.

Время: 2-я пол. XIX в.

Размеры: в – 76, d – 74 см.

Сохранность: пятна, потертости, царапины;

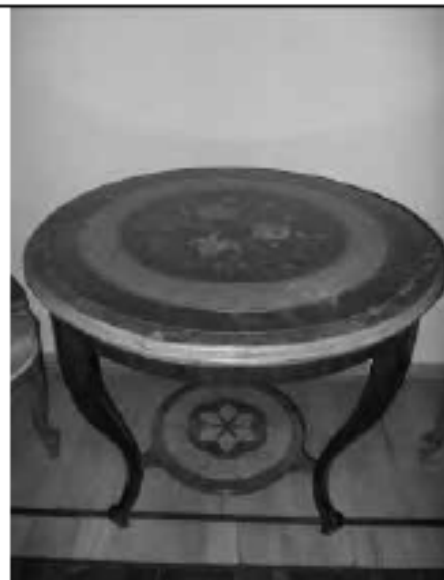
стол овальной формы с каменной столешницей черного цвета, с мозаичным набором в виде гирлянды цветов и двух бабочек. Композиция обрамлена полочкой голубого цвета. Столешница заключена в обод золоченой бронзы, декорированной листьями аканта. Царга и четыре ножки декорированы крупной резьбой, составленной из пальметт, раковин, листьев аканта и цветочных гирлянд. Проножка из 4-х вогнутых планок, декорированных листьями аканта, в центре проножки деталь, декорированная резьбой в характере рококо. Подстолье забронзировано.

Время: 2-я пол. XIX в.

Размеры: в – 82, ш – 105, гл – 82 см.

Сохранность: пятна на столешнице, потертости, царапины;

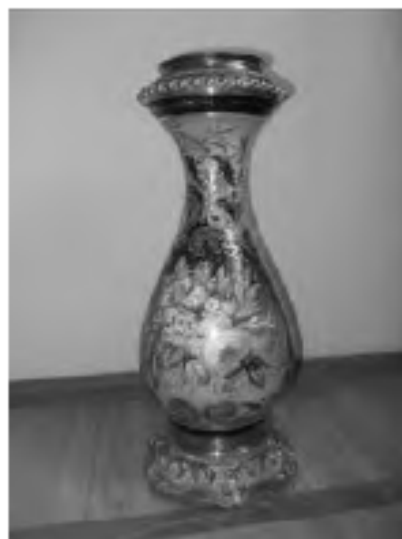
ваза яйцеобразной формы с суживающимся горлышком, роспись по эмали. На голубом фоне, сплошь заполненном цветами, – резерв, прописанный золотом, с изображением букета цветов. Основание вазы – золоченая бронза, где на фоне трельяжной сетки изображены рельефные листья аканта и раковины.

Завершается ваза латунной чашей с ноником по периметру.

Размер: в – 61, d – 77 см.;

36. Ваза идеобразной формы с суживающимся горлышком, роспись по эмали. На голубом фоне, сплошь заполненном цветами, – резерв, прорисованный золотом, с изображением букета цветов. Основание вазы – золоченая бронза, где на фоне трельажной сетки изображены рельефные листья аканта и раковины. Завершается ваза латунной чашей с кончиком по периметру. Франция? Время: кон. XIX в. Размер: в – 61, d – 77 см. Сохранность: значительные потертости росписи на поверхности тулова, трещина на горлышке.

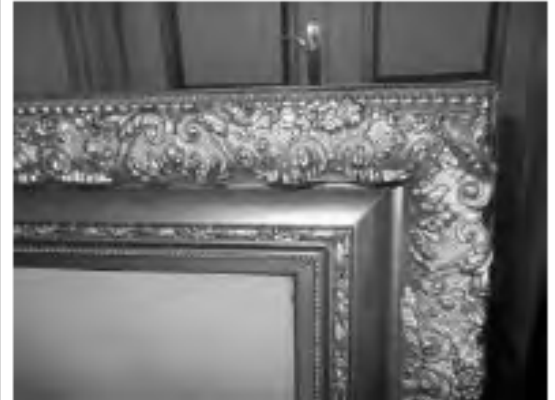
рама к картине прямоугольной формы, с выступающей центральной частью, на фоне зерни рельефное изображение цветов, раковин, листьев аканта. Наружная кромка декорирована растительным орнаментом, внутренняя – бусами и листьями аканта.
 Размер в \approx 120 см, дл – 165 см.
 Техника: бронзирование.
 Сохранность: утраты фрагментов декора;

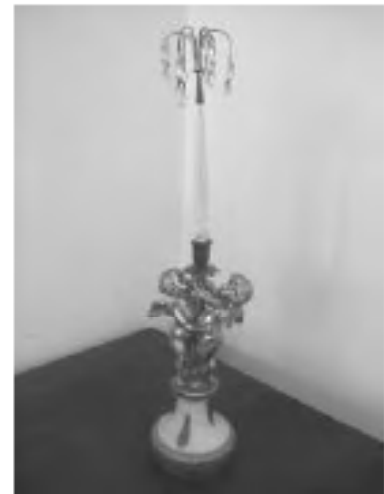
подсвечник на 1 свечу. Основание круглое, золоченой бронзы, заключено в обод из лавровой гирлянды. На основании находится пьедестал из белого с темными прожилками мрамора, который завершается композицией из 2-х ангелочков золоченой бронзы. Один из ангелочков держит штوك подсвечника, второй обнимает его за талию. В верхней части хрустальная пика с «дождиком» из страз. Франция ?
 Время: 2-я пол. XIX в.
 Размер: в – 63, d в нижней части – 45 см.
 Хрустальная часть чужеродная.
 Сохранность: потертости позолоты;

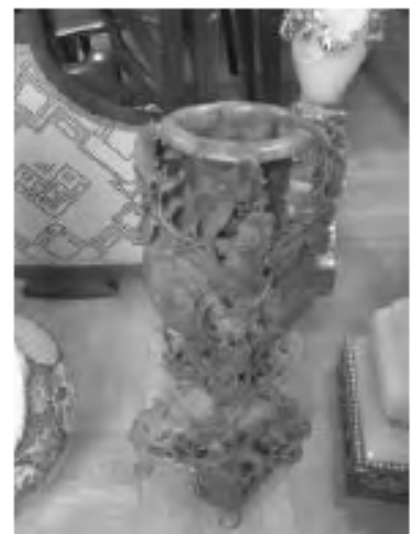
ваза из «мыльного» камня терракотового цвета, переходящего в серую и светло-болотную окраску. На основании в виде переплетенных корней деревьев находится ваза в виде амфоры, декорированная по лицевой стороне листьями дуба и двумя павлинами.
 Время: кон. XIX в.
 Размер: в – 40, окр. нижней части – 48 см.
 Сохранность: сколы на ножках основания.
 На тулове вазы с обратной стороны надпись: ЛОДО 137;

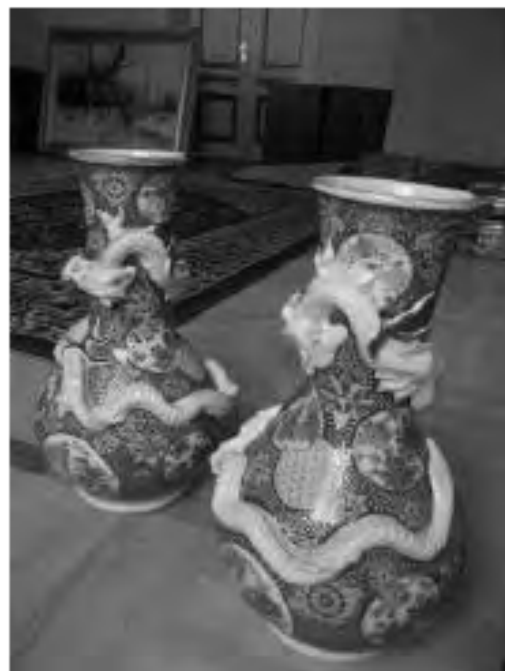
2 вазы фарфоровые, надглазурная роспись, в форме амфоры. На фоне терракотового цвета изображены цветы. На тулове – налпной дракон, обвившийся вокруг вазы. На горлышке золоченый обод. Китай ?

Сохранность: значительные потертости росписи, общее загрязнение, одна ваза разбита и склеена, сколы лепного декора (фрагменты гребней драконов) на обеих вазах;

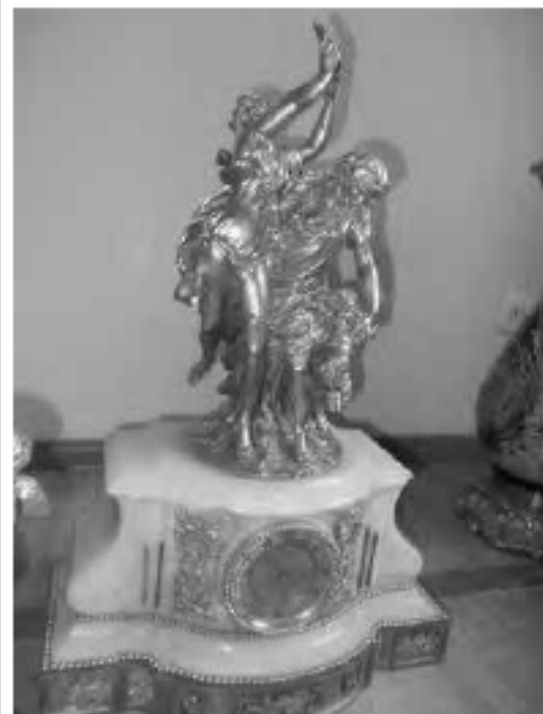
часы каминные, золоченой бронзы,
 на фигурном пьедестале из оникса.
 Нижняя часть пьедестала
 заключена в бронзовую раму,
 декорированную накладным
 орнаментом из листьев аканта и
 розеток. С трех сторон пьедестал
 декорирован двумя поясами бус. С
 лицевой стороны пьедестала
 находится круглый циферблат с
 римскими цифрами,
 декорированный по периметру
 бусами, а с двух сторон –
 растительным орнаментом из
 виноградных лоз. На пьедестале –
 3-фигурная композиция из
 золоченой бронзы, изображающая
 двух вакханок и младенца сатира.
 Подпись: Clodion 1762 г.
 Размеры: в – 63, ш – 43, гл – 21 см.
 Сохранность: трехфигурная
 композиция на пьедестале не
 закреплена, циферблат часов
 заменен в процессе реставрации;
 (материал, техника циферблата –
 имитация позолоты), механизм
 часов утрачен, общие потертости,
 загрязнения, сколы на пьедестале;

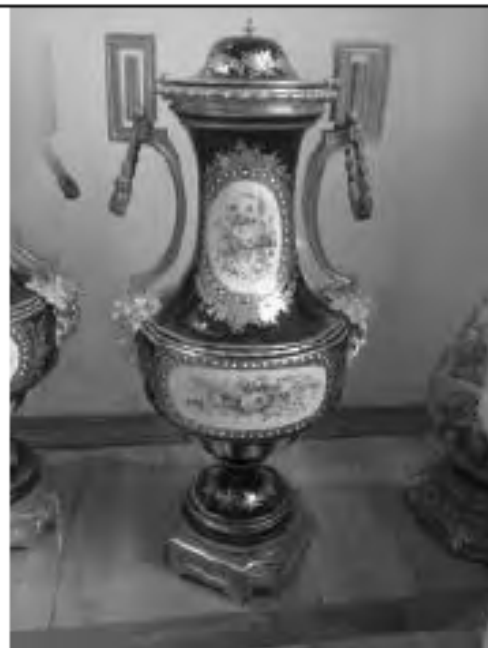
2 вазы: парные: фарфор, золоченая бронза, крытье, полихромная подглазурная роспись, золочение; в форме кратера с высоким горлом, крышкой, на прямоугольном пьедестале золоченой бронзы с вынутыми углами, бронзовыми дугообразными ручками с навершиями геометрического сквозного рисунка и лавровыми венками, с композициями из листьев аканта у основания, пьедестал с рельефным растительным декором и пояском бус; тулово с золоченым растительным орнаментом по синему крытью, с резервами на две стороны, в два уровня: с живописными изображениями цветочных букетов с одной стороны, пасторальными сценами

и пейзажами – с другой; на внутренней стороне крышки одной из ваз фабричное подглазурное клеймо.

Сохранность: общее загрязнение, потертости золота на поверхности тулова и крышках; на крышке одной из ваз, с внутренней стороны скол бортика;

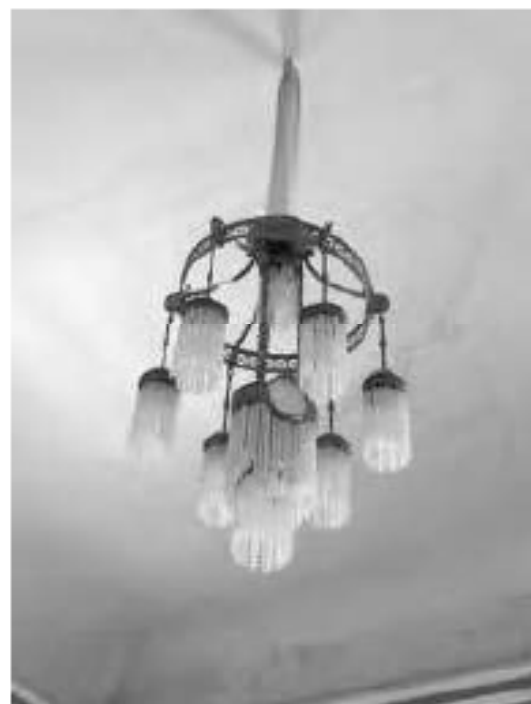
люстра на 8 свт., бронза, золочение (?), стекло; на гладком штоке; к ободу со сквозным растительным орнаментом крепятся 7 металлических тяг с круглыми мальми ободами-основаниями плафонов, завершенными современными стеклянными подвесками; центральный обод-основание с двумя вмонтированными по сторонам рельефными алебастровыми (?) медальонами.

Сохранность: общее загрязнение, стеклянные подвески заменены на современные;

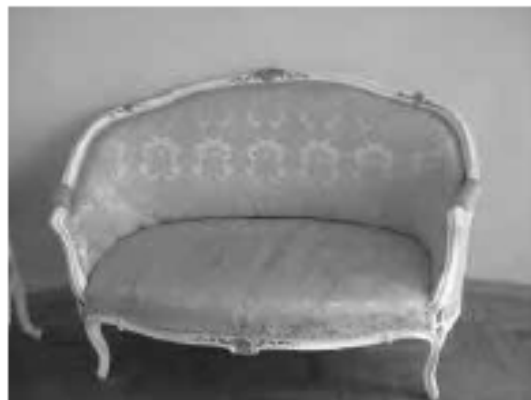
диван: дерево, окрашенное под французский лак, резьба, бронзирование; с глухой фигурной мягкой спинкой, переходящей в глухие локотники, мягким сиденьем и подлокотниками; обвязка профилирована, с резными орнаментированными декоративными деталями; фигурная царга с аналогичным декором; на четырех гнутых профилированных ножках.

Сохранность: общее загрязнение, перебит, обивка отходит по краям;

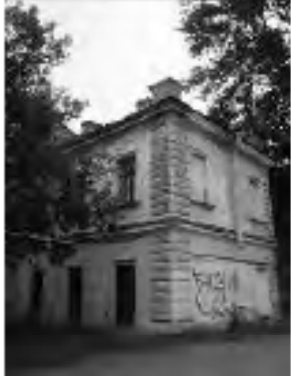
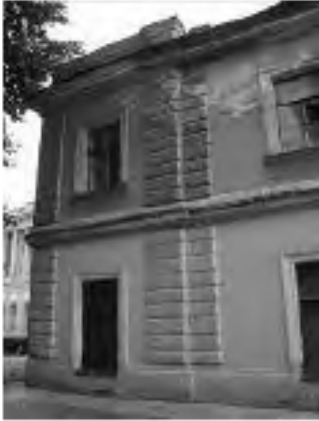
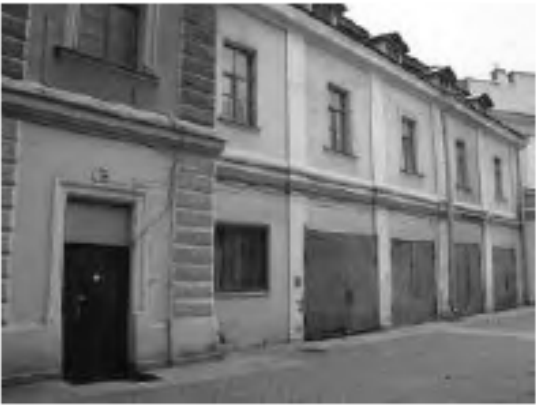
| 3. | Архитектурно-художественное решение фасадов: | <p>фасады трехчастного, одно-двухэтажного служебного флигеля, вытянутого вдоль оси восток - запад решены лаконично;</p> <p>восточная двухэтажная часть шириной в три световые оси: южный, восточный и северный фасады гладко оштукатурены, декорированы рустованными и обработанными «под шубу» лопатками и профилированной межэтажной тягой, низкий цоколь облицован известняком (сохранился фрагментарно); фасады завершены профилированным венчающим карнизом;</p> <p>композицию северного фасада завершают два прямоугольных в плане аттика, акцентирующие углы;</p> <p>исторические оконные и дверной проемы: местоположение, конфигурация (прямоугольные), габариты; проемы обрамлены профилированными наличниками;</p> <p>заполнения оконных проемов: материал (дерево), цвет, исторический рисунок расстекловки;</p> | |

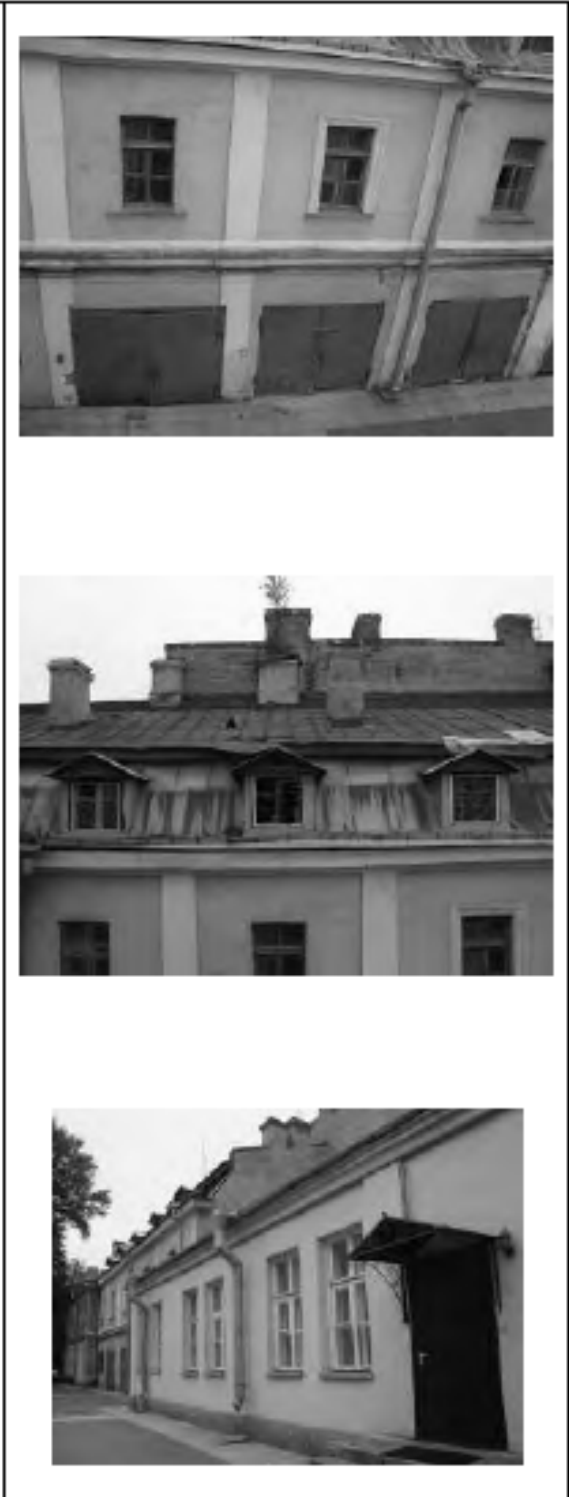
| | | <p>центральная, двухэтажная часть корпуса с мансардой, шириной в пять световых осей:</p> <p>северный фасад центрального корпуса - оштукатурен, разбит лопатками на пять равных частей, увенчан широким одночастным карнизом простого профиля;</p> <p>исторические воротные проемы: местоположение, конфигурация (три прямоугольных, один имеет лучковую перемычку), габариты;</p> <p>исторические оконные проемы: местоположение, габариты, конфигурация; заполнения оконных проемов: материал (дерево), цвет, исторический рисунок расстекловки;</p> <p>оконный проем второго этажа обрамлен профилированным наличником;</p> <p>западная одноэтажная часть шириной в девять световых осей: северный фасад оштукатурен, цоколь облицован известняком;</p> <p>исторические оконные и дверной проемы: местоположение, габариты, конфигурация;</p> | |

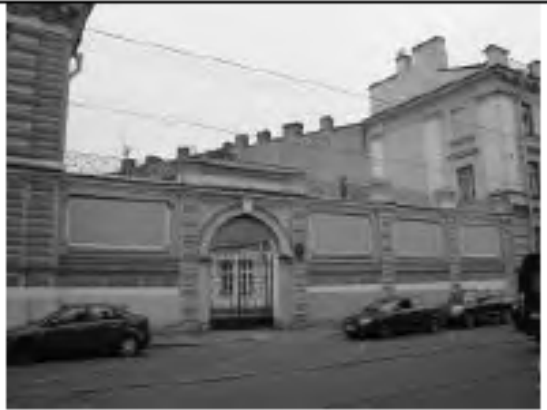
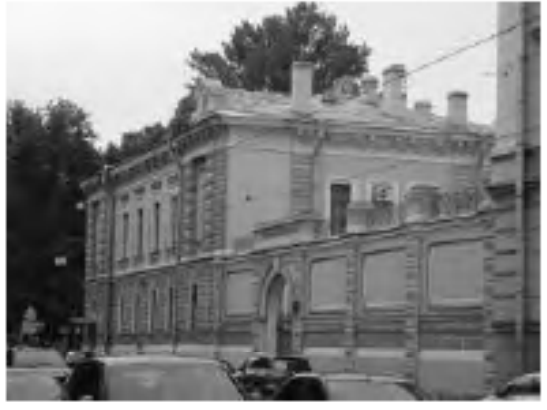
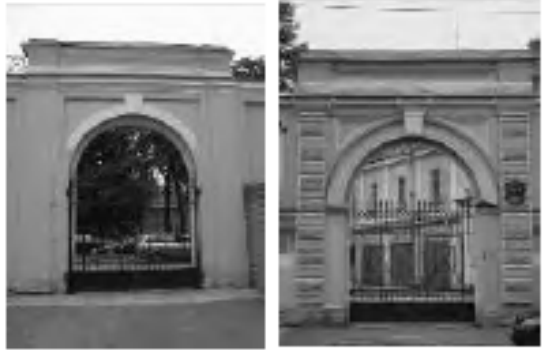
| 3. | <p>Архитектурно-художественное решение фасадов:</p> | <p>кирпичная оштукатуренная ограда со стороны Садовой улицы трехчастная: цокольная часть облицована известняковой скобой, продолжающая цоколь здания, основная, из чередующихся филленчатых панелей и завершающая – ограждение, выполненное в виде ажурной решетки геометрического рисунка;</p> <p>вся композиция разбита на пять модулей рустованными, оштукатуренными «под шубу» пилястрами, завершенными прямоугольными в плане, оштукатуренными тумбами между звеньями металлического ограждения;</p> <p>в одном из модулей – воротный проезд;</p> <p>оформление воротного проезда с полуциркулярной перемычкой со стороны Садовой улицы – профилированный архивольт с замковым камнем клинчатой формы, обработанным под «алмазную грань», пята архивольта опираются на стилизованные пилястры;</p> <p>со стороны дворовых фасадов – уплощенные архивольт и замковый камень клинчатой формы;</p> <p>над воротным проездом – прямоугольный аттик, образованный каменным ограждением, соединяющим две тумбы верхнего металлического ограждения;</p> <p>литое металлическое заполнение воротного проезда* выполнено в виде ряда копий, перехваченных горизонтальными прутьями; аналогично выполнено ограждение восточной части комплекса; (*воссоздано).</p> | |

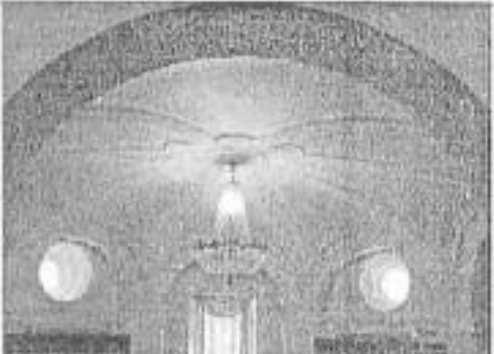
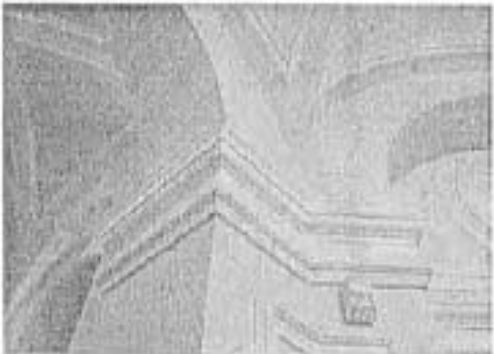
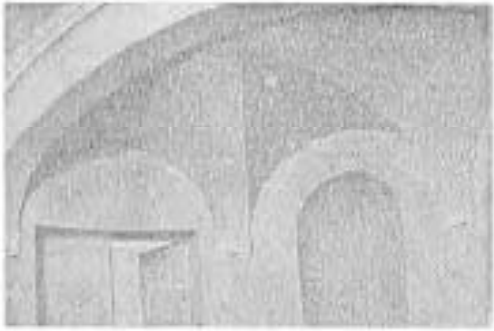
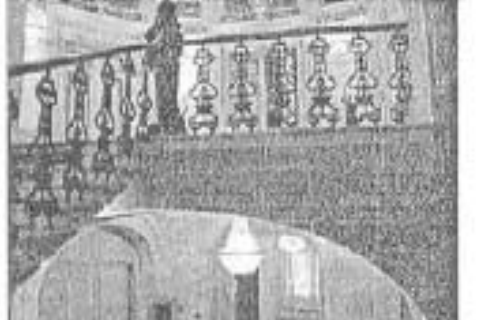
| | <p>своды перекрытий:</p> <p>сферический купол с распалубками, образующими лонеты, лежащий на пилонах, перекрывающий нижний уровень вестибюля - помещение 1 Лк (1);</p> <p>дугобразные в плане ниши с полусциркулярным завершением;</p> <p>в помещении 1-Лк (3): боковые дугобразные в плане части - коробовые с распалубками;</p> <p>зеркальные своды помещений 4-Н (49,51,48);</p> <p>цилиндрические своды с распалубками, образующими лонеты в помещении 1 Лк (2 и 3);</p> <p>дугобразные в плане ниши с полусциркулярным завершением;</p> <p>коробовый свод в основании площадки второго этажа парадной лестницы Л-1;</p> | |

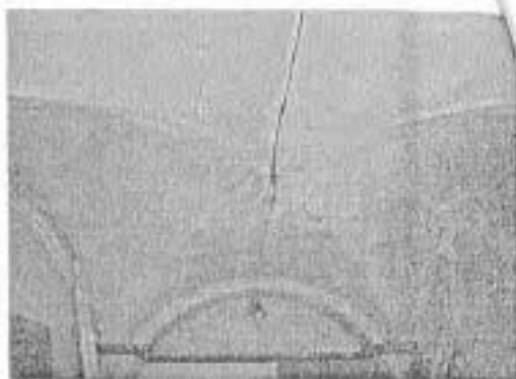
крестовый свод в помещении 2-Н(1) служебного фойе:

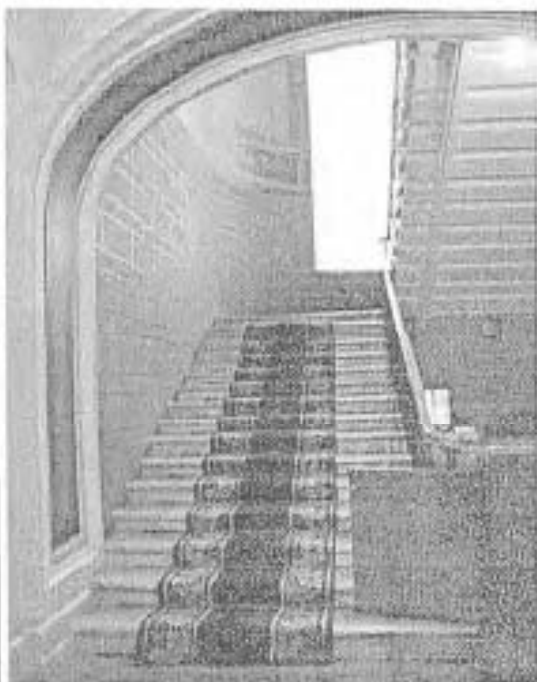
историческая парадная лестница Л-1:

вход организован из верхнего уровня вестибюля, двухмаршевая, марши на металлических косоурах, площадки - на коробовых сводах, ступени из лещадной плиты;

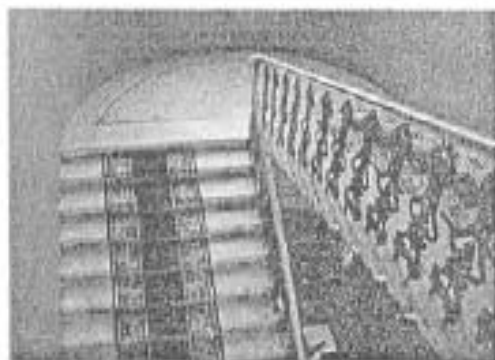
ограждение лестницы:

металлические литые плоские ажурные балясины, декорированные стилизованными растительными элементами, под профилированным деревянным поручнем;

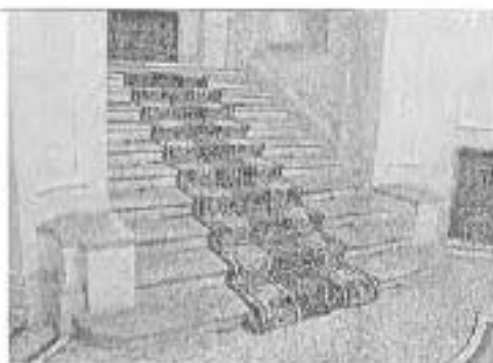
переход между уровнями вестибюля в одиннадцать ступеней из лещадной плиты с латунными ковродержателями, конфигурация;

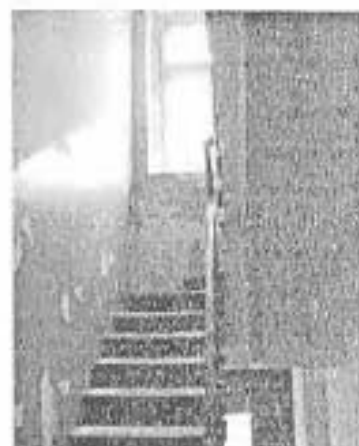
историческая служебная лестница Л-2 (от площадки между первым и вторым этажами):

вход организован со стороны восточного дворового фасада, двухмаршевая с забежными ступенями, марши на металлических косоурах, ступени из лещадной плиты;

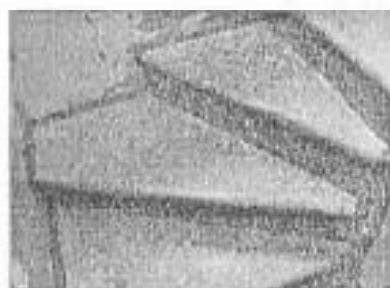
металлическое литое ограждение лестницы под профилированными деревянными поручнями, рисунок: вертикальные, круглые в сечении пруты с катушками;

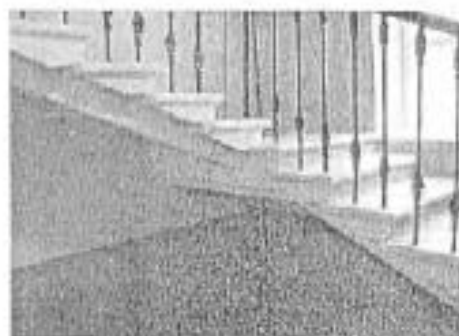
историческая служебная лестница Л-3:

вход организован со стороны западного дворового фасада, четырехмаршевая, марши на металлических косоурах, ступени из лещадной плиты;

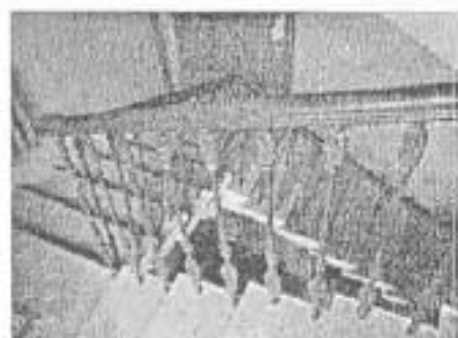
металлическое литое ограждение лестницы под деревянными профилированными поручнями, рисунок: вертикальные, круглые в сечении пруты с декоративными вставками в виде стилизованных растительных элементов;

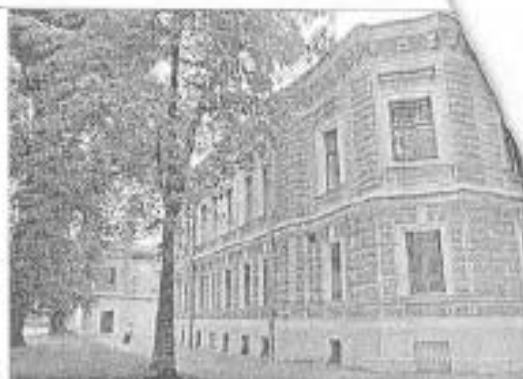
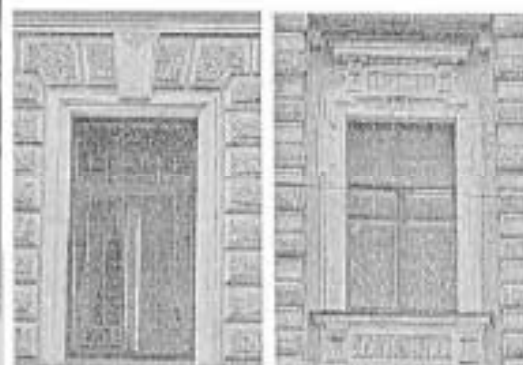
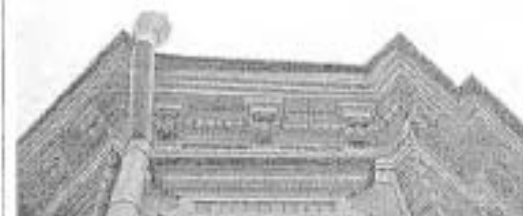
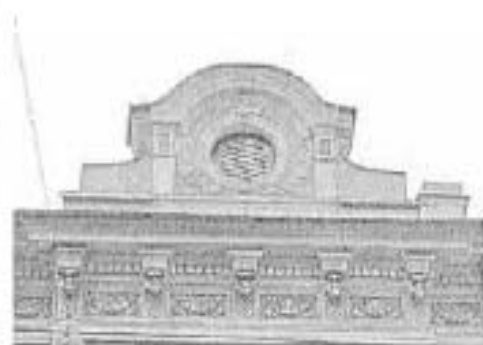
южная часть западного фасада увенчана фигурным аттиком с люкарной, в профилированном наличнике, декорированном фруктовыми гирляндами с замковым камнем;

композиция обрамляет профилированный архивольт опирающийся на лопатки;

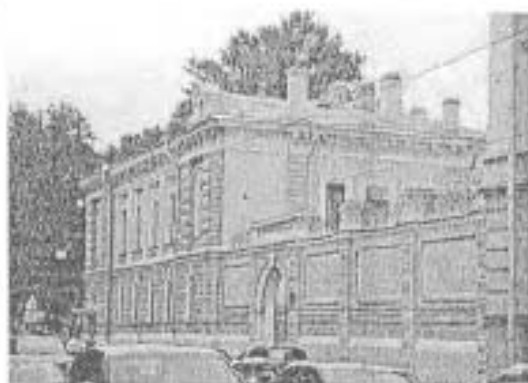
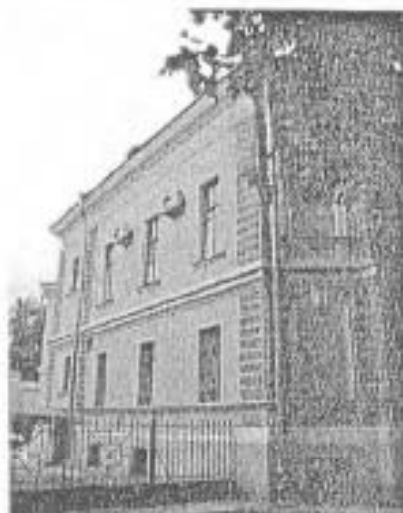
фасады завершены профилированным
венчающим карнизом;

композицию северного фасада
завершают два прямоугольных в
плане аттика, акцентирующие углы;

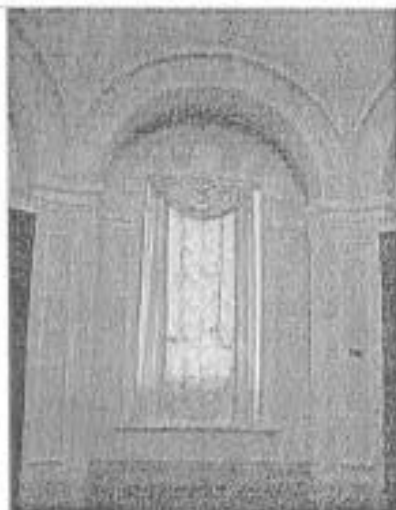
оконные проемы обрамлены профилированными наличниками, с декором в верхней части, имитирующим фрагмент руста;

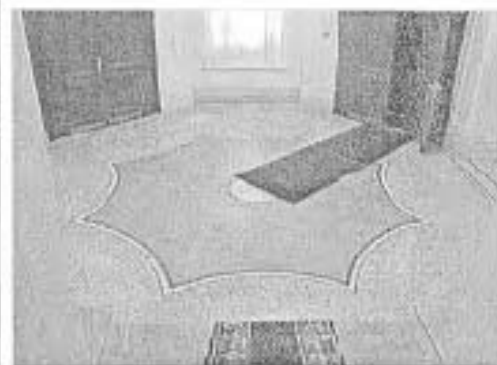
на полу – геометрическая композиция, выполненная в технике терраццо;

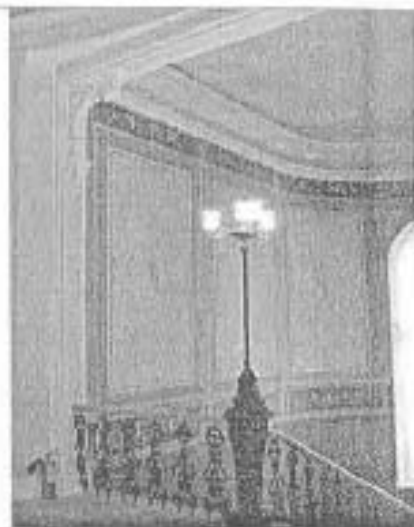
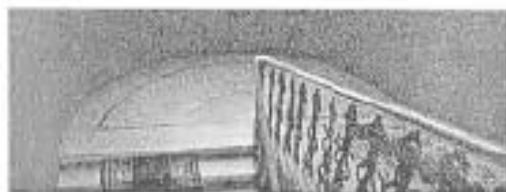
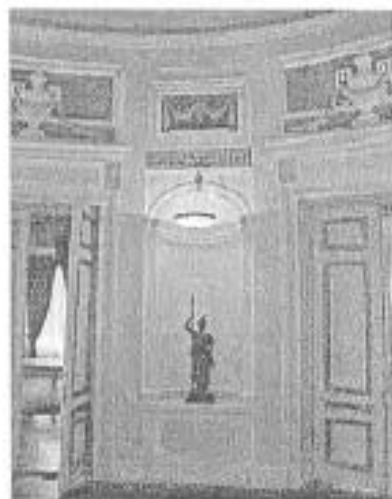
в верхней части стен - профилированные рамки с помещенными в их поле лепными рельефными изображениями амфур с растительными гирляндами, ниспадающих драпировок, подвешенных витыми лентами и полос мевандра;

профиль карниза с лепными бусами, гирляндой из лавровых листьев и стилизованным замковым камнем с листьями аканта;

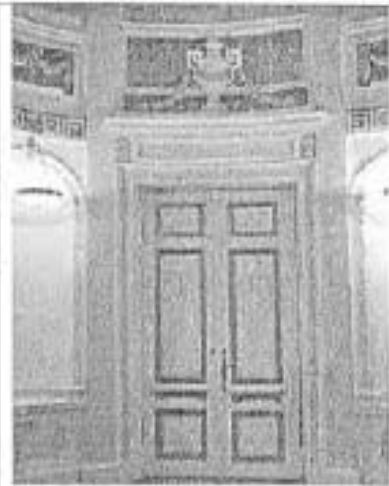
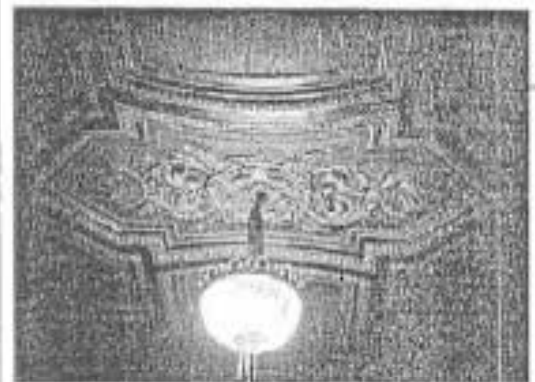
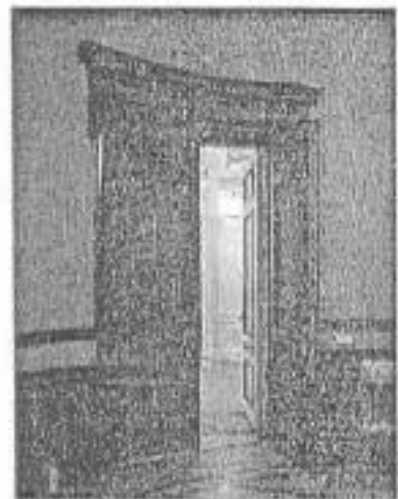
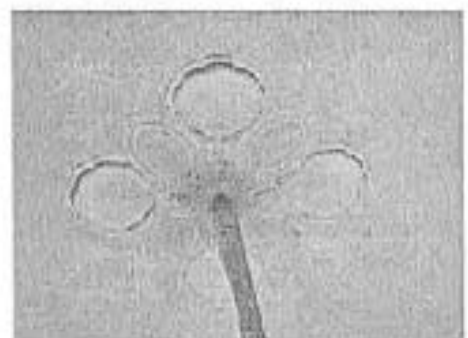
оформление зала 4-Н(49):

плафон потолка декорирован вкомпланованной в квадрат ажурной лепной розеткой с изображениями 4-х стилизованных раковин и 4-х овальных медальонов;

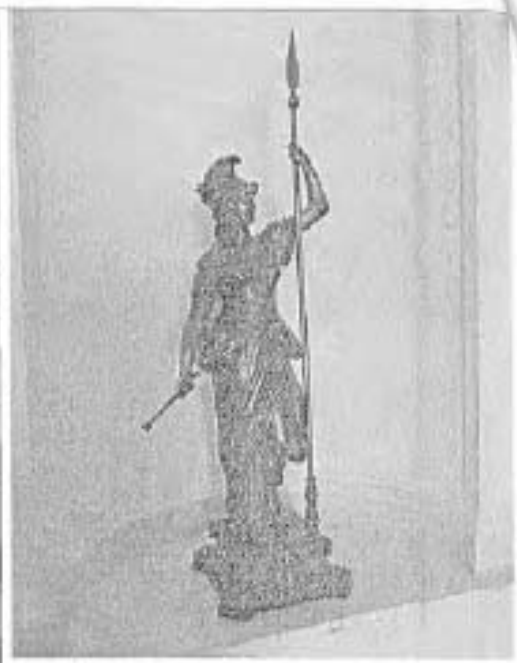
1. Скульптура «Афина Паллада», патинированная бронза, гальванопластика. Женская фигура представлена во весь рост, левая рука согнута в локте и поднята над головой и держит копьё. Правая рука, опущенная вдоль тела, держит щит. Голова в трехчетвертном повороте влево, на голове шлем с крылышками по бокам.
 Время: 2-я пол. XIX в.
 Размер: в – 115 см (с пьедесталом), ш – 42 см.
 Сохранность: удовлетворительная.

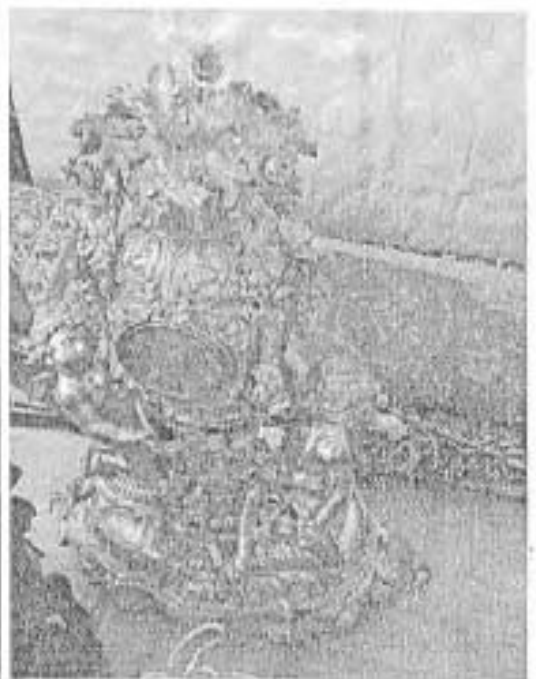
4. Часы каменные золоченой бронзы, на фигурном пьедестале, декорированном пальчиковым орнаментом, пальметтами, по верхнему краю – лавровой гирляндой, переливчатой лентой. В центре основания маскарон старца. На пьедестале находится ваза в виде амфоры, тулово и горлышко которой декорированы цветочными гирляндами и листьями. В центре тулова вазы – круглый циферблат с римскими цифрами и фигурными стрелками. Поддерживают вазу два ангелочка: правый ангелочек сидит на пьедестале, левый – стоит на одном колене. Часы на 3-х ножках, декорированных розетками и фруктами, и 2-х торцевых ножках в виде волнот.

Время: 2-я пол. XIX в. Франция.
Размеры: в – 96, ш – 85, гл – 40 см.
Сохранность: утрачена одна ножка из трех, общее загрязнение, в декоре новодельные розочки.

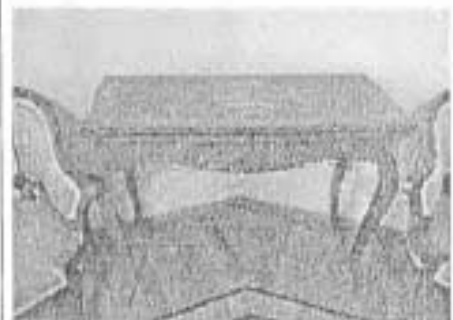
5. Стол ламберный розового дерева со складной столешницей, стороны которой слегка изогнуты. Центральная часть столешницы затянута сукном зеленого цвета. На лицевой стороне крышки столешницы – изображение вазона с цветами в технике маркетри, на палисандровом фоне. Все платно заключено в рамку светлого дерева. Столик на 4-х ножках «кабриоль», на высоких каблучках, с фигурной царгой, составляющей с ножками единое целое.

Время: 2-я пол. XIX в.
Размеры: в – 78, ш – 97, гл. в закр. виде – 50 см.
Сохранность: мелкие сколы, пятна.

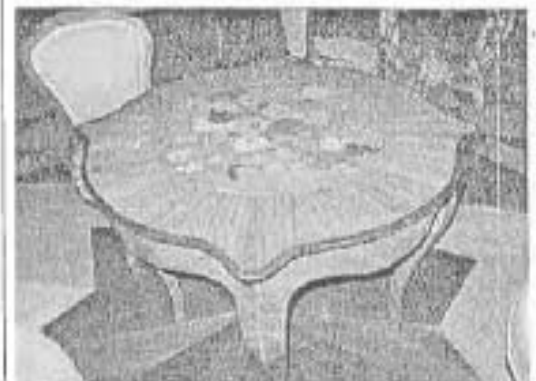
6. Столик туалетный розового дерева, столешница сложной конфигурации, на 4-х ножках «кабриоль». В центре столешницы композиция в технике маркетри, с изображением цветов. Край столешницы красного дерева.

Время: 2-я пол. XIX в.
Размеры: в – 77, ш – 94 см.
Сохранность: мелкие сколы.

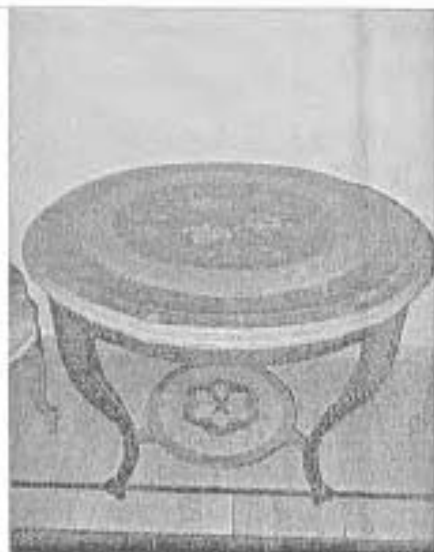
7. Столик туалетный с круглой столешницей, на 3-х ножках «кабриоль», соединенных внизу диском. Столешница и диск декорированы композициями в технике маркетри в виде кругов, вписанных один в другой. В центральном круге столешницы – изображение цветов. На диске – розетка, вложенная в другую розетку. В наборе использованы палисандр, клен «птичий глаз», клен тополя, чинара.

Сохранность: пятна, потертости, царапины.

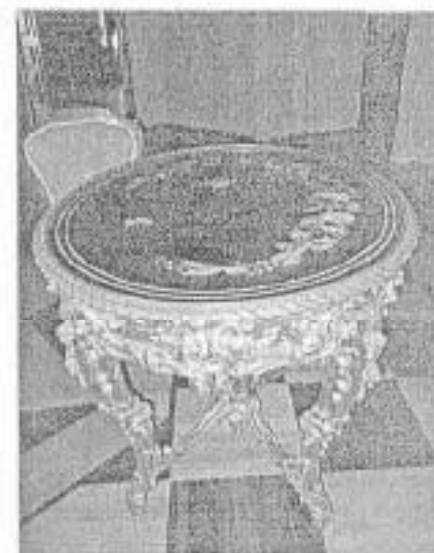
8. Стол овальной формы с каменной столешницей черного цвета, с мозаичным набором в виде гирлянды цветов и двух бабочек. Композиция обрамлена полочкой голубого цвета. Столешница заключена в обод золоченой бронзы, декорированной листьями аканта. Царга и четыре ножки декорированы крупной резьбой, составленной из пальметт, раковин, листьев аканта и цветочных гирлянд. Проножка из 4-х вогнутых планок, декорированных листьями аканта, в центре проножки деталь, декорированная резьбой в характере рококо. Подстолье забронзировано.

Сохранность: пятна на столешнице, потертости, царапины.

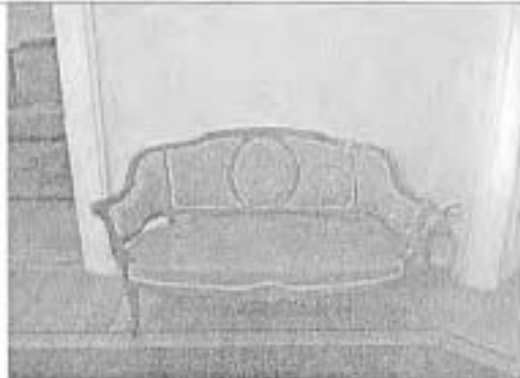
9. Диван с мягким овальным сиденьем и мягкой спинкой, составляющей с локотниками единое целое. Спинка слегка приподнята над сиденьем, локотники чуть отогнуты. Диван на 4-х ножках «кабриоль» на высоких каблучках. Обивка тканью серого цвета.

Сохранность: потертости, незначительные царапины, тканевая обивка отходит.

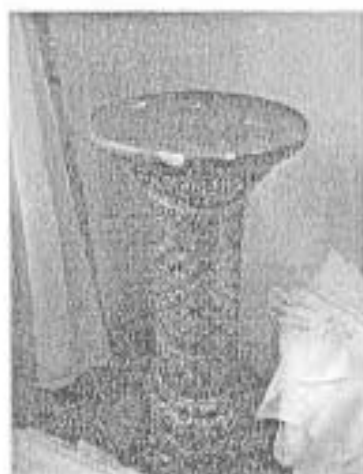
Подставка болотного цвета в виде колонны, на круглом 2-ступенчатом основании, декорированном акантовыми листьями. Фуст декорирован трельяжной сеткой, в которую вkomпонована розетка. Крышка круглая, с приподнятым краем.

Сохранность: значительные трещины и сколы на поверхности столешницы.

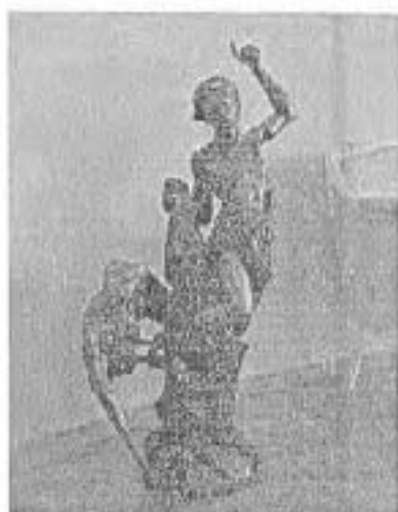
24. Скульптура «Прометей»,
патинированная бронза.

Сохранность: загрязнена.

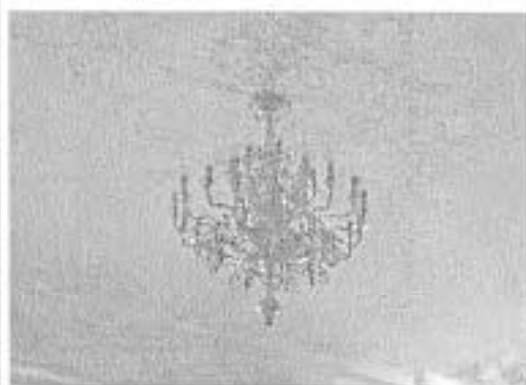
25. Люстра золоченой бронзы на 27 свт., 2-русная.

Сохранность: загрязнение.

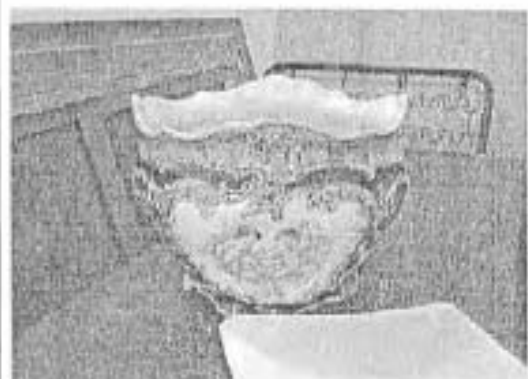
27. Кашино фаянсовое, с фестончатым краем, терракотового цвета. В резервах на фоне облаков изображены по два ангелочка. Декор кашпо в характере третьего рококо.
 Время: 2-я пол. XIX в.
 Размеры: в – 28, ш – 40 см.
 Сохранности: разбито и склеено (непрофессионально).

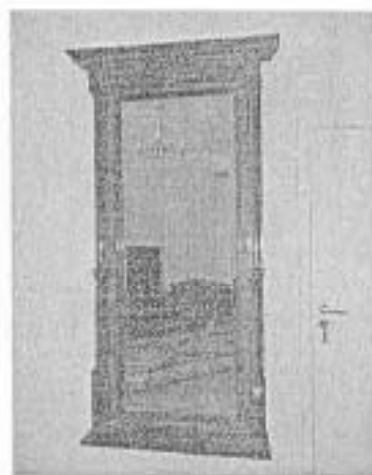
32. Зеркало настенное в раме красного дерева, с полочкой. Рама прямоугольной формы с профилированным фризом и карнизом. Фланкируют зеркало составные колонки, каннелированные в верхней части, ионического ордера. Зеркало с фасетом.
 Время: 2-я пол. XIX в.
 Размеры: в – 210, ш – 96, гл – 26 см.
 Сохранность: полочка утрачена, заменена поздней, скол в верхней части рамы.

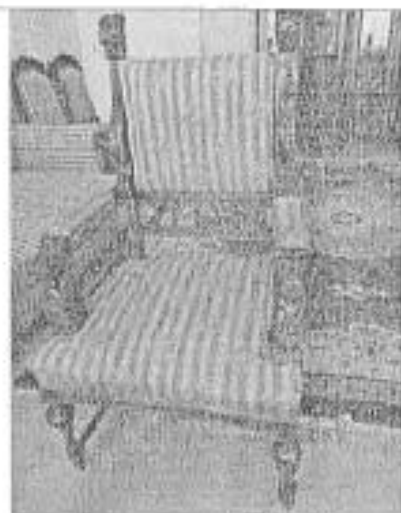
Сохранность: загрязнение, потертости, крепления локотников расшатаны.

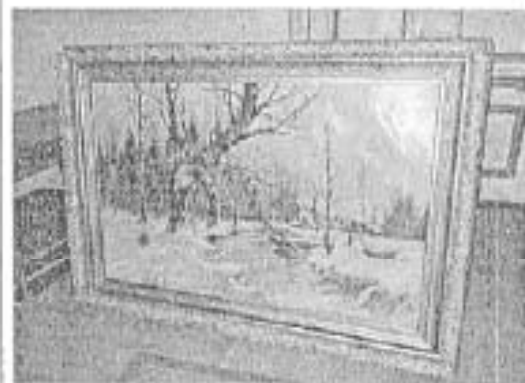
Размер: в – 80, дл – 128 см.

Сохранность: холст фалдит, загрязнена, перекрыта лаком, следы непрофессиональной реставрации.

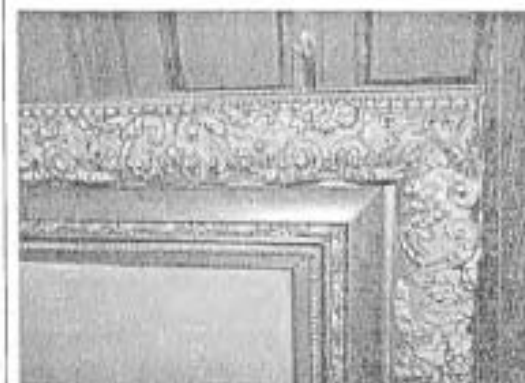
49. Рама к картине прямоугольной формы, с выступающей центральной частью, на фоне зерни рельефное изображение цветов, раковин, листьев аканта. Наружная кромка декорирована растительным орнаментом, внутренняя – бусами и листьями аканта.

Сохранность: утраты фрагментов декора.

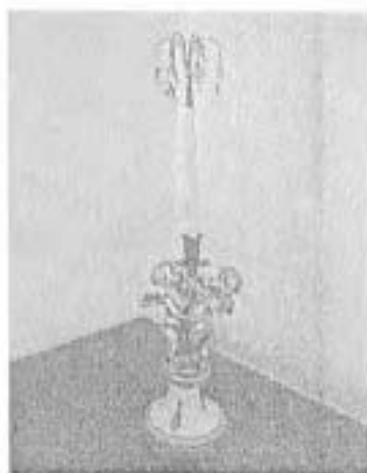
50. Подсвечник на 1 свечу. Основание круглое, золоченой бронзы, заключено в обод из лавровой гирлянды. На основании находится пьедестал из белого с темными прожилками мрамора, который завершается композицией из 2-х ангелочков золоченой бронзы. Один из ангелочков держит штوك подсвечника, второй обнимает его за талию. В верхней части хрустальная пинка с «дождиком» из страз. Франция ?

Хрустальная часть чужеродная.

Сохранность: потертости позолоты.

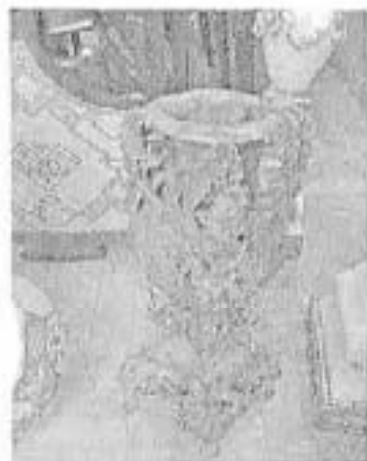
51. Ваза из «мыльного» камня терракотового цвета, переходящего в серую и светло-болотную окраску. На основании в виде перелетевших корней деревьев находится ваза в виде амфоры, декорированная по лицевой стороне листьями дуба и двумя павлинами.

Сохранность: сколы на ножках основания.

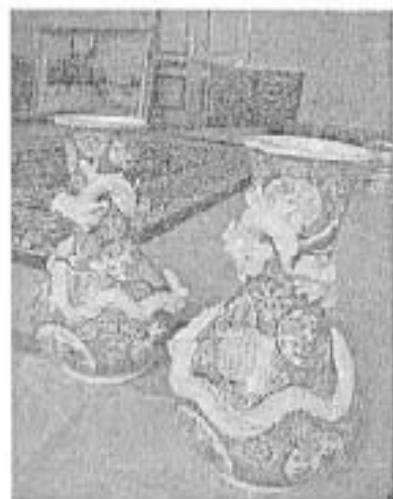
52-53. Две вазы фарфоровые, надглазурная роспись, в форме амфоры. На фоне терракотового цвета изображены цветы. На тулове – наклепной дракон, обвившийся вокруг вазы. На горлышке золоченый обод. Китай ?

Сохранность: значительные потертости росписи, общее загрязнение, одна ваза разбита и склеена, сколы лепного декора (фрагменты гребней драконов) на обеих вазах.

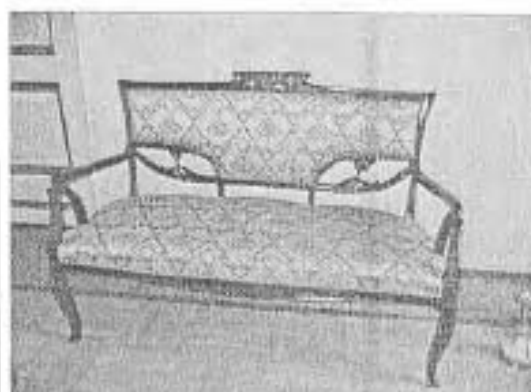
54. Диван с трапециевидным мягким сиденьем, прямоугольной мягкой спинкой с закругленной нижней частью. В нижней части спинки два сквозных резерва, в которые вkomпонованы линии. В наверху спинки в центре выступ, также декорированный резной линией. Спинка приподнята над сиденьем на двух стоечках. Локотники жесткие, сквозные, передняя стойка локотников изогнута. Диван на 4-х ножках, передние - «кабриоль», задние - прямоугольные. Диван обит бежевым шелком с геометрическим орнаментом. Размеры: в - 102, ш - 137, гл - 60 см. Сохранность: удовлетворительная.

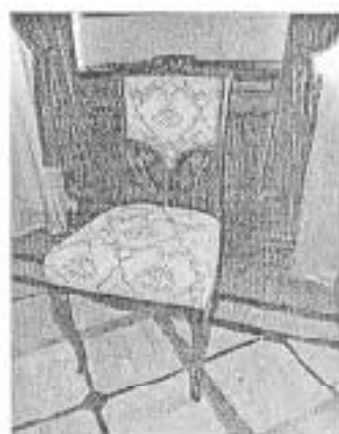
55-60. Шесть стульев того же гарнитура. Размеры: в - 94, ш - 45, гл - 45 см. Сохранность: удовлетворительная.

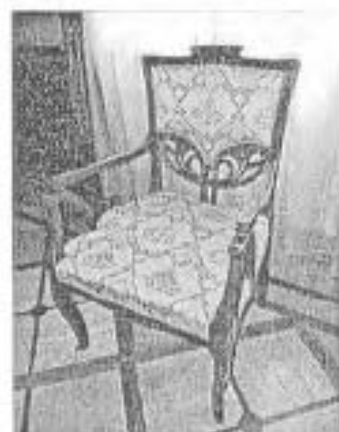
61-62. Два кресла того же гарнитура. Размеры: в - 97, ш - 59, гл - 56 см. Сохранность: удовлетворительная.

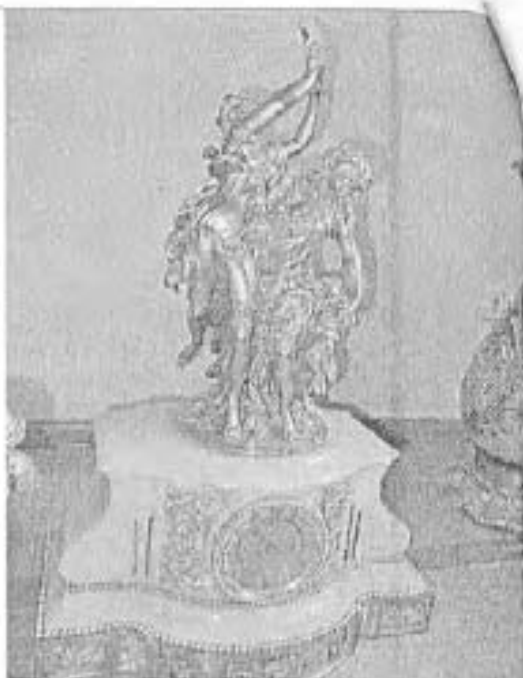
63. Часы каминные, золоченой бронзы, на фигурном пьедестале из оникса. Нижняя часть пьедестала заключена в бронзовую раму, декорированную накладным орнаментом из листьев аканта и розеток. С трех сторон пьедестал декорирован двумя поясами бус. С лицевой стороны пьедестала находится круглый циферблат с римскими цифрами, декорированный по периметру бусами, а с двух сторон – растительным орнаментом из виноградных лоз. На пьедестале – 3-фигурная композиция из золоченой бронзы, изображающая двух вакханок и младенца сатира.

Сохранность: трехфигурная композиция на пьедестале не закреплена, циферблат часов заменен в процессе реставрации (материал, техника циферблата – имитация позолоты), механизм часов утрачен, общие потертости, загрязнения, сколы на пьедестале.

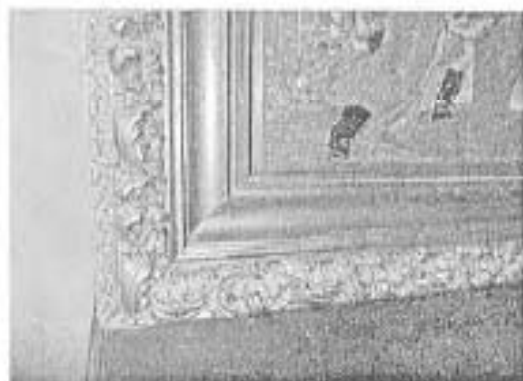
64. Рама к картине, деревянная, резная, золоченая, прямоугольной формы с выступающим платиком в центральной части, декорированной резными раковинами и листьями аканта. По внешней кромке цветочный орнамент, по внутренней – бусы. Внутреннее поле гладкое, вогнутое.

Сохранность: расхождение сопряжений по углам, многочисленные трещины, сколы, потертости, общее загрязнение.

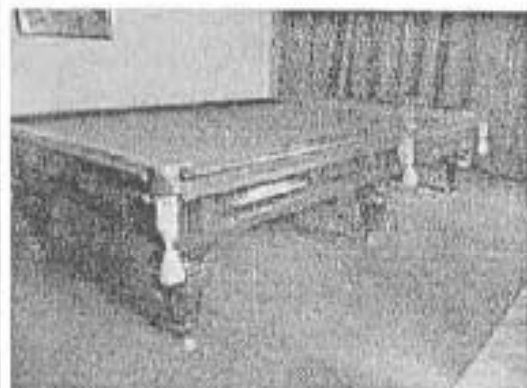
68. Бильярд красного дерева с игровым полем, затянутым зеленым сукном. Царга профилированная, подстолье декорировано алмазной гранью, на 6 граненых ножках. Верхняя часть ножек декорирована алмазной гранью, винту – крупные бусы. Время: кон. XIX–нач. XX в. Размеры: дл – 385, ш – 205, гл – 90 см. Сохранность: многочисленные царапины, мелкие сколы, потертости. Сукно новое.

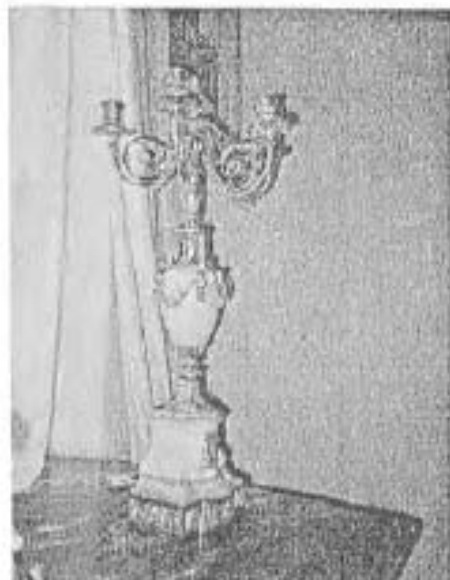
69-70. Два канделибра на 6 свт., золоченая бронза, оникс.

Нижняя часть канделибра представляет собой вазон из оникса с бронзовым декором в виде гирлянд из роз, перехваченных бантом. Ножка вазона золоченой бронзы, в обрамлении лавровой гирлянды. Нижняя часть пьедестала фигурной конфигурации из оникса, декорирована бусами в верхней и нижней частях. Основание пьедестала бронзовое, с фигурной лицевой стороной, с 3-х сторон в филонках композиция растительного характера. Над вазоном расположена круглая деталь со штоком, декорированным остролиственным, от детали отходит пять изогнутых кронштейнов, декорированных акантовыми листьями и завитками. Над штоком расположена шестая светоточка.

Время: 2-я пол. XIX в. Размеры: в – 72, ш. в верхней части – 31 см. Сохранность: мелкие сколы оникса, бронза загрязнена.

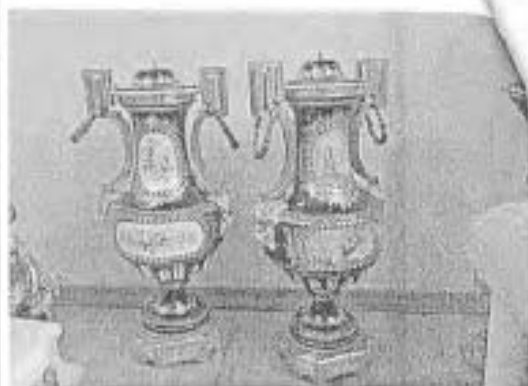
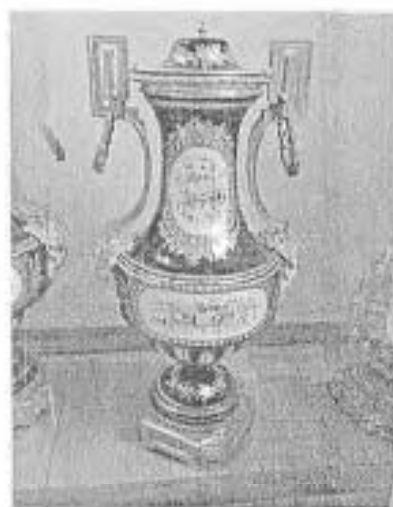
71-72. Вазы парные:

Вазы парные: фарфор, золоченая бронза, крытье, полихромная подглазурная роспись, золочение; в форме кратера с высоким горлом, крышкой, на прямоугольном пьедестале золоченой бронзы с выпуклыми углами, бронзовыми дугообразными ручками с наверху геометрического сквозного рисунка и лавровыми венками, с композициями из листьев аканта у основания; пьедестал с рельефным растительным декором и пояском бус; тулово с золоченым растительным орнаментом по синему крытию, с резервами на две стороны, в два уровня: с живописными изображениями цветочных букетов с одной стороны и пасторальными сценами и пейзажами – с другой; на внутренней стороне крышки одной из ваз фабричное подглазурное клеймо.

Сохранность: общее загрязнение, потертости золота на поверхности тулова и крышках; на крышке одной из ваз, с внутренней стороны скол бортика.

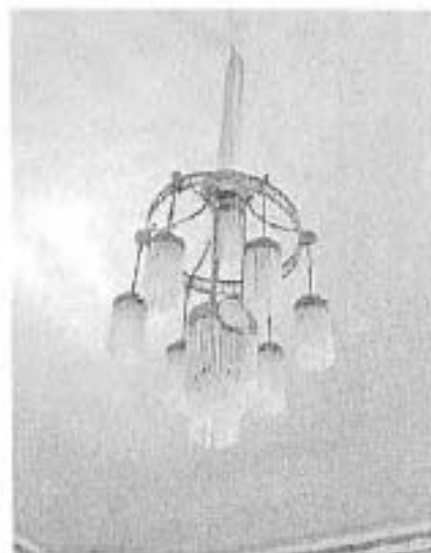
73. Люстра: Люстра на 8 свт., бронза, золочение (?), стекло; на гладком штоке; к ободу со сквозным растительным орнаментом крепятся 7 металлических тяг с круглыми малыми ободами-основаниями плафонов, завершенными современными стеклянными подвесками; центральное обод-основание с двумя смонтированными по сторонам рельефными алебастровыми (?) медальонами.

Сохранность: общее загрязнение, стеклянные подвески заменены на современные.
