АКТ

по результатам государственной историко-культурной экспертизы проектной документации на проведение работ по сохранению объекта культурного наследия регионального значения «Усадьба Военного министра», расположенного по адресу: г. Санкт-Петербург, Садовая ул., д. 4, литер А, предусмотренных проектом: «Приспособление для современного использования (реконструкция с элементами реставрации) зданий по объекту «Усадьба военного министра», расположенному по адресу: г. Санкт-Петербург, Садовая ул., д. 4, литер А, ул. Инженерная, д. 6а, литера А», выполненная ООО «Восстановление» в 2021 г. (Шифр 1711-Д-СП).

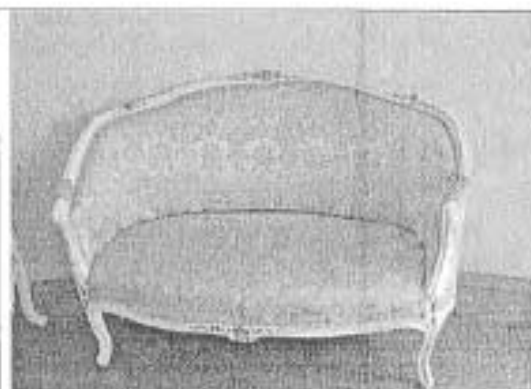
74. Диван: Диван: дерево, окрашенное под французский лак, резьба, бронзирование; с глухой фигурной мягкой спинкой, переходящей в глухие локотники, мягким сиденьем и подлокотниками; обивка профилирована, с резными ориентированными декоративными деталями; фигурная царга с аналогичным декором; на четырех гнутых профилированных ножках.
 Время: кон. XIX- нач. XX в.
 Размеры: в - 95 см, ш - 140 см, гл- 51 см.

Сохранность: общее загрязнение, переобит, обивка отходит по краям.

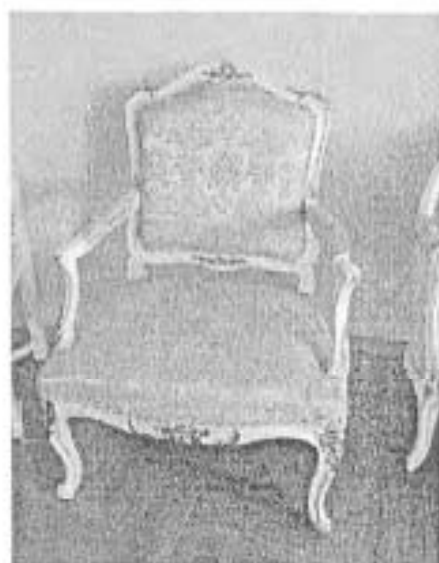
75-76. Два кресла: дерево, окрашенное под французский лак, резьба, бронзирование; с фигурной мягкой спинкой с профилированной обивкой с резным ориентированным декором; дерево, окрашенное под французский лак, резьба, бронзирование; с фигурной мягкой спинкой с профилированной обивкой с резным ориентированным декором; с мягким сиденьем трапециевидной формы, фигурной царгой с аналогичным декором; со сквозными гнутыми профилированными локотниками с мягкими подлокотниками; на четырех гнутых ножках с резным декором.
 Время: кон. XIX- нач. XX в.

Сохранность: общее загрязнение, переобито.

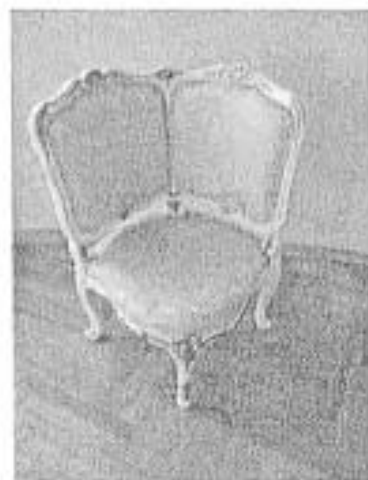
77-78. Два угловых кресла: дерево, окрашенное под французский лак, резьба, бронзирование; с фигурной двухчастной мягкой спинкой с профилированной обивкой с резным ориентированным декором; с мягким сиденьем, фигурной царгой с резным декором; на четырех гнутых ножках с резным декором.

Размеры: в - 84 см, ш - 68 см, гл- 54 см.
 Сохранность: общее загрязнение, переобито.
