Акт

**по результатам государственной историко-культурной экспертизы проектной документации на проведение работ по сохранению выявленного объекта культурного наследия «Дома Немецкой лютеранской церкви св. Петра», расположенного по адресу: г. Санкт-Петербург, Центральный район, Невский проспект, д. 22-24, лит. А (Конюшенная Большая ул., 10, 12; Конюшенная Малая ул., 5, 7), предусмотренных проектом: «Выявленный объект культурного наследия «Жилой дом», входящий в состав выявленного объекта культурного наследия «Дома Немецкой лютеранской церкви св. Петра» по адресу: г. Санкт-Петербург, Центральный район, Невский проспект, д. 22-24, лит. А Проект приспособления для современного использования пом. 34-Н (под заведение общественного питания)», разработанным ООО «СтройЭлитПроект» в 2021 г.
(Шифр: 34ПНЖ/0819/-/-)**

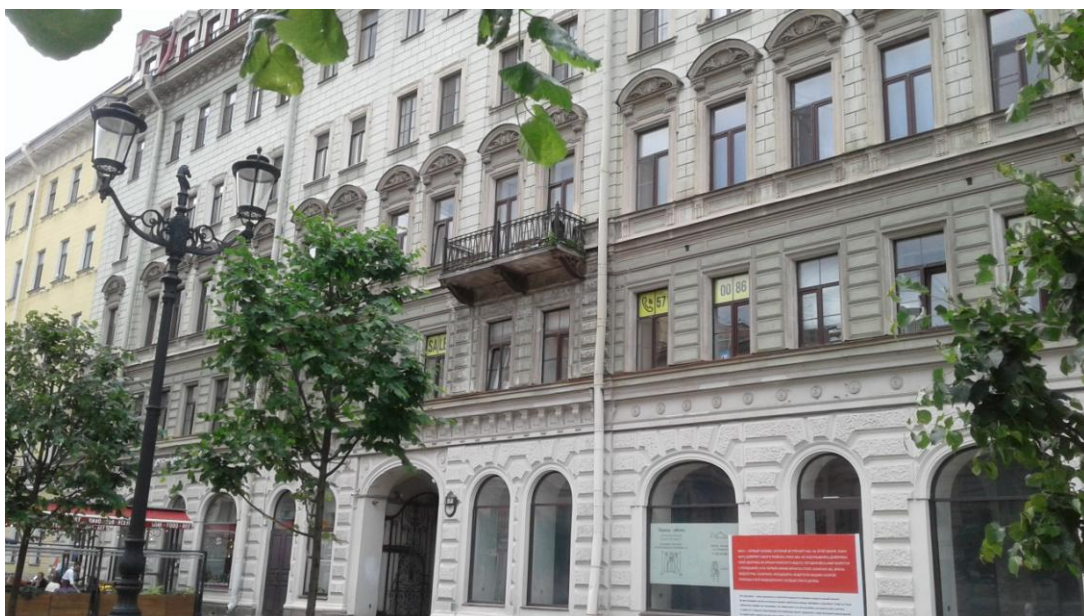
1. Выявленный объект культурного наследия «Дома немецкой лютеранской церкви св. Петра» (Невский пр., 22-24). Дом № 7 по Малой Конюшенной улице. Вид вдоль Малой Конюшенной улицы в сторону Невского проспекта.

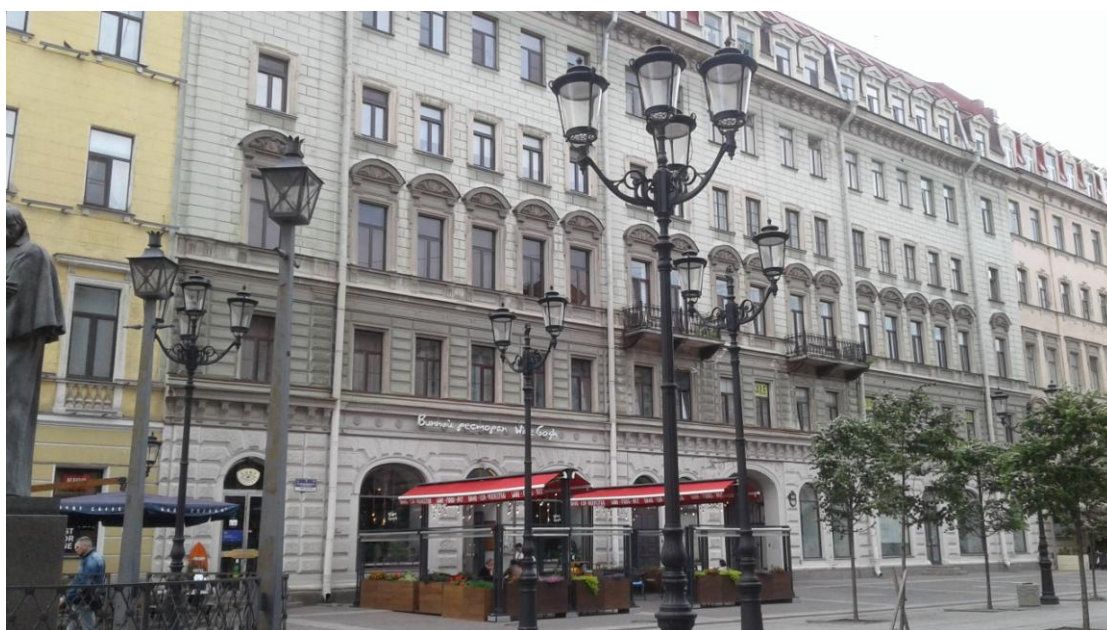
2. Выявленный объект культурного наследия «Дома немецкой лютеранской церкви св. Петра» (Невский пр., 22-24). Дом № 7 по Малой Конюшенной улице. Главный фасад. Общий вид.

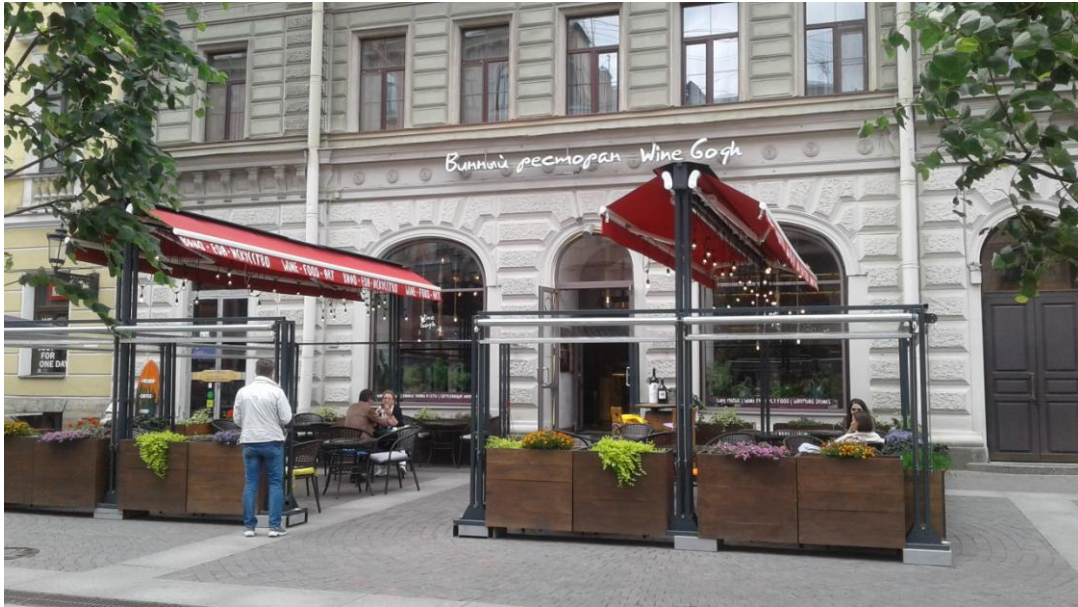
3. Выявленный объект культурного наследия «Дома немецкой лютеранской церкви св. Петра» (Невский пр., 22-24). Дом № 7 по Малой Конюшенной улице. Главный фасад. Вход (главный вход) в помещение 34-Н.

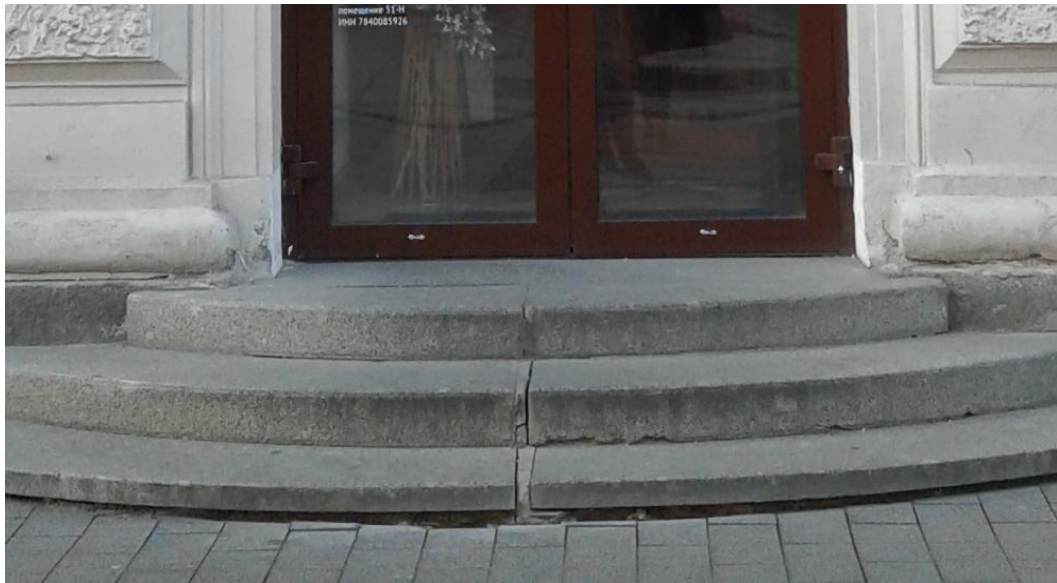
В соответствии с выпиской из ЕГРН на дату присвоения кадастрового номера от 09.01.2013 года и плана ПИБ, входная зона с лицевого фасада «крыльцо» имело прямоугольную форму. Помещение собственником было приобретено в декабре 2018 г. На момент приобретения помещения крыльцо имело полукруглую форму. Облицовка крыльца выполнена из натурального гранита. При проведении визуального обследования крыльца со стороны лицевого фасада при входе в помещение 34-Н были выявлены следующие дефекты и повреждения:

- Наличие зазоров между ступенями и тротуарным покрытием
- Биологическое повреждение крыльца.

4. Выявленный объект культурного наследия «Дома немецкой лютеранской церкви св. Петра» (Невский пр., 22-24). Дом № 7 по Малой Конюшенной улице. Главный фасад. Вход (главный вход) в помещение 34-Н. Крыльцо (позднее).

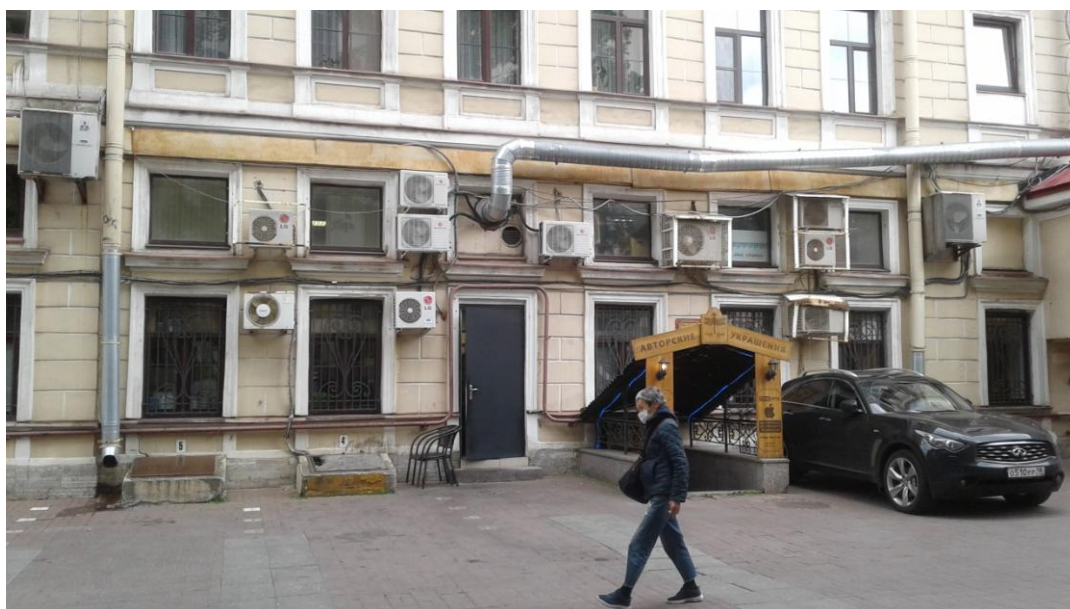
6. Выявленный объект культурного наследия «Дома немецкой лютеранской церкви св. Петра» (Невский пр., 22-24). Дом № 7 по Малой Конюшенной улице. Дворовыйц фасад. Вход в помещение 34-Н. Дверное заполнение (позднее).

№	Наименование работ	Сроки выполнения	Примечание
	Выполнить переформление входной зоны в Помещение со стороны дворового фасада Памятника на основании письменного разрешения и задания КГИОП, в соответствии с документацией, согласованной с КГИОП.	В течение 18 месяцев со дня заключения охранного обязательства.

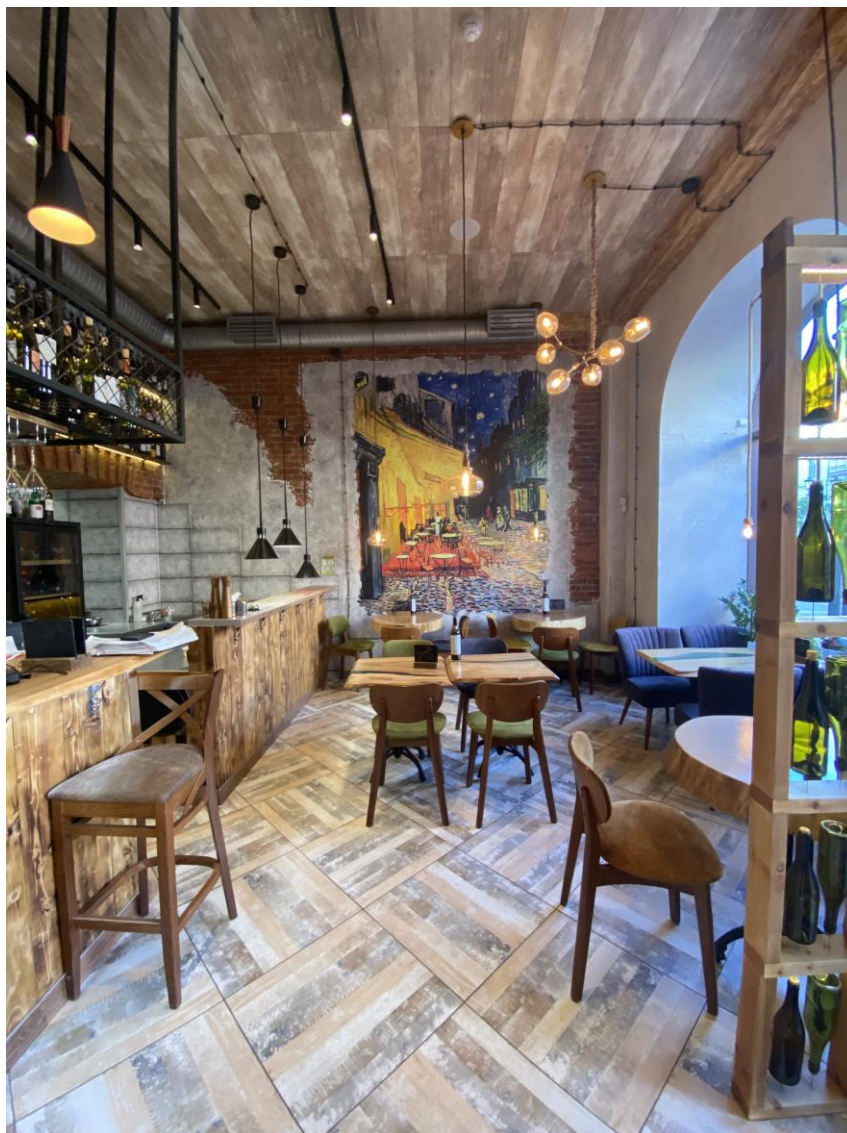
7. Выявленный объект культурного наследия «Дома немецкой лютеранской церкви св. Петра» (Невский пр., 22-24). Дом № 7 по Малой Конюшенной улице. Помещение 34-Н. Общий вид.

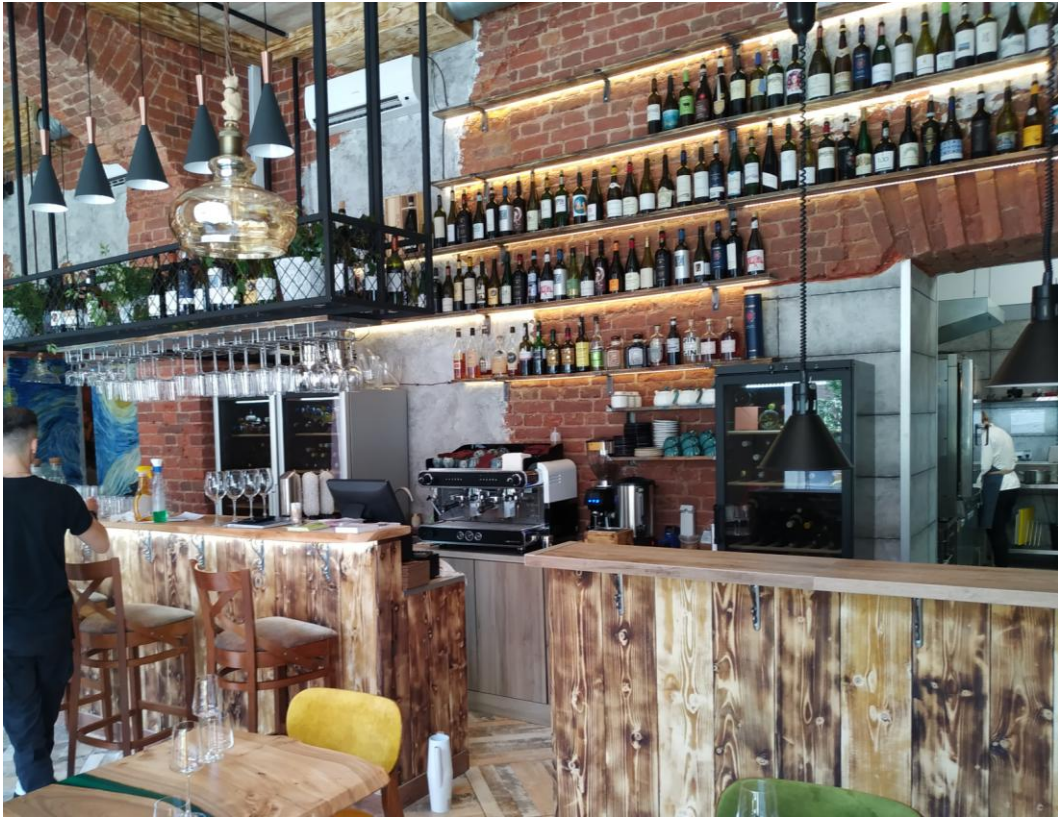
8. Выявленный объект культурного наследия «Дома немецкой лютеранской церкви св. Петра» (Невский пр., 22-24). Дом № 7 по Малой Конюшенной улице. Помещение 34-Н. Общий вид.

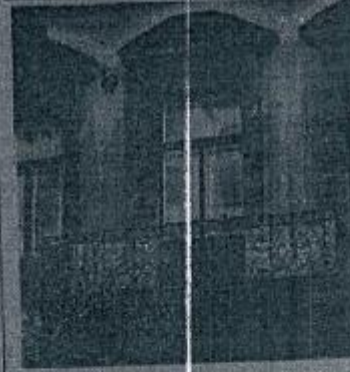
исторические дверные проемы
местонахождение: конфигурация
(прямоугольные) габариты

оформление дверного проема - верхняя
защельная каменная и руст фактурной
штукатурки.

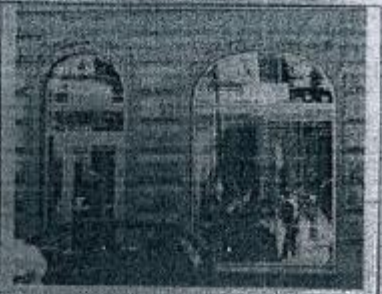
оформление дверных проемов замковые камни и руст фактурной штукатурки;

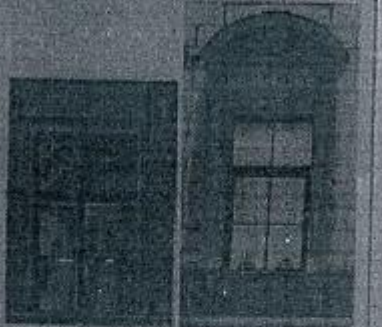
оформление оконных проемов 3-го этажа - профилированные штукатурные раскрепованные наличники, сандвич на кронштейнах, волные композиции из ризов и пиласовых арок в виде сандриков, профилированные подоконные выступы на кронштейнах, прямоугольная филея между кронштейнами;

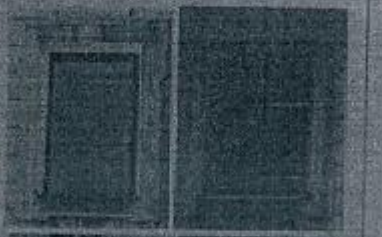
оформление оконных проемов 4-5-го этажей профилированные штукатурные раскрепованные (проемы 4-го этажа) наличники;

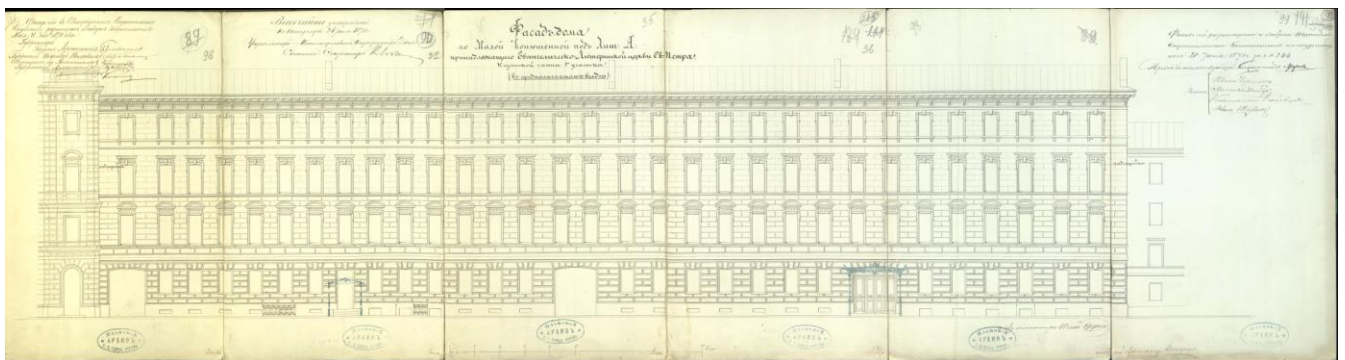
19. Фасад дома по Малой Конюшенной улице, принадлежащего Евангелической Лютеранской церкви Святого Петра. 1870 г. ЦГИА СПб. Ф. 513. Оп. 102. Д. 3336. Л. 96-99.

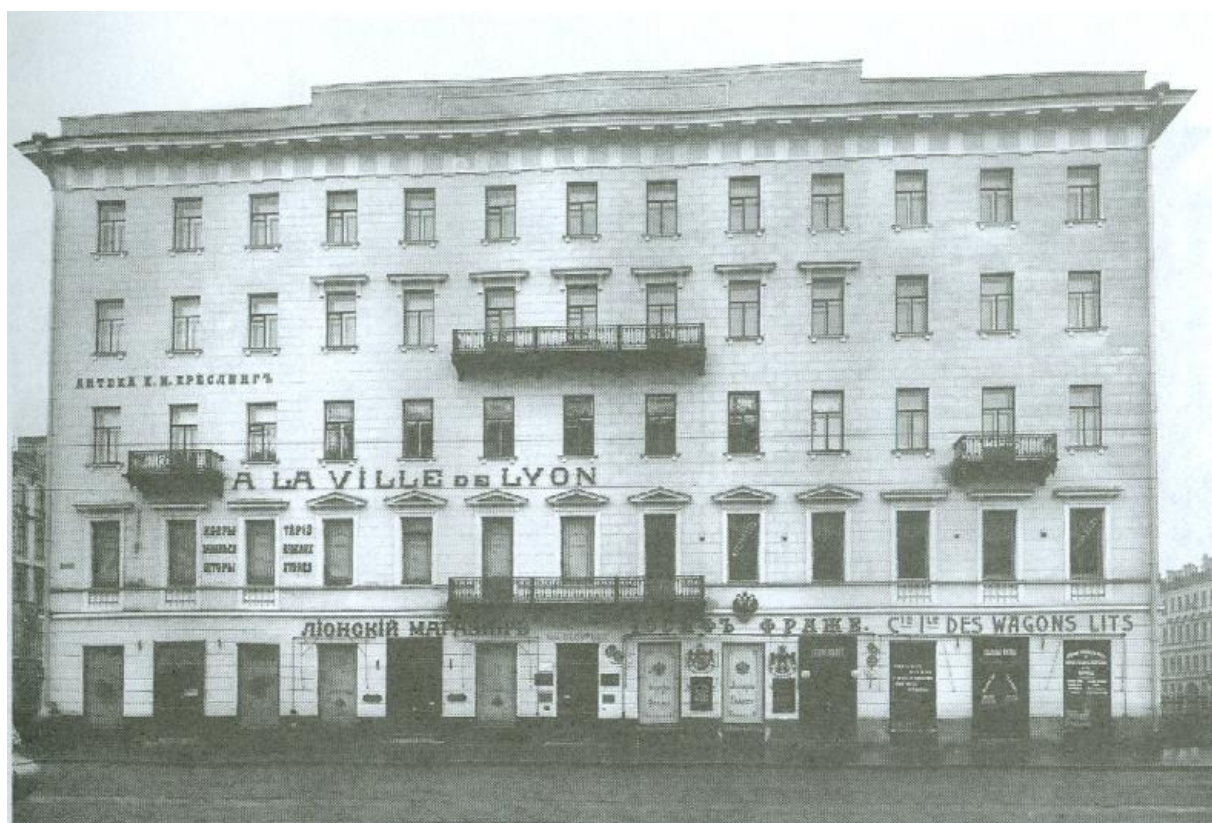
27. Фасад дома №22 по Невскому проспекту после перестройки. Фотография. 1910-е гг.

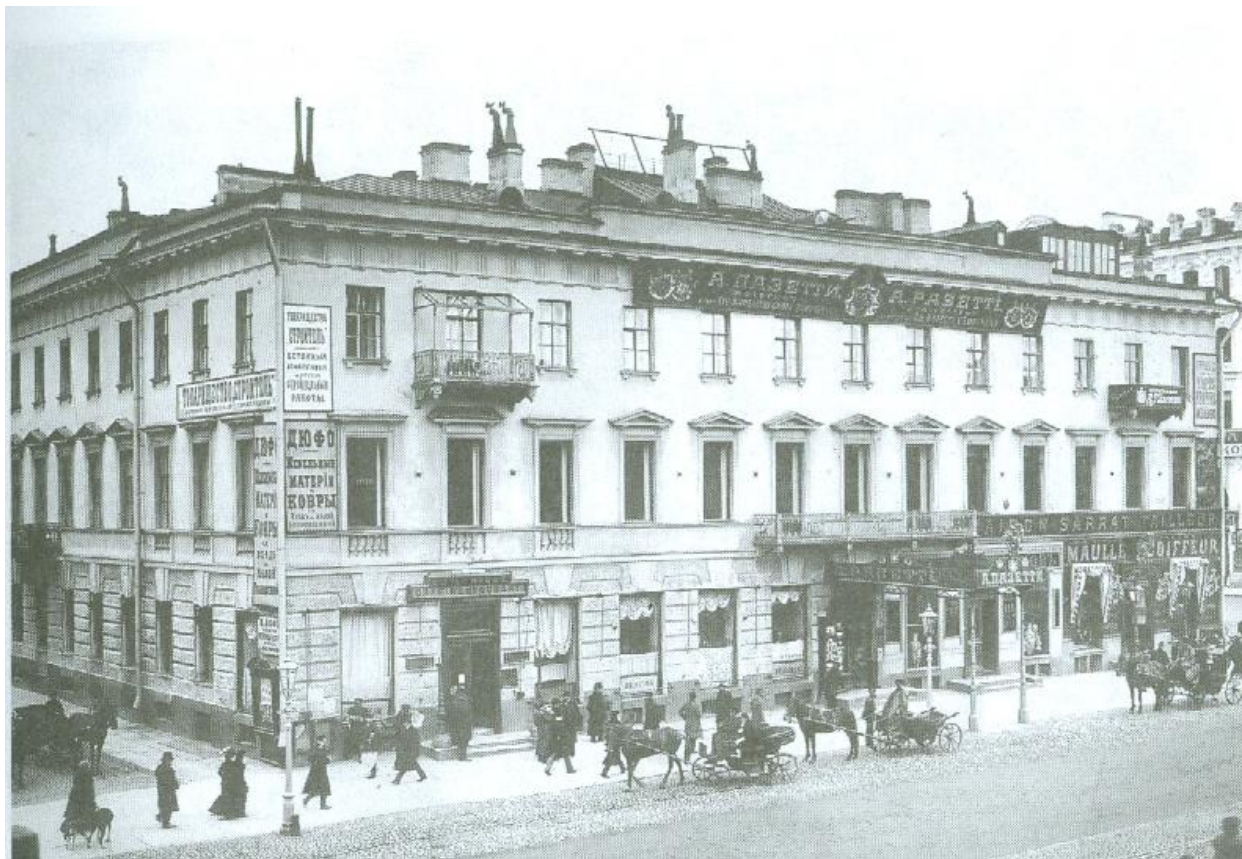
28. Фасад дома № 24 по Невскому проспекту. Фотография. До 1908 г.
