# по результатам государственной историко-культурной экспертизы проектной документации

на проведение работ по сохранению выявленного объекта культурного наследия «Дом Ф.Ф. Шпринга» расположенного по адресу: Санкт-Петербург, пер. Тучков, дом 11/5, литера А (Тучков пер., 11; Волховский пер., 5): «Проект приспособления для современного использования объекта культурного наследия в части перепланировки и переустройства квартиры № 31 «Дом Ф.Ф. Шпринга» по адресу: г. Санкт-Петербург, пер. Тучков, дом 11/5, литера А» (шифр: C59/284-03.22), разработанной ГУП «ГУИОН» в 2022 г.

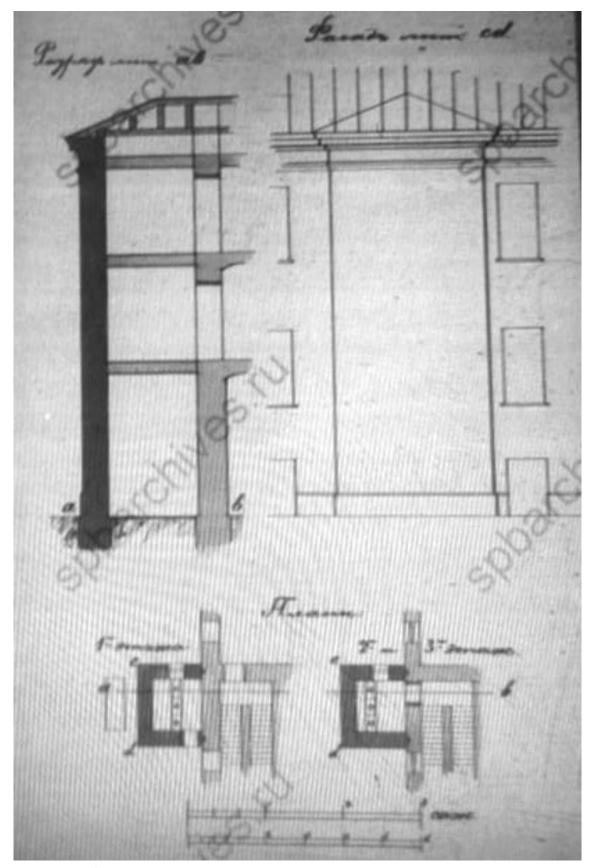
15. Разрез, фасад и планы 1-3 этажей каменной 3-этажной пристройки для помещения отхожих мест под лит. А. 1885 г. — ЦГИА СПб. Ф. 513. Оп. 102. Д. 2417.

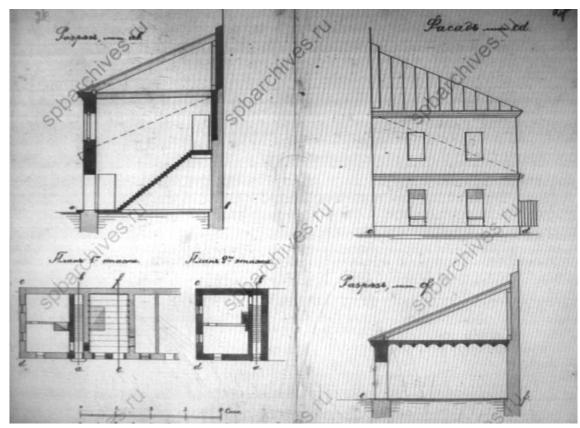
18. Разрезы, фасад и план 1-го и 2-го этажей каменного флигеля с надстройкой 2-го этажа. Проект составлял гр. инж. Андреев. 7 сентября 1892 г. — ЦГИА СПб. Ф. 513. Оп. 102. Д. 2417.

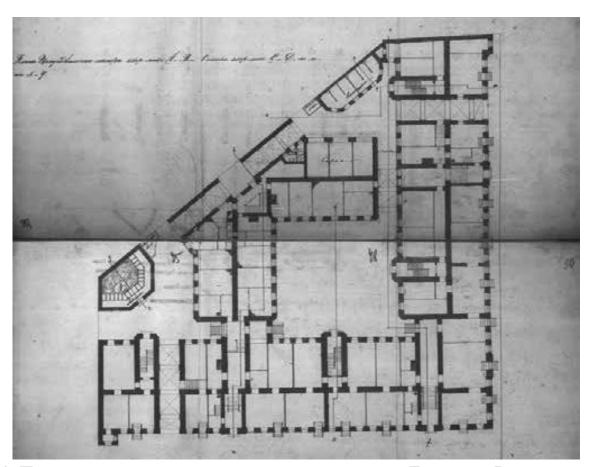
23. План полуподвального этажа лицевых домов по Тучкову и Волховскому пер. под лит. А и В и 1-го этажа надворных флигелей под лит. С и Д. 1898 г. — ЦГИА СПб. Ф. 513. Оп. 102. Д. 2417.

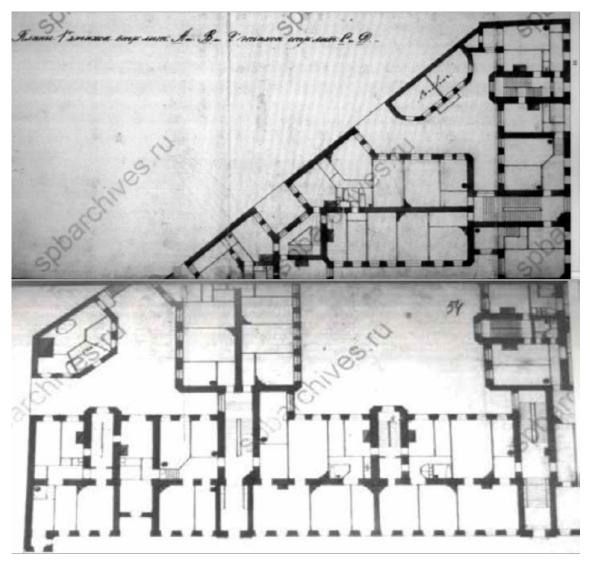
24. План 1-го этажа лицевых домов по Тучкову и Волховскому пер. лит. А и В и 2-го этажа надворных флигелей лит. С и Д. 1898 г. — ЦГИА СПб. Ф. 513. Оп. 102. Д. 2417.

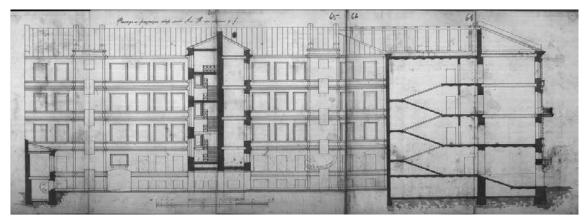
25. Фасад и разрезы лицевых домов по Тучкову и Волховскому пер. под лит. А и В. 1898 г. — ЦГИА СПб. Ф. 513. Оп. 102. Д. 2417.

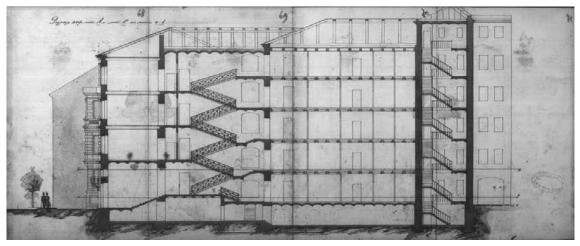
26. Разрезы лицевых домов по Тучкову и Волховскому пер. под лит. А и В. 1898 г. — ЦГИА СПб. Ф. 513. Оп. 102. Д. 2417.

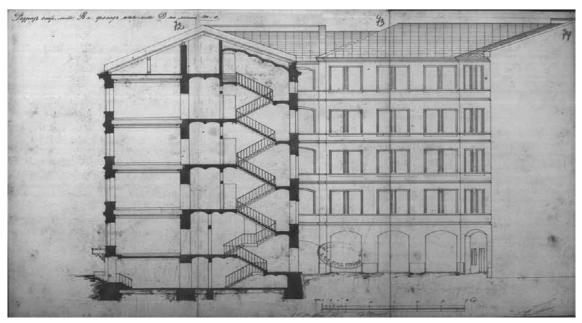
27. Разрез лицевого дома лит. В и фасад надворного флигеля под лит. Д. 1898 г. — ЦГИА СПб. Ф. 513. Оп. 102. Д. 2417.

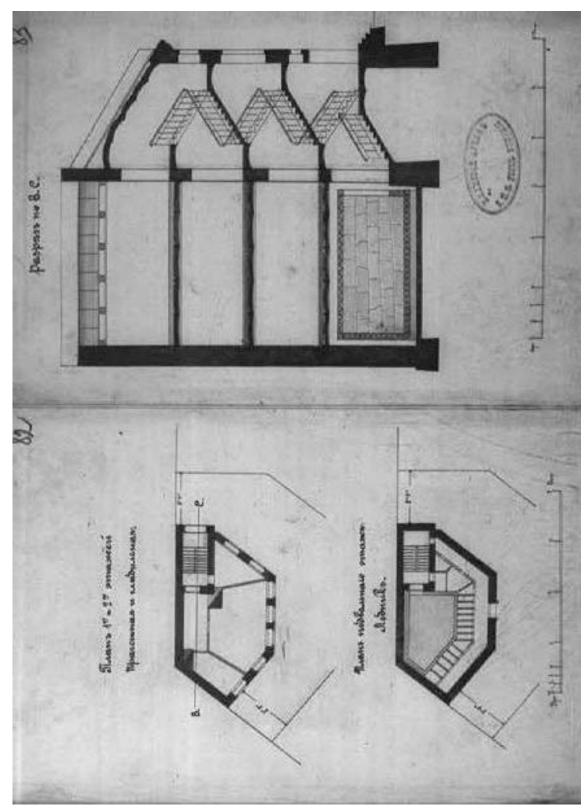
30. План 1-го и 2-го этажей прачечной и гладильной, план подвального этажа для ледника и разрез. Октябрь 1898 г. — ЦГИА СПб. Ф. 513. Оп. 102. Д. 2417.

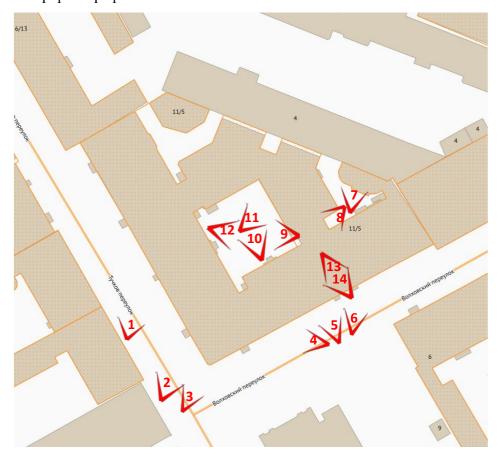
Рисунок 1.Схема фотофиксации на плане здания

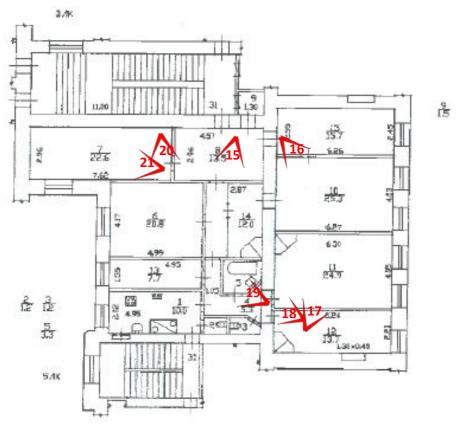
Рисунок 2. Схема фотофиксации на плане кв. 31

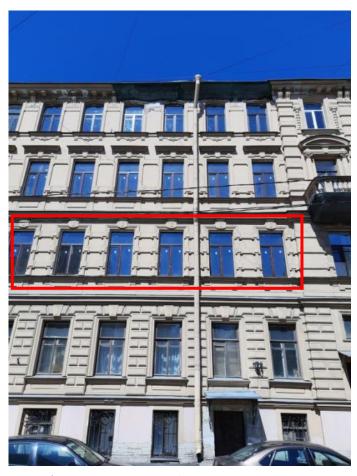
Фото 5 Фрагмент лицевого фасада выявленного объекта культурного наследия «Дом Ф.Ф. Шпринга» расположенного по адресу: Санкт-Петербург, пер. Тучков, дом 11/5, литера А (Тучков пер., 11; Волховский пер., 5), окна квартиры №31

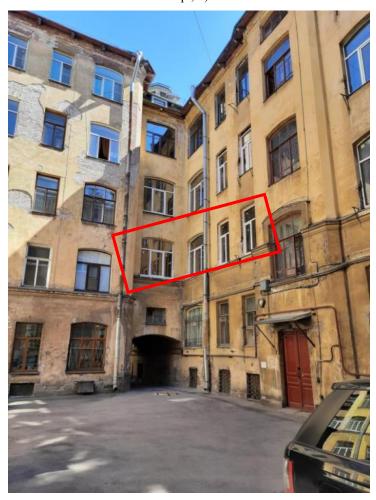
Фото 12 Фрагмент дворового фасада выявленного объекта культурного наследия «Дом Ф.Ф. Шпринга» расположенного по адресу: Санкт-Петербург, пер. Тучков, дом 11/5, литера А (Тучков пер., 11; Волховский пер., 5), окна квартиры №31
