## АКТ

по результатам государственной историко-культурной экспертизы проектной документации на проведение работ по сохранению объекта культурного наследия регионального значения «Дом, где в 1912-1913 гг. проходили заседания объединенной социал-демократической фракции IV Государственной думы», расположенного по адресу: Санкт-Петербург, 9-я Советская ул., 39; Мытнинская ул., 24: «Проектная документация по сохранению Объекта культурного наследия регионального значения «Дом, где в 1912-1913 гг. проходили заседания объединенной социал-демократической фракции IV Государственной думы в части ремонта и приспособления для современного использования помещений 15-Н по адресу: г. Санкт-Петербург, 9-я Советская, д. 39/24, литера А», разработанной ООО «Согласие» в 2020 году  
(Шифр П-007/2020)

Проектная документация на проведение работ по сохранению объекта культурного наследия регионального значения «Дом, где в 1912-1913 гг. проходили заседания объединенной социал-демократической фракции IV Государственной думы», расположенного по адресу: Санкт-Петербург, 9-я Советская ул., 39; Мытнинская ул., 24: «Проектная документация по сохранению Объекта культурного наследия регионального значения «Дом,

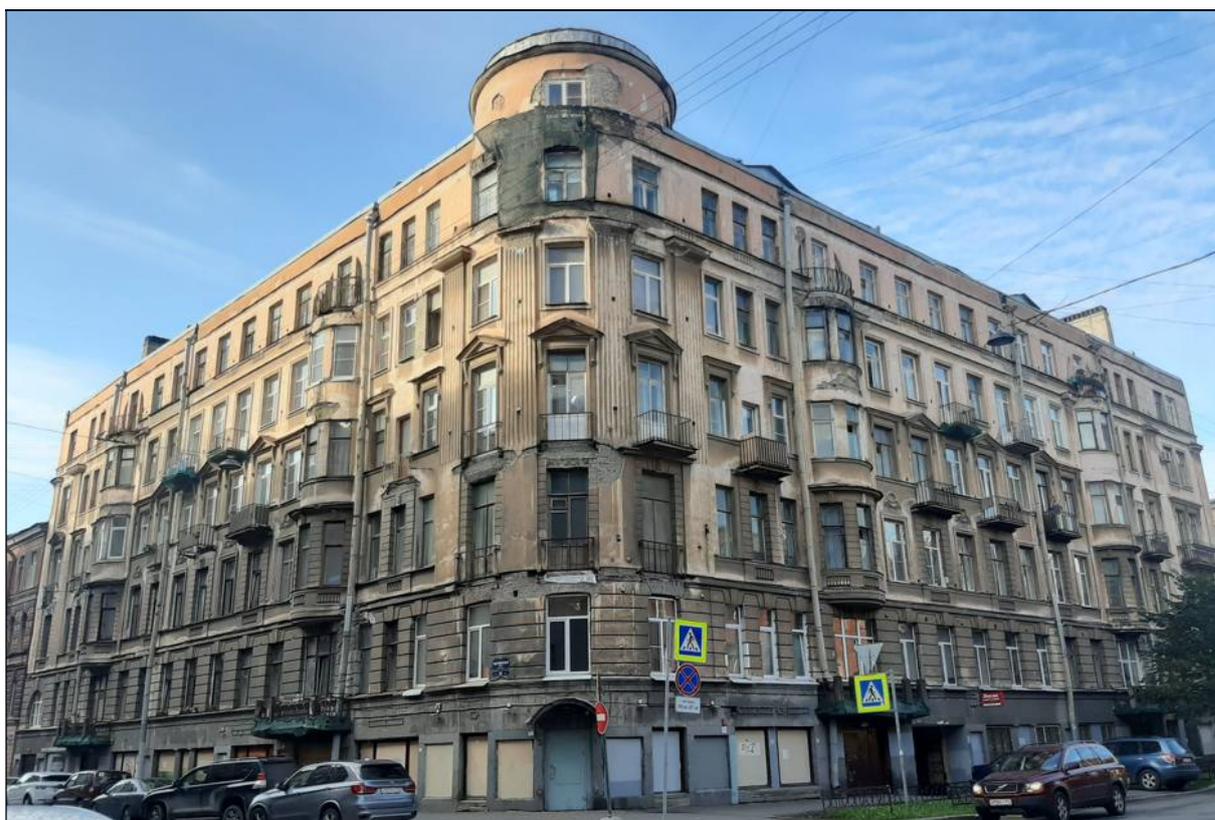
1. Объект культурного наследия «Дом, где в 1912-1913 гг. проходили заседания объединенной социал-демократической фракции IV Государственной думы». Вид запад от Мытнинской улицы. 25.01.2020 г.

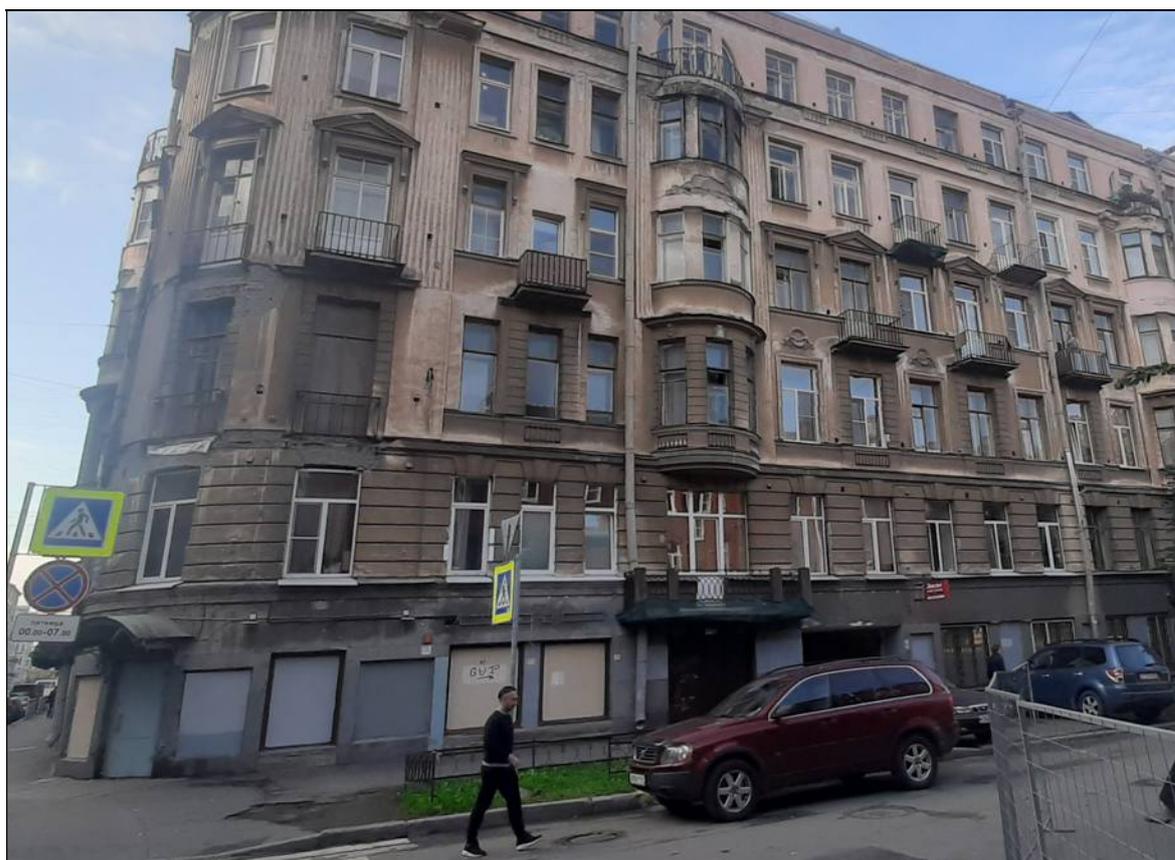
2. Объект культурного наследия «Дом, где в 1912-1913 гг. проходили заседания объединенной социал-демократической фракции IV Государственной думы». Фрагмент фасада по 9-ой Советской улице. Вид на северо-запад от 9-ой Советской улицы. 25.01.2020 г.

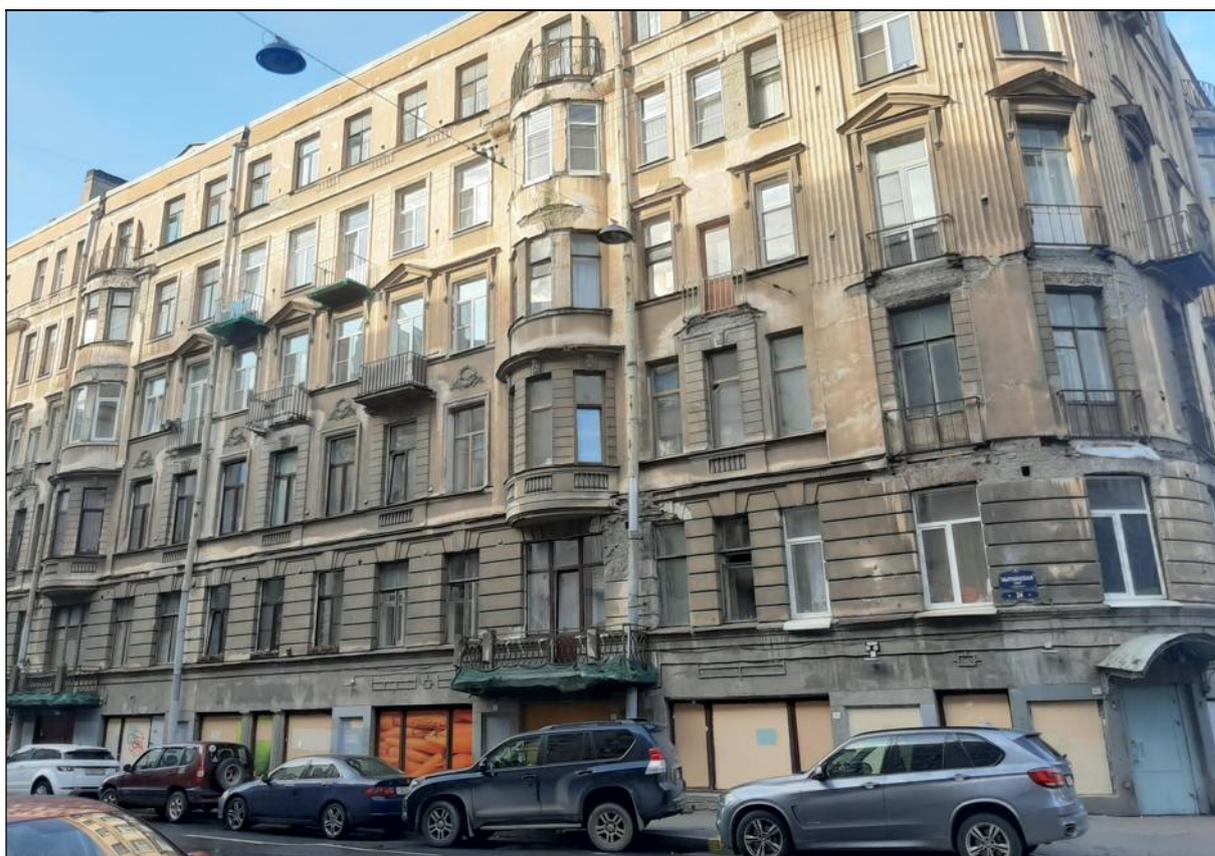
3. Объект культурного наследия «Дом, где в 1912-1913 гг. проходили заседания объединенной социал-демократической фракции IV Государственной думы». Фрагмент фасада по Мытнинской улице. Вид на юго-запад от Мытнинской улицы.  
25.01.2020 г.

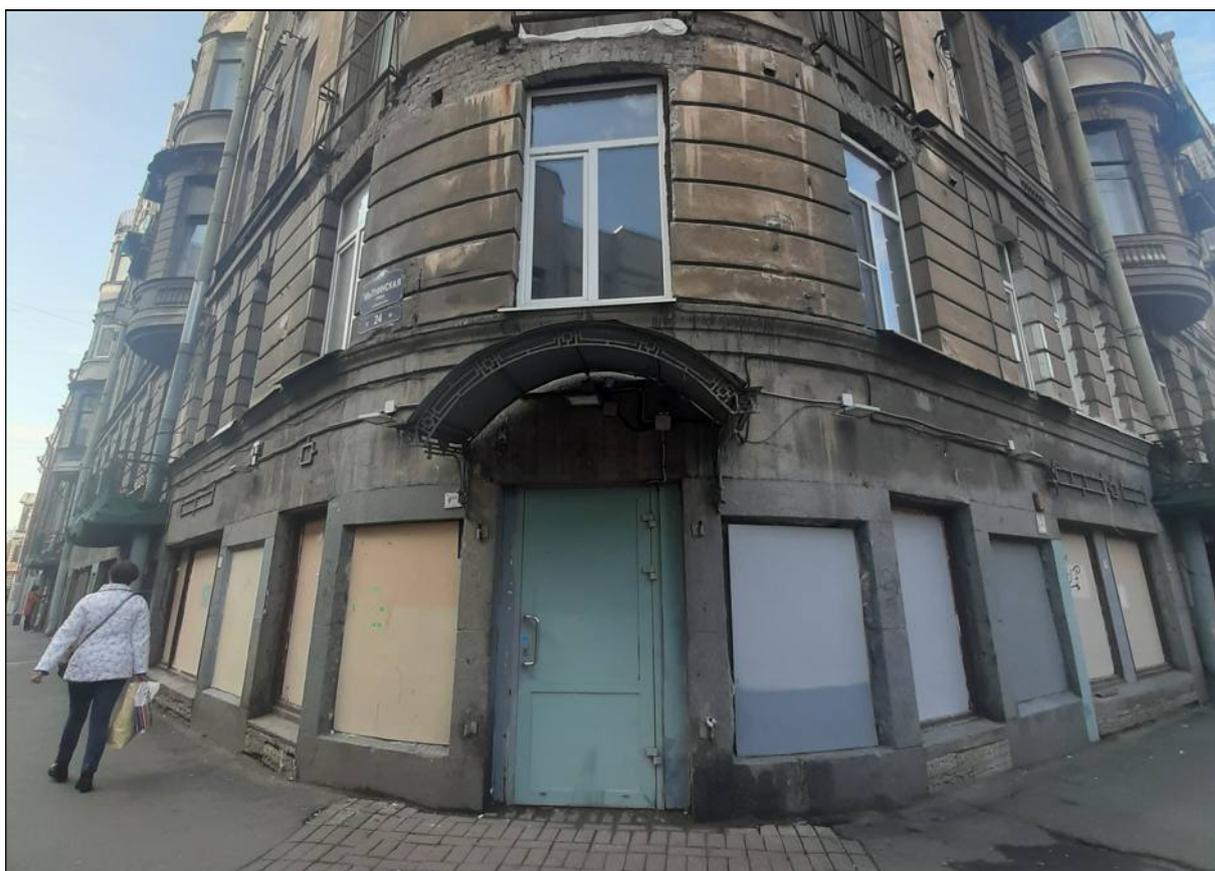
4. Объект культурного наследия «Дом, где в 1912-1913 гг. проходили заседания объединенной социал-демократической фракции IV Государственной думы».

Фрагмент углового фасада. Вход в помещение 15-Н.

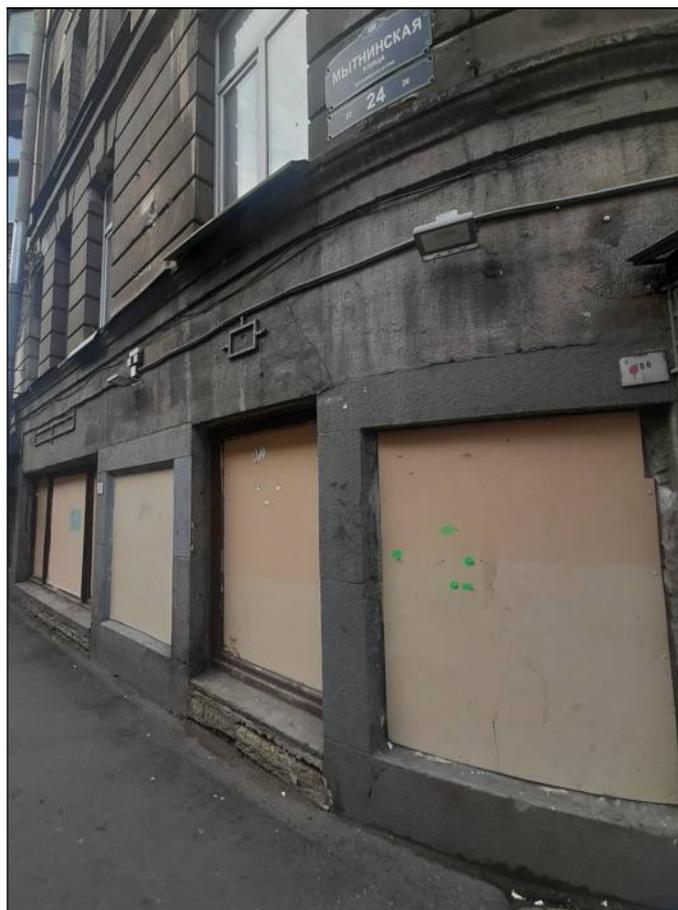
5. Объект культурного наследия «Дом, где в 1912-1913 гг. проходили заседания объединенной социал-демократической фракции IV Государственной думы». Фрагмент фасада по Мытнинской улице. Оконные проемы помещения 15-Н. 25.01.2020 г.

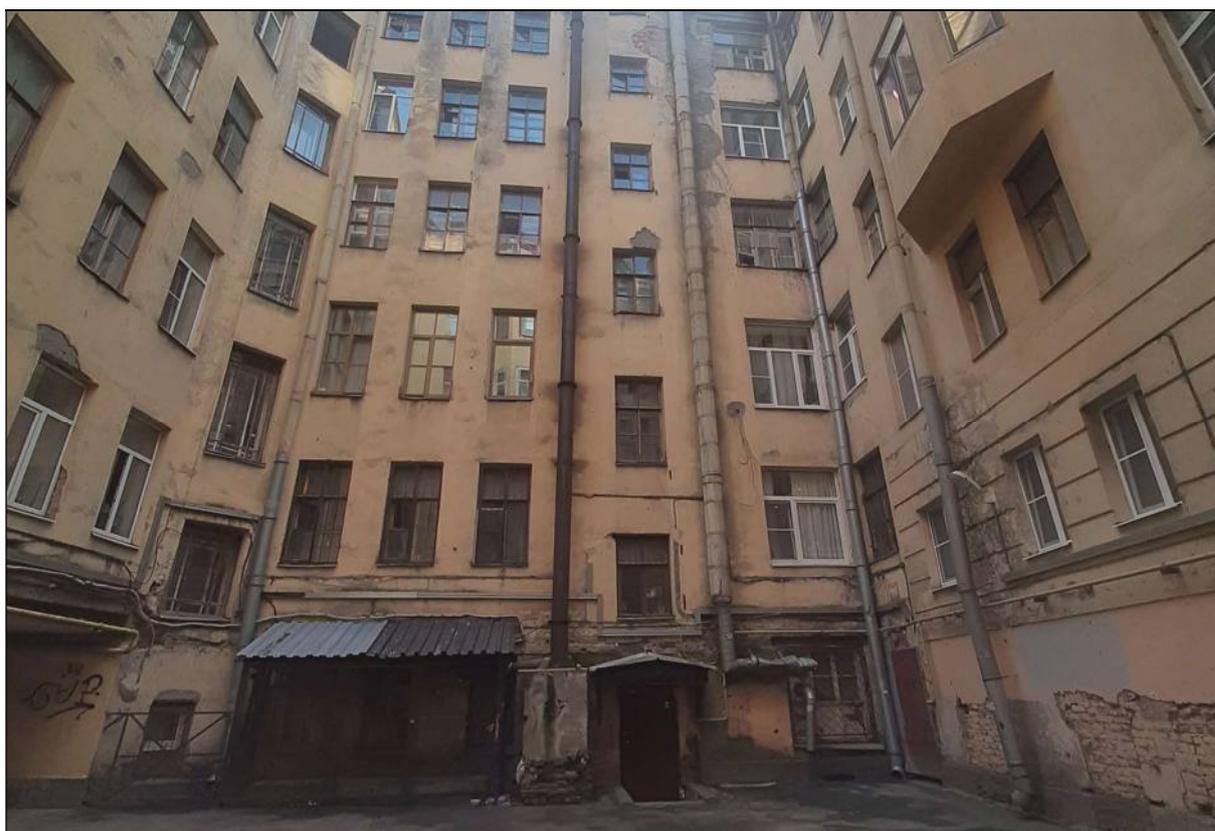
6. Объект культурного наследия «Дом, где в 1912-1913 гг. проходили заседания объединенной социал-демократической фракции IV Государственной думы». Фрагмент южного, западного и восточного дворовых фасадов. 25.01.2020 г.

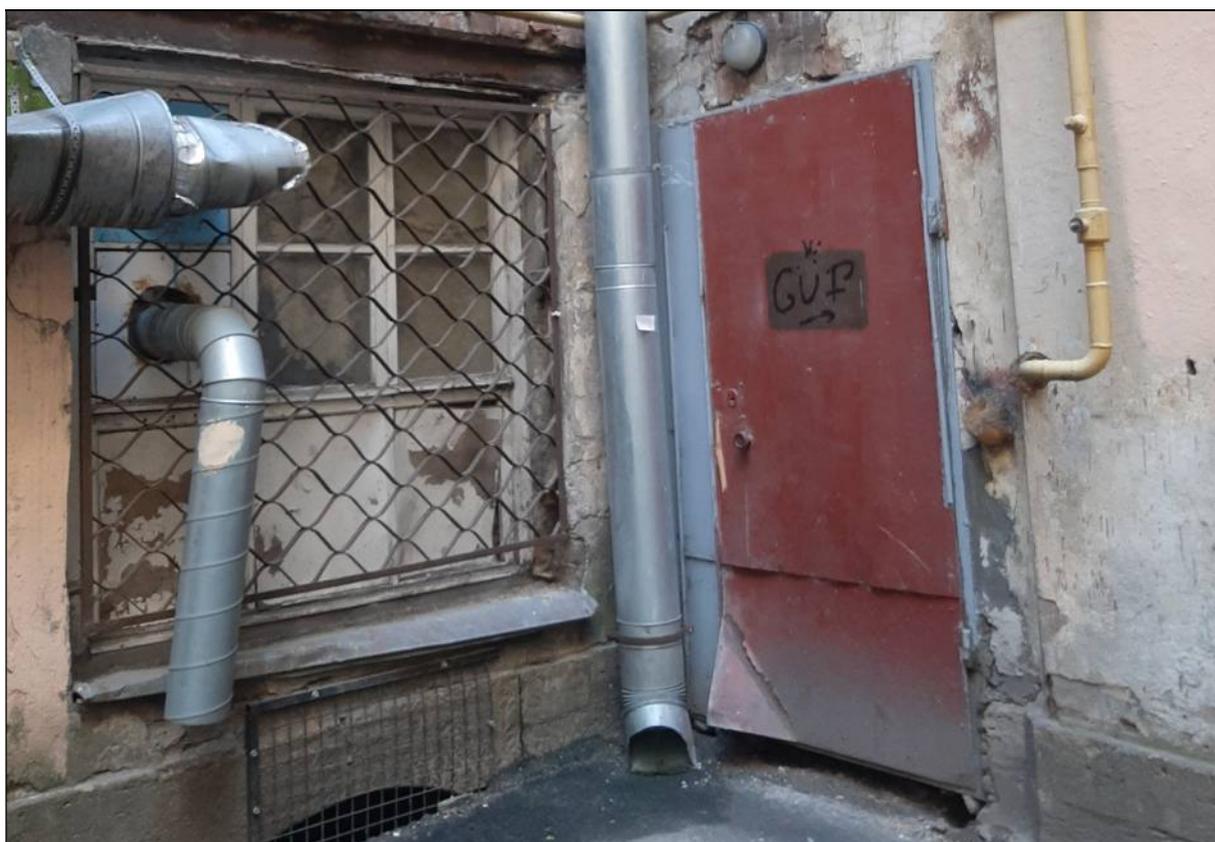
7. Объект культурного наследия «Дом, где в 1912-1913 гг. проходили заседания объединенной социал-демократической фракции IV Государственной думы». Фрагмент юго-западного дворового фасада. Запасной вход в помещение 15-Н. 25.01.2020 г.

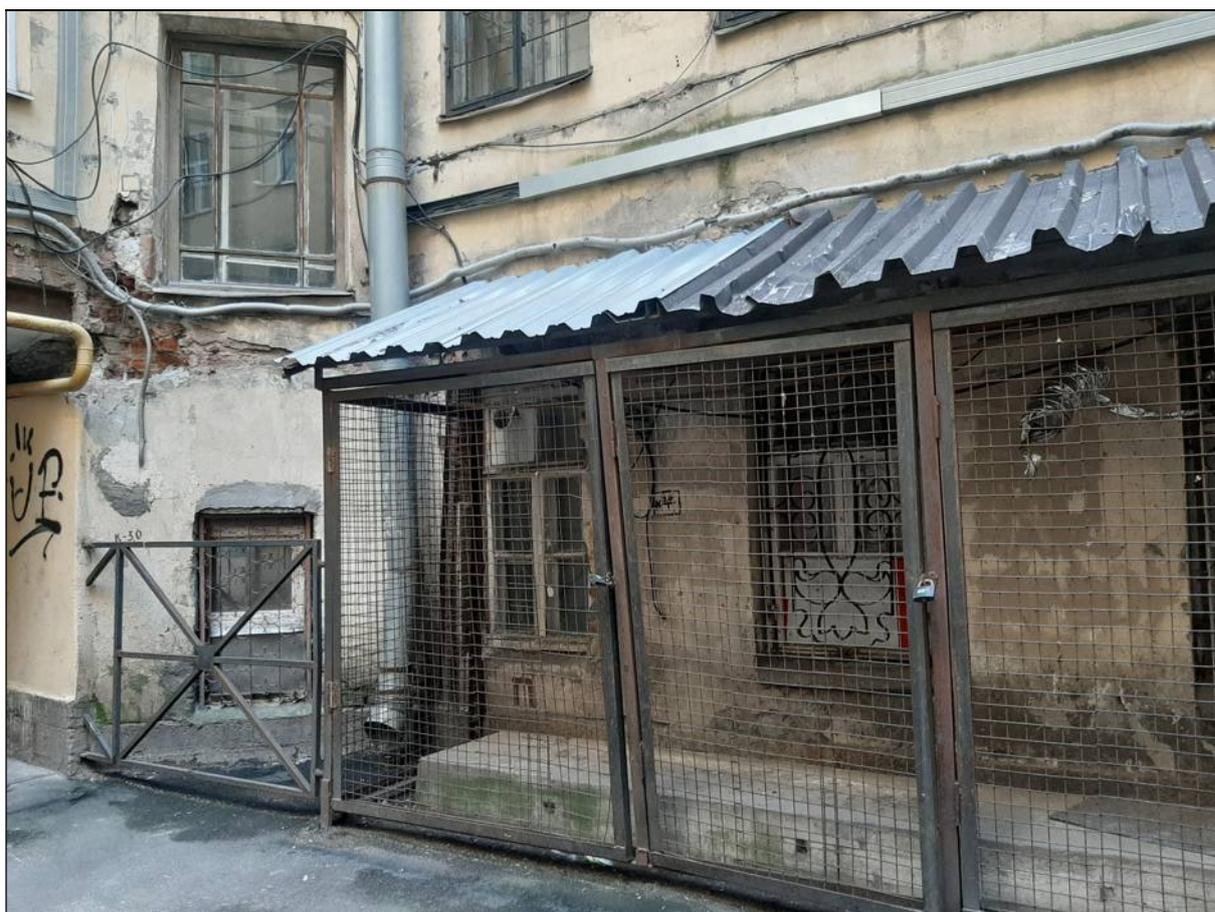
8. Объект культурного наследия «Дом, где в 1912-1913 гг. проходили заседания объединенной социал-демократической фракции IV Государственной думы». Фрагмент южного дворового фасада. Оконные проемы и вход в помещение 15-Н. 25.01.2020 г.

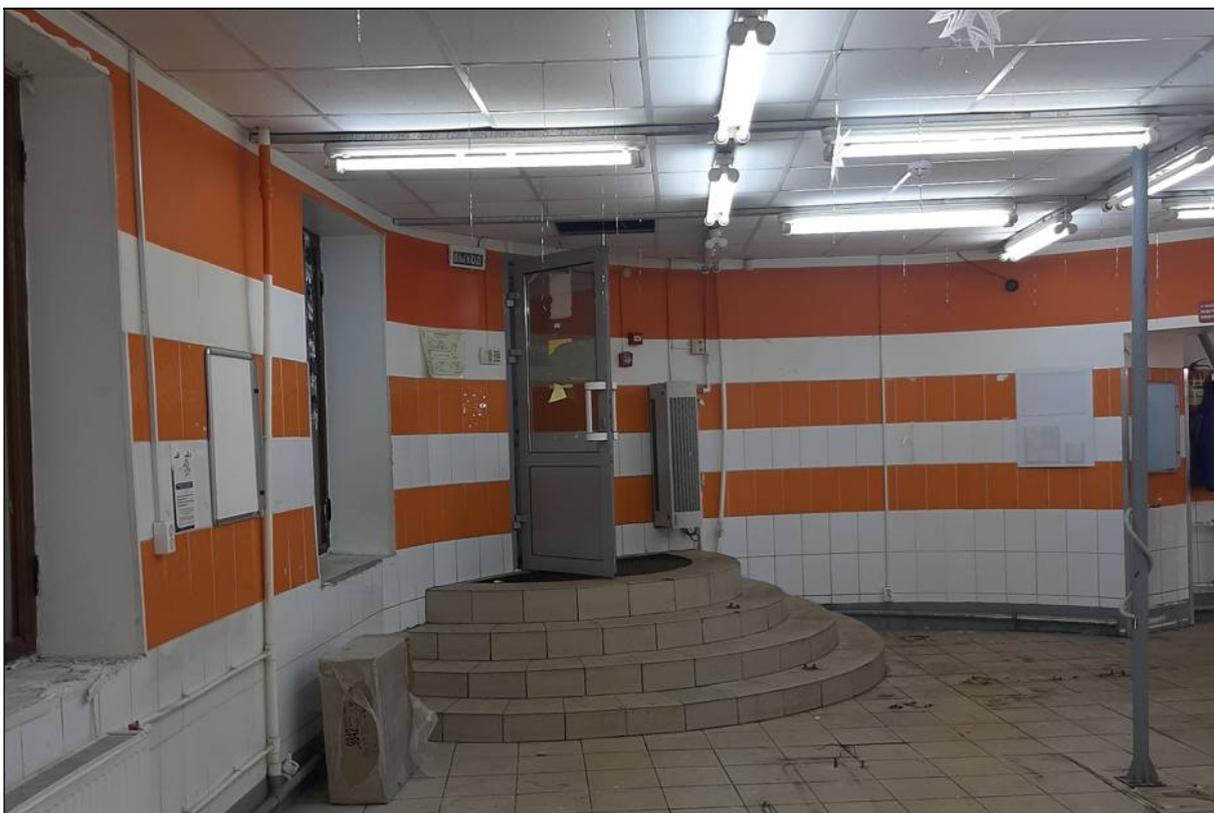
9. Объект культурного наследия «Дом, где в 1912-1913 гг. проходили заседания объединенной социал-демократической фракции IV Государственной думы». Помещения 15-Н. Северо-восточная часть помещения № 1. Главный вход. 25.01.2020 г.

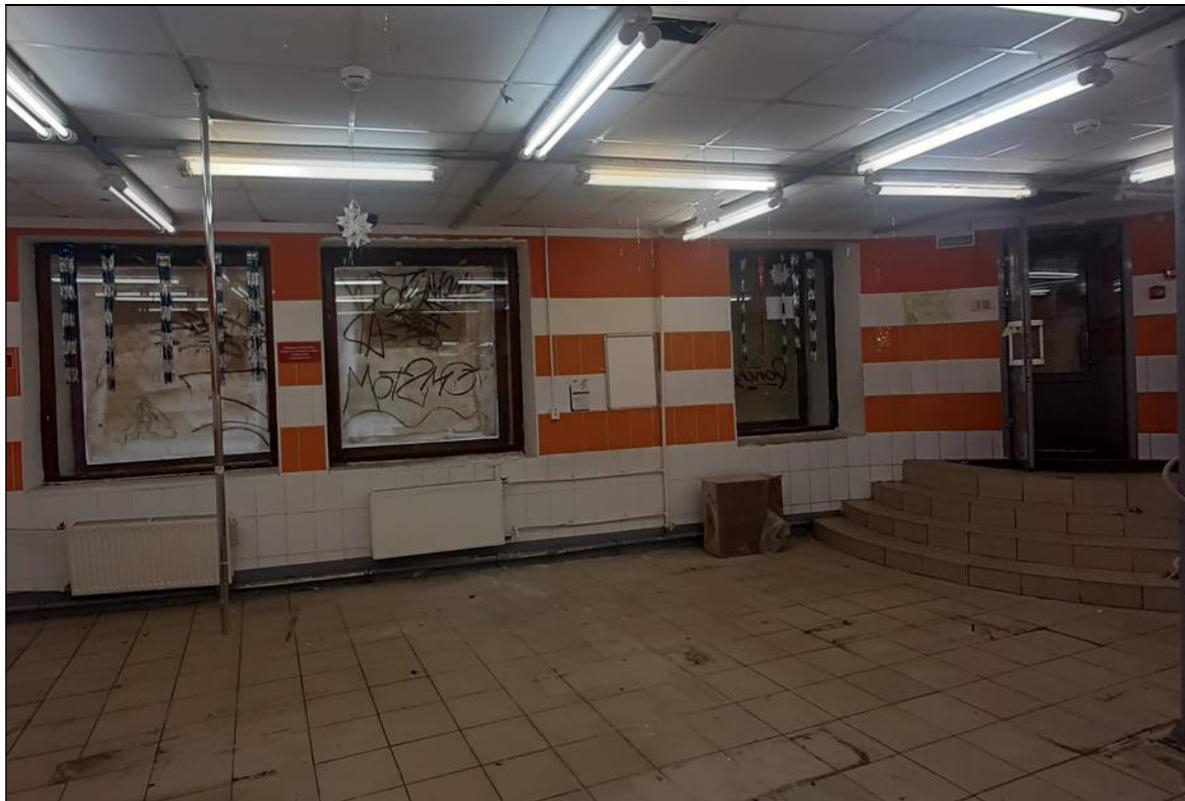
10. Объект культурного наследия «Дом, где в 1912-1913 гг. проходили заседания объединенной социал-демократической фракции IV Государственной думы». Помещения 15-Н. Северная часть помещения № 1. Оконные проемы. 25.01.2020 г.

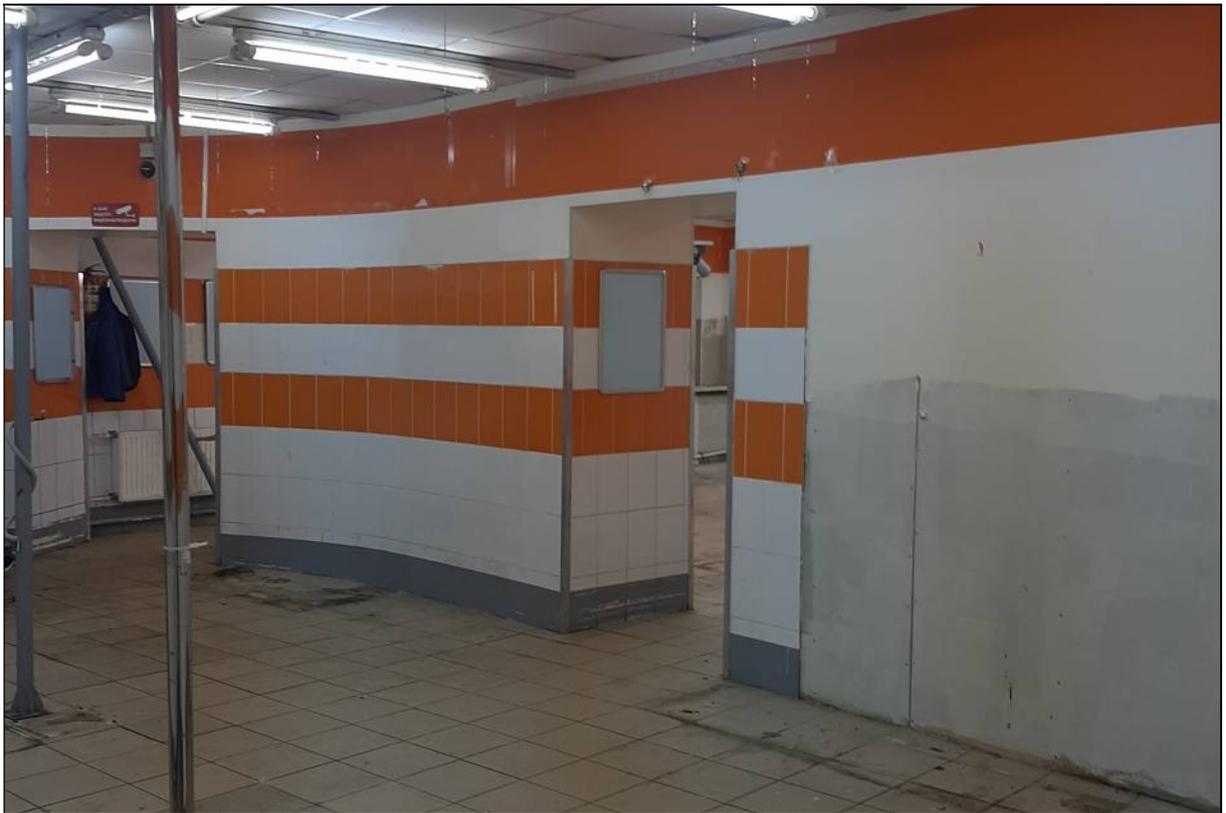
11. Объект культурного наследия «Дом, где в 1912-1913 гг. проходили заседания объединенной социал-демократической фракции IV Государственной думы».

Проемы в капитальной стене между помещениями №№ 1, 2. 25.01.2020 г.

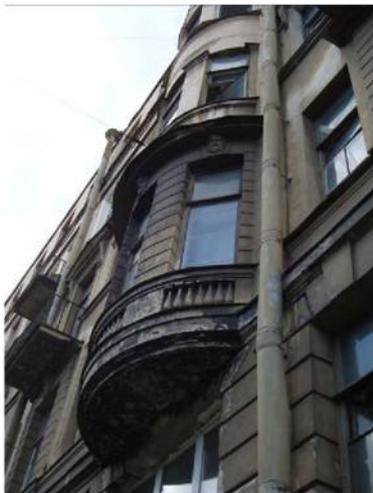
<p>три эркера: местоположение (юго-восточный и северо-восточный дворовые фасады, юго-западный фасад, в уровне 3-5 этажей), конфигурация (трапециевидные в плане), габариты;</p> <p>историческая форма, габариты и конфигурация двускатных крыш со слуховыми окнами;</p> <p>исторические мансарды;</p> <p>башня, увенчанная пологим куполом: местоположение (венчает ориентированный на восток угол смыкания лицевых фасадов), конфигурация (круглая в плане), габариты;</p>

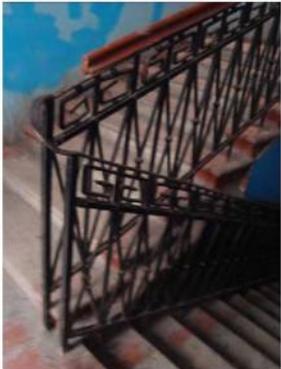
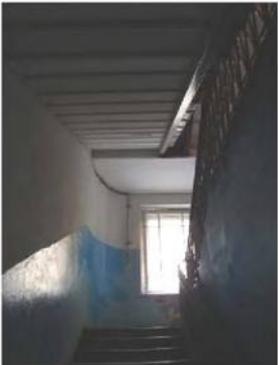
2	<p>Конструктивная система:</p>	<p>фундаменты, исторические наружные и внутренние капитальные стены (кирпичные);</p> <p>исторические отметки междуэтажных перекрытий;</p> <p>исторические лестницы: лестничные клетки и вестибюли, их объемно – планировочное решение; три парадные лестницы* (Л-1;Л-2;Л-4); их местоположение (вход со стороны северо-восточного и юго-восточного лицевых фасадов), тип (двухмаршевые), конструкция (по металлическим косоурам), габариты, материал ступеней (лещадная плита);</p> <p>ограждение лестниц: материал (металлическое с деревянными поручнями), техника исполнения (литье), рисунок (Л-1: геометрический орнамент из круглых в сечении пересекающихся и</p>

<p>вертикальных прутьев, с фризом стилизованного меандра; Л-2, Л-4: геометрический орнамент из чередующихся пересекающихся и вертикальных прутьев, декорированных овальными медальонами со стилизованными цветами);</p> <p>служебные лестницы Л-3 и Л-5: местоположение, тип, конструкция, материал ступеней, ограждение.</p>

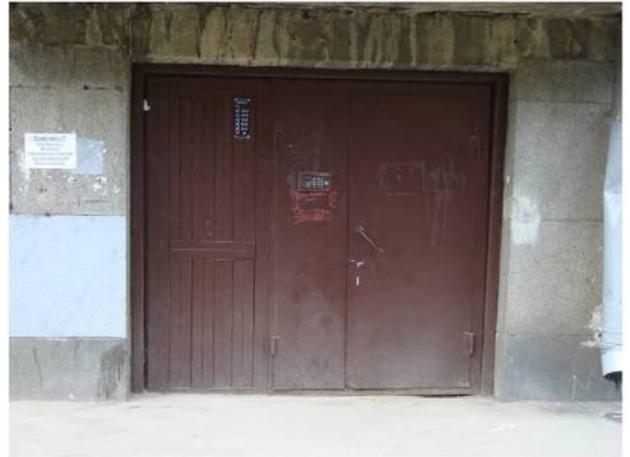
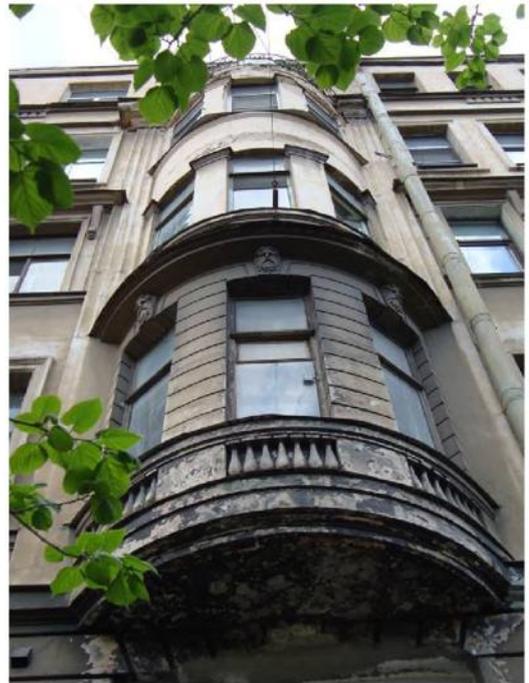
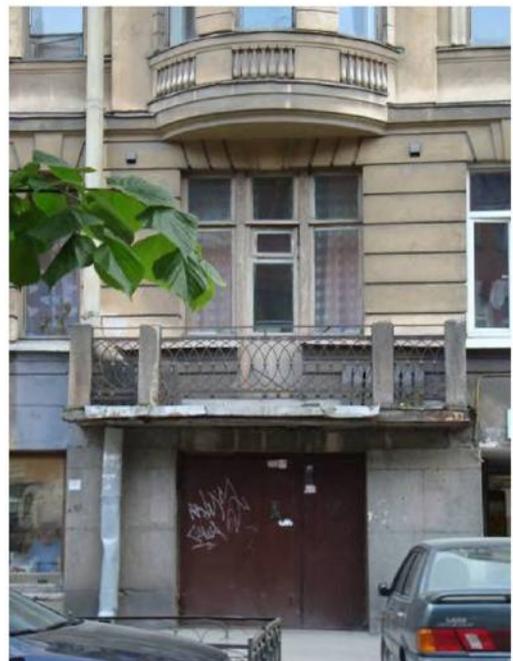
четыре широких балкона: местоположение (под эркерами в уровне второго этажа), габариты, конфигурация (прямоугольные в плане); ограждение балконов: местоположение, габариты, материал (гранитные стойки с металлическим ажурным ограждением), техника исполнения (литье), рисунок (геометрический орнамент из пересекающихся окружностей);

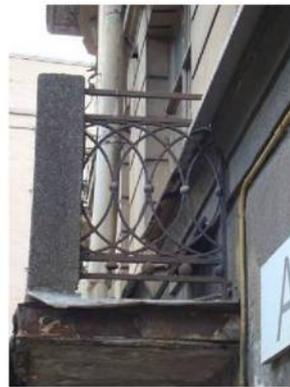
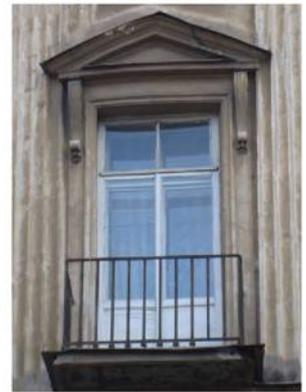
двадцать два балкона:  
местоположение (на лицевых фасадах в уровне четвертого - пятого этажей), габариты, конфигурация (прямоугольные в плане); ограждение балконов: местоположение, габариты, материал (вертикальные прутья), техника исполнения (ковка), рисунок (геометрический орнамент из пересекающихся окружностей);

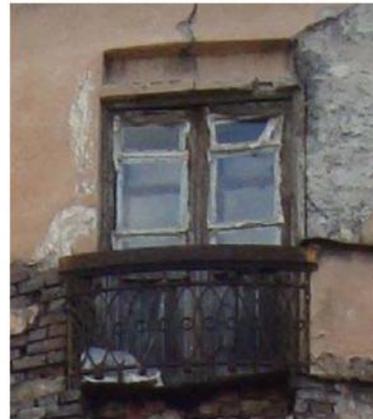
французский балкон башни:  
местоположение, конфигурация, габариты; ограждение: местоположение, материал (металл), техника исполнения (ковка), рисунок (геометрический орнамент), габариты;

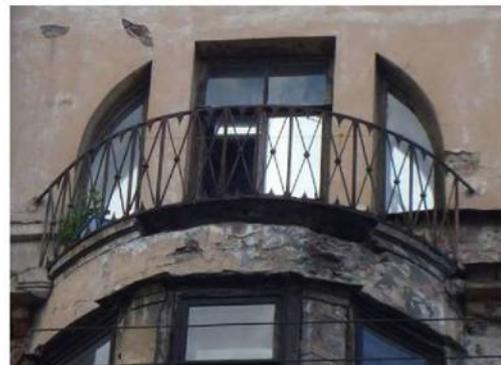
местоположение, конфигурация (прямоугольные в уровне второго-пятого этажей, оконные проемы балконов, завершающих эркеры в уровне шестого этажа симметричны, имеют завершение в виде 1/3 арки);

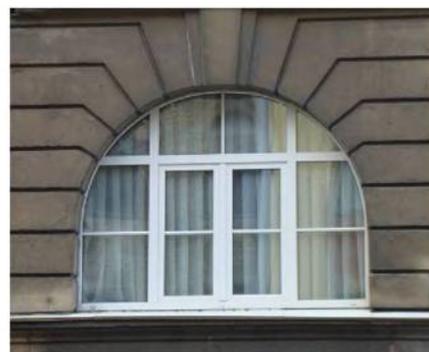
заполнение дверных и оконных балконных проемов – материал (дерево), цвет и рисунок заполнений;

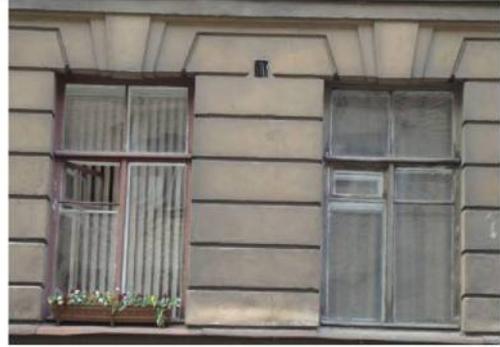
в уровне второго этажа – все оконные проемы и дверные проемы балконов завершены замковым камнем клинчатой формы;

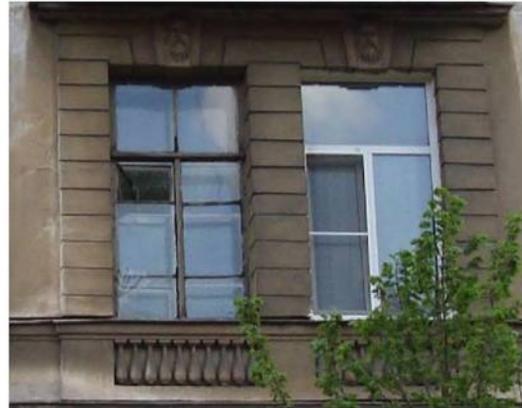
в уровне третьего этажа – часть оконных проемов обрамлена широкими плоскими наличниками, обработанными квадратным рустом, завершены замковым камнем с маскароном;

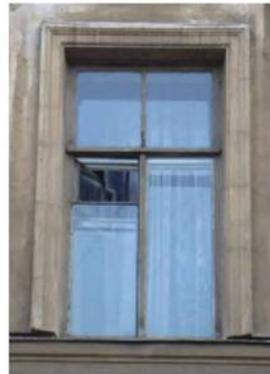
часть оконных проемов обрамлена простым профилированным наличником;

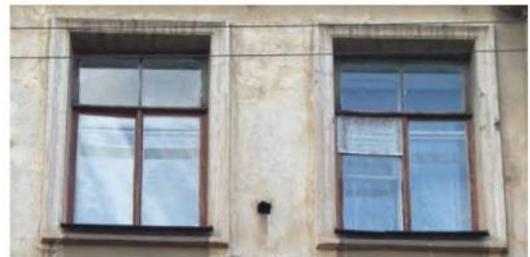
в уровне пятого этажа – оконные проемы декорированы профилированными рамками; заполнение оконных проемов – материал (дерево), цвет и рисунок заполнений;

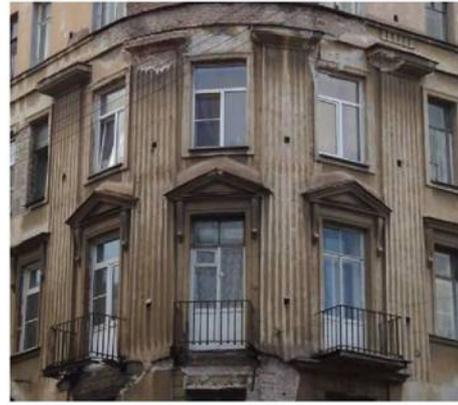
в уровне третьего-пятого этажей, фасады декорированы четырьмя парами стилизованных пилястр, (пилястры расположенные угловой части здания имеют каннелюры);

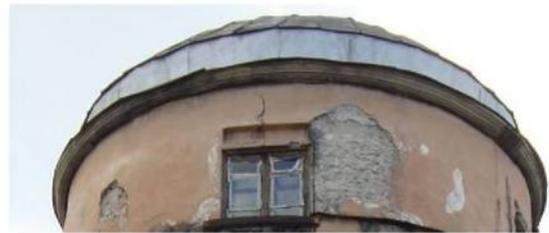
профилированный карниз завершающий цилиндрическое основание башни;

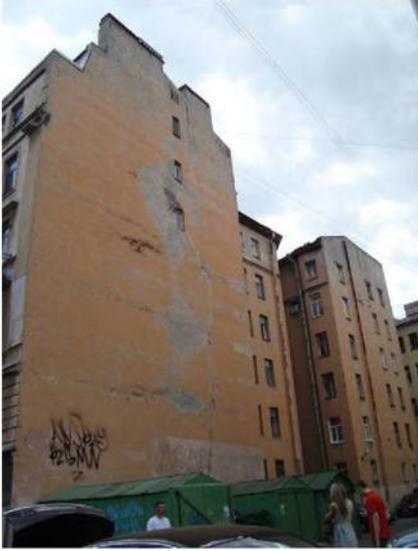
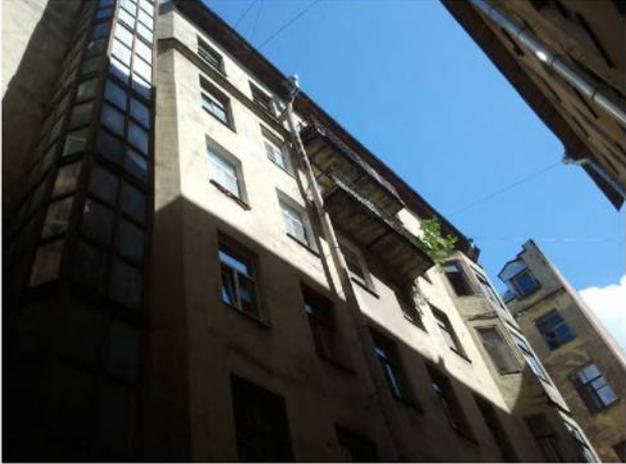
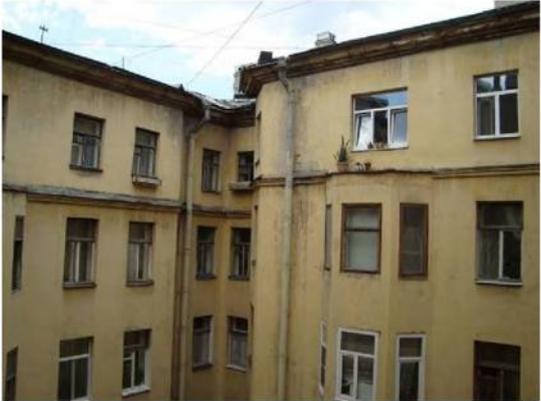
<p>северо-западный и юго-западный торцевые фасады (частично представляют собой брандмауэрные стены):</p> <p>отделка цоколя, материал и характер отделки (известняковые плиты); материал и характер отделки фасада: 1-6 этажи – гладкая штукатурка;</p> <p>исторические дверные проемы: местоположение, конфигурация, габариты;</p> <p>исторические оконные проемы: местоположение, конфигурация (прямоугольные), габариты; оконные проемы первого этажа: отметки высоты и габариты ширины; заполнение оконных проемов – цвет и рисунок заполнений;</p> <p>межэтажный профилированный карниз в уровне шестого-седьмого этажа; простой, профилированный венчающий карниз.</p> <p>дворовые фасады - юго-западный, северо-западный, юго-восточный и северо-восточный: отделка цоколя, материал и характер отделки (известняковые плиты); материал и характер отделки фасада: в уровне второго этажа – гладкий руст, в уровне первого и второго - седьмого этажей – гладкая штукатурка;</p> <p>исторические дверные проемы: местоположение, конфигурация (прямоугольные), габариты;</p> <p>исторические оконные проемы: местоположение, конфигурация (прямоугольные), габариты;</p>

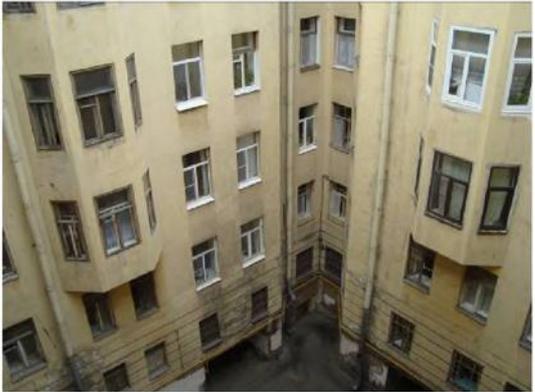
<p>оконные проемы первого этажа*: отметки высоты и габариты ширины; (часть оконных проемов первого этажа расшиты в дверные); заполнение оконных проемов – цвет и рисунок заполнений; профилированный межэтажный карниз в уровне между пятым и шестым этажами;</p> <p>простой, профилированный венчающий карниз.</p>

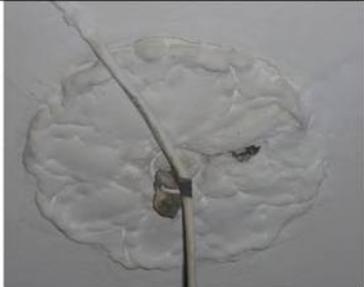
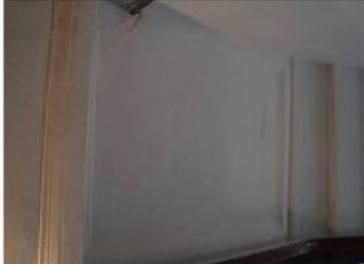
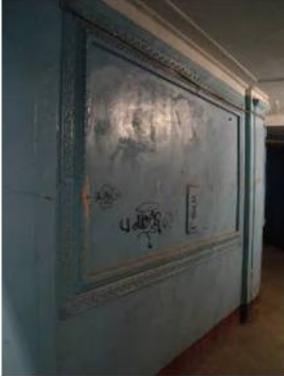
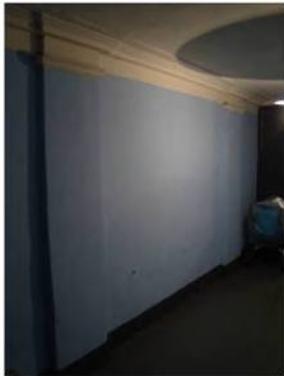
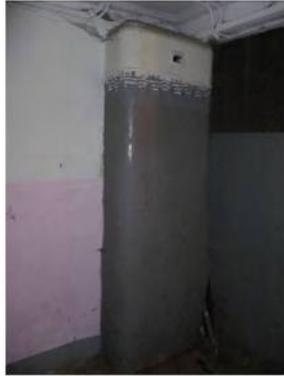
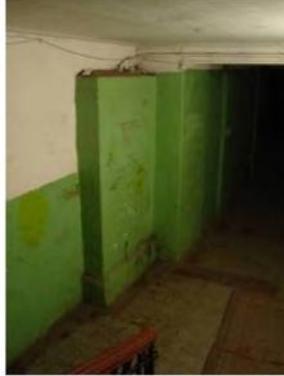
5	<p>Декоративно-художественное оформление интерьеров, предметы декоративно-прикладного искусства:</p>	<p>потолок помещений 17-Н (8) и 16-Н (2) декорирован круглыми лепными розетками из листьев аканта;</p> <p>лестничные объемы парадных лестниц Л-1 и Л-2 (вход со стороны 9-ой Советской ул.):</p> <p>поле подшивки лестничных маршей декорировано филенчатыми панелями;</p> <p>стены оформлены филенчатыми панелями, в том числе обрамленными фризом с порезкой и меандром (Л-1), и пилястрами (Л-1,2);</p> <p>профилированный раскрепованный карниз;</p> <p>печи: местоположение (входные тамбуры Л-2, Л-4, помещения 16 Н (4 и 3)), конфигурация и форма (прямоугольная и скругленными углами в плане - в помещениях тамбуров Л-2, Л-4, угловые в помещениях 16Н (4,3)), габариты;</p>
