АКТ

по результатам проведения государственной историко-культурной экспертизы проектной документации на проведение работ по сохранению вновь выявленного объекта культурного наследия «Дом И. С. Семенова», расположенного по адресу: Санкт-Петербург, ул. Коломенская, д. 15/17 – «Проект приспособления для современного использования объекта культурного наследия (Проект приспособления для современного использования в части перепланировки квартиры № 43)», разработанной ООО «Архитектурно-реставрационная мастерская «Вега» в 2021 г., шифр 12/21-15.17.43, с целью определения соответствия проектной документации требованиям законодательства Российской Федерации в области государственной охраны культурного наследия.

Проектная документация на проведение работ по сохранению вновь выявленного объекта культурного наследия «Дом И. С. Семенова» по адресу: г. Санкт-Петербург, ул. Коломенская, д. 15/17, разработанная ООО «Архитектурно-реставрационная мастерская «Вега» в 2021 г.: «Выявленный объект культурного наследия «Дом И. С. Семенова» по адресу: г. Санкт-Петербург, ул. Коломенская, д. 15/17. Проект приспособления для современного использования объекта культурного наследия. Проект приспособления для

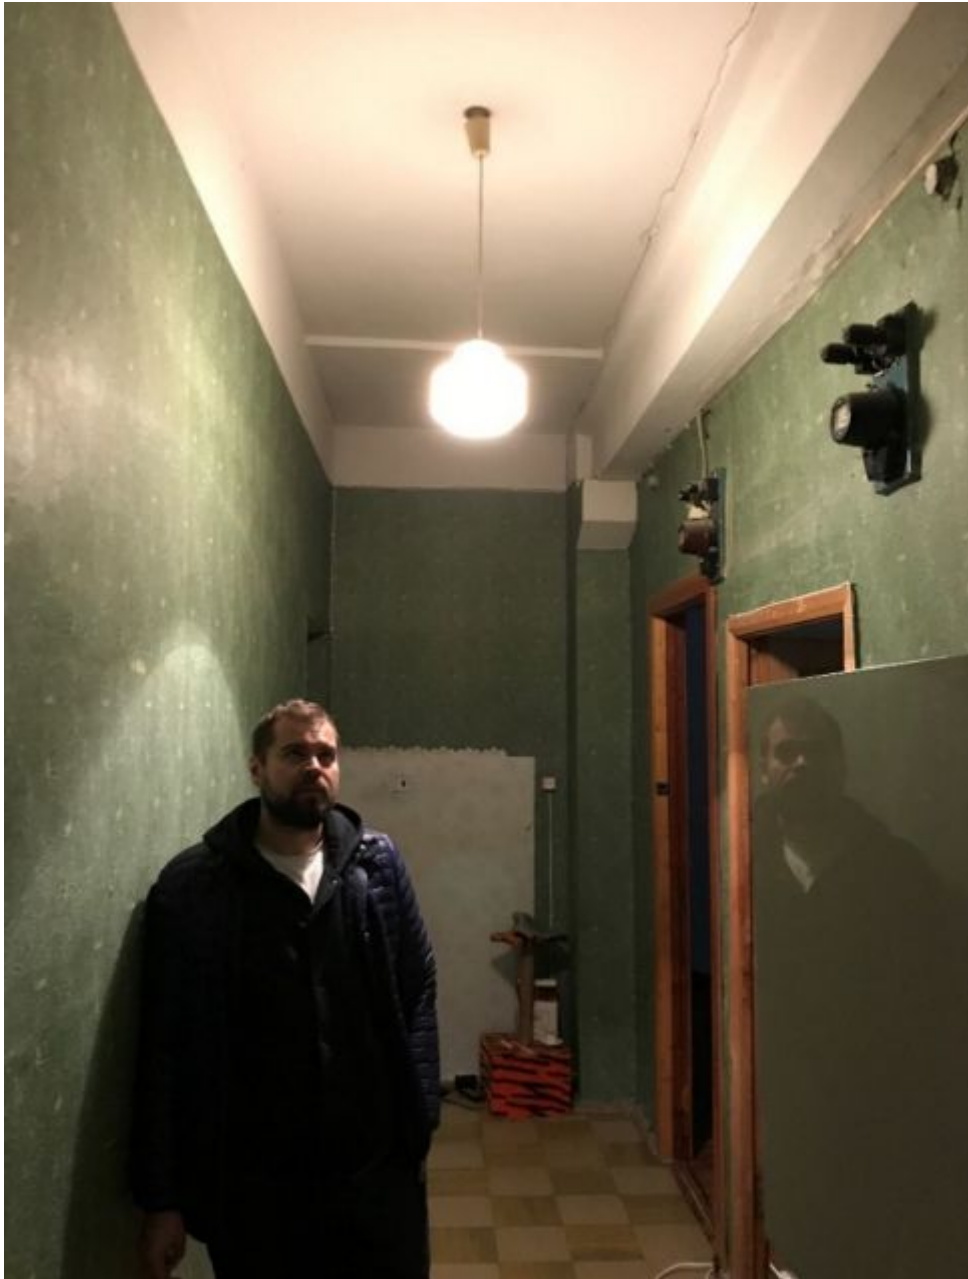
Фотография 10. Коридор. Трещина по потолку

В ходе визуального осмотра выявлены трещины в перекрытии над вторым этажом от смещения плит относительно друг друга, имеют место локальные протечки в местах врезки

запорной арматуры, прогибы не обнаружены, Данные дефекты, не оказывают существенного влияния на несущую способность перекрытия.

В ходе обследования строительных конструкций перекрытия второго этажа в пределах квартиры №43 расположенной в здании по адресу: Санкт-Петербург, улица Коломенская, дом 15/17 установлено, что основными причинами выявленных дефектов и повреждений является естественный эксплуатационный износ строительных материалов и неблагоприятные температурно-влажностные воздействия в зоне расположения санузлов.
