Акт

по результатам государственной историко-культурной экспертизы проектной документации

на проведение работ по сохранению выявленного объекта культурного наследия «Дом Э. Паннаша» расположенного по адресу: Санкт-Петербург, 16-я линия В.О., дом 1/33, литера А. (Лейтенанта Шмидта наб., 33; 16-я линия, 1): «Проект приспособления для современного использования объекта культурного наследия в части перепланировки, переустройства и перевода квартиры №22 в нежилой фонд для использования в качестве апартаментов, для временного проживания несовершеннолетних при благотворительном фонде «Центр святителя Василия Великого» «Дом Э. Паннаша» по адресу: Санкт-Петербург, 16-я линия В.О., дом 1/33, литера А (шифр: С59/042-04.22), разработанной ГУП «ГУИОН» в 2022 г.

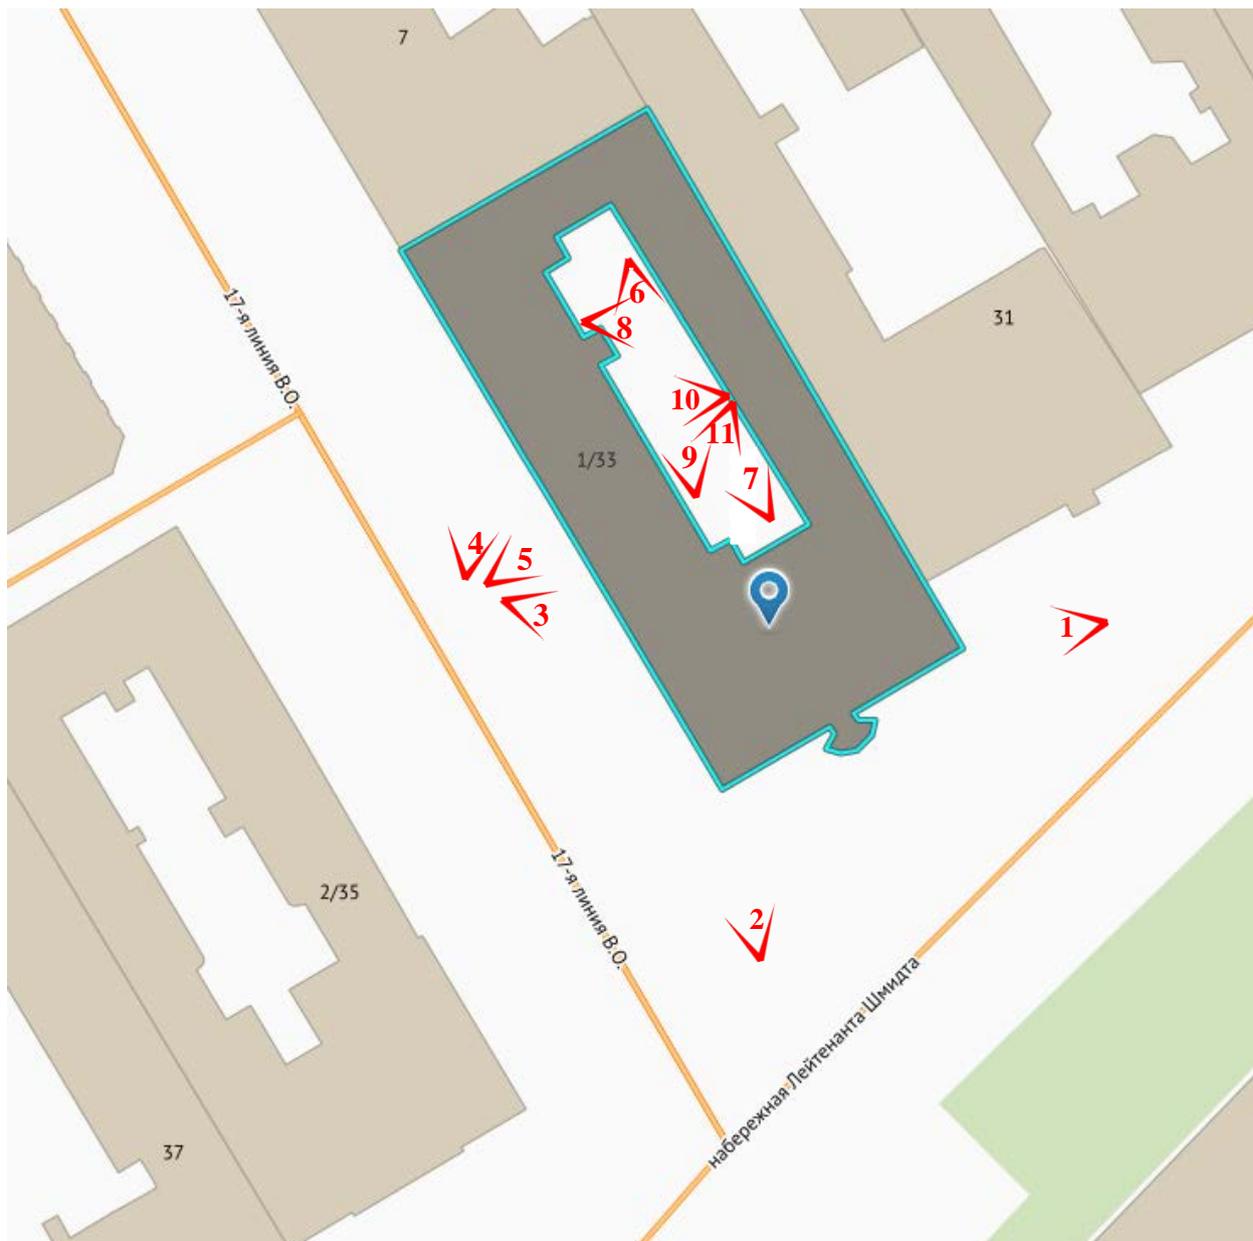
Рисунок 1.Схема фотофиксации на плане здания

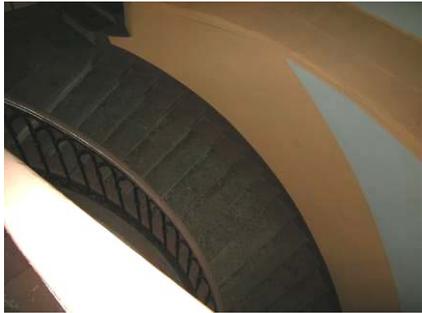
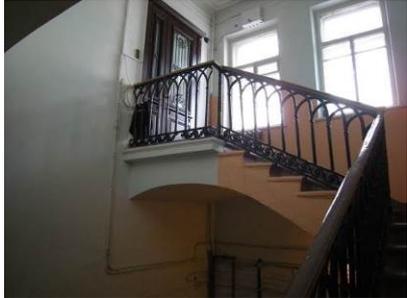
2	<p>Конструктивная система:</p>	<p>исторические наружные и внутренние капитальные кирпичные стены;</p> <p>своды по металлическим балкам перекрытия воротного проезда;</p> <p>плоские междуэтажные перекрытия – местоположение;</p> <p>исторические лестницы:</p> <p>парадная лестница углового корпуса – полувинтовая, сложной конфигурации, с маршами на ползучих арках и площадками на сводах и колоннах;</p>

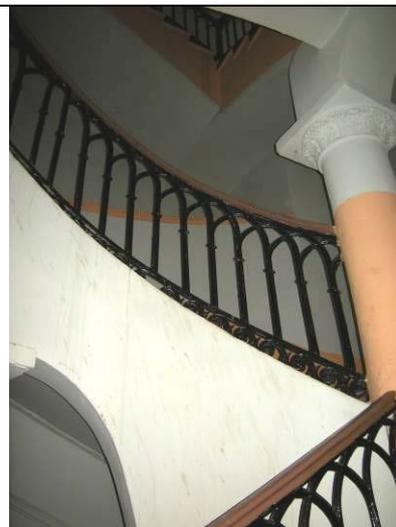
ограждение маршей – черный металл, литье, рисунок с мотивом стрельчатых арок и пояском орнамента «бегущая волна»; поручни – материал (дерево), конфигурация (профилированные);

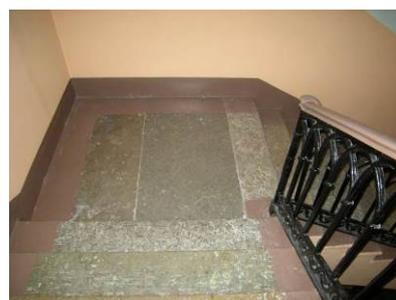
ступени и покрытие площадок
лещадной плиты;

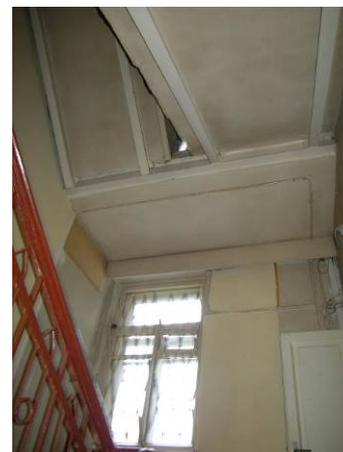
двухмаршевые лестницы
четырёхэтажного лицевого корпуса
и флигелей с маршами по косоурам.

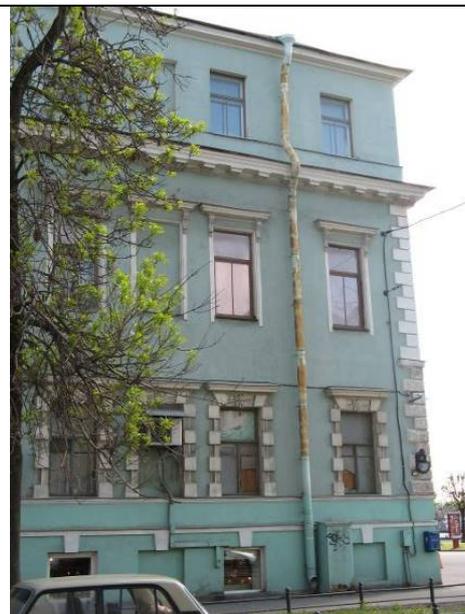
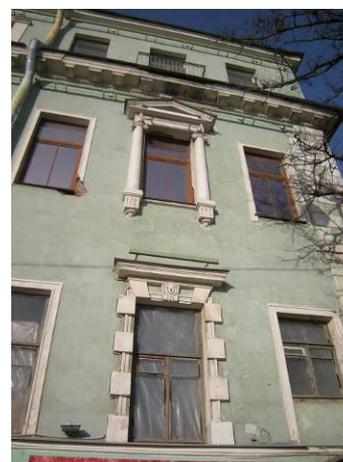
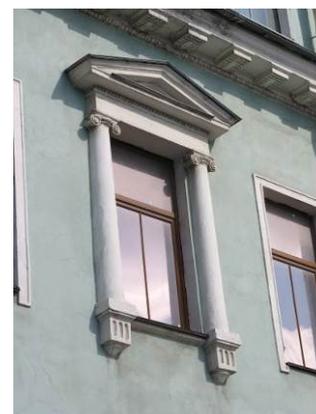
оформление проемов во 2-й и 6-й световой оси 2-го этажа двухколонными портиками ионического ордера с антаблементом и треугольным фронтоном-сандриком (колонки на кубических кронштейнах);

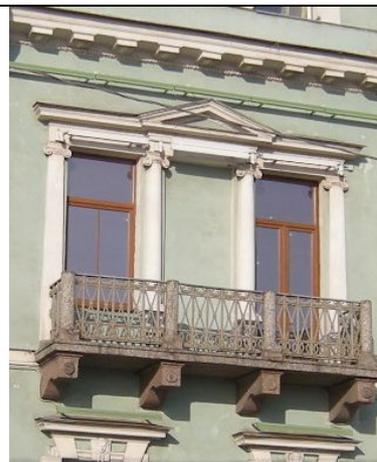
оформление дверного и оконного проемов в габаритах балкона четырехколонным портиком ионического ордера с антаблементом и треугольным фронтоном-сандриком;

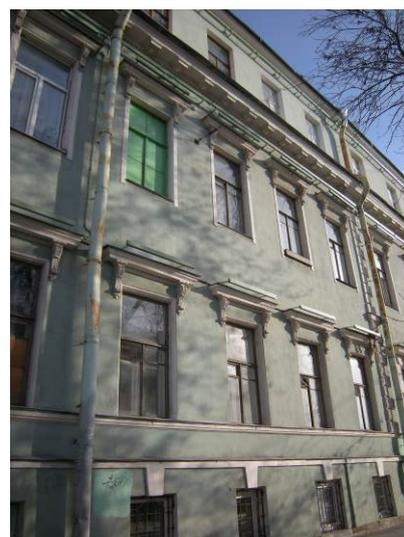
межэтажный карниз над цокольным этажом;

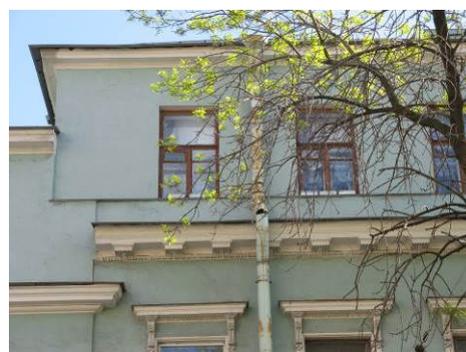
профилированный карниз с сухариками над 2-м этажом углового здания;

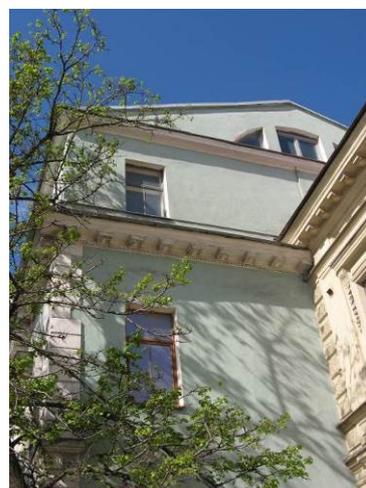
венчающие карнизы над аттиковыми этажами углового здания и здания по линии;

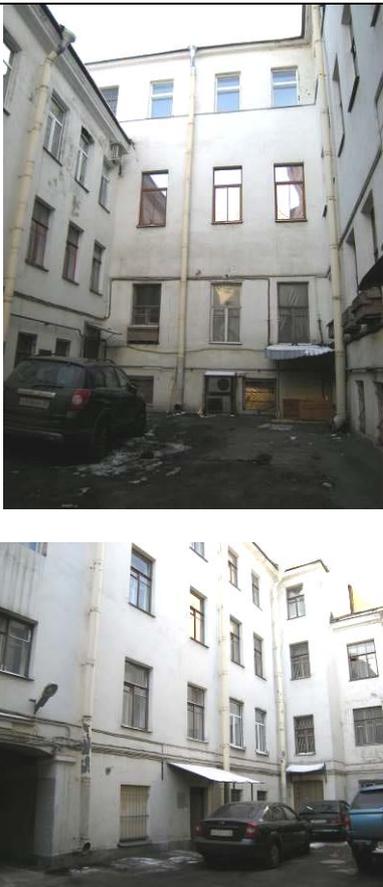
<p>дворовые фасады:</p> <p>материал и характер отделки цоколя - известняковая плита;</p> <p>материал и характер отделки фасадов – гладкая окрашенная штукатурка;</p> <p>оконные и дверные проемы – местоположение, габариты (в 1-м этаже – отметки высоты и габариты ширины), конфигурация;</p> <p>оконные заполнения - цвет (коричневый), рисунок (Т-образный);</p> <p>венчающие профилированные карнизы.</p>

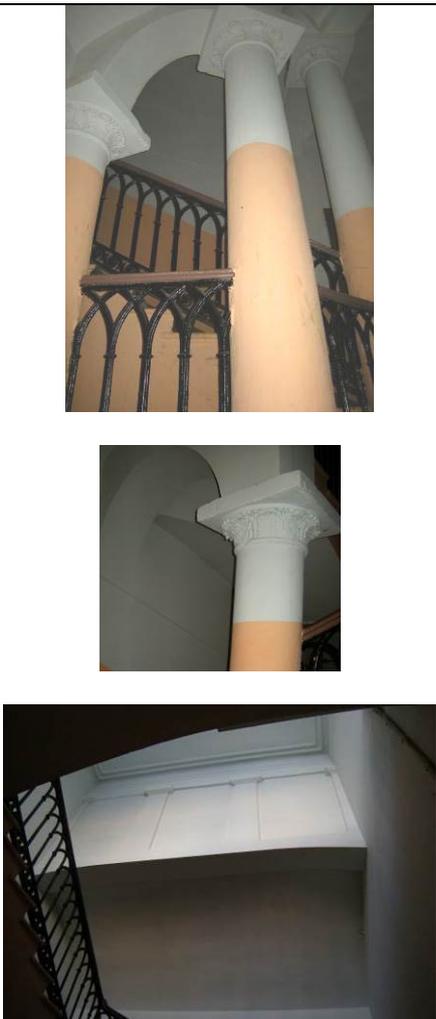
5	<p>Архитектурно-декоративная отделка интерьеров:</p>	<p>Парадная лестница Л-1:</p> <p>Колонны со стилизованными капителями лестничной клетки парадной лестницы;</p> <p>пилястры тосканского ордера, оформляющие стены в уровне верхней площадки лестницы.</p>
