АКТ

по результатам государственной историко-культурной экспертизы проектной документации на проведение работ по сохранению объекта культурного наследия регионального значения «Церковь Благовещения Пресвятой Богородицы» (Санкт-Петербург, 5-я Советская улица, дом 31-33, литера А), входящего в состав объекта культурного наследия регионального значения «Подворье Старо-Афонского Свято-Андреевского мужского скита», г. Санкт-Петербург, 5-я Советская улица, дом 31-33, литеры А, Б, В

/Реставрация, приспособление для современного использования объекта культурного наследия регионального значения «Церковь Благовещения Пресвятой Богородицы» в составе объекта «Подворье Старо-Афонского Свято-Андреевского мужского скита», по адресу: Санкт-Петербург, Центральный р-н, ул. 5-я Советская, д. 31-33, лит. А. Шифр: 2077-2098/21. ООО «АСМ Групп», 2022 г./

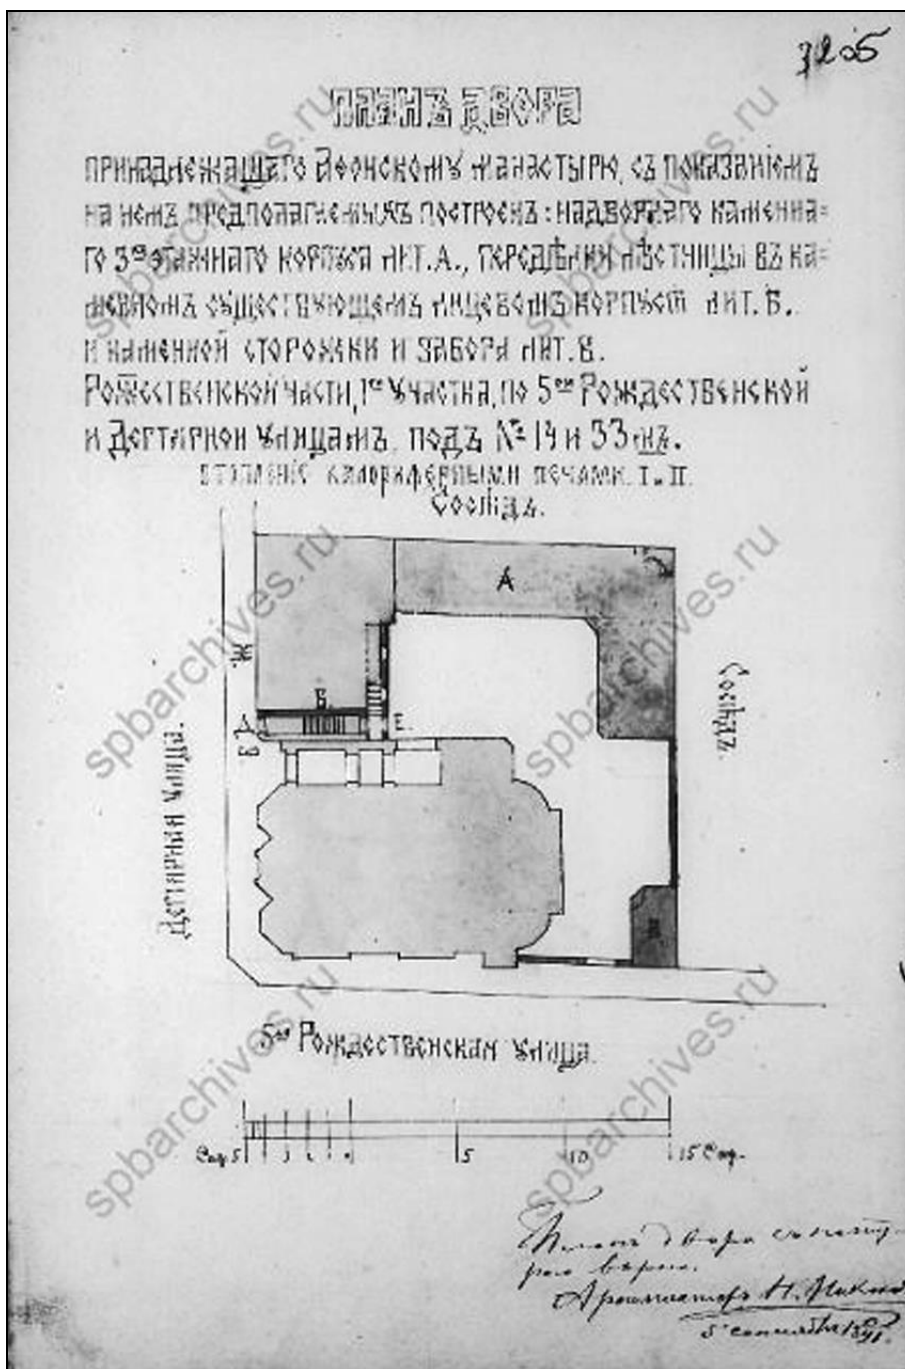
8. План двора, принадлежащего Аффонскому монастырю, с показанием на нем предполагаемых построек: надворного каменного 3-х этажного корпуса лит. А, переделку лестницы в каменном существующем лицевом корпусе лит. Б и каменной сторожки и забора лит. В, Рождественской части, 1-го участка, по 5-й Рождественской и Дегтярной улицам под № 14 и 33.
 ЦГИА СПб. Ф. 513. Оп. 102. Д. 9325. Л. 32 об.

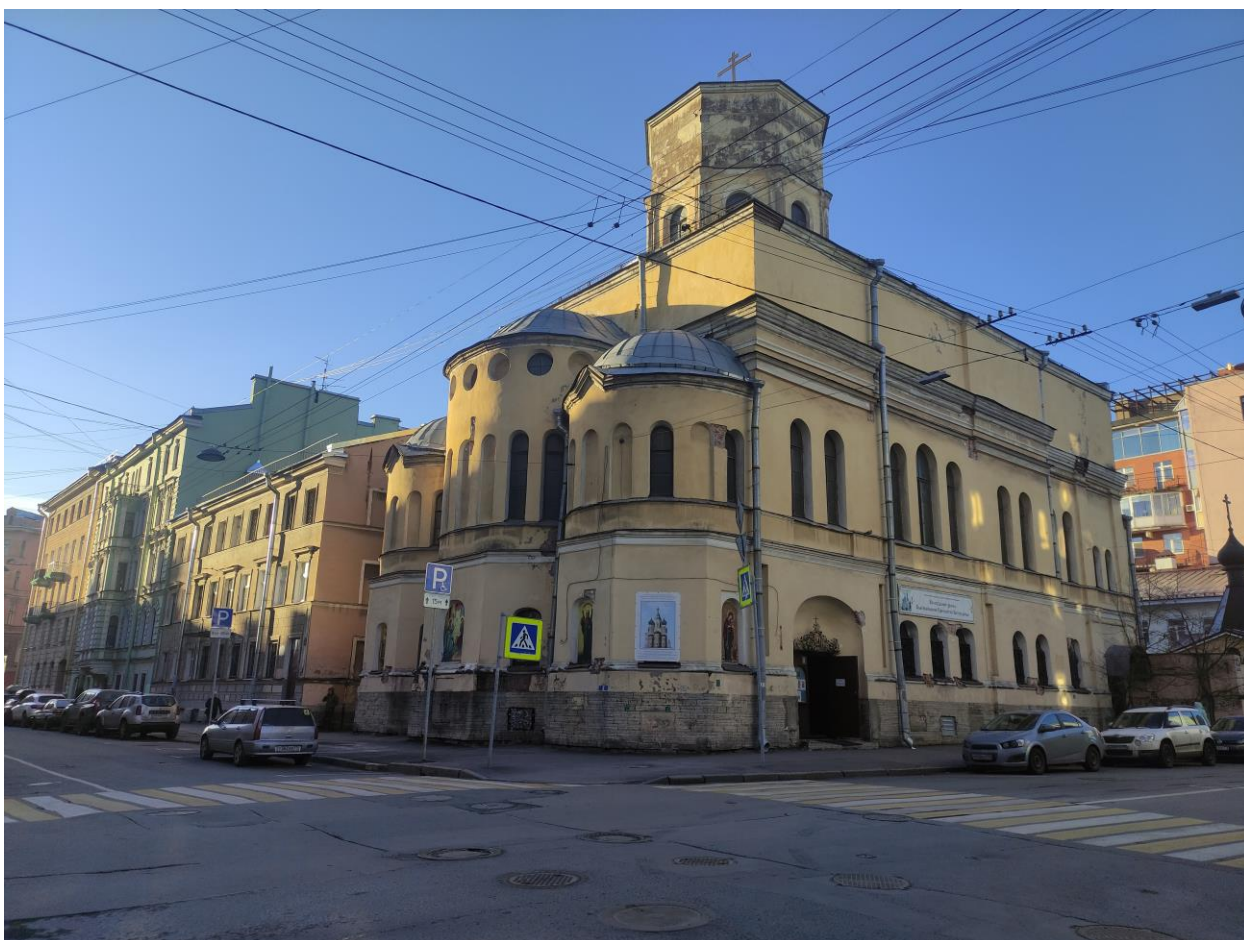
Фото 1. Объект культурного наследия регионального значения «Подворье Старо-Афонского Свято-Андреевского мужского скита» по адресу: Санкт-Петербург, 5-я Советская ул., д. 31-33, лит. А — церковь Благовещения Пресвятой Богородицы. Вид со стороны 5-й Советской улицы на восточный фасад храма Благовещения Пресвятой Богородицы. «Подворье Старо-Афонского Свято-Андреевского мужского скита» является ансамблем, куда входят: церковь Благовещения Пресвятой Богородицы, флигель для монахов, ограда и сторожка.

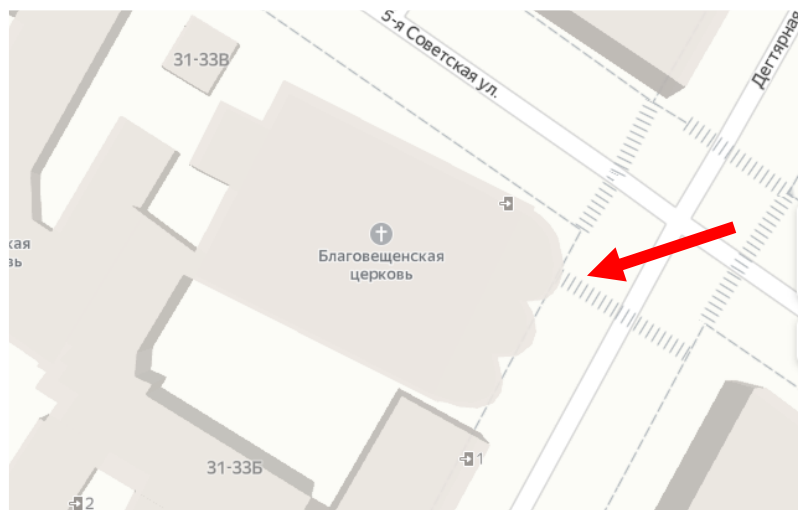
Фото 2. Объект культурного наследия регионального значения «Подворье Старо-Афонского Свято-Андреевского мужского скита» по адресу: Санкт-Петербург, 5-я Советская ул., д. 31-33, лит. А — церковь Благовещения Пресвятой Богородицы. В процессе проведения натуральных исследований выполнены зондажи. Здание имеет высокий цоколь из плит известняка.

- воссоздание разрушенных и утраченных элементов облицовки цоколя выполняется из известняка, идентичного оригинальному. Реставрационные работы выполняются по методике для известнякового камня,

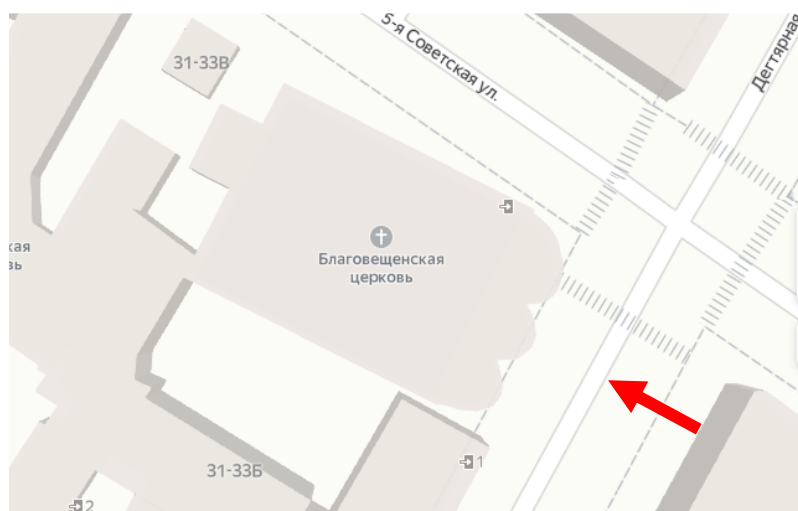
Фото 3. Объект культурного наследия регионального значения «Подворье Старо-Афонского Свято-Андреевского мужского скита» по адресу: Санкт-Петербург, 5-я Советская ул., д. 31-33, лит. А — церковь Благовещения Пресвятой Богородицы. Между зданием церкви и флигелем для монахов имеется переходная галерея с оконными проемами в уровне второго и третьего этажей. Проемы с полуциркульными завершениями идентичными проемам на абсидах.

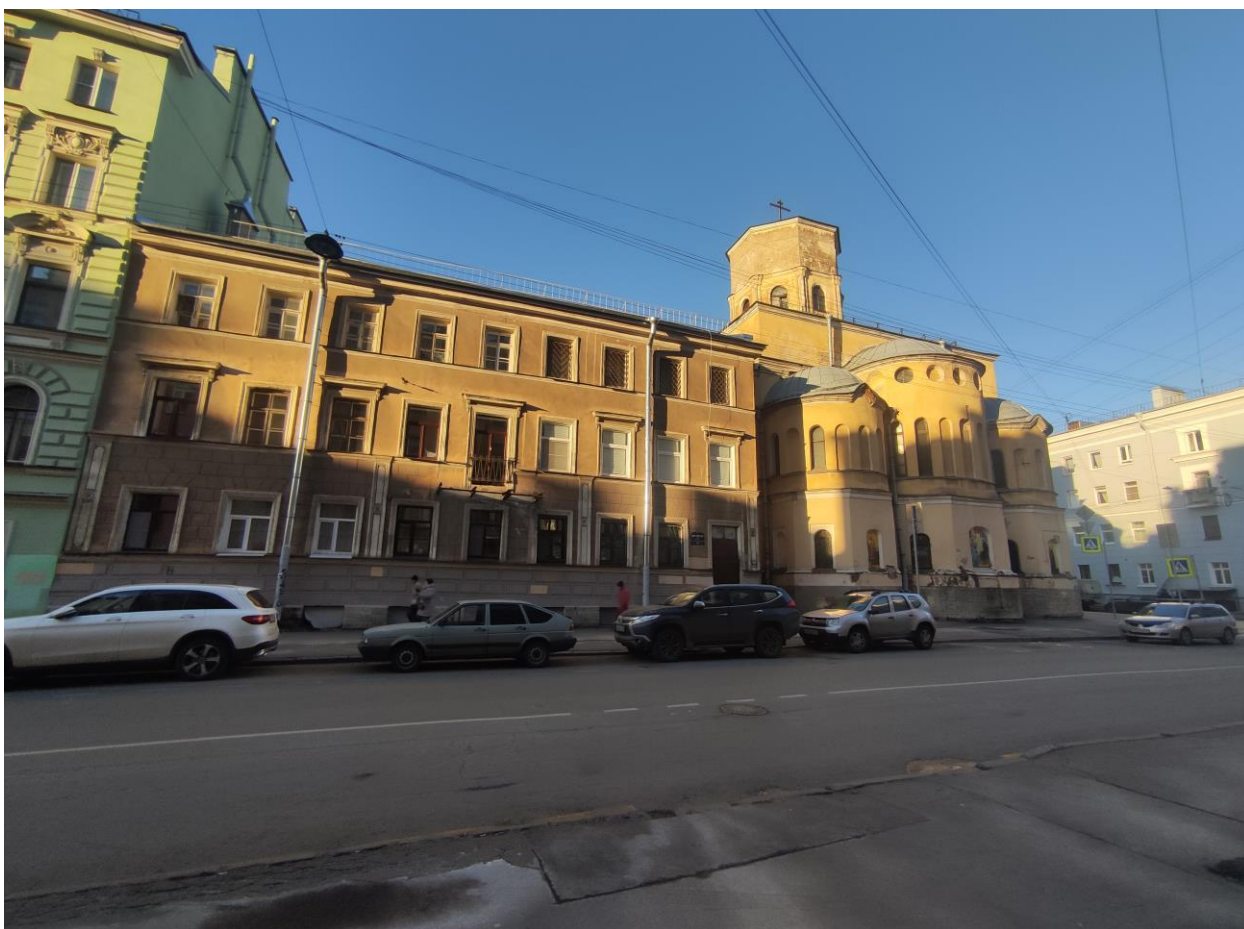
Фото 4. Объект культурного наследия регионального значения «Подворье Старо-Афонского Свято-Андреевского мужского скита» по адресу: Санкт-Петербург, 5-я Советская ул., д. 31-33, лит. А — церковь Благовещения Пресвятой Богородицы. Вид с Дегтярной улицы на ансамбль. На переднем плане трехэтажный флигель для монахов на девять световых осей.

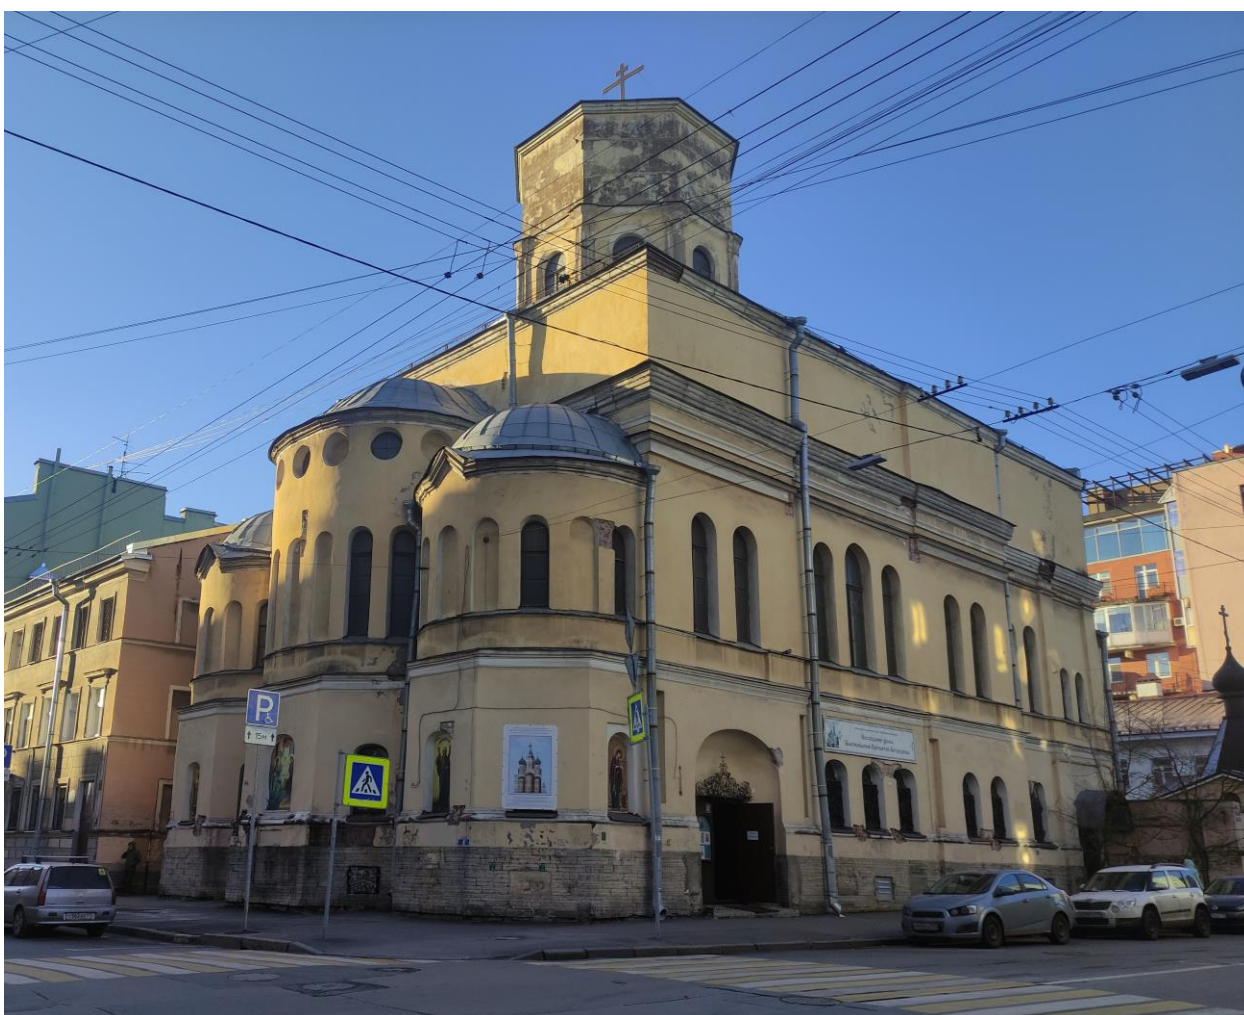
Фото 5. Объект культурного наследия регионального значения «Подворье Старо-Афонского Свято-Андреевского мужского скита» по адресу: Санкт-Петербург, 5-я Советская ул., д. 31-33, лит. А — церковь Благовещения Пресвятой Богородицы. Вид с перекрестка Дегтярной и 5-й Советской улиц на ансамбль. Здание церкви было надстроено третьим этажом. Сохранился исторический венчающий карниз и часть центрального барабана.

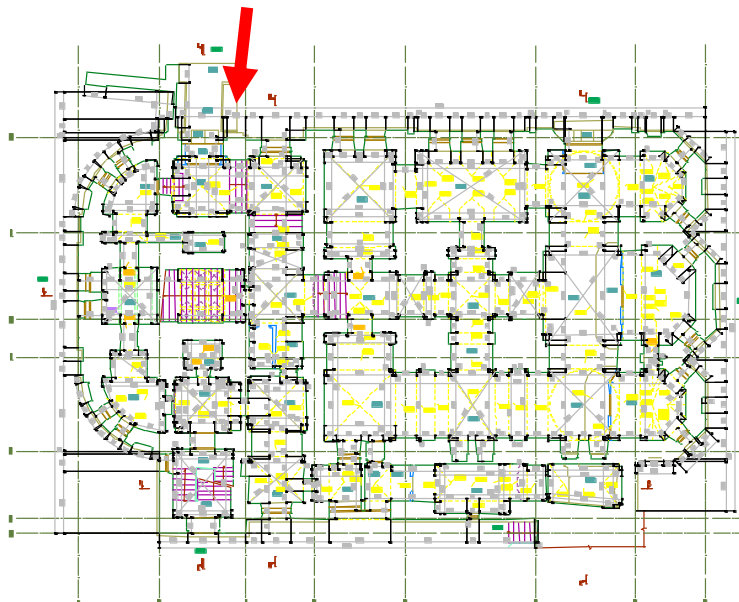
Фото 6. Объект культурного наследия регионального значения «Подворье Старо-Афонского Свято-Андреевского мужского скита» по адресу: Санкт-Петербург, 5-я Советская ул., д. 31-33, лит. А — церковь Благовещения Пресвятой Богородицы. Вход с 5-й Советской улицы. С правой стороны сохранилась стенка кирпичного крыльца. При выполнении шурфов были обнаружены следы фундамента крыльца.

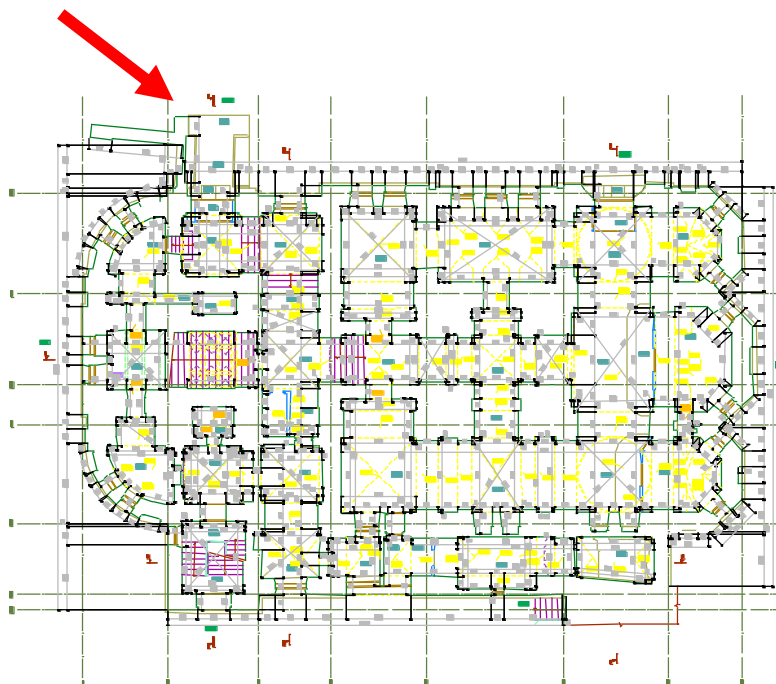
Фото 7. Объект культурного наследия регионального значения «Подворье Старо-Афонского Свято-Андреевского мужского скита» по адресу: Санкт-Петербург, 5-я Советская ул., д. 31-33, лит. А - церковь Благовещения Пресвятой Богородицы. Со стороны 5-й Советской улицы сохранился фрагмент кирпичной стенки утраченного крыльца и ограды.

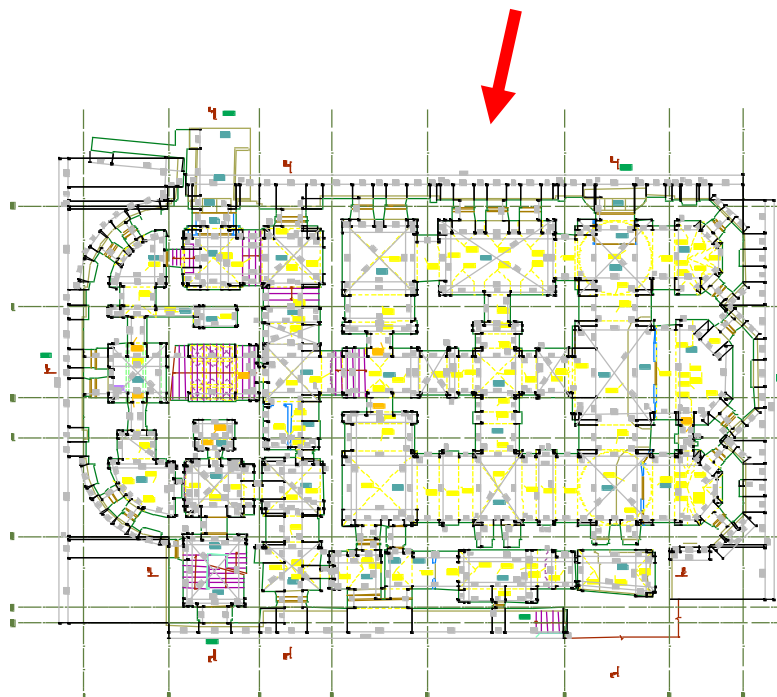
Фото 8. Объект культурного наследия регионального значения «Подворье Старо-Афонского Свято-Андреевского мужского скита» по адресу: Санкт-Петербург, 5-я Советская ул., д. 31-33, лит. А — церковь Благовещения Пресвятой Богородицы. Вход с 5-й Советской улицы. Оконные проемы с полуциркульными завершениями. Выполненные зондажи показывают стесанные полуколонки.

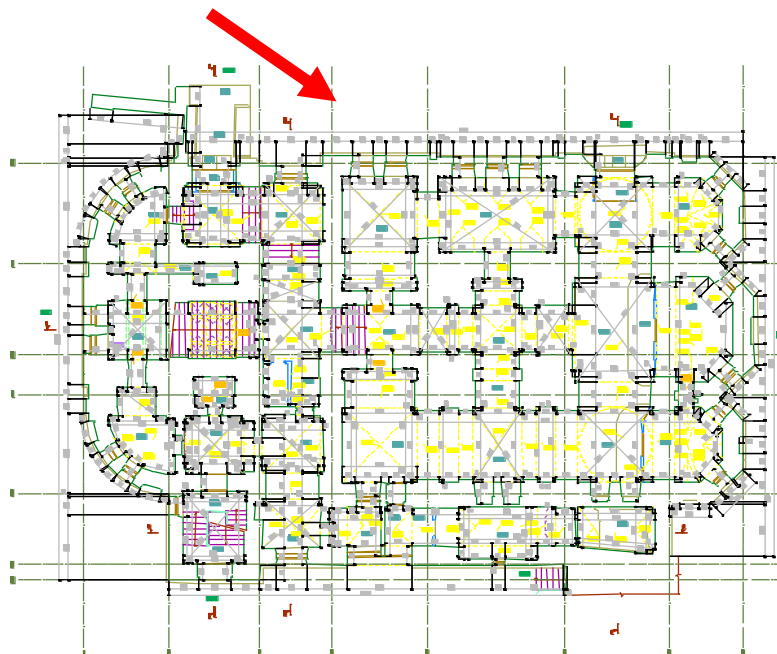
Фото 9. Объект культурного наследия регионального значения «Подворье Старо-Афонского Свято-Андреевского мужского скита» по адресу: Санкт-Петербург, 5-я Советская ул., д. 31-33, лит. А — церковь Благовещения Пресвятой Богородицы. Вход с 5-й Советской улицы. Цоколь выложен из известняка. Видны восемь рядов камня. В цоколе были выполнены оконные проемы прямоугольной формы по световым осям верхних этажей — большинство в настоящее время заложены.

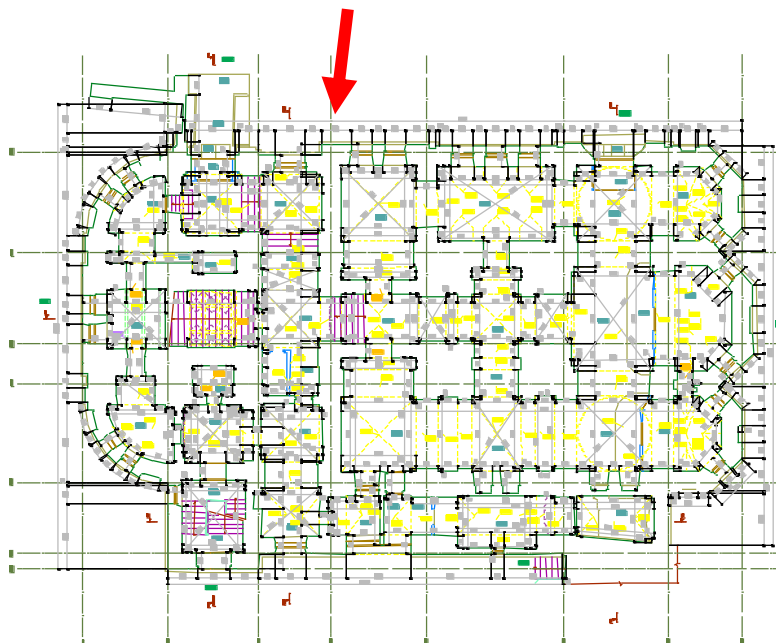
Фото 10. Объект культурного наследия регионального значения «Подворье Старо-Афонского Свято-Андреевского мужского скита» по адресу: Санкт-Петербург, 5-я Советская ул., д. 31-33, лит. А — церковь Благовещения Пресвятой Богородицы. Вход с 5-й Советской улицы. Парное окно первого этажа с ковanej металлической решеткой.

- оконные решетки, являющиеся предметом охраны, демонтируются и реставрируются в условиях мастерской с восполнением утраченных деталей, расчисткой от красочных покрытий и ржавчины с последующей окраской атмосферостойкой краской для металла по антикоррозионному грунту. Решение о сохранении или замене поздних решеток в оконных проемах дворовых фасадов принимается главным архитектором проекта по согласованию с контролирующей организацией.

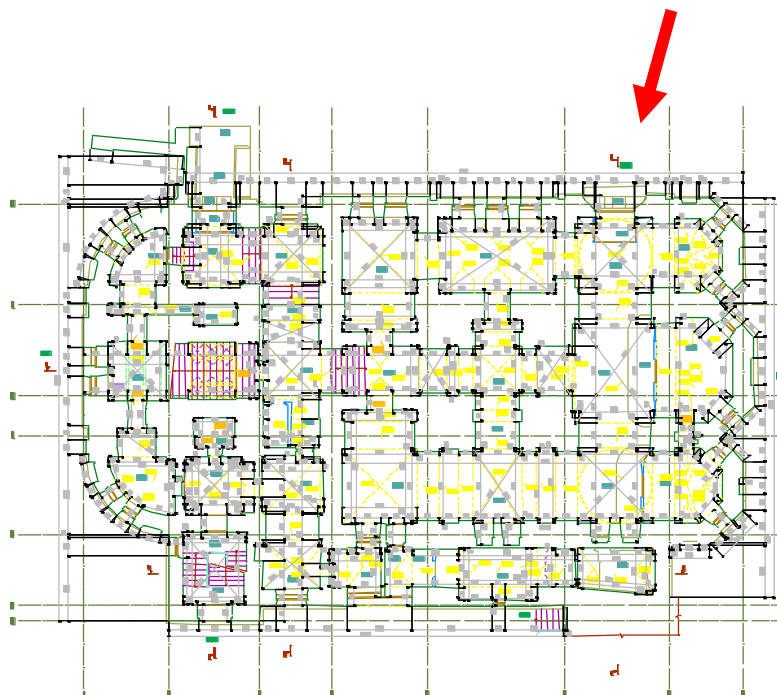
Фото 11. Объект культурного наследия регионального значения «Подворье Старо-Афонского Свято-Андреевского мужского скита» по адресу: Санкт-Петербург, 5-я Советская ул., д. 31-33, лит. А — церковь Благовещения Пресвятой Богородицы. Главный вход с 5-й Советской улицы в полукруглой нише с конхой.

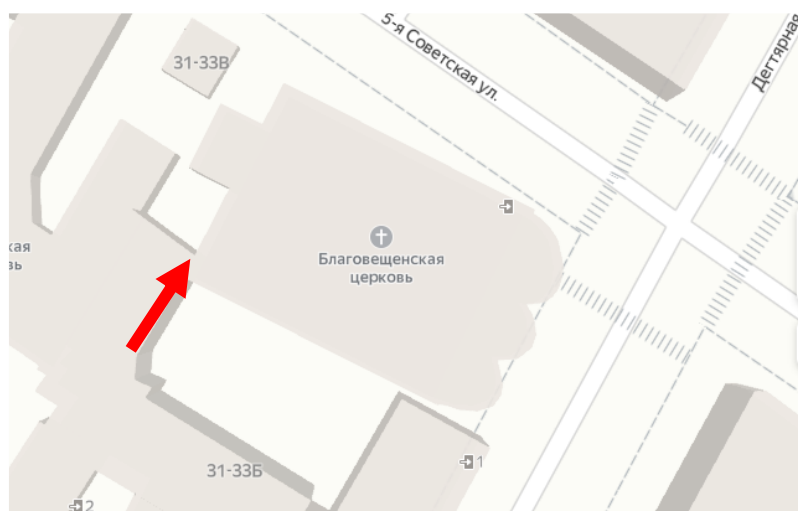
Фото 13. Объект культурного наследия регионального значения «Подворье Старо-Афонского Свято-Андреевского мужского скита» по адресу: Санкт-Петербург, 5-я Советская ул., д. 31-33, лит. А — церковь Благовещения Пресвятой Богородицы. Вид со стороны двора на западный фасад здания. На заднем плане виден надстроенный третий этаж.

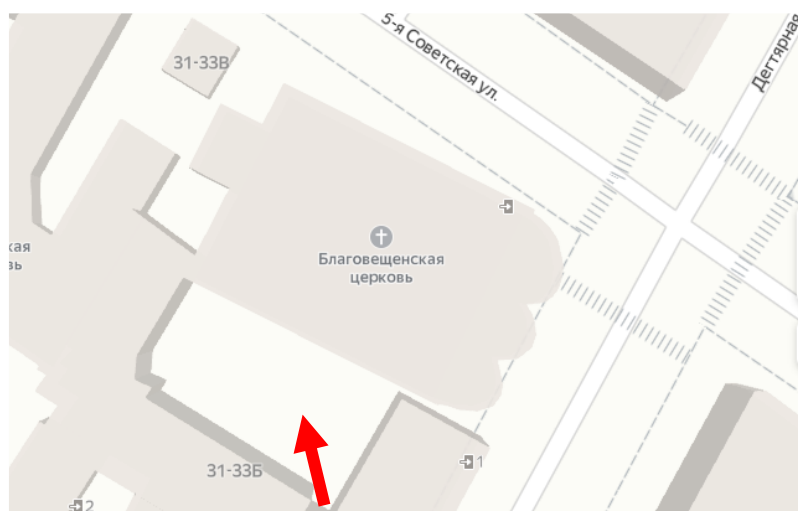
Фото 14. Объект культурного наследия регионального значения «Подворье Старо-Афонского Свято-Андреевского мужского скита» по адресу: Санкт-Петербург, 5-я Советская ул., д. 31-33, лит. А — церковь Благовещения Пресвятой Богородицы. Вид со стороны двора на южный фасад здания. На первом этаже находилась открытая галерея для выхода на Дегтярную улицу (в настоящее время вторая арка заложена).

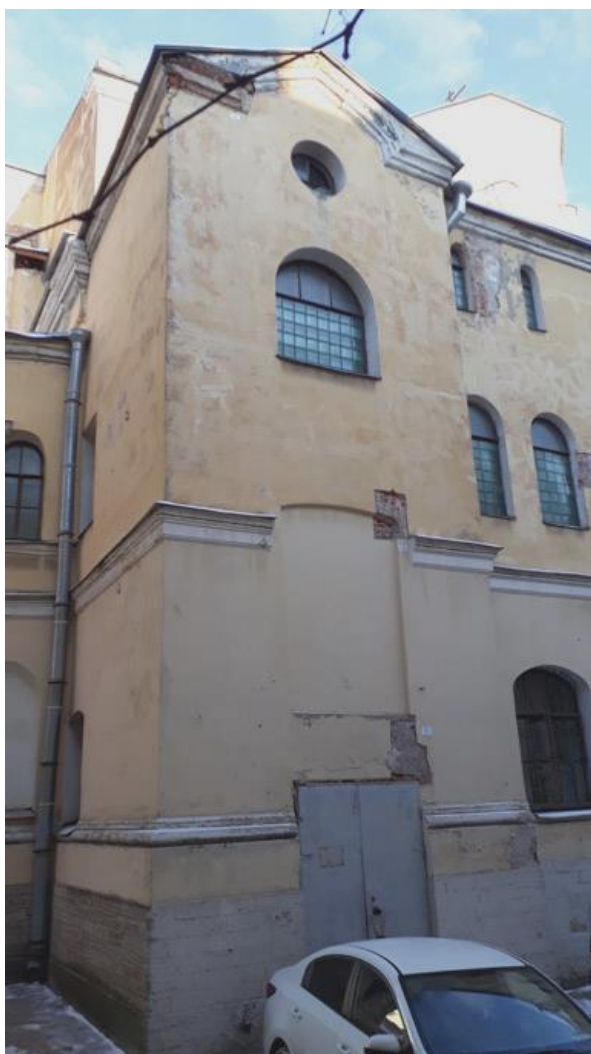
Фото 15. Объект культурного наследия регионального значения «Подворье Старо-Афонского Свято-Андреевского мужского скита» по адресу: Санкт-Петербург, 5-я Советская ул., д. 31-33, лит. А — церковь Благовещения Пресвятой Богородицы. Вид со стороны двора на фрагмент южного фасада здания. В выступающем ризалите расположена лестничная клетка. Сохранился исторический венчающий карниз и междуэтажная тяга. Видны следы заложенного оконного проема. Оконные заполнения заменены на современные.

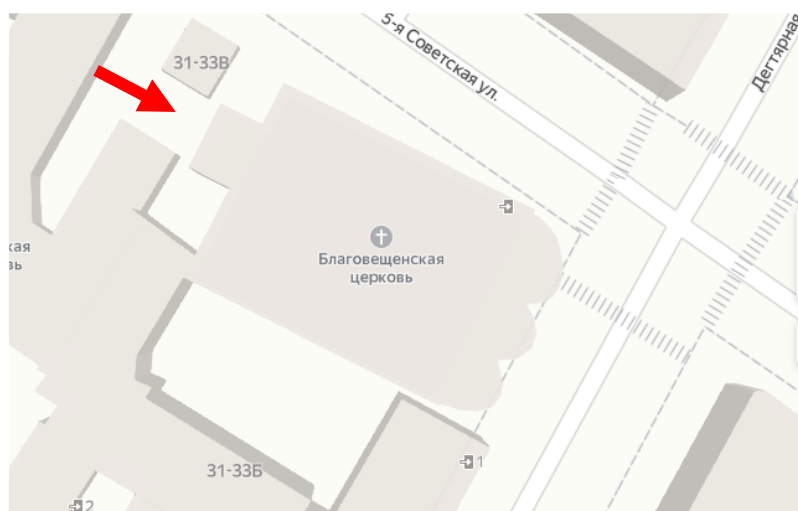
Фото 16. Объект культурного наследия регионального значения «Подворье Старо-Афонского Свято-Андреевского мужского скита» по адресу: Санкт-Петербург, 5-я Советская ул., д. 31-33, лит. А — церковь Благовещения Пресвятой Богородицы. Вид со стороны двора на фрагмент западного фасада здания — объем колокольни. Над окном обнаружен заштукатуренный аркатурный пояс, над окнами второго этажа видны следы стесанных декоративных элементов.

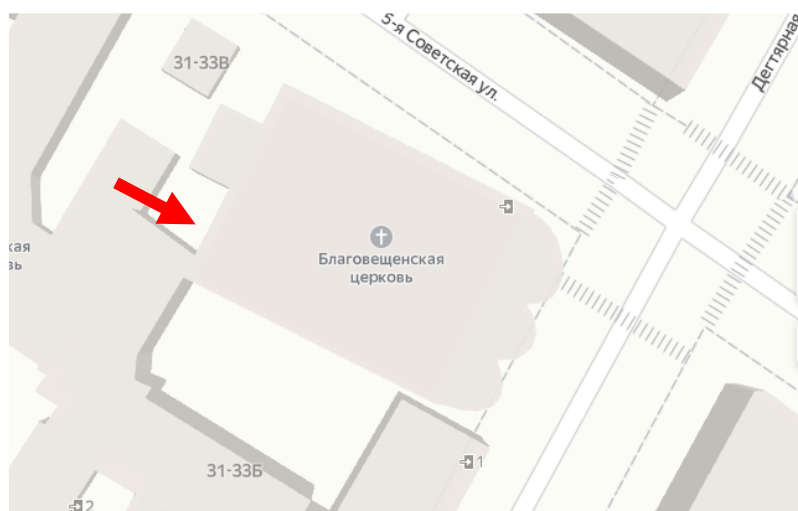
Фото 17. Объект культурного наследия регионального значения «Подворье Старо-Афонского Свято-Андреевского мужского скита» по адресу: Санкт-Петербург, 5-я Советская ул., д. 31-33, лит. А — церковь Благовещения Пресвятой Богородицы. Вид со стороны двора на фрагмент западного фасада здания. Над окном обнаружен стесанный наличник.

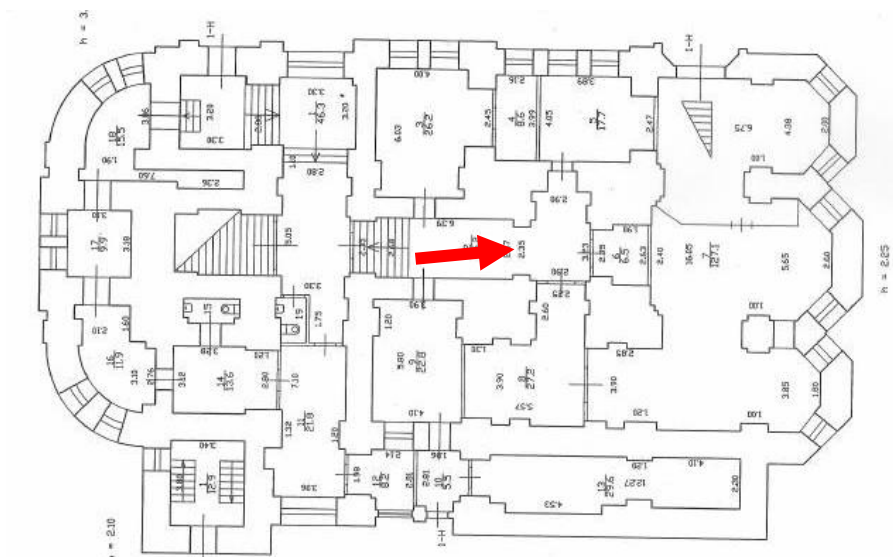
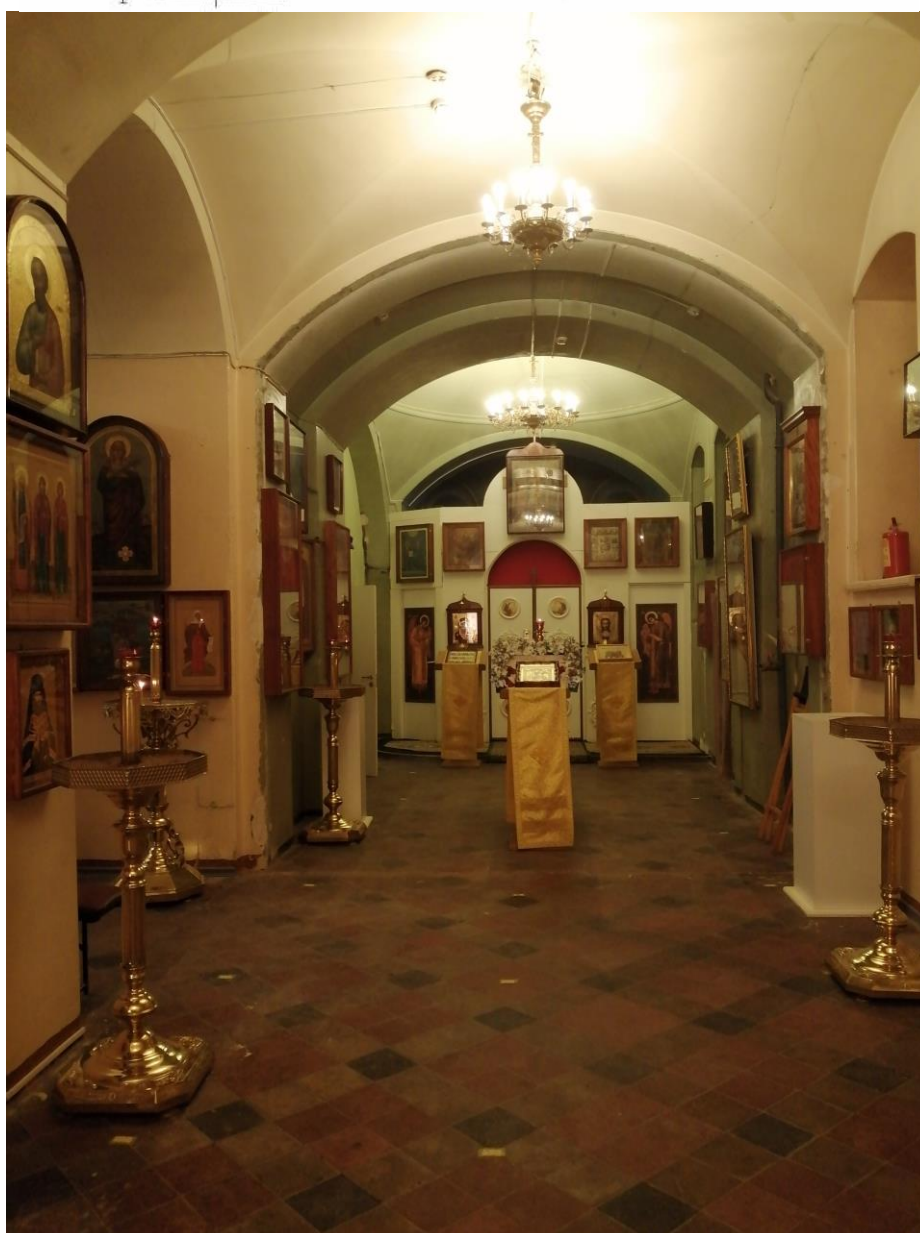
Фото 18. Объект культурного наследия регионального значения «Подворье Старо-Афонского Свято-Андреевского мужского скита» по адресу: Санкт-Петербург, 5-я Советская ул., д. 31-33, лит. А — церковь Благовещения Пресвятой Богородицы. Общий вид интерьера 1-го этажа, пом. № 1-Н(2).

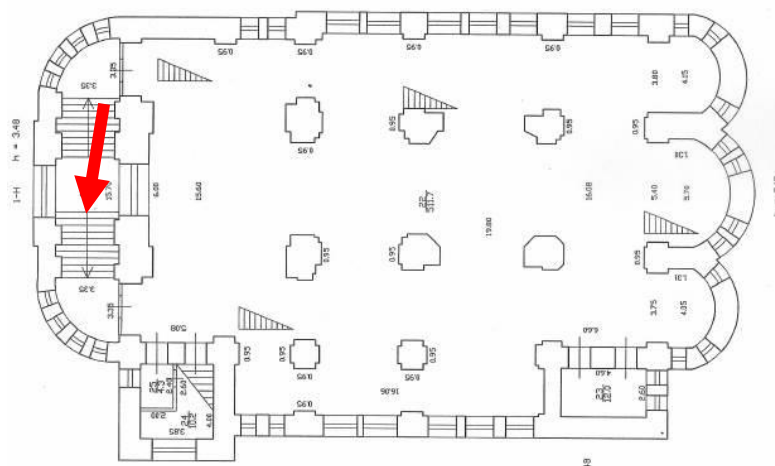
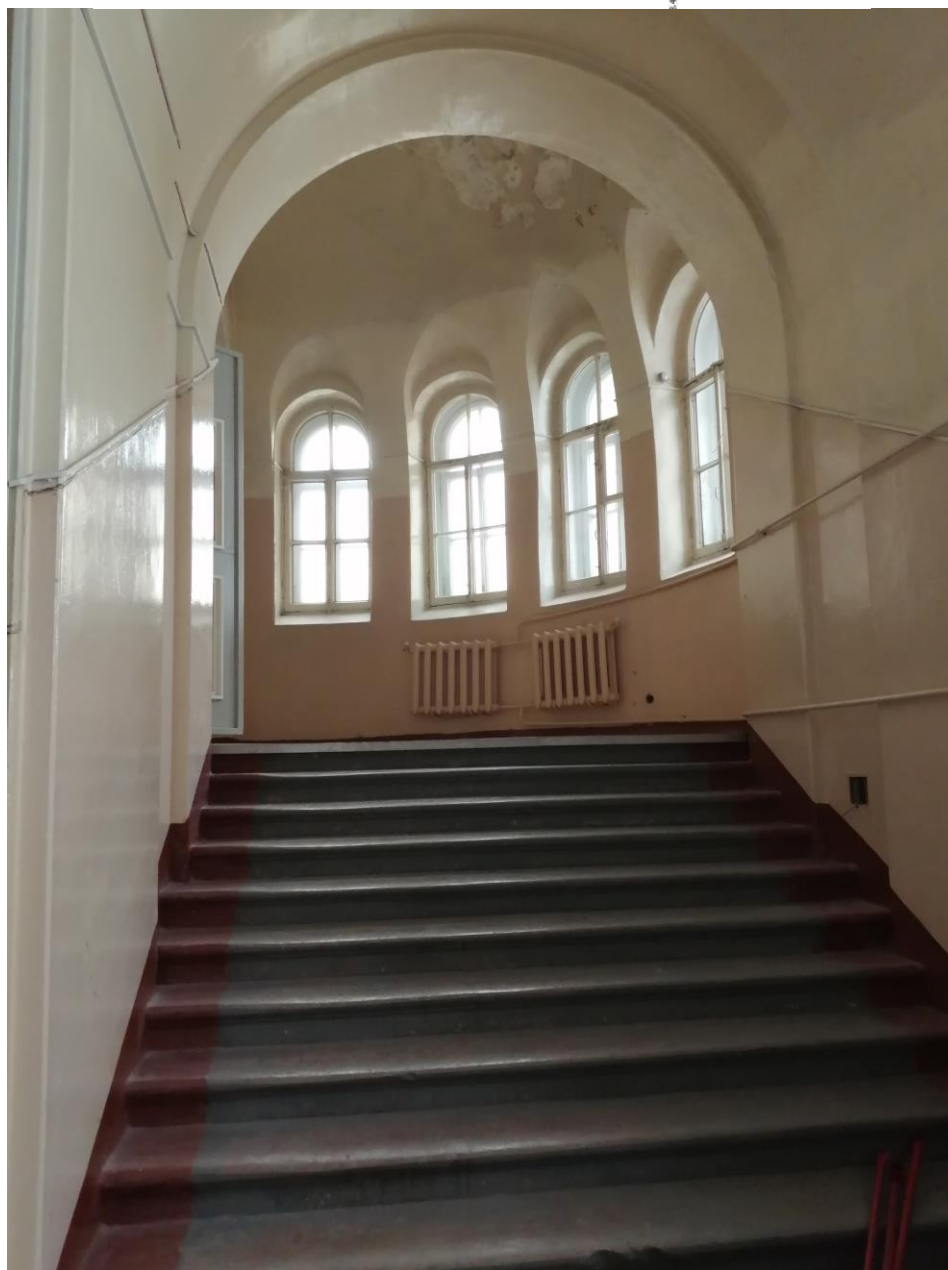
Фото 20. Объект культурного наследия регионального значения «Подворье Старо-Афонского Свято-Андреевского мужского скита» по адресу: Санкт-Петербург, 5-я Советская ул., д. 31-33, лит. А — церковь Благовещения Пресвятой Богородицы. Общий вид главной лестницы с маршами и площадкой между первым и вторыми этажами, пом. № 1-Н(20).

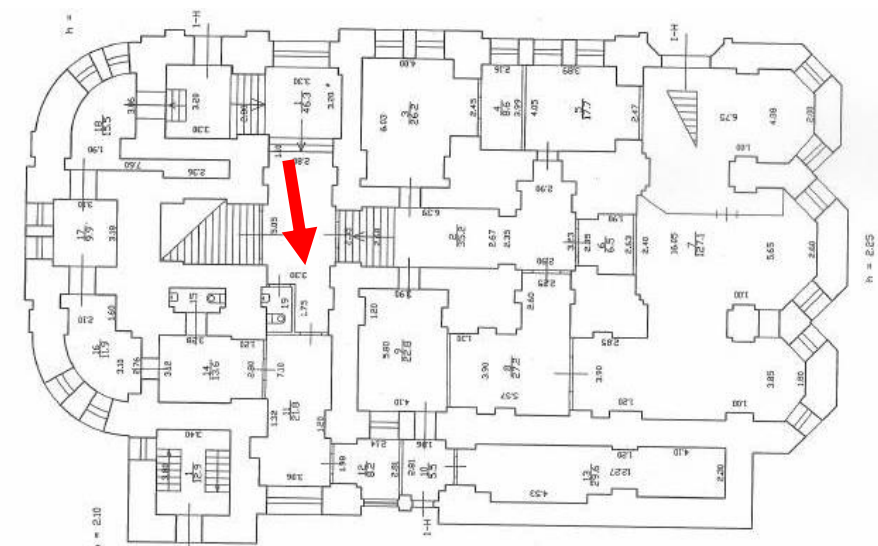
Фото 22. Объект культурного наследия регионального значения «Подворье Старо-Афонского Свято-Андреевского мужского скита» по адресу: Санкт-Петербург, 5-я Советская ул., д. 31-33, лит. А — церковь Благовещения Пресвятой Богородицы. Фрагмент интерьера 1 этажа, пом. № 1-Н(1). Расчистки живописи.

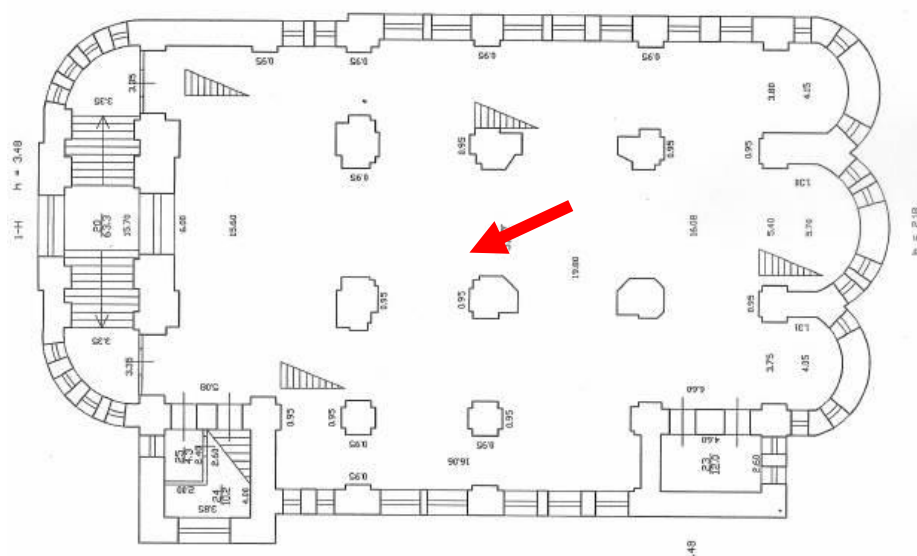
Фото 23. Объект культурного наследия регионального значения «Подворье Старо-Афонского Свято-Андреевского мужского скита» по адресу: Санкт-Петербург, 5-я Советская ул., д. 31-33, лит. А — церковь Благовещения Пресвятой Богородицы. Фрагмент интерьера 2 этажа, пом. № 1-Н(22). Центральный неф, расчистки живописи.

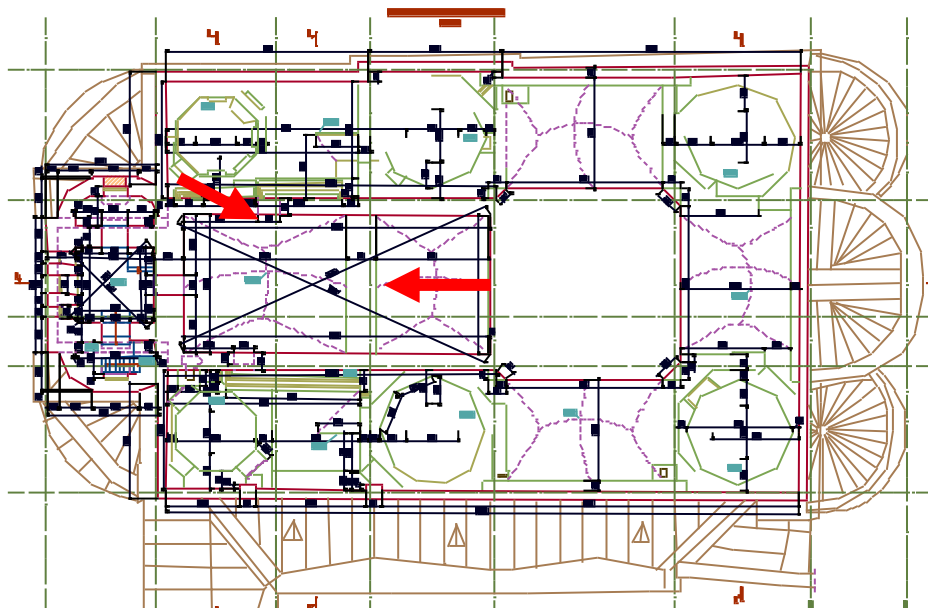
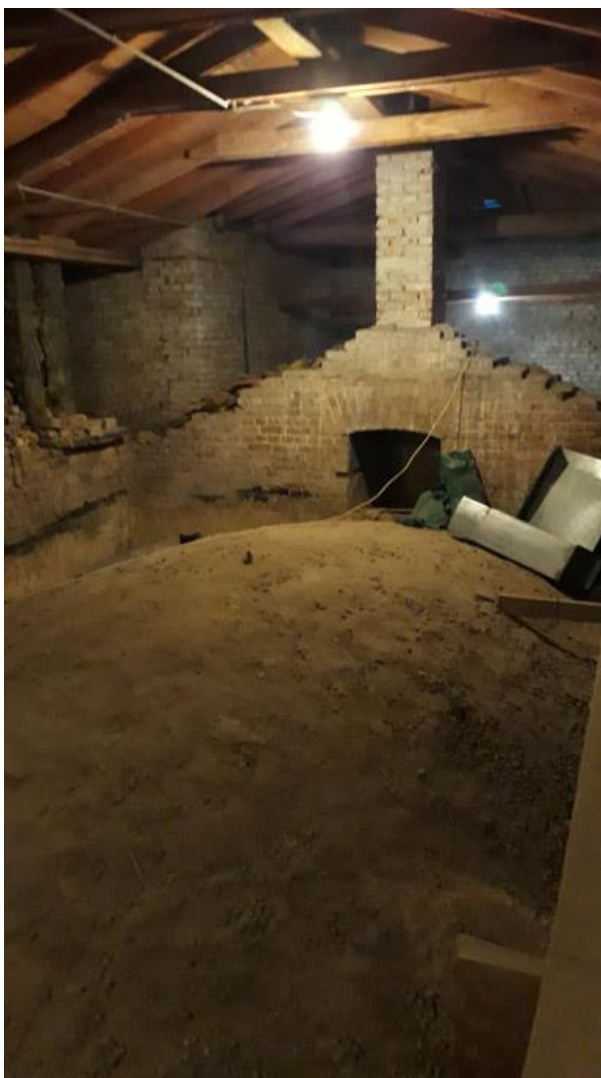
Фото 24. Объект культурного наследия регионального значения «Подворье Старо-Афонского Свято-Андреевского мужского скита» по адресу: Санкт-Петербург, 5-я Советская ул., д. 31-33, лит. А — церковь Благовещения Пресвятой Богородицы. Пространство чердака (надстроенный третий этаж). Вид на свод центрального нефа. на заднем плане сохранился щипец с историческими скатами кровли.

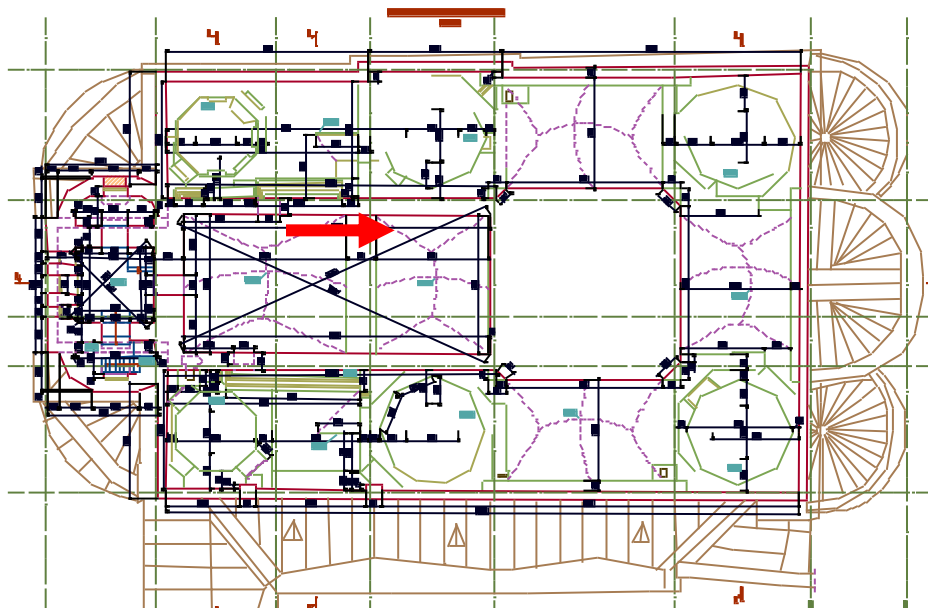
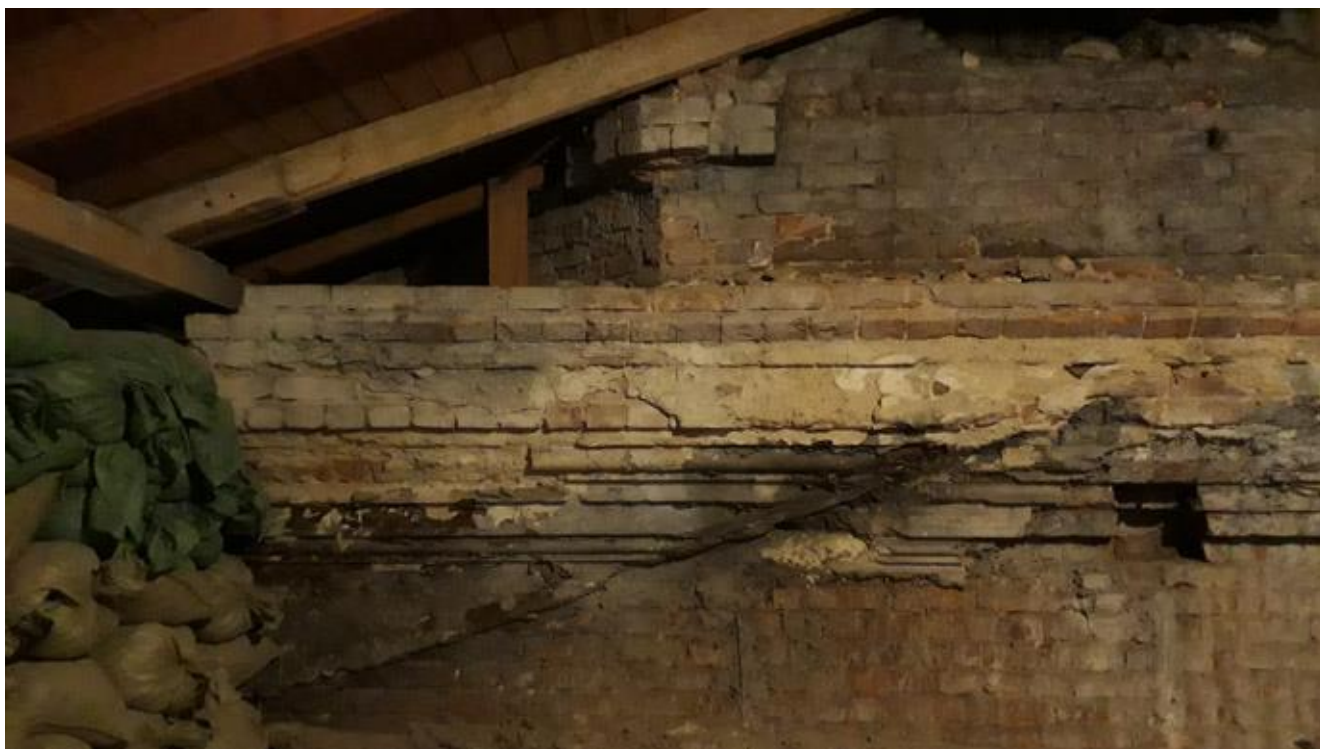
Фото 25. Объект культурного наследия регионального значения «Подворье Старо-Афонского Свято-Андреевского мужского скита» по адресу: Санкт-Петербург, 5-я Советская ул., д. 31-33, лит. А — церковь Благовещения Пресвятой Богородицы. Пространство чердака (надстроенный третий этаж). Вид на центральный восьмигранник с сохранившимися фрагментами венчающего карниза. Сохранилось гнездо коньковой балки и скат кровли.

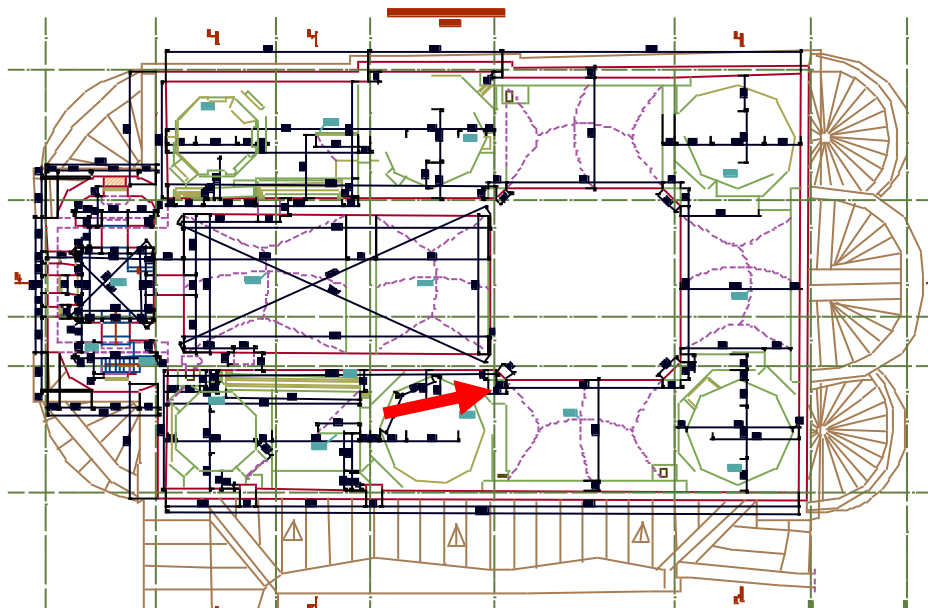
Фото 26. Объект культурного наследия регионального значения «Подворье Старо-Афонского Свято-Андреевского мужского скита» по адресу: Санкт-Петербург, 5-я Советская ул., д. 31-33, лит. А— церковь Благовещения Пресвятой Богородицы. Пространство чердака (надстроенный третий этаж). Вид на центральный восьмигранник с сохранившимися фрагментами филея и профилированной тяги.

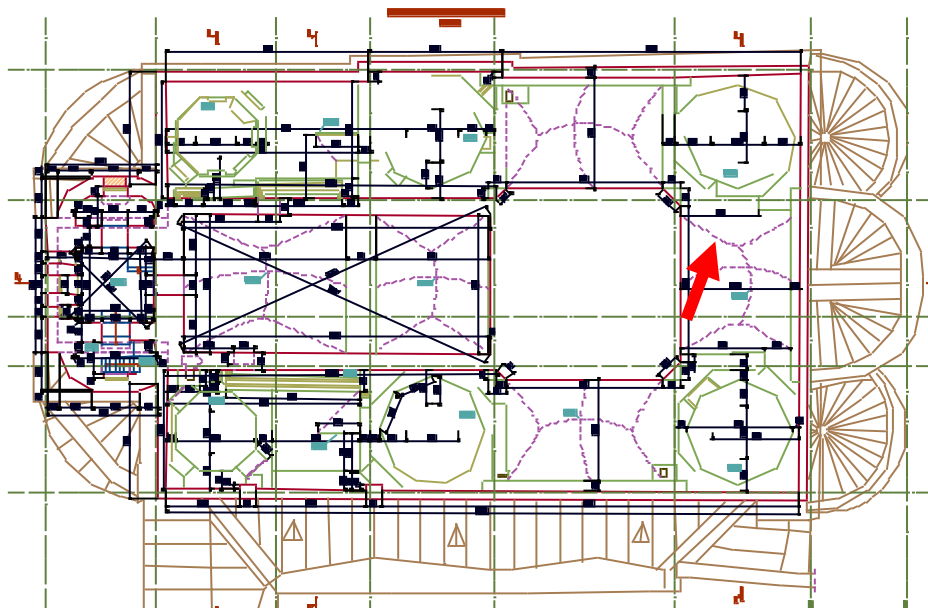
Фото 27. Объект культурного наследия регионального значения «Подворье Старо-Афонского Свято-Андреевского мужского скита» по адресу: Санкт-Петербург, 5-я Советская ул., д. 31-33, лит. А — церковь Благовещения Пресвятой Богородицы. Пространство чердака (надстроенный третий этаж). Вид на основание северо-восточного среднего барабана. Кирпичная стена возведена в 1960-е гг.
