АКТ

по результатам государственной историко-культурной экспертизы проектной документации на проведение работ по сохранению объекта культурного наследия регионального значения «Церковь Благовещения Пресвятой Богородицы» (Санкт-Петербург, 5-я Советская улица, дом 31-33, литера А), входящего в состав объекта культурного наследия регионального значения «Подворье Старо-Афонского Свято-Андреевского мужского скита», г. Санкт-Петербург, 5-я Советская улица, дом 31-33, литеры А, Б, В

/Реставрация, приспособление для современного использования объекта культурного наследия регионального значения «Церковь Благовещения Пресвятой Богородицы» в составе объекта «Подворье Старо-Афонского Свято-Андреевского мужского скита», по адресу: Санкт-Петербург, Центральный р-н, ул. 5-я Советская, д. 31-33, лит. А. Шифр: 2077-2098/21. ООО «АСМ Групп», 2022 г./

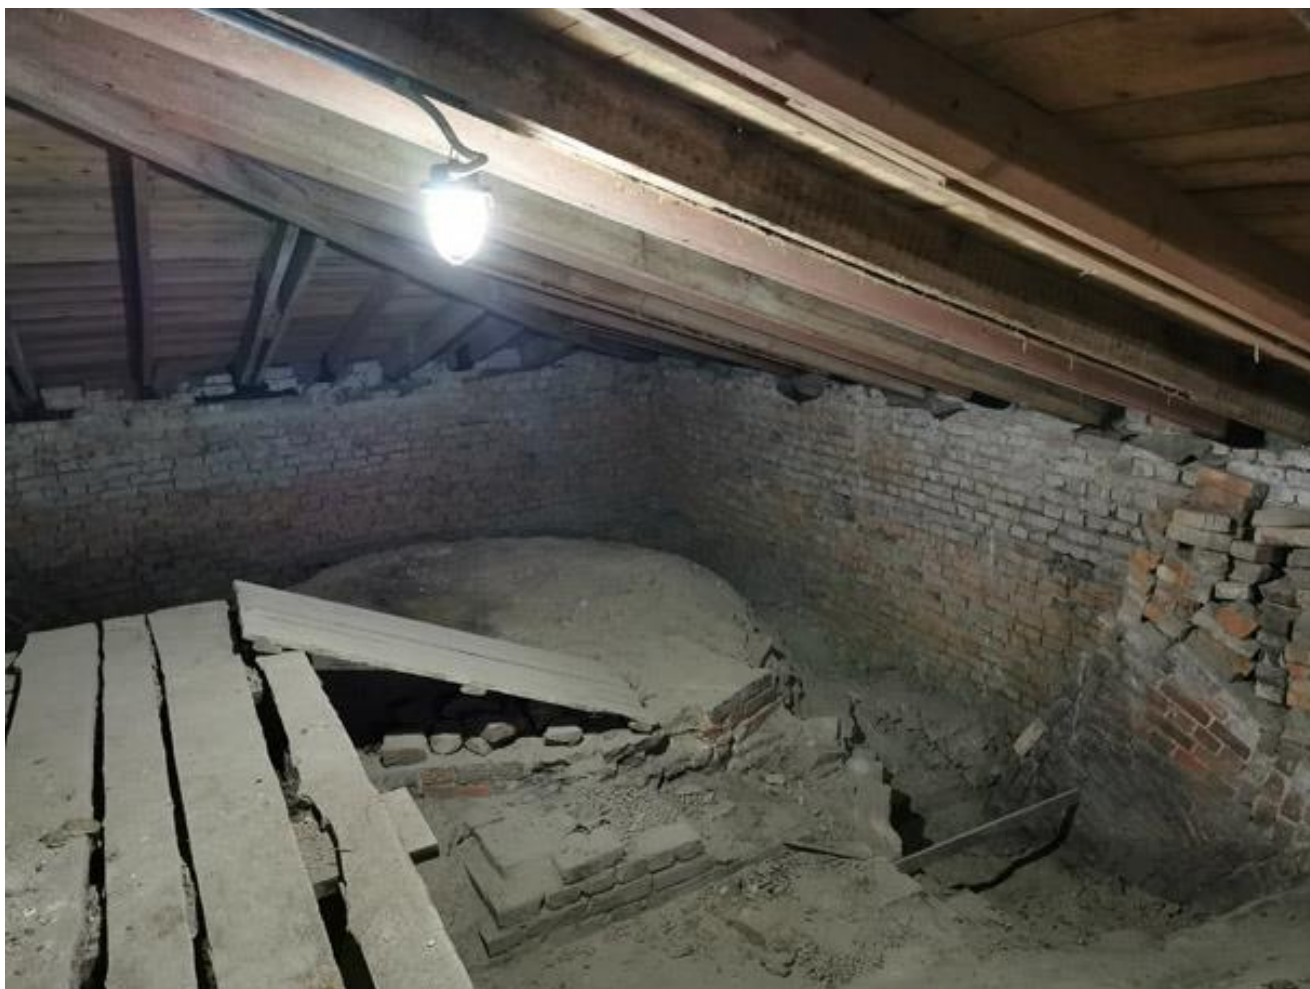
Фото 27. Объект культурного наследия регионального значения «Подворье Старо-Афонского Свято-Андреевского мужского скита» по адресу: Санкт-Петербург, 5-я Советская ул., д. 31-33, лит. А — церковь Благовещения Пресвятой Богородицы. Пространство чердака (надстроенный третий этаж). Вид на основание северо-восточного среднего барабана. Кирпичная стена возведена в 1960-е гг.

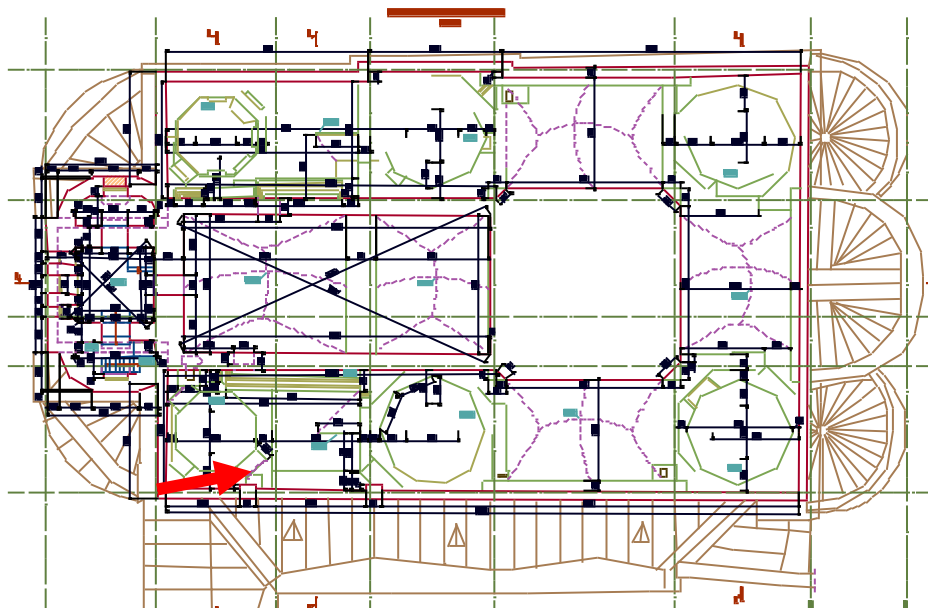
Фото 28. Объект культурного наследия регионального значения «Подворье Старо-Афонского Свято-Андреевского мужского скита» по адресу: Санкт-Петербург, 5-я Советская ул., д. 31-33, лит. А — церковь Благовещения Пресвятой Богородицы. Пространство чердака (надстроенный третий этаж). Вид со стороны юго-западного среднего барабана на центральный восьмерик и закомары. Кирпичная стена возведена в 1960-е гг.

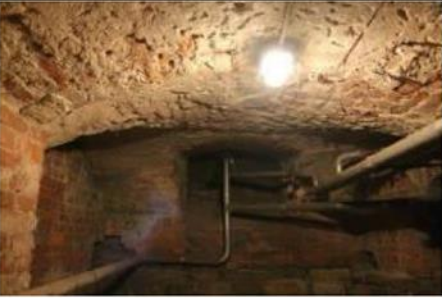
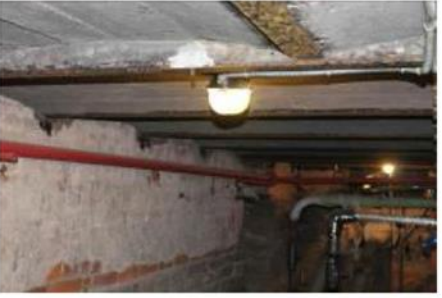
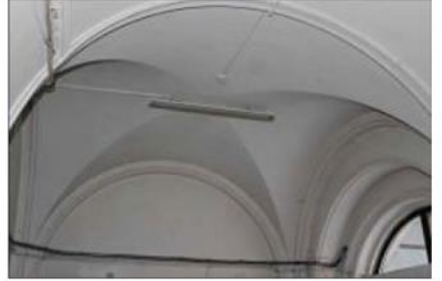
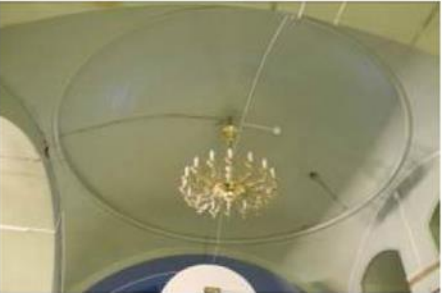
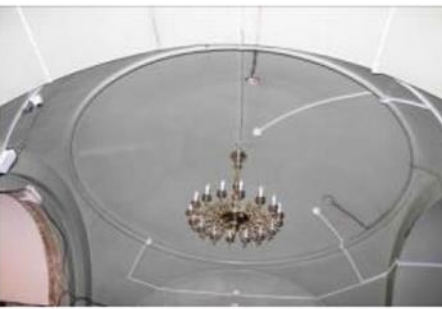
3.	<p>Конструктивная система:</p>	<p>исторические наружные и внутренние капитальные стены - местоположение, материал (кирпич); своды подвальных помещений (2-Н): крестовые, сомкнутые, цилиндрические, с подпружными арками;</p> <p>крестовые своды над вестибюлем главного входа;</p> <p>купольные на парусах, сомкнутые с распалубками, крестовый, и цилиндрические своды помещений 1-Н (2 - 13) первого этажа;</p>

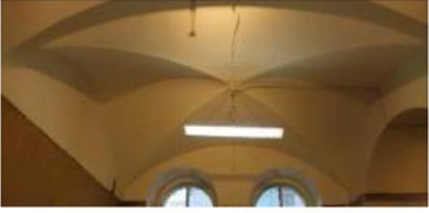
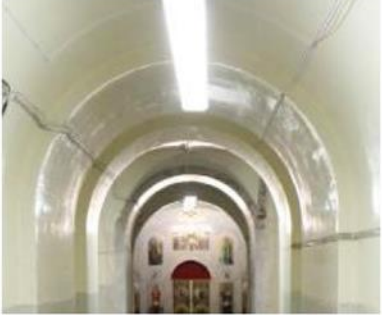
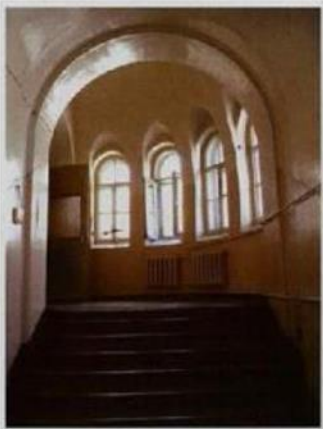
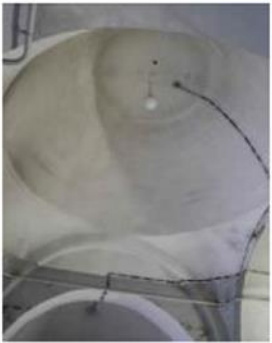
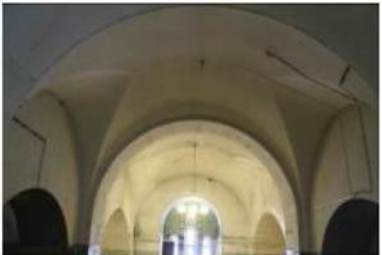
<p>цилиндрические своды парадной лестницы;</p> <p>купольные на парусах, сомкнутые с распалубками и цилиндрические своды церковного зала второго этажа;</p>

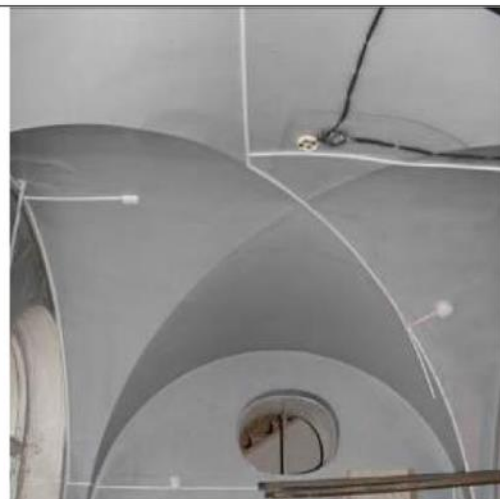
крестовые своды и «пруссские» своды над галереями на втором этаже;

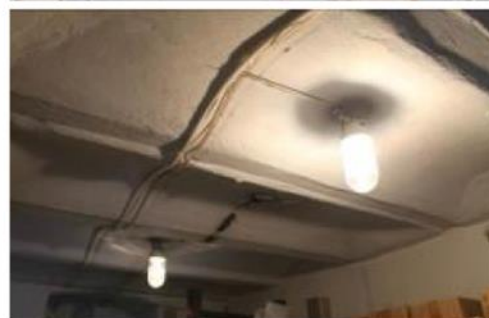
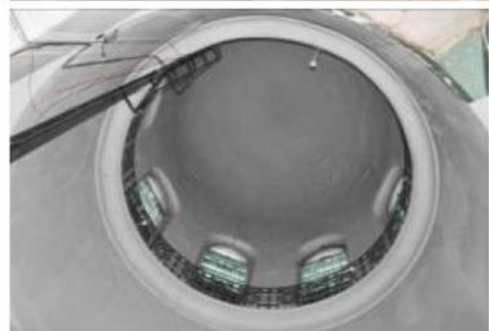
купольный свод центральной главы на барабане, опирающемся на паруса;

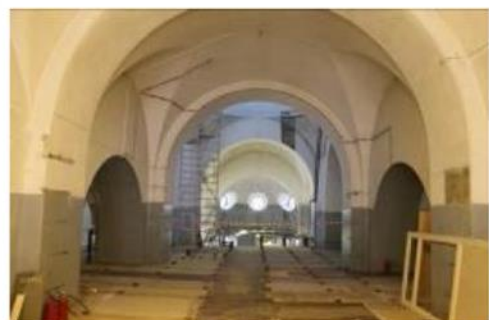
кирпичные колонны в церковном зале второго этажа;

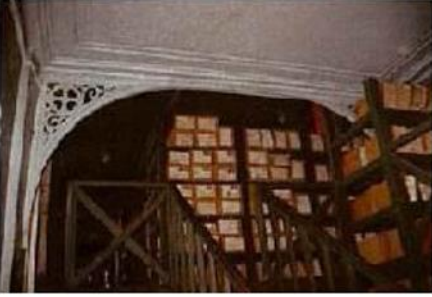
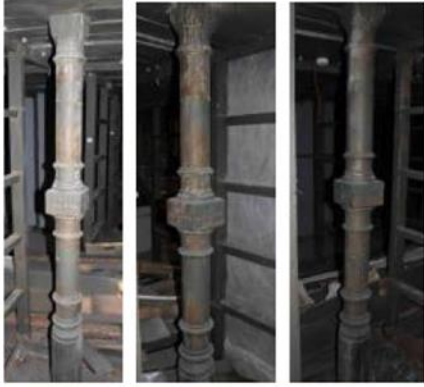
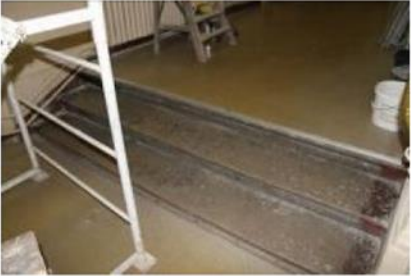
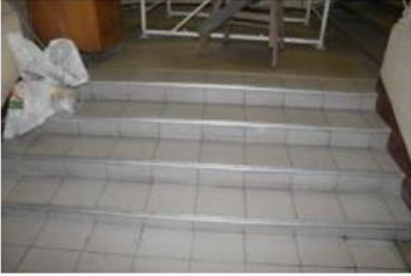
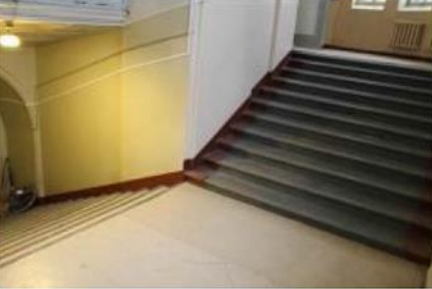
<p>исторические отметки плоских перекрытий хоров в церковном зале второго этажа, металлические кованые колонки, поддерживающие хоры, с капителями в византийском стиле и перехватами;</p> <p>две одномаршевые межстенные лестницы в вестибюле парадной лестницы, с известняковыми ступенями*;</p> <p>профиль ступеней (с валиком);</p> <p>*одна из лестниц облицована современной керамической плиткой;</p> <p>трехмаршевая распашная парадная межстенная лестница, ведущая в церковный зал второго этажа, с известняковыми ступенями;</p> <p>профиль ступеней (с валиком);</p> <p>покрытие пола лестничных площадок – лещадная плита;</p>

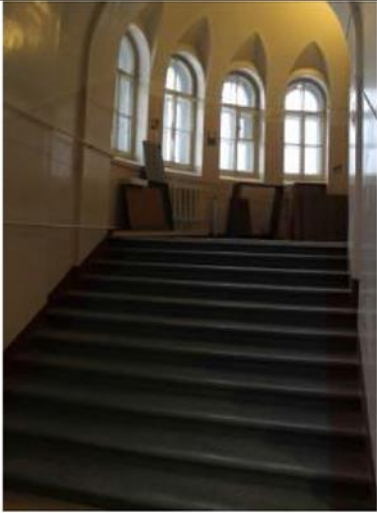
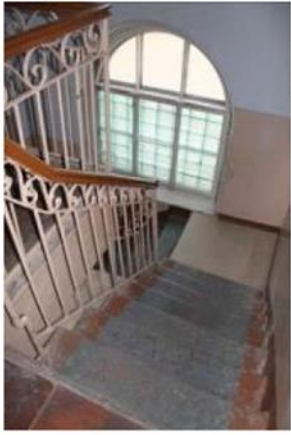
<p>двухмаршевая межэтажная лестница в юго-западной пристройке, с известняковыми ступенями, металлическим ограждением и деревянными профилированными поручнями, на косоурах;</p> <p>профиль ступеней (с валиком);</p> <p>покрытие пола лестничных площадок – лещадная плита;</p>

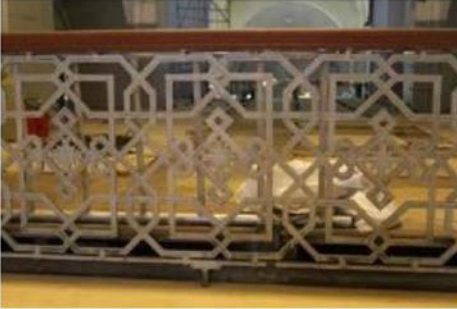
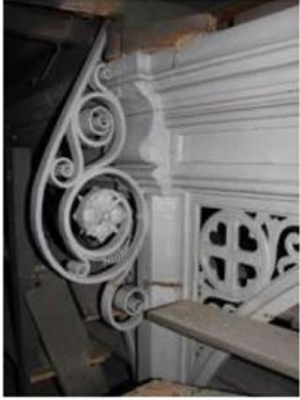
<p>металлическое кованое ограждение хоров с деревянными профилированными поручнями, фигурные филенки под перекрытием хоров с кованым растительным орнаментом и кругами с крестами внутри;</p>

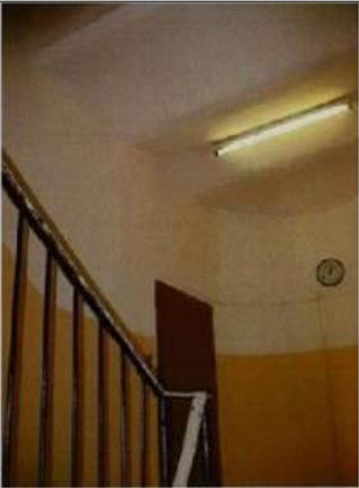
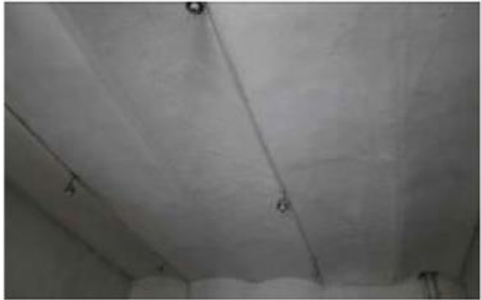
<p>двухмаршевая межэтажная лестница в угловой части здания (Л-2), с известняковыми ступенями, металлическим ограждением, на косоурах;</p> <p>покрытие пола лестничных площадок – лещадная плита;</p> <p>профиль ступеней (с валиком);</p> <p>«пруссские» своды под лестничными площадками;</p> <p>«пруссские» своды в помещении 1-го этажа (1-Н (1));</p>

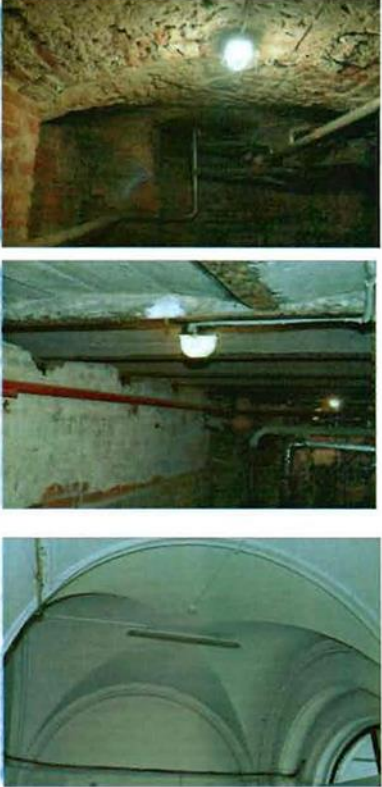
3.	<p>Конструктивная система:</p>	<p>исторические наружные и внутренние капитальные стены, их местоположение, материал (кирпич);</p> <p>своды подвальных помещений (2-Н): крестовые, сомкнутые, цилиндрические, с подпружными арками;</p> <p>своды по металлическим балкам;</p> <p>крестовые своды над вестибюлем главного входа;</p>

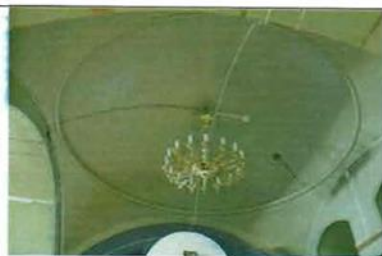
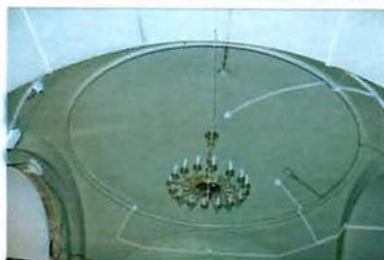
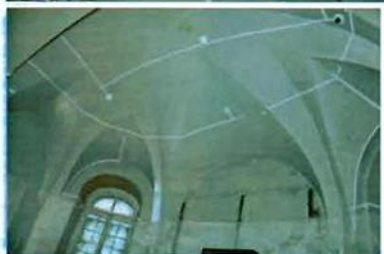
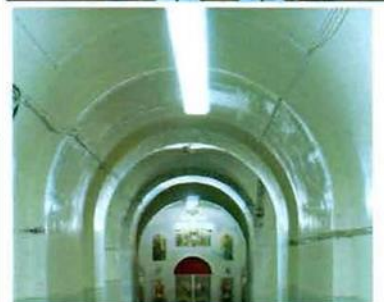
купольные на парусах, сомкнутые с распалубками, крестовый, и цилиндрические своды помещений 1-Н (2 - 13) первого этажа;

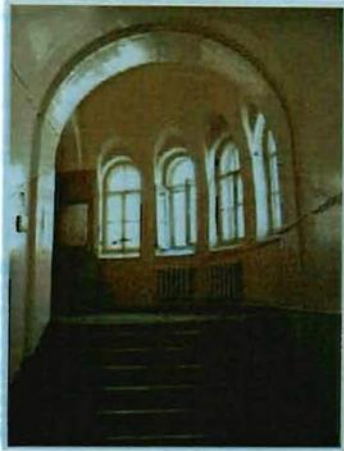
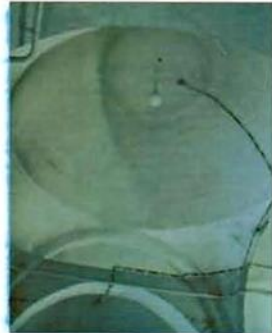
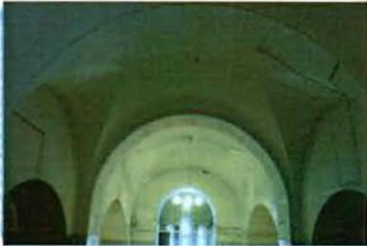
<p>цилиндрические своды парадной лестницы;</p> <p>купольные на парусах, сомкнутые с распалубками и цилиндрические своды церковного зала второго этажа (;</p> <p>крестовые своды и «пруссские» своды над галереей на втором этаже;</p>

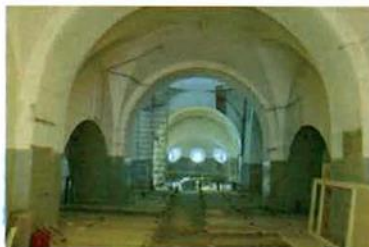
кирпичные колонны в церковном зале второго этажа;

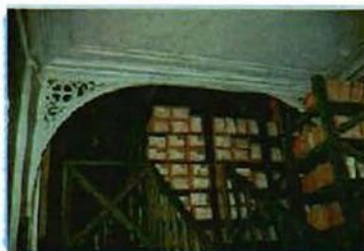
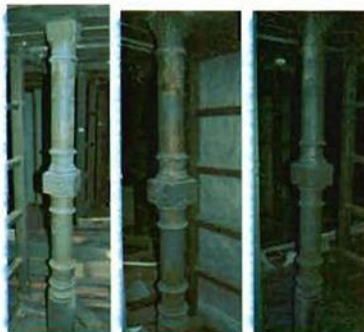
плоские деревянные перекрытия для хоров в церковном зале второго этажа, на металлических кованых колонках с капителями в византийском стиле и перехватами;

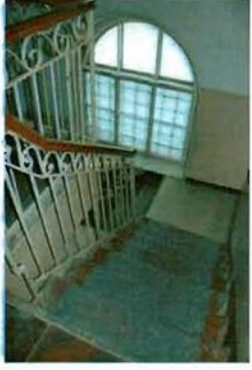
<p>двухмаршевая межэтажная лестница в юго-западной пристройке, с известняковыми ступенями, металлическим ограждением и деревянными профилированными поручнями, на косоурах;</p> <p>профиль ступеней (с валиком);</p> <p>покрытие пола лестничных площадок – лещадная плита;</p>

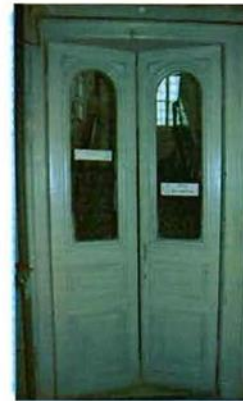
дверной проем на лестницу на хоры, оформление – деревянный профилированный наличник;
двустворчатые деревянные полусветлые заполнения, каждая створка на две прямоугольные филёнки;

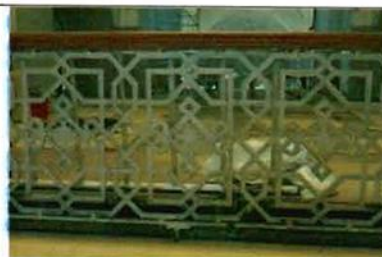
металлическое кованое ограждение хоров с деревянными профилированными поручнями, фигурные филенки под перекрытием хоров с кованым растительным орнаментом и кругами с крестами внутри;

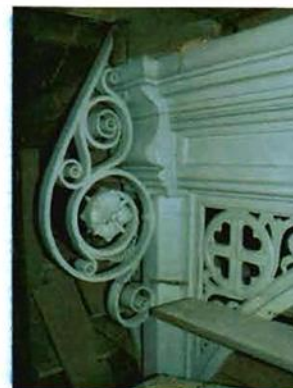
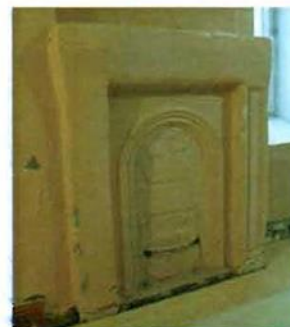
одноярусный средистенный камин на галерее, полуциркульное топочное отверстие в профилированном обрамлении;

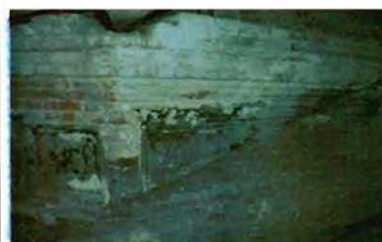
чердачное помещение:
детали декоративной обработки основания барабана (прямоугольные филенки, профилированный карниз) из лекального кирпича;

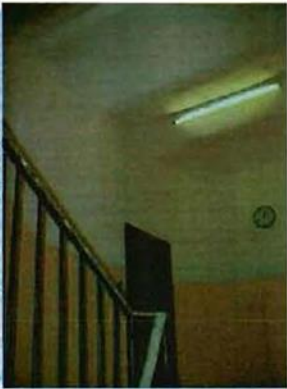
3.	Конструктивная система:	<p>исторические наружные и внутренние капитальные стены, их местоположение, материал (кирпич);</p> <p>двухмаршевая межэтажная лестница в угловой части здания (Л-2), с известняковыми ступенями, металлическим ограждением, на косоурах;</p> <p>покрытие пола лестничных площадок – лещадная плита;</p> <p>профиль ступеней (с валиком);</p> <p>«пруссские» своды под лестничными площадками;</p> <p>«пруссские» своды в помещении 1-го этажа (1-Н (1));</p>

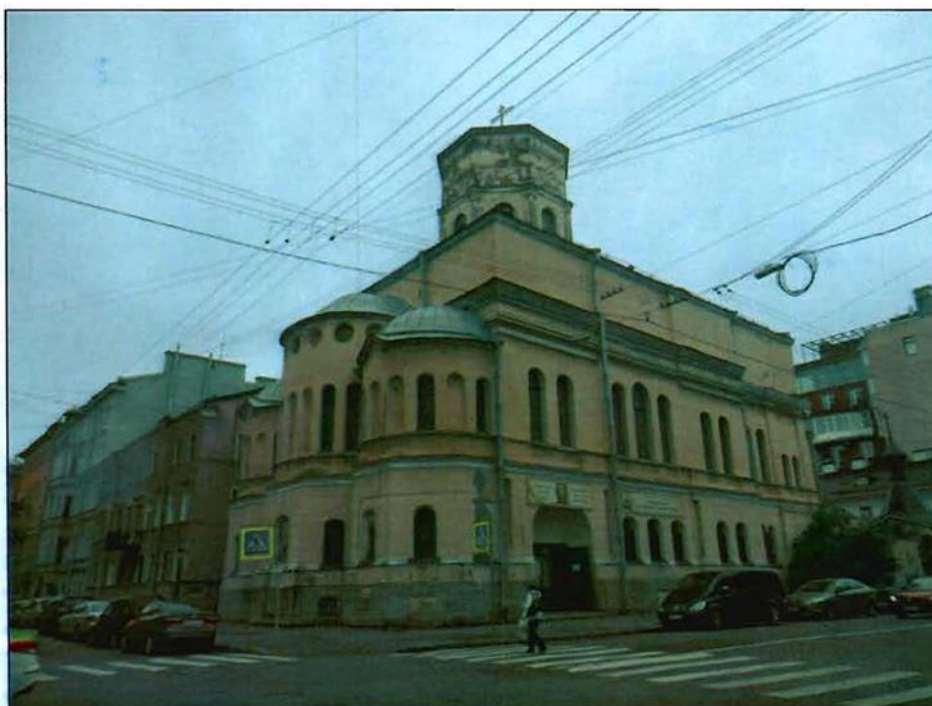
1. Общий вид с северо-востока.

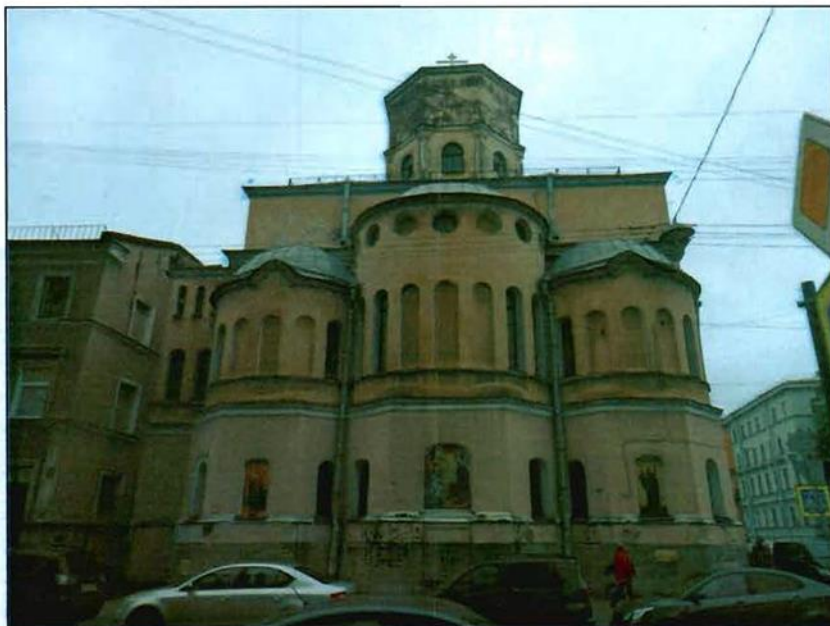
2. Восточный фасад. Общий вид.

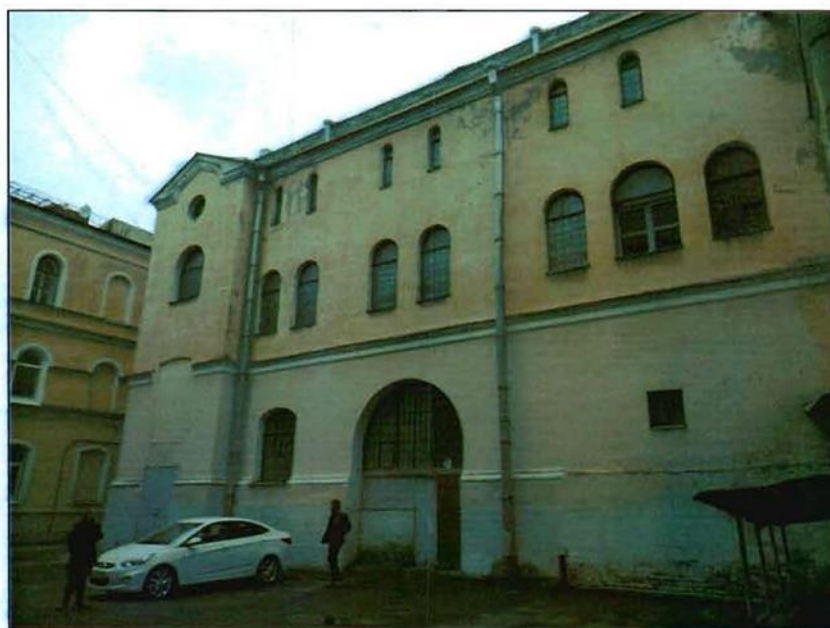
3. Южный фасад. Общий вид.

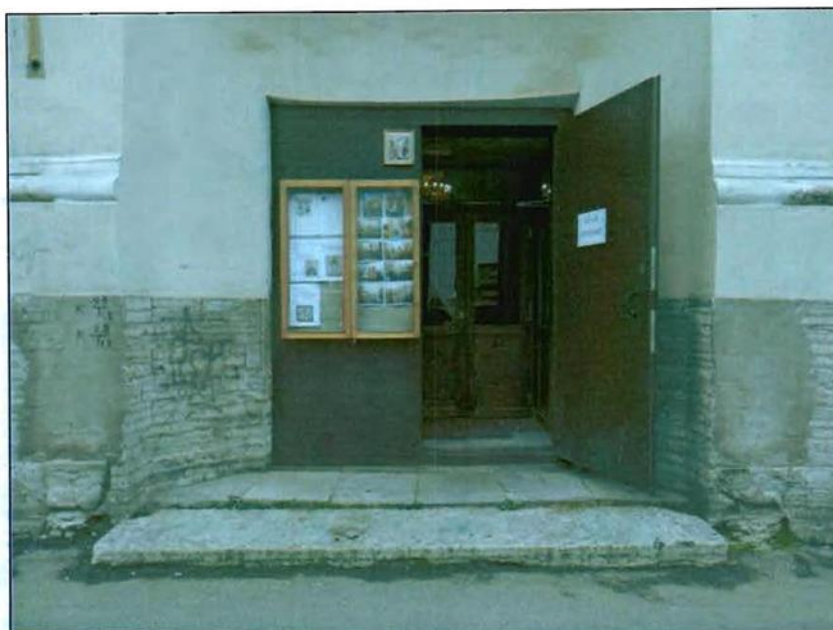
4. Северный фасад. Крыльцо.

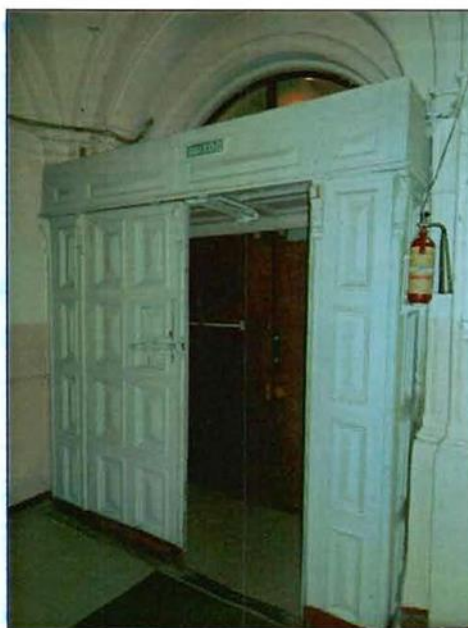
5. Деревянный тамбур. Общий вид.

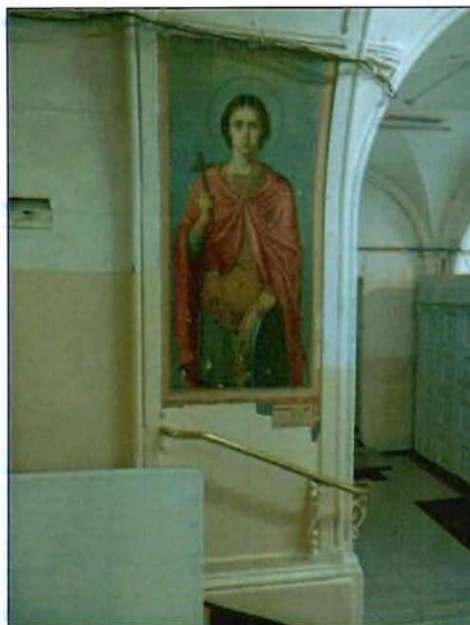
6. Вестибюль. Живопись. Фрагмент.

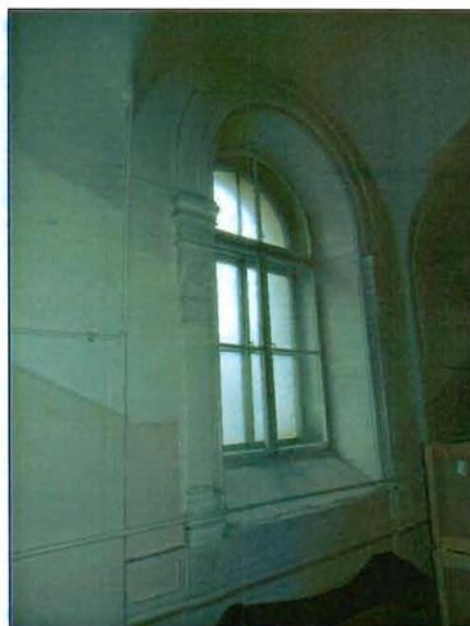
7. Центральный оконный проем парадной лестницы.

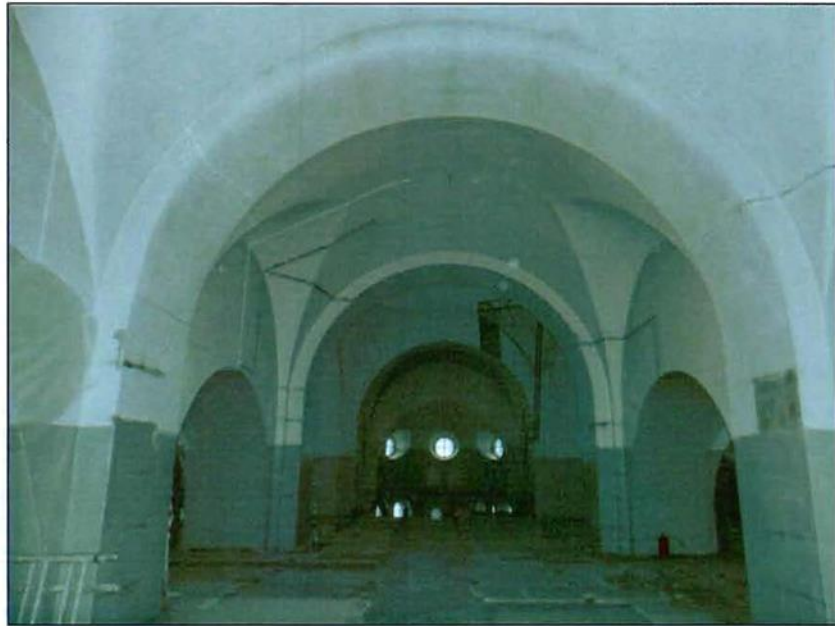
8. Пространство верхнего храма.

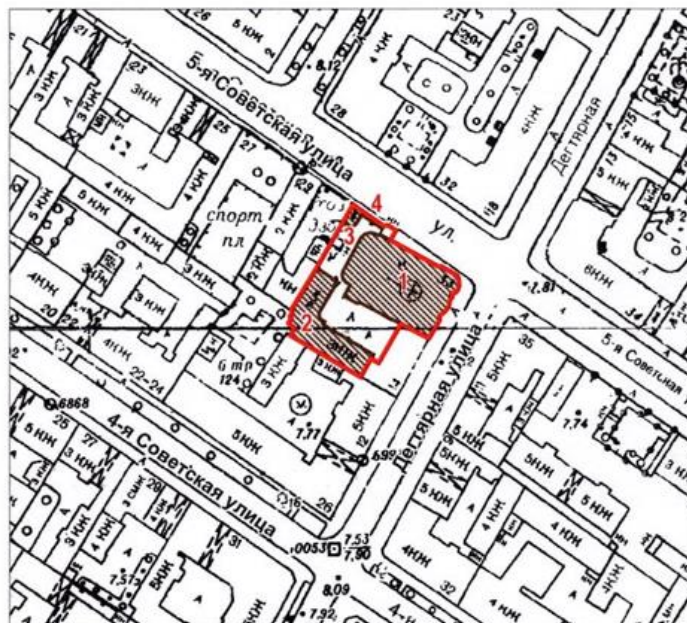
**План границ территории
объекта культурного наследия
регионального значения
"Подворье Старо-Афонского
Свято-Андреевского мужского скита"**

масштаб 1:2000

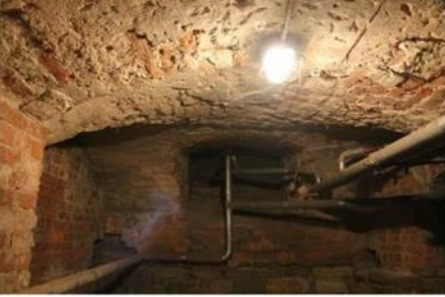
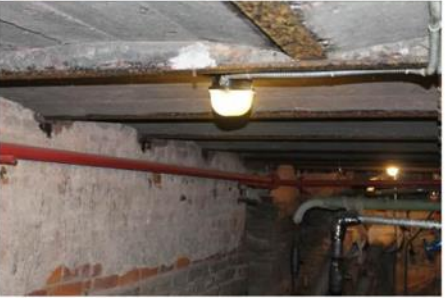
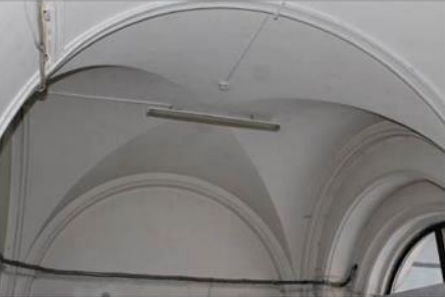
3.	<p>Конструктивная система:</p>	<p>исторические наружные и внутренние капитальные стены, их местоположение, материал (кирпич);</p> <p>своды подвальных помещений (2-Н): крестовые, сомкнутые, цилиндрические, с подпружными арками;</p> <p>своды по металлическим балкам;</p> <p>крестовые своды над вестибюлем главного входа;</p>

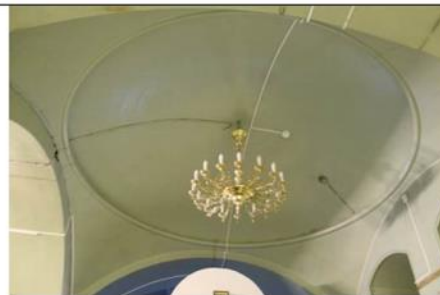
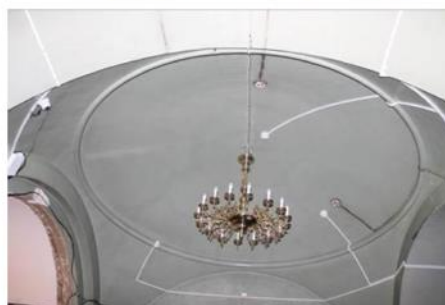
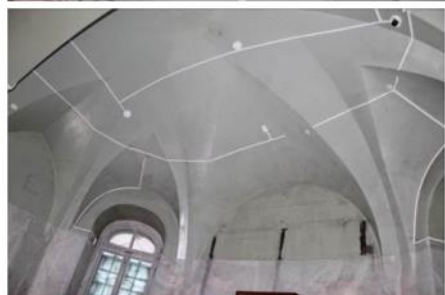
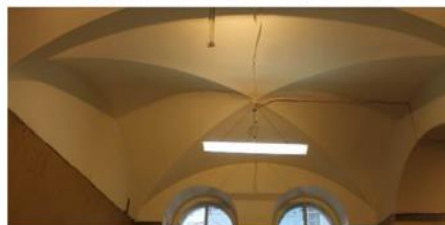
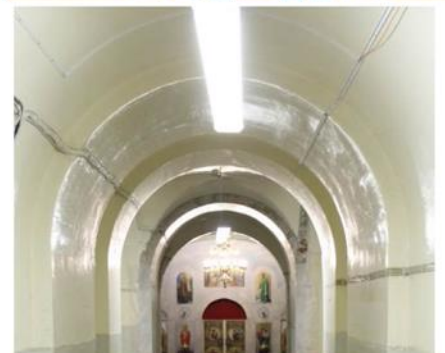
купольные на парусах, сомкнутые с распалубками, крестовый, и цилиндрические своды помещений 1-Н (2 - 13) первого этажа;

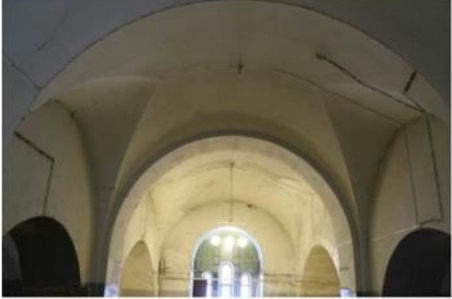
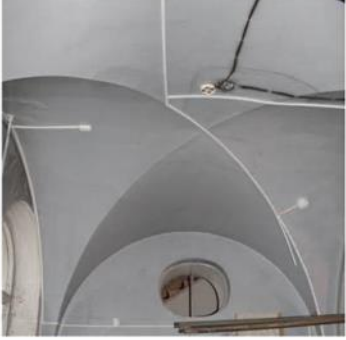
<p>цилиндрические своды парадной лестницы;</p> <p>купольные на парусах, сомкнутые с распалубками и цилиндрические своды церковного зала второго этажа (;</p> <p>крестовые своды и «пруссские» своды над галереей на втором этаже;</p>

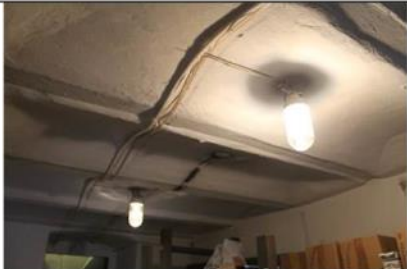
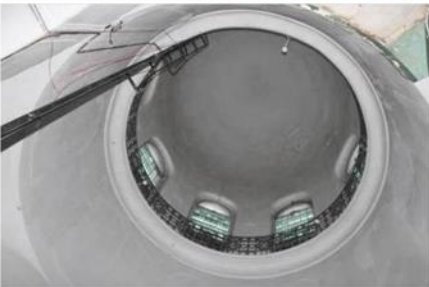
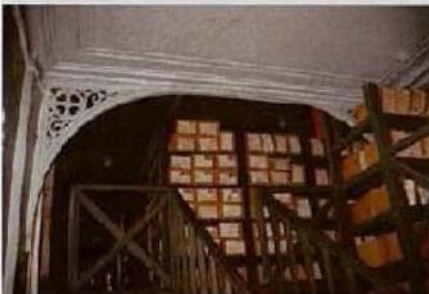
<p>купольный свод центральной главы на барабане, опирающемся на паруса;</p> <p>кирпичные колонны в церковном зале второго этажа;</p> <p>плоские деревянные перекрытия для хоров в церковном зале второго этажа, на металлических кованных колонках с капителями в византийском стиле и перехватами;</p>

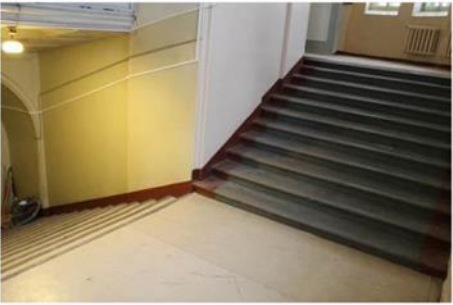
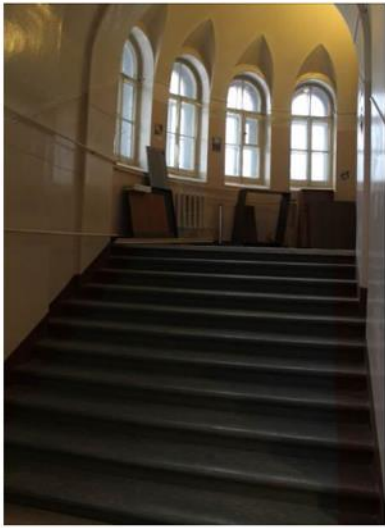
<p>две одномаршевые межстенные лестницы в вестибюле парадной лестницы, с известняковыми ступенями*;</p> <p>профиль ступеней (с валиком);</p> <p>*одна из лестниц облицована современной керамической плиткой;</p> <p>трехмаршевая распашная парадная межстенная лестница, ведущая в церковный зал второго этажа, с известняковыми ступенями;</p> <p>профиль ступеней (с валиком);</p> <p>покрытие пола лестничных площадок – лещадная плита;</p>

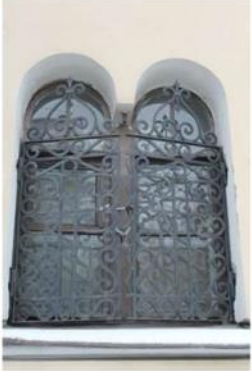
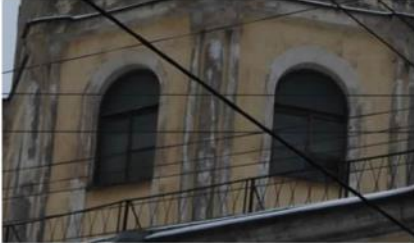
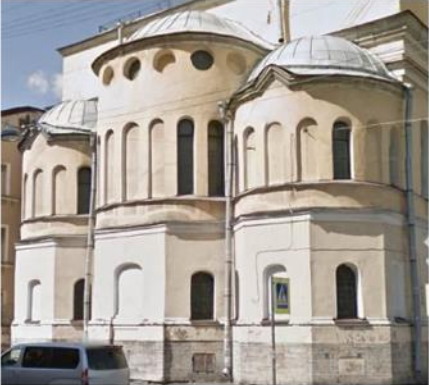
<p>на северном фасаде – ниша с полуциркульным завершением;</p> <p>оформление апсид – ниши с полуциркульным завершением, прямоугольные филенки;</p> <p>венчающие профилированные карнизы (у боковых апсид – с килевидным подвышением);</p>

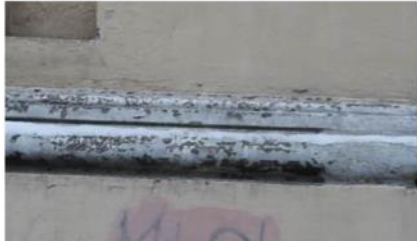
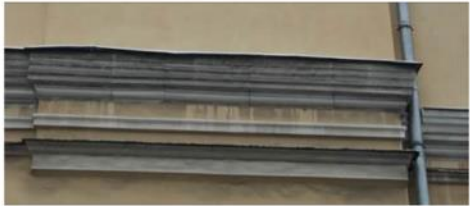
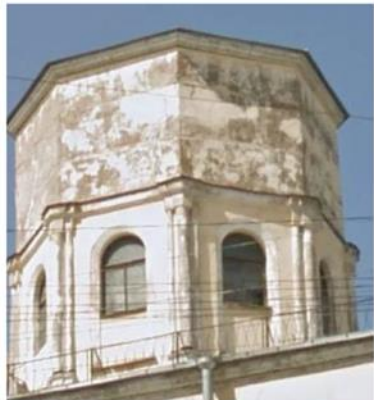
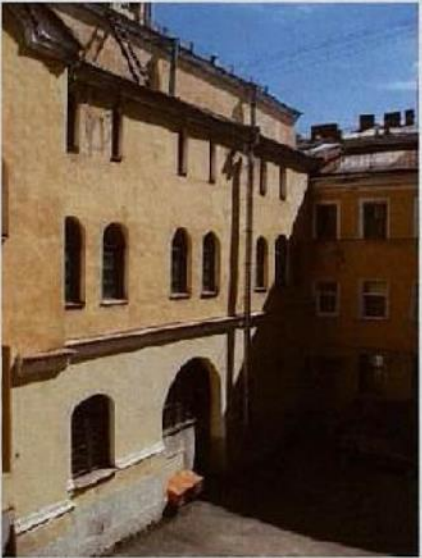
<p>исторический профиль межэтажных карнизов и тяг; венчающий профилированный карниз;</p> <p>оформление восьмигранного основания центральной главы: строенные полуколонки на гранях, прямоугольные филёнки;</p> <p>архитектурно-художественное решение дворовых фасадов: цоколь, облицованный известняковой скобой; характер отделки фасадов: окрашенная штукатурка; исторические габариты оконных проемов 1-3-го этажей (прямоугольные, с полуциркульным завершением, круглые); заполнения оконных проемов – исторические рисунок, материал (дерево), цвет;</p>

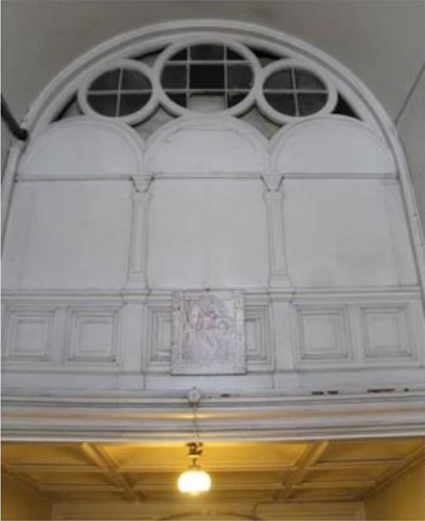
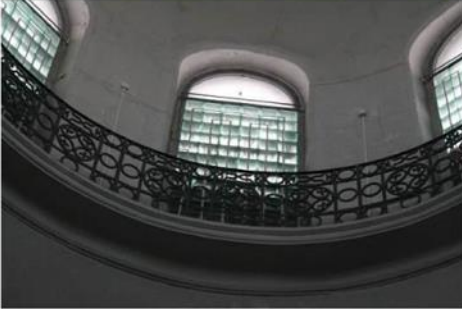
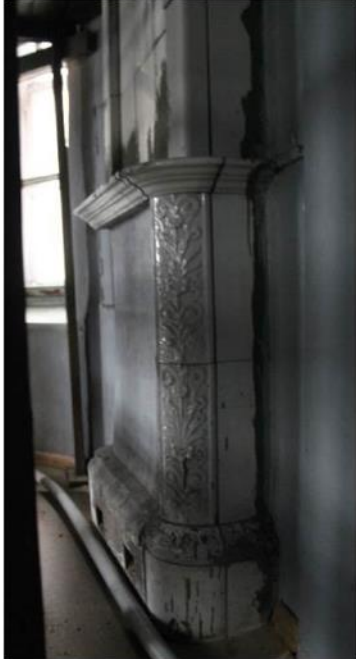
<p>историческое деревянное заполнение сводчатого перехода над первым маршем лестницы, оформление – полуколонки, прямоугольные филенки, круглые оконные переплеты;</p> <p>кованое металлическое ограждение под барабаном центральной главы, рисунок – вертикальные тяги, круглые элементы, декорированное волнотобразными завитками;</p> <p>двухъярусная средистенная печь в северной апсиде церковного зала второго этажа, облицована белым изразцом, ярусы разделены полкой; верхний ярус с прямоугольной нишей, угловые части нижнего яруса и цоколь декорированы растительным орнаментом; завершение печи – профилированный карниз; время: нач. XX в.;</p>

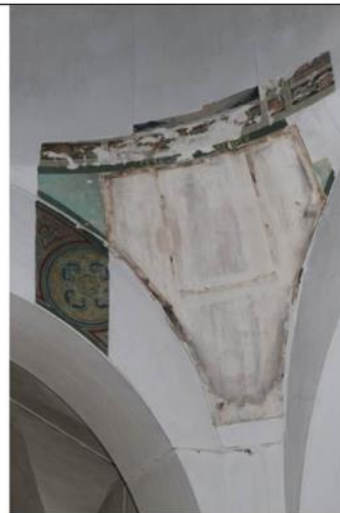
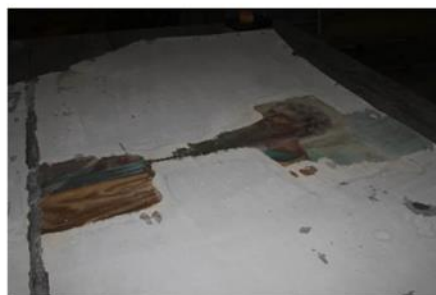
фрагменты орнаментальной живописи на арках и стенах помещения церковного зала, техника – масло по штукатурке; живописное изображение апостола Матфея*, техника – масло по металлу;

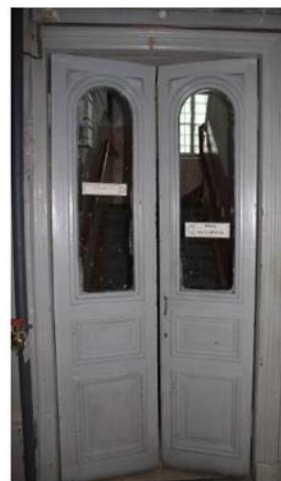
дверной проем на лестницу на хоры, оформление – деревянный профилированный наличник; двустворчатые деревянные полусветлые заполнения, каждая створка на две прямоугольные филёнки;

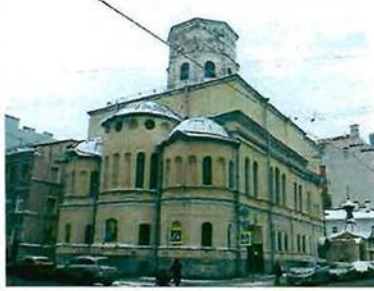
<p>1. Церковь Благовещения Пресвятой Богородицы (5-я Советская улица, дом 31-33, литера А)</p>			
2.	Объемно-пространственное решение:	габариты двухэтажного трехапсидного церковного здания, сложного в плане, с восьмигранным основанием барабана центральной главы, выходящего фасадами на 5-ю Советскую улицу и Дегтярную улицу;

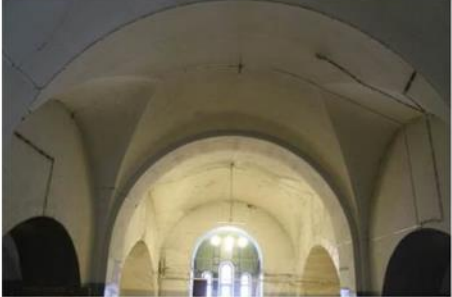
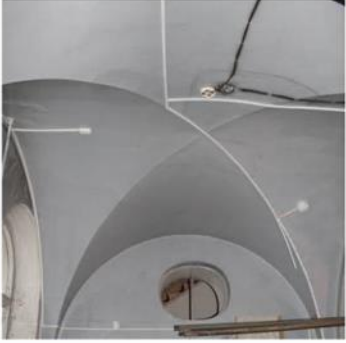
<p>цилиндрические своды парадной лестницы;</p> <p>купольные на парусах, сомкнутые с распалубками и цилиндрические своды церковного зала второго этажа (;</p> <p>крестовые своды и «пруссские» своды над галереями на втором этаже;</p>

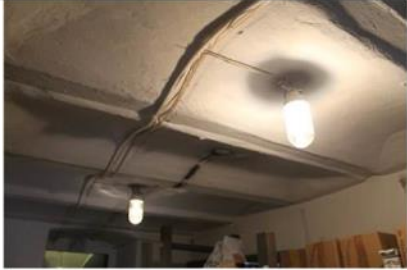
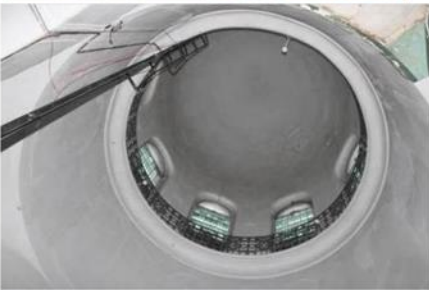
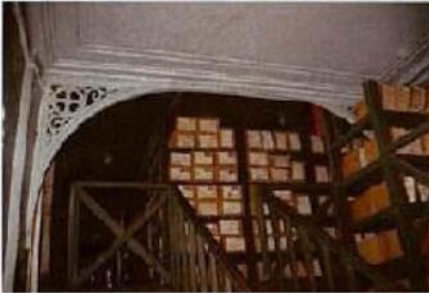
<p>купольный свод центральной главы на барабане, опирающемся на паруса;</p> <p>кирпичные колонны в церковном зале второго этажа;</p> <p>плоские деревянные перекрытия для хоров в церковном зале второго этажа, на металлических кованных колонках с капителями в византийском стиле и перехватами;</p>

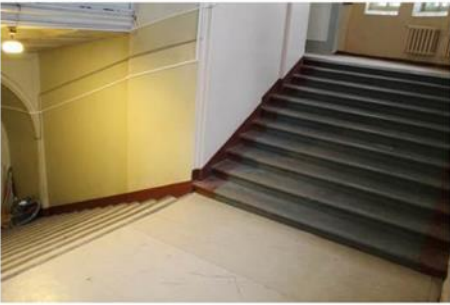
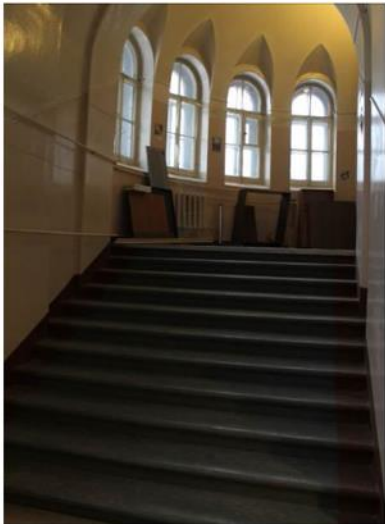
<p>две одномаршевые межстенные лестницы в вестибюле парадной лестницы, с известняковыми ступенями*;</p> <p>профиль ступеней (с валиком);</p> <p>*одна из лестниц облицована современной керамической плиткой;</p> <p>трехмаршевая распашная парадная межстенная лестница, ведущая в церковный зал второго этажа, с известняковыми ступенями;</p> <p>профиль ступеней (с валиком);</p> <p>покрытие пола лестничных площадок – лещадная плита;</p>

<p>двухмаршевая межэтажная лестница в юго-западной пристройке, с известняковыми ступенями, металлическим ограждением и деревянными профилированными поручнями, на косоурах;</p> <p>профиль ступеней (с валиком);</p> <p>покрытие пола лестничных площадок – лещадная плита;</p>

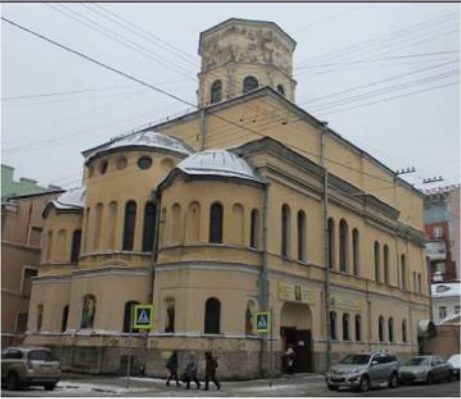
4.	Объемно-планировочное решение:	историческое объемно-планировочное решение в габаритах капитальных стен;	
5.	Архитектурно-художественное решение фасадов:	<p>лицевые фасады, их историческое архитектурно-художественное и цветочное решение в формах эклектики;</p> <p>цоколь, облицованный известняковой скобой;</p> <p>характер отделки фасадов: окрашенная штукатурка;</p> <p>исторические оконные проемы цокольного, 1-2-го этажей и барабана центральной главы, конфигурация (прямоугольные, с полуциркульным завершением, круглые, в т.ч. сдвоенные окна), габариты;</p> <p>заполнения оконных проемов – исторические рисунок, материал (дерево), цвет;</p> <p>в уровне 1-го этажа: исторические кованые металлические решетки на окнах первого этажа (рисунок – прямоугольные филенки, кресты, волотообразные элементы);</p>

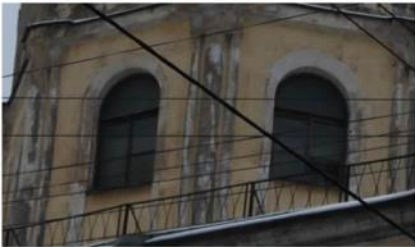
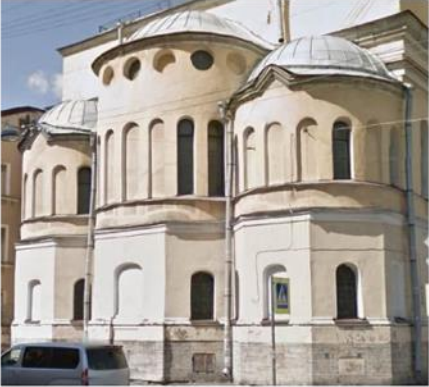
<p>на северном фасаде – ниша с полуциркульным завершением;</p> <p>оформление апсид – ниши с полуциркульным завершением, прямоугольные филенки;</p> <p>венчающие профилированные карнизы (у боковых апсид – с килевидным подвышением);</p>

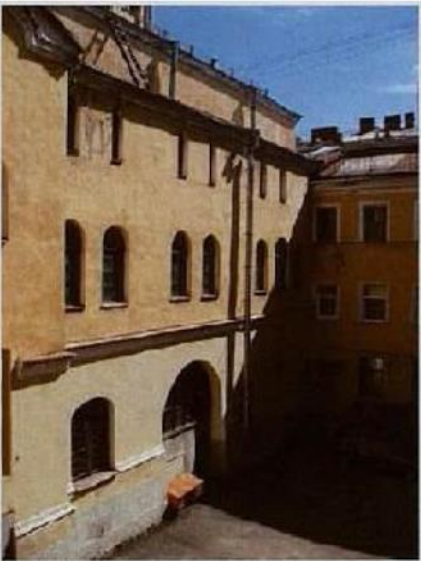
<p>исторический профиль межэтажных карнизов и тяг; венчающий профилированный карниз;</p> <p>оформление восьмигранного основания центральной главы: строенные полуколонки на гранях, прямоугольные филёнки;</p> <p>архитектурно-художественное решение дворовых фасадов:</p> <p>цоколь, облицованный известняковой скобой; характер отделки фасадов: окрашенная штукатурка;</p> <p>исторические габариты оконных проемов 1-3-го этажей (прямоугольные, с полуциркульным завершением, круглые); заполнения оконных проемов – исторические рисунок, материал (дерево), цвет;</p>

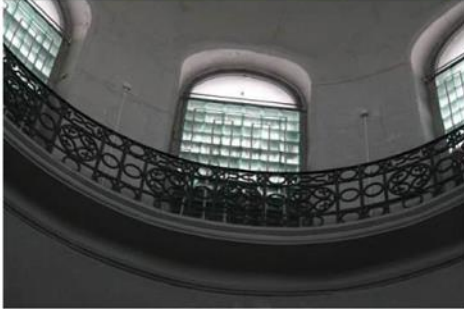
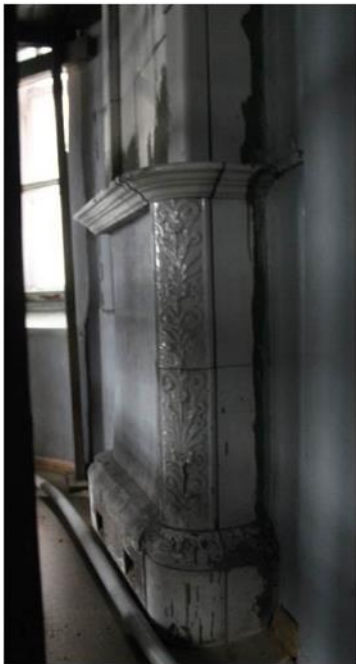
<p>историческое деревянное заполнение сводчатого перехода над первым маршем лестницы, оформление – полуколонки, прямоугольные филенки, круглые оконные переплеты;</p> <p>кованое металлическое ограждение под барабаном центральной главы, рисунок – вертикальные тяги, круглые элементы, декорированное волнотобразными завитками;</p> <p>двухъярусная средистенная печь в северной апсиде церковного зала второго этажа, облицована белым изразцом, ярусы разделены полкой; верхний ярус с прямоугольной нишей, угловые части нижнего яруса и цоколь декорированы растительным орнаментом; завершение печи – профилированный карниз; время: нач. XX в.;</p>

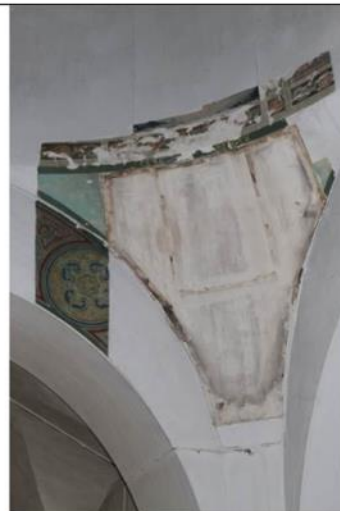
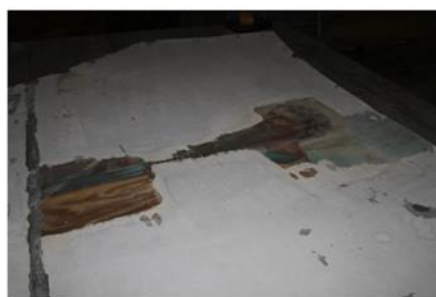
фрагменты орнаментальной живописи на арках и стенах помещения церковного зала, техника – масло по штукатурке; живописное изображение апостола Матфея*, техника – масло по металлу;

*в настоящее время демонтировано;

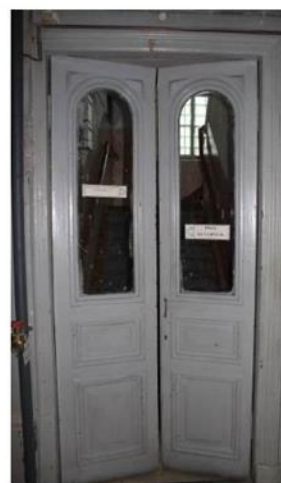
дверной проем на лестницу на хоры, оформление – деревянный профилированный наличник; двустворчатые деревянные полусветлые заполнения, каждая створка на две прямоугольные филёнки;

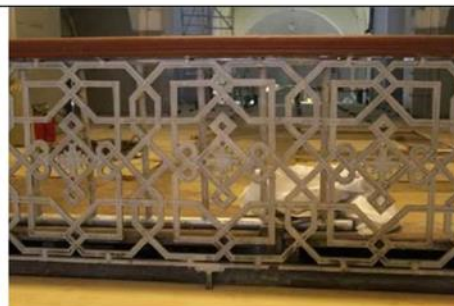
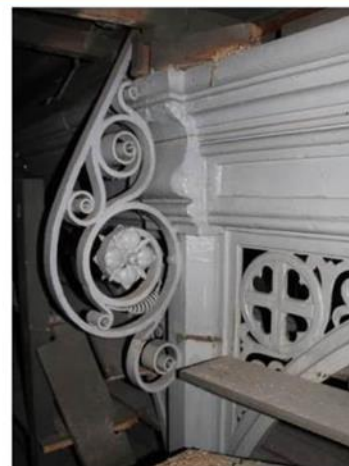
металлическое кованое ограждение хоров с деревянными профилированными поручнями, фигурные филенки под перекрытием хоров с кованым растительным орнаментом и кругами с крестами внутри;

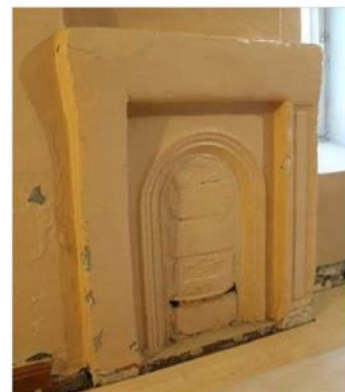
однорядный средистенный камин на галерее, полуциркульное топочное отверстие в профилированном обрамлении;

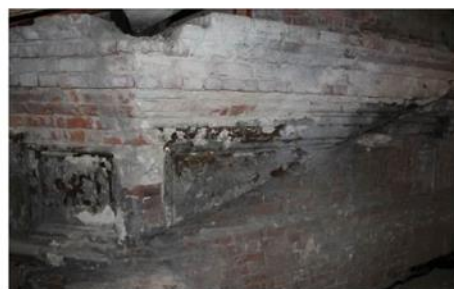
чердачное помещение:
детали декоративной обработки основания барабана (прямоугольные филенки, профилированный карниз) из лекального кирпича;

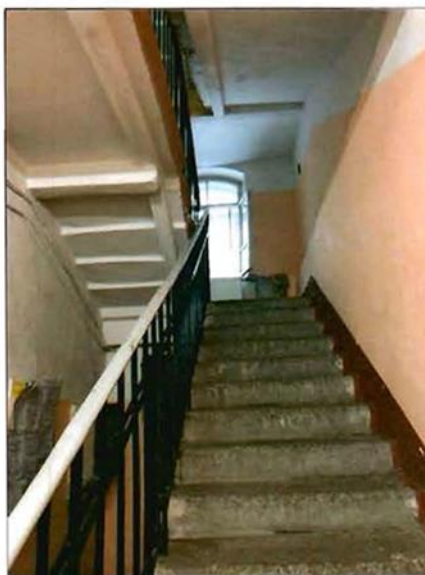
3. «Флигель для монахов». Лестница.
