АКТ

по результатам государственной историко-культурной экспертизы проектной документации на проведение работ по сохранению объекта культурного наследия регионального значения «Церковь Благовещения Пресвятой Богородицы» (Санкт-Петербург, 5-я Советская улица, дом 31-33, литера А), входящего в состав объекта культурного наследия регионального значения «Подворье Старо-Афонского Свято-Андреевского мужского скита», г. Санкт-Петербург, 5-я Советская улица, дом 31-33, литеры А, Б, В

/Реставрация, приспособление для современного использования объекта культурного наследия регионального значения «Церковь Благовещения Пресвятой Богородицы» в составе объекта «Подворье Старо-Афонского Свято-Андреевского мужского скита», по адресу: Санкт-Петербург, Центральный р-н, ул. 5-я Советская, д. 31-33, лит. А. Шифр: 2077-2098/21. ООО «АСМ Групп», 2022 г./

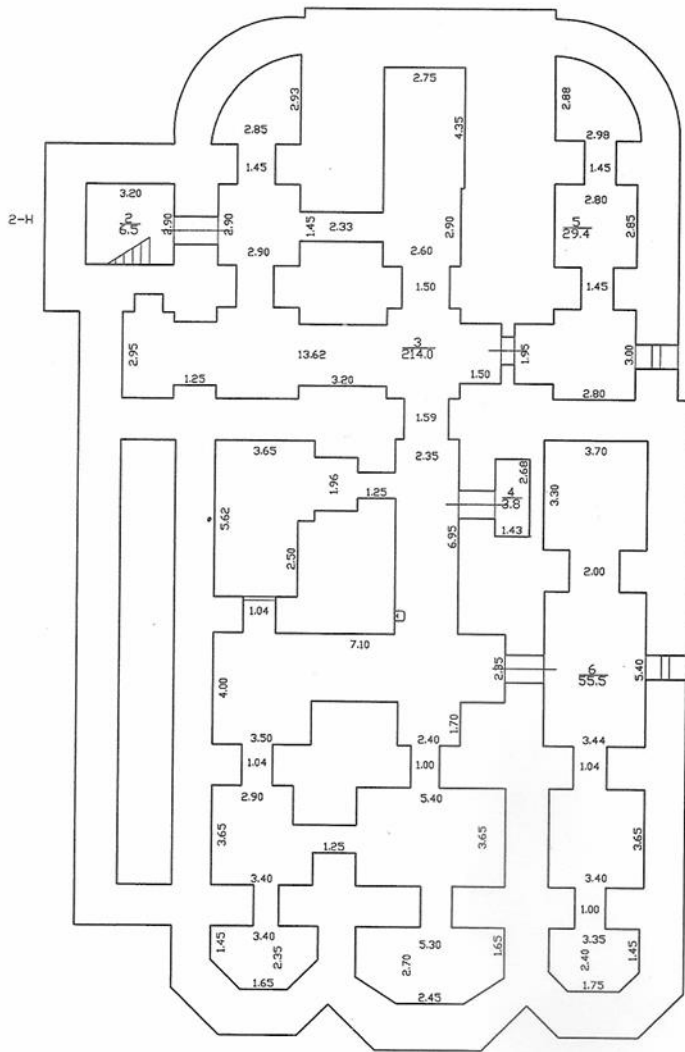
ПОДВАЛ

$h = 2.61/2.17$
 $-h = 1.36$

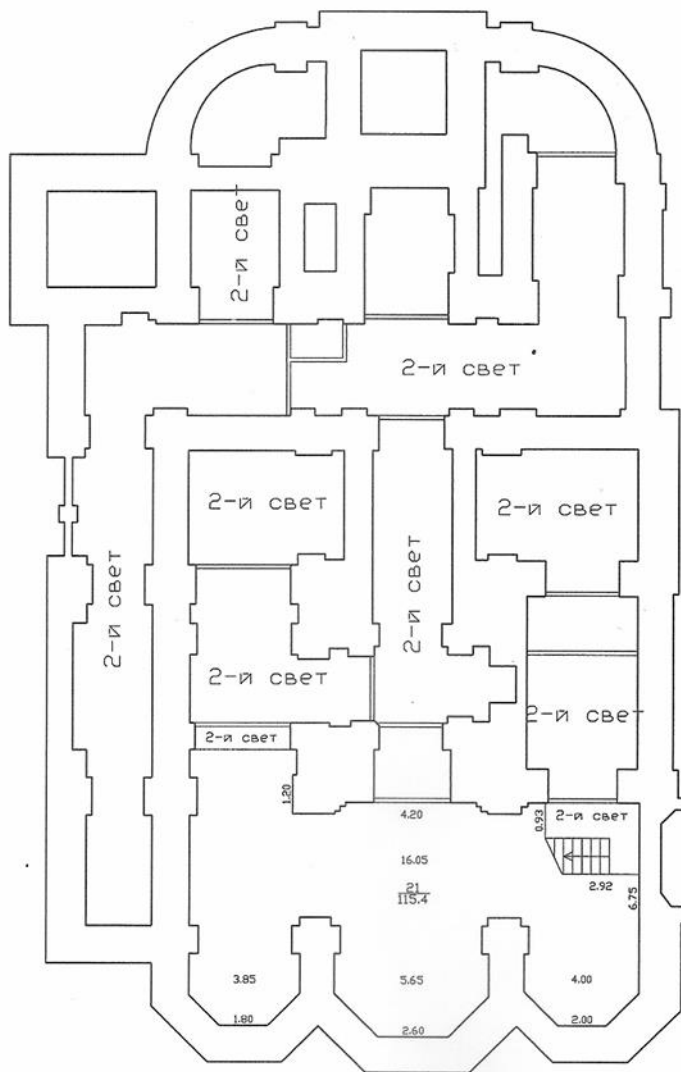
АНТРЕСОЛЬ 1 ЭТАЖА

h = 2.55
