**Акт**

**по результатам государственной историко-культурной экспертизы проектной документации на проведение работ по сохранению выявленного объекта культурного наследия «Дом М.Б. Кварта», расположенного по адресу: г. Санкт-Петербург, Центральный район, 3-я Советская ул., д. 21/4, лит. А: «Проект приспособления для современного использования пом. 9-Н в части замены оконных и дверных заполнений по адресу: Санкт-Петербург, 3-я Советская ул., дом 21/4, лит. А», (Шифр: 30-22), разработанной ООО «Архитектурно-реставрационная мастерская «Вега» в 2022 г. с целью определения соответствия проектной документации требованиям законодательства Российской Федерации в области государственной охраны объектов культурного наследия.**

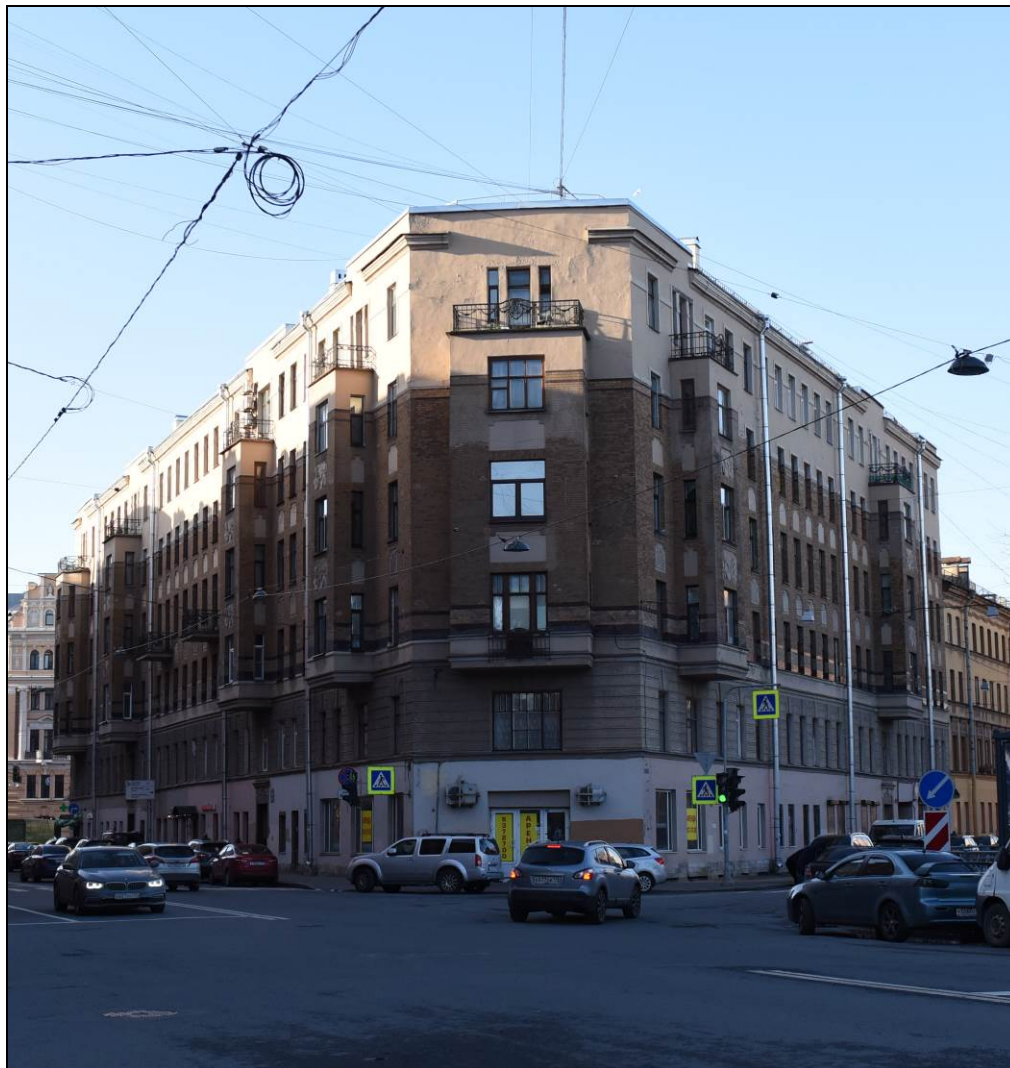
1. Выявленный объект культурного наследия «Дом М.Б. Кварта».  
Общий вид с пересечения проспекта Бакунина и 3-й Советской улицы.

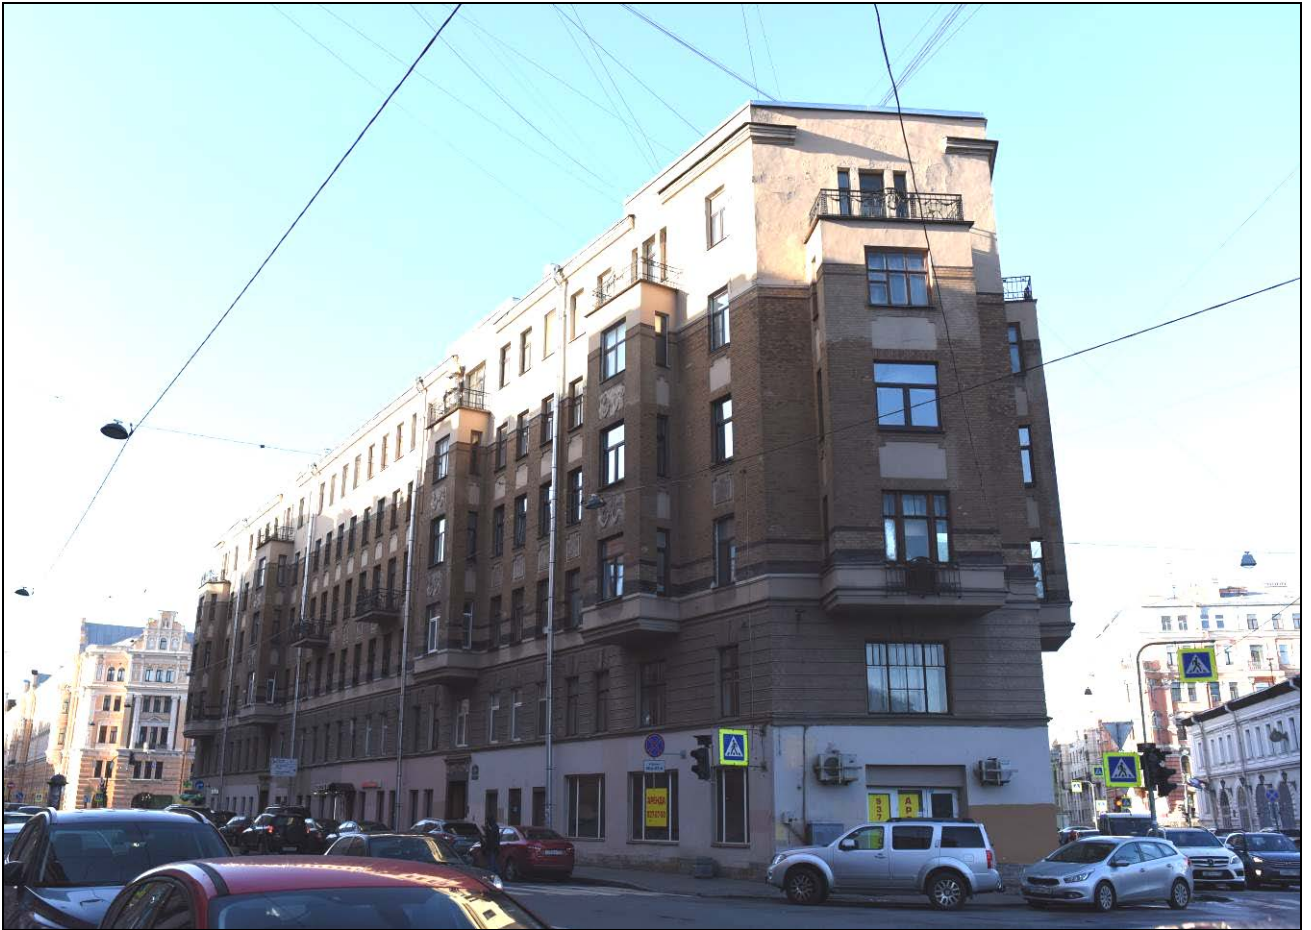
2. Выявленный объект культурного наследия «Дом М.Б. Кварта».

Фасад здания по проспекту Бакунина.

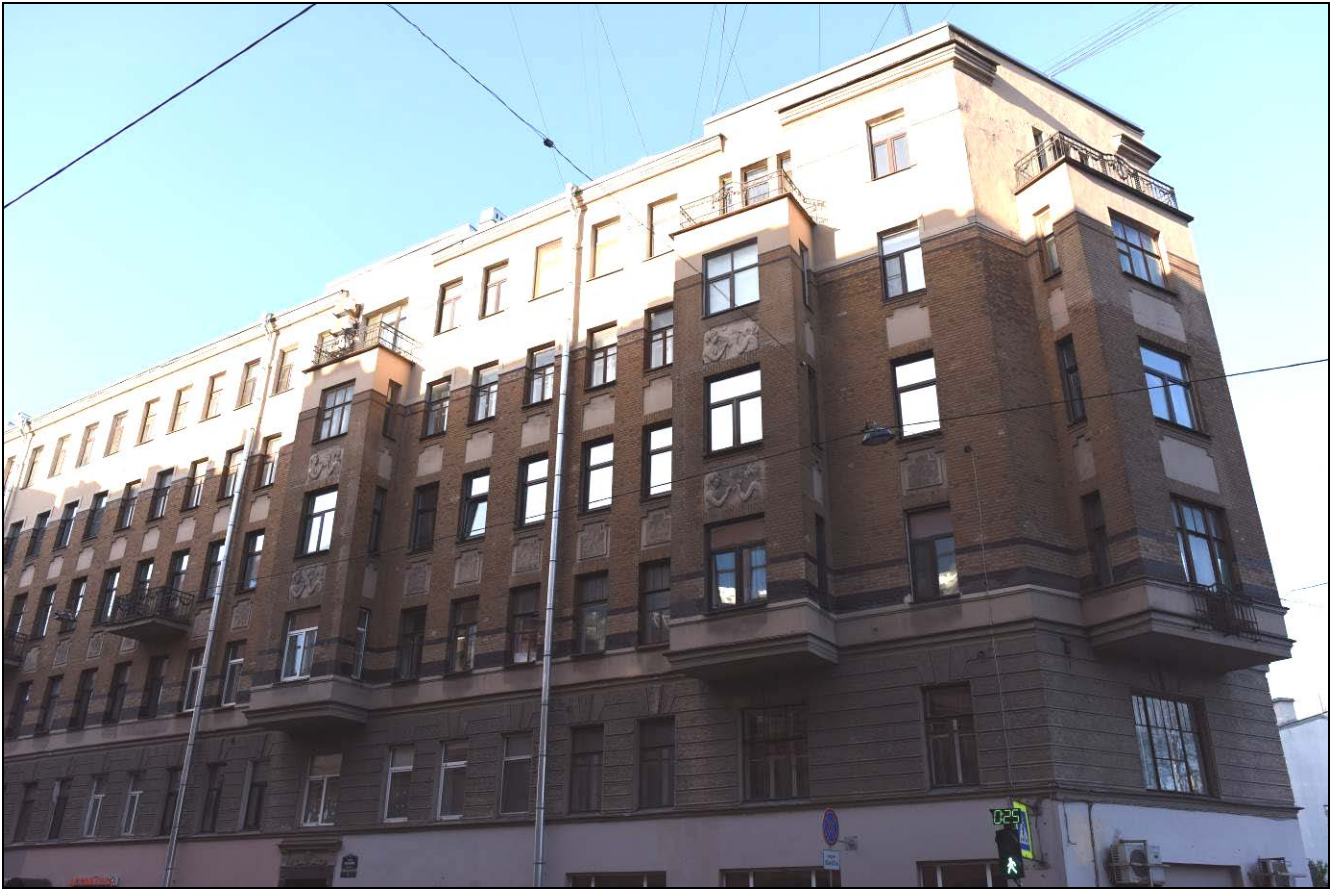
3. Выявленный объект культурного наследия «Дом М.Б. Кварта».

Фрагмент фасада здания по проспекту Бакунина.

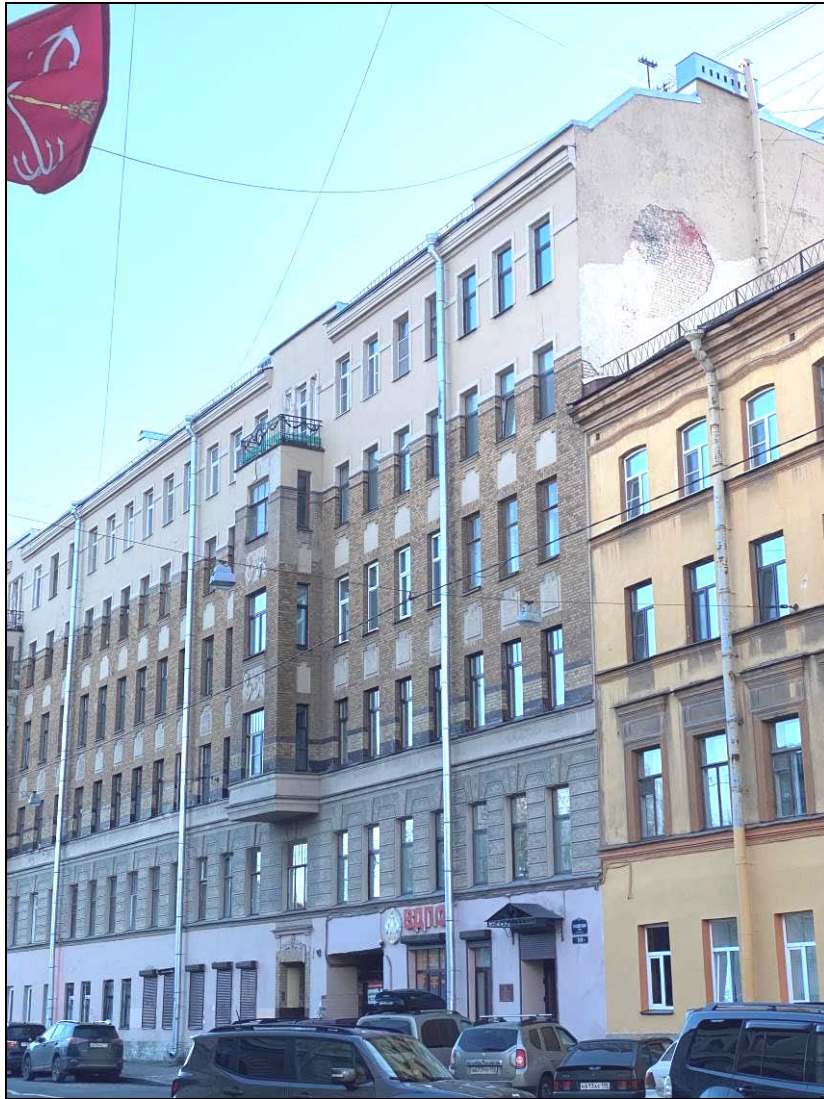
4. Выявленный объект культурного наследия «Дом М.Б. Кварта».

Фрагмент фасада здания по 3-й Советской улице.

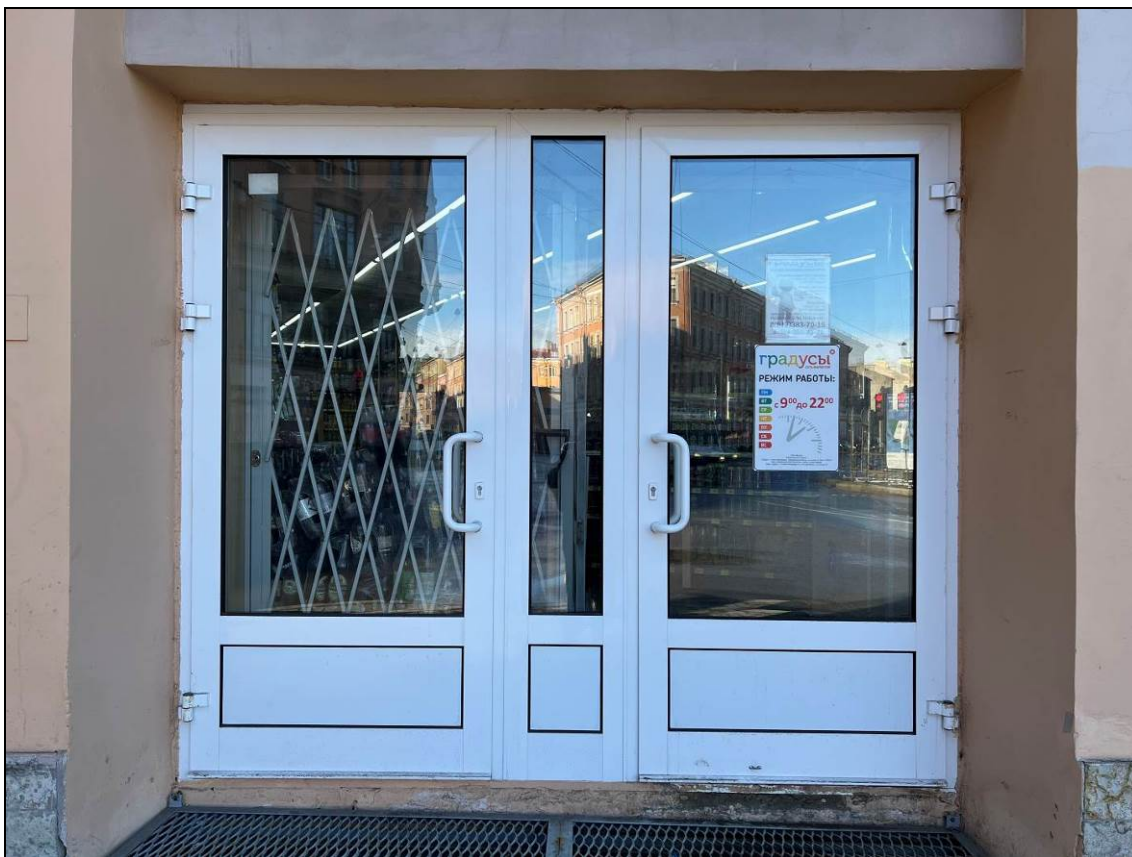
5. Выявленный объект культурного наследия «Дом М.Б. Кварта».  
Фрагмент фасада дверного проема углового фасада по пр. Бакунина и 3-й Советской ул.  
Заполнение дверного проема 1-го этажа

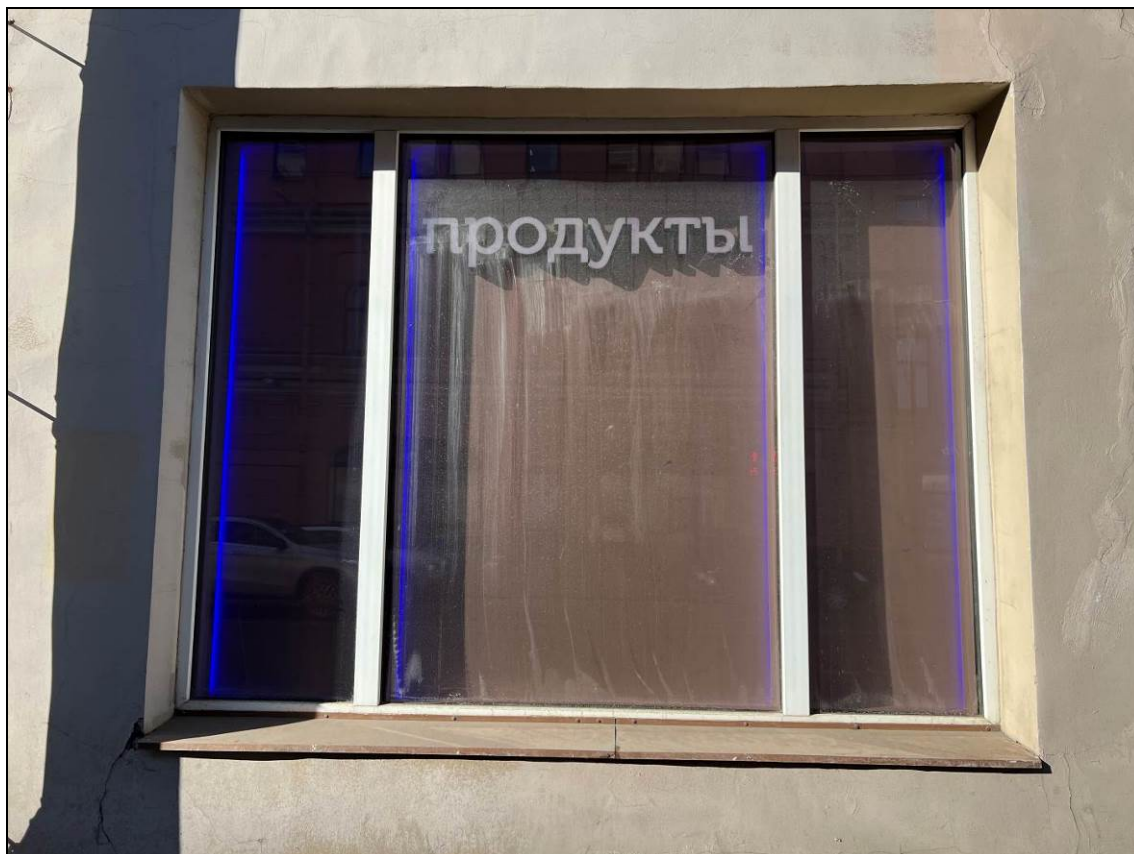
6. Выявленный объект культурного наследия «Дом М.Б. Кварта».  
 Фрагмент фасада по пр. Бакунина.  
 Заполнение оконного проема 1-го этажа.

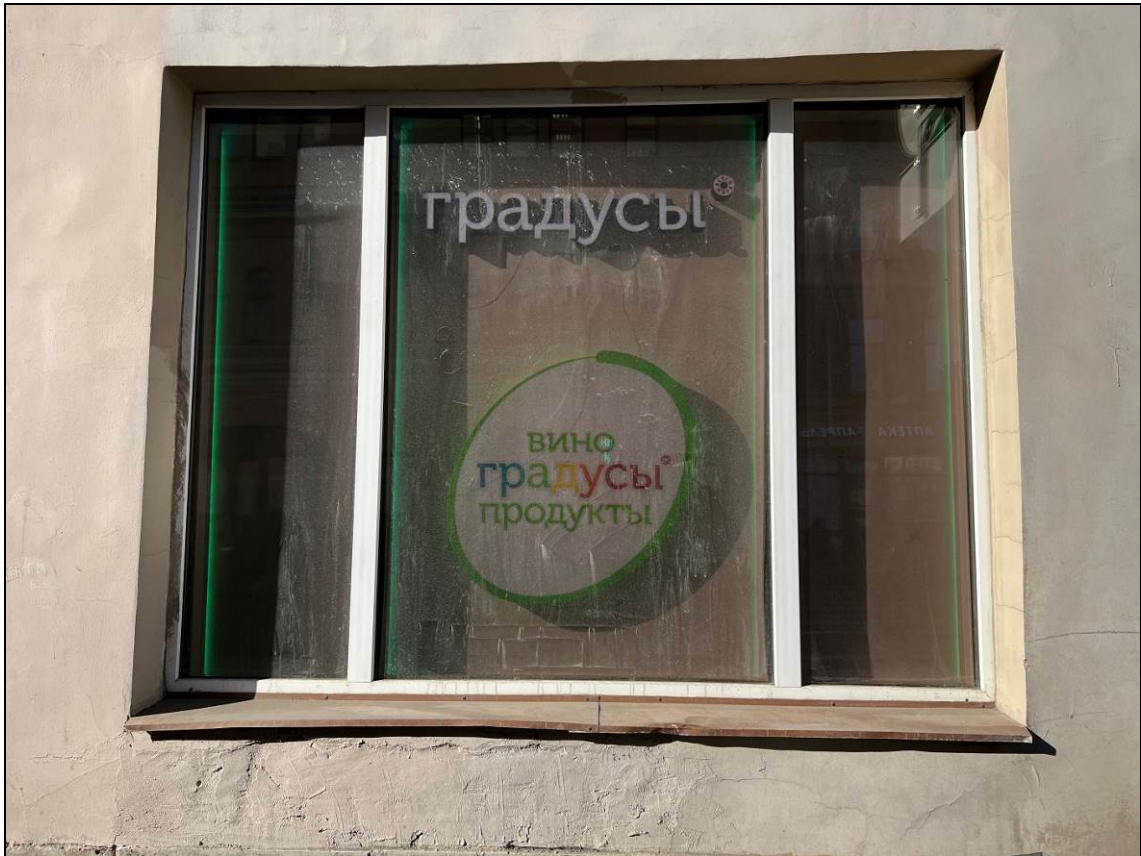
7. Выявленный объект культурного наследия «Дом М.Б. Кварта».  
Фрагмент фасада по пр. Бакунина.  
Заполнение оконного проема 1-го этажа.

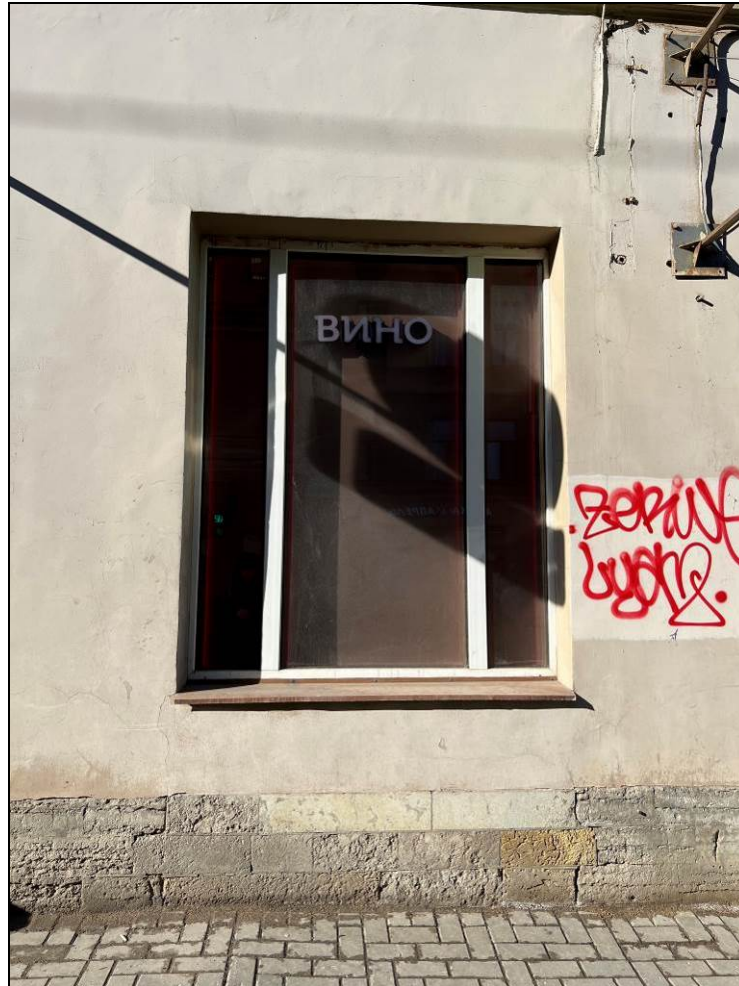
8. Выявленный объект культурного наследия «Дом М.Б. Кварта».  
Фрагмент фасада по пр. Бакунина.  
Заполнение оконного проема 1-го этажа.

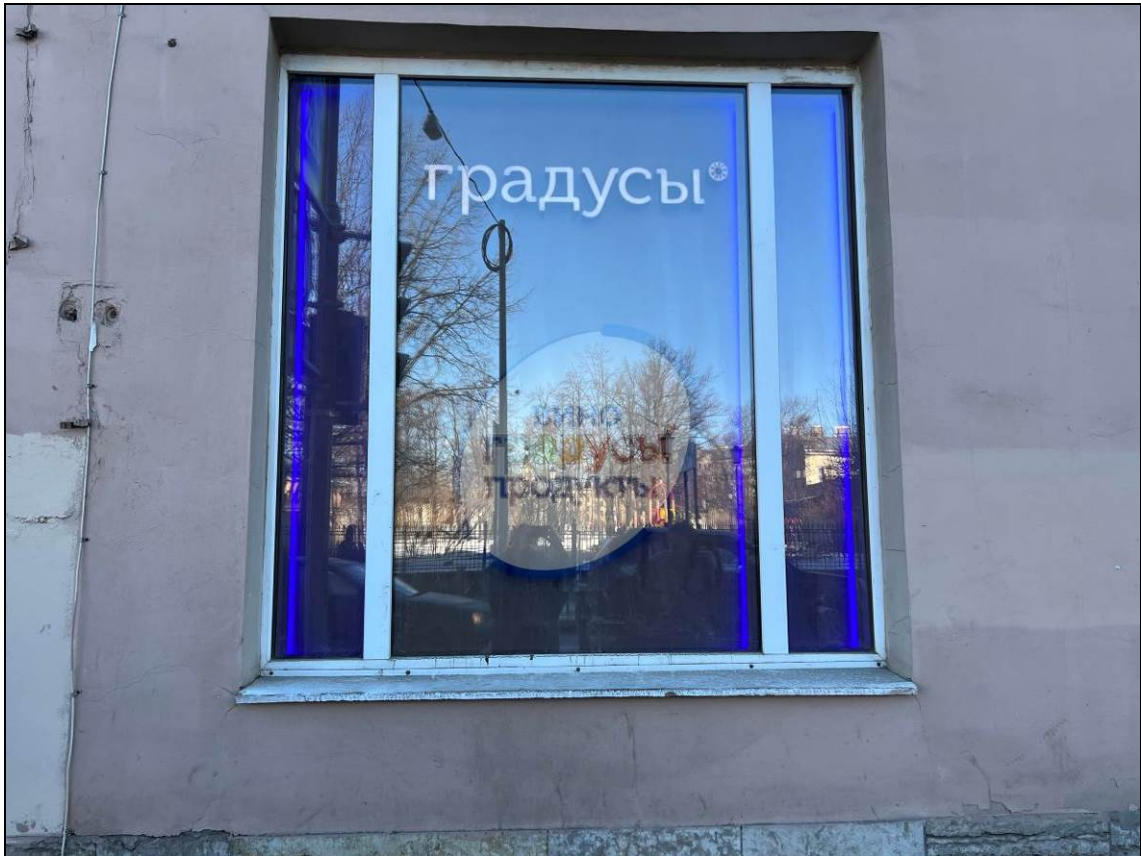
9. Выявленный объект культурного наследия «Дом М.Б. Кварта».  
Фрагмент фасада по 3-й Советской ул.  
Заполнение оконного проема 1-го этажа.

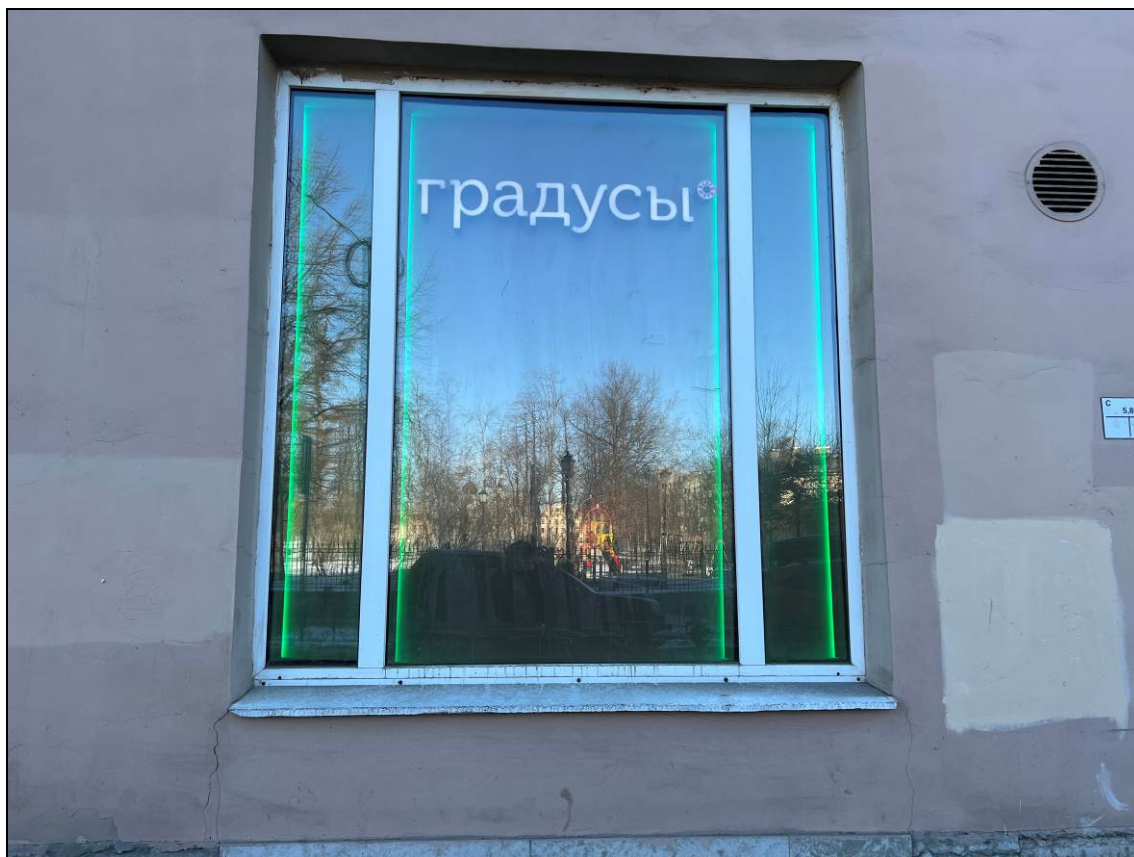
10. Выявленный объект культурного наследия «Дом М.Б. Кварта».  
Фрагмент фасада по 3-й Советской ул.  
Заполнение оконного проема 1-го этажа.

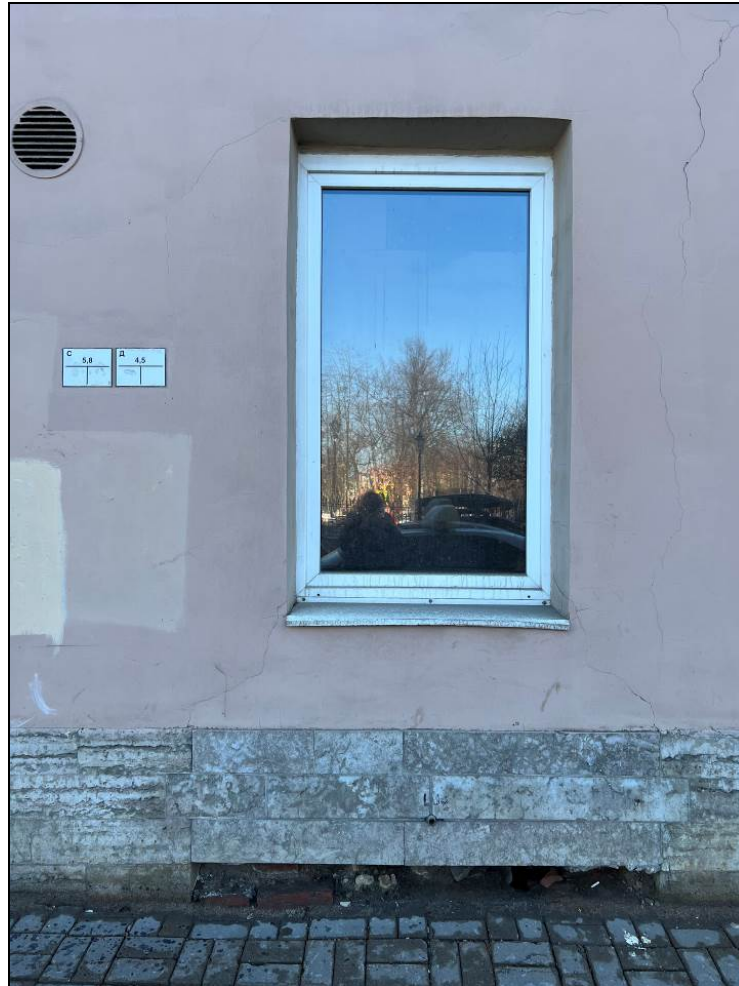
11. Выявленный объект культурного наследия «Дом М.Б. Кварта».  
Фрагмент фасада по 3-й Советской ул.  
Заполнение оконного проема 1-го этажа.

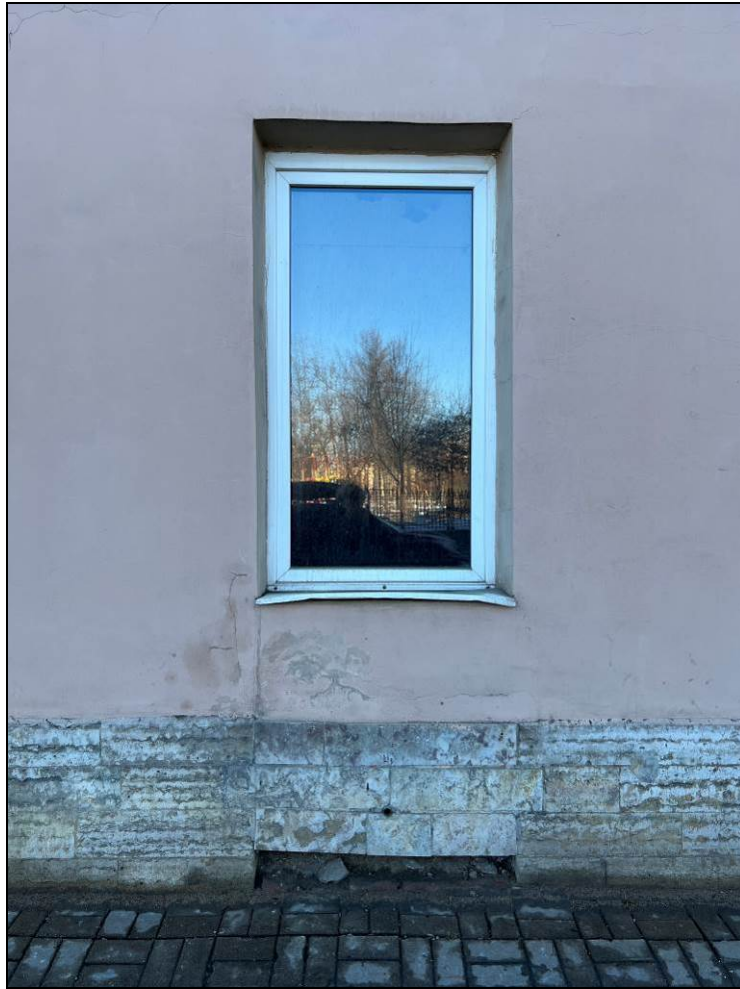
12. Выявленный объект культурного наследия «Дом М.Б. Кварта».  
Фрагмент фасада по 3-й Советской ул.  
Заполнение оконного проема 1-го этажа.

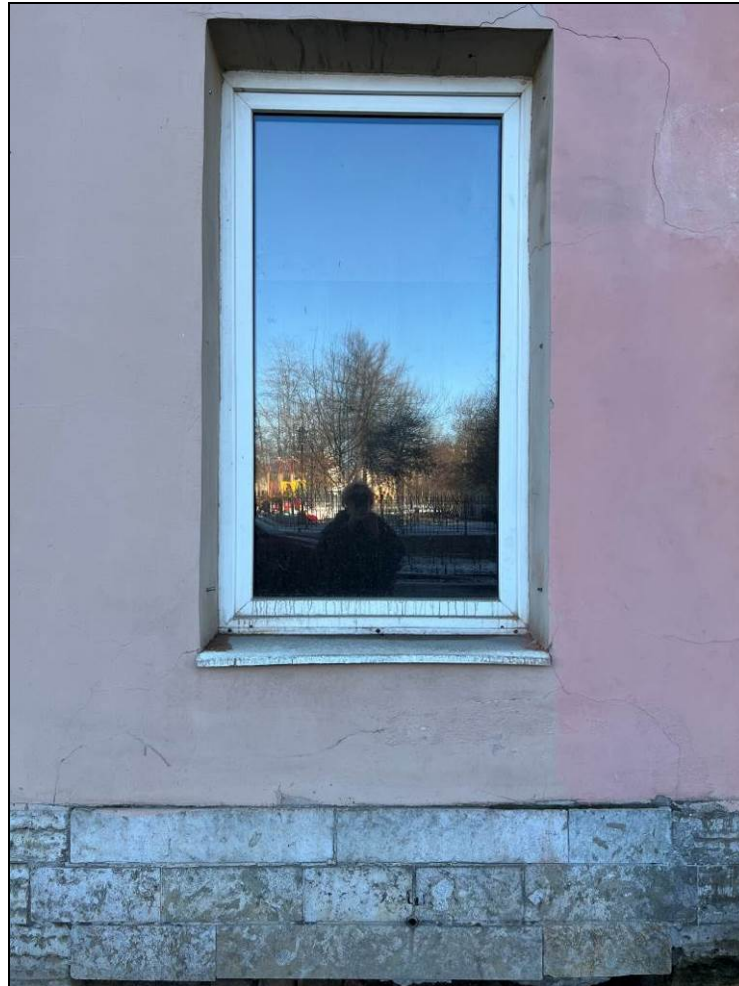
13. Выявленный объект культурного наследия «Дом М.Б. Кварта».  
Фрагмент фасада по 3-й Советской ул.  
Заполнение оконного проема 1-го этажа.

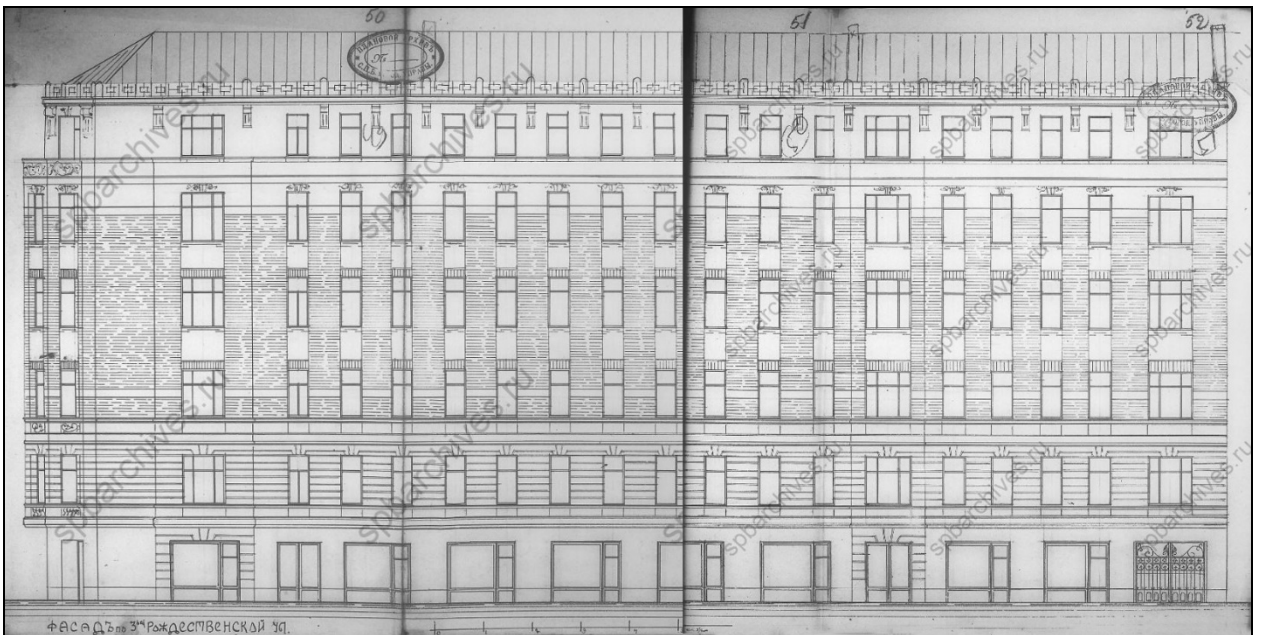
Илл. 2. Фасад по 3-й Рождественской улице. 1910 г. Арх. М.Б. Кварт.  
ЦГИА СПб. Ф. 513. Оп. 102. Д. 9250. Л. 50 – 52.

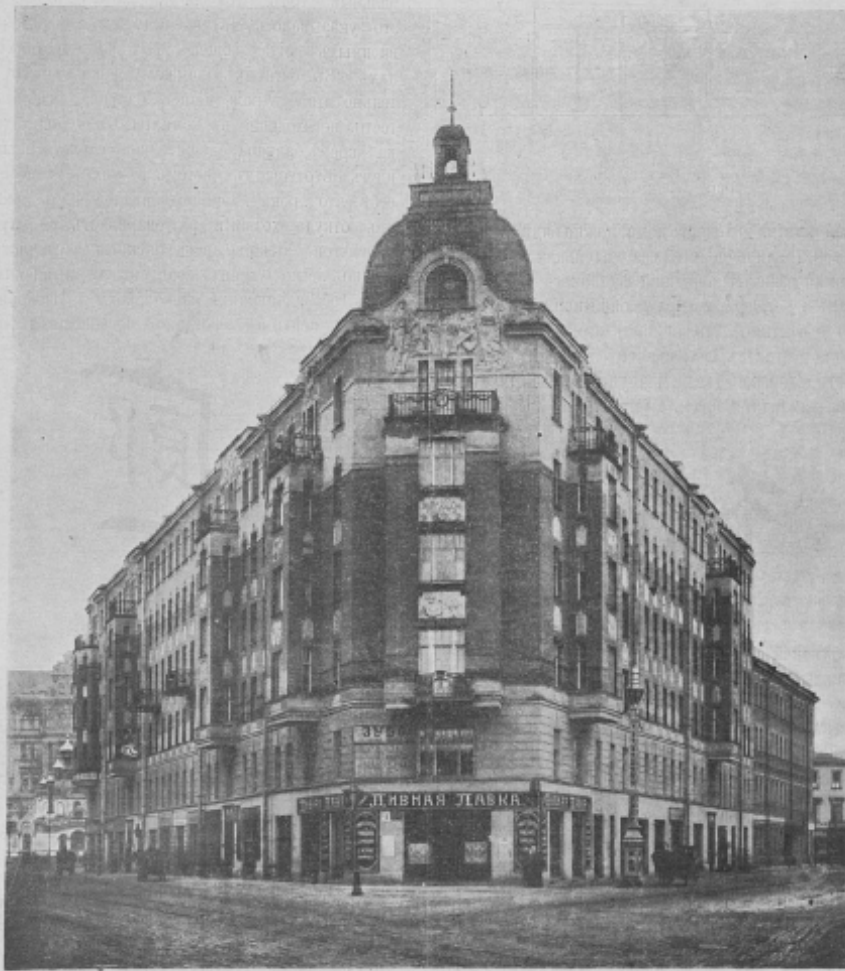
Илл. 3. Зодчий. Архитектурный и художественно-технический журнал, издаваемый С.-Петербургским обществом архитекторов. – 1913. – № 29. – С 313.

Арх. М. Б. Квартъ. Доходный домъ въ С.-Петербурѣ.

На плане 1776 г. нынешние Советские улицы обозначены как линии Слонового двора, впрочем, название, видимо, осталось только на бумаге, и некоторое время улицы были просто номерными. После освящения в 1789 г. церкви Рождества Христова по проекту архитектора П.Е. Егорова (разрушена в 1934 г.) стали Рождественскими, а весь район получил название Рождественского<sup>2</sup> (Илл. 3).
