Акт

по результатам государственной историко-культурной экспертизы проектной документации на проведение работ по сохранению выявленного объекта культурного наследия «Дом Р.В. Риттера», расположенного по адресу: Санкт-Петербург, Кадетская линия В.О., дом 11, литера А (Съездовская линия, 11; Кубанский пер., 2; Тучков пер., 6): «Проект приспособления для современного использования в части создания (реконструкции) наружного освещения архитектурного ансамбля 1-й линии В.О. и Кадетской линии В.О. (прокладка кабеля наружного освещения по фасаду)» (шифр: СМ-14/19-ЭН-3), разработанной ООО «Вектор» в 2021 г.

Проектная документация на проведение работ по сохранению выявленного объекта культурного наследия «Дом Р.В. Риттера», расположенного по адресу: Санкт-Петербург, Кадетская линия В.О., дом 11,

литера А (Съездовская линия, 11; Кубанский пер., 2; Тучков пер., 6): «Проект приспособления для современного использования в части создания (реконструкции) наружного освещения архитектурного ансамбля 1-й линии В.О. и Кадетской линии В.О. (прокладка кабеля наружного освещения по фасаду)» (шифр: СМ-14/19-ЭН-3), разработанная ООО «Вектор» в 2021 г., в следующем составе:

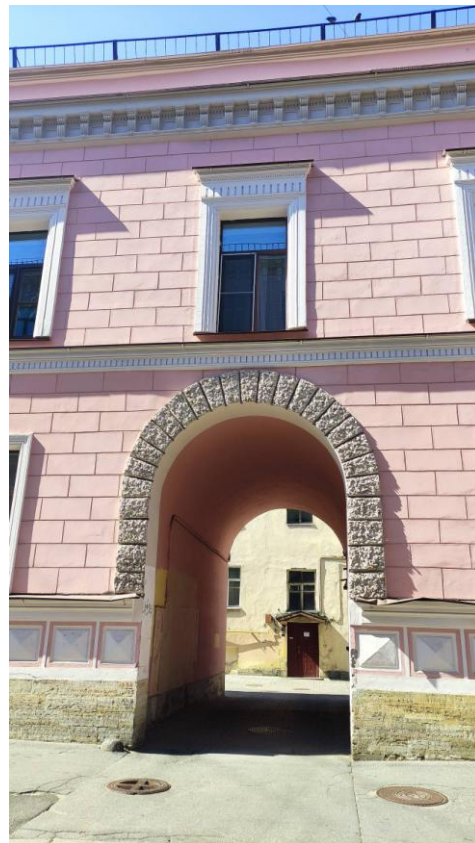
Фото 4. Фрагмент фасада с воротным проездом выявленного объекта культурного наследия «Дом Р.В. Риттера» по Кубанскому переулку

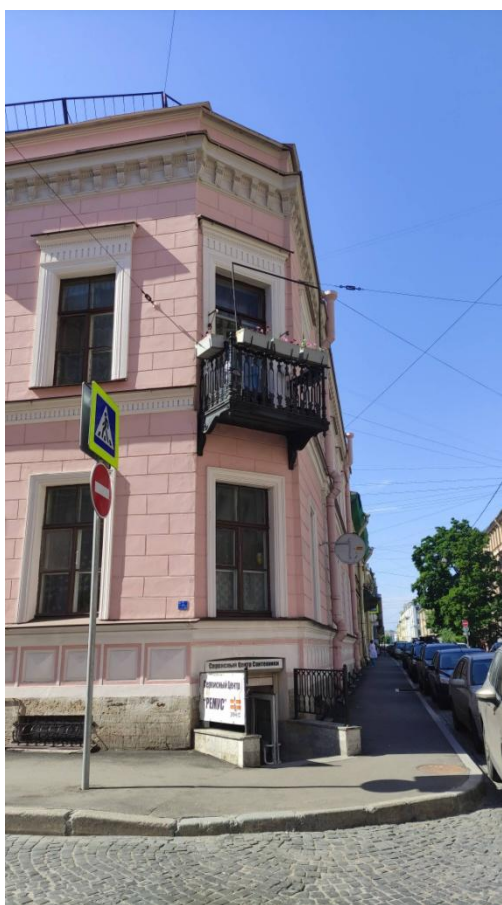
Фото 5. Фрагмент фасада выявленного объекта культурного наследия «Дом Р.В. Риттера» по Кубанскому переулку, угол Тучкова переулку

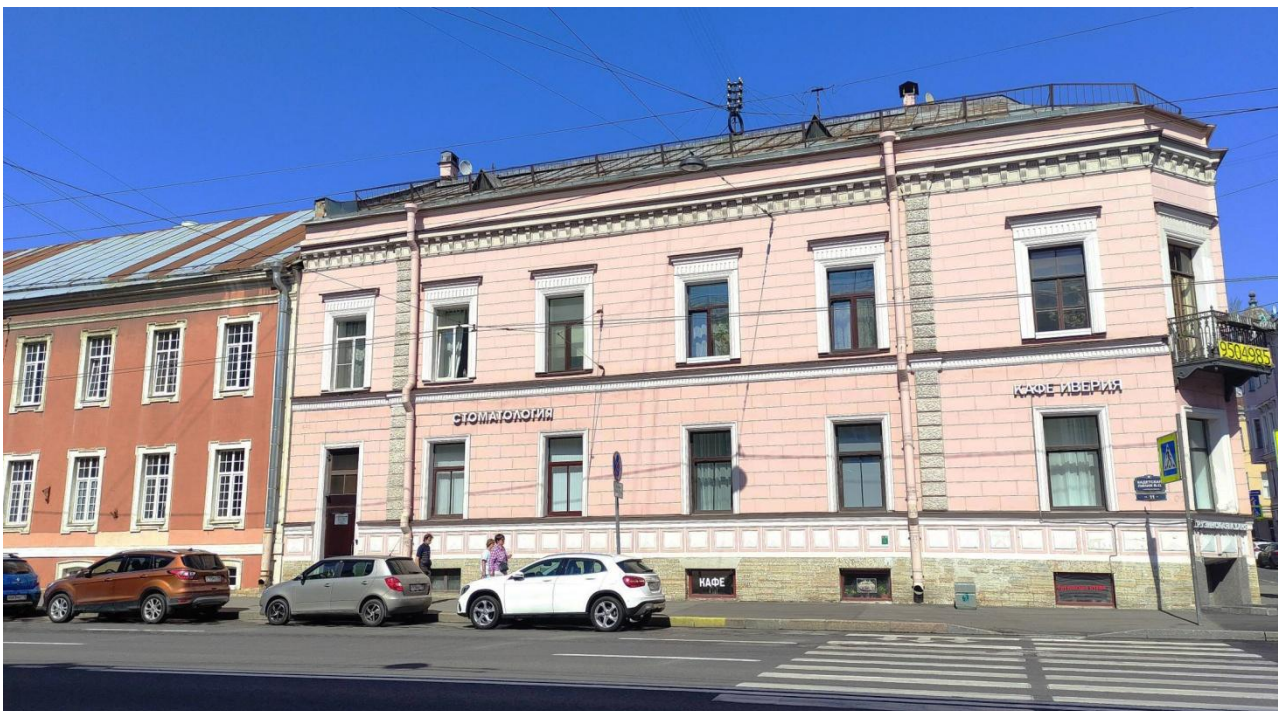
Фото 8. Фасад выявленного объекта культурного наследия «Дом Р.В. Риттера» по Кадетской линии

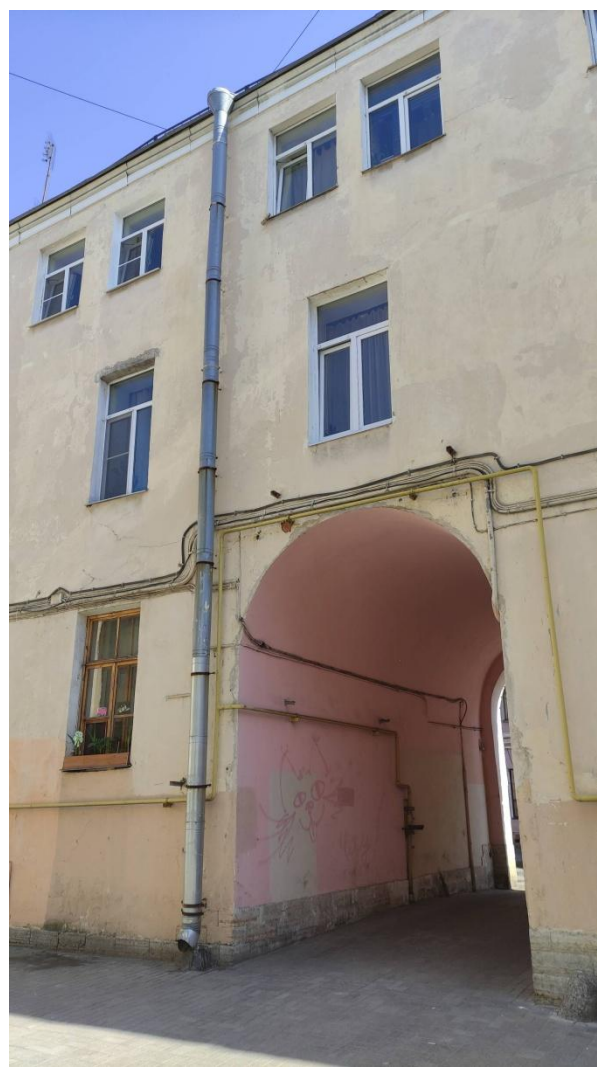
Фото 10. Воротный проезд выявленного объекта культурного наследия «Дом Р.В. Риттера»

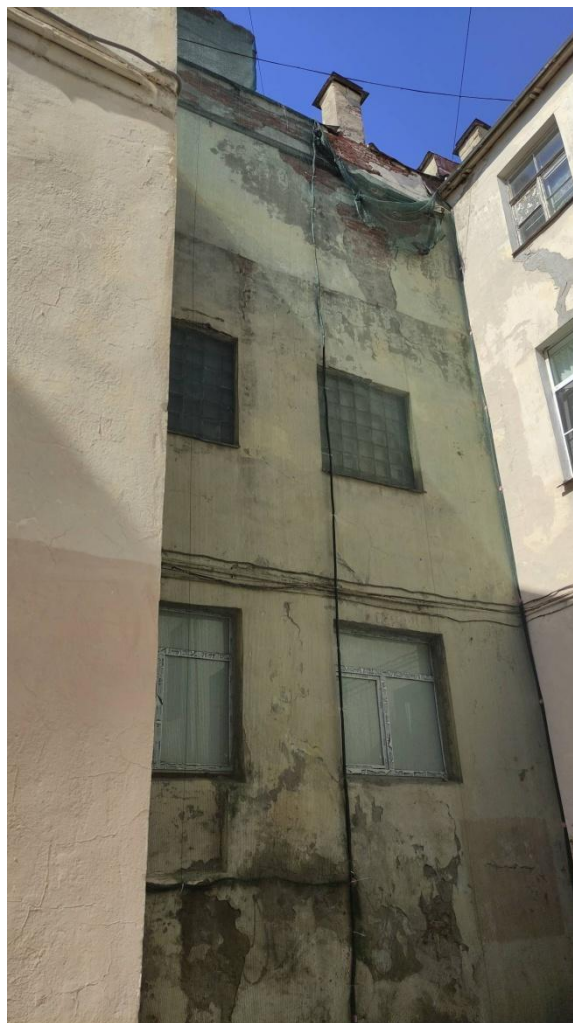
Фото 12. Фрагмент дворового фасада выявленного объекта культурного наследия «Дом Р.В. Риттера»

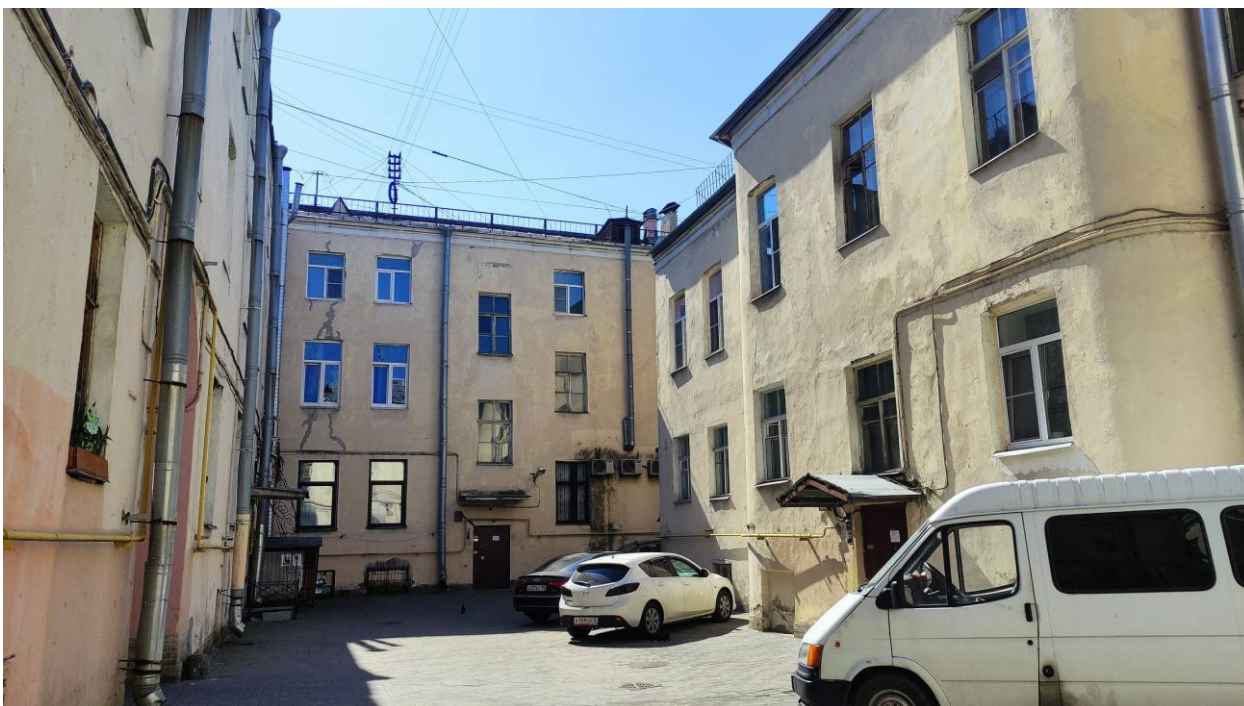
Фото 13. Фрагмент дворового фасада выявленного объекта культурного наследия «Дом Р.В. Риттера»

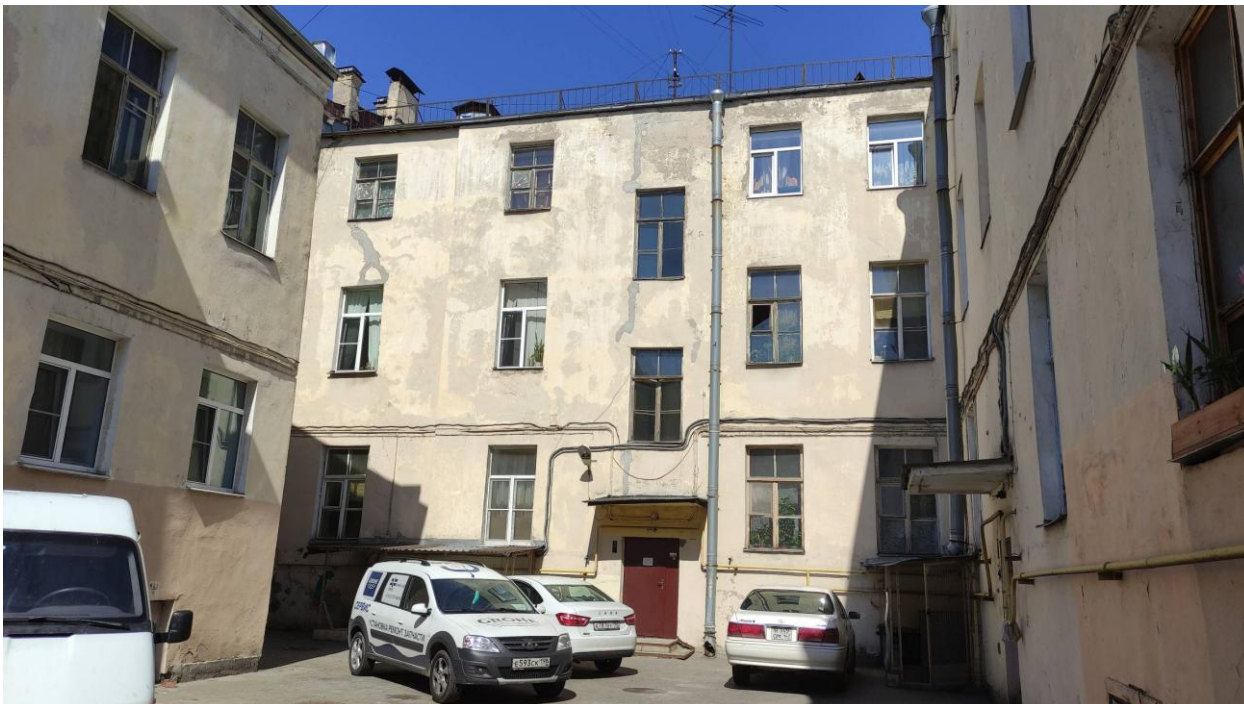
Фото 14. Фрагмент дворового фасада выявленного объекта культурного наследия «Дом Р.В. Риттера»
