АКТ

**по результатам государственной историко-культурной экспертизы
проектной документации на проведение работ по сохранению
выявленного объекта культурного наследия «Особняк Н. И. Обуховой»,
г. Санкт-Петербург, Центральный район, Виленский пер., 4
(Виленский переулок, дом 4, литеры А, Б)**

/Проектная документация на проведение работ по ремонту фасадов многоквартирного дома, выявленного объекта культурного наследия «Особняк Н. И. Обуховой» по адресу: Санкт-Петербург, Центральный район, Виленский переулок, дом 4, литера А.
Шифр: 1/18-653/Д/ФС/2020-1.1. Разработчик проекта: ООО «Клаузура», 2020 г./

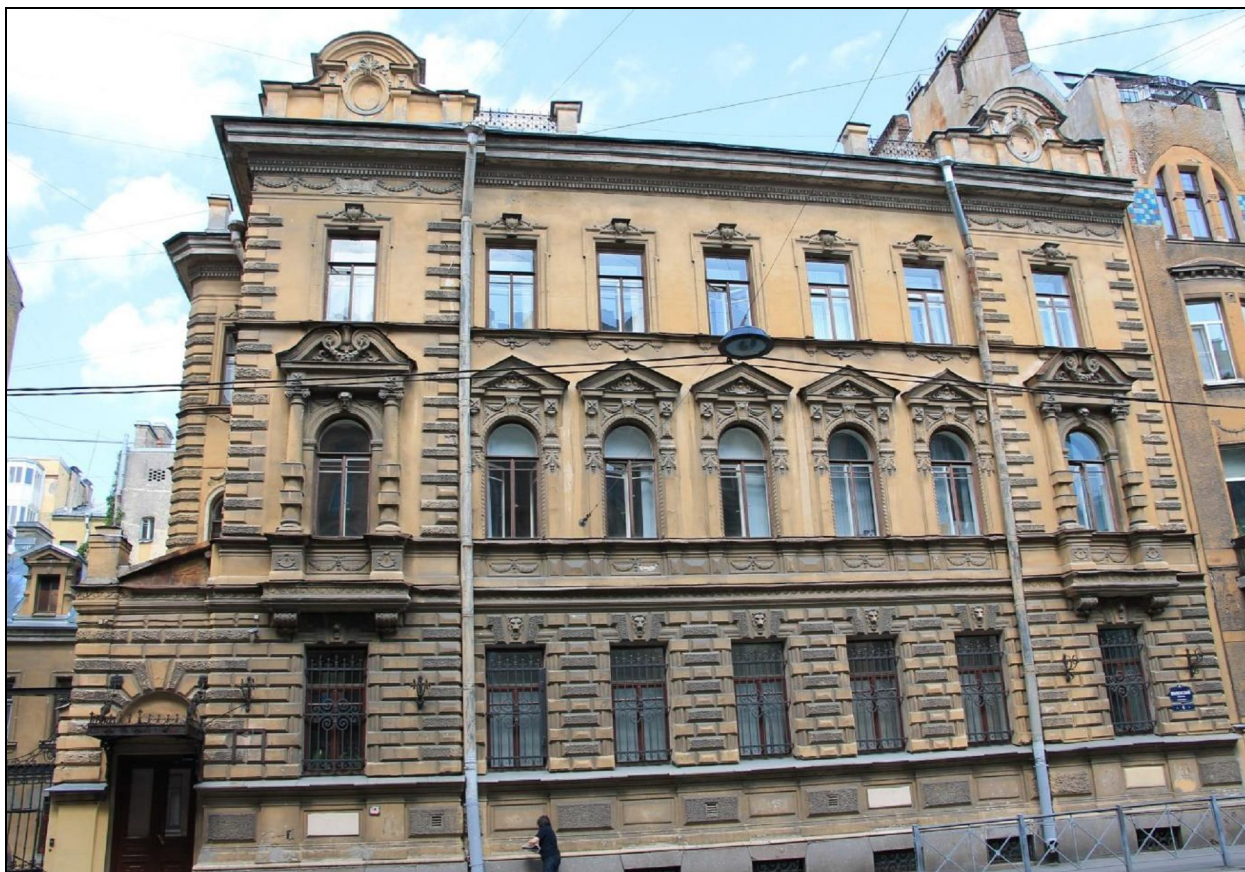
1. Выявленный объект культурного наследия «Обособляк Н. И. Обуховой» по адресу: Санкт-Петербург, Виленский пер., 4 (Виленский пер., 4, литеры А, Б).

Лицевой фасад по Виленскому переулку.

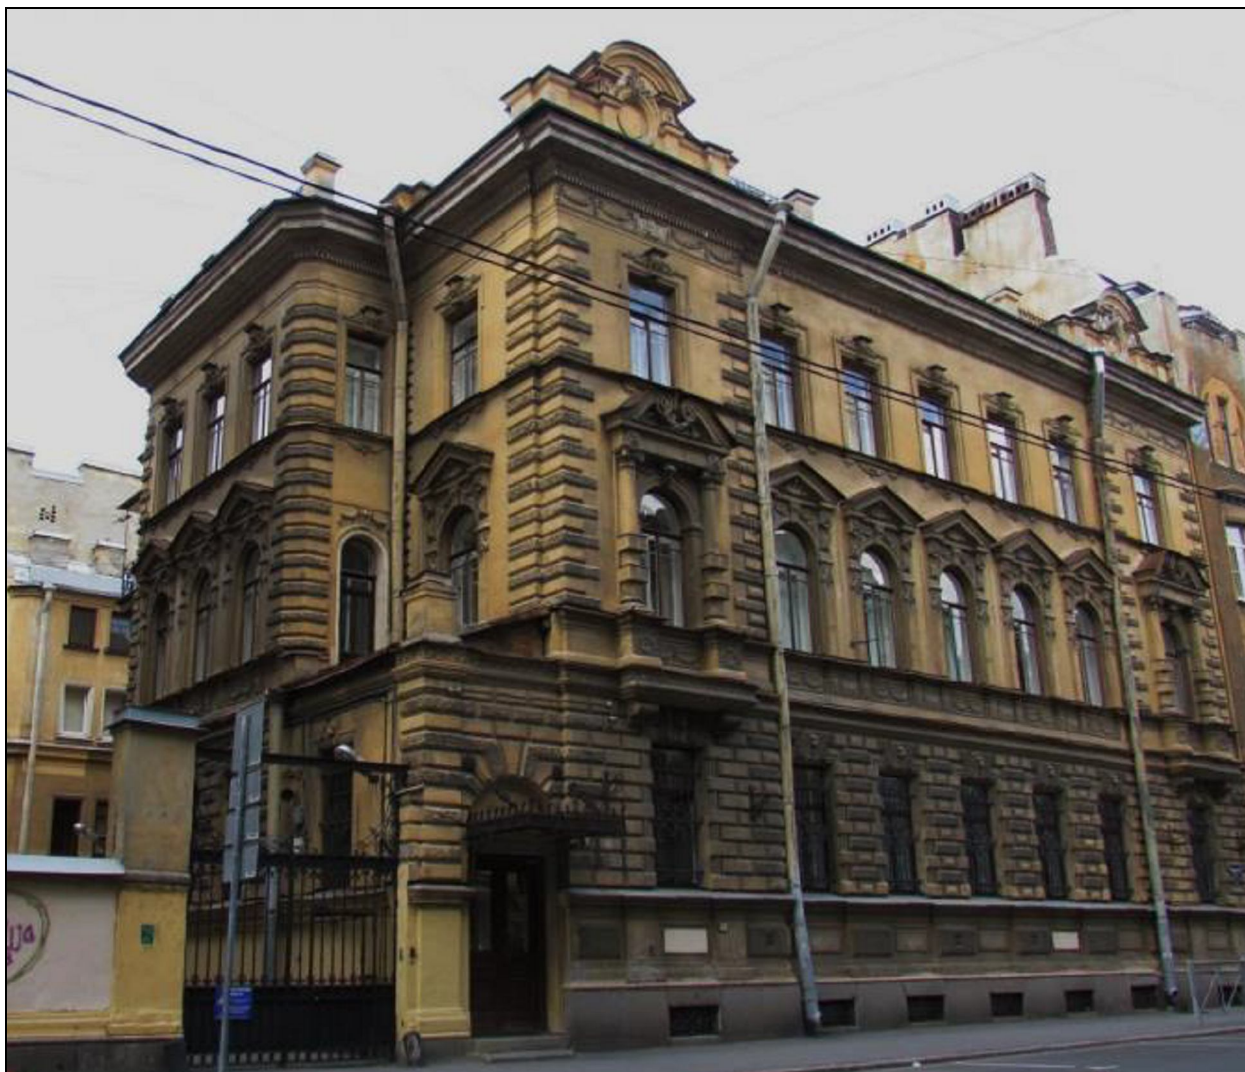
2. Вид здания с юго-западной стороны.
Дата съемки: 19 октября 2020 г. Фотограф: В. П. Орлов.

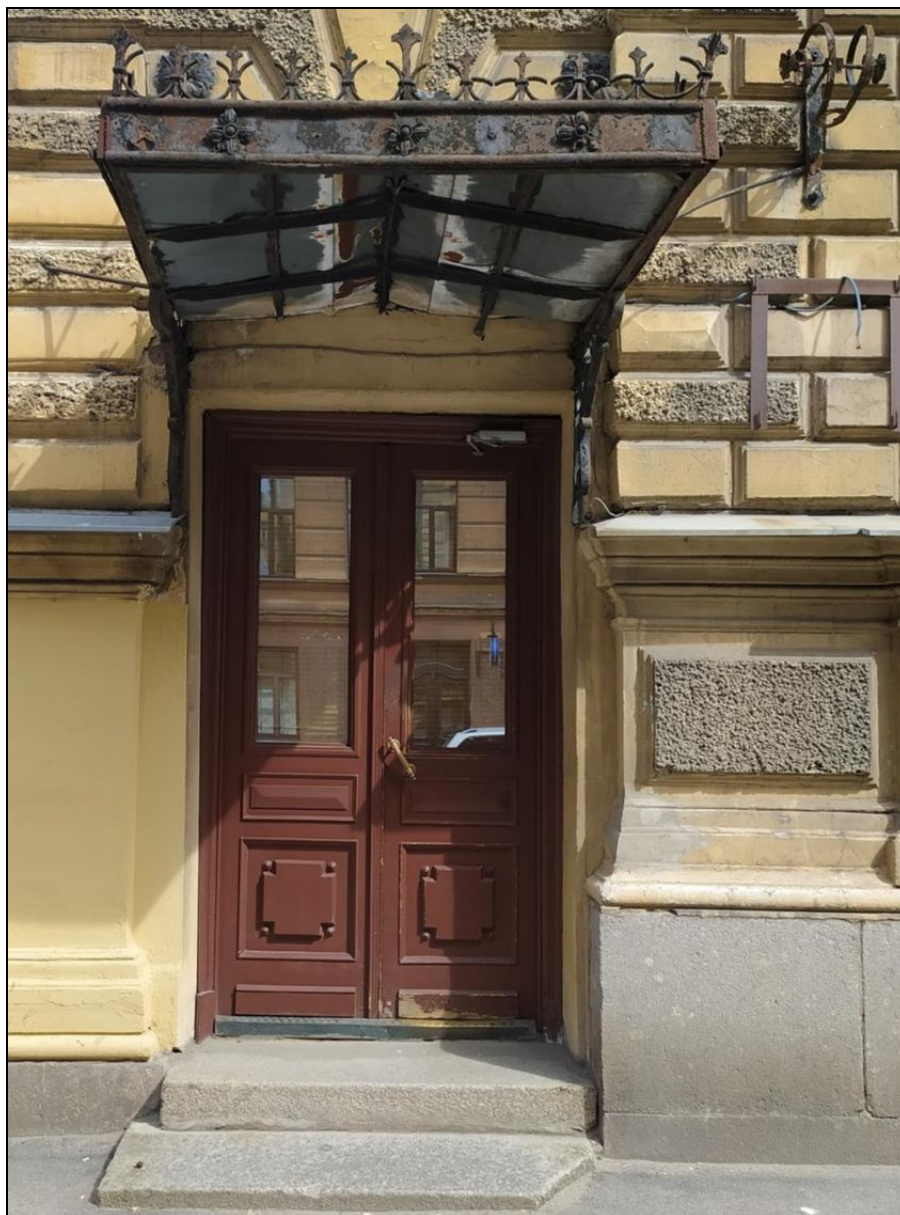
- 1) Кронштейны, поддерживающие козырек, находятся в удовлетворительном состоянии, видимых повреждений, утрат и нарушения геометрии не имеют;
- 2) Детали козырька смещены с вертикальной оси вправо (по горизонтали) и друг относительно друга. Также наблюдается смещение по вертикали: лицевая плоскость задрана вверх. Имеются значительные утраты и повреждения;
- 3) конструктивная часть полностью потеряла прямоугольную геометрию, углы конструкции разошлись, имеется поздняя накладка (приваренная планка), стягивающая детали нижнего левого угла конструкции, и уголки, стягивающие детали;

3. Главный вход по Виленскому переулку
с козырьком над дверным проемом.
Дата съемки: 19 октября 2020 г. Фотограф: В. П. Орлов.

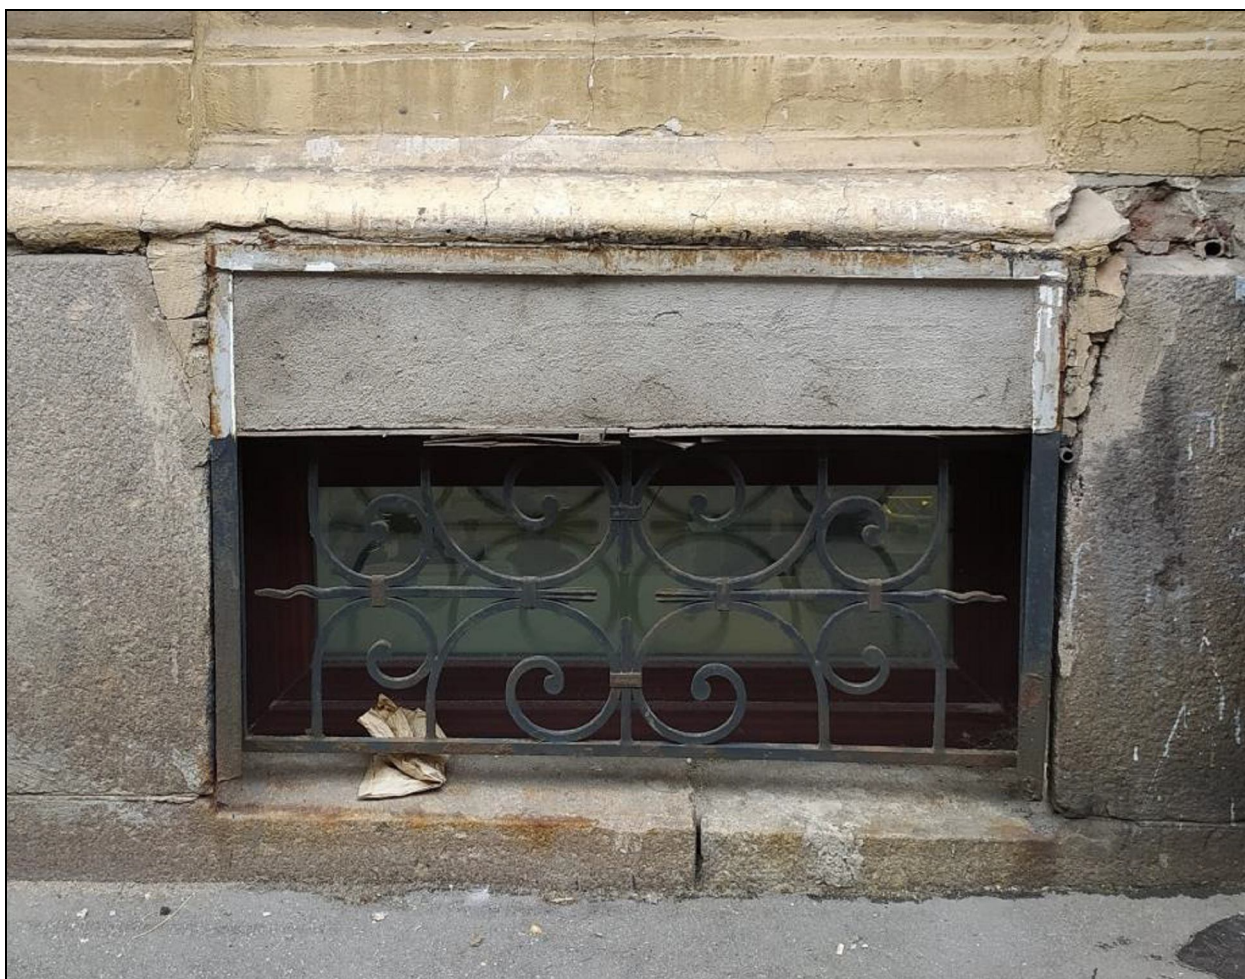
- 1) общее загрязнение поверхности;
- 2) выбоины на гранитном цоколе;
- 3) утрата гранитного замкового камня; участок зацементирован;
- 4) трещины в замковом камне;
- 5) подвижка гранитных цокольных перемычек над продухами;
- 6) окна современные ПВХ без расстекловки (за исключением одного). Крайнее правое оконное заполнение деревянное в неудовлетворительном состоянии. Деструкция древесины;

4. Гранитный цоколь и окно подвала лицевого фасада по Виленскому переулку.
Дата съемки: 19 октября 2020 г. Фотограф: В. П. Орлов.

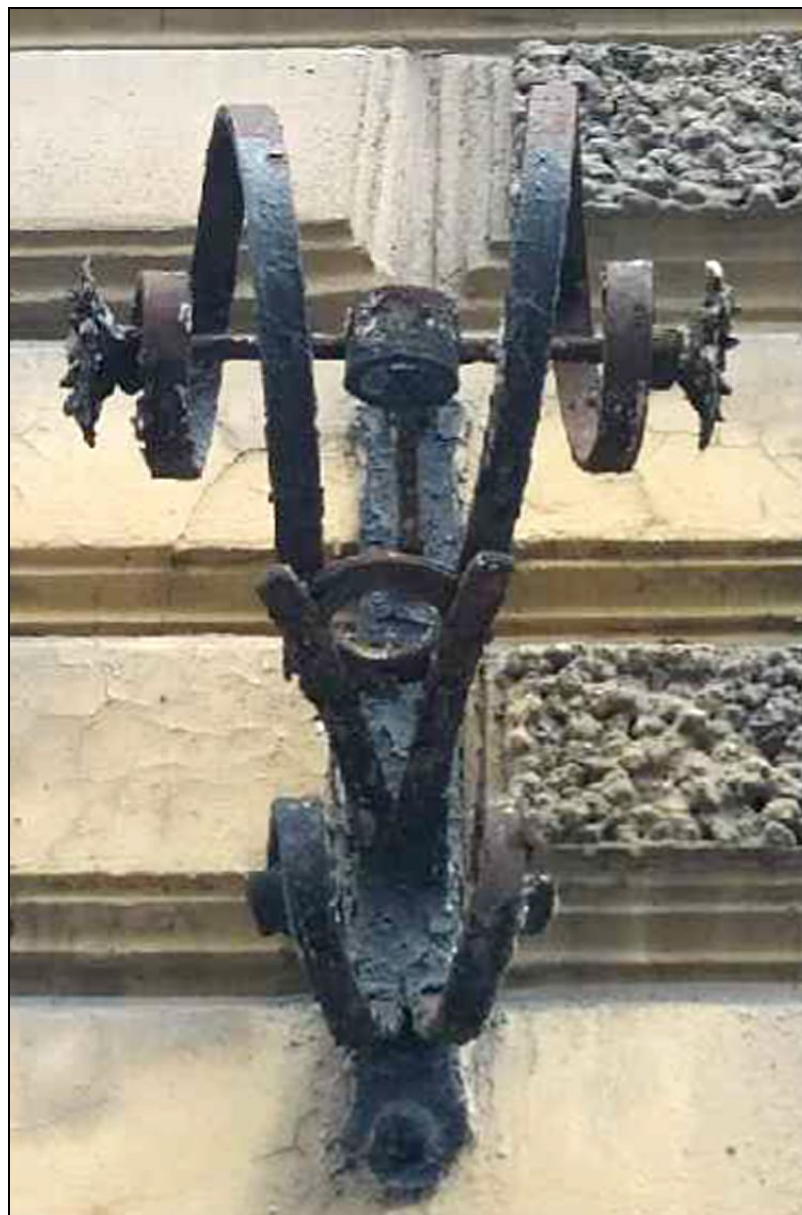
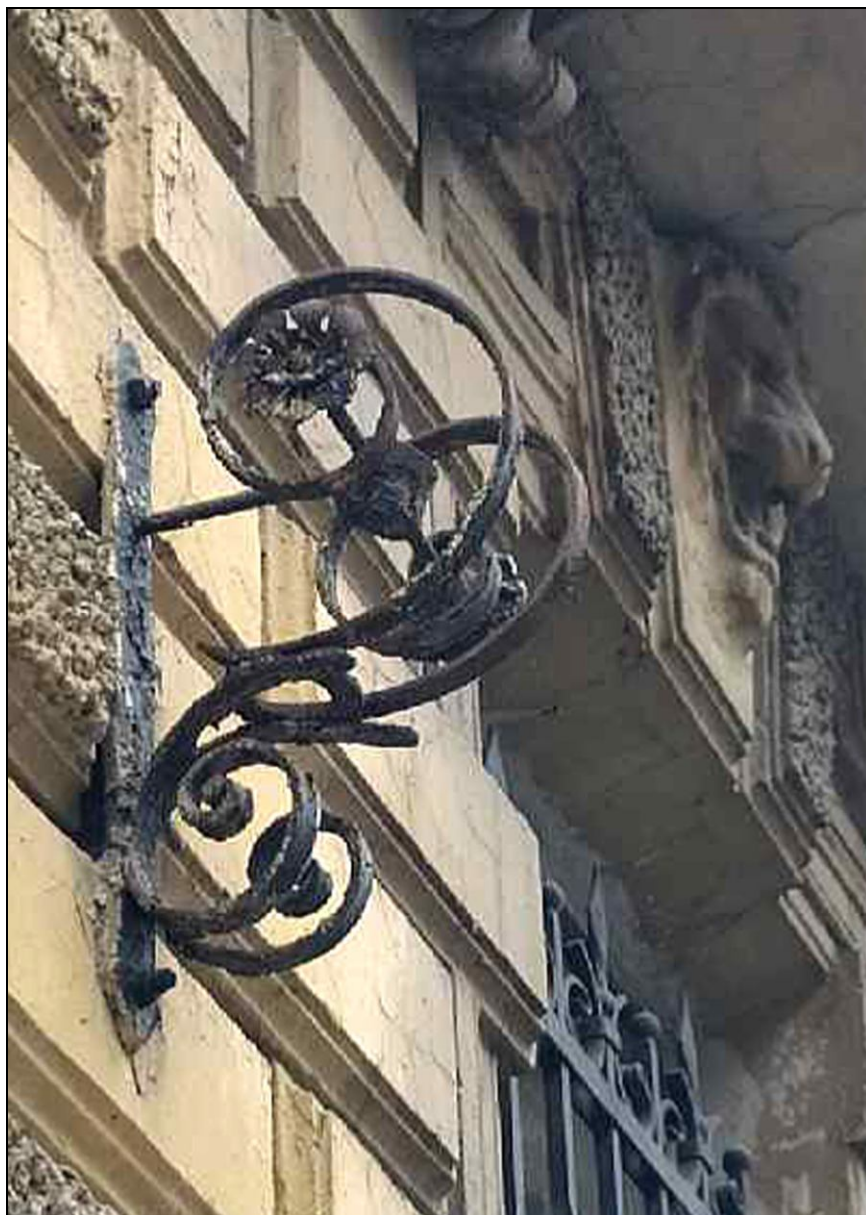
- 1) нарушение геометрии, детали смещены с вертикальной оси (по горизонтали) и друг относительно друга;
- 2) утрата деталей флагодержателя справа от главного входа;
- 3) повсеместные следы коррозии металла;
- 4) утрата красочного слоя.

6. Кованый флагодержатель на правом ризалите лицевого фасада по Виленскому переулку.
Дата съемки: 19 октября 2020 г. Фотограф: В. П. Орлов.

7. Кованый флагодержатель на правом ризалите лицевого фасада по Виленскому переулку.
Дата съемки: 19 октября 2020 г. Фотограф: В. П. Орлов.

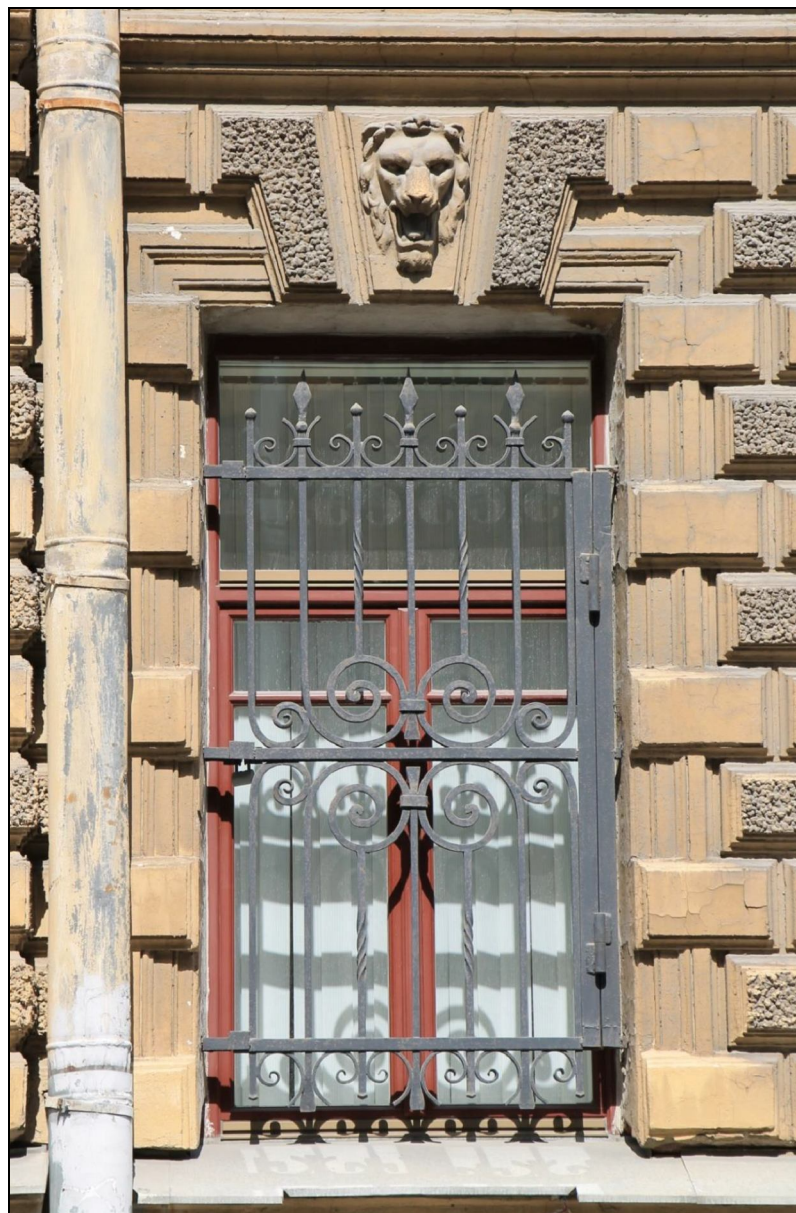
8. Оформление оконного проема первого этажа лицевого фасада по Виленскому переулку.
Дата съемки: 19 октября 2020 г. Фотограф: В. П. Орлов.

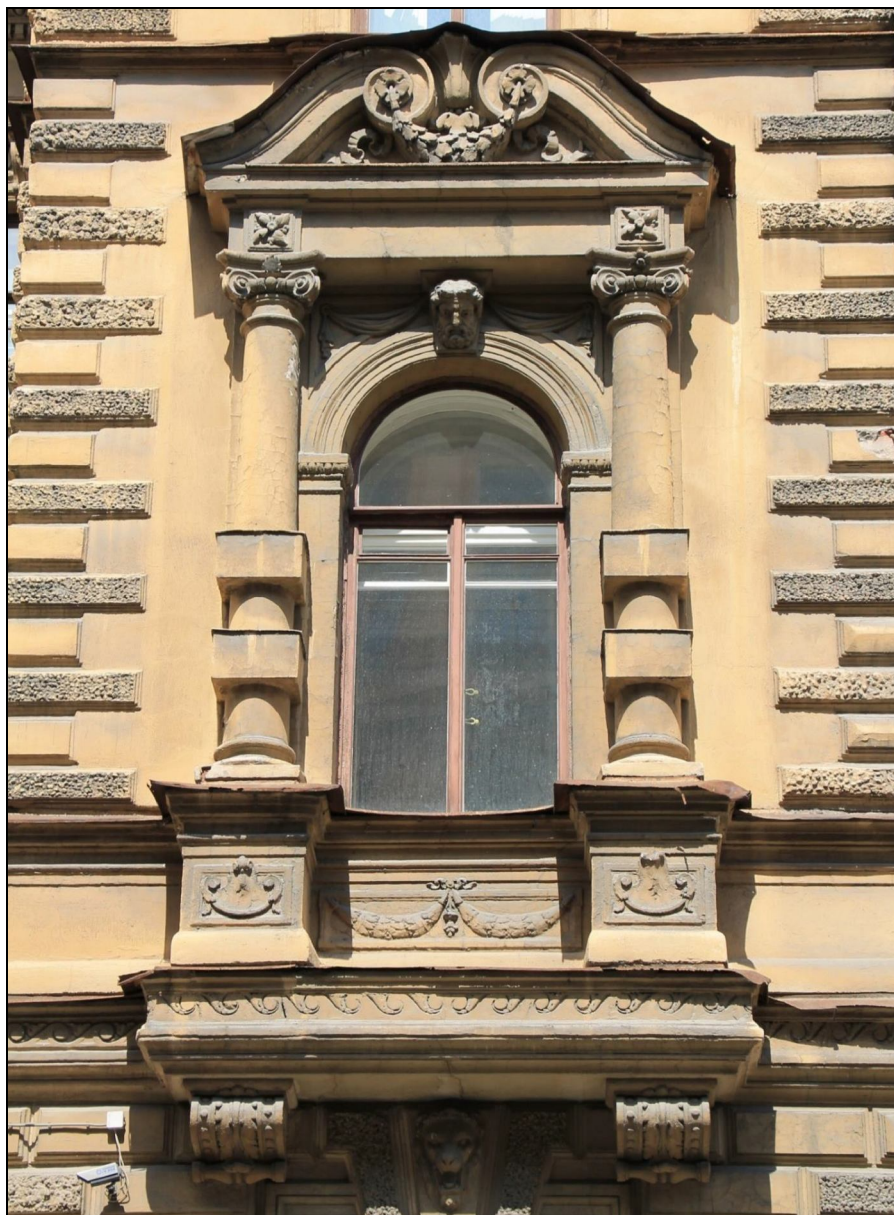
9. Оформление оконного проема второго этажа в левом ризалите лицевого фасада по Виленскому переулку.
Дата съемки: 19 октября 2020 г. Фотограф: В. П. Орлов.

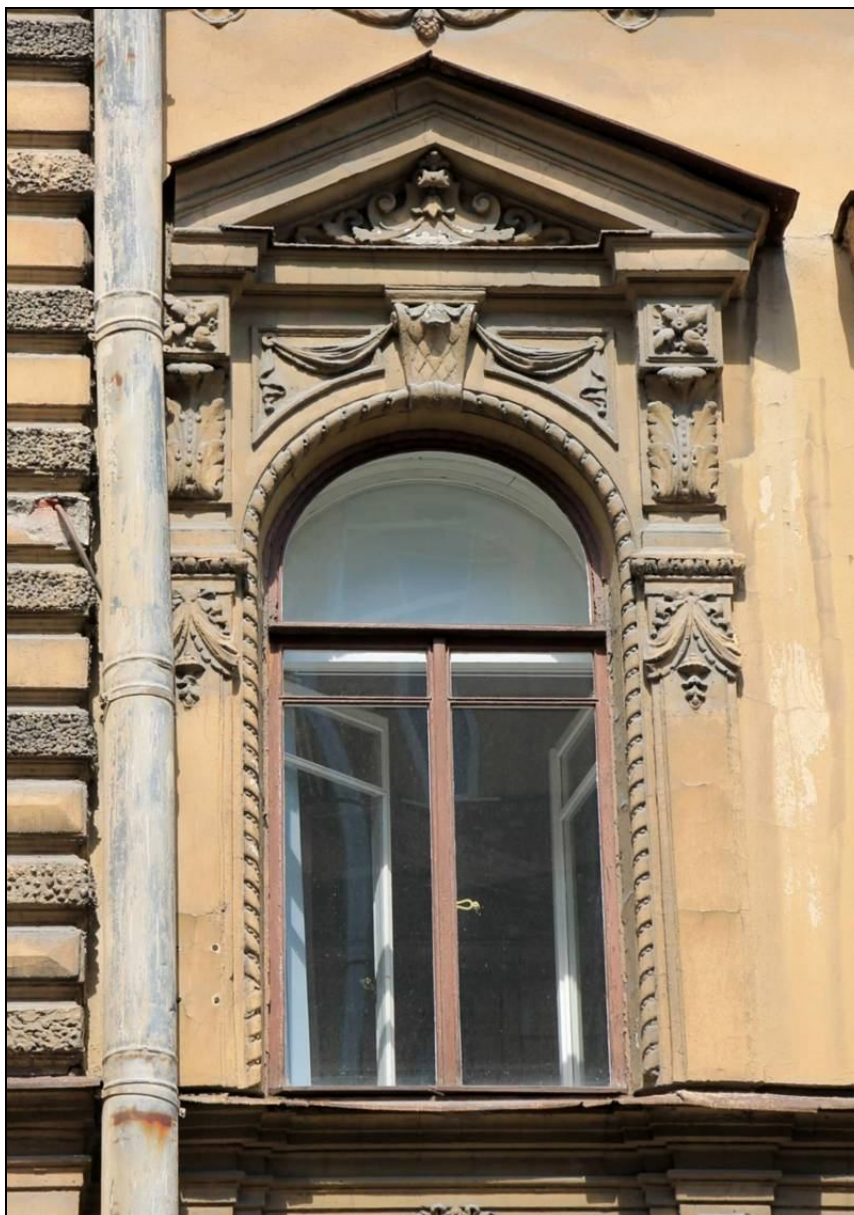
10. Оформление оконного проема второго этажа
лицевого фасада по Виленскому переулку.
Дата съемки: 19 октября 2020 г. Фотограф: В. П. Орлов.

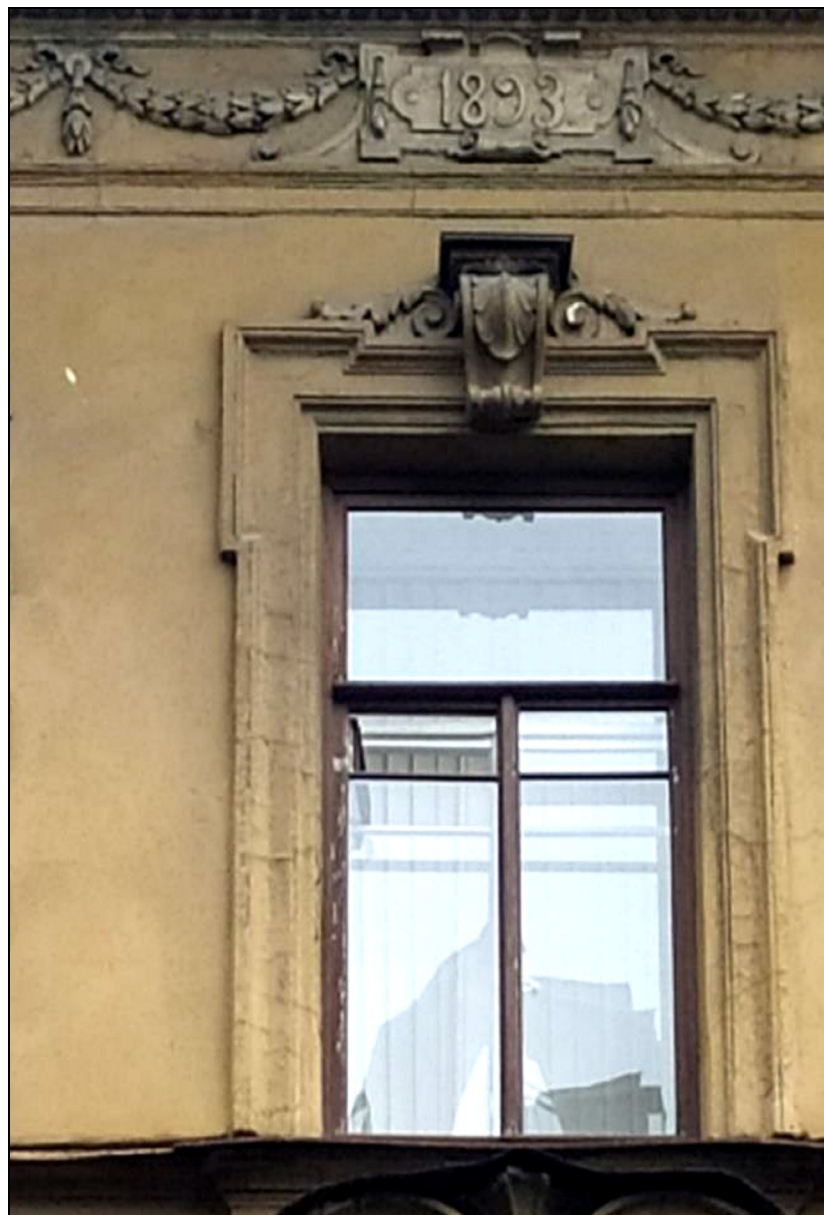
11. Оформление оконного проема третьего этажа в левом ризалите лицевого фасада по Виленскому переулку.
Дата съемки: 19 октября 2020 г. Фотограф: В. П. Орлов.

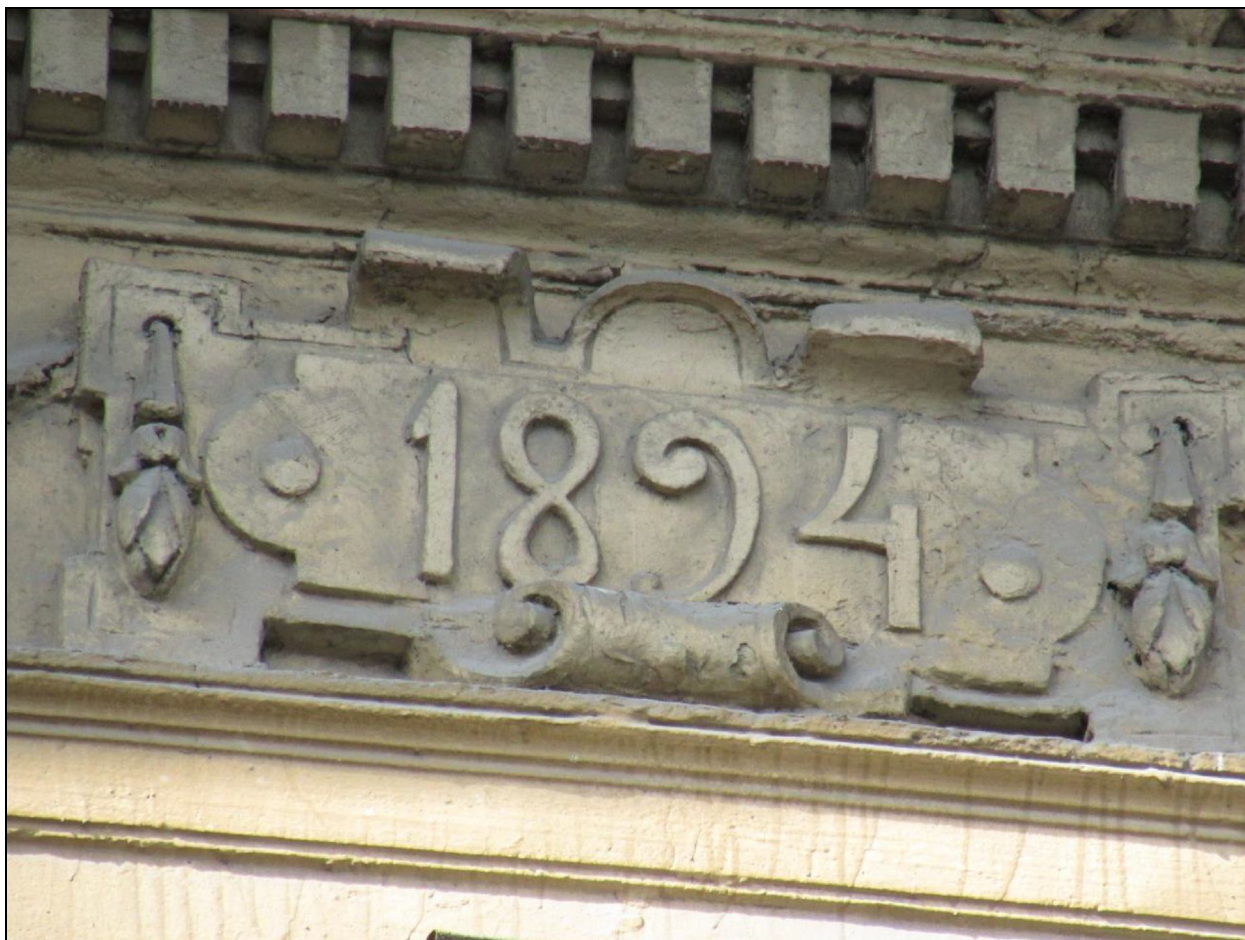
12. Картуш с датировкой над оконным проемом третьего этажа в правом ризалите лицевого фасада по Виленскому переулку.
Дата съемки: 19 октября 2020 г. Фотограф: В. П. Орлов.

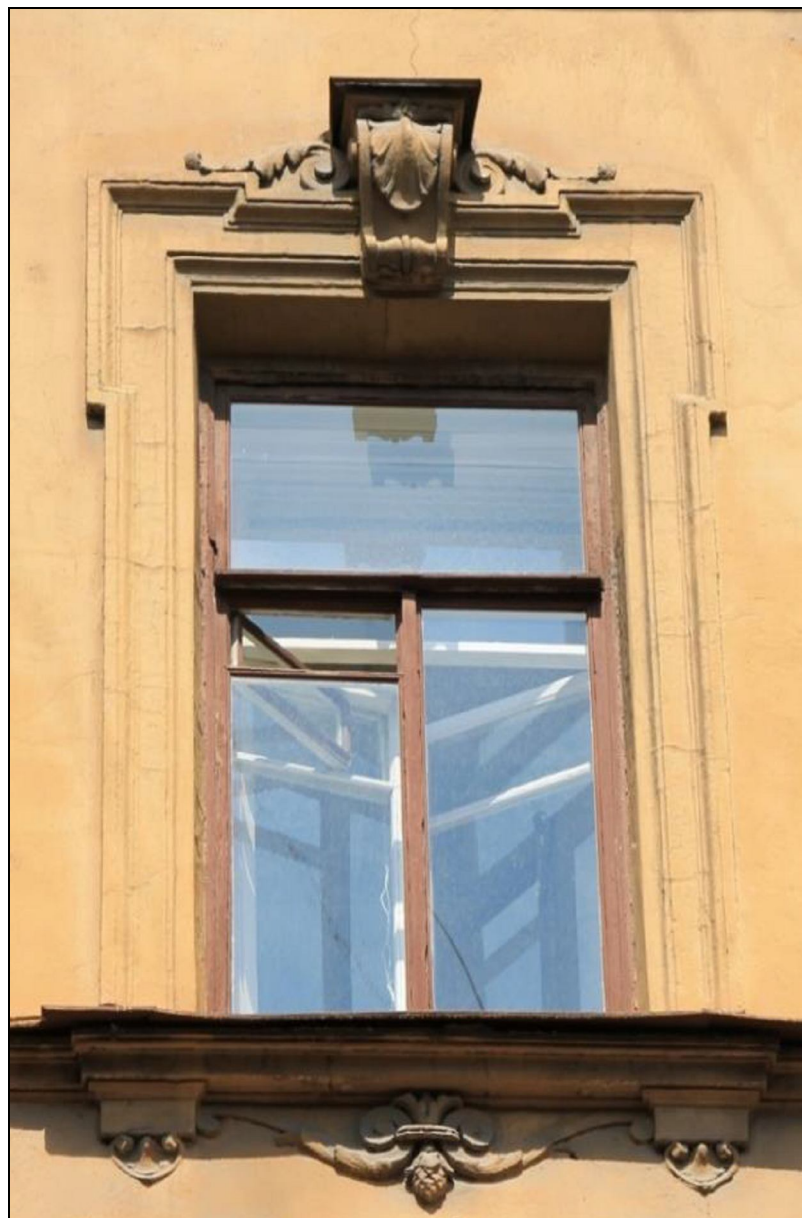
13. Оформление оконного проема третьего этажа лицевого фасада по Виленскому переулку.
Дата съемки: 19 октября 2020 г. Фотограф: В. П. Орлов.

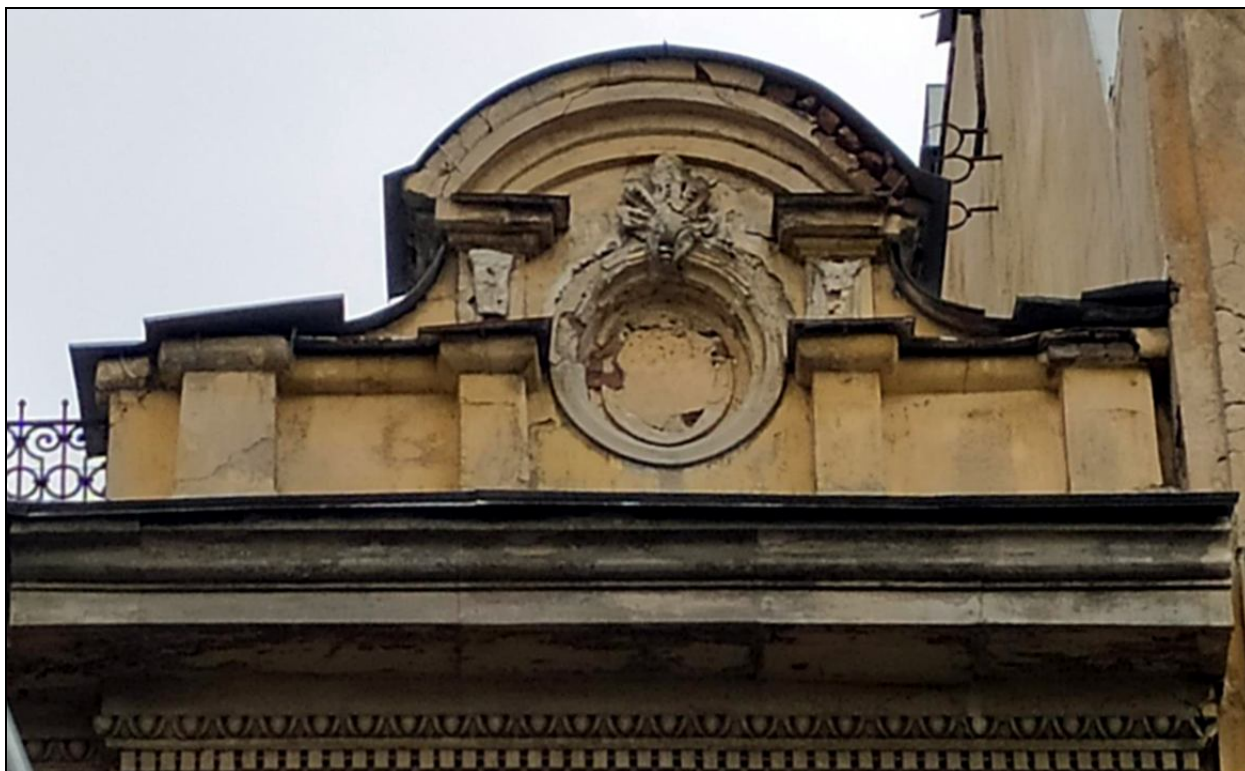
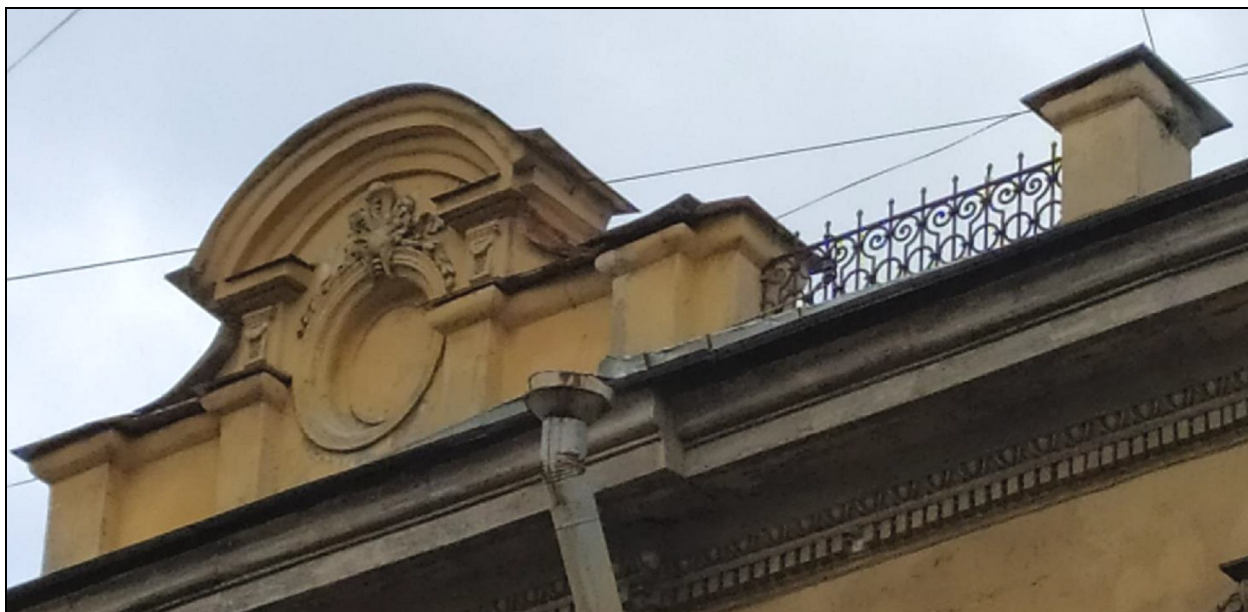
- 1) деструкция кирпичной кладки аттиков с утратой шовного материала;
- 2) деструкция гипсовых деталей декора аттиков; на левом аттике утрата гипсового декора до 100%;
- 3) утрата штукатурной отделки аттиков;
- 4) подновления профиля аттиков без сохранения конфигурации;
- 5) коррозия окрытия аттиков и тумб. Требуется замены;
- 6) утрата 2 тумб в осях 2-9;
- 7) изменение геометрии верхнего и нижнего штукатурных профилей, опоясывающих тумбы по периметру;
- 8) металлические колпаки требуют замены;
- 9) утрата чугунного кровельного ограждения Следы крепления кровельного ограждения сохранились на боковых поверхностях тумб.

16. Атик над правым ризалитом
лицевого фасада по Виленскому переулку.
Дата съемки: 19 октября 2020 г. Фотограф: В. П. Орлов.

17. Аттик и кованая металлическая парапетная решетка над левым ризалитом лицевого фасада по Виленскому переулку.
Дата съемки: 19 октября 2020 г. Фотограф: В. П. Орлов.

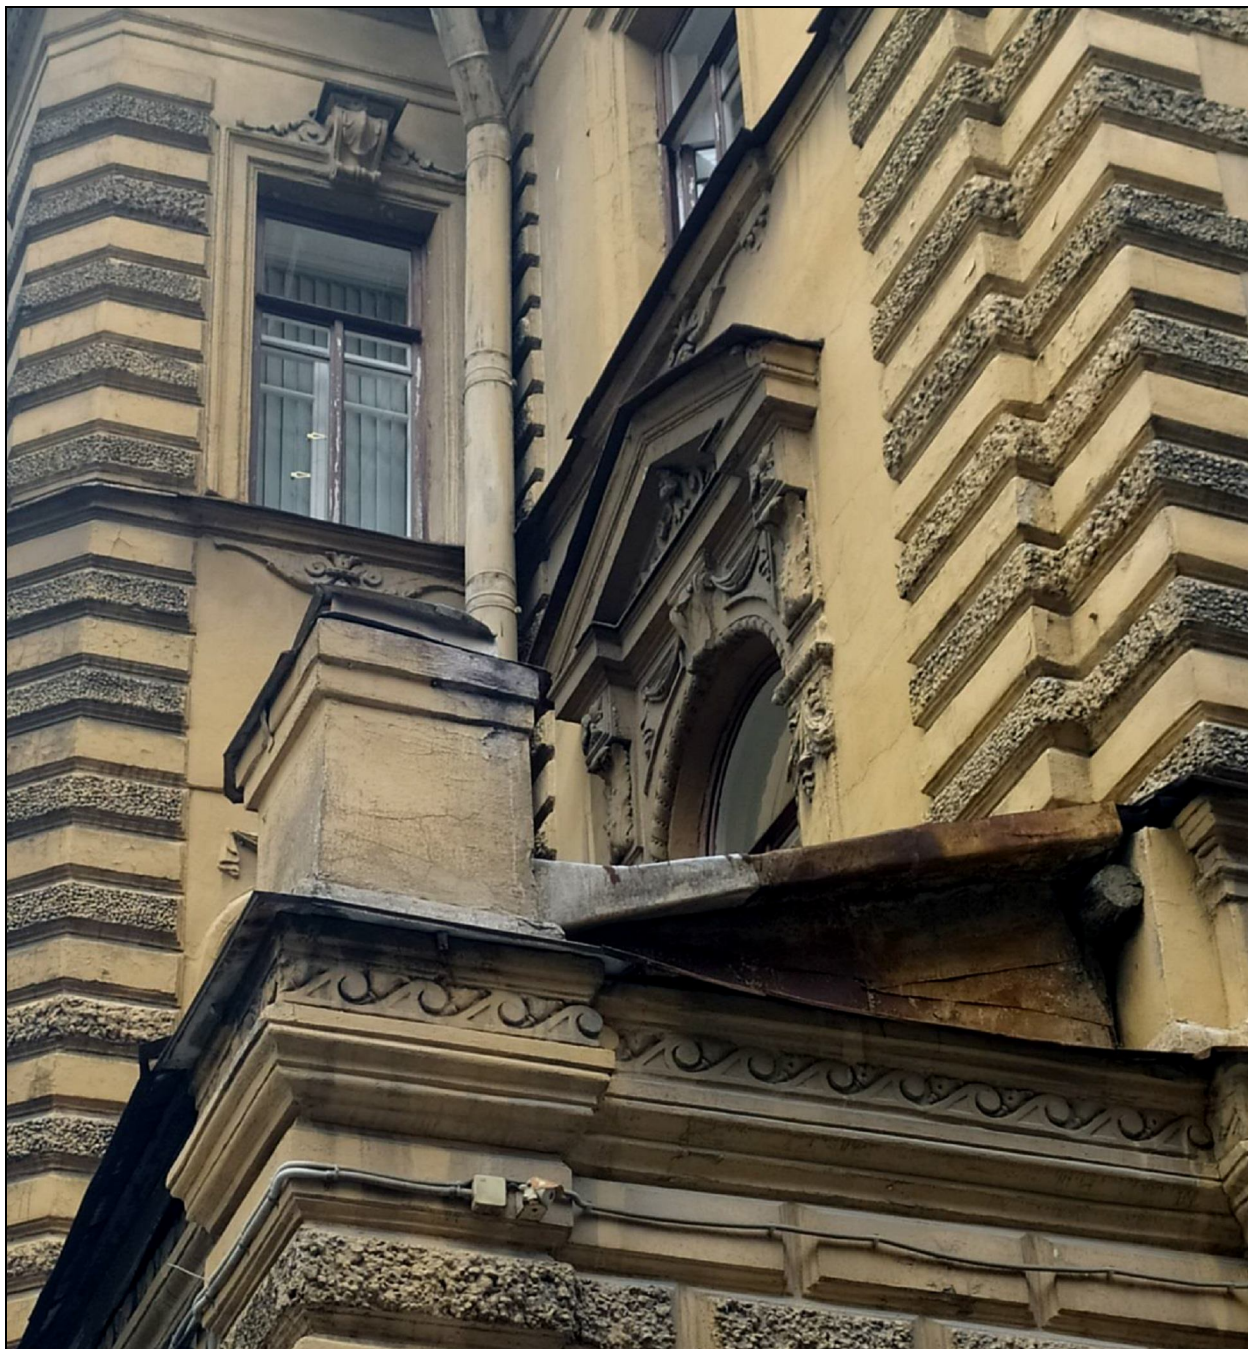
18. Фрагмент лицевого фасада по Виленскому переулку над парадным входом.
Дата съемки: 19 октября 2020 г. Фотограф: В. П. Орлов.

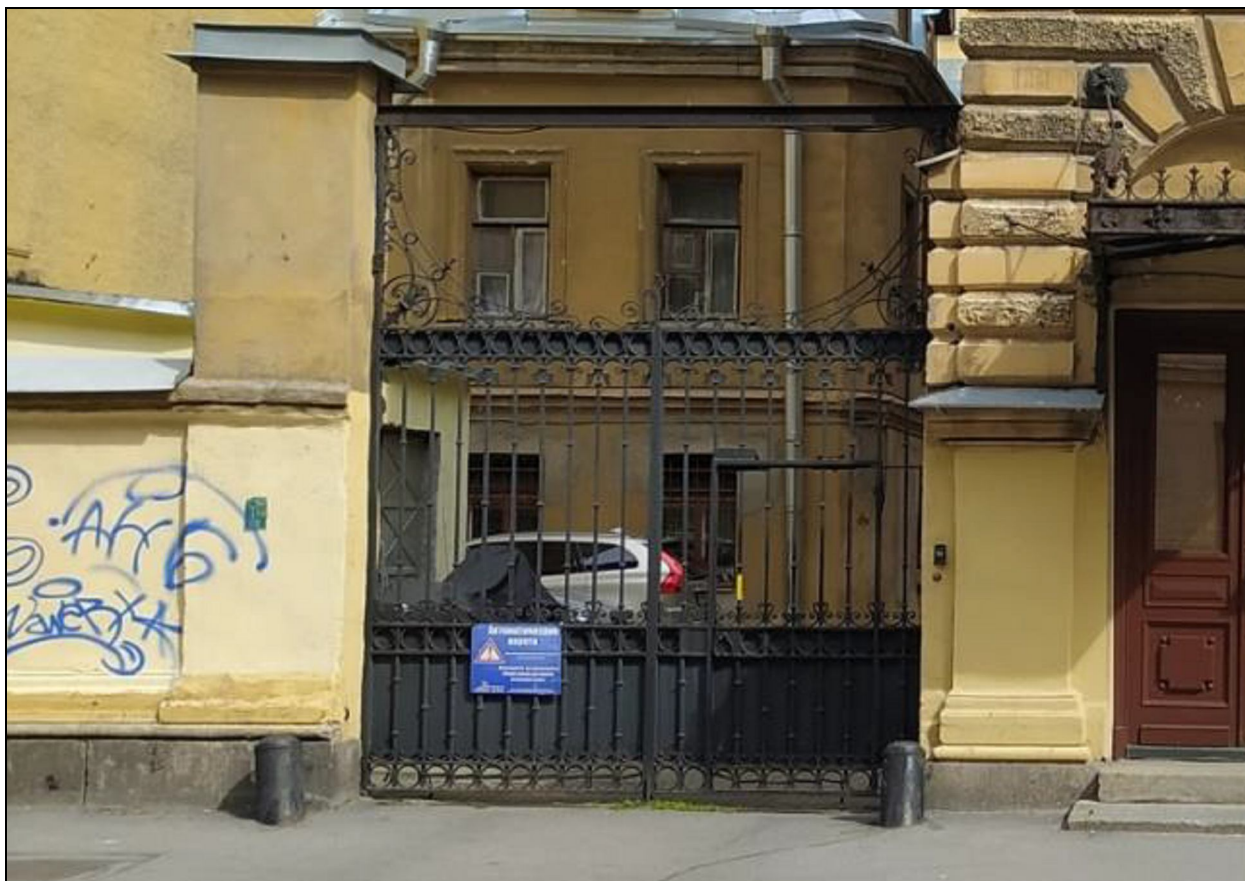
- 1) металлические ворота современные, в удовлетворительном состоянии, без следов деформации, частично утрачен красочный слой;
- 2) утрата исторического профиля кирпичной ограды;
- 3) утрата чугунного ограждения ограды. Следы крепления ограждения сохранились на боковых поверхностях тумб;
- 4) металлическая балка над воротами со следами коррозии.

19. Воротный проезд с коваными металлическими воротами по Виленскому переулку.
Дата съемки: 19 октября 2020 г. Фотограф: В. П. Орлов.

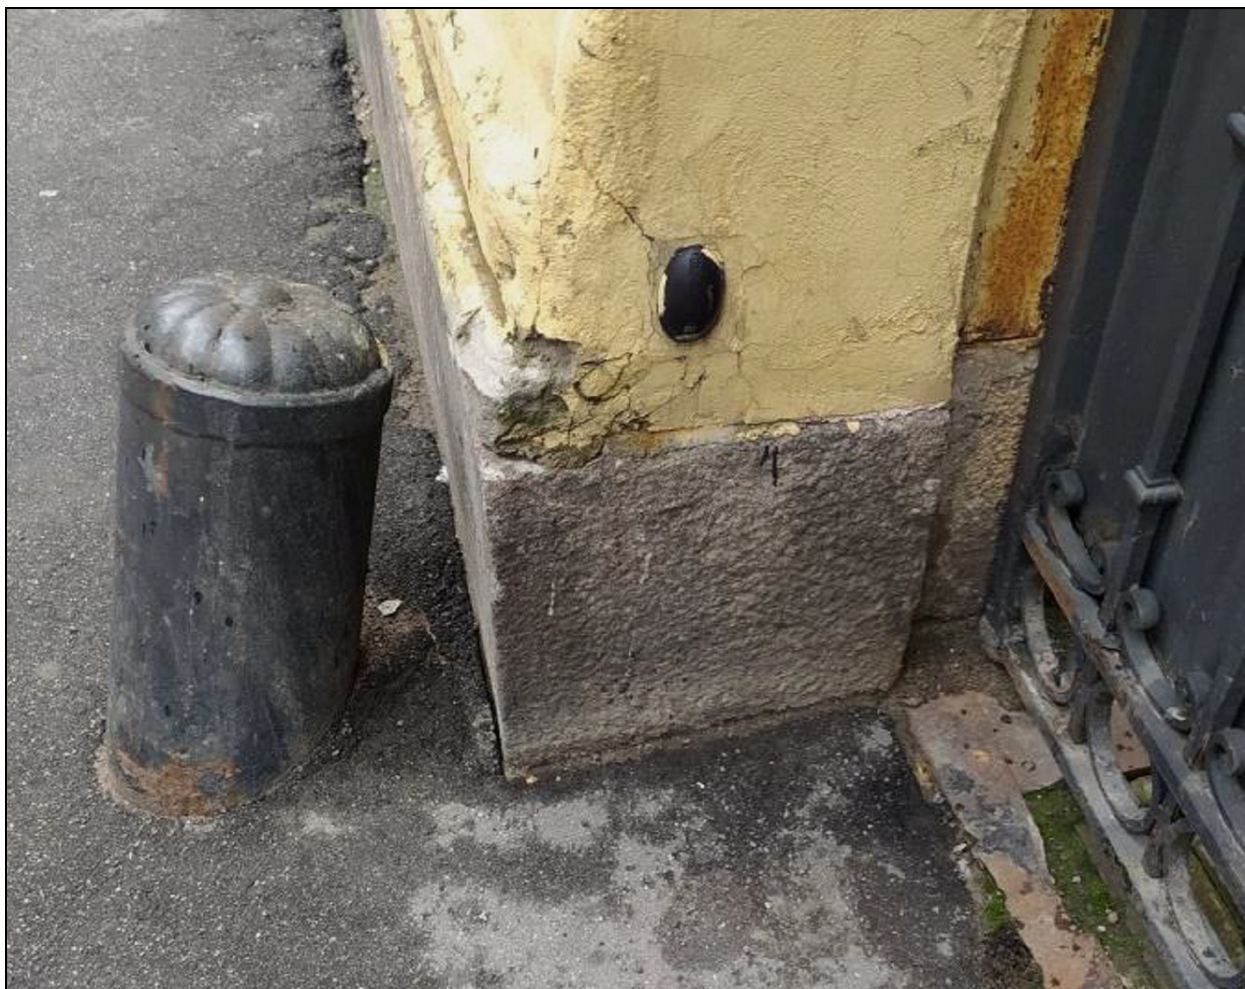
20. Чугунный колесоотбойник слева от воротного проезда по Виленскому переулку.
Дата съемки: 19 октября 2020 г. Фотограф: В. П. Орлов.

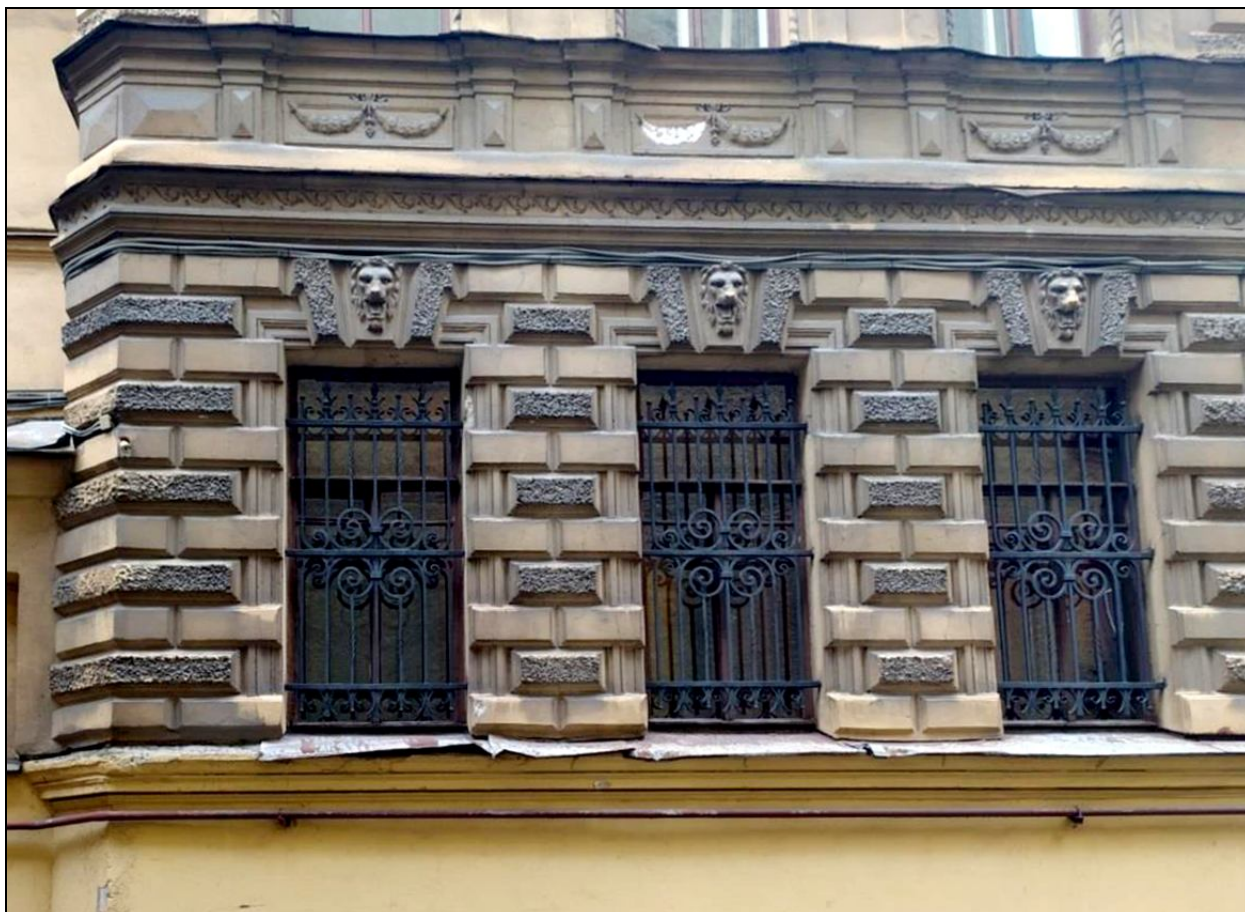
21. Фрагмент бокового фасада в уровне первого этажа.
Дата съемки: 19 октября 2020 г. Фотограф: В. П. Орлов.

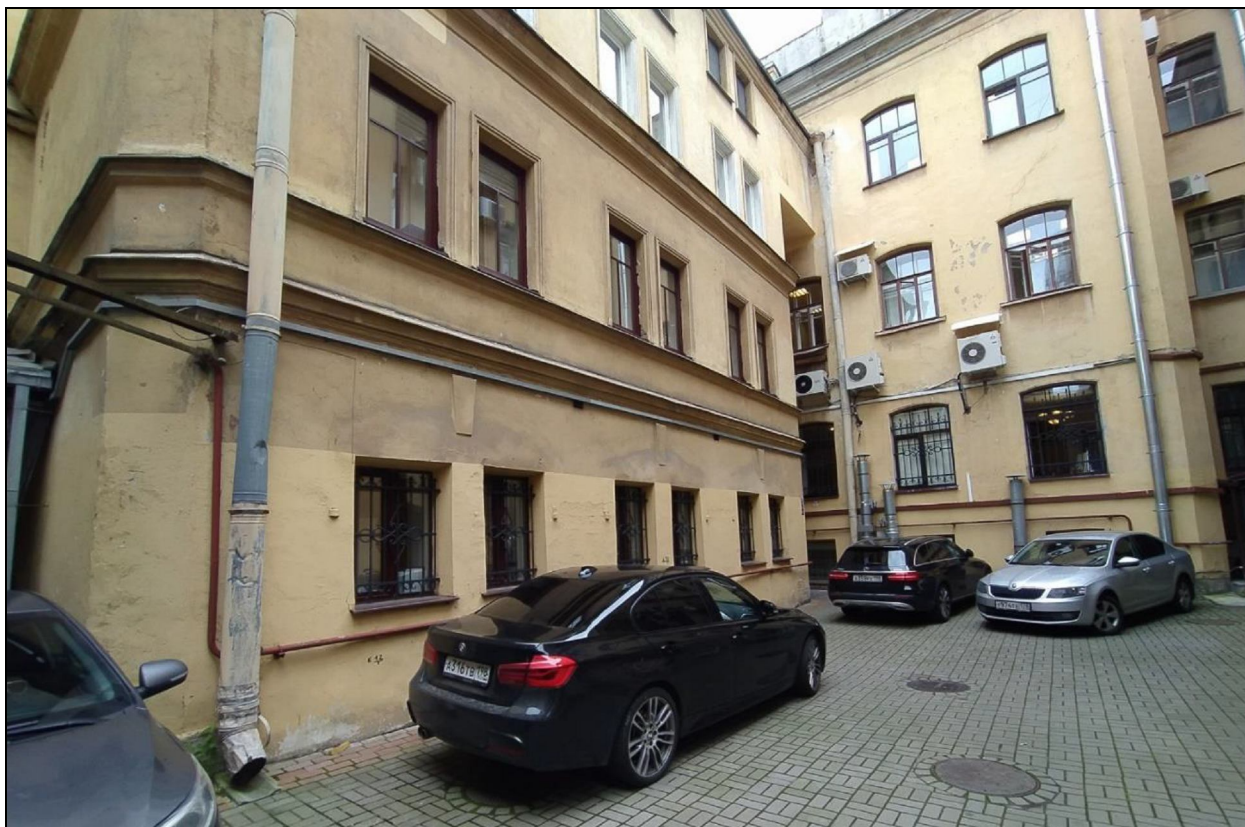
22. Общий вид двора.
