АКТ

**по результатам государственной историко-культурной экспертизы
проектной документации на проведение работ по сохранению
выявленного объекта культурного наследия «Особняк Н. И. Обуховой»,
г. Санкт-Петербург, Центральный район, Виленский пер., 4
(Виленский переулок, дом 4, литеры А, Б)**

/Проектная документация на проведение работ по ремонту фасадов многоквартирного дома, выявленного объекта культурного наследия «Особняк Н. И. Обуховой» по адресу: Санкт-Петербург, Центральный район, Виленский переулок, дом 4, литера А.
Шифр: 1/18-653/Д/ФС/2020-1.1. Разработчик проекта: ООО «Клаузура», 2020 г./

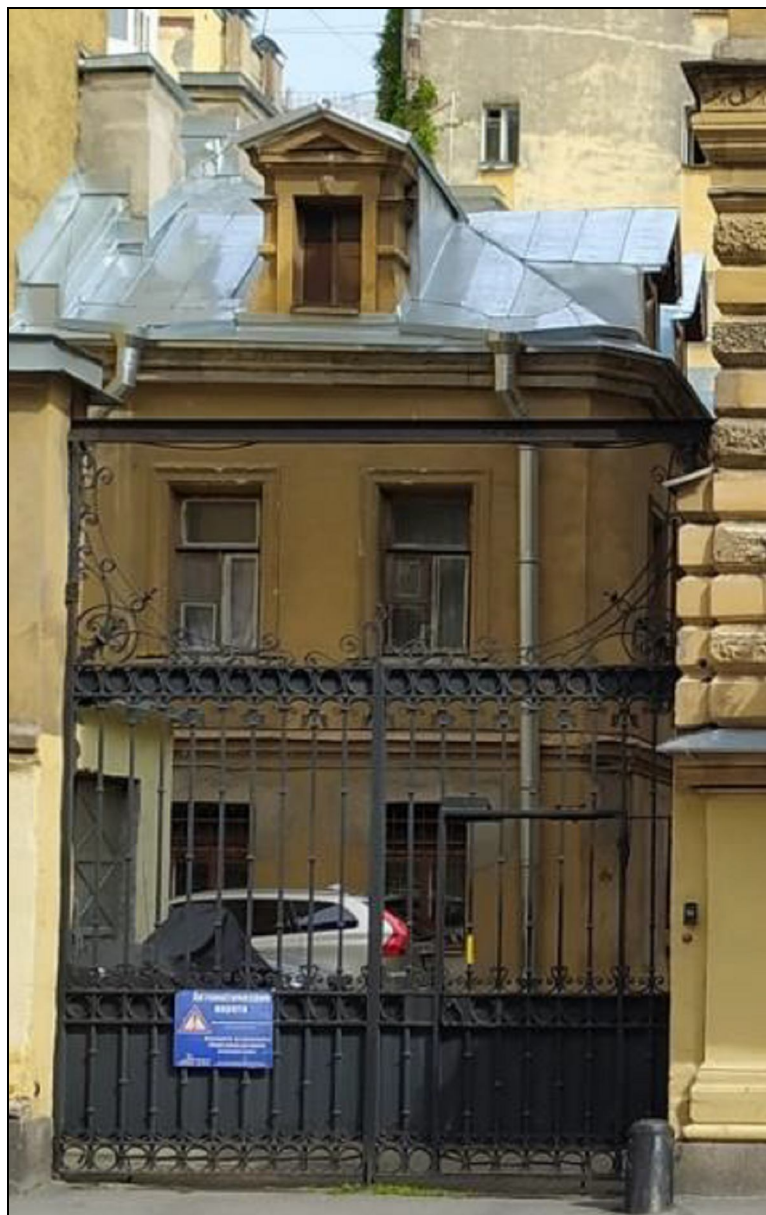
23. Вид на южный фасад западного дворового корпуса.
Дата съемки: 19 октября 2020 г. Фотограф: В. П. Орлов.

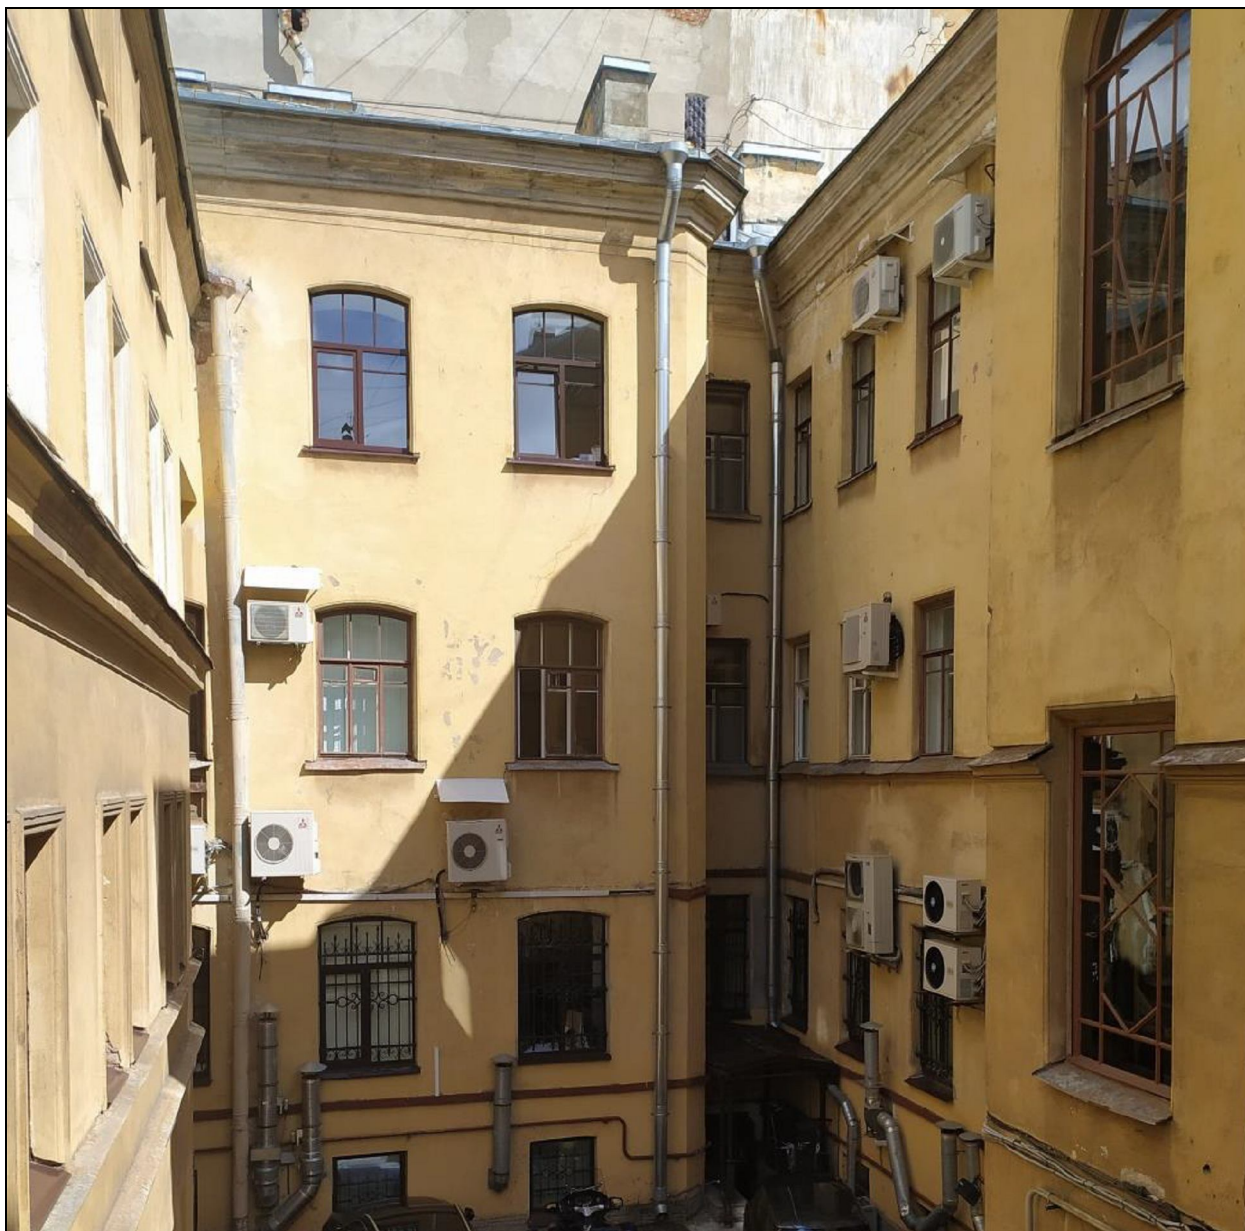
24. Дворовые фасады лицевого дома и флигелей.
Дата съемки: 19 октября 2020 г. Фотограф: В. П. Орлов.

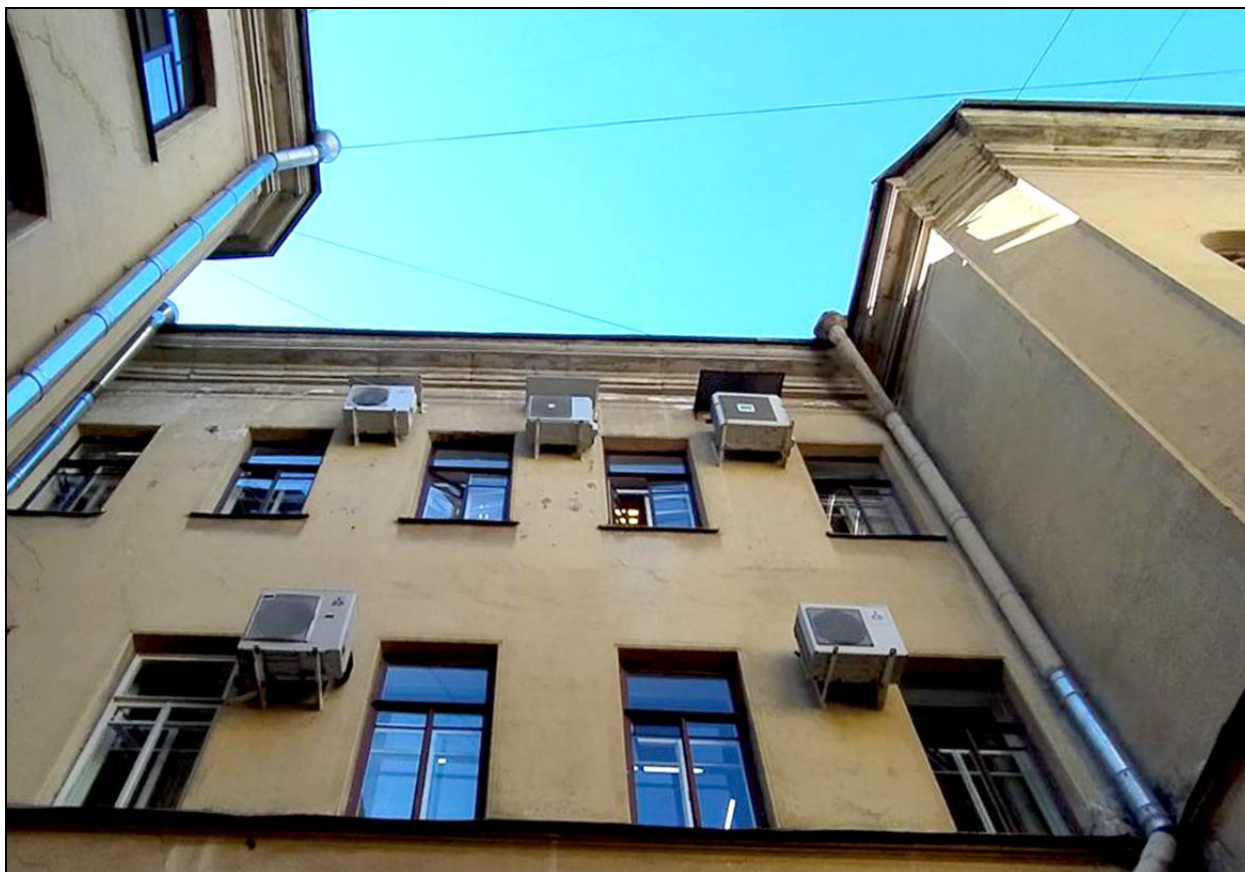
25. Фрагмент дворового фасада лицевого дома.
Дата съемки: 19 октября 2020 г. Фотограф: В. П. Орлов.

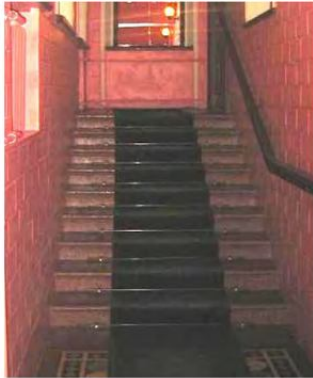
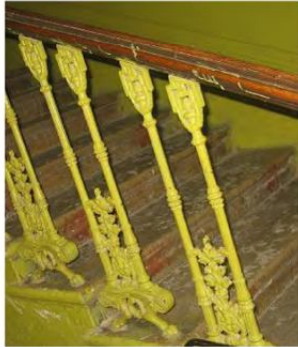
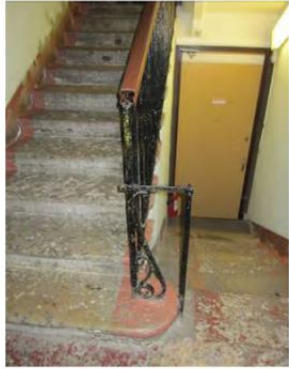
№ пп	Виды предметов охраны	Элементы предметов охраны	Фотофиксация
1	2	3	4
1	Объемно-пространственное решение:	<p>исторические габариты и конфигурация в плане здания, состоящего из лицевого трехэтажного корпуса и двух двух-трехэтажных дворовых корпусов;</p> <p>местоположение и габариты воротного проезда; местоположение ворот;</p> <p>местоположение, габариты и конфигурация входного тамбура лицевого фасада на уровень 1-го этажа, со скатной крышей и печной трубой;</p> <p>исторические габариты и конфигурация скатных крыш над лицевым и дворовыми корпусами, включая три слуховых окна и три печные трубы западного дворового корпуса.</p>	     
2	Конструктивная система здания:	<p>исторические наружные и внутренние капитальные стены (кирпичные);</p> <p>исторические отметки междуэтажных перекрытий;</p> <p>типы сводов перекрытий: прусские – подвальных помещений лицевого корпуса;</p>

<p>крестовые – вестибюля лицевого корпуса;</p> <p>лестница вестибюля лицевого корпуса – конфигурация, габариты, местоположение; тип (средистенная); материал ступеней (известняк), металлические кольца для ковродержателей;</p> <p>парадная лестница лицевого корпуса – конфигурация, габариты, местоположение; тип (маршевая); материал ступеней (известняк); конструкция (по косоурам); ограждение – материал (черный металл), техника исполнения (литье), рисунок;</p> <p>черная лестница лицевого корпуса – конфигурация, габариты, местоположение; тип (маршевая); материал ступеней (известняк); конструкция (по косоурам); ограждение – материал (черный металл), техника исполнения (ковка), рисунок.</p>

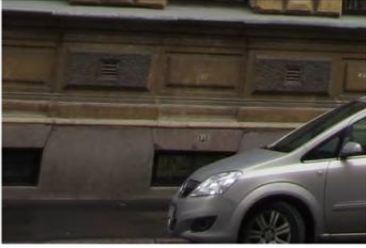
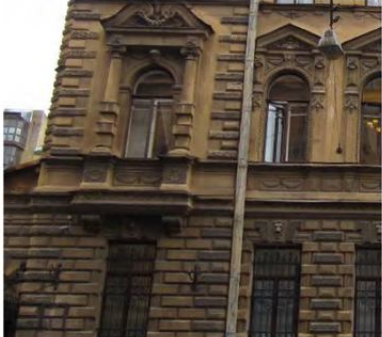
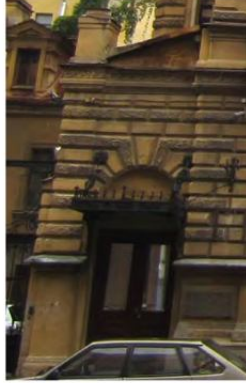
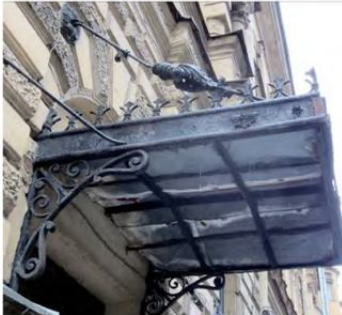
4	<p>Архитектурно-художественное решение фасадов:</p>	<p>лицевой фасад: материал и характер отделки цоколя – гранитная плита, гладкая штукатурка, штукатурка «под шубу»; оформление цоколя – прямоугольные филенки, профилированная тяга;</p> <p>материал и характер отделки фасада – гладкая штукатурка, штукатурка «под шубу»; две раскреповки фасада по 2-й и 7-й осям; руст 1-го этажа и угловых частей раскреповок;</p> <p>конфигурация (прямоугольная – 1-3-го этажей, арочная – 2-го этажа), местоположение и габариты оконных проемов; историческое заполнение оконных проемов – материал (дерево), рисунок;</p> <p>конфигурация (прямоугольная), местоположение и габариты дверного проема; историческое заполнение дверного проема – деревянное, двустворчатое, филенчатое; оформление дверного проема – полуциркулярная ниша с веерным замком;</p> <p>козырек над входным проемом – конфигурация, местоположение и габариты, материал конструкции и декора (черный металл), техника (ковка, литье), рисунок кронштейнов, накладки в виде розеток на каркасе, стилизованные пики, стяжки с листьями аканта, крепления к стене в виде розеток;</p> <p>четыре флагодержателя – материал (черный металл), техника исполнения (ковка), рисунок;</p>

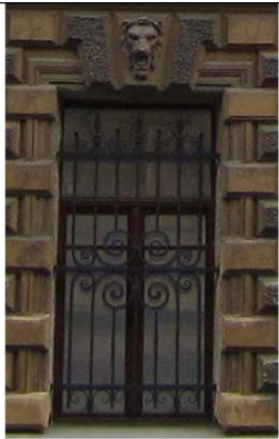
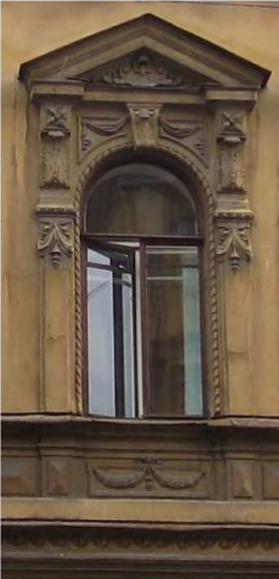
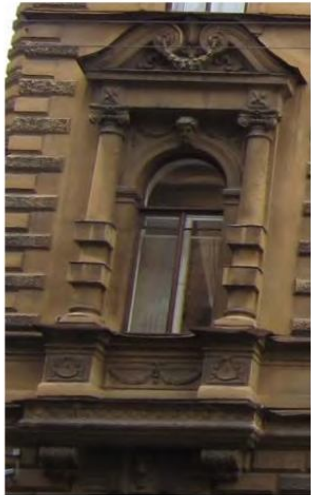
<p>оформление оконных проемов: профилированный наличник, трехчастный замковый камень с львиной маской – 1-й этаж;</p> <p>межэтажная тяга с волнистым орнаментом; подоконная филенчатая тяга (филенки с алмазными гранями и с гирляндами – под окнами), наличник с орнаментом «жгут», стилизованный замковый камень, антревольты с драпировками, треугольный сандрик с картушем на фигурных лопатках (окрыт листовым железом) – 2-ой этаж;</p> <p>«эдикулы» на стилизованных кронштейнах, с профилированным орнаментальным цоколем, муфтированными трехчетвертными колонками и фронтоном с волотами и гирляндами (окрыт листовым железом), архивольт с импостами и замковым камнем с маскароном, антревольты с гирляндами – 2-ой этаж ризалитов;</p>

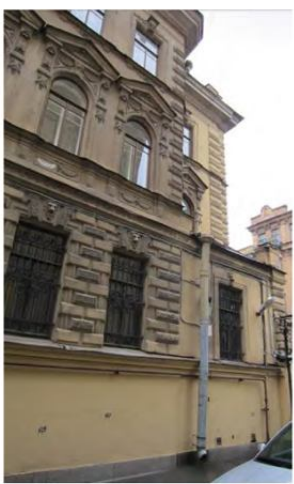
<p>фигурные наличники со стилизованным замковым камнем с гирляндами (окрыт листовым железом), подоконные выступы на стилизованных кронштейнах с растительным орнаментом;</p> <p>выносной профилированный венчающий карниз, фриз с поясом иоников, дентикул и гирлянд (в картуше – датировка «1894»);</p> <p>два фигурных аттика с лучковым фронтоном, лопатками и круглой нишей в профилированном наличнике с растительным декором; две аттиковые тумбы; ограждение – материал (черный металл), техника исполнения (ковка), рисунок;</p> <p>две воротные тумбы – конфигурация, местоположение (у ворот, со стороны лицевого фасада), габариты, материал (металл), рисунок;</p> <p>дворовые фасады: западный дворовый фасад лицевого корпуса: материал и характер отделки цоколя – гранитная плита, гладкая штукатурка, материал и характер отделки фасада – гладкая штукатурка, штукатурка «под шубу»; конфигурация (прямоугольная – 1-3-го этажей, арочная – 2-го этажа), местоположение и габариты оконных проемов; историческое заполнение оконных проемов – материал (дерево), рисунок; руст, оформление оконных проемов, межеэтажные и подоконные тяги, венчающий карниз – аналогичны лицевому фасаду; одноэтажный тамбур – профилированные тяги, профилированный наличник с замковым камнем с львиной маской;</p>

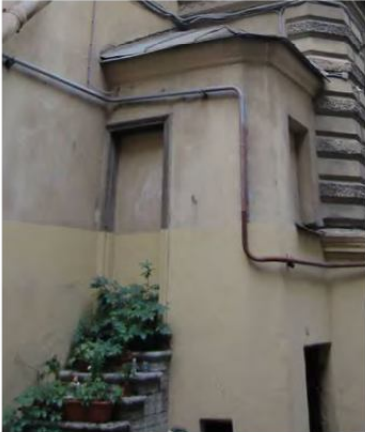
<p>северный дворовый фасад лицевого корпуса: материал и характер отделки цоколя – гранитная плита, гладкая штукатурка; материал и характер отделки фасада – гладкая штукатурка; конфигурация (прямоугольная), местоположение и габариты оконных проемов; подоконная тяга; профилированный венчающий карниз;</p> <p>пристройка служебного входа: конфигурация (прямоугольная), местоположение и габариты дверного и оконных проемов*; профилированный наличник дверного проема; крыльцо – конфигурация, местоположение, габариты, материал ступеней (известняк); профилированный венчающий карниз;</p> <p>* дверной и оконный проемы заложены.</p> <p>лестничный ризалит – конфигурация в плане (шестиугольная), местоположение (в западной части дворового фасада лицевого корпуса), габариты; профилированный венчающий карниз; балкон – конфигурация, местоположение, габариты; ограждение балкона и козырек на столбах – материал (черный металл), техника исполнения (ковка), рисунок;</p>

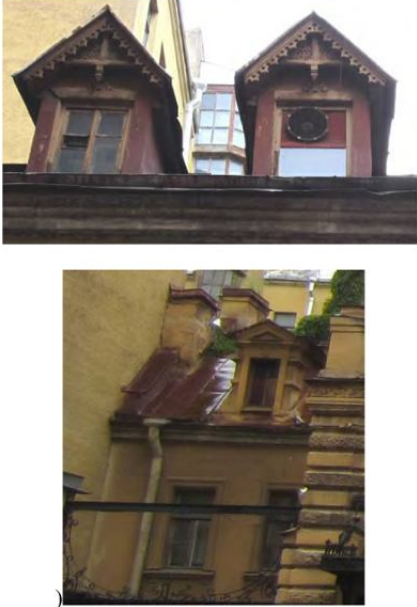
<p>конфигурация (прямоугольная с лучковой перемычкой), местоположение и габариты проема каретника;</p> <p>лестничный ризалит с дворовой стороны – конфигурация, местоположение, габариты; наличники оконных проемов 2-го этажа; профилированные тяги; профилированный венчающий карниз;</p> <p>оформление двух слуховых окон со стороны двора – материал (дерево), техника исполнения (резьба), рисунок;</p> <p>оформление слухового окна со стороны Виленского пер. – лепной декор (замковый камень, треугольный фронтон, тяги).</p>

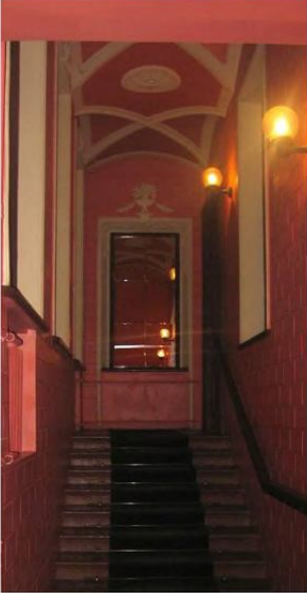
5	<p>Декоративно-художественная отделка помещений:</p>	<p>вестибюль лицевого корпуса: оформление потолка (лепные тяги, розетки); оформление стен (руст под кирпичную кладку, филенки, наличники оконных проемов, орнаментальная рама с вазоном прямоугольного проема для зеркала);</p>

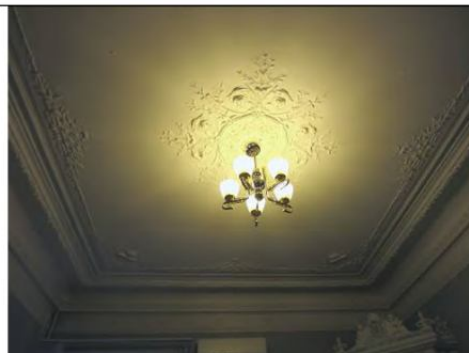
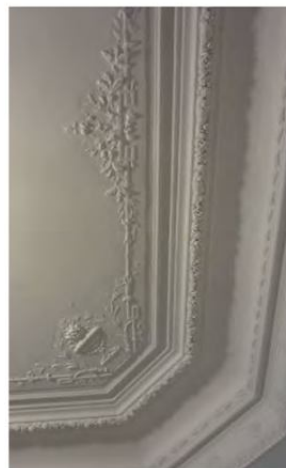
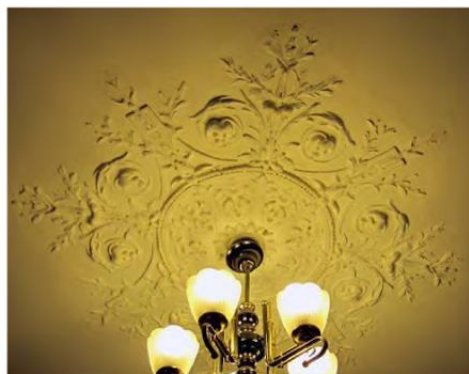
помещение 7-Н (12):
лепное оформление потолка
(профилированные тяги, пояса
растительного орнамента (букеты,
вазоны – в угловых частях);
центральная розетка растительного
рисунка);

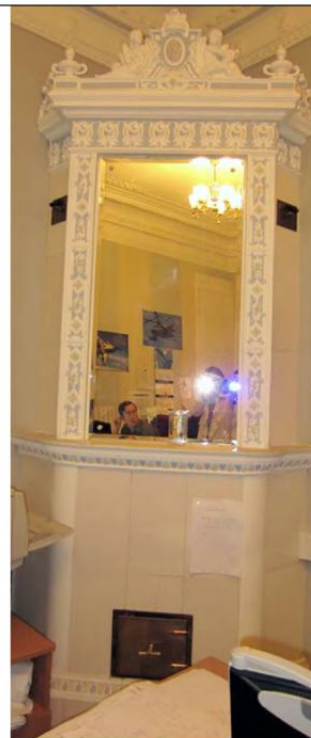
печь (угловая, двухъярусная; 1-й ярус облицован изразцом белого цвета, на высоком цоколе с трельяжными решетками на боковинах, завершеном орнаментальной тягой, полочка с орнаментальным поясом; 2-й ярус – лепной, декор восстановлен); дверцы топки и зольника латунные);

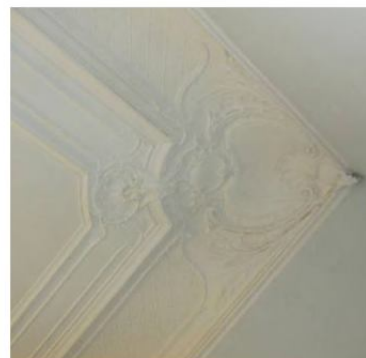
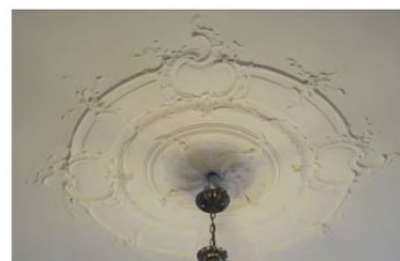
помещение 7-Н (10) – лепное оформление потолка (профилированные, потолочные периметральные тяги, филенки со стилизованной трельяжной сеткой, картуши; центральная розетка круглой формы с картушами).
