АКТ

по результатам государственной историко-культурной экспертизы проектной документации на проведение работ по сохранению выявленного объекта культурного наследия «Дом Э.Э. Аригольда» (Санкт-Петербург, ул. Рылеева, д. 23, лит. А): «Проект приспособления для современного использования выявленного объекта культурного наследия «Дом Э.Э. Аригольда» по адресу: Санкт-Петербург, ул. Рылеева, д. 23, лит. А в части перепланировки и переустройства квартиры №1» (Шифр: П-13-01/21), выполненной ООО «ТОК» в 2021 г.

Проектная документация на проведение работ по сохранению выявленного объекта культурного наследия «Дом Э.Э. Аригольда» (Санкт-Петербург, ул. Рылеева, д. 23, лит. А): «Проект приспособления для современного использования выявленного объекта культурного наследия «Дом Э.Э. Аригольда» по адресу: Санкт-Петербург, ул. Рылеева, д. 23, лит. А в части перепланировки и переустройства квартиры №1» (Шифр: П-13-01/21), выполненная ООО «ТОК» в 2021 г.

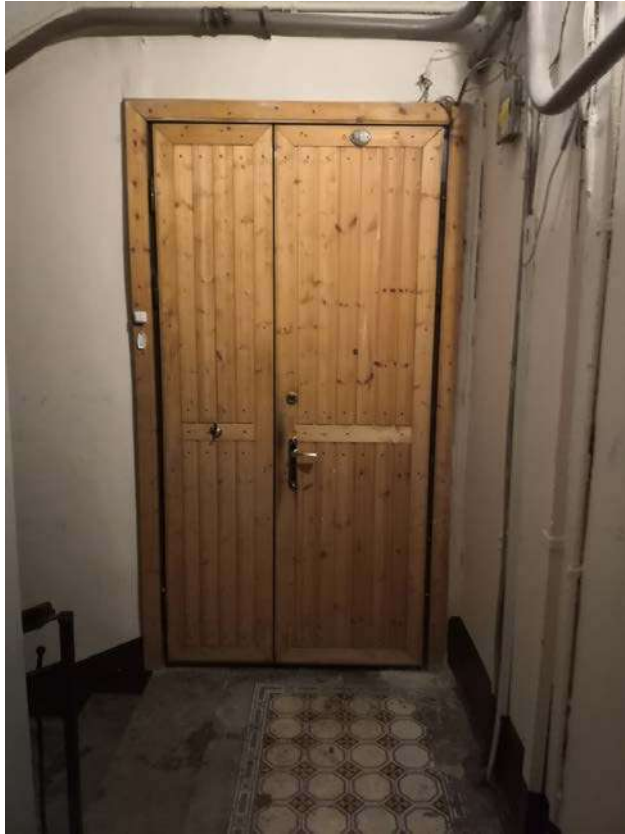
1. Выявленный объект культурного наследия «Дом Э.Э. Аригольда» (Санкт-Петербург, ул. Рылеева, д. 23, лит. А). Вход в квартиру 1.

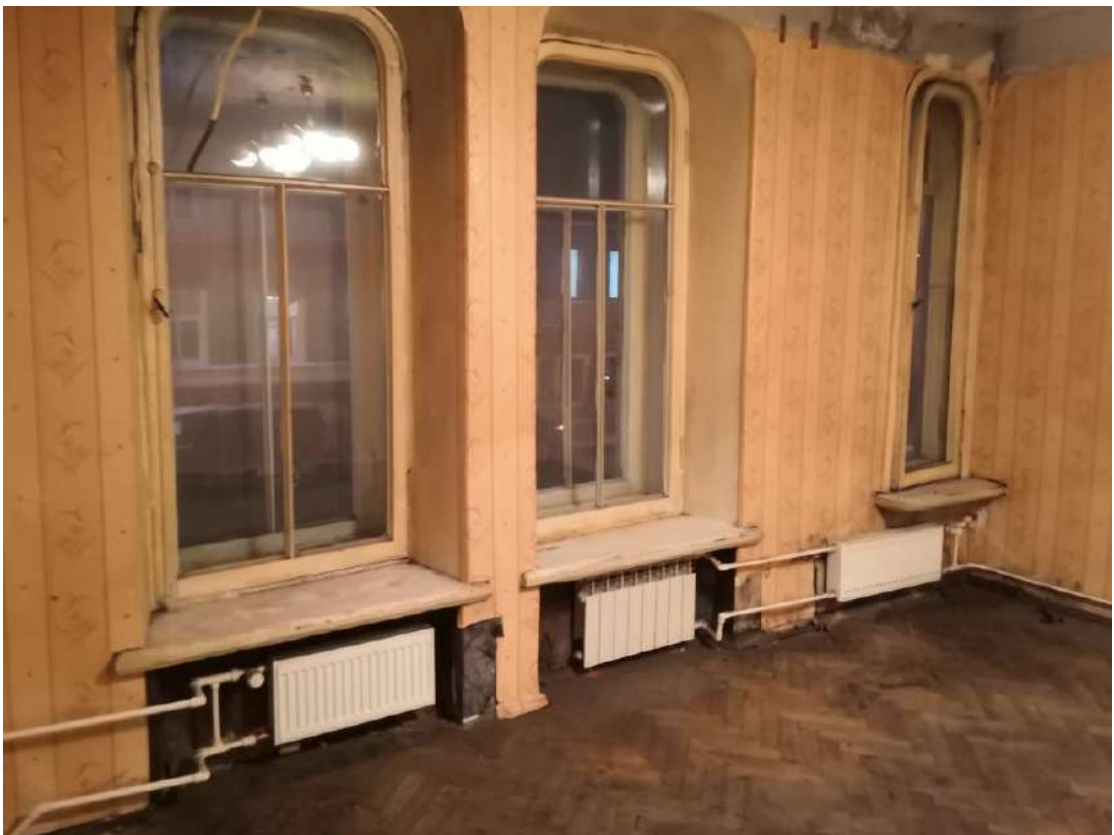
2. Выявленный объект культурного наследия «Дом Э.Э. Аригольда» (Санкт-Петербург, ул. Рылеева, д. 23, лит. А). Квартира 1 (помещение 7/22,3)

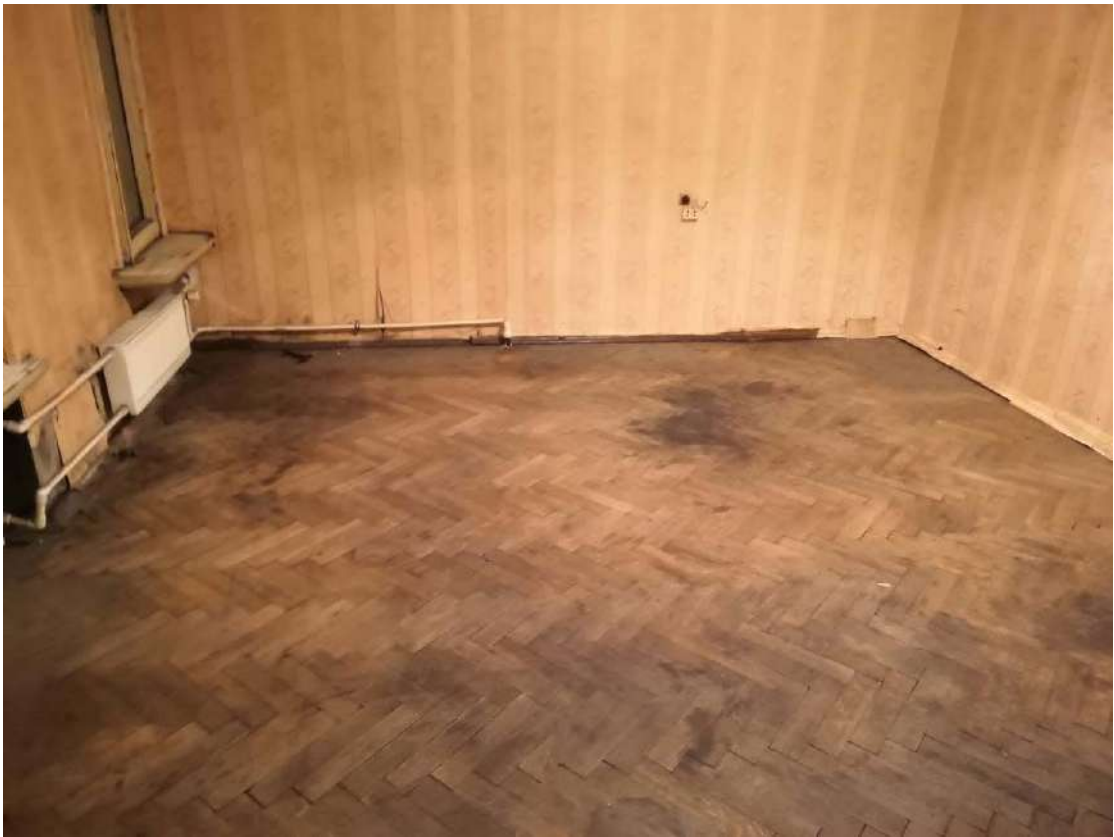
3. Выявленный объект культурного наследия «Дом Э.Э. Аригольда» (Санкт-Петербург, ул. Рылеева, д. 23, лит. А). Квартира 1 (помещение 7/22,3)

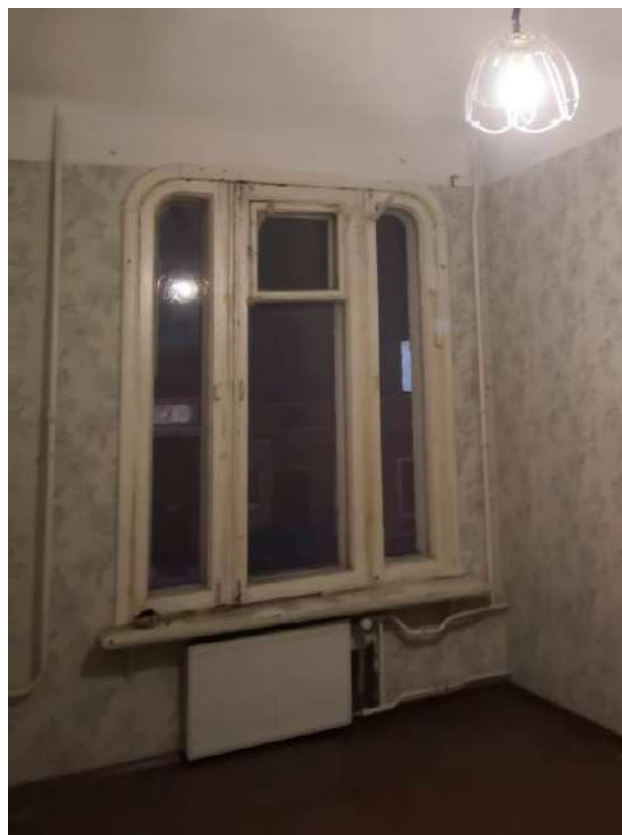
4. Выявленный объект культурного наследия «Дом Э.Э. Аригольда» (Санкт-Петербург, ул. Рылеева, д. 23, лит. А). Квартира 1 (помещение 8/15,0)

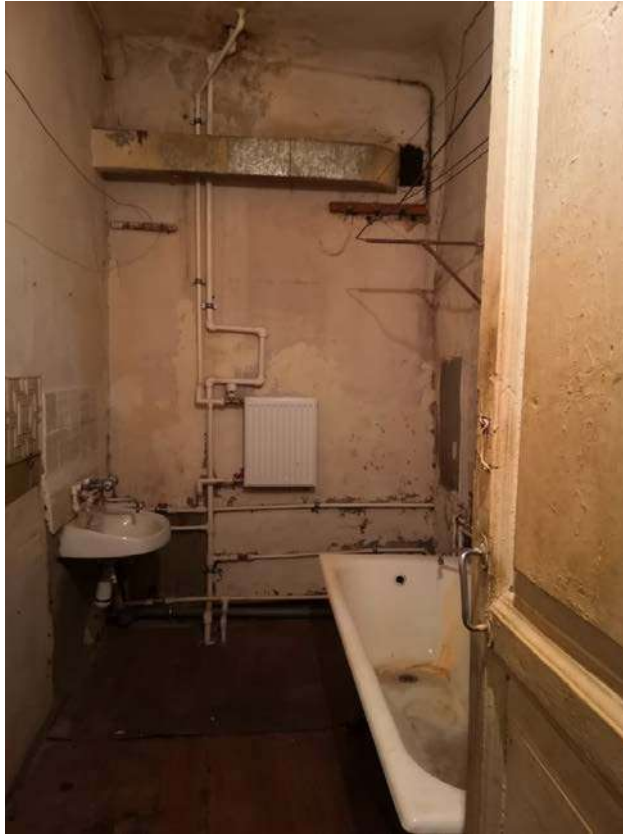
5. Выявленный объект культурного наследия «Дом Э.Э. Аригольда» (Санкт-Петербург, ул. Рылеева, д. 23, лит. А). Квартира 1 (помещение ванной)

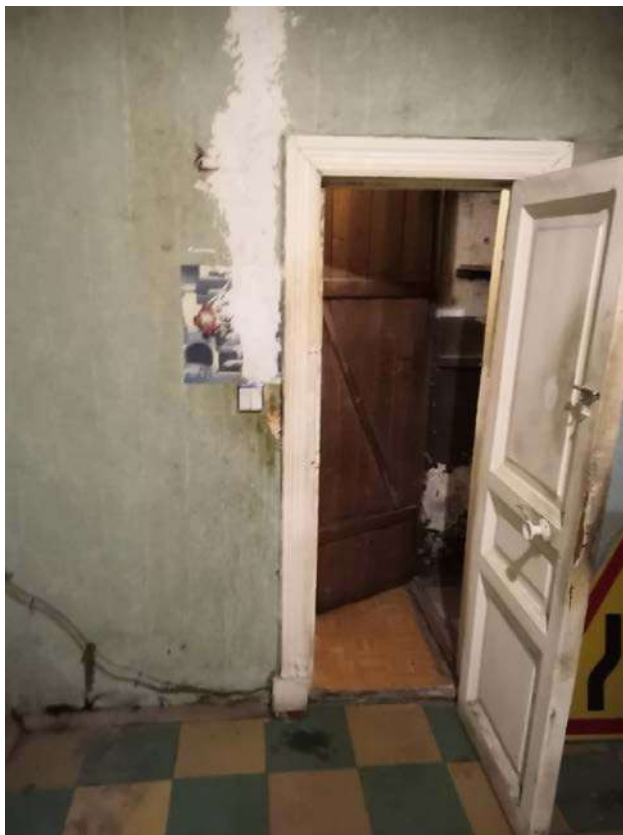
6. Выявленный объект культурного наследия «Дом Э.Э. Аригольда» (Санкт-Петербург, ул. Рылеева, д. 23, лит. А). Квартира 1 (помещение 1/10,1)

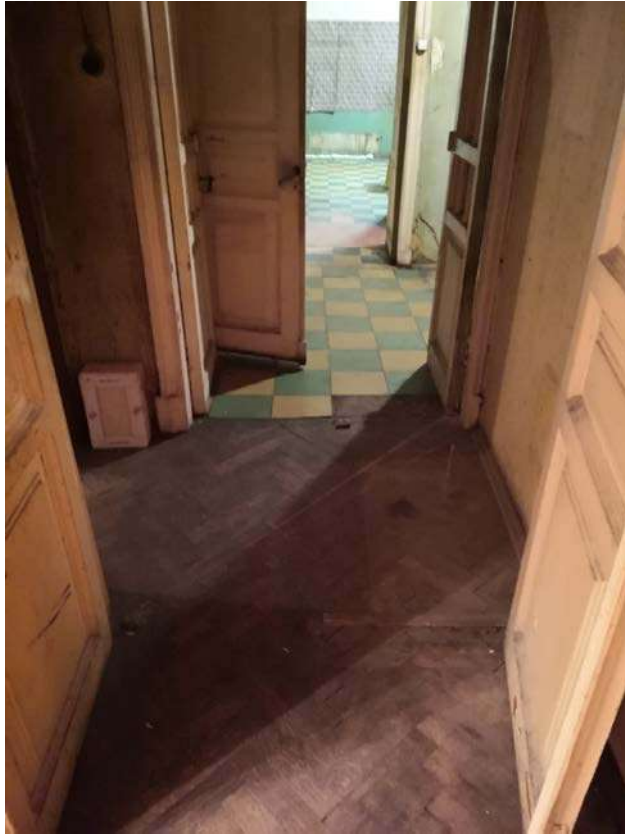
7. Выявленный объект культурного наследия «Дом Э.Э. Аригольда» (Санкт-Петербург, ул. Рылеева, д. 23, лит. А). Квартира 1 (помещение 1/10,1)

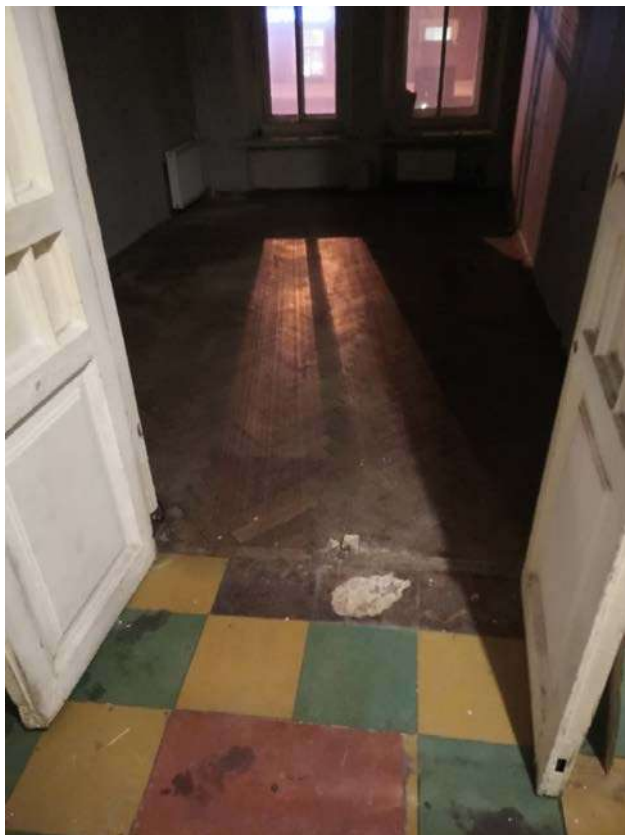
8. Выявленный объект культурного наследия «Дом Э.Э. Аригольда» (Санкт-Петербург, ул. Рылеева, д. 23, лит. А). Квартира 1 (помещение 6/17,6)

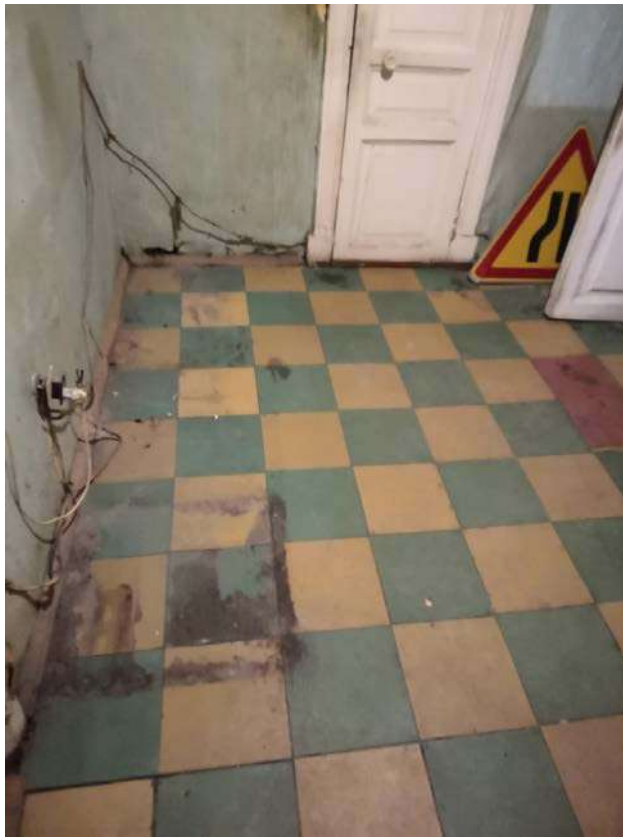
9. Выявленный объект культурного наследия «Дом Э.Э. Аригольда» (Санкт-Петербург, ул. Рылеева, д. 23, лит. А). Квартира 1 (помещение 2/24,2)

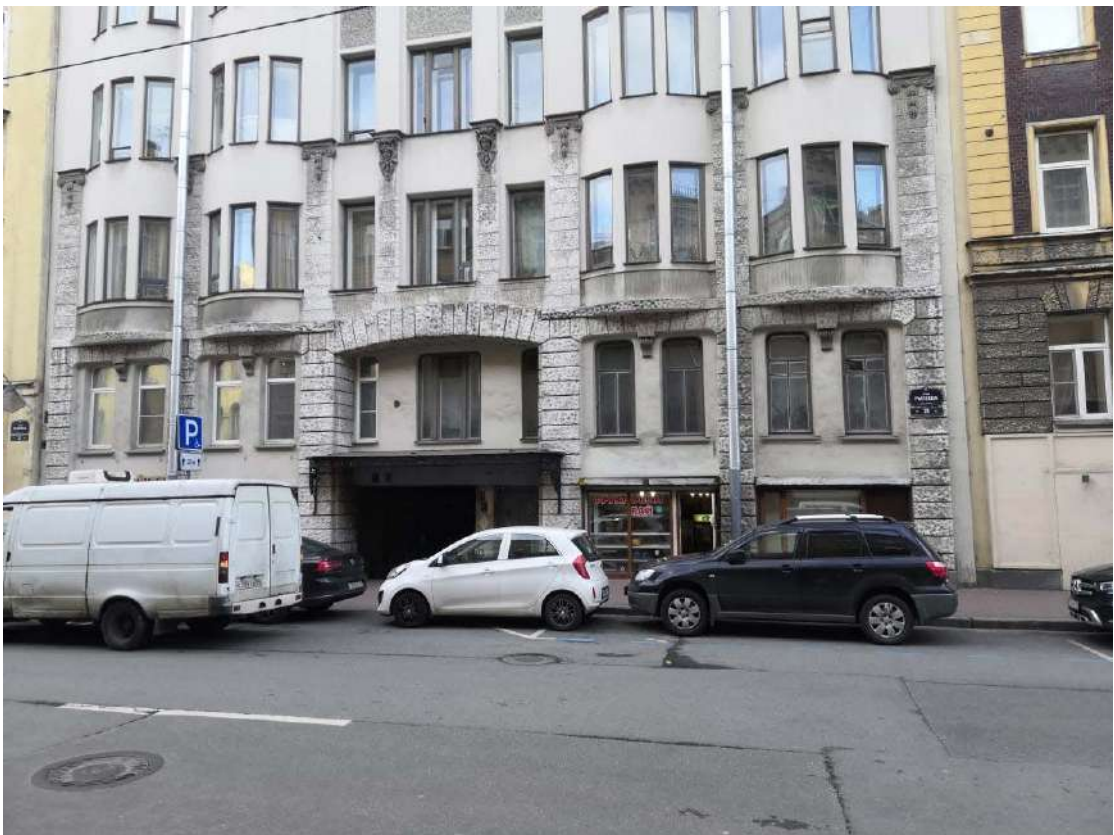
10. Выявленный объект культурного наследия «Дом Э.Э. Аригольда» (Санкт-Петербург, ул. Рылеева, д. 23, лит. А). Фрагмент лицевого фасада.

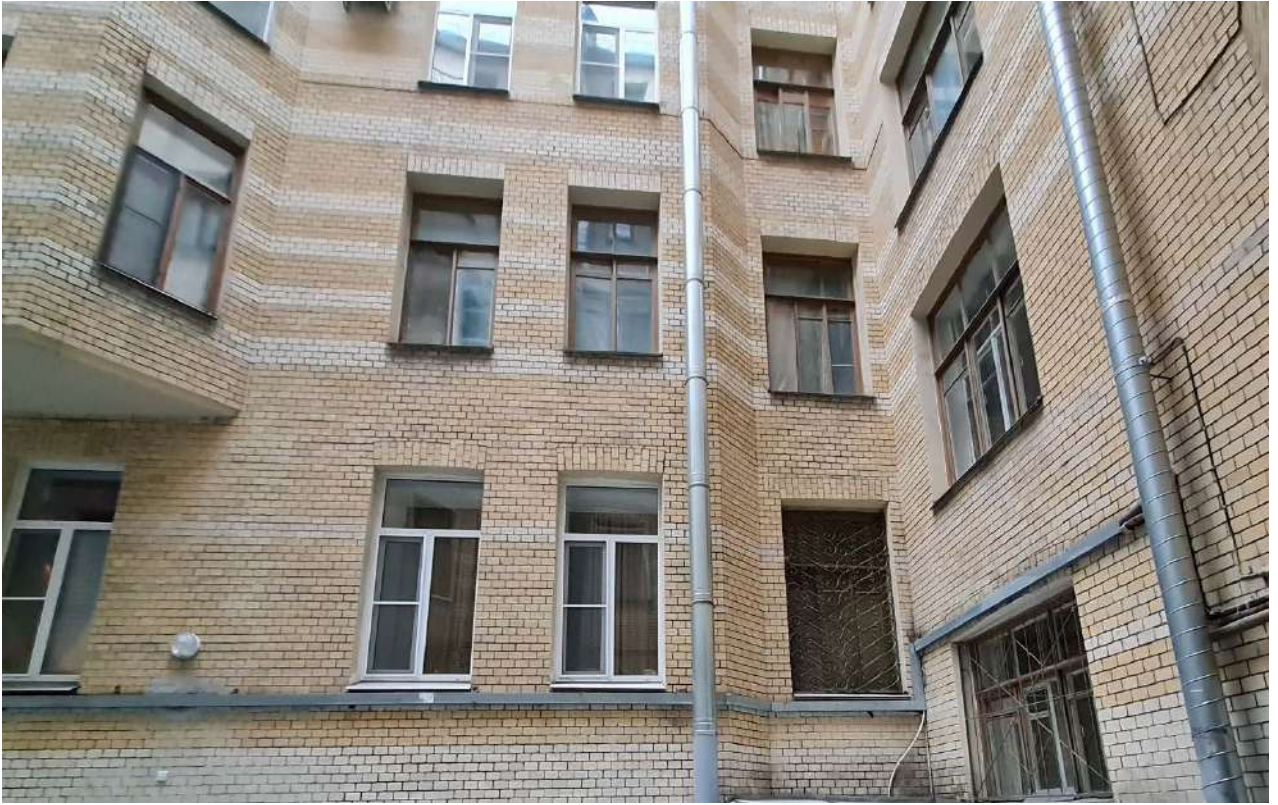
11. Выявленный объект культурного наследия «Дом Э.Э. Аригольда» (Санкт-Петербург, ул. Рылеева, д. 23, лит. А). Фрагмент дворового фасада.
