## АКТ

**по результатам государственной историко-культурной экспертизы проектной документации на проведение работ по сохранению выявленного объекта культурного наследия «Дом А.В. Барсовой», по адресу: г. Санкт-Петербург, Заячий пер., д. 6/18, лит. А (Дегтярный пер., 18; Заячий пер., 6): «Проектная документация на проведение работ по сохранению выявленного объекта культурного наследия «Дом А.В. Барсовой». Ремонт фасадов», выполненной ООО «МАТИС» в 2021г.**

**Шифр: 1/13/18-22/Д/ФС/2021-ЗАЯЧ.6/18**

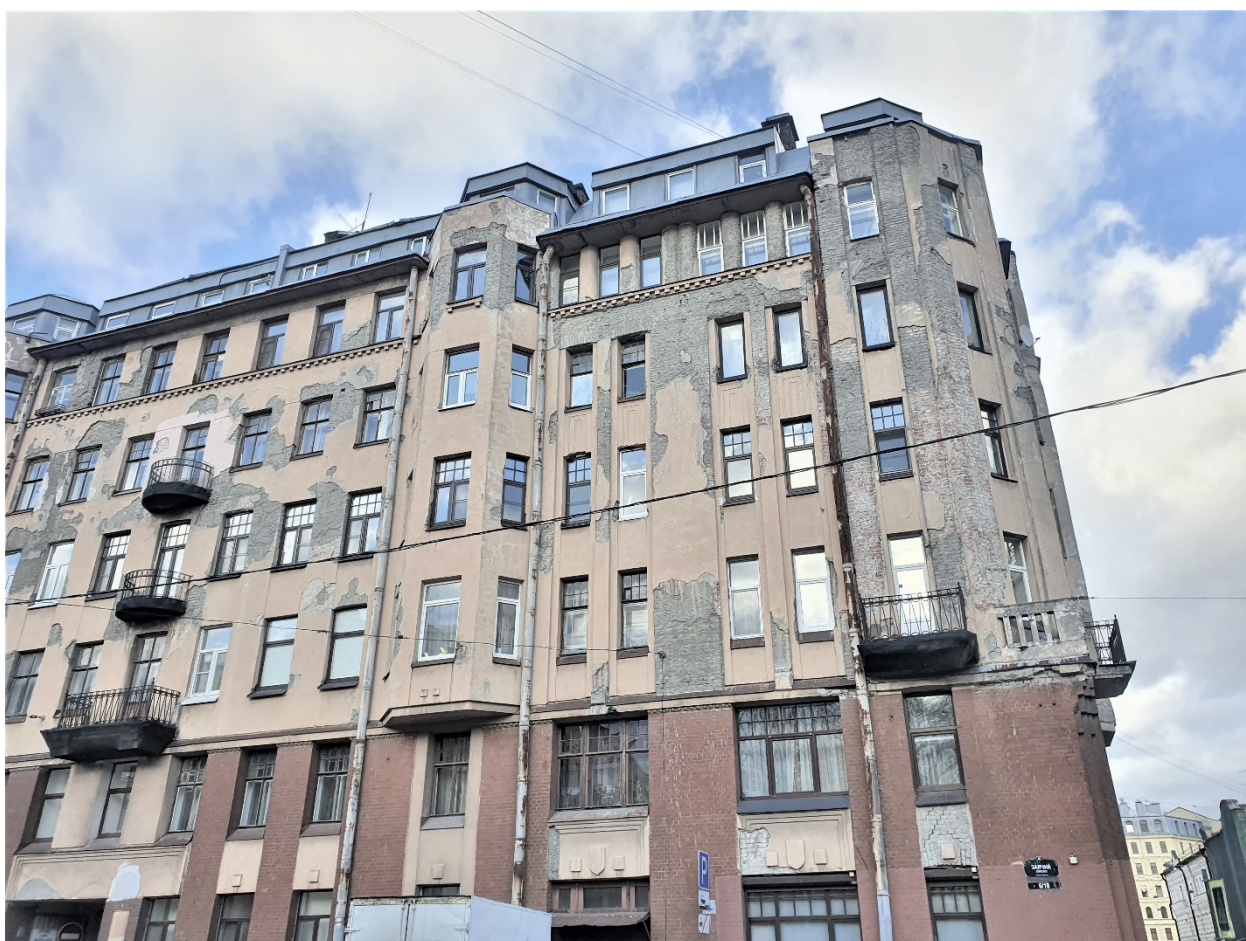
4. Выявленный объект культурного наследия «Дом А.В. Барсовой», по адресу: г. Санкт-Петербург, Заячий пер., д. 6/18, лит. А (Дегтярный пер., 18; Заячий пер., 6). Лицевой фасад по пер. Заячий. Дата съемки: 01.03.2022г.

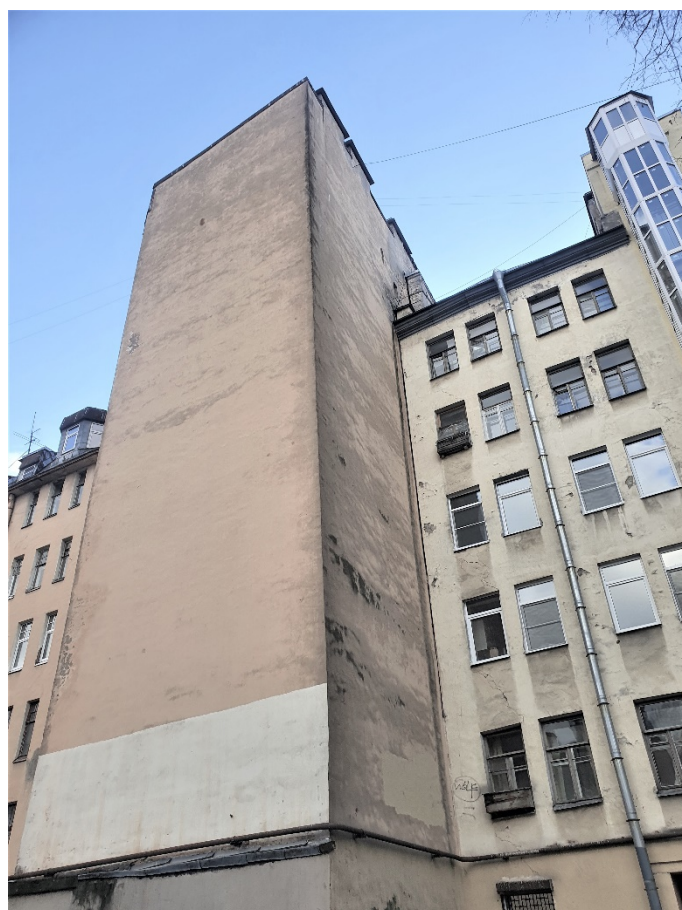
7. Выявленный объект культурного наследия «Дом А.В. Барсовой», по адресу: г. Санкт-Петербург, Заячий пер., д. 6/18, лит. А (Дегтярный пер., 18; Заячий пер., 6). Фрагмент дворового фасада. Дата съемки: 01.03.2022г.

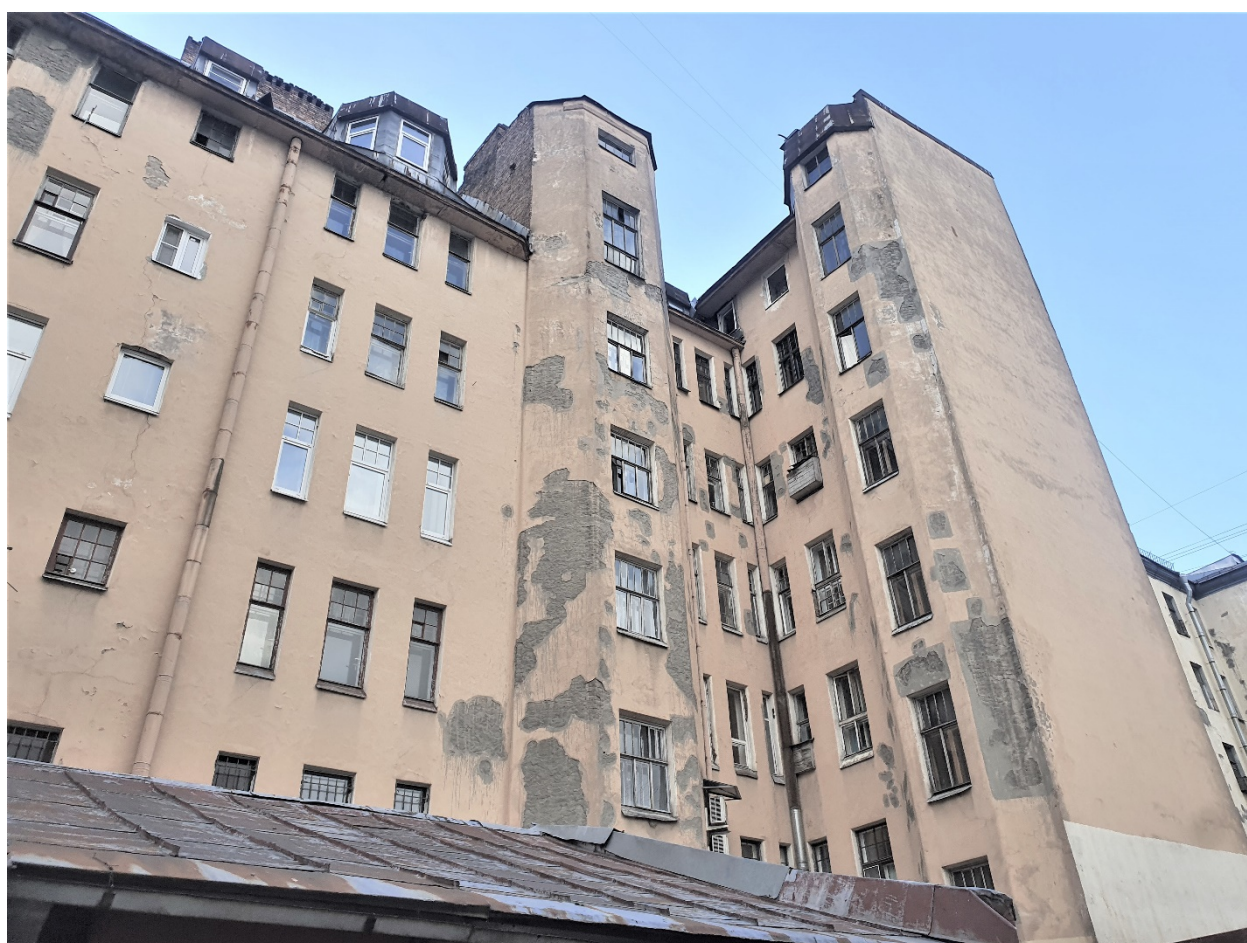
8. Выявленный объект культурного наследия «Дом А.В. Барсовой», по адресу: г. Санкт-Петербург, Заячий пер., д. 6/18, лит. А (Дегтярный пер., 18; Заячий пер., 6). Фрагмент дворового фасада. Дата съемки: 01.03.2022г.
