Акт

по результатам государственной историко-культурной экспертизы проектной документации на проведение работ по сохранению выявленного объекта культурного наследия «Дом Ф.В. Шеффера», расположенного по адресу: г. Санкт-Петербург, 9-я линия В.О., дом 58, литера А (9-я линия, 58): «Проект приспособления объекта культурного наследия для современного использования (в части перепланировки и переустройства) квартиры №25 по адресу: СПб, 9-я линия В.О., д.58, лит. А» (шифр: 18/7974-11.20), разработанной ГУП «ГУИОН» в 2021 г.

«14» июля 2022 г.

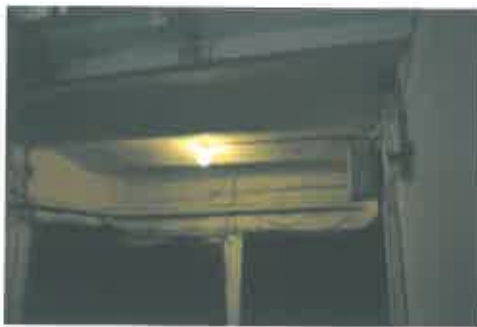
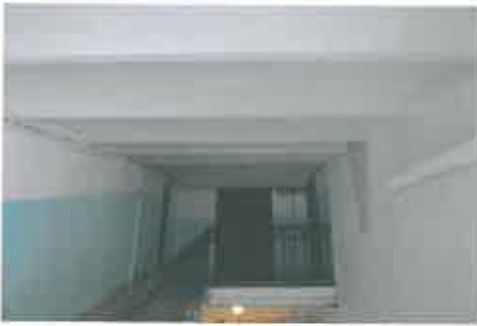
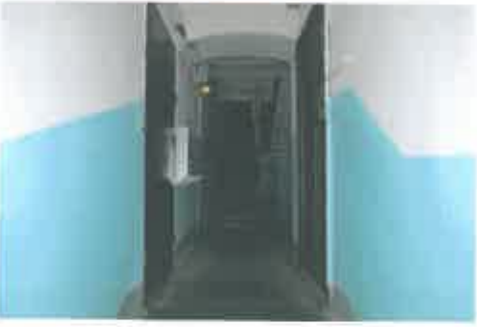
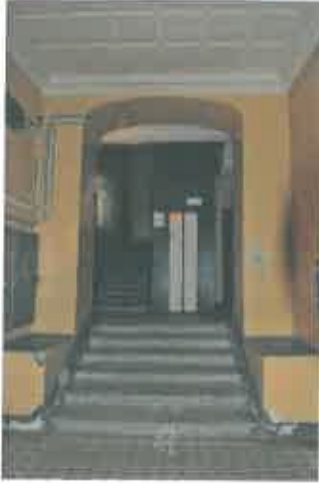
2	<p>Конструктивная система здания:</p>	<p>исторические конструкции:</p> <p>наружные и внутренние капитальные стены – материал (кирпич), местоположение;</p> <p>исторические отметки плоских междуэтажных перекрытий;</p> <p>своды:</p> <p>межэтажные лестничные площадки лестницы Л3 на прусских сводах по металлическим балкам, в завершении лестничного объема лестницы Л3 - прусские своды по металлическим балкам;</p> <p>арка с коробовым завершением в вестибюле при входе на лестницу Л-3, в вестибюле парадного входа;</p> <p>лестницы :</p> <p>парадная лестница Л1:</p> <p>Л1 - местоположение, габариты, конструкция (марши по косоурам), тип (двухмаршевая), межэтажные площадки на сводах по металлическим балкам, материал ступеней (лещадная плита);</p>

ограждение маршей – материал (черный металл), техника исполнения (ковка, прокат), рисунок (вертикальные стержни прямоугольного сечения, чередуются со стержнями с круглыми навершиями, вдоль нижней тетивы волнитообразные завитки);

поручни – материал (дерево), конфигурация (профилированные);

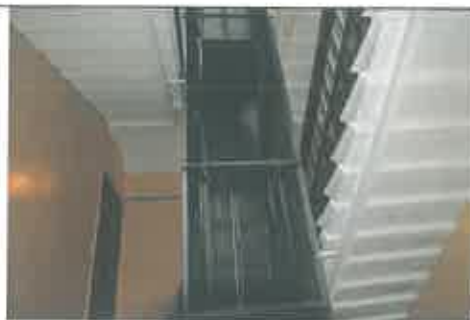
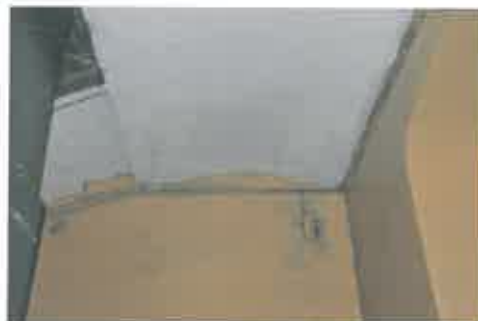
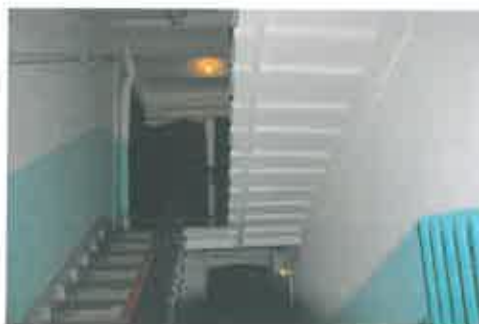
лестница Л3:
Л3 - местоположение, габариты, конструкция (марши по косоурам), межэтажные площадки на прусских сводах по металлическим балкам, тип (двухмаршевая), материал ступеней (лещадная плита);

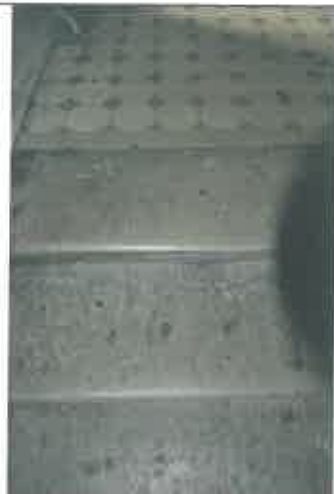
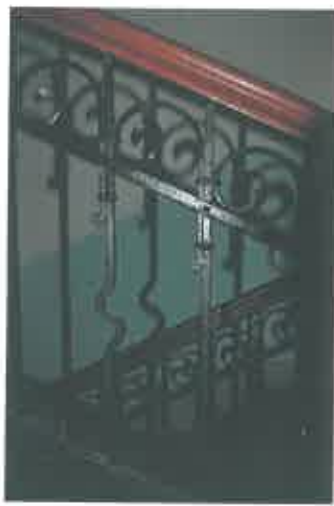
<p>ограждение маршей – материал (черный металл), техника исполнения (ковка, прокат), рисунок (вертикальные стержни прямоугольного сечения с волнообразным изгибом в средней части, в верхней тетиве волнитообразные завитки);</p> <p>поручни – материал (дерево), конфигурация (профилированные).</p>

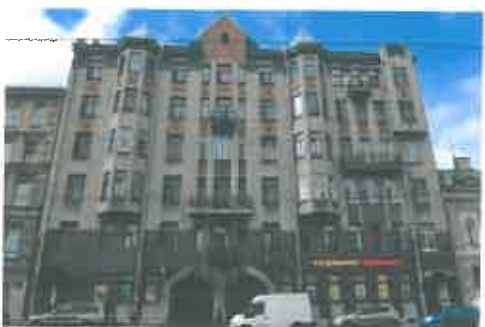
3	Объемно-планировочное решение:	историческое объемно-планировочное решение в габаритах капитальных стен.	
4	Архитектурно-художественное решение фасадов:	<p>архитектурно-художественное решение лицевого фасада в стиле модерн с элементами неоромантизма;</p> <p>лицевой фасад:</p> <p>материалы и характер отделки</p>

цоколя:- известняк;

материал и характер отделки фасада – гладкая штукатурка, глазурованный кирпич «кабанчик», фактурная штукатурка (фрагментарно);

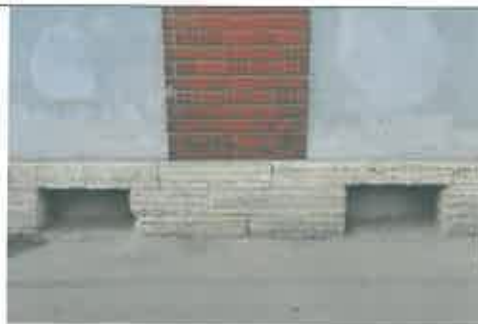
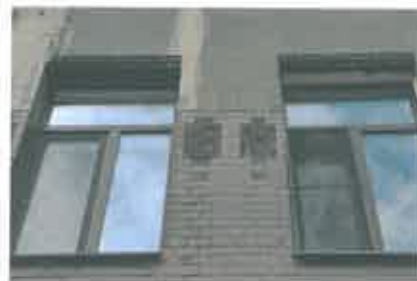
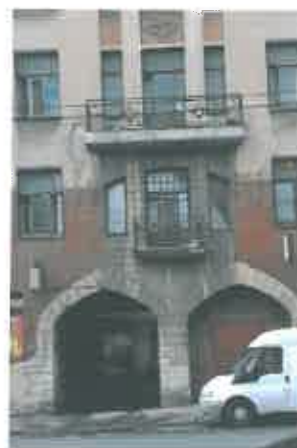
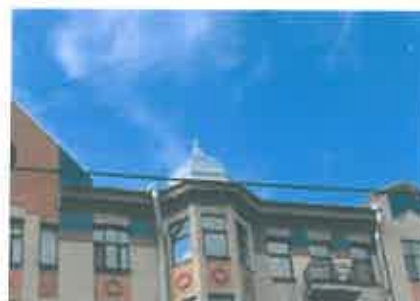
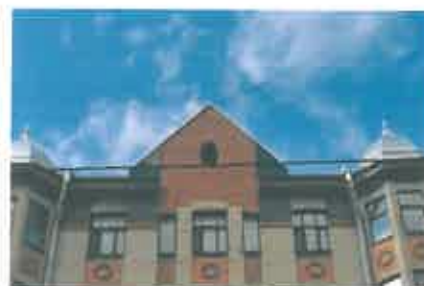
облицовка фасада в уровне 1-го, 2-го этажей глазурованный кирпич «кабанчиком» (кирпичного цвета) с вставками сложного геометрического рисунка в технике штукатурка «под шубу»;

квадровый руст в уровне 1-го, 2-го этажей в центральной части фасада;

фриз из глазурованного кирпича «кабанчик» синего цвета в межоконных простенках в уровне 6-го этажа;

оформление фасада в уровне щипца по центральной оси фасада: штукатурка «под шубу», фланкирующие вставки из глазурованного кирпича «кабанчик» темно-синего цвета;

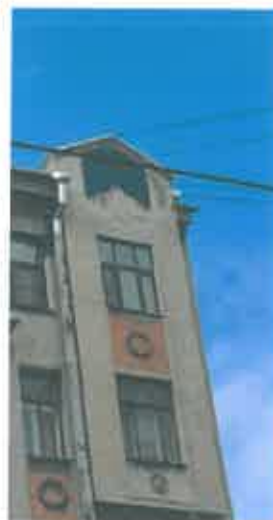
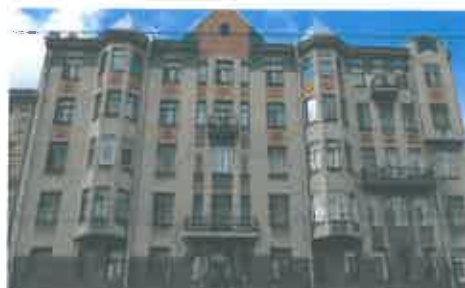
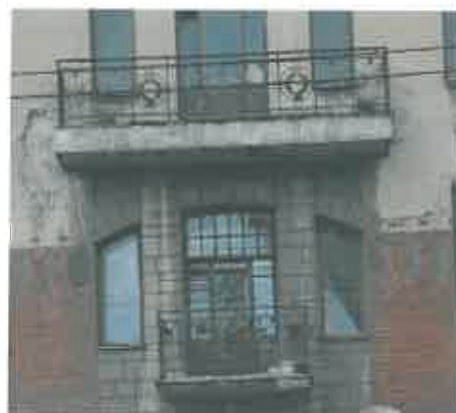
ограждение из черного металла, техника исполнения (прокат, литье, ковка), рисунок ограждения (стержни прямоугольного сечения с наложенными на них: тремя ромбами (овалы и восьмилепестковые розетки в центре), двумя кругами с лавровыми венками в центре);

три балкона на одну световую ось в уровне 2-го, 5-го и 6-го этажей;

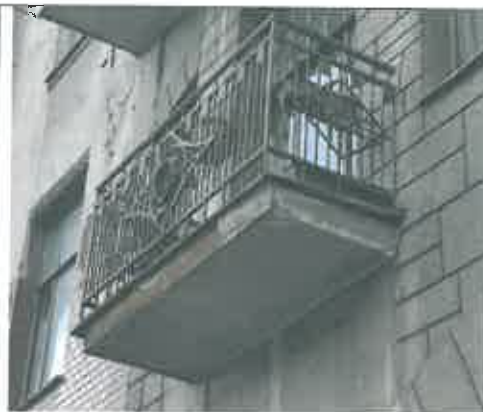
ограждение из черного металла, техника исполнения (прокат, литье, ковка), рисунок ограждения (стержни прямоугольного сечения с наложенными на них: тремя ромбами (лавровый венок и восьмилепестковые розетки в центре ромбов);

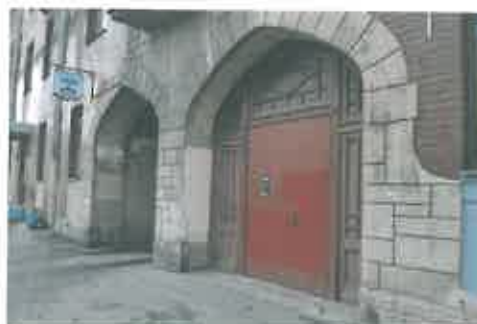
дверные проемы:
проем парадного входа – местоположение, габариты и конфигурация в виде стрельчатой арки;

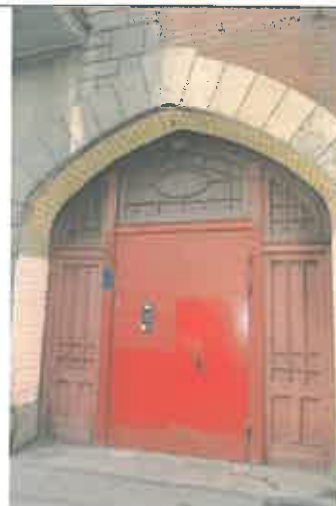
оконные проемы – местоположение, габариты, конфигурация (в том числе с лучковой перемычкой) расположены в разных уровнях, щелевидные окна в уровне 3-5 - го этажей по 6-й и 8-й световым осям, овальный в уровне щипца;

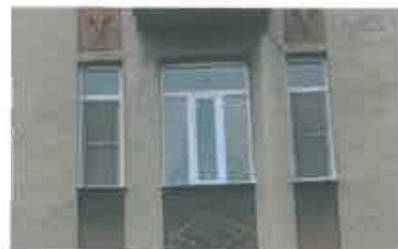
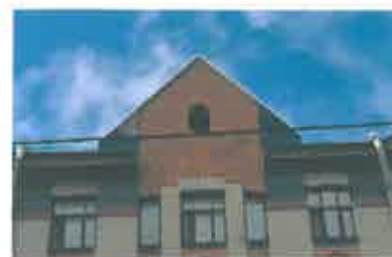
оконные заполнения – цвет (коричневый), рисунок (трехчастный с фрамугой мелкой расстекловкой; Т-образный с фрамугой мелкой геометрической расстекловки; Т-образный с трельяжной расстекловкой фрамуги;);

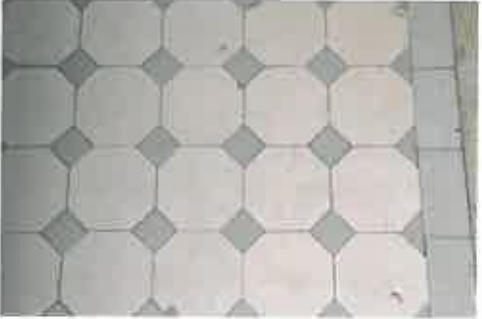
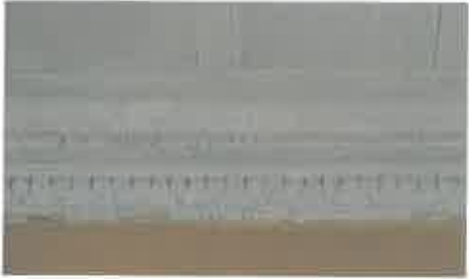
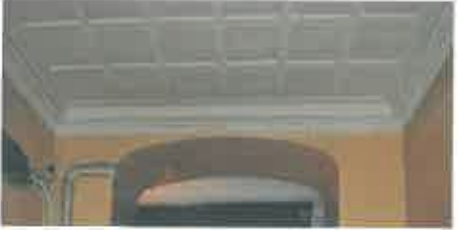
5	<p>Декоративно-художественная отделка интерьеров:</p>	<p>вестибюль главного входа:</p> <p>парадная лестница Л-1 - покрытие пола входного вестибюля и межэтажных площадок метлахской плиткой белого и серого цветов (рисунок типа «соты»);</p> <p>лестница Л-3 покрытие пола входного вестибюля метлахской плиткой белого и серого цветов (рисунок типа «соты»);</p> <p>профилированный карниз с пояском бус и иоников в завершении стен вестибюля парадного входа;</p> <p>кессонированный потолок в вестибюле парадного входа;</p> <p>потолок на падуге с лепными тягами по периметру потолка в завершении объема лестничной клетки Л-1;</p>

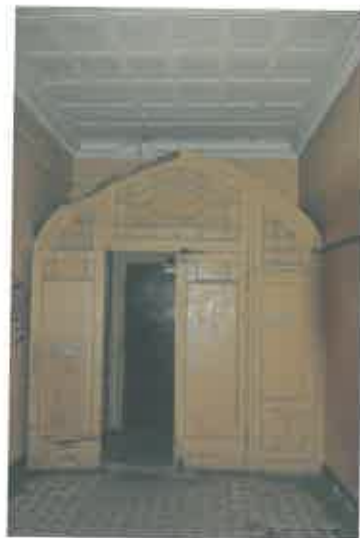
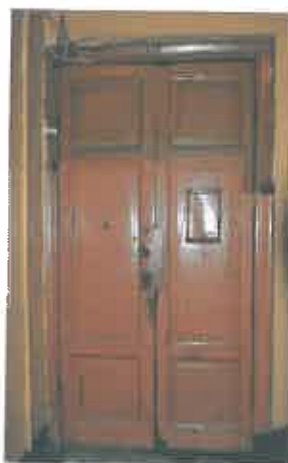
дверные заполнения*- материал (дерево), конструкция (двустворчатая) рисунок (глухие створки на три филенки в нижней и верхней частях квадратные со скошенными углами, в средней части шестиугольная филенка);

*сохранены частично.

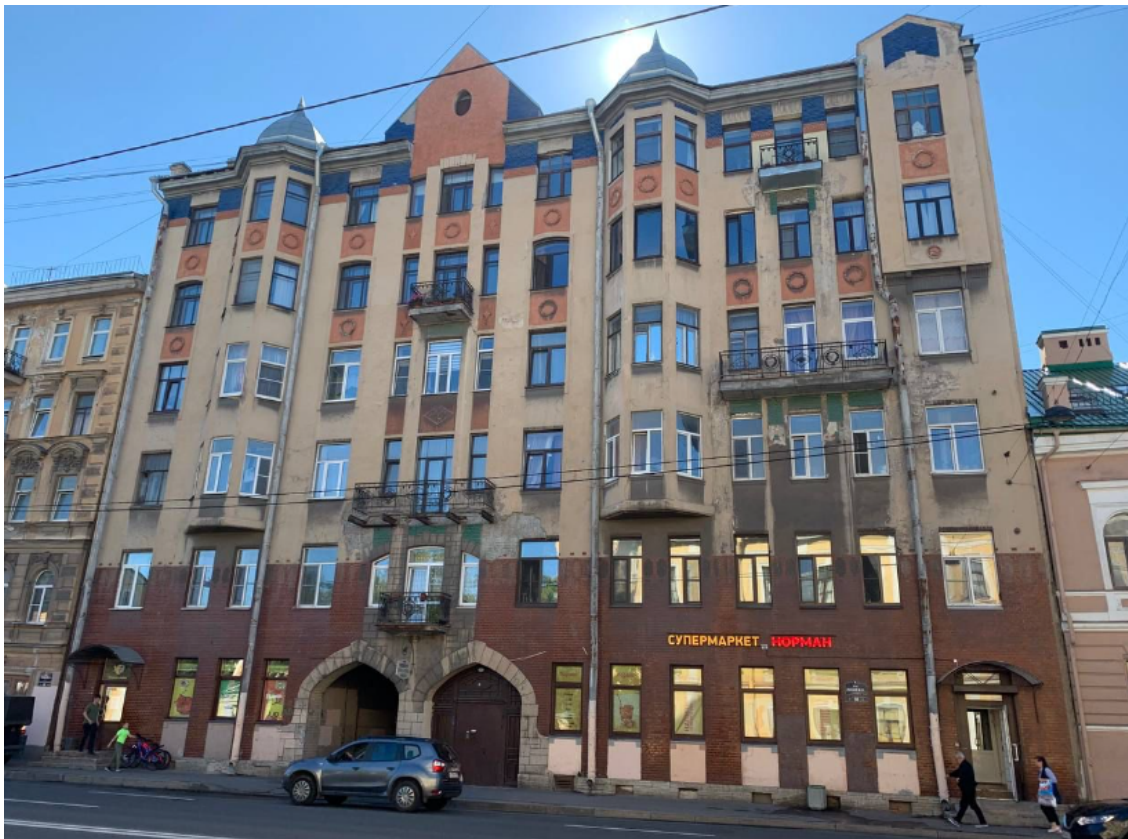
1. Лицевой фасад выявленного объекта культурного наследия «Дом Ф.В. Шеффера»

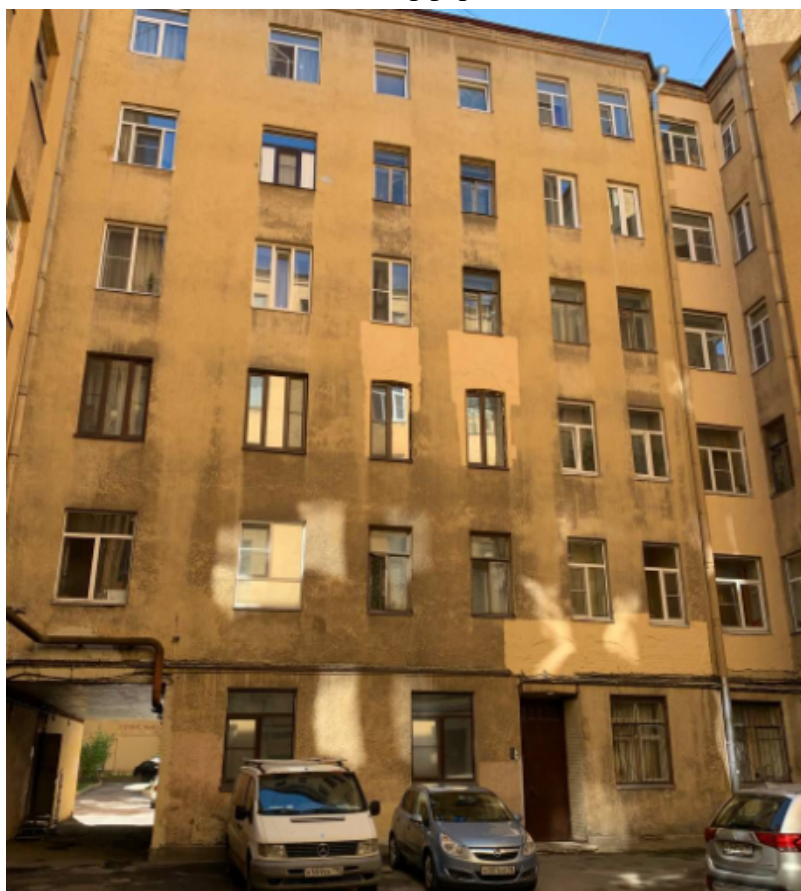
2. Фрагмент дворового фасада выявленного объекта культурного наследия «Дом Ф.В. Шеффера»

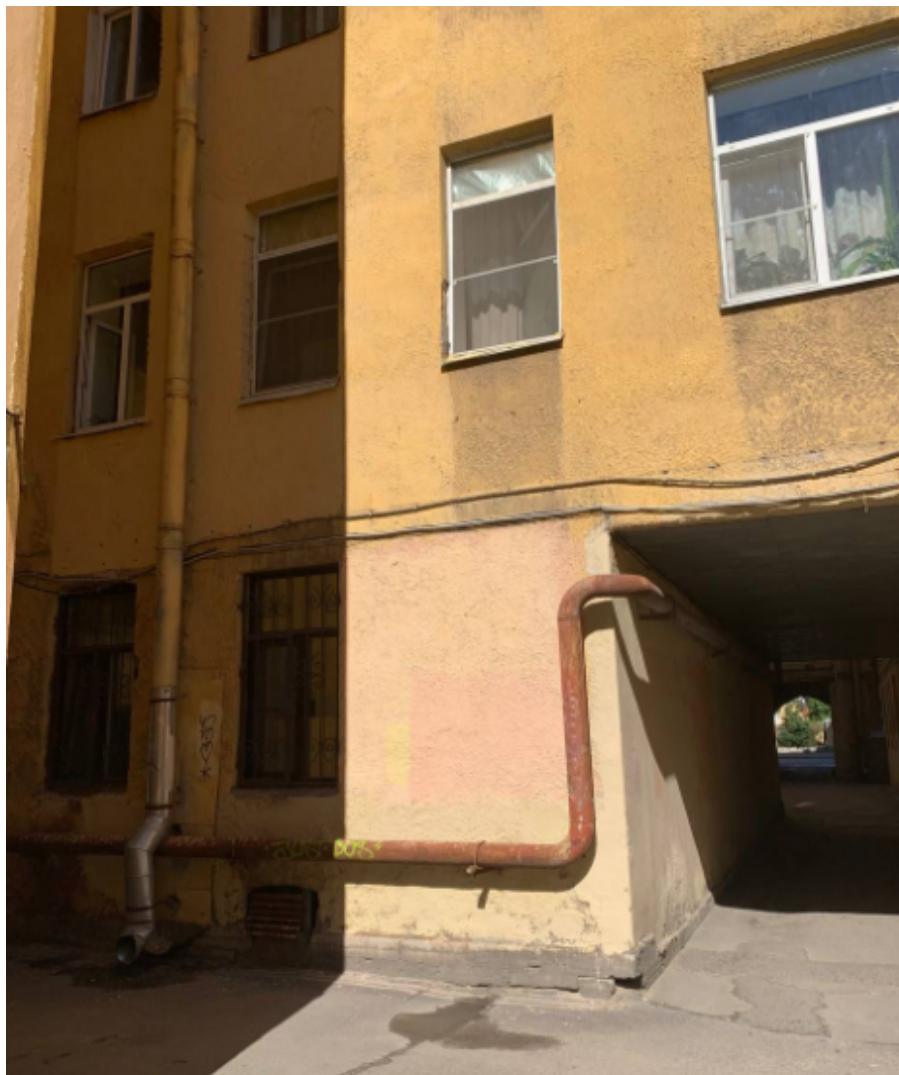
3. Фрагмент дворового фасада выявленного объекта культурного наследия «Дом Ф.В. Шеффера»

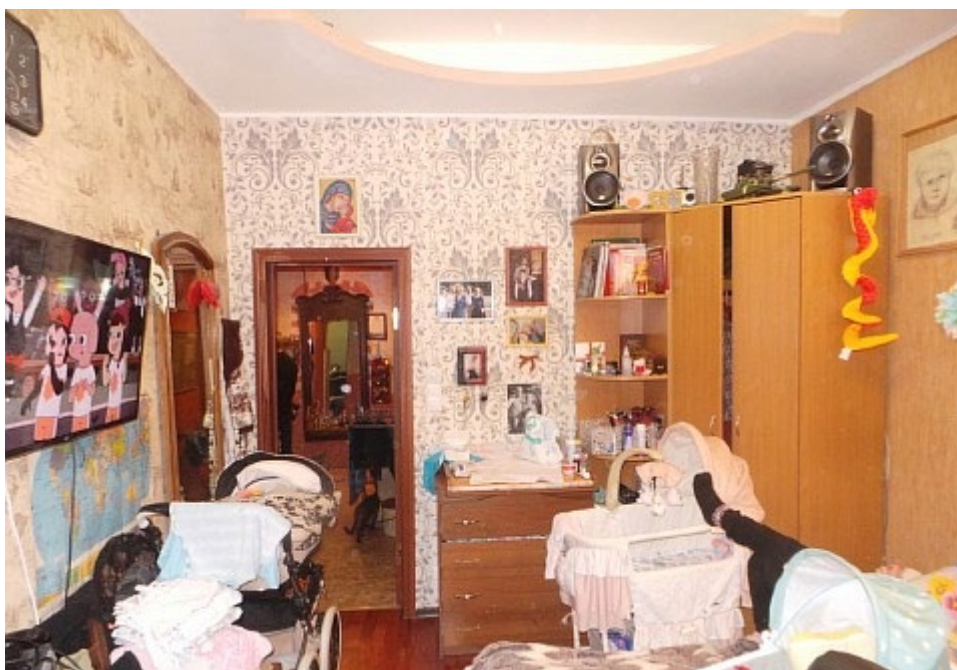
6. Интерьер квартиры №25 (часть помещения 6)

На момент проведения государственной историко-культурной экспертизы, собственником был произведен демонтаж печи в пом. 6.

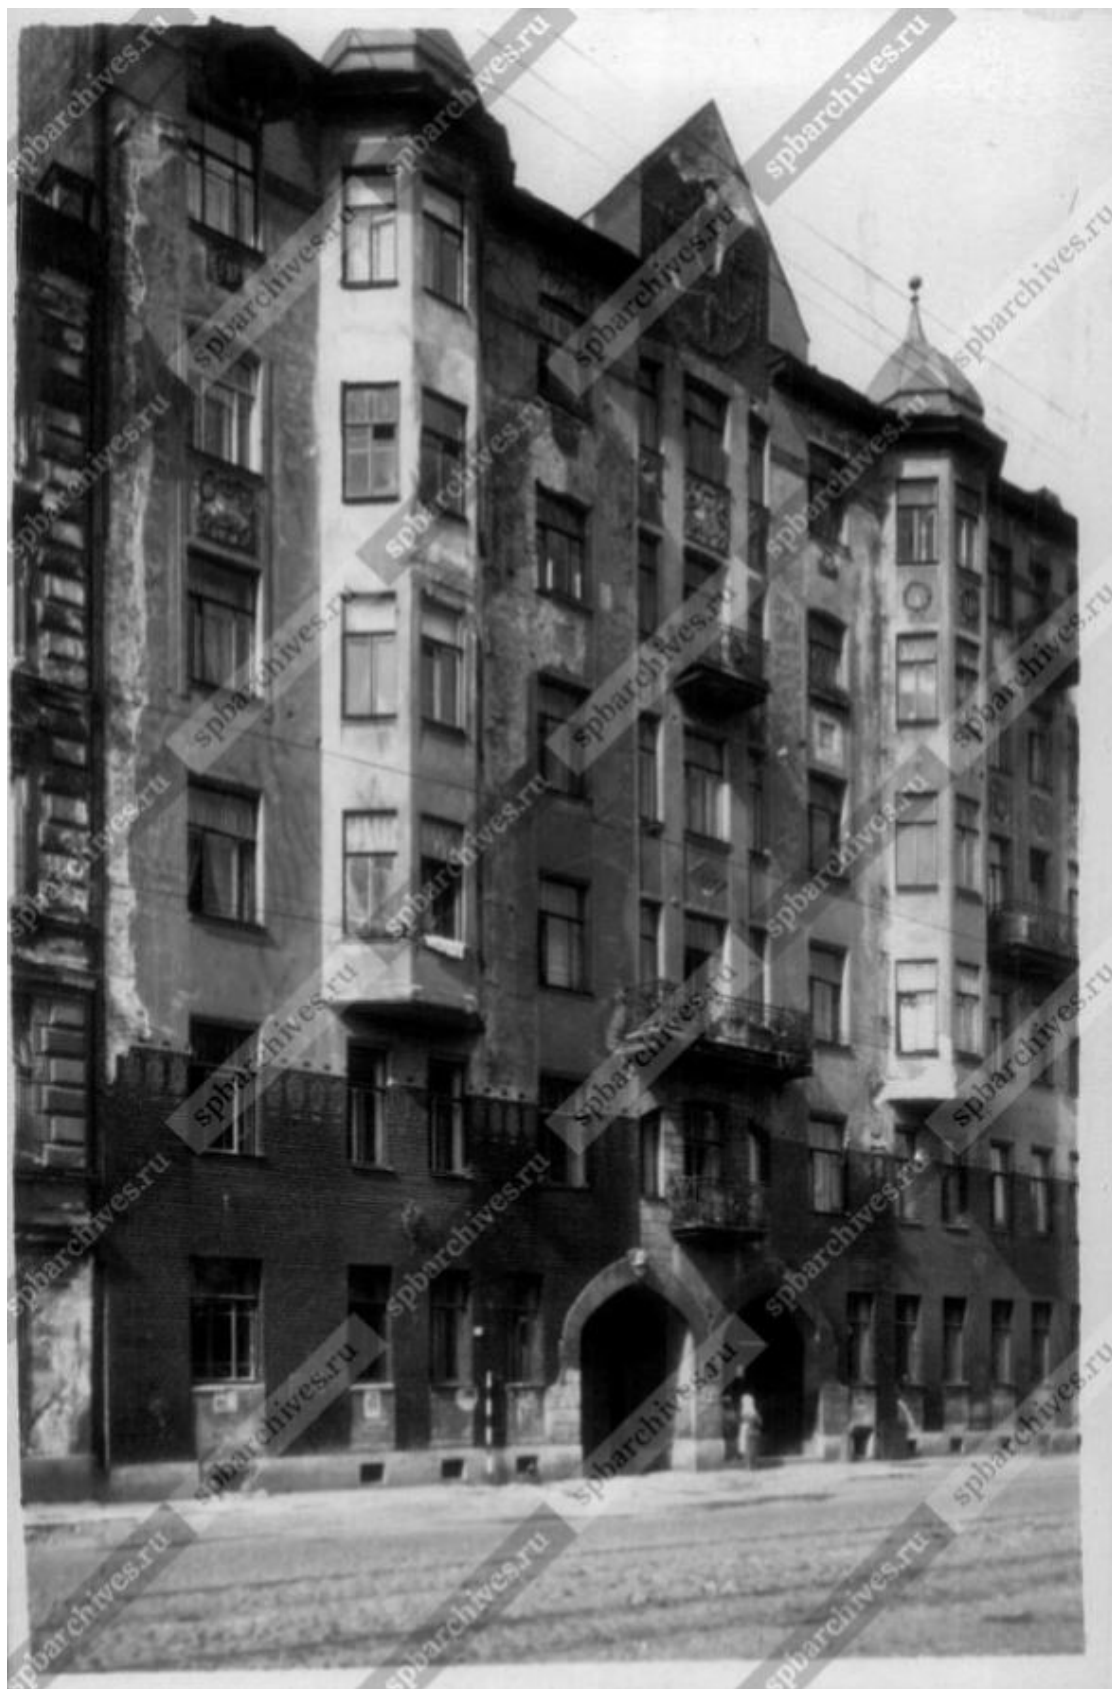
13. Чертеж фасада. 1911 г. ЦГИА СПб ф.515 оп.4 д.2821

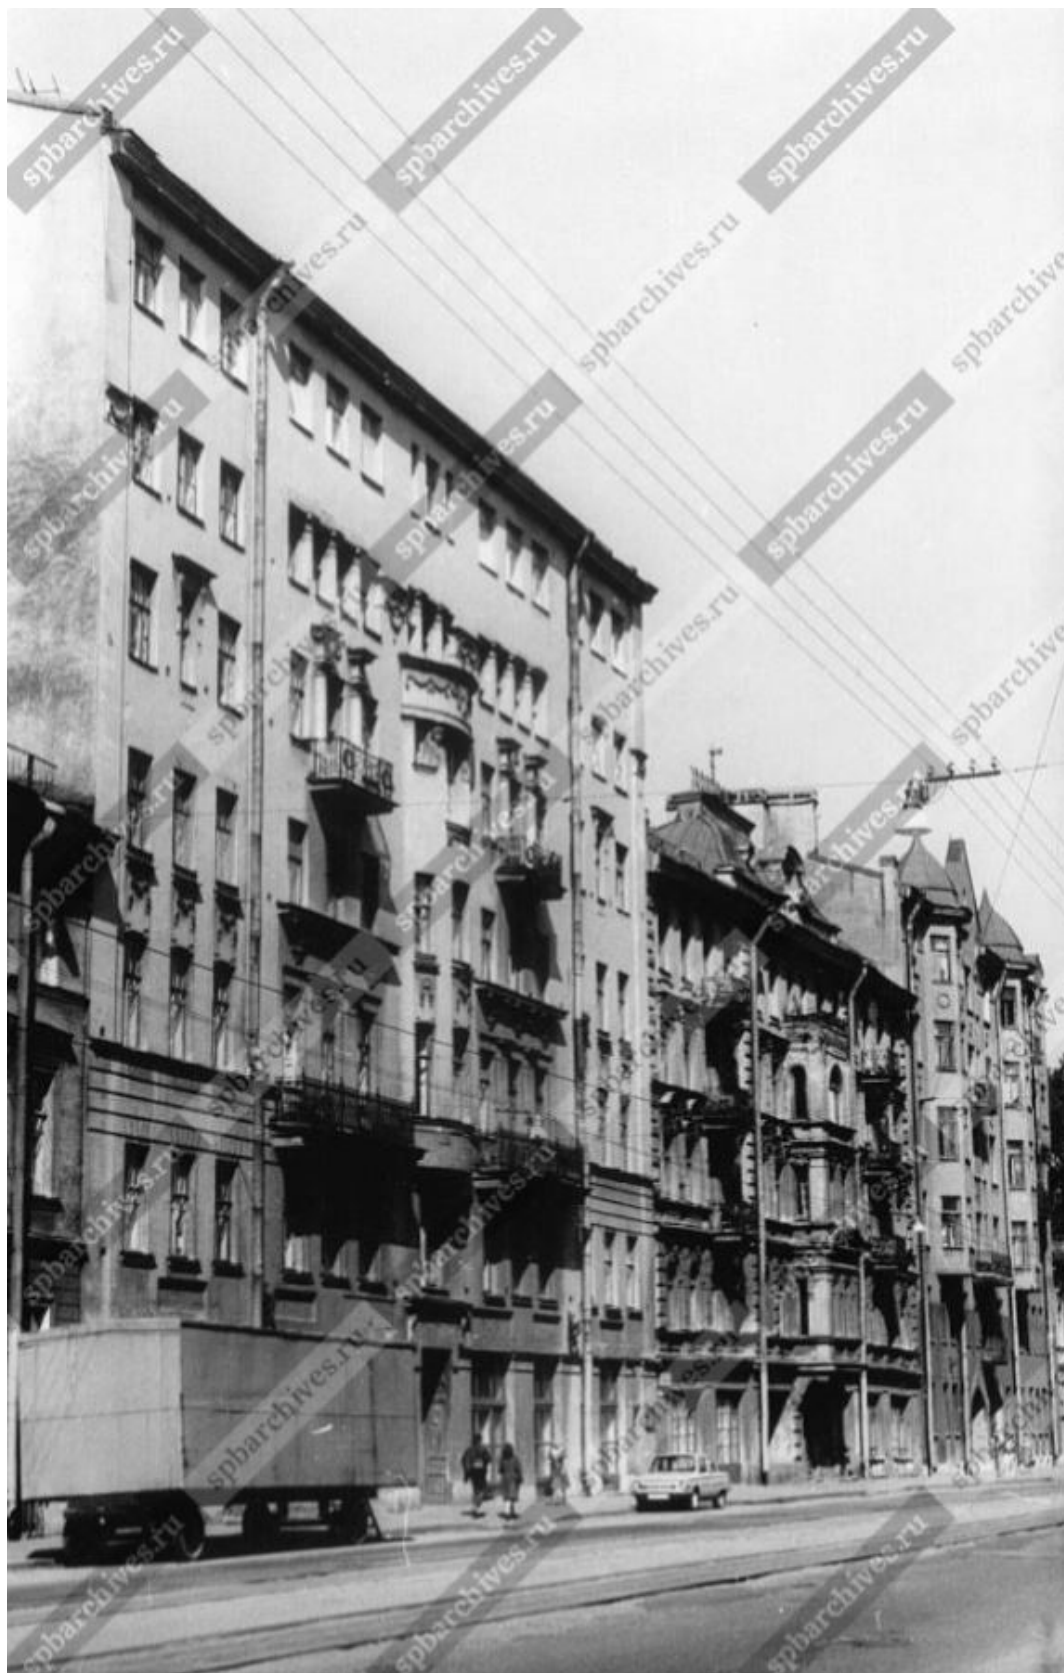
14. 9-я линия Васильевского острова. Фасад дома №58. Дата съёмки: 1960 г.
ЦГАКФФД СПб Гр 74714

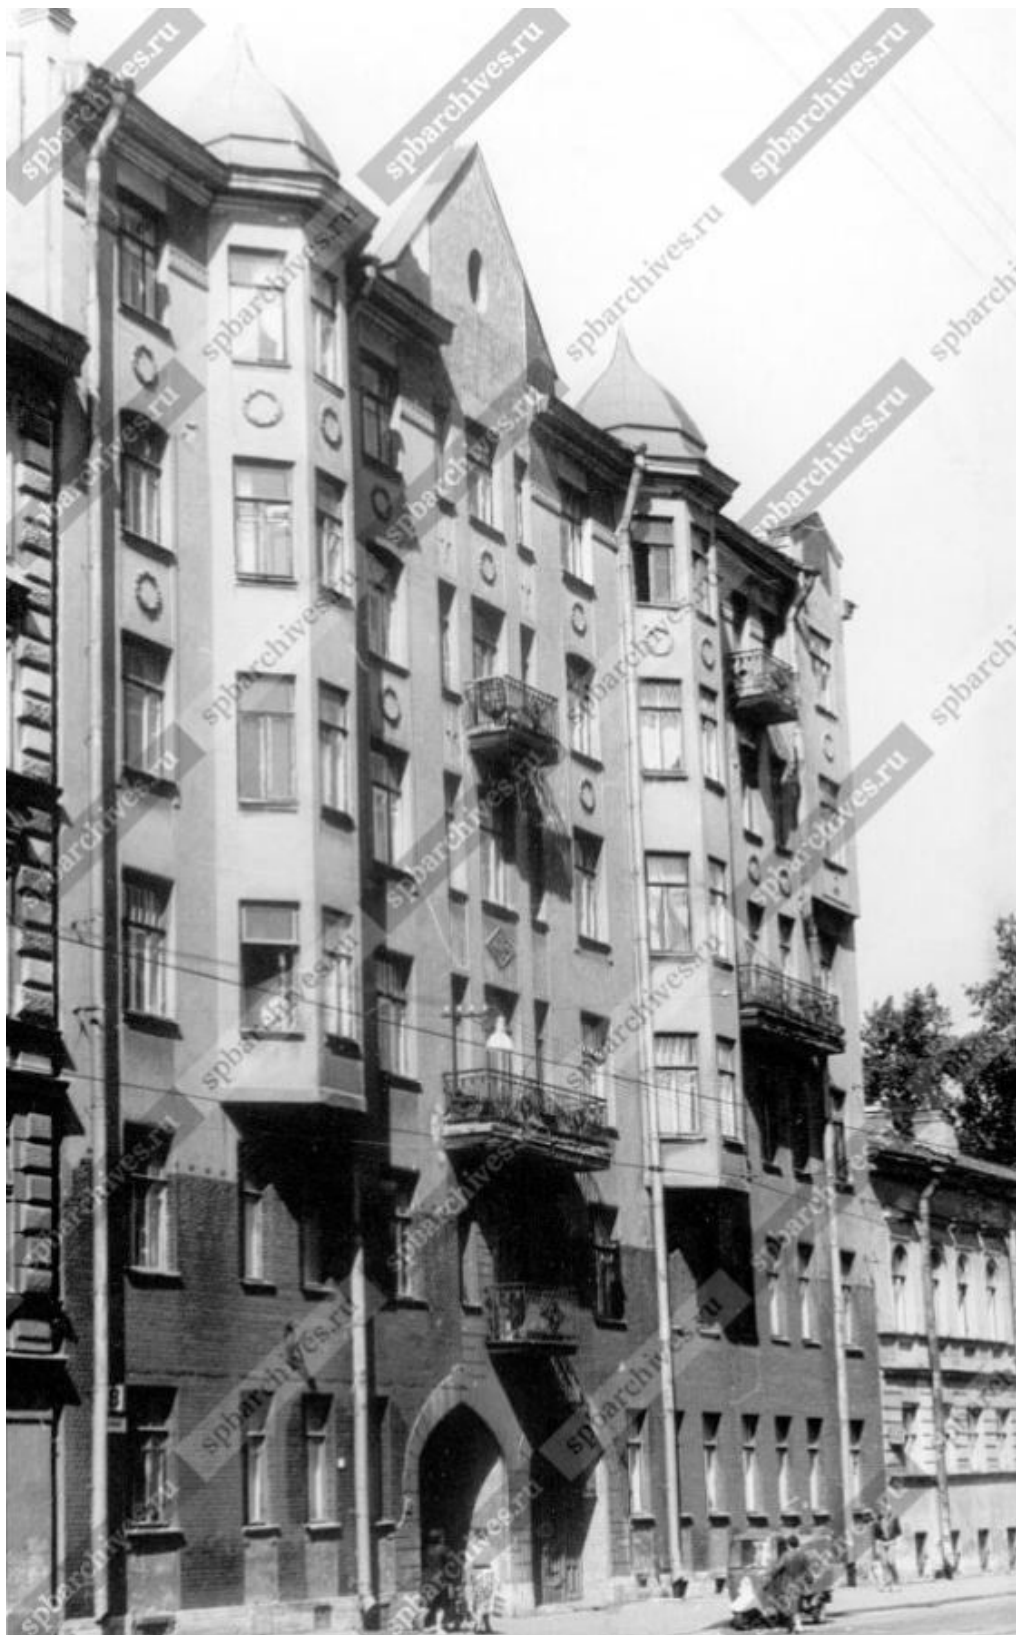
16. Общий вид центрального фасада жилого дома № 58 по 9-й линии Васильевского острова, оформленного многоугольными эркерами (архитектор Н.И.Алексеев, 1911-1912 гг). Дата съёмки: 12 июня 1987 г. ЦГАКФФД СПб Ар 217321

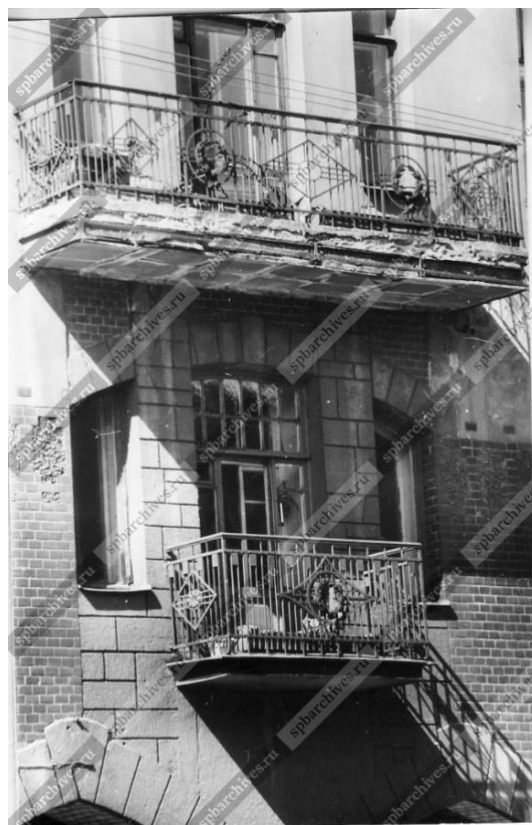
18. Вид декоративных решеток балконов на центральном фасаде жилого дома № 58 по 9-й линии Васильевского острова. 12 июня 1987 г. ЦГАКФФД СПб Ар 225808
