## **А К Т**

**по результатам государственной историко-культурной экспертизы проектной документации на проведение работ по сохранению выявленного объекта культурного наследия «Гидротехнический институт им. Б.Е.Веденеева (лицевой корпус с примыкающими дворовыми флигелями)», расположенного по адресу: г. Санкт-Петербург, ул. Гжатская, 21, лит.А: «Разработка научно-проектной документации по ремонту, реставрации и приспособлению для современного использования мест общего пользования (коридоры, вестибюль) выявленного объекта культурного наследия» (Ш.: 300/20-КП), ООО «Компакт-плюс», 2021 г.**

Проектная документация на проведение работ по сохранению выявленного объекта культурного наследия «Гидротехнический институт им. Б.Е.Веденеева (лицевой корпус с примыкающими дворовыми флигелями)», расположенного по адресу: г. Санкт-Петербург, ул. Гжатская, 21, лит.А: «Разработка научно-проектной документации по ремонту, реставрации и приспособлению для современного использования мест общего пользования (коридоры, вестибюль) выявленного объекта культурного наследия» (Ш.: 300/20-КП), ООО «Компакт-плюс», 2021 г., в составе:

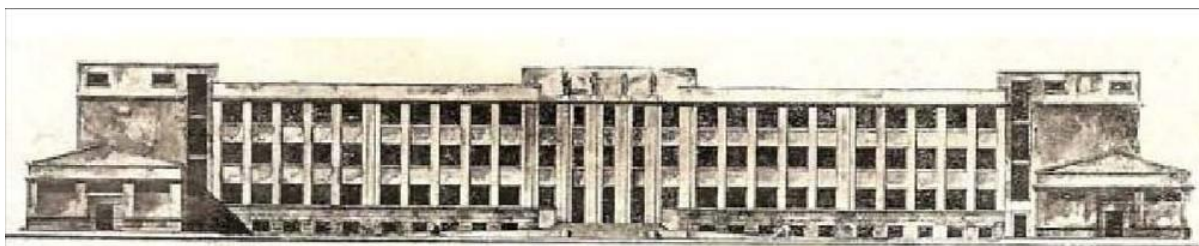
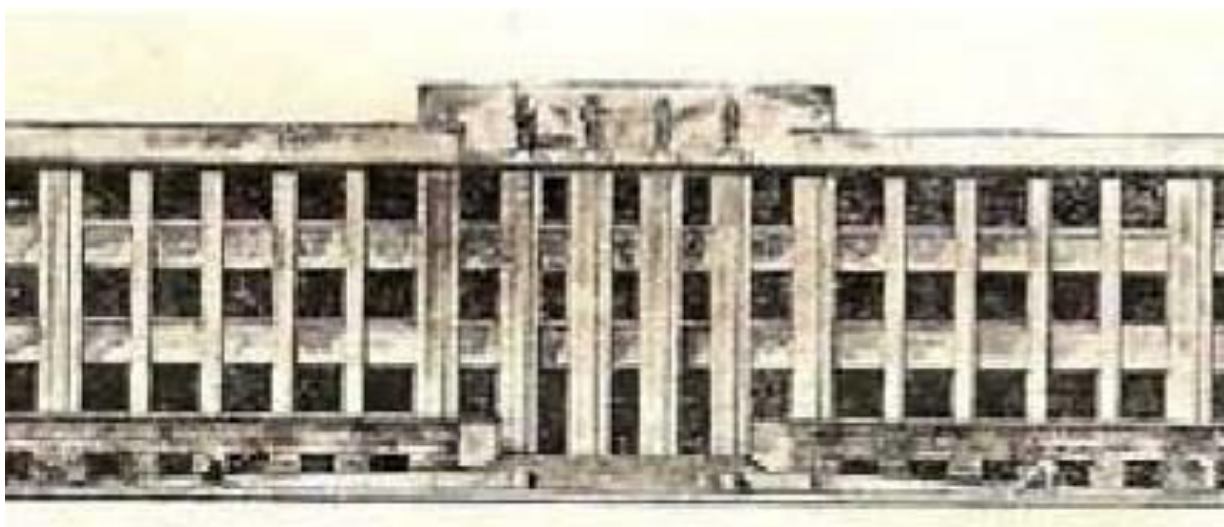
8.Главный фасад лабораторного корпуса. Т.М.Шапиро. Ежегодник общества архитекторов-художников. XIV выпуск. Л. 1935

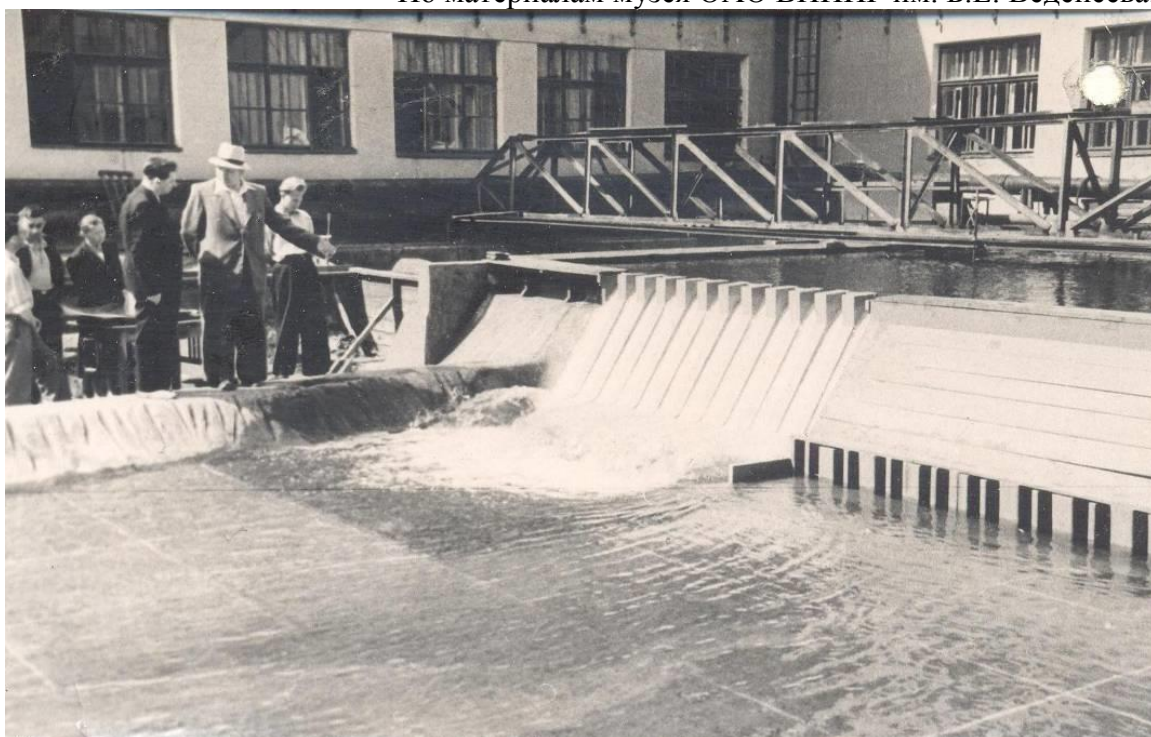
54. Проверка работы Братской ГЭС по модели. Фото 1960-х гг.  
По материалам музея ОАО ВНИИГ им. Б.Е. Веденеева.

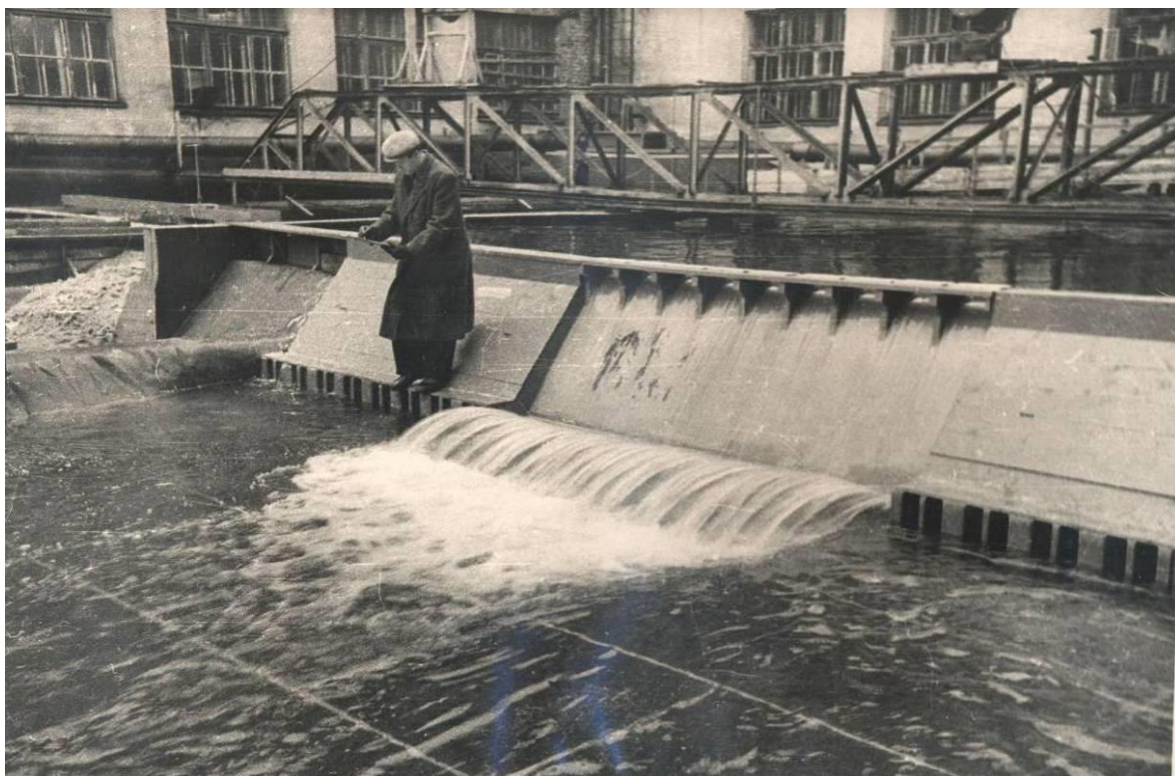
55. Проверка работы Братской ГЭС по модели. Фото 1954 г. материалам музея  
ОАО ВНИИГ им. Б.Е. Веденеева.

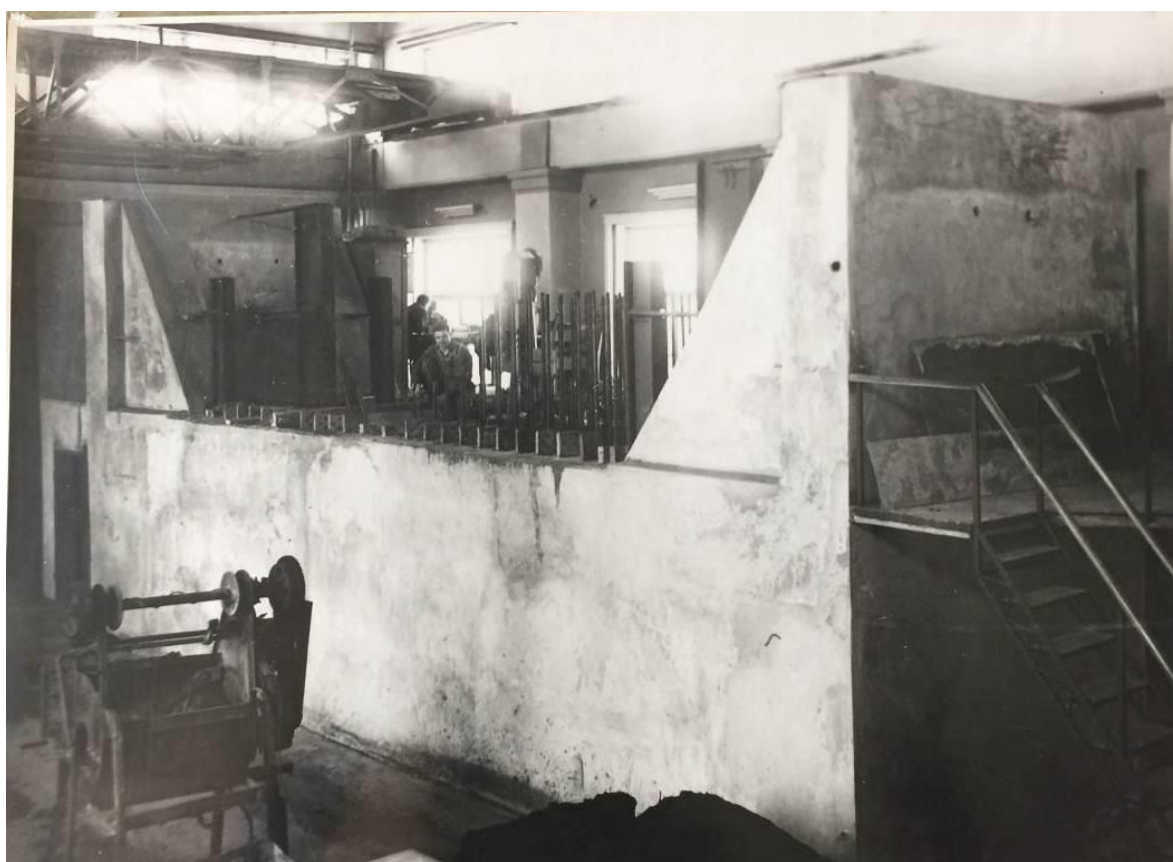
60. Стенд для испытания моделей плотин. 1950-е гг. По материалам музея ОАО ВНИИГ им. Б.Е. Веденеева

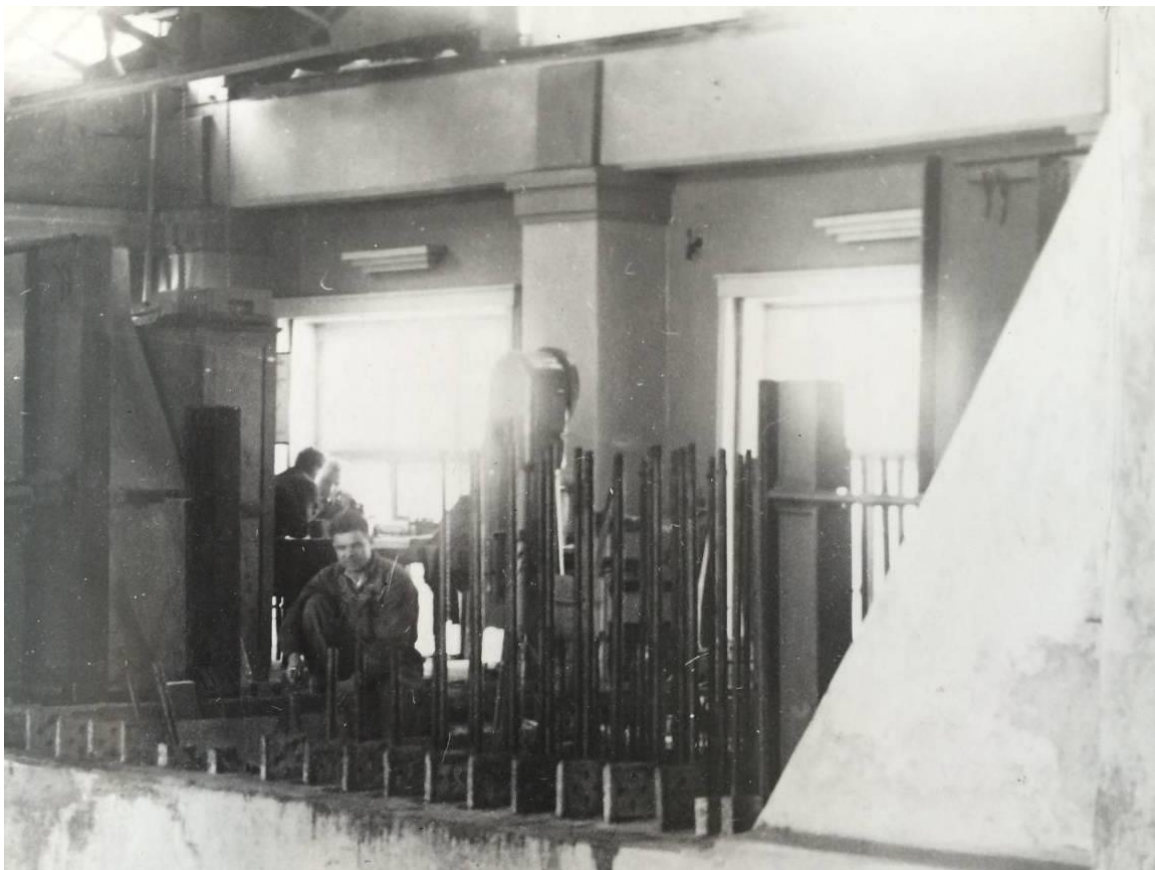
61. Стенд для испытания моделей плотин. 1960-е гг.  
По материалам музея ОАО ВНИИГ им. Б.Е. Веденеева.

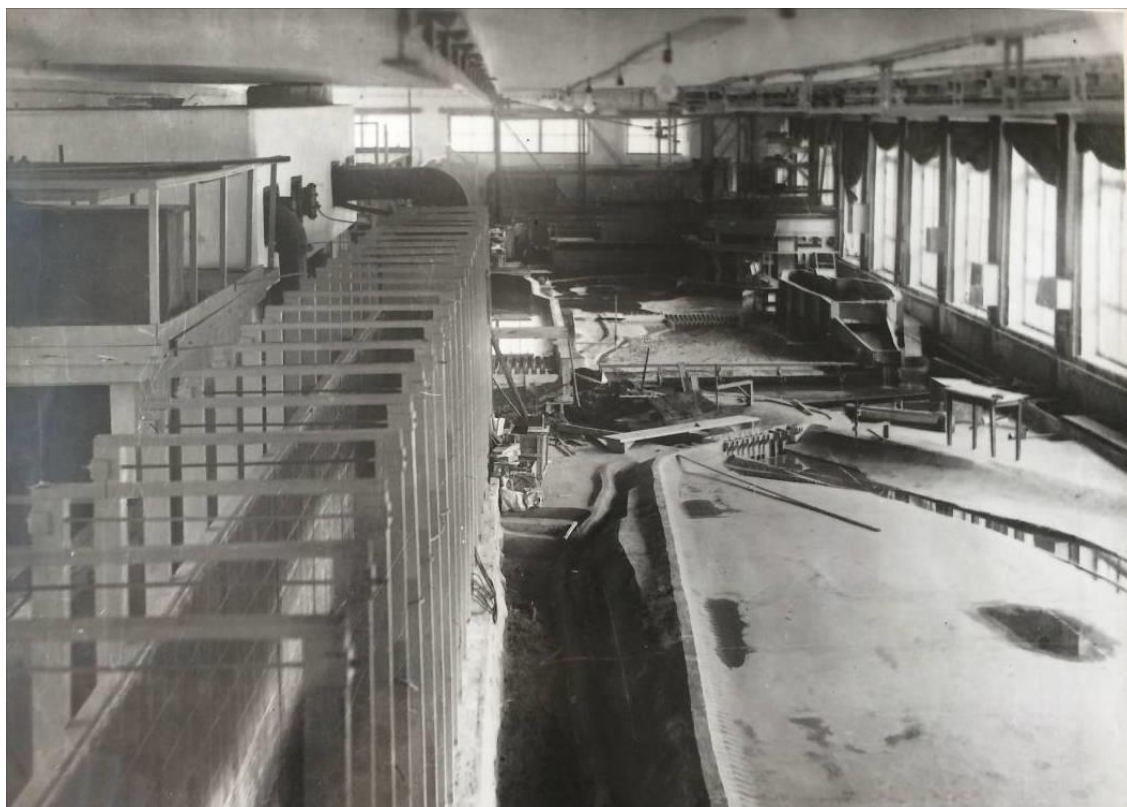
63. Общий вид зала гидротехнической лаборатории. 1960-е гг. По материалам музея ОАО ВНИИГ им. Б.Е. Веденеева.

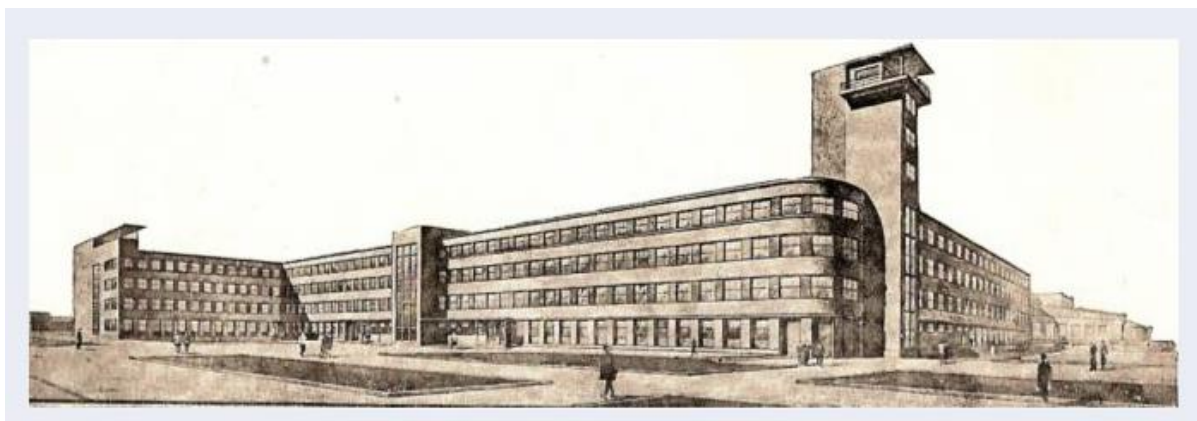
65. Учебный корпус. Проект. Ежегодник общества архитекторов-художников.  
XIV выпуск. Л. 1935 г. С.227.

64. Макет лабораторного корпуса. Музей ОАО ВНИИГ им. Б.Е. Веденеева.
65. Учебный корпус. Проект. Ежегодник общества архитекторов-художников. XIV выпуск. Л. 1935 г. С.227.

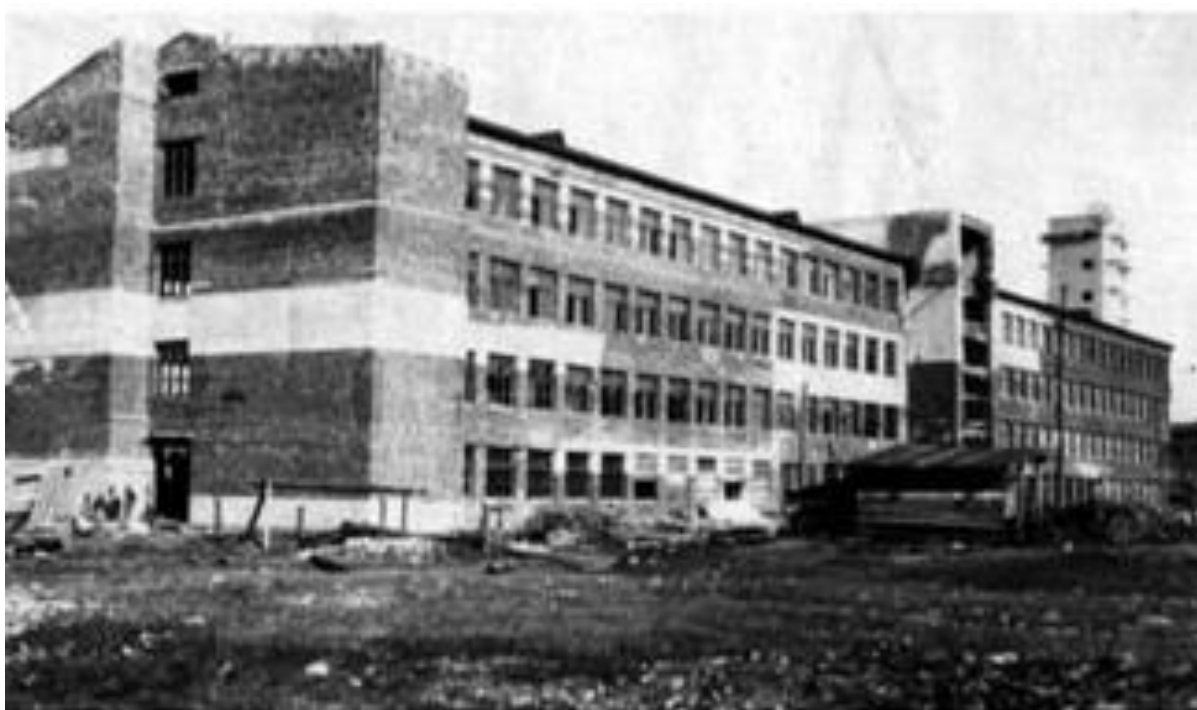
66. Учебный корпус в процессе строительства. 1934 г. По материалам музея  
ОАО ВНИИГ им. Б.Е. Веденеева.

66. Учебный корпус в процессе строительства. 1934 г. По материалам музея ОАО ВНИИГ им. Б.Е. Веденеева.
67. Историко-архитектурный опорный план.

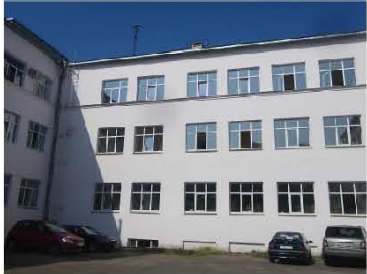
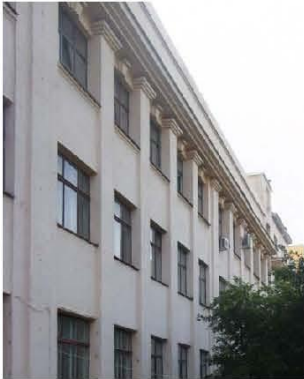
| 1 | 2 | 3 | 4 |
|---|---|---|---|
| 5 | Архитектурно-художественное решение фасадов: | <p>архитектурно-художественное решение в приемах конструктивизма с элементами неоклассики, включая:</p> <p>материал и характер отделки фасадной поверхности – гладкая и фактурная окрашенная штукатурка;</p> <p>высокий цоколь фактурной штукатурки с разделкой под руст по лицевому фасаду центрального корпуса и боковых корпусов;</p> <p>оконные и дверные проемы – габариты, конфигурация (прямоугольные, в том числе ленточные), местоположение;</p> <p>исторический рисунок оконных заполнений;</p> | |

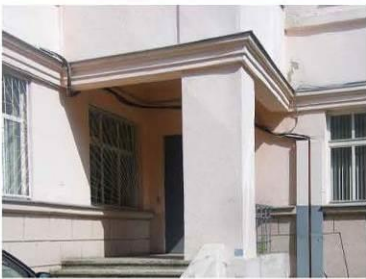
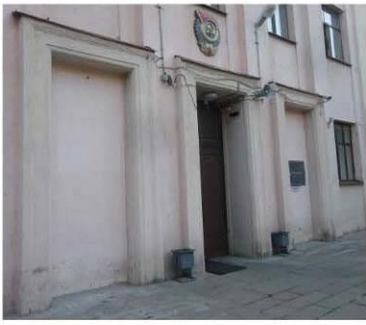
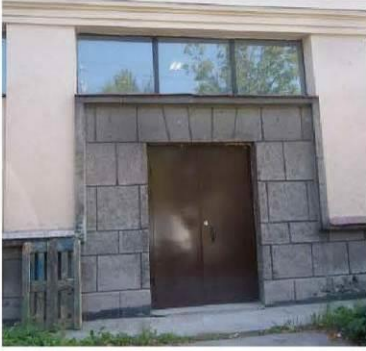
| 1 | 2 | 3 | 4 |
|---|---|---|---|
| | | <p>парадное крыльцо на три схода с террасой с глухим ограждением, материал ступеней, ограждений, покрытия - гранит;</p> <p>крыльца в боковых корпусах на один сход с парапетным ограждением;</p> <p>входные лоджии, в том числе с пилоном на северном фасаде;</p> <p>парадные входные проемы в профилированных наличниках с окрытием в верхней части;</p> <p>входные проемы в боковые корпуса со стилизованными штукатурными порталами;</p> | |

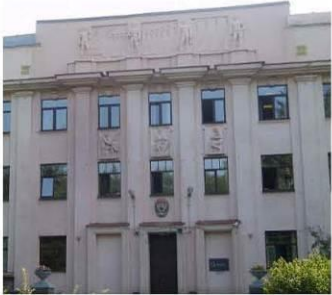
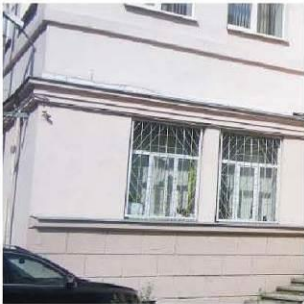
| 1 | 2 | 3 | 4 |
|---|---|---|---|
| | | <p>пилястры по лицевому фасаду;</p> <p>аттик по оси центрального входа с нишами, барельефным изображением гидроэлектростанции в нишах, и мужскими фигурами по сторонам от ниш;</p> <p>барельефные вставки в профилированных наличниках в межоконных простенках второго и третьего этажей центральной части лицевого фасада;</p> <p>вертикальные ленточные окна в боковых частях центрального корпуса;</p> <p>замковые камни над окнами третьего этажа лицевого фасада;</p> <p>надоконные и подоконные тяги;</p> <p>треугольные фронтоны, отделенные гладкими тягами, в боковых корпусах;</p> <p>венчающий профилированный раскрепованный карниз большого выноса в центральном корпусе и повышенных объемах боковых корпусов;</p> | |

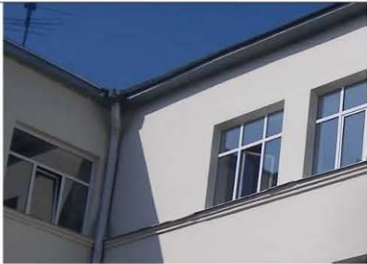
| 1 | 2 | 3 | 4 |
|---|---|---|---|
| | | венчающий выносной карниз над боковыми корпусами и дворовым фасадом. | |

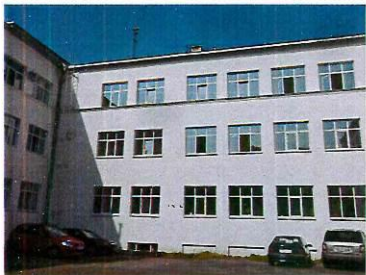
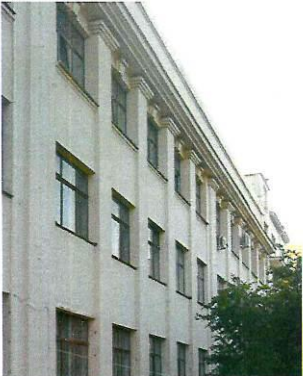
| 5 | Архитектурно-художественное решение фасадов: | <p>архитектурно-художественное решение в приемах конструктивизма с элементами неоклассики, включая:</p> <p>материал и характер отделки фасадной поверхности – гладкая и многоцветная терразитовая штукатурка (4 цвета);</p> <p>высокий цоколь фактурной штукатурки с разделкой под руст по лицевому фасаду центрального корпуса и боковых корпусов;</p> <p>оконные и дверные проемы – габариты, конфигурация (прямоугольные, в том числе ленточные), местоположение;</p> <p>исторический рисунок оконных заполнений;</p> <p>парадное крыльцо на три схода с террасой с глухим ограждением, материал ступеней, ограждений, покрытия - гранит;</p> | |

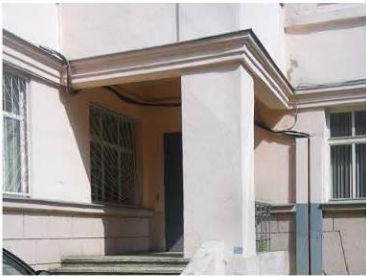
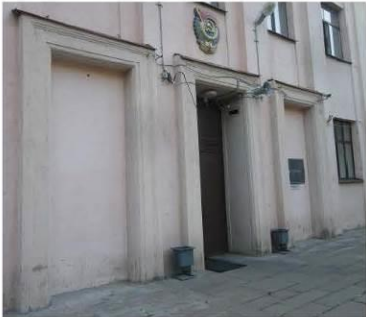
| | | <p>крыльца в боковых корпусах на один сход с парапетным ограждением;</p> <p>входные лоджии, в том числе с пилоном на северном фасаде;</p> <p>парадные входные проемы в профилированных наличниках с окрытием в верхней части;</p> <p>входные проемы в боковые корпуса со стилизованными штукатурными поргалами;</p> <p>пилястры по лицевому фасаду;</p> <p>аттик по оси центрального входа с нишами, барельефным изображением гидроэлектростанции в нишах, и мужскими фигурами по сторонам от ниш;</p> | |

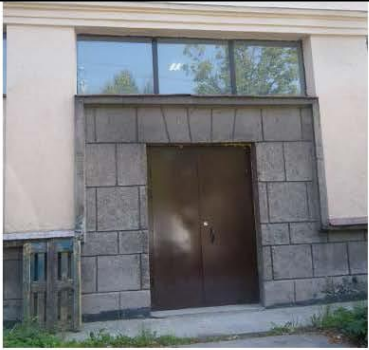
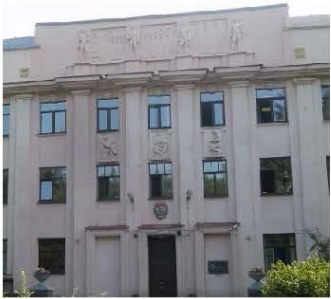
| | | <p>барельефные вставки в профилированных наличниках в межоконных простенках второго и третьего этажей центральной части лицевого фасада;</p> <p>вертикальные ленточные окна в боковых частях центрального корпуса;</p> <p>замковые камни над окнами третьего этажа лицевого фасада;</p> <p>надоконные и подоконные тяги;</p> <p>треугольные фронтоны, отделенные гладкими тягами, в боковых корпусах;</p> <p>венчающий профилированный раскрепованный карниз большого выноса в центральном корпусе и повышенных объемах боковых корпусов;</p> <p>венчающий выносной карниз над боковыми корпусами и дворовым фасадом.</p> | |

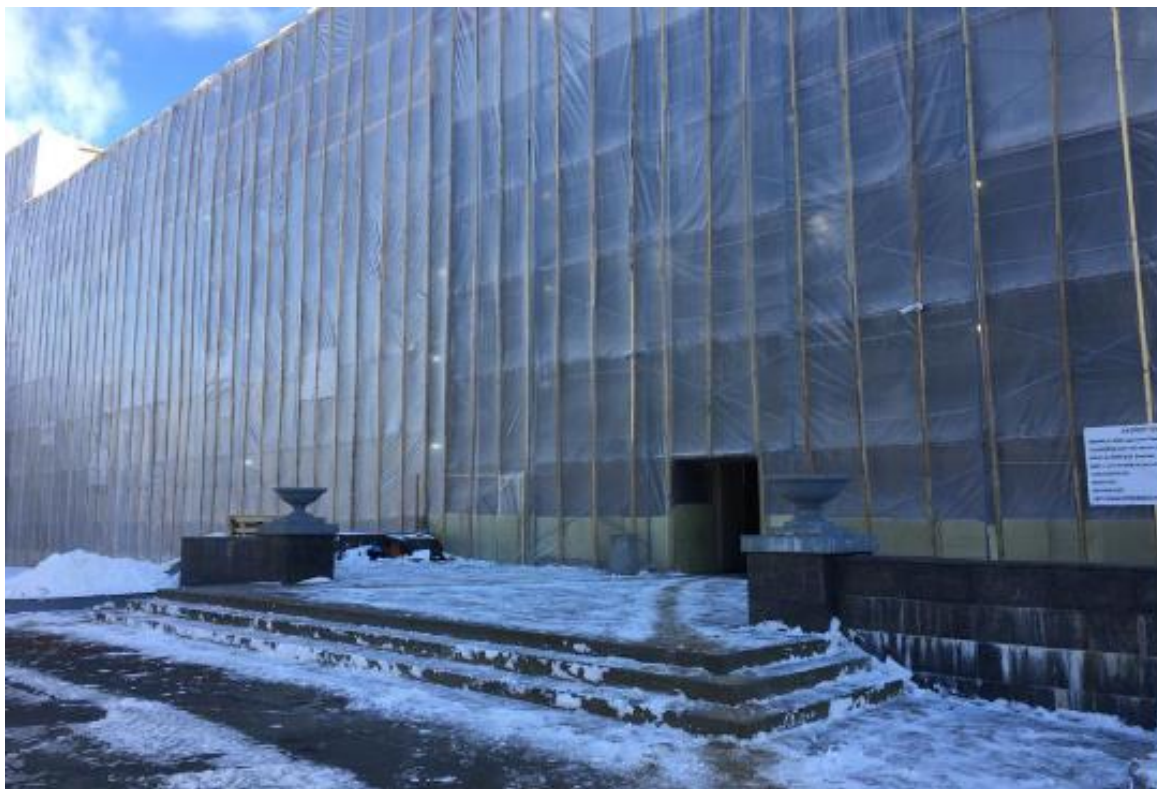
1. Гидротехнический институт им. Б.Е.Веденеева (лицевой корпус с примыкающими дворовыми флигелями). Главный фасад в процессе реставрации. Штиглиц М.С. 10.02.2021 г.

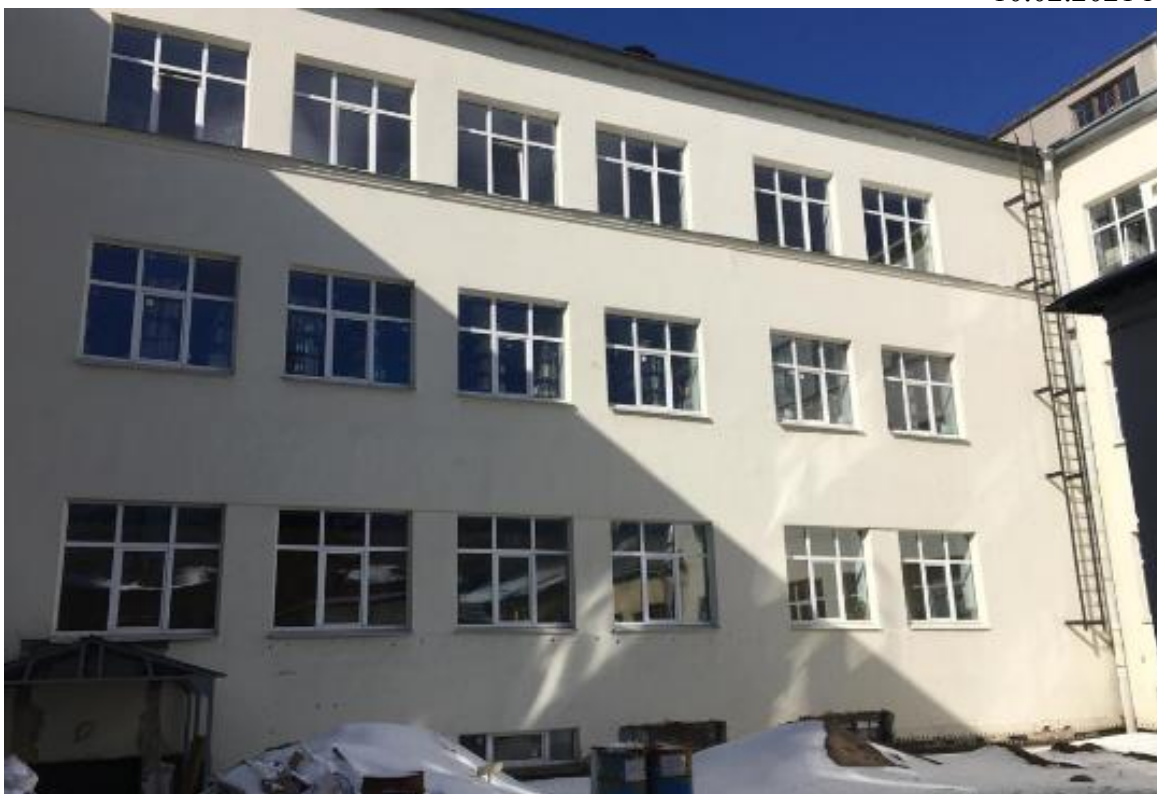
2. Гидротехнический институт им. Б.Е.Веденеева (лицевой корпус с примыкающими дворовыми флигелями). Дворовые фасады. Штиглиц М.С. 10.02.2021 г.

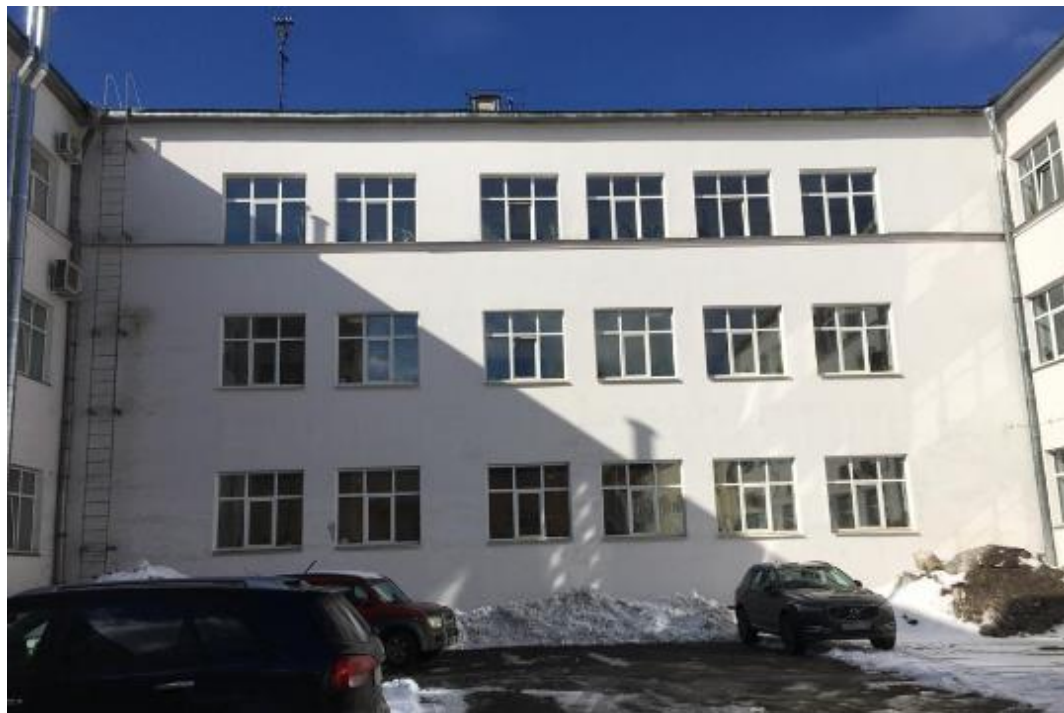
3. Гидротехнический институт им. Б.Е.Веденеева (лицевой корпус с примыкающими дворовыми флигелями). Дворовые фасады. Штиглиц М.С. 10.02.2021 г.

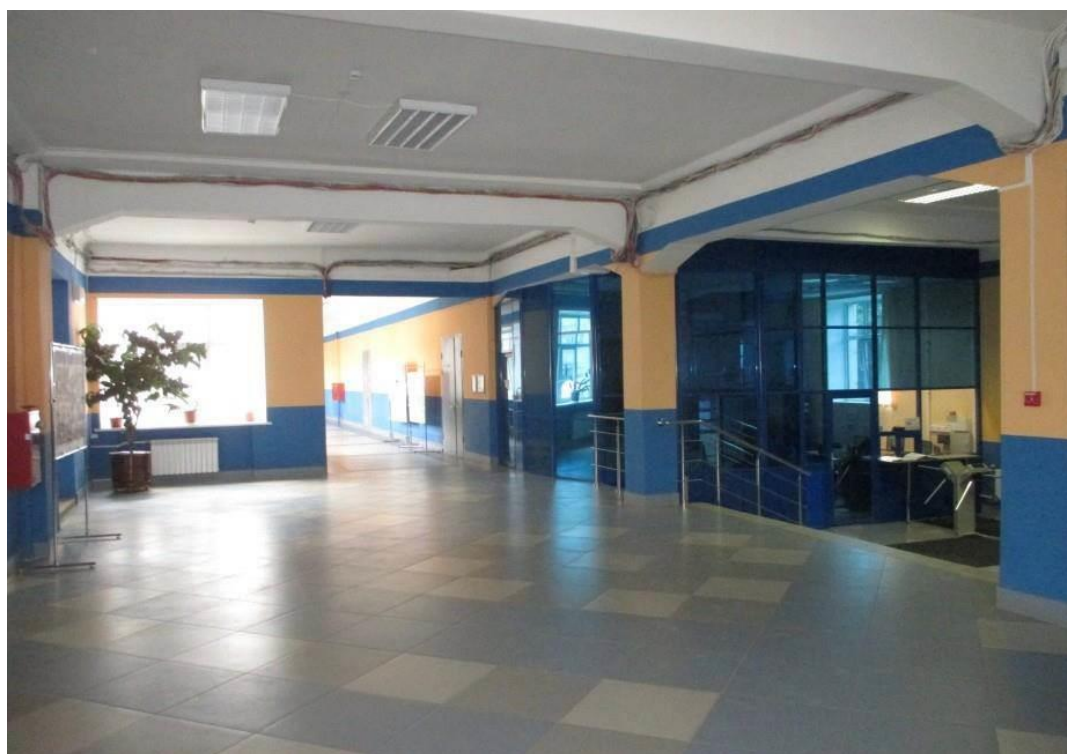
При визуальном осмотре вестибюля и примыкающих коридоров были выявлены потертости и сколы отделочных материалов. Существенных дефектов при осмотре не выявлено.

4. Гидротехнический институт им. Б.Е.Веденеева (лицевой корпус с примыкающими дворовыми флигелями). Общий вид на вестибюль первого этажа. Штиглиц М.С. 10.02.2021 г.

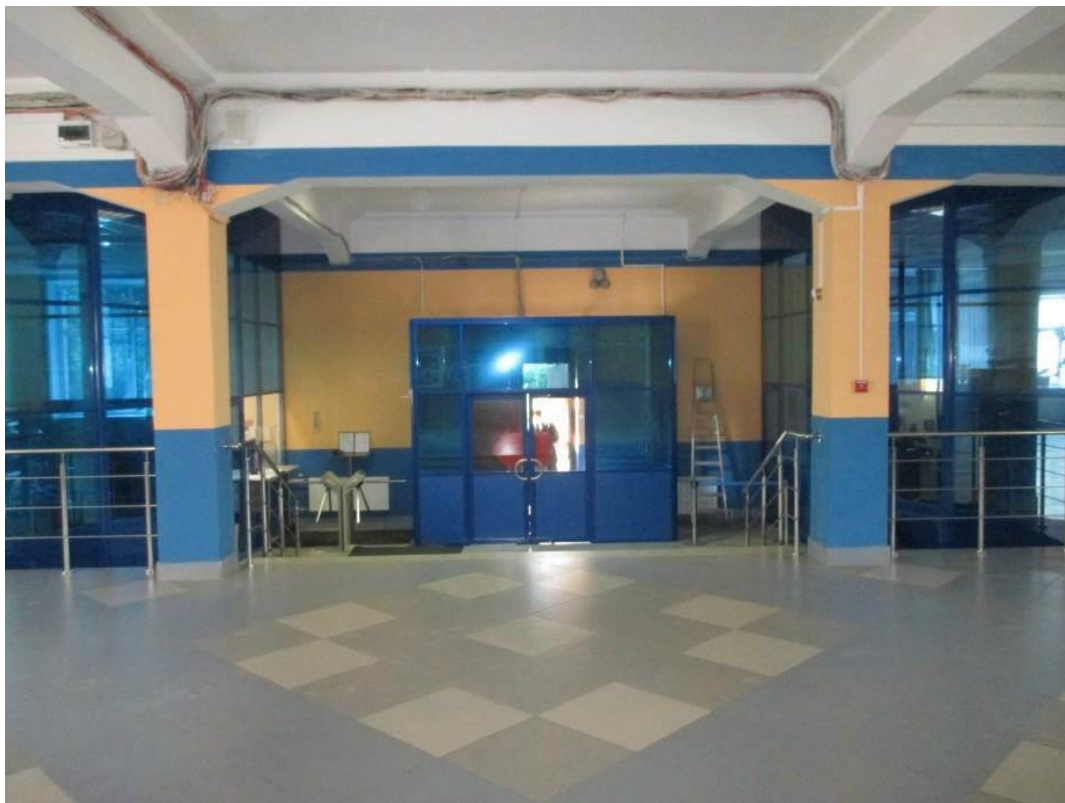
5. Гидротехнический институт им. Б.Е.Веденеева (лицевой корпус с примыкающими дворовыми флигелями). Общий вид на входную группу первого этажа. Штиглиц М.С. 10.02.2021 г.

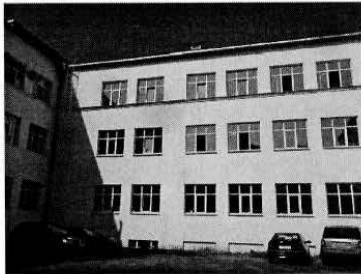
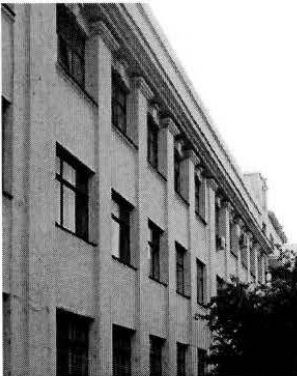
| 1 | 2 | 3 | 4 |
|---|---|---|---|
| 5 | Архитектурно-художественное решение фасадов: | <p>архитектурно-художественное решение в приемах конструктивизма с элементами неоклассики, включая:</p> <p>материал и характер отделки фасадной поверхности – гладкая и фактурная окрашенная штукатурка;</p> <p>высокий цоколь фактурной штукатурки с разделкой под руст по лицевому фасаду центрального корпуса и боковых корпусов;</p> <p>оконные и дверные проемы – габариты, конфигурация (прямоугольные, в том числе ленточные), местоположение;</p> <p>исторический рисунок оконных заполнений;</p> | |

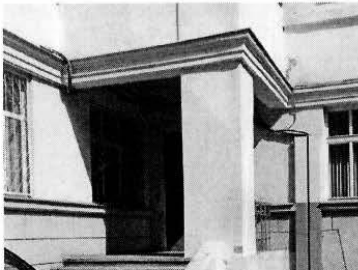
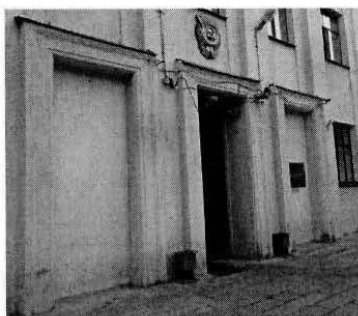
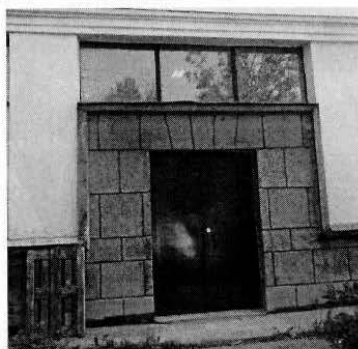
| 1 | 2 | 3 | 4 |
|---|---|---|---|
| | | <p>парадное крыльцо на три схода с террасой с глухим ограждением, материал ступеней, ограждений, покрытия - гранит;</p> <p>крыльца в боковых корпусах на один сход с парапетным ограждением;</p> <p>входные лоджии, в том числе с пилоном на северном фасаде;</p> <p>парадные входные проемы в профилированных наличниках с окрытием в верхней части;</p> <p>входные проемы в боковые корпуса со стилизованными штукатурными порталами;</p> | |

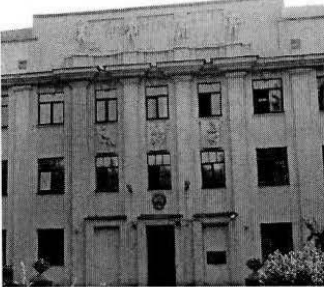
| 1 | 2 | 3 | 4 |
|---|---|---|---|
| | | <p>пилястры по лицевому фасаду;</p> <p>аттик по оси центрального входа с нишами, барельефным изображением гидроэлектростанции в нишах, и мужскими фигурами по сторонам от ниш;</p> <p>барельефные вставки в профилированных наличниках в межоконных простенках второго и третьего этажей центральной части лицевого фасада;</p> <p>вертикальные ленточные окна в боковых частях центрального корпуса;</p> <p>замковые камни над окнами третьего этажа лицевого фасада;</p> <p>надоконные и подоконные тяги;</p> <p>треугольные фронтоны, отделенные гладкими тягами, в боковых корпусах;</p> <p>венчающий профилированный раскрепованный карниз большого выноса в центральном корпусе и повышенных объемах боковых корпусов;</p> | |

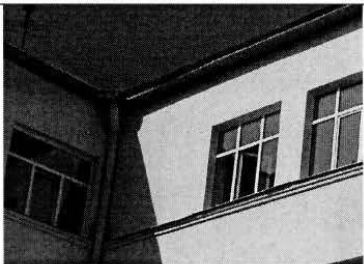
| 1 | 2 | 3 | 4 |
|---|---|---|---|
| | | венчающий выносной карниз над боковыми корпусами и дворовым фасадом. | |

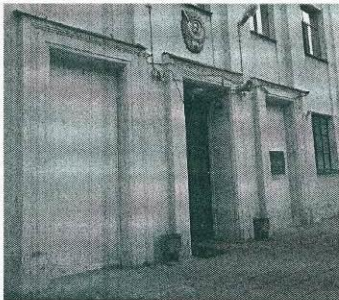
| | | <p>крыльца в боковых корпусах на один сход с парапетным ограждением;</p> <p>входные лоджии, в том числе с пилоном на северном фасаде;</p> <p>парадные входные проемы в профилированных наличниках с открытием в верхней части;</p> <p>входные проемы в боковые корпуса со стилизованными штукатурными порталами;</p> <p>пилястры по лицевому фасаду;</p> <p>аттик по оси центрального входа с нишами, барельефным изображением гидроэлектростанции в нишах, и мужскими фигурами по сторонам от ниш;</p> | |
