**Общество с ограниченной ответственностью
«НАУЧНО-ПРОЕКТНЫЙ РЕСТАВРАЦИОННЫЙ ЦЕНТР»**

Акт

**по результатам государственной историко-культурной экспертизы
проектной документации по сохранению объекта
культурного наследия регионального значения «Особняк Штифтер»¹,
расположенного по адресу: Санкт-Петербург, ул. Моховая, д.15, лит. А
«Научно-проектная документация «Обследование технического состояния и
разработка проектной документации на реставрацию и ремонт
помещений подвала Л-2 (XI-XII), 1-Н (№1-14), 2-Н (№ 1-2), помещений 1
этажа 4-Н (№1-2), 5-Н, 6-Н, помещения 4 этажа 53-Н (№1-6)
объекта культурного наследия регионального значения
«Особняк Штифтер» (Санкт-Петербург, ул. Моховая, д. 15, лит. А)
выполненной ООО «Возрождение Петербурга» в 2022 г.
(Шифр: ПД-22000009-22)**

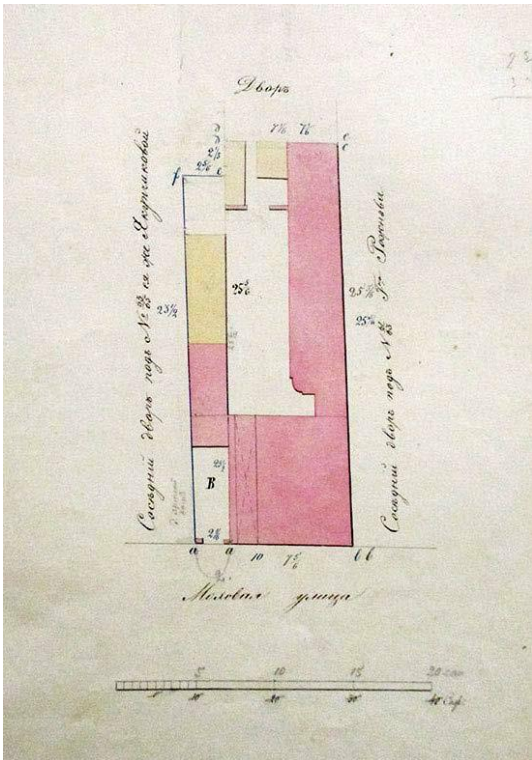
17. План дворового места А.И. Якунчиковой с обозначением участка, присоединяемой земли (лит. В). 1872 г.. ЦГИА СПб.

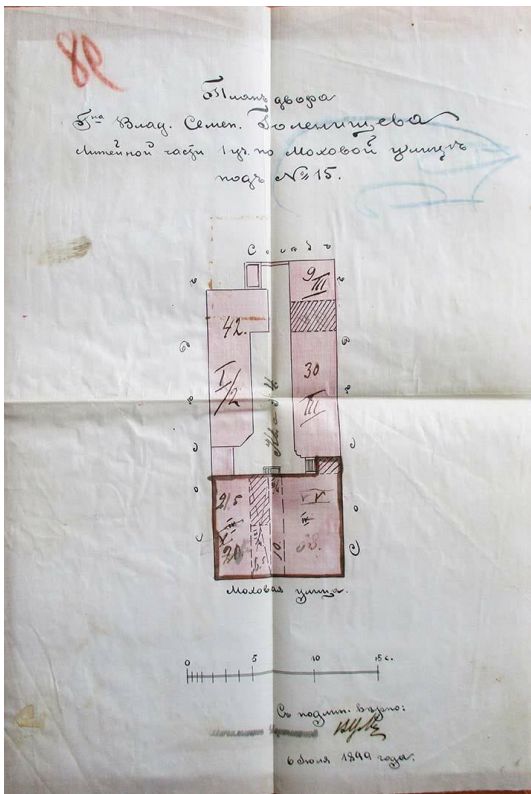
19. Генеральный план участка дома №15 по Моховой ул., принадлежащего В.С. Голенищеву. 1899 г.. ЦГИА СПб.

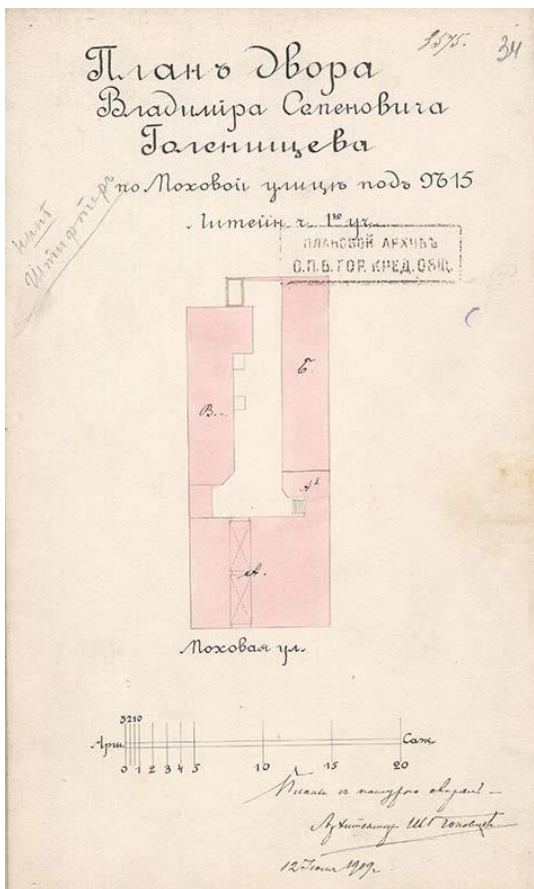
20. Генеральный план двора В.С. Голенищева. Фиксационный чертеж. Июль 1909 г. ЦГИА СПб.

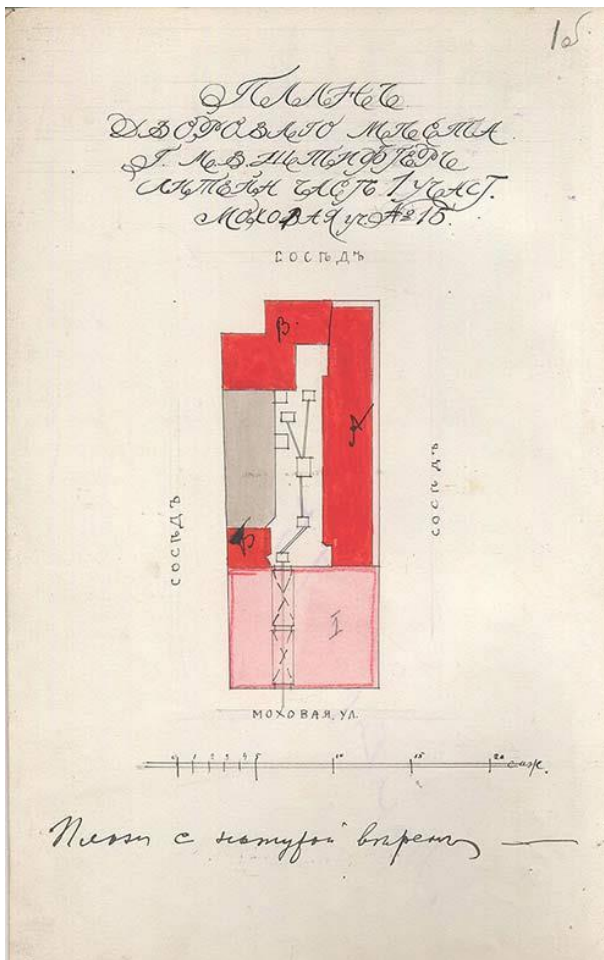
34. Генеральный план дворового места С.Б. Штифтер. Проект. 1912 г. ЦГИА СПб.

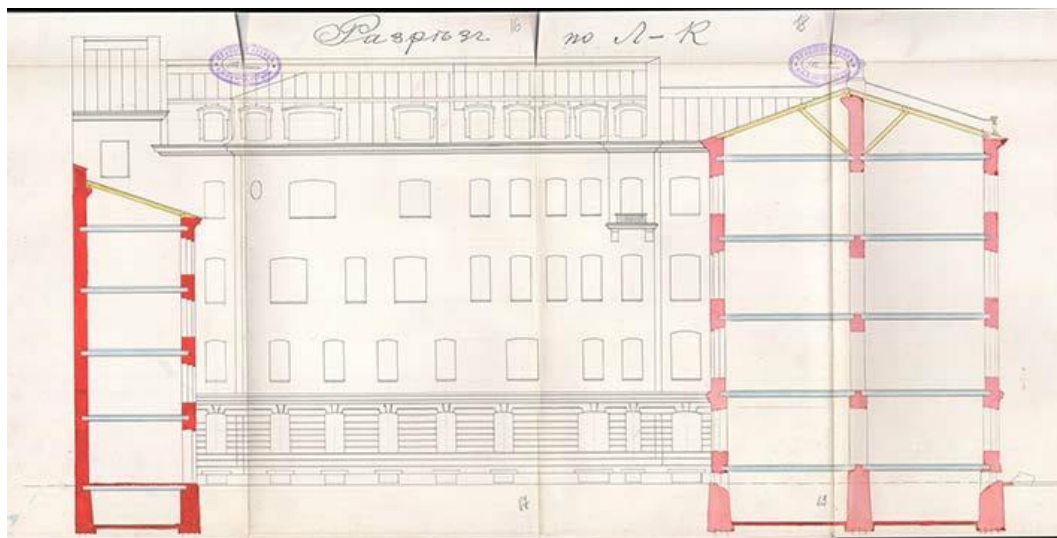
42. Дом С.Б. Штифтер. Поперечный разрез лицевого корпуса и западного флигеля. Фасад северного флигеля. Предварительный проект. 1912 г. ЦГИА СПб.

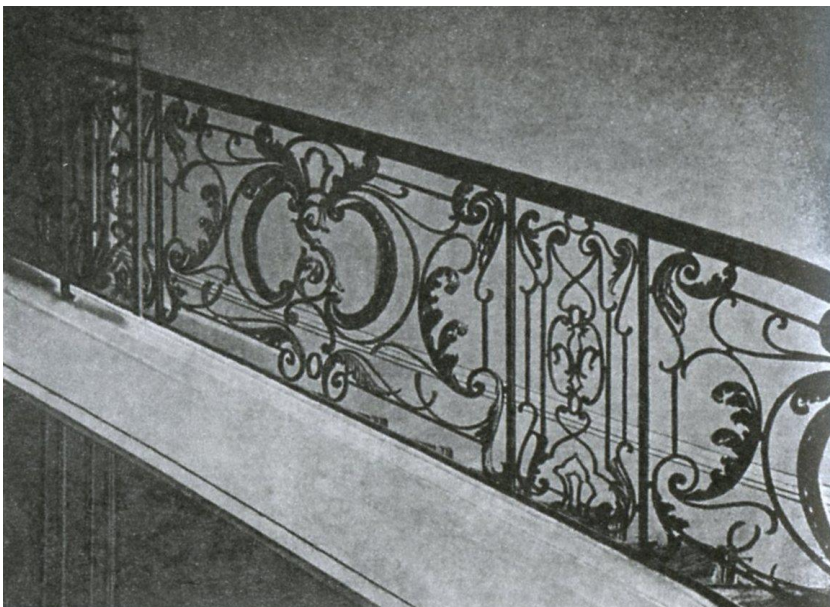
33. Дом С.Б. Штифтер. Архитектор Л.Л. Хойновский. Металлическое ограждение парадной лестницы. Фотография. Опубликовано в журнале «Ежегодник Общества архитекторов и художников», 1916 г.

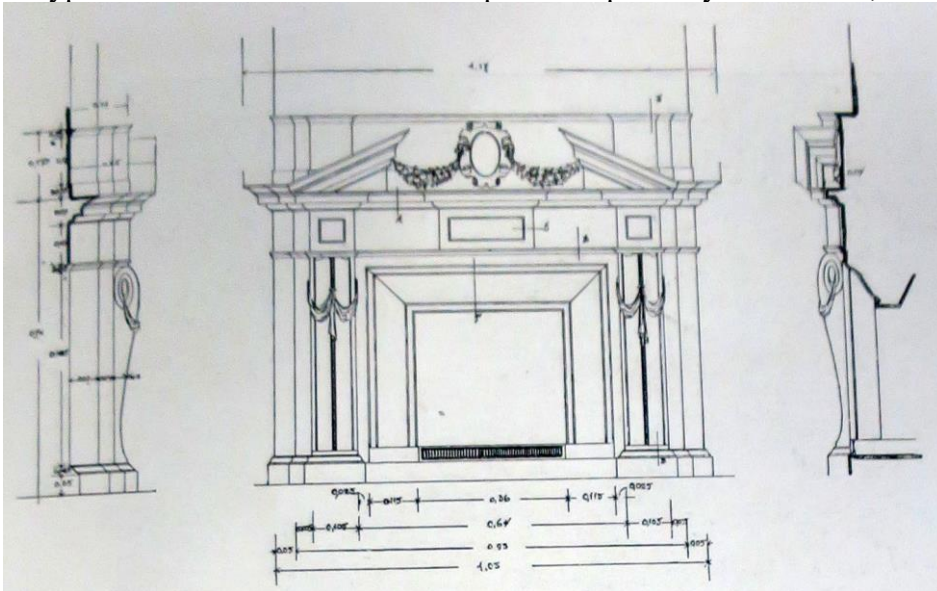
47. Дом С.Б. Штифтер. Архитектор Л.Л. Хойновский. Эскиз камина. Опубликовано в журнале «Ежегодник Общества архитекторов и художников», 1916 г.

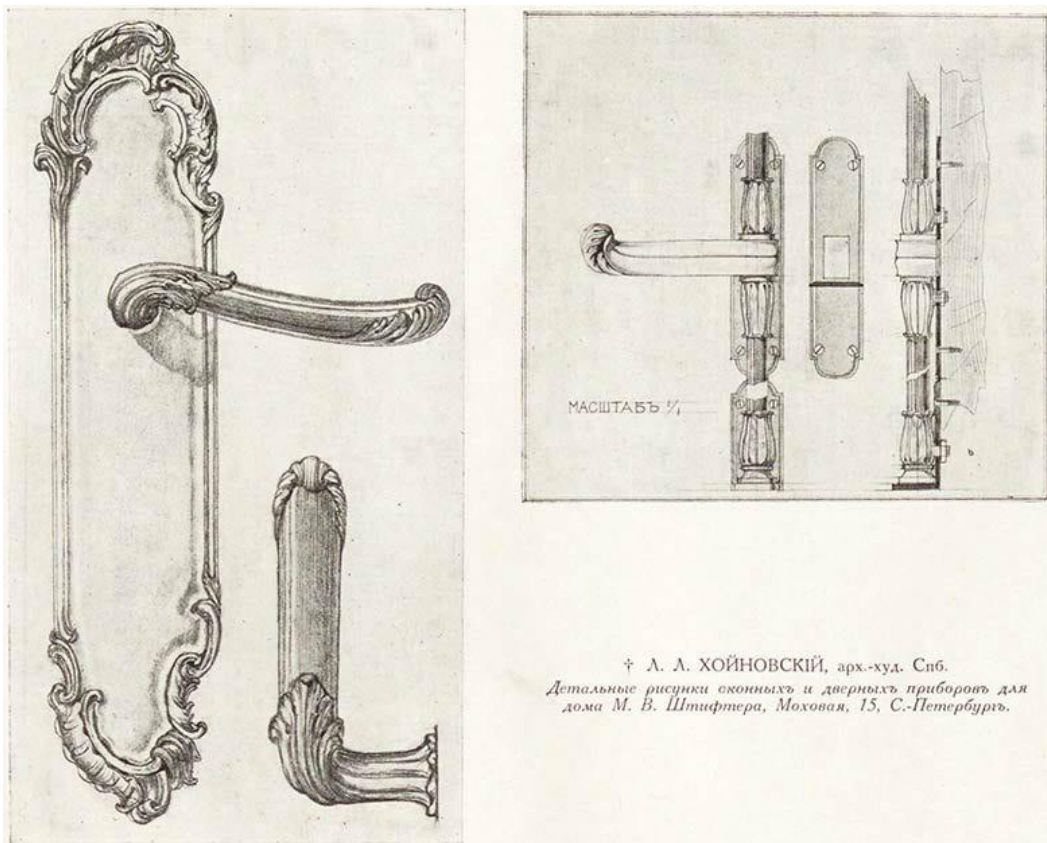
48. Дом С.Б. Штифтер. Архитектор Л.Л. Хойновский. Эскиз дверной ручки (слева) Эскиз ручки оконного шпингалета «поворотного типа» (справа). Опубликовано в журнале «Ежегодник Общества архитекторов и художников», 1916 г.

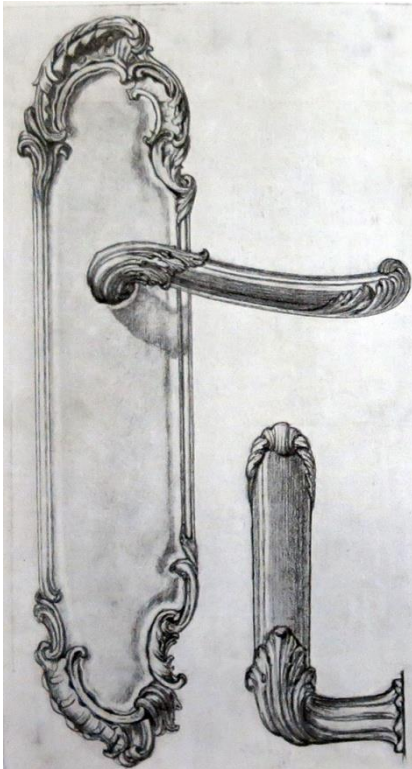
С. Петербург Тенишевское училище. Моховая улица.
St.-Petersbourg École du prince Tenischeff. Rue Mochovaia.

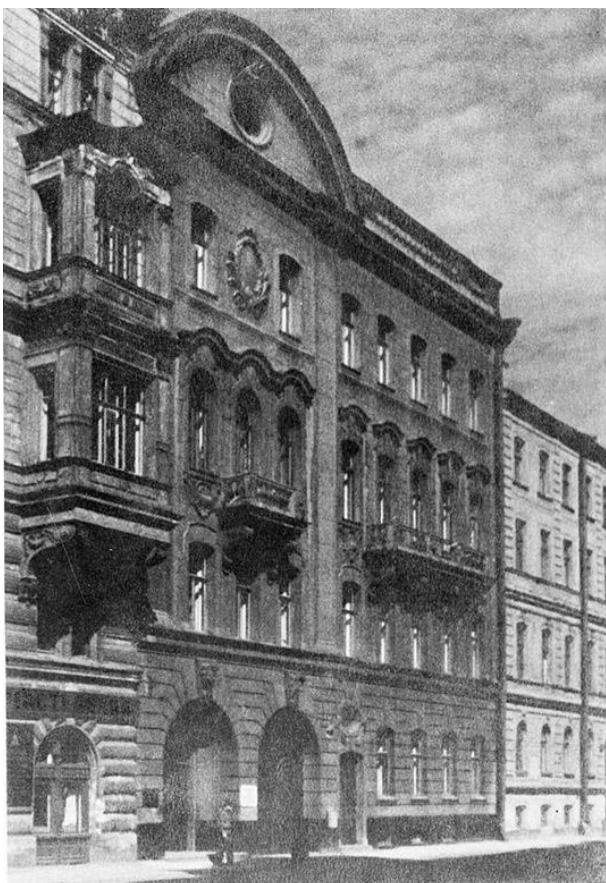
88. Институт усовершенствования ветеринарных врачей. Главный фасад по Моховой улице. Фотография. 1940 г. Архив Санкт-Петербургского государственного университета ветеринарной медицины.

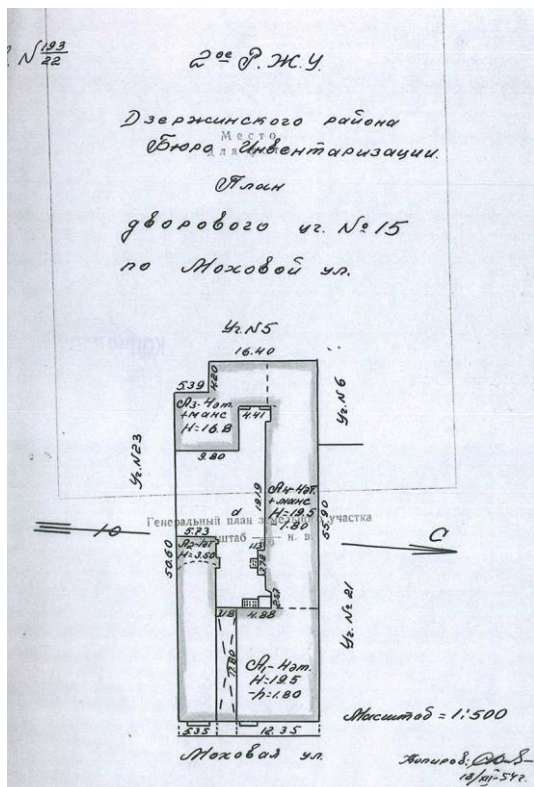
95. Генеральный план участка дома №15 по Моховой улице. 1954 г. Архив ПИБ.

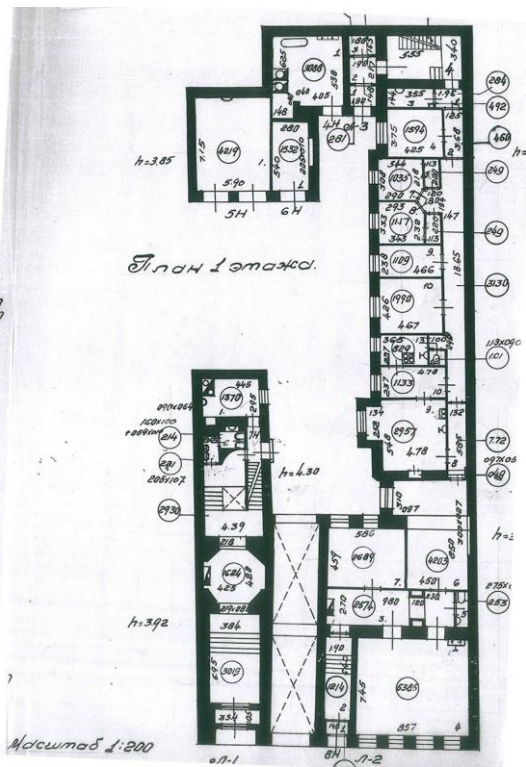
96. План 1 этажа дома по Моховой ул., 15. 1954 г. Архив ПИБ.

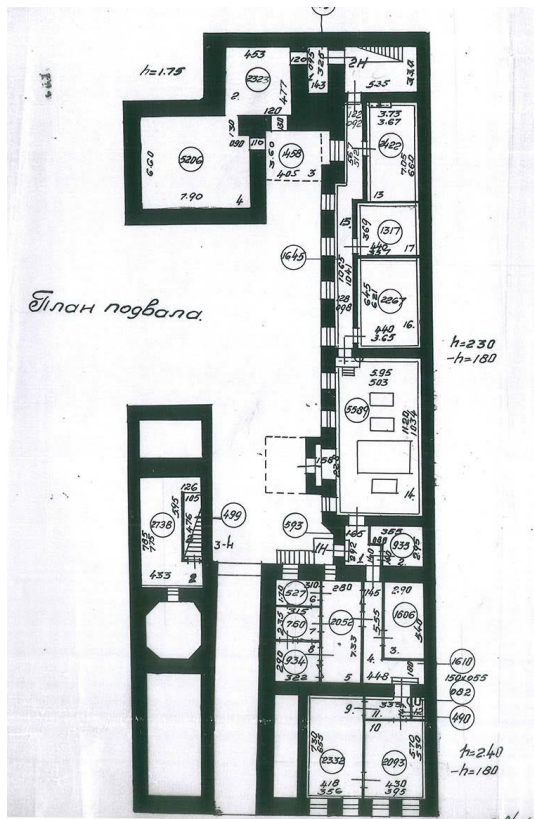
97. План подвального этажа дома по Моховой ул., 15. 1954 г. Архив ПИБ.

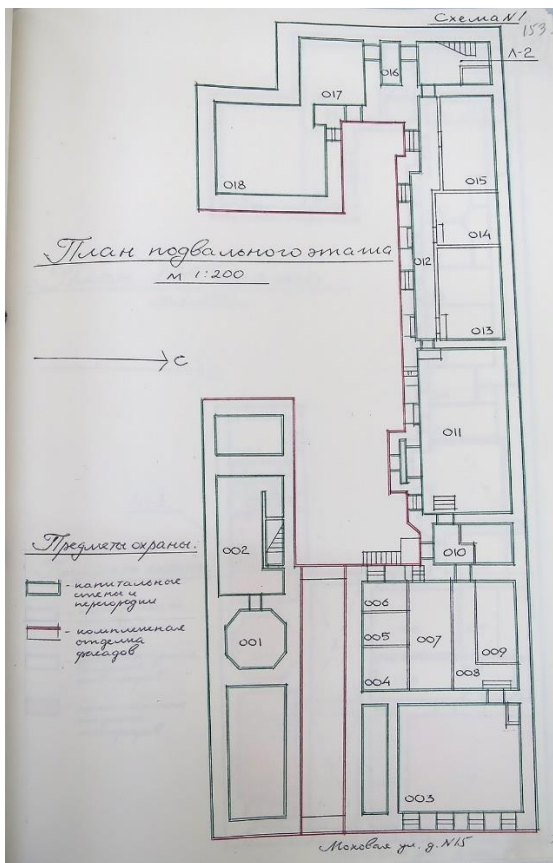
120. Дом №15 по Моховой улице. План подвального этажа с обозначением предметов охраны объекта культурного наследия (ОКН). 1997 г. Архив КГИОП.

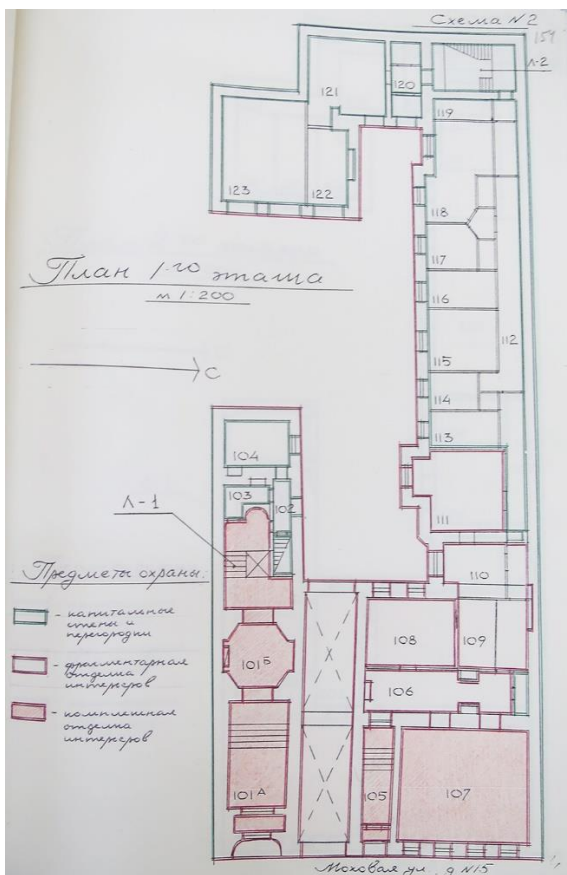
121. Дом №15 по Моховой улице. План 1-го этажа с обозначением предметов охраны объекта культурного наследия (ОКН). 1997 г. Архив КГИОП.

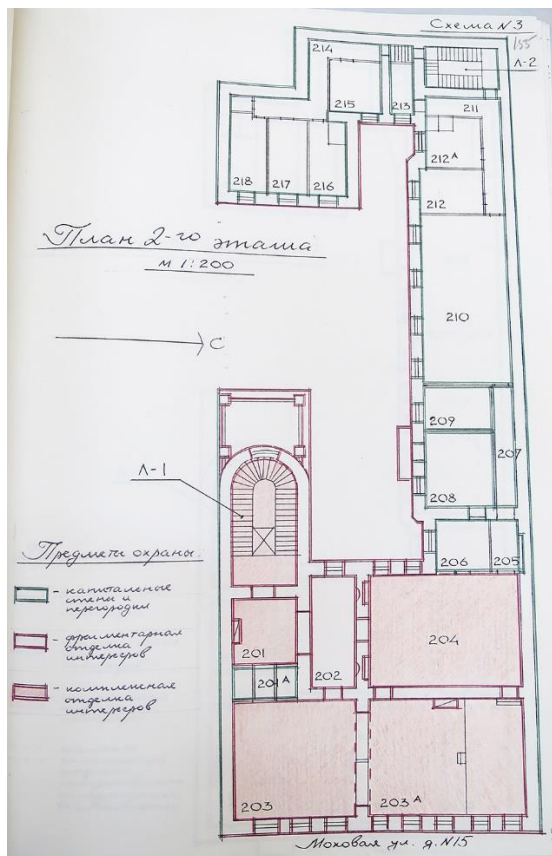
122. Дом №15 по Моховой улице. План 2-го этажа с обозначением предметов охраны объекта культурного наследия (ОКН). 1997 г. Архив КГИОП.

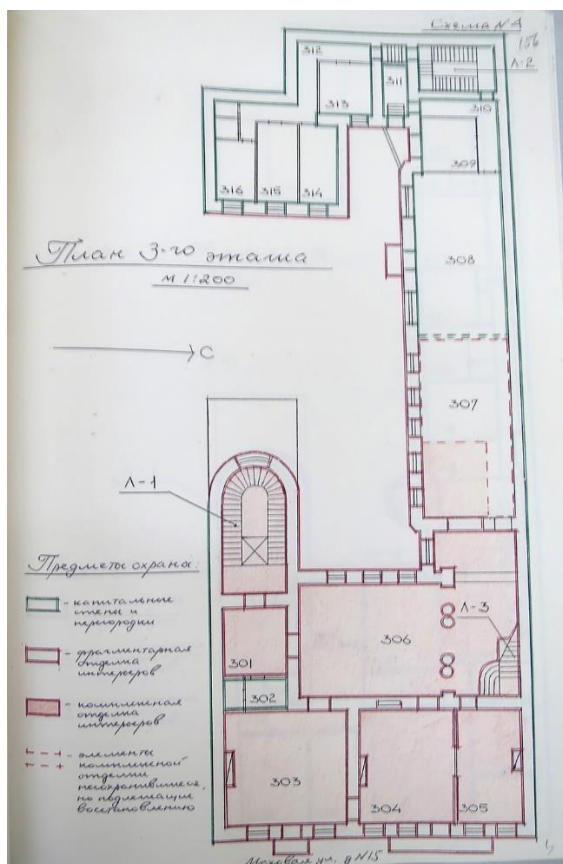
123. Дом №15 по Моховой улице. План 3-го этажа с обозначением предметов охраны объекта культурного наследия (ОКН). 1997 г. Архив КГИОП.

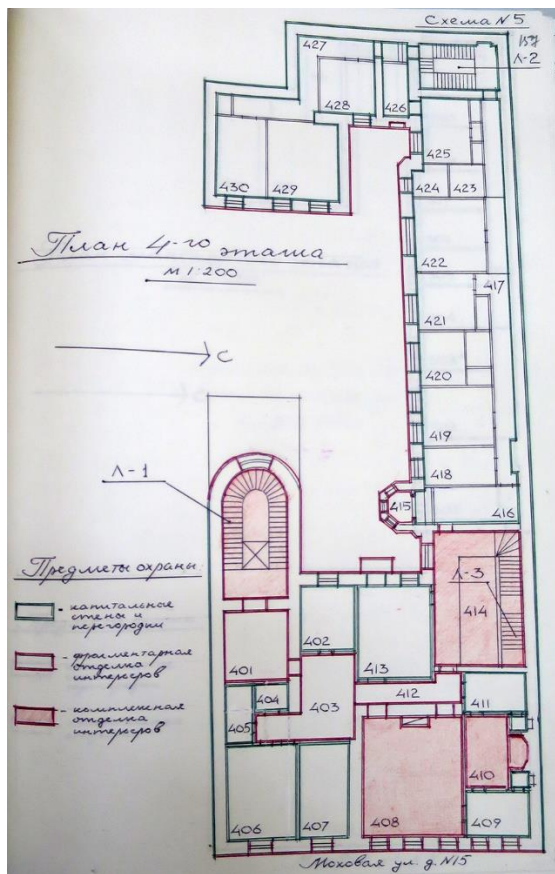
124. Дом №15 по Моховой улице. План 4-го этажа с обозначением предметов охраны объекта культурного наследия (ОКН). 1997 г. Архив КГИОП.

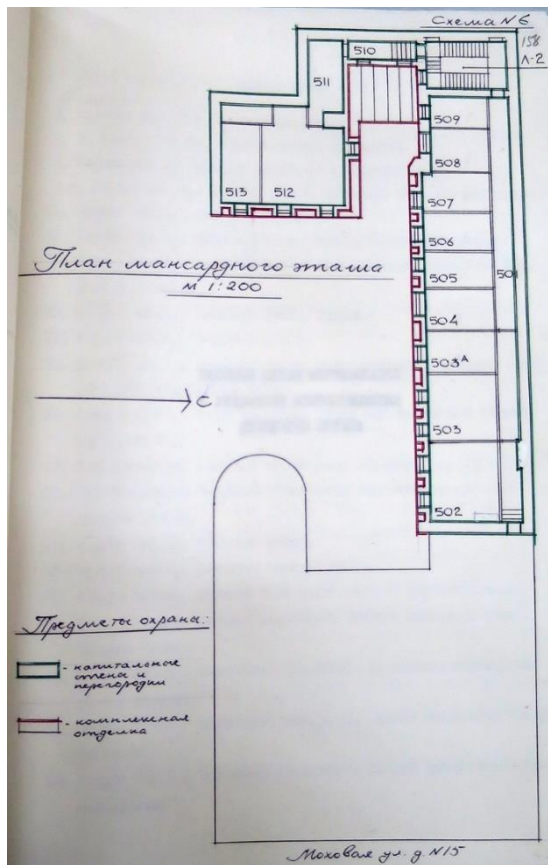
125. Дом №15 по Моховой улице. План мансардного этажа с обозначением предметов охраны объекта культурного наследия (ОКН). 1997 г. Архив КГИОП.

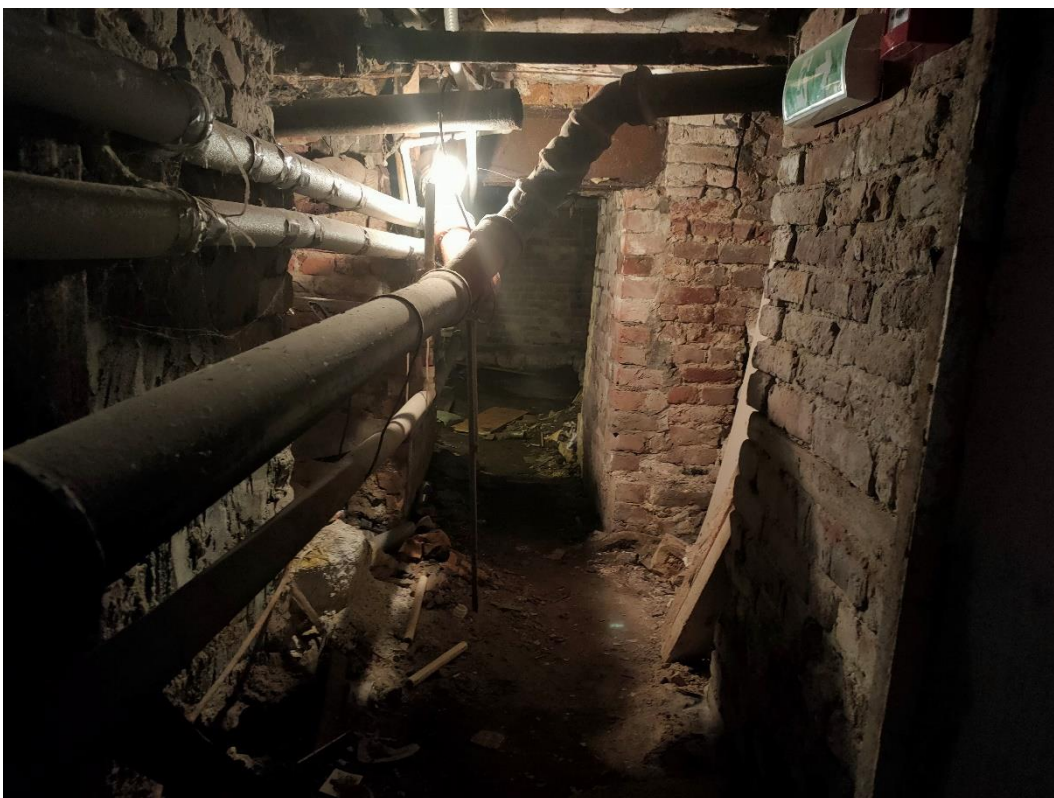
19. «Особняк Штифтер», ул. Моховая, д.15, лит. А. Подвал. Общий вид. Фото 22.07.2022г.

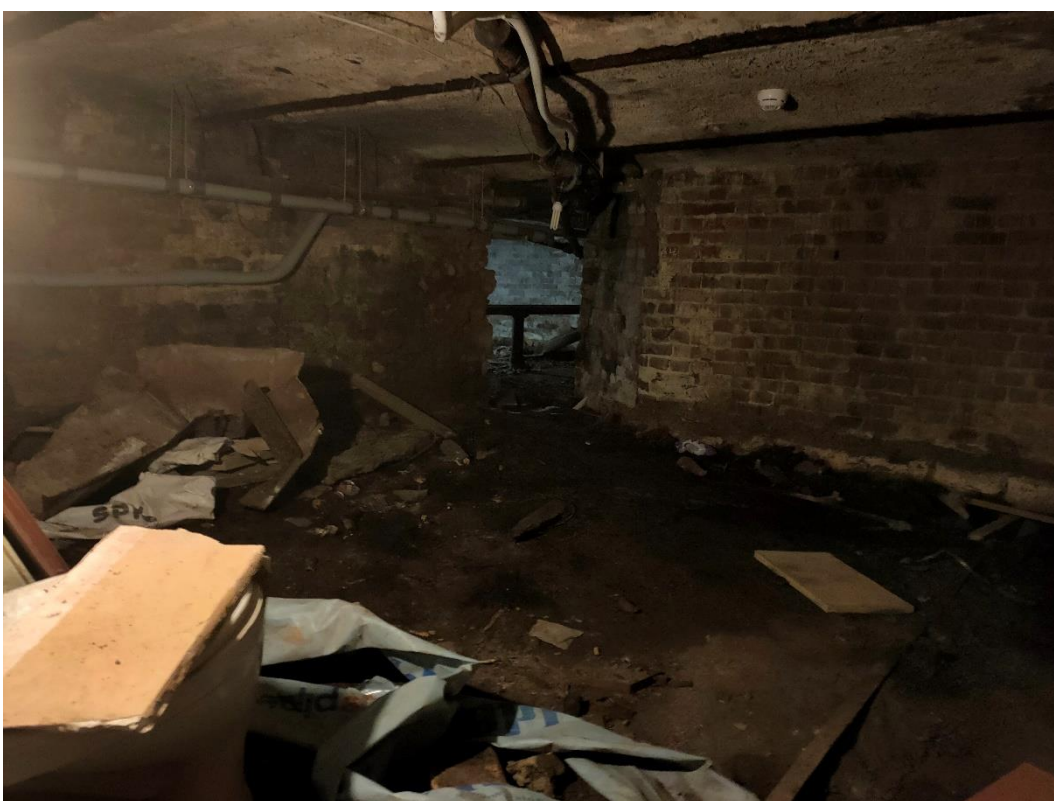
20. «Особняк Штифтер», ул. Моховая, д.15, лит. А. Подвал. Общий вид. Фото 22.07.2022г.

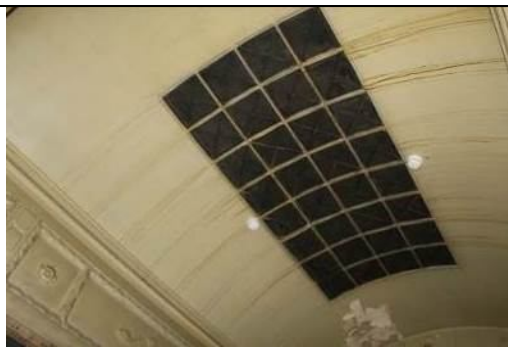
коробовый свод с прямоугольным световым фонарем (деревянный каркас, мелкая расстекловка) по центру в помещении 16-Н (13);

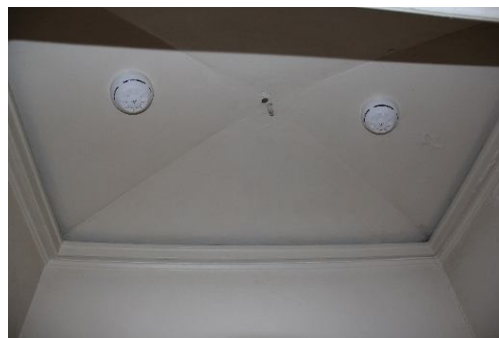
крестовый свод в помещении 16-Н (16);

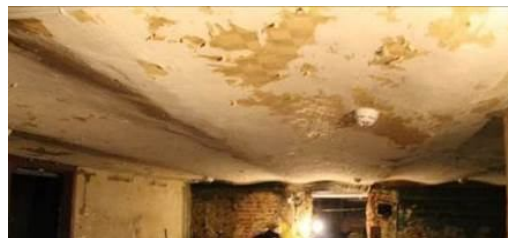
«пруссские» своды в подвальных помещениях 15-Н (1);

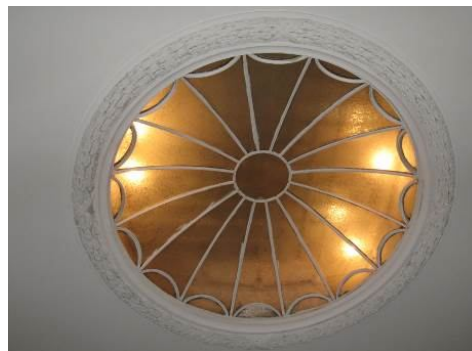
световой фонарь (металлический каркас, мелкая расстекловка), имитирующий купольный свод – в помещении 9-Н (1);

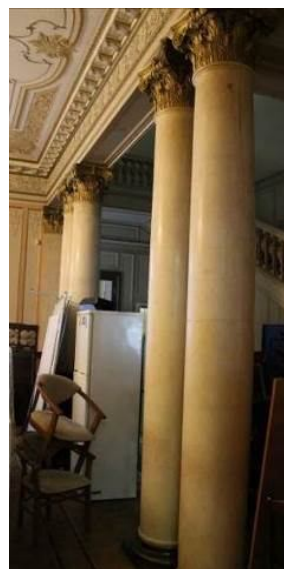
четыре мраморные колонны коринфского ордера с золочеными капителями - в помещении 9-Н (7);

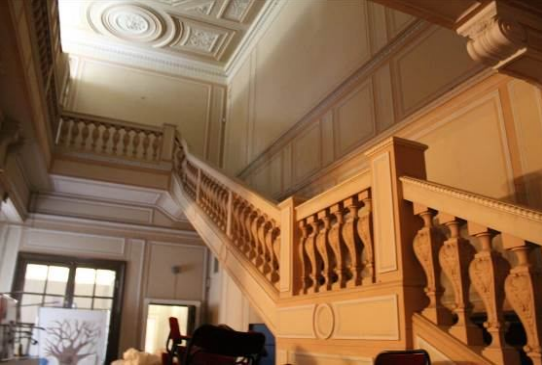
<p>двухмаршевая межэтажная лестница (Л-3), ведущая из помещения 9-Н(7) в помещение 16-Н(33) - с деревянными ступенями, балюстрадным ограждением (с прямоугольными филленчатыми тумбами и фигурными орнаментированными столбами), профилированными поручнями, декорированными поясом иоников, на косоурах;</p> <p>покрытие полов лестничных площадок – дерево; профиль ступеней (с валиком);</p>

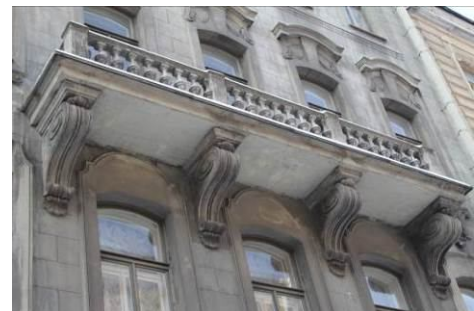
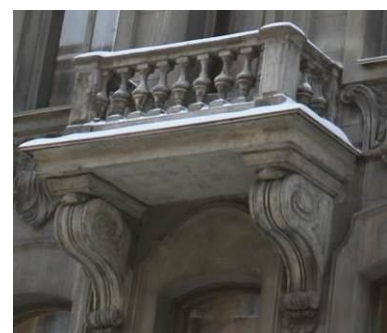
два прямоугольных балкона в уровне 3-го этажа на фигурных орнаментированных кронштейнах (один балкон на четырех, второй на двух) с балюстрадными ограждениями (фигурные столбики, прямоугольные опорные тумбы, профилированные поручни);

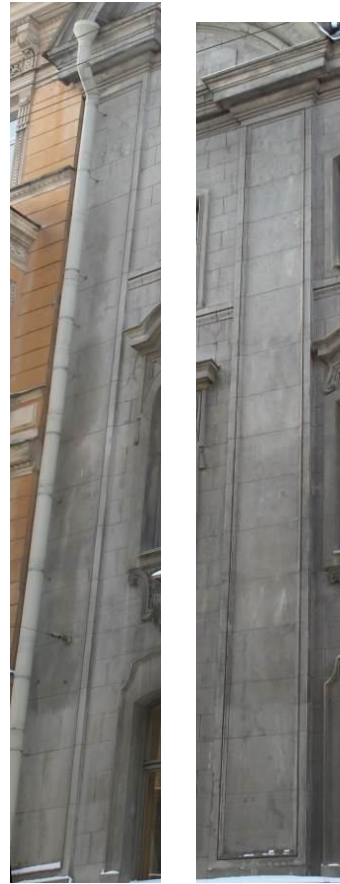
филенчатые пилястры тосканского ордера в уровне 2-4-го этажей;

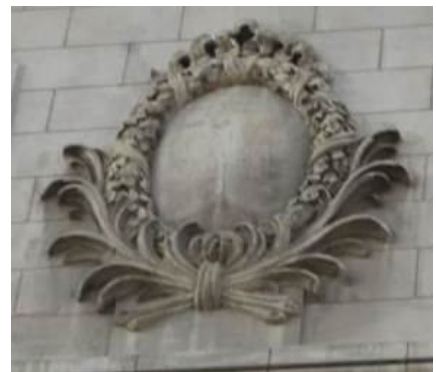
в уровне 4-го этажа медальон в обрамлении венка из дубовых листьев, перевитых лентами, под ним – акантовые ветви;

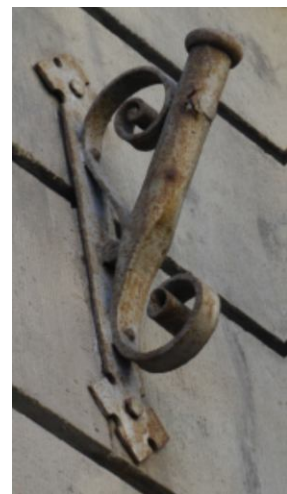
металлический кованый флагодержатель в уровне 1-го этажа, декорированный волютообразными завитками;

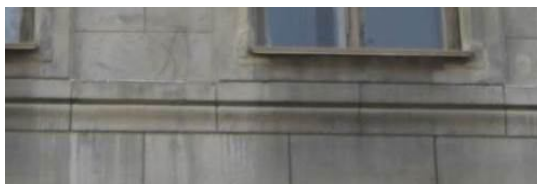
венчающий профилированный карниз;

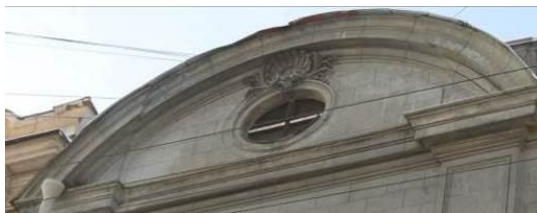
лучковый профилированный фронто́н над южной частью фасада;

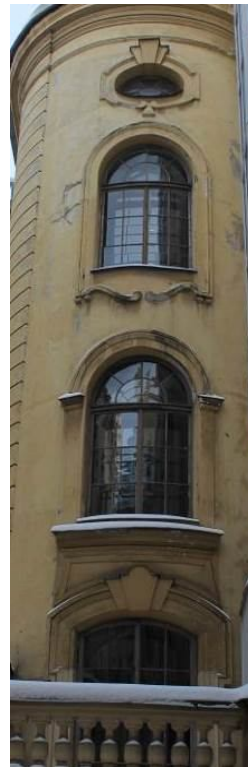
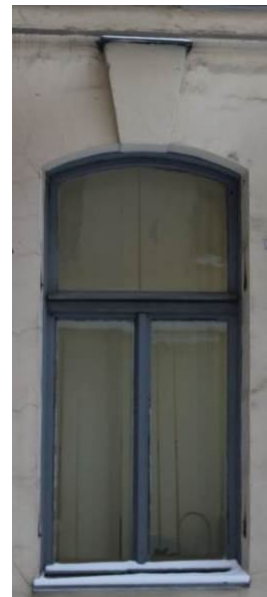
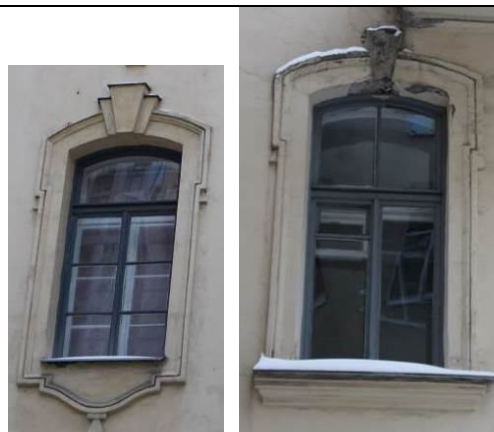
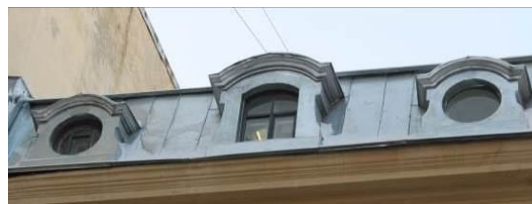
исторические оконные проемы цокольного, 1-4-го и мансардного этажей – местоположение, конфигурация (прямоугольные, с лучковым завершением, с полуциркульным завершением, круглые, овальные), оформление (замковые камни, фигурные профилированные наличники с «ушками» и трёхчастными замковыми камнями, профилированные подоконные блоки), габариты;

заполнения оконных проемов – исторические рисунок, материал (дерево), цвет;

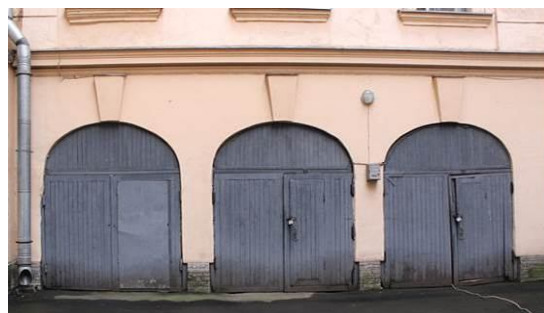
полуциркульные арочные проемы первого этажа, оформление – замковые камни;

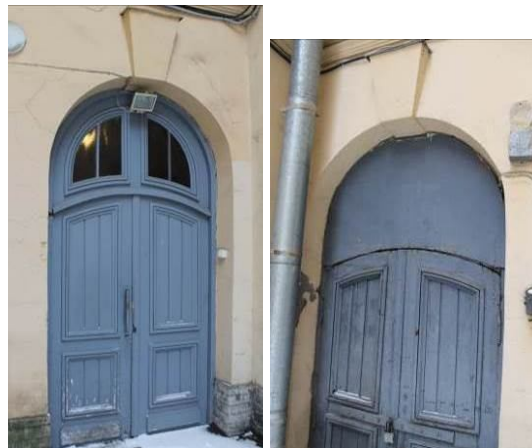
полуциркульные входные проемы в западной части дворового корпуса, оформление – замковые камни;

двустворчатое глухое дверное заполнение (два), каждая створка на две прямоугольные филенки; полуциркулярная фрамуга с двумя прямоугольными филенками;

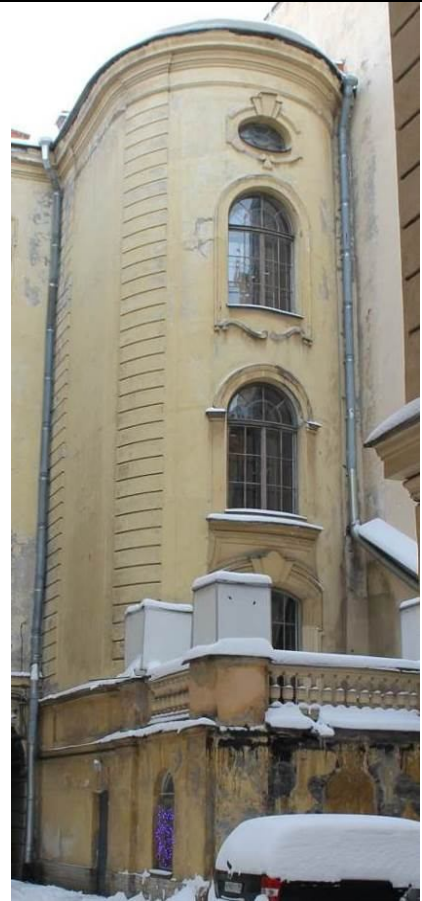
полуциркульный лестничный ризалит, оформление - рустованные лопатки, профилированные тяги в основании и в верхних частях стен, гладкий фриз; в уровне первого этажа прямоугольный ризалит, завершенный террасой с балюстрадным ограждением (гладкие опорные стойки, прямоугольные тумбы с вазами (в настоящее время закрыты футлярами), профилированные поручни), оформление - углы с лопатками, полуциркульная ниша с замковым камнем, венчающий профилированный карниз;

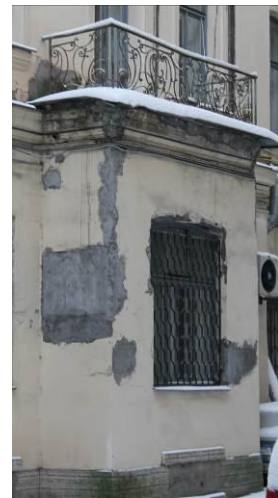
прямоугольный ризалит в уровне первого этажа, завершен балконом с металлическим ограждением (рисунок - вертикальные стойки, волютообразные завитки, рокайли);

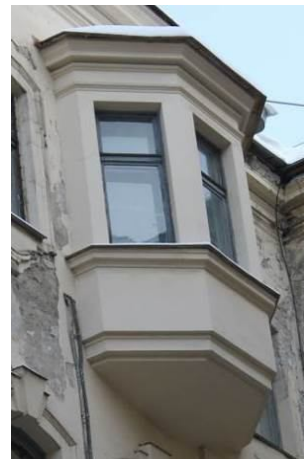
пятигранный эркер в уровне 4-го этажа, оформление - профилированные тяги, венчающий профилированный карниз;

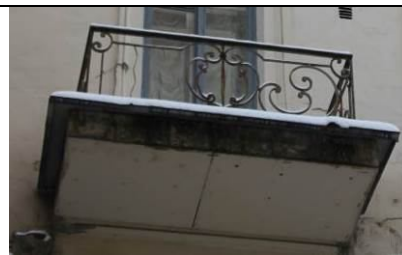
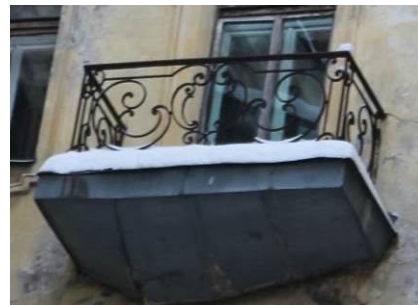
прямоугольные балконы в уровне 3-го и 4-го этажей с металлическим ограждением (рисунок – вертикальный стойки, волнообразные завитки, рокайли);

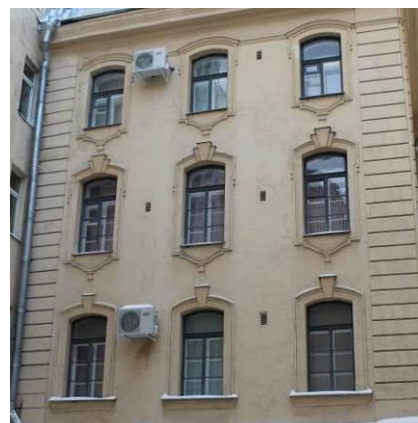
фасады западной части дворового корпуса оформлены рустованными лопатками;

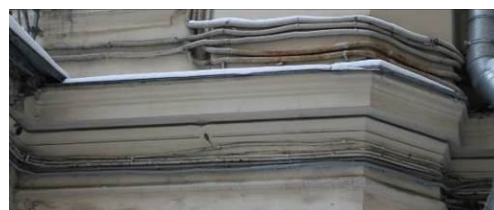
исторический профиль межэтажных карнизов и тяг;

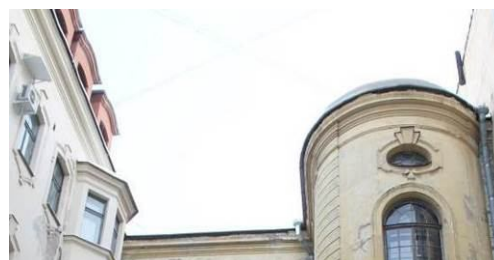
венчающий профилированный карниз;

над северо-западным углом дворового корпуса завершение в виде фигурного фронтона из волют;

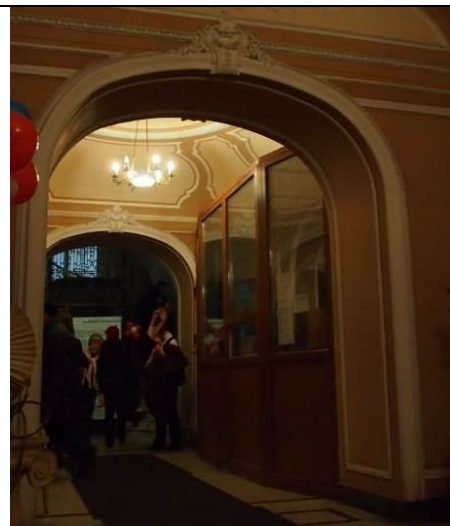
оформление входного проема в восьмиугольную часть вестибюля: профилированный архивольт с лепным замковым камнем в виде картуша со стилизованной раковиной и цветочными гирляндами по сторонам; свод проема оформлен прямоугольной филенкой;

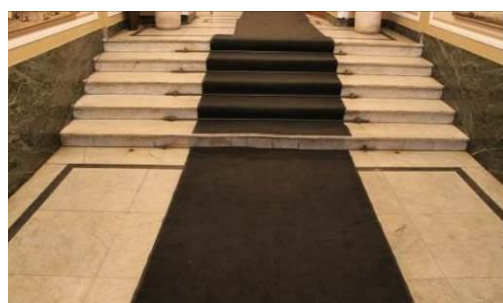
нижние части стен облицованы серпентинитом; покрытие пола – белый мрамор с темной окантовкой;

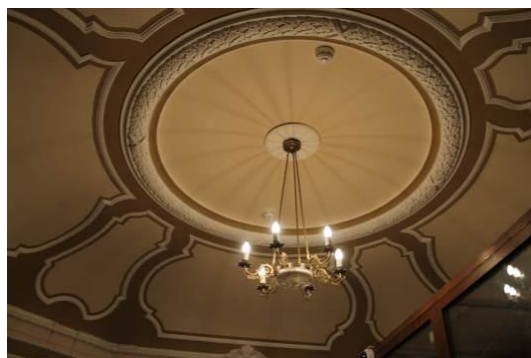
оформление потолка восьмиугольной части вестибюля: лепная розетка по центру, лепной венок из лавровых листьев, перевитых лентой; по сторонам от венка – фигурные филенки;

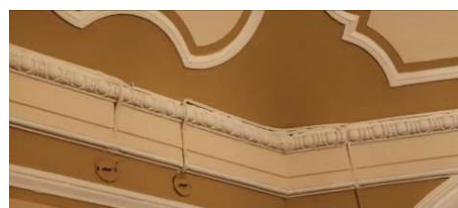
в верхних частях стен профилированный карниз с поясом иоников; профилированный архитрав;

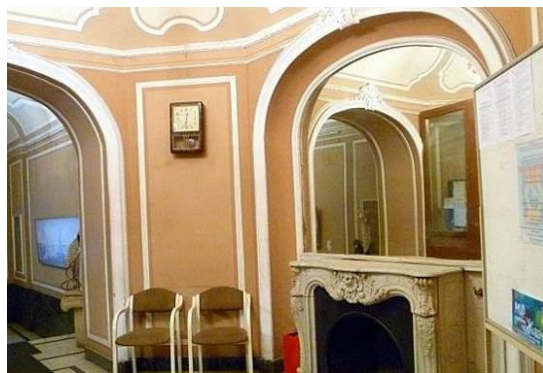
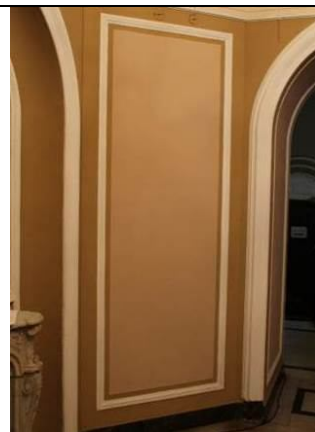
в стенах помещения - полуциркульные ниши с профилированными архивольтами и лепным замковыми камнями в виде картуша со стилизованной раковиной и цветочными гирляндами по сторонам;

стены оформлены прямоугольными филёнками;

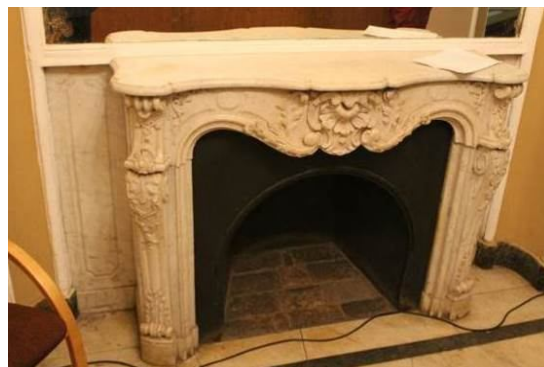
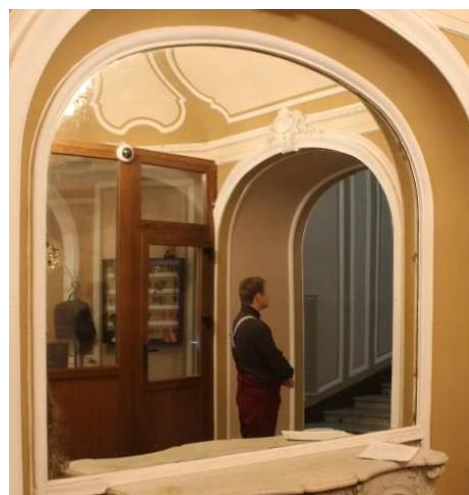
одноярусный средистенный камин белого мрамора;
 по бокам - стилизованные фигурные кронштейны, декорированные висячими цветочными гирляндами и резными акантовыми листьями (снизу);
 под полкой – филенки, по центру – резная композиция из акантовых листьев и волютообразных завитков;
 профилированная фигурная полка;
 портал - обшивка топочного отверстия - чугун, литье, окраска оформление - профилированная тяга;
 таган – чугун, литье, окраска;
 время – нач. XX в.;

по сторонам от камина мраморные панели с фигурными филенками;

над камином – зеркало в штукатурной профилированной раме;

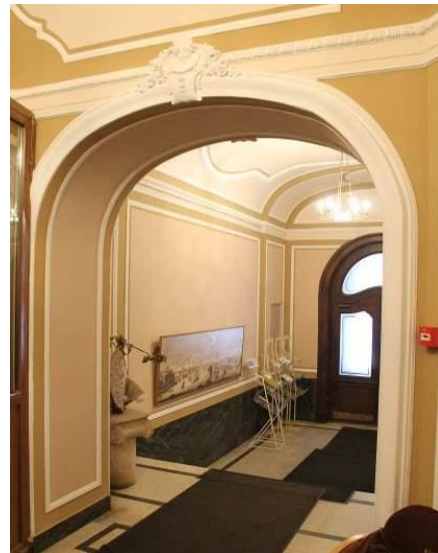
оформление входных проемов в прямоугольную часть вестибюля и на парадную лестницу: штукатурный профилированный наличник с лепным замковым камнем в виде картуша со стилизованной раковиной и цветочными гирляндами по сторонам;
 свод проема оформлен прямоугольной филенкой;

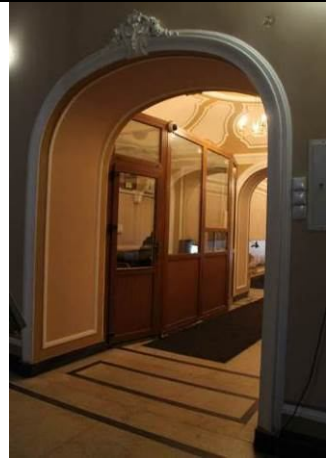
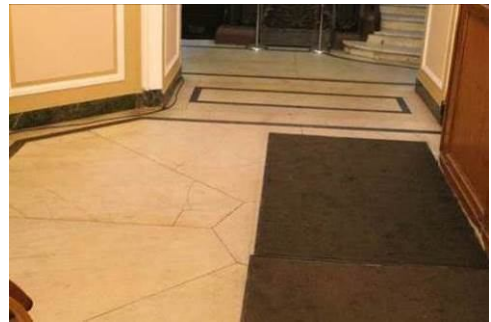
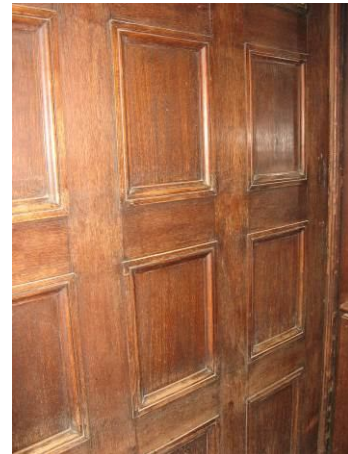
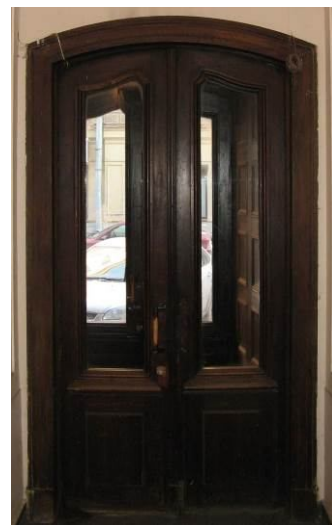
бордюр облицован серпентинитом;
покрытие пола – белый мрамор с темной
окантовкой;

тамбур вестибюля в центральной части
здания (7-Н (1), оформление -
деревянные филенчатые панели потолка
и стен;

оформление входного проема -
деревянный профилированный
наличник;
двухстворчатое деревянное полусветлое
дверное заполнение входного проема из
тамбура в вестибюль, каждая створка на
одну прямоугольную и одну фигурную
филенки;

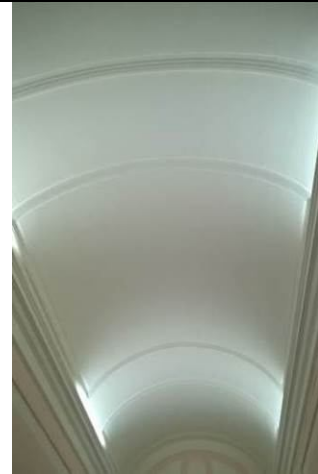
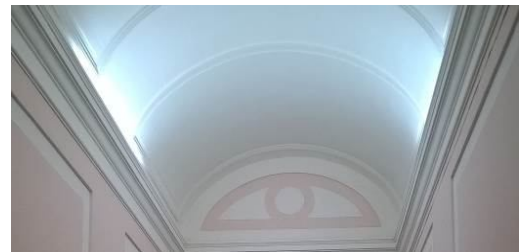
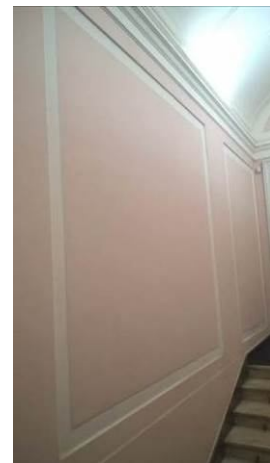
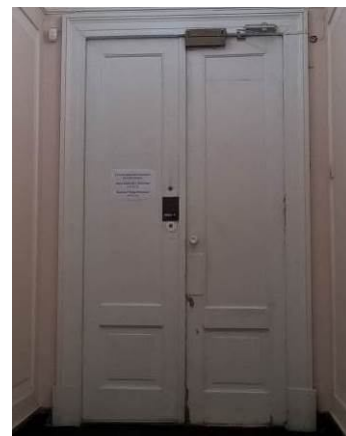
вестибюль в центральной части здания (помещение 7-Н (2)), оформление свода – прямоугольные филенки;

в верхних частях стен – профилированный карниз;
в тимпане свода – филенка с полуциркульным завершением, внутри которой две фигурные филенки с круглой филёнкой по центру;
над входным проемом овальное окно, оформленное штукатурным профилированным наличником;

оформление стен вестибюля – прямоугольные филенки;

входной проем в помещение 7-Н (3) оформлен профилированным наличником;
деревянное двустворчатое глухое дверное заполнение, каждая створка на две прямоугольные филенки;

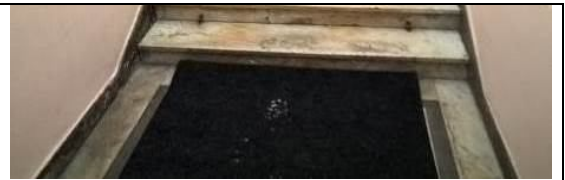
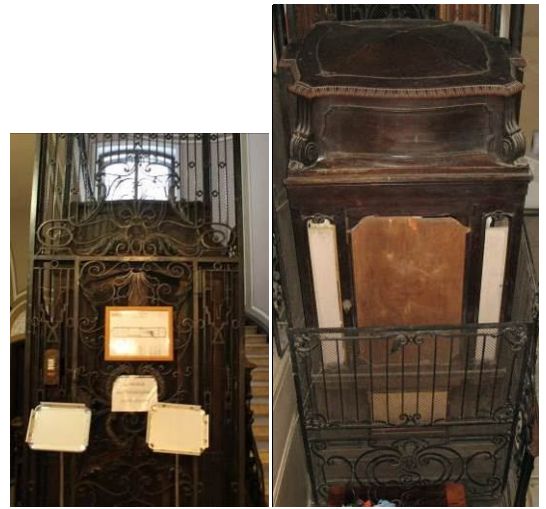
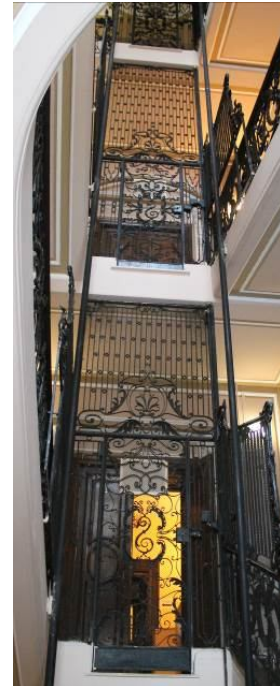
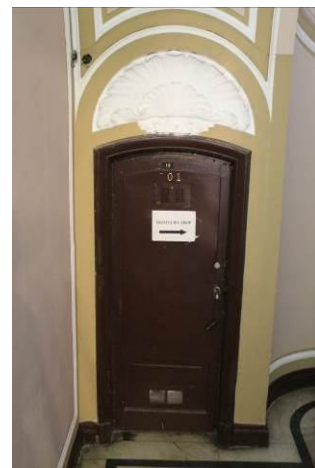
бордюр выполнен из серпентинита;
покрытие пола вестибюля – белый мрамор с темной окантовкой;

оформление парадной лестницы (Л-2):
деревянная (дуб) кабина лифта –
прямоугольная, с двустворчатым
полусветлыми дверным заполнением,
каждая створка на две фигурные
филенки;
цокольная часть кабины оформлена
прямоугольными филенками;
верхняя часть скруглённая, с волютами
по углам и филенками между ними,
венчающий карниз с поясом иоников;

кованое ограждение шахты лифта,
рисунок – вертикальные стойки с
розетками между ними, акантовые
листья, воллютообразные завитки;
двери на этажах одностворчатые,
ажурные, рисунок – по центру S-
образный вензель, вокруг
воллютообразные завитки,
переплетающиеся друг с другом и листья
аканта;

оформление дверного проема в
помещение под лестницей (Л-2(X)):
полуциркулярная филенка, внутри лепная
раковина, деревянный профилированный
наличник;
деревянное одностворчатое дверное
заполнение, на две прямоугольные
филенки;
полуциркулярная ниша, оформленная
прямоугольной филенкой;
покрытие пола под лестницей – белый
мрамор с темной окантовкой;

10. **Подъемное лифтовое оборудование** историческое, находится в неудовлетворительном состоянии. Все элементы подлинного исторического лифтового подъемника рекомендовано сохранить и законсервировать с проведением мероприятий по защите от коррозии.

12. Реставрация исторического лифтового механизма в помещении 3 – расчистка от поверхностных загрязнений и коррозии
13. Ремонт поздней отделки потолков в помещении Л-2 (XI-XII) помещений подвала с окраской поверхности.

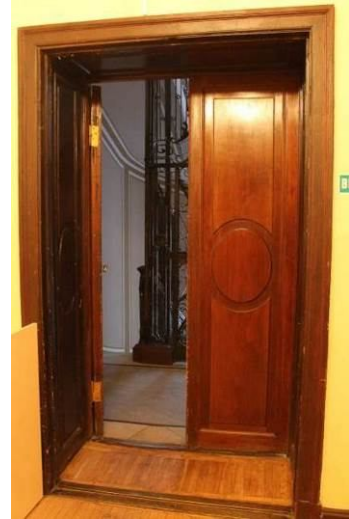
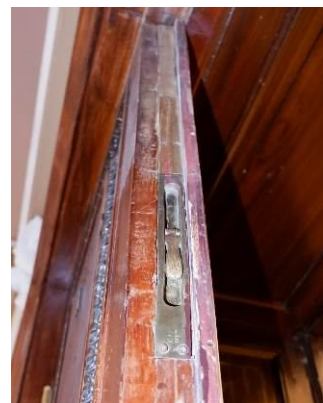
помещения 2-го этажа;
 помещение 8-Н (1): откосы дверного проема оформлены деревянными филенчатыми панелями;
 оформление дверного проема – деревянный профилированный наличник;
 латунные пороги, исторические латунные шпингалеты с клеймом «ST»;

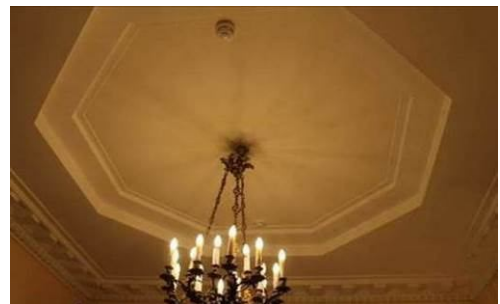
оформление потолка – восьмигранная филенка с профилированной тягой по периметру;

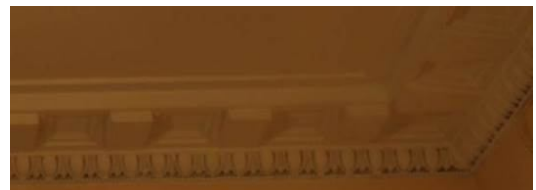
в верхних частях стен профилированный карниз с поясом модульонов и прямоугольными филенками между ними и поясом иоников;
