**Общество с ограниченной ответственностью
«НАУЧНО-ПРОЕКТНЫЙ РЕСТАВРАЦИОННЫЙ ЦЕНТР»**

Акт

**по результатам государственной историко-культурной экспертизы
проектной документации по сохранению объекта
культурного наследия регионального значения «Особняк Штифтер»¹,
расположенного по адресу: Санкт-Петербург, ул. Моховая, д.15, лит. А
«Научно-проектная документация «Обследование технического состояния и
разработка проектной документации на реставрацию и ремонт
помещений подвала Л-2 (XI-XII), 1-Н (№1-14), 2-Н (№ 1-2), помещений 1
этажа 4-Н (№1-2), 5-Н, 6-Н, помещения 4 этажа 53-Н (№1-6)
объекта культурного наследия регионального значения
«Особняк Штифтер» (Санкт-Петербург, ул. Моховая, д. 15, лит. А)
выполненной ООО «Возрождение Петербурга» в 2022 г.
(Шифр: ПД-22000009-22)**

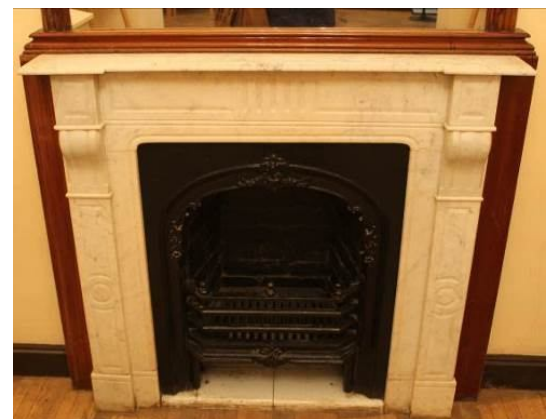
одноярусный средистенный камин белого мрамора;
 по сторонам – стилизованные пилястры, декорированные прямоугольными и круглыми филенками, под полкой – прямоугольные филенки с желобчатым поясом между ними, полка профилированная;
 портал - обшивка топочного отверстия - чугун, литье, окраска, оформление – профилированное обрамление, растительный орнамент;
 таган – чугун, литье, окраска;
 время – нач. XX в.;

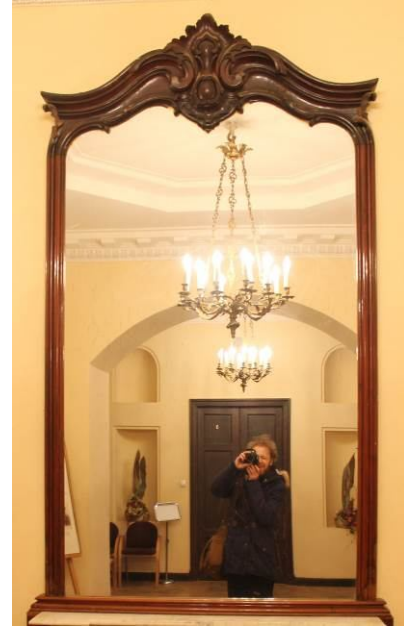
над камином зеркало в дубовой лакированной профилированной раме с фигурным завершением в виде фигурных тяг с волутообразным завершением, по центру картуш с акантовыми листьями по сторонам;

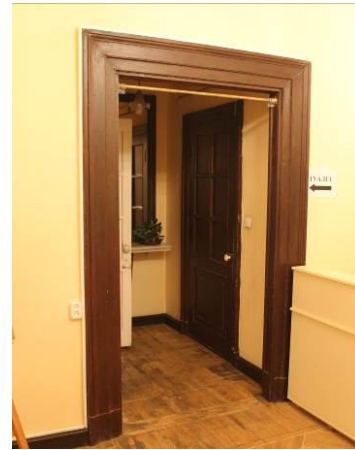
оформление дверного проема в помещении 8-Н(3): деревянный профилированный наличник;

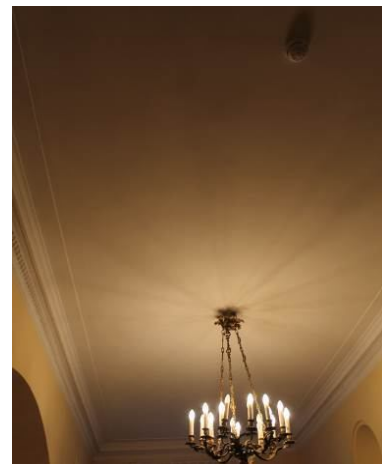
помещение 8-Н(5): оформление потолка – профилированная тяга по периметру;

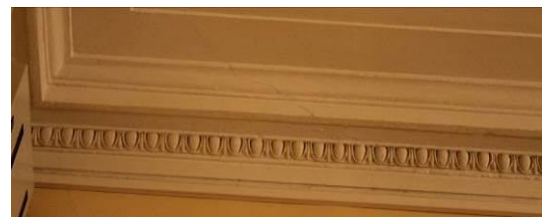
в верхних частях стен – профилированный карниз с поясом иоников, профилированный архитрав;

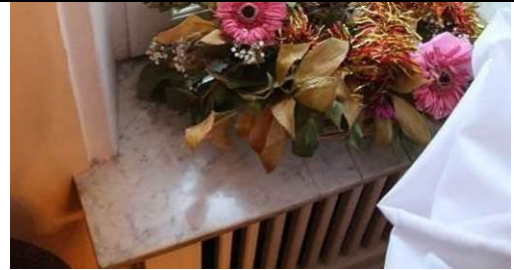
подоконная доска белого мрамора;

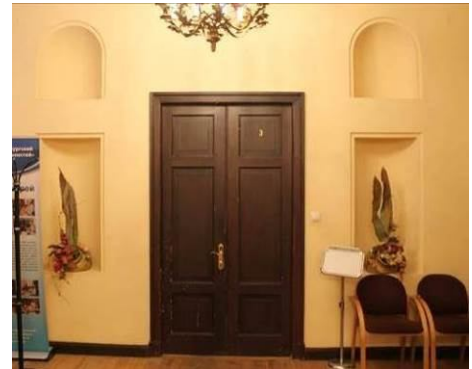
в северной стене помещения две пары ниш (одна полуциркульная, другая прямоугольная) в профилированном обрамлении;
оформление дверного проема – деревянный профилированный наличник;
деревянное двухстворчатое глухое дверное заполнение, каждая створка на три прямоугольные филенки;

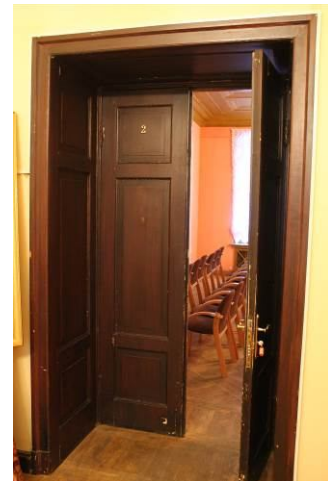
откосы дверного проема (в помещении 8-Н (6) оформлены деревянными филенчатыми панелями;
оформление дверного проема – деревянный профилированный наличник;
деревянное двухстворчатое глухое дверное заполнение, каждая створка на три прямоугольные филенки;

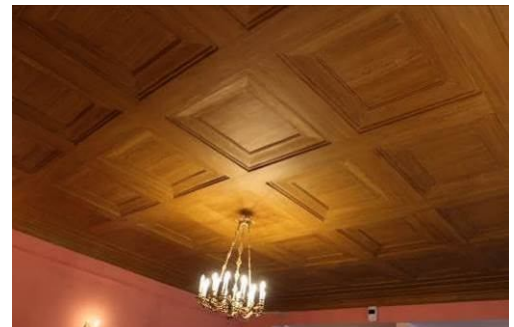
потолок южной части помещения кессонированный с профилированной тягой по периметру (материал - штукатурка, отделанная под дуб);

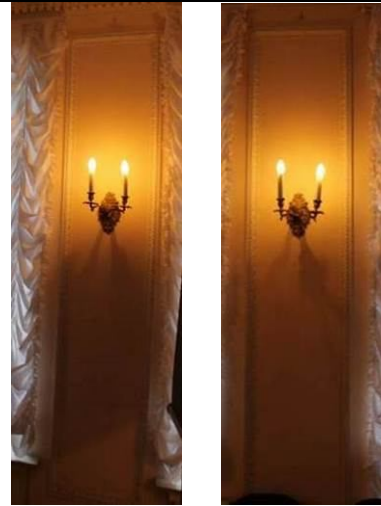
в межоконных пространствах прямоугольные филенки, обрамленные лепными поясами растительного орнамента;

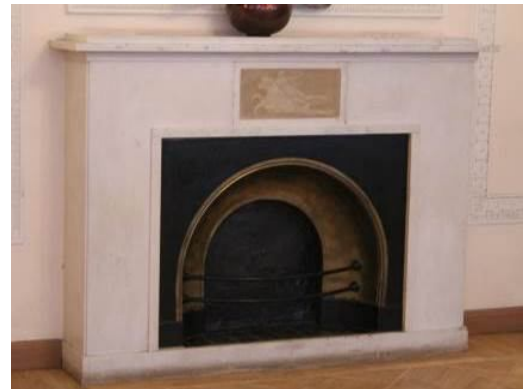
однорядный средистенный камин белого мрамора;
цоколь с профилем, профилированная полка, под ней – прямоугольная филенка с двуцветным барельефом «Похищение Европы»;
портал - обшивка топочного отверстия - чугун, латунь, литье, окраска;
время – нач. XX в.;
ограждение из двух горизонтальных кованных тяг;

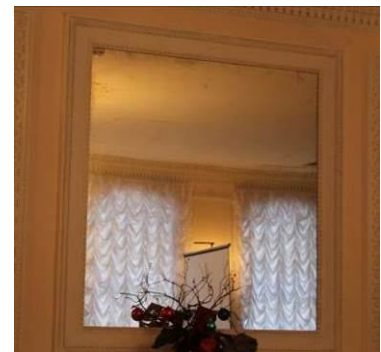
над камином прямоугольное зеркало в штукатурной профилированной раме с поясами растительного орнамента;

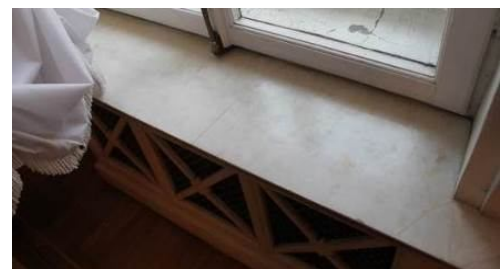
латунная фурнитура (шпингалеты с фигурными ручками);
подоконная доска (пять) светлого мрамора;

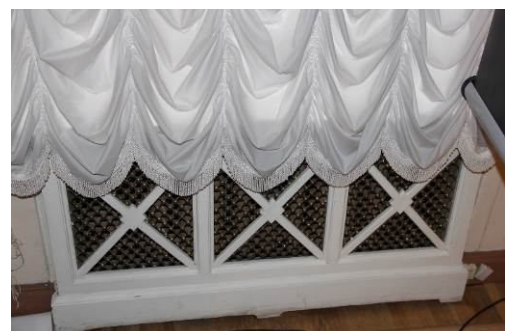
деревянные профилированные экраны радиаторов (пять) с латунными решетками;

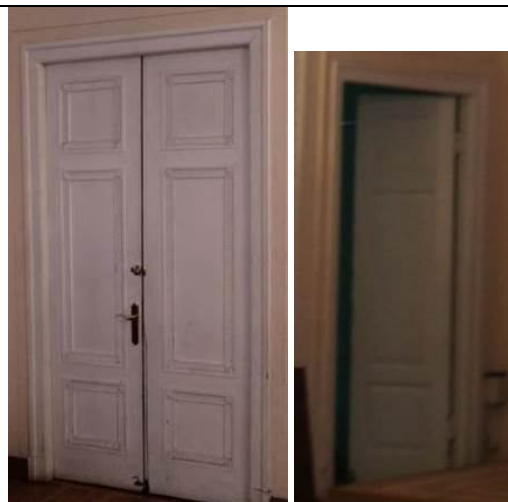
оформление входных проемов – деревянные профилированные наличники; деревянное двухстворчатое глухое дверное заполнение, каждая створка на три прямоугольные филенки, обрамленные поясами желобчатого орнамента с розетками по углам;

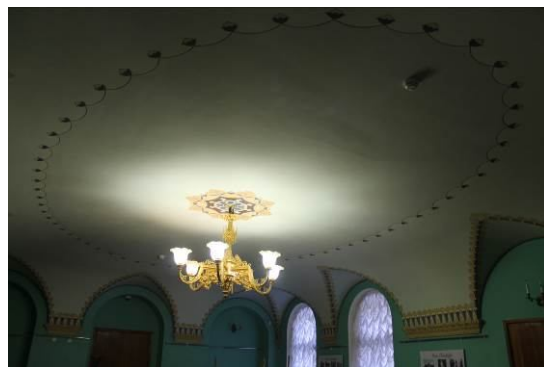
помещение 8-Н (7): прямоугольное, с плоским потолком с распалубками; живописное оформление потолка (техника – масло по штукатурке): по центру композиция из растительных орнаментов, цветочных стеблей и бутонов, по периметру потолка – пояс из бутонов;

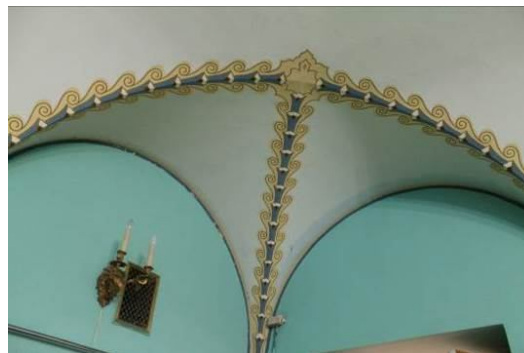
ребра распалубок оформлены живописными поясами волнообразного орнамента;

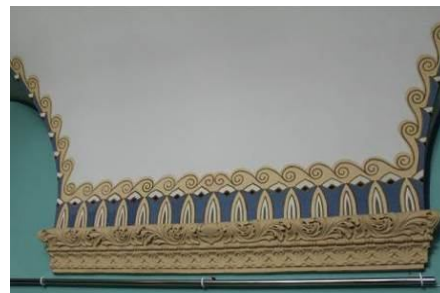
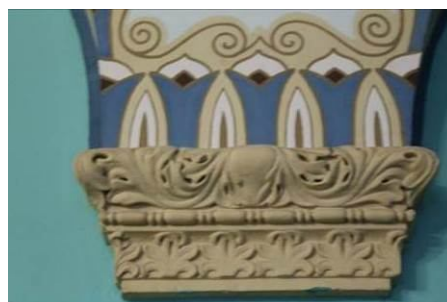
под пятами распалубок – профилированные импосты с поясами растительного орнамента и поясом «бус»;

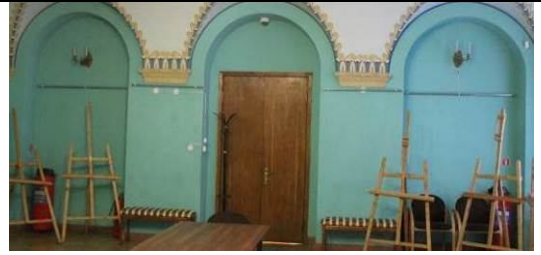
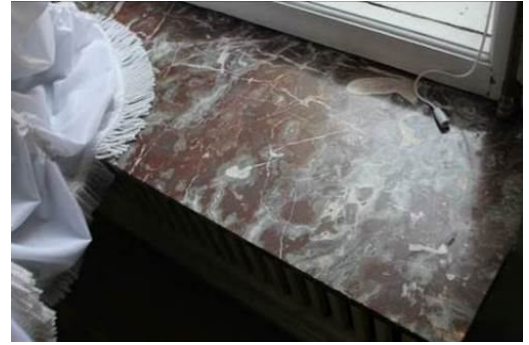
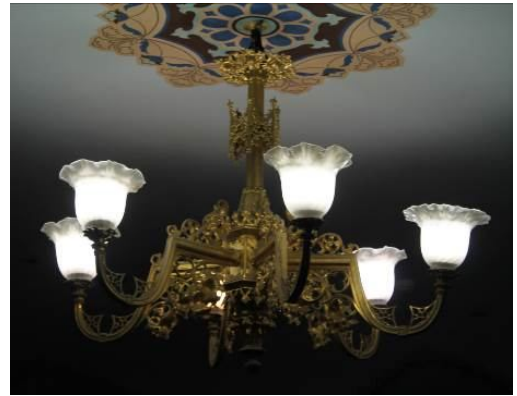
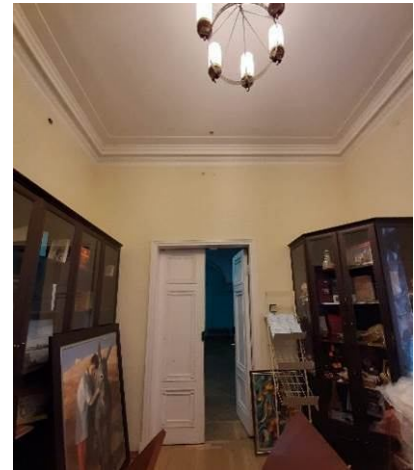
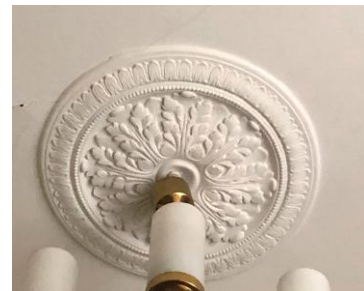
помещение 8-Н (8): оформление потолка - по периметру профилированная штукатурная тяга, в центре - лепная розетка с акантовыми листьями по сторонам и поясом растительного орнамента;
в верхней части стен профилированный карниз с поясом иоников;

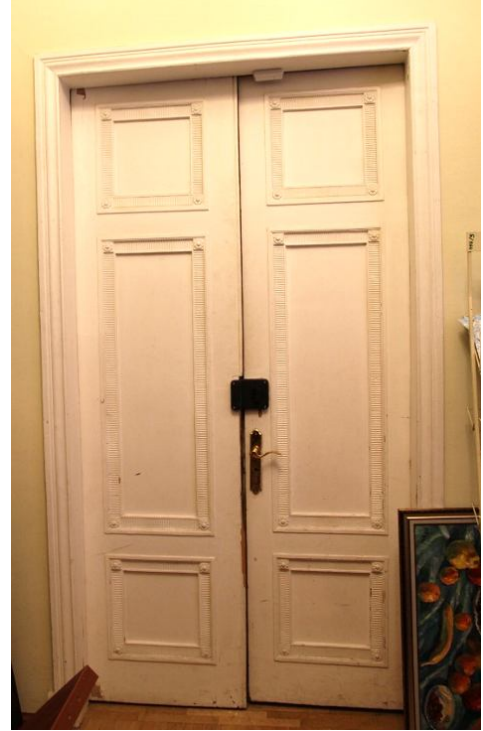
оформление входного проема: деревянный профилированный наличник, деревянное двухстворчатое глухое дверное заполнение, каждая створка на три прямоугольные филенки, обрамленные поясами желобчатого орнамента с розетками по углам;

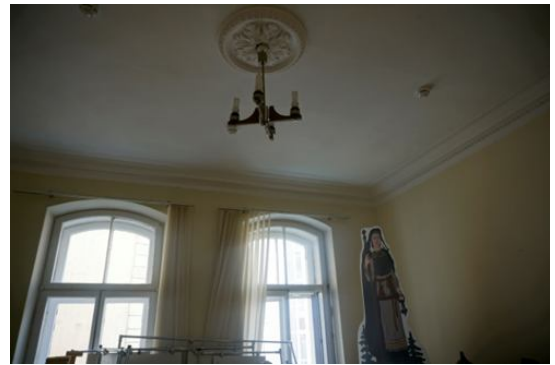
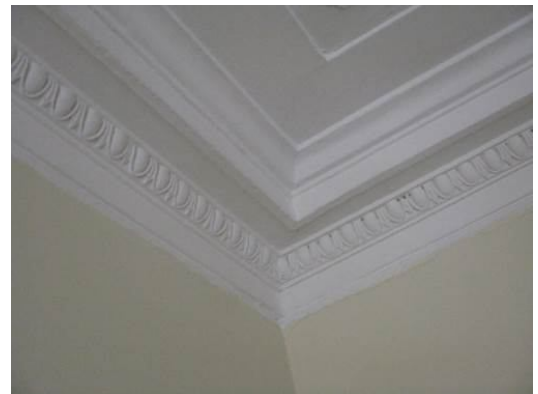
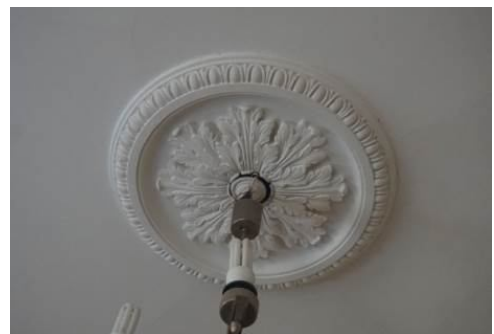
помещение 8-Н (10): оформление потолка: профилированная тяга по периметру, по центру потолка - лепная розетка с акантовыми листьями по сторонам и с поясом иоников; в верхних частях стен – профилированный карниз с лепным поясом иоников;

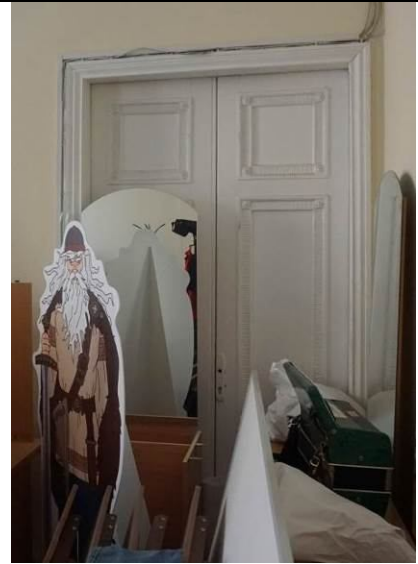
оформление входного проема: деревянный профилированный наличник, деревянное двухстворчатое глухое дверное заполнение, каждая створка на три прямоугольные филенки, обрамленные поясами желобчатого орнамента с розетками по углам;

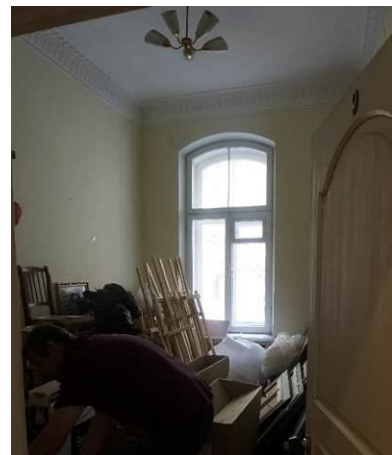
помещение 8-Н (13): оформление потолка: профилированная тяга по периметру, по центру потолка лепная розетка с поясом растительного орнамента и поясом бус;

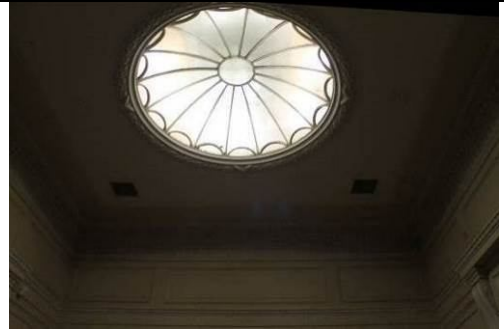
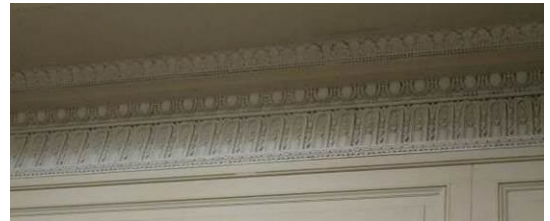
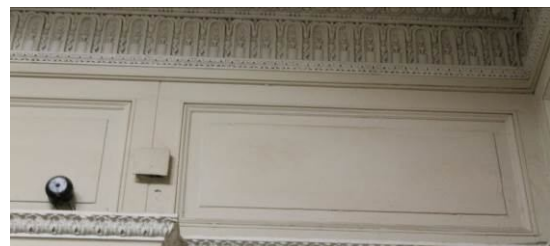
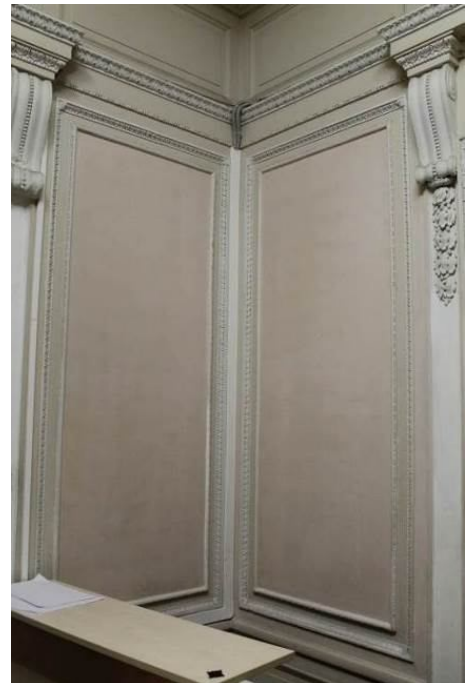
помещение 9-Н (1): прямоугольное, с круглым отверстием для светового фонаря по центру потолка;
 оформление потолка – световой фонарь по контуру обрамлен лепным венком, перевитым лентой;
 профилированная тяга по периметру потолка;
 две латунные вентиляционные решетки в профилированном обрамлении;
 антаблемент в верхних частях стен:
 профилированный карниз с поясом растительного орнамента, поясом «бус» и поясом иоников, фриз с лепным поясом из арочек, чередующихся со стилизованными цветочными стеблями, профилированный архитрав с поясом растительного орнамента;

под антаблементом – пояс из прямоугольных филенок, ниже – карниз с поясом растительного орнамента, гладкий фриз и пояс «бус»;

стены оформлены прямоугольными филенками, обрамленными поясами растительного орнамента и «бус»;

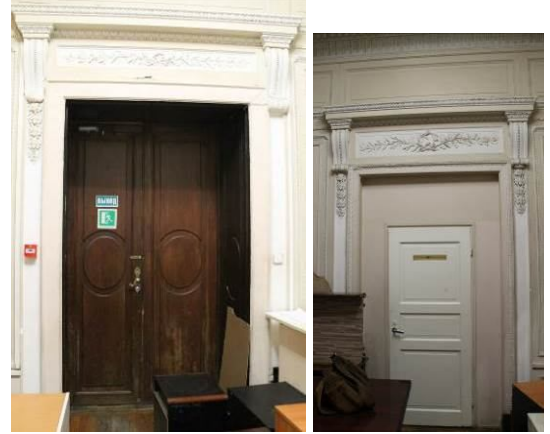
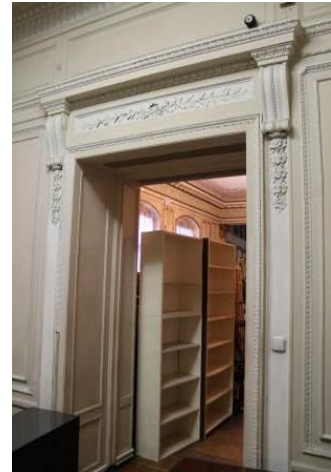
оформление трех входных проемов: прямой сандрик с поясами растительного орнамента и «бус», на фигурных орнаментированных кронштейнах с лепными гирляндами из дубовых листьев, под сандриком прямоугольная филенка с лепной композицией из дубовой и лавровой ветвей с венком по центру, профилированный наличник с поясом растительного орнамента; откосы входного проема на парадную лестницу Л-2 оформлены деревянными филенчатыми панелями; откосы входного проема в помещение 9-Н(7) оформлены прямоугольными филёнками;

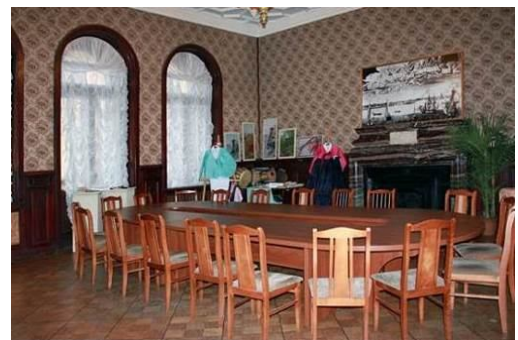
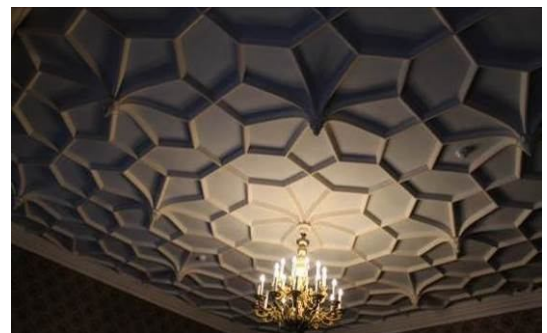
помещение 9-Н (4) (Дубовая гостиная): оформление потолка – имитация нервюрного свода с профилированными нервюрами и розетками, декорированными лепными акантовыми листьями; профилированный карниз в верхних частях стен;

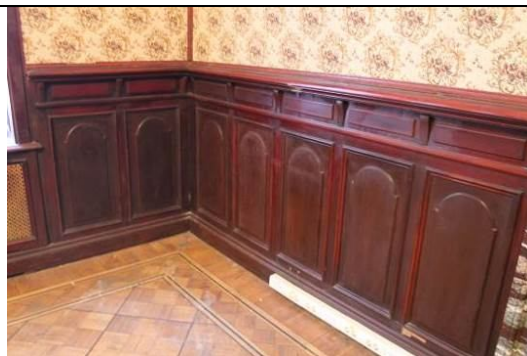
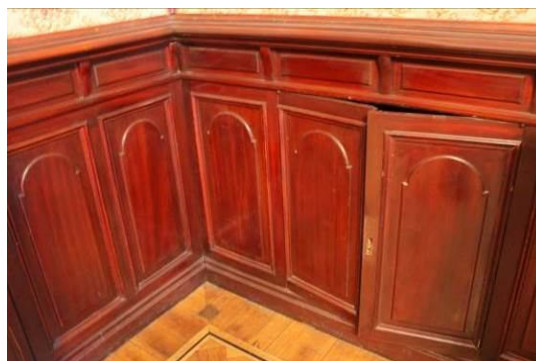
нижние части стен облицованы деревянными дубовыми панелями, декорированными прямоугольными и фигурными филенками, профилированный карниз;

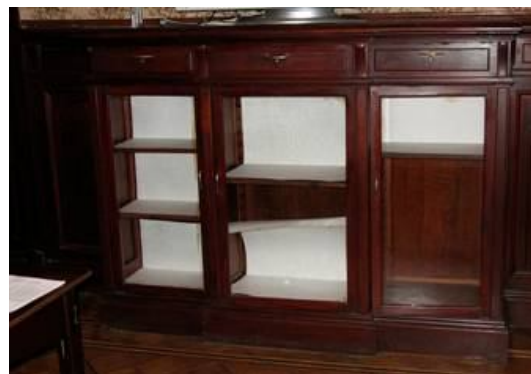
встроенный в стенную панель шкаф, фанерованный красным деревом, трехстворчатый, на цокольном основании; средняя часть выступает вперед, филенки остекленные, над створками три ящика с латунными ручками-скобами, верхний край профилирован; время: нач. 20 в.
размер: в. – 137 см, ш. – 190 см., гл. – 40 см.;

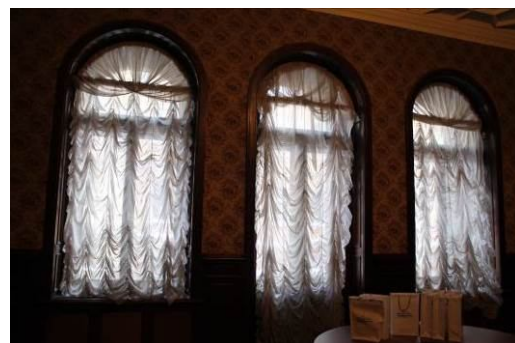
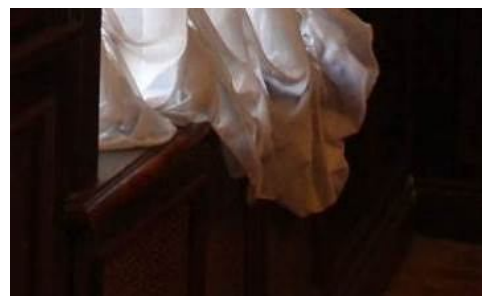
оформление оконных проемов и балконной двери (по центру) – деревянные профилированные наличники; оформление оконных и дверных откосов - деревянные филенчатые панели; прямоугольные деревянные подоконные доски (с профилем по краю); деревянное двустворчатое полусветлое заполнение балконного входного проема, каждая створка на одну прямоугольную филенку, латунная фурнитура (шпингалеты с орнаментированными ручками);

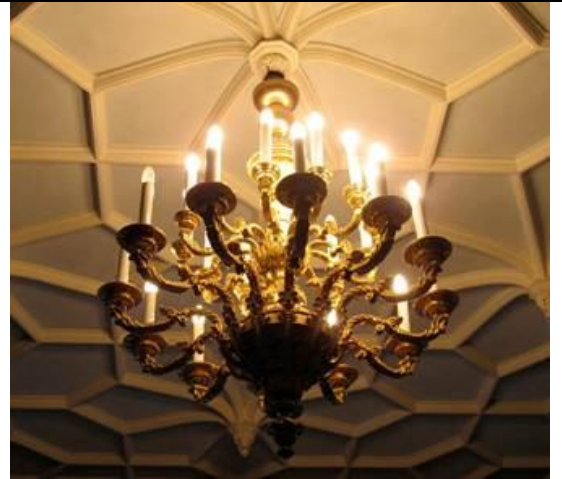
бронзовая люстра на 24 светоточки: центральный стержень круглый, с расширениями, нижний ярус в виде обода, несущего кронштейны, в местах крепления которых – розетки, кронштейны изогнутые, состоят из двух волнитообразных деталей, на концах бабешки с рельефным растительным орнаментом, аналогичные кронштейны во втором ярусе, в местах их крепления – листья аканта, бабешки такие же, но меньшего размера, в верхней части люстры шарообразная деталь, сужающаяся кверху;
 время: нач. 20 в.,
 размер: в. – ок. 150 см.;

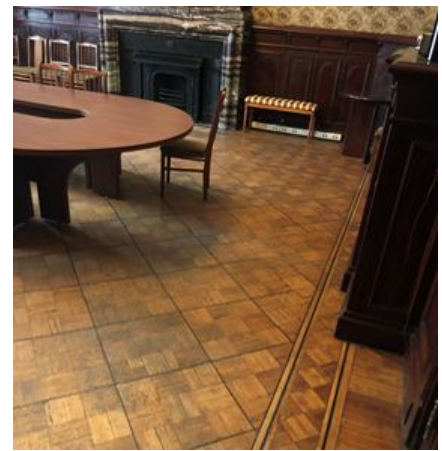
покрытие пола - паркет простого геометрического рисунка, диагональные квадраты с фризом по периметру (материал - дуб, прожилки – груша);

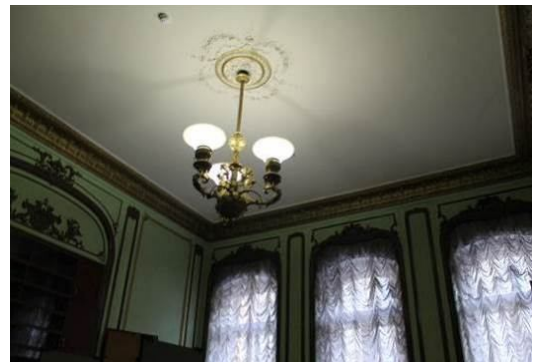
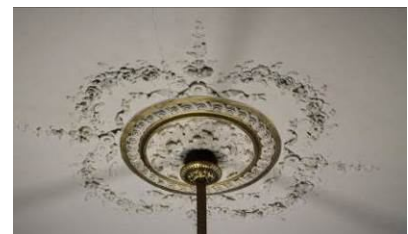
помещение 9-Н (5): оформление потолка – по центру лепная розетка, декорированная акантовыми листьями и лепным поясом с розетками, и позолоченным обрамлением, по сторонам лепные цветочные гирлянды, перевитые лентами;
 по периметру потолка – профилированная тяга;

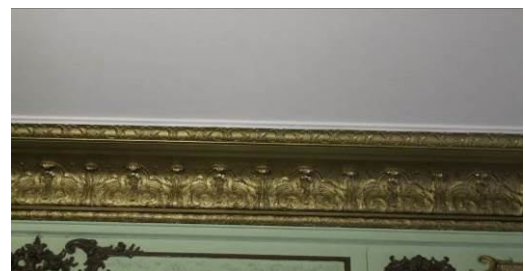
в верхних частях стен позолоченный антаблемент: профилированный карниз с поясом растительного орнамента, фриз, заполненный растительным орнаментом, профилированный архитрав с поясом растительного орнамента;

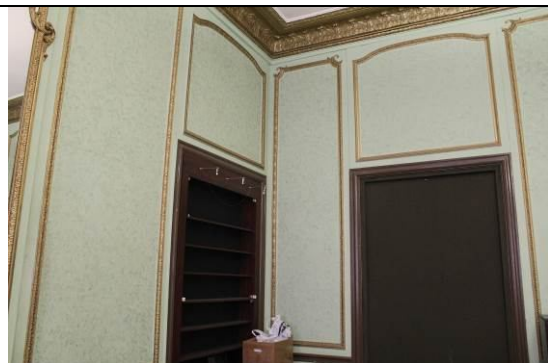
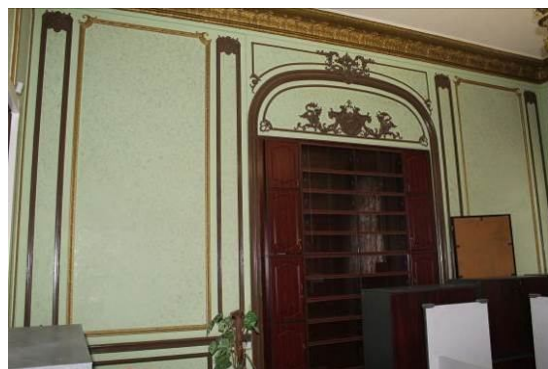
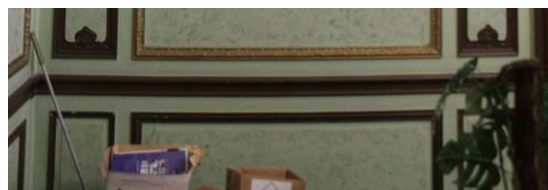
стены оформлены фигурными филенками, обрамленными лепными позолоченными поясами растительного орнамента с рокайлями;
в нижних частях стен профилированная тяга по периметру стены и пояс прямоугольных филенок;

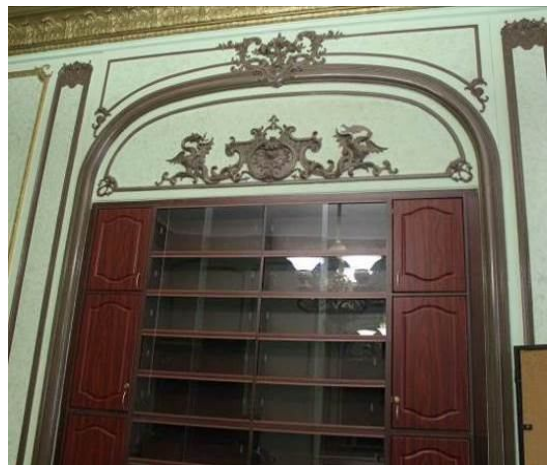
оформление входного проема в помещение 9-Н (6)*: деревянный профилированный наличник со стилизованным замковым камнем в виде лепного картуша с рокайлями и растительным орнаментом, десюдепорт в виде фигурной филенки, внутри – лепная композиция: картуш с волнотобразными элементами и рокайлями, по сторонам – фигуры драконов;

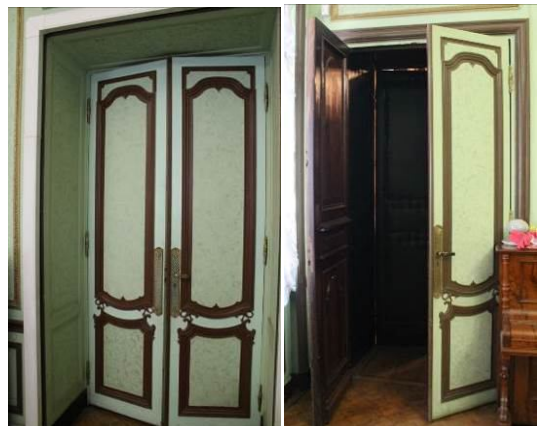
оформление входных проемов в помещения 9-Н (4) и 9-Н (7): деревянные профилированные наличники, откосы входного проема в помещение 9-Н (7) оформлены прямоугольными филенками;
деревянные двустворчатые глухие заполнения (два), каждая створка на две фигурные филенки с рокайльным орнаментом;
дверная фурнитура (латунные накладные пластины с декором трельяжа и растительным орнаментом, латунные фигурные орнаментированные ручки);

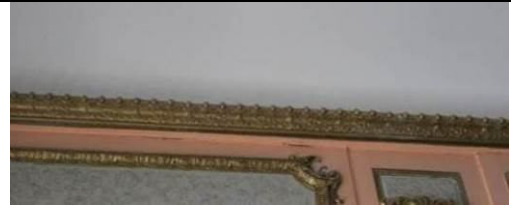
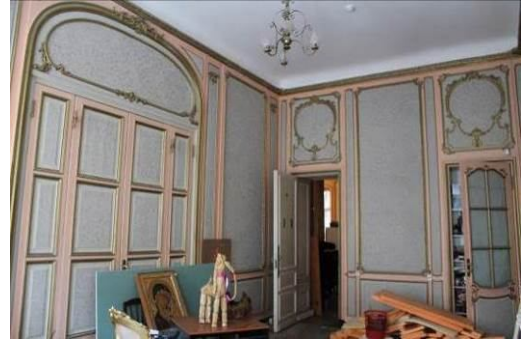
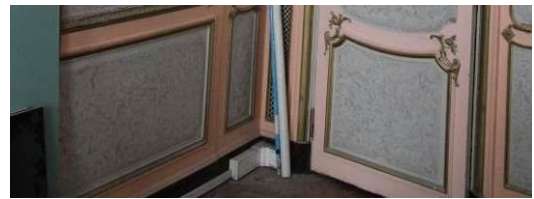
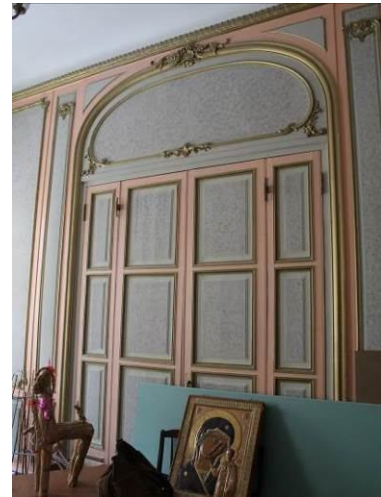
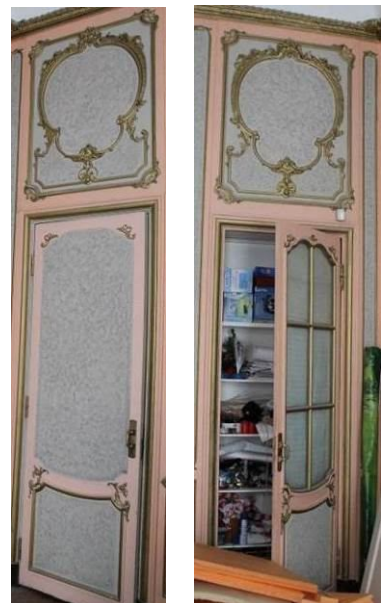
стены оформлены фигурными филенками, обрамленными позолоченными поясами растительного орнамента с рокайлями; в нижних частях стен пояс прямоугольных филенок, обрамленных рокайльным орнаментом;

оформление входного проема в помещение 9-Н (5): деревянный позолоченный профилированный наличник со стилизованным замковым камнем в виде лепного картуша с рокайлями и растительным орнаментом, десюдепорт в виде фигурной филенки, декорированной растительной орнаментом и рокайлями; деревянное четырехстворчатое глухое заполнение, каждая створка на три прямоугольные филенки; дверная фурнитура (фигурные латунные петли);

оформление дверного проема в помещение 9-Н (7) и проема встроенного шкафа: десюдепорты в виде фигурных филенок, декорированных растительным орнаментом, цветочными гирляндами и рокайлями, деревянный позолоченные профилированные наличники; деревянное глухое одностворчатое дверное заполнение, каждая створка на две фигурные филенки, декорированные рокайлями; деревянное полусветлое одностворчатое дверное заполнение, каждая створка на две фигурные филенки, декорированные рокайлями;

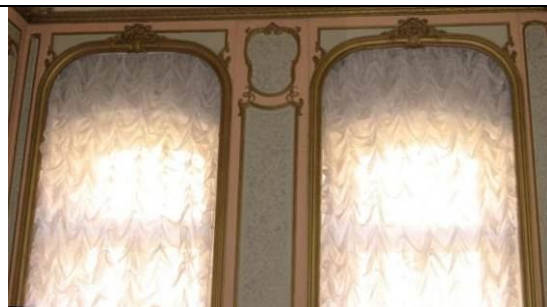
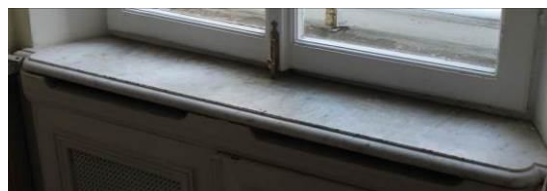
оформление оконных проемов: деревянные позолоченные штукатурные профилированные наличники с замковыми камнями в виде лепных картушей, декорированных растительным орнаментом, латунная фурнитура (шпингалеты с фигурными орнаментированными ручками; подоконные доски (две) белого мрамора (фигурные, с профилем по краю);

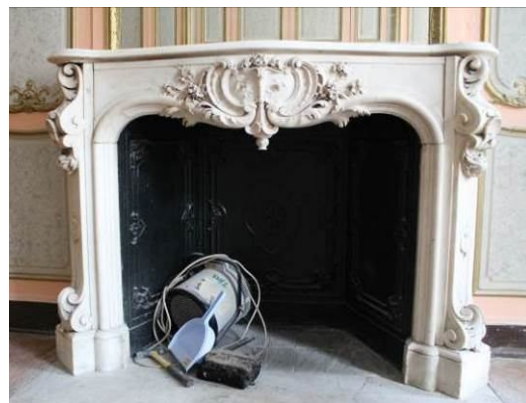
одноярусный средистенный камин белого мрамора; боковины с волютообразными деталями, листьями аканта в верхней и нижней частях, декорированы рельефными деталями в виде раковин, дельфинов и трельяжных рамок, по центру – резная композиция из двух рокайлей с цветочным букетом между ними, по сторонам цветы и листья аканта; полка камина криволинейных очертаний, с профилированным краем; топочный портал металлический, обшивка топочного отверстия - чугун, литье, окраска, с тремя металлическими панелями внутри, в центре задней панели – вензель из двух букв «S»; таган – чугун, литье, окраска; время: нач. 20 в., размер: в. – 118 см, ш. – 154 см., гл. – 30 см;

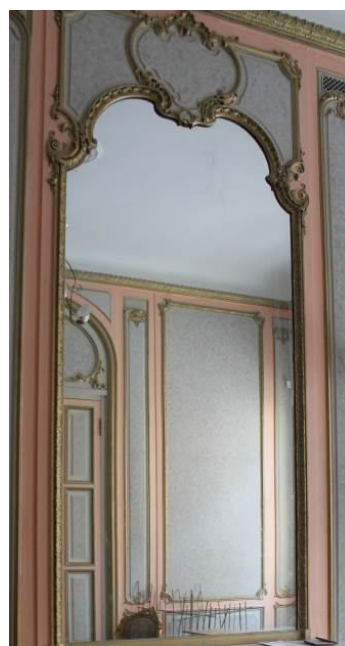
зеркало над камином - в фигурной раме с растительным орнаментом по контуру, завершение полуциркульное с выгнутыми и вогнутыми частями;

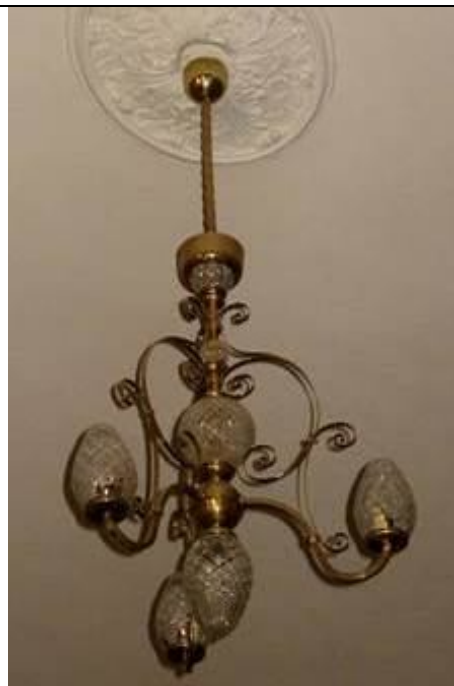
люстра – бронза, литье, позолота (?), на три светоточки;
 центральный стержень с двумя гранеными хрустальными сферами разного диаметра и аналогичной полусферой внизу, в бронзовом профилированном обрамлении, в средней части стержня крепятся волutoобразные бронзовые детали, нижний ярус решен в виде бронзовой сферы, несущей три кронштейна с чашеобразными плафонами граненого хрусталя;
 время: нач. 20 в.,
 размер: в. – ок. 150 см.;

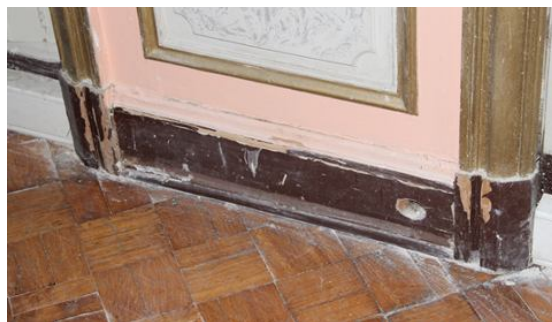
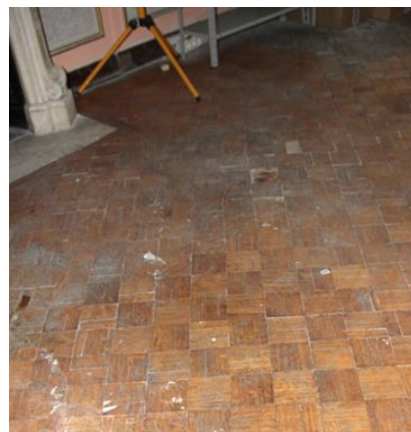
покрытие пола - паркет простого геометрического рисунка, диагональные квадраты (материал - дуб), по периметру помещения латунные ковродержатели (ответная часть);

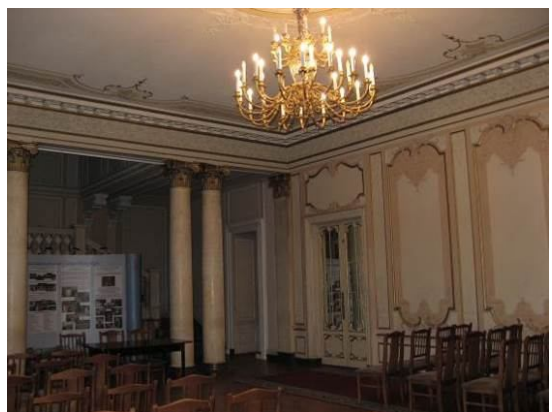
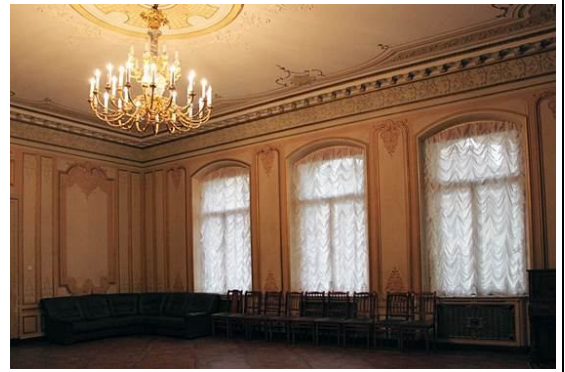
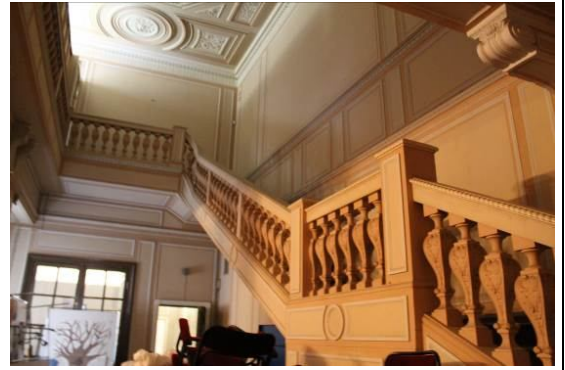
помещение 9-Н (7): прямоугольное, двухчастное, разделено четырьмя колоннами, северная часть – двусветная, с межэтажной лестницей Л-3;

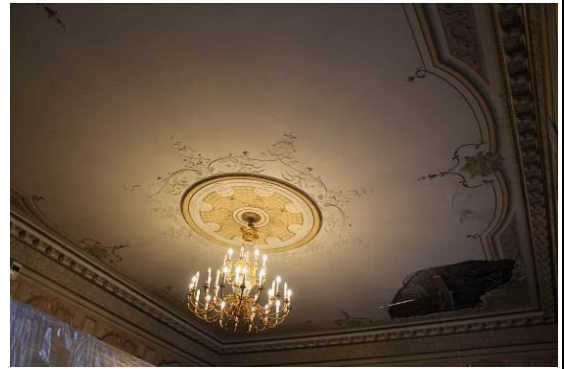
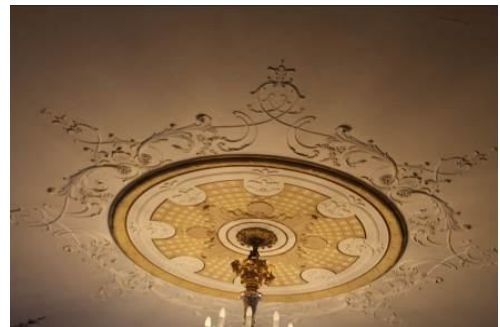
оформление потолка: по центру лепная композиция – зубчатая розетка, декорированная крестчатым орнаментом, в центре позолоченные листья аканта с поясами «бус» и лепными пальметтами с листьями аканта;
розетка обрамлена лепными тягами с растительным орнаментом;
вокруг розетки лепной растительный орнамент с композициями из розеток, пальметт и волутообразных завитков;
по периметру потолка – профилированная лепная фигурная тяга и позолоченная тяга, в средних частях лепные листья аканта;

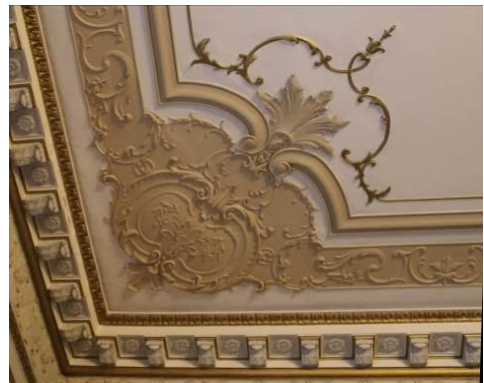
по углам потолка лепные композиции из рокайлей, образующих картуши, акантовых листьев и растительного орнамента, по сторонам – прямоугольные филёнки, заполненные растительным орнаментом;
по внешнему контуру потолка – лепной позолоченный пояс растительного орнамента;

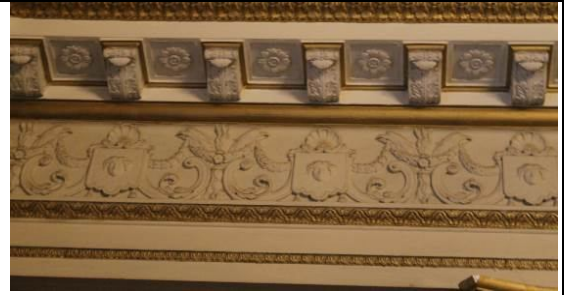
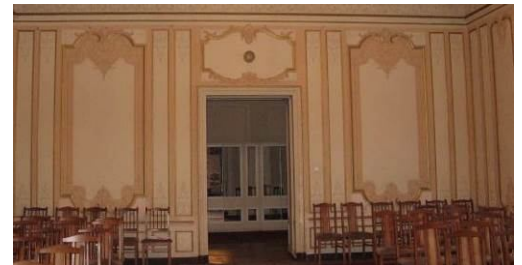
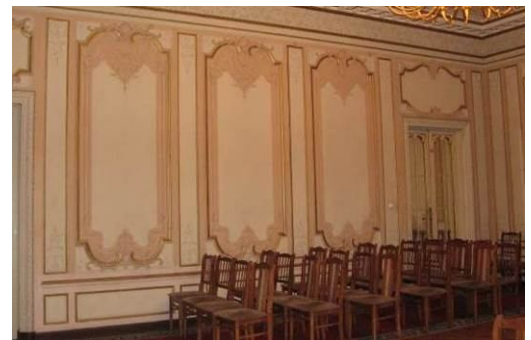
в верхних частях стен антаблемент: профилированный карниз с поясом орнаментированных модульонов и розетками между ними, фриз с повторяющейся лепной композицией – картуш с женской головой, над ним – пальметта, по сторонам рокайли, композиции соединены цветочными гирляндами, которые в клювах держат головы мифологических существ (грифоны?), позолоченный пояс растительного орнамента, профилированный архитрав с позолоченным поясом растительного орнамента;

балки между колоннами декорированы прямоугольными филенками;

стены оформлены фигурными и прямоугольными филенками, обрамленными лепными позолоченными тягами, внутри филенок сверху и снизу лепные композиции из пальметт и растительного орнамента;

на западной и восточной стенах – две мраморные пилястры коринфского ордера с позолоченными капителями;

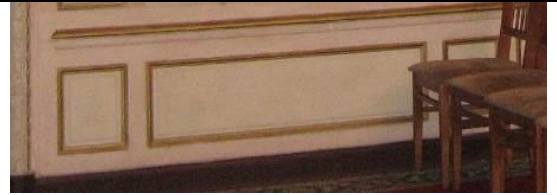
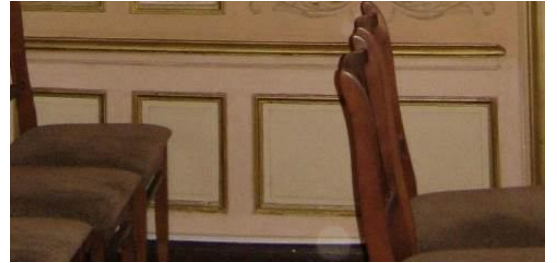
в нижних частях стен профилированная позолоченная тяга, под ней пояс прямоугольных филенок, обрамленных лепными позолоченными тягами;

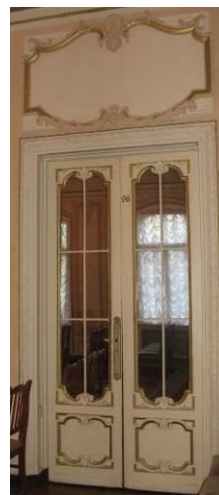
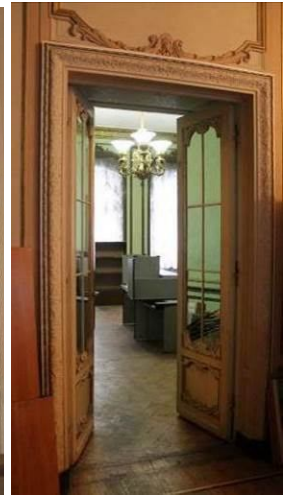
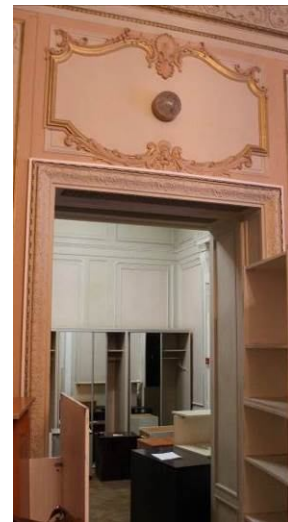
оформление входных проемов (в помещения 9-Н (1,4,5): десюдепорты внутри прямоугольных филенок – фигурные филенки в лепном позолоченном обрамлении, декорированном акантовыми листьями с волнитообразными завершениями, сверху филенки – пальметта с растительным орнаментом; профилированные штукатурные наличники, декорированные растительным орнаментом и позолоченным поясом «бус»; деревянные двустворчатые полусветлые дверные заполнения (оформление створок со стороны помещения 9-Н (7)), каждая сворка на две фигурные филенки, обрамленные лепными позолоченными тягами и декорированные резными картушами с акантовыми листьями по сторонам (в верхних филенках зеркальная расстекловка на шесть сегментов), дверная фурнитура (латунные накладные пластины с декором трельяжа и растительным орнаментом);

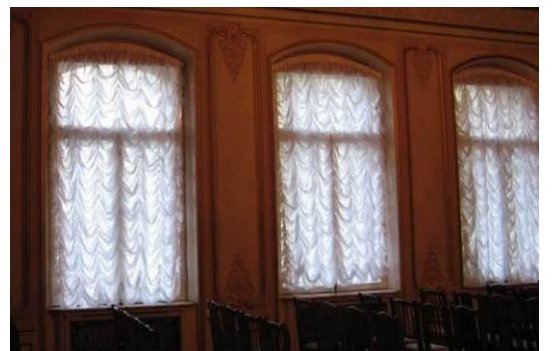
оформление оконных проемов – штукатурные профилированные позолоченные наличники; оконная фурнитура (три латунных шпингалета с орнаментированными ручками и монограммами);

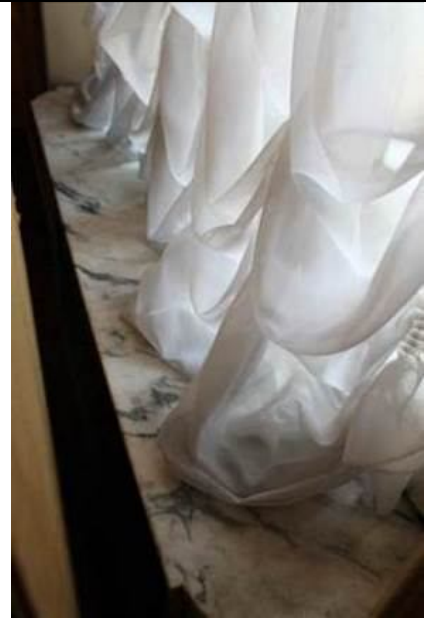
фигурные подоконные доски (три)
светлого брекчиевидного мрамора;

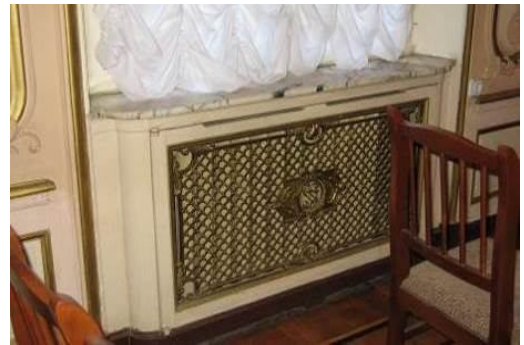
под окнами латунные калориферные
решетки (три) в деревянных
прямоугольных рамах – решетки
декорированы по периметру рокайлями и
пальметтами, в центре – фигурная
филенка с пальметтами по сторонам и
монограммой владельца –
стилизованные буквы “SS”;

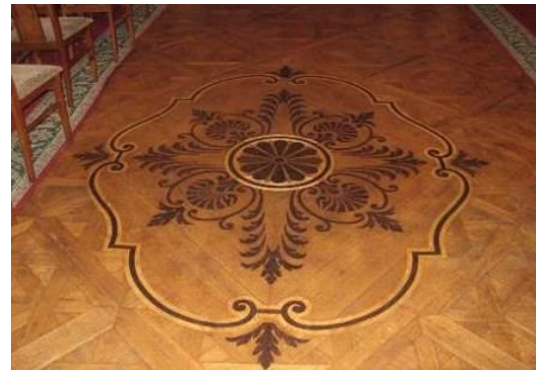
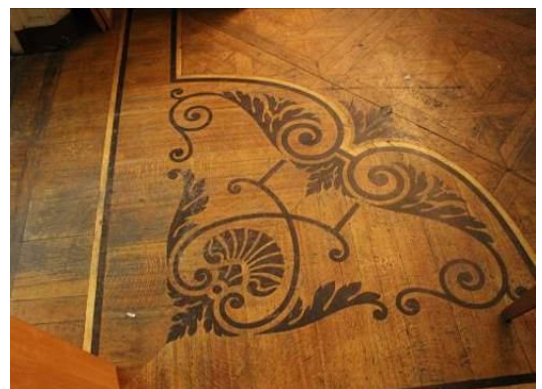
покрытие пола – наборный паркет из
ценных пород дерева с бордюром по
периметру, рисунок: по центру –
композиция из розетки с расходящимися
пальметтами в обрамлении
растительного орнамента и фигурной
филенки с листьями аканта;
тяга по периметру пола, в углах –
композиции из пальметт с
расходящимися акантовыми листьями и
волютообразными завитками;

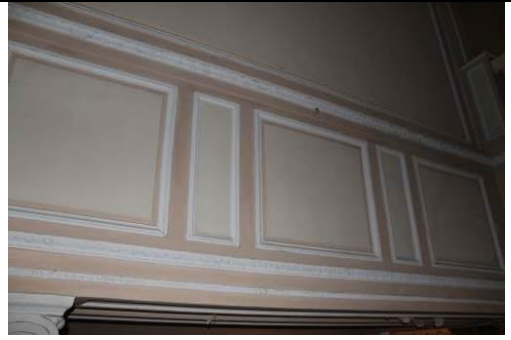
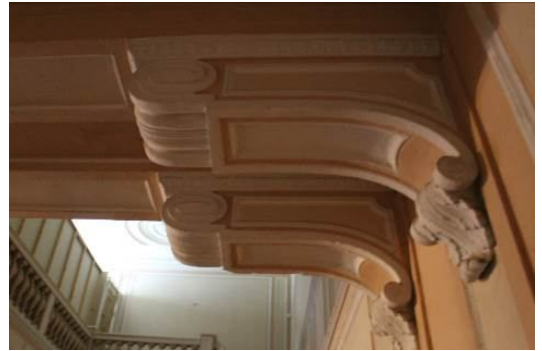
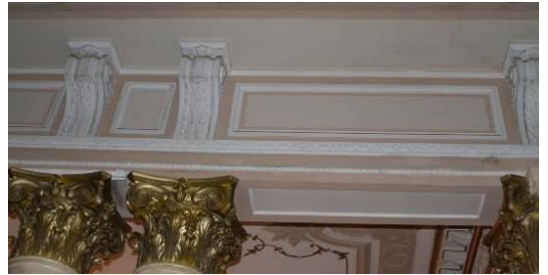
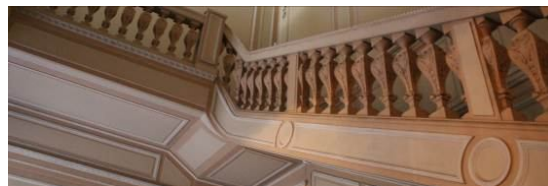
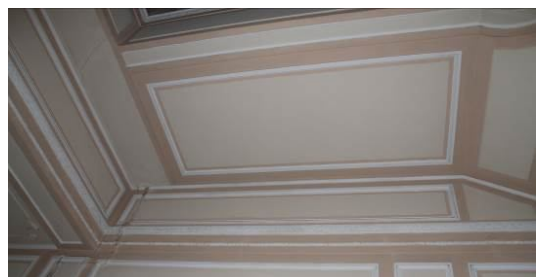
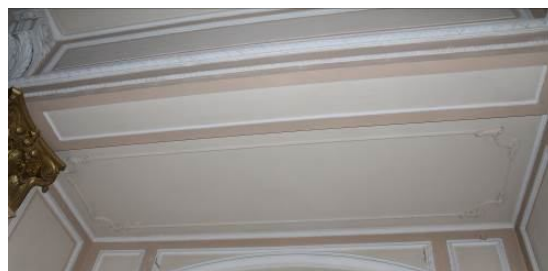
фигурные орнаментированные кронштейны под лестничными площадками; между кронштейнами – пояс прямоугольных филенок, под ними – лепные пояса растительного орнамента;

тетива лестницы оформлена прямоугольными и круглыми филенками и лепным поясом растительного орнамента;

поля подшивок лестничных маршей оформлены прямоугольными и фигурными филенками;

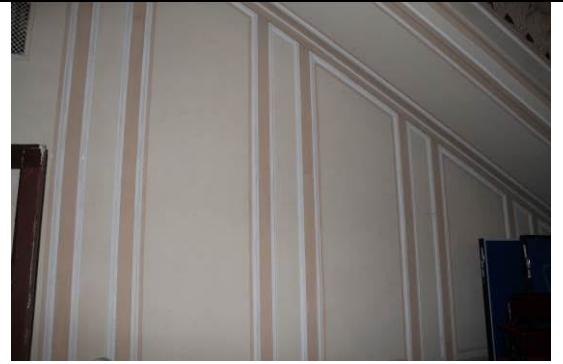
стены под лестничным маршем оформлены прямоугольными филенками;

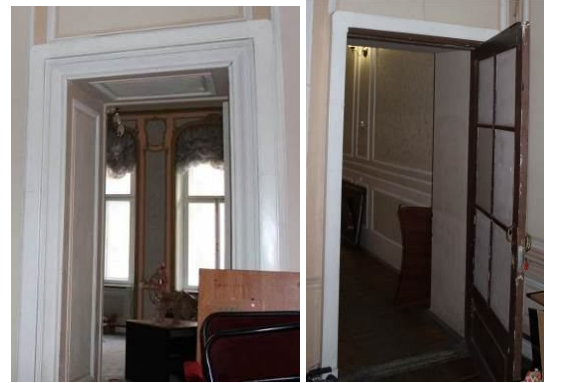
оформление дверных проемов: деревянный профилированный наличник; оформление откосов дверных проемов – прямоугольные филенки; двустворчатое деревянное дверное заполнение* (в помещении 9-Н (8)), каждая створка на восемь прямоугольных застекленных филёнок;

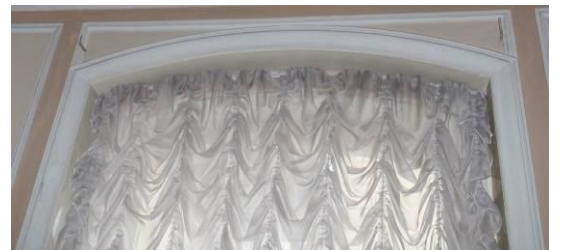
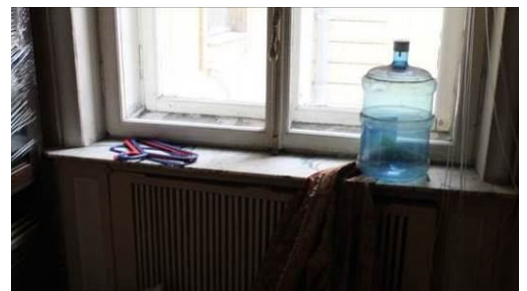
оформление оконного проема – штукатурный профилированный наличник; оконная фурнитура (латунный шпингалет с орнаментированными ручками и монограммами); фигурная подоконная доска светлого брекчиевидного мрамора;

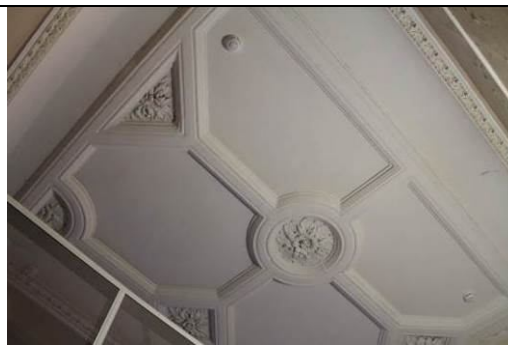
помещение 9-Н (8): оформление потолка – прямоугольные и круглые филенки, соединенные профилированными тягами, внутри филенок – лепные композиции из акантовых листьев; профилированная тяга по периметру потолка;

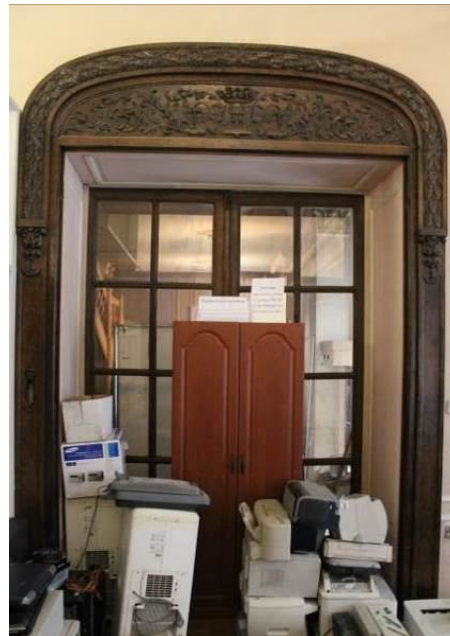
оформление входного проема* – в помещении 9-Н (7): деревянный дубовый профилированный наличник, архивольт декорирован резной лавровой гирляндой, перевитой лентами и фестонами, десюдепорт с резным орнаментом из акантовых листьев и волютообразных завитков, по центру – ваза с фруктами; откосы входного проема оформлены прямоугольными филенками;

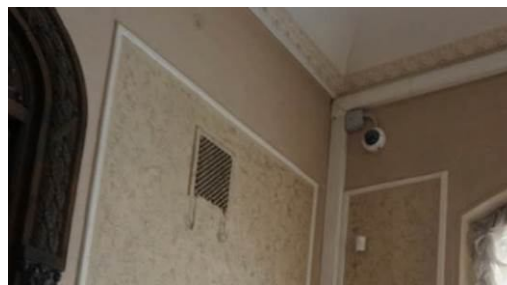
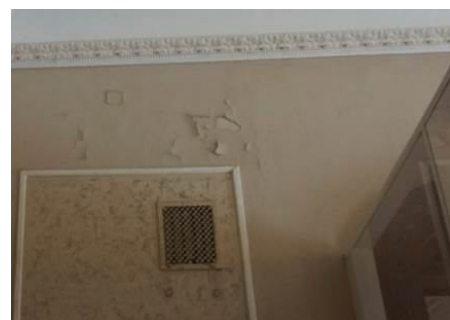
латунные (?) вентиляционные решетки (две) с кнопками;

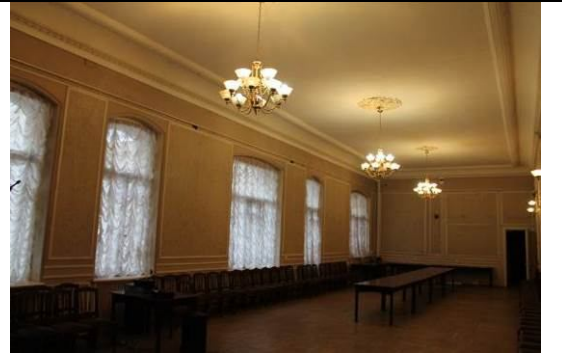
помещение 9-Н (9): оформление потолка – три лепные розетки с расходящимися по сторонам акантовыми листьями и растительным орнаментом; профилированная тяга по периметру потолка;
