**Общество с ограниченной ответственностью
«НАУЧНО-ПРОЕКТНЫЙ РЕСТАВРАЦИОННЫЙ ЦЕНТР»**

Акт

**по результатам государственной историко-культурной экспертизы
проектной документации по сохранению объекта
культурного наследия регионального значения «Особняк Штифтер»¹,
расположенного по адресу: Санкт-Петербург, ул. Моховая, д.15, лит. А
«Научно-проектная документация «Обследование технического состояния и
разработка проектной документации на реставрацию и ремонт
помещений подвала Л-2 (XI-XII), 1-Н (№1-14), 2-Н (№ 1-2), помещений 1
этажа 4-Н (№1-2), 5-Н, 6-Н, помещения 4 этажа 53-Н (№1-6)
объекта культурного наследия регионального значения
«Особняк Штифтер» (Санкт-Петербург, ул. Моховая, д. 15, лит. А)
выполненной ООО «Возрождение Петербурга» в 2022 г.
(Шифр: ПД-22000009-22)**

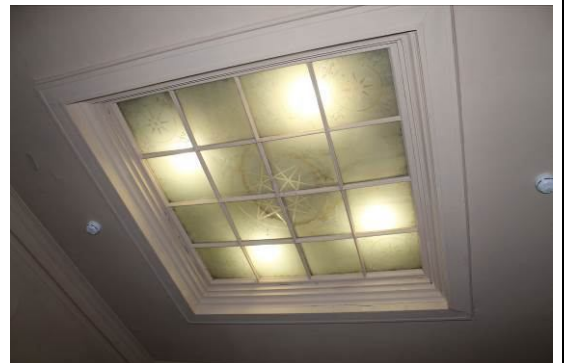
помещение 16-Н (1): по центру потолка – плоский световой фонарь (деревянный каркас, мелкая расстекловка с изображениями звезд и цветов), оформление – профилированная рама; в верхних частях стен – профилированный карниз;

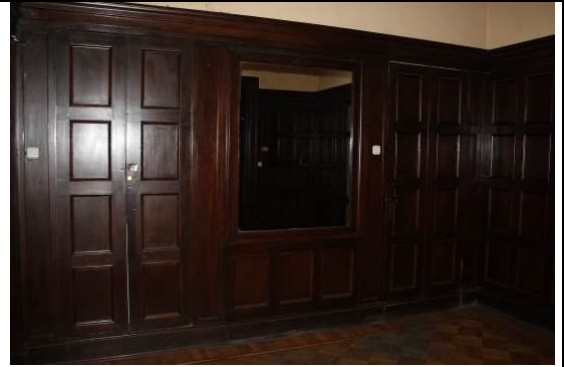
стены на три четверти высоты облицованы деревянными дубовыми филенчатыми панелями, профилированный венчающий карниз;

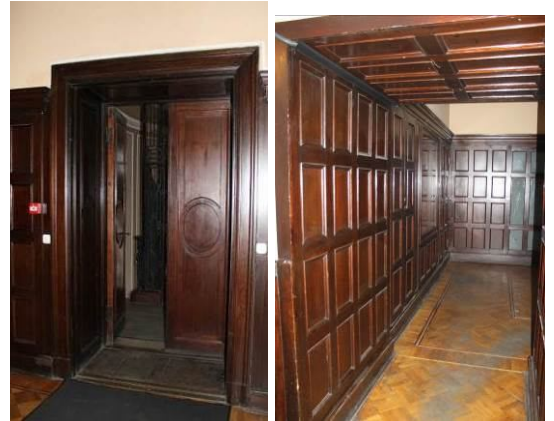
оформление входного проема на парадную лестницу Л-2 и в помещение 16-Н (8): деревянный профилированный наличник, откосы оформлены деревянными филенчатыми панелями, пороги с латунными накладками;

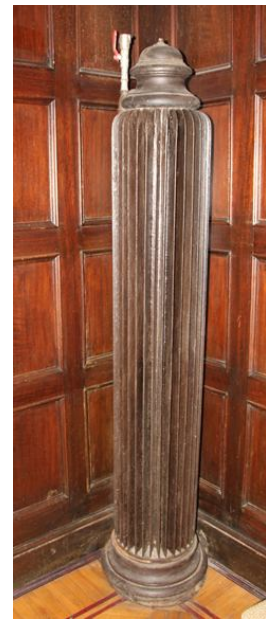
фигурная батарея калориферного отопления (металл, окраска); основная часть в виде отходящих от центральной части пластин; навершие - фигурное, многопрофильное; время: начало XX в. (завод Ф.К. Сан-Галли);

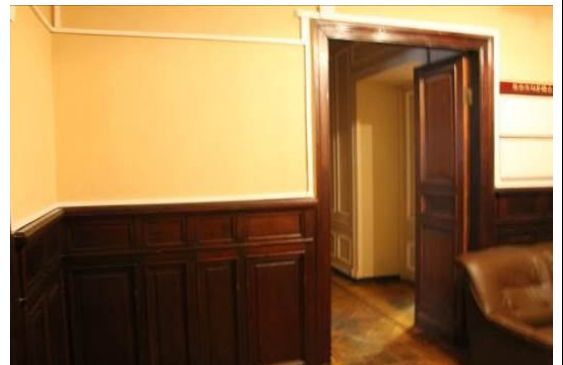
помещение 16-Н (8): нижние части стен облицованы деревянными дубовыми филенчатыми панелями, профилированный венчающий карниз;

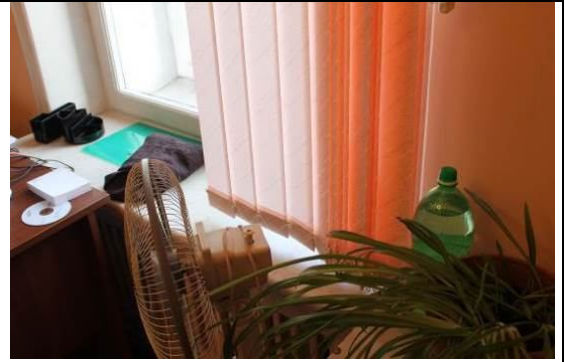
оформление оконного проема – штукатурный профилированный наличник;
прямоугольная подоконная доска светлого мрамора;

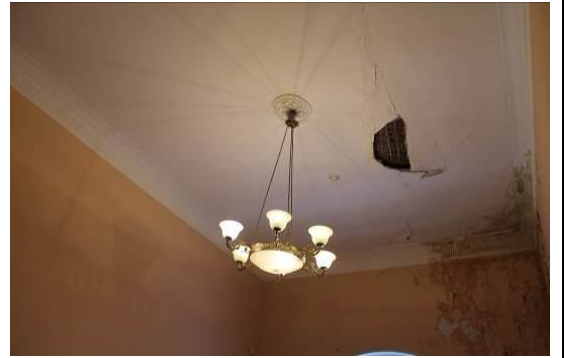
помещение 16-Н (7): оформление потолка: по центру – лепная розетка с листьями аканта и пояс иоников, по периметру потолка – профилированная тяга;
в верхних частях стен – профилированный карниз с желобчатым поясом;

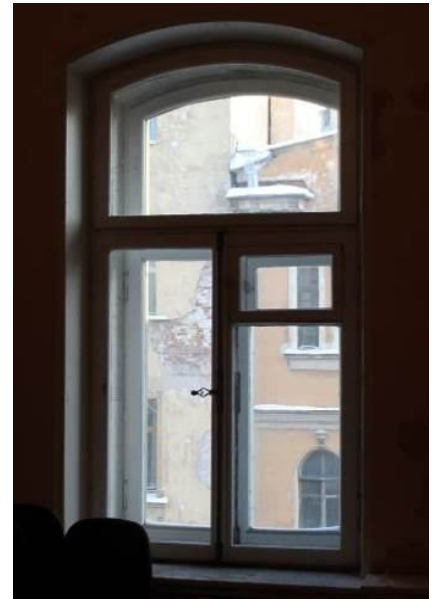
оформление оконного проема – штукатурный профилированный наличник;
прямоугольная подоконная доска светлого мрамора;
латунная оконная фурнитура (шпингалеты с фигурными ручками);

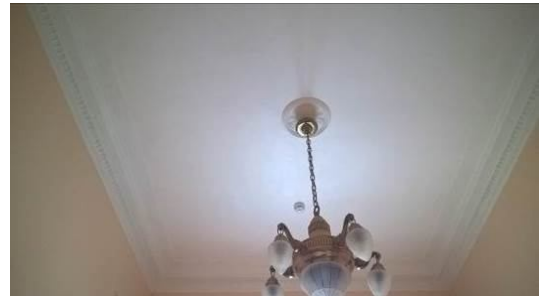
помещение 16-Н (9): по центру – лепная розетка, профилированная тяга по периметру;
в верхних частях стен – профилированный карниз с поясом иоников;

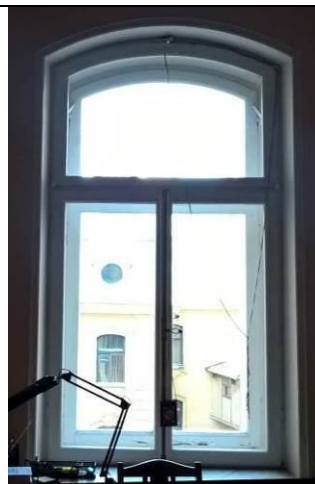
оформление оконного проема – штукатурный профилированный наличник;
прямоугольная подоконная доска белого мрамора;
латунная оконная фурнитура (шпингалеты с фигурными ручками);

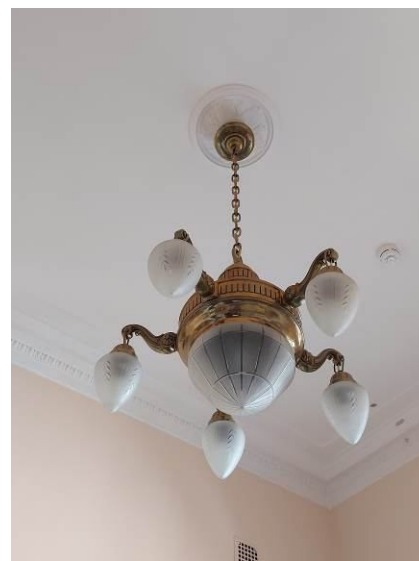
люстра (бронза полированная и матовая) на 6 светоточек;
корпус колоколообразной формы: верхняя узкая его часть с ободом, декорированным вертикальными рельефными желобками, аналогичный рельеф украшает центральную часть тулова, с завершением в виде профилированного обода, являющимся обрамлением для стеклянного, матированного, с рисунком плафона-корзины, тот же обод несет пять волутообразных кронштейнов с опущенными вниз на кольцах плафонодержателями; плафоны в виде шишек аналогичного стекла, на цепи из удлиненных звеньев;
размеры: вые. - ок. 100 см.;
время: кон. XIX - нач. XX вв.;

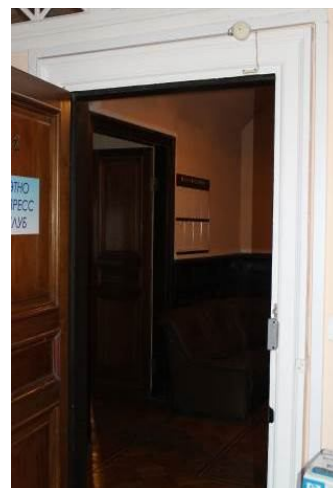
оформление дверного проема – деревянный профилированный наличник;
деревянное одностворчатое глухое дверное заполнение, створка на три прямоугольные филленки;

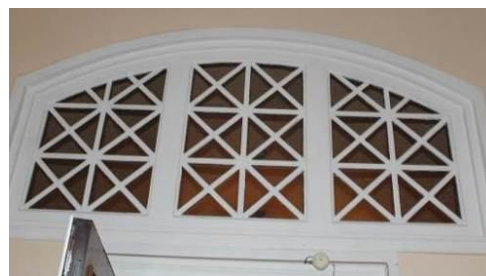
над дверным проемом - фрамуга с лучковым завершением: в деревянном профилированном обрамлении, трехчастная, с мелкой расстекловкой;

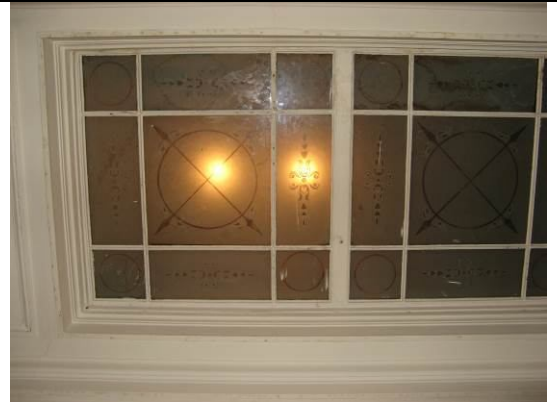
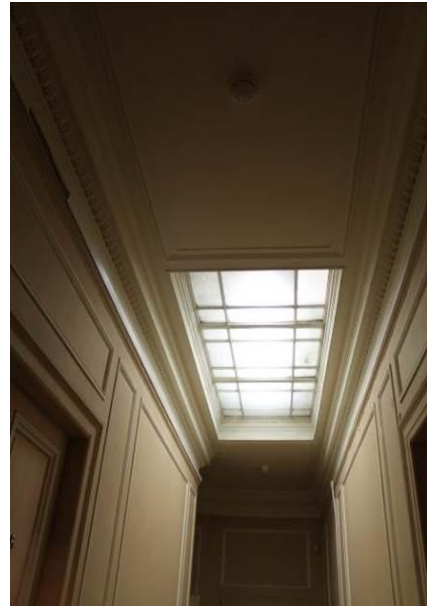
помещение 16-Н (11) (Г-образный коридор): оформление потолка: по центру – плоский световой фонарь (деревянный каркас, мелкая расстекловка с изображениями гирлянд, пересекающихся жезлов и кругов), оформление – профилированная рама; прямоугольные филенки по сторонам светового фонаря;

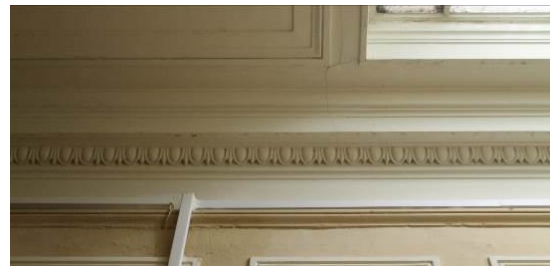
в верхних частях стен – антаблемент: профилированный карниз с поясом иоников, гладкий фриз, профилированный архитрав;

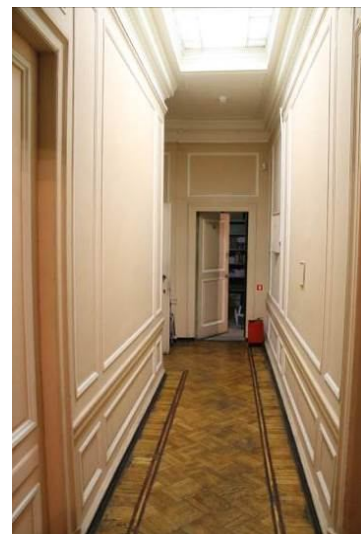
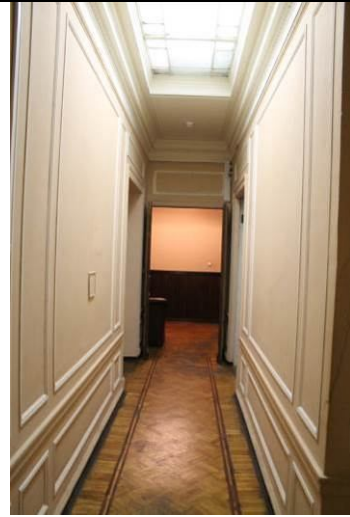
стены оформлены прямоугольными филенками; оформление входных проемов в помещения 16-Н (10,12,17) – деревянные профилированные наличники;

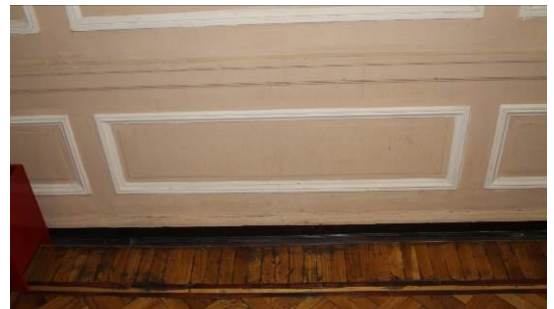
в нижних частях стен профилированная тяга по периметру стены и пояс прямоугольных филенок;

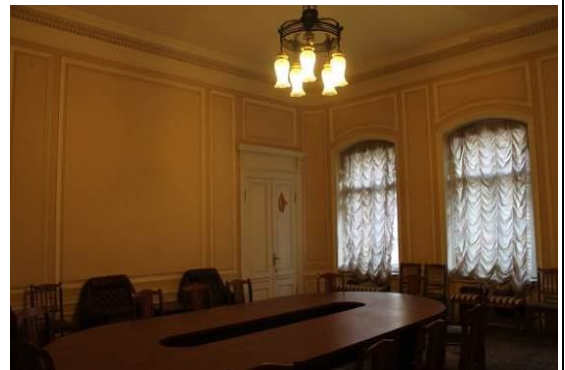
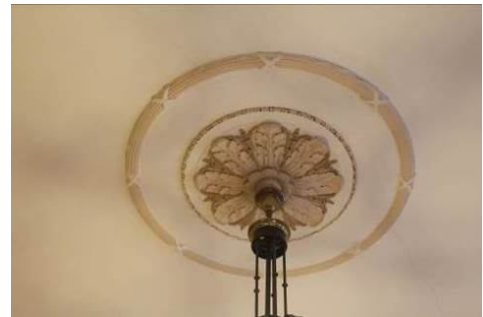
помещение 16-Н (12): оформление потолка: по центру – лепная розетка, декорированная акантовыми листьями с поясами «бус»; профилированная тяга - по периметру потолка;

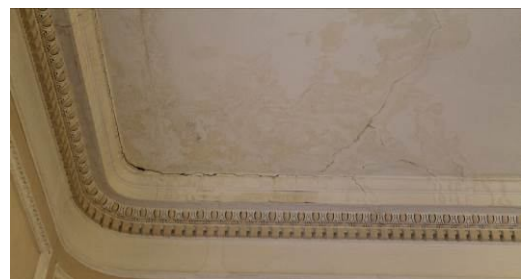
в верхних частях стен – антаблемент: профилированный карниз с поясом иоников и поясом «сухариков», гладкий фриз, профилированный архитрав;

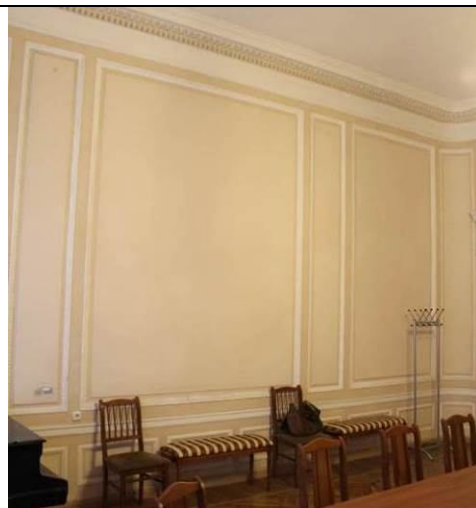
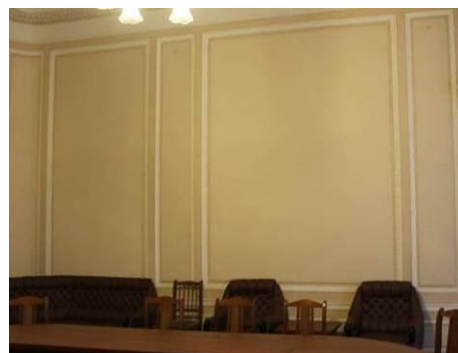
стены оформлены прямоугольными филенками, обрамленными лепными поясами растительного орнамента; в нижних частях стен – профилированная тяга и пояс прямоугольных филенок;

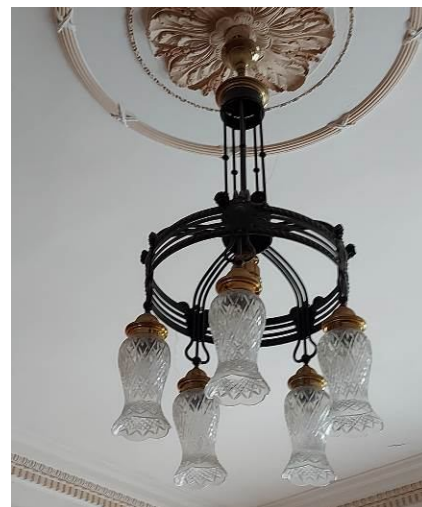
люстра (латунь, окрашенный в черный цвет металл?) на 5 светоточек; на стержнях-подвесах крепится сплошной обод, несущий пять слегка изогнутых дугообразных сквозных кронштейнов, кронштейны несут сквозной обод, на котором в местах крепления рельефные детали в виде картуша, являющегося основанием для подвеса с плафонодержателем, профитки и верхняя в виде профилированного диска деталь латунные, плафоны хрустальные, граненые; размеры: вые - ок. 150 см.; время: нач. XX в.;

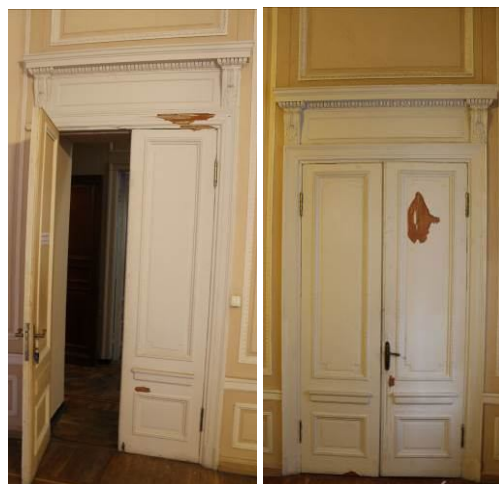
оформление дверных проемов (в помещения 16-Н (11,14) – прямоугольные филенки, обрамленные лепными поясами растительного орнамента над проемами, прямые сандрики на фигурных орнаментированных кронштейнах с прямоугольной филенкой между ними, пояса иоников, деревянные профилированные наличники; деревянные двустворчатые глухие дверные заполнения (три), каждая створка на две прямоугольные филенки, обрамленные поясами растительного орнамента и с профилированной тягой;

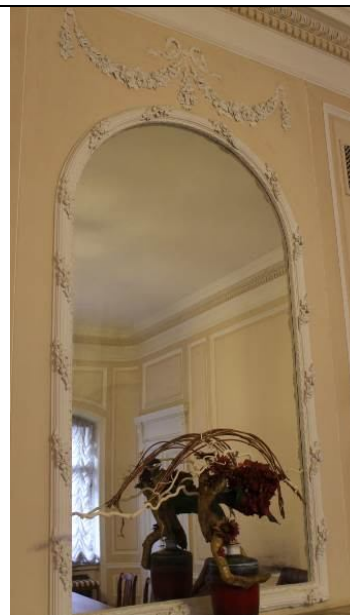
над камином - зеркало в штукатурной профилированной орнаментированной раме с полуциркульным завершением, над зеркалом лепная композиция из гирлянд, перевитых лентами;

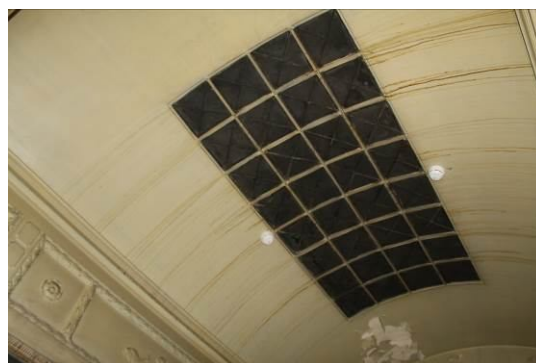
помещение 16-Н (13, 15-16) (Ванная): прямоугольное помещение с шестиугольной нишей в северной стене; оформление свода – профилированный наличник светового фонаря;

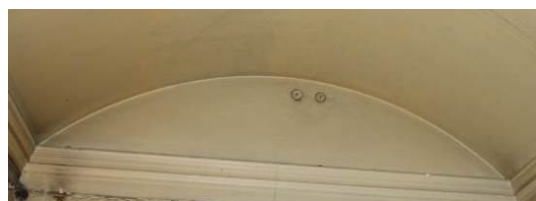
в верхних частях стен - профилированный карниз;

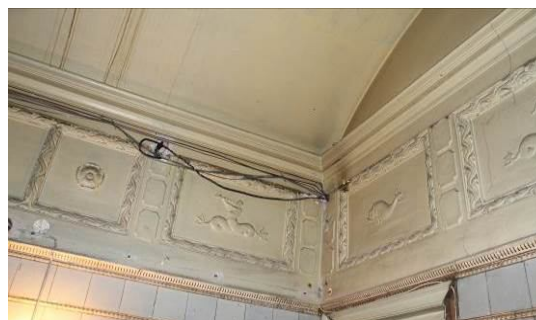
фриз из прямоугольных филенок, обрамленных лепными поясами с волнообразным орнаментом, внутри филенок – рельефные розетки и изображения дельфинов и тритонов, между прямоугольными филенками – фигурные филенки; профилированный архитрав с поясом волнообразного орнамента;

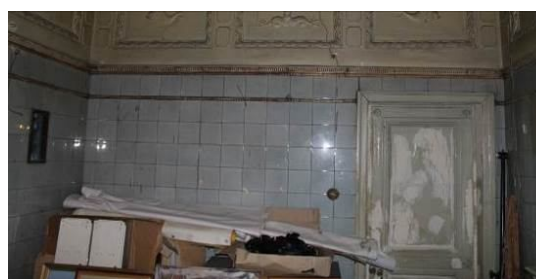
характер облицовки стен - светлая керамическая поливная плитка; в верхних частях профилированная тяга с волнообразным орнаментом;

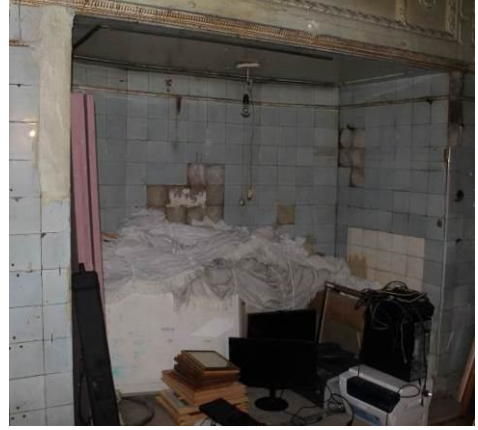
потолок ниши оформлен прямоугольной филенкой, в верхних частях стен профилированная тяга с волнообразным орнаментом;

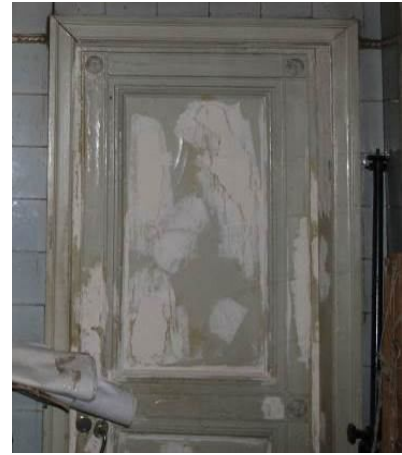
оформление входных проемов (в помещения 16-Н (14,17) – деревянный профилированный наличник; деревянное одностворчатое глухое дверное заполнение (два), створка на две прямоугольные филенки, по углам каждой филенки – розетки;

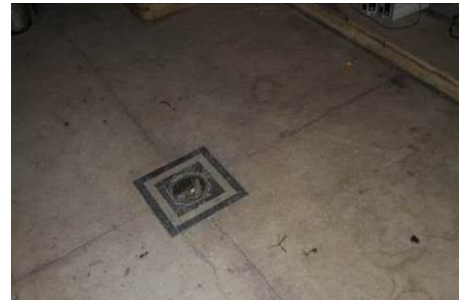
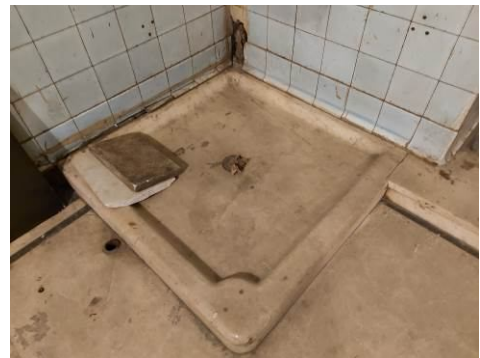
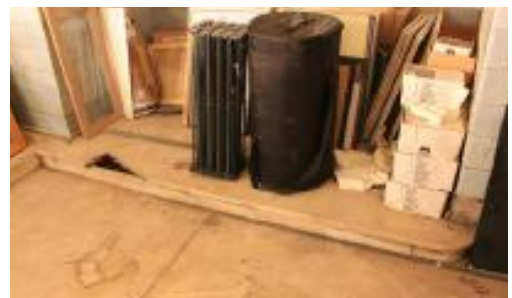
покрытие пола – плиты белого мрамора, по центру - сливное отверстие, обрамленное филенкой из темного мрамора, в нише мраморный пьедестал, в правом углу мраморный душевой поддон;

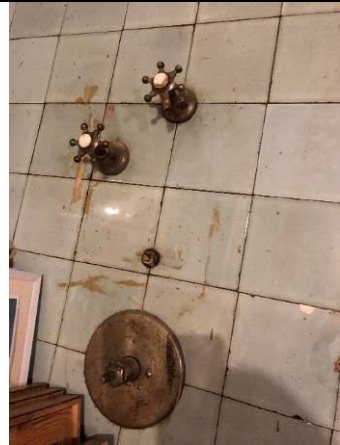
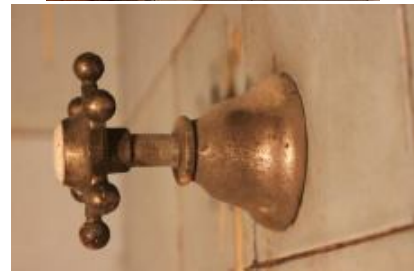
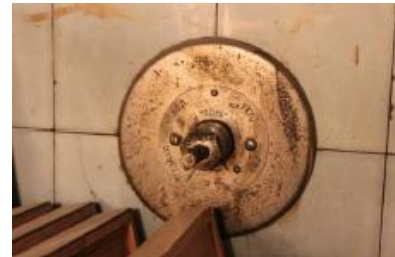
металлическая сантехническая арматура;

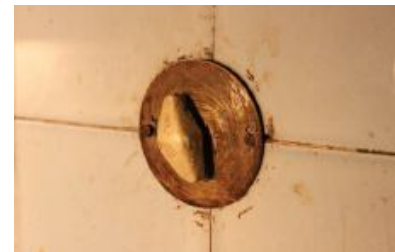
поворотные выключатели;

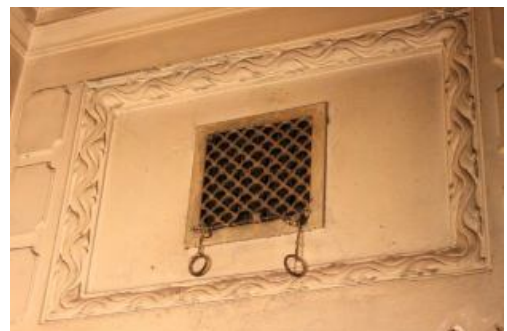
латунная вентиляционная решетка;

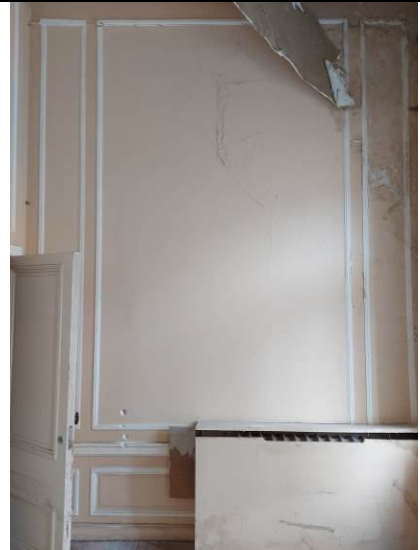
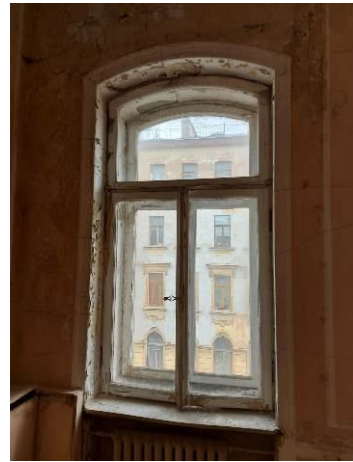
помещение 16-Н (14):
 оформление стен: прямоугольные
 филенки, профилированная тяга в
 нижних частях стен;
 оформление оконных проемов:
 профилированные наличники, под
 окнами латунные калориферные решетки
 (две) в деревянном профилированном
 обрамлении;

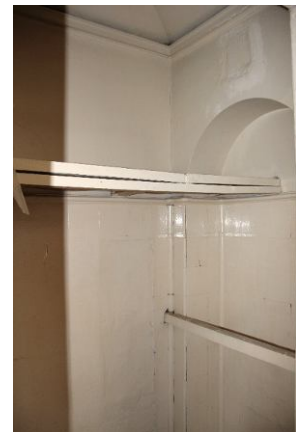
облицовка стен светлой керамической
 поливной плиткой*, по верхней части
 профилированный керамический карниз

*в настоящее время частично утрачена;

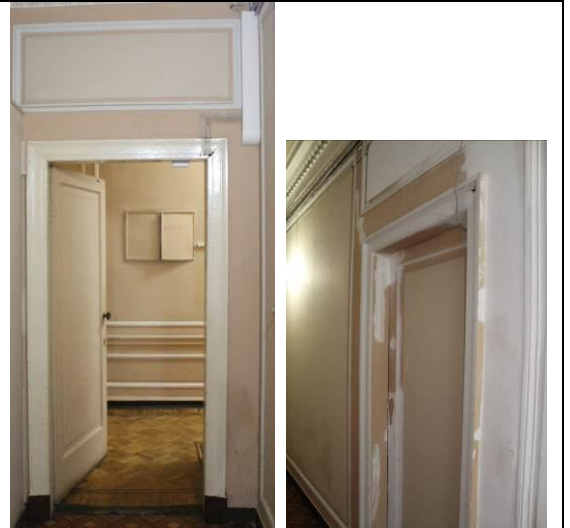
оформление входных проемов (в помещения 16-Н (10,11)): прямоугольные филенки над проемами, деревянные профилированные наличники;

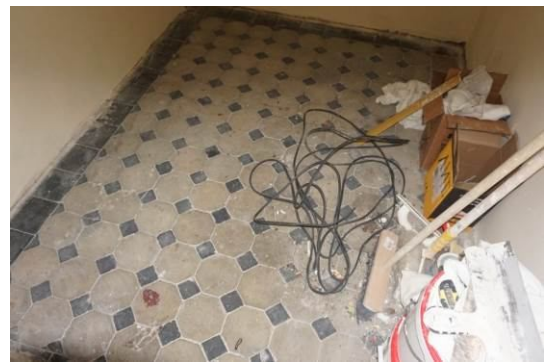
помещение 13-Н (8): покрытие пола керамической метлахской плиткой (геометрический рисунок);

9. **Состояние метлахской плитки** в интерьерах неудовлетворительное. Наблюдаются утраты и дефекты отдельных плиток. Часть трещин заполнена цементным раствором. Имеются механические повреждения, сколы, шовный раствор между отдельными плитками местами деформирован. Некоторые участки из метлахской плитки окрашены при последних ремонтных работах. Рекомендовано провести реставрацию.

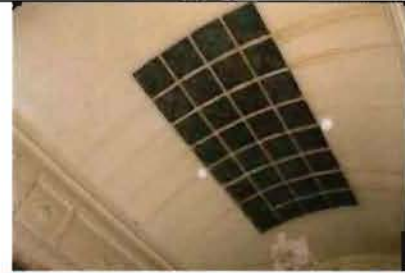
коробовый свод с прямоугольным световым фонарем (деревянный каркас, мелкая расстекловка) по центру в помещении 16-Н(13);

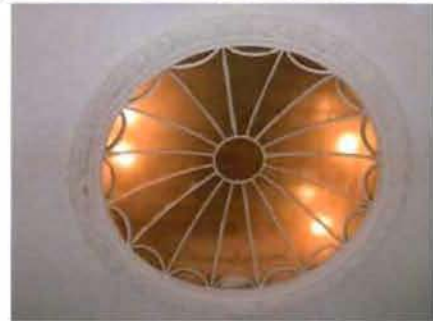
световой фонарь (деревянный каркас, мелкая расстекловка), имитирующий купольный свод – в помещении 9-Н(1);

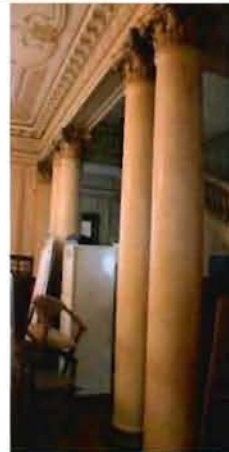
четыре мраморные колонны коринфского ордера с золочеными капителями - в помещении 9-Н(7);

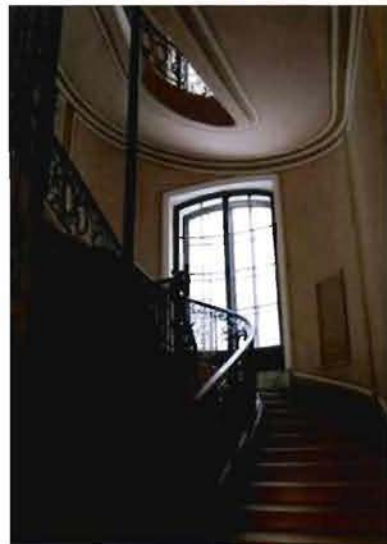
двухмаршевая винтообразная межэтажная парадная лестница (Л-2), – со ступенями, облицованными светлым мрамором, кованым ограждением черного металла (рисунок – вертикальные стойки, между ними - композиции из рокайлей и волют с акантовыми листьями по сторонам) и с деревянными профилированными поручнями, на косоурах;

профиль ступеней (с валиком);

латунные кольца для ковродержателей; покрытие полов лестничных площадок – белый и серый мрамор;

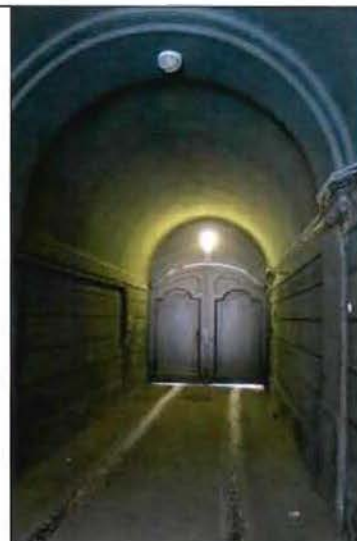
арки сводов воротного проезда оформлены профилями;
 профилированный карниз в верхних частях стен;
 стены оформлены полосовым рустом;

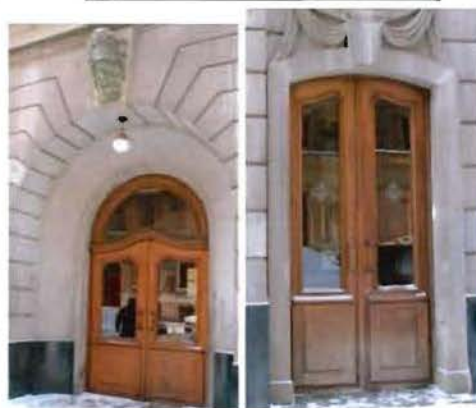
оформление дверных проемов – веерный руст, замковый камень с маскароном (женская голова в шлеме с плюмажем), профилированный наличник с замковым камнем;

двустворчатые полусветлые деревянные дверные заполнения входных проемов (два), каждая створка на одну прямоугольную и на одну фигурную филенки;
 фрамуга с полуциркульным завершением;
 латунная фурнитура дверных заполнений;

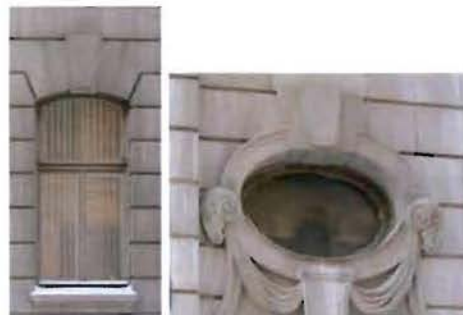
исторические оконные проемы 1-4-го этажей (в т.ч. балконные двери) – местоположение, конфигурация (полуциркульные, с лучковым завершением, овальные), оформление (веерная рустовка, замковые камни, профилированные фигурные наличники, лепные композиции из раковин с волнитообразными завитками, листьями аканта и драпировками), габариты;

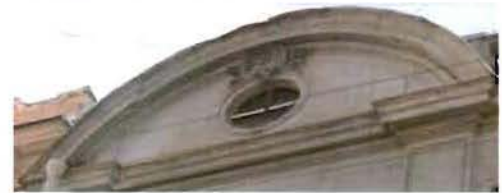
лучковый раскрепованный профилированный фронтон над южной частью фасада;

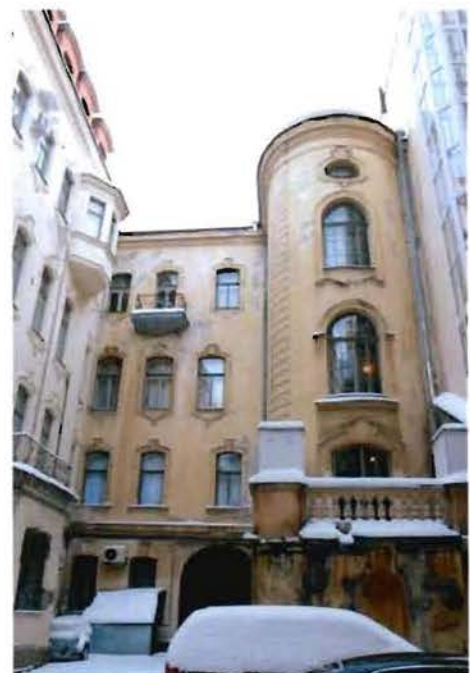
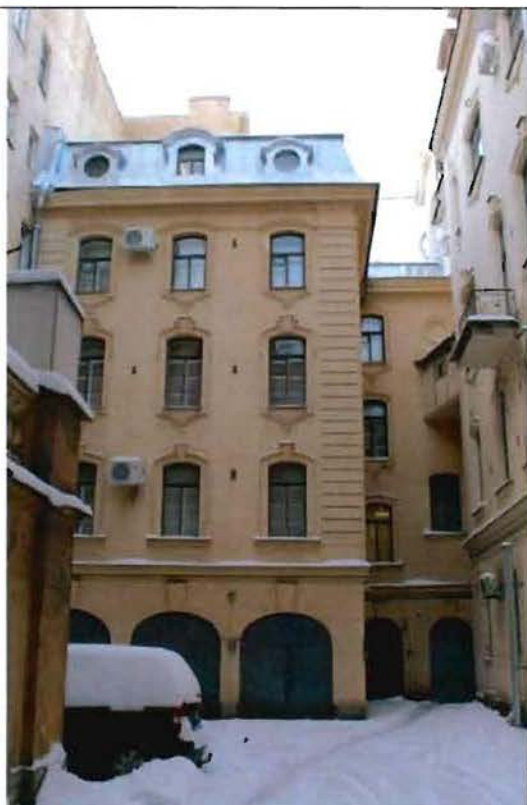
архитектурно-художественное решение дворовых фасадов;
цоколь, облицованный известняковой скобой;
материал и характер отделки фасадов - окрашенная штукатурка;

исторические оконные проемы цокольного и 1-4-го и мансардного этажей – местоположение, конфигурация (прямоугольные, с лучковым завершением, с полуциркульным завершением, круглые, овальные), оформление (замковые камни, фигурные профилированные наличники с «ушками» и трёхчастными замковыми камнями, профилированные подоконные блоки), габариты;

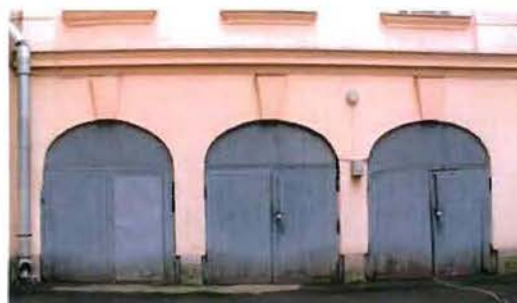
полуциркульные арочные проемы первого этажа, оформление – замковые камни;

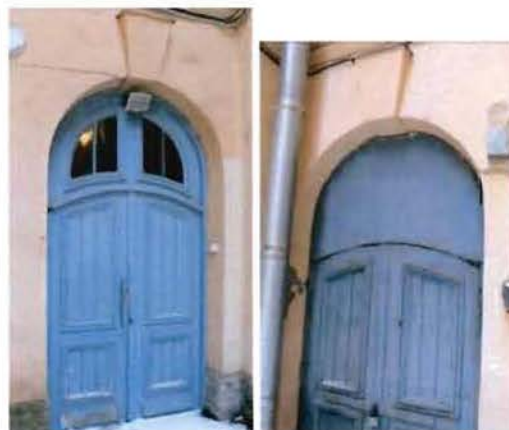
полуциркульные входные проемы в западной части дворового корпуса, оформление – замковые камни;

двустворчатое глухое дверное заполнение (два), каждая створка на две прямоугольных филенки; полуциркулярная фрамуга с двумя прямоугольными филенками;

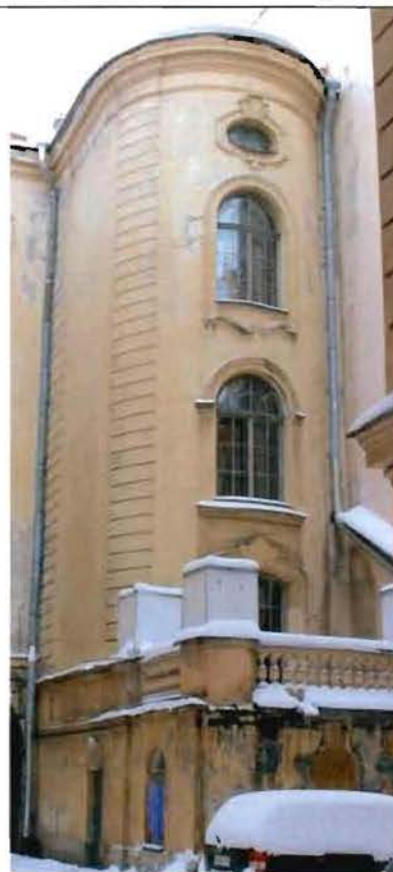
полуциркульный лестничный ризалит, оформление - рустованные лопатки, профилированные тяги в основании и в верхних частях стен, гладкий фриз; в уровне первого этажа прямоугольный ризалит, завершенный террасой с балюстрадным ограждением (гладкие опорные стойки, прямоугольные тумбы с вазами (в настоящее время закрыты футлярами), профилированные поручни), оформление - углы с лопатками, полуциркульная ниша с замковым камнем, венчающий профилированный карниз;

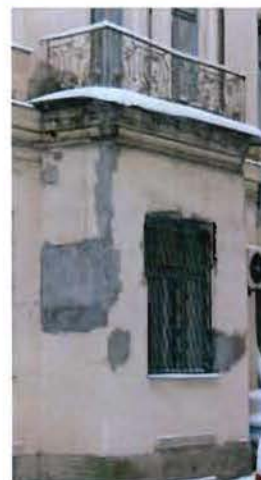
прямоугольный ризалит в уровне первого этажа, завершен балконом с металлическим ограждением (рисунок - вертикальные стойки, волнотобразные завитки, рокайли);

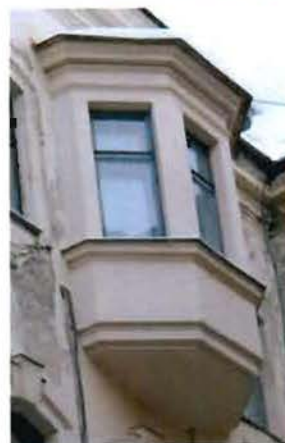
пятигранный эркер в уровне 4-го этажа, оформление - профилированные тяги, венчающий профилированный карниз;

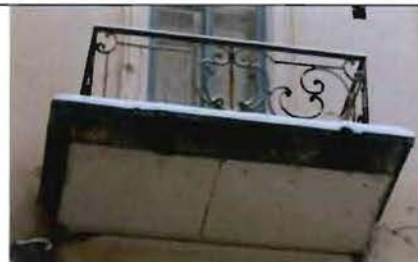
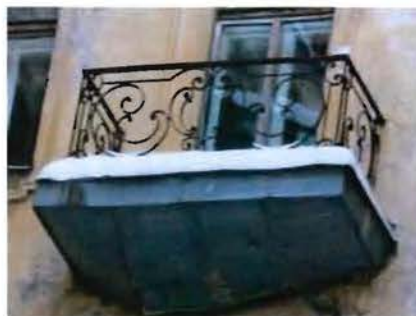
прямоугольные балконы в уровне 3-го и 4-го этажей с металлическим ограждением (рисунок – вертикальный стойки, волнообразные завитки, рокайли);

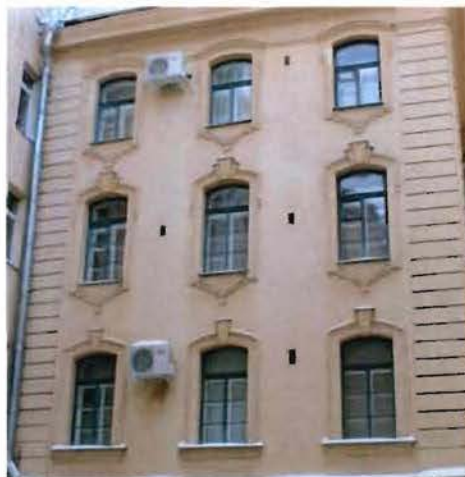
фасады западной части дворового корпуса оформлены рустованными лопатками;

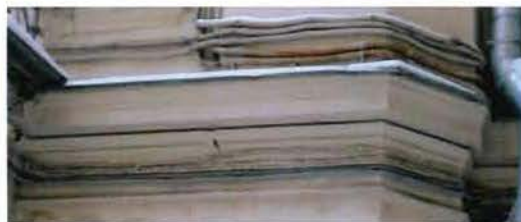
исторический профиль межэтажных карнизов и тяг;

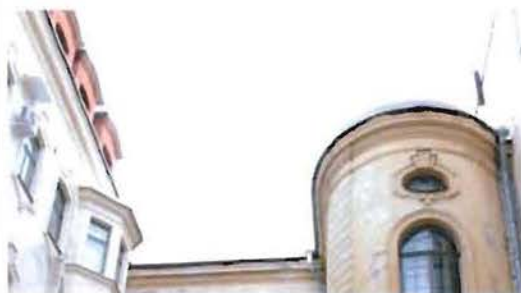
венчающий профилированный карниз;

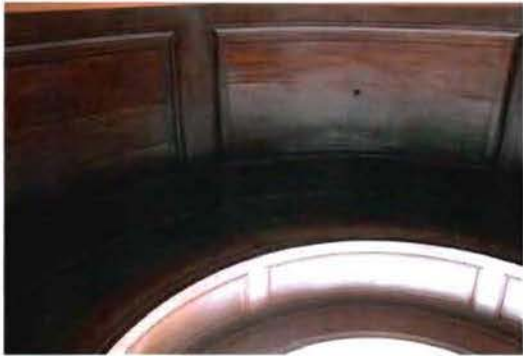
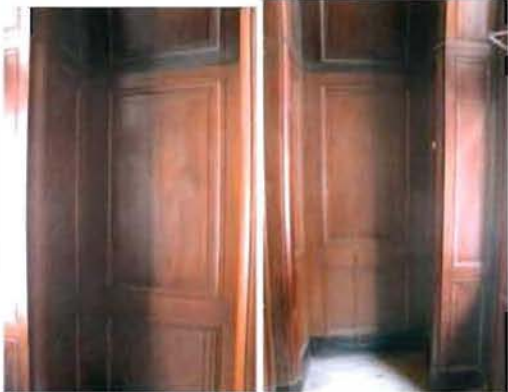
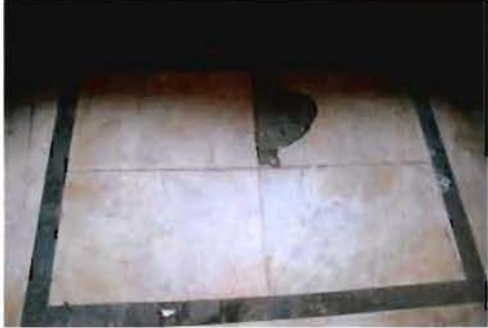
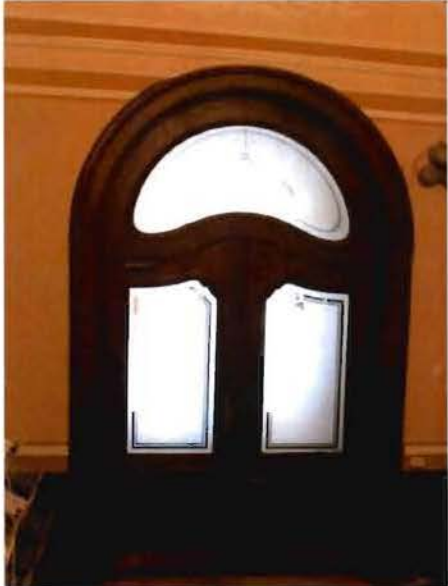
6.	<p>Декоративно-художественное оформление интерьеров, предметы декоративно-прикладного искусства:</p>	<p>тамбур парадного вестибюля лестницы (Л-2), оформление - деревянные филенчатые панели потолка и стен;</p> <p>покрытие пола тамбура – белый мрамор с темной окантовкой;</p> <p>оформление входного проема - деревянный профилированный наличник; двухстворчатое деревянное полусветлое дверное заполнение входного проема из тамбура в вестибюль, каждая створка на одну прямоугольную и одну фигурную филенки, латунная фурнитура (фигурные дверные ручки); полуциркулярная фрамуга; стекла в филенках с травлением, матовые;</p>

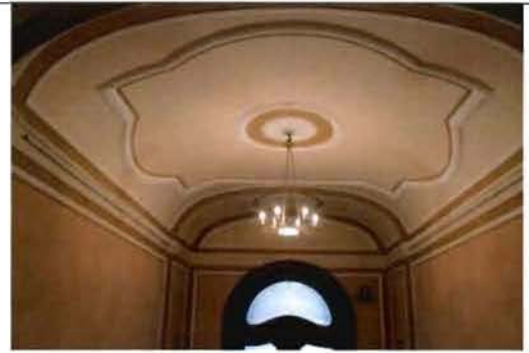
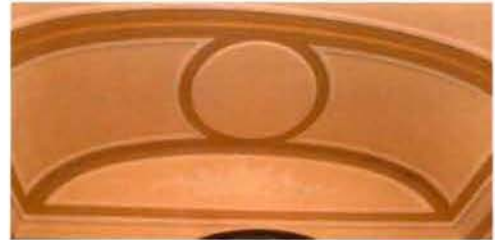
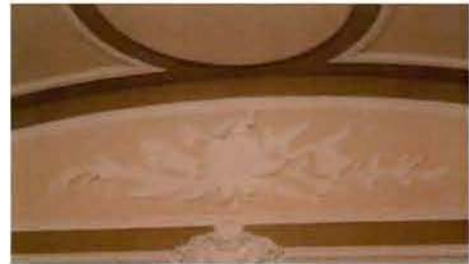
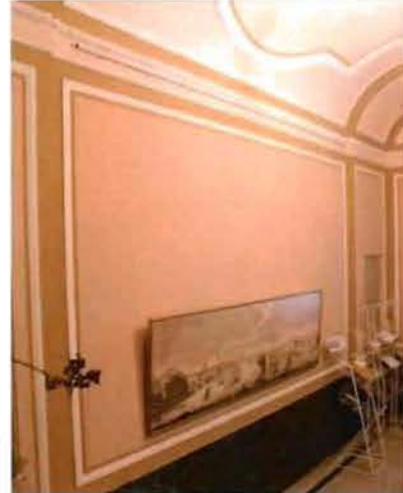
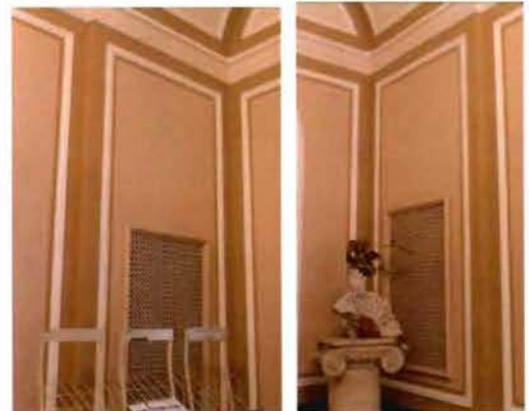
вестибюль состоит из двух помещений – прямоугольного Л-2 (II) и восьмиугольного Л-2 (III);
 оформление потолка прямоугольной части: по центру - лепная розетка с расходящимися по сторонам листьями в обрамлении лаврового венка, перевитого лентами;
 фигурная филенка, по периметру потолка – профилированная тяга;

в тимпанах над входными проемами лепные композиции – арматура, по сторонам – оливковые ветви;

в верхних частях стен – профилированный карниз с поясом иоников, оформление стен – прямоугольный филенки;

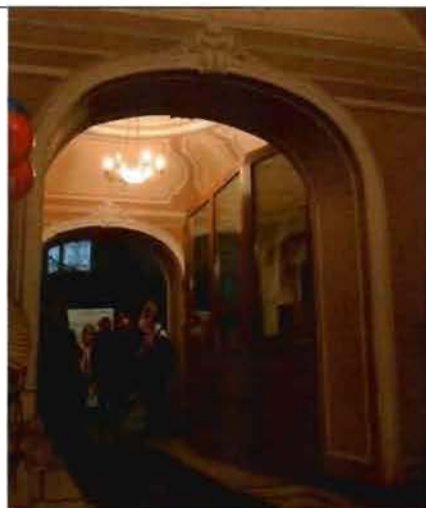
оформление входного проема в восьмиугольную часть вестибюля: профилированный архивольт с лепным замковым камнем в виде картуша со стилизованной раковиной и цветочными гирляндами по сторонам; свод проема оформлен прямоугольной филенкой;

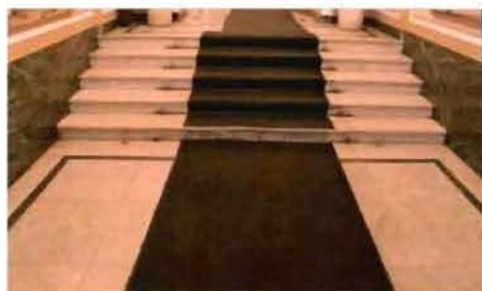
нижние части стен облицованы серпентинитом; покрытие пола – белый мрамор с темной окантовкой;

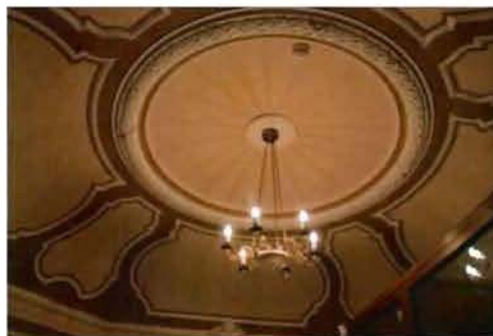
оформление потолка восьмиугольной части вестибюля: лепная розетка по центру, лепной венок из лавровых листьев, перевитых лентой; по сторонам от венка – фигурные филенки;

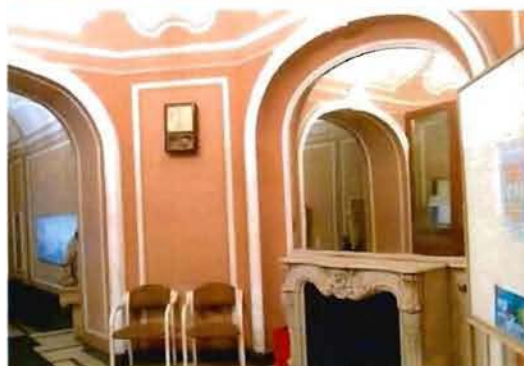
в стенах помещения - полуциркульные ниши с профилированными архивольтами и лепным замковыми камнями в виде картуша со стилизованной раковиной и цветочными гирляндами по сторонам;

стены оформлены прямоугольными филёнками;

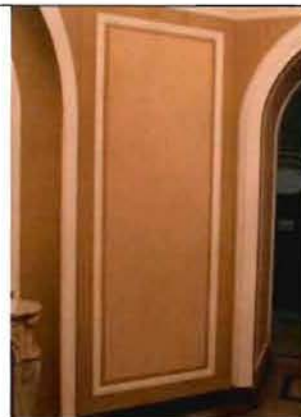
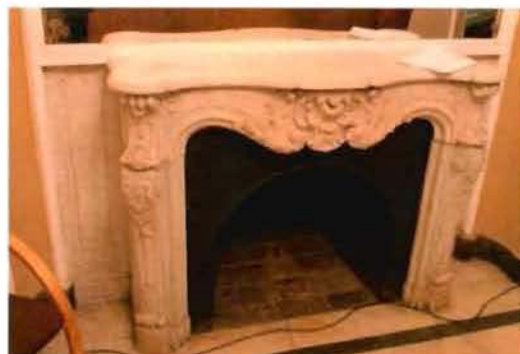
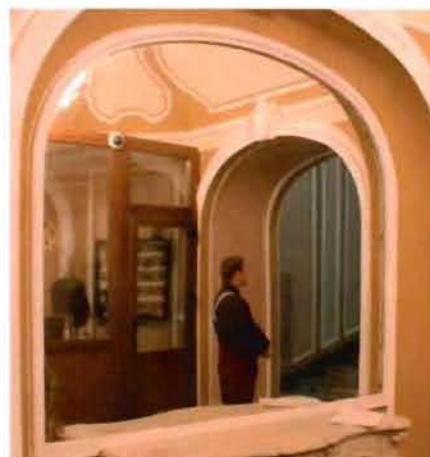
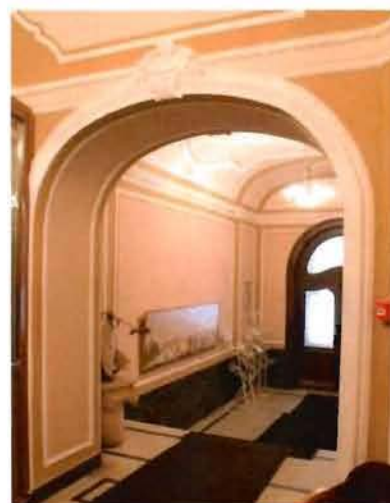
однорусный средистенный камин белого мрамора;
 по бокам - стилизованные фигурные кронштейны, декорированные висячими цветочными гирляндами и резными акантовыми листьями (снизу);
 под полкой - филенки, по центру - резная композиция из акантовых листьев и воллютообразных завитков;
 профилированная фигурная полка;
 портал - обшивка топочного отверстия - чугун, литье, окраска оформление - профилированная тяга;
 таган - чугун, литье, окраска;
 время - нач. XX в.;

по сторонам от камина мраморные панели с фигурными филенками;

над камином - зеркало в штукатурной профилированной раме;

оформление входных проемов в прямоугольную часть вестибюля и на парадную лестницу: штукатурный профилированный наличник с лепным замковым камнем в виде картуша со стилизованной раковиной и цветочными гирляндами по сторонам;
 свод проема оформлен прямоугольной филенкой;

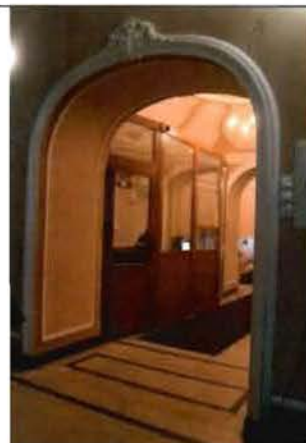
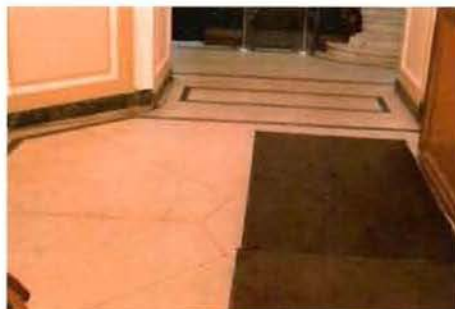
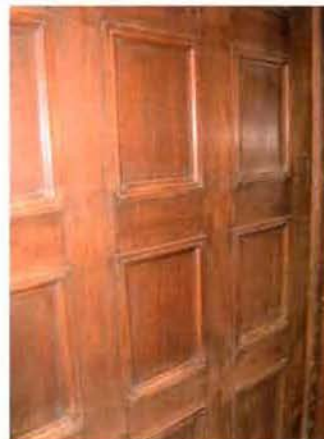
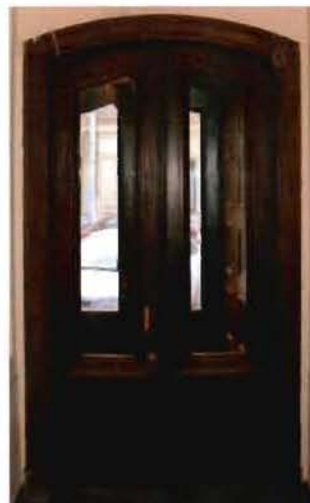
тамбур вестибюля в центральной части
здания (7-Н(1)), оформление -
деревянные филенчатые панели потолка
и стен;

оформление входного проема -
деревянный профилированный
наличник;

двухстворчатое деревянное полусветлое
дверное заполнение входного проема из
тамбура в вестибюль, каждая створка на
одну прямоугольную и одну фигурную
филенки;

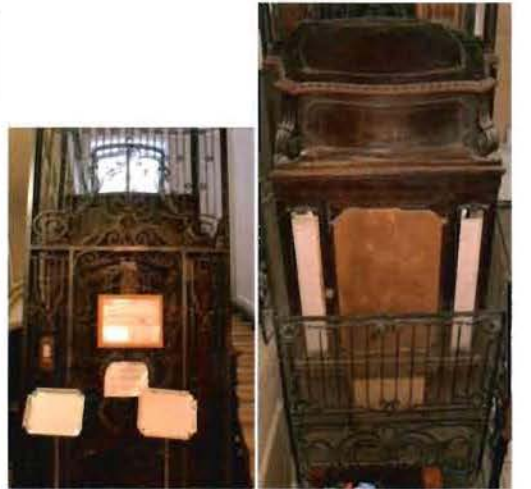
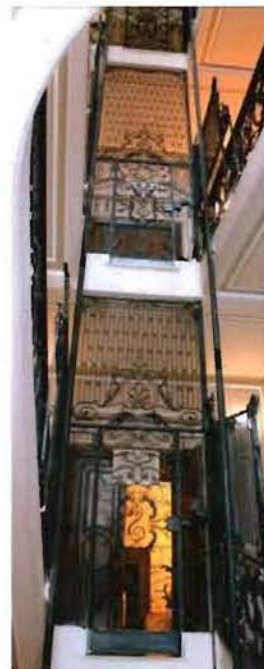
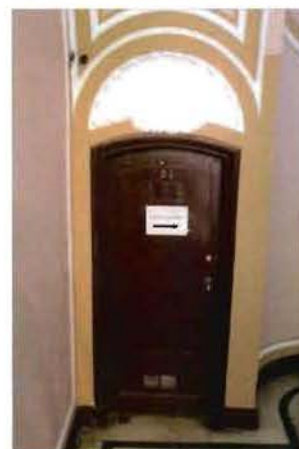
кованое ограждение шахты лифта,
рисунок – вертикальные стойки с розетками между ними, акантовые листья, волютообразные завитки;
двери на этажах одностворчатые, ажурные, рисунок – по центру S-образный вензель, вокруг волютообразные завитки, переплетающиеся друг с другом и листья аканта;

оформление дверного проема в помещение под лестницей (Л-2(Х)):
полуциркулярная филенка, внутри лепная раковина, деревянный профилированный наличник;
деревянное одностворчатое дверное заполнение, на две прямоугольные филенки;
полуциркулярная ниша, оформленная прямоугольной филенкой;
покрытие пола под лестницей – белый мрамор с темной окантовкой;

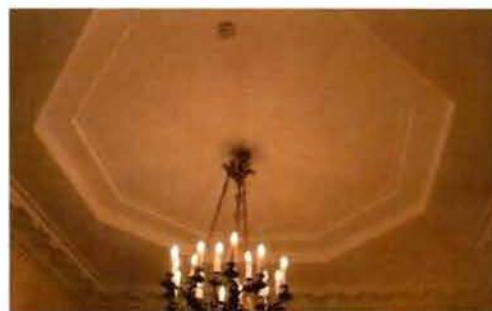
в верхних частях стен профилированный карниз с поясом модульонов и прямоугольными филенками между ними и поясом иоников;

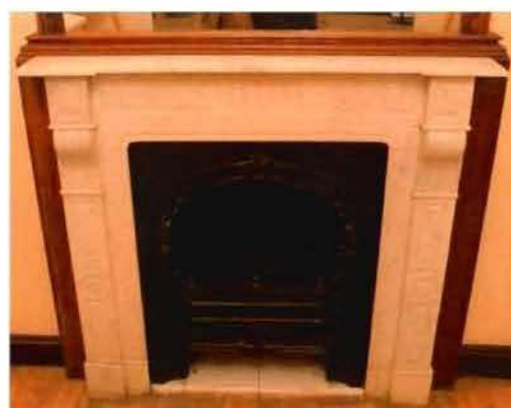
над камином зеркало в дубовой лакированной профилированной раме с фигурным завершением в виде фигурных тяг с воллютообразным завершением, по центру картуш с акантовыми листьями по сторонам;

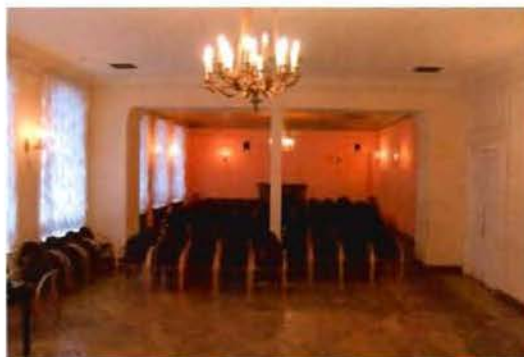
потолок южной части помещения кессонированный с профилированной тягой по периметру (материал - штукатурка, отделанная под дуб);

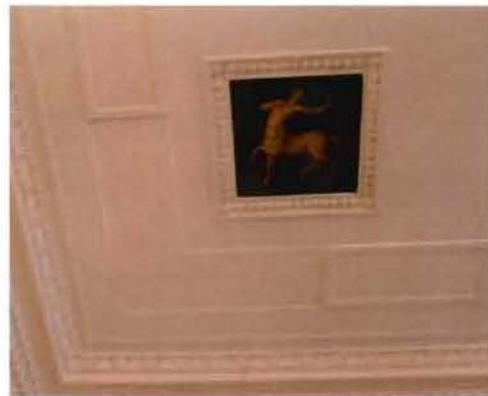
в верхних частях стен профилированный карниз с поясом иоников, поясом «сухариков» и поясом растительного орнамента;

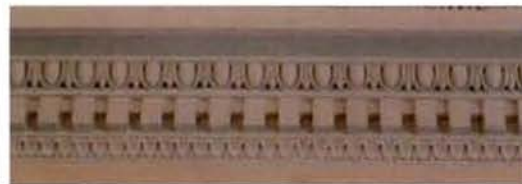
стены оформлены прямоугольными филенками, обрамленными лепными поясами растительного орнамента и поясами из розеток с восьмиконечными звездами внутри;

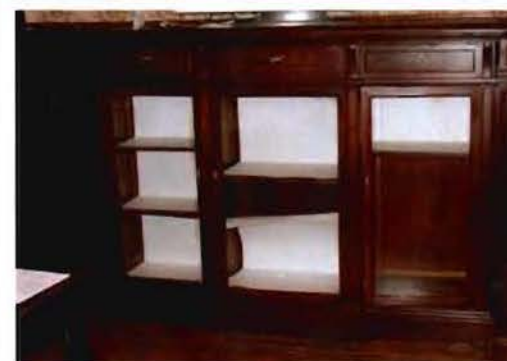
встроенный в стенную панель шкаф,
 фанерованный красным деревом,
 трехстворчатый, на цокольном
 основании;
 средняя часть выступает вперед,
 филенки остекленные, над створками три
 ящика с латунными ручками-скобами,
 верхний край профилирован;
 время: нач. 20 в.
 размер: в. – 137 см, ш. – 190 см., гл. – 40
 см.;

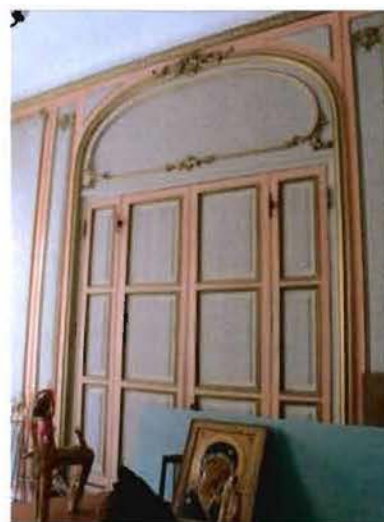
оформление дверного проема в помещение 9-Н(7) и проема встроенного шкафа: десюдепорты в виде фигурных филенок, декорированных растительным орнаментом, цветочными гирляндами и рокайлями, деревянный позолоченные профилированные наличники; деревянное глухое одностворчатое дверное заполнение, каждая створка на две фигурные филенки, декорированные рокайлями; деревянное полусветлое одностворчатое дверное заполнение, каждая створка на две фигурные филенки, декорированные рокайлями;

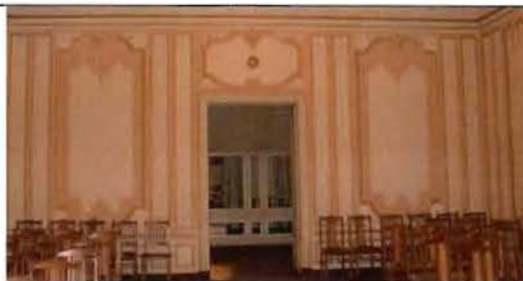
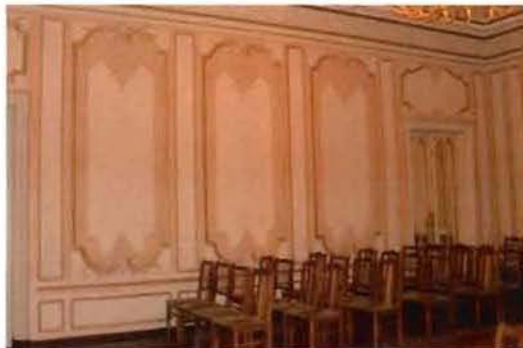
на западной и восточной стенах – две мраморные пилястры коринфского ордера с позолоченными капителями;

в нижних частях стен профилированная позолоченная тяга, под ней пояс прямоугольных филенок, обрамленных лепными позолоченными тягами;

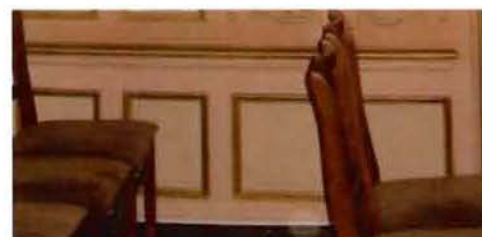
оформление входных проемов (в помещения 9-Н (1,4,5)): десюдепорты внутри прямоугольных филенок – фигурные филенки в лепном позолоченном обрамлении, декорированном акантовыми листьями с волютообразными завершениями, сверху филенки – пальметта с растительным орнаментом; профилированные штукатурные наличники, декорированные растительным орнаментом и позолоченным поясом «бус»; деревянные двустворчатые полусветлые дверные заполнения (оформление створок со стороны помещения 9-Н (7)), каждая сворка на две фигурные филенки, обрамленные лепными позолоченными тягами и декорированные резными картушами с акантовыми листьями по сторонам (в верхних филенках зеркальная расстекловка на шесть сегментов), дверная фурнитура (латунные накладные пластины с декором трельяжа и растительным орнаментом);
