**Общество с ограниченной ответственностью
«НАУЧНО-ПРОЕКТНЫЙ РЕСТАВРАЦИОННЫЙ ЦЕНТР»**

Акт

**по результатам государственной историко-культурной экспертизы
проектной документации по сохранению объекта
культурного наследия регионального значения «Особняк Штифтер»¹,
расположенного по адресу: Санкт-Петербург, ул. Моховая, д.15, лит. А
«Научно-проектная документация «Обследование технического состояния и
разработка проектной документации на реставрацию и ремонт
помещений подвала Л-2 (XI-XII), 1-Н (№1-14), 2-Н (№ 1-2), помещений 1
этажа 4-Н (№1-2), 5-Н, 6-Н, помещения 4 этажа 53-Н (№1-6)
объекта культурного наследия регионального значения
«Особняк Штифтер» (Санкт-Петербург, ул. Моховая, д. 15, лит. А)
выполненной ООО «Возрождение Петербурга» в 2022 г.
(Шифр: ПД-22000009-22)**

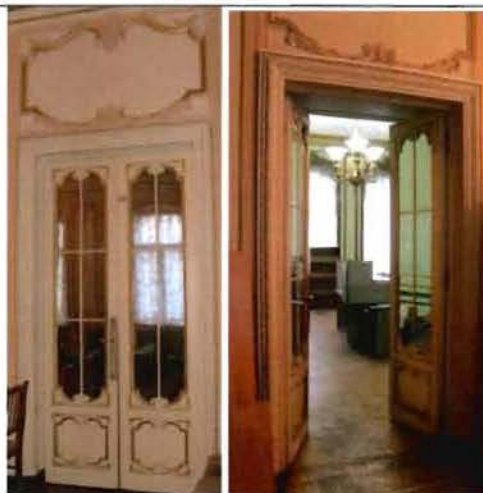
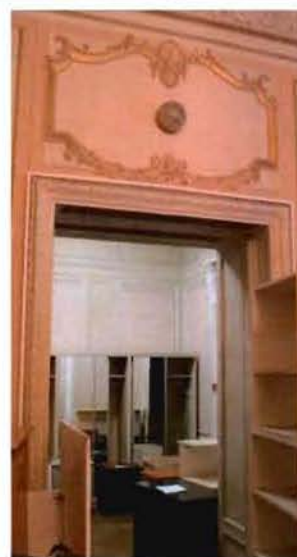
оформление оконных проемов - штукатурные профилированные позолоченные наличники; оконная фурнитура (три латунных шпингалета с орнаментированными ручками и монограммами);

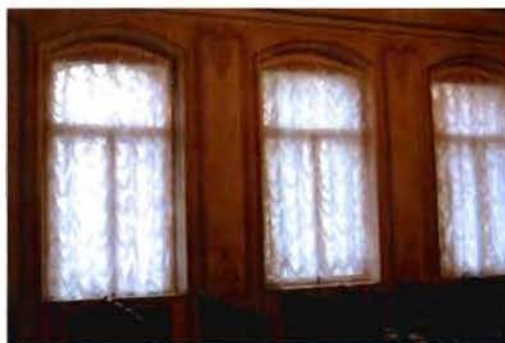
фигурные подоконные доски (три) светлого брекчиевидного мрамора; под окнами латунные калориферные решетки (три) в деревянных прямоугольных рамах – решетки декорированы по периметру рокайлями и пальметтами, в центре – фигурная филенка с пальметтами по сторонам и монограммой владельца – стилизованные буквы “SS”;

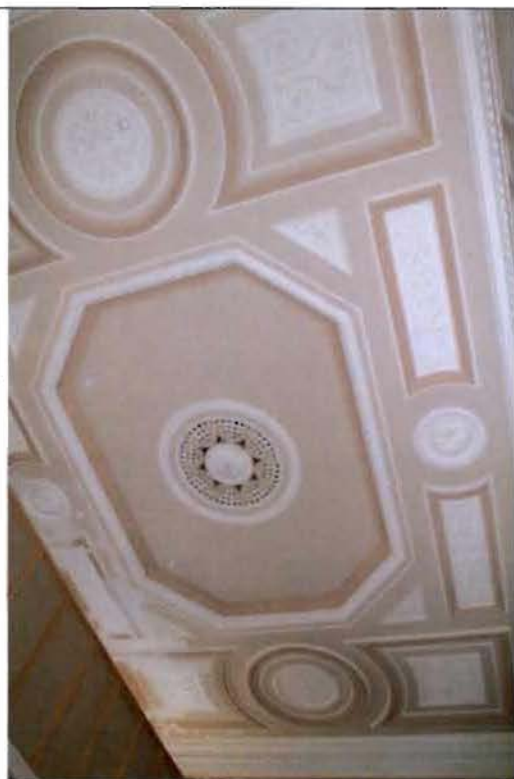
в верхних частях стен – антаблемент: профилированный карниз с поясом иоников, фриз с лепным растительным орнаментом и поясами «бус»;

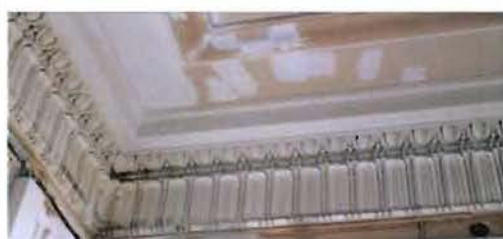
стены оформлены прямоугольными филенками, разделенными по горизонтали лепными поясами растительного орнамента;

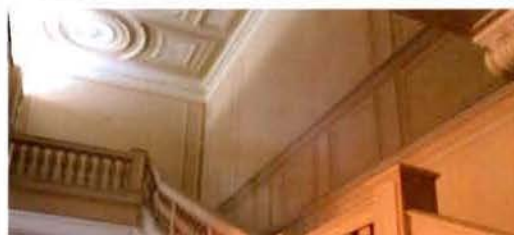
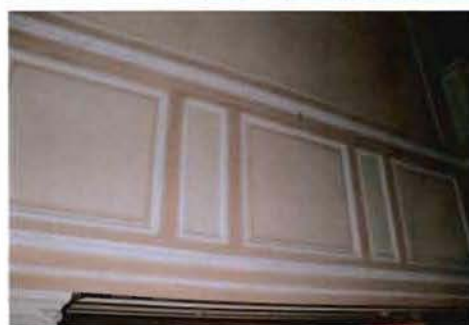
фигурные орнаментированные
кронштейны под лестничными
площадками;
между кронштейнами – пояс
прямоугольных филенок, под ними –
лепные поясам растительного орнамента;

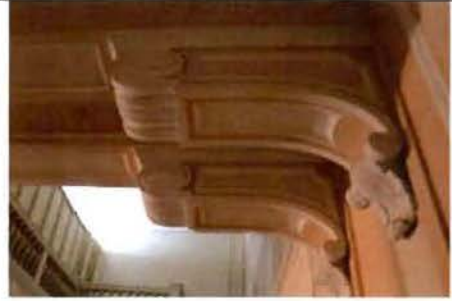
тетива лестницы оформлены
прямоугольными и круглыми филенками
и лепным поясом растительного
орнамента;

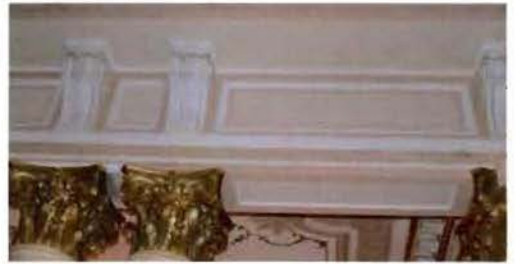
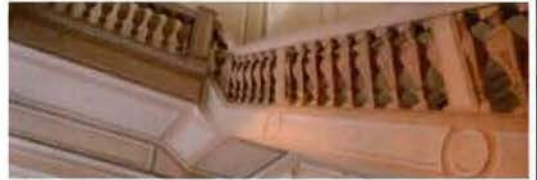
поля подшивок лестничных маршей
оформлены прямоугольными и
фигурными филенками;

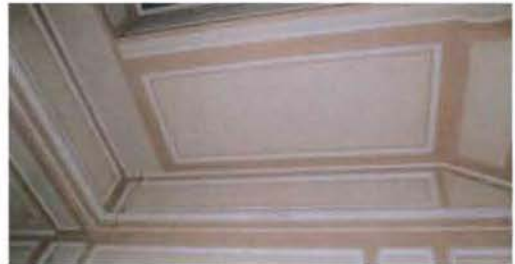
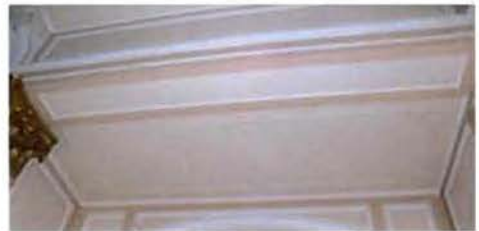
стены под лестничным маршем
оформлены прямоугольными
филенками;

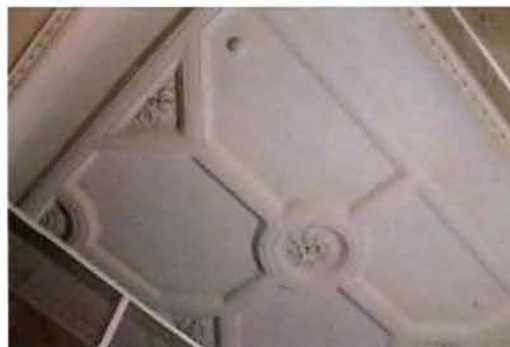
помещение 9-Н(8): оформление потолка – прямоугольные и круглые филенки, соединенные профилированными тягами, внутри филенок - лепные композиции из акантовых листьев;
профилированная тяга по периметру потолка;

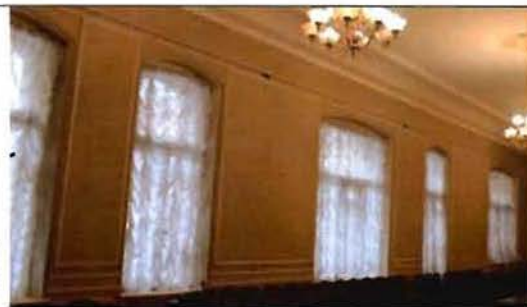
оформление оконных проемов – штукатурные профилированные наличники;

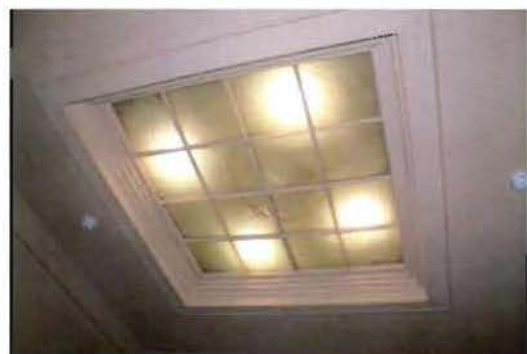
помещение 4-го этажа;
помещение 16-Н(1): по центру потолка – плоский световой фонарь (деревянный каркас, мелкая расстекловка с изображениями звезд и цветов), оформление – профилированная рама; в верхних частях стен – профилированный карниз;

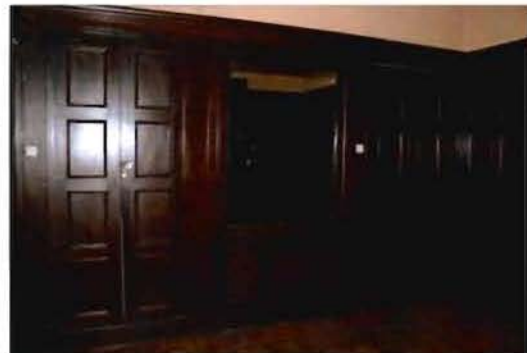
стены на три четверти высоты облицованы деревянными дубовыми филенчатыми панелями, профилированный венчающий карниз;

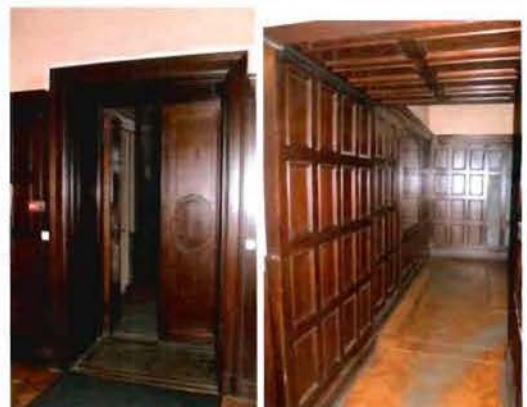
оформление входного проема на парадную лестницу Л-2 и в помещение 16-Н(8): деревянный профилированный наличник, откосы оформлены деревянными филенчатыми панелями;

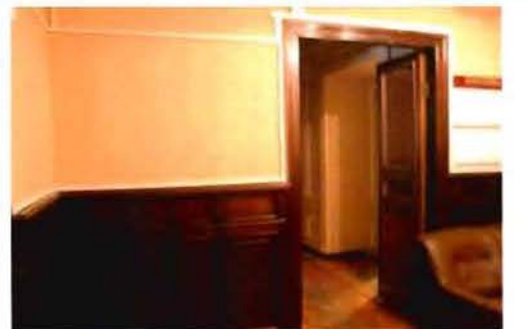
помещение 16-Н(8): нижние части стен облицованы деревянными дубовыми филенчатыми панелями, профилированный венчающий карниз;

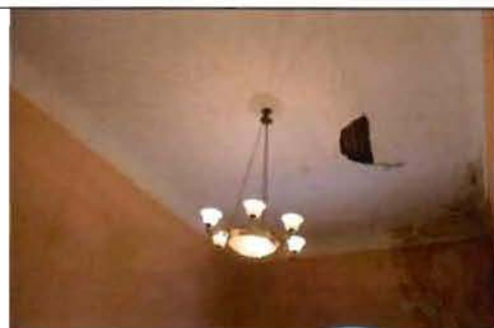
помещение 16-Н(7): оформление потолка: по центру – лепная розетка с листьями аканта и пояс иоников, по периметру потолка – профилированная тяга;
в верхних частях стен – профилированный карниз с желобчатым поясом;

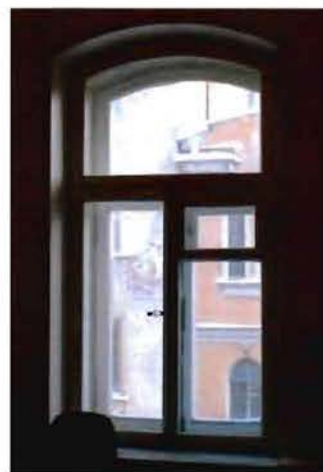
оформление оконного проема – штукатурный профилированный наличник;
прямоугольная подоконная доска светлого мрамора;
латунная оконная фурнитура (шпингалеты с фигурными ручками);

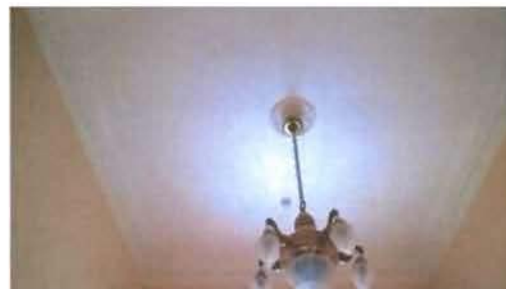
помещение 16-Н (9): по центру – лепная розетка, профилированная тяга по периметру;
в верхних частях стен – профилированный карниз с поясом иоников;

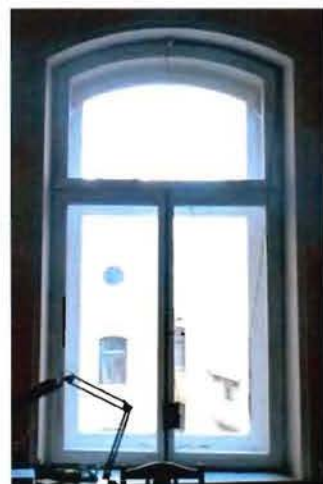
оформление оконного проема – штукатурный профилированный наличник;
прямоугольная подоконная доска белого мрамора;
латунная оконная фурнитура (шпингалеты с фигурными ручками);

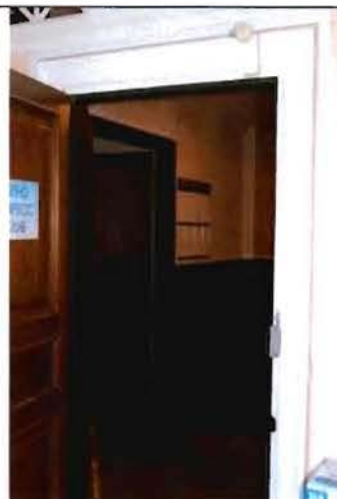
оформление дверного проема –
деревянный профилированный
наличник;
деревянное одностворчатое глухое
дверное заполнение, створка на три
прямоугольные филенки;

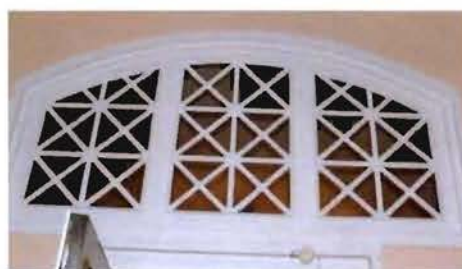
над дверным проемом - фрамуга с
лучковым завершением: в деревянном
профилированном обрамлении,
трехчастная, с мелкой расстекловкой;

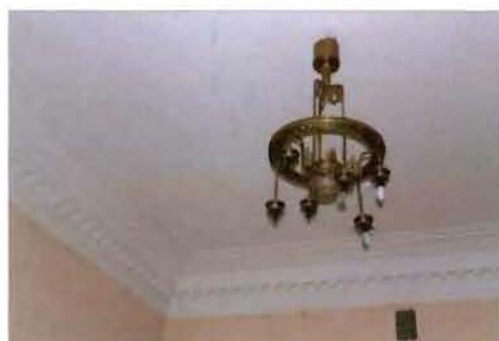
помещение 16-Н(10): оформление
потолка: профилированная тяга по
периметру;
в верхних частях стен антаблемент:
профилированный карниз с поясом
модульонов и поясом растительного
орнамента, гладкий фриз,
профилированный архитрав;

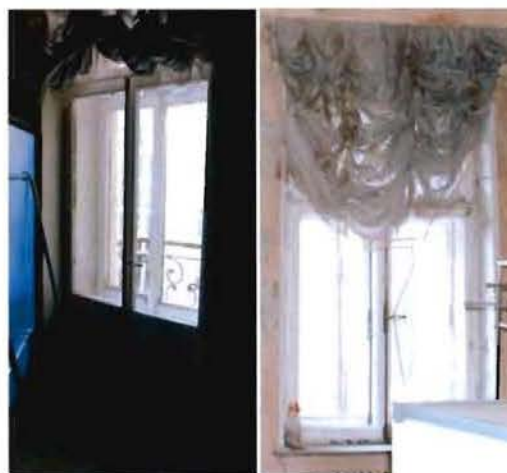
оформление проема балконной двери и
оконного проема – штукатурные
профилированные наличники;
двустворчатое, полусветлое заполнение,
каждая створка на одну прямоугольную
филенку;

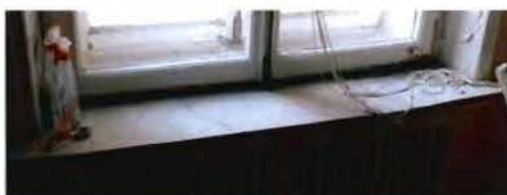
прямоугольная подоконная доска белого
мрамора;

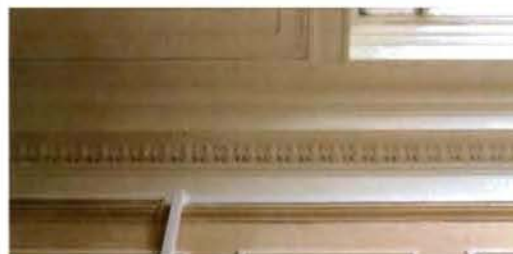
в верхних частях стен – антаблемент: профилированный карниз с поясом иоников, гладкий фриз, профилированный архитрав;

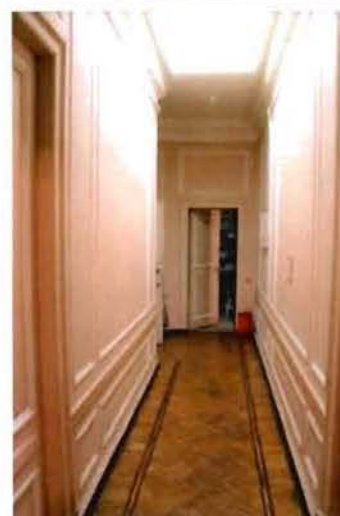
стены оформлены прямоугольными филенками; оформление входных проемов в помещения 16-Н (10,12,18) – деревянные профилированные наличники;

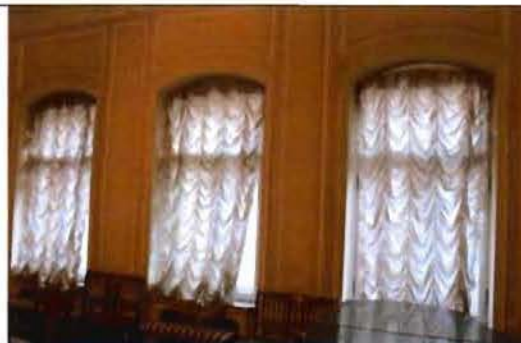
оформление оконных проемов – фигурные филенки над проемами, штукатурные профилированные наличники, откосы оформлены прямоугольными филенками; латунная фурнитура (шпингалеты с фигурными ручками);

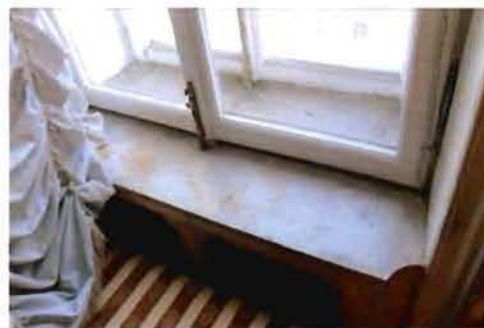
фигурные подоконные доски (три) белого мрамора; под окнами латунные калориферные решетки (три) в деревянных фигурных рамах;

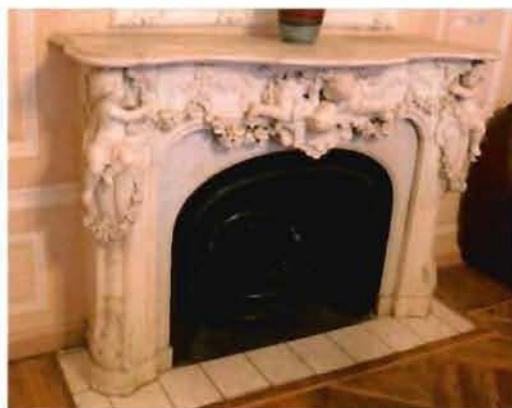
одноярусный средистенный камин белого мрамора; боковины в виде уплощенных консолей, декорированных акантовыми листьями и резными цветочными гирляндами, с волютообразной нижней частью и фигурами путти наверху, фриз декорирован фигурными филенками, цветочными гирляндами, перевитыми лентами, в центре фриза два играющих путти; полка каминная криволинейных очертаний, профилированная; портал - обшивка топочного отверстия - чугун, литье, окраска; таган – чугун, литье, окраска; время – нач. XX в.; притопочная плита из белого мрамора;

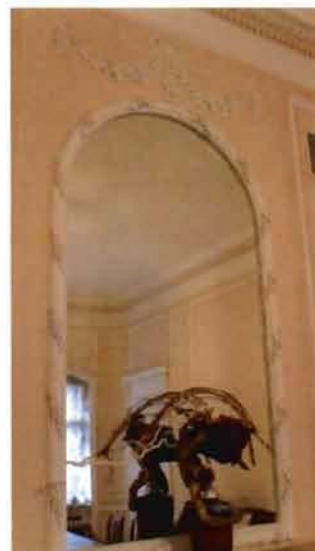
над камином - зеркало в штукатурной профилированной орнаментированной раме с полуциркульным завершением, над зеркалом лепная композиция из гирлянд, перевитых лентами;

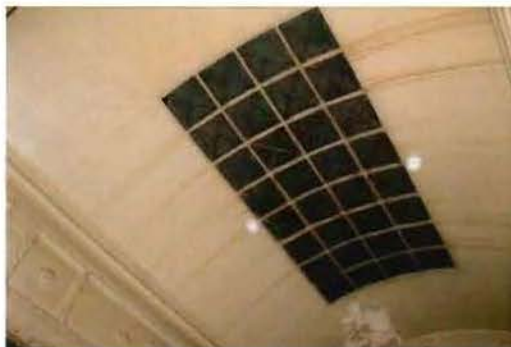
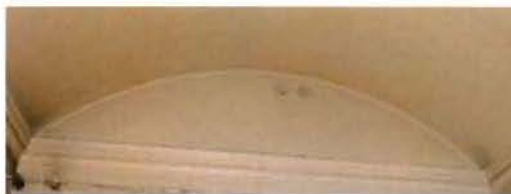
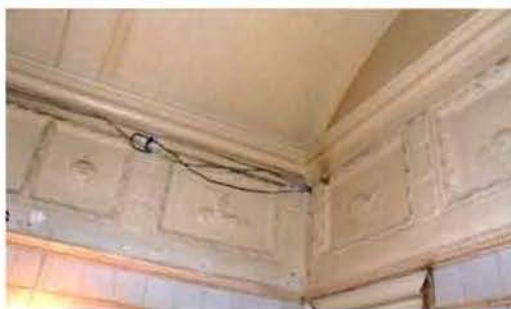
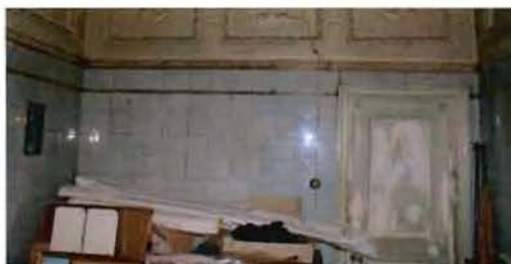
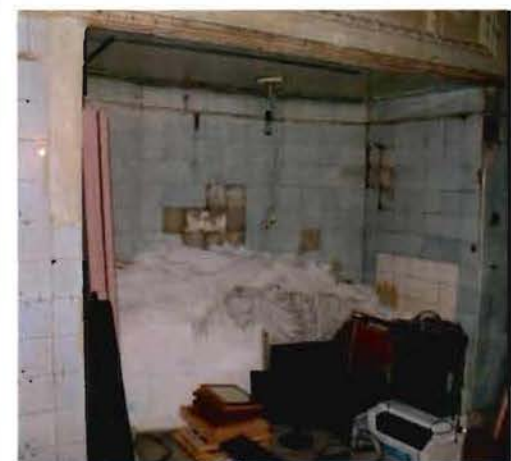
помещение 16-Н(14) (Ванная):
прямоугольное помещение с
шестиугольной нишей с северной стене;
оформление свода – профилированный
наличник светового фонаря;

характер облицовки стен - светлая
керамическая поливная плитка;
в верхних частях профилированная тяга
с волнообразным орнаментом;

потолок ниши оформлен прямоугольной
филенкой, в верхних частях стен
профилированная тяга с волнообразным
орнаментом;

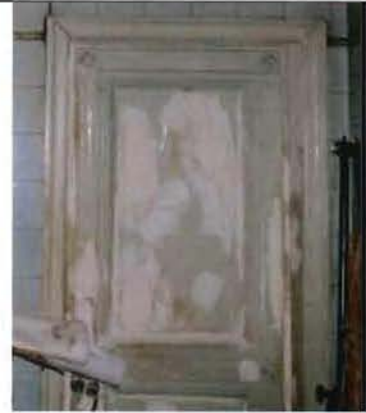
оформление входных проемов (в помещении 16-Н(13,18)) – деревянный профилированный наличник; деревянное одностворчатое глухое дверное заполнение (два), створка на две прямоугольные филенки, по углам каждой филенки – розетки;

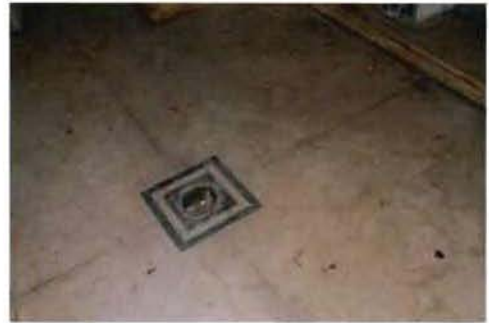
покрытие пола – плиты белого мрамора, по центру – сливное отверстие, обрамленное филенкой из темного мрамора;

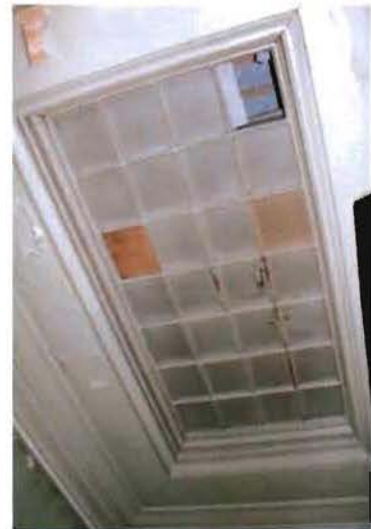
помещение 16-Н(18): оформление потолка: по центру – плоский световой фонарь (деревянный каркас, мелкая расстекловка), оформление – профилированная рама, по периметру потолка – профилированная тяга; в верхних частях стен – профилированный карниз;

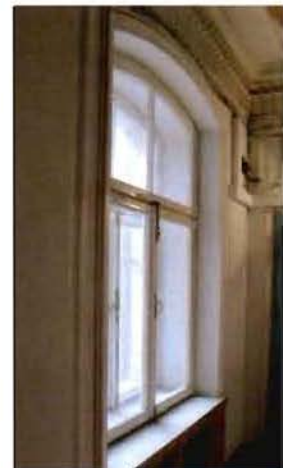
помещение 9-Н(33) (верхний марш лестницы Л-3): оформление оконного проема – штукатурный профилированный наличник;

латунная фурнитура (шпингалет с фигурной ручкой);
