А К Т

по результатам проведения государственной историко-культурной экспертизы проектной документации на проведение работ по сохранению объекта культурного наследия регионального значения «Дом Балашова А.Д. (Стенбок-Фермора)», расположенного по адресу: г. Санкт-Петербург, Макарова наб., д. 26, литера А (Макарова наб., д. 26 - в соответствии с НПА*) - «Проектная документация на проведение работ по ремонту и реставрации венчающего карниза объекта культурного наследия регионального значения «Дом Балашова А.Д. (Стенбок-Фермора)», расположенного по адресу: г. Санкт-Петербург, Макарова наб., д. 26, литера А», шифр 104-ПД/21/М-26, разработанной Индивидуальным предпринимателем Ивановым Вадимом Андреевичем в 2022 г., с целью определения соответствия проектной документации требованиям законодательства Российской Федерации в области государственной охраны объектов культурного наследия

17 августа 2022 г.

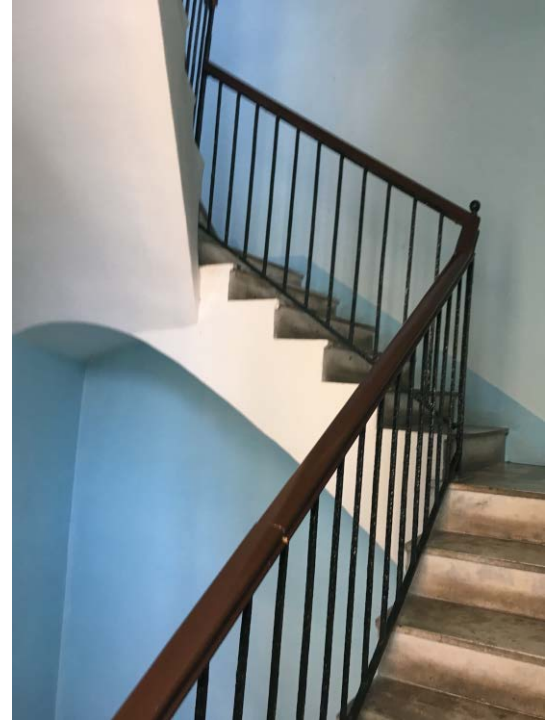
служебная лестница Л-2 –
трехмаршевая, на ползучих арках;

ограждение черного металла из
вертикальных прутьев
прямоугольного сечения;

перилла деревянные,
профилированные со стопорами в
виде металлических шаров;

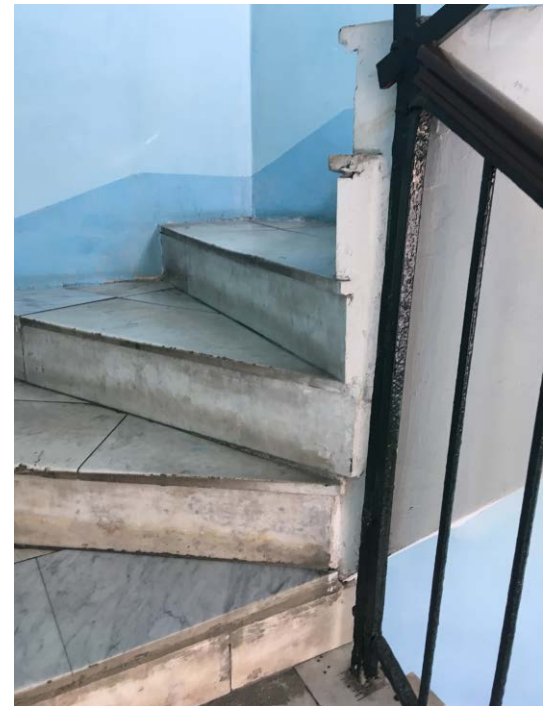
служебная лестница Л-3 –
двухмаршевая, на ползучих арках,
с забежными ступенями;

ограждения маршей и перилла
идентичны лестницы Л-2;

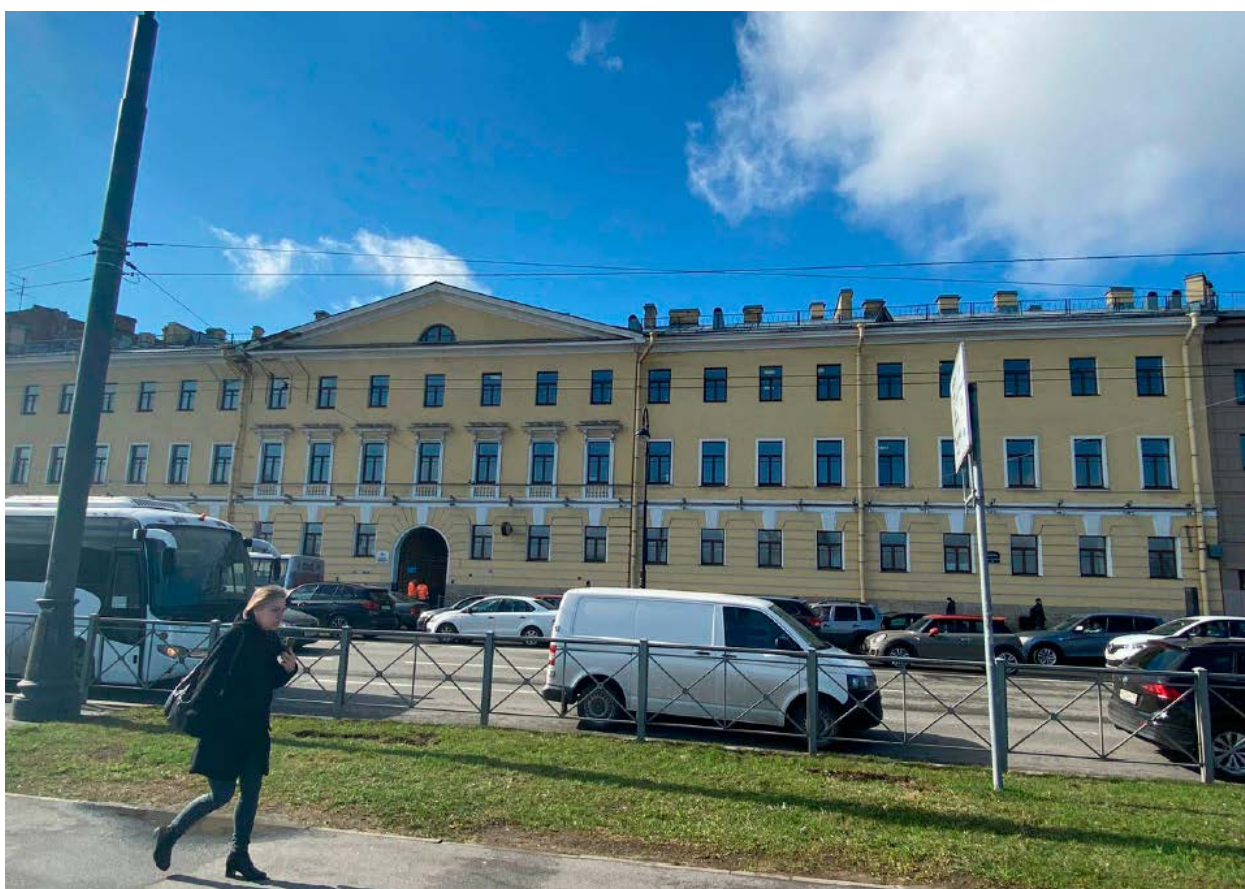
1. Северо-восточный лицевой фасад объекта культурного наследия регионального значения «Дом Балашова А.Д. (Стенбок-Фермора)», расположенного по адресу: г. Санкт-Петербург, Макарова наб., д. 26, литера А. 17.06.2022.

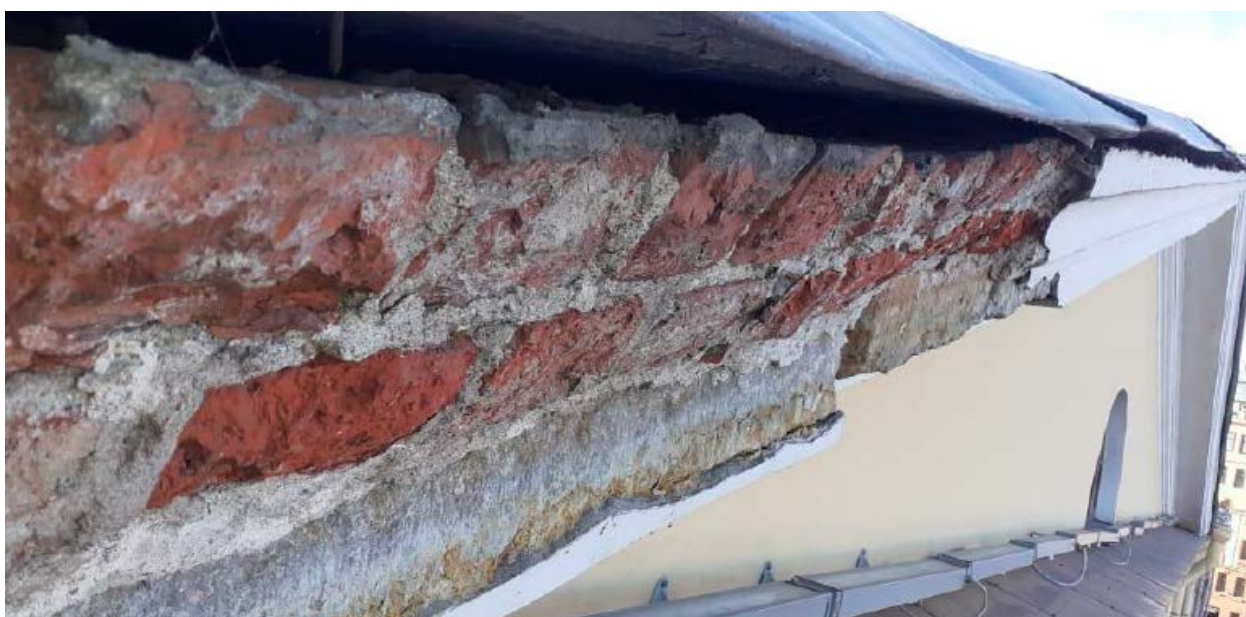
2. Фрагмент венчающего карниза северо-восточного лицевого фасада объекта культурного наследия регионального значения «Дом Балашова А.Д. (Стенбок-Фермора)», расположенного по адресу: г. Санкт-Петербург, Макарова наб., д. 26, литера А. 17.06.2022.

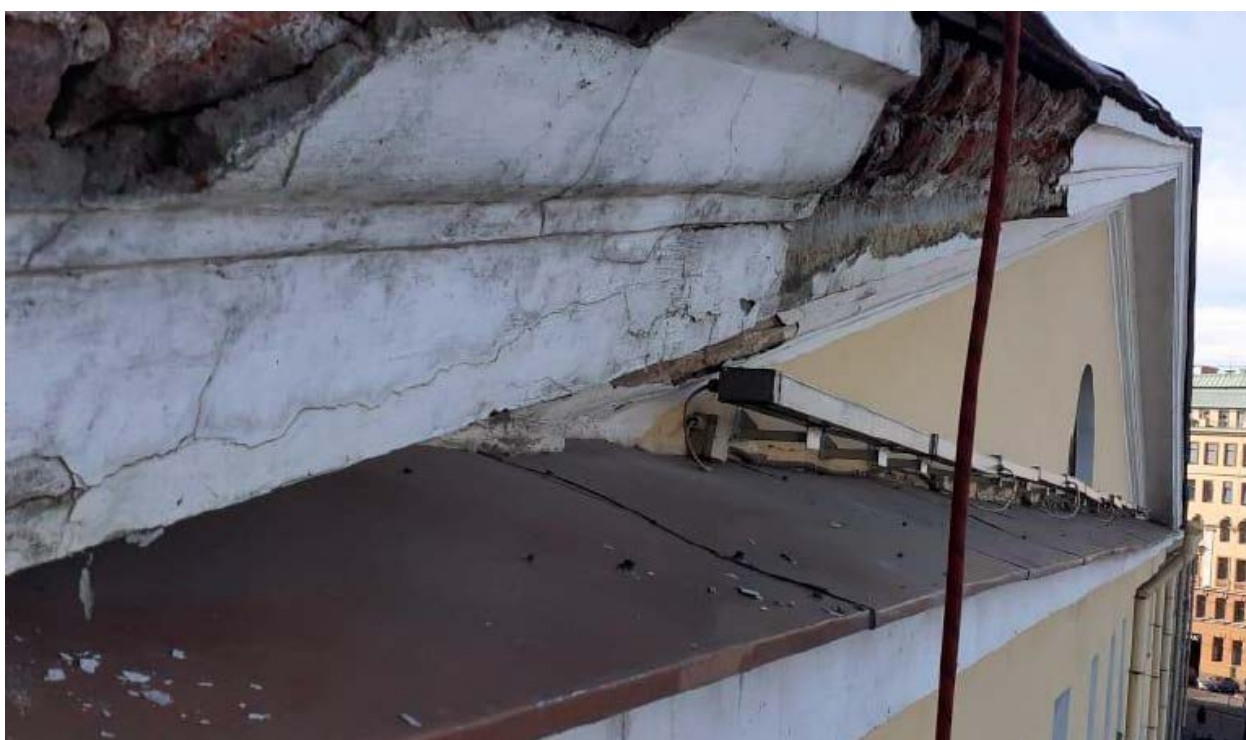
3. Фрагмент венчающего карниза северо-восточного лицевого фасада объекта культурного наследия регионального значения «Дом Балашова А.Д. (Стенбок-Фермора)», расположенного по адресу: г. Санкт-Петербург, Макарова наб., д. 26, литера А. 17.06.2022.

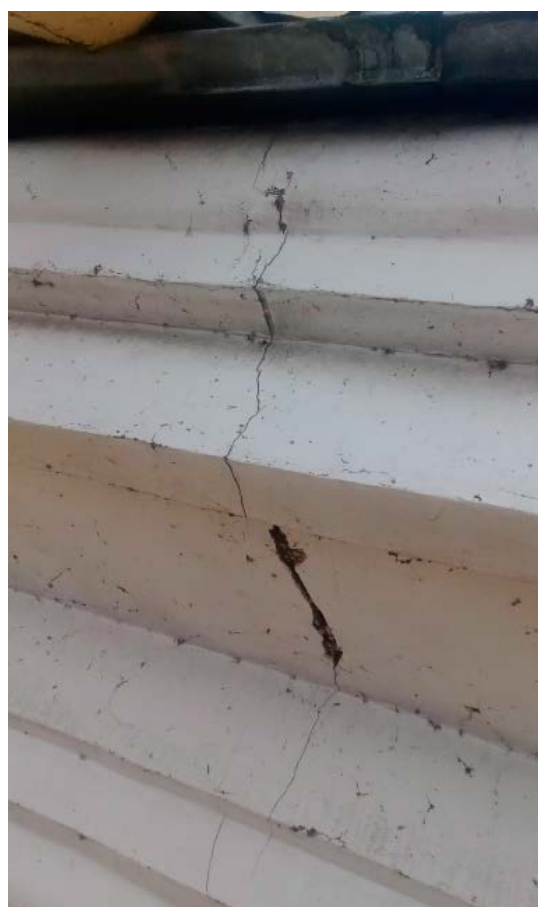
4. Фрагмент венчающего карниза северо-восточного лицевого фасада объекта культурного наследия регионального значения «Дом Балашова А.Д. (Стенбок-Фермора)», расположенного по адресу: г. Санкт-Петербург, Макарова наб., д. 26, литера А. 17.06.2022.

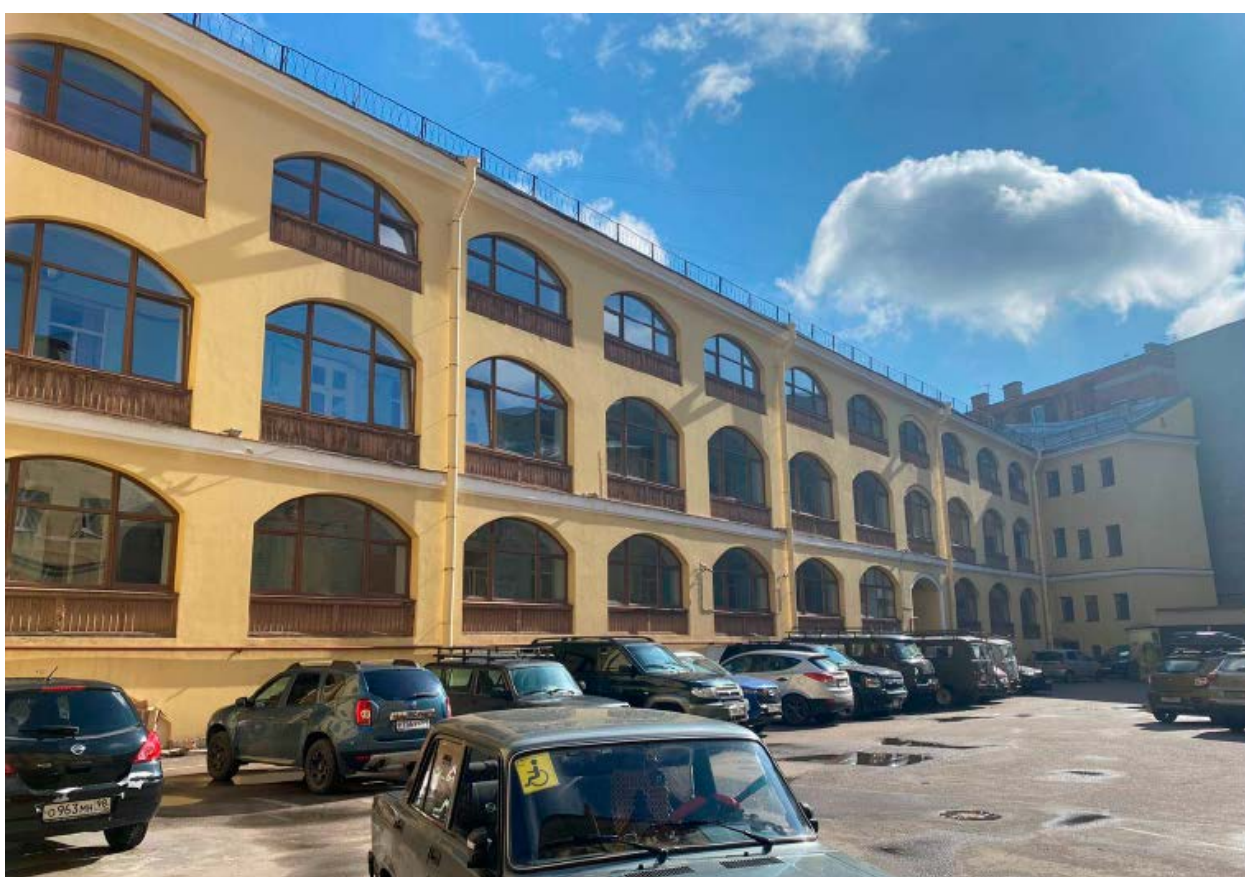
5. Фрагмент дворового юго-западного фасада объекта культурного наследия регионального значения «Дом Балашова А.Д. (Стенбок-Фермора)», расположенного по адресу: г. Санкт-Петербург, Макарова наб., д. 26, литера А. 17.06.2022.

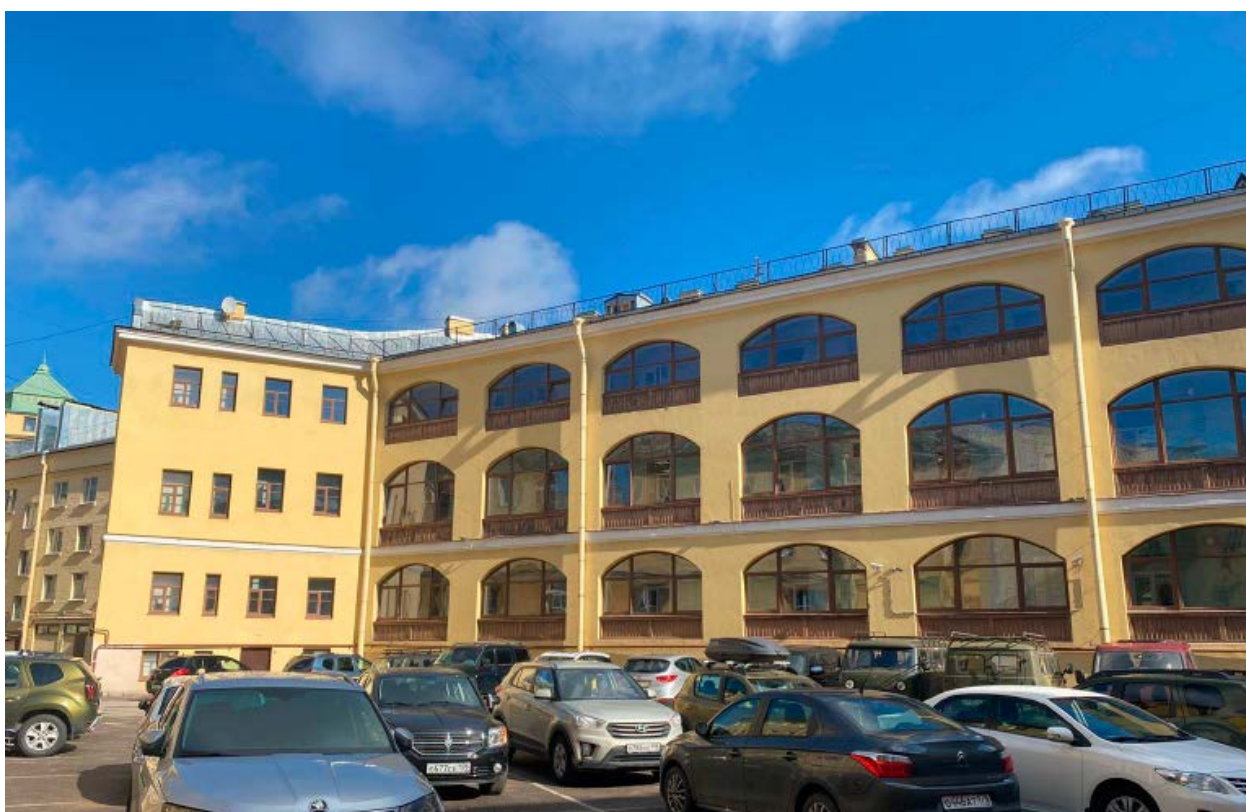
б. Фрагмент дворового юго-западного фасада объекта культурного наследия регионального значения «Дом Балашова А.Д. (Стенбок-Фермора)», расположенного по адресу: г. Санкт-Петербург, Макарова наб., д. 26, литера А. 17.06.2022.

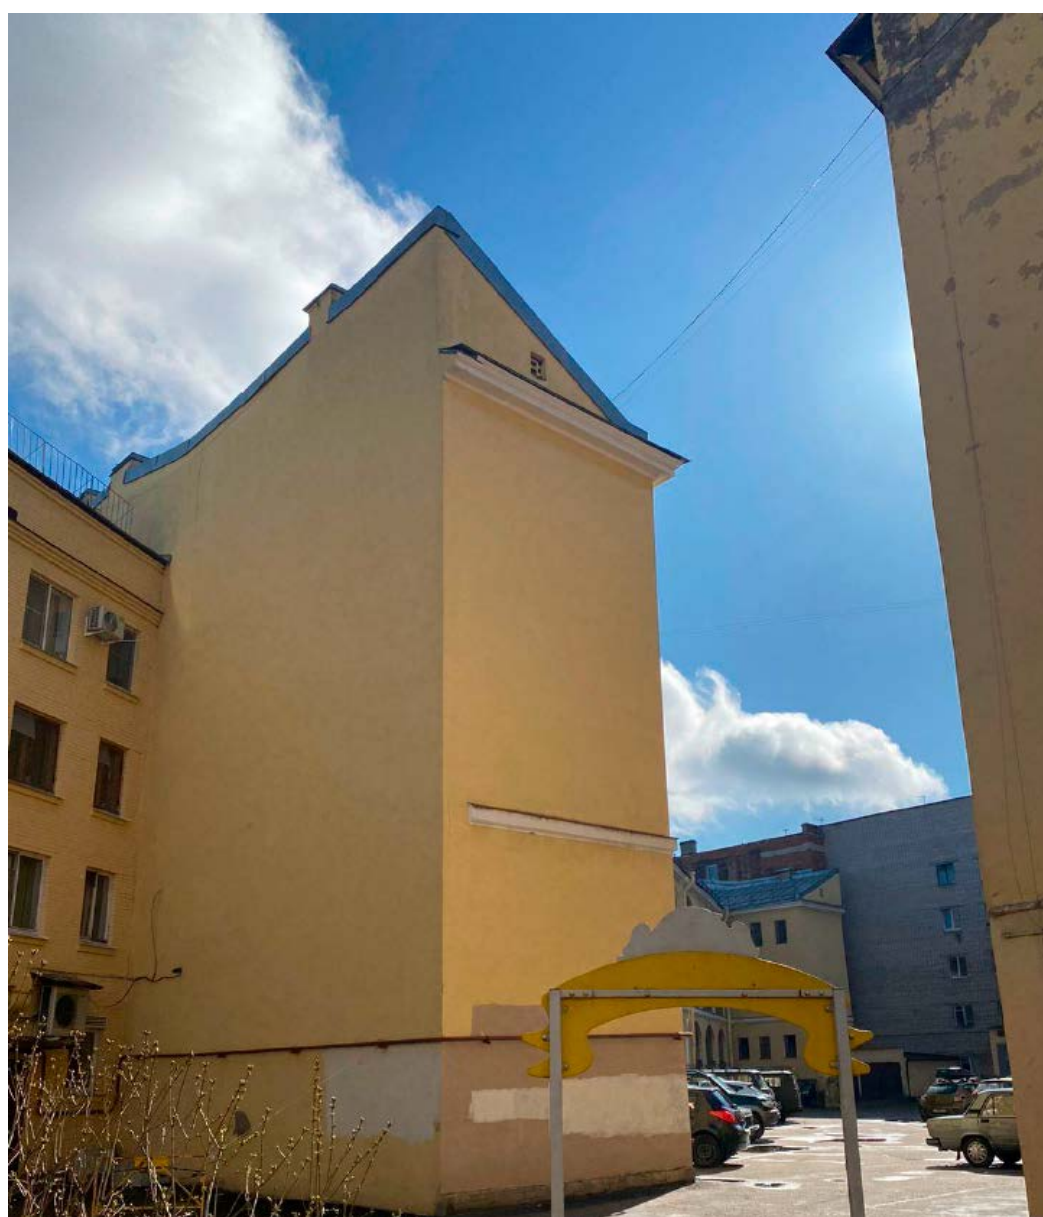
7. Фрагмент дворового юго-западного фасада объекта культурного наследия регионального значения «Дом Балашова А.Д. (Стенбок-Фермора)», расположенного по адресу: г. Санкт-Петербург, Макарова наб., д. 26, литера А. 17.06.2022.

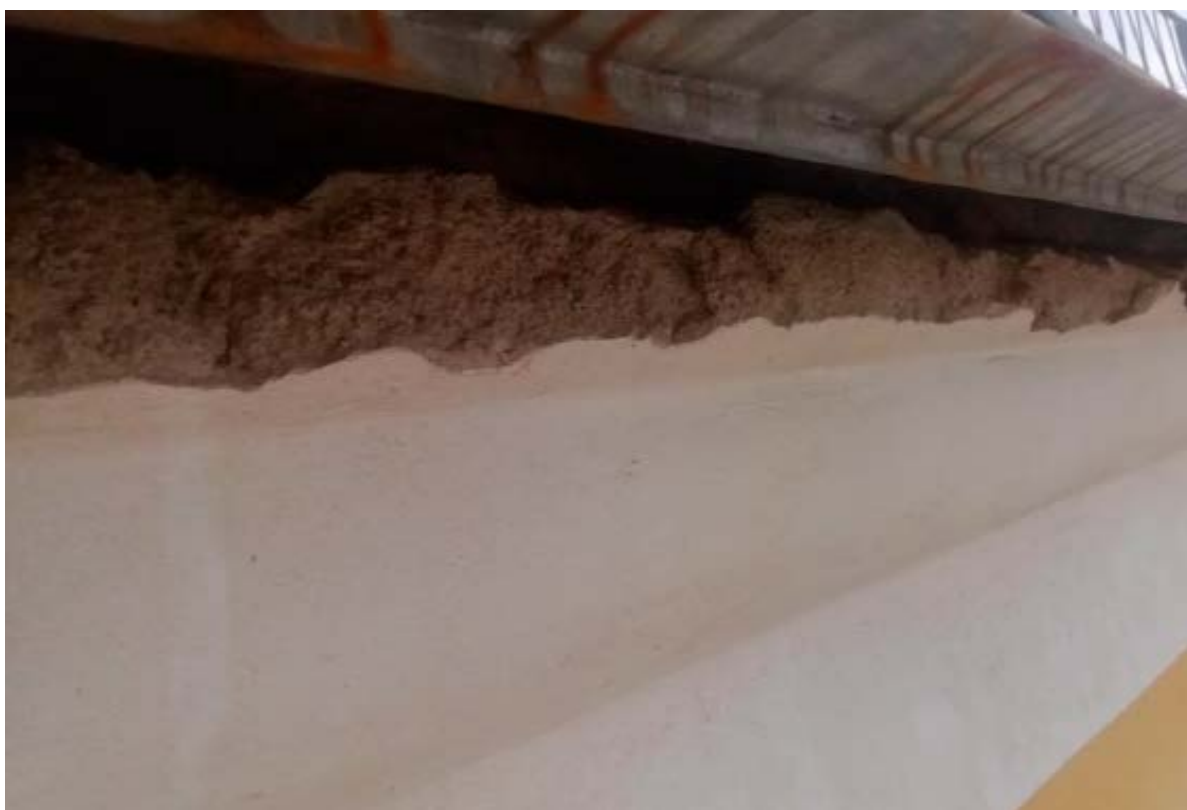
8. Фрагмент венчающего карниза дворового юго-западного фасада объекта культурного наследия регионального значения «Дом Балашова А.Д. (Стенбок-Фермора)», расположенного по адресу: г. Санкт-Петербург, Макарова наб., д. 26, литера А. 17.06.2022.
