Акт

по результатам государственной историко-культурной экспертизы проектной документации на проведение работ по сохранению выявленного объекта культурного наследия «Дом А.Л. Лишневского», расположенного по адресу: Санкт-Петербург, Петроградский р-он, ул. Ленина, д. 41, лит. А (Ленина ул., 41: Полозова ул., 28) – «Выявленный объект культурного наследия «Дом А.Л. Лишневского» по адресу: Санкт-Петербург, Петроградский р-он, ул. Ленина, д. 41, лит. А (Ленина ул., 41: Полозова ул., 28). Проект приспособления для современного использования кв. № 73», разработанной Обществом с ограниченной ответственностью «Архитектурно-реставрационная мастерская “Вега”» в 2021 г., шифр № 3/07-21, с целью определения соответствия проектной документации требованиям законодательства Российской Федерации в области государственной охраны объектов культурного наследия.

Проектная документация на проведение работ по сохранению выявленного объекта культурного наследия «Дом А.Л. Лишневецкого» (на основании Приказа председателя КГИОП

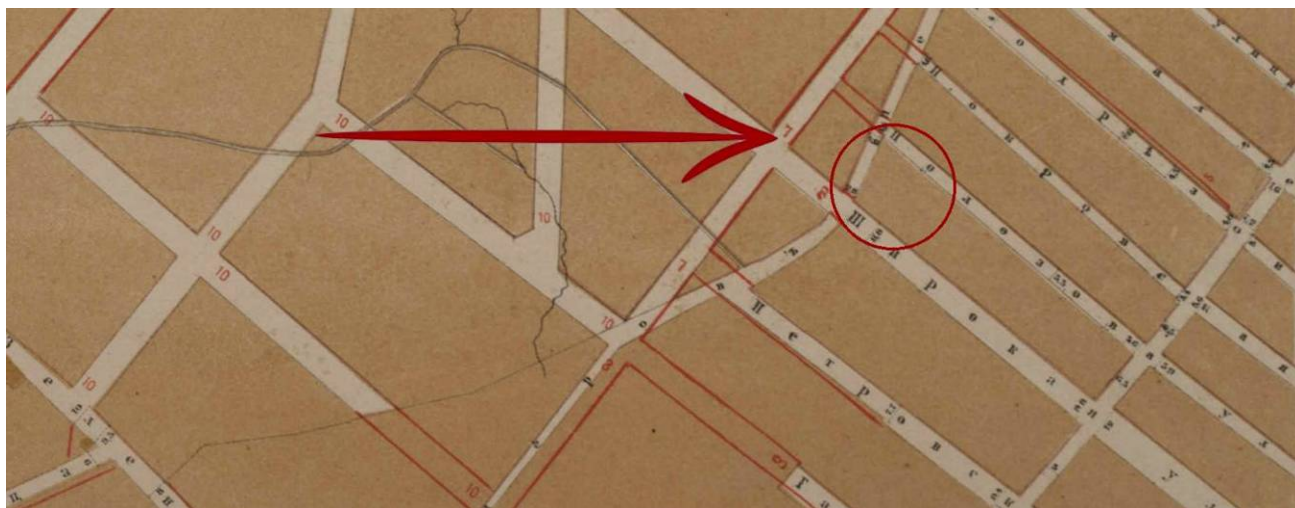
2. План города Санкт-Петербурга с показанием урегулирования улиц, назначенного по плану, утверждённому 7 марта 1880 г. Фрагмент.

В существующих границах квартал сформировался по плану урегулированию города, утверждённому 7 марта 1880 г. (Приложение № 10: ил.2). Геслеровский (ныне Чкаловский) проспект был спрямлён и при этом вдоль него сформировались новые владения. Рассматриваемый участок, до этого замыкающий застройку квартала, уже сформировался к этому времени в существующих границах, чем объясняется его необычная конфигурация со скошенной северо-западной межей (Приложение № 10: ил. 1,2,3).
