Акт

**по результатам государственной
историко-культурной экспертизы проектной документации**
на проведение работ по сохранению выявленного объекта
культурного наследия «Дом С.М. Дейчмана», расположенного
по адресу: Санкт-Петербург, ул. Жуковского, д.31, лит. А
(Жуковского ул., 31): «Проект по сохранению выявленного
объекта культурного наследия «Дом С.М.
Дейчмана» (приспособления для современного использования
пом. 2-Н) по адресу: Санкт-Петербург, ул. Жуковского, д.31, лит.
А, пом. 2-Н» (шифр: 31А-2/0622), разработанной ООО
«Проектное Бюро «Сириус» в 2022 г.

Проектная документация на проведение работ по сохранению выявленного объекта культурного наследия «Дом С.М. Дейчмана», расположенного по адресу: Санкт-Петербург, ул. Жуковского, д.31, лит. А (Жуковского ул., 31): «Проект по сохранению выявленного объекта культурного наследия «Дом С.М. Дейчмана» (приспособления для современного использования пом. 2-Н) по адресу: Санкт-Петербург, ул. Жуковского, д.31, лит. А, пом. 2-Н» (шифр: 31А-2/0622), разработанная ООО «Проектное Бюро «Сириус» в 2022 г. в следующем составе:

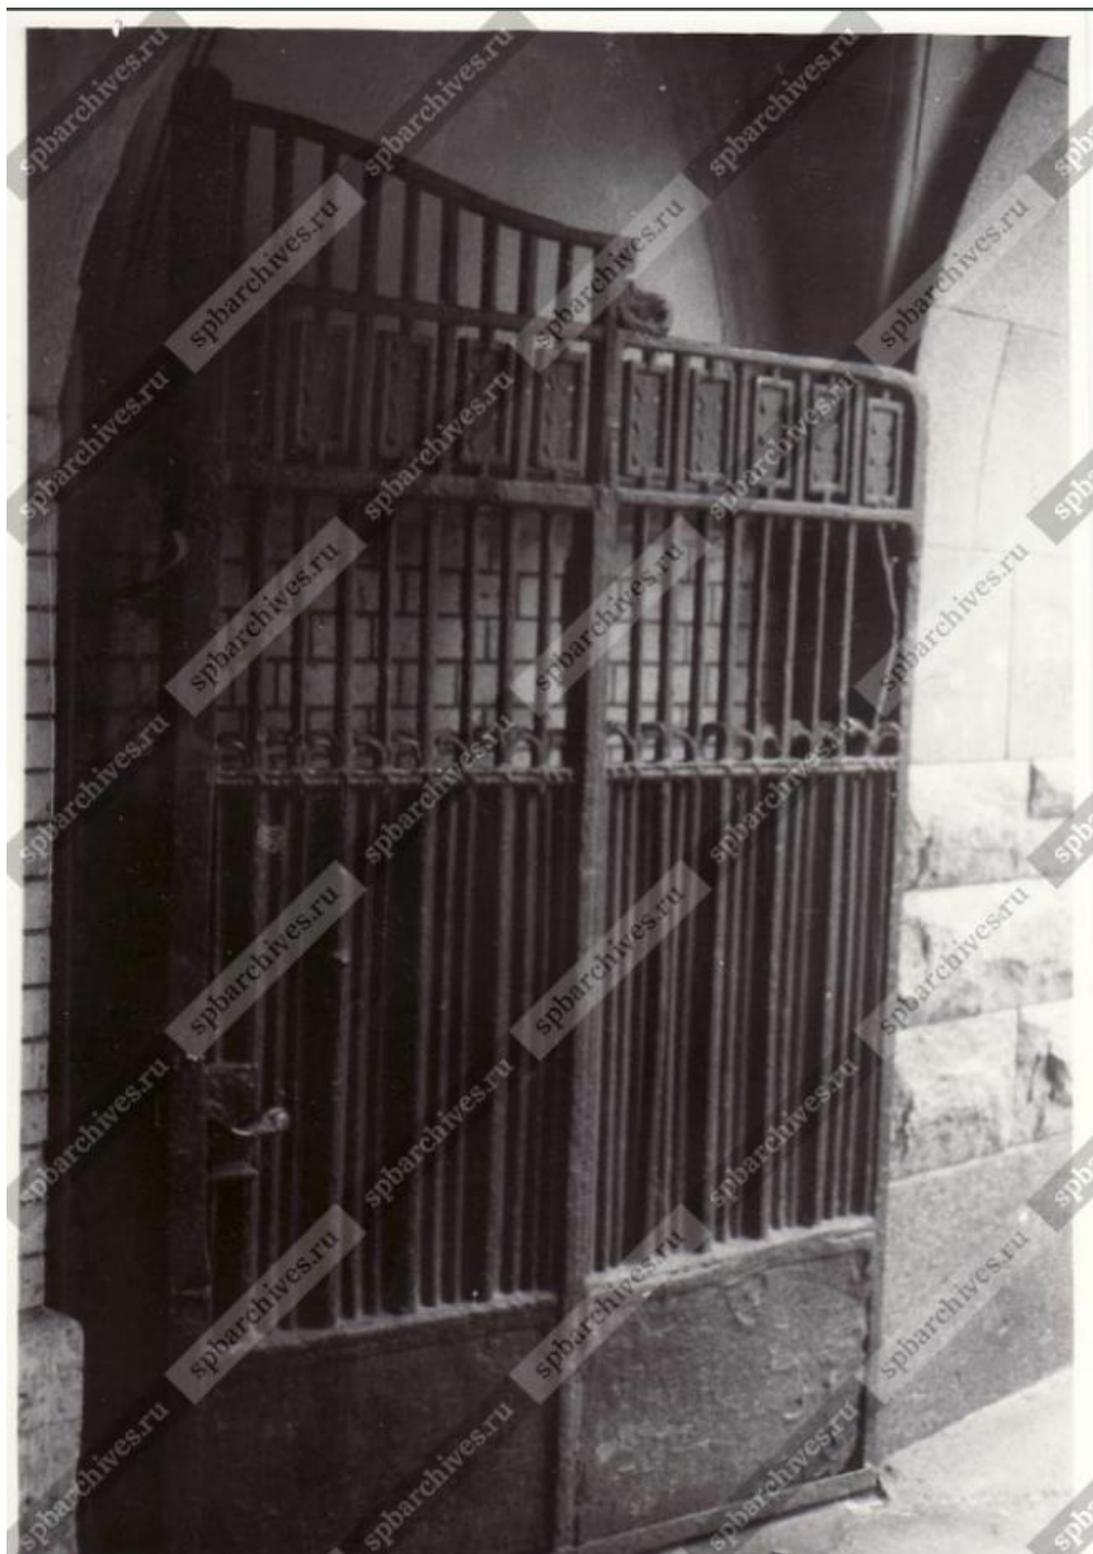
7. Вид створки ворот арочного въезда жилого дома № 31 на улице Жуковского (бывший доходный дом С.М.Дейчмана, архитектор Н.Д.Каценеленбоген, 1908 г.). — ЦГАКФФД СПб Ар 214935.

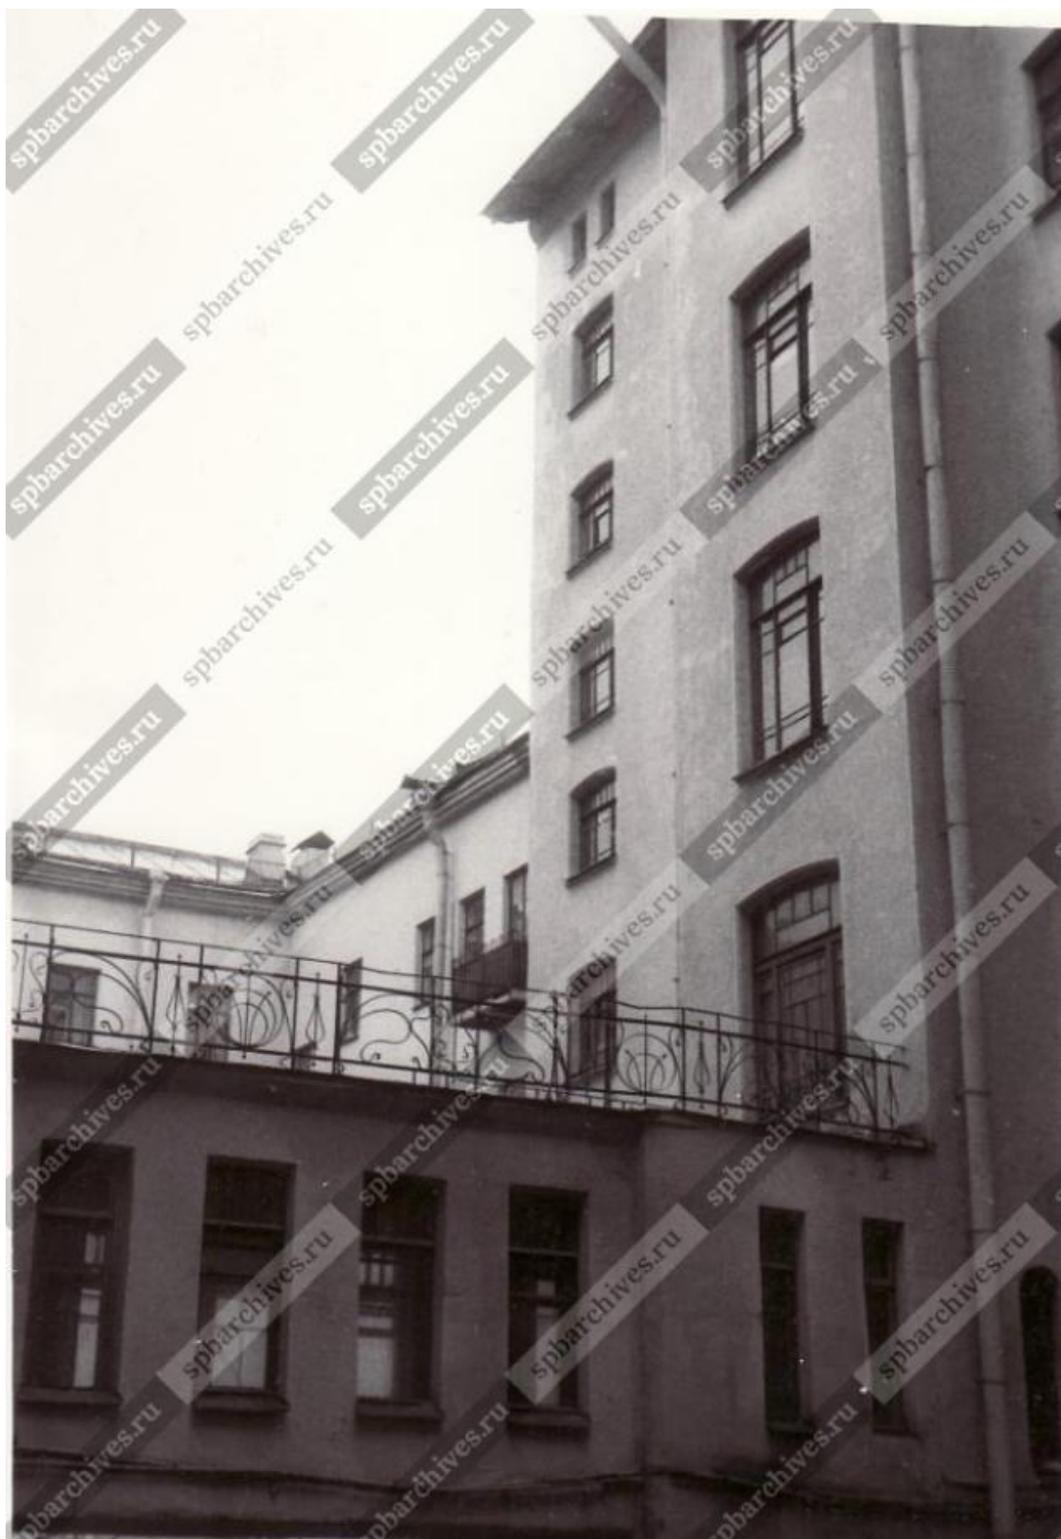
8. Вид части крытого перехода, огражденного ажурной решеткой во дворе жилого дома № 31 на улице Жуковского (бывший доходный дом С.М.Дейчмана, архитектор Н.Д.Каценеленбоген, 1908 г.). — ЦГАКФФД СПб Ар 214936.

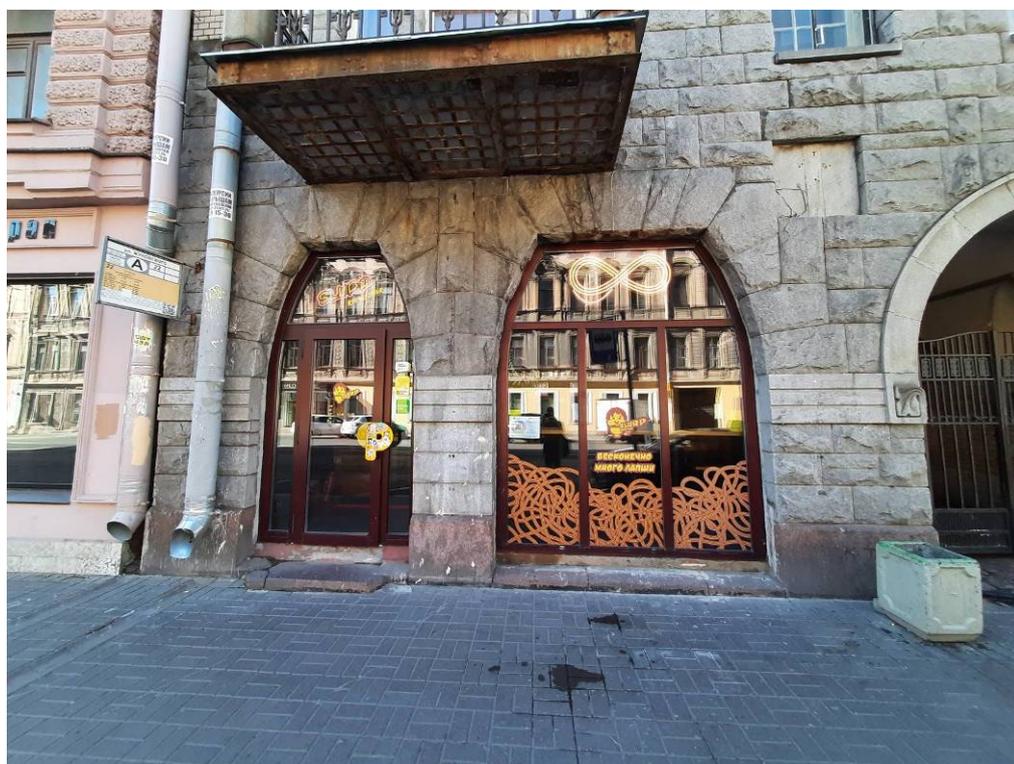
Фото 2. Фрагмент лицевого фасада выявленного объекта культурного наследия «Дом С.М. Дейчмана», вход в помещение 2-Н

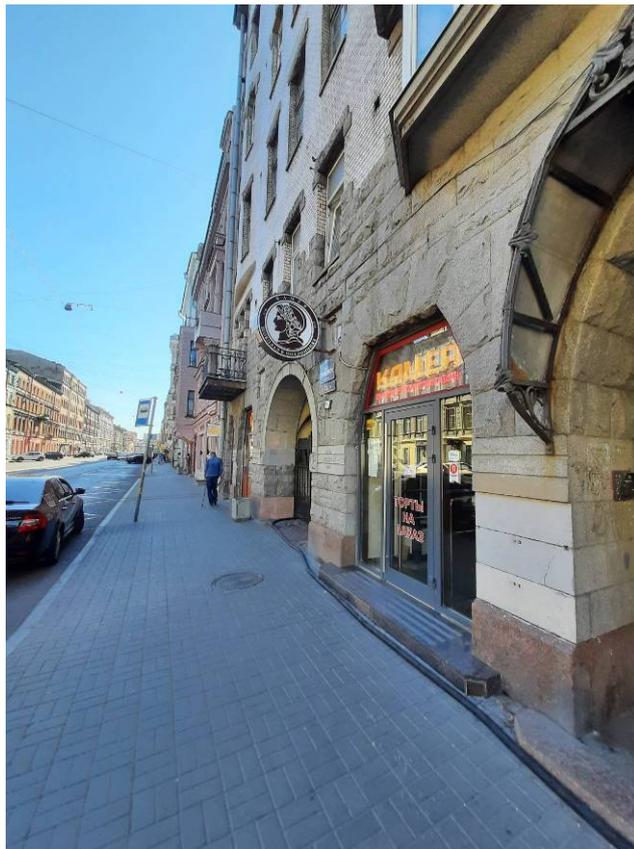
Фото 3. Фрагмент лицевого фасада выявленного объекта культурного наследия «Дом С.М. Дейчмана»

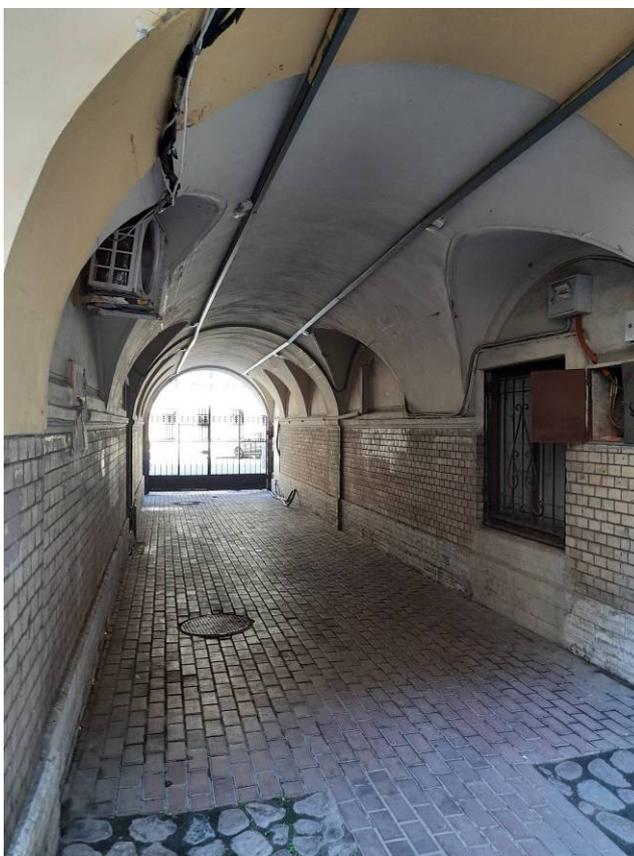
Фото 4. Фрагмент дворового фасада выявленного объекта культурного наследия «Дом С.М. Дейчмана»,
воротный проезд

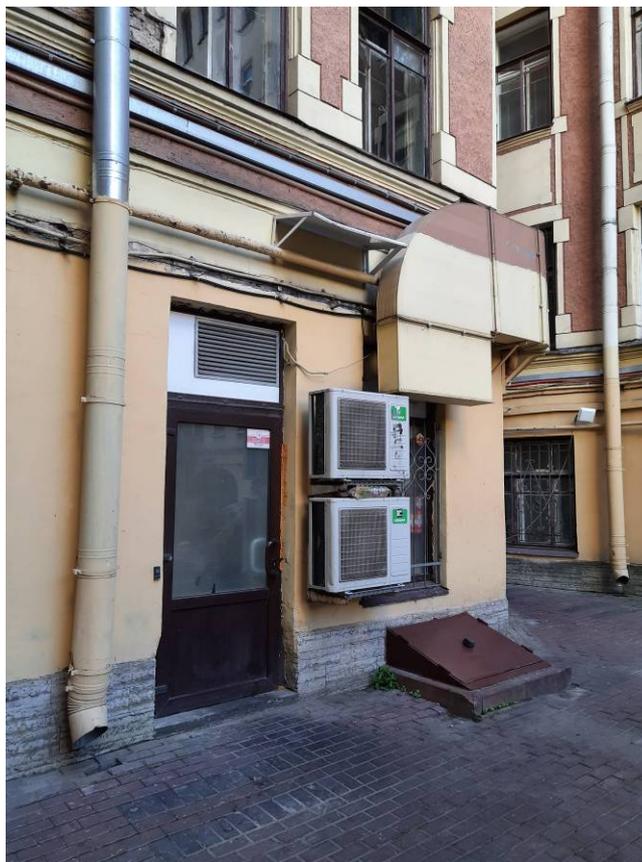
Фото 7. Фрагмент дворового фасада выявленного объекта культурного наследия «Дом С.М. Дейчмана», вход в пом. 2-Н

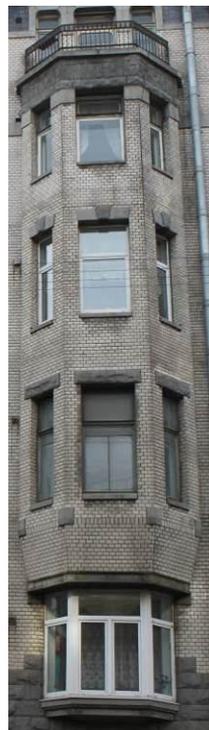
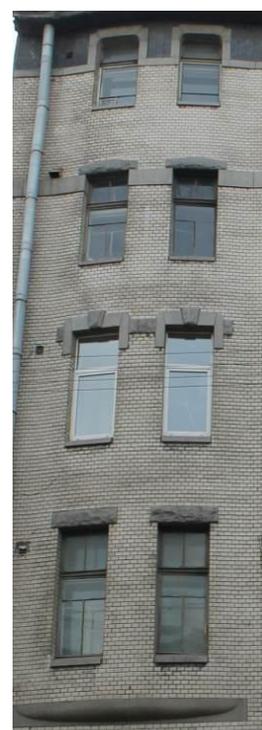
трехгранный эркер в западной части фасада (по крайней оси) в уровне 3-5-го этажей, оформление – штукатурные вставки и вставки из колотого гранита, венчающий профилированный карниз; трехгранный эркер в уровне 2-го этажа; уплощенный эркер в восточной части фасада, в уровне 3-6-го этажей, оформление – штукатурные вставки;

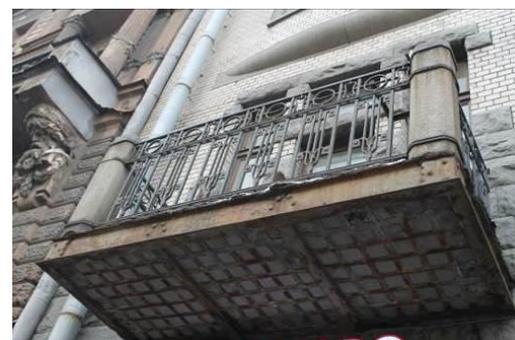
прямоугольный балкон в уровне 2-го этажа с металлическим ограждением (рисунок – вертикальные стойки, ажурный стилизованный растительный орнамент, горизонтальные тяги, пояс из круглых сегментов) и прямоугольными гранитными опорными тумбами со скошенными углами;

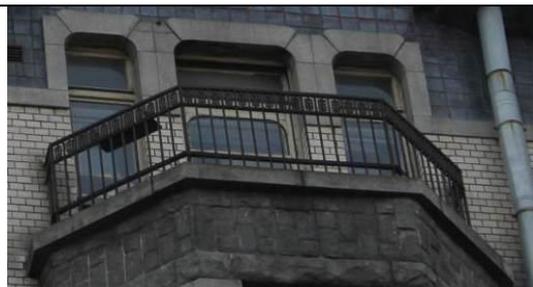
трапециевидный балкон в уровне 6-го этажа, на крыше эркера, с металлическим ограждением (рисунок – вертикальные стойки, горизонтальные тяги, пояс стилизованного растительного орнамента);

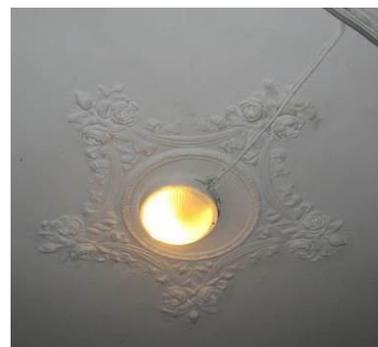
оформление потолков лестничных площадок – пояс «бус» по периметру;
 по центру – лепная розетка с поясом «бус», в окружении лепной композиции из букетов роз, соединенных драпировками;

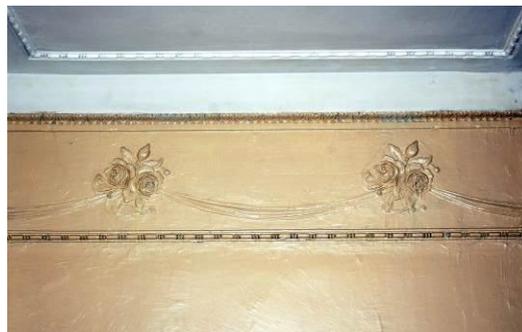
стены лестничных площадок и маршей в верхних частях оформлены поясами растительного орнамента и «бус», между ними - фриз из лепных букетов роз, соединенных драпировками, и композиций из картушей, декорированных лентами и бутонами цветов, внутри картушей – вазы;

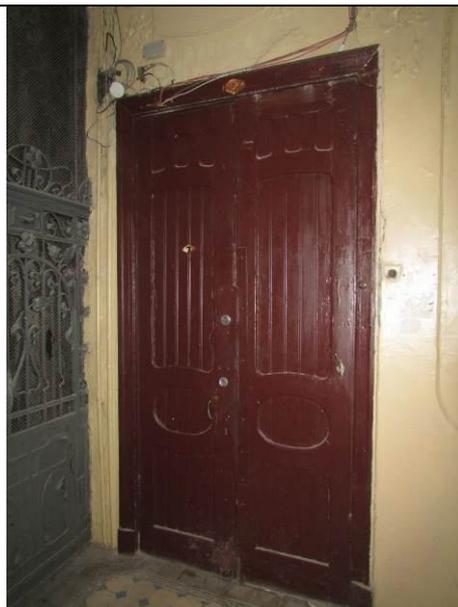
квартира № 7:
 оформление дверного проема –
 деревянный профилированный
 наличник;
 деревянное дверное двустворчатое
 глухое заполнение, каждая створка на 3
 фигурные прорезные филенки (в центре
 овалы), заполненные “вагонкой”,
 в верхней части три небольшие
 вертикальные с закруглениями по углам
 филенки;
