## **Акт**

**по результатам государственной историко-культурной экспертизы проектной документации на проведение работ по сохранению выявленного объекта культурного наследия «Дом Р.К. Сан-Галли», расположенного по адресу: г. Санкт-Петербург, Пушкинская улица, дом 9, литера А (Пушкинская ул., 9): «Проект приспособления для современного использования объекта культурного наследия «Дом Р.К. Сан-Галли» в части переустройства и перепланировки квартиры № 18, расположенной по адресу: Санкт-Петербург, Центральный р-он, ул. Пушкинская, д. 9, лит. А, кв. 18» (шифр: КП-01.06/5091), разработанной ООО «Реал-Проект» в 2022 г.**

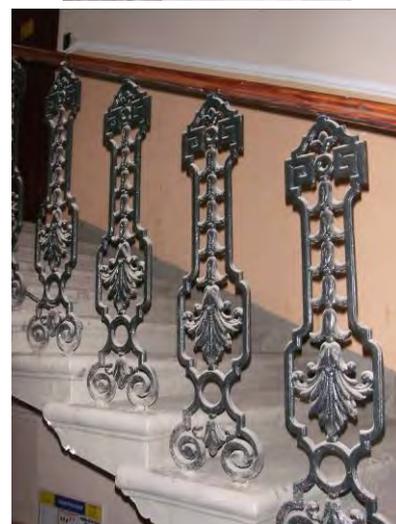
парадная лестница по 21-й оси лицевого фасада - тип сводов (коробовые), местоположение, габариты, тип и конфигурация лестницы (маршевая с поворотом), материал ступеней (лещадная плита); ограждение – габариты, материал (металл), техника исполнения (литье), рисунок (вертикальные стойки со сквозным ажурным рисунком в виде мотива меандра, завитков и пальметт).

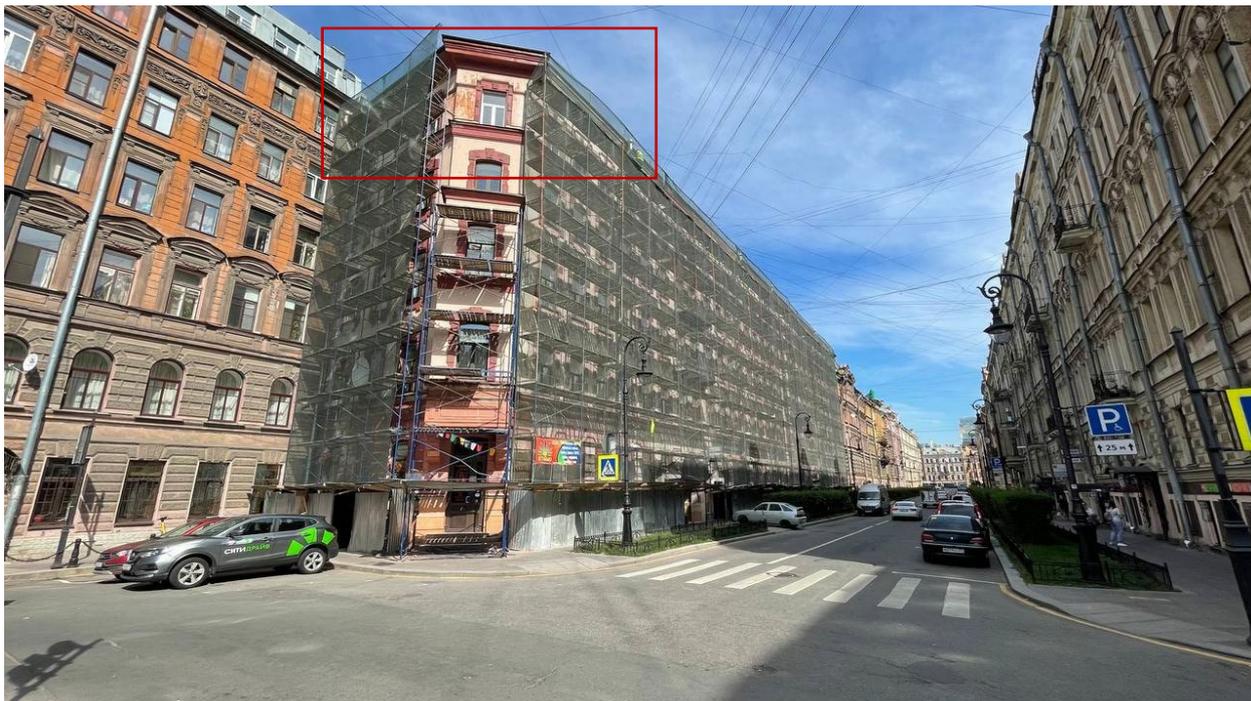
1. Вид на главный фасад здания с Пушкинской улицы;

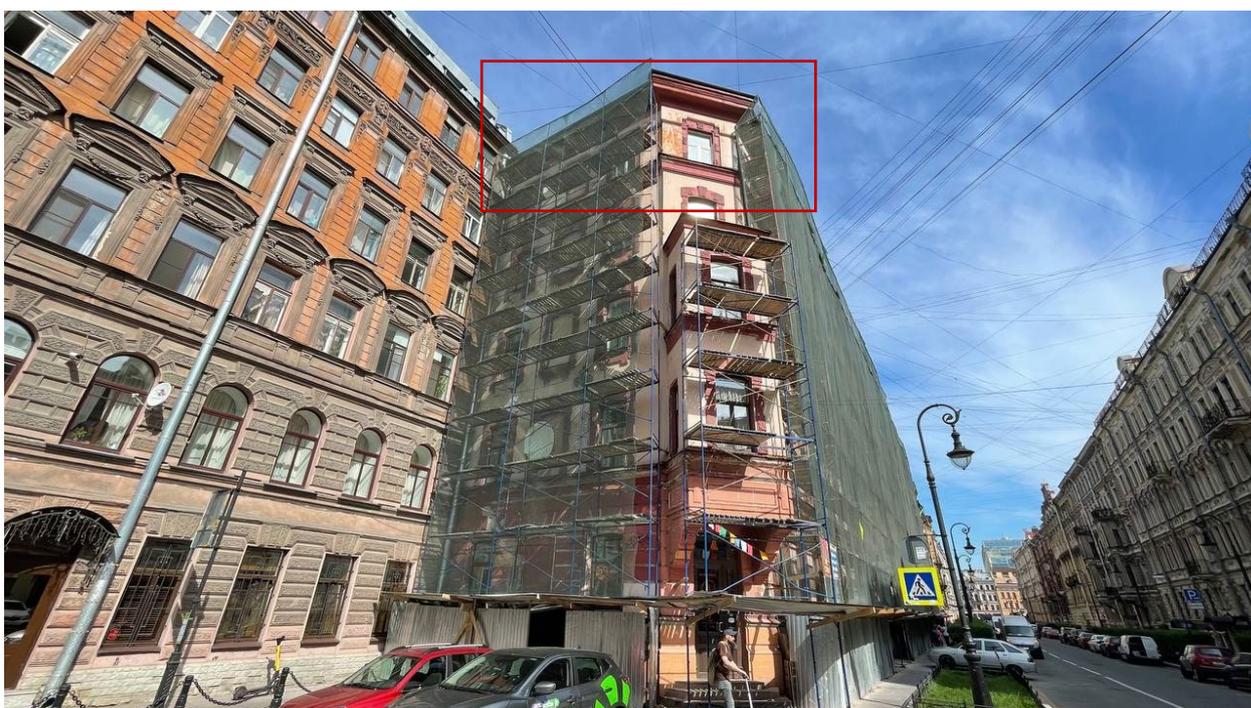
2. Вид на главный фасад здания с Пушкинской улицы;

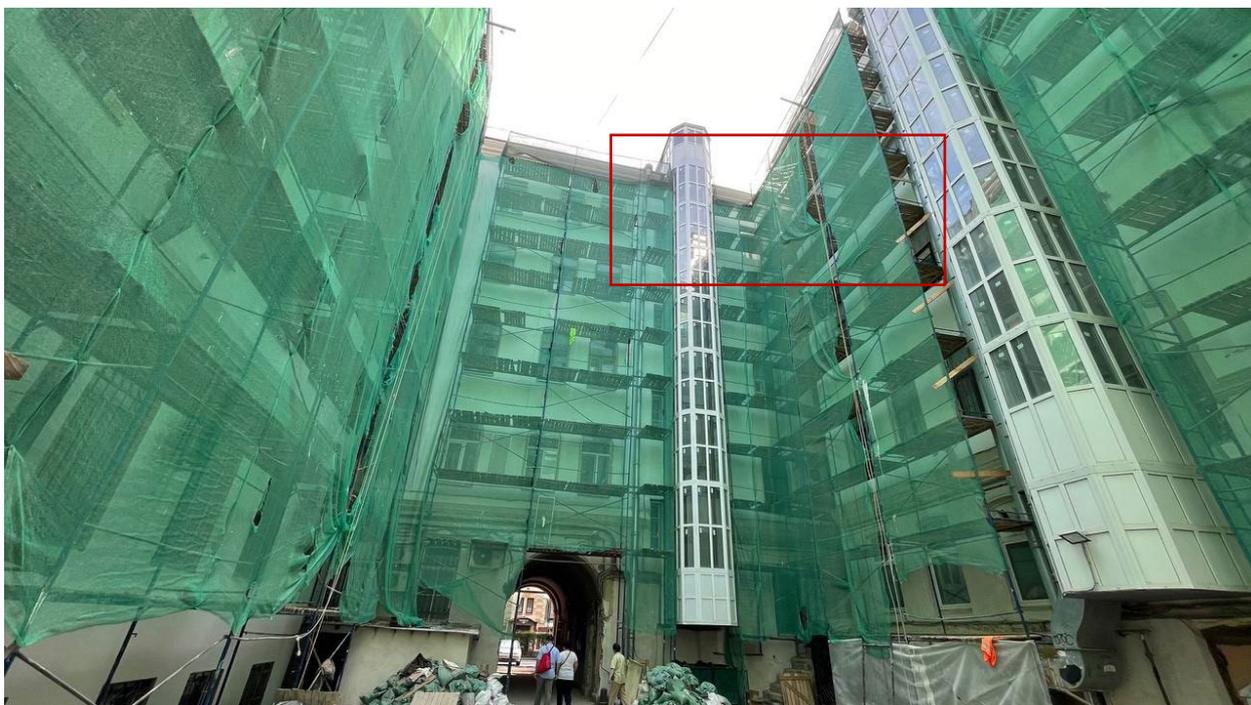
3. Вид на дворовой фасад и окна квартиры;

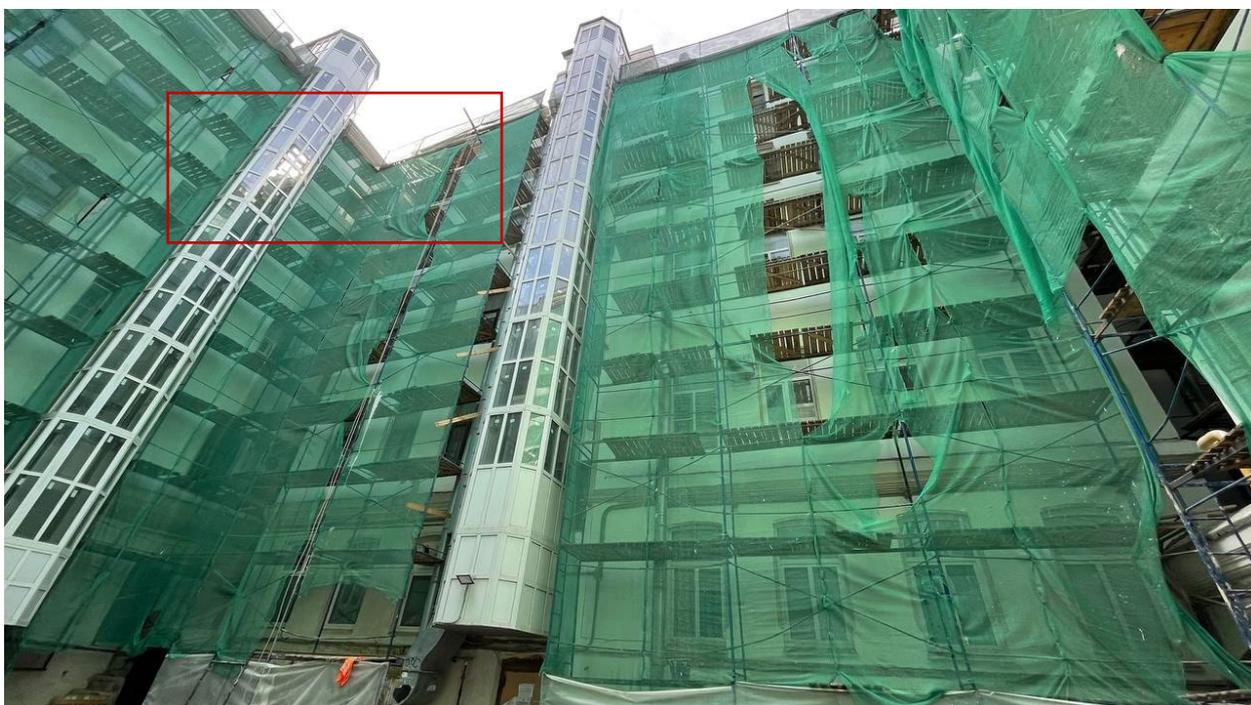
4. Вид на дворовой фасад и окна квартиры;

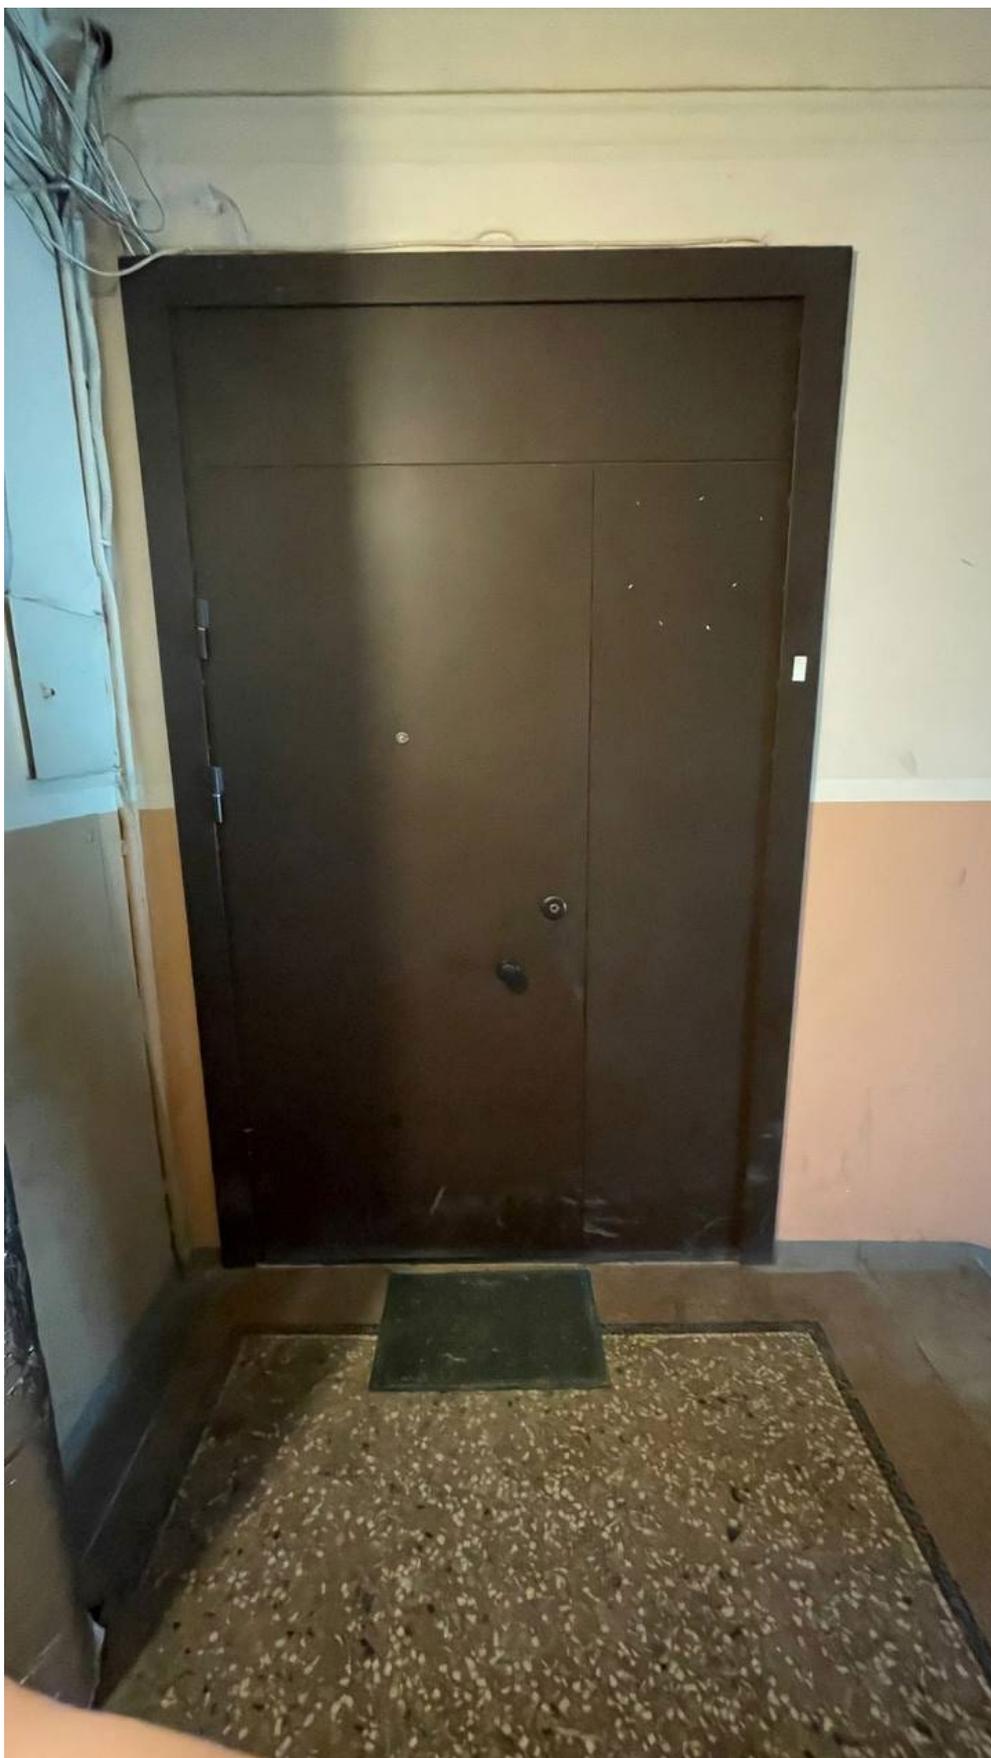
5. Вид на входную дверь в квартиру;

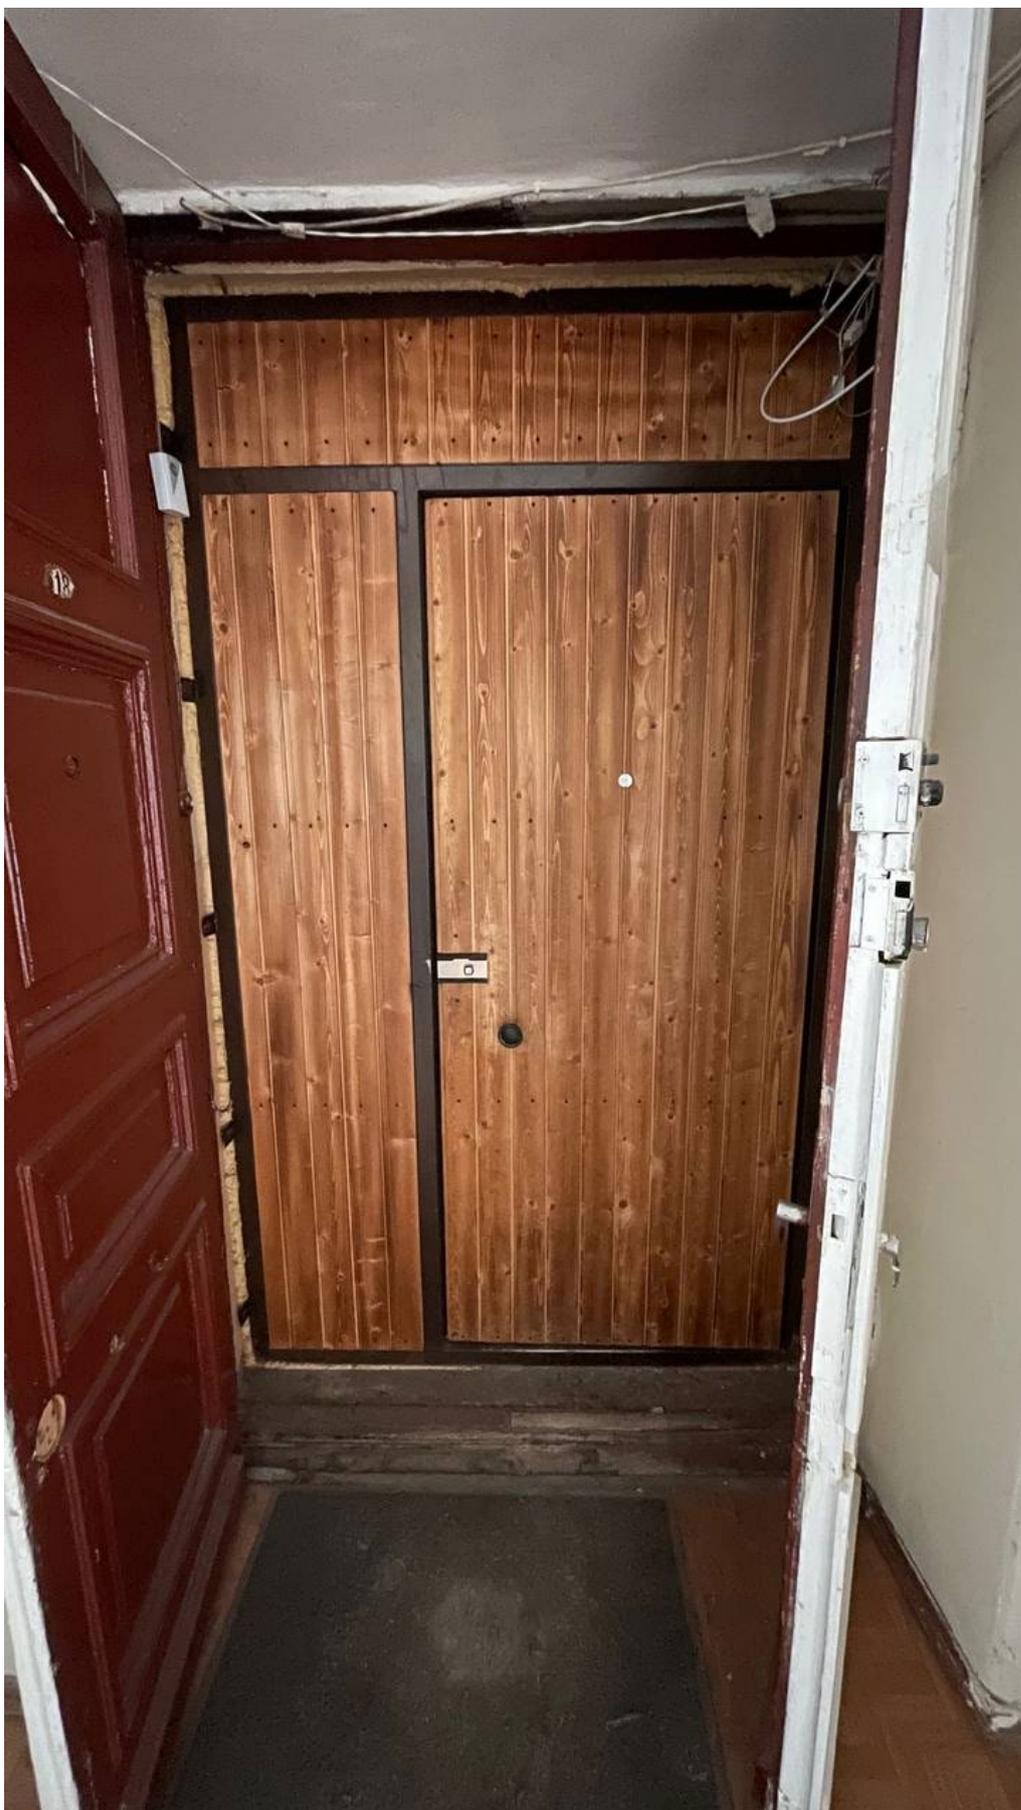
6. Вид на входную дверь в квартире;
