АКТ

проектной документации на проведение работ по сохранению выявленного объекта культурного наследия «Дом И. Жадимировского (К.А. Тура)», расположенного по адресу: Санкт-Петербург, Большая Морская улица, дом 21, литера А (Морская Большая ул., 21): «Проект приспособления для современного использования выявленного объекта культурного наследия «Дом И. Жадимировского (К.А. Тура)» по адресу: г. Санкт-Петербург, Большая Морская ул., дом 21, лит. А (в части перепланировки и переустройства помещения 1-Н)» (шифр: 34ПНЖ/0819/-/-), разработанной ООО «СтройЭлитПроект» в 2021 г.

«05» мая 2022 г.

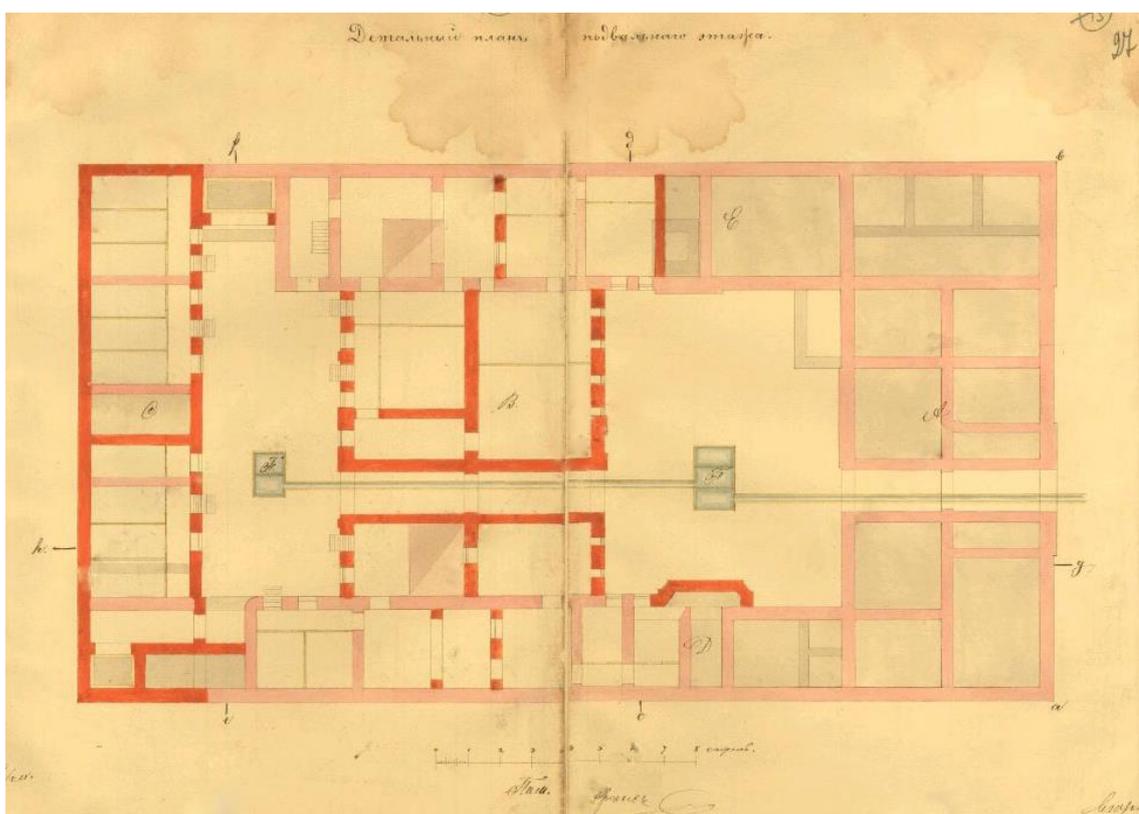
12. Детальный план подвального этажа. 1860 г. — ЦГИА СПб. Ф. 513. Оп. 108. Д. 149.

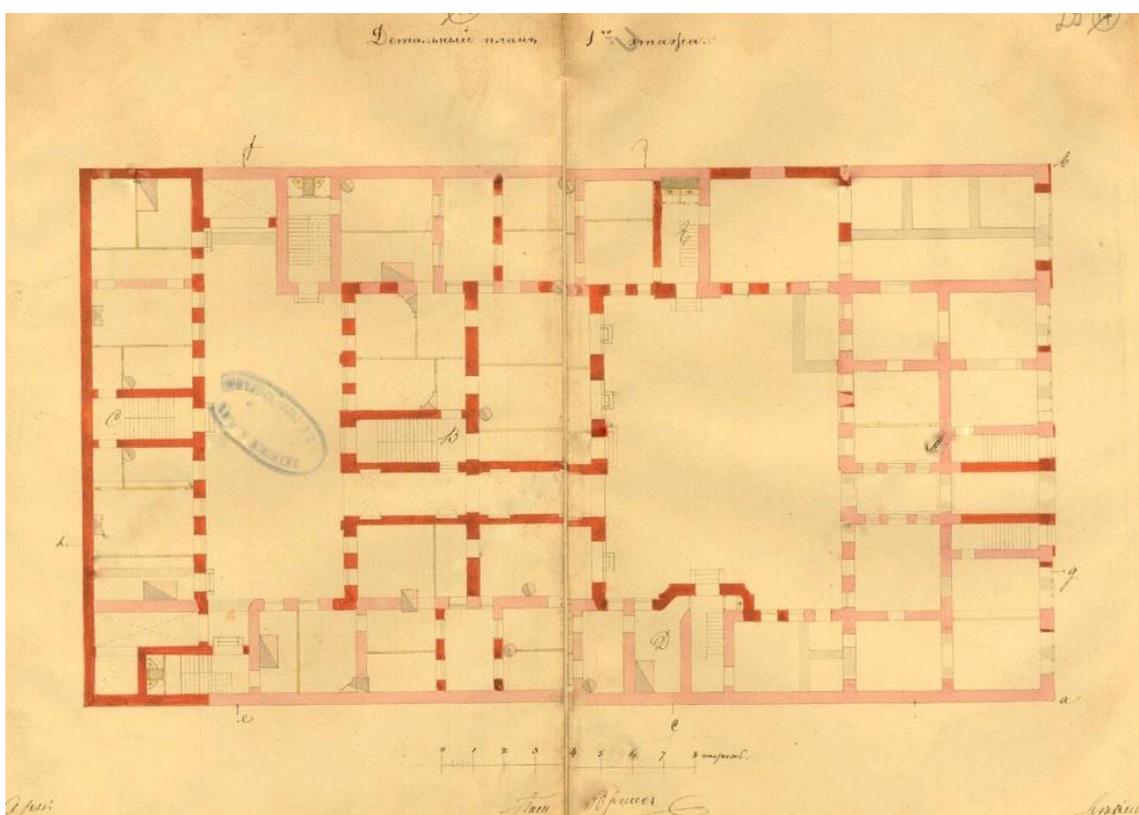
13. Детальный план 1-го этажа. 1860 г. — ЦГИА СПб. Ф. 513. Оп. 108. Д. 149.

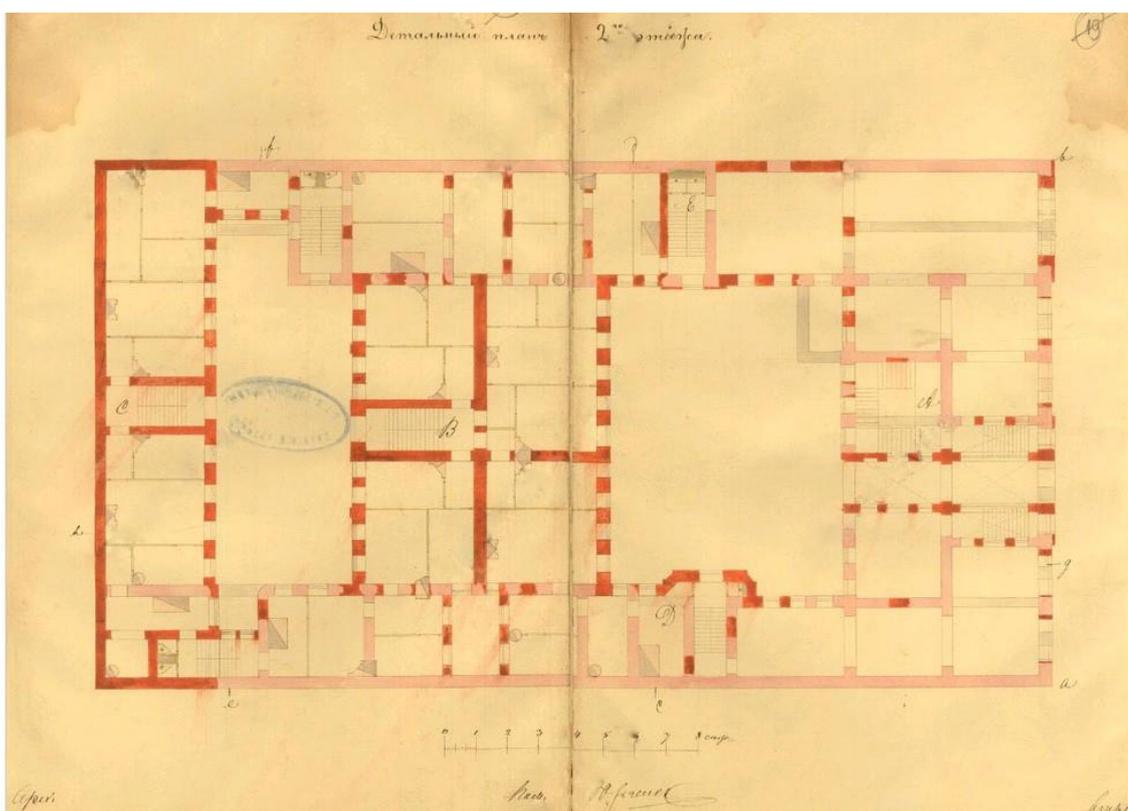
14. Детальный план 2-го этажа. 1860 г. — ЦГИА СПб. Ф. 513. Оп. 108.
Д. 149.

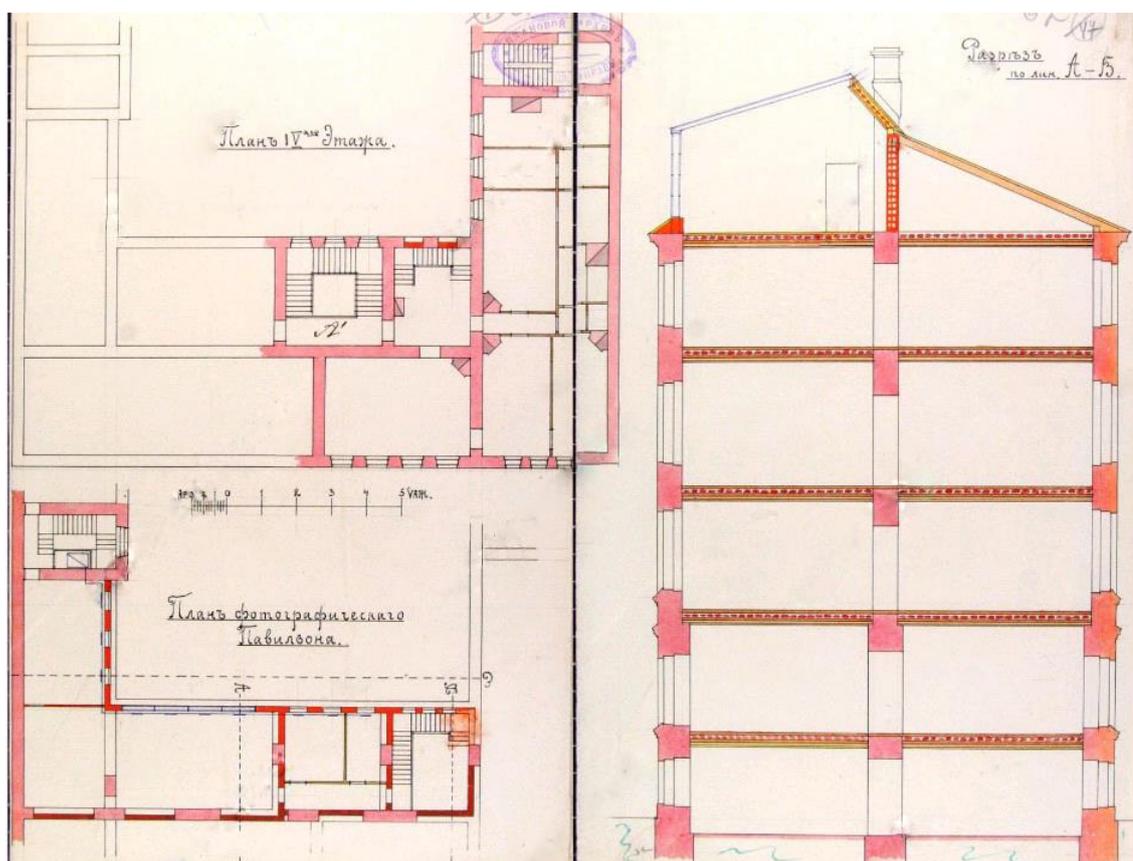
34. План 4-го этажа. План фотографического павильона. Разрез по линии АВ.
1910 г. — ЦГИА СПб. Ф. 513. Оп. 108. Д. 149.

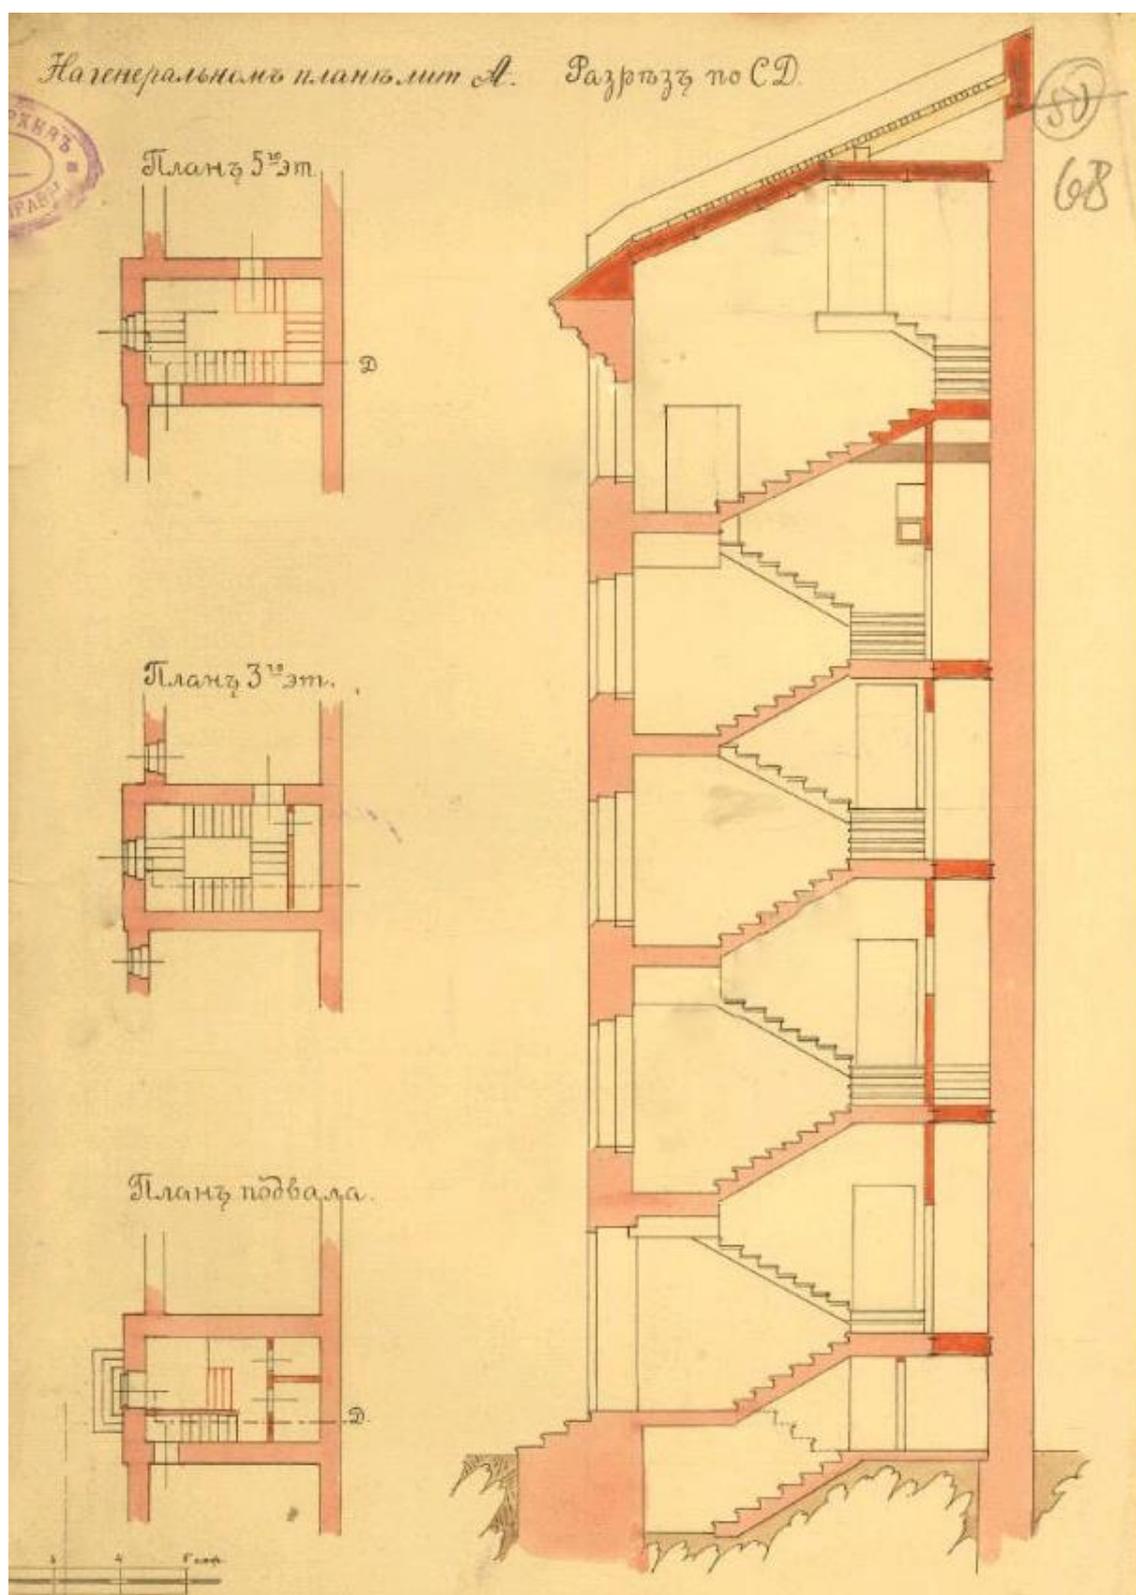
38. Разрез лестничной клетки бокового дворового флигеля, показанного на плане под лит. А, по линии СД. План 5-го этажа. План 3-го этажа. План подвала. 1910 г. — ЦГИА СПб. Ф. 513. Оп. 108. Д. 149.

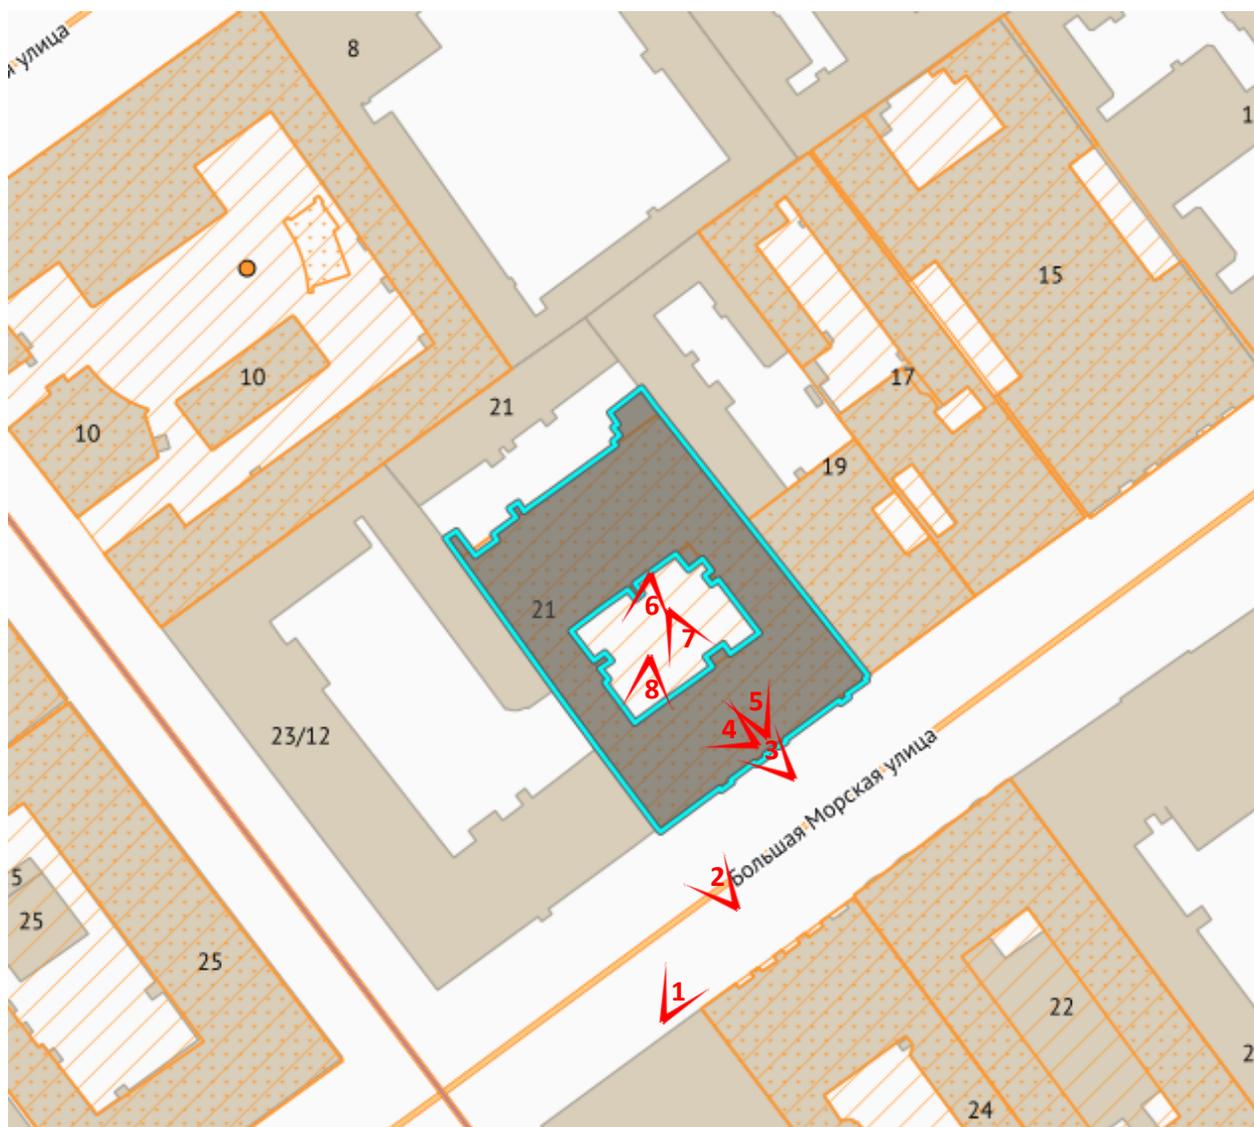
Рисунок 1.Схема фотофиксации на плане здания

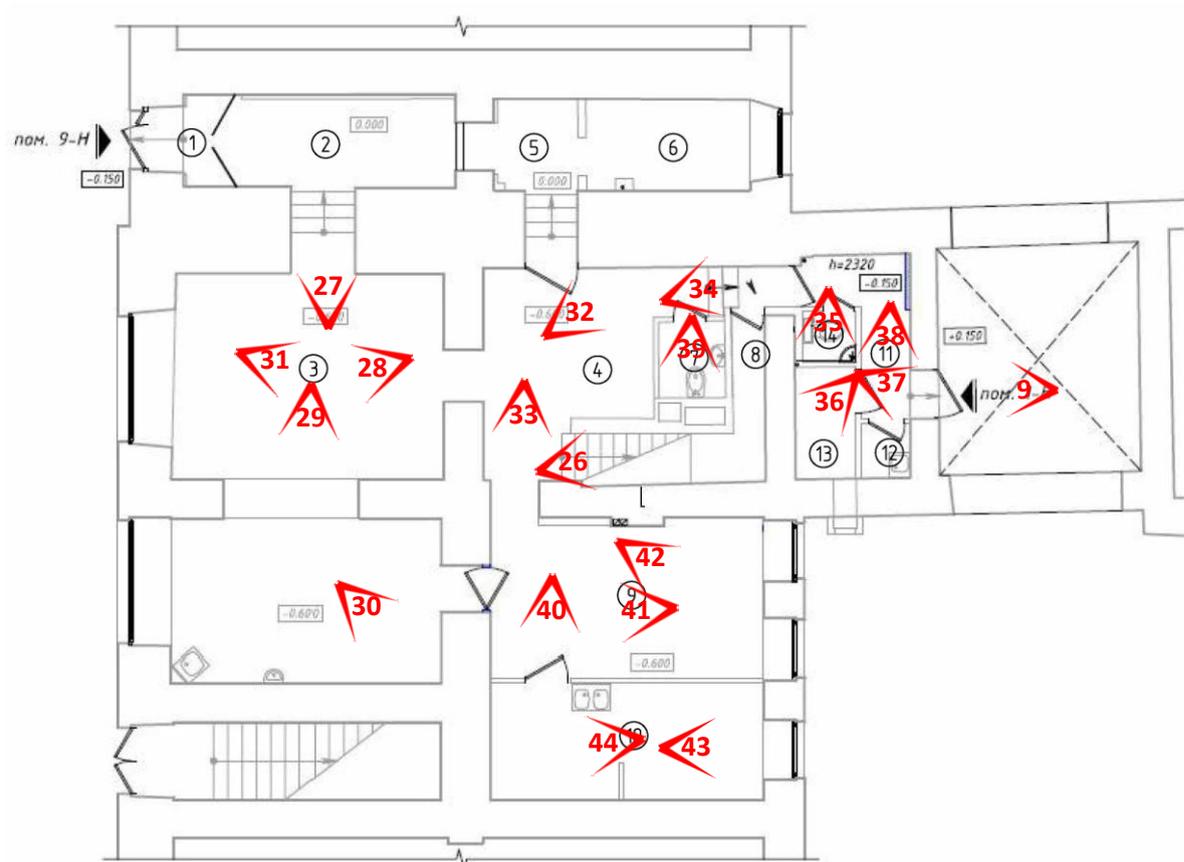
Рисунок 2. Схема фотофиксации на плане здания (1 этаж)
