АКТ

по результатам государственной историко-культурной экспертизы проектной документации на проведение работ по сохранению выявленного объекта культурного наследия «Дом Р.А. Гедике», расположенного по адресу: г. Санкт-Петербург, 8-я линия В.О., дом 23, литера А - «Проект приспособления выявленного объекта культурного наследия «Дом Р.А. Гедике» для современного использования (перепланировка квартиры №6) по адресу: г. Санкт-Петербург, 8-я линия В.О., дом 23, литера А», выполненный в 2022 г. ООО «ЛОФТ». ШИФР 01/01П-2022

– проектная документация, на проведение работ по сохранению выявленного объекта культурного наследия «Дом Р.А. Гедике», расположенного по адресу: г. Санкт-Петербург, 8-я линия В.О., дом 23, литера А - «Проект приспособления выявленного объекта культурного наследия «Дом Р.А. Гедике» для современного использования (перепланировка квартиры №6) по адресу: г. Санкт-Петербург, 8-я линия В.О., дом 23, литера А», выполненный в 2022 г. ООО «ЛОФТ». ШИФР 01/01П-2022.

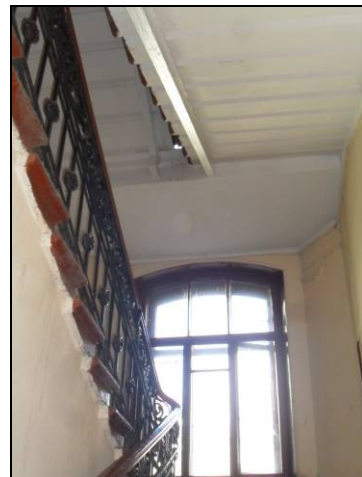
двухмаршевая лестница лицевого корпуса со ступенями из лещадной плиты на металлических косоурах:

ограждения из кованого железа в виде вертикальных прутьев, декорированных по центру розетками; фриз растительного орнамента; материал (дерево) и конфигурация профилированных поручней;

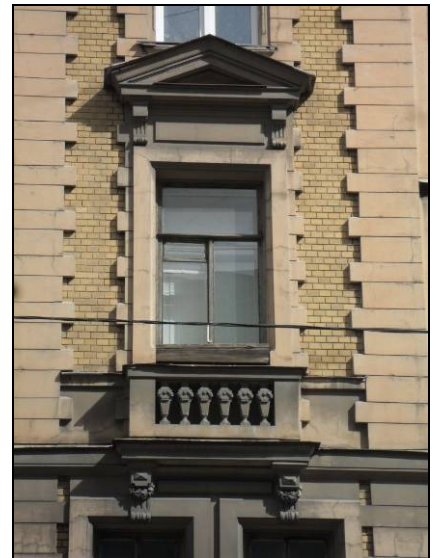
оформление двух окон 3-го этажа по крайним осям: треугольные сандрики на кронштейнах, «французские» балконы;

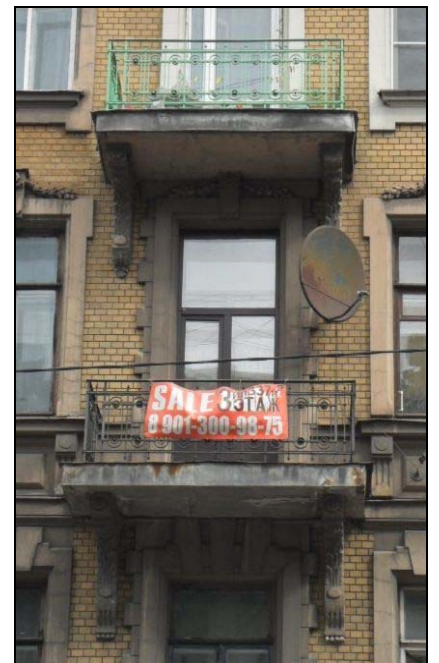
кронштейны, поддерживающие балконы, декорированные акантовыми листьями и розетками;
ограждения балконов из кованого железа геометрического рисунка;

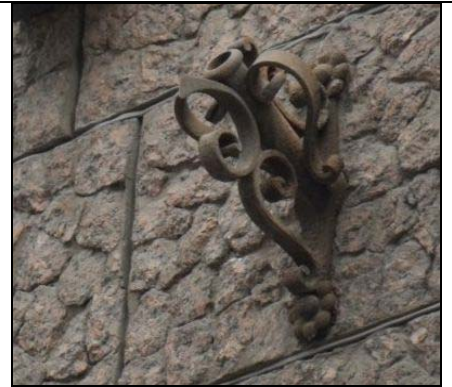
флагодержатель из кованого железа, декорированного завитками и розетками;

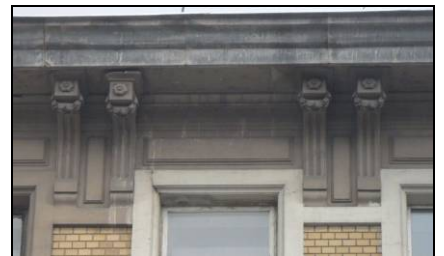
венчающий выносной карниз на каннелированных кронштейнах, декорированных розетками и лавровыми гирляндами;
