Акт

**по результатам государственной историко-культурной экспертизы проектной документации на проведение работ по сохранению выявленного объекта культурного наследия «Дома Немецкой лютеранской церкви св. Петра», расположенного по адресу: г. Санкт-Петербург, Центральный район, Невский проспект, д. 22-24, лит. А (Конюшенная Большая ул., 10, 12; Конюшенная Малая ул., 5, 7), предусмотренных проектом: «Выявленный объект культурного наследия «Жилой дом», входящий в состав выявленного объекта культурного наследия «Дома Немецкой лютеранской церкви св. Петра» (Санкт-Петербург, Центральный район, Невский проспект, д. 22-24, лит. А) Проект приспособления для современного использования пом. 34-Н (под заведение общественного питания)», разработанным ООО «СтройЭлитПроект»
(Шифр: 34ПНЖ/0819/-/-)**

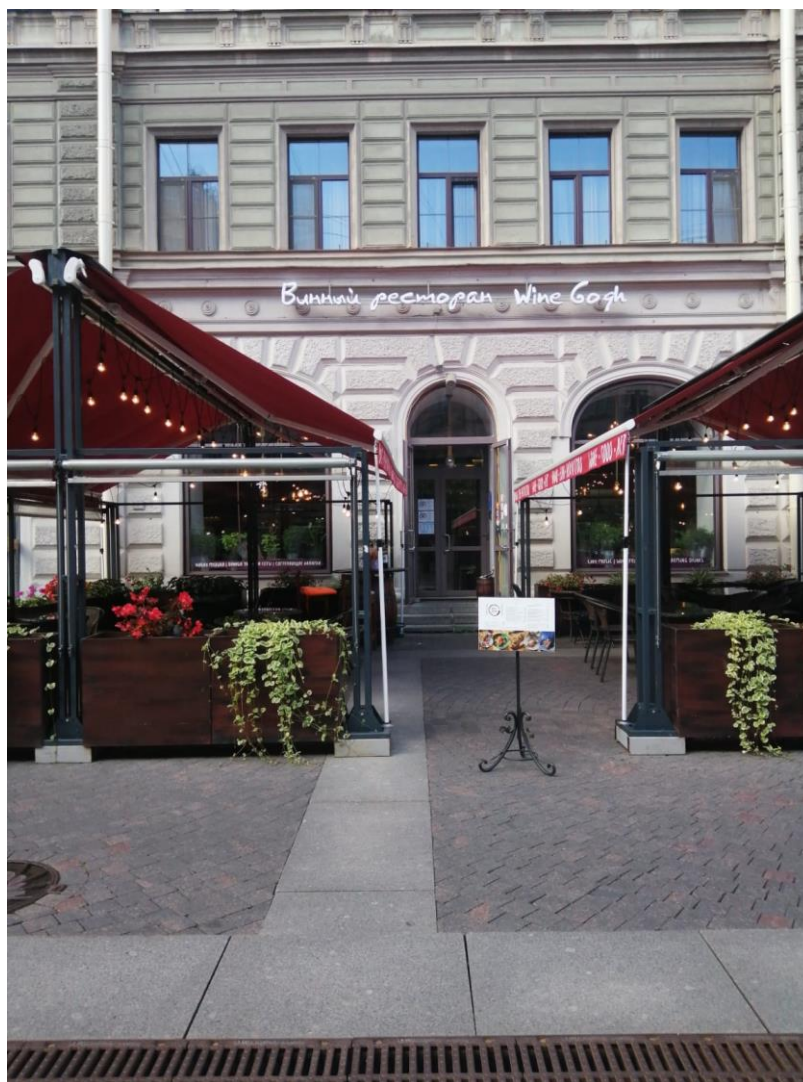
В соответствии с выпиской из ЕГРН на дату присвоения кадастрового номера от 09.01.2013 г. и плана ПИБ, входная зона с лицевого фасада «крыльцо» имело прямоугольную форму. Помещение собственником было приобретено в декабре 2018 г. На момент приобретения помещения крыльцо имело полукруглую форму. Облицовка крыльца выполнена из натурального гранита. При проведении визуального обследования крыльца со стороны лицевого фасада при входе в помещение 34-Н были выявлены следующие дефекты и повреждения:

3. Выявленный объект культурного наследия «Дома немецкой лютеранской церкви св. Петра» (Невский пр., 22-24). Дом № 7 по Малой Конюшенной улице. Главный фасад. Вход (главный вход) в помещение 34-Н.

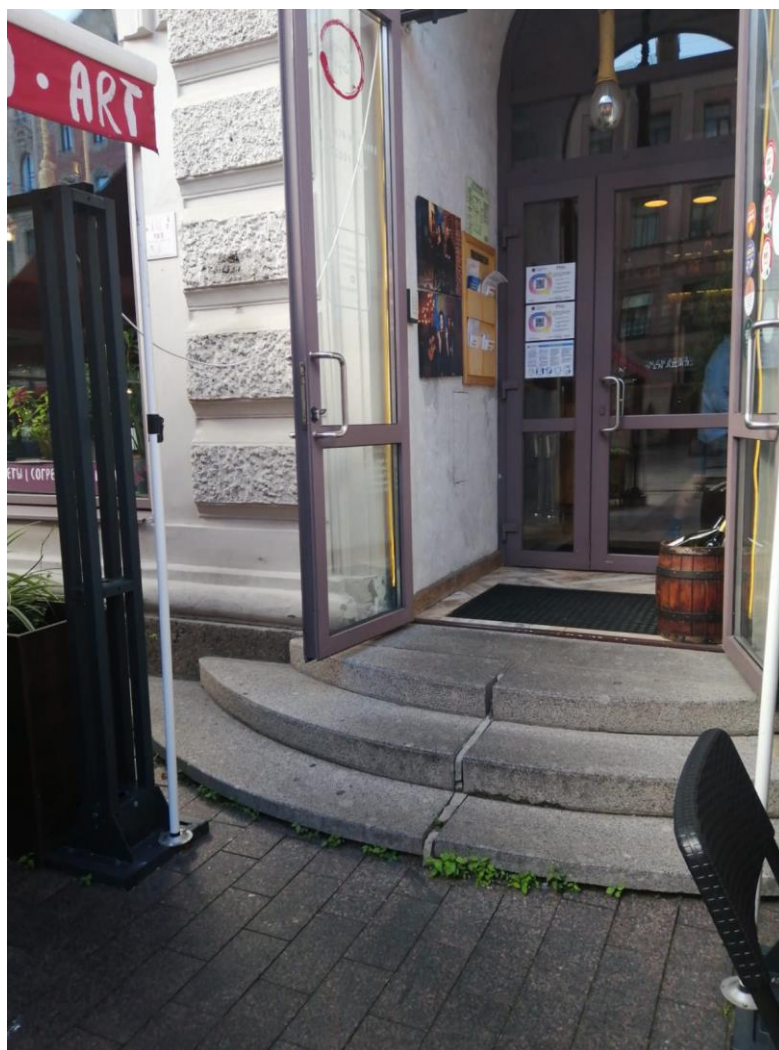
- Наличие зазоров между ступенями и тротуарным покрытием
- Биологическое повреждение крыльца.

4. Выявленный объект культурного наследия «Дома немецкой лютеранской церкви св. Петра» (Невский пр., 22-24). Дом № 7 по Малой Конюшенной улице. Главный фасад. Вход (главный вход) в помещение 34-Н. Крыльцо (позднее).

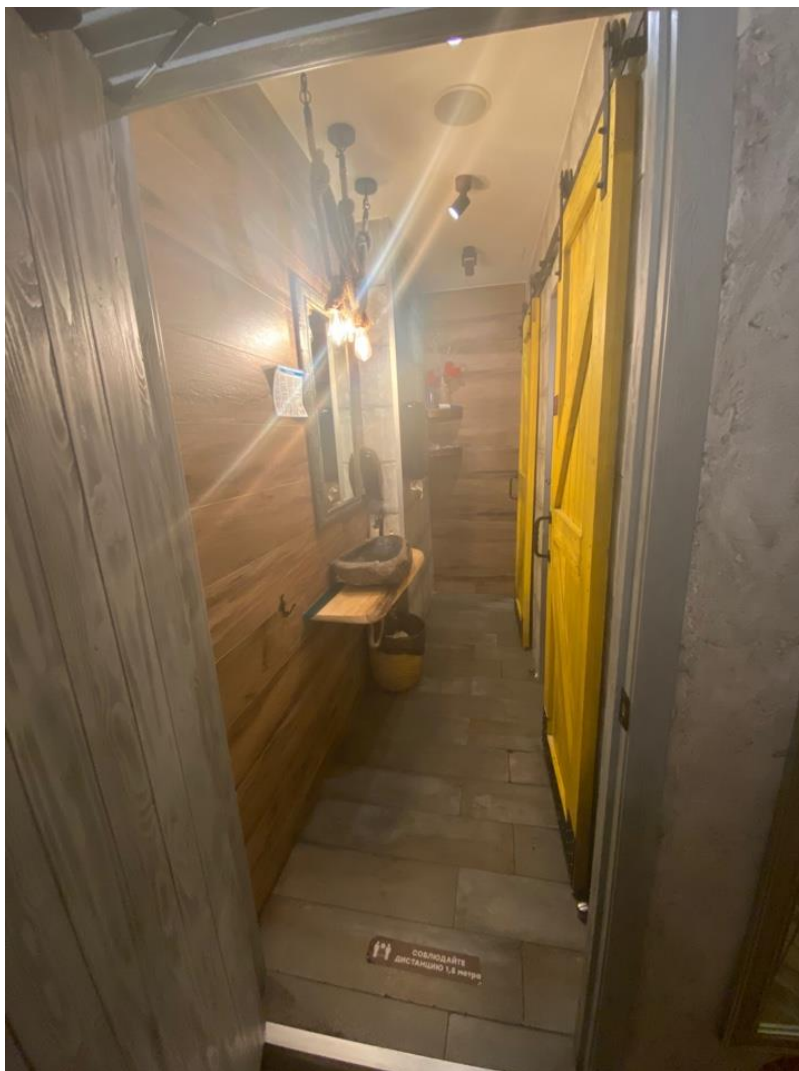
12. Выявленный объект культурного наследия «Дома немецкой лютеранской церкви св. Петра» (Невский пр., 22-24). Дом № 7 по Малой Конюшенной улице. Помещение 34-Н. Туалетная комната (санузел).

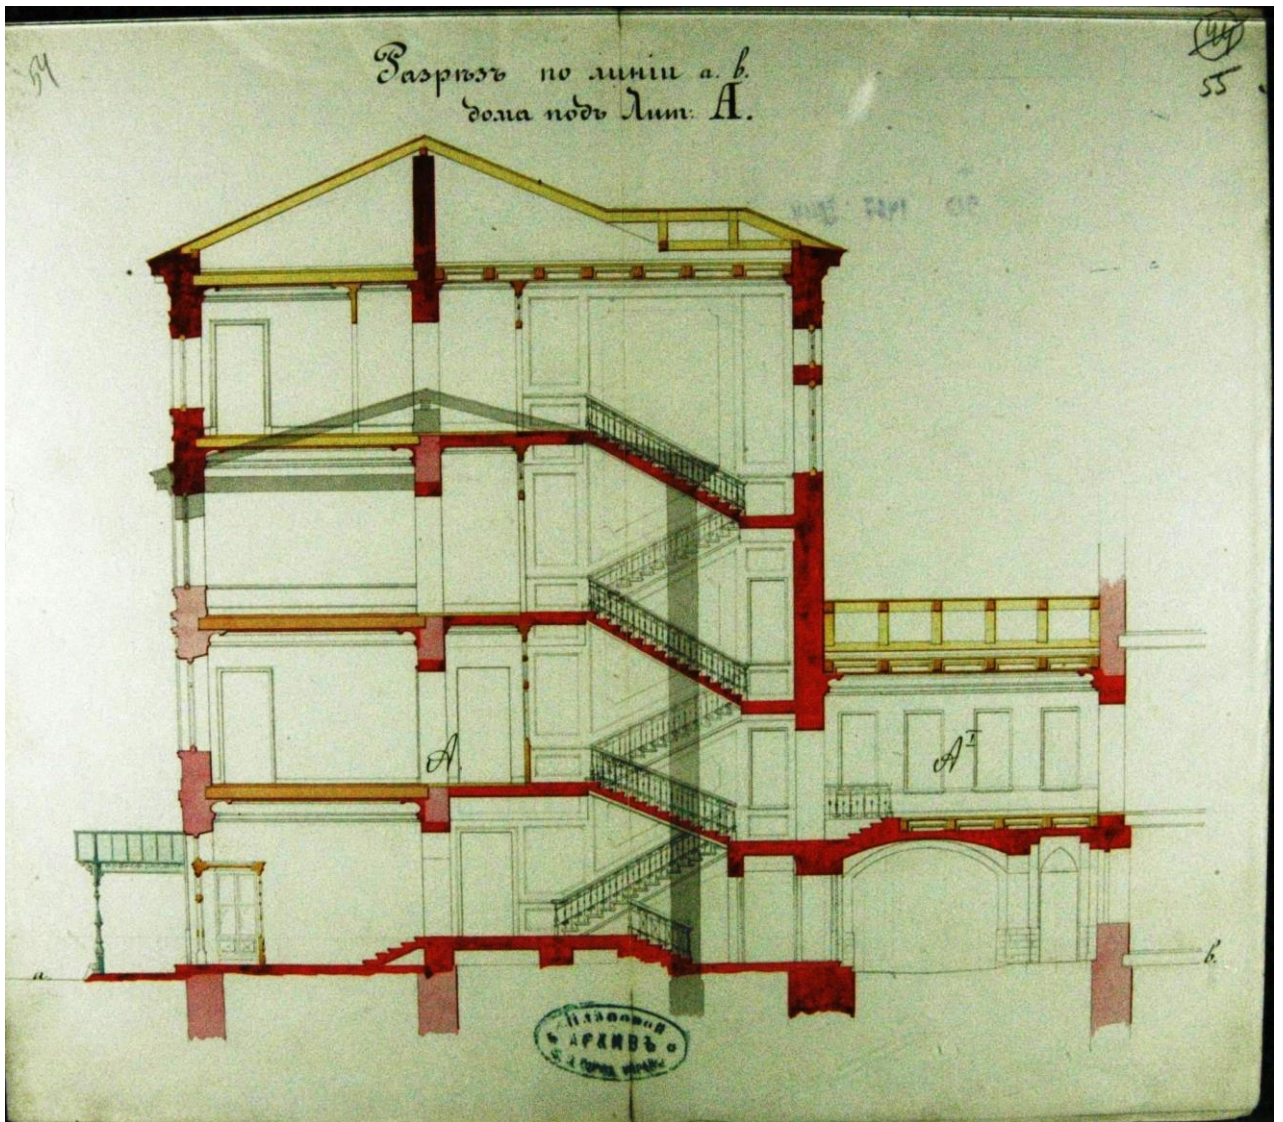
17. Разрез по линии а-в дома под литерой А. 1870 г. ЦГИА СПб. Ф. 513. Оп. 102. Д. 3336. Л. 54-55.

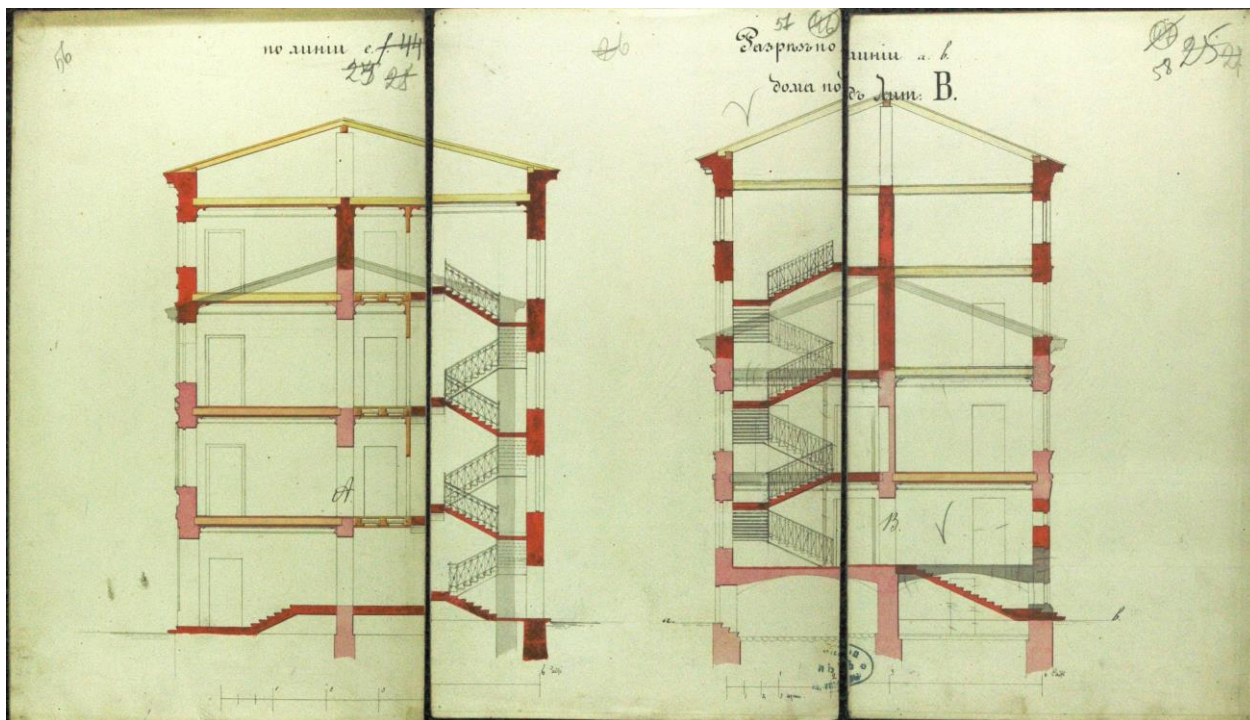
18. Разрезы дома под литерой В. 1870 г. ЦГИА СПб. Ф. 513. Оп. 102. Д. 3336. Л. 56-58.

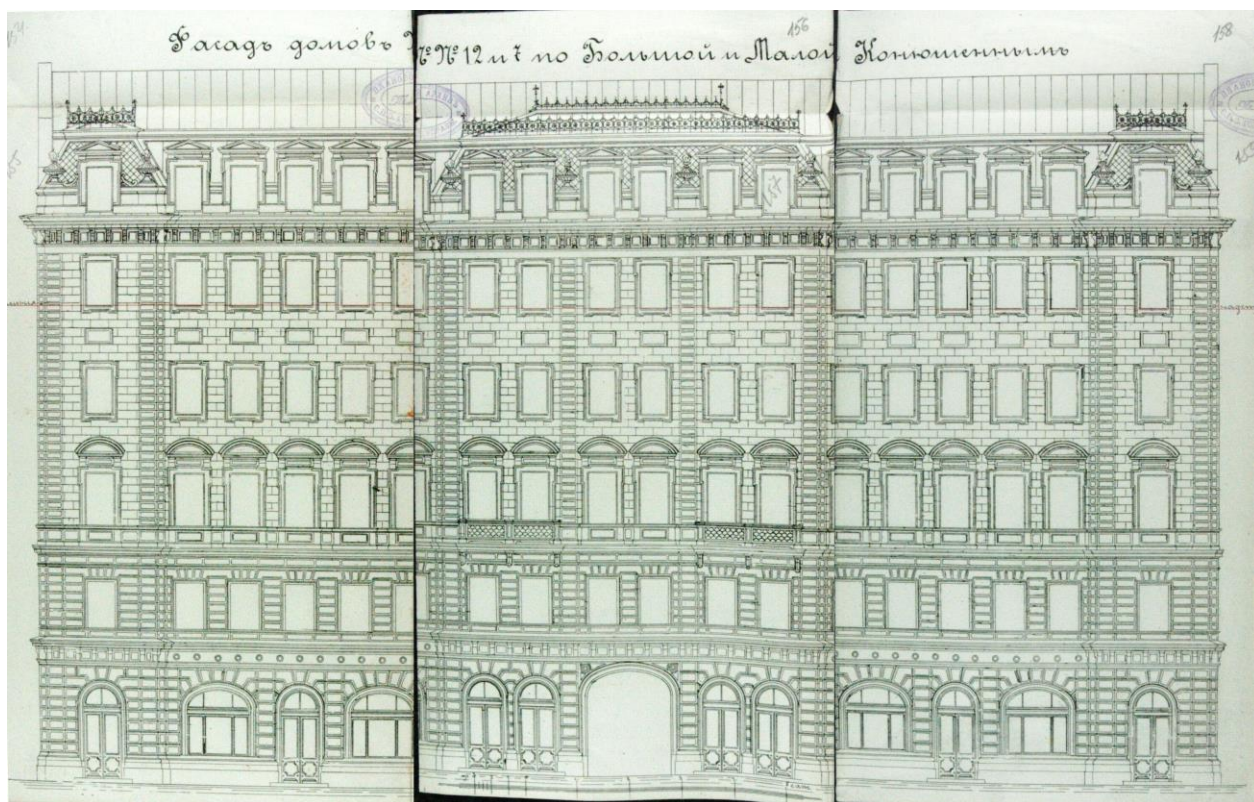
21. Фасад домов по Большой и Малой Конюшенным. Надстройка пятого (мансардного) этажа. 1913 г. ЦГИА СПб. Ф. 513. Оп. 102. Д. 3336. Л. 155-158.

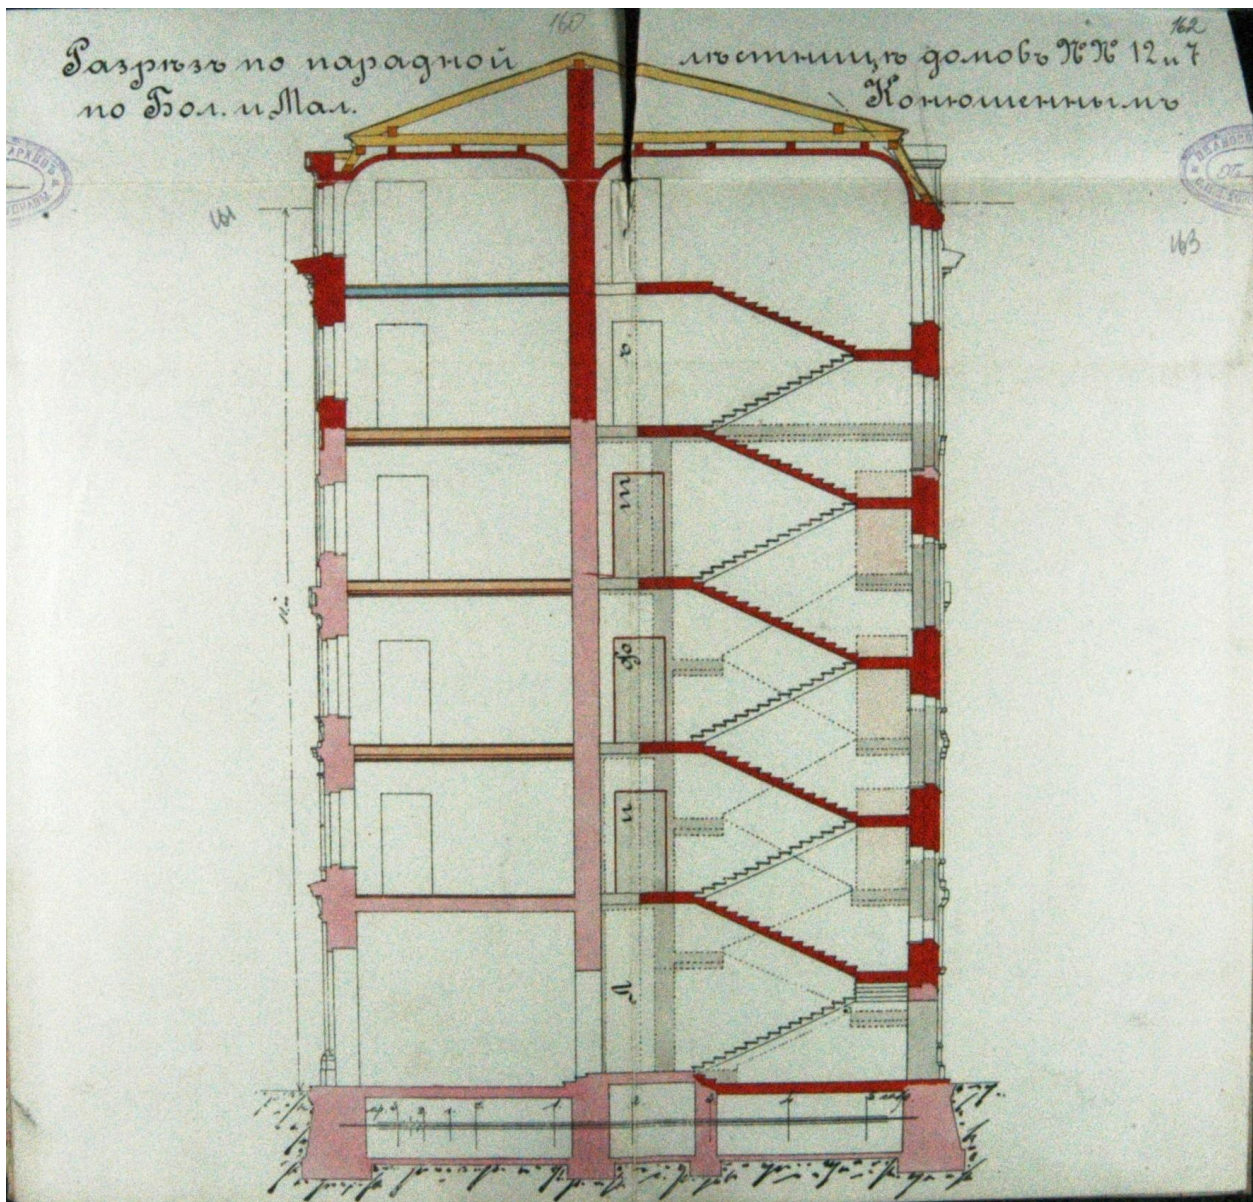
22. Разрез по парадной лестнице домов №№ 12 и 7 по Большой и Малой Конюшенным. 1913 г. ЦГИА СПб. Ф. 513. Оп. 102. Д. 3336. Л. 160-163.
