Акт

по результатам государственной историко-культурной экспертизы

проектной документации на проведение работ по сохранению объекта культурного наследия регионального значения «Службы» (в составе «Мастерские и службы»), входящего в состав объекта культурного наследия регионального значения «Римско-католическое убежище Благотворительного общества для бедных мальчиков (т.н. «Дом Кербедзя»)), расположенного по адресу: г. Санкт-Петербург, ул. Новгородская, дом 12, литера А (Новгородская ул., д.12, лит. А): «Проект по сохранению объекта культурного наследия регионального значения «Службы» (в составе «Мастерские и службы») (приспособление объекта для современного использования, ремонт фасадов) по адресу: Санкт-Петербург, ул. Новгородская, д. 12, лит.А» (шифр: 12/0822), разработанной ООО «Проектное бюро «Сириус» в 2022 г.

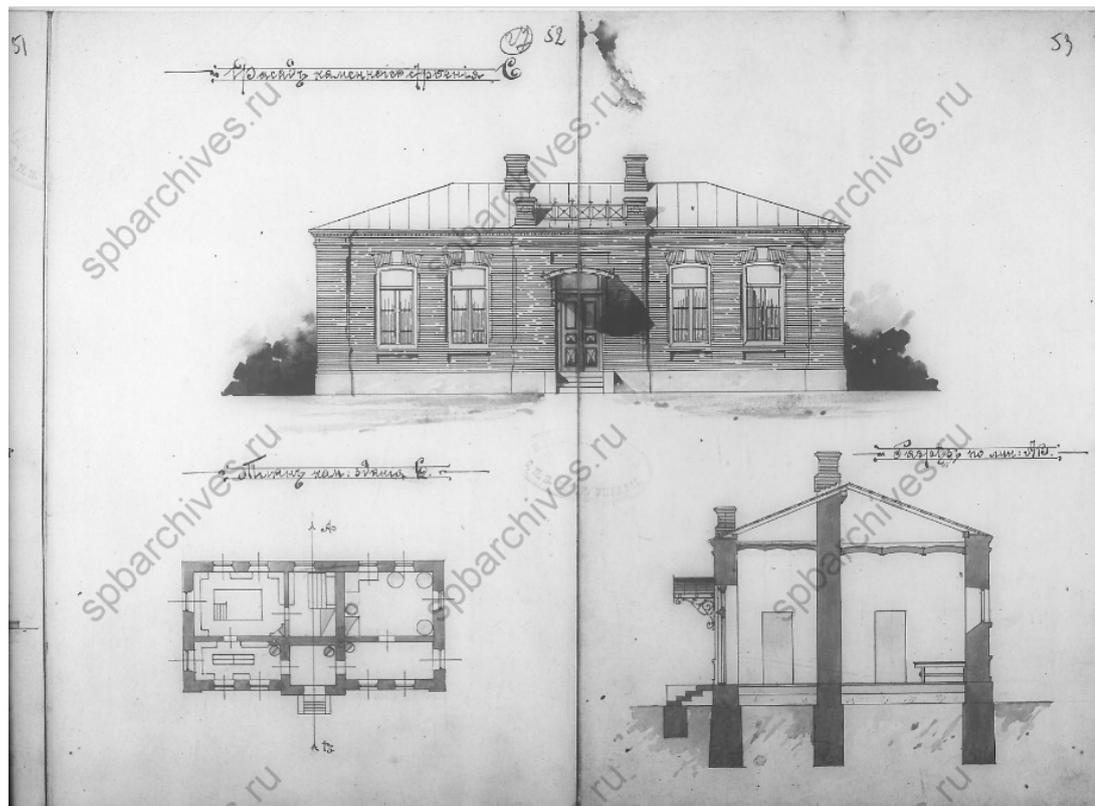
7. Генеральный план места, принадлежащего Убежищу для мальчиков Р.-К. Благотв. Общества, по Кирилловской №19. Проект от 29.04.1900 г. — ЦГИА СПб ф.513 оп.102 д.9088.

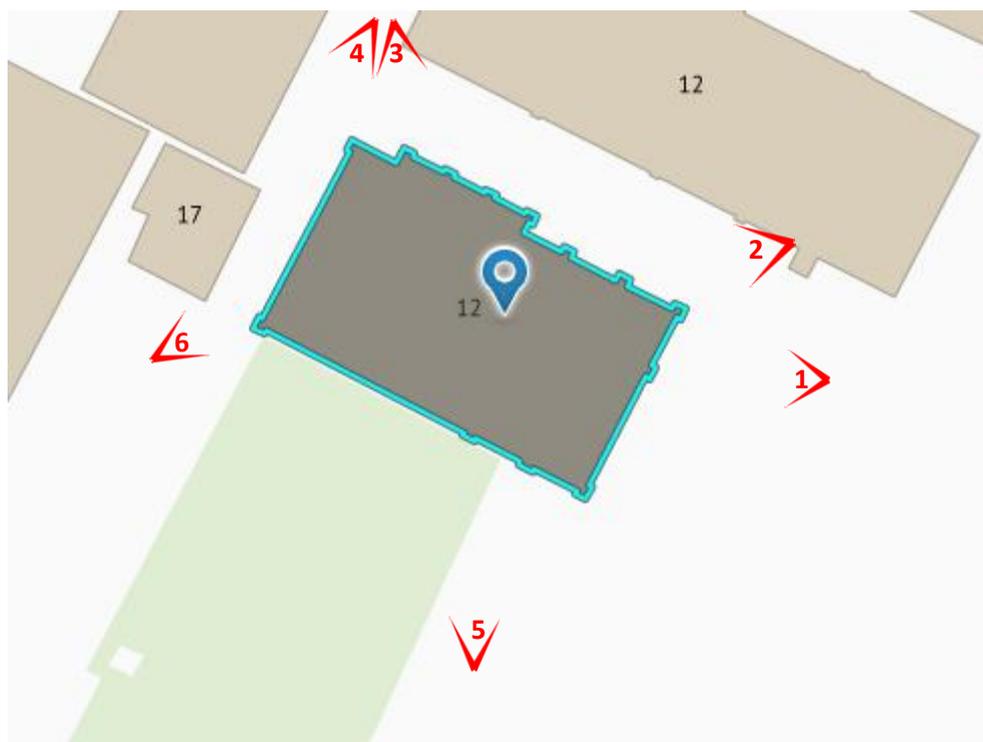
Рисунок 1.Схема фотофиксации на плане здания

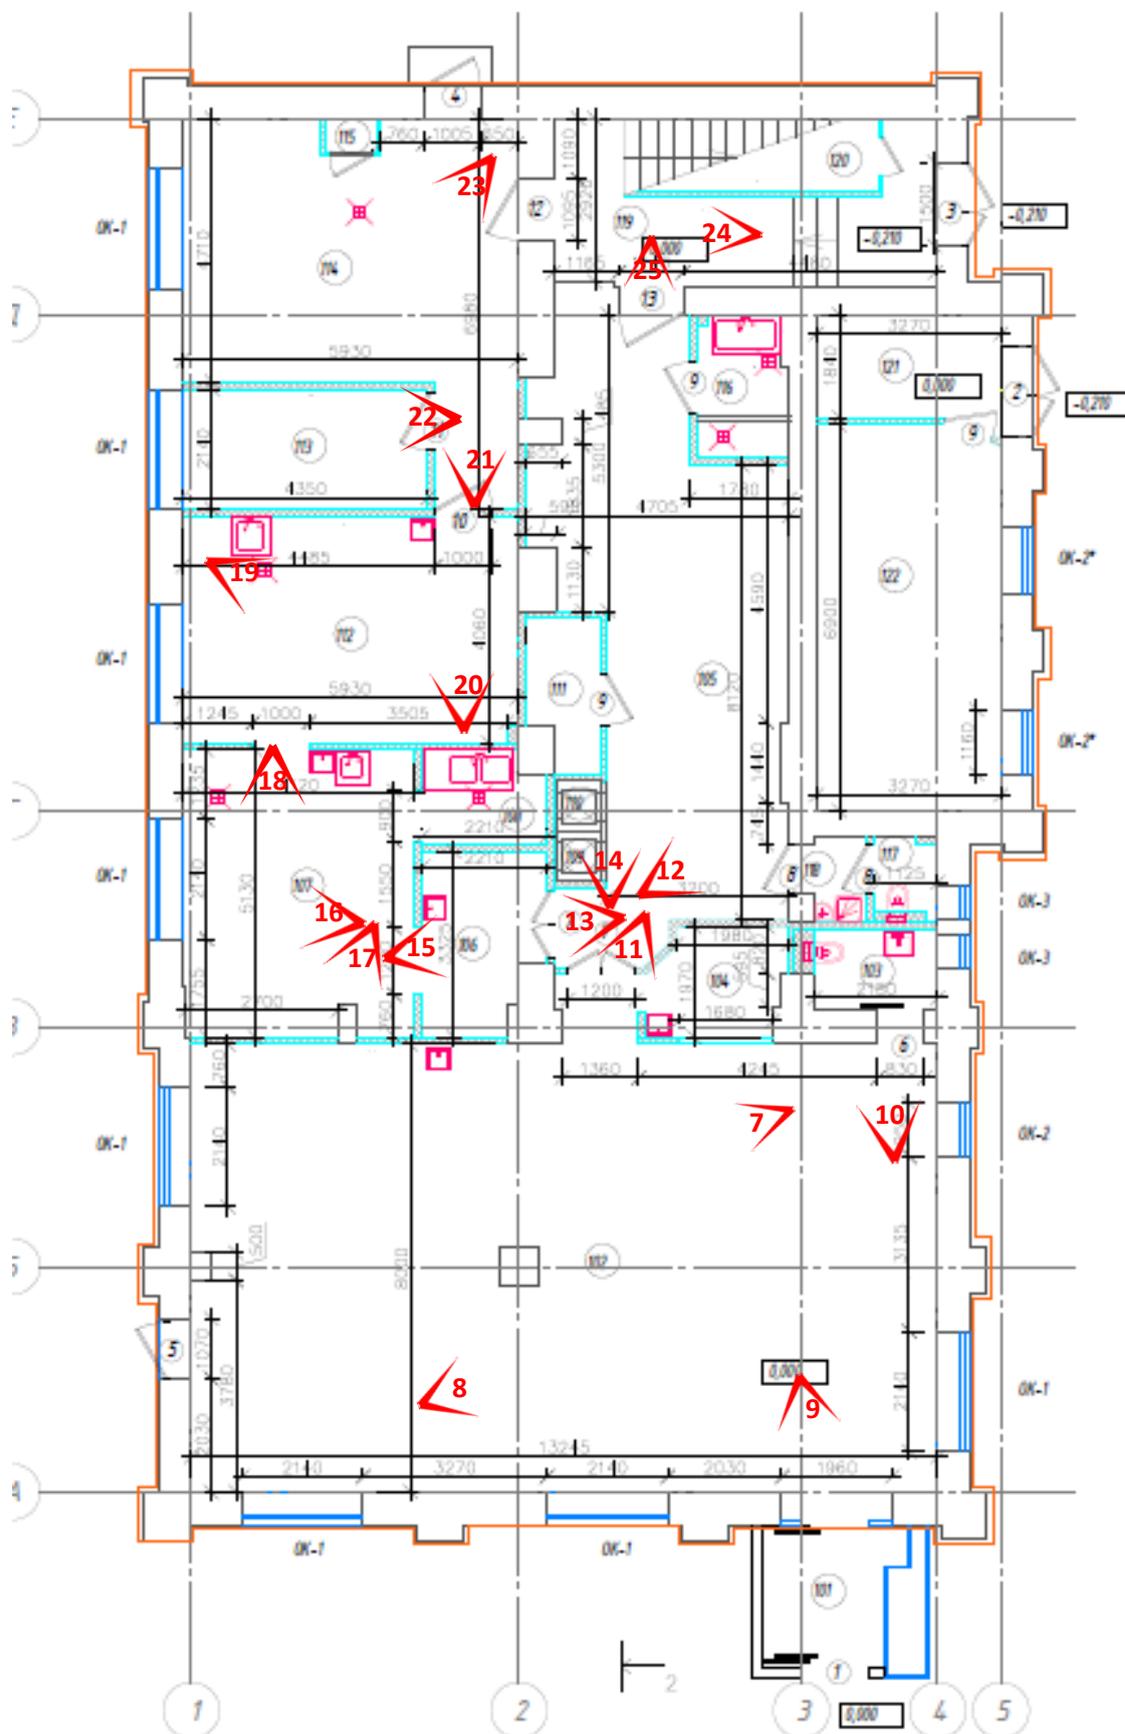
Рисунок 2. Схема фотофиксации на оборном плане 1 этажа

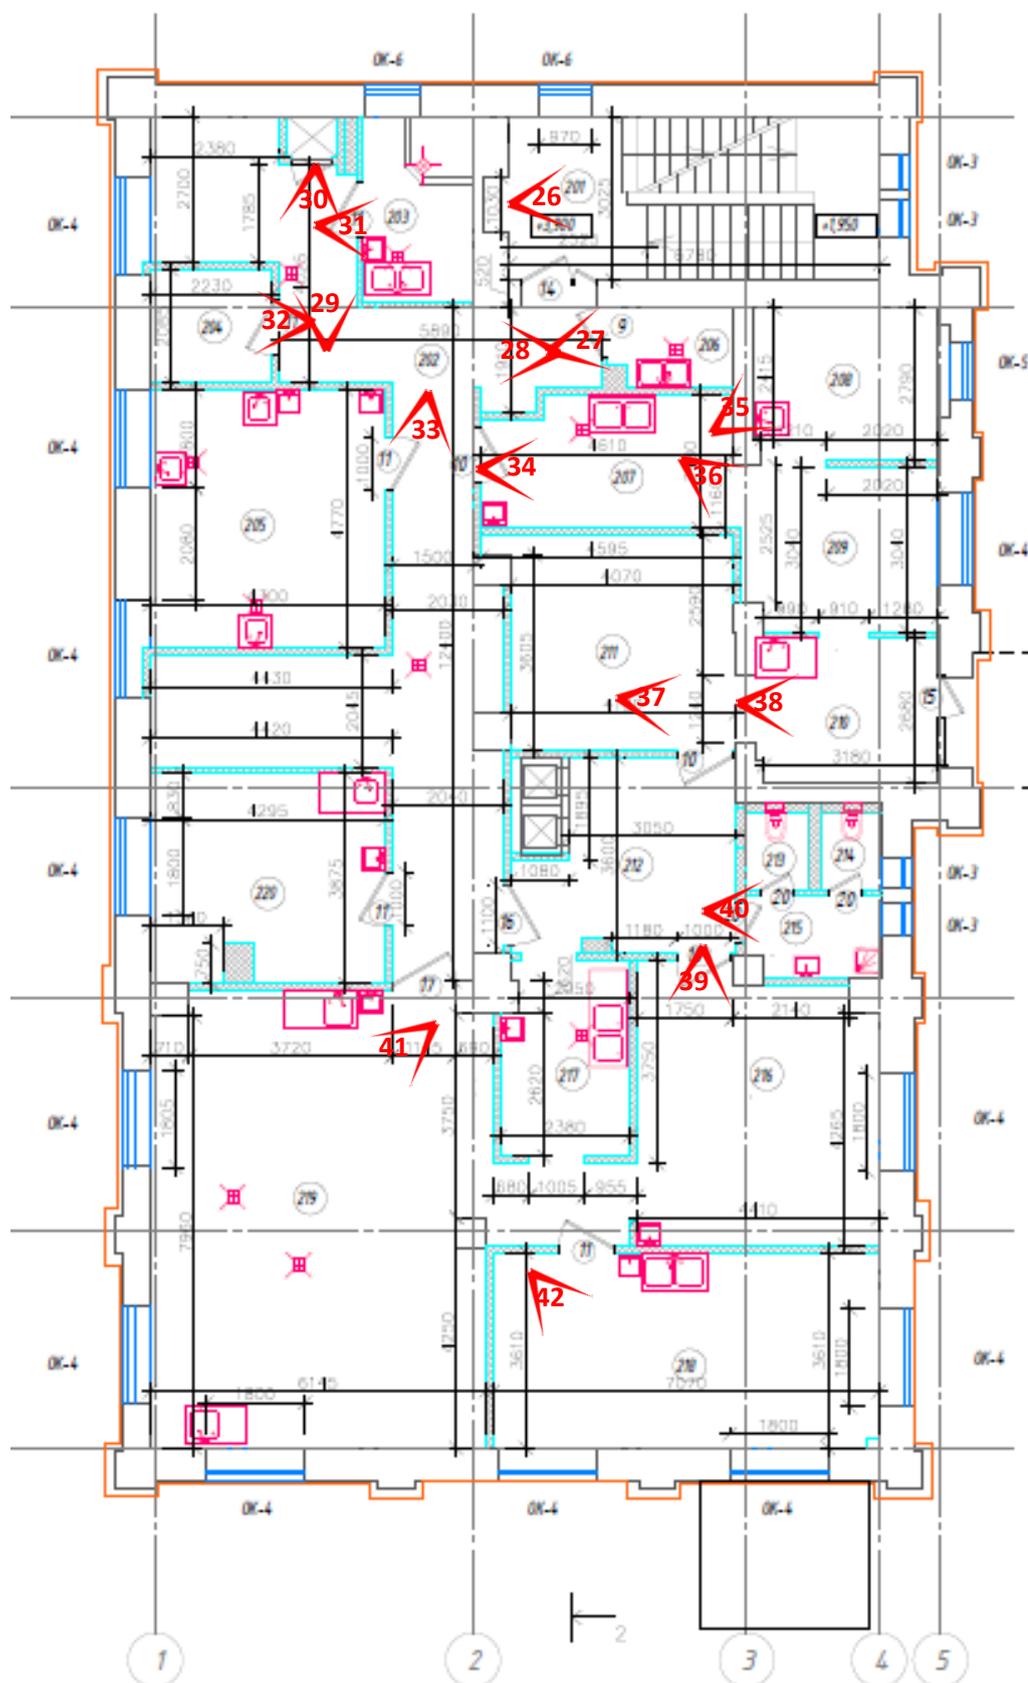
Рисунок 3. Схема фотофиксации на обмерном плане 2 этажа

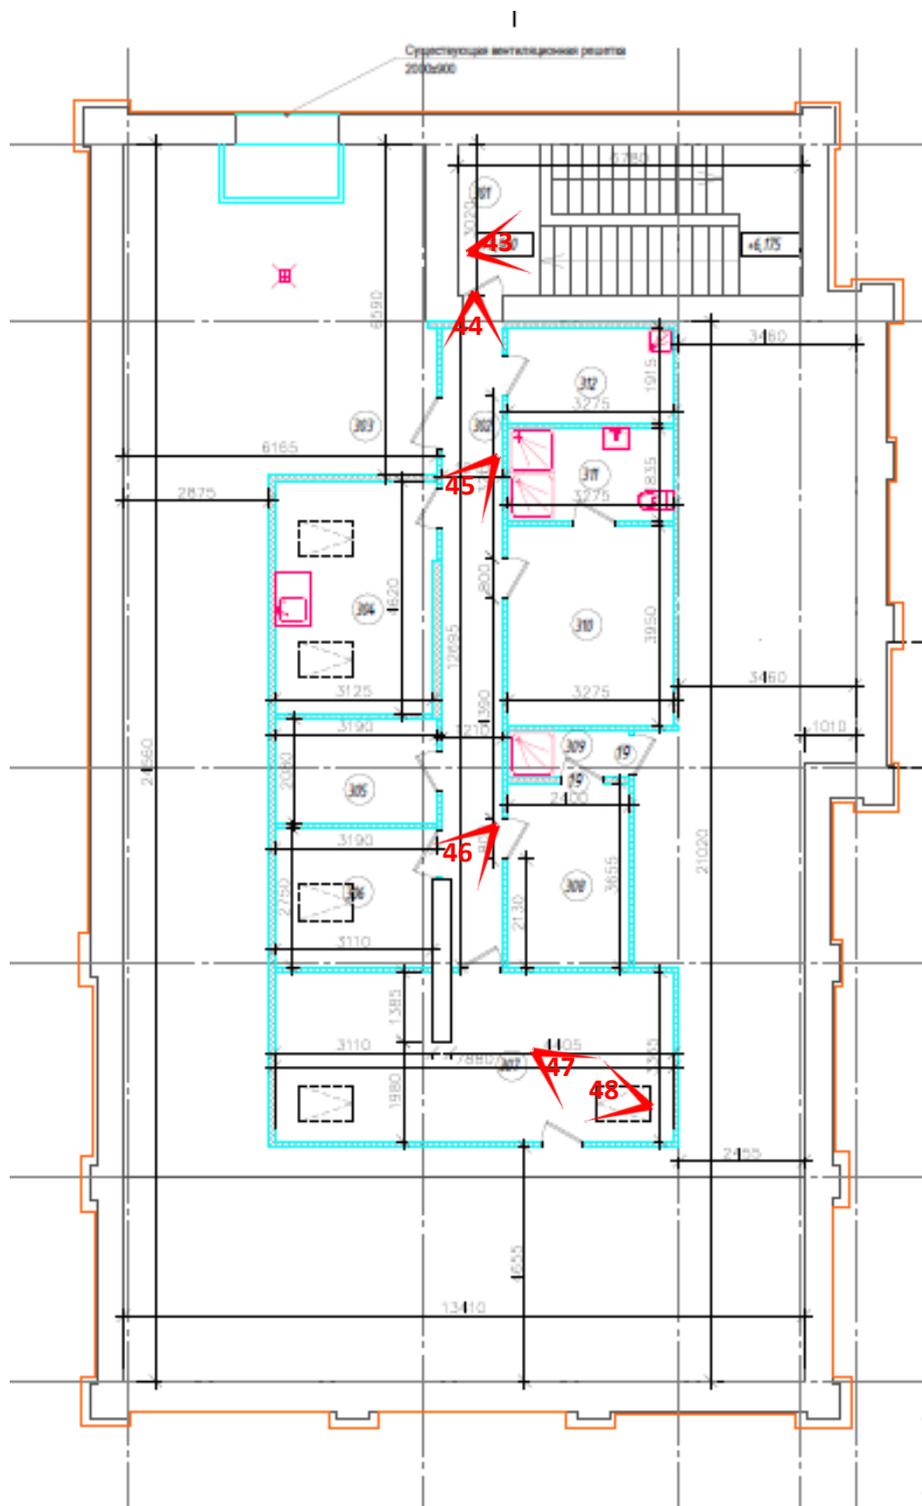
Рисунок 4. Схема фотофиксации на плане мансардного этажа

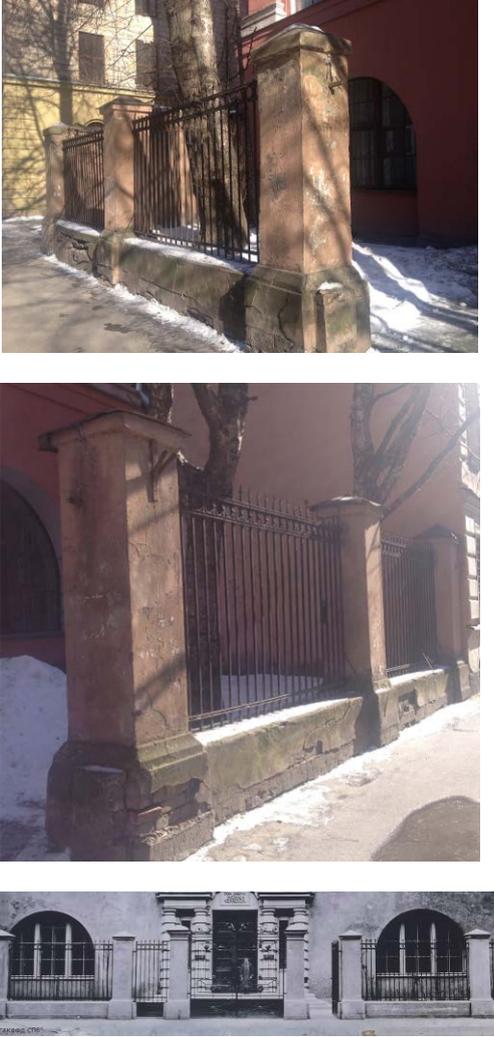
<p>фото начала XX века</p>
2	<p>Архитектурно-художественное решение:</p>	<p>известняковый цоколь;</p> <p>рисунок ограждения (вертикальные прутья с навершием в виде пик, с кольцами в верхнем поясе, связанными с прутьями хомутами).</p>

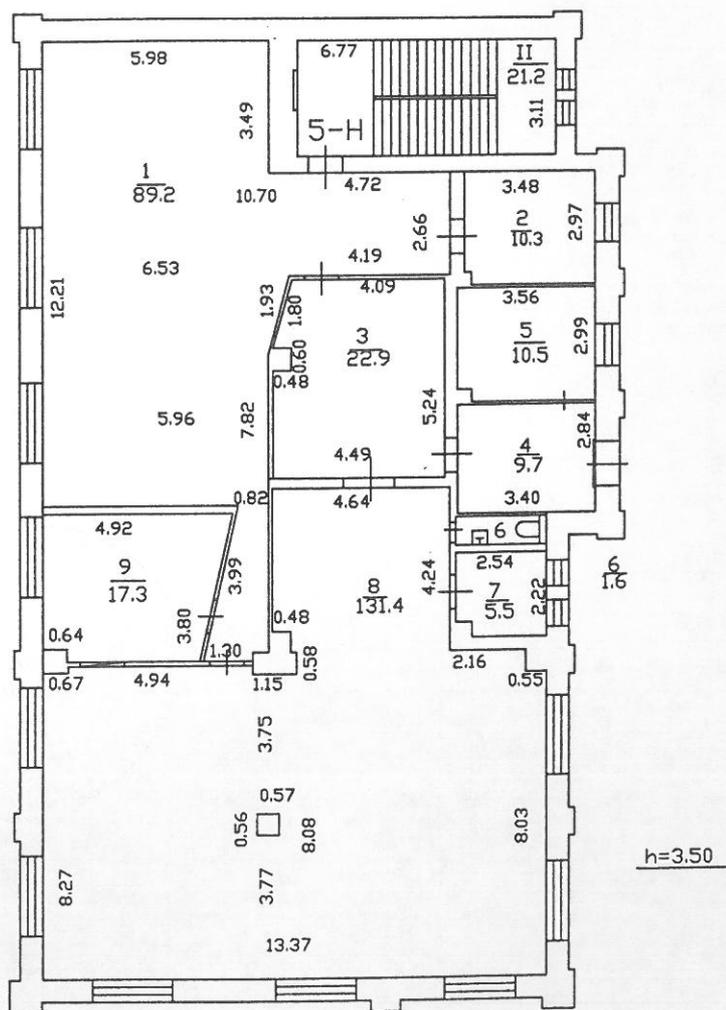
Филиал ГУ ГУИОН проектно-инвентаризационное бюро Центрального района г.Санкт-Петербург			инв.№18/3
Поэтажные планы строения лит.А по Новгородской ул., д.12			масштаб 1:200
Дата	Должностное лицо	Фамилия И.О.	Подпись
22.12.2003	Начальник филиала	Чаузова Г.С.	
22.12.2003	Исполнитель	Матвеева М.Ч.	<i>Матвеева</i>
22.12.2003	Инженер-бригадир	Фоминко П.В.	<i>Фоминко</i>
