Акт

**по результатам государственной историко-культурной экспертизы
проектной документации на проведение работ по сохранению объекта «Главный
дом, ХУШв.,1-я пол.ХІХ в.,1886 г., арх. Гедике Р.А., 1907 г., арх. Мельцер Р.Ф.»,¹
входящего в состав объекта культурного наследия регионального значения: «Дом
Утеман Ф.Ф., ХУШ-ХІХ в.в.», расположенного по адресу: г. Санкт-Петербург, наб.
Лейтенанта Шмидта д. 31, лит. А:**

**«Ремонт и реставрация помещений III этажа
(пом.1-Н(56), пом.1-Н(57), пом.1-Н(58), пом.1-Н(59), пом.1-Н(60),
пом.1-Н(61), пом.1-Н(62), пом.1-Н(63) и пом.1-Н(65))»,
выполненной ООО «Возрождение Петербурга» в 2022 г.
(Шифр ПД-К/2022-3)**

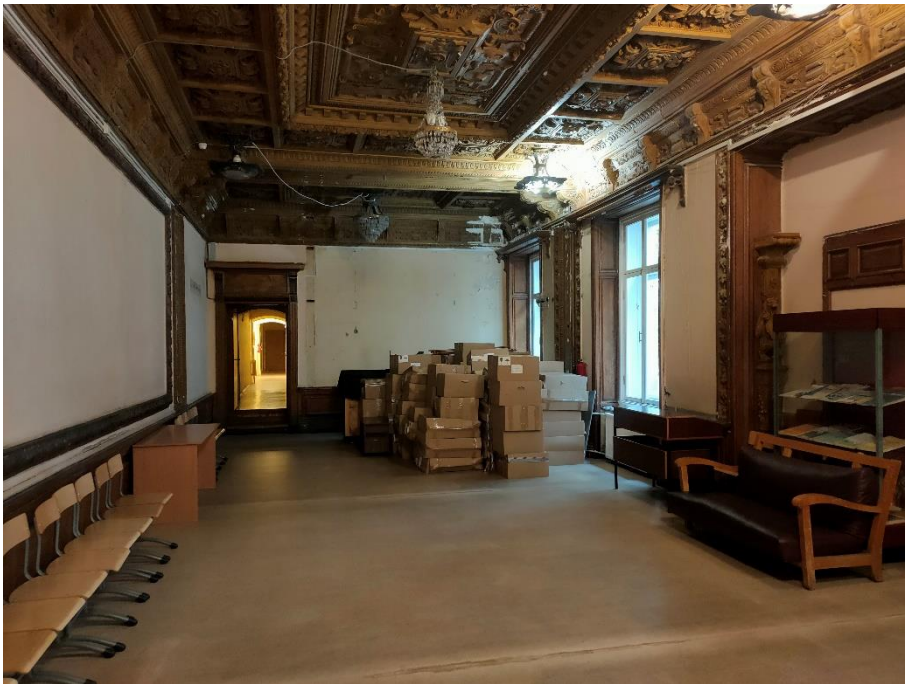
3. «Главный дом, ХУШв., 1-я пол. XIX в., 1886 г., арх. Гедике Р.А., 1907 г., арх. Мельцер Р.Ф.», входящий в состав объекта культурного наследия регионального значения: «Дом Утеман Ф.Ф., ХУШ-ХІХ в.в.», наб. Лейтенанта Шмидта д. 31, лит. А. Третий этаж. Помещение №65. Общий вид. Фото 17.08.2022 г.

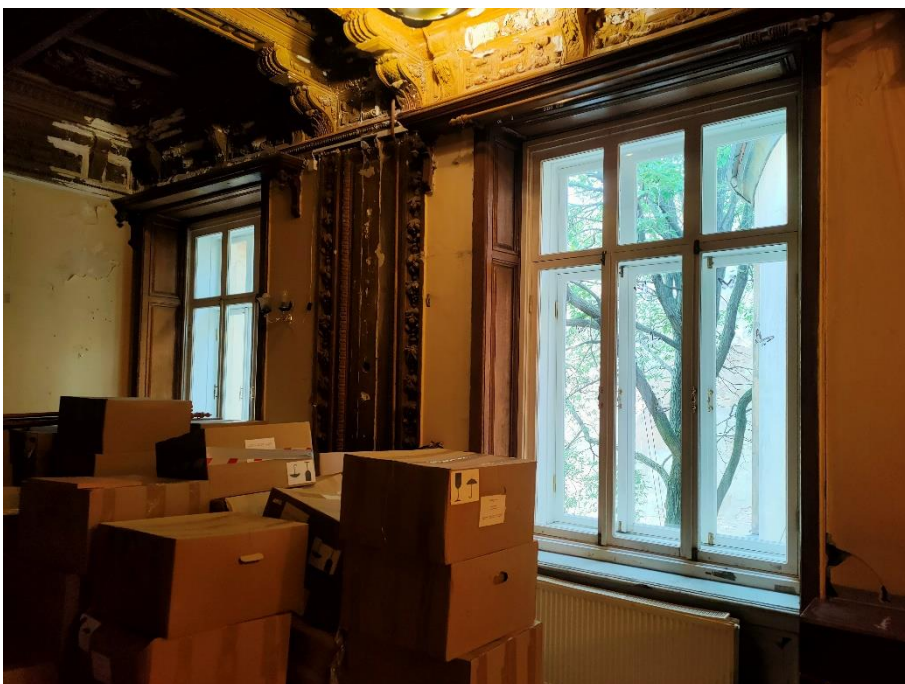
5. «Главный дом, ХУШв., 1-я пол. XIX в., 1886 г., арх. Гедике Р.А., 1907 г., арх. Мельцер Р.Ф.», входящий в состав объекта культурного наследия регионального значения: «Дом Утеман Ф.Ф., ХУШ-ХІХ в.в.», наб. Лейтенанта Шмидта д. 31, лит. А. Третий этаж. Помещение №65. Фрагмент. Фото 17.08.2022 г.

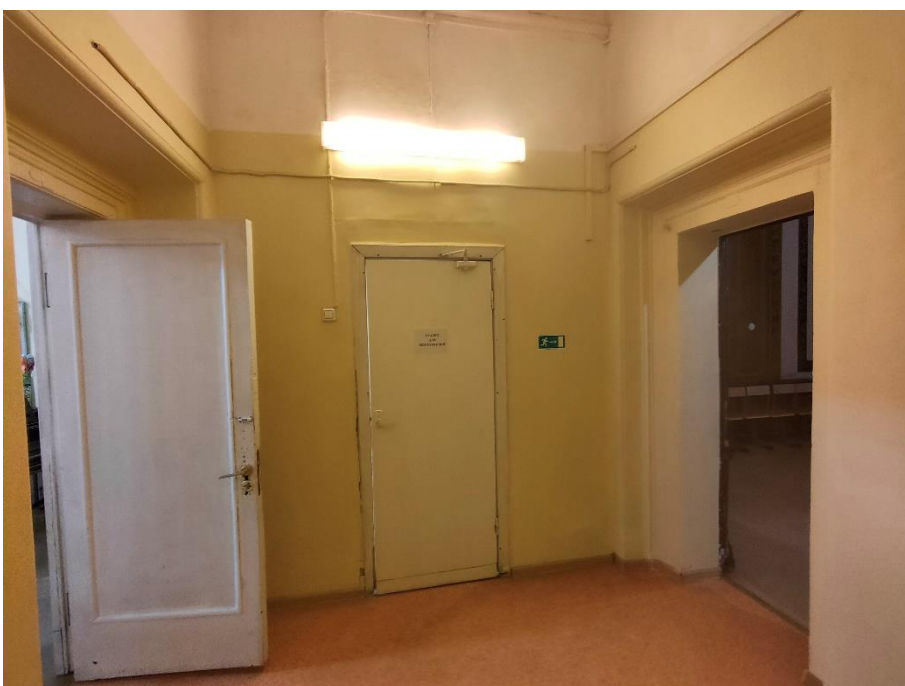
12. «Главный дом, ХУШв., 1-я пол. XIX в., 1886 г., арх. Гедике Р.А., 1907 г., арх. Мельцер Р.Ф.», входящий в состав объекта культурного наследия регионального значения: «Дом Утеман Ф.Ф., ХУШ-ХІХ в.в.», наб. Лейтенанта Шмидта д. 31, лит. А. Третий этаж. Помещение №61. Общий вид. Фото 17.08.2022 г.

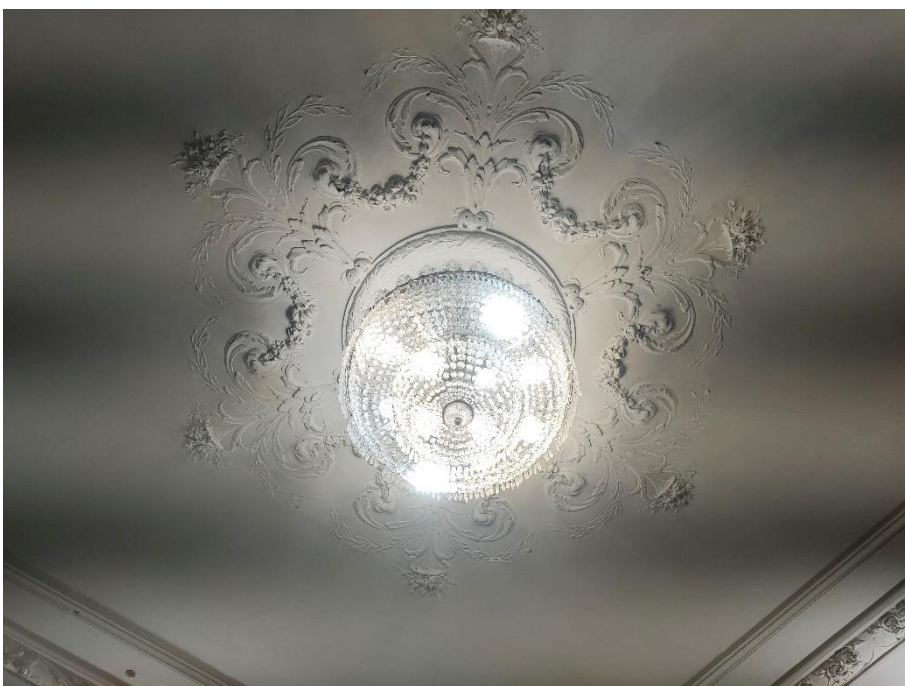
33. «Главный дом, ХУШв., 1-я пол. XIX в., 1886 г., арх. Гедике Р.А., 1907 г., арх. Мельцер Р.Ф.», входящий в состав объекта культурного наследия регионального значения: «Дом Уteman Ф.Ф., ХУШ-ХІХ в.в.», наб. Лейтенанта Шмидта д. 31, лит. А. Третий этаж. Помещение №57. Общий вид. Фото 17.08.2022 г.

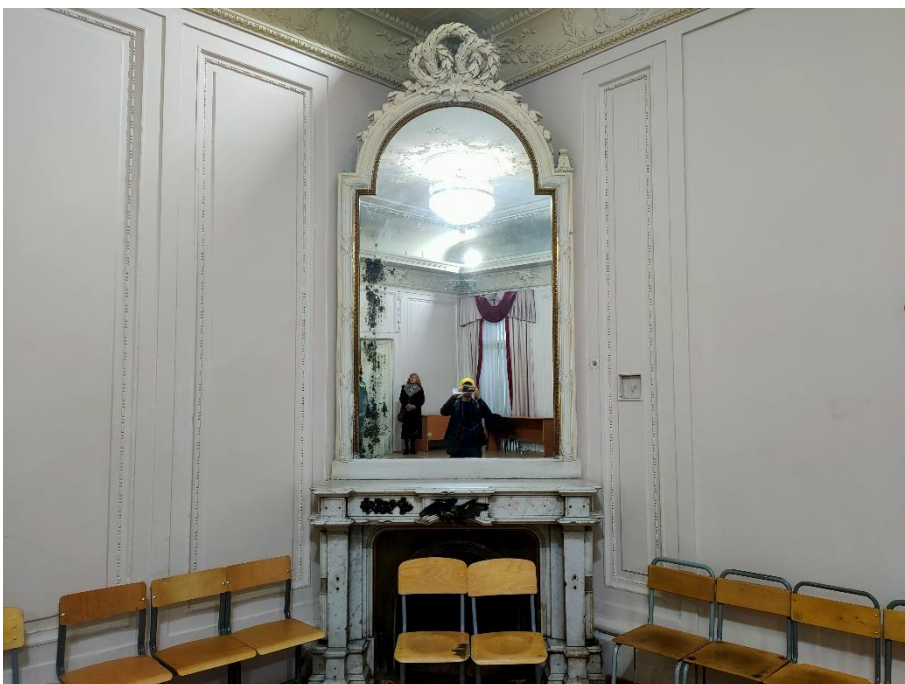
34. «Главный дом, ХУШв., 1-я пол. XIX в., 1886 г., арх. Гедике Р.А., 1907 г., арх. Мельцер Р.Ф.», входящий в состав объекта культурного наследия регионального значения: «Дом Уteman Ф.Ф., ХУШ-ХІХ в.в.», наб. Лейтенанта Шмидта д. 31, лит. А. Третий этаж. Помещение №57. Фрагмент. Фото 17.08.2022 г.

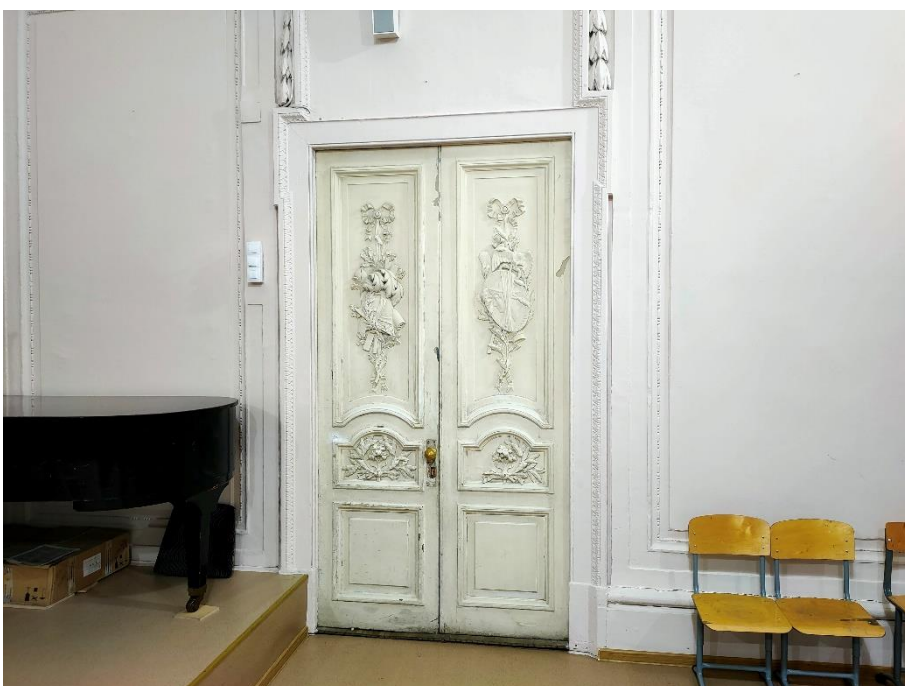
35. «Главный дом, ХУШв., 1-я пол. XIX в., 1886 г., арх. Гедике Р.А., 1907 г., арх. Мельцер Р.Ф.», входящий в состав объекта культурного наследия регионального значения: «Дом Уteman Ф.Ф., ХУШ-ХІХ в.в.», наб. Лейтенанта Шмидта д. 31, лит. А. Третий этаж. Помещение №57. Фрагмент. Фото 17.08.2022 г.

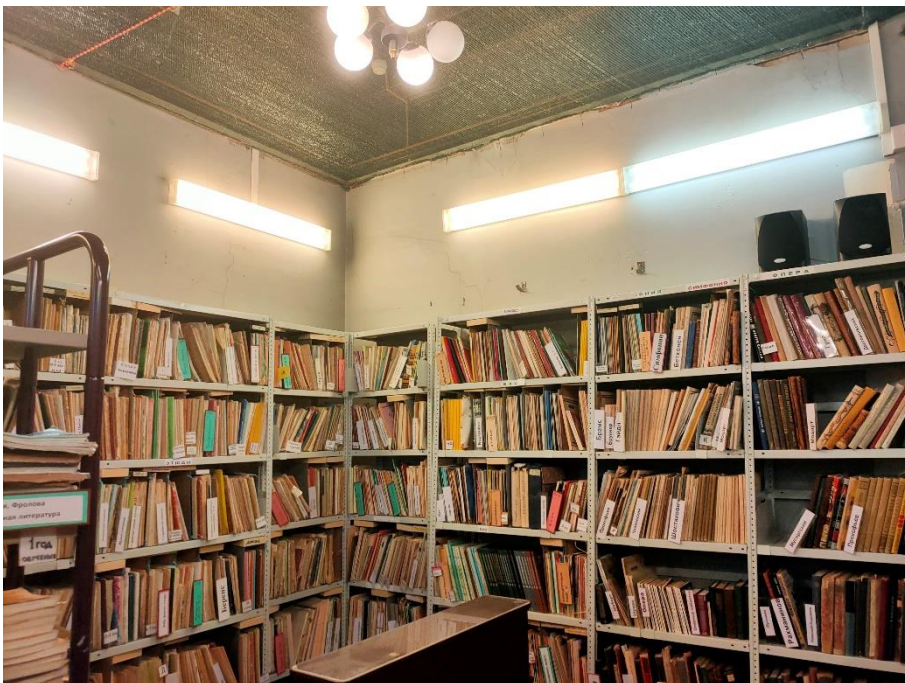
37. «Главный дом, ХУШв., 1-я пол. XIX в., 1886 г., арх. Гедике Р.А., 1907 г., арх. Мельцер Р.Ф.», входящий в состав объекта культурного наследия регионального значения: «Дом Утеман Ф.Ф., ХУШ-ХІХ в.в.», наб. Лейтенанта Шмидта д. 31, лит. А. Третий этаж. Помещение №56. Общий вид. Фото 17.08.2022 г.

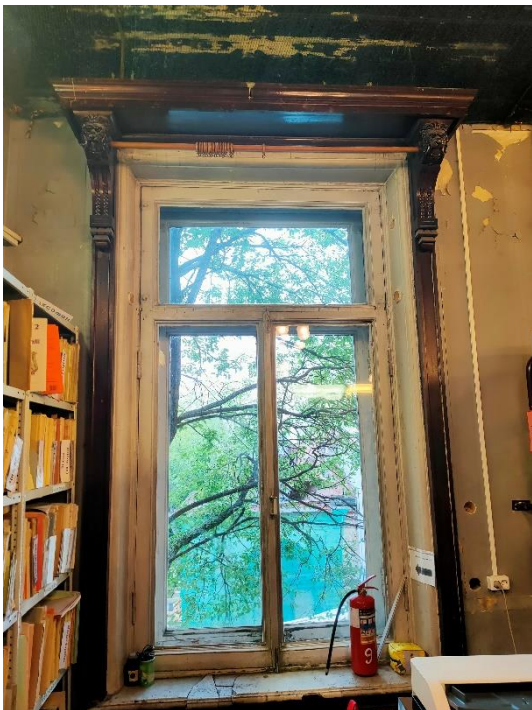
39. «Главный дом, ХУШв., 1-я пол. XIX в., 1886 г., арх. Гедике Р.А., 1907 г., арх. Мельцер Р.Ф.», входящий в состав объекта культурного наследия регионального значения: «Дом Утеман Ф.Ф., ХУШ-ХІХ в.в.», наб. Лейтенанта Шмидта д. 31, лит. А. Третий этаж. Помещение №56. Фрагмент. Фото 17.08.2022 г.

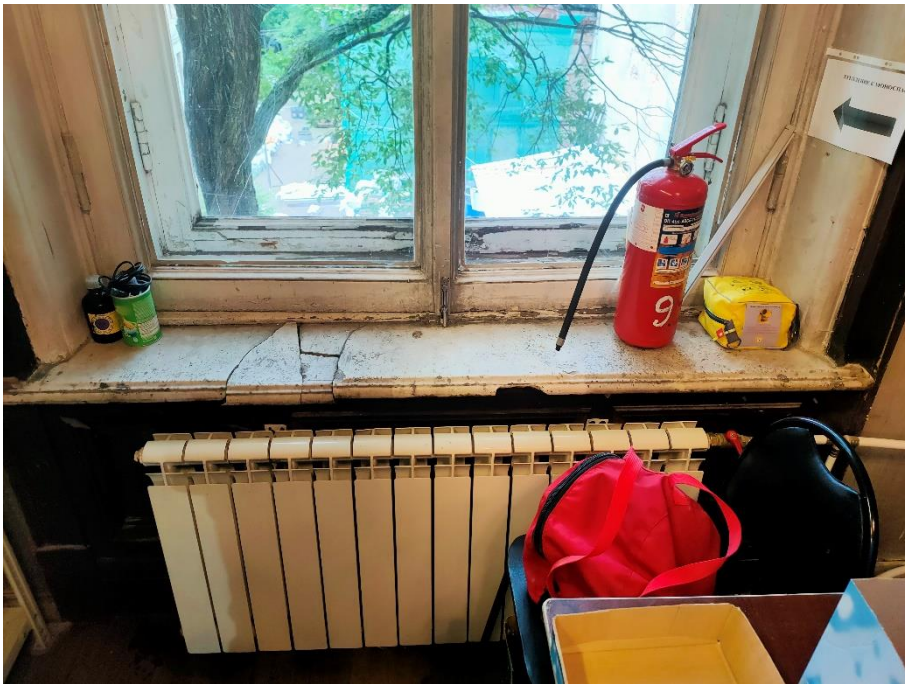
40. «Главный дом, ХУШв., 1-я пол. XIX в., 1886 г., арх. Гедике Р.А., 1907 г., арх. Мельцер Р.Ф.», входящий в состав объекта культурного наследия регионального значения: «Дом Утеман Ф.Ф., ХУШ-ХІХ в.в.», наб. Лейтенанта Шмидта д. 31, лит. А. Третий этаж. Помещение №56. Фрагмент. Фото 17.08.2022 г.

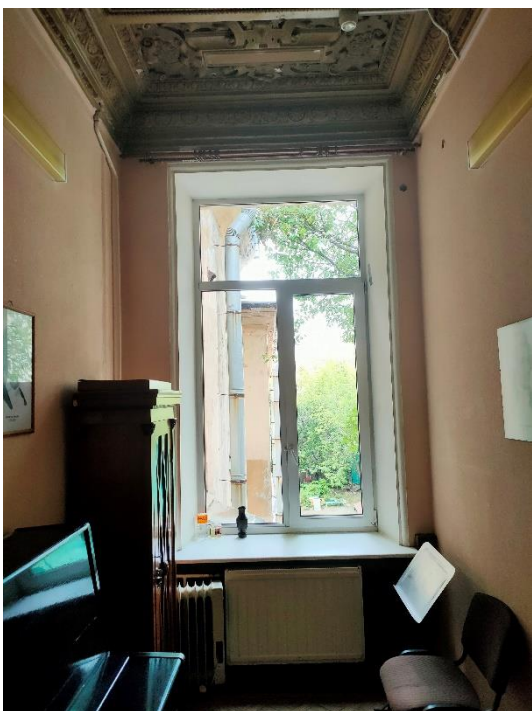
44. «Главный дом, ХУШв., 1-я пол. XIX в., 1886 г., арх. Гедике Р.А., 1907 г., арх. Мельцер Р.Ф.», входящий в состав объекта культурного наследия регионального значения: «Дом Утеман Ф.Ф., ХУШ-ХІХ в.в.», наб. Лейтенанта Шмидта д. 31, лит. А. Третий этаж. Помещение №56. Фрагмент. Фото 17.08.2022 г.

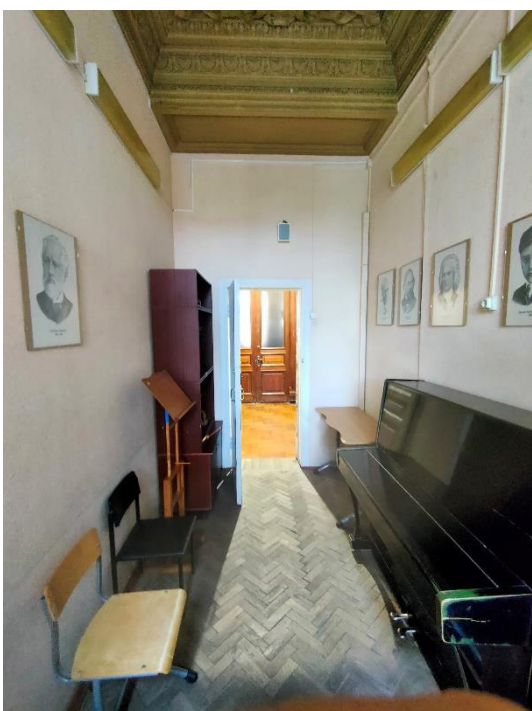
45. «Главный дом, ХУШв., 1-я пол. XIX в., 1886 г., арх. Гедике Р.А., 1907 г., арх. Мельцер Р.Ф.», входящий в состав объекта культурного наследия регионального значения: «Дом Утеман Ф.Ф., ХУШ-ХІХ в.в.», наб. Лейтенанта Шмидта д. 31, лит. А. Третий этаж. Помещение №63. Общий вид. Фото 17.08.2022 г.

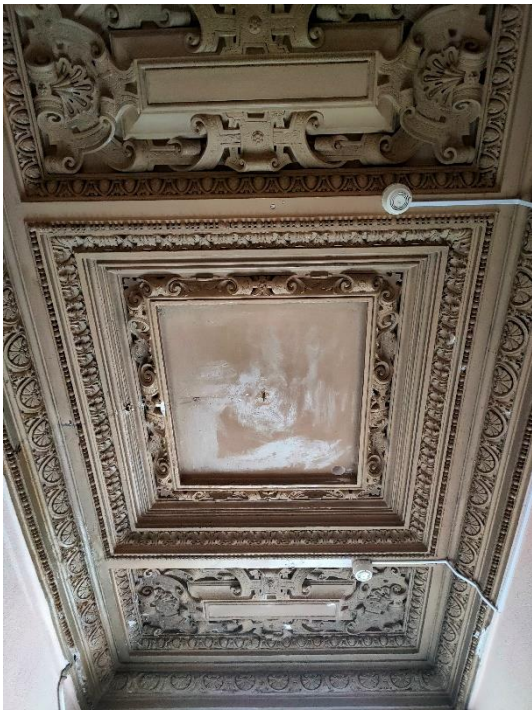
46. «Главный дом, ХУШв., 1-я пол. XIX в., 1886 г., арх. Гедике Р.А., 1907 г., арх. Мельцер Р.Ф.», входящий в состав объекта культурного наследия регионального значения: «Дом Утеман Ф.Ф., ХУШ-ХІХ в.в.», наб. Лейтенанта Шмидта д. 31, лит. А. Третий этаж. Помещение №63. Общий вид. Фото 17.08.2022 г.

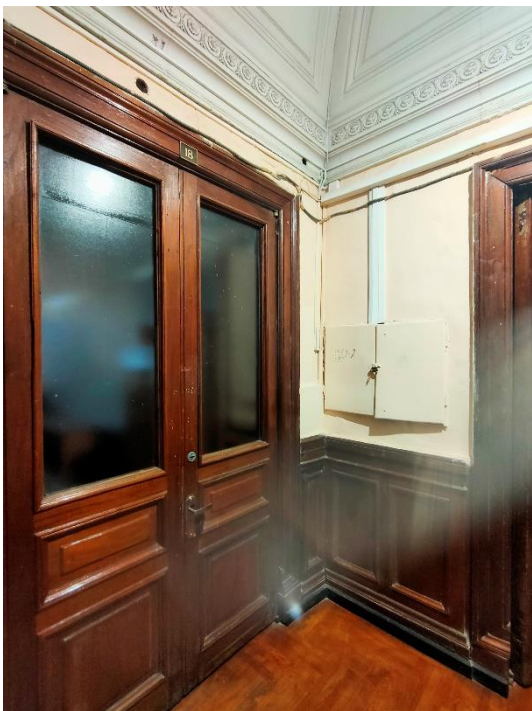
47. «Главный дом, ХУШв., 1-я пол. XIX в., 1886 г., арх. Гедике Р.А., 1907 г., арх. Мельцер Р.Ф.», входящий в состав объекта культурного наследия регионального значения: «Дом Утеман Ф.Ф., ХУШ-ХІХ в.в.», наб. Лейтенанта Шмидта д. 31, лит. А. Третий этаж. Помещение №63. Фрагмент. Фото 17.08.2022 г.

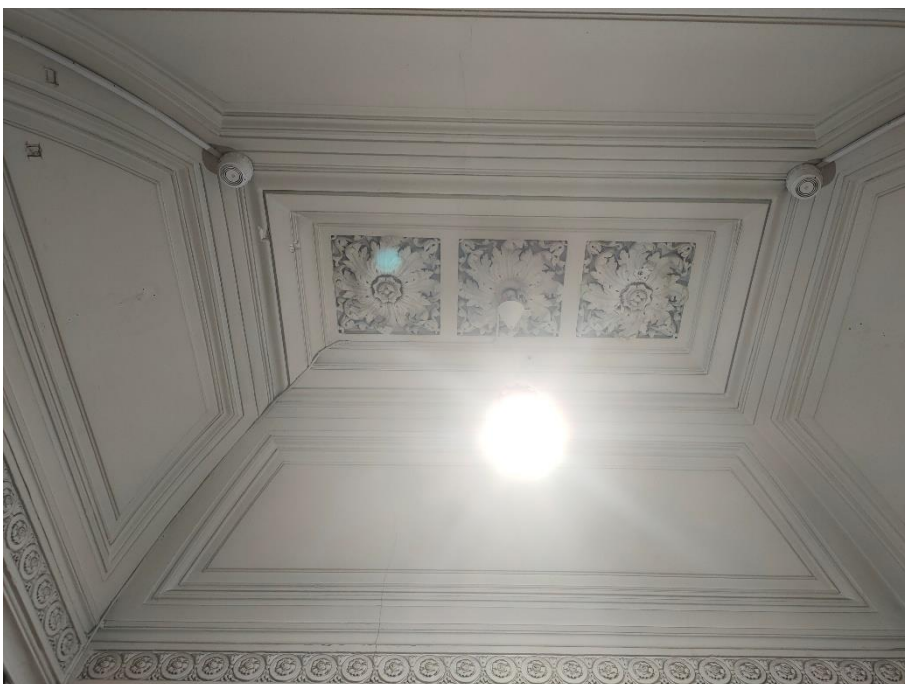
48. «Главный дом, ХУШв., 1-я пол. XIX в., 1886 г., арх. Гедике Р.А., 1907 г., арх. Мельцер Р.Ф.», входящий в состав объекта культурного наследия регионального значения: «Дом Утеман Ф.Ф., ХУШ-ХІХ в.в.», наб. Лейтенанта Шмидта д. 31, лит. А. Третий этаж. Помещение №62. Общий вид. Фото 17.08.2022 г.

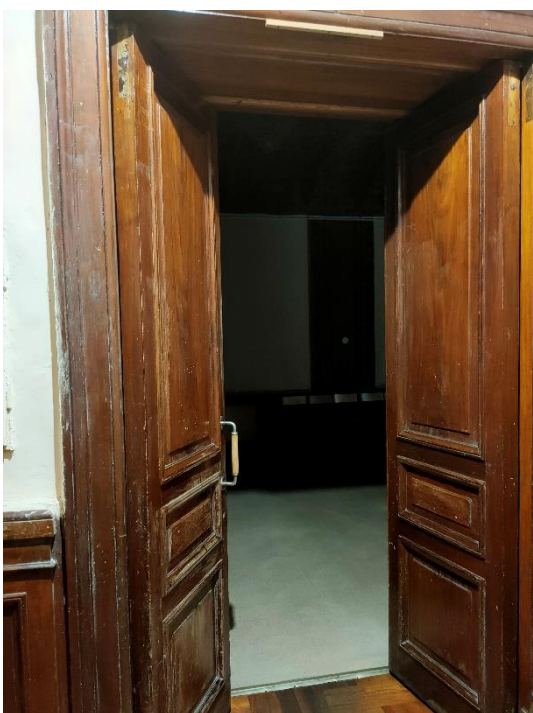
49. «Главный дом, ХУШв., 1-я пол. XIX в., 1886 г., арх. Гедике Р.А., 1907 г., арх. Мельцер Р.Ф.», входящий в состав объекта культурного наследия регионального значения: «Дом Уteman Ф.Ф., ХУШ-ХІХ в.в.», наб. Лейтенанта Шмидта д. 31, лит. А. Третий этаж. Помещение №62. Фрагмент. Фото 17.08.2022 г.

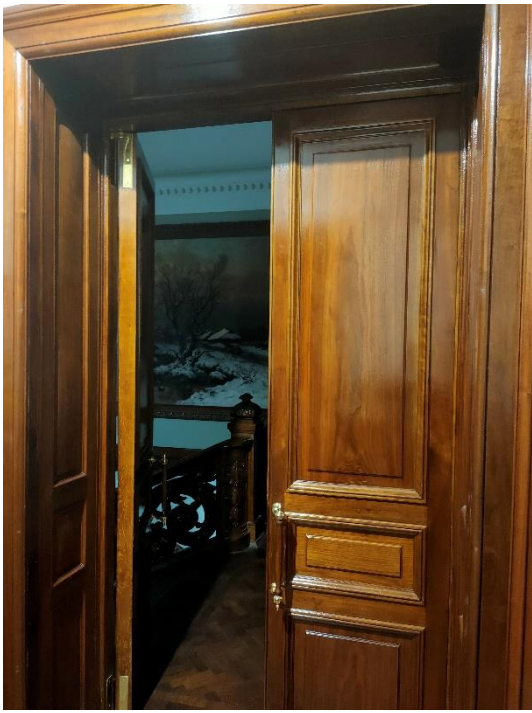
50. «Главный дом, ХУШв., 1-я пол. XIX в., 1886 г., арх. Гедике Р.А., 1907 г., арх. Мельцер Р.Ф.», входящий в состав объекта культурного наследия регионального значения: «Дом Уteman Ф.Ф., ХУШ-ХІХ в.в.», наб. Лейтенанта Шмидта д. 31, лит. А. Третий этаж. Помещение №62. Фрагмент. Фото 17.08.2022 г.

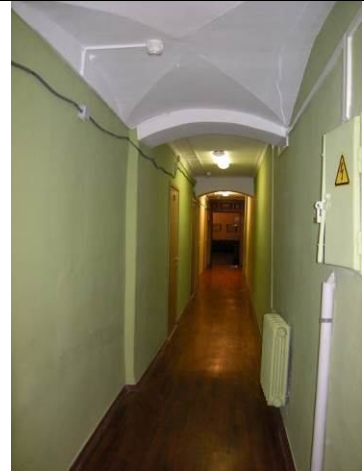
крестовые своды на подпружных арках части коридоров 1-3-го этажей флигеля;

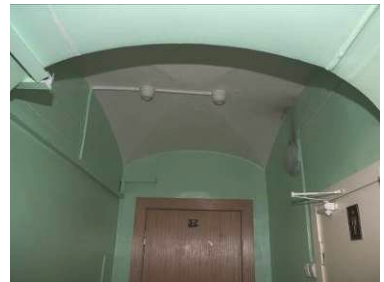
крестовый свод помещения 1-Н(29) пл. 3,2 кв.м (2-й этаж);

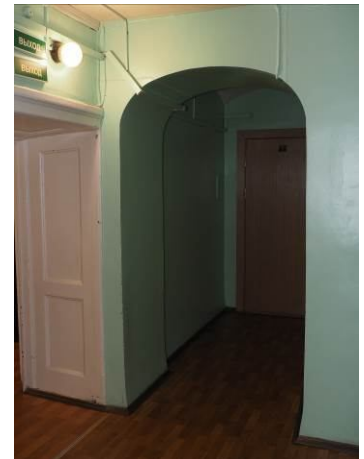
проем в форме трехцентровой арки в помещении 1-Н(29) пл. 3,2 кв.м;

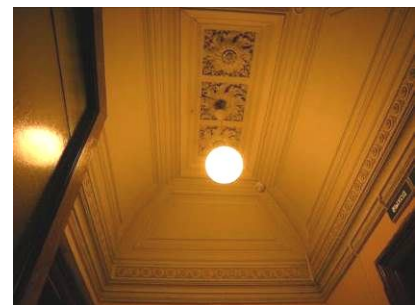
зеркальный свод проходного помещения у фойе 3-го этажа;

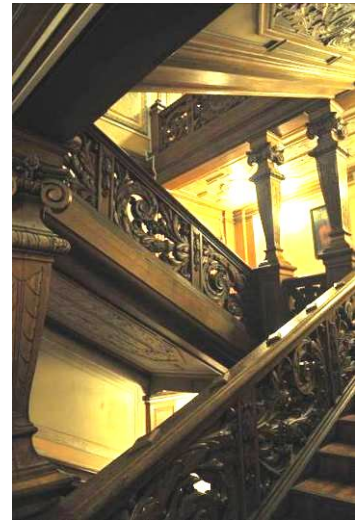
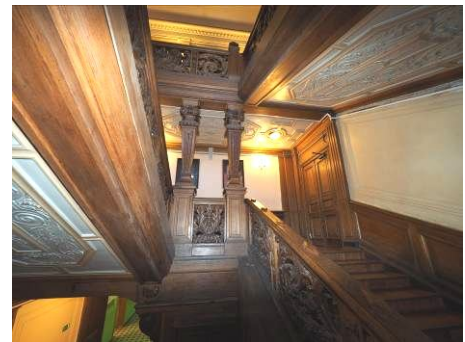
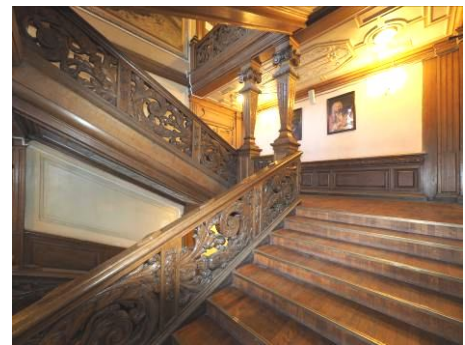
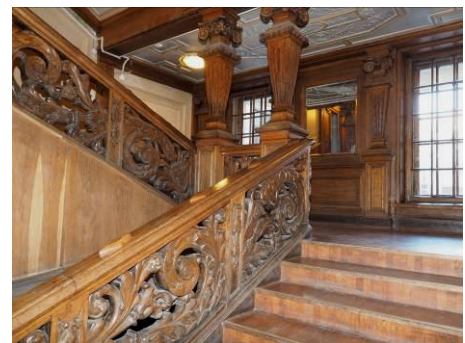
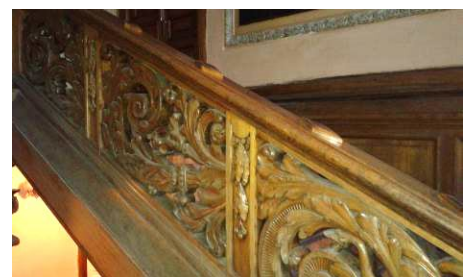
ограждение маршей и площадок
резного дуба (резьба
крупномасштабная, пропильная, с
мотивами акантовых завитков,
растительного орнамента,
раковин),

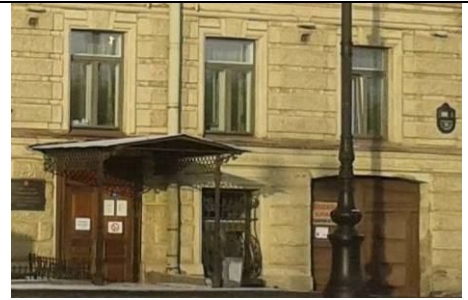
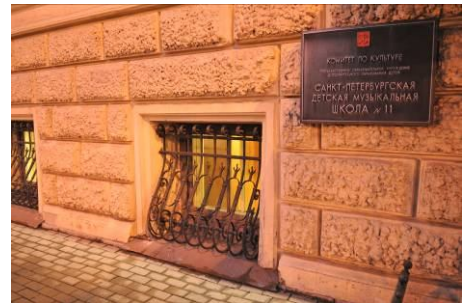
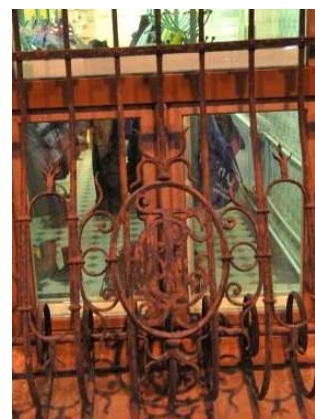
оконные проемы 1-го этажа: кованые решетки из вертикальных волутообразно изогнутых прутьев со вставками в виде овалов между прутьями; сквозь нижние завитки волют протет металлический стержень;

решетка оконного проема между дверным и воротным проемами дополнена овальным картушем с вензелем «ТСУ» (владельческий вензель Утеман);

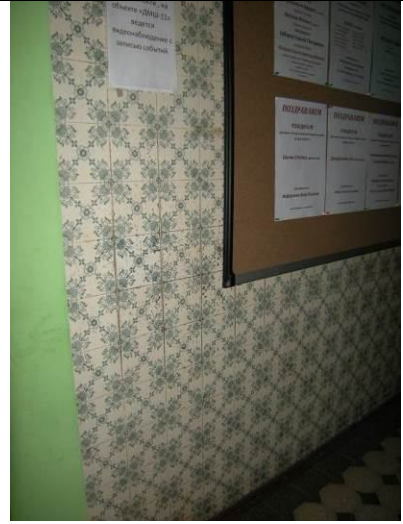
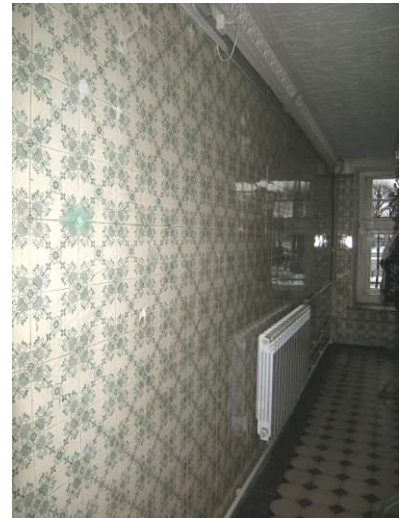
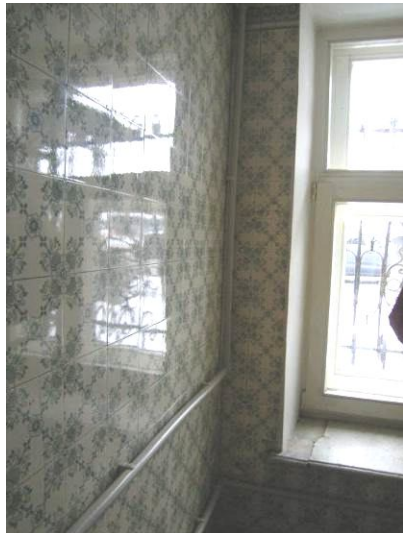
облицовка стен вестибюля на всю высоту керамической плиткой с подглазурным орнаментом - геометрическим и стилизованным растительным с мотивом трельяжной сетки, зеленого цвета на светло-охристом фоне; в завершении - орнаментальный бордюр;

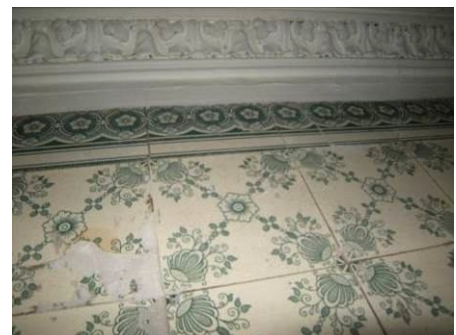
карниз в завершении стен с лепным растительным орнаментом;

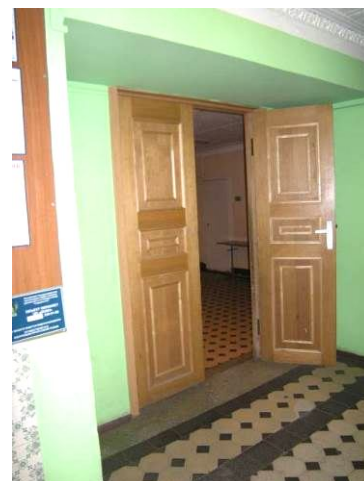
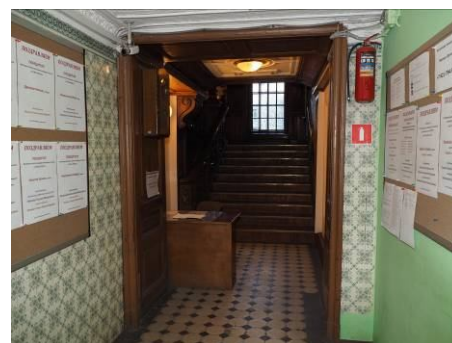
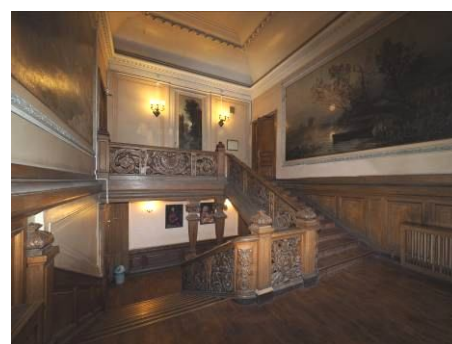
объемно-пространственное решение лестничной клетки, перекрытой зеркальным сводом, с полукруглым эркером на промежуточной площадке (между 2-3-м этажами); комплексная архитектурно-декоративная отделка в стиле неоренессанс;

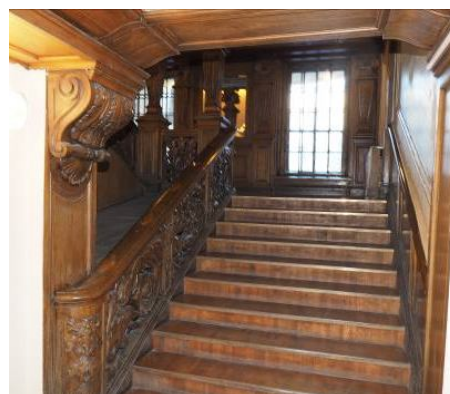
резной дубовый волютообразный кронштейн, поддерживающий балку перекрытия на нижней площадке;

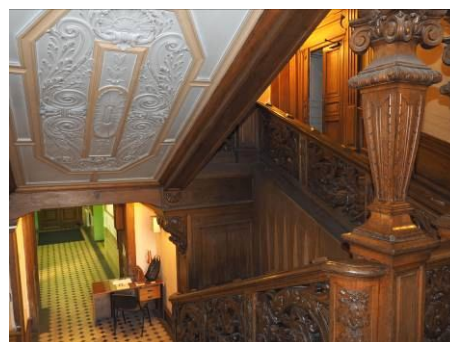
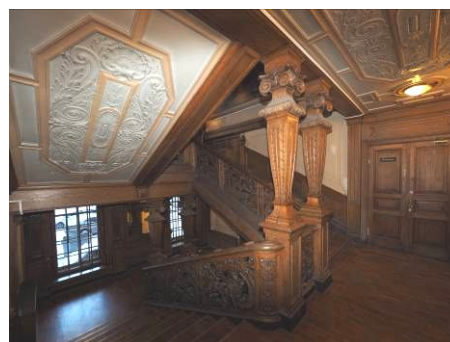
оформление подшивки маршей лестницы, лепными тягами, образующими разноформатные кессоны (прямоугольные, восьмиугольный, Г-образные, с заполнением рельефным растительным орнаментом с мотивом волютообразных завитков и раковин);

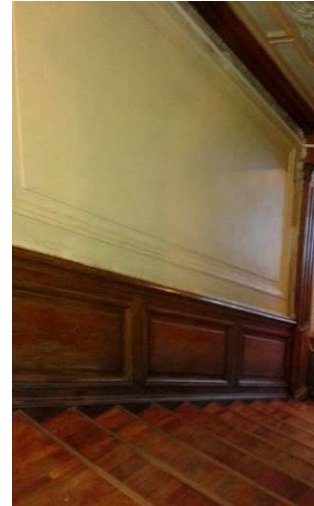
оформление стен вдоль лестничных маршей деревянными (дуб) филенчатыми панелями в нижней части, штукатурными филенками в верхней части;

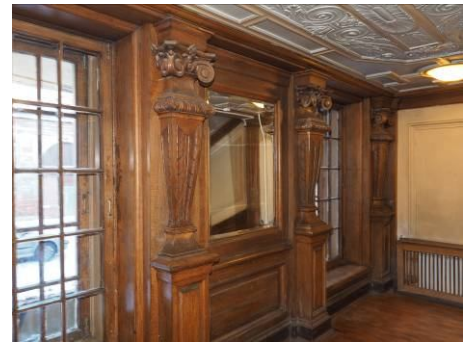
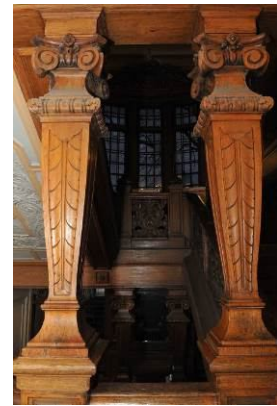
оформление стен дубовыми панелями на всю высоту с фланкирующими два оконных проема фигурными пилястрами с ионическими капителями (по конструкции и декору пилястры аналогичны опорным стойкам, поддерживающим балки перекрытия, установленным на тумбах ограждения, в виде квадратных в плане пилонов, сужающихся книзу со стилизованной растительной порезкой на каждой из сторон, увенчанных ионическими капителями);

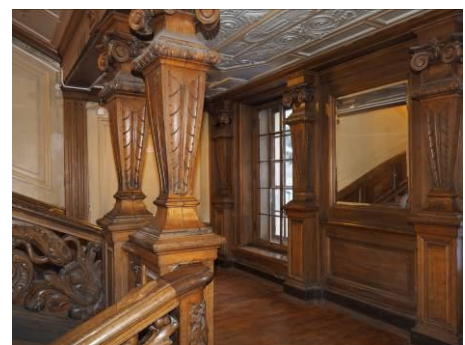
профилированный выносной карниз в завершении стен;

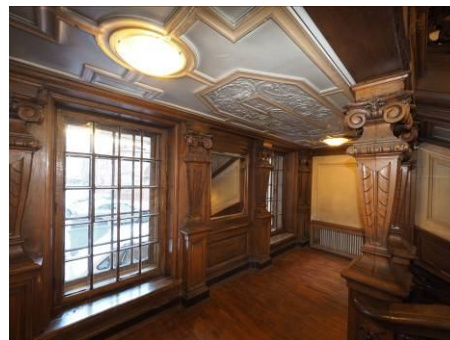
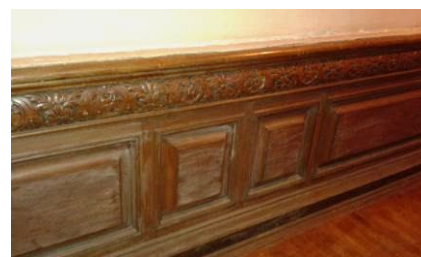
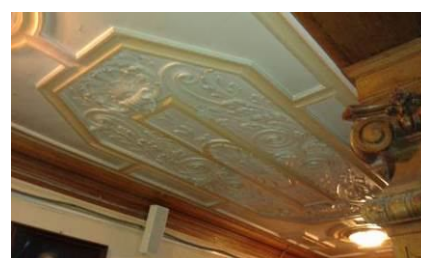
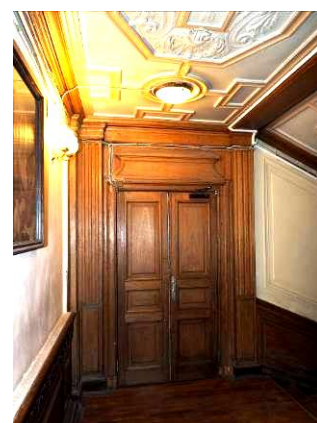
оформление торцевых стен площадки деревянными (дуб) панелями на всю высоту, фланкированными каннелированными пилястрами; дверные двустворчатые глухие филленчатые заполнения (2), с фигурными дубовыми сандриками;

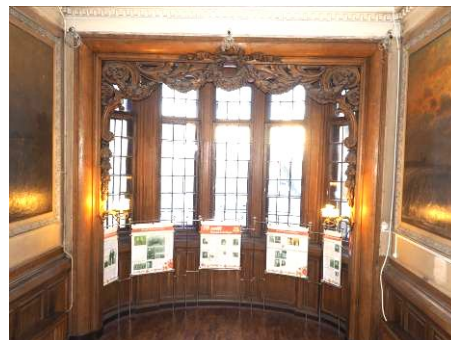
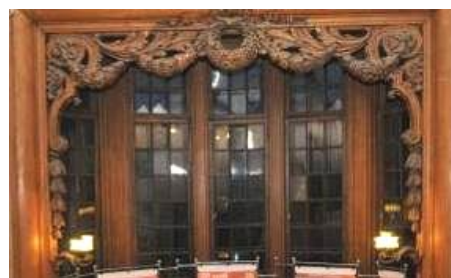
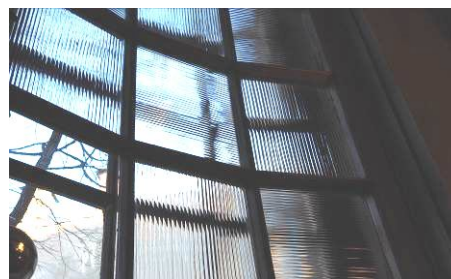
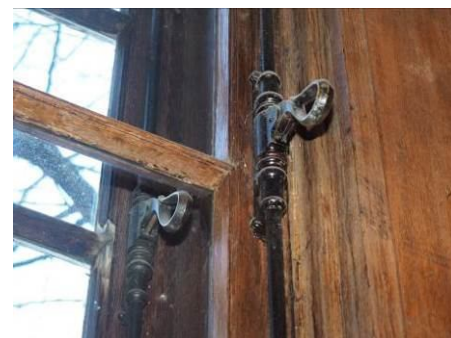
внутреннее деревянное (дуб) заполнение эркера с мелкой расстекловкой и частично сохранившимся историческим остеклением бесцветным офактуренным (рифленным) стеклом;

шпингалеты стержневые (4 шт.) латунные, поворотные (окрашены черной масляной краской), с петлевидным рычагом;

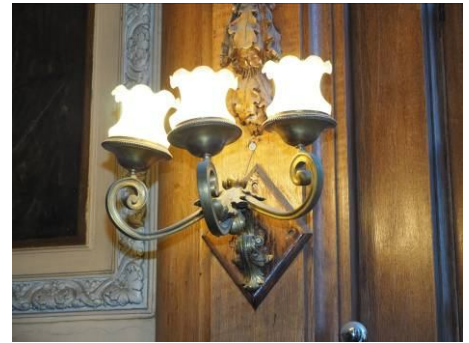
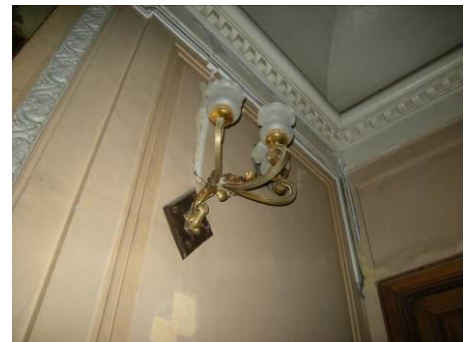
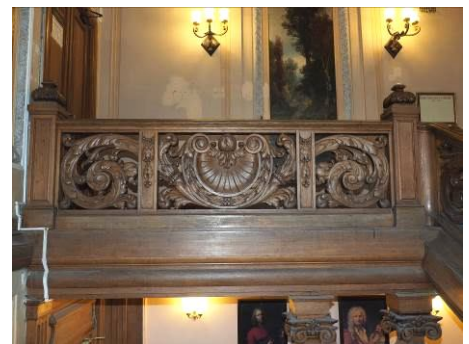
бра (4 шт.)* бронза, латунь, на 3 свт.; рожки профилированные, квадратного сечения, декорированные акантом, завершенные волотообразным завитком; к верхней части завитка крепится плафондержатель в виде гладкой чашечки с жемчужником по краю с вмонтированным электропатроном; пристенная часть в виде небольшого изогнутого листа аканта;

*2 бра укреплены на портале на промежуточной площадке между 2-3-м этажами, 2 бра на площадке 3-го этажа;

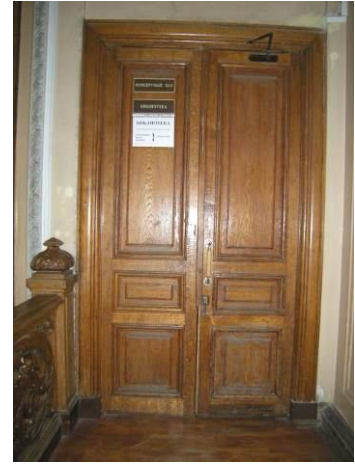
дубовые двустворчатые, филенчатые глухие дверные заполнения (2) на площадке;

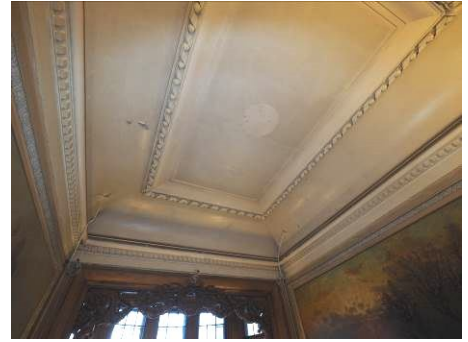
венчающий выносной карниз с зубчиками в завершении стен; зеркальный свод на высокой падуге; по периметру зеркала потолка – тяга с мотивом перевитой ленты;

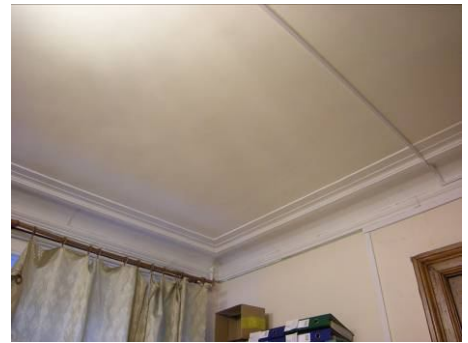
потолок на падуге с профилированными тягами по периметру зеркала потолка;

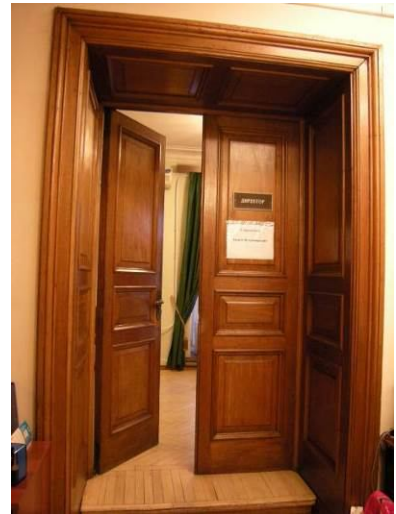
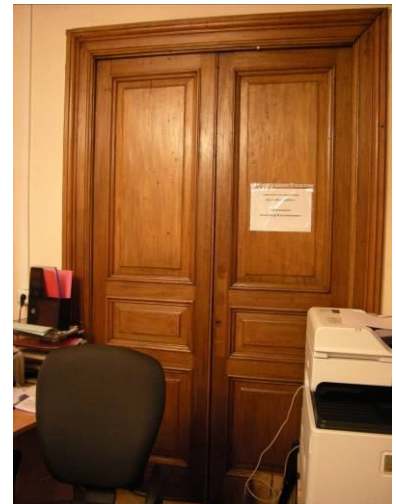
двустворчатые дверные заполнения (2), фанерованные деревом (шпон красного дерева?), в деревянных профилированных наличниках; одно заполнение в откосах, фанерованных деревом, разделанных филенками, аналогичными створкам;

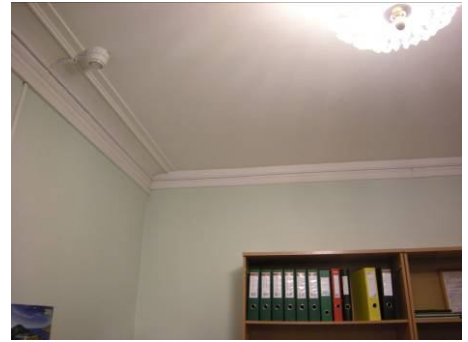
,потолок на падуге с
профилированными тягами по
периметру зеркала потолка;

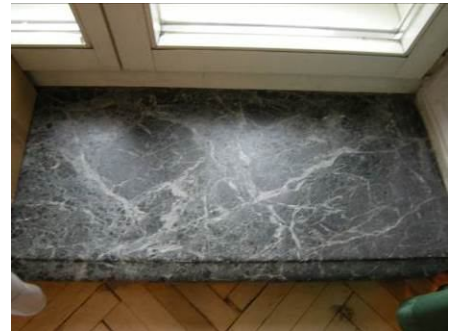
подоконные доски (2) темно-серого
с белыми прожилками мрамора
(искусственного?) с
профилированной кромкой;

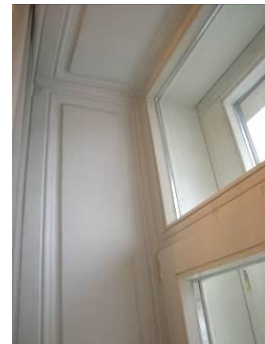
оформление откосов оконных
проемов филенками;

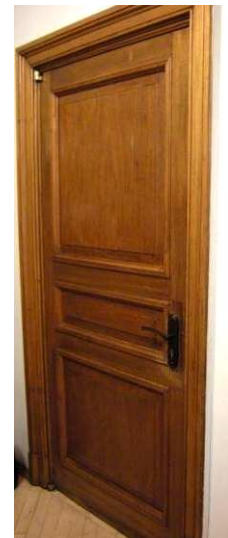
филенчатые глухие дверные
заполнения – одностворчатое и
двустворчатое, фанерованные
деревом (шпон красного дерева?) в
профилированных наличниках;

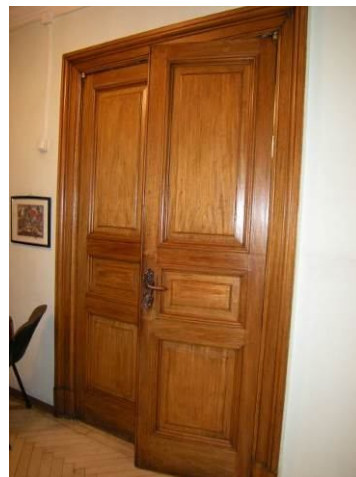
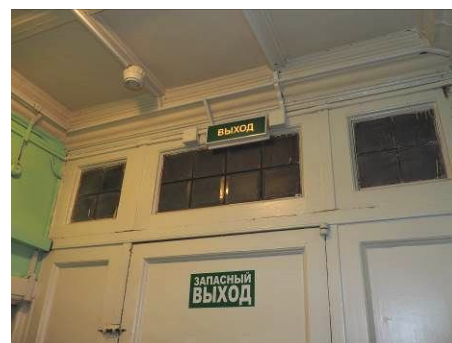
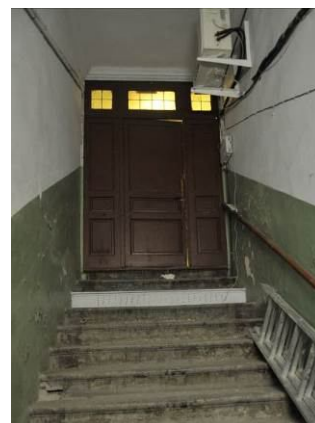
Лестничная клетка,
помещение 1-Н(49) пл. 11,8 кв.м

трехчастная остекленная фрамуга –
мелкая расстекловка
фацетированным стеклом в
латунной оплетке (бесцветный
витраж);

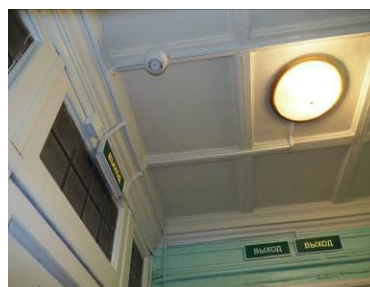
Помещение у выхода на лестницу
1-Н(26) пл. 4,0 кв.м
оформление потолка
выпущенными профилированными
балками, образующими кессоны;

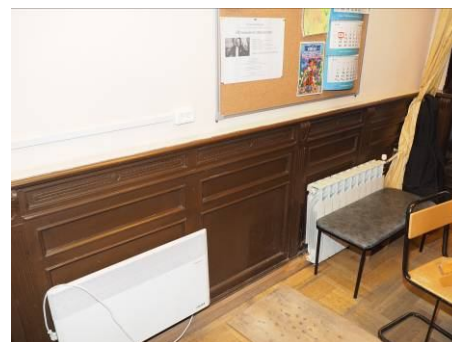
панели стеновые деревянные филенчатые, окрашенные масляной краской, завершенные фризом с растительной порезкой и карнизом на кронштейнах, в т.ч. в подоконном простенке;*

*помещение выгорожено временной перегородкой из исторического помещения большей площади;

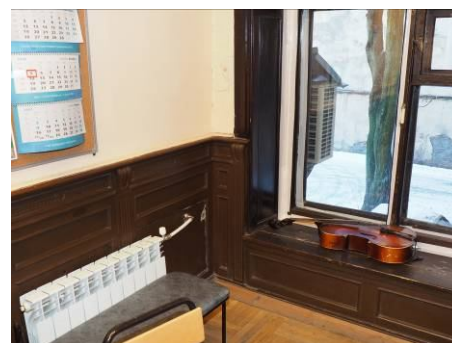
обшивка откосов окна тонированным деревом; наличник окна тонированного дерева;

подоконная доска тонированного дерева;

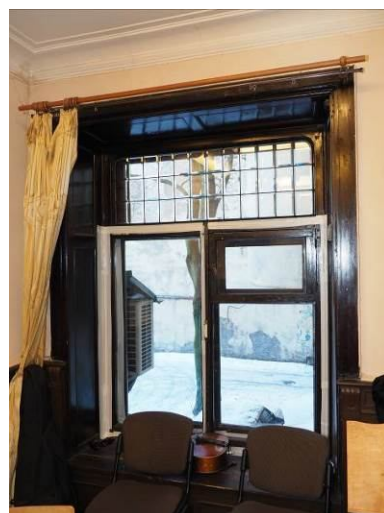
оконное заполнение тонированного дерева – двустворчатое с фрамугой с мелкой расстекловкой;

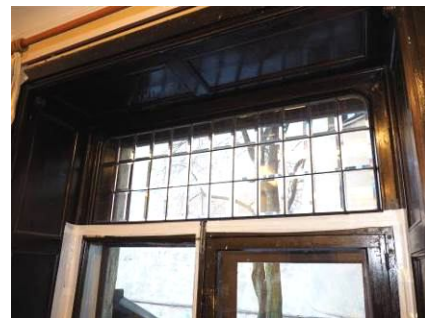
заполнение фрамуги
 фацетированным прямоугольным
 стеклом в латунной оплетке
 (бесцветный витраж).

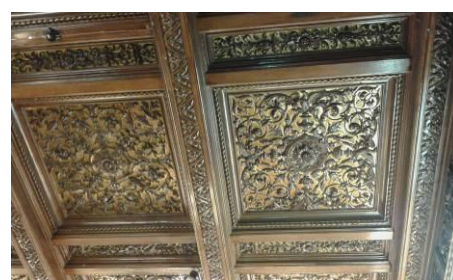
Библиотека,
 помещение 1-Н(56) пл. 50,1 кв.м

оформление потолка
 пересекающимися выпущенными
 балками, образующими крупные
 квадратные кессоны; балки
 разделаны под темное дерево с
 резьбой (гипс); в кессонах – лепной
 декор, имитирующий резьбу на
 золоченом фоне;

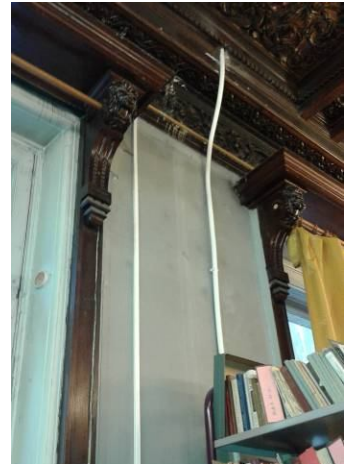
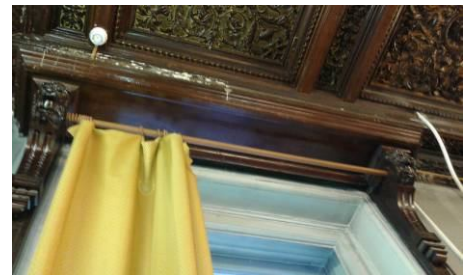
деревянные, тонированные под темный дуб наличники оконных проемов, завершенные кронштейнами с резными львиными маскаронами с опирающимся на них карнизом; кронштейны имеют отверстия для штоков;

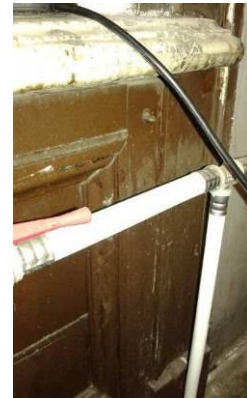
в подоконных простенках – деревянные филленчатые панели;*
*возможно, сохранившиеся фрагменты стеновых панелей по периметру всего помещения;

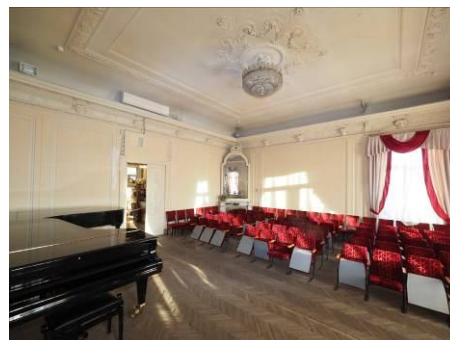
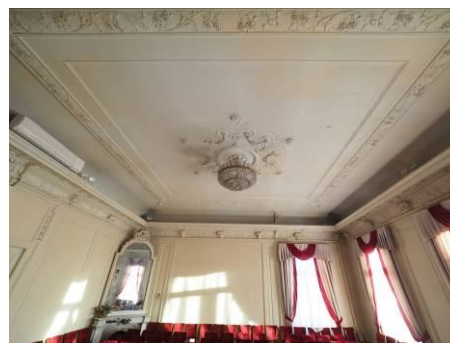
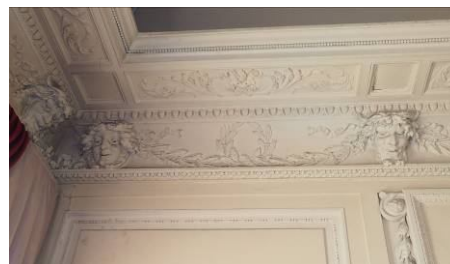
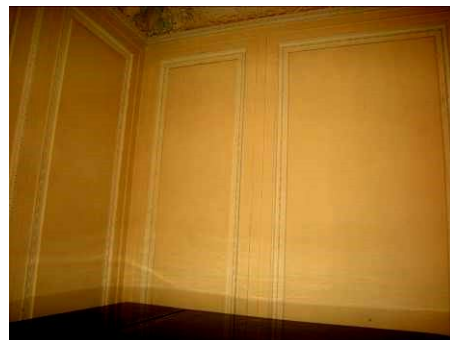
оформление стен филенками с лепными тягами по периметру и порезкой в виде бус;

в нижней части стен - рельефные тяги в виде ликторских связок и бегущей волны (на западной стене);

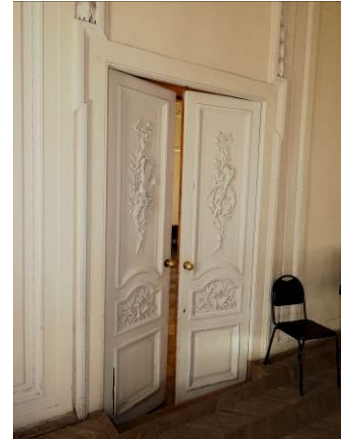
лепные наличники дверных проемов с «ушками»;

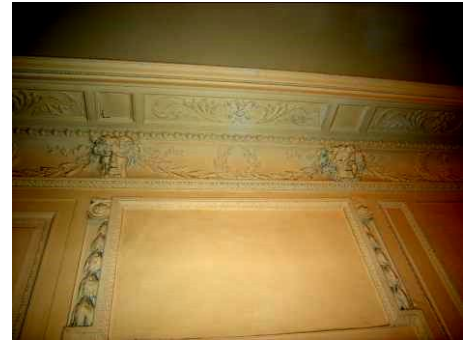
прямоугольные фланкированные гирляндами; десюдепорты, лепными гирляндами;

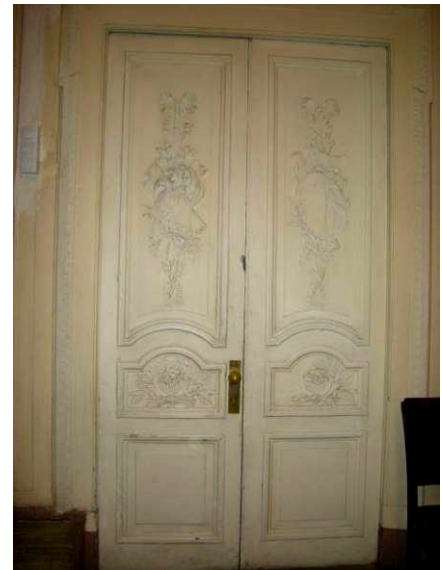
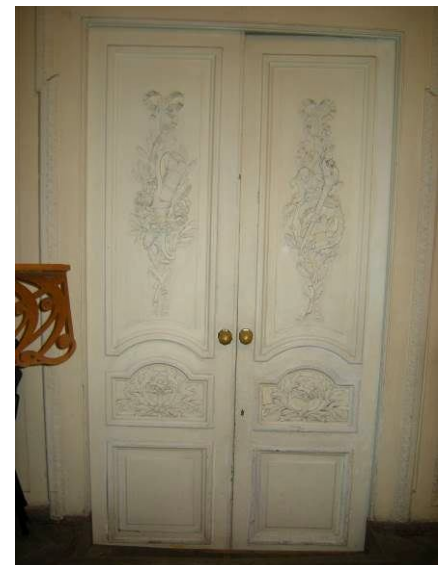
дверные заполнения (2) – крашеного дерева с резьбой, двустворчатые, глухие, филенчатые; нижние филенки – прямоугольные, средние и верхние и фигурные, с накладной резьбой (в верхних – лира и факел, колчан со стрелами и лук, шлем и щит; в средних – растительный орнамент);

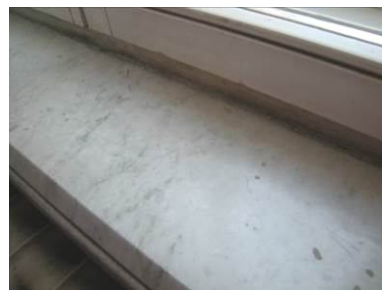
подоконные доски (4) белого с прожилками мрамора, с профилированной кромкой;

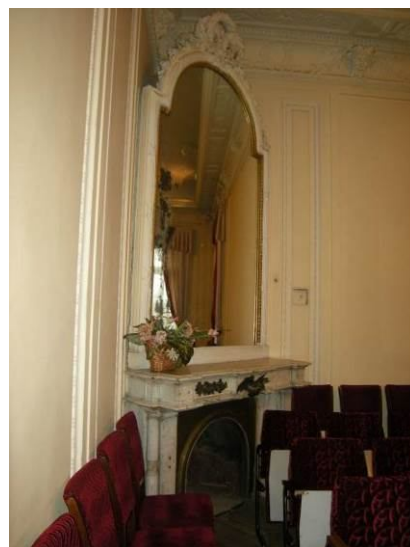
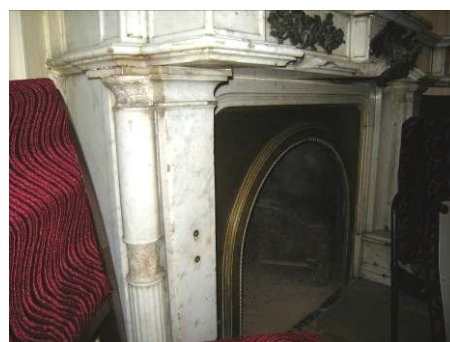
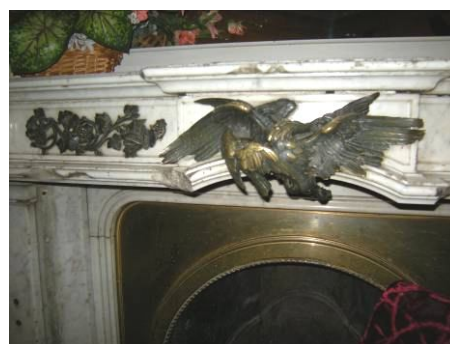
камин угловой одноярусный, белого мрамора; полка прямоугольная, с раскреповками, с профилированным краем; фриз – филенчатый, с накладным декором патинированной бронзы; в центральной части фриза – горельефная композиция в виде пары птиц, на боковых филенках накладки в виде виноградных лоз и птиц; углы фланкированы каннелированными колонками;* плоскость вокруг топки обшита латунным листом; топочный проем – арочный, с профилем-архивольтом по краю; топка обшита металлом, на задней стенке – надпись: «Ф. Санъ-Галли. С.Пб.»; *бронзовые капители и перехваты на стволах колонок утрачены;

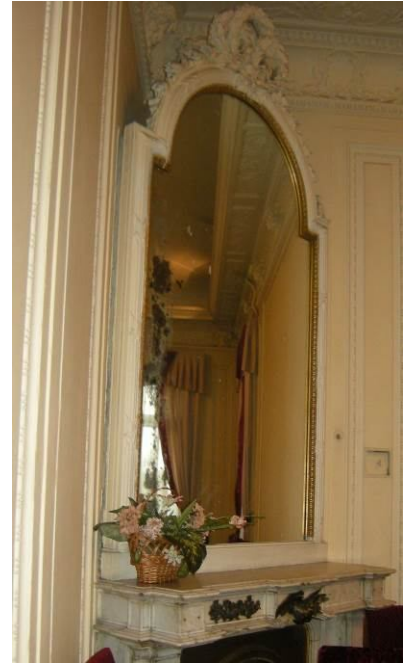
зеркало надкаминное, с фигурным завершением, в деревянной резной крашеной раме; резьба в виде ликторских связок, по внутреннему контуру рамы – золоченая порезка с мотивом остролиста; резное навершие рамы в виде трех венков в обрамлении гирлянд;
