Акт

**по результатам государственной историко-культурной экспертизы
проектной документации на проведение работ по сохранению объекта «Главный
дом, ХУШв.,1-я пол.ХІХ в.,1886 г., арх. Гедике Р.А., 1907 г., арх. Мельцер Р.Ф.»,¹
входящего в состав объекта культурного наследия регионального значения: «Дом
Утеман Ф.Ф., ХУШ-ХІХ в.в.», расположенного по адресу: г. Санкт-Петербург, наб.
Лейтенанта Шмидта д. 31, лит. А:**

**«Ремонт и реставрация помещений III этажа
(пом.1-Н(56), пом.1-Н(57), пом.1-Н(58), пом.1-Н(59), пом.1-Н(60),
пом.1-Н(61), пом.1-Н(62), пом.1-Н(63) и пом.1-Н(65))»,
выполненной ООО «Возрождение Петербурга» в 2022 г.
(Шифр ПД-К/2022-3)**

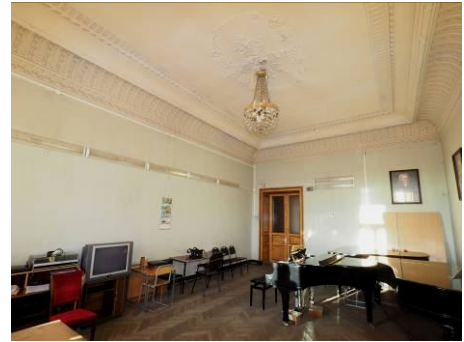
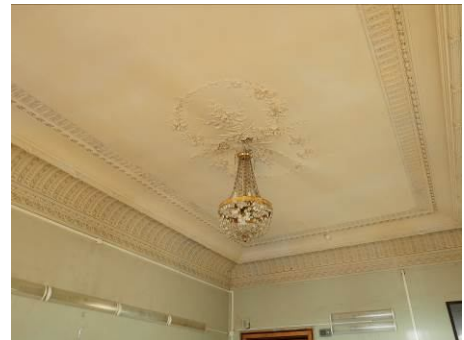
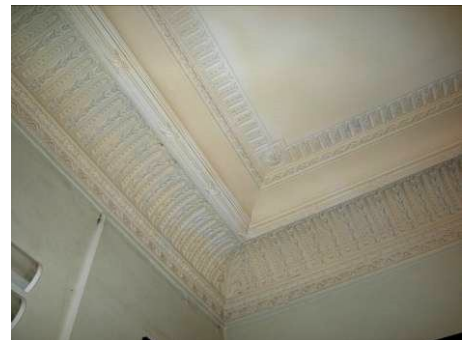
Аванзал,
помещение 1-Н(58) пл. 52,5 кв.м

лепной декор верхней части стен и потолка с элементами в характере стиля Людовика XVI:

профилированный карниз с порезкой в верхней части стен; потолок на падуге, орнаментированной ложчатым орнаментом,

по периметру зеркала потолка – профилированные тяги, порезки;

Плафон зашит деревянной подшивкой на падуге, тонированной под красное дерево, оформленной тягами, образующими прямоугольные и квадратные кессоны, с вписанным по центру крупным овальным кессоном. Основные дефекты: поверхностные загрязнения, запыленность, фрагментарная утрата отделочных слоев, фрагментарная утрата палубы в местах прокладки современных инженерных сетей.

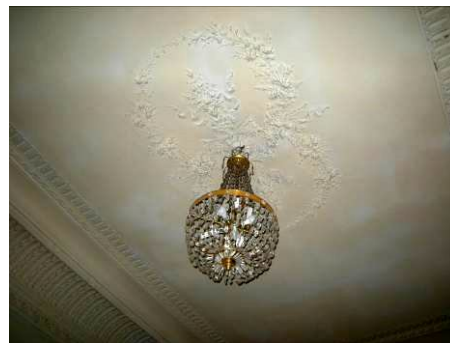
потолочная розетка по центру зеркала потолка - фигурная, с мотивами растительного орнамента;

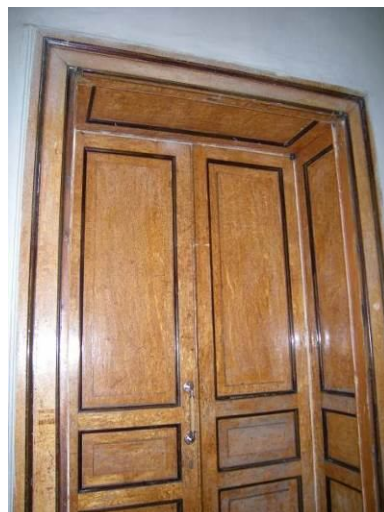
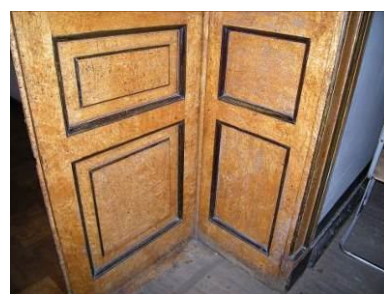
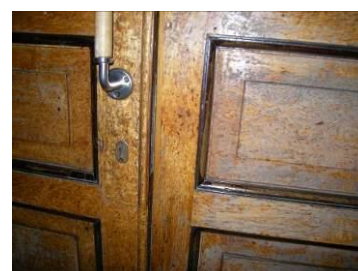
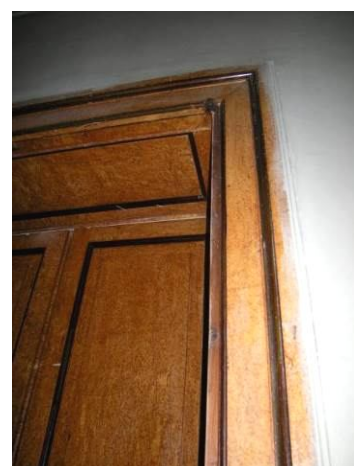
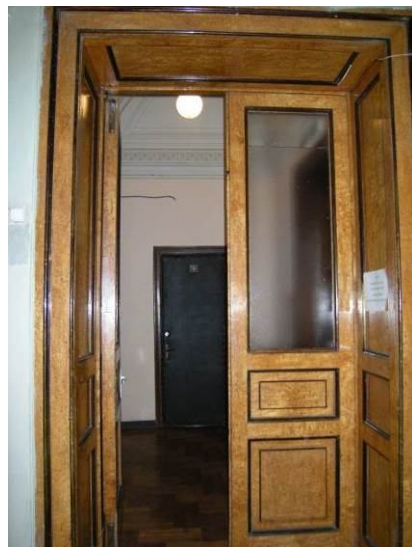
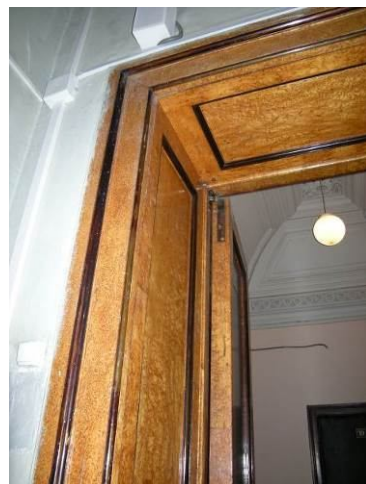
дверные заполнения в откосах, фанерованные карельской березой, двустворчатые, глухие, филенчатые – по три филенки на створку (откосы оформлены прямоугольными филенками идентично створкам); по периметру филенок – калевки, тонированные под красное (?) дерево;*

Дверные проемы (два) со стороны помещения 1-Н (58) оформлены деревянными откосами, они оформлены прямоугольными филенками идентично дверным полотнам. На профилированных частях филенок выполнены латунные накладки. В проеме, ведущем в помещение 1-Н (57) сделано устройство второй коробки (поздней) с разделкой под ценные породы древесины для монтажа второго дверного полотна, которое в настоящий момент демонтировано. Наличники также из карельской березы. Основные дефекты по дверным заполнениям, откосам и наличникам: истертость отделочных слоев, следы от механических повреждений, утрата части латунных накладок на филенках, состояние отделки под ценные породы неудовлетворительное, утрата деревянной филенки и калевки на дверных полотнах, ведущих в помещение 1-Н (62), повреждение фанеровки (дубовой и карельской березы) по нижнему обвязу дверных полотен. На дверных заполнениях пятниковые латунные петли и врезные шпингалеты-исторические, ручки и замки современные, утрачены ответные планки для шпингалетов.

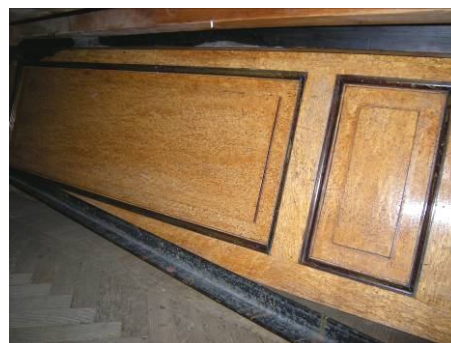
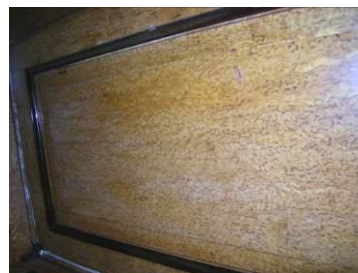
*первоначально заполнения были двойными; внутренние дверные заполнения демонтированы; створки складированы в этом же помещении;

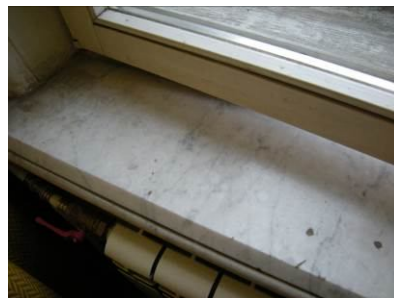
подоконные доски белого с серыми прожилками мрамора с профилированной кромкой.

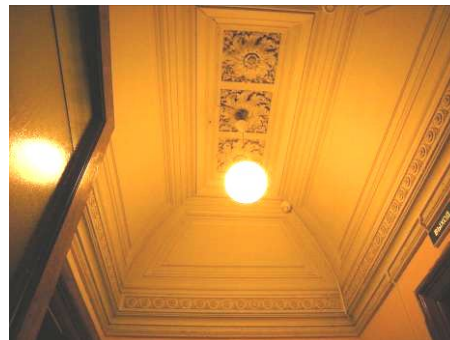
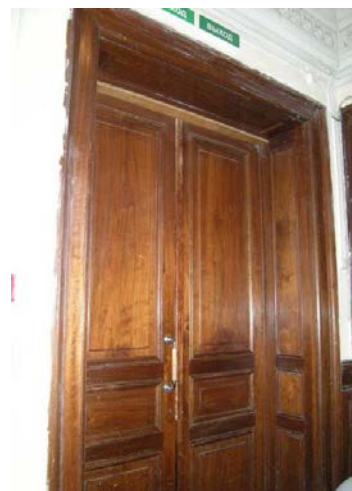
Помещение 1-Н(62) пл. 6,6 кв.м

оформление зеркального свода: профилированные тяги с пояском растительной порезки в уровне пяты свода; три кессона в зеркале свода, оформленные акантовыми розетками в высоком рельефе;

Зеркальный свод оформлен: профилированными тягами с пояском растительной порезки в уровне пяты свода. Три кессона в зеркале свода с акантовыми розетками в высоком рельефе. Стены оштукатурены и окрашены. Основные дефекты по лепному декору, гладким и профилированным штукатурным поверхностям: поверхностные загрязнения, шелушение и фрагментарная утрата отделочных слоев, многослойное окрашивание с потерей четкости рельефа, разнонаправленные трещины, утраты элементов в местах прокладки инженерных сетей, утраты фрагментарные профилированных тяг.

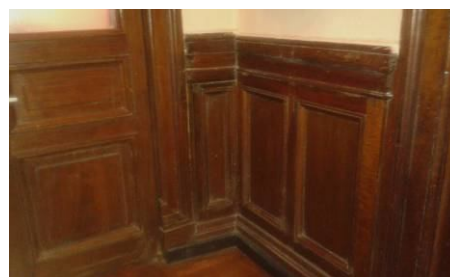
оформление стен деревянными (дуб) филленчатыми панелями в нижней части;

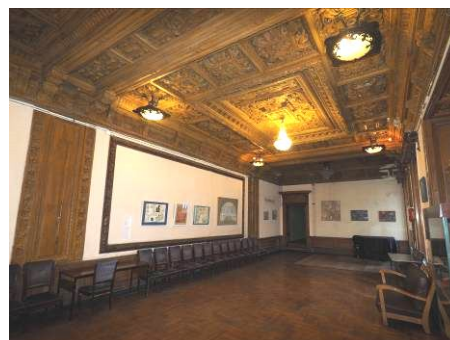
Фойе,
помещение 1-Н(65) пл. 81,0 кв.м

архитектурно-художественное решение интерьера в характере стиля Ренессанс, включающее лепной декор стен и потолка с альфрейной разделкой под дерево, деревянные панели в нижней части стен, деревянные откосы оконных проемов и деревянные порталы дверных проемов;

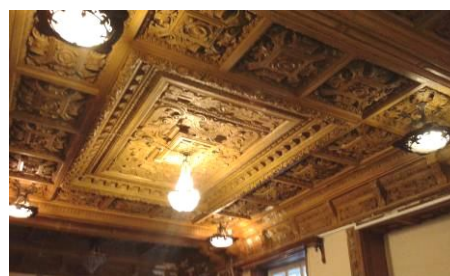
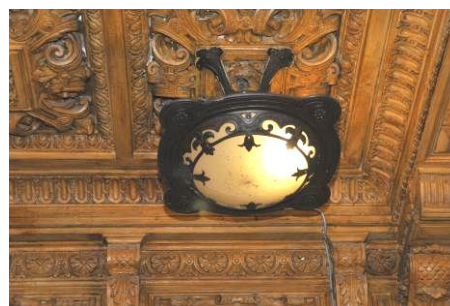
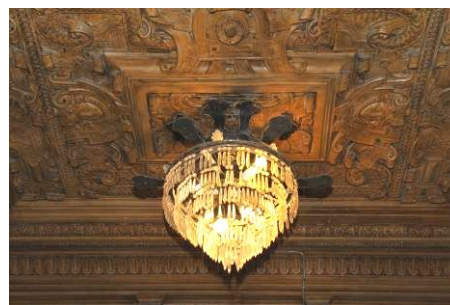
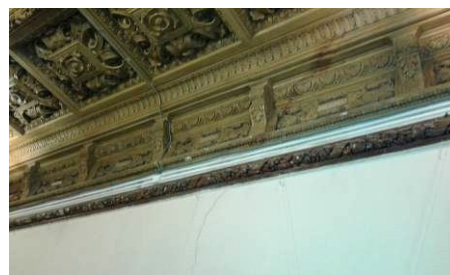
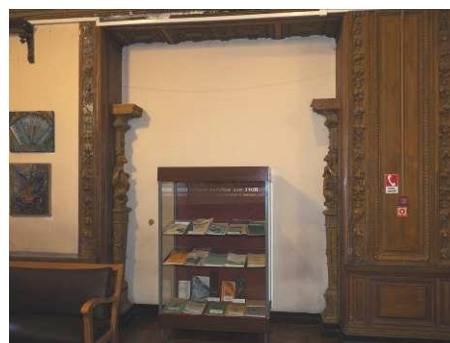
на восточной стене – ниша (заложный проем в помещение 1-Н(63) в деревянном (дуб) наличнике, с лепными, разделанными под дуб откосами;

горизонтальная плоскость откоса ниши разделана кессонами с картушами;

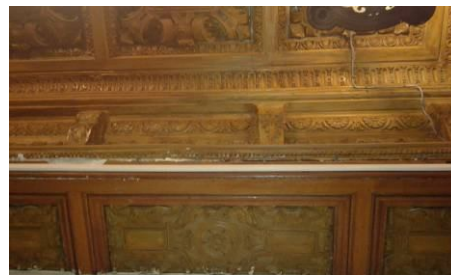
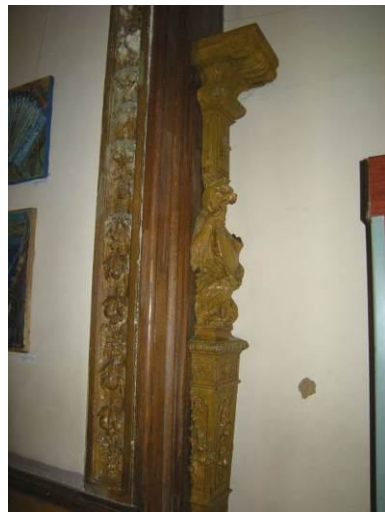
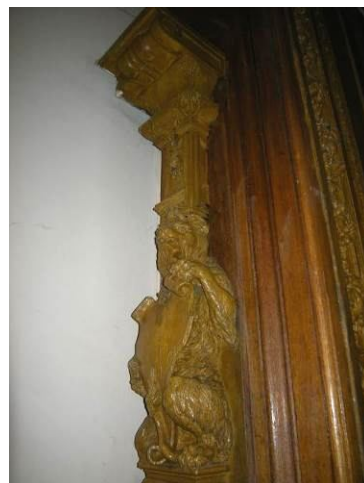
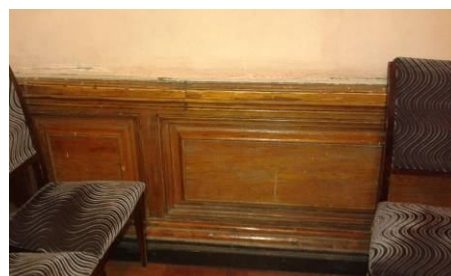
гермы, фланкирующие нишу – лепные, разделанные под дуб, сложносоставные, с фигурами сидящих скалящихся львов со щитками в лапах;

в нижней части стен – по периметру всего помещения – деревянные (дуб) филенчатые стеновые панели; в верхней части стены частично отделаны лепным декором, разделанным под дуб (альфрейная разделка);

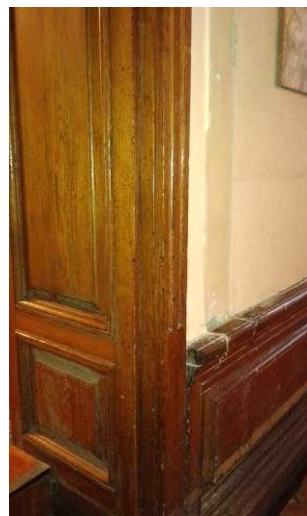
откосы дверного проема на северной стене, обшитые дубом, оформленные, аналогично панелям, прямоугольными фигурейными филенками;

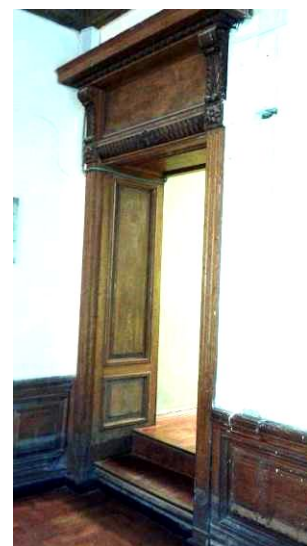
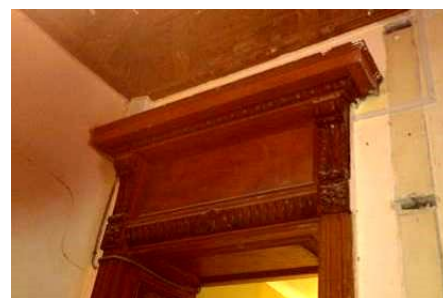
портал проема на северной стене, в дубовом наличнике с дубовым десюдепортом и сандриком на кронштейнах в виде листа аканта, опирающегося на розетку, с пояском иоников; порезка ложчатого орнамента в основании десюдепорта;

Портал проема на северной стене, в дубовом наличнике с дубовым десюдепортом и сандриком на кронштейнах в виде листа аканта, опирающегося на розетку, с пояском иоников; порезка ложчатого орнамента в основании десюдепорта, дверные заполнения металлическое. Портал дверного проема на восточной стене, аналогичный проему северной стены, дверное заполнение в откосах – двустворчатое, глухое, филенчатое. Откосы дверного проема на северной стене, обшитые дубом, оформленные, аналогично панелям, прямоугольными фигурейными филенками. Основные дефекты: истертость отделочных слоев, следы краски, следы от механических повреждений, дефекты дубовой палубы, в том числе фрагментарная утрата, утрата профилированного нащельника, на обвязках повреждения от поздних врезок современных замков. На дверных заполнениях установлены пятниковые латунные петли и латунные шпингалеты, ручки поздние, утрачены ответные планки.

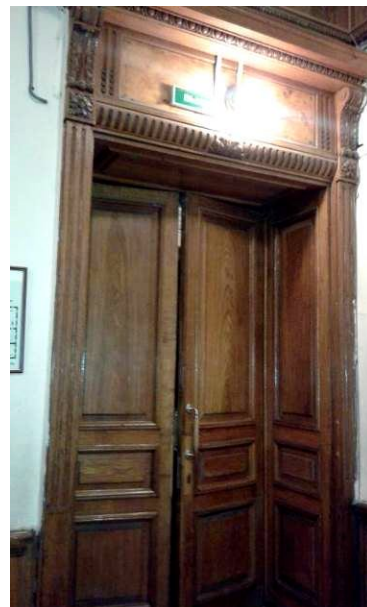
дверное заполнение восточного проема в откосах – двустворчатое, глухое, филенчатое;

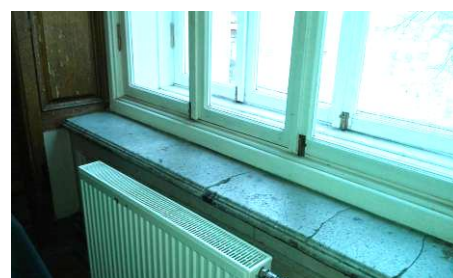
подоконные доски белого с прожилками мрамора (2) с профилированной кромкой;

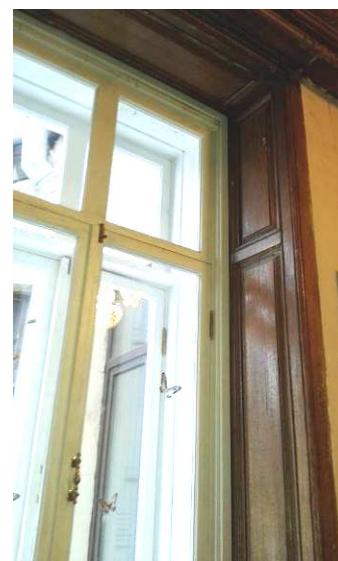
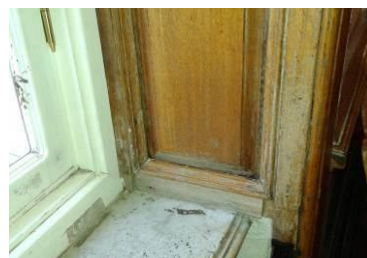
обшивка деревом (дуб) откосов оконных проемов (2), оформленная аналогично стеновым панелям, прямоугольными фигурейными филенками;

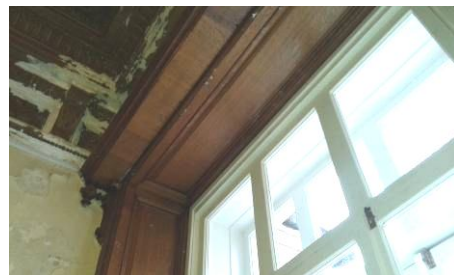
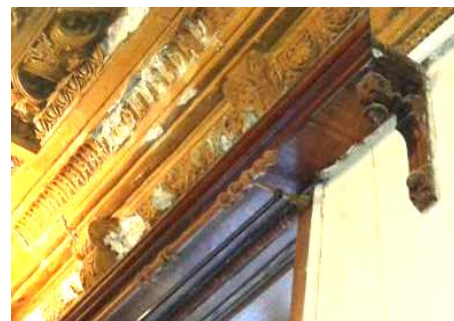
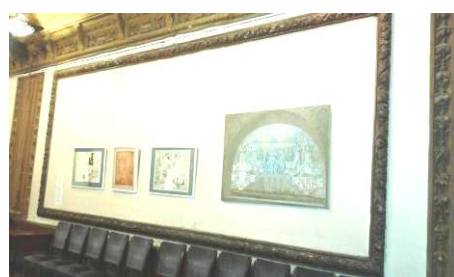
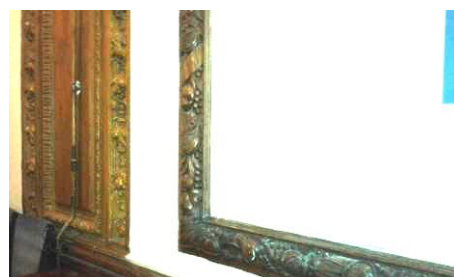
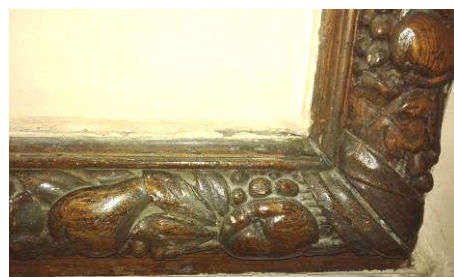
карнизы оконные (2) деревянные (дуб) на фигурных кронштейнах, завершенных фиалами;*

рама для панно на западной стене - резного дуба; резьба - выпуклая, с мотивом плодовой гирлянды, перехваченной лентами;

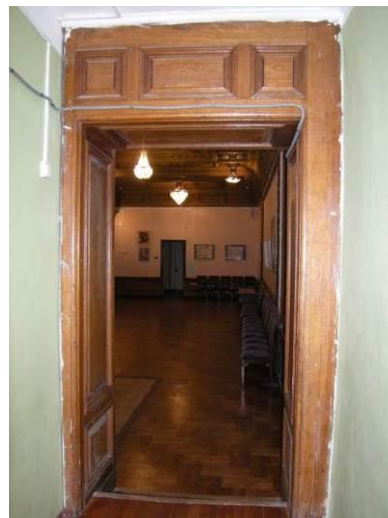
Коридор,
1-Н(64) пл. 19,8 кв.м

деревянный (дуб) наличник
дверного проема между коридором
и фойе;
десюдепорт (дуб), оформленный
тремя разноформатными
прямоугольными фигурейными
филенками;

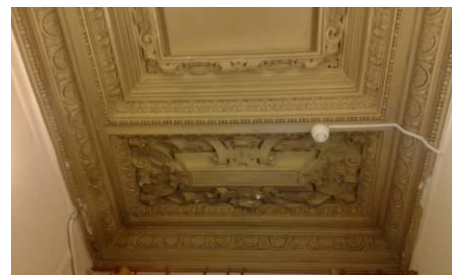
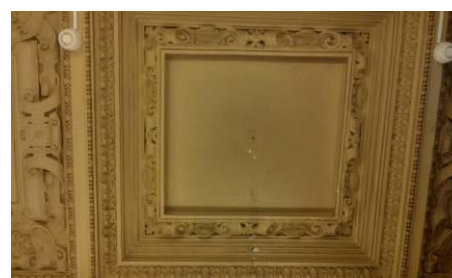
Помещение 1-Н(63) пл. 9,5 кв.м

кессонированный потолок
(глубокие прямоугольные кессоны
в профилированных
орнаментированных рамах;
орнаментальное заполнение
кессонов с мотивом картушей);*
*ранее помещение соединялось
широким проемом с соседним фойе;

Потолок кессонированный (глубокие прямоугольные кессоны в профилированных орнаментированных рамах с заполнением кессонов лепным орнаментом – картушами). Основные дефекты лепного декора, гладких и профилированных штукатурных поверхностей: поверхностные загрязнения, шелушение и фрагментарная утрата отделочных слоев, многослойное окрашивание с потерей четкости рельефа, разнонаправленные трещины, утраты элементов в местах прокладки инженерных сетей.

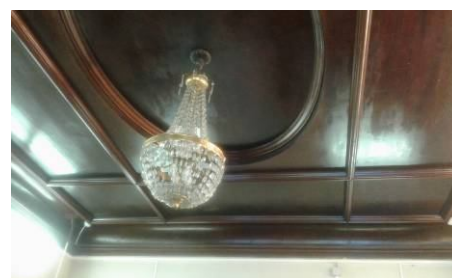
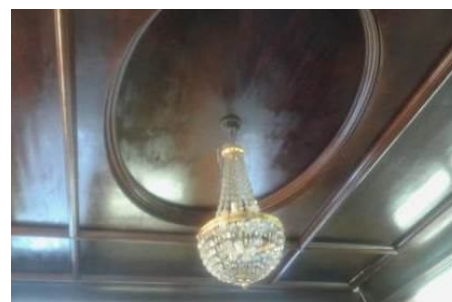
Помещение 1-Н(59) пл. 39,2 кв.м

деревянная подшивка потолка на
падуге, тонированная под красное
дерево, оформленная тягами,
образующими прямоугольные и
квадратные кессоны, с вписанным
по центру крупным овальным
кессоном;

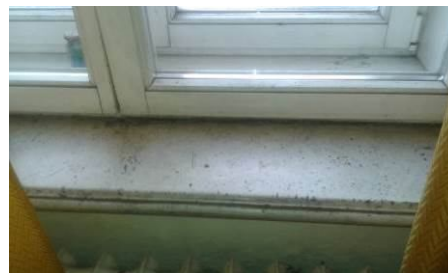
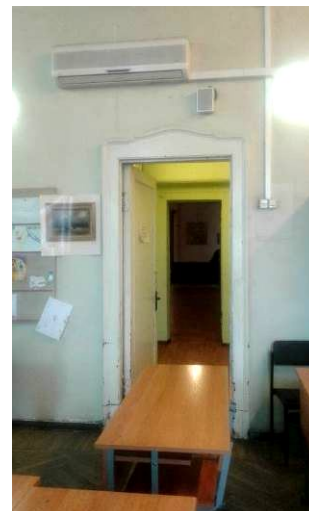
подоконные доски (2) белого с прожилками мрамора, с профилированной кромкой;

наличник дверного проема с треугольным повышением по центру горизонтальной обвязки.

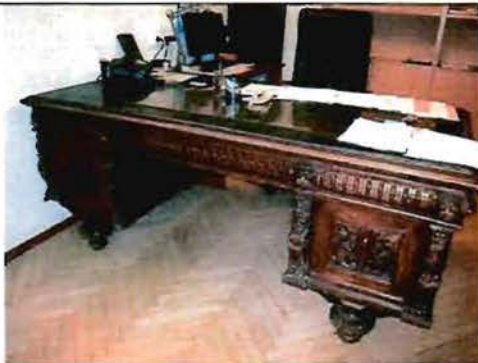
№ п/п	Наименование и местонахождение предмета	Описание и сохранность	Фотофиксация
1	2	3	4
1	Стол пом. 1-Н (53)	дубовый, двухтумбовый, на ножках-балясинах, с резным накладным декором из гротескных масок на филенках; царга декорирована пальчиковым орнаментом; столешница прямоугольная, обтянута черным дерматином; время: нач. XX в. Сохранность: потертости, сколы, рассыхание в местах сопряжений.
