**Акт**  
**по результатам государственной историко-культурной экспертизы**  
**проектной документации на проведение работ по сохранению**  
**выявленного объекта культурного наследия**  
**«Жилой дом при заводе Ф.К. Сан-Галли», расположенного по адресу:**  
**г. Санкт-Петербург, Центральный район, Лиговский пр., д. 64 – 66,**  
**лит. А: «Проект приспособления для современного использования**  
**помещения по адресу: г. Санкт-Петербург, Лиговский проспект, дом 64 –**  
**66, литера А, пом. 3-Н», разработанной ООО «Архитектурно-**  
**реставрационная мастерская «Вега» в 2022 г.**

Проектная документация на проведение работ по сохранению выявленного объекта культурного наследия «Жилой дом при заводе Ф.К. Сан-Галли», расположенного по адресу: г. Санкт-Петербург, Центральный район, Лиговский пр., д. 64 – 66, лит. А: «Проект приспособления для современного использования помещения по адресу: г. Санкт-Петербург, Лиговский проспект, дом 64 – 66, литера А, пом. 3-Н» (Шифр: П69.22), разработанной ООО «Архитектурно-реставрационная мастерская «Вега» в 2022 г.

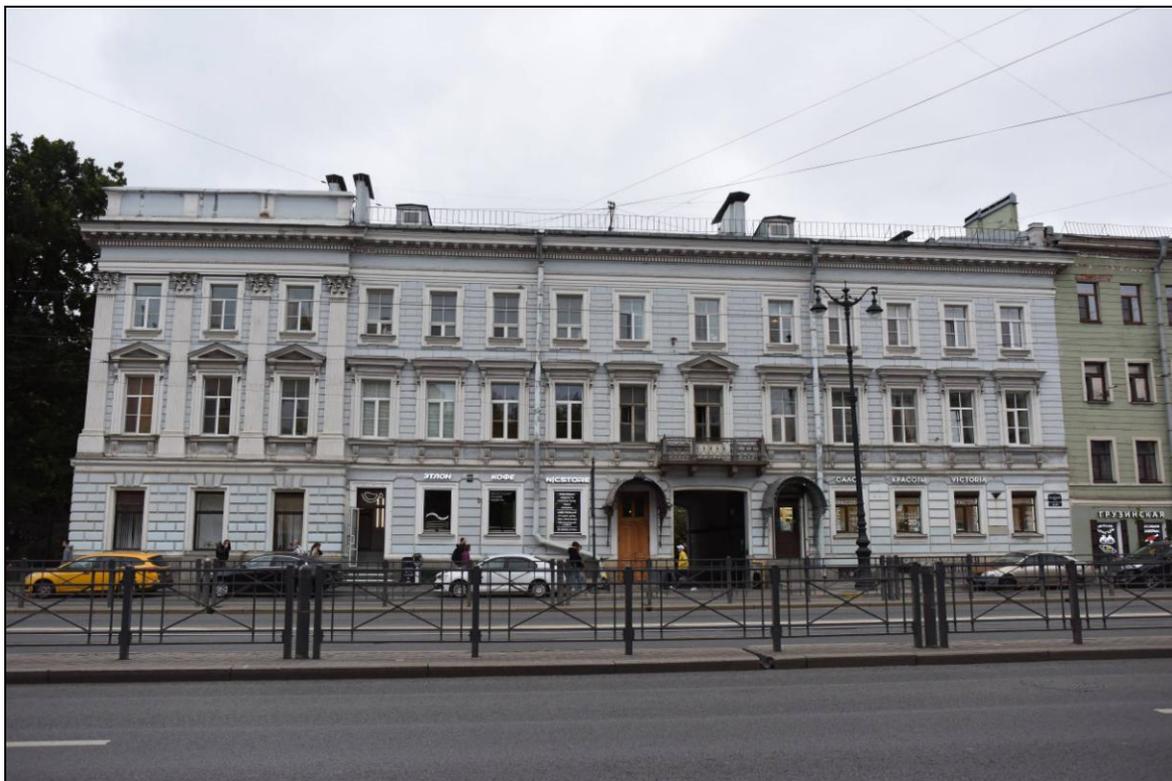
1. Выявленный объект культурного наследия «Жилой дом при заводе Ф.К. Сан-Галли».  
Общий вид здания с Лиговского проспекта.

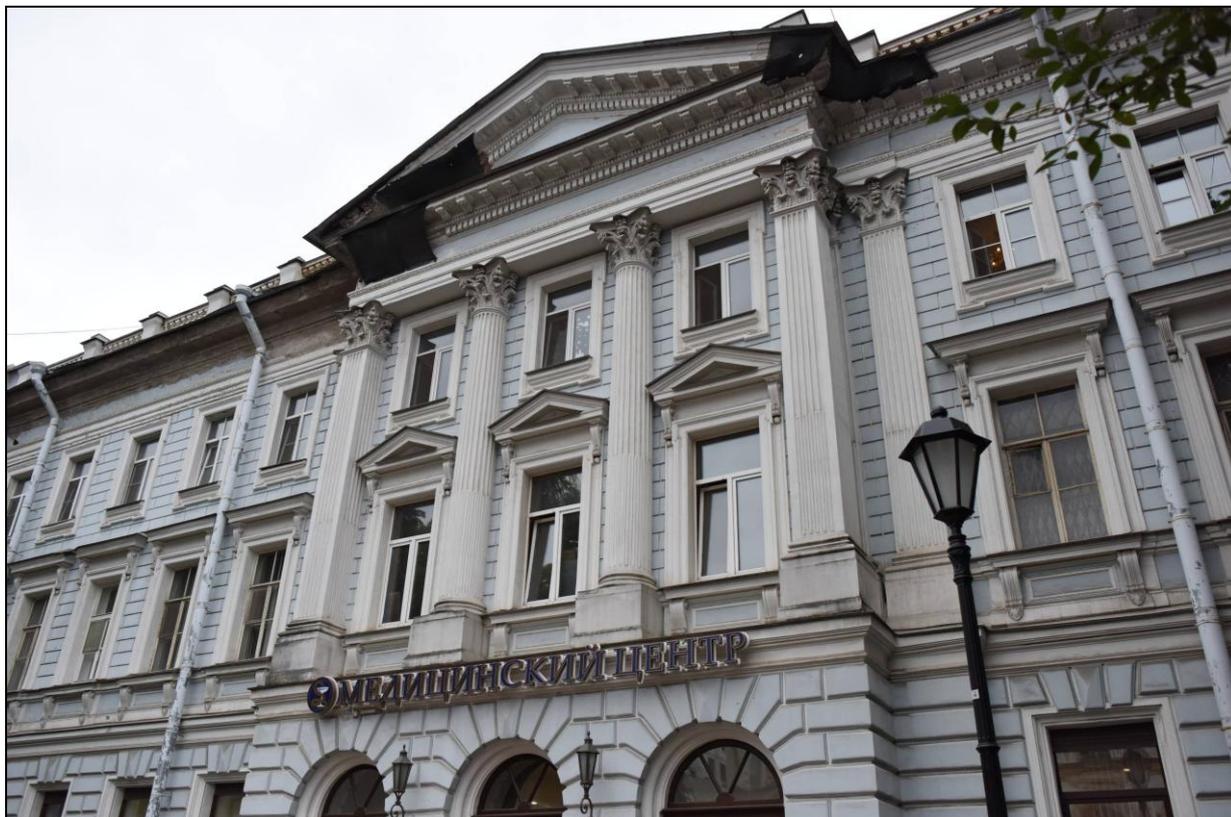
2. Выявленный объект культурного наследия «Жилой дом при заводе Ф.К. Сан-Галли». Фрагмент лицевого (северо-восточного) фасада здания.

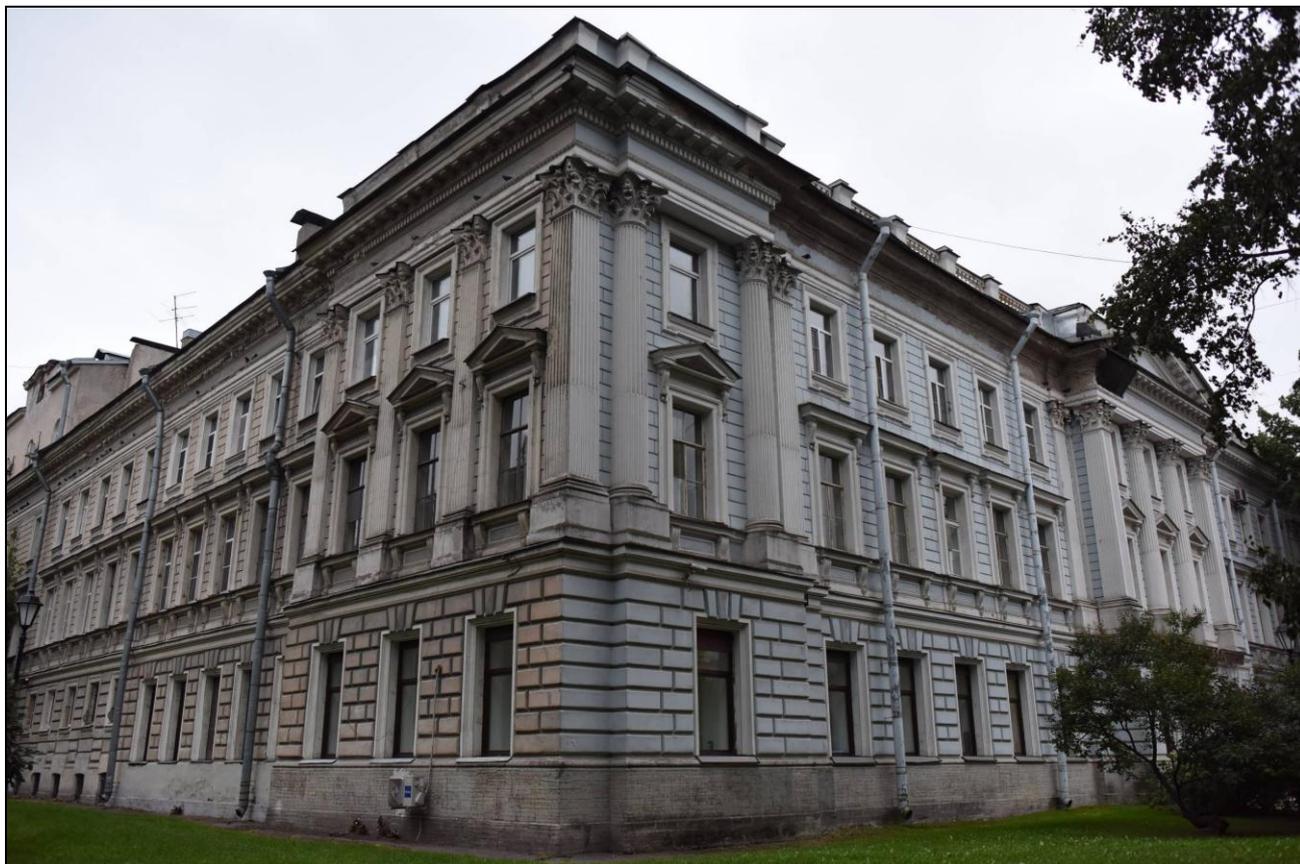
3. Выявленный объект культурного наследия «Жилой дом при заводе Ф.К. Сан-Галли». Фрагмент лицевых (северо-восточного и юго-восточного) фасадов здания.

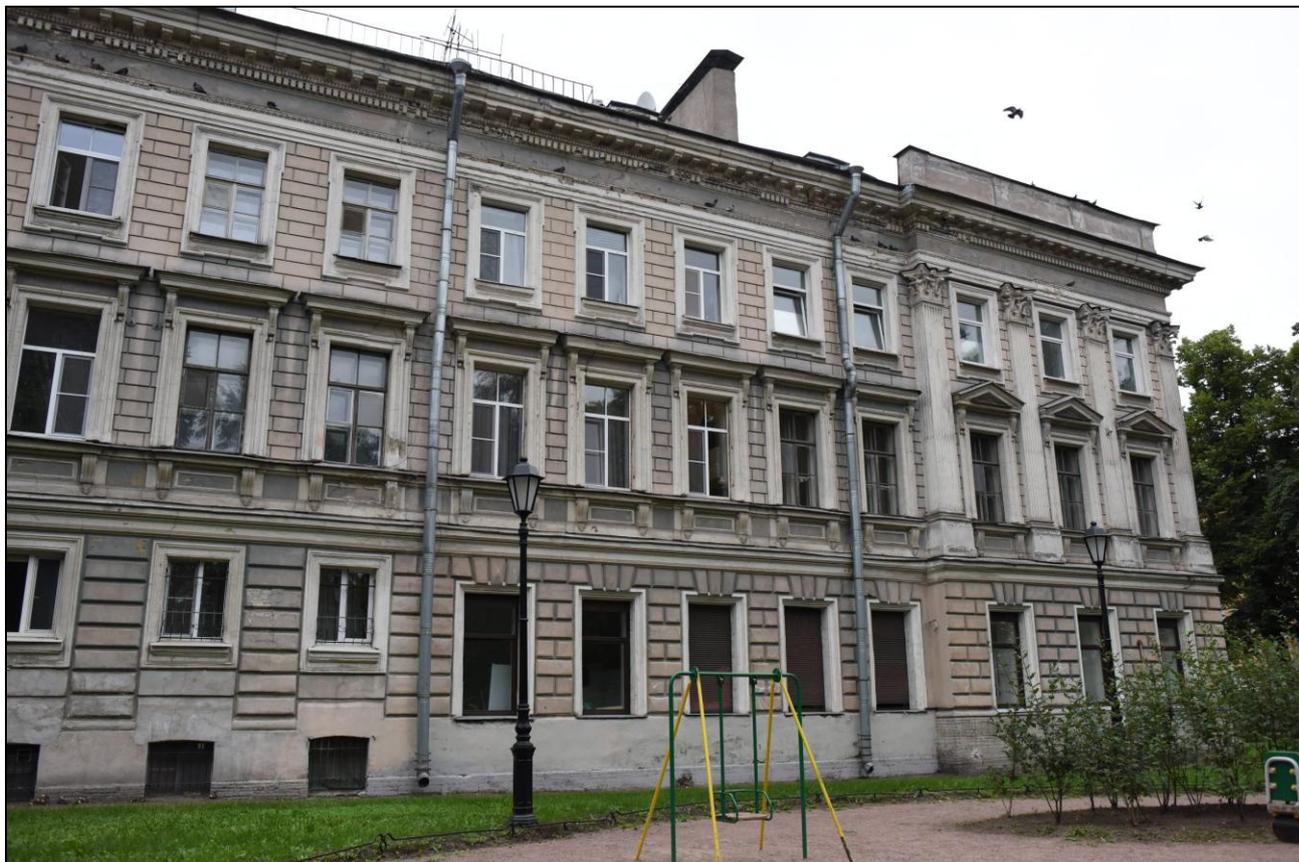
4. Выявленный объект культурного наследия «Жилой дом при заводе Ф.К. Сан-Галли». Фрагмент лицевых (юго-восточного) фасадов здания.

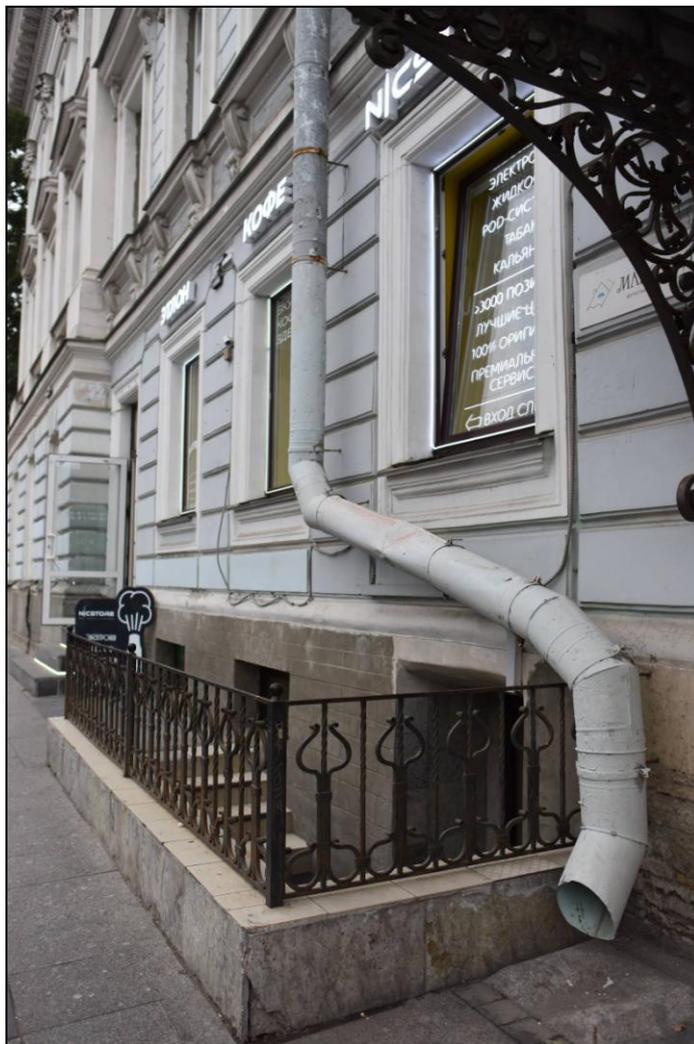
5. Выявленный объект культурного наследия «Жилой дом при заводе Ф.К. Сан-Галли». Фрагмент лицевого фасада, обращенного на Лиговский проспект.

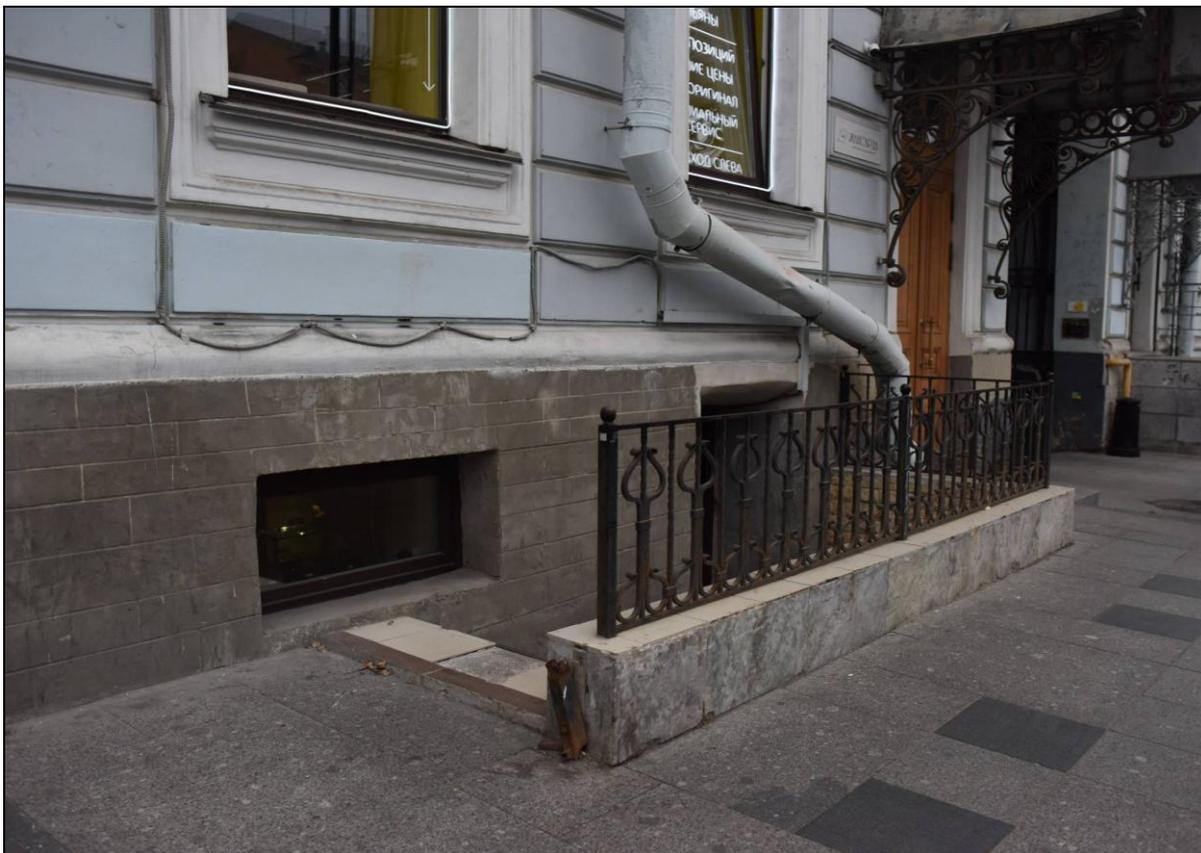
6. Выявленный объект культурного наследия «Жилой дом при заводе Ф.К. Сан-Галли». Фрагмент лицевого фасада. Вход в помещение 3-Н.

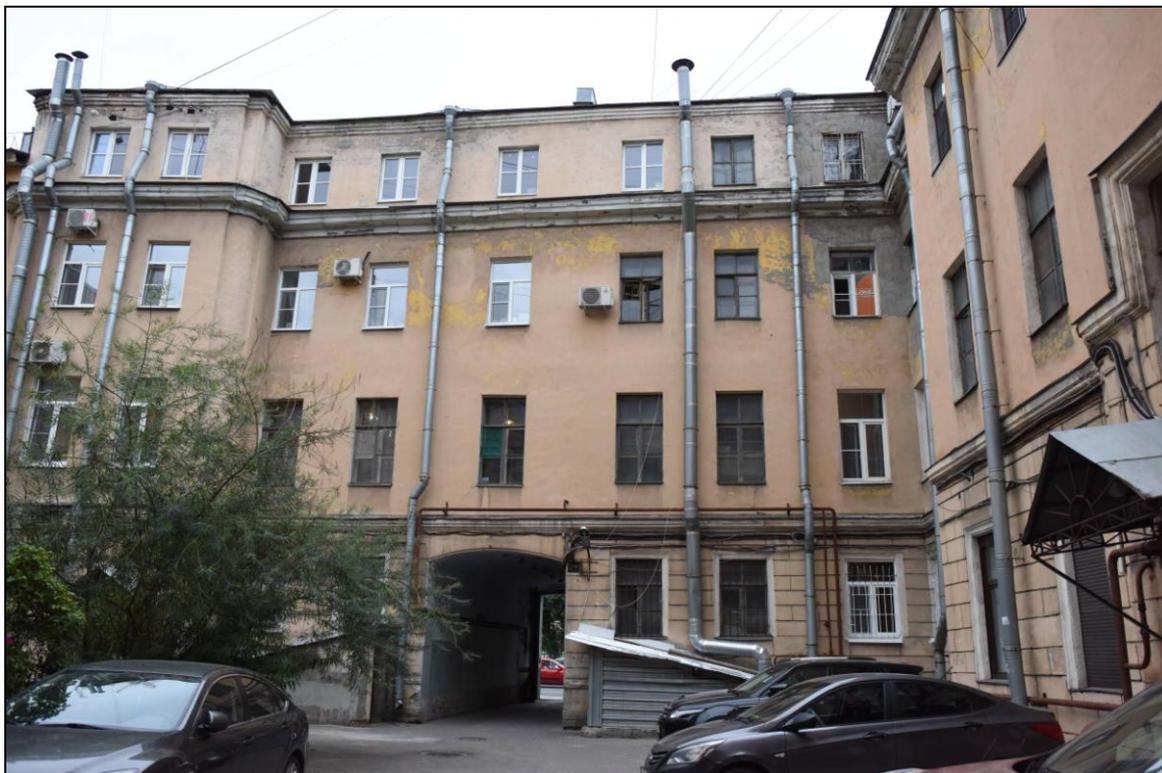
7. Выявленный объект культурного наследия «Жилой дом при заводе Ф.К. Сан-Галли». Фрагмент дворового фасада.

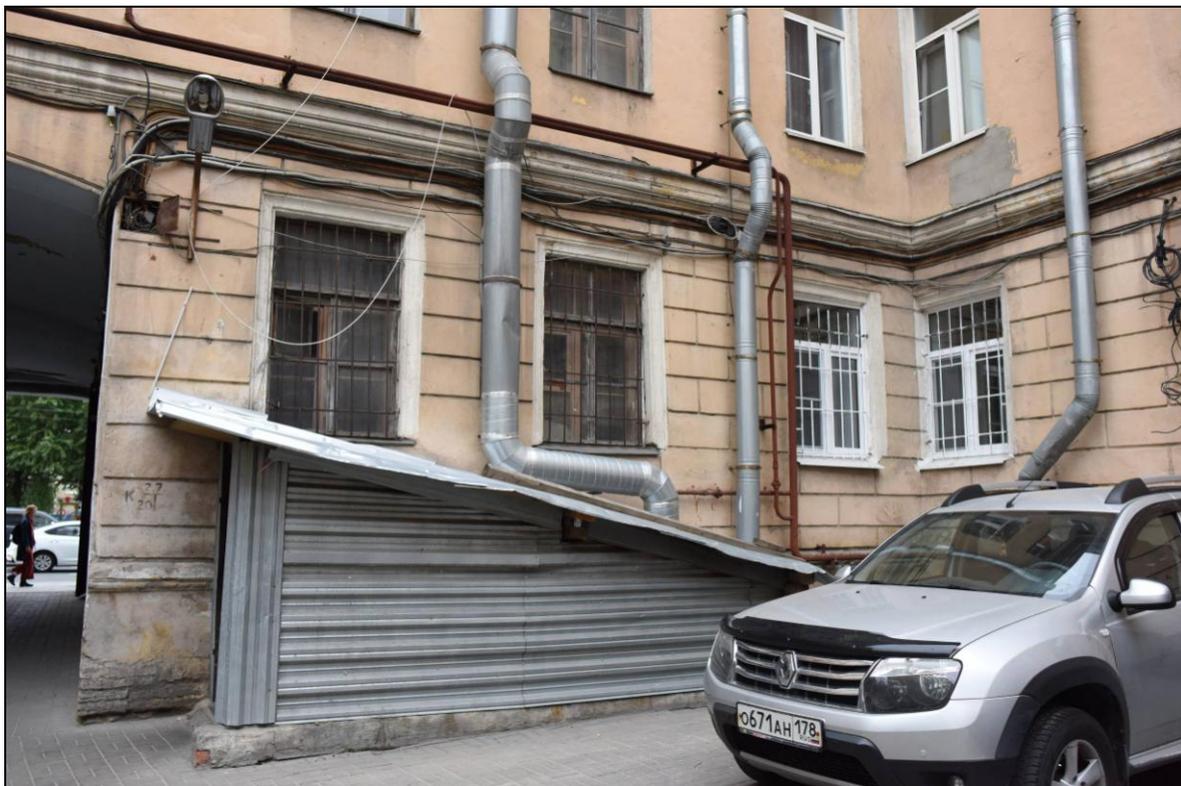
8. Выявленный объект культурного наследия «Жилой дом при заводе Ф.К. Сан-Галли». Фрагмент дворового фасада. Вход в помещение 3-Н.

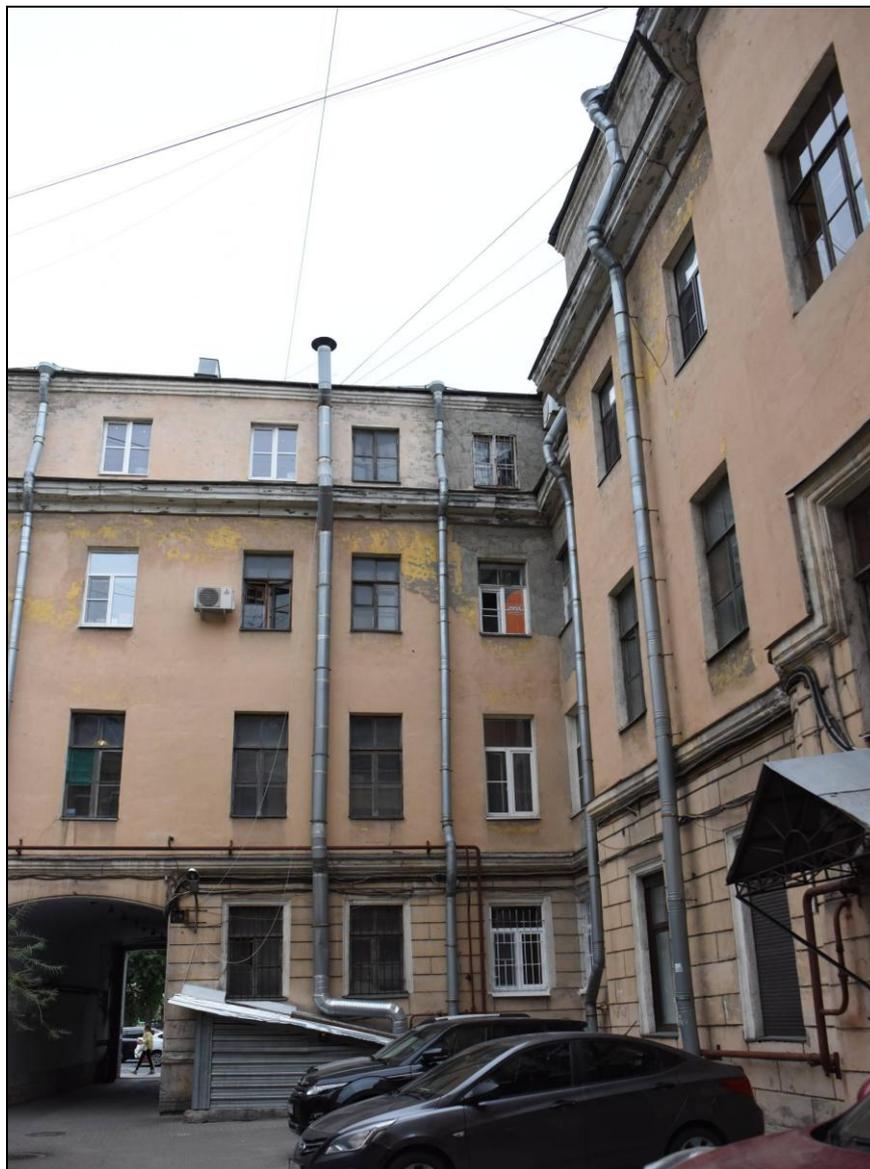
9. Выявленный объект культурного наследия «Жилой дом при заводе Ф.К. Сан-Галли».  
Фрагмент дворового фасада.

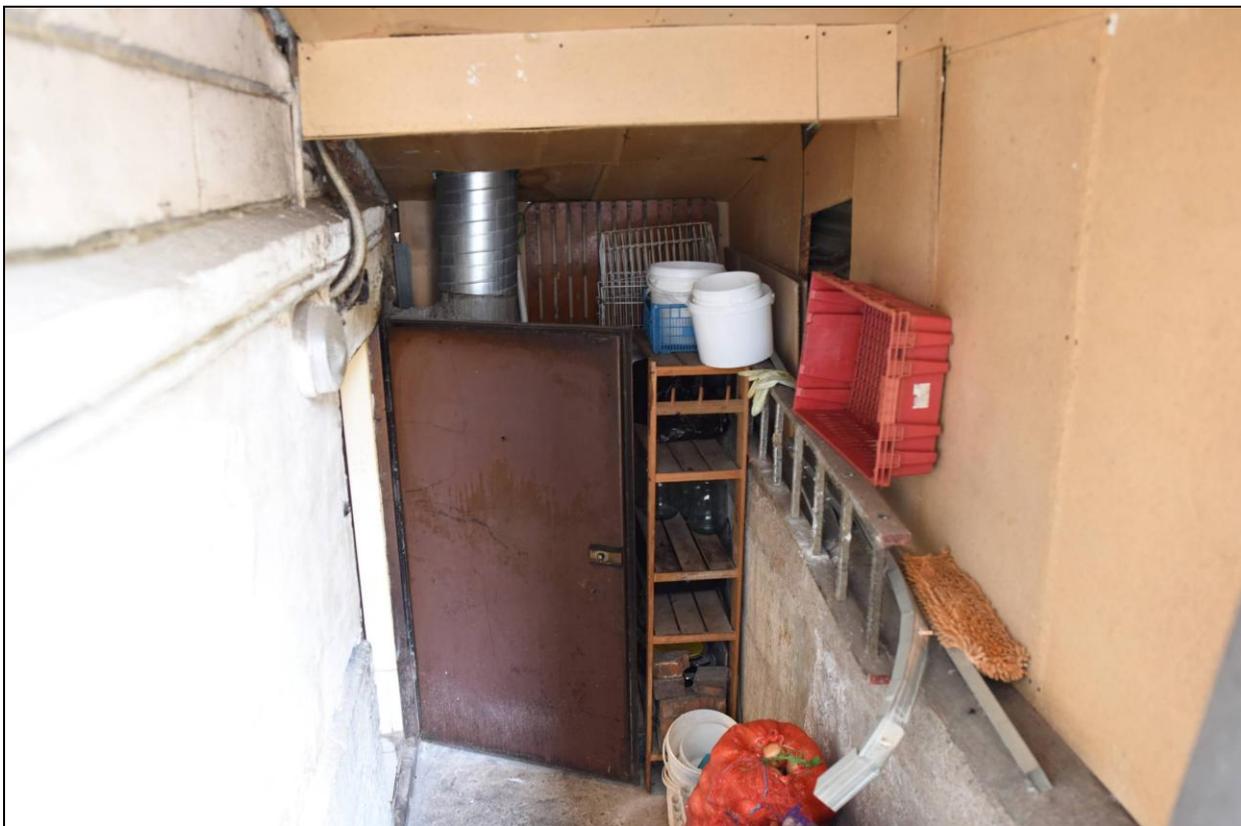
10. Выявленный объект культурного наследия «Жилой дом при заводе Ф.К. Сан-Галли».  
Вход в помещение 3-Н.

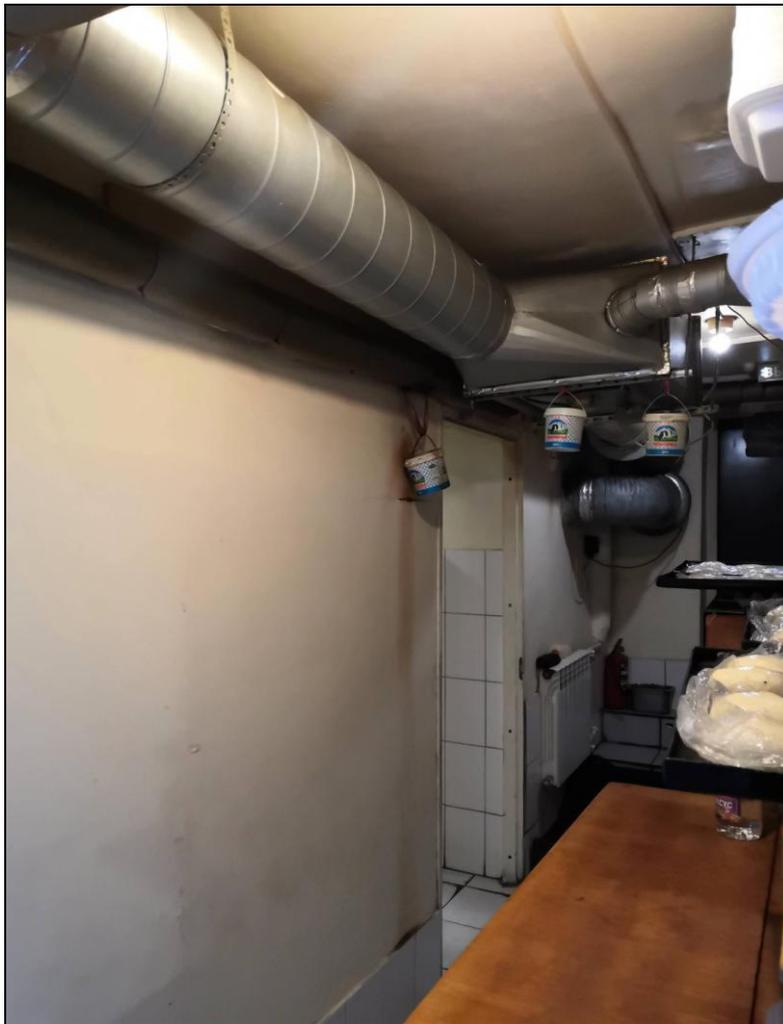
11. Выявленный объект культурного наследия «Жилой дом при заводе Ф.К. Сан-Галли». Фрагмент интерьера помещения 3-Н. Помещение № 6 (согласно кадастровому паспорту).

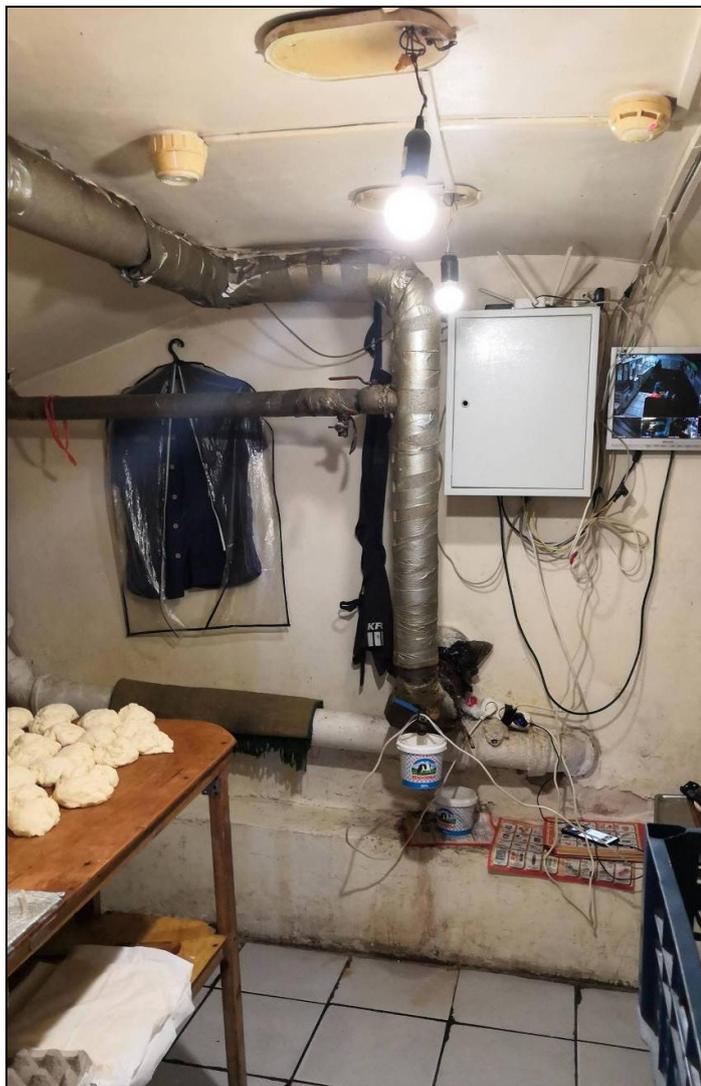
12. Выявленный объект культурного наследия «Жилой дом при заводе Ф.К. Сан-Галли». Фрагмент интерьера помещения 3-Н. Помещение № 7 (согласно кадастровому паспорту).

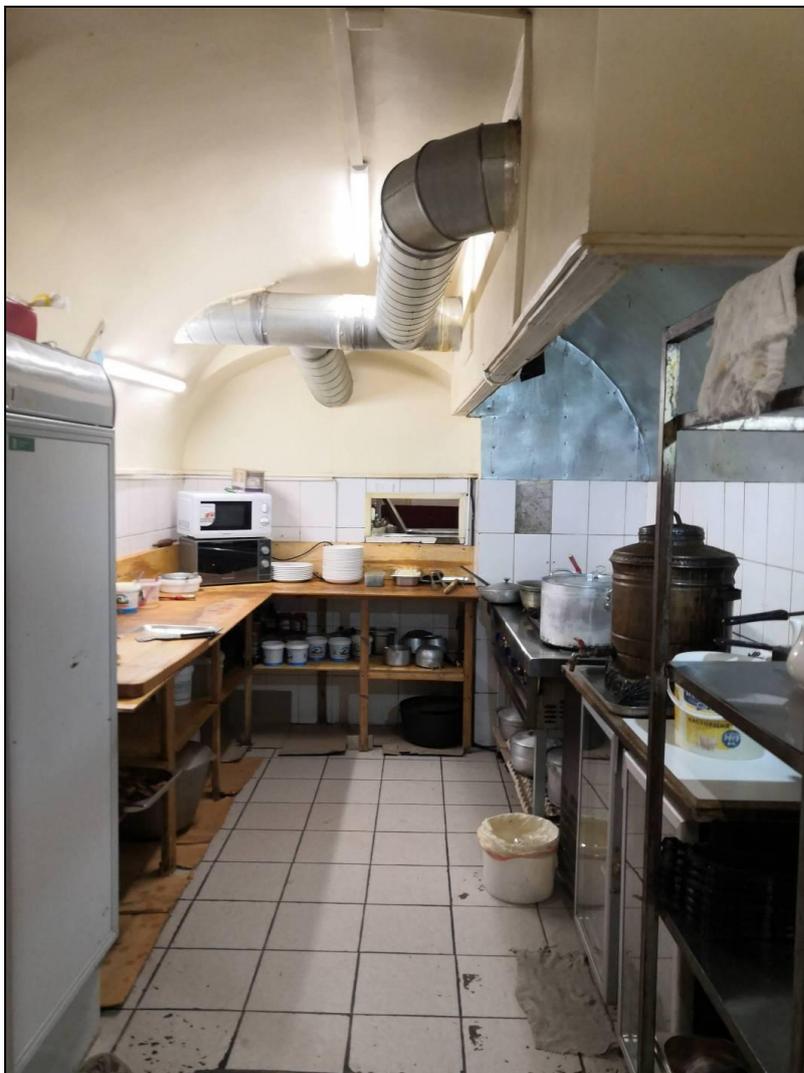
13. Выявленный объект культурного наследия «Жилой дом при заводе Ф.К. Сан-Галли». Фрагмент интерьера помещения 3-Н. Помещение № 5 (согласно кадастровому паспорту).

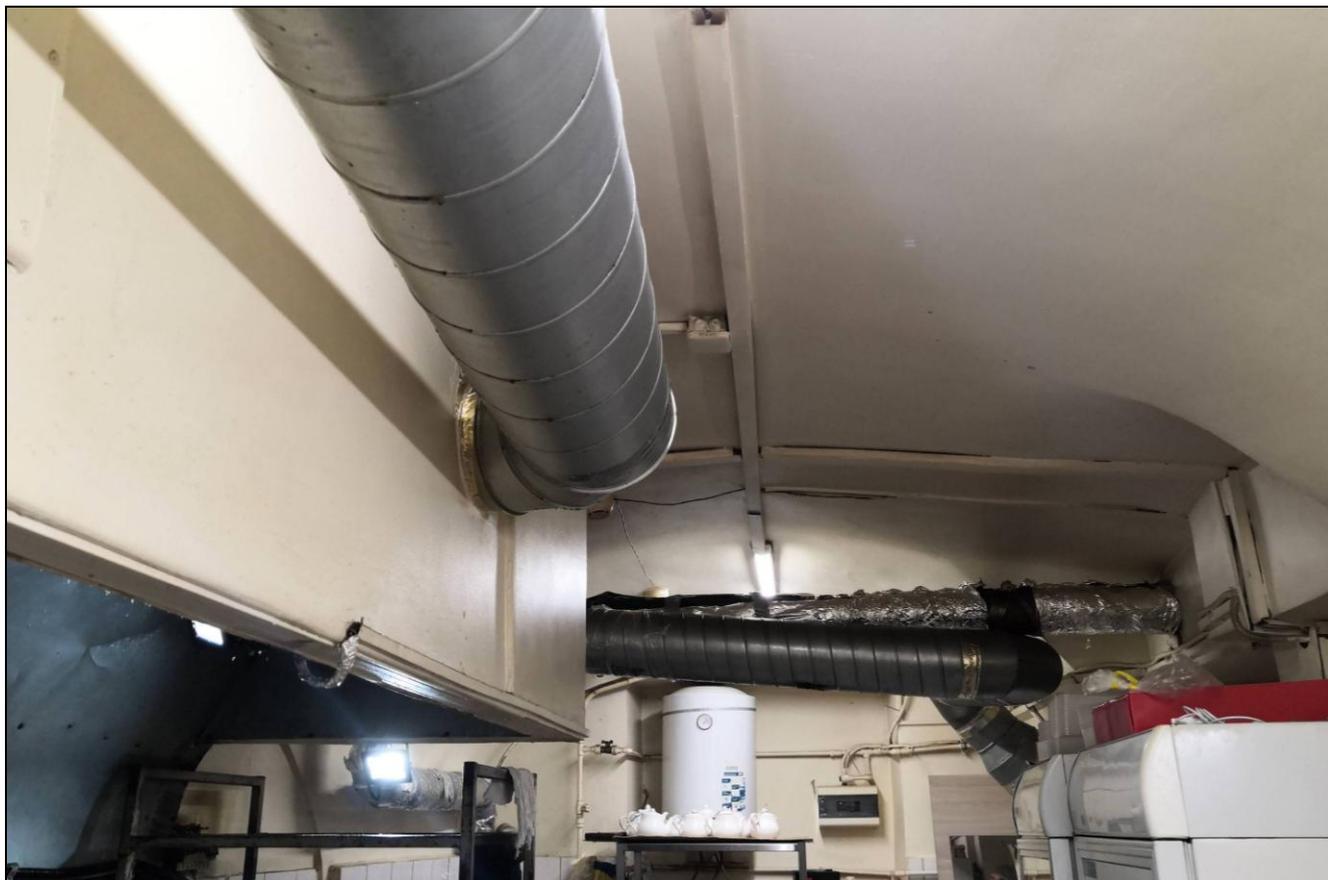
14. Выявленный объект культурного наследия «Жилой дом при заводе Ф.К. Сан-Галли». Фрагмент интерьера помещения 3-Н. Помещение № 4 (согласно кадастровому паспорту).

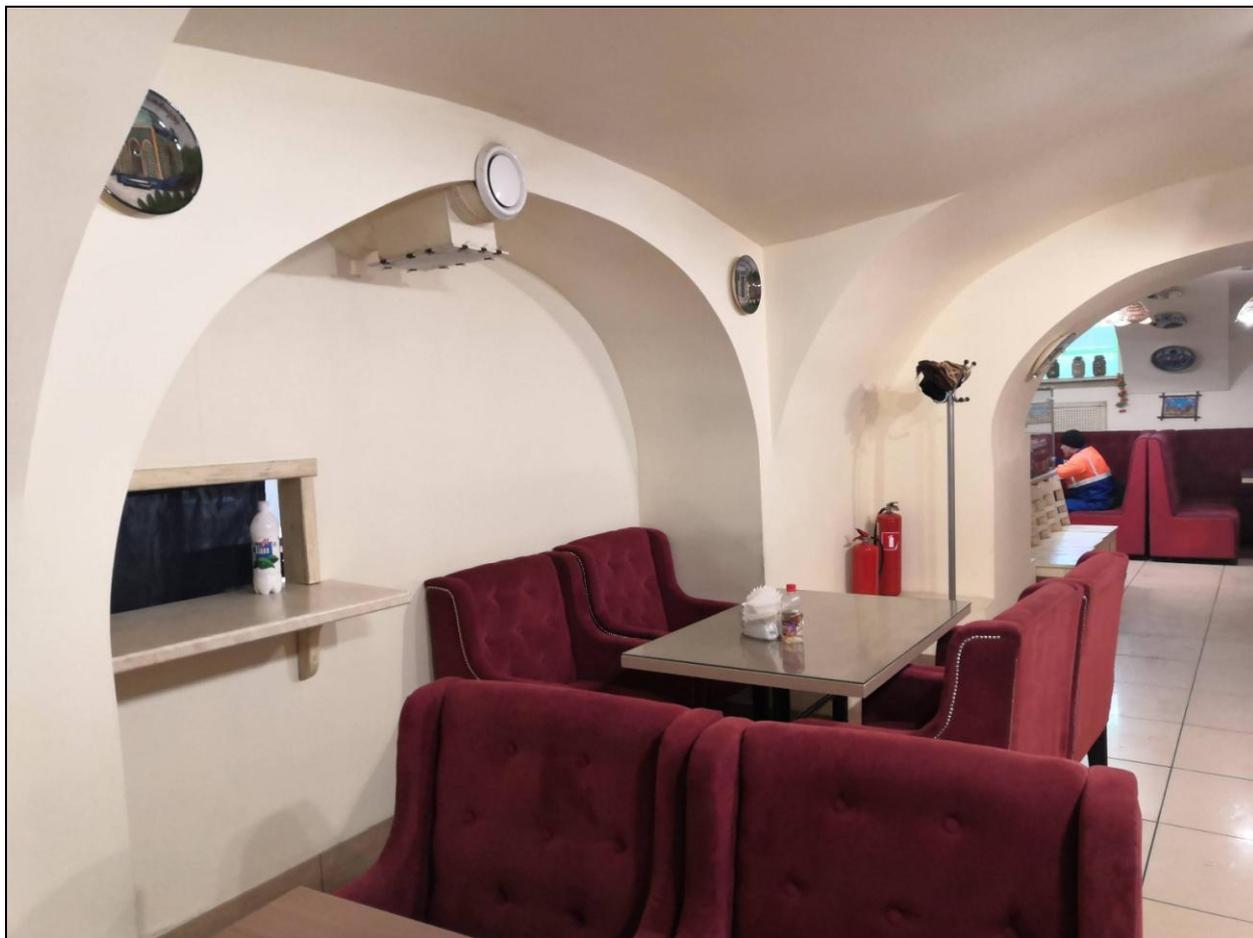
15. Выявленный объект культурного наследия «Жилой дом при заводе Ф.К. Сан-Галли». Фрагмент интерьера помещения 3-Н. Помещение № 1 (согласно кадастровому паспорту).

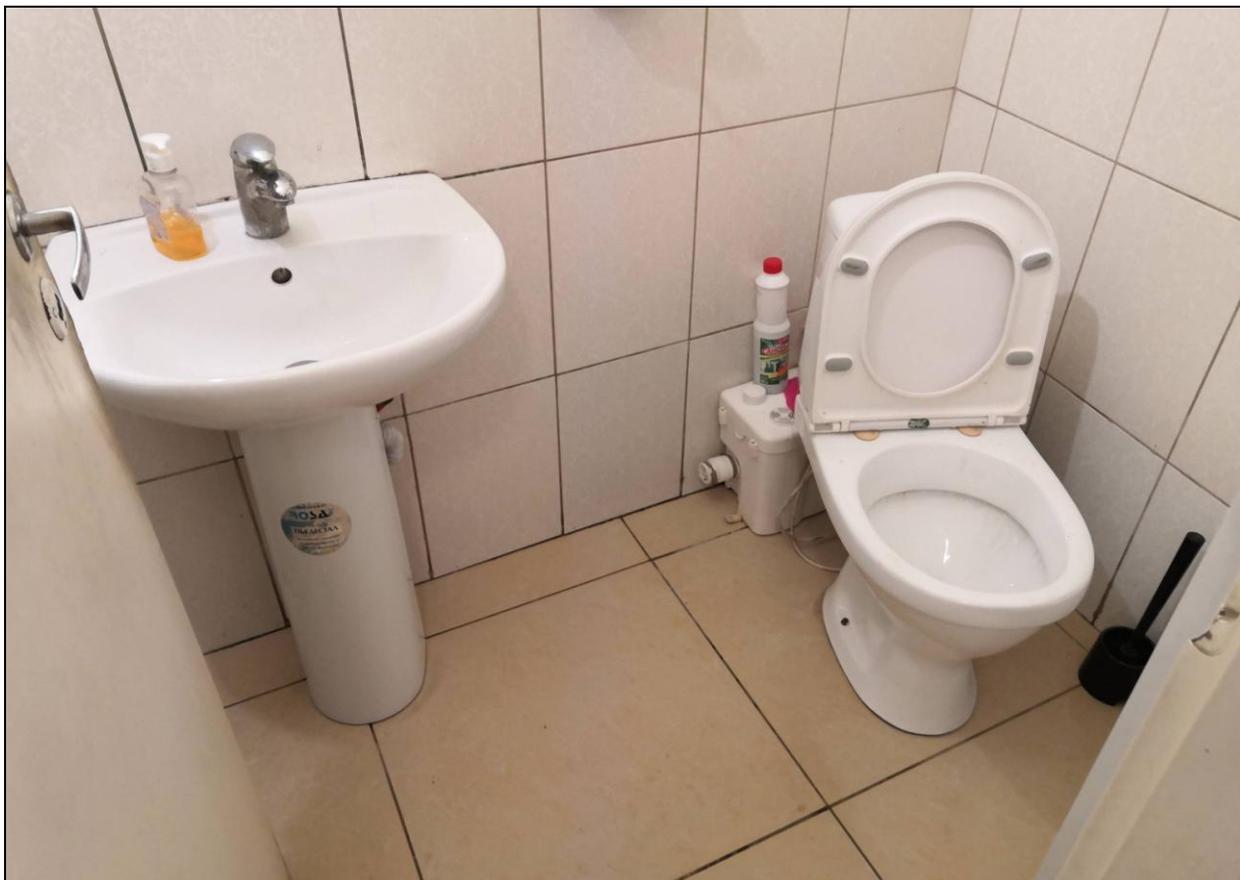
16. Выявленный объект культурного наследия «Жилой дом при заводе Ф.К. Сан-Галли». Фрагмент интерьера помещения 3-Н. Помещение № 3 (согласно кадастровому паспорту).

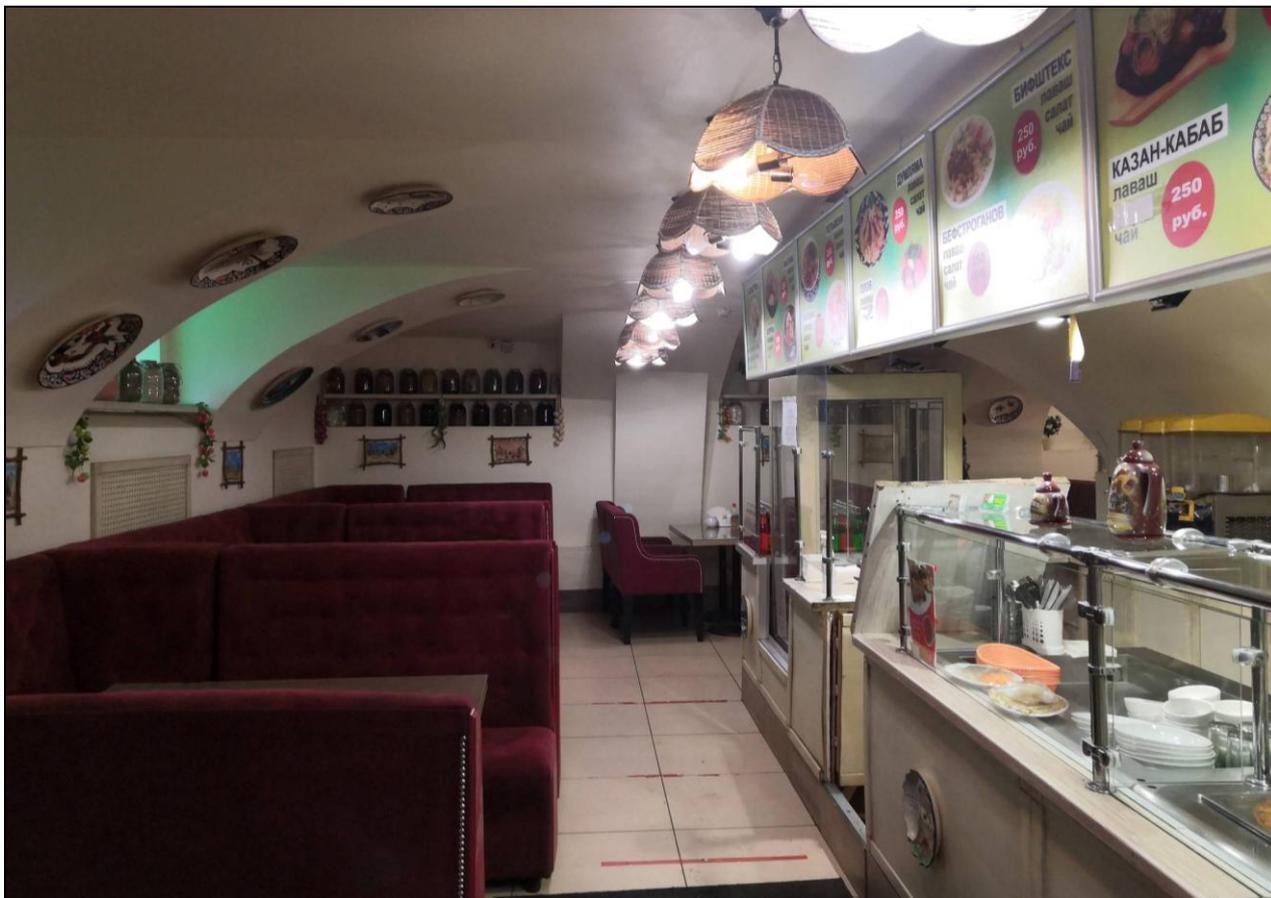
17. Выявленный объект культурного наследия «Жилой дом при заводе Ф.К. Сан-Галли». Фрагмент интерьера помещения 3-Н. Помещение № 1 (согласно кадастровому паспорту).
