## А К Т

по результатам проведения государственной историко-культурной экспертизы проектной документации на проведение работ по сохранению объекта культурного наследия федерального значения «Собор Воскресения Словущего», расположенного по адресу: г. Санкт-Петербург, пл. Растрелли, д. 1, литера А (Смольного ул., 1 - в соответствии с НПА\*), входящего в состав объекта культурного наследия федерального значения «Смольный монастырь», - «Ремонт, реставрация и приспособление чердачного пространства под размещение музея «Собрание ангелов» в здании объекта культурного наследия федерального значения «Смольный монастырь. Собор Воскресения Словущего», расположенного по адресу: Санкт-Петербург, площадь Растрелли, дом 1, литера А», шифр 2-01/03, разработанной ООО «Группа «Спектр» в 2022 г., с целью определения соответствия проектной документации требованиям законодательства Российской Федерации в области государственной охраны объектов культурного наследия

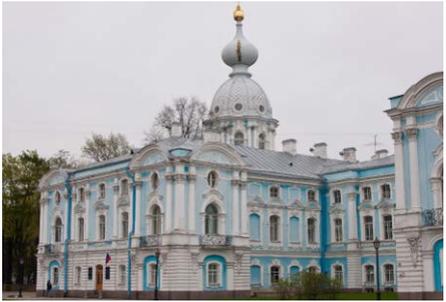
2.	<p>Объемно-пространственное решение:</p>	<p>централно-симметричная композиция сложных в плане жилых корпусов, образующих каре; местоположение, габариты (разновысотные, на полуподвале), конфигурация корпусов, с объемами угловых церквей, обращенных во внутренний двор монастыря;</p> <p>крыша – габариты, конфигурация (скатная, со слуховыми окнами), высотные отметки;</p> <p>дымовые трубы – габариты, местоположение, оформление; покрытие кровли – металл;</p> <p>купола – габариты, высотные отметки, конфигурация, с люкарнами, завершенные луковичными главками с золочеными крестами на яблоках.</p>

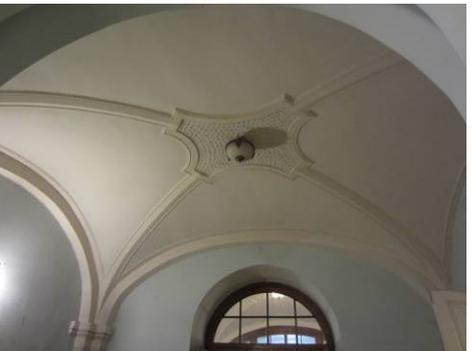
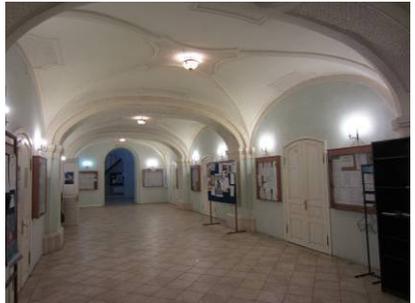
3.	<p>Конструктивная система здания:</p>	<p>наружные и внутренние кирпичные капитальные стены;</p> <p>своды – местоположение, габариты, конфигурация:</p> <p>крестовые, в т.ч. на подпружных арках – местоположение (п.№8, 43-Н (пом.1 – 10, ); п.№7, 34-Н (пом. 1-4, 40,43,46, ; п.№5-6, (пом. I, III- XI, XVI),</p>

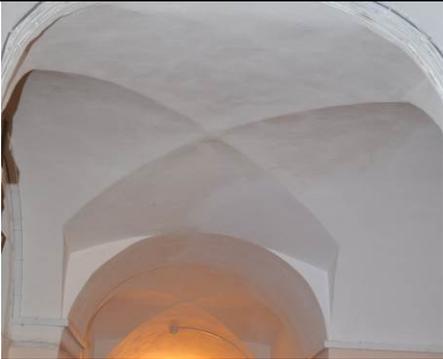
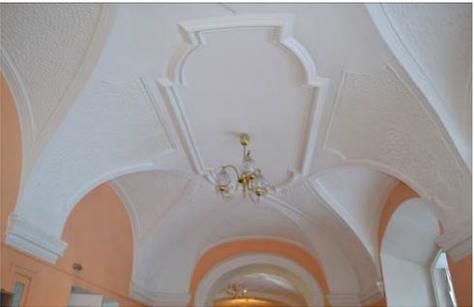
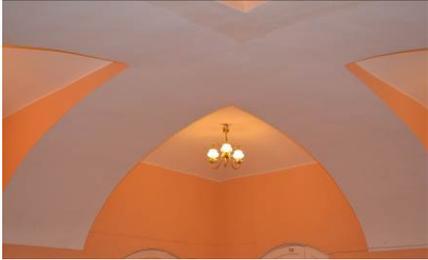
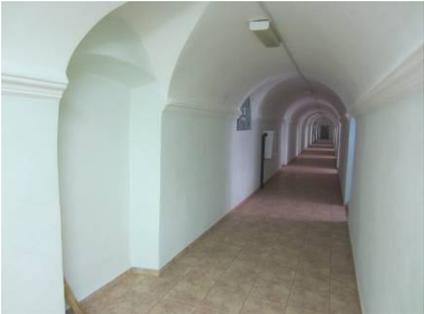
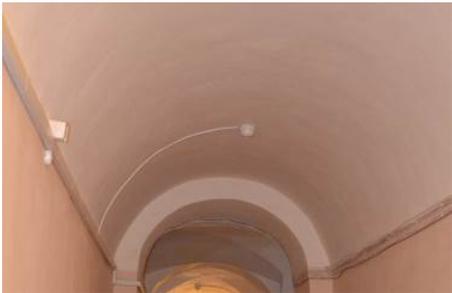
1	2	3	4
		<p>коробовые, в том числе с распалубками;</p> <p>коробовые с распалубками (под.№8 43-Н (пом. 19-24, 69, 71,72, ) ; п.№7, 34-Н (пом 10-17, 28-35) ; п. 9, 1-Н (пом. 99, 118, 149, 164,; п.№5-6 (пом. 212-235-Н</p> <p>сомкнутый свод – местоположение (помещения под угловыми церквями в уровне 1-го этажа - сомкну (34-Н, пом. 53; 43-Н, пом. 12, 77), габариты;</p> <p>цилиндрические своды с распалубками - местоположение (3-ий этаж (43-Н (пом.179, 202)), деревянные, оштукатурены;</p> <p>полуциркульные своды в уровне 3-го этажа;</p>

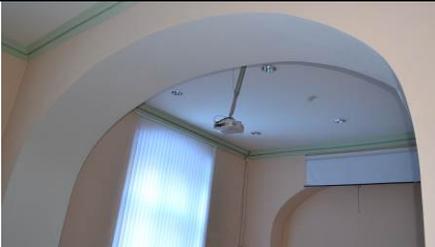
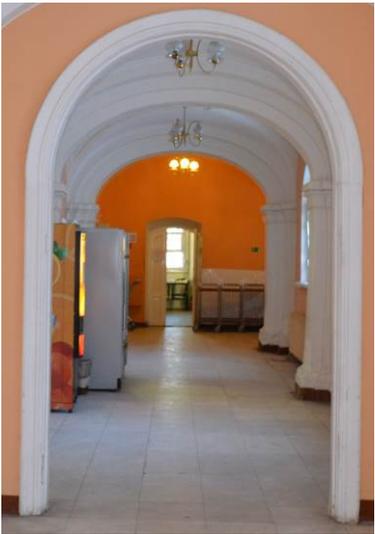
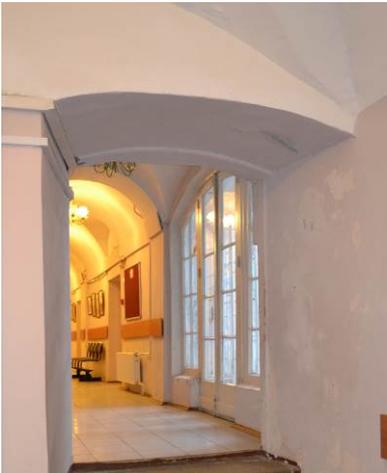
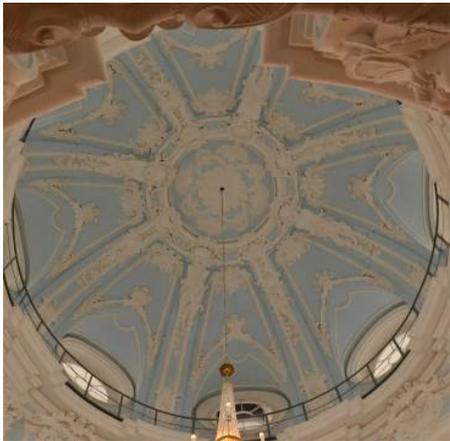
1	2	3	4
		<p>арочные проемы – местоположение, габариты, конфигурация (полуциркульные, трехцентровые, лучковые);</p> <p>перекрытия церквей – зонтичный купол, разделенный на вспарушенные секторы, с распалубками;</p>

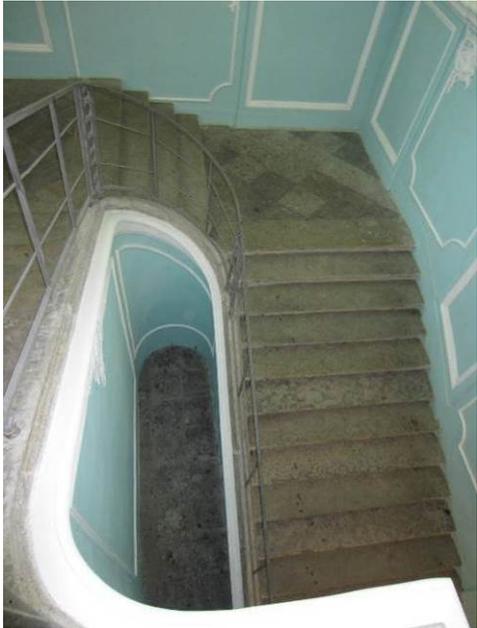
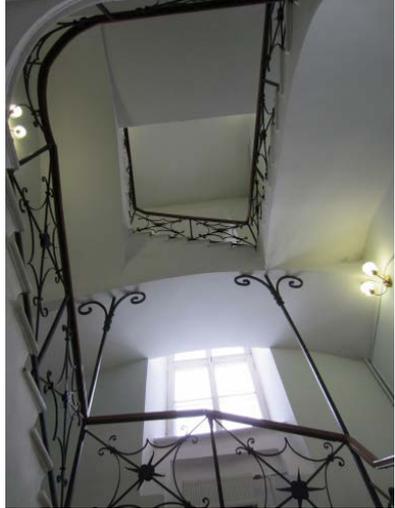
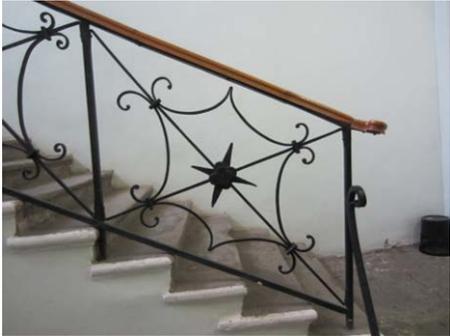
1	2	3	4
		<p>местоположение плоских перекрытий, не имеющих декоративной отделки;</p> <p>исторические лестницы (местоположение, конфигурация, материалы, рисунок ограждений), в том числе:</p> <p>парадная лестница (подъезд №8, 43-Н, пом. 34, 36, 80), криволинейная с 1-го на 2-ой этаж; материал ступеней (лещадная плита); (ограждение утрачено);</p> <p>лестница (подъезд №8, ЛК 14, 43-Н, пом. 1, 2, 3, 4, 5) – местоположение, габариты, конструкция (площадки и марши по сводам), тип (трёхмаршевая), материал ступеней (лещадная плита); (историческое ограждение утрачено);</p>

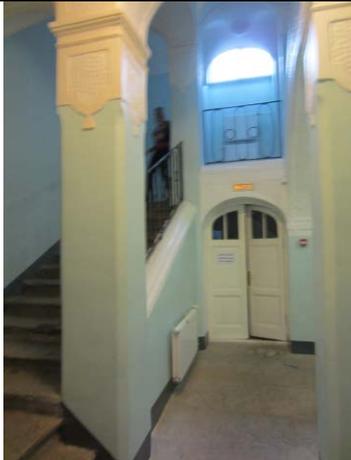
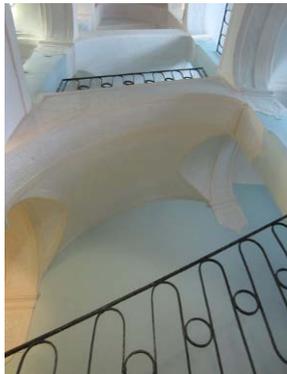
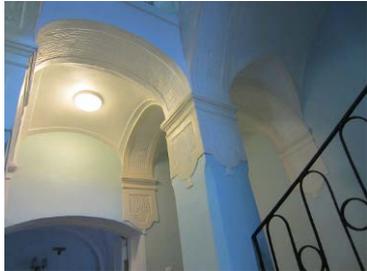
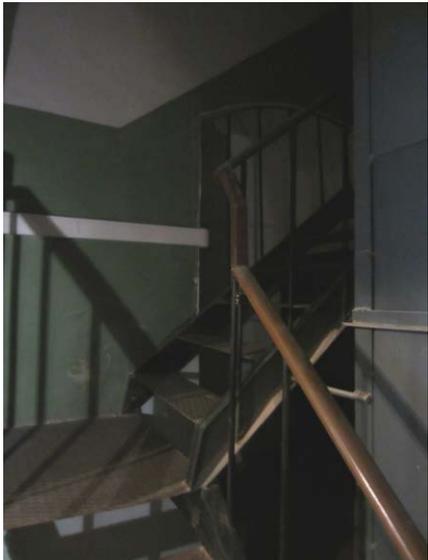
1	2	3	4
		<p>лестница (подъезд №8, ЛК 13, пом. 1, 2, 3, 4, 5, 6) – местоположение, габариты, конструкция (по сводам, на столбах, марши на ползучих сводах с распалубками, площадки на парусных сводах); тип (трехмаршевая), материал ступеней (лещадная плита): ограждение утрачено; оформление (в завершении столбов фигурные штукатурные филенки с гуттами, арки со штукатурным оформлением);</p> <p>лестница (подъезд №8, 43-Н, пом 11, 85) - 1-2-ой марши – металлическая, далее – винтовая, конструкция (ступени консольно заделанные в стену), материал ступеней (лещадная плита);(доступ ограничен);</p>

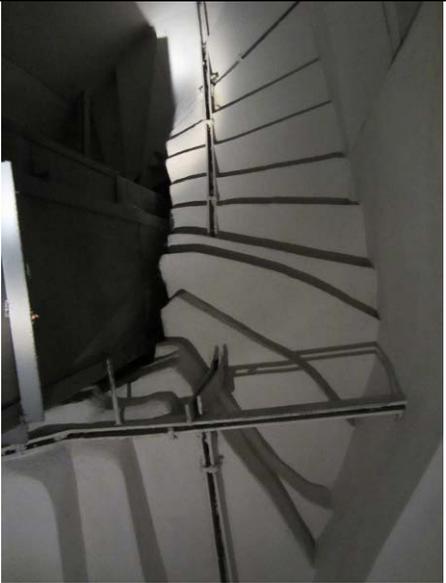
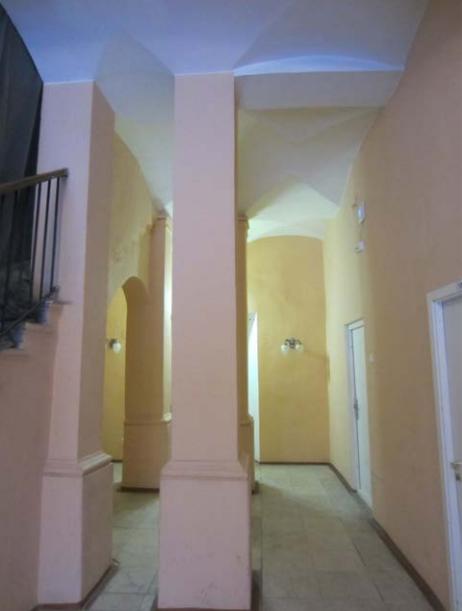
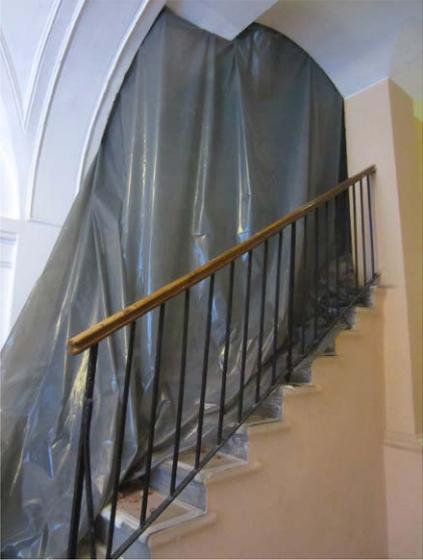
1	2	3	4
		<p>лестница (доступ ограничен, подъезд №7) - местоположение (восточное каре, северная лестн. (34-Н: пом в уровне 2-го этажа – №57), габариты, конструкция (в уровне 1-го этажа на столбах ползучих арках; в уровне 2-3-го этажей – двухмаршевая), ступени поздние – в уровне 1-го этажа;</p>

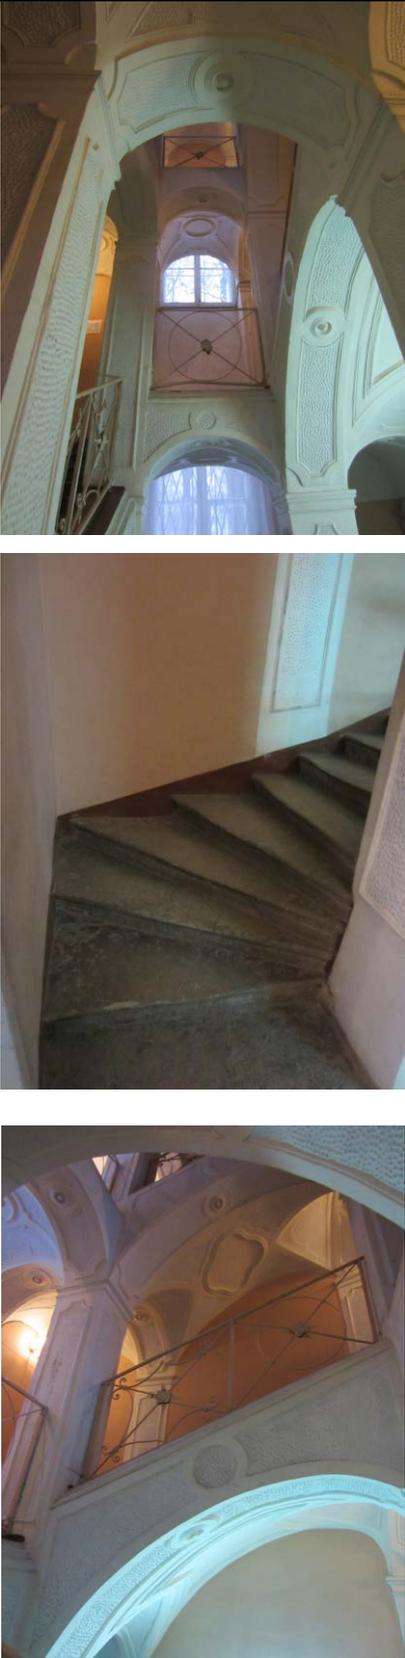
1	2	3	4
		<p>лестница восточного каре (подъезд № 7, 34-Н: пом. 39, 77, 158) – местоположение, габариты, конструкция (по сводам, на столбах, марши на ползучих сводах с распалубками, площадки на парусных сводах); тип (трехмаршевая, с забежными ступенями), материал ступеней (лещадная плита): ограждение утрачено; оформление (пилоны оформлены штукатурными филенками с выкружками; арки со штукатурным оформлением);</p>

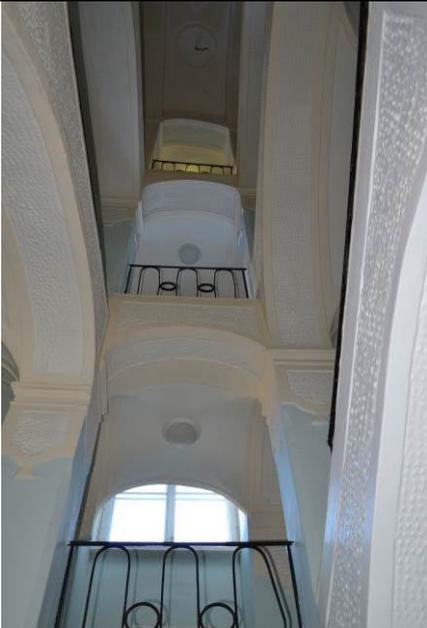
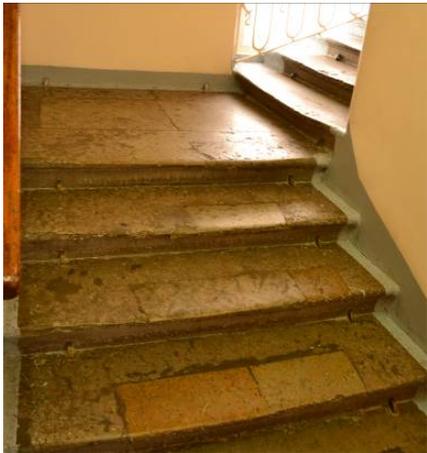
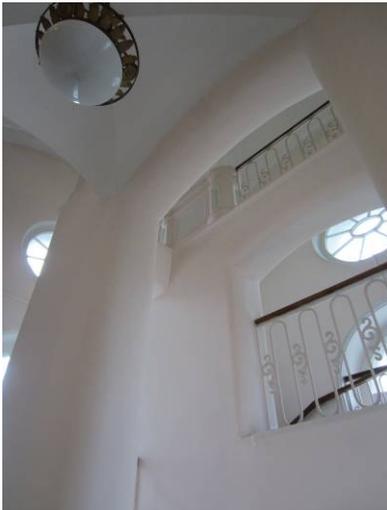
1	2	3	4
		<p>лестница (подъезд №6, пом II, IV, V) – местоположение, габариты, конструкция (по сводам, на столбах, марши на ползучих сводах с распалубками, площадки на парусных сводах); тип (трехмаршевая), материал ступеней (лещадная плита): ограждение утрачено; оформление (в завершении столбов фигурные штукатурные филенки с гуттами, арки со штукатурным оформлением);</p> <p>лестница (подъезд №6, л.7) – местоположение, габариты, конфигурация, конструкция (по сводам, на столбах, марши на ползучих сводах, площадки на парусных сводах; тип (трехмаршевая); материал ступеней (лещадная плита); пилоны гладкие; ограждение лестницы – материал (металл), техника исполнения (ковка), рисунок (вытянутые овальные рамки, волютообразные завитки);</p>

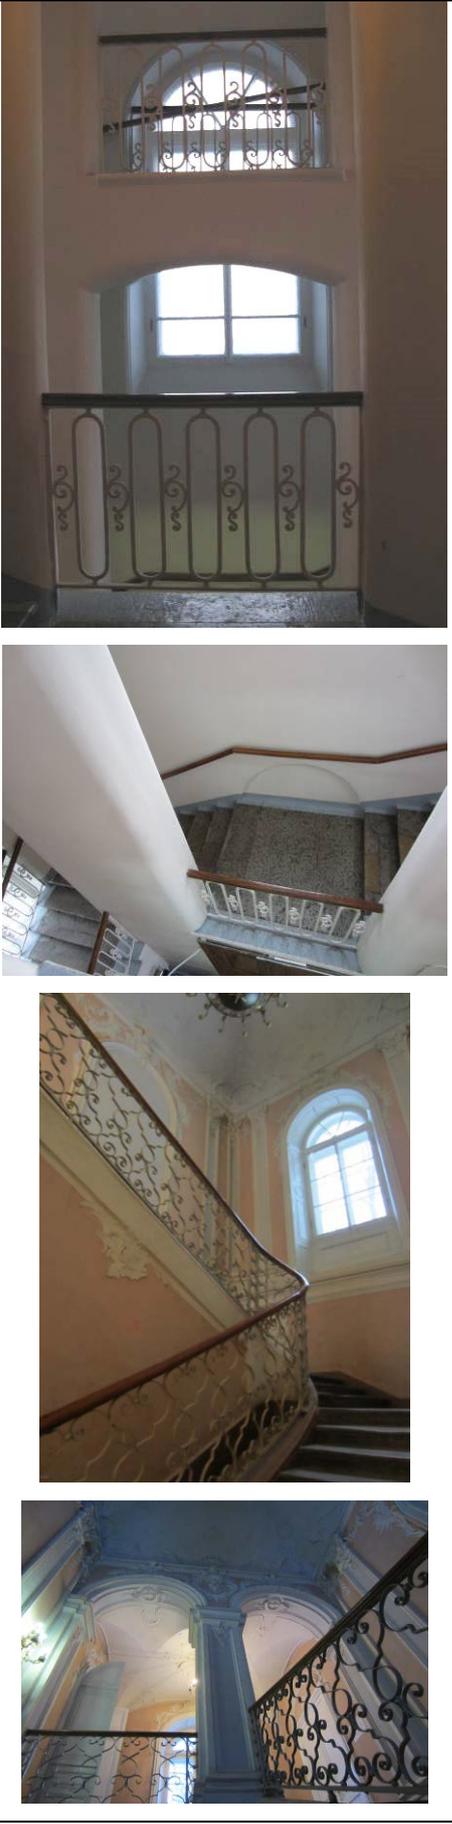
1	2	3	4
		<p>лестница парадная –  местоположение (с 1-го на 2-ой этаж  (подъезд №7, 34-Н: пом 26, 27, 89),  габариты, конфигурация  (криволинейная), тип  (двухмаршевая, с поворотным  маршем);  материал ступеней (лещадная  плита);  ограждение – габариты, материал и  техника исполнения (кованый  черный металл), рисунок  (волютообразные завитки);</p>

<p>The column contains four photographs of a grand staircase. The top photo shows a view looking up at a balcony with a decorative wrought-iron railing and an arched window above it. The second photo shows a view looking down at a landing with a patterned carpet and a wooden handrail. The third photo shows a view of the staircase with a curved wrought-iron railing and a wooden handrail, with an arched window in the background. The bottom photo shows a view of the staircase with a decorative wrought-iron railing and a wooden handrail, with a blue-painted wall and an arched window in the background.</p>

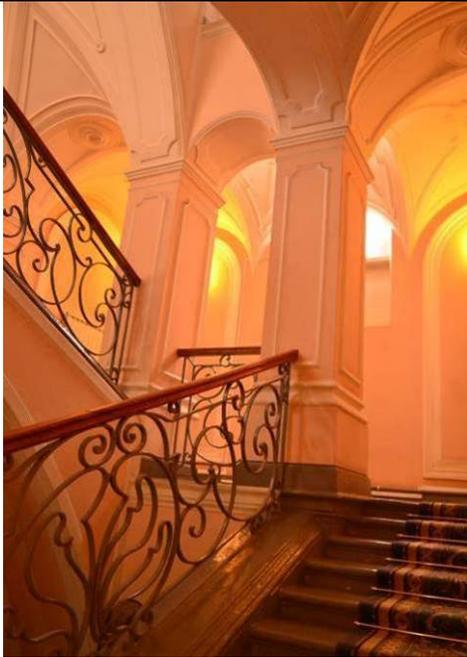
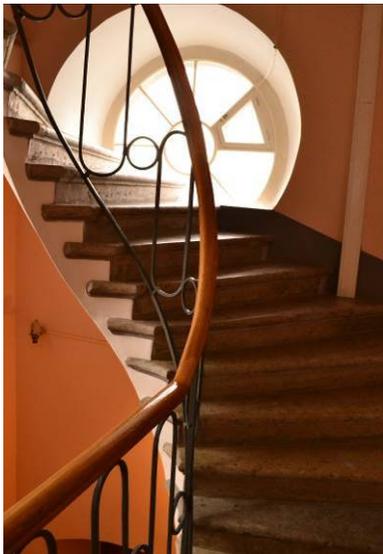
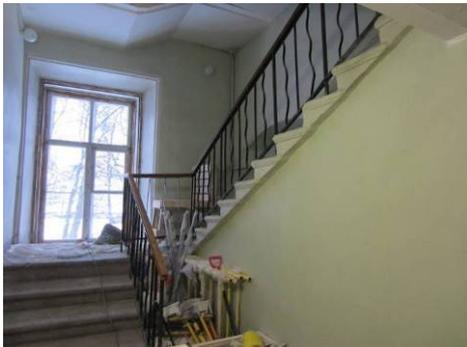
1	2	3	4
		<p>парадная лестница (Л-10, подъезд №6) – местоположение, габариты, конструкция (по сводам, на столбах, марши на ползучих сводах с распалубками, площадки на парусных сводах); тип (трехмаршевая, с забежными ступенями), материал ступеней (лещадная плита); оформление (пилоны оформлены штукатурными филенками с выкружками; арки и своды со штукатурным оформлением); ограждение – габариты, материал и техника исполнения (кованый черный металл), рисунок (волютообразные завитки); латунные стержни и ковродержатели;</p> <p>полуvinтовая лестница (подъезд № 6) с известняковыми забежными ступенями, металлическим ограждением (ведущая к юго-западной церкви);</p> <p>лестница – местоположение (подъезд №7, со 2-го на 3-ий этаж, 34-Н: пом. 90,91,92,105,106), габариты;</p>

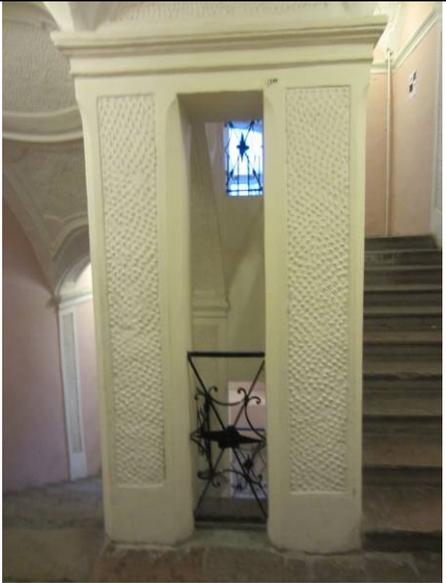
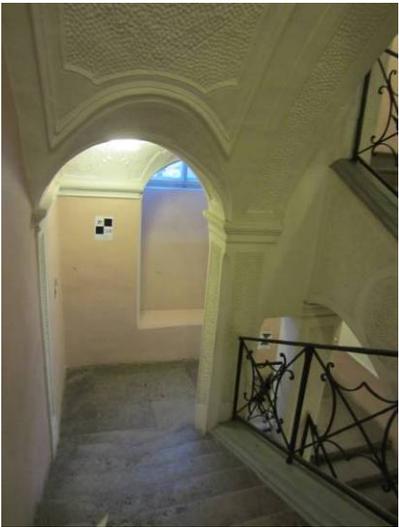
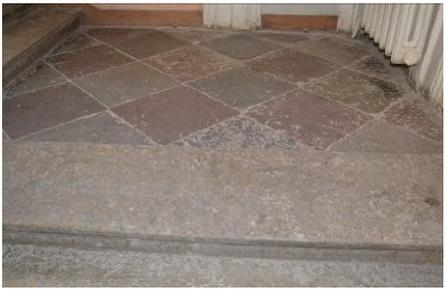
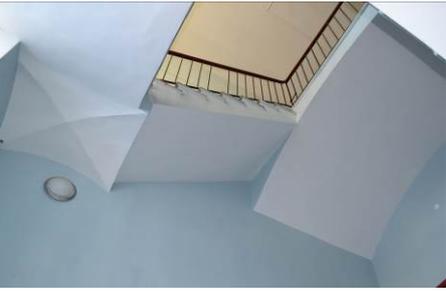
1	2	3	4
		<p>лестница <i>северного «стасовского» корпуса</i> (подъезд №9, 1-Н: пом. 39, 77, 158) – местоположение, габариты, конструкция (по сводам, на столбах, марши на ползучих сводах с распалубками, площадки на парусных сводах); тип (трехмаршевая, с забежными ступенями), материал ступеней (лещадная плита): ограждение утрачено; оформление (пилоны оформлены штукатурными филенками с выкружками; арки и своды с фактурным штукатурным оформлением);</p> <p>лестницы (подъезды: №6 (Н-308 пом. VIII, XXXIII, LI, Л-9 пом. I, IV, V ; №7 (34-Н: пом.36, 101,123), №8 (ЛК-14 ), №9 (1-Н пом. 2, 3, 4) – габариты, конструкция (площадки на крестовых сводах), тип (трёхмаршевая); материал ступеней (лещадная плита); покрытие пола ;</p>

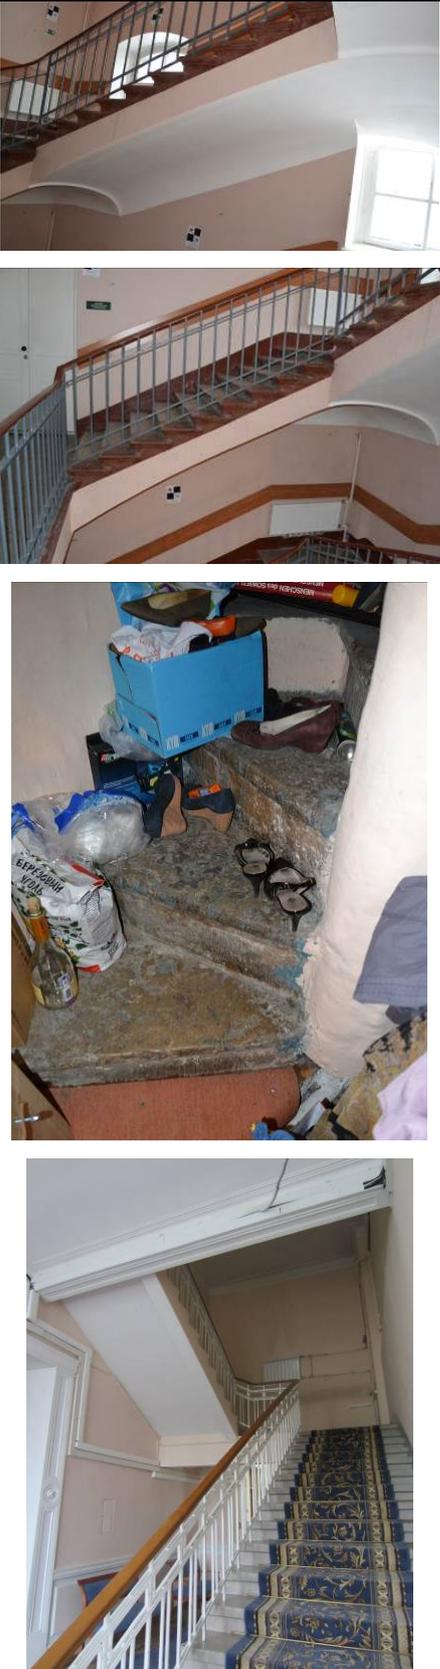
1	2	3	4
		<p>винтовые лестницы с известняковыми ступенями и центральным столбом, в том числе с металлическим ограждением;</p> <p>лестница - местоположение (ведущая в юго-восточную церковь со 2-го на 3-ий этаж), габариты, тип (двухмаршевая), конструкция (лестничные марши на косоурах); ограждение (металлическое кованое), рисунок (прутья, с фризом из рамок, с квадратным сечением),</p>

<p>The fourth column contains four photographs of a spiral staircase. The top photo shows a view from above looking down at the wooden steps and metal railing. The second photo shows a side view of the staircase with a wooden handrail and metal balustrade. The third photo shows a cluttered landing area with a blue box, plastic bags, and shoes. The bottom photo shows a view of the staircase with a blue and gold patterned carpet and a wooden handrail.</p>

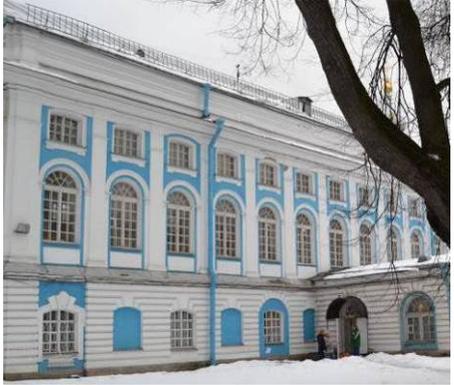
5.	Архитектурно-художественное решение:	<p>наружные и внутренние фасады каре, пристроек и угловых церквей, их историческое архитектурно-художественное и колористическое решение в формах барокко:</p> <p>цоколь – гранитный («стасовские корпуса), облицованный известняком, в том числе с валиком по верхнему краю ; историческая отмостка (булыжник, каменные плиты);</p> <p>материал и характер отделки фасадной поверхности – гладкая окрашенная штукатурка, в том числе под линейный руст в уровне 1-го этажа;</p> <p>наружные фасады каре: исторические оконные проемы – местоположение, габариты, конфигурация (с лучковыми и полуциркульными завершениями);</p> <p>исторические материал (дерево), конструкция, цвет (по результатам расчисток и историко-архивных исследований) и рисунок расстекловки и оформление заполнения оконных проемов;</p>

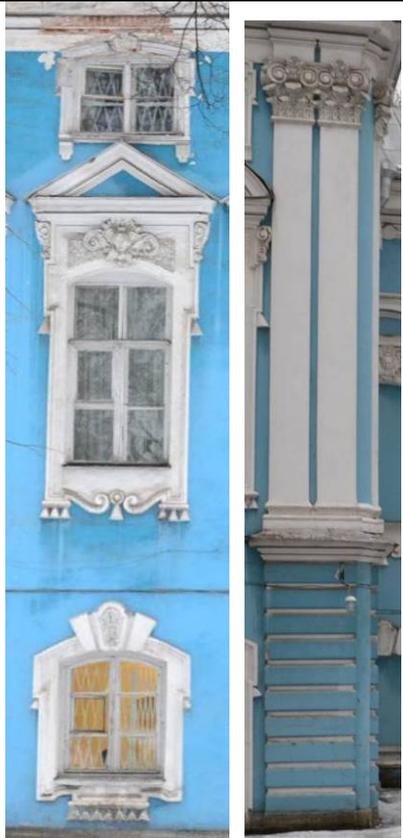
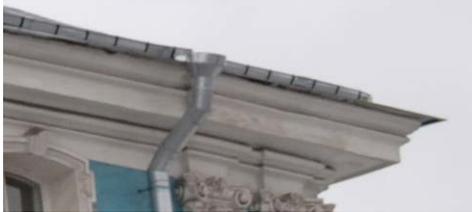
1	2	3	4
		<p>оформление оконных проемов – штукатурные профилированные раскрепованные наличники, гутты, профилированные архивольты, замковые камни, в том числе веерные, а также декорированные композицией с маскаронами, фланкирующие пилястры, лучковые и треугольные сандрики, профилированные подоконные выступы с гладкими филенками и гуттами, на стилизованных кронштейнах, прямоугольные филенки и волютообразные завитки в подоконном пространстве, профилированные наличники ложных люкарн с замковыми камнями с маскаронами, соединенные с оконными проемами;</p> <p>уплощенные ниши с полуциркульными завершениями в уровне 1-го этажа; пилястры с капителями тосканского и композитного ордеров, в том числе парные – в уровне 2-3-го этажей;</p> <p>профилированные межэтажные карнизы;</p> <p>венчающий профилированный раскрепованный карниз;</p> <p>филенчатый аттик со стилизованными пилястрами и профилированным карнизом – северного ризалита;</p> <p>лучковые и треугольный фронтоны с профилированным карнизом – восточного ризалита;</p>

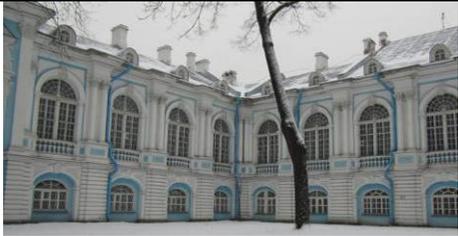
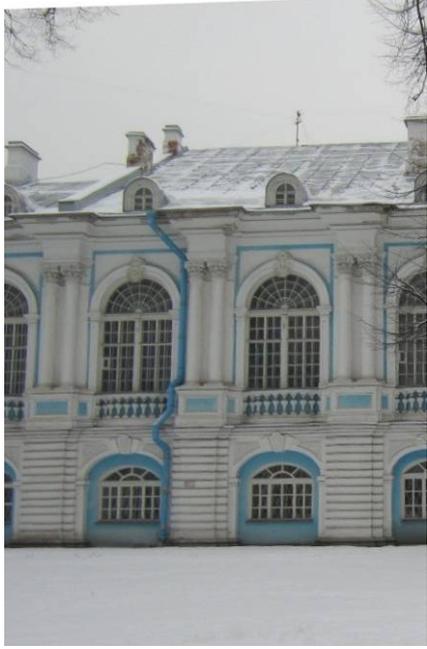
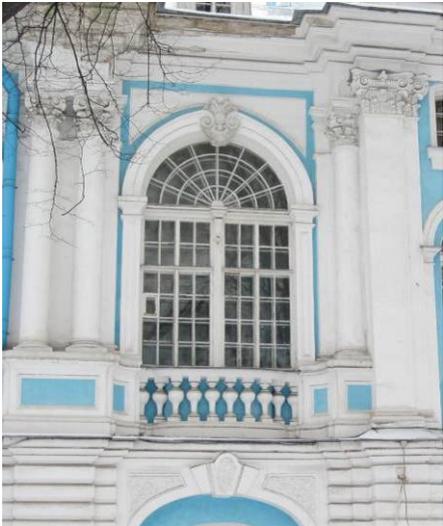
1	2	3	4
		<p>Фасады закрытой галереи: восточные фасады, обращенные к собору, примыкающие к «стасовским» корпусам, в 6 световых осей;</p> <p>композиция фасадов, в том числе крыльев в 4 световых оси;</p> <p>материал и характер отделки цоколя – известняковый, завершенный валиком;</p> <p>материал и характер отделки фасадов – окрашенная штукатурка, фактурная штукатурка, руст (в уровне 1-го этажа), исторический цвет (по результатам натурных исследований);</p> <p>оконные проемы – историческое местоположение, габариты, конфигурация (в уровне 1-го этажа с лучковой перемычкой, в уровне 2-го этажа – арочные (с полуциркульным завершением));</p> <p>оконные заполнения - материал (дерево), цвет, рисунок расстекловки;</p> <p>оформление:</p> <p>широкие крепованные рустованные лопатки между оконными проемами 1-го этажа;</p> <p>арочные ниши с коробовыми перемычками, в которые вписаны окна первого этажа;</p> <p>лопатки, импосты и архивольты с трехчастными замковыми камнями в обрамлении ниш первого этажа;</p> <p>междуэтажный профилированный штукатурный крепованный карниз;</p> <p>двоенные коринфские полуколонны в простенках между окнами второго этажа, на общих цоколях с вогнутыми боковыми сторонами;</p> <p>штукатурные балюстрады под окнами второго этажа, слегка выгнутые наружу (имитирующие «французские балконы»);</p>

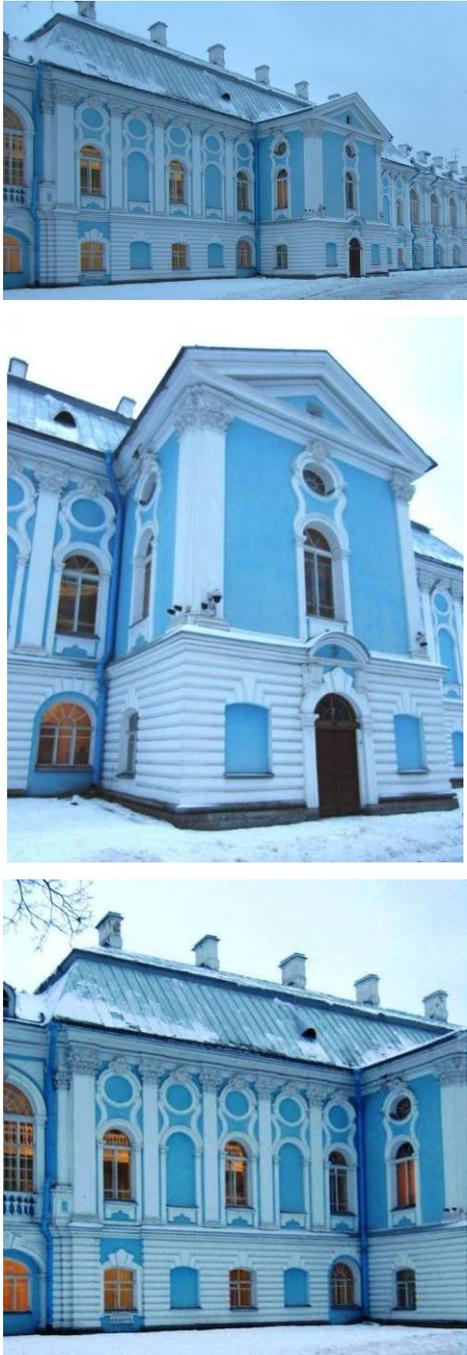
1	2	3	4
		<p>оформление оконных проемов 2-го этажа – лопатки, импосты и профилированные архивольты с лепными деталями на месте замковых камней</p> <p>венчающий крепованный штукатурный карниз; ризалит северного фасада южного каре монастыря:</p> <p>плоский ризалит в 11 (в уровне первого этажа 13) осей, выделяющий центральную часть фасада; (<i>плоский ризалит в 9 (в первом этаже 11) осей</i>) сильно выступающий ризалит (по 1 оси на каждом фасаде) по центральной оси фасада, завершенный треугольным фронтоном; ленточный руст в уровне 1-го этажа; коринфские пилястры, оформляющие простенки и углы ризалитов в уровне 2-3-го этажей;</p> <p>исторические оконные проемы – местоположение, габариты, конфигурация (в уровне 1-го этажа, в тимпане фронтона – с лучковой перемычкой; с полуциркульным завершением – в уровне 2-го этажа, по 5-й и 9-й осям в уровне 1-го этажа; круглые – в уровне 3-го этажа);</p> <p>оформление оконных проемов: арочные оконные проемы 1-го этажа, вписанные в гладко оштукатуренные ниши;</p> <p>оконные проемы с лучковыми перемычками по 1-й и 13-й осям – в штукатурных наличниках, завершенных веерными замковыми камнями, в нижней части оформленные гутами;</p>

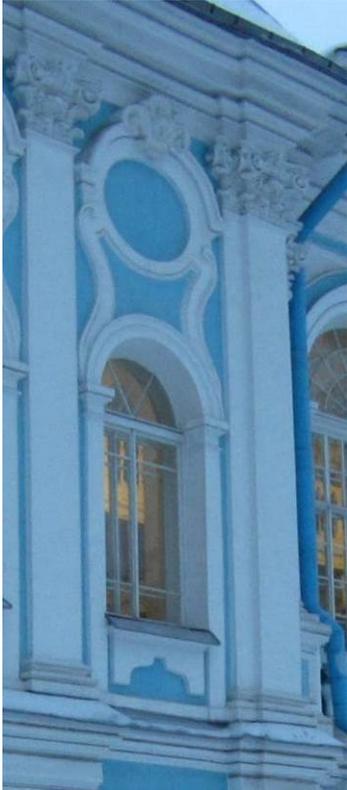
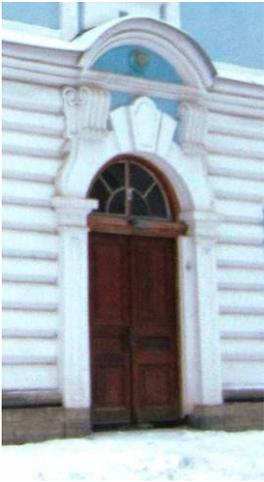
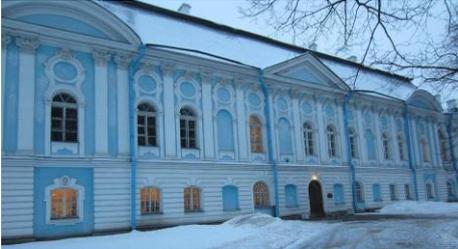
1	2	3	4
		<p>оконные проемы с лучковыми перемычками <i>со стилизованными веерными замковыми камнями;</i></p> <p>оконные проемы 2-го этажа (в т.ч. ложные) в рамочных наличниках с импостами, с фигурными филенками под подоконниками;</p> <p>круглые окна третьего этажа в рамочных наличниках, с лепными деталями на месте замковых камней, объединенные вытянутыми волютами с окнами второго этажа;</p> <p>исторический дверной проем – местоположение (по центральной оси фасада), габариты, конфигурация (с полуциркульным завершением); оформление (решенный в виде арочного портала сложных барочных очертаний, завершенного лучковым фронтоном);</p> <p>межэтажный профилированный крепованный карниз в уровне 1-2-го этажей;</p> <p>Ризалит западного фасада /обращенного к собору/ восточного корпуса:</p> <p>плоский ризалит в 13 осей, выделяющий центральную часть фасада;</p> <p>уплощенные ризалиты в одну ось, завершенные лучковыми фронтонами, расположенные по 1-й и 13-й осям;</p>

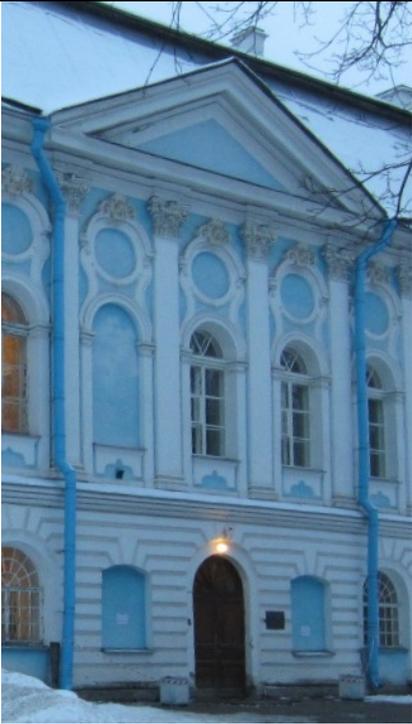
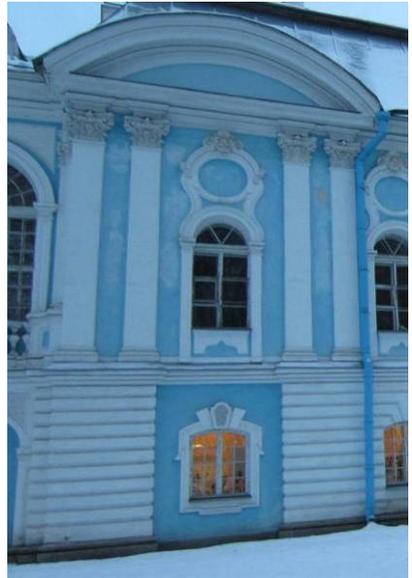
1	2	3	4
		<p>уплощенный ризалит по центральной оси фасада (в три оси), завершённый треугольным фронтоном;</p> <p>ленточный руст в уровне 1-го этажа;</p> <p>коринфские пилястры, оформляющие простенки в уровне 2-3-го этажей;</p> <p>парные коринфские пилястры, фланкирующие углы крайних ризалитов в уровне 2-3-го этажей;</p> <p>исторические оконные проемы – местоположение, габариты, конфигурация (с лучковой перемычкой – в уровне 1-го этажа; с полуциркульным завершением – в уровне 2-го этажа, по 5-й и 9-й осям в уровне 1-го этажа; круглые ложные – в уровне 3-го этажа);</p> <p>оформление оконных проемов: оконные проемы 1-го этажа с полуциркульным завершением, вписанные в гладко оштукатуренные ниши;</p> <p>оконные проемы с лучковыми перемычками по 1-й и 13-й осям – в штукатурных профилированных наличниках, завершённых веерными замковыми камнями;</p> <p>оконные проемы с лучковыми перемычками <i>со стилизованными веерными замковыми камнями</i>;</p> <p>оконные проемы 2-го этажа (в т.ч. ложные) в рамочных наличниках с импостами, с фигурными филёнками под подоконниками;</p>

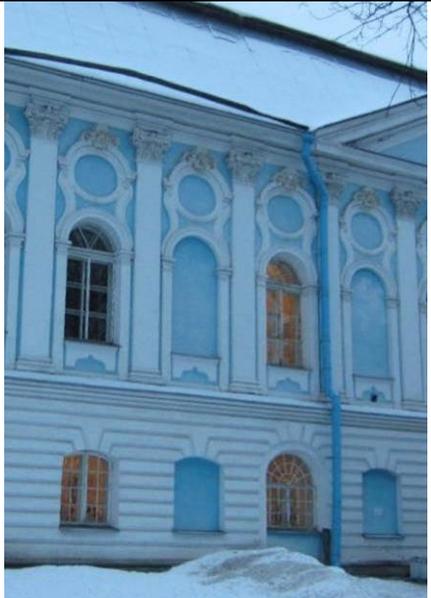
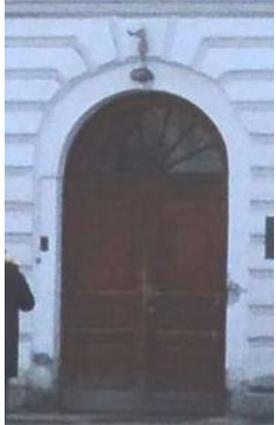
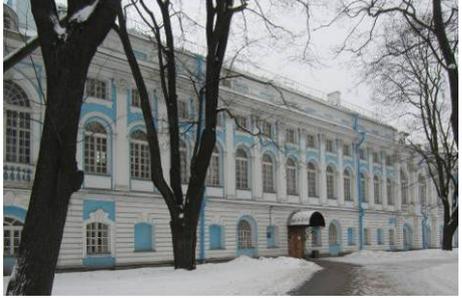
1	2	3	4
		<p>круглые ложные окна третьего этажа в рамочных наличниках, с лепными деталями на месте замковых камней, объединенные вытянутыми волютами с окнами второго этажа;</p> <p>исторический дверной проем – местоположение (по центральной оси фасада), габариты, конфигурация (с полуциркульным завершением); оформление (вписан в гладко оштукатуренную нишу);</p> <p>межэтажный профилированный крепованный карниз в уровне 1-2-го этажей;</p> <p>ризалит южного фасада /обращенного к собору/ северного корпуса:</p> <p>плоский ризалит в 13 осей, выделяющий центральную часть фасада;</p> <p>ленточный руст в уровне 1-го этажа;</p> <p>межэтажный профилированный крепованный карниз в уровне 1-2-го этажей;</p> <p>коринфские пилястры, оформляющие простенки в уровне 2-3-го этажей;</p> <p>исторические оконные проемы – местоположение, габариты, конфигурация (с лучковой перемычкой – в уровне 1-го (в т.ч. ложные) и 3-го этажей; с полуциркульным завершением – в уровне 2-го этажа, по 5-й и 9-й осям в уровне 1-го этажа);</p>

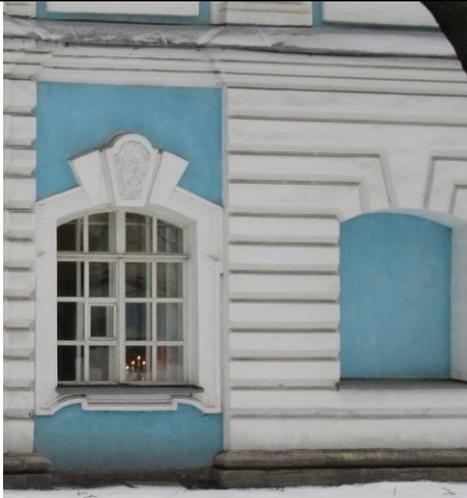
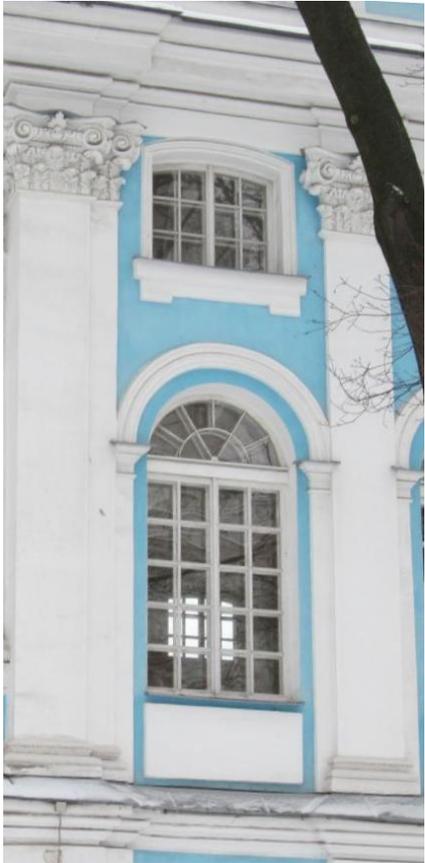
1	2	3	4
		<p>оформление оконных проемов:  оконные проемы 1-го этажа с полуциркульным завершением, вписанные в гладко оштукатуренные ниши;</p> <p>оконные проемы 1-го этажа с лучковыми перемычками по 1-й и 13-й осям – в штукатурных профилированных наличниках, завершенных веерными замковыми камнями;</p> <p>оконные проемы с лучковыми перемычками 1-го этажа <i>со стилизованными веерными замковыми камнями;</i></p> <p>оконные проемы 2-го этажа в рамочных наличниках с импостами, с прямоугольными филенками под подоконниками;</p> <p>окна третьего этажа в рамочных наличниках;</p>

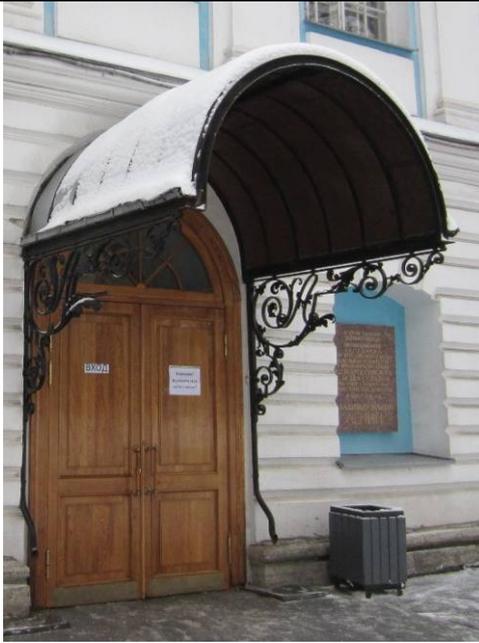
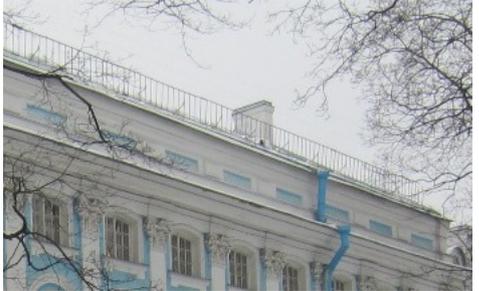
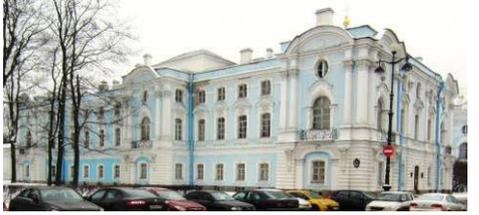
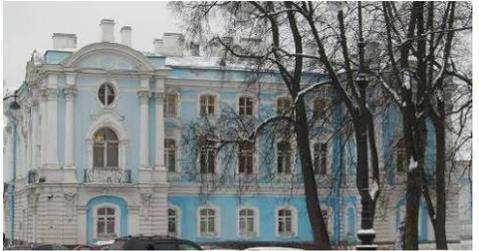
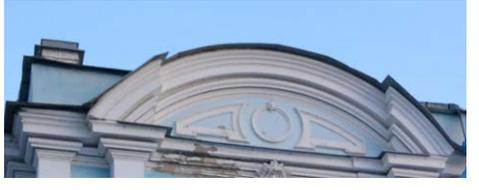
1	2	3	4
		<p>исторический дверной проем – местоположение (по центральной оси фасада), габариты, конфигурация (с полуциркульным завершением); оформление (вписан в гладко оштукатуренную нишу); металлический козырек с коваными волютообразными деталями;</p> <p>крепованный аттик над 2-12 осями ризалита, оформленный лопатками с цоколем и антаблементом простого профиля, с прямоугольными филенками в простенках;</p> <p>архитектурно-художественное решение западных фасадов «стасовских» корпусов:</p> <p>северный фасад в 13 осях, с тремя ризалитами, расположенными по 1-й, 7-й и 13-й осям, завершенными лучковыми фронтонами;</p> <p>южный фасад в 7 осях, с двумя ризалитами, расположенными по 1-й и 7-й осям, завершенными лучковыми фронтонами;</p>

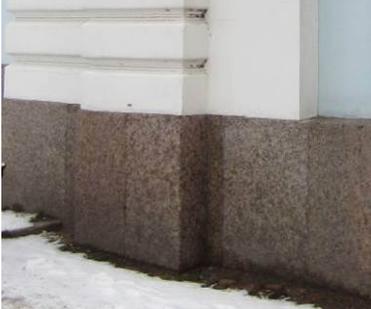
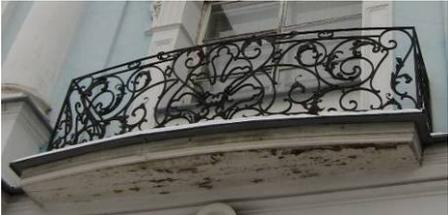
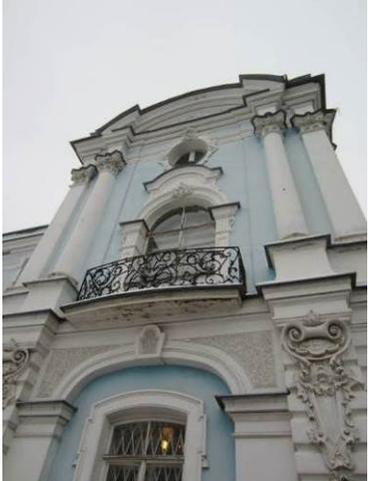
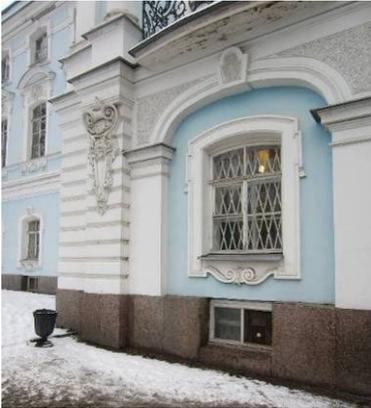
1	2	3	4
		<p>материал и характер отделки цоколя – гранит;  материал и характер отделки фасадов – окрашенная штукатурка, фактурная штукатурка («под шубу»), руст, исторический цвет (по результатам натуральных исследований);</p> <p>балконы – историческое местоположение (в уровне 2 этажа ризалитов), габариты, конфигурация (с выгнутыми по дуге основаниями), кованые металлические ограждения балконов – материал, техника исполнения, рисунок (орнаментированные);</p> <p>профилированный штукатурный междуэтажный карниз;  подоконный карниз в уровне 2-го этажа;</p> <p>профилированная штукатурная тяга в уровне 3-го этажа;</p> <p>венчающий штукатурный профилированный раскрепованный карниз;</p> <p>оконные проемы – местоположение, габариты, конфигурация (с лучковой перемычкой; с полуциркульным завершением – в уровне 2-го этажа ризалитов; овальные (вытянутые по вертикали) – в уровне 3-го этажа ризалитов); исторические оконные заполнения – материал (дерево), цвет, рисунок расстекловки;  лопатки с профилированными завершениями-импостами и коробовые арки со стилизованными замковыми камнями, оформляющие ниши в уровне первого этажа ризалитов;</p>

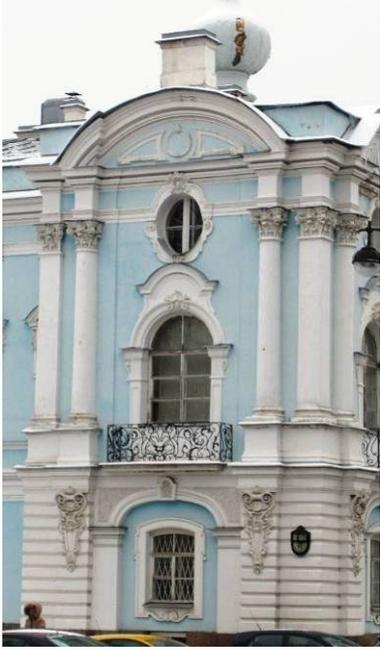
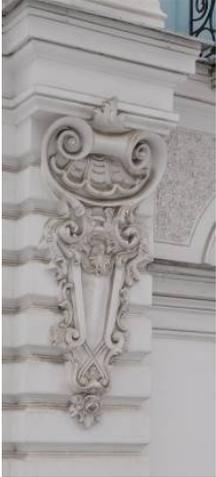
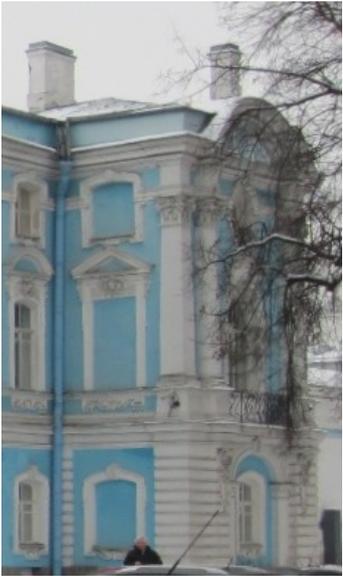
1	2	3	4
		<p>рустованные лопатки в уровне 1-го этажа в основании полуколонн и пилястр и фланкирующие углы и боковые фасады ризалитов;</p> <p>лепные орнаментированные детали (стилизированные кронштейны) в основании полуколонн на ризалитах - композиция из стилизованной раковины, волотообразных завитков и растительных элементов;</p> <p>коринфские полуколонны, фланкирующие ризалиты; коринфские пилястры, закрепляющие углы ризалитов;</p> <p>оконные проемы с полуциркульным завершением в уровне 2-го этажа ризалитов в профилированных штукатурных фигурных наличниках с лепными деталями на месте замковых камней, лучковые полуфронтоны над оконными проемами;</p> <p>овальные (вытянутые по вертикали) оконные проемы в уровне 3-го этажа ризалитов в профилированных штукатурных фигурных наличниках с лепными деталями на месте замковых камней;</p> <p>оконные проемы первого этажа (в т.ч. и ложные на боковых сторонах ризалитов) с лучковыми перемычками, с фигурными рамочными наличниками с фигурными замковыми камнями, обработанными рельефной штукатуркой («шубой»);</p>

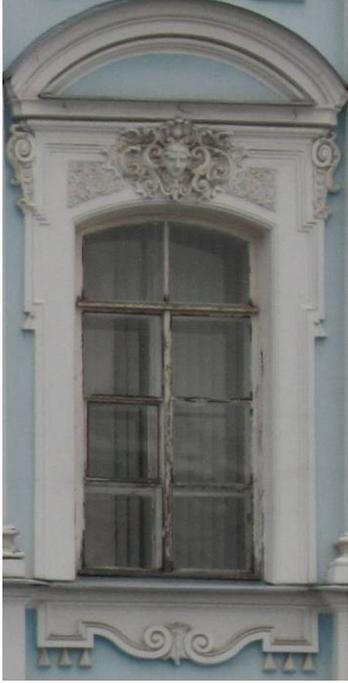
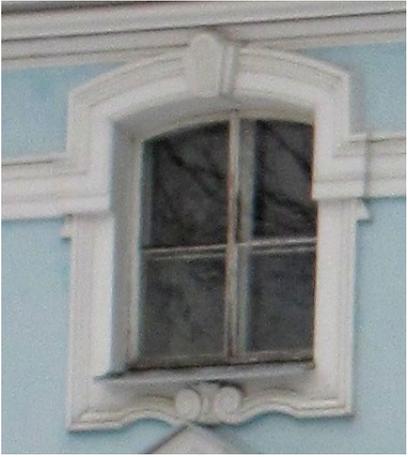
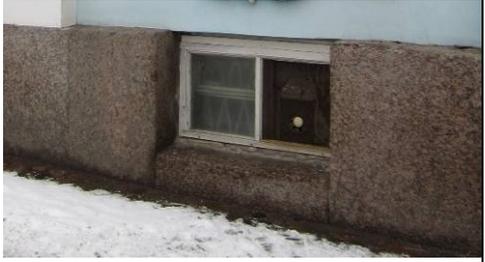
1	2	3	4
		<p>оконные проемы второго этажа (в т.ч. и ложные на боковых сторонах ризалитов) с лучковыми перемычками, с фигурными наличниками, завершенными треугольными и лучковыми сандриками, с лепными деталями на месте замковых камней (с женскими маскаронами: головами Афины-Паллады /Минервы/ в шлеме);</p> <p>оконные проемы третьего этажа (в т.ч. и ложные на боковых сторонах ризалитов) с лучковыми перемычками, с фигурными рамочными наличниками с фигурными замковыми камнями, обработанными рельефной штукатуркой («шубой»)</p> <p>оконные проемы подвала, расположенные в уровне цоколя – прямоугольные (вытянутые по горизонтали);</p> <p>аттик над профилированным карнизом;</p> <p>архитектурно-художественное решение южного и северного фасадов «стасовских» корпусов, обращенные к главному въезду в монастырь аналогичны западным фасадам «стасовских» корпусов:</p>

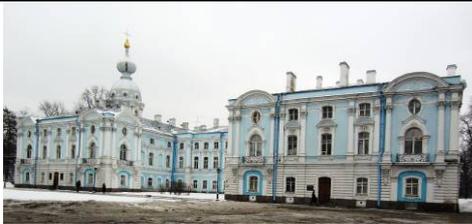
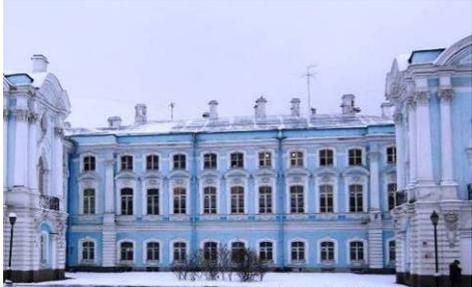
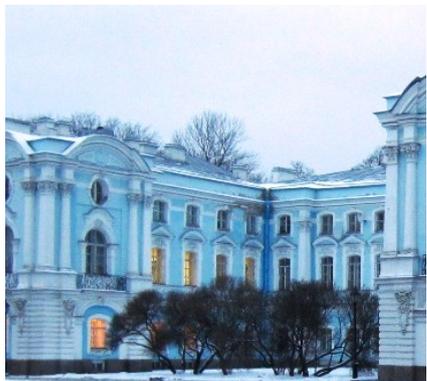
1	2	3	4
		<p>оконные проемы – местоположение, габариты, конфигурация (с лучковой перемычкой; с полуциркульным завершением – в уровне 2-го этажа ризалитов; овальные (вытянутые по вертикали) – в уровне 3-го этажа ризалитов); исторические оконные заполнения – материал (дерево), цвет, рисунок расстекловки;</p> <p>дверные проемы – историческое местоположение, конфигурация (с лучковым завершением), габариты, оформление (профилированные раскрепованные наличники);</p> <p>крыльца с гранитными ступенями;</p> <p>Фасады, раскрытые к главному въезду в монастырь западных каре /северного и южного/, образованных «стасовскими» корпусами и западными корпусами главного каре монастырь:</p> <p>плоские боковые ризалиты в 1 ось, завершенные крепованными лучковыми фронтонами;</p> <p>коринфские пилястры, фланкирующие внешние углы ризалитов;</p> <p>коринфские пилястры, фланкирующие окна по крайним осям центральных частей фасадов (по 2-й и 4-й);</p>

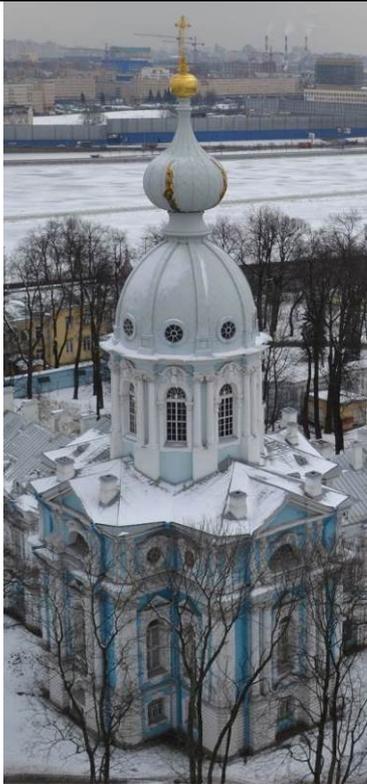
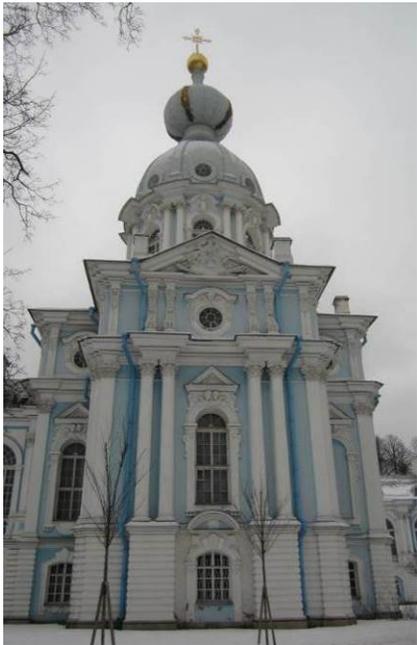
1	2	3	4
		<p>архитектурно-художественное решение угловых церквей:</p> <p>материал и характер отделки цоколя – известняк, завершенный валиком; материал и характер отделки фасадов – окрашенная штукатурка, фактурная штукатурка («под шубу»), руст, исторический цвет (по результатам натуральных исследований);</p> <p>сильно выступающие ризалиты (по 1 оси на каждой из сторон), оформляющие центральные части фасадов (выступы ветвей креста, положенного в основу планов церквей), во втором (верхнем) ярусе завершенные треугольными фронтонами над центральными осями;</p> <p>сдвоенные трехчетвертные коринфские колонны второго яруса, соответствующего второму-третьему этажам корпусов каре (второму этажу галерей), фланкирующие центральную ось ризалитов;</p> <p>коринфские пилястры, оформляющие углы ризалитов (по 2,5 на каждом углу);</p> <p>широкие рустованные лопатки в уровне первого этажа в основании сдвоенных колонн и пилястр;</p> <p>исторические оконные проемы – местоположение, габариты, конфигурация (с лучковой перемычкой – в уровне 1-го этажа, арочные – в уровне 2-го этажа/яруса и барабана; окна-люкарны – в уровне 3-го этажа/яруса и куполе); историческое заполнение оконных проемов – материал (дерево); рисунок расстекловки, цвет (по результатам расчисток и историко-архивных исследований);</p>
