## А К Т

по результатам проведения государственной историко-культурной экспертизы проектной документации на проведение работ по сохранению объекта культурного наследия федерального значения «Собор Воскресения Словущего», расположенного по адресу: г. Санкт-Петербург, пл. Растрелли, д. 1, литера А (Смольного ул., 1 - в соответствии с НПА\*), входящего в состав объекта культурного наследия федерального значения «Смольный монастырь», - «Ремонт, реставрация и приспособление чердачного пространства под размещение музея «Собрание ангелов» в здании объекта культурного наследия федерального значения «Смольный монастырь. Собор Воскресения Словущего», расположенного по адресу: Санкт-Петербург, площадь Растрелли, дом 1, литера А», шифр 2-01/03, разработанной ООО «Группа «Спектр» в 2022 г., с целью определения соответствия проектной документации требованиям законодательства Российской Федерации в области государственной охраны объектов культурного наследия

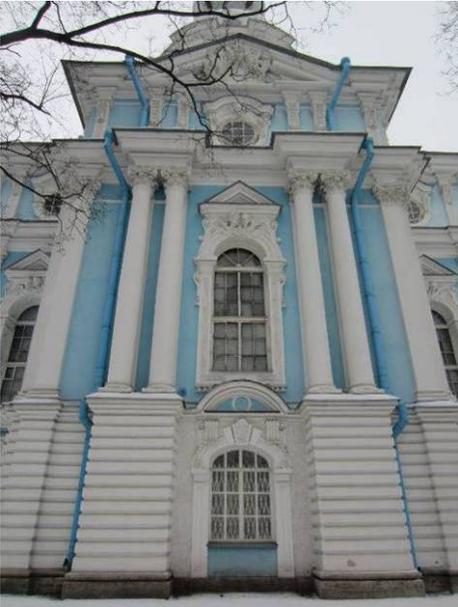
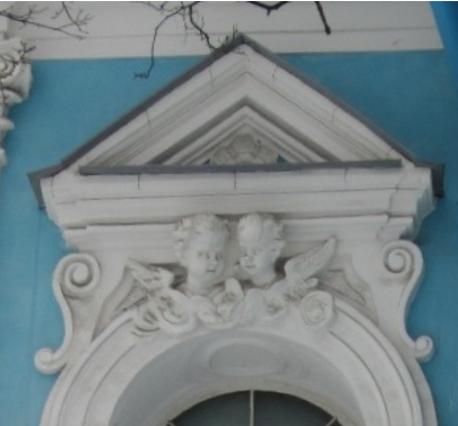
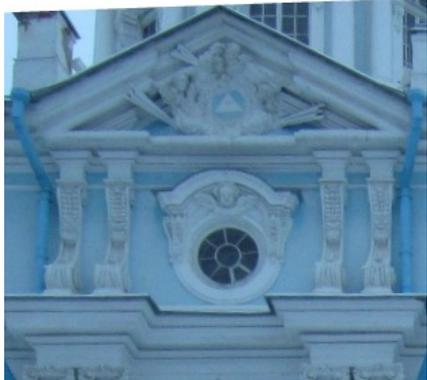
1	2	3	4
		<p>оформление оконных проемов:</p> <p>окна первого этажа на боковых сторонах ризалитов, в фигурных рамочных наличниках с трехчастными замковыми камнями;</p> <p>окна первого этажа по центральным осям ризалитов – в барочных штукатурных наличниках с трехчастными замковыми камнями, завершенные лучковыми фронтонами на стилизованных каннелированных кронштейнах, <i>фланкирующих замковые камни</i>;</p> <p>большие арочные окна второго яруса /в т.ч. ложные/, в фигурных наличниках, завершенных треугольными фронтонами с лепными деталями в тимпанах, с парными горельефными головками херувимов на месте замковых камней; в нижней части с гуттами;</p> <p>круглые окна /в т.ч. ложные/ в третьем ярусе фасадов, в фигурных наличниках с головками херувимов, расположенными под лучковым полуфронтоном;</p>

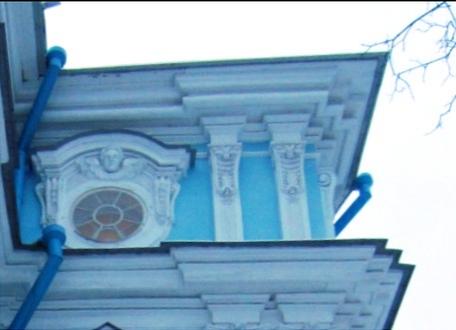
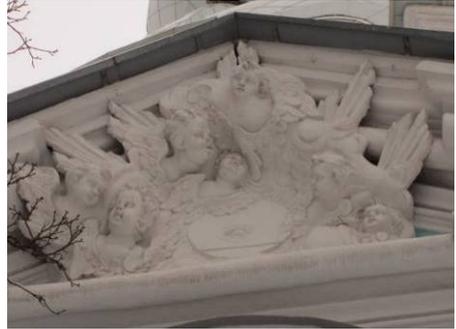
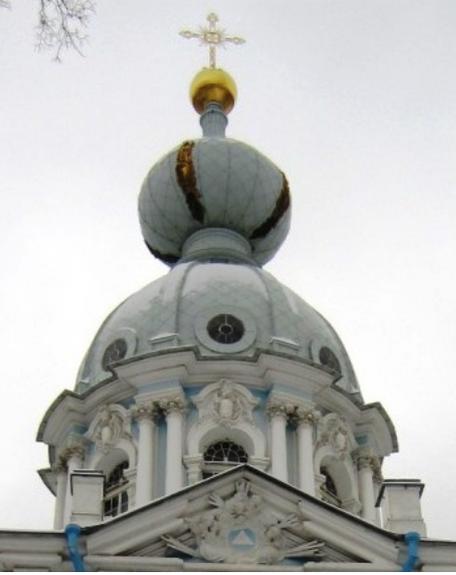
1	2	3	4
		<p>орнаментированные волюты усложненной формы в третьем /аттиковом/ ярусе фасадов, над колоннами;</p> <p>лопатки над пилястрами, с орнаментированными волютами в верхней части;</p> <p>горельефные лепные композиции в тимпанах треугольных фронтонов в завершении ризалитов: Око Господне в окружении херувимов в облаках и лучей сияния;</p> <p>большие арочные окна барабана, в фигурных наличниках с рокайльными картушами («жемчужинами») на месте замковых камней;</p> <p>круглые окна-люкарны в куполе;</p> <p>сдвоенные трехчетвертные колонны на высоких цоколях в простенках барабана;</p> <p>профилированные ребра жесткости на куполе;</p> <p>металлодекор главок – медные рокайли (конфигурация, габариты, техника исполнения);</p> <p>в завершении главок – яблоки и стальные кресты с околоткой и золочением (исторические конфигурация, габариты, техника исполнения);</p> <p>позолоченные металлические орнаментальные детали (стилизованные ребра жесткости) на луковичном куполе;</p>

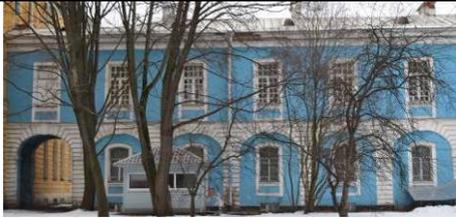
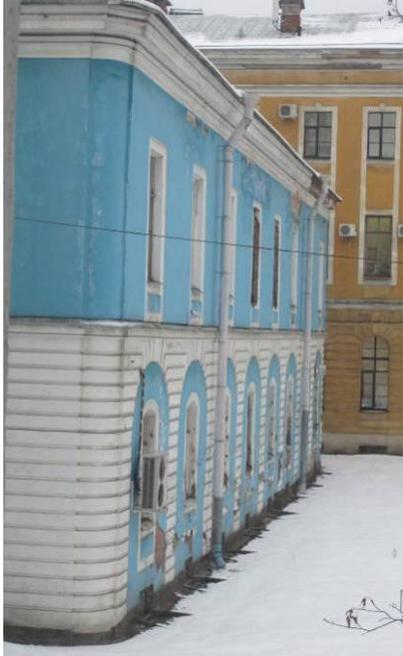
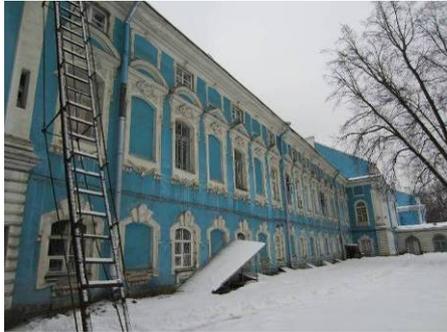
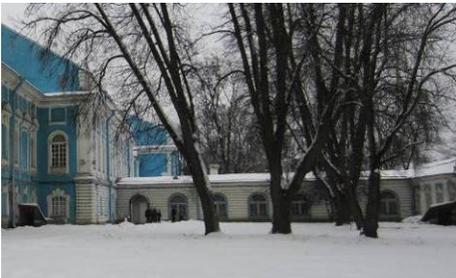
1	2	3	4
		<p>фасады северо-восточного корпуса:</p> <p>исторические оконные проемы – местоположение, габариты, конфигурация (прямоугольные и с лучковыми завершениями), оформление (гладкие штукатурные наличники, прямоугольные филенки в подоконном пространстве); исторические материал (дерево), конструкция, цвет (по результатам расчисток и историко-архивных исследований) и рисунок расстекловки заполнений оконных проемов;</p> <p>декоративная рустованная аркада с пилястрами и замковыми камнями – 1-го этажа;</p> <p>межэтажная профилированная тяга;</p> <p>венчающий профилированный карниз;</p> <p>Северные фасады северного корпуса каре:</p> <p>Дверные проемы – местоположение, габариты, конфигурация (с лучковой перемычкой); оконные проемы – местоположение, габариты, конфигурация (с лучковой перемычкой); исторические оконные заполнения – материал (дерево), цвет, рисунок расстекловки;</p> <p>рустованные лопатки в уровне 1-го этажа в основании пилястр; парные коринфские пилястры, закрепляющие углы фасадов;</p> <p>оконные проемы первого этажа (в т.ч. и ложные) с лучковыми перемычками, с фигурными рамочными наличниками с фигурными замковыми камнями, обработанными рельефной штукатуркой («шубой»);</p>

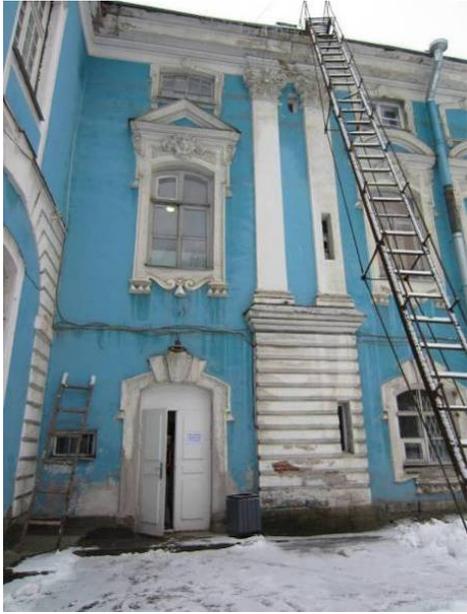
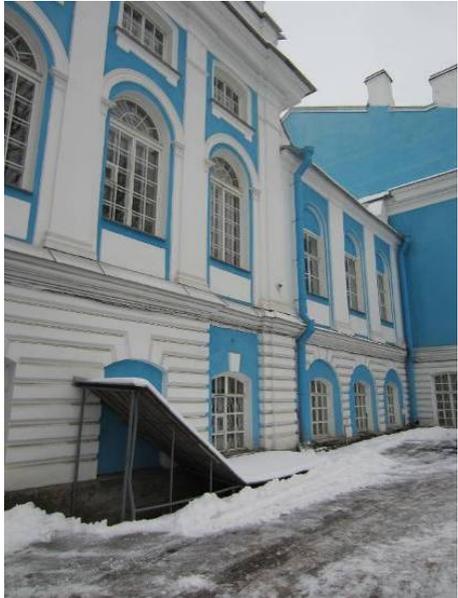
1	2	3	4
		<p>оконные проемы второго этажа (в т.ч. и ложные) с лучковыми перемычками, в фигурных наличниках, завершенные треугольными и лучковыми сандриками, с лепными деталями на месте замковых камней (с женскими маскаронами: головами Афины-Паллады /Минервы/ в шлеме); оконные проемы третьего этажа (в т.ч. и ложные) с лучковыми перемычками, с фигурными рамочными наличниками с фигурными замковыми камнями, обработанными рельефной штукатуркой («шубой»);</p>

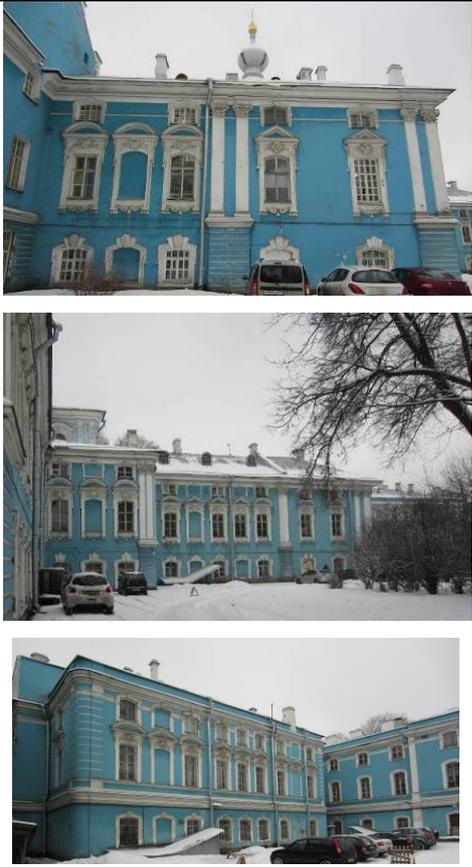
1	2	3	4
		<p>дворовый фасад «Стасовского» северного корпуса:  ризалит в 9 осей с закругленными углами;  рустованные лопатки, закрепляющие углы ризалита, в уровне 2-3-го этажей;  междуэтажный карниз в уровне 2-го этажа;  подоконный карниз в уровне 2-го этажа;  венчающий профилированный крепованный карниз;  аттик;  оконные проемы ризалита (в т.ч. ложные) – местоположение, габариты, конфигурация (с лучковой перемычкой);  исторические оконные заполнения – материал (дерево), цвет, рисунок расстекловки;</p> <p>оконные проемы первого этажа (в т.ч. и ложные) с лучковыми перемычками, с фигурными рамочными наличниками с фигурными замковыми камнями, обработанными рельефной штукатуркой («шубой»);</p> <p>оконные проемы второго этажа ризалита (в т.ч. и ложные) с лучковыми перемычками, в фигурных наличниках, завершенные треугольными и лучковыми сандриками, с лепными деталями на месте замковых камней</p>

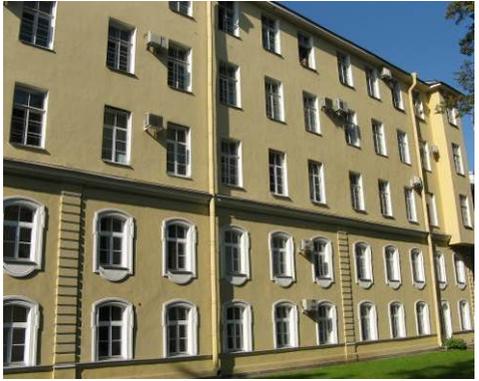
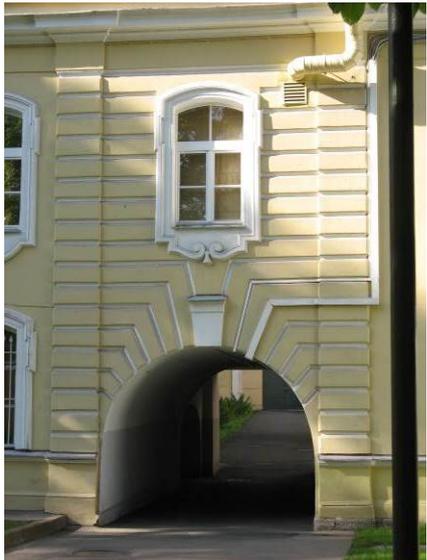
1	2	3	4
		<p>(с женскими маскаронами: головами Афины-Паллады /Минервы/ в шлеме);</p> <p>оконные проемы 2-го этажа восточного фасада - с фигурными рамочными наличниками;</p> <p>оконные проемы третьего этажа (в т.ч. и ложные) с лучковыми перемычками, с фигурными рамочными наличниками с фигурными замковыми камнями, обработанными рельефной штукатуркой («шубой»);</p> <p>фасады юго-восточного корпуса:</p> <p>исторические оконные проемы – местоположение, габариты, конфигурация (с лучковыми завершениями), оформление (профилированные штукатурные раскрепованные наличники с воллютообразными завитками);</p> <p>исторические материал (дерево), конструкция, цвет (по результатам расчисток и историко-архивных исследований) и рисунок расстекловки заполнений оконных проемов;</p> <p>замковый камень воротного проезда;</p> <p>рустованные лопатки в уровне 1-2-го этажей;</p> <p>профилированный подоконный и межэтажный карнизы;</p>

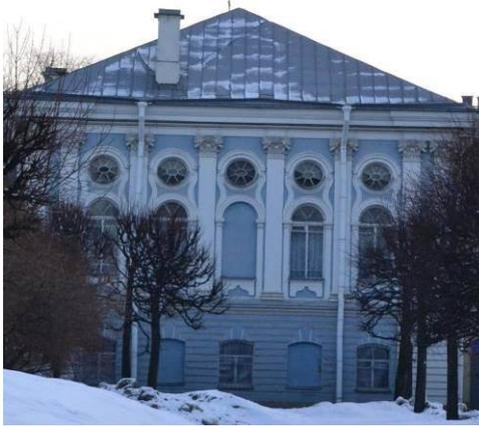
1	2	3	4
		<p>фасады южного корпуса:</p> <p>исторические оконные проемы – местоположение, габариты, конфигурация (с лучковыми и полуциркульными завершениями, люкарны), оформление (профилированные штукатурные архивольты, наличники с волнотобразными деталями, филенчатые пилястры, замковые камни, образованные рустом, профилированные подоконные выступы, в том числе с фигурными филенками);</p> <p>исторические материал (дерево), конструкция, цвет (по результатам расчисток и историко-архивных исследований) и рисунок расстекловки заполнений оконных проемов;</p> <p>профилированный межэтажный карниз;</p> <p>пилястры композитного ордера в уровне 2-3-го этажей;</p> <p>венчающий профилированный карниз.</p>

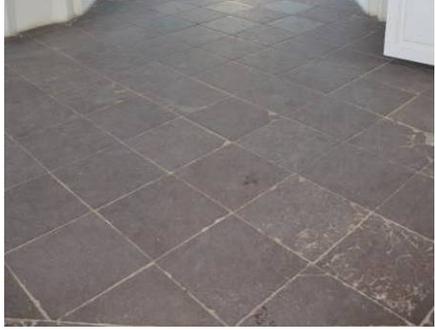
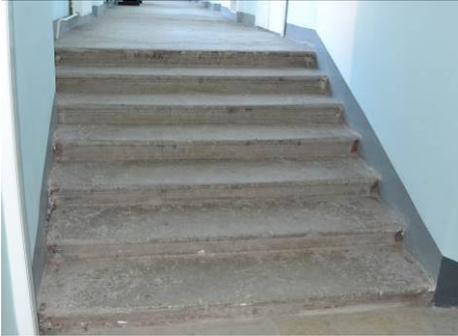
6.	<p>Декоративно-художественная отделка интерьеров и предметы декоративно-прикладного искусства:</p>	<p>декоративно-художественная отделка интерьеров, включая: покрытие полов известняковыми плитами, паркет и метлахскую плитку;</p> <p>покрытие полов, в том числе натуральным камнем (известняк);</p> <p>известняковые лестницы в переходах и коридорах;</p>

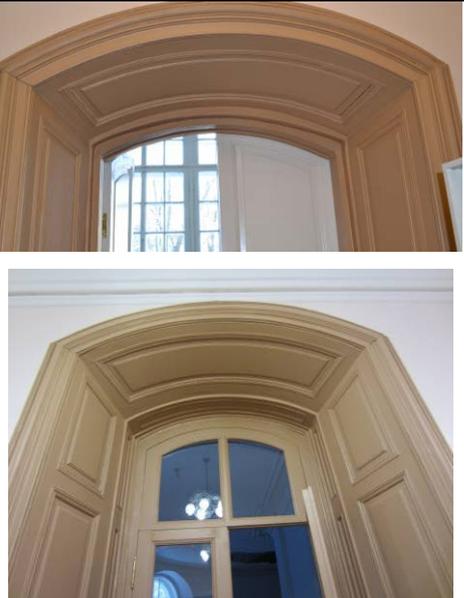
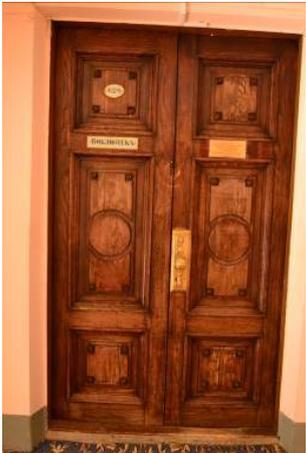
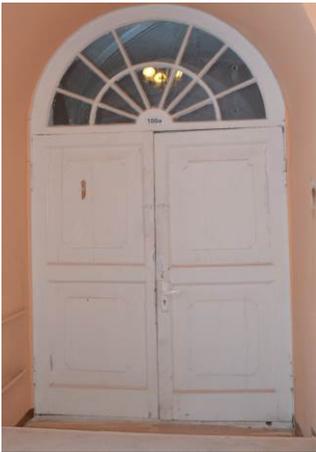
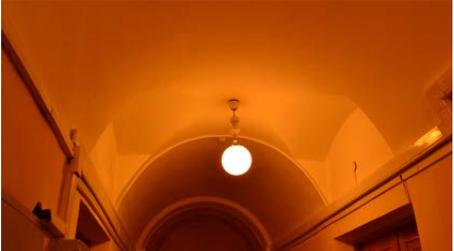
1	2	3	4
		<p>исторические дверные и оконные проемы, их местоположение, конфигурация и габариты; оконные и дверные откосы, в том числе оформленные филенками и профилировками (подъезд №8, 43-Н, 2 эт., пом. 138);</p> <p>исторические и воссозданные по историческим образцам дверные заполнения, их конструкция (в том числе с остекленными фрамугами), материал (дерево), цвет (натурального дерева и окрашенные белой краской), оформление;</p> <p>историческая и воссозданная дверная и оконная фурнитура;</p> <p>историческое штукатурное оформление стен и потолка в характере барокко (тяги, падуги, карнизы, лепные композиции);</p>

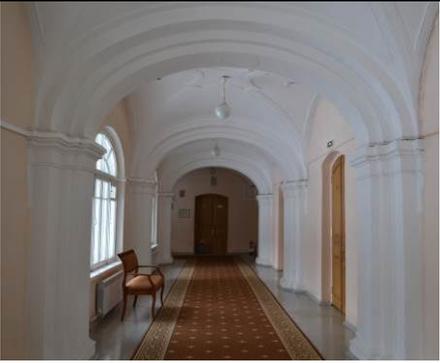
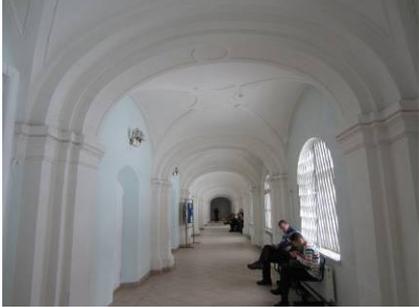
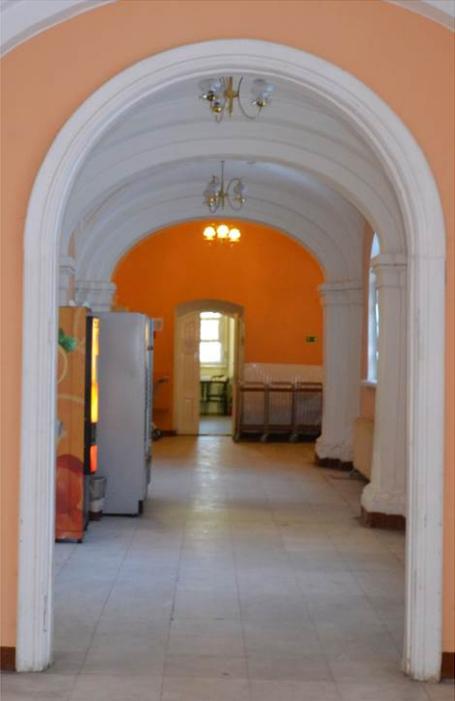
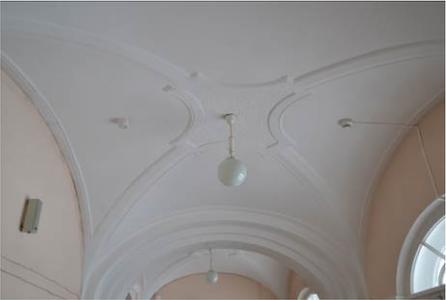
1	2	3	4
		<p>помещения коридоров первого этажа:</p> <p>крестовые и цилиндрические своды, в том числе с распалубками;</p> <p>трехцентровые арки с профилированными импостами, опирающиеся на крепованные лопатки с профилированными плинтами в основании, с архивольтами, оформленными филенками со вставками рельефной штукатурки;</p> <p>полуциркульные арки с профилированными архивольтами;</p> <p>оформление сводов – штукатурные профилированные фигурные рамы, в том числе со вставками фактурной штукатурки;</p>

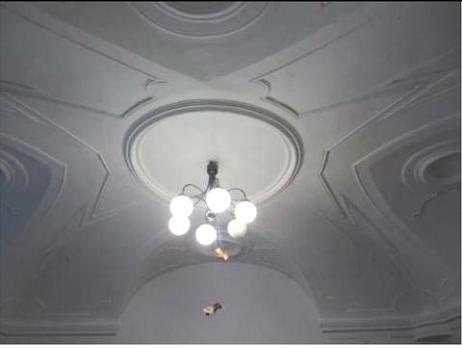
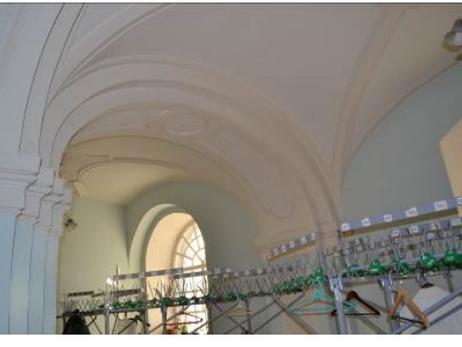
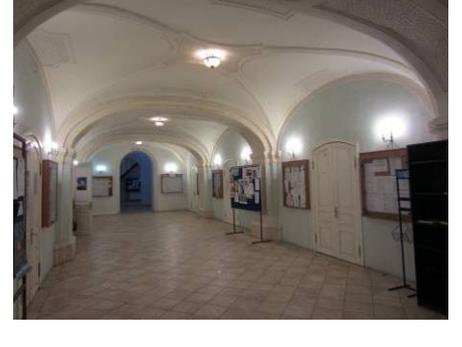
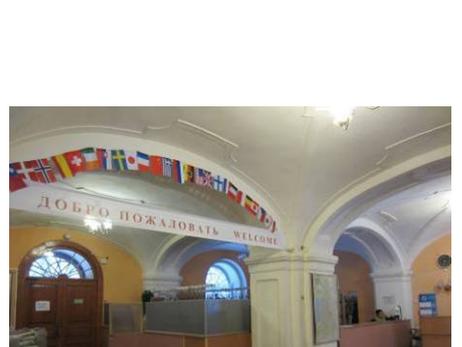
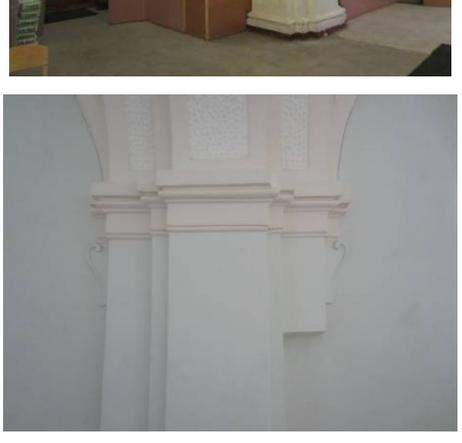
1	2	3	4
		<p>вестибюли первого этажа:</p> <p>крестовые и цилиндрические своды, в том числе с распалубками;</p> <p>трехцентровые и полуциркульные арки с профилированными импостами, опирающиеся на крепованные лопатки с профилированными плинтами в основании, с архивольтами, оформленными филенками со вставками рельефной штукатурки;</p> <p>пилоны, оформленные крепованными лопатками с профилированными плинтами в основании;</p> <p>покрытие полов, в том числе натуральным камнем (известняк);</p> <p>оформление сводов и арок – штукатурные профилированные фигурные рамы, в том числе со вставками фактурной штукатурки, круглые розетки;</p>

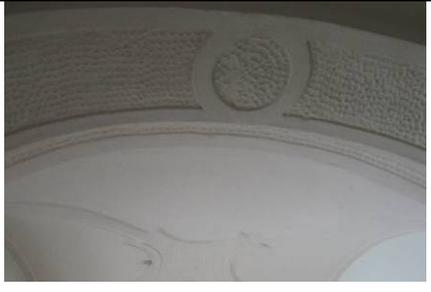
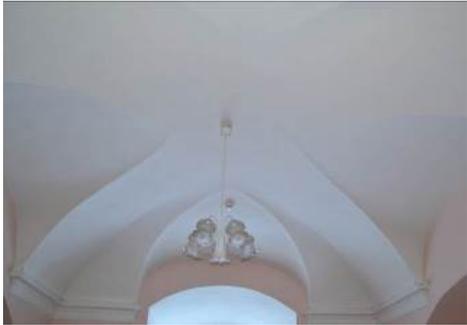
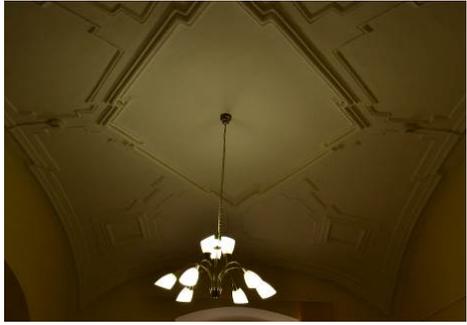
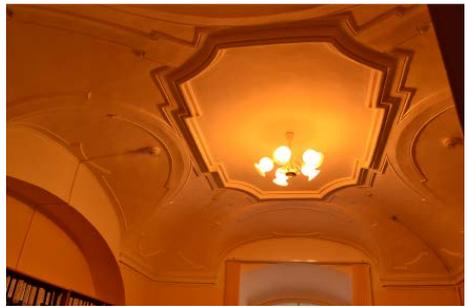
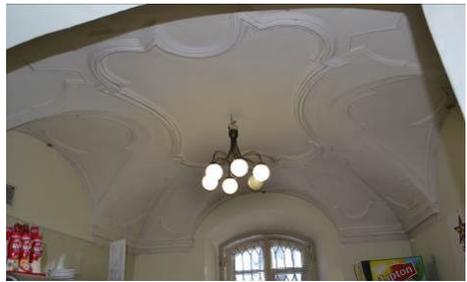
1	2	3	4
		<p>помещения 1-го этажа:</p> <p>своды различной конфигурации, в том числе крестовые, цилиндрические с распалубками;</p> <p>оформление сводов – штукатурные профилированные фигурные рамы, в том числе со вставками фактурной штукатурки;</p> <p>падуги, профилированные тяги, карнизы;</p>

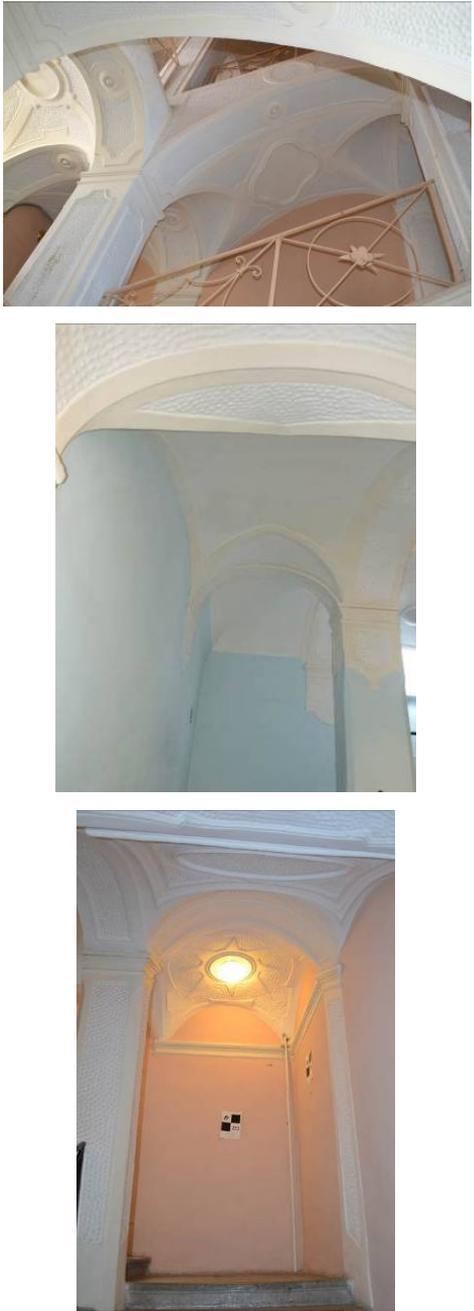
1	2	3	4
		<p>помещения лестниц:</p> <p>оформление сводов, арок, пилонов, стен – штукатурные профилированные фигурные рамы, в том числе со вставками фактурной штукатурки, круглые профилированные розетки;</p> <p>профилированные тяги и карнизы;</p> <p>прямоугольные и фигурные филенки;</p>

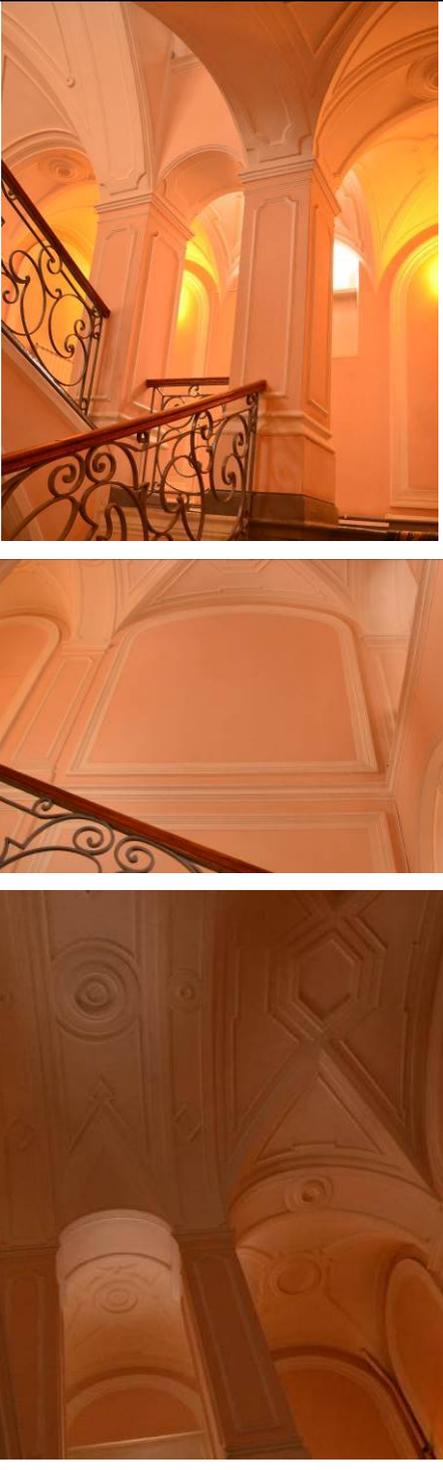
1	2	3	4
		<p>помещение парадной лестницы юго-западного корпуса каре (подъезд б):</p> <p>пилоны на гладких плинтах с профилировками, оформленные фигурными филенками;</p> <p>оформление стен – лопатки с профилированными филенками, профилированные рамы и тяги;</p> <p>оформление сводов и арок – фигурные филенки, профилированные рамы;</p>

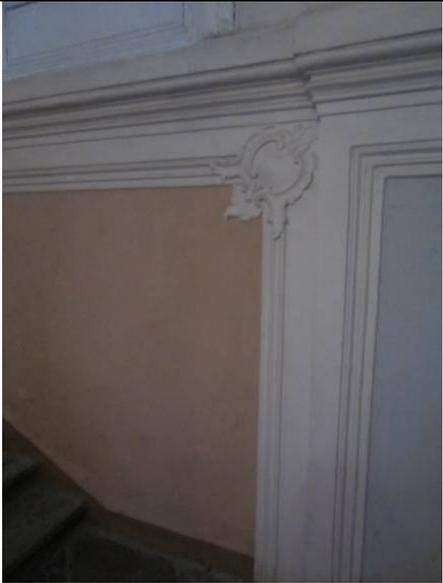
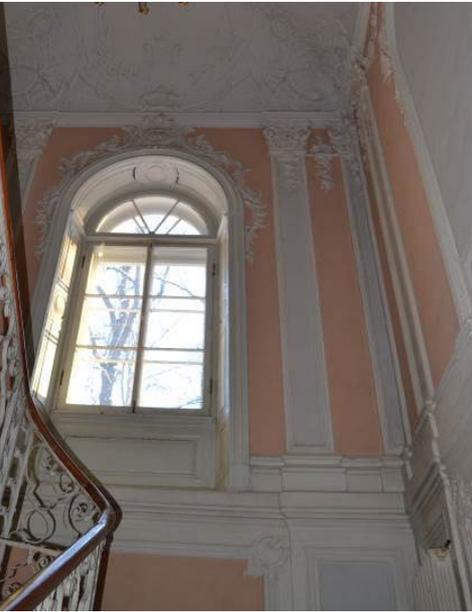
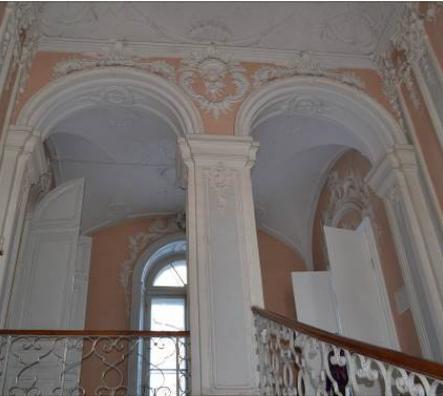
1	2	3	4
		<p>помещение парадной лестницы восточного корпуса каре (подъезд 7, 34-Н, пом. 27, 89):</p> <p>оформление стен в уровне первого этажа – профилированные филенки, в том числе с угловыми лепными композициями в виде рокайлей;</p> <p>оформление стен в уровне второго этажа – пилястры, декорированные филенками, капителями с рокайлями, цветочными гирляндами, волютами, на гладком плинте с профилировками; профилированные рамы; лепные композиции с рокайлями между пилястрами и над архивольтами; провисающие цветочные гирлянды;</p> <p>полуциркульные арки между лестницей и верхней площадкой с профилированными импостами, оформленные профилированными филенками;</p> <p>центральный пилон, лопатки, оформленные филенками и лепными рокайлями;</p>

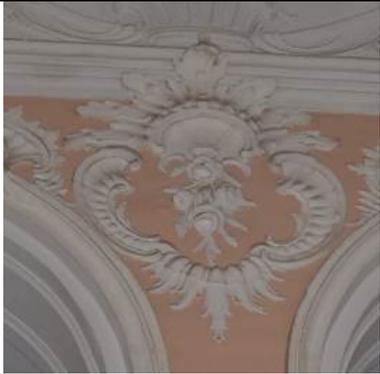
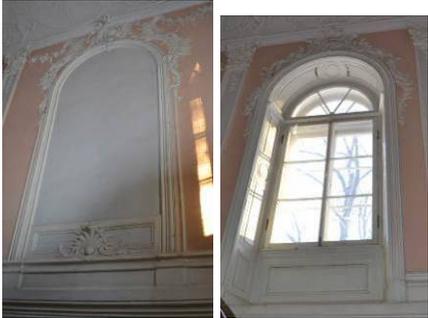
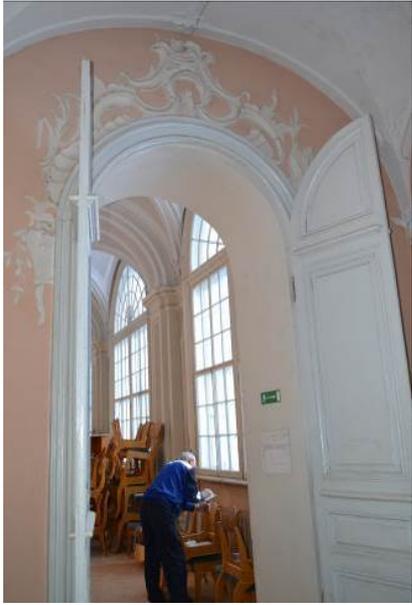
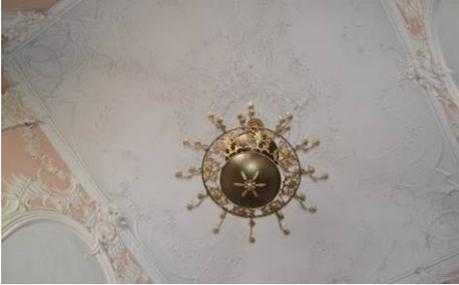
1	2	3	4
		<p>лепная композиция в антрвольте с рокайлями, раковиной, цветочной гирляндой;</p> <p>оформление оконных проемов – профилированные архивольты, откосы с профилированными филенками, филенки в подоконном пространстве, лепная композиция с рокайлями;</p> <p>оформление дверных проемов с полуциркульным завершением – профилированные архивольты, лепные композиции над архивольтами;</p> <p>дверные заполнения деревянные двухстворчатые филенчатые;</p> <p>оформление сводчатого перекрытия над лестницей – лепной декор в виде профилированных сложнофигурных рам, рокайлей, цветочных гирлянд, раковин; центральная розетка с рокайлями, маскаронами;</p>

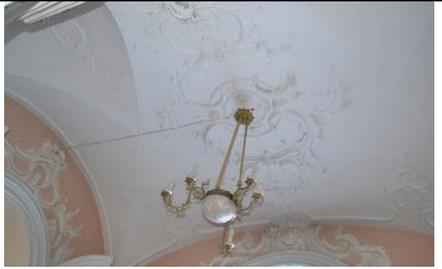
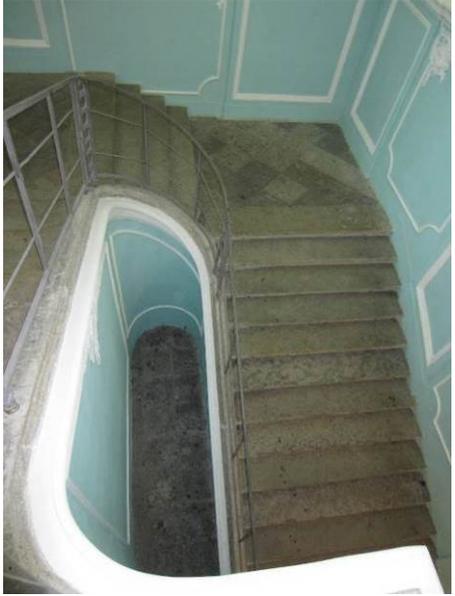
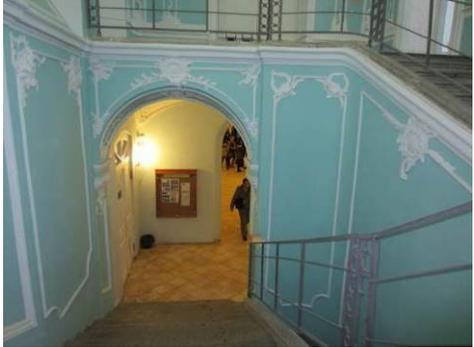
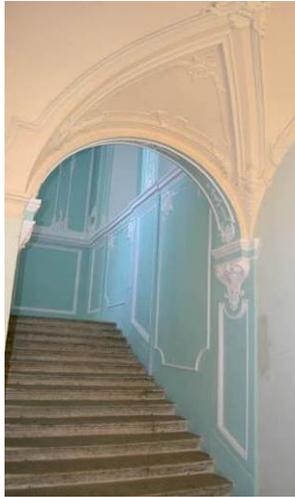
1	2	3	4
		<p>оформление сводчатого перекрытия над лестничной площадкой – периметральная профилированная тяга с рокайлями, центральная розетка с рокайлями;</p> <p>парадная лестница (подъезд №8, 43-Н пом. 34, 36, 80), трёхмаршевая с 1-го на 2-ой этаж; ступени из лещадной плиты; ограждение (утрачено);</p> <p>стены лестницы в уровне 1-го этажа оформлены штукатурными филёнками различных форм (квадратные с простым профилем, с выкружками, с лепными композициями растительного орнамента)</p>

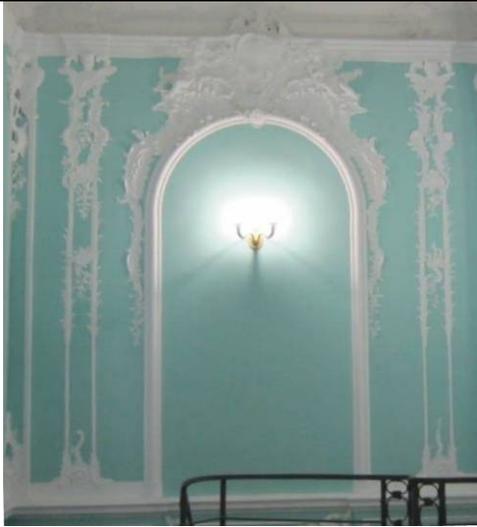
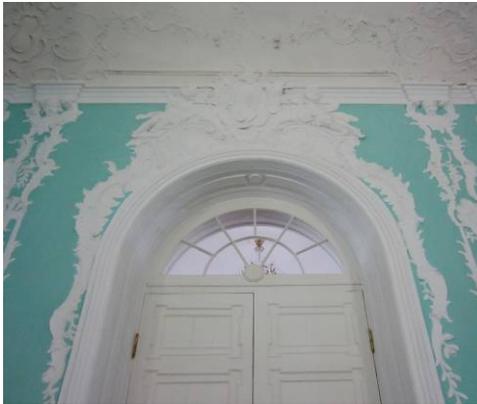
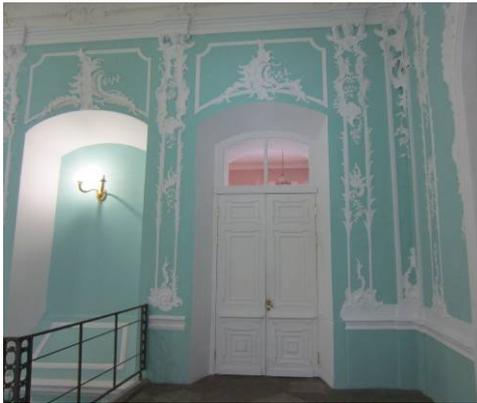
1	2	3	4
		<p>оформление западной стены лестничного объема – штукатурная филенка с полуциркульным завершением богато декорированным десюдепортом с композицией, состоящей из картуша, фланкированного парящими фигурами ангелов, и растительными орнаментами;</p> <p>оформление дверного проема с полуциркульным завершением, расположенным на восточной стене лестничного объема в уровне 2-го этажа – штукатурный профилированный наличник, богато декорированный десюдепорт с композицией, состоящей из картуша, фланкированного парящими фигурами ангелов, и растительными орнаментами;</p> <p>дверное заполнение – материал (дерево), конструкция (двустворчатое, филенчатое, с полуциркульной остекленной фрамугой), рисунок заполнения;</p> <p>северная стена лестничного объема в уровне 2-го этажа с двумя нишами, дверным проемом с лучковыми перемычками</p> <p>профилированная штукатурная тяга в нижней части стены;</p> <p>профилированные штукатурные филенки, фланкирующие дверные проемы и ниши, декорированные растительными элементами, завершенные горельефными головками херувимов, в угловых частях горельефная женская головка;</p>

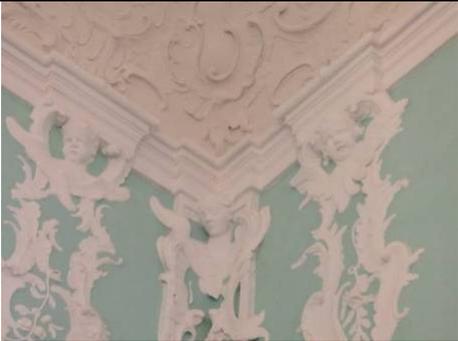
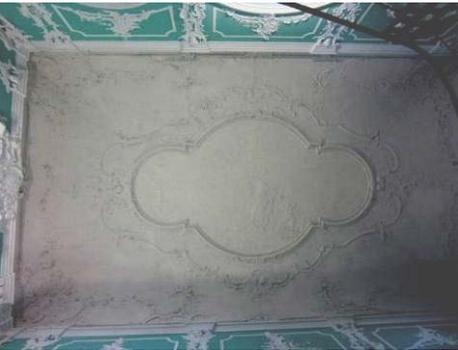
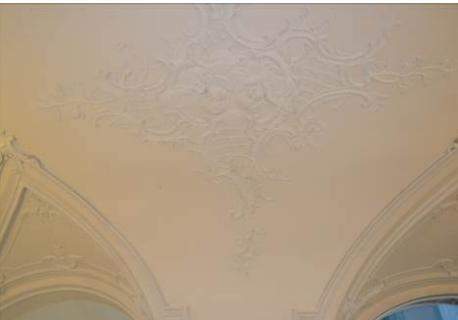
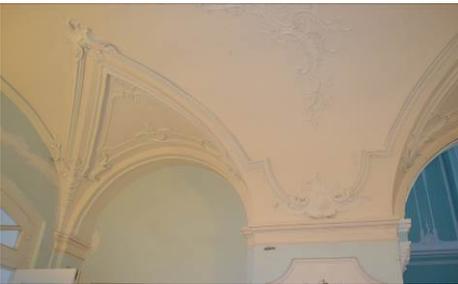
1	2	3	4
		<p>фигурные штукатурные филенки с растительными композициями над проемами;</p> <p>профилированный штукатурный раскрепованный карниз в верхней части стен;</p> <p>плоское перекрытие лестничного объёма;</p> <p>потолок с падугами;</p> <p>штукатурное оформление потолка в барочном стиле – в центре – фигурная филенка с фигуративной композицией, выполненной в ником рельефе (многослойно окрашено, сюжет не читается); остальное пространство потолка декорировано барочными растительными композициями, парными головками херувимов;</p> <p>оформление сводчатых перекрытий в уровне 1-го этажа – профилированные периметральные фигурные рамы с лепным растительным орнаментом с рокайльными мотивами;</p>

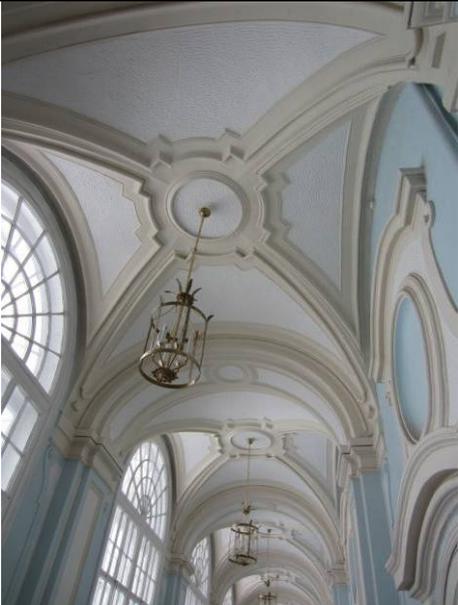
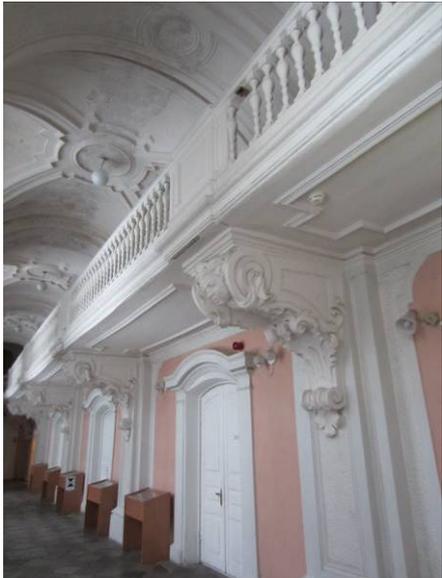
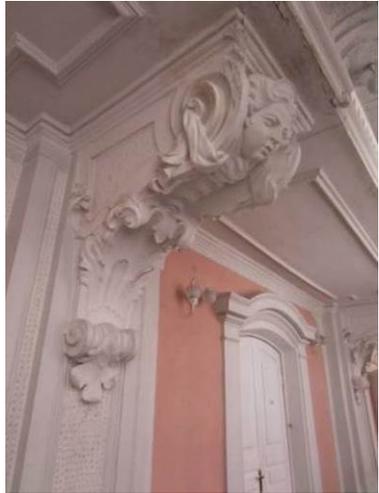
1	2	3	4
		<p>коридоры второго этажа:</p> <p>крестовые и цилиндрические своды, в том числе с распалубками;</p> <p>полуциркульные арки с профилированными импостами, опирающиеся на крепованные лопатки с профилированными плинтами в основании, с архивольтами, оформленными филенками со вставками, в том числе рельефной штукатурки;</p> <p>оформление сводов – штукатурные профилированные фигурные рамы, в том числе со вставками фактурной штукатурки;</p> <p>галерея с деревянной балюстрадой из балясин и филенчатых опорных тумб, поддерживаемая оштукатуренными кронштейнами, декорированными маскароном, волютами, провисающими драпировками, акантовым листом и филенками фактурной штукатурки (подъезды: №6 (пом. XXIX, XXXVIII), №9 (пом. 118));</p>

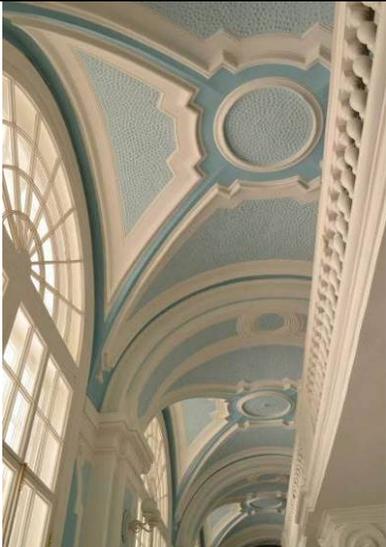
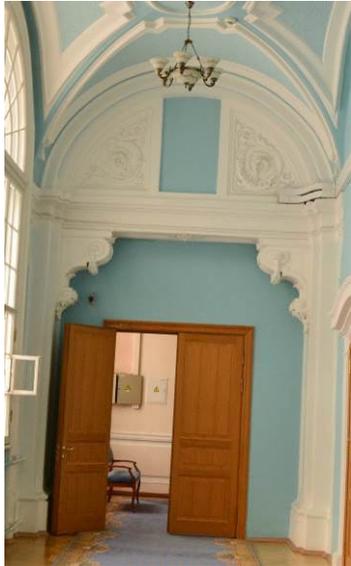
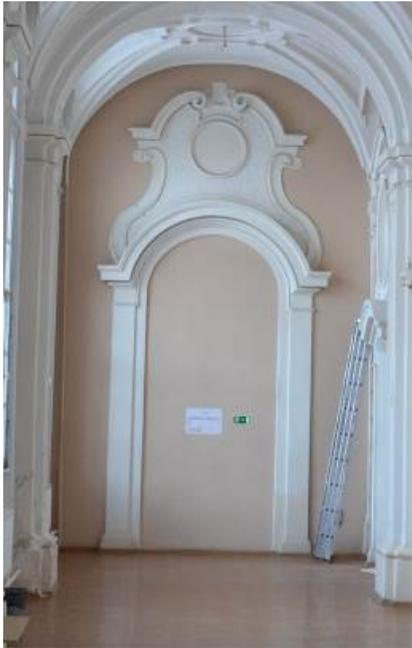
1	2	3	4
		<p>оформление торцевой стены – местоположение (6 подъезд, пом. XXIX) два кронштейна, декорированные акантовыми листьями и растительными гирляндами; оформление поля потолка между кронштейнами двумя профилированными филенками и круглой цветочной розеткой; профилированный карниз; в тимпане арочного завершения – две лепные композиции из растительных завитков в профилированном обрамлении;</p> <p>порталы проемов с полуциркульным завершением - гладкие пилястры, поддерживающие профилированный полуциркульный карниз и лепное рельефное навершие в виде волутообразных деталей, сандрика из направленных друг к другу волутообразных завитков, соединенных стилизованным цветком, с круглым медальоном и фактурной штукатуркой в поле навершия;</p>

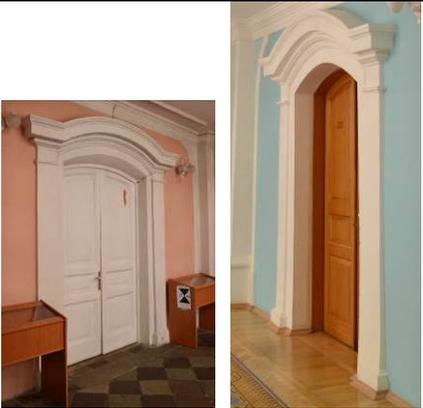
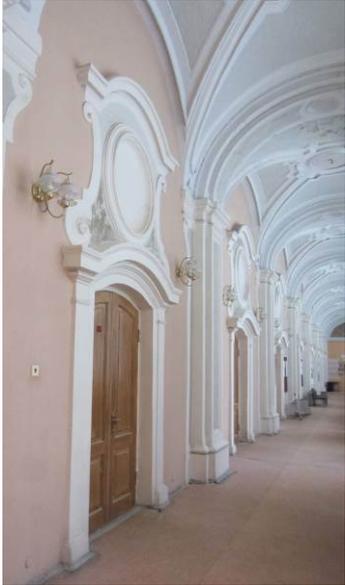
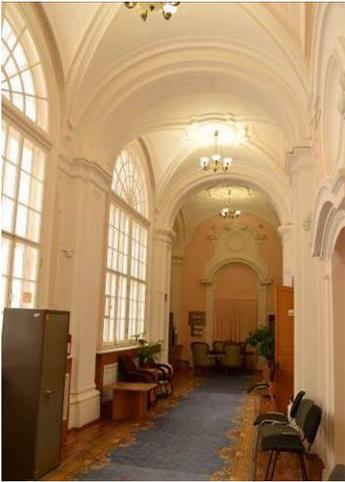
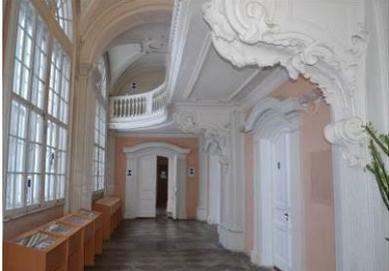
1	2	3	4
		<p>порталы проемов с лучковым завершением – гладкие пилястры, поддерживающие луковый профилированный карниз; профилированные наличники прямоугольных дверных проемов;</p> <p>исторические дверные заполнения деревянные, двухстворчатые, филенчатые;</p> <p>порталы проемов с лучковым завершением - гладкие пилястры, поддерживающие профилированный луковый карниз и лепное рельефное навершие в виде волотообразных деталей, сандрика из направленных друг к другу волотообразных завитков, соединенных стилизованным цветком, с круглым медальоном и фактурной штукатуркой в поле навершия;</p>

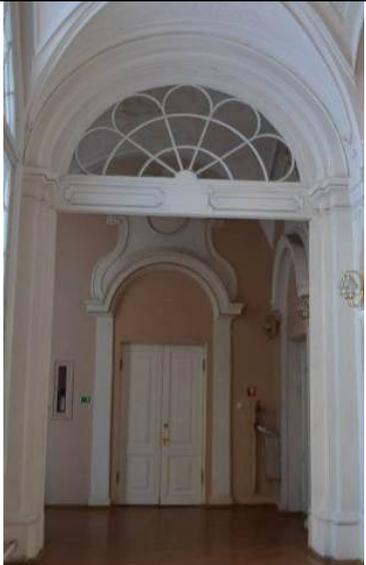
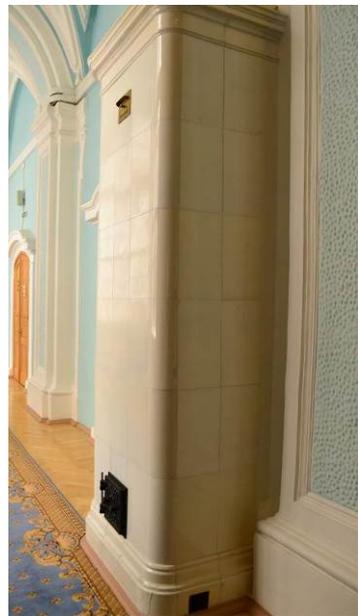
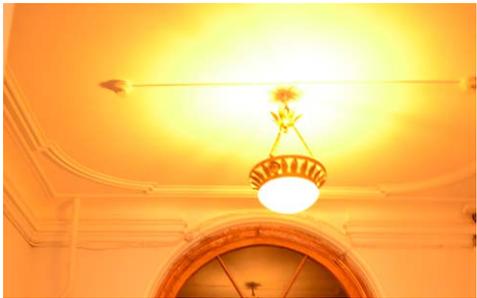
1	2	3	4
		<p>арочный проем с профилированным архивольте с импостами, фрамуга с веерной расстекловкой и филенками;</p> <p>полуциркульные арки, в том числе с профилированными архивольтами;</p> <p>печь средистенная, на гладком плинте, облицованная белыми изразцами, с прямоугольным топочным отверстием с чугунной рельефной дверцей, латунной вьюшкой, с профилированным карнизом в завершении;</p> <p>оформление плоских перекрытий в коридорах – профилированные карнизы, рамы, тяги, падуги;</p>

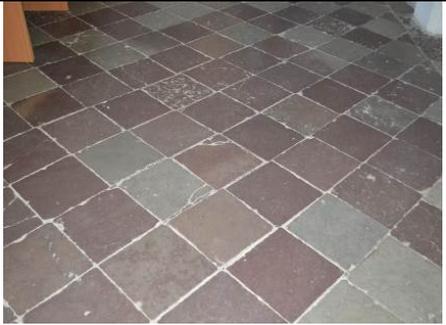
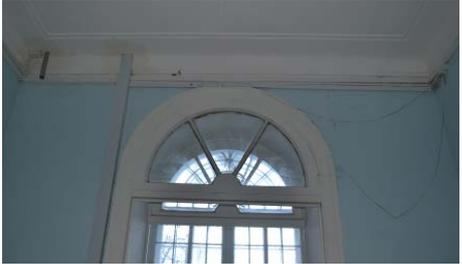
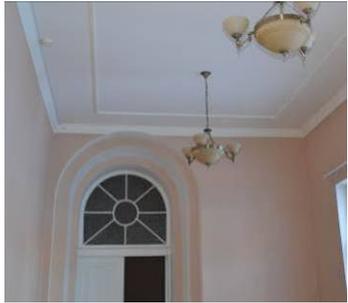
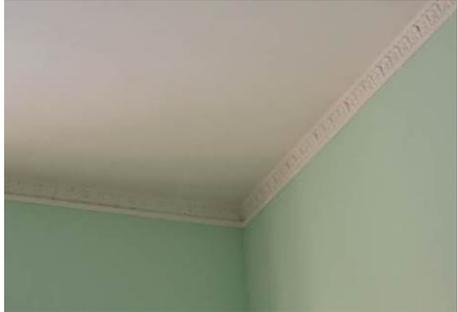
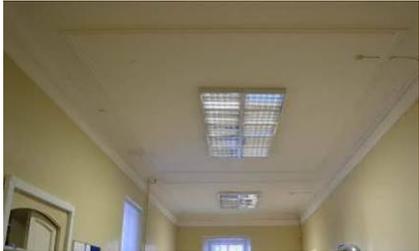
1	2	3	4
		<p>покрытие полов натуральным камнем (известняк);</p> <p>помещения 2-го этажа:</p> <p>оформление потолков, в том числе периметральные профилированные и орнаментальные тяги, профилированные карнизы;</p> <p>профилированные наличники оконных и дверных проемов, исторические деревянные филенчатые дверные заполнения, в том числе с остеклёнными фрамугами;</p>

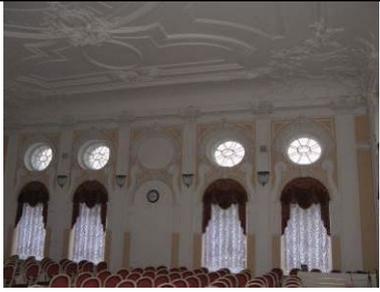
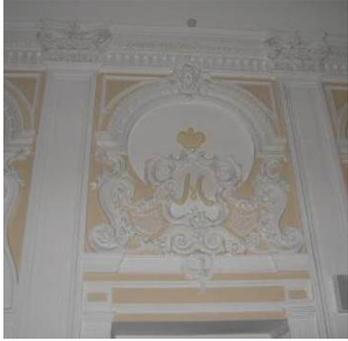
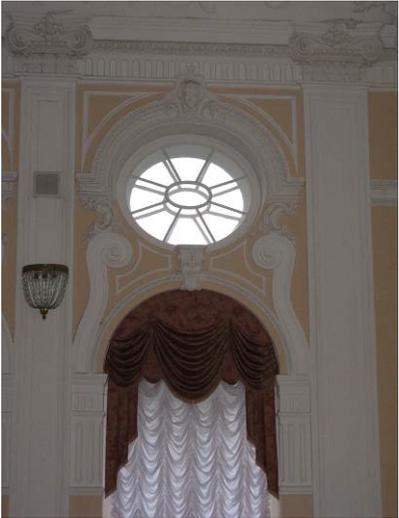
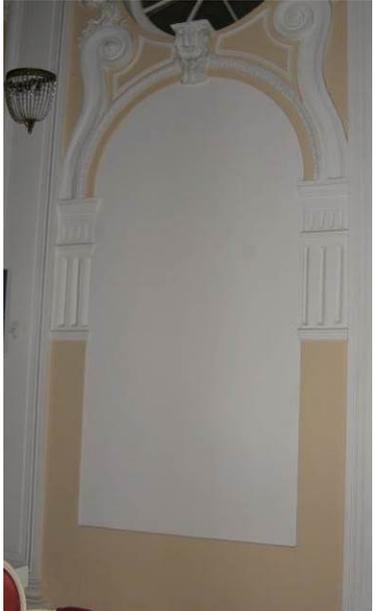
1	2	3	4
		<p>«Световой зал» - помещение 283-Н (24) (подъезд 6):  декоративно-художественное оформление помещения в приемах барокко, включая:  филенчатые пилястры ионического ордера;</p> <p>арочные оконные проемы с орнаментированным архивольтом, опирающимся на импосты с триглифным фризом, с орнаментированным замковым камнем, профилированными фигурными рамками, волютообразными завитками и стилизованными рокайлями;</p> <p>профилированный орнаментированный карниз, переходящий в архивольт окон второго света, расположенных в овальных нишах, – с замковым камнем в виде картуша с маскаронем и растительными завитками;</p>

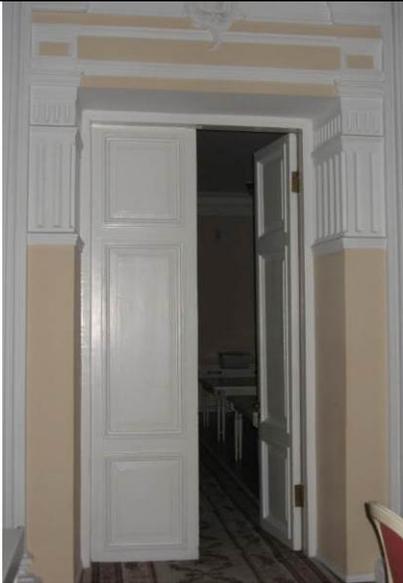
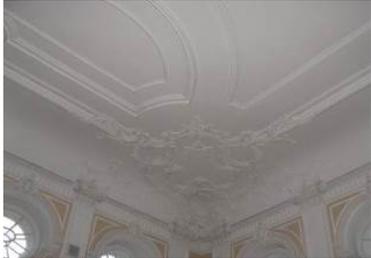
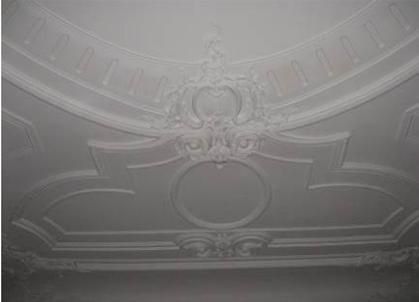
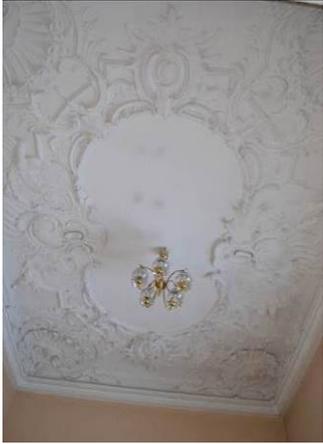
1	2	3	4
		<p>портал дверного проема: филенчатый фриз, профилированный карниз, с лепным навершием в виде композиции из волутообразных завитков, картушей, включая центральный, с монограммой «М», увенчанный короной, также трельяжной сетки, цветочных гирлянд;</p> <p>фриз ложчатого орнамента, пояс иоников, профилированный раскрепованный карниз;</p> <p>неглубокая падуга, декорированная в угловых частях лепными композициями из фигурных профилированных рамок и растительного орнамента;</p> <p>оформление центральной части зеркала потолка лепной профилированной рамой с пальчиковым орнаментом; торцевых частей – композициями из фигурных профилированных рам, включая круглые, волутообразных и растительных завитков и картушей;</p> <p>помещения 34-Н (79-84) в восточном корпусе каре (подъезд 7):</p> <p>профилированные периметральные карнизы;</p> <p>лепная отделка потолков, включая профилированные сложнофигурные рамы, рокайли, маскароны, раковины, цветочные гирлянды, картуши, раковины, фигуры херувимов, растительные завитки;</p>

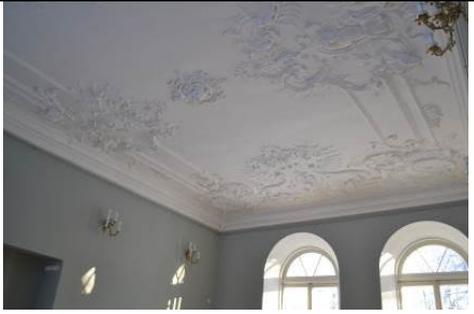
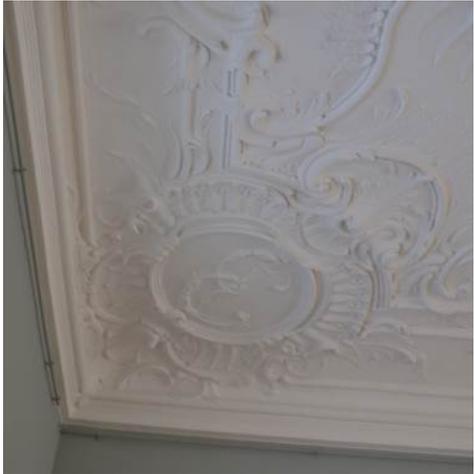
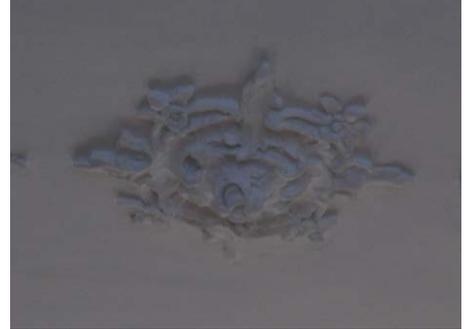
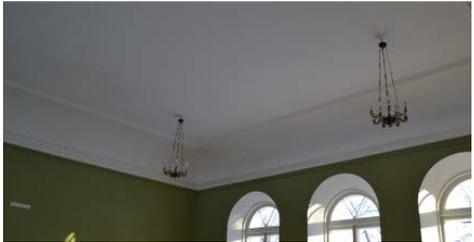
1	2	3	4
		<p>помещение 34-Н (88) восточного корпуса (подъезд 7): профилированный карниз;</p> <p>лепная отделка потолка, включая профилированные сложнофигурные рамы, рокайли, раковины, цветочные гирлянды, картуши с монограммой «Е», раковины, рельефные изображения херувимов, растительные завитки;</p> <p>центральная лепная розетка с рокайлями и цветочными гирляндами;</p> <p>помещение 34-Н (87) восточного корпуса:</p> <p>профилированные карниз и потолочная тяга; падуга;</p>

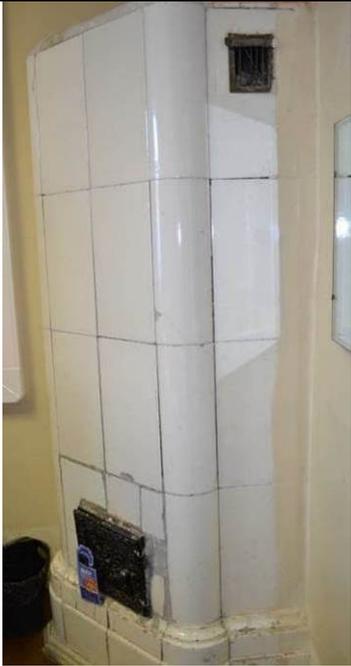
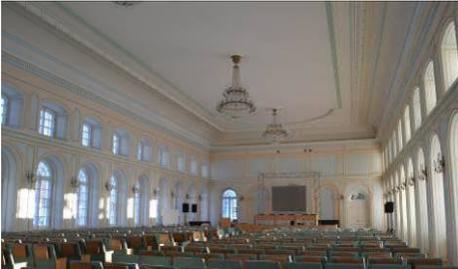
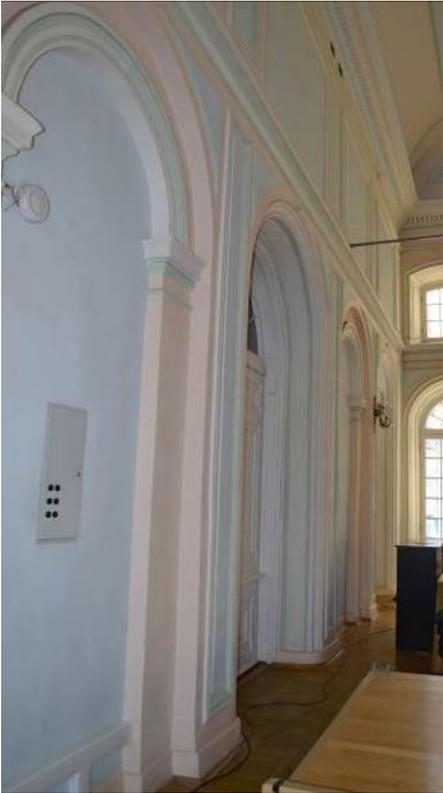
1	2	3	4
		<p>помещение 43-Н (93) северного корпуса каре (подъезд 8): печь угловая на гладком плитке, облицованная белыми изразцами, с прямоугольным топочным отверстием с чугунной рельефной дверцей;</p> <p>помещение 43-Н (107) северного корпуса каре (подъезд 8):</p> <p>оформление стен – профилированные филенки, наличники оконных проемов, профилированный карниз и фриз с ложчатым орнаментом между ярусами;</p> <p>оформление откосов оконных и дверных проемов – профилированные филенки;</p> <p>ниши на торцевых стенах, оформленные профилированными архивольтами на импостах;</p> <p>исторические дверные заполнения деревянные, филенчатые, в том числе с остекленными полуциркульными фрамугами;</p>
