## А К Т

по результатам проведения государственной историко-культурной экспертизы проектной документации на проведение работ по сохранению объекта культурного наследия федерального значения «Собор Воскресения Словущего», расположенного по адресу: г. Санкт-Петербург, пл. Растрелли, д. 1, литера А (Смольного ул., 1 - в соответствии с НПА\*), входящего в состав объекта культурного наследия федерального значения «Смольный монастырь», - «Ремонт, реставрация и приспособление чердачного пространства под размещение музея «Собрание ангелов» в здании объекта культурного наследия федерального значения «Смольный монастырь. Собор Воскресения Словущего», расположенного по адресу: Санкт-Петербург, площадь Растрелли, дом 1, литера А», шифр 2-01/03, разработанной ООО «Группа «Спектр» в 2022 г., с целью определения соответствия проектной документации требованиям законодательства Российской Федерации в области государственной охраны объектов культурного наследия

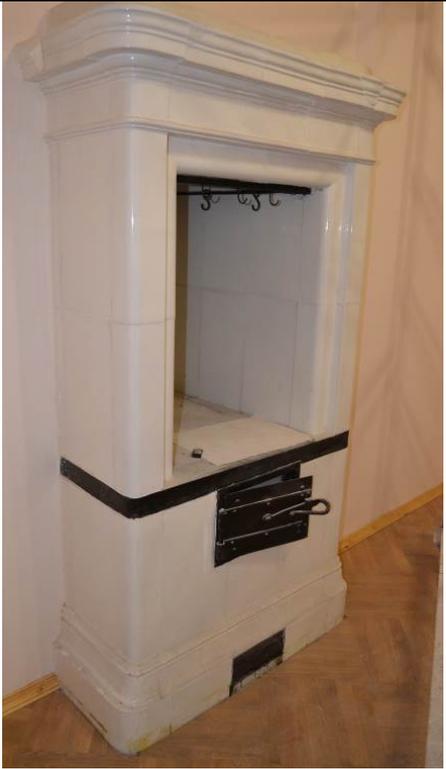
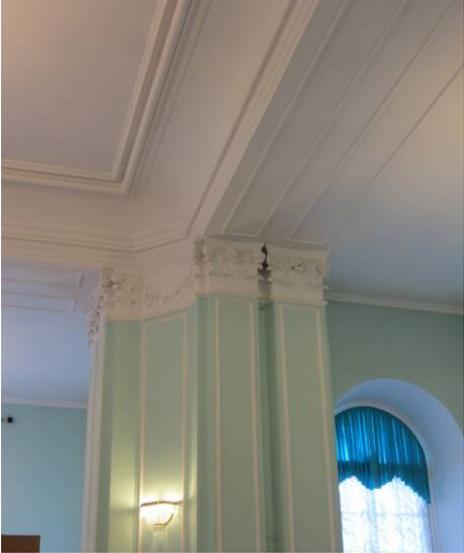
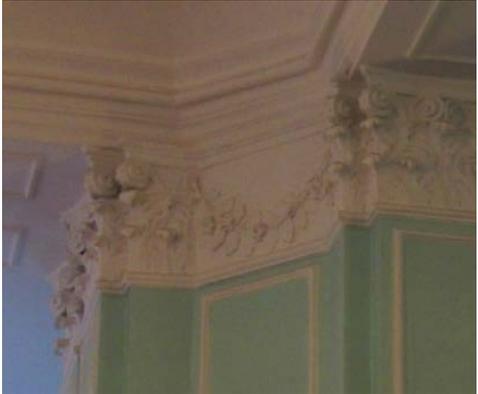
1	2	3	4
		<p>помещение 43-Н (139) северного корпуса каре (подъезд 8):</p> <p>печь средистенная, облицованная белыми изразцами, на гладком плинте с профилировками по верхнему краю, зольник, прямоугольное топочное отверстие с чугунной дверцей, глубокая ниша во втором яруса, профилированный карниз в завершении;</p> <p>юго-западная церковь (Церковь Святого Александра Невского)*: (*объем церкви разделен на два яруса)</p> <p>нижний объем (помещение 298-Н): раскрепованные парные пилястры угловых частей центрального объема зала: композитного ордера, декорированные профилированными прямоугольными рамками;</p> <p>поле между парами пилястр декорировано лепной провисающей растительной гирляндой;</p>

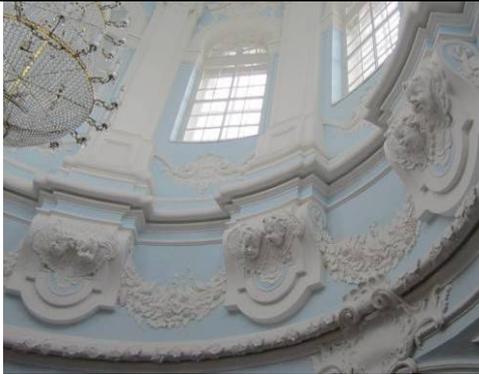
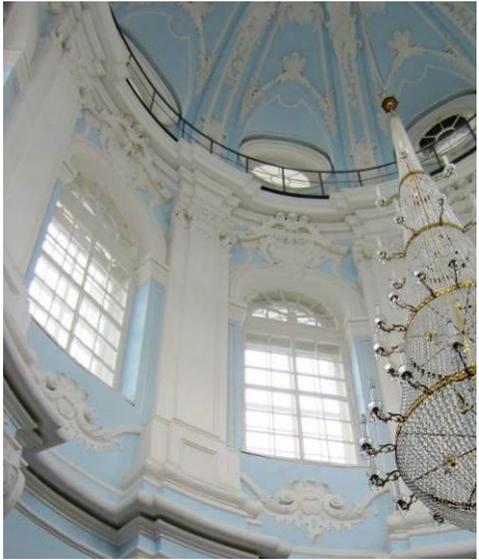
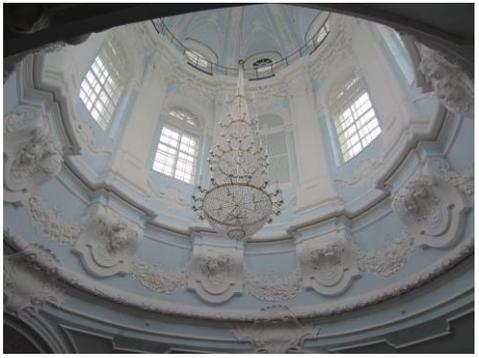
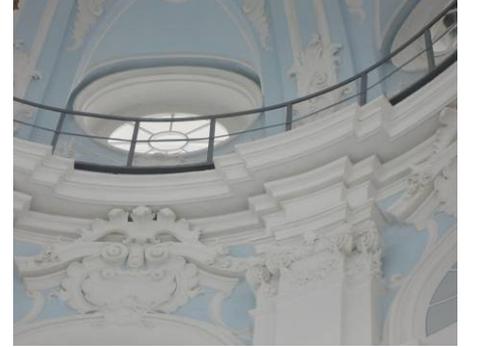
1	2	3	4
		<p>лепной фриз с соединенными провисающими растительно-плодовыми (виноградные гроздья, гранаты) гирляндами кронштейнами с волютообразными деталями по бокам, с фигурными филенками, декорированными рельефными лепными парными головками херувимов с крыльями, в окружении облаков;</p> <p>барабан, прорезанный оконными проемами с полуциркульными фрамугами, с профилированным архивольтом, опирающимся на импосты, с замковым камнем в виде стилизованного картуша и растительных завитков, с сандриком из двух направленных друг к другу волютообразных завитков, декорированных цветами и соединенных растительными завитками;</p> <p>раскрепованные пилястры ионического ордера, с капителями, декорированными цветочными гирляндами, на филенчатых (фактурной штукатурки) постаментах, соединенных волютообразными завитками, между которыми – картуш и растительный орнамент;</p> <p>профилированный раскрепованный карниз с большим выносом, образующий галерею между барабаном и куполом (ограждение современное);</p>

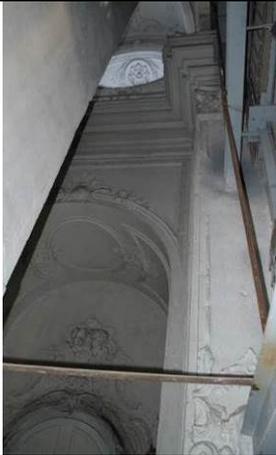
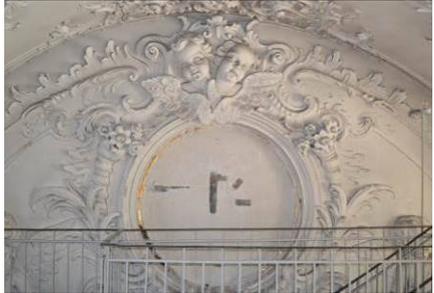
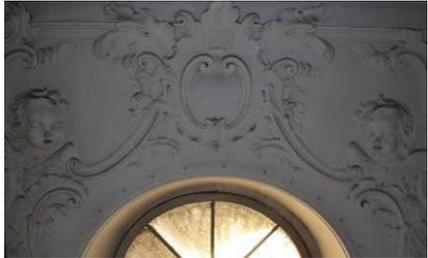
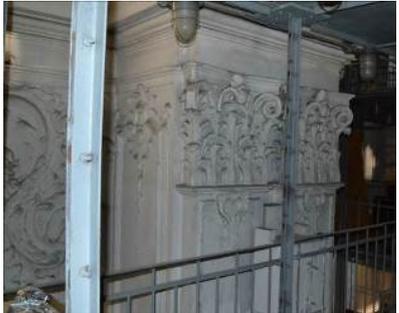
1	2	3	4
		<p>оформление стен - пилястры коринфского ордера, креповки, профилированные архивольты с лепными композициями с рокайлями, картушами, рогами изобилия, головками и фигурами херувимов, профилированные фигурные рамы, в том числе с лепными композициями барочного характера;</p> <p>профилированный карниз, разделяющий церковь на ярусы;</p>

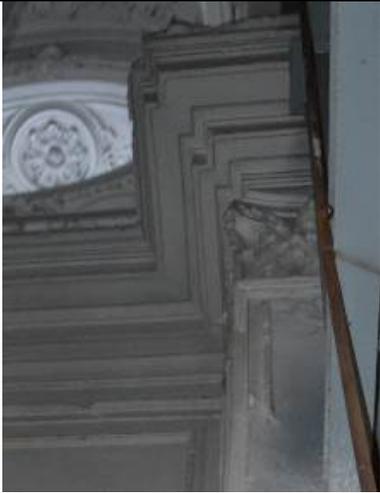
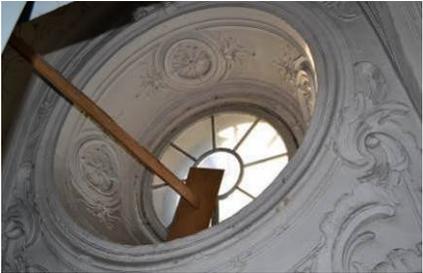
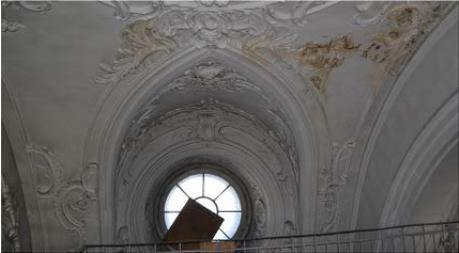
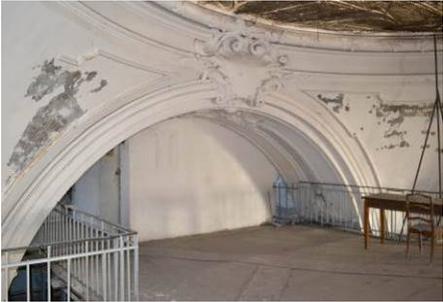
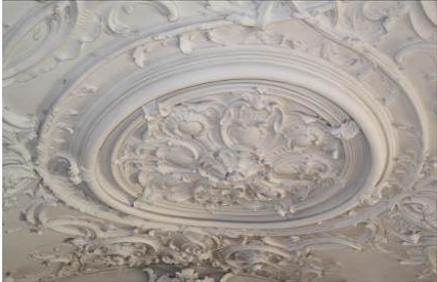
1	2	3	4
		<p>оформление откосов – профилированные тяги, лепные цветочные розетки, рокайли;</p> <p>оформление сводов, софитов арок, парусов - профилированные тяги, лепные цветочные розетки, рокайли, розетки;</p> <p>ниши;</p>

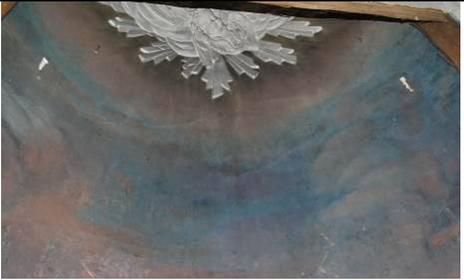
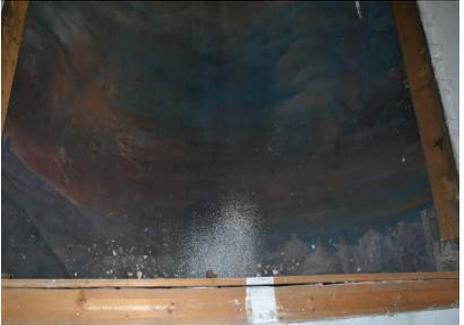
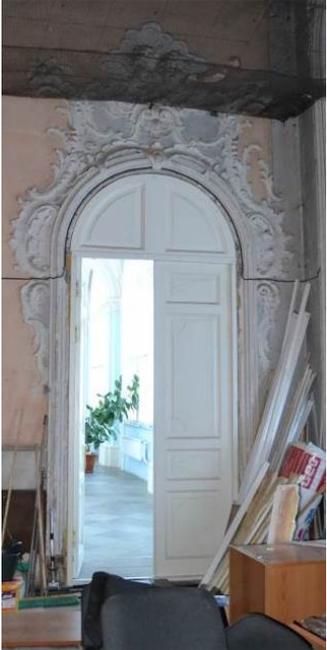
1	2	3	4
		<p>фрагменты полихромной живописи на сводах (техника - масло по штукатурке);</p> <p>роспись в нише – пейзаж с голубовато-розовых тонах (техника - масло по штукатурке);</p> <p>северо-западная церковь, разделенная на нижнюю и верхнюю церковь: объемно-пространственное решение церкви; (*объем церкви разделен на два яруса, барабан не доступен для осмотра)</p> <p>нижняя церковь (помещение 43-Н (84): исторические дверные заполнения, деревянные, двустворчатые, филенчатые, в том числе с полуциркульными фрамугами;</p>

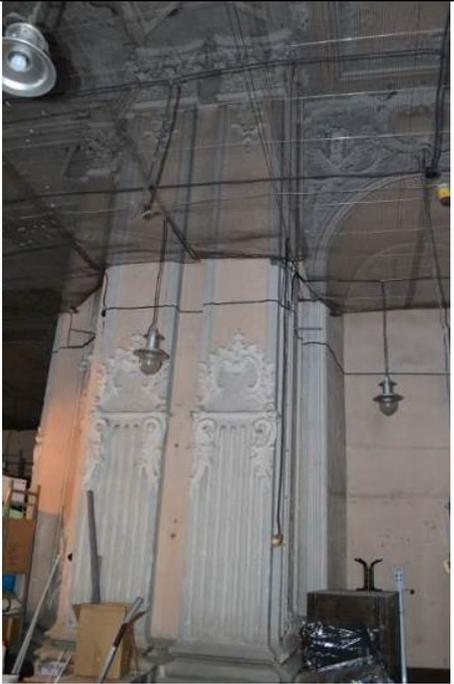
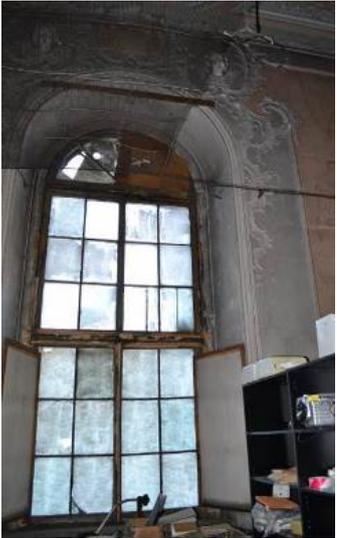
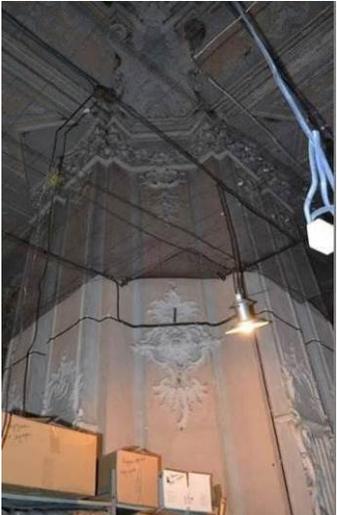
1	2	3	4
		<p>оформление стен - пилястры коринфского ордера, каннелированные в нижней части, декорированные рокайлями, волютами, креповки, профилированные архивольты с лепными композициями с рокайлями, картушами, херувимами, профилированные фигурные рамы, в том числе с лепными композициями барочного характера;</p> <p>профилированный карниз;</p>

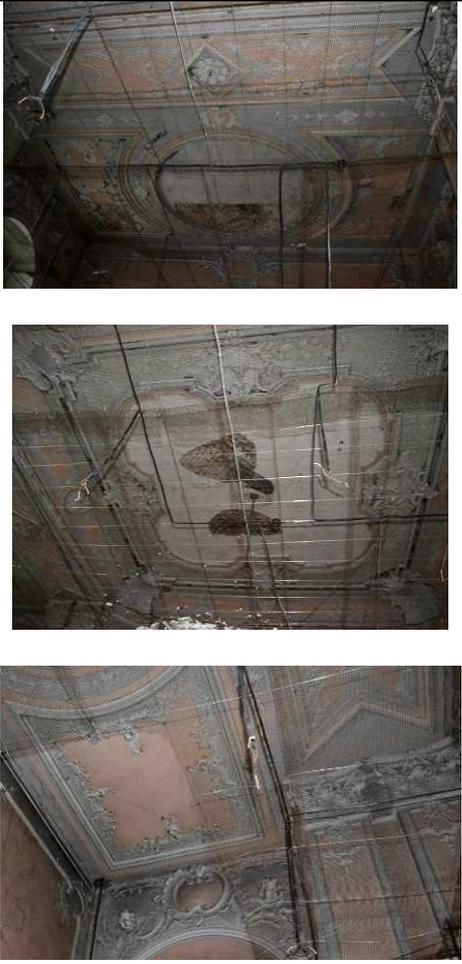
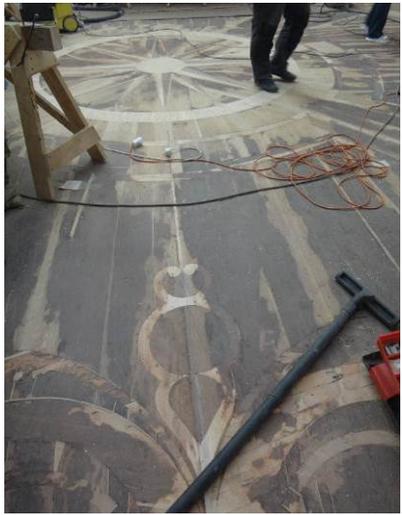
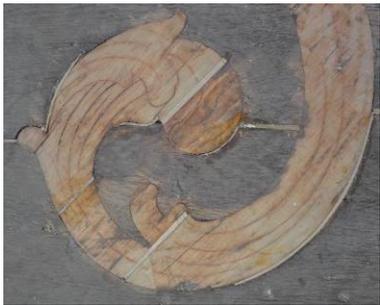
1	2	3	4
		<p>оформление потолков – падуга, профилированные рамы, в том числе фигурные, круглые, лепные цветочные розетки, гирлянды, рокайли, розетки;</p> <p>верхняя церковь св. Захарии и Елизаветы (помещение 43-Н (162):</p> <p>паркетный пол с орнаментом в стиле барокко из 4-х пород дерева с элементами гравировки;</p> <p>профилированные архивольты с картушами с рокайлями в замках;</p>

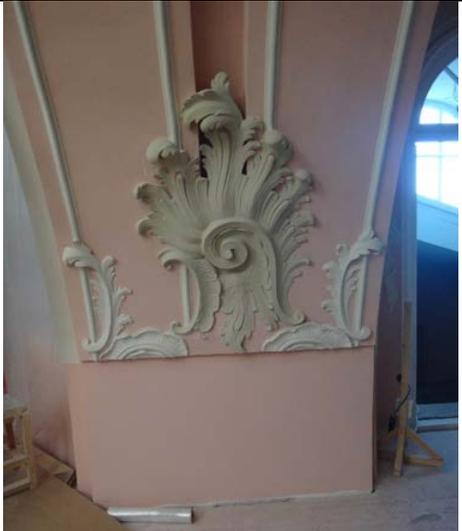
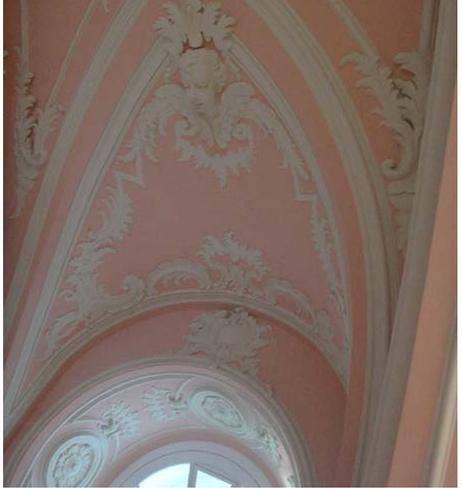
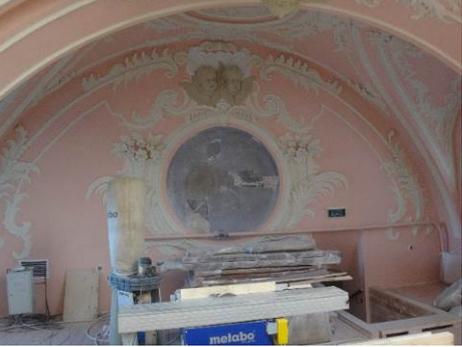
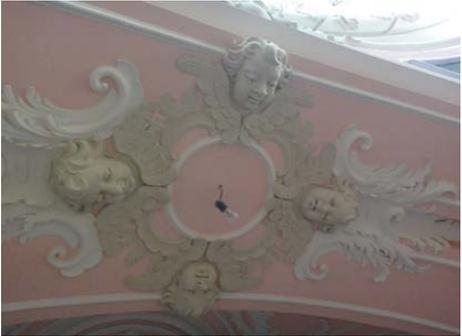
1	2	3	4
		<p>оформление стен –деревянные панели с филёнками*, профилированные тяги, лепные цветочные розетки, рокайли;</p> <p>*в настоящее время утрачены;</p> <p>оформление сводов - профилированные тяги, лепные рокайли, розетки, маскароны;</p> <p>оформление лонетов – профилированные наличники с лепными композициями (головки херувимов), рокайлями, рогами изобилия;</p> <p>оформление откосов окон – профилированные тяги, лепные цветочные розетки, рокайли;</p>

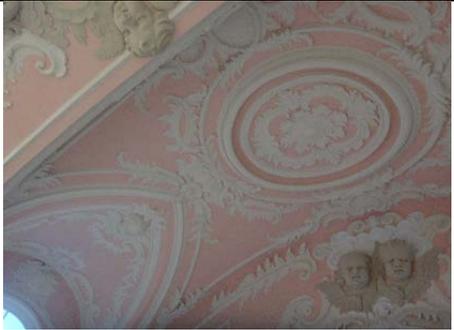
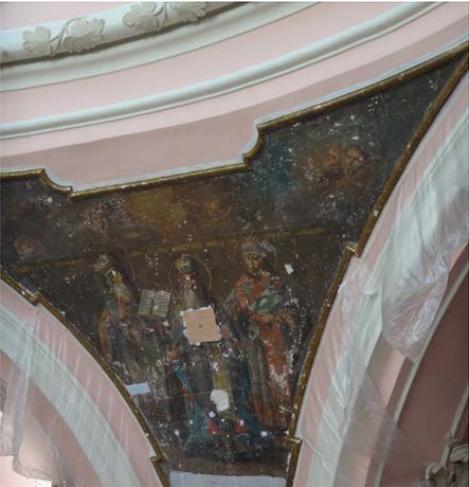
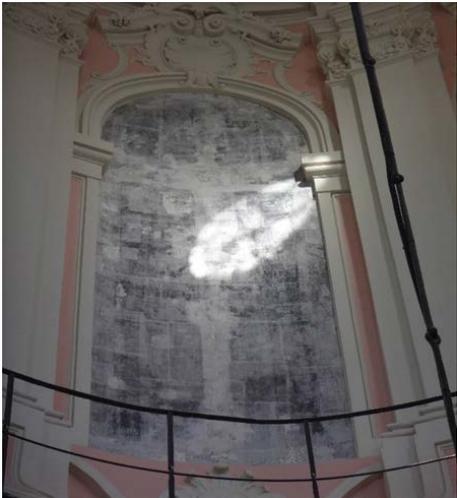
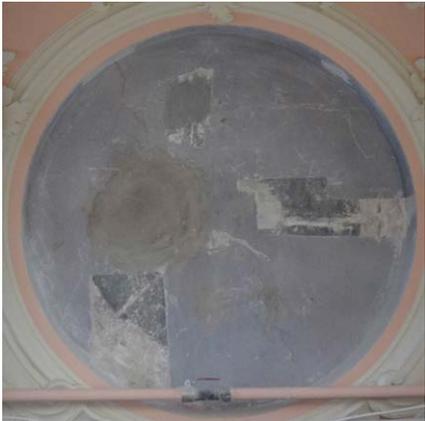
1	2	3	4
		<p>полихромная фигуративная живопись на четырех парусах (техника – масло по штукатурке) в лепных позолоченных рамках;</p> <p>живописная разделка трех ниш – имитация оконных рам;</p>

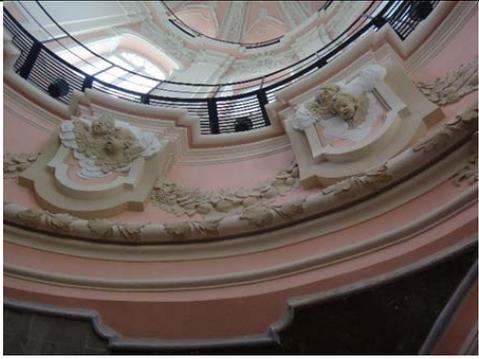
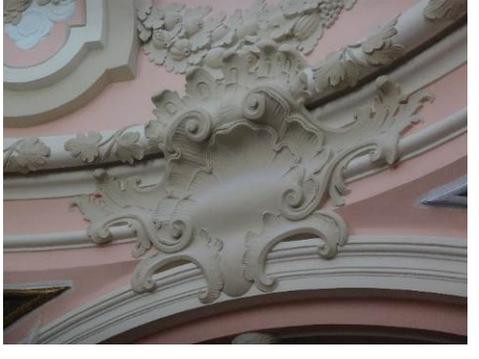
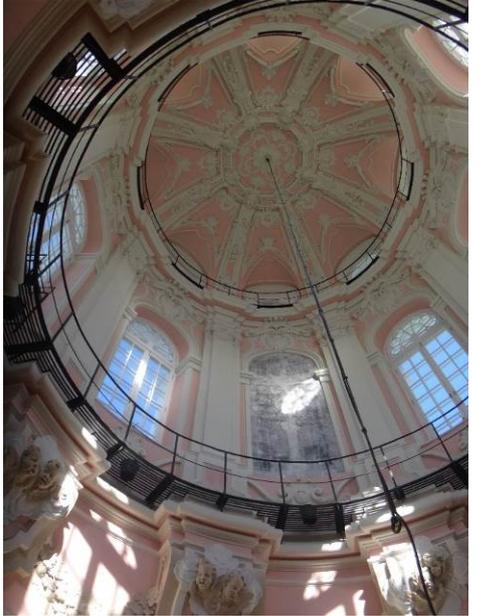
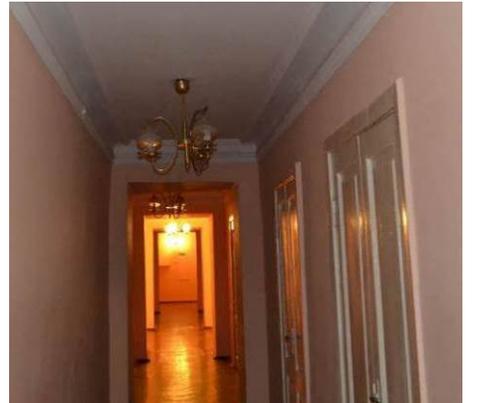
1	2	3	4
		<p>профилированный карниз с кронштейнами, украшенными головками херувимов, провисающие цветочные гирлянды между кронштейнами;</p> <p>круглый световой барабан с восьмью окнами, перекрытый сферическим куполом оформление купола и стен – композитные пилястры, профилированные тяги, лепные рокайли, розетки, маскароны;</p> <p>стальной подвес паникадила.</p> <p>помещения 3-го этажа: своды, в том числе цилиндрические, арки; оформление потолков – падуги, профилированные карнизы;</p>

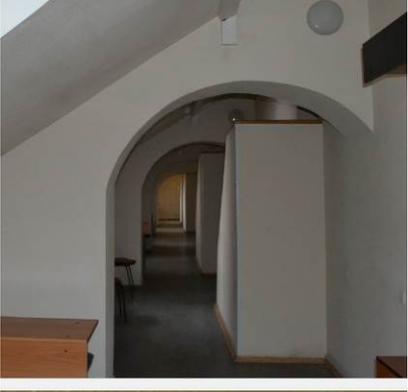
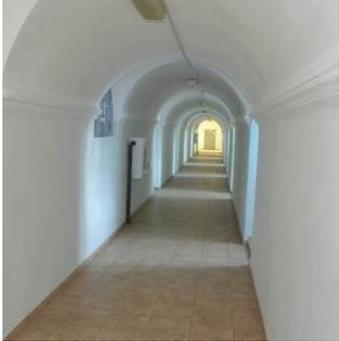
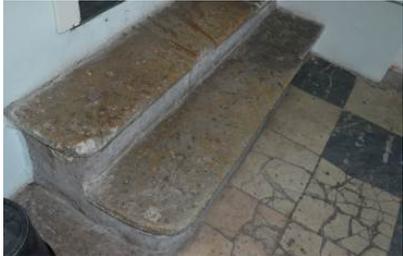
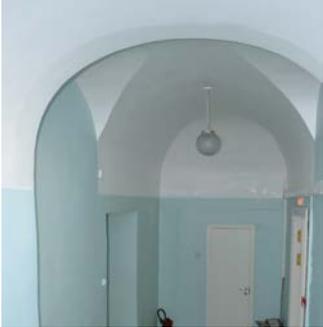
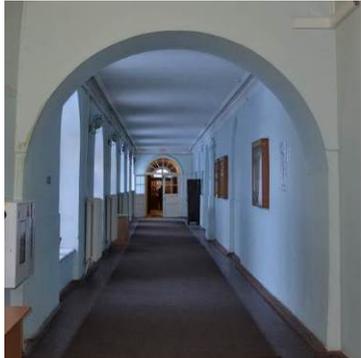
1	2	3	4
		<p>известняковые ступени между помещениями;</p> <p>помещения в пристройках: своды, в том числе с распалубками, полуциркульные арки;</p> <p>профилированные карнизы;</p>

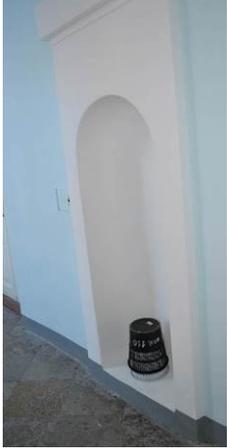
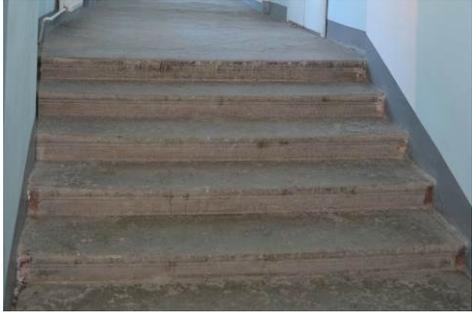
1	2	3	4
		<p>ниши с полуциркульным завершением;</p> <p>лестницы с известняковыми ступенями между помещениями.</p>

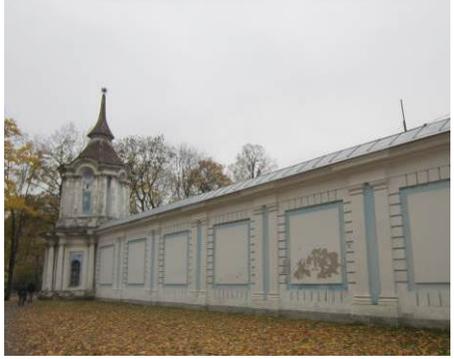
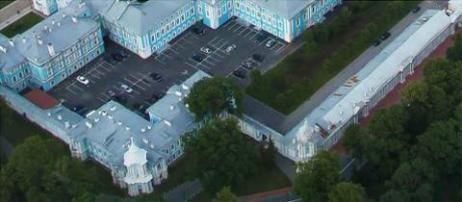
2.	<p>Объемно-пространственное решение:</p>	<p>исторические габариты, конфигурация и местоположение оград, угловых башен и пристроек;</p> <p>крыши оград, и пристроек, их исторические конфигурация и габариты, включая высотные отметки коньков и карнизов;</p> <p>крыши угловых башен, их историческая конфигурация (шатровое завершение с главкой и стилизованной звездой, луковичное завершение), габариты, материал и характер окрытия;</p> <p>воротные проезды – историческое местоположение, габариты, конфигурация (с полуциркульным и коробовым завершением, прямоугольный);</p> <p>ризалиты лицевых и дворовых фасадов юго-западной пристройки (литера З) в одну световую ось.</p>

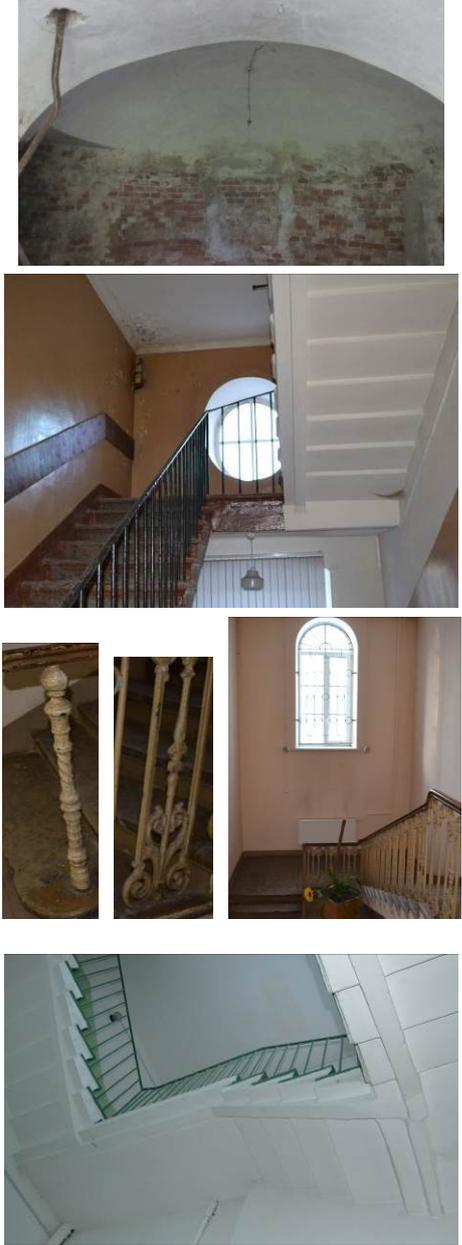
3.	<p>Конструктивная система:</p>	<p>исторические наружные и внутренние капитальные стены, материал (кирпич), местоположение;</p> <p>междуэтажные перекрытия – местоположение;</p> <p>своды – купольный (северо-восточная башня);</p> <p>две двухмаршевые лестницы с известняковыми ступенями на косоурах, с литыми ограждениями растительного рисунка с фигурными стойками;</p> <p>трехмаршевая лестница с известняковыми ступенями на косоурах.</p>

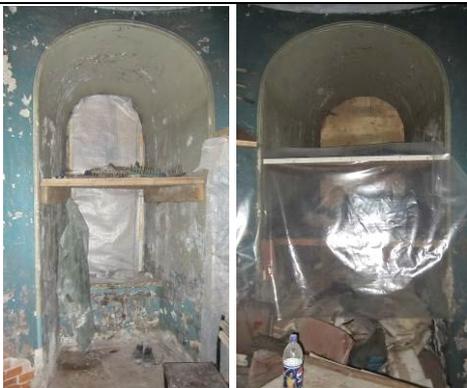
6.	<p>Декоративно-художественная отделка интерьеров:</p>	<p>ниши с коробовым завершением (юго-западная башня, в уровне 1-го этажа.</p>

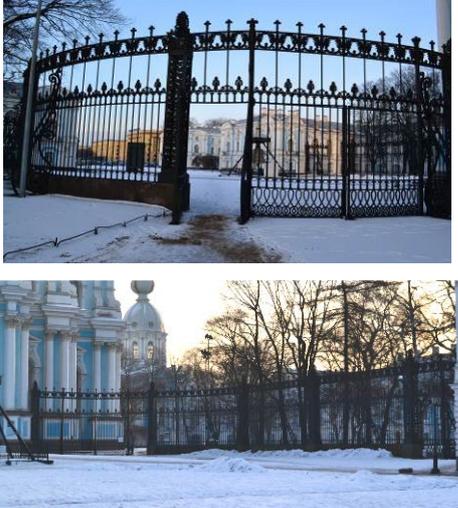
1	2	3	4
<p>III. «Ограда чугунная» (Санкт-Петербург, Растрелли пл., 1)</p>			
2.	<p>Объемно-пространственное решение и конструктивная система:</p>	<p>чугунная ограда на гранитном цоколе, примыкающая к Собору Воскресения Слоущего и к корпусам каре, дугообразная в плане;</p> <p>четыре воротных проезда с двустворными воротами и одностворной калиткой; фундаменты;</p>

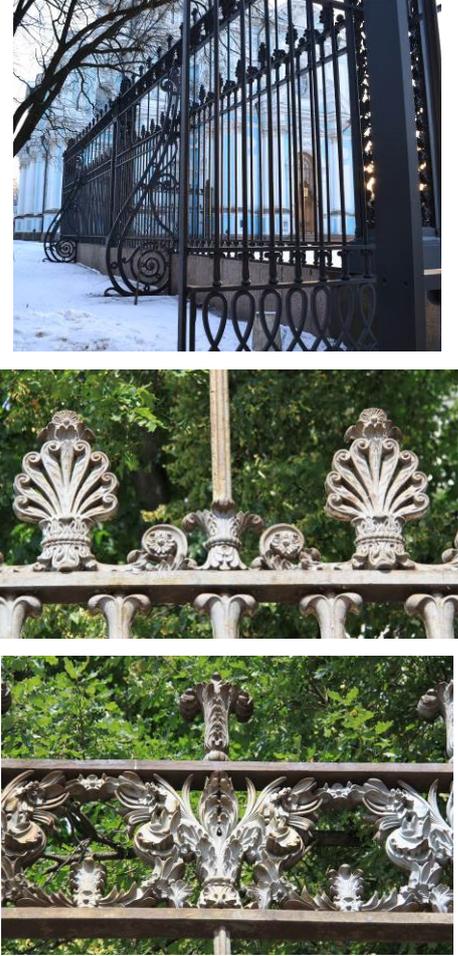
3.	<p>Архитектурно-художественное решение:</p>	<p>гранитный цоколь;</p> <p>чугунная кованая решетка из вертикальных прутьев и горизонтальных направляющих (в нижнем ярусе прутья расположены более частом порядке), декорированная пальметтами, волютами, акантовым листом, растительными завитками;</p>

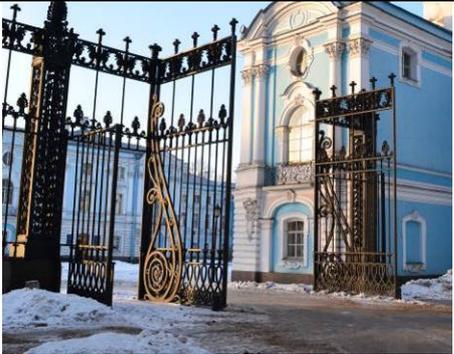
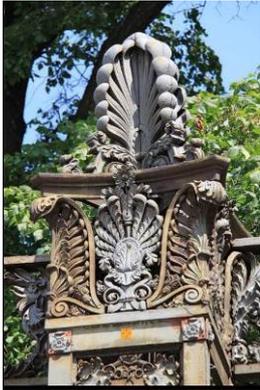
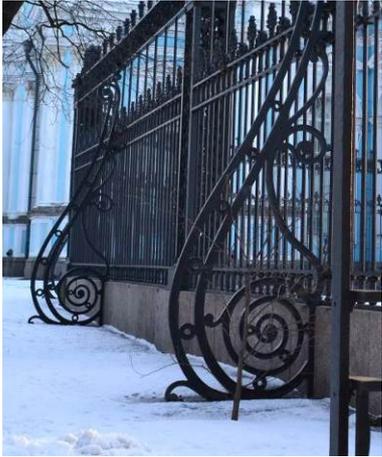
1	2	3	4
		<p>чугунные кованые ворота двустворные, открывающиеся на всю высоту, рисунок аналогичен решетке ограды;</p> <p>чугунные кованые калитки одностворные, открывающиеся в нижней части, рисунок аналогичен решетке ограды;</p> <p>чугунные кованые опорные столбы ажурного рисунка, в верхней части декорированы пальметтами, розетками, акантовым листом, волютами, в нижней части виноградными листьями;</p> <p>чугунные кованые волюты со стороны сада, служащие опорой для решетки.</p>

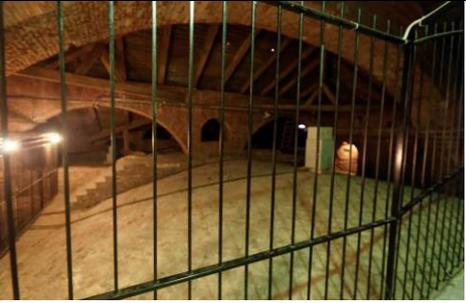
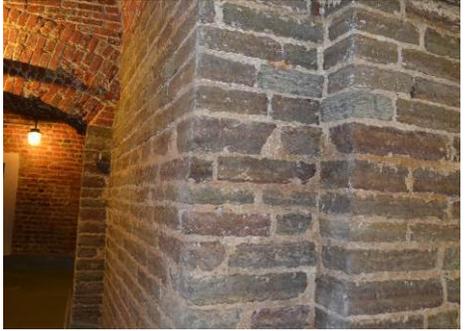
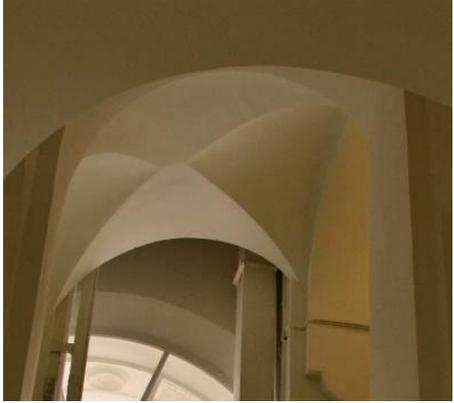
3.	<p>Конструктивная система здания:</p>	<p>фундаменты;</p> <p>конструкции двухслойного купола;</p> <p>наружные и внутренние кирпичные капитальные стены, в подвале – каменные;</p> <p>пилоны, колонны;</p> <p>своды, в том числе крестовые, цилиндрические, цилиндрические с распалубками, парусные, купольные, коробовые; плоские перекрытия;</p>

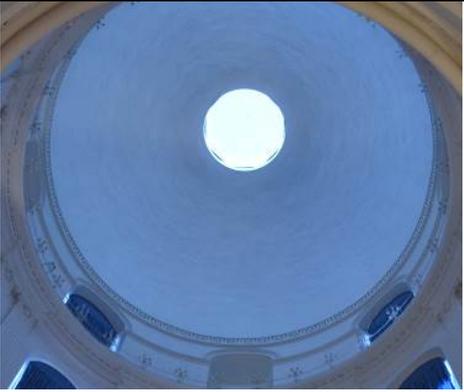
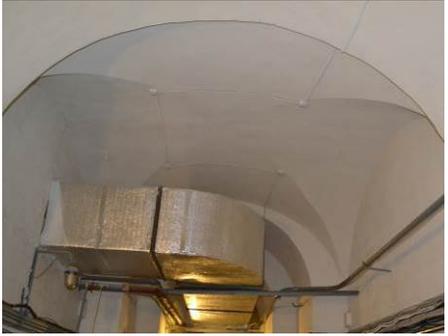
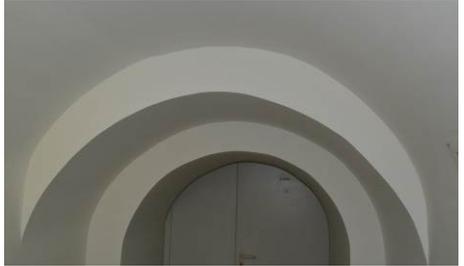
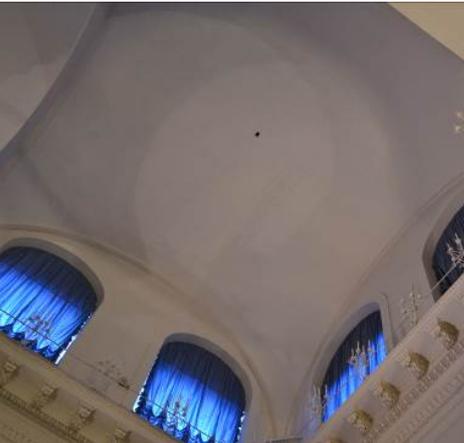
1	2	3	4
		<p>арки с полуциркульным завершением, полуциркульные арки, лучковые;</p> <p>две лестницы на северо-западную и юго-западную звонницы на «ползучих сводах», с известняковыми ступенями, столбами квадратными в сечении, полуциркульными арками между столбами, деревянными глухими ограждениями, площадками, облицованными известняком; их габариты, местоположение, конструкции и материалы;</p>

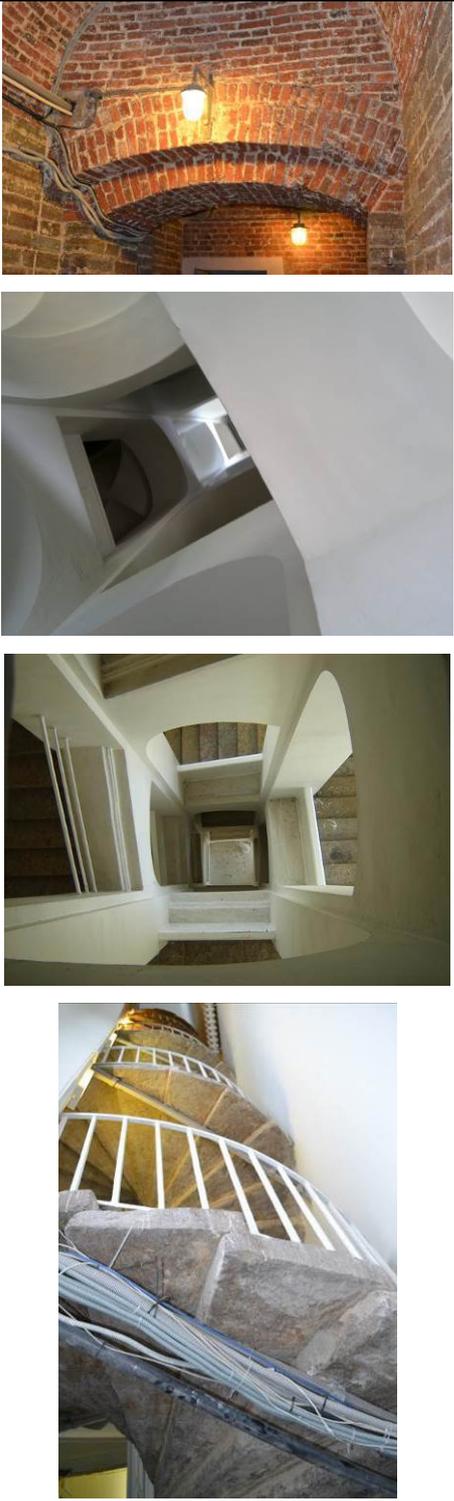
1	2	3	4
		<p>две винтовые лестницы на обходную галерею центрального зала с металлическим ограждением с известняковыми ступенями; их габариты, местоположение, конструкции и материалы;</p>

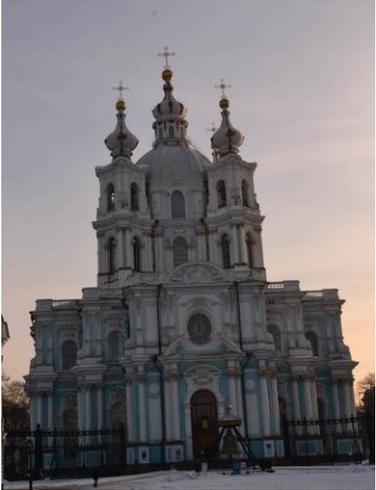
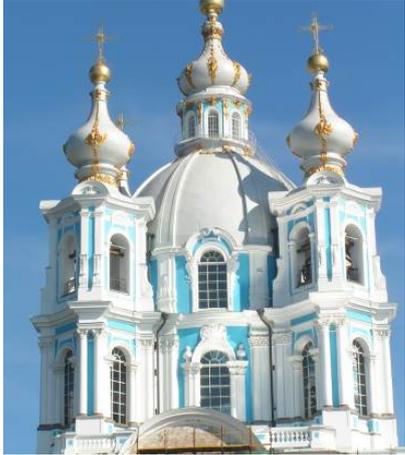
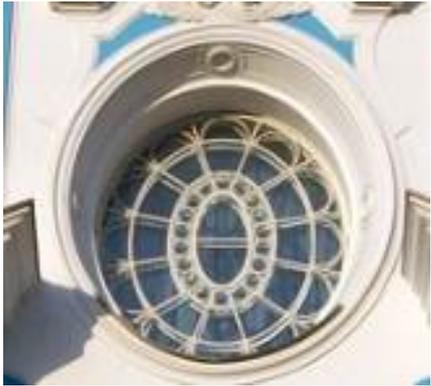
1	2	3	4
5.	Архитектурно-художественное решение фасадов:	<p>архитектурно-художественное решение фасадов в формах барокко;</p> <p>материал и характер фасадной поверхности – гладкая и фактурная штукатурка, цветовой решение фасадов – сочетание белого и голубого;</p> <p>цоколь, облицованный известняком и гранитом, веерная кладка известняком;</p> <p>приямки-углубления перед окнами полуподвала;</p> <p>оконные и дверные проемы - габариты, конфигурация (с полуциркульными и лучковыми завершениями, люкарны), местоположение;</p> <p>заполнения оконных проемов - исторические материал (дерево), цвет (белый), рисунок расстекловки (веерная расстекловка в полуциркульных завершениях проемов, веерная расстекловка со сложным рисунком в люкарнах по осям входных проемов);</p>

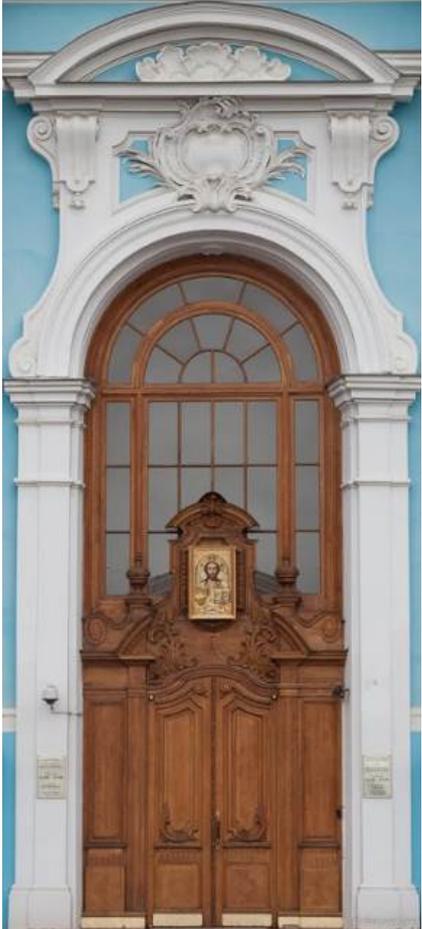
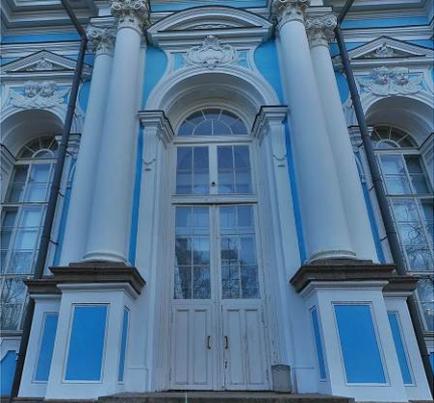
1	2	3	4
		<p>дверное заполнение парадного входа – деревянное, с высокой остекленной фрамугой (веерная растекловка в верхней части), двустворчатое, филенчатое, с разорванным лучковым садриком на створках, фланкированным пилястрами, с орнаментальной порезкой, резным декором в виде рокайлей, вазонов, волют;</p> <p>дверные заполнения боковых входов - деревянные, двустворчатые, филенчатые, с остеклением, в том числе с остекленными фрамугами с веерной растекловкой,;</p>

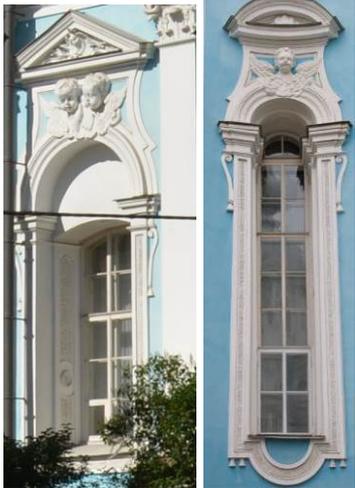
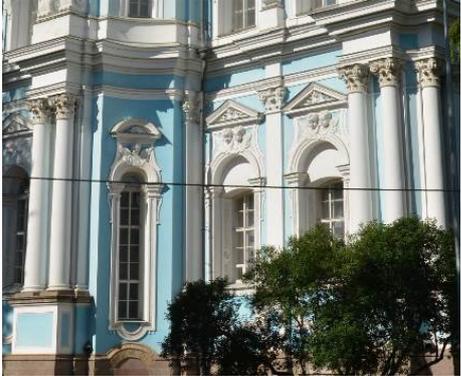
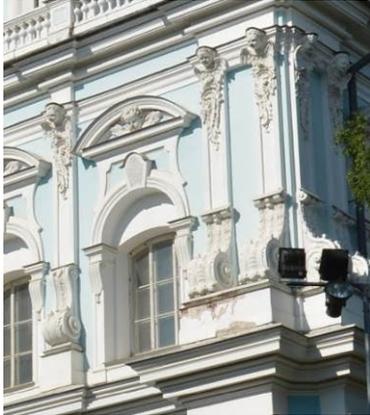
1	2	3	4
		<p>оформление оконных и дверных проемов, проемов звонницы – откосы окон первого этажа с филенками, со вставками фактурной штукатурки, профилированные наличники с архивольтами, импостами, гуттами, волютами, вставками фактурной штукатурки, треугольными и лучковыми сандриками, лепным декором в виде путти, рокайлей, с замковыми камнями со вставками фактурной штукатурки, пилястры с лепными вазонами в навершии, колонны фланкирующие оконные проемы первого яруса звонниц, фланкирующие оконные проемы первого яруса барабана, лепные картуши с рокайлями в оформлении оконных проемов первого яруса барабана;</p> <p>пилястры и колонны коринфского ордера на постаментах с гранитными стилобатами (в уровне первого этажа);</p> <p>пилястры, декорированные волютами с акантовыми листьями в нижней части, рокайлями и путти в верхней части, постаменты в основании пилястров (в уровне второго этажа);</p>

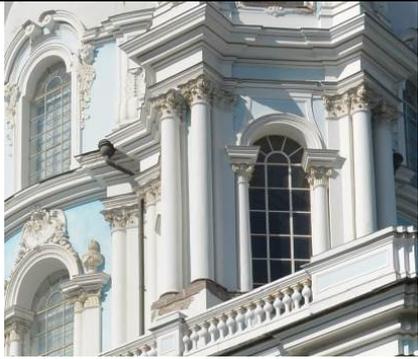
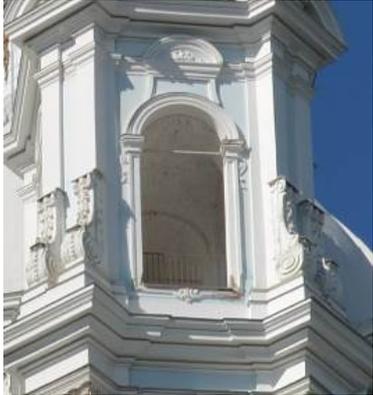
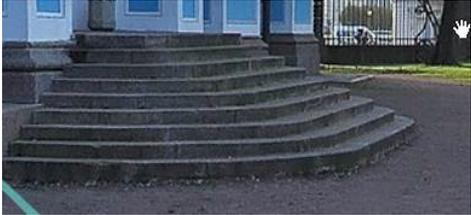
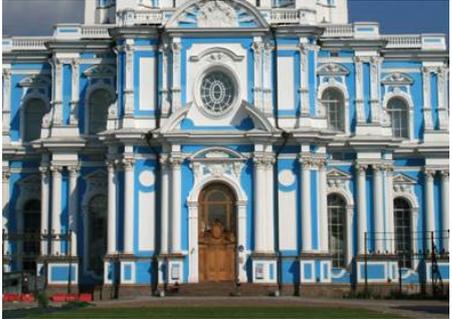
1	2	3	4
		<p>пилястры и колонны коринфского ордера на постаментах с гранитными стилобатами (в уровне первого этажа звонниц и барабана);</p> <p>пилястры, декорированные волютами с акантовыми листьями (в уровне второго этажа звонниц);</p> <p>пилястры, декорированные акантовыми листьями (в уровне второго этажа барабана);</p> <p>гранитные крыльца с забежными ступенями по западному, северному и южному фасаду;</p> <p>разорванные лучковые фронтоны по осям дверных проемов в уровне первого этажа;</p> <p>профилированные тяги и карнизы;</p> <p>филенки по сторонам от дверного проема парадного входа;</p> <p>балюстрадное ограждение крыши основного объема храма, с опорными тумбами, декорированными филенками;</p>

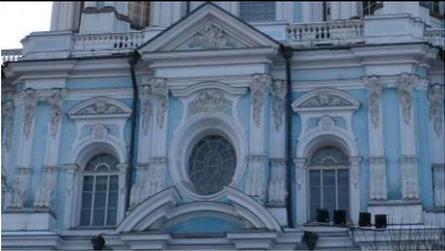
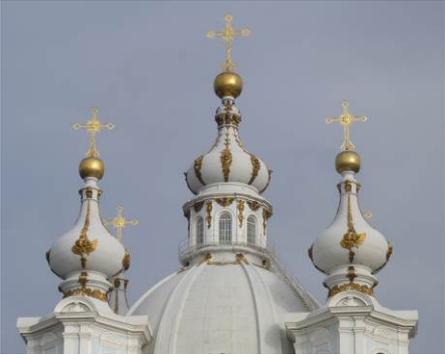
1	2	3	4
		<p>лучковый фронтон по оси парадного входа в уровне второго этажа с лепной барельефной композицией «сияние»;</p> <p>треугольные фронтоны по центральным осям северного, южного и восточного фасадов, с лепными барельефными композициями с путти и сиянием;</p> <p>лучковые фронтоны по углам звонниц с лепными композициями с акантовыми листьями;</p> <p>пилястры в оформлении lanternы;</p> <p>металлодекор купола, главок и lanternы – рокайли, путти (медь, выколотка, золочение);</p> <p>кресты на яблоках в завершении главок – местоположение, габариты, рисунок, материал (сталь, медь, золочение);</p>

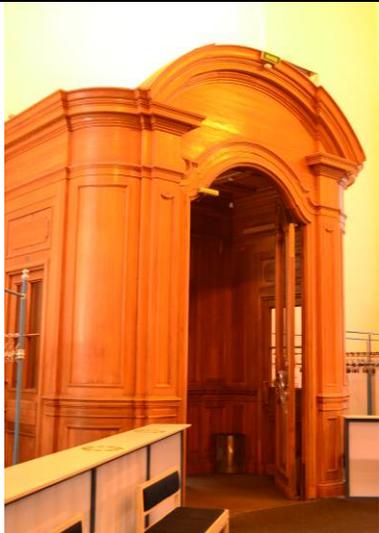
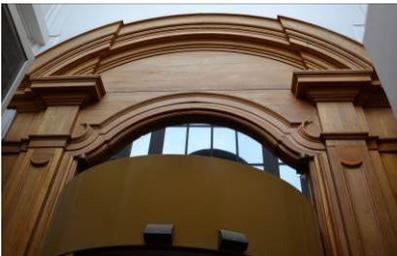
6.	<p>Декоративно-художественная отделка интерьеров и предметы декоративно-прикладного искусства:</p>	<p>облицовка полов – известняковые плиты;</p> <p>тамбур квадратный в плане со скошенными углами, лучковым фронтоном, центральным проемом в церковный зал с лучковым завершением, двумя боковыми дверными проемами, заполнения проемов с остеклением, деревянный филенчатый, с резными деталями;</p>

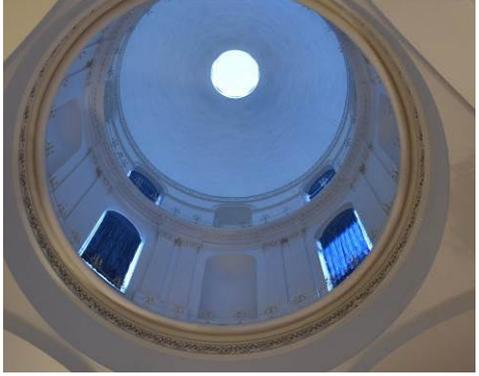
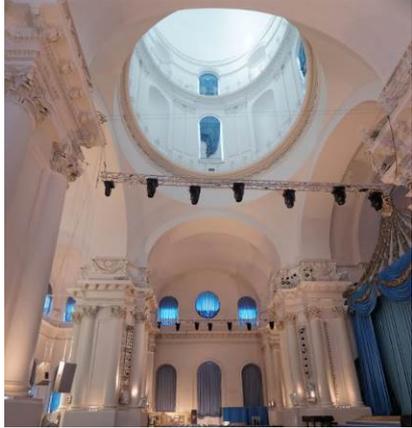
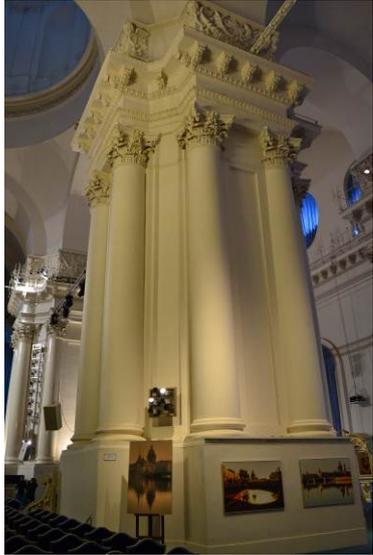
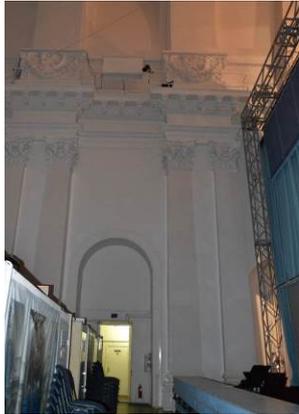
1	2	3	4
		<p>оформление двухъярусного барабана – сдвоенные каннелированные пилястры, ниши с конхами, профилированные карнизы, в том числе фриз с орнаментальными поясами (с растительным орнаментом, поясами меандра, «бус»);</p> <p>пилоны на высоких стилобатах;</p> <p>полуциркульные арки, соединяющие нефы;</p> <p>парные трехчетвертные колонны коринфского ордера, парные и одиночные пилястры коринфского ордера (облицованы белым искусственным мрамором);</p>

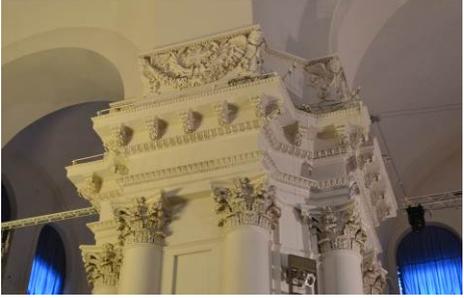
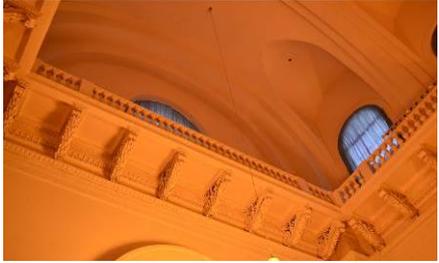
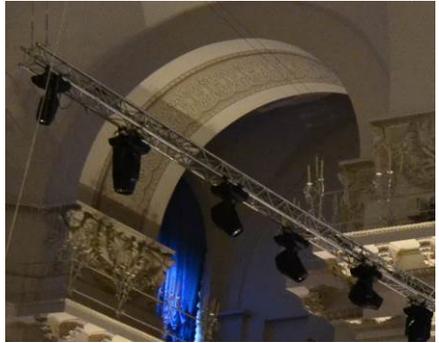
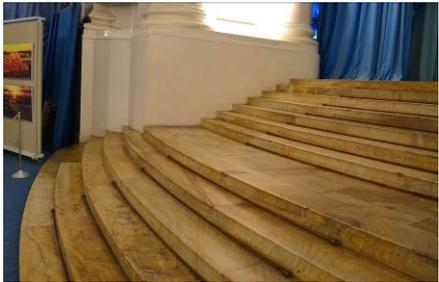
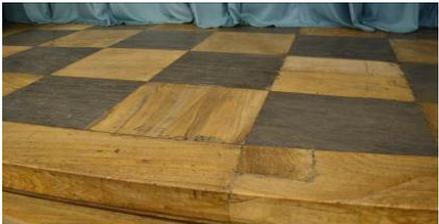
1	2	3	4
		<p>полный антаблемент с архитравом с орнаментальными поясами, гладким фризом, профилированным карнизом с поясами иоников, бус, модульонами, декорированными листьями аканта;</p> <p>лепные панно с композициями с мальтийским крестом, провисающей гирляндой, путти;</p> <p>хоры (металлические) на кронштейнах, декорированных акантовыми листьями, с балюстрадным ограждением;</p> <p>обходная галерея по периметру церковного зала с металлически ограждением с канделябрами;</p> <p>софит арки с орнаментальной росписью (темперно-клеевые краски по штукатурке);</p> <p>оформление царского места – две ступени серого мрамора, две волюты белого мрамора с прожилками, декорированные акантовым листом;</p> <p>лестницы, ведущие на солею желтого с прожилками мрамора, облицовка полов мрамором желтого и серого цвета в шахматном рисунке;</p>

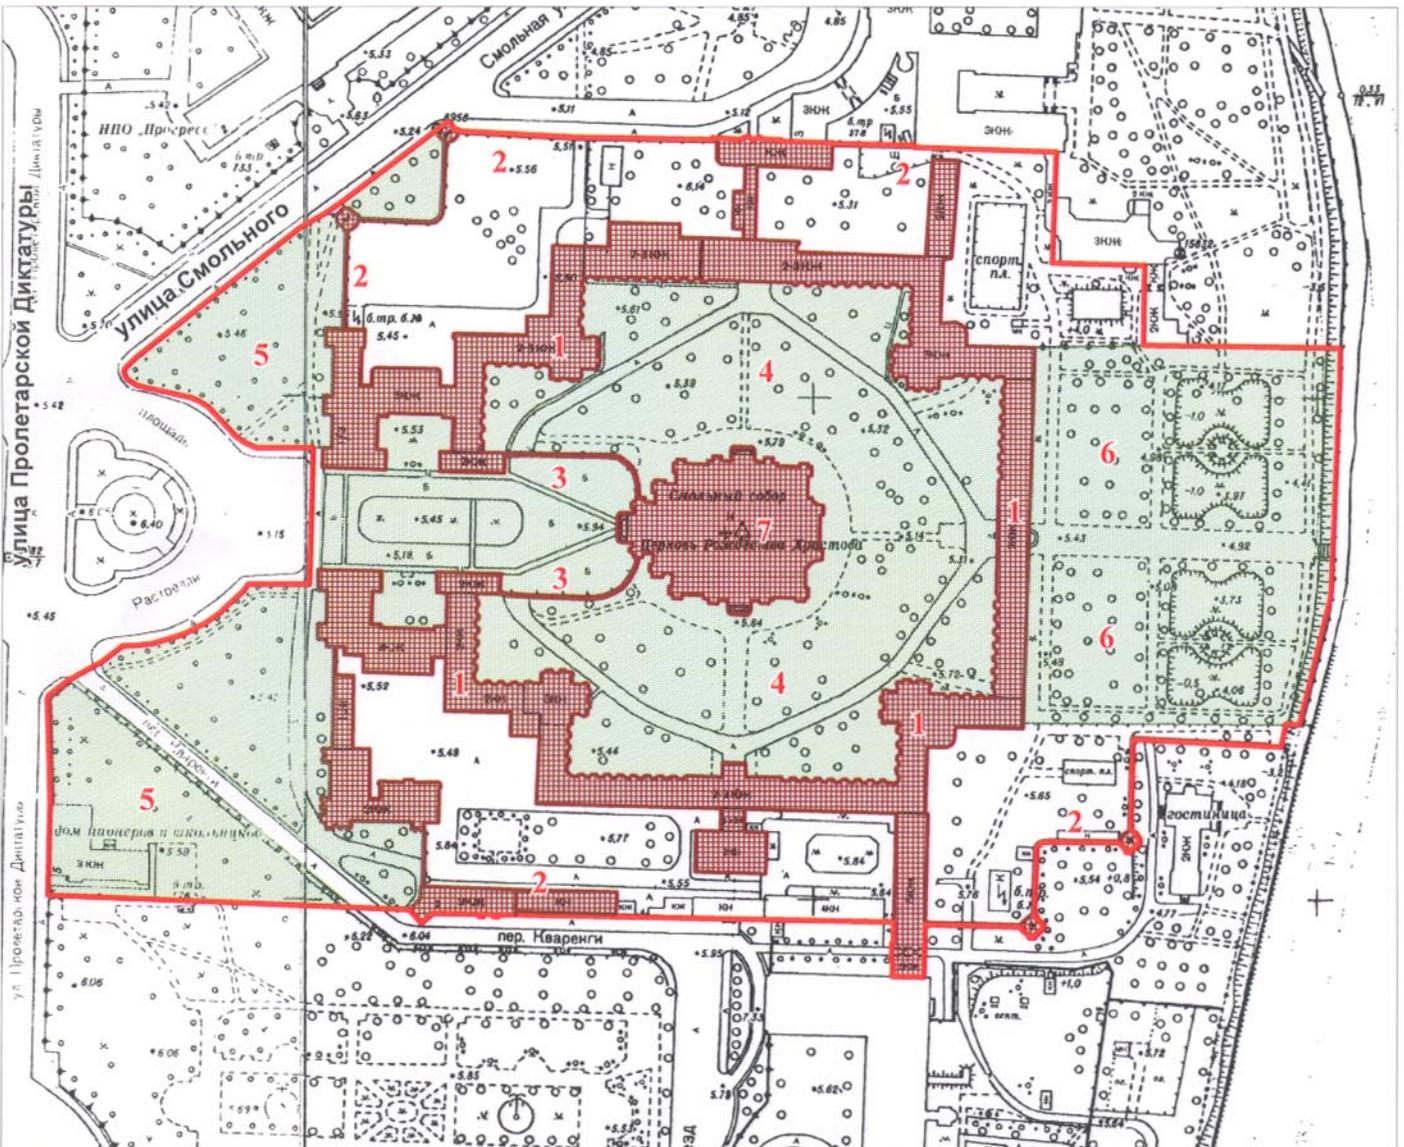
## План границ территории объекта культурного наследия федерального значения "Смольный монастырь"

1. Корпуса жилые (каре) с угловыми церквями (Смольный проезд, 1, лит. Б)
2. Ограда с угловыми башнями и пристройками (ул. Смольного, 1/3, лит. Г1, Г2, Смольный проезд, 1, лит. Г5, пер. Кваренги, 4, лит. И)
3. Ограда чугунная
4. Сад в монастырском дворе
5. Сад перед монастырем
6. Сад "старый"
7. Собор Воскресения Словоущего (пл. Растрелли, 1, лит. А)

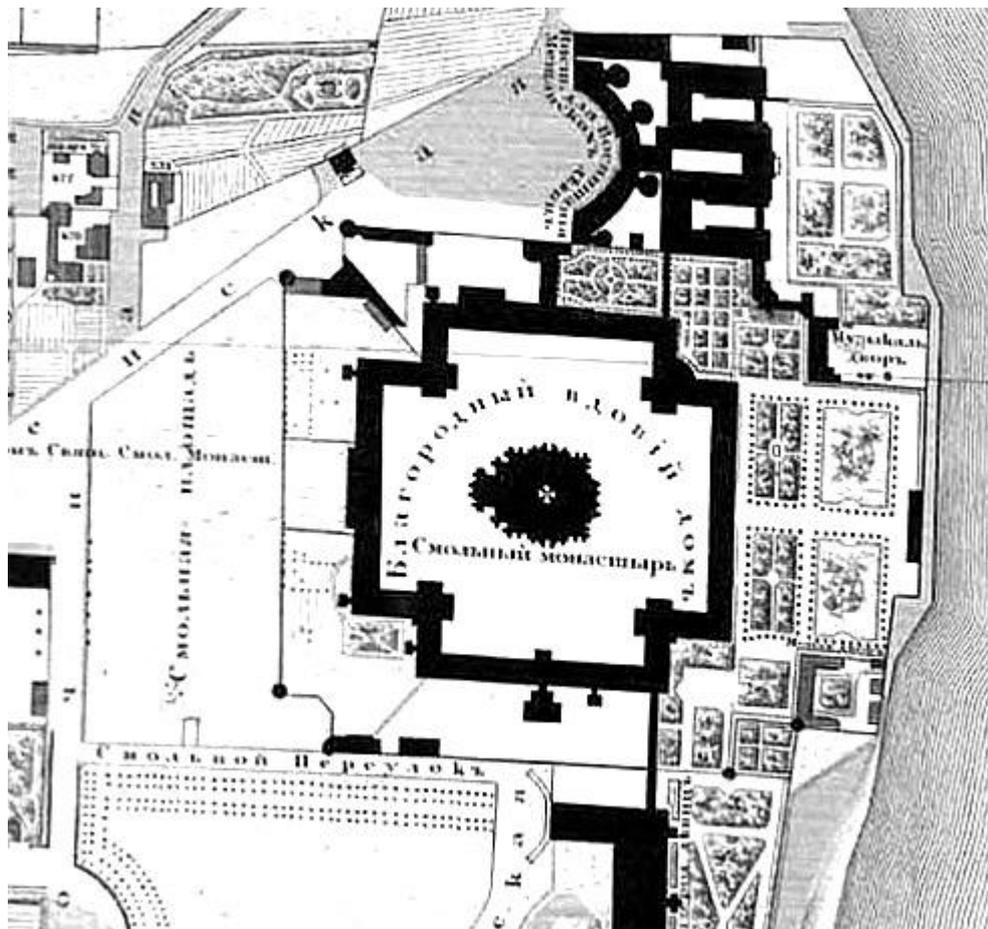
3. Подробный план столичного города Ст.-Петербурга, снятый по масштабу 1/4200 под начальством генерал-майора Шуберта. Фрагмент. 1828 // ЦГИА СПб. Фонд 513. Описание 169. Дело 1.
