## А К Т

по результатам проведения государственной историко-культурной экспертизы проектной документации на проведение работ по сохранению объекта культурного наследия федерального значения «Собор Воскресения Словущего», расположенного по адресу: г. Санкт-Петербург, пл. Растрелли, д. 1, литера А (Смольного ул., 1 - в соответствии с НПА\*), входящего в состав объекта культурного наследия федерального значения «Смольный монастырь», - «Ремонт, реставрация и приспособление чердачного пространства под размещение музея «Собрание ангелов» в здании объекта культурного наследия федерального значения «Смольный монастырь. Собор Воскресения Словущего», расположенного по адресу: Санкт-Петербург, площадь Растрелли, дом 1, литера А», шифр 2-01/03, разработанной ООО «Группа «Спектр» в 2022 г., с целью определения соответствия проектной документации требованиям законодательства Российской Федерации в области государственной охраны объектов культурного наследия

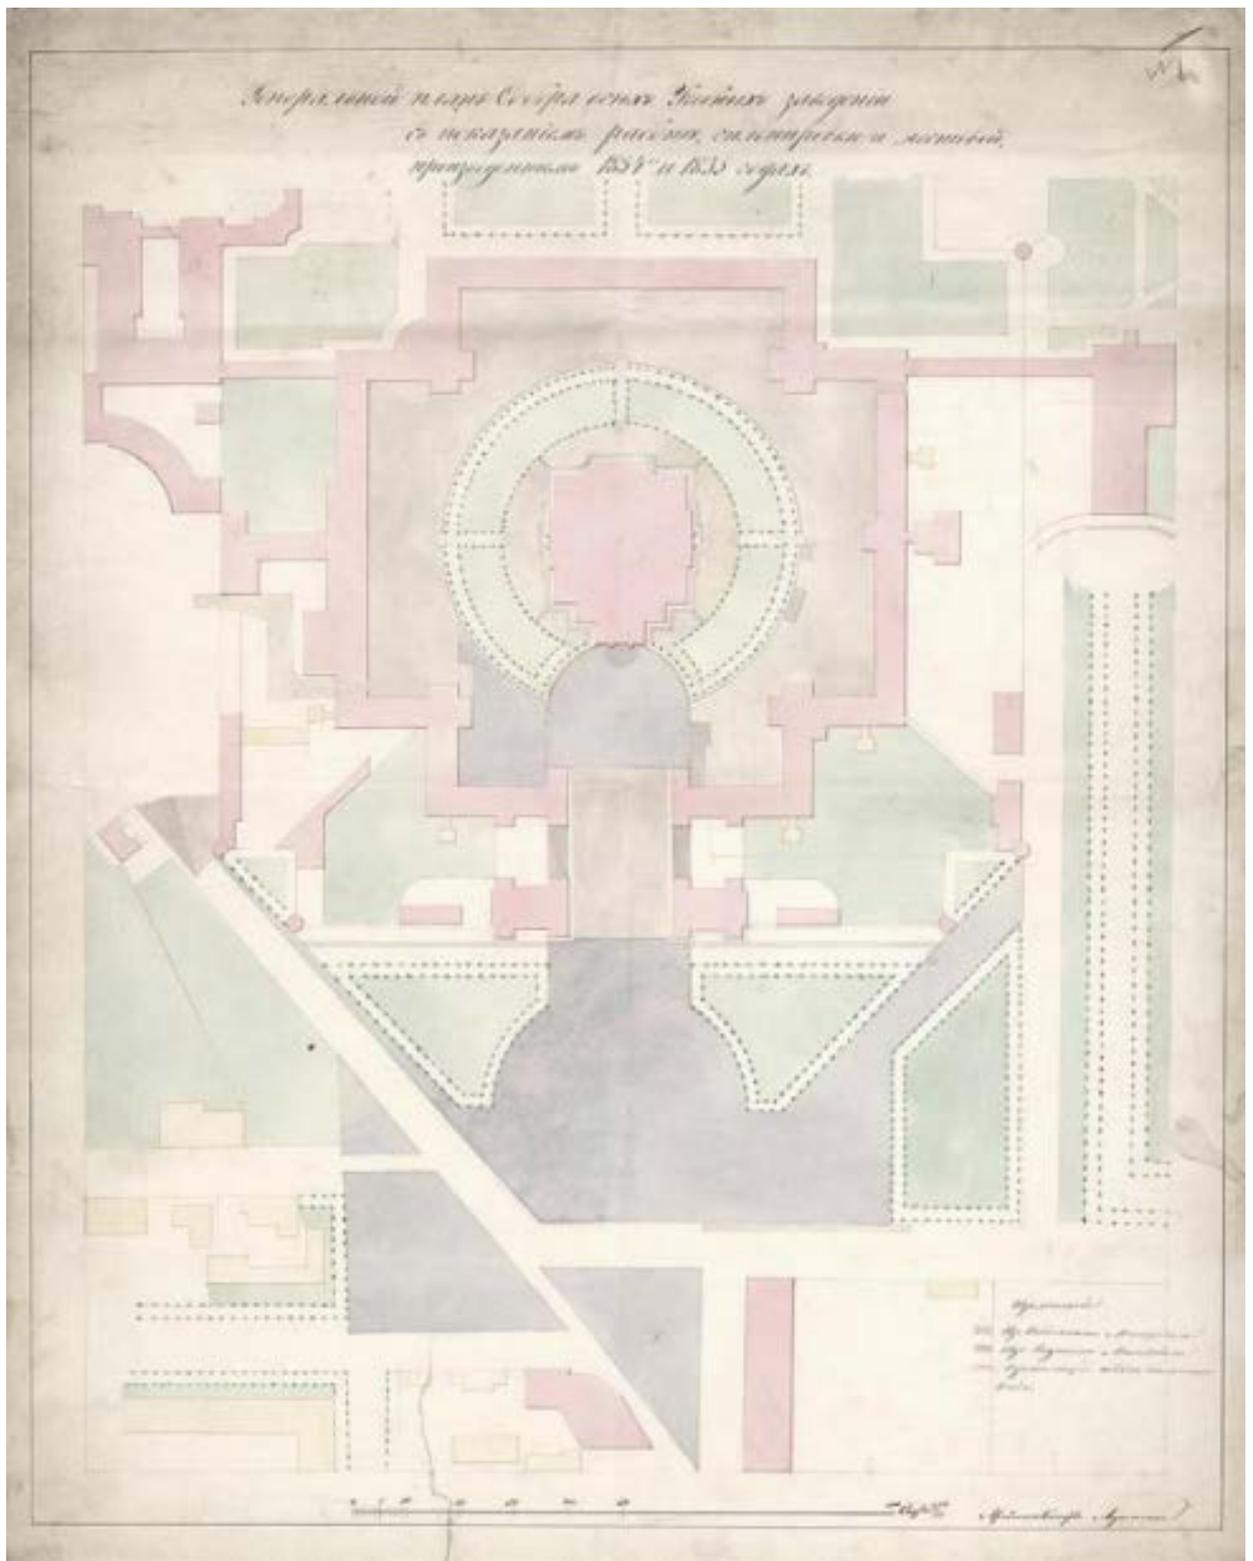
4. Генеральный план Собора всех учебных заведений с показанием работ, произведенных в 1834-1835 гг.// РГИА Ф. 1293. Оп. 167. Д. 374

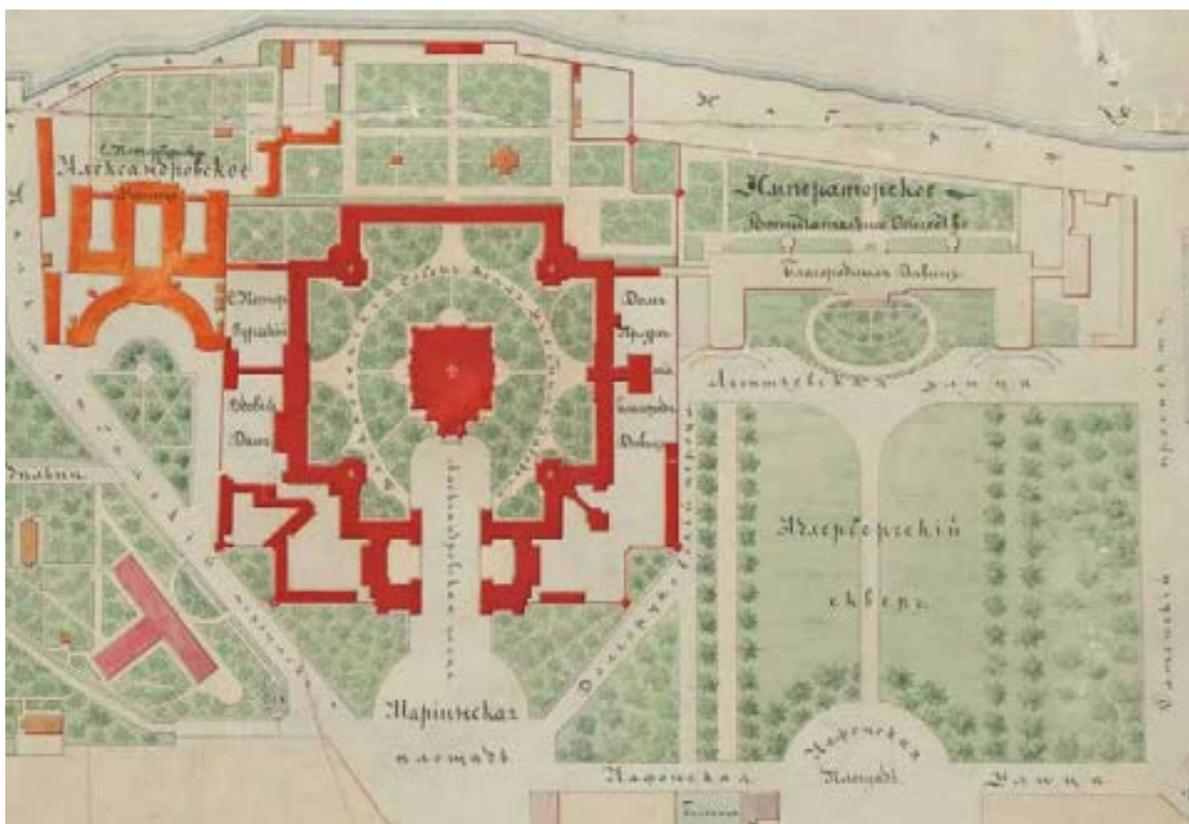
5. . Генеральный план Смольного монастыря в Петербурге с окрестностями.  
Составитель П.С. Самсонов. 1868 г. // РГИА Ф. 759. Оп. 85. Д. 5

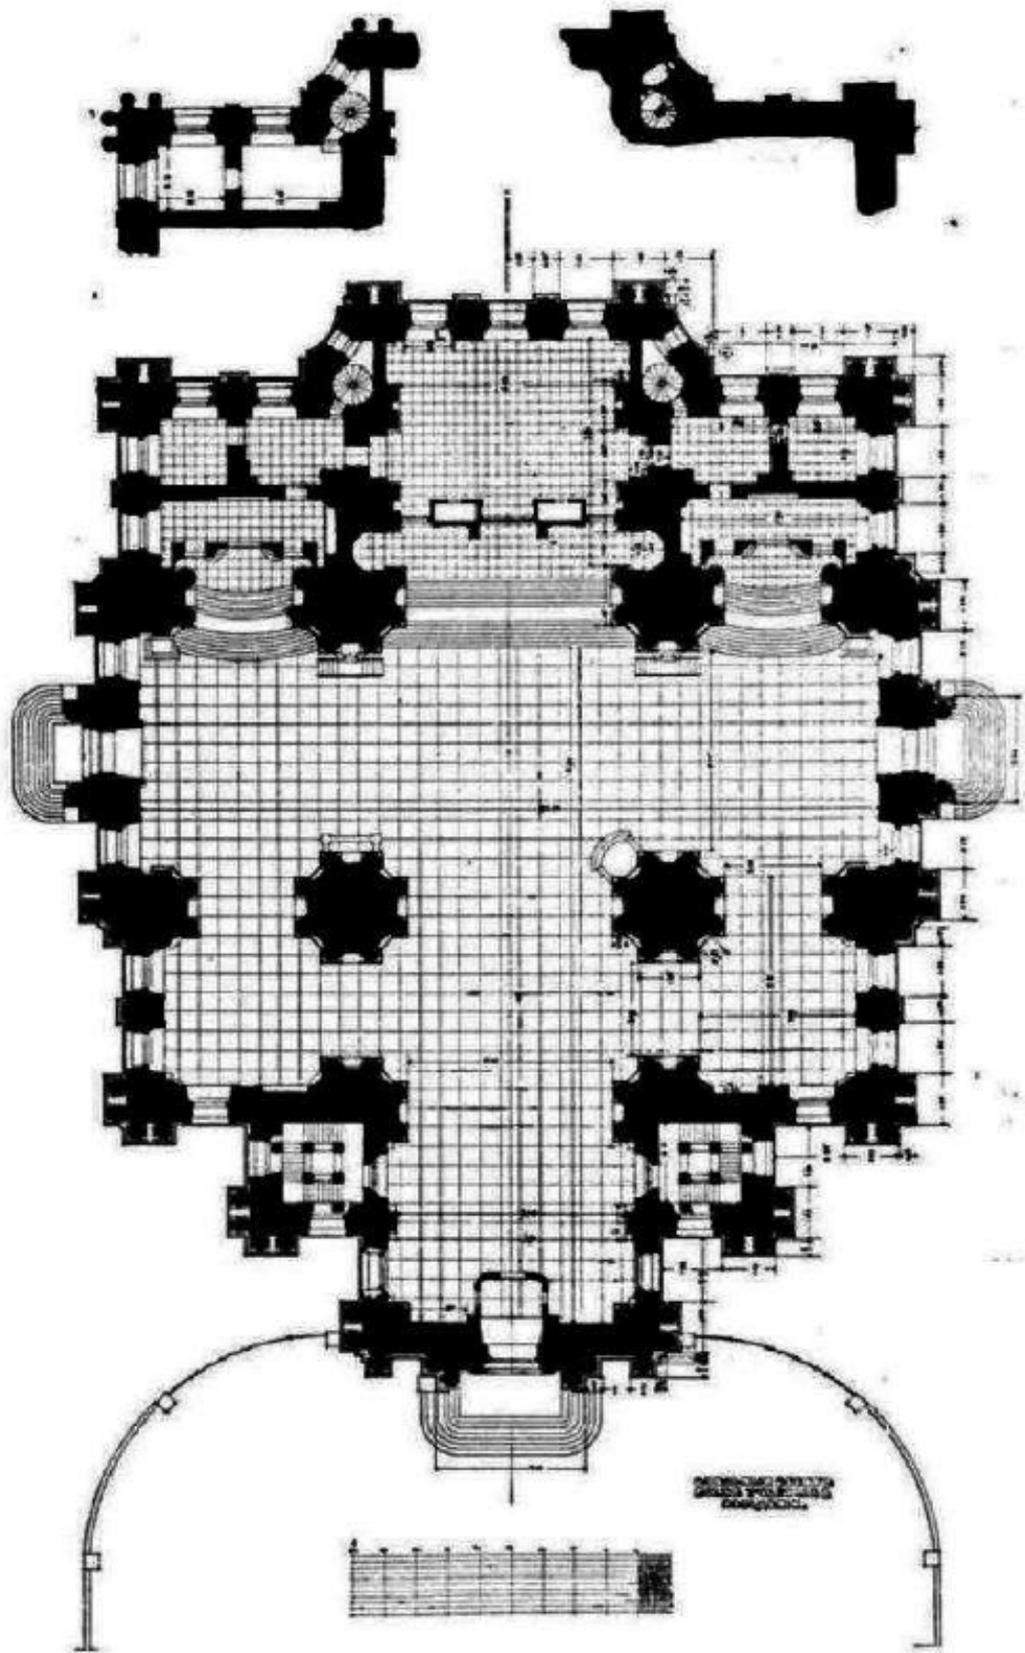
7. План Смольного собора. Обмерный чертеж арх. Е.С. Павлова. 1908 // Макагонова М.Л. Смольный монастырь. История, перестроек и использования//Памятник истории и культуры Санкт-Петербурга: краеведческие записки: исследования и материалы/науч.ред.Б.М.Кириков. СПб.: Белое и черное, 2004. Вып.9.

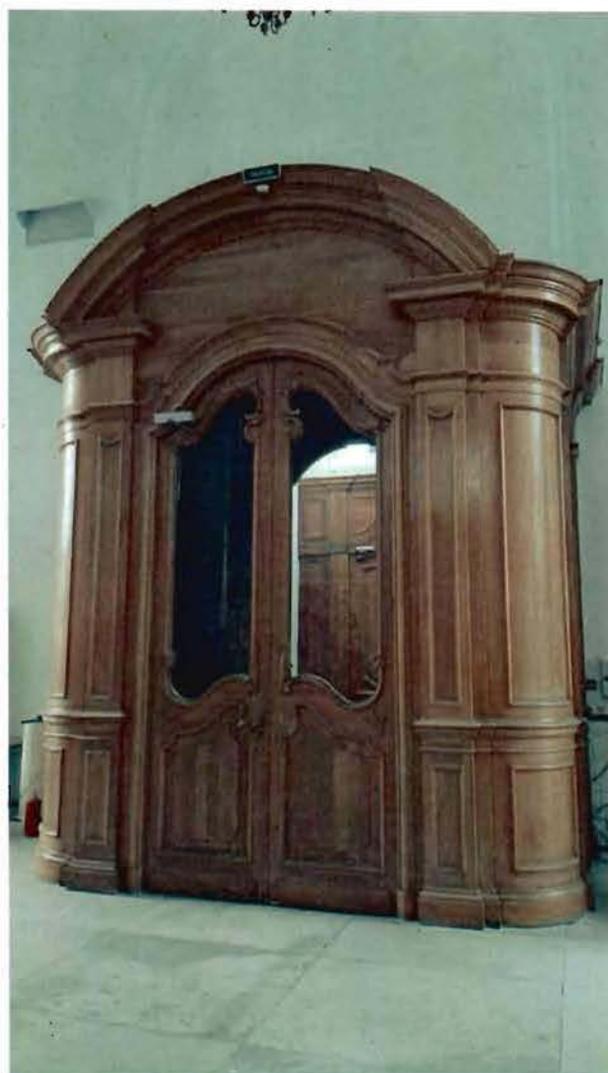
12. Тамбур парадного входа

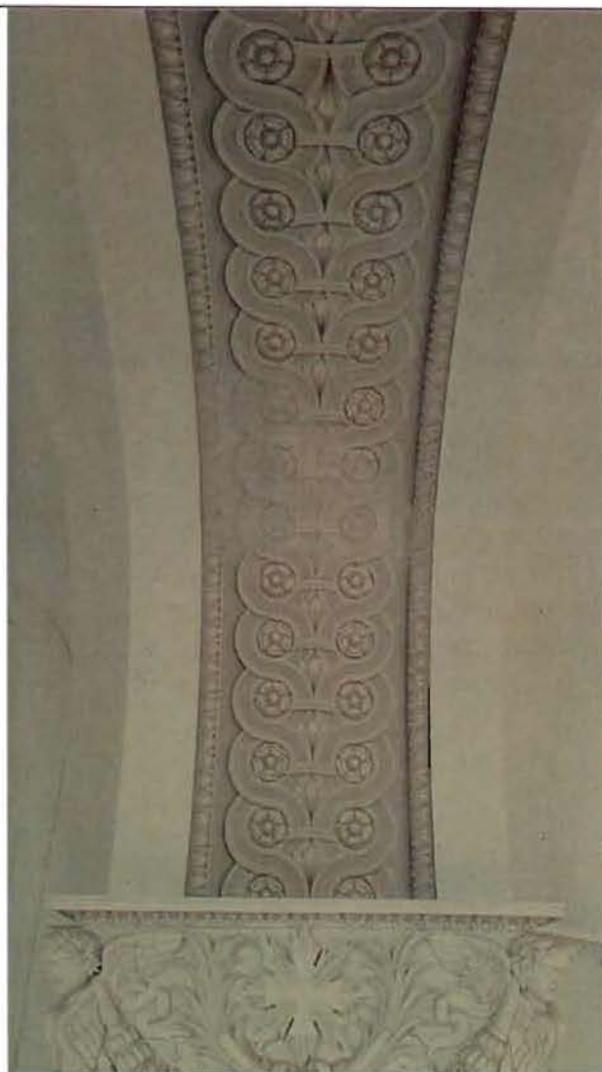
13. Фрагмент исторической орнаментальной росписи

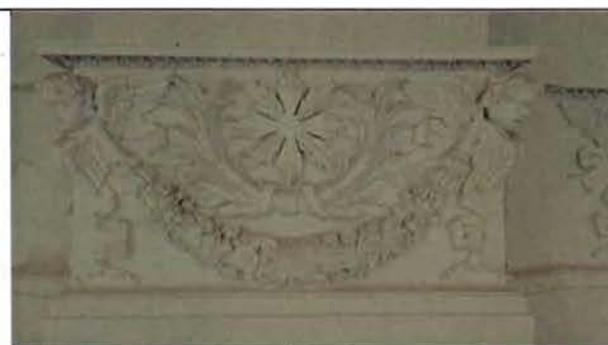
14. Фрагмент декоративной отделки интерьера в уровне хоров

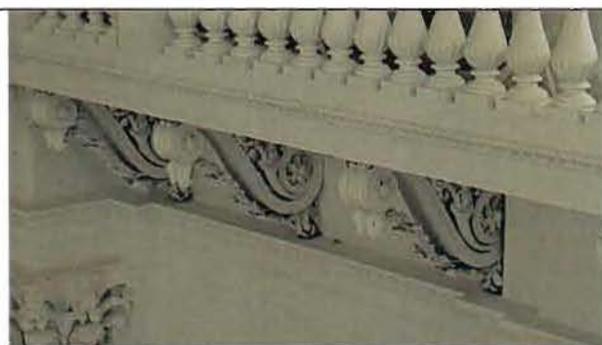
15. Фрагмент декоративной отделки интерьера в уровне хоров
