### АКТ

**по результатам государственной историко-культурной экспертизы  
выявленного объекта культурного наследия «Здание школы», расположенного  
по адресу: г. Санкт-Петербург, Балтийская ул., 35, в целях обоснования  
целесообразности включения в единый государственный реестр объектов  
культурного наследия (памятников истории и культуры) народов Российской  
Федерации**

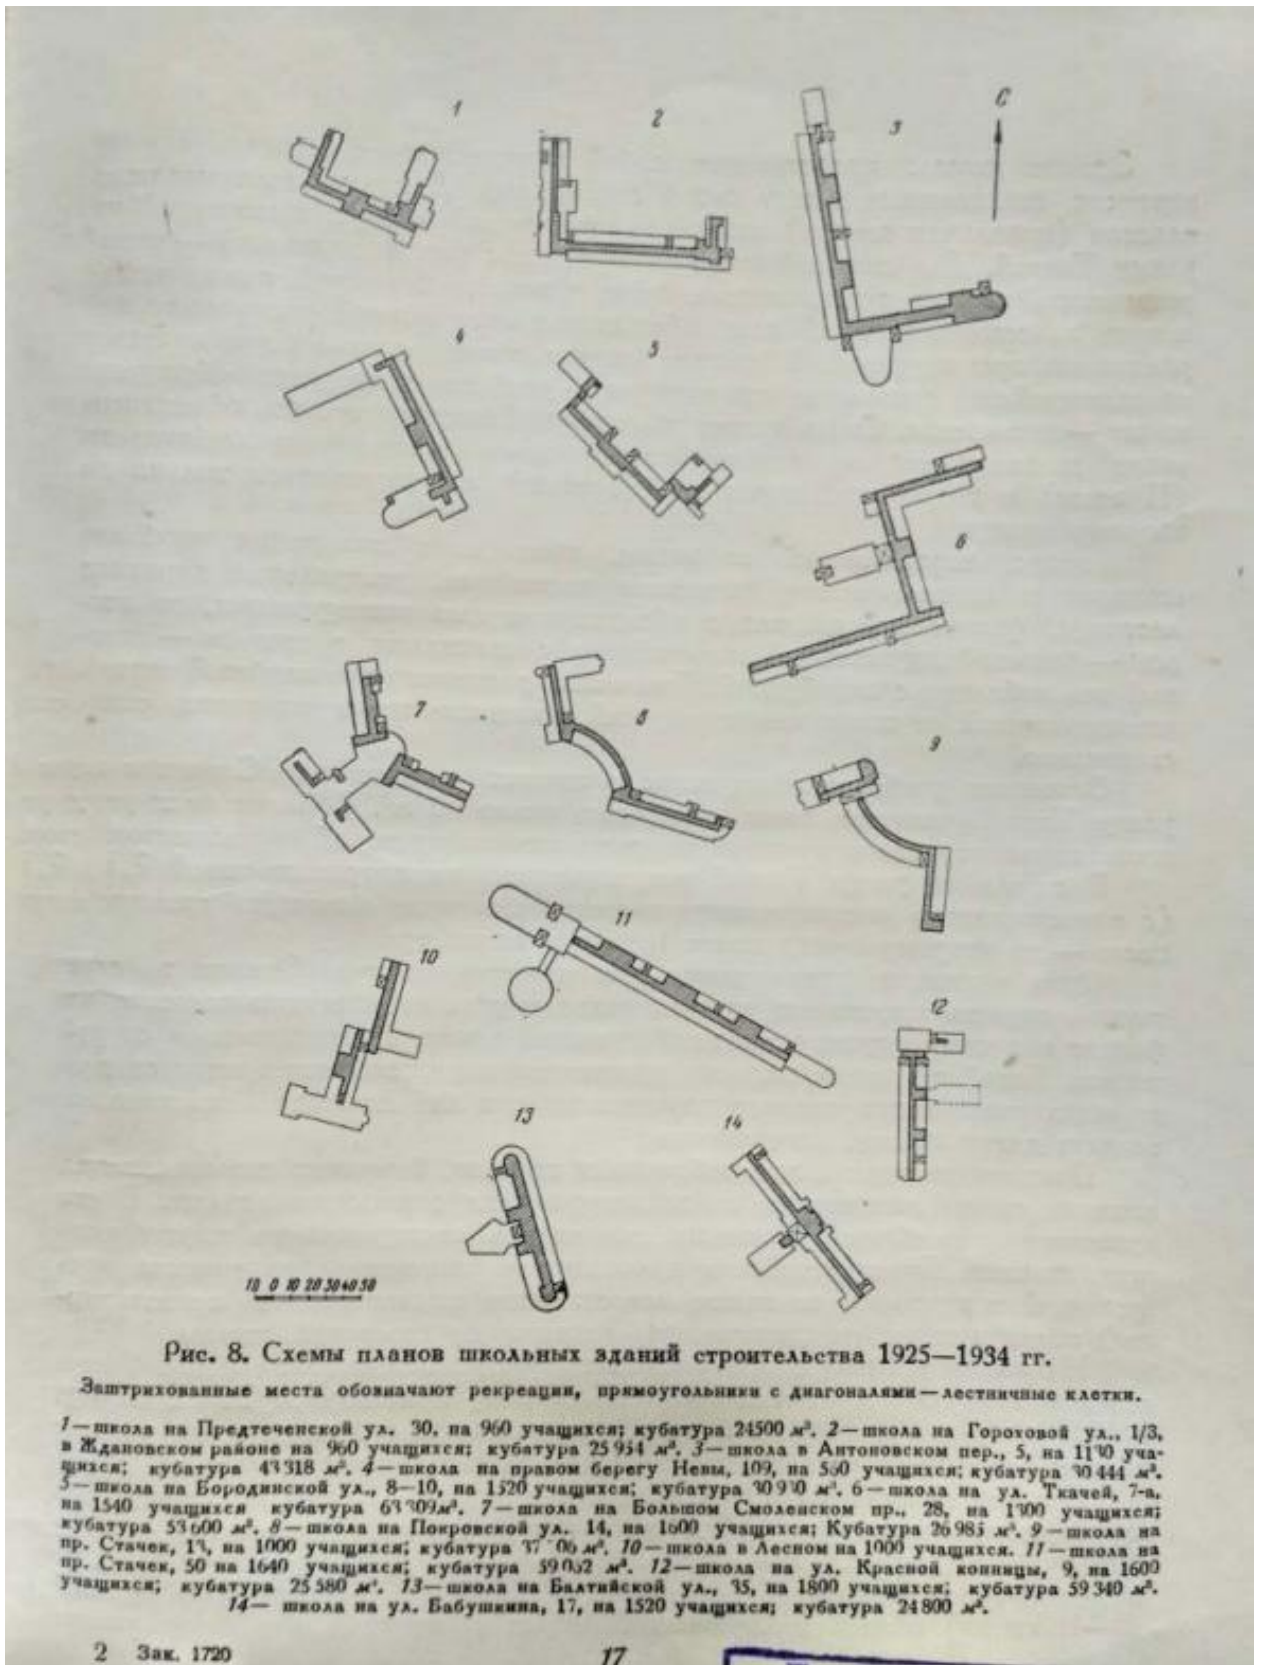
Рис. 8. Схемы планов школьных зданий строительства 1925—1934 гг.

Заштрихованные места обозначают рекреации, прямоугольники с диагоналями — лестничные клетки.

Илл. 6. Схема планов школьных зданий строительства 1925 – 1934 годов. Школа на Балтийской ул., 35 (№ 13) (источник: Смирнов В.В. Петербургские школы и школьные здания. История школьного строительства в Санкт-Петербурге – Петрограде – Ленинграде 1703 – 2003. СПб., 2003).

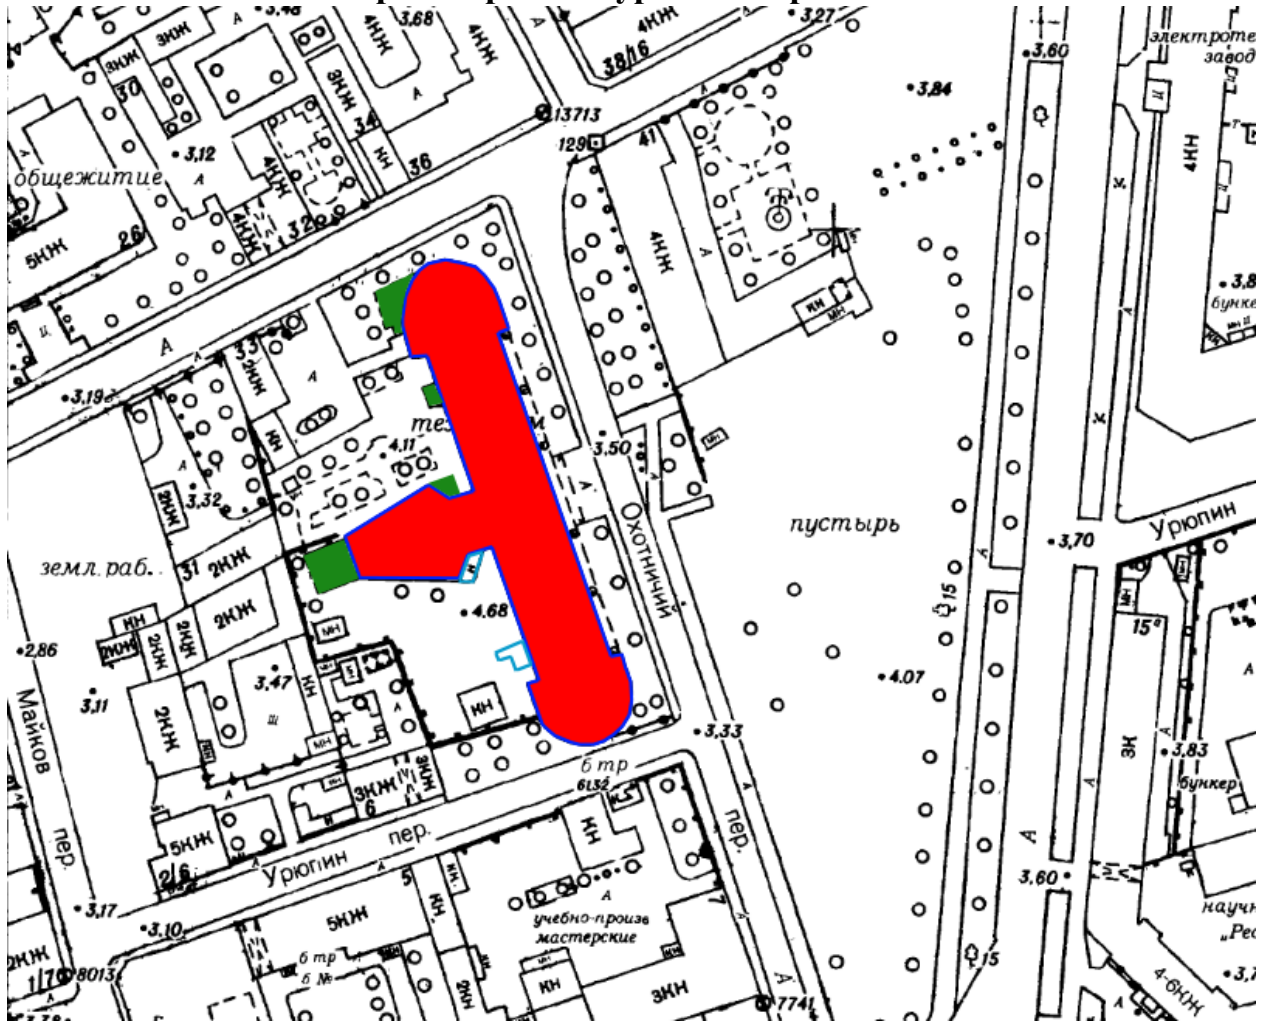
### Историко-архитектурный опорный план

- здание школы, 1933-1935 гг.;
- реконструкция здания школы, переделка фасадов, 1945-1962 гг.;
- пристройки к зданию школы во 2-й пол. XX в., демонтированы в 2000-е гг.
- пристройки к зданию школы в 1993-1995 гг.

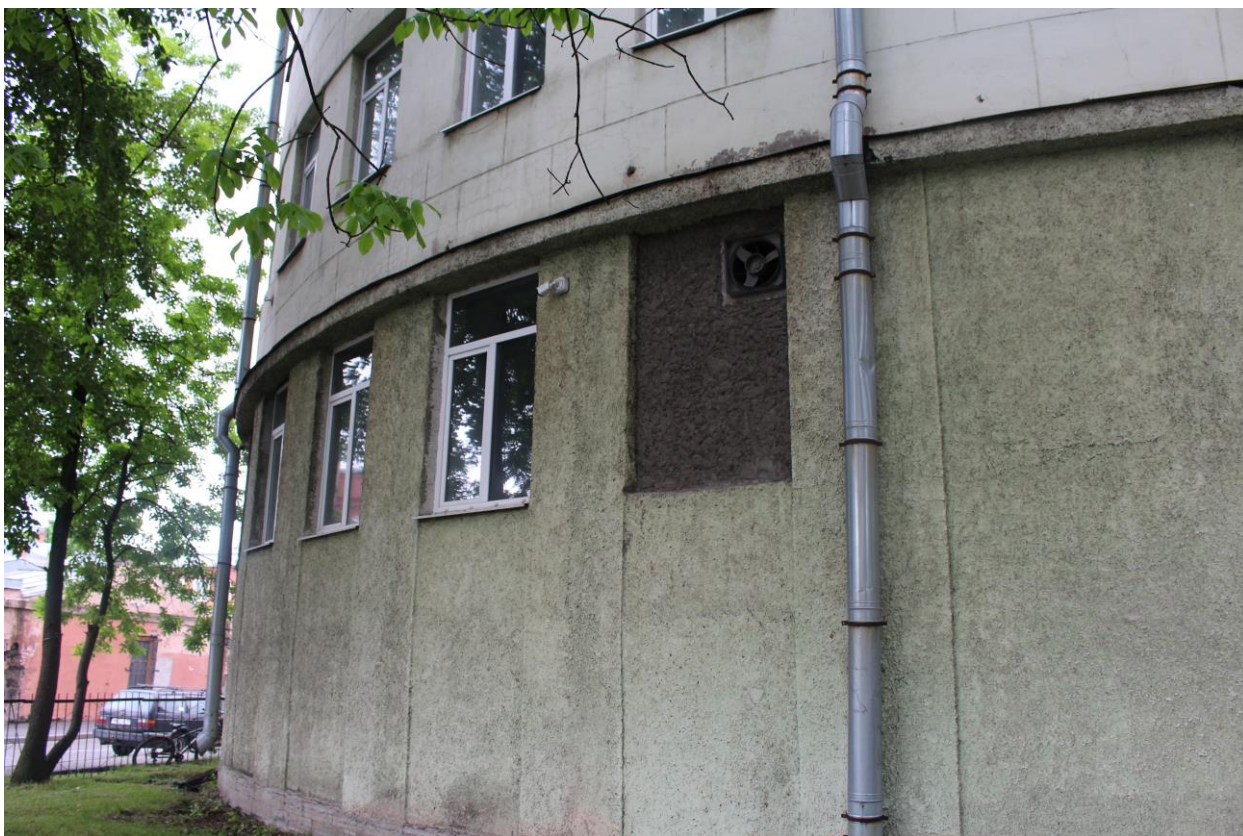
Фото 20. Вид на оконные проемы в уровне 3-го этажа на южном фасаде объекта культурного наследия.
