АКТ

по результатам государственной историко-культурной экспертизы выявленного объекта культурного наследия «Лиговский банно-прачечный комбинат», расположенного по адресу: г.Санкт-Петербург, Лиговский пр., 269, в целях обоснования принятия решения о включении в единый государственный реестр объектов культурного наследия (памятников истории и культуры) народов Российской Федерации

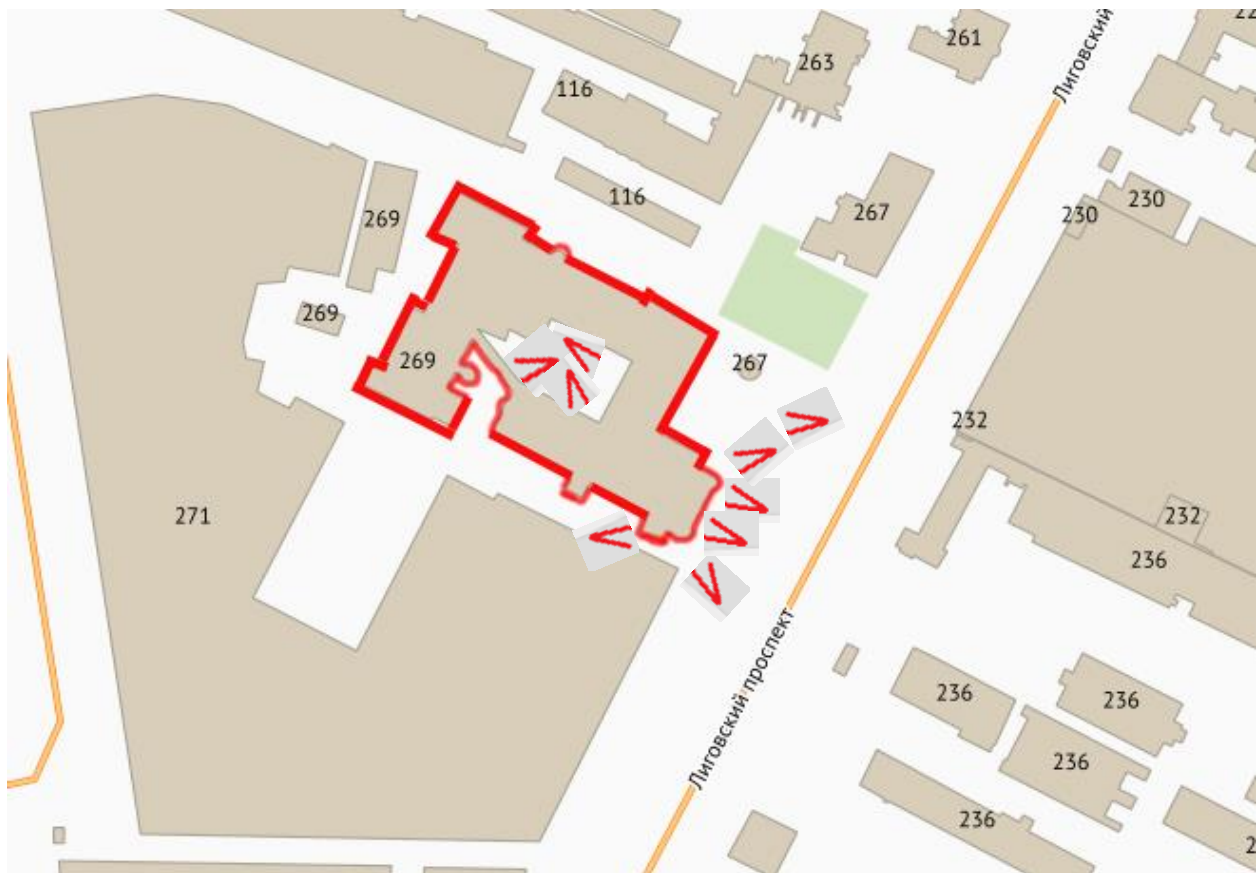
**Схема фотофиксации (29.10.2021) «Лиговского банно-прачечного комбината» по адресу:
г. Санкт-Петербург, Лиговский пр., 269**

- визуальный осмотр и фотофиксация существующего состояния объекта (Приложение №5);

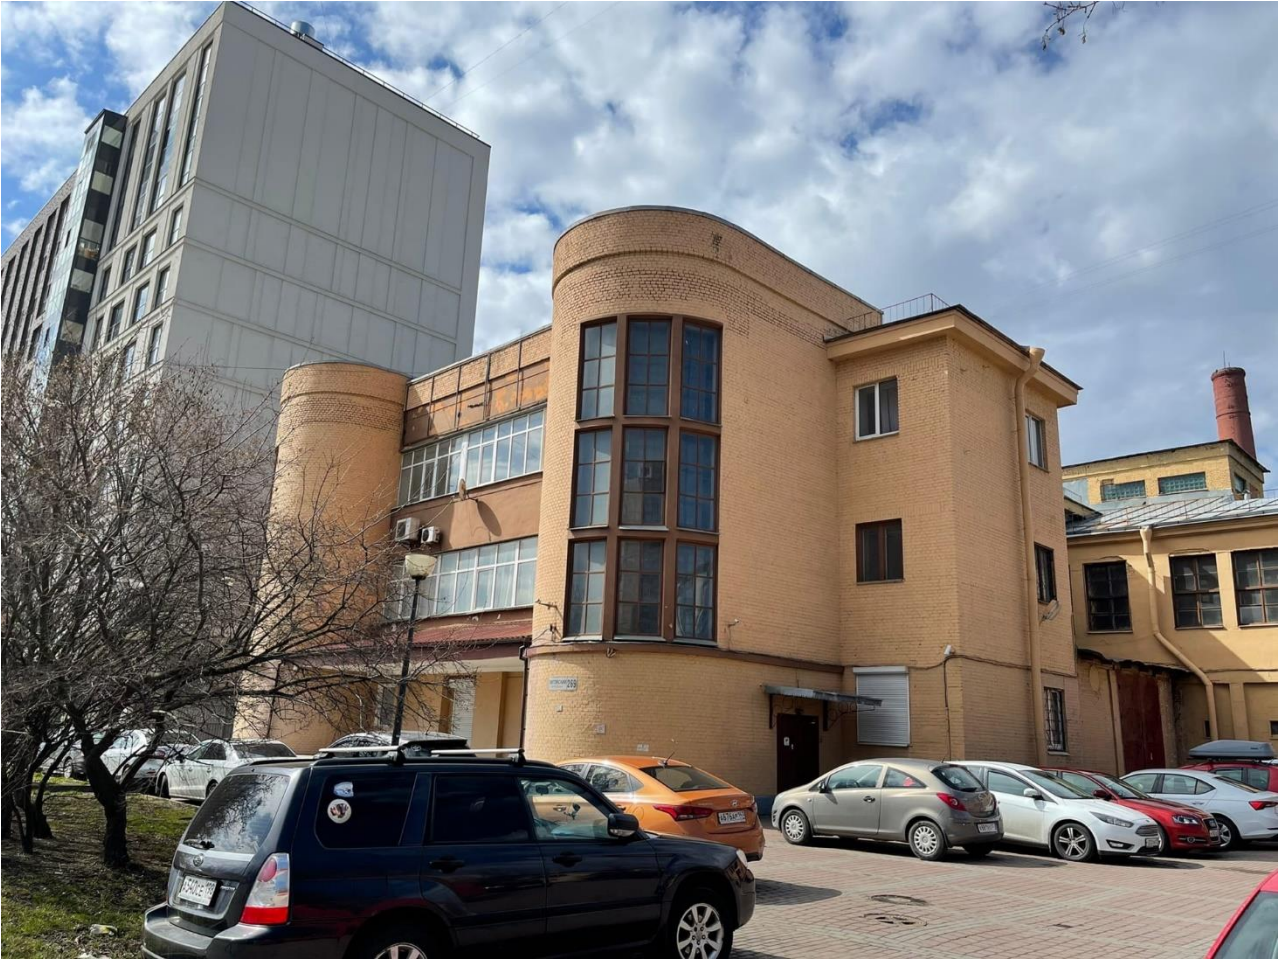
Фото 1. Фасад по Лиговскому пр. Юго-восток.

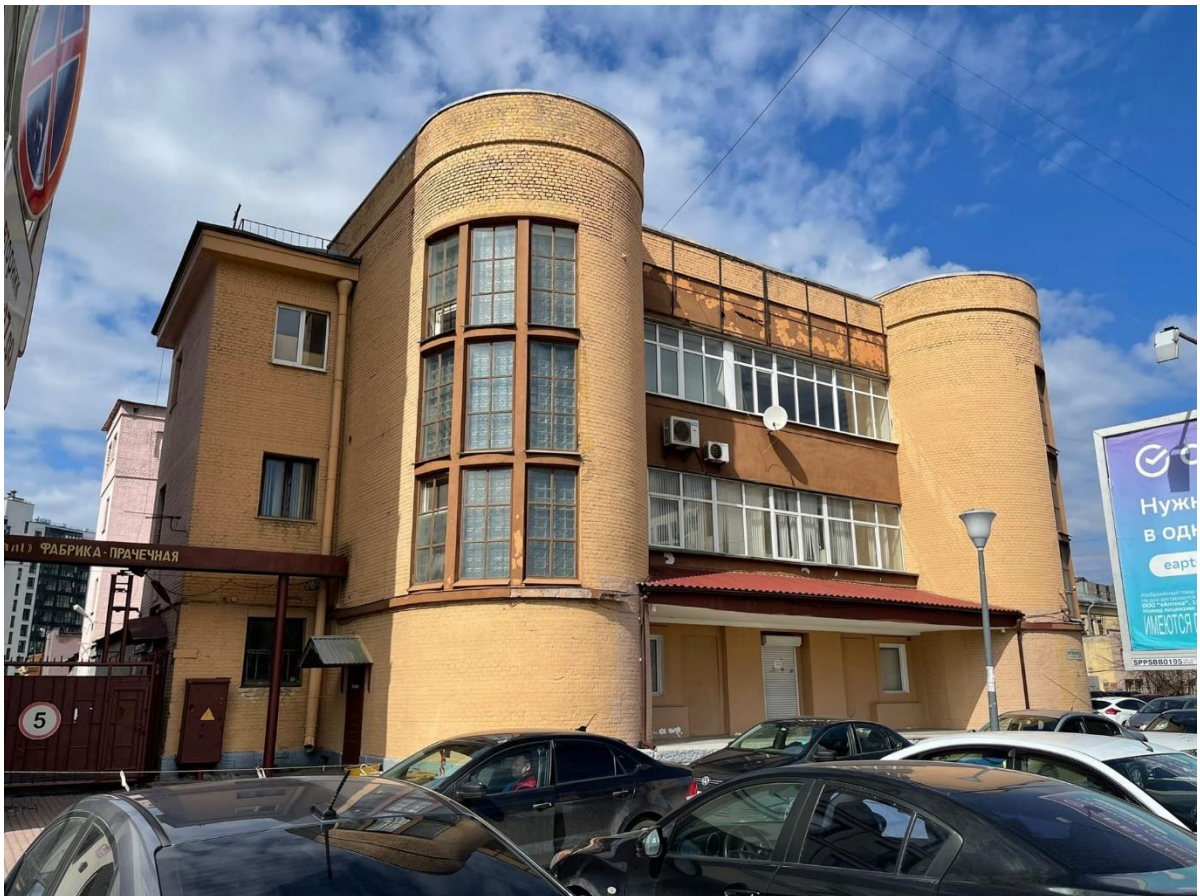
Фото 2. Фасад по Лиговскому пр. Юго-запад.

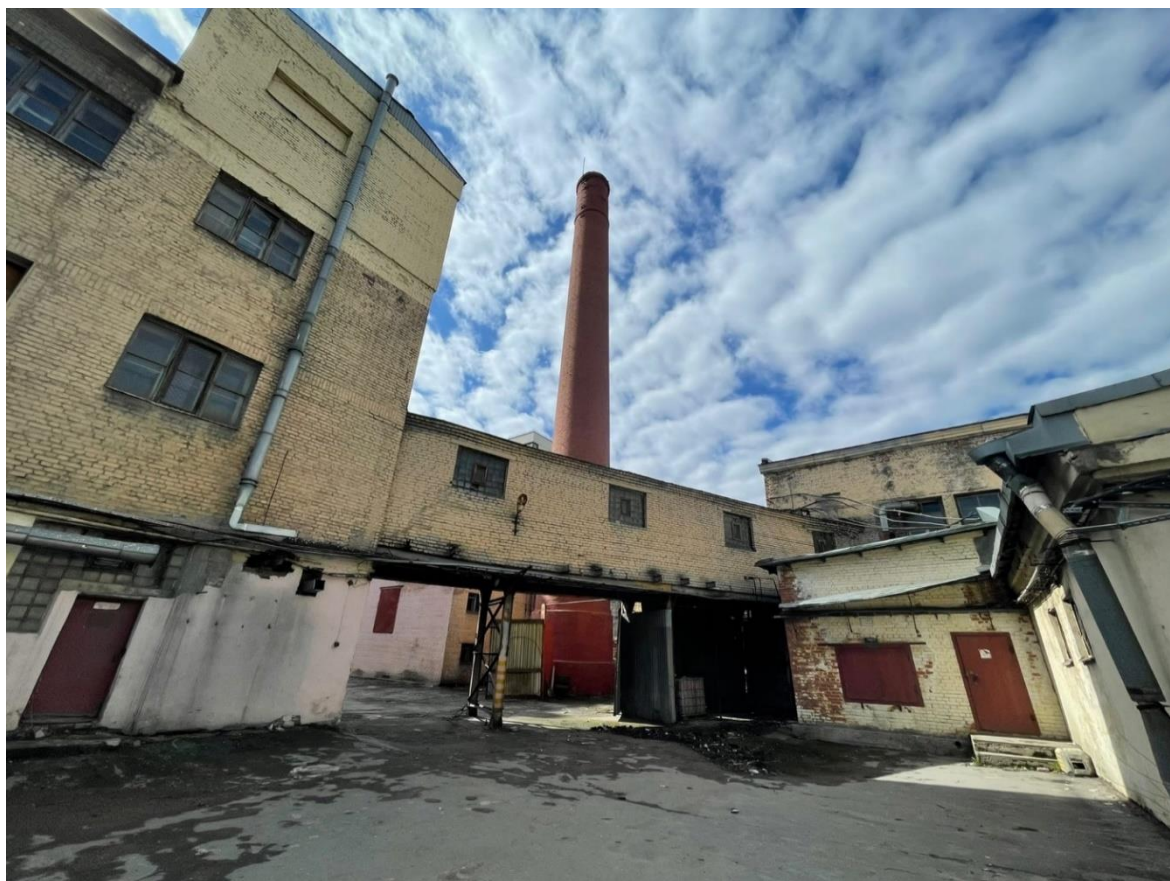
Фото 4. Одноэтажный надземный переход в уровне второго этажа из лит. А в лит. Б.
(реконструкция зданий 1961–1962 гг.)

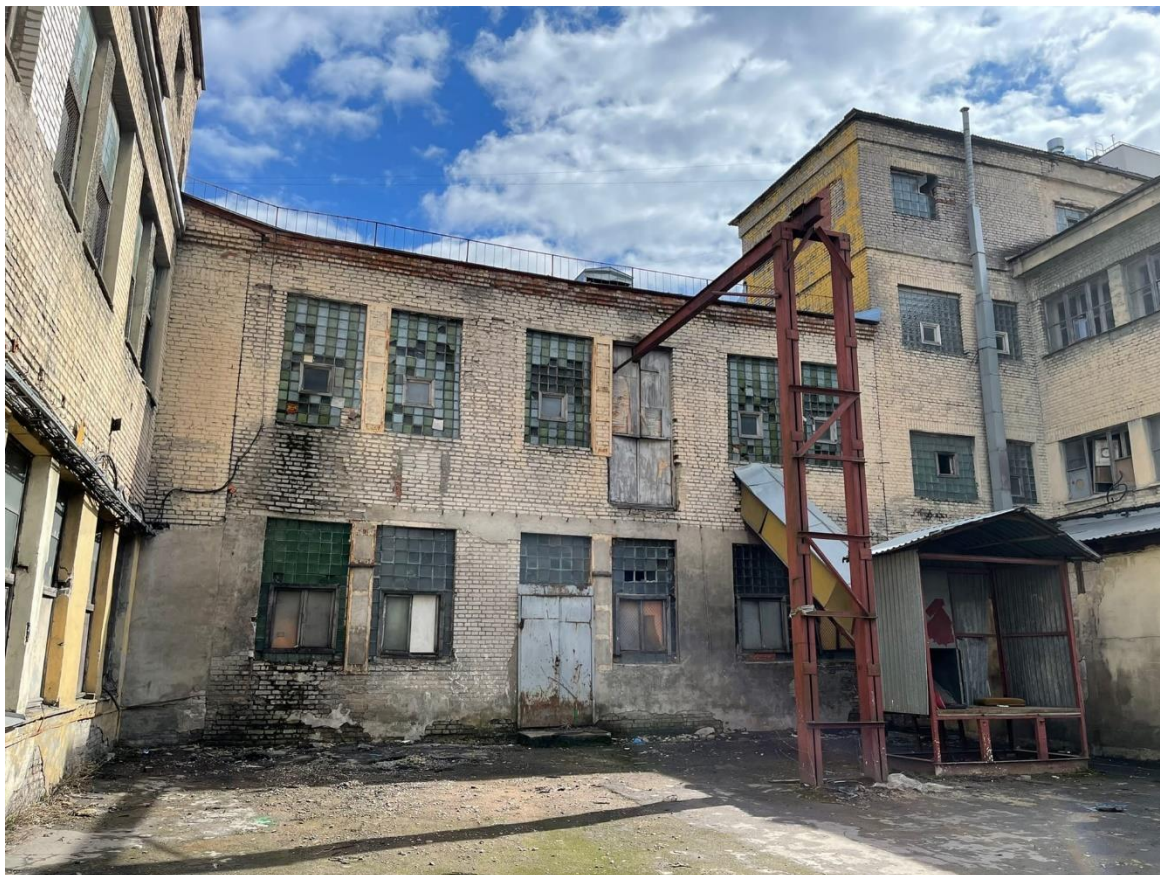
Фото 5. Двухэтажное соединение лит. А и лит. Б., вид со двора.

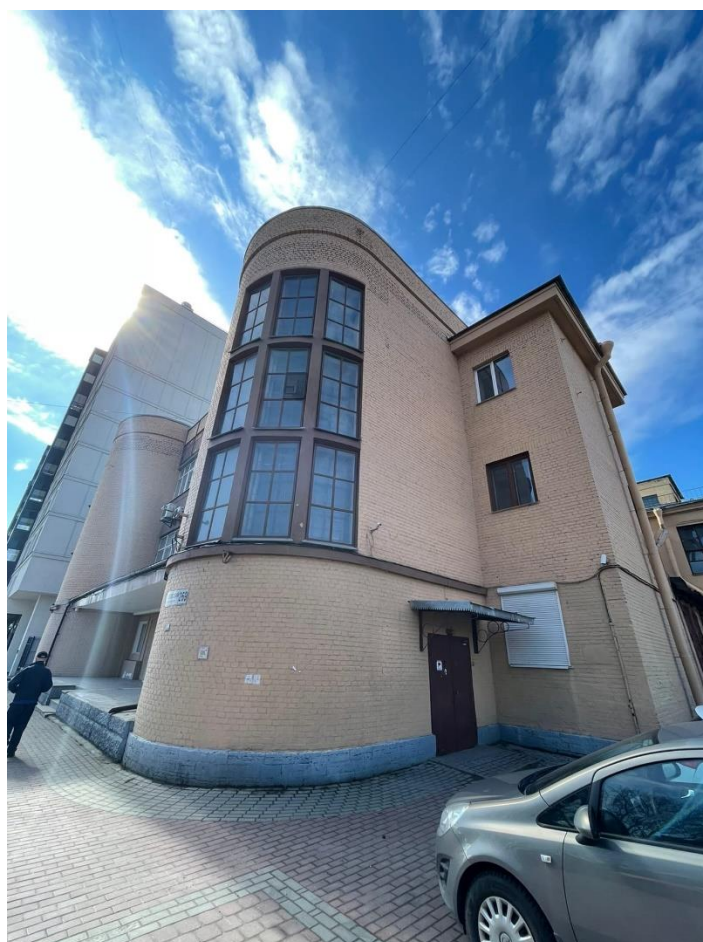
Фото 6. Полуциркульный правый выступ лицевого фасада с Лиговского пр.

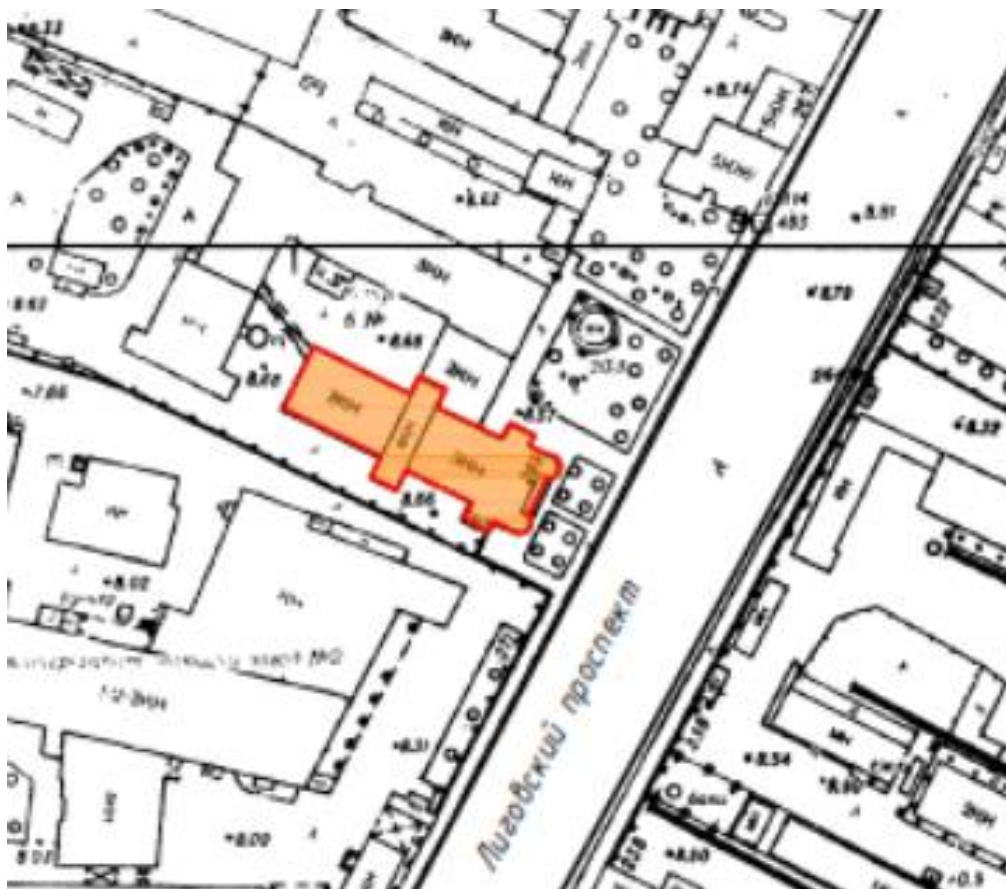
1. Схема границ территории объекта культурного наследия

Проект границ территории охраны выявленного объекта культурного наследия
регионального значения «Лиговский банно-прачечный комбинат»
г. Санкт-Петербург, Лиговский пр., 269
