Акт

по результатам государственной историко-культурной экспертизы проектной документации на проведение работ по сохранению выявленного объекта культурного наследия «Дом Мельникова (Н.А.Тирана) (с оградой) по адресу: г. Санкт-Петербург, пер.Саперный, д.10, лит. А, д.10, лит. В (Саперный пер, д.10 – Гродненский пер., д.1), «Проведение работ по сохранению выявленного объекта культурного наследия «Дом Мельникова (Н.А.Тирана) (с оградой) (приспособление для современного использования квартиры №14) по адресу: Санкт-Петербург, пер.Саперный, д.10, лит.А, кв.14», выполненной ООО «Гипротест-ИнВАЗ» в 2020г. (Шифр №8ч/20)

г.Санкт-Петербург**05 октября 2021 г.**

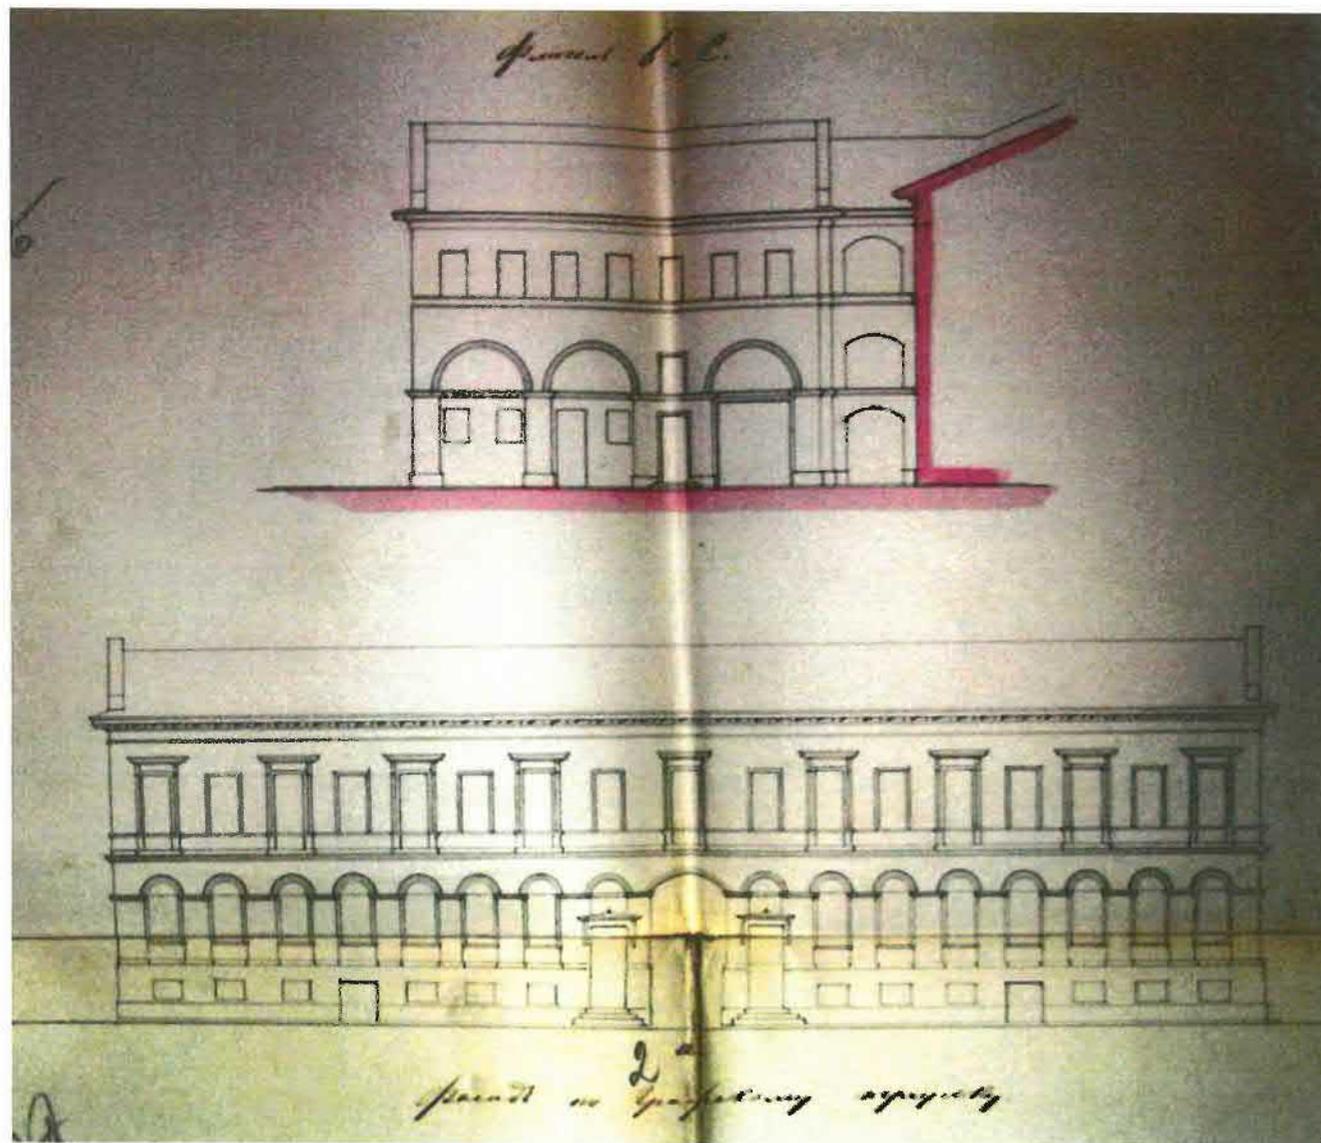
Илл.6 Фасад дома майора Мельникова по Графскому пер., 11 (стар. № 492) в Литейной части 3 квартале. Утвержден 24 ноября 1838 г.
ЦГИА СПб. Ф. 513. Оп. 102. Д. 4386. Л. 1-4.

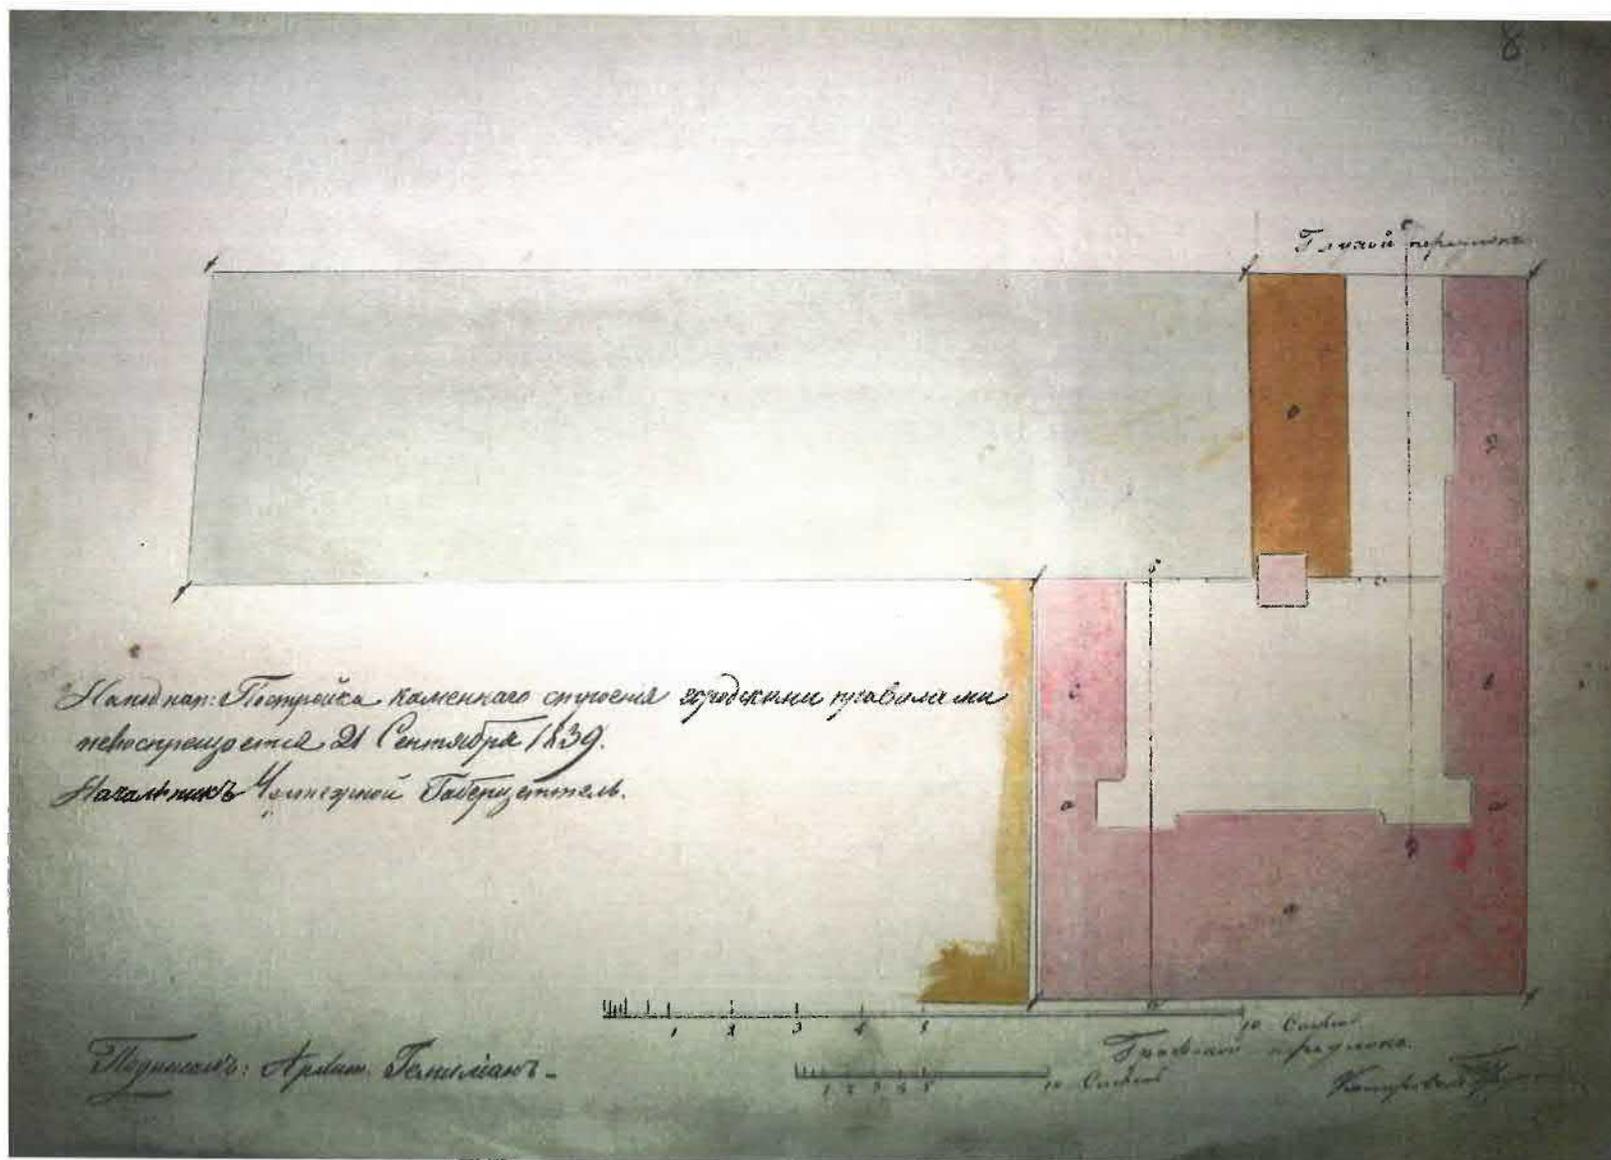
Илл. 7 План двора майора Мельникова по Графскому пер., 11 (старый № 492) в Литейной части 3 квартале. Утвержден 21 сентября 1839 г.
 ЦГИА СПб. Ф. 513. Оп. 102. Д. 4386. Л. 8.

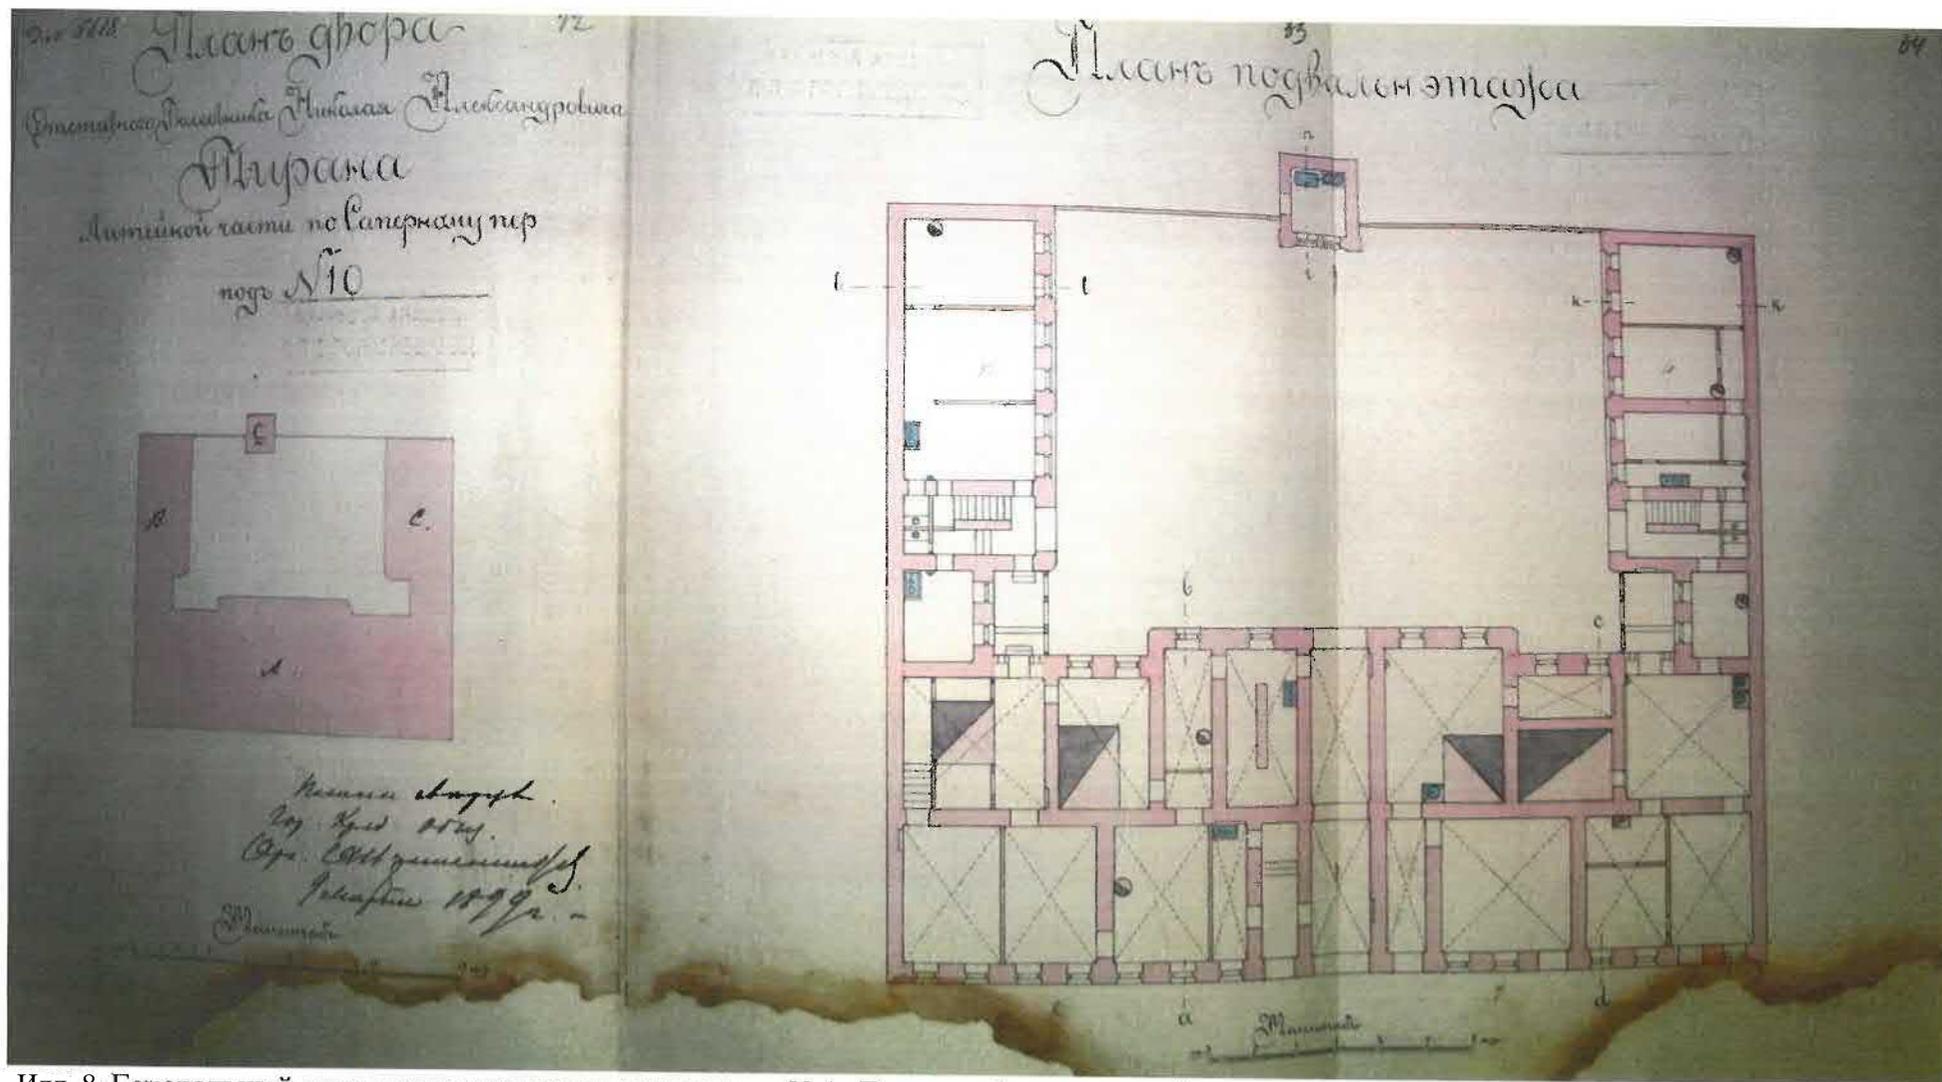
Илл. 8 Генеральный план двора отставного полковника Н.А. Тирана и фиксационный план подвального этажа дома по Саперному пер., 10 в Литейной части. Составлены гражданским инженером А.Н. Веретенниковым 9 марта 1899 г. ЦГИА СПб. Ф. 515. Оп. 4. Д. 4808. Л.32.-34.

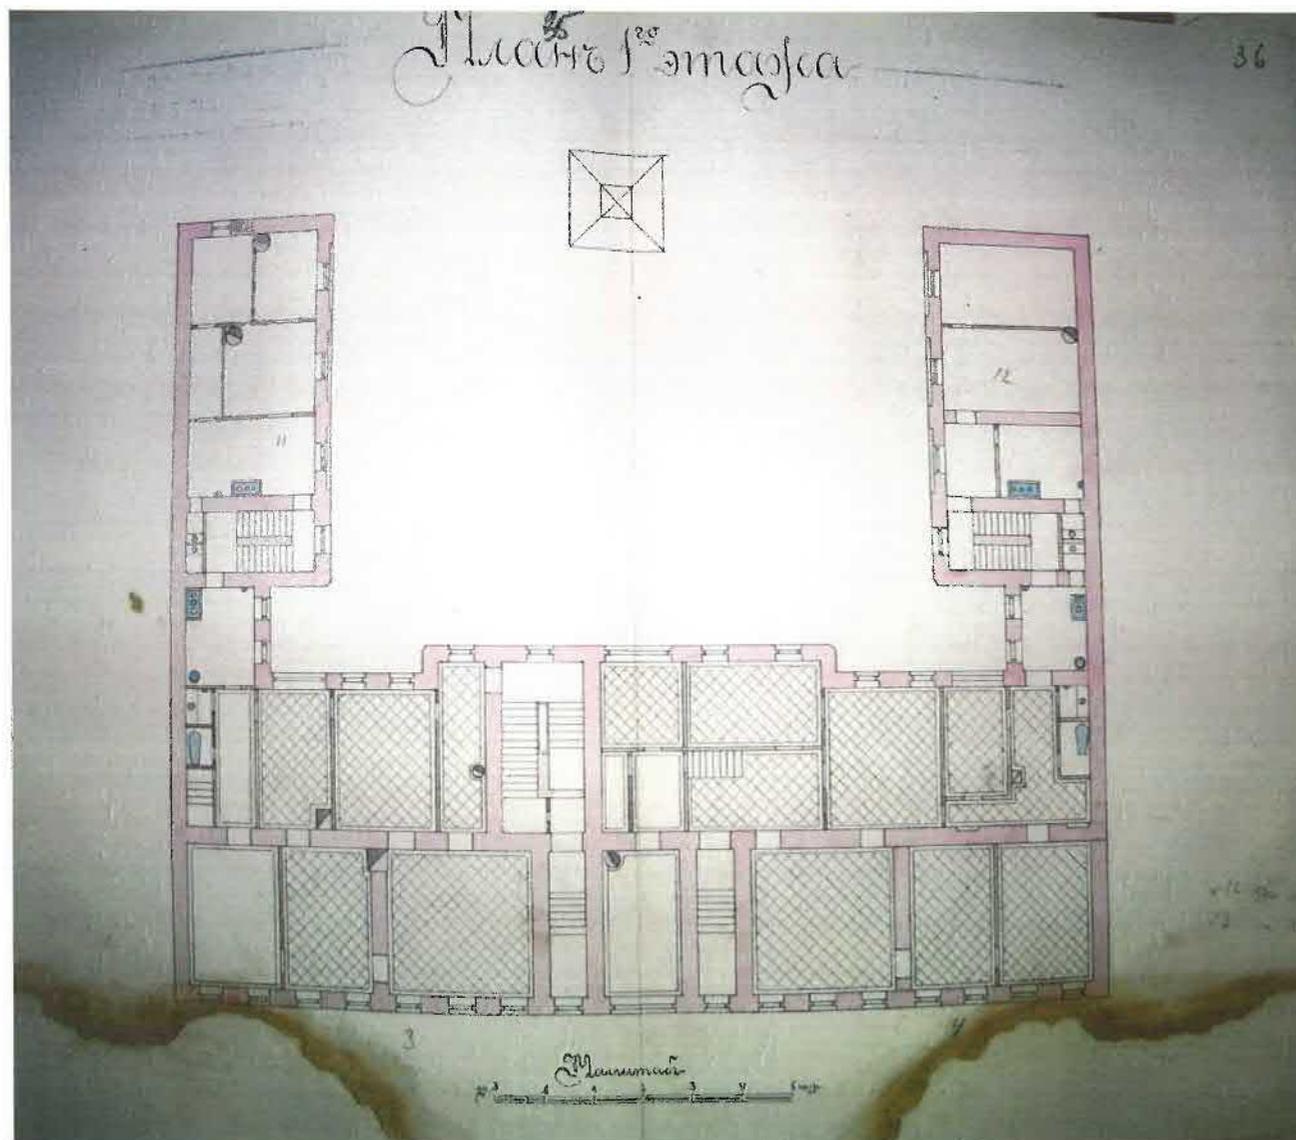
Илл. 9 Фиксационный план первого этажа дома отставного полковника Н.А. Тирана по Саперному пер., 10 в Литейной части. Составлен гражданским инженером А.Н. Веретенниковым 9 марта 1899 г. ЦГИА СПб. Ф. 515. Оп. 4. Д. 4808. Л.32-34.

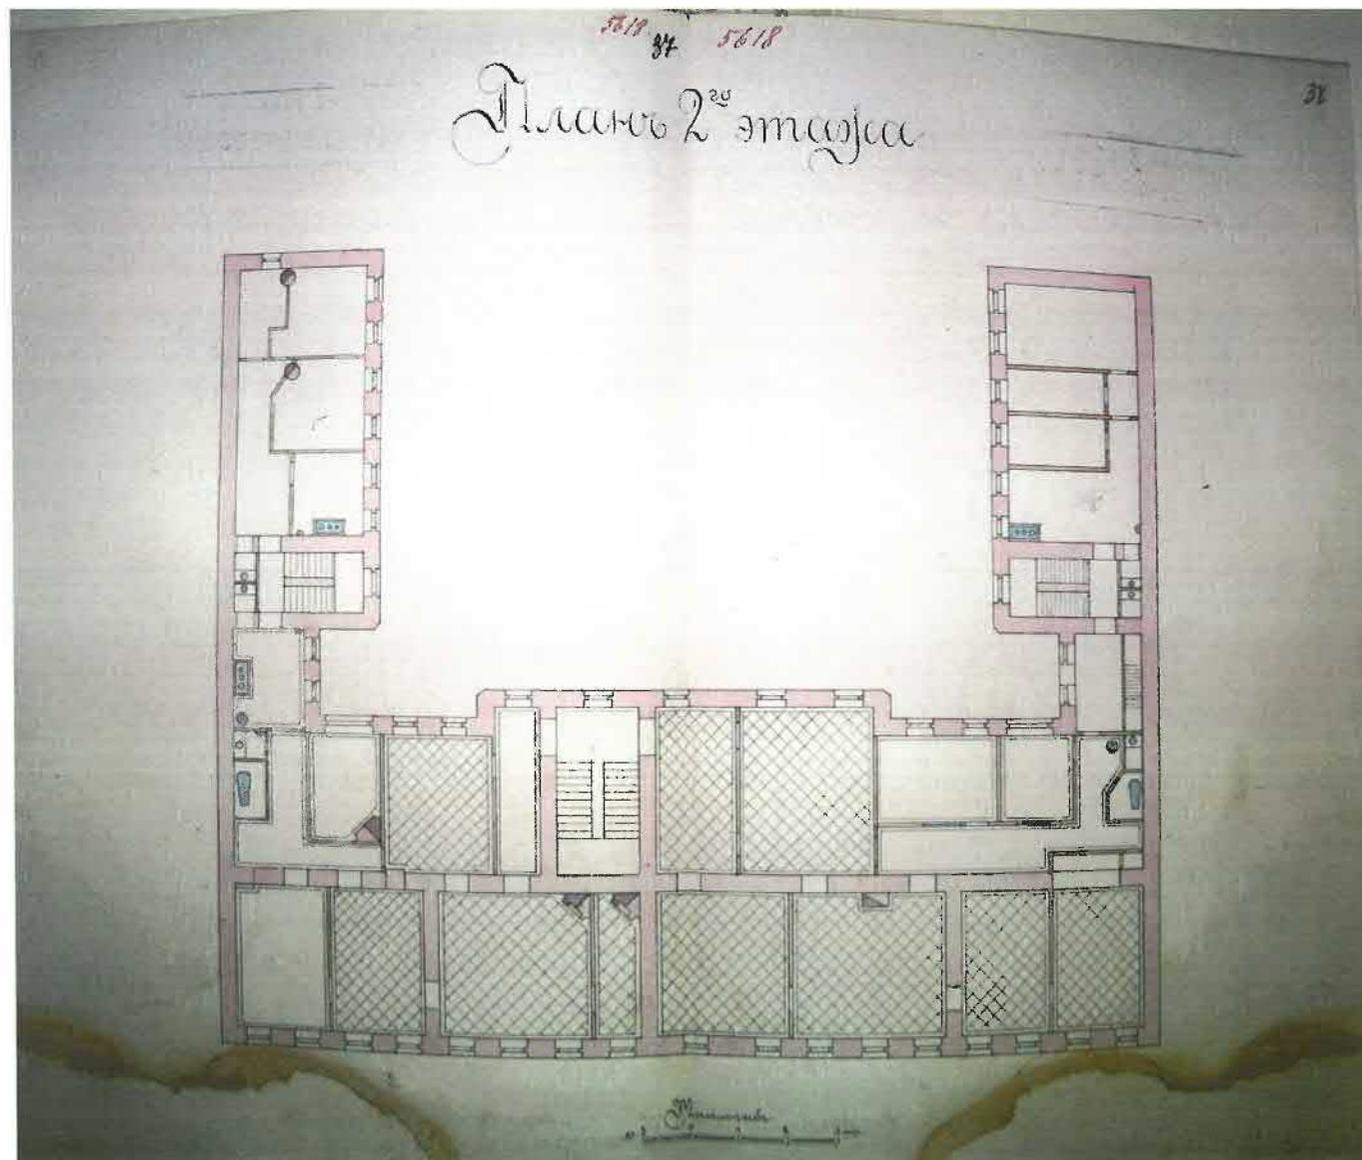
Илл. 10 Фиксационный план второго этажа дома отставного полковника Н.А. Тирана по Саперному пер., 10 в Литейной части. Составлен гражданским инженером А.Н. Веретенниковым 9 марта 1899 г. ЦГИА СПб. Ф. 515. Оп. 4. Д. 4808. Л.37-38.

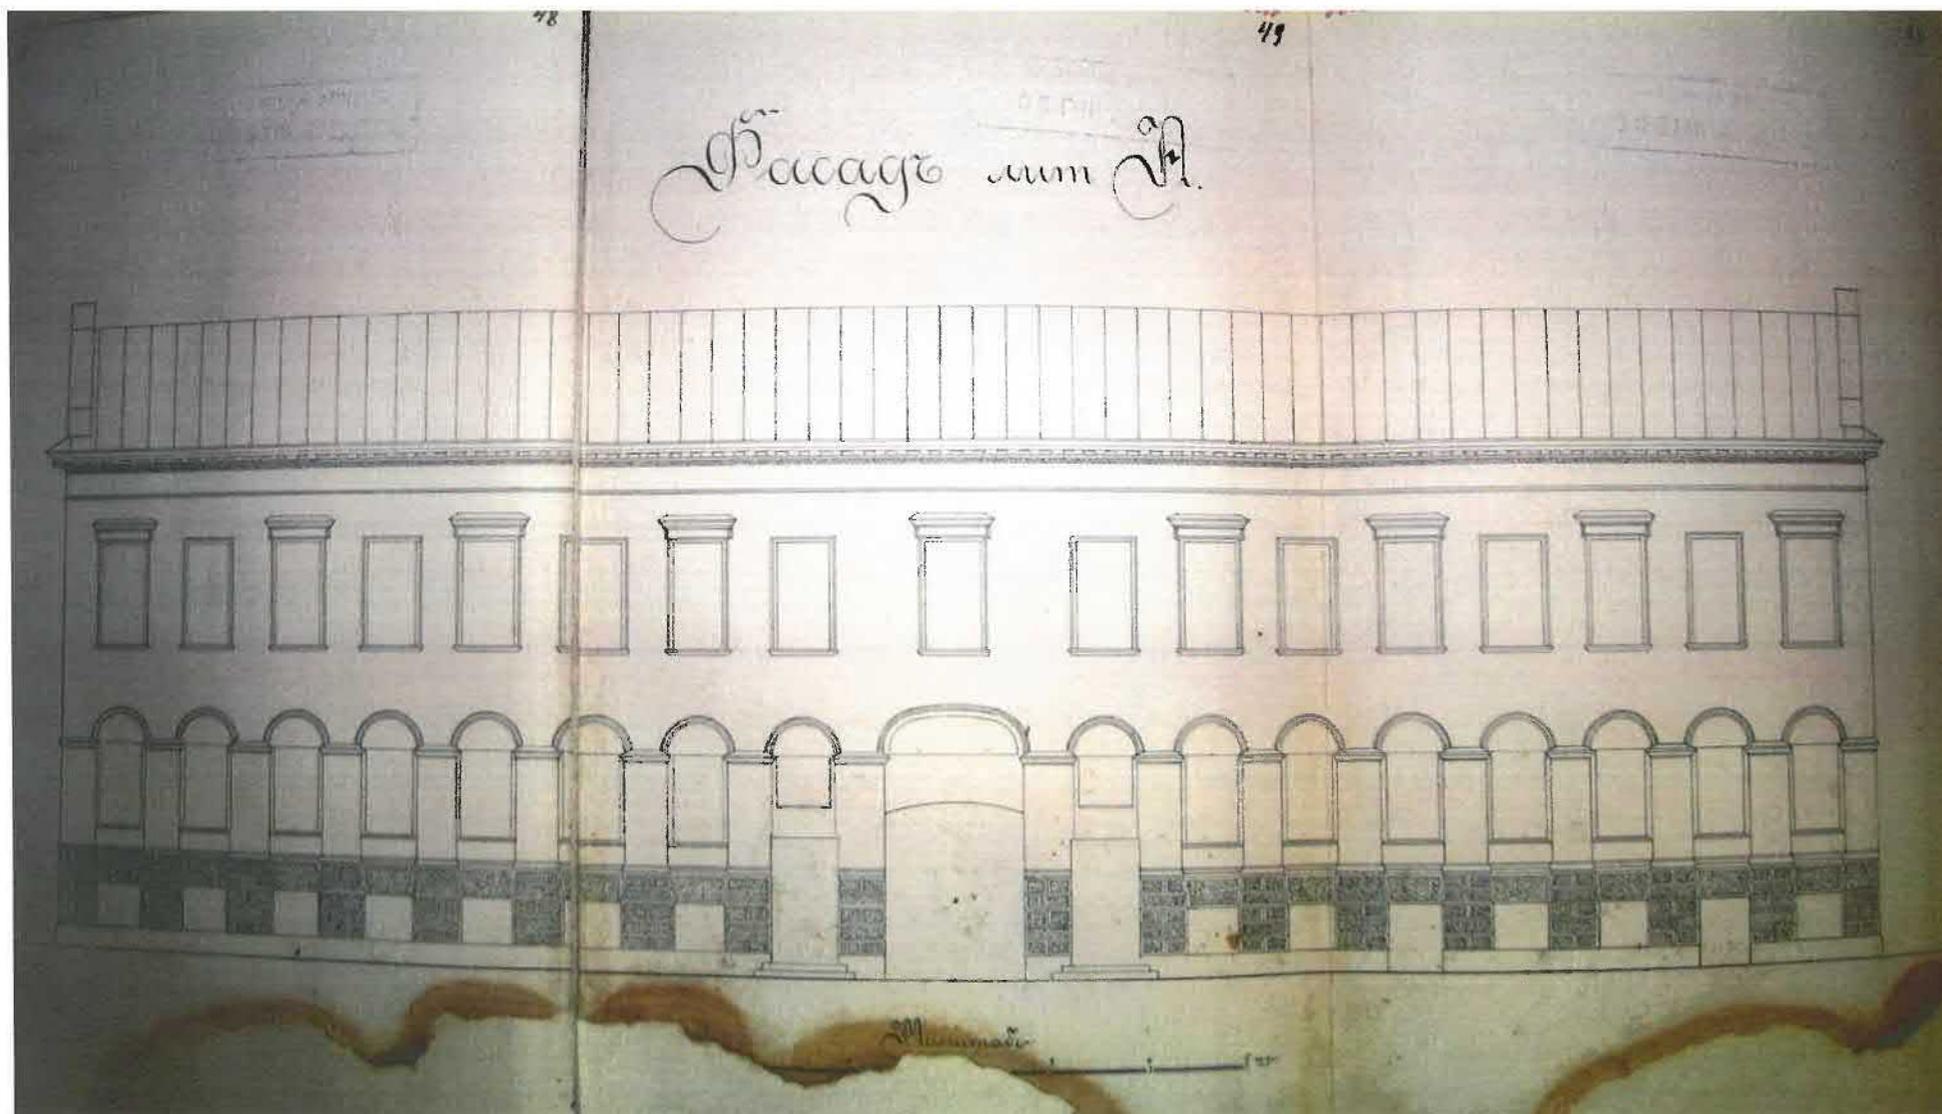
Илл. 11 Фиксационный чертеж лицевого фасада дома отставного полковника Н.А. Тирана по Саперному пер., 10 в Литейной части. Составлен гражданским инженером А.Н. Веретенниковым 9 марта 1899 г. ЦГИА СПб. Ф. 515. Оп. 4. Д. 4808. Л.48-50.

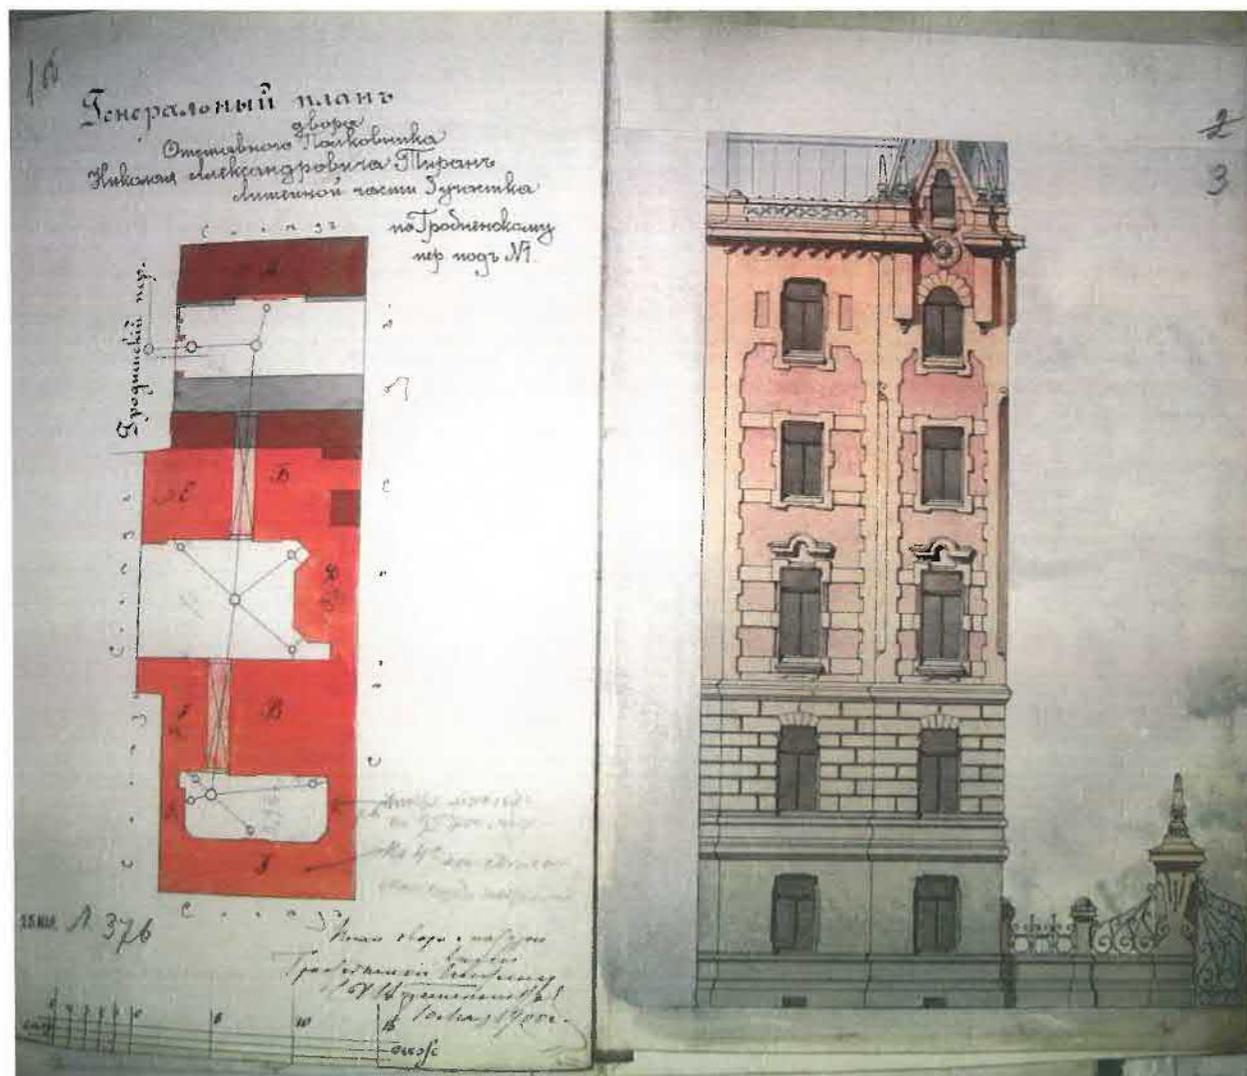
Илл. 12 Генеральный план двора отставного полковника Н.А. Тирана и фасад по Гродненскому пер., 1 в Литейной части, 3 участке. Составлены гражданским инженером А.Н. Веретенниковым 10 мая 1900 г. Утверждены 26 мая 1900 г. ЦГИА СПб. Ф. 513. Оп. 102. Д. 4013. Л. 1об.-3.

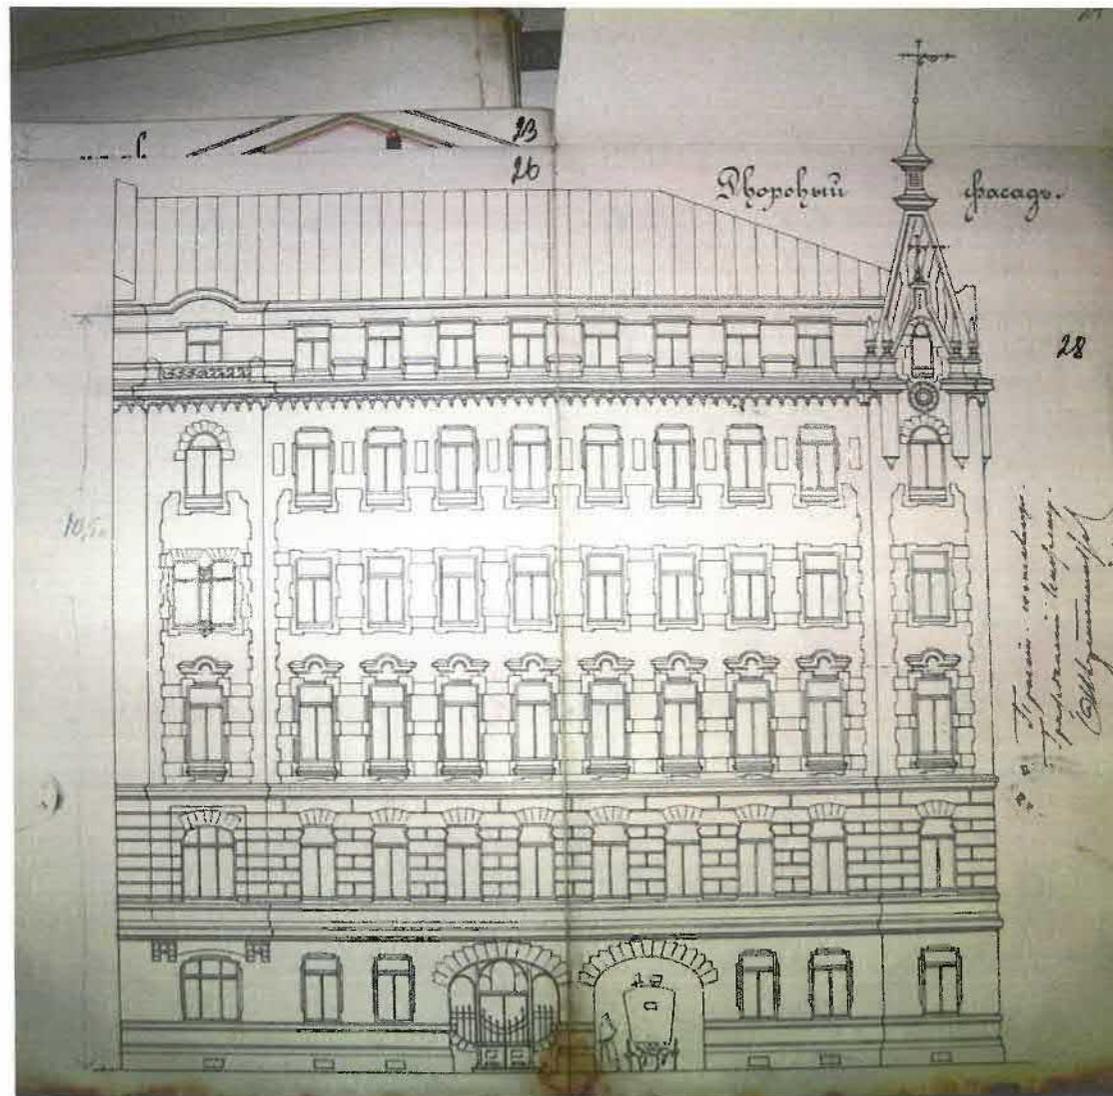
Илл. 13 Дворовый фасад дома отставного полковника Н.А. Тирана по Гродненскому пер., 1 в Литейной части, 3 участке. Составлен гражданским инженером А.Н. Веретенниковым 10 мая 1900 г. Утвержден 26 мая 1900 г. ЦГИА СПб. Ф. 513. Оп. 102. Д. 4013. Л. 26-28.

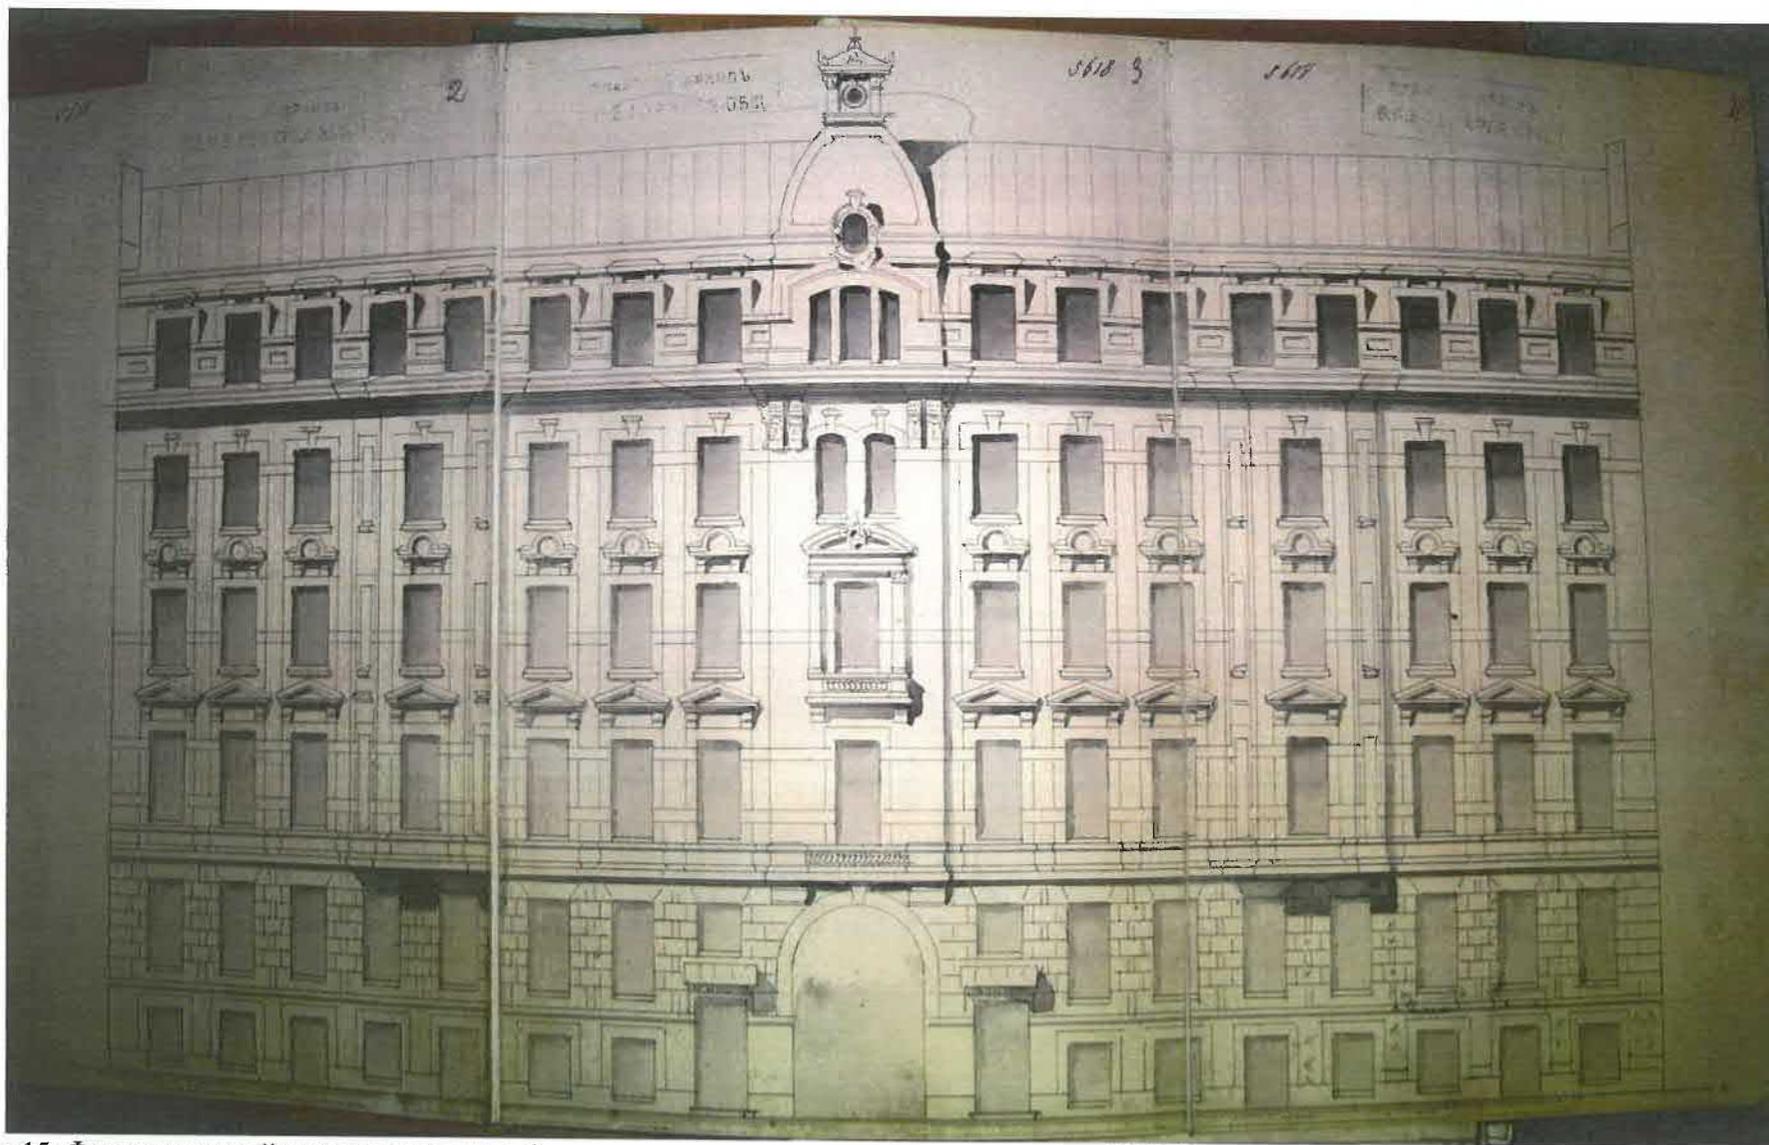
Илл. 15 Фиксационный чертеж лицевого фасада дома жены отставного полковника Н.К. Тиран по Саперному пер., 10 в Литейной части, построенного по проекту гражданского инженера А.Н. Веретенникова. Составлен архитектором Санкт-Петербургского городского кредитного общества В. Кургановым 5 июля 1904 г. ЦГИА СПб. Ф. 515. Оп. 4. Д. 4808. Л. 2-4.

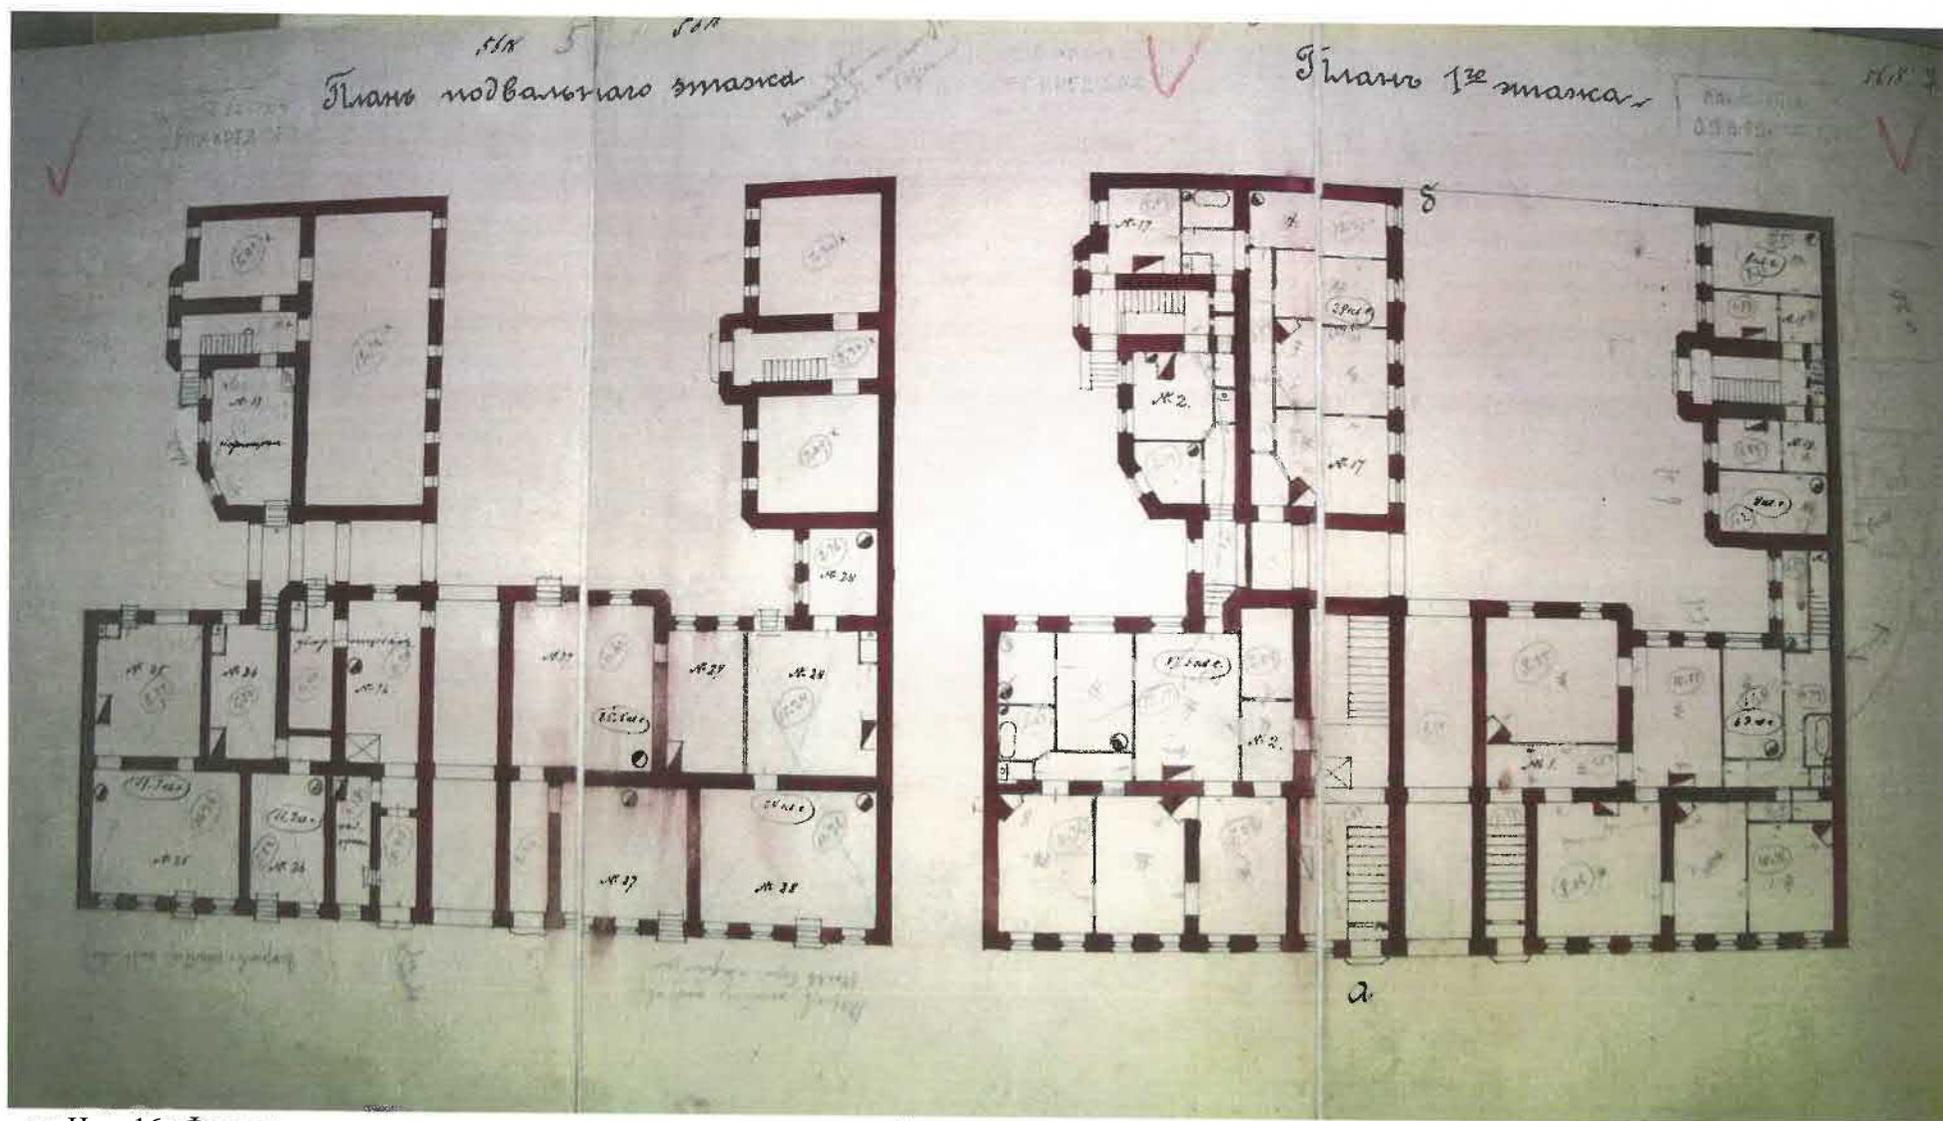
Илл. 16 Фиксационные планы подвального и первого этажей дома жены отставного полковника Н.К. Тиран по Саперному пер., 10 в Литейной части, Составлены архитектором Санкт-Петербургского городского кредитного общества В. Кургановым 5 июля 1904 г. ЦГИА СПб. Ф. 515. Оп. 4. Д. 4808. Л. 5-7.

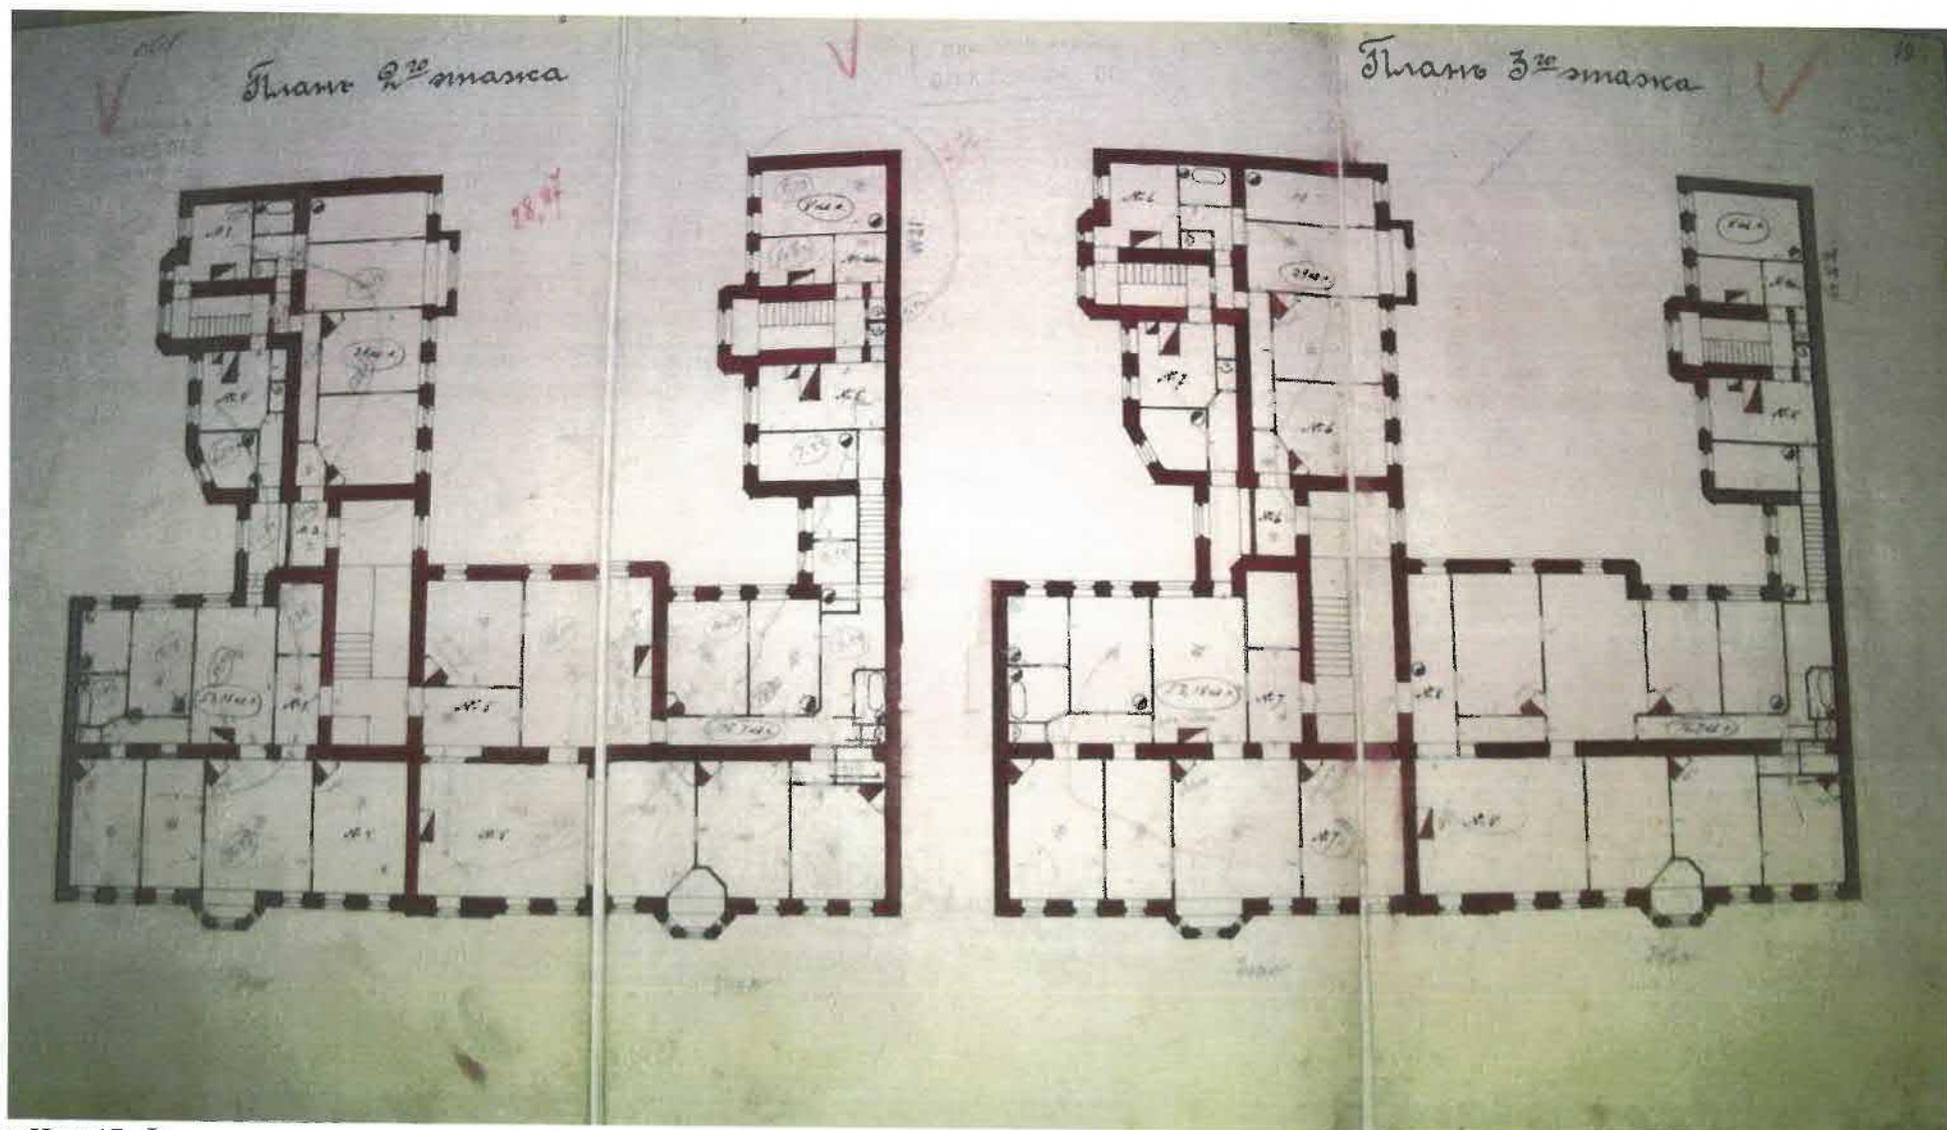
Илл. 17 Фиксационные планы второго и третьего этажей дома жены отставного полковника Н.К. Тиран по Саперному пер., 10 в Литейной части, Составлены архитектором Санкт-Петербургского городского кредитного общества В. Кургановым 5 июля 1904 г. ЦГИА СПб. Ф. 515. Оп. 4. Д. 4808. Л.8-10.

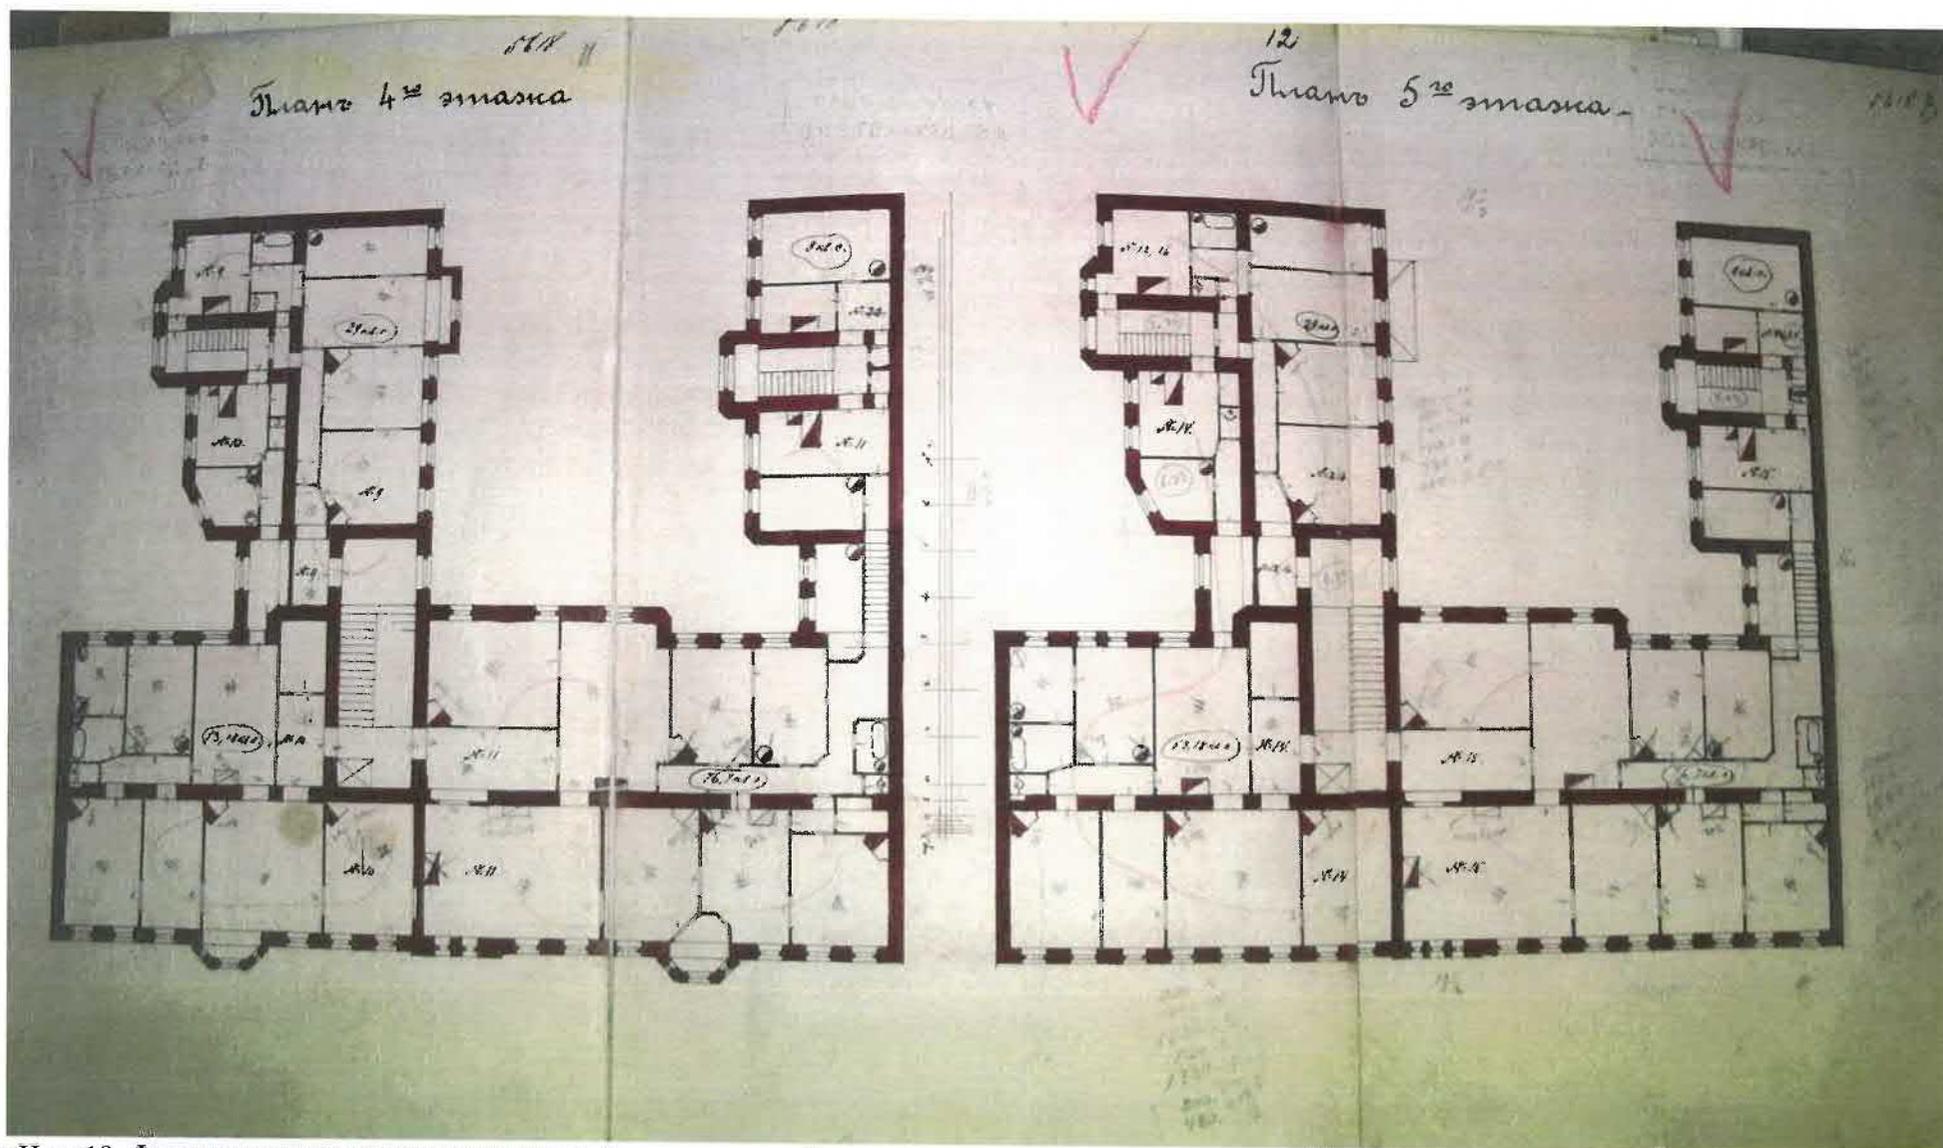
Илл. 18 Фиксационные планы четвертого и пятого этажей дома жены отставного полковника Н.К. Тиран по Саперному пер., 10 в Литейной части, Составлены архитектором Санкт-Петербургского городского кредитного общества В. Кургановым 5 июля 1904 г. ЦГИА СПб. Ф. 515. Оп. 4. Д. 4808. Л.11-13.
