Акт

по результатам государственной историко-культурной экспертизы проектной документации на проведение работ по сохранению выявленного объекта культурного наследия «Дом Мельникова (Н.А.Тирана) (с оградой) по адресу: г. Санкт-Петербург, пер.Саперный, д.10, лит. А, д.10, лит. В (Саперный пер, д.10 – Гродненский пер., д.1), «Проведение работ по сохранению выявленного объекта культурного наследия «Дом Мельникова (Н.А.Тирана) (с оградой) (приспособление для современного использования квартиры №14) по адресу: Санкт-Петербург, пер.Саперный, д.10, лит.А, кв.14», выполненной ООО «Гипротест-ИнВАЗ» в 2020г. (Шифр №8ч/20)

г.Санкт-Петербург**05 октября 2021 г.**

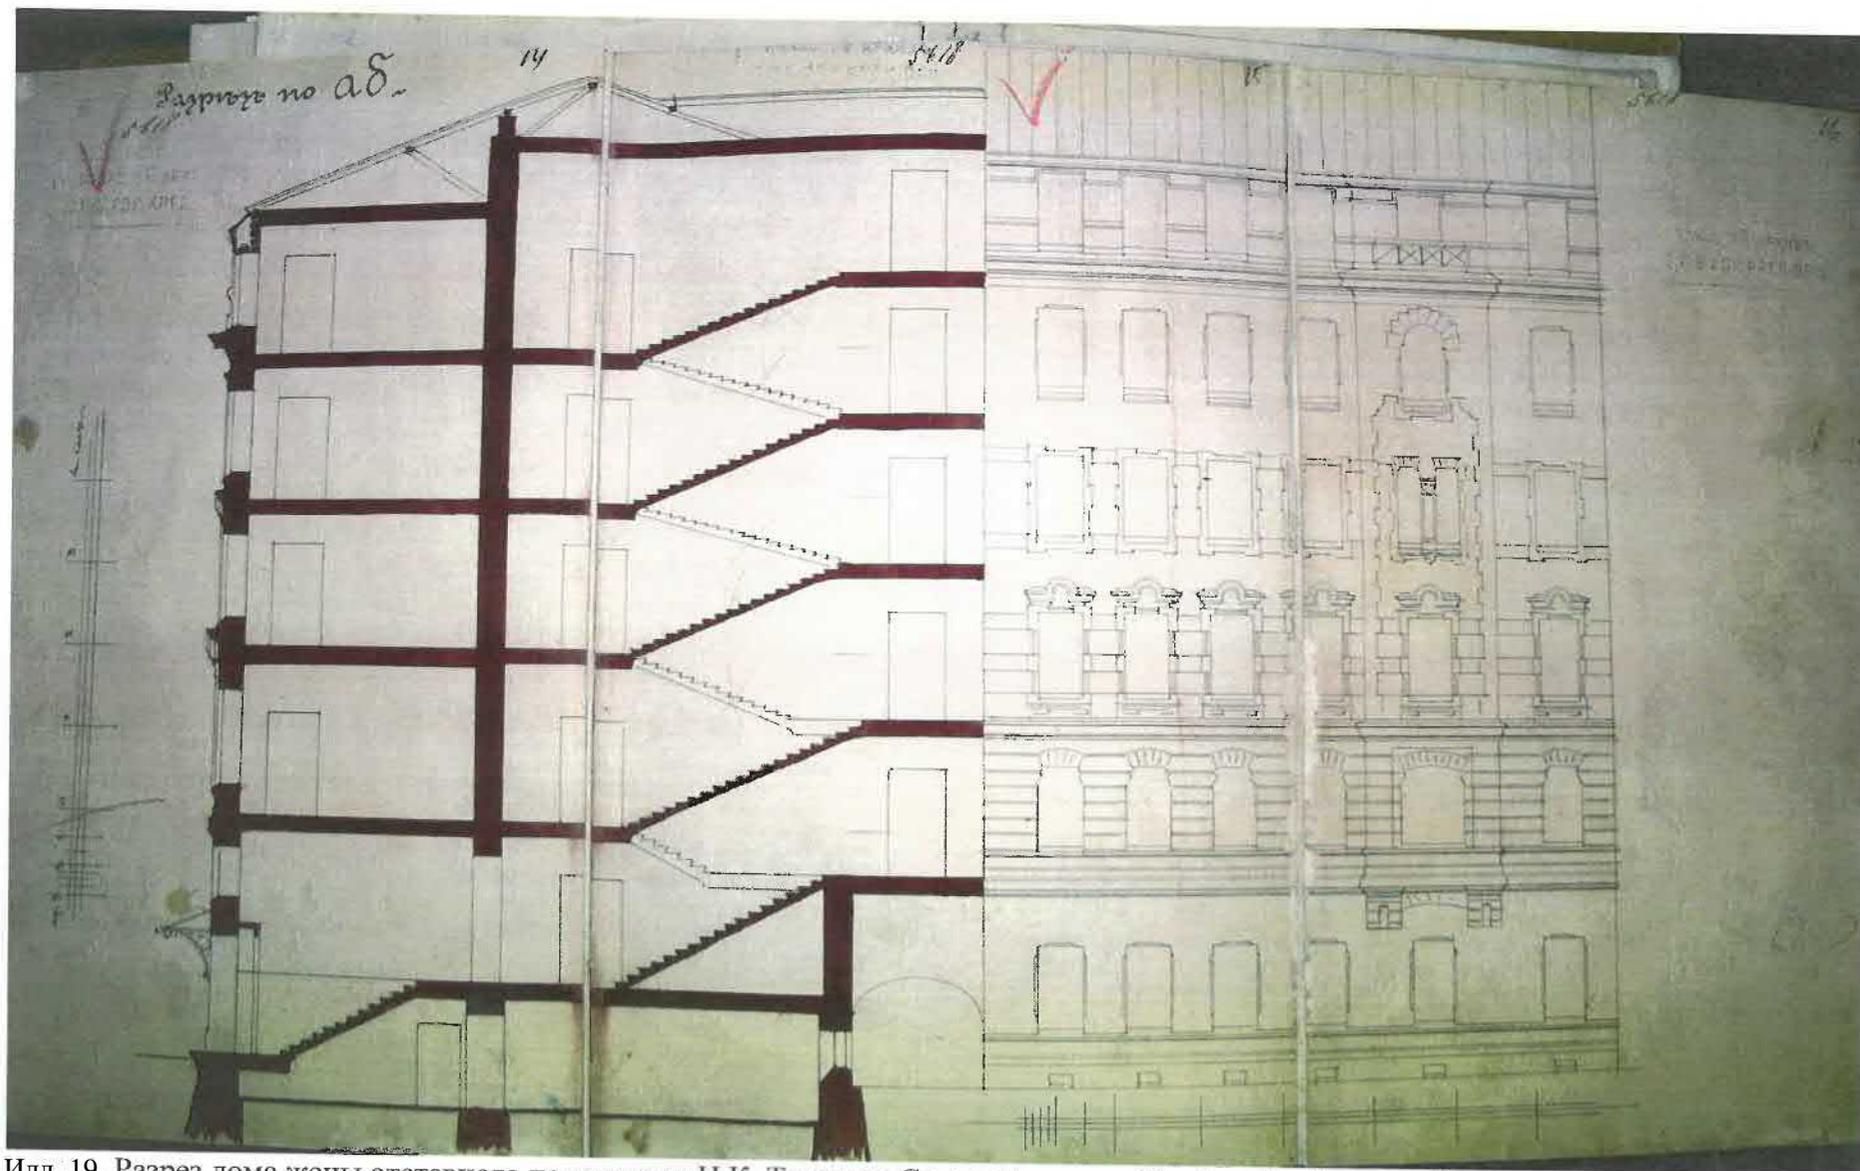
Илл. 19. Разрез дома жены отставного полковника Н.К. Тиран по Саперному пер., 10 в Литейной части, Составлен архитектором Санкт-Петербургского городского кредитного общества В. Кургановым 5 июля 1904 г. ЦГИА СПб. Ф. 515. Оп. 4. Д. 4808. Л. 14-16.

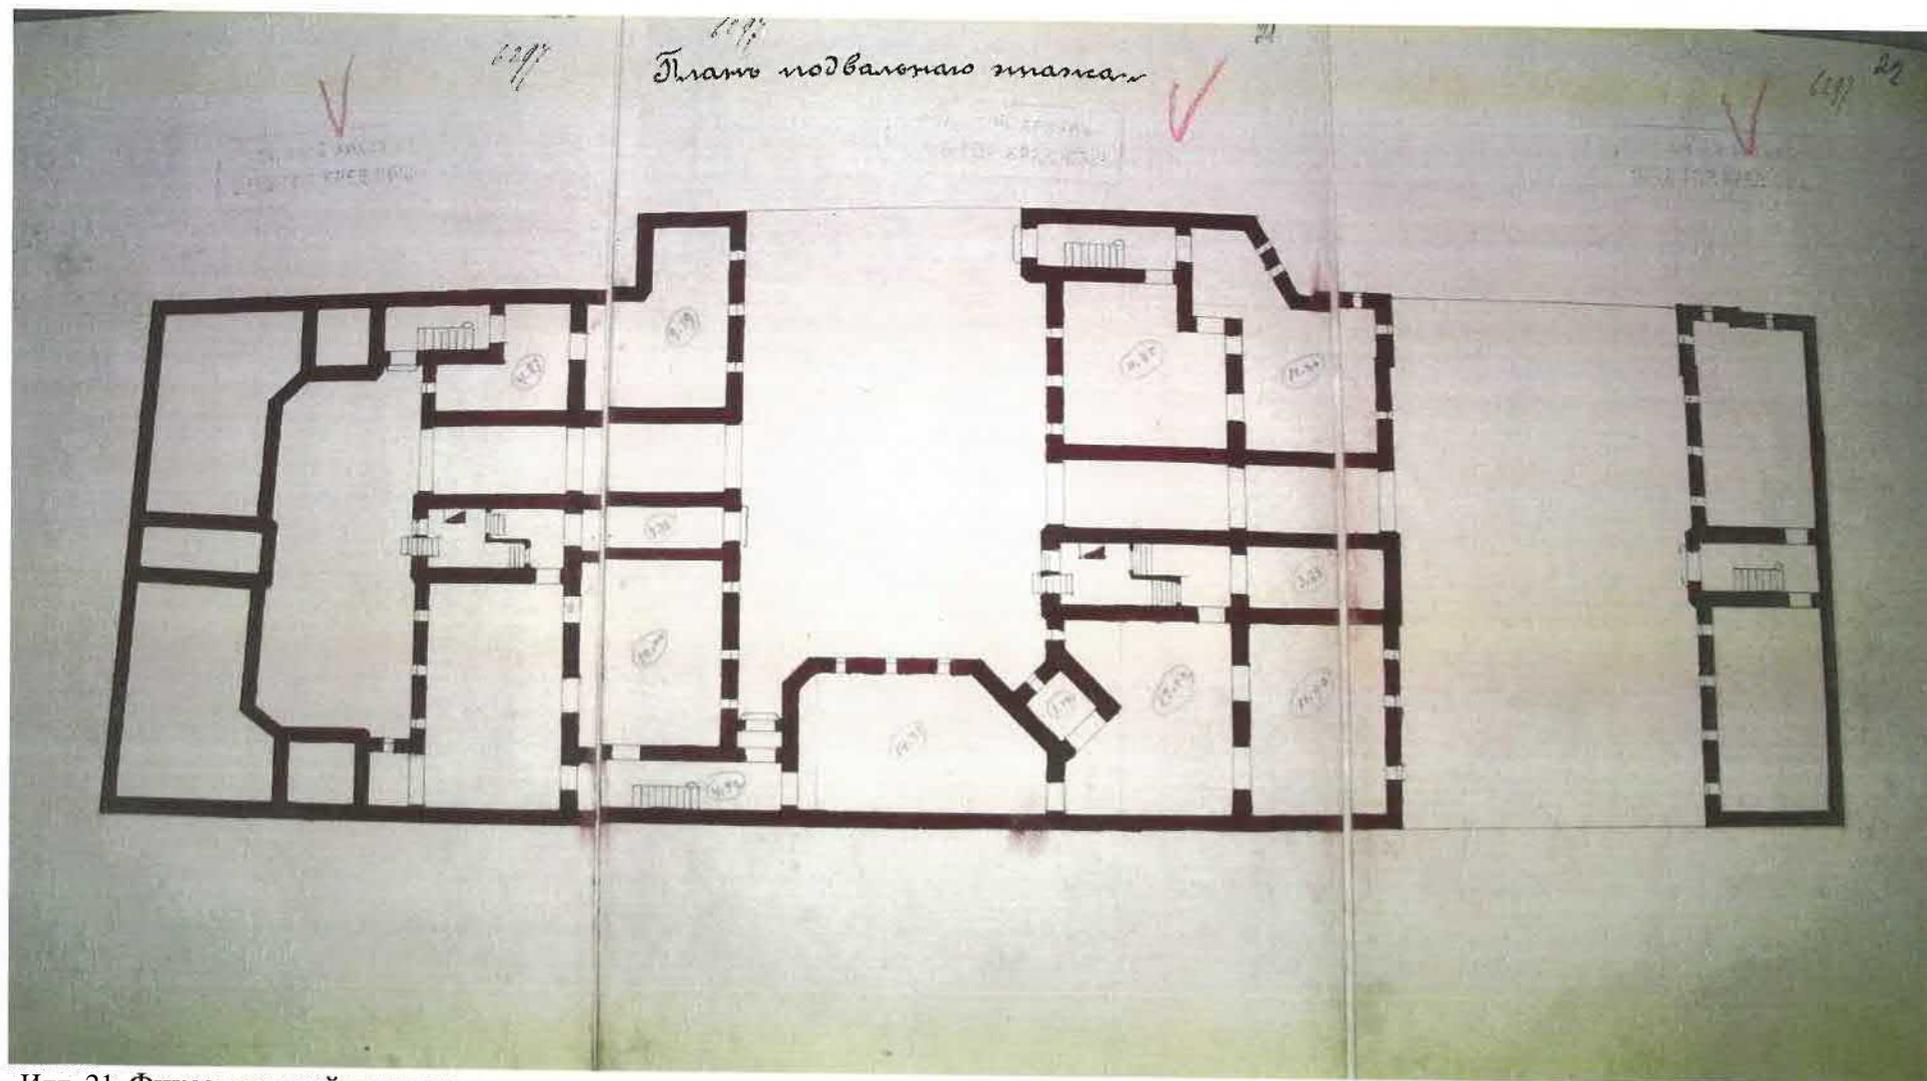
Илл. 21 Фиксационный план подвального этажа дома жены отставного полковника Н.К. Тиран по Гродненскому пер., 1. Составлен 5 июля 1904 г. архитектором Санкт-Петербургского городского кредитного общества В. Кургановым. ЦГИА СПб. Ф. 515. Оп. 4. Д. 4808. Л.20-22.

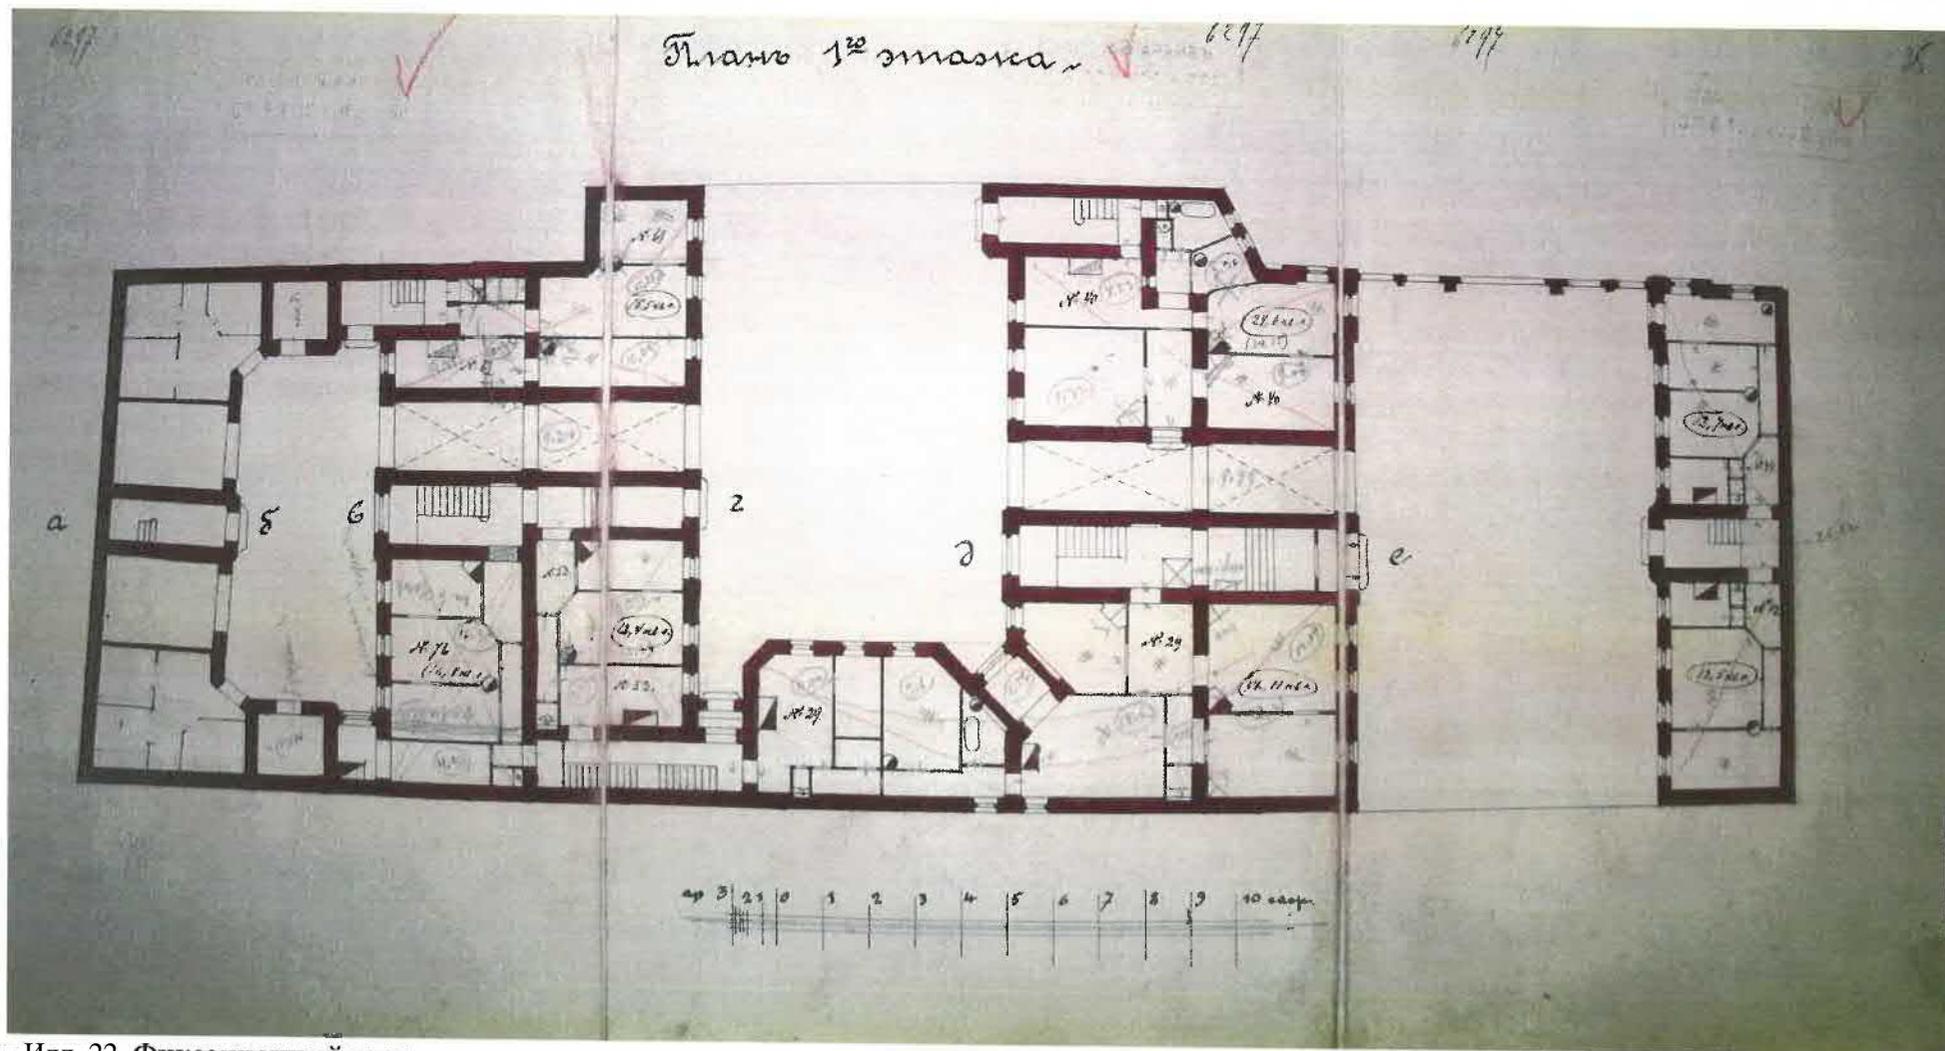
Илл. 22 Фиксационный план первого этажа дома жены отставного полковника Н.К. Тиран по Гродненскому пер., 1. Составлен 5 июля 1904 г. архитектором Санкт-Петербургского городского кредитного общества В. Кургановым. ЦГИА СПб. Ф. 515. Оп. 4. Д. 4808. Л.23-25.

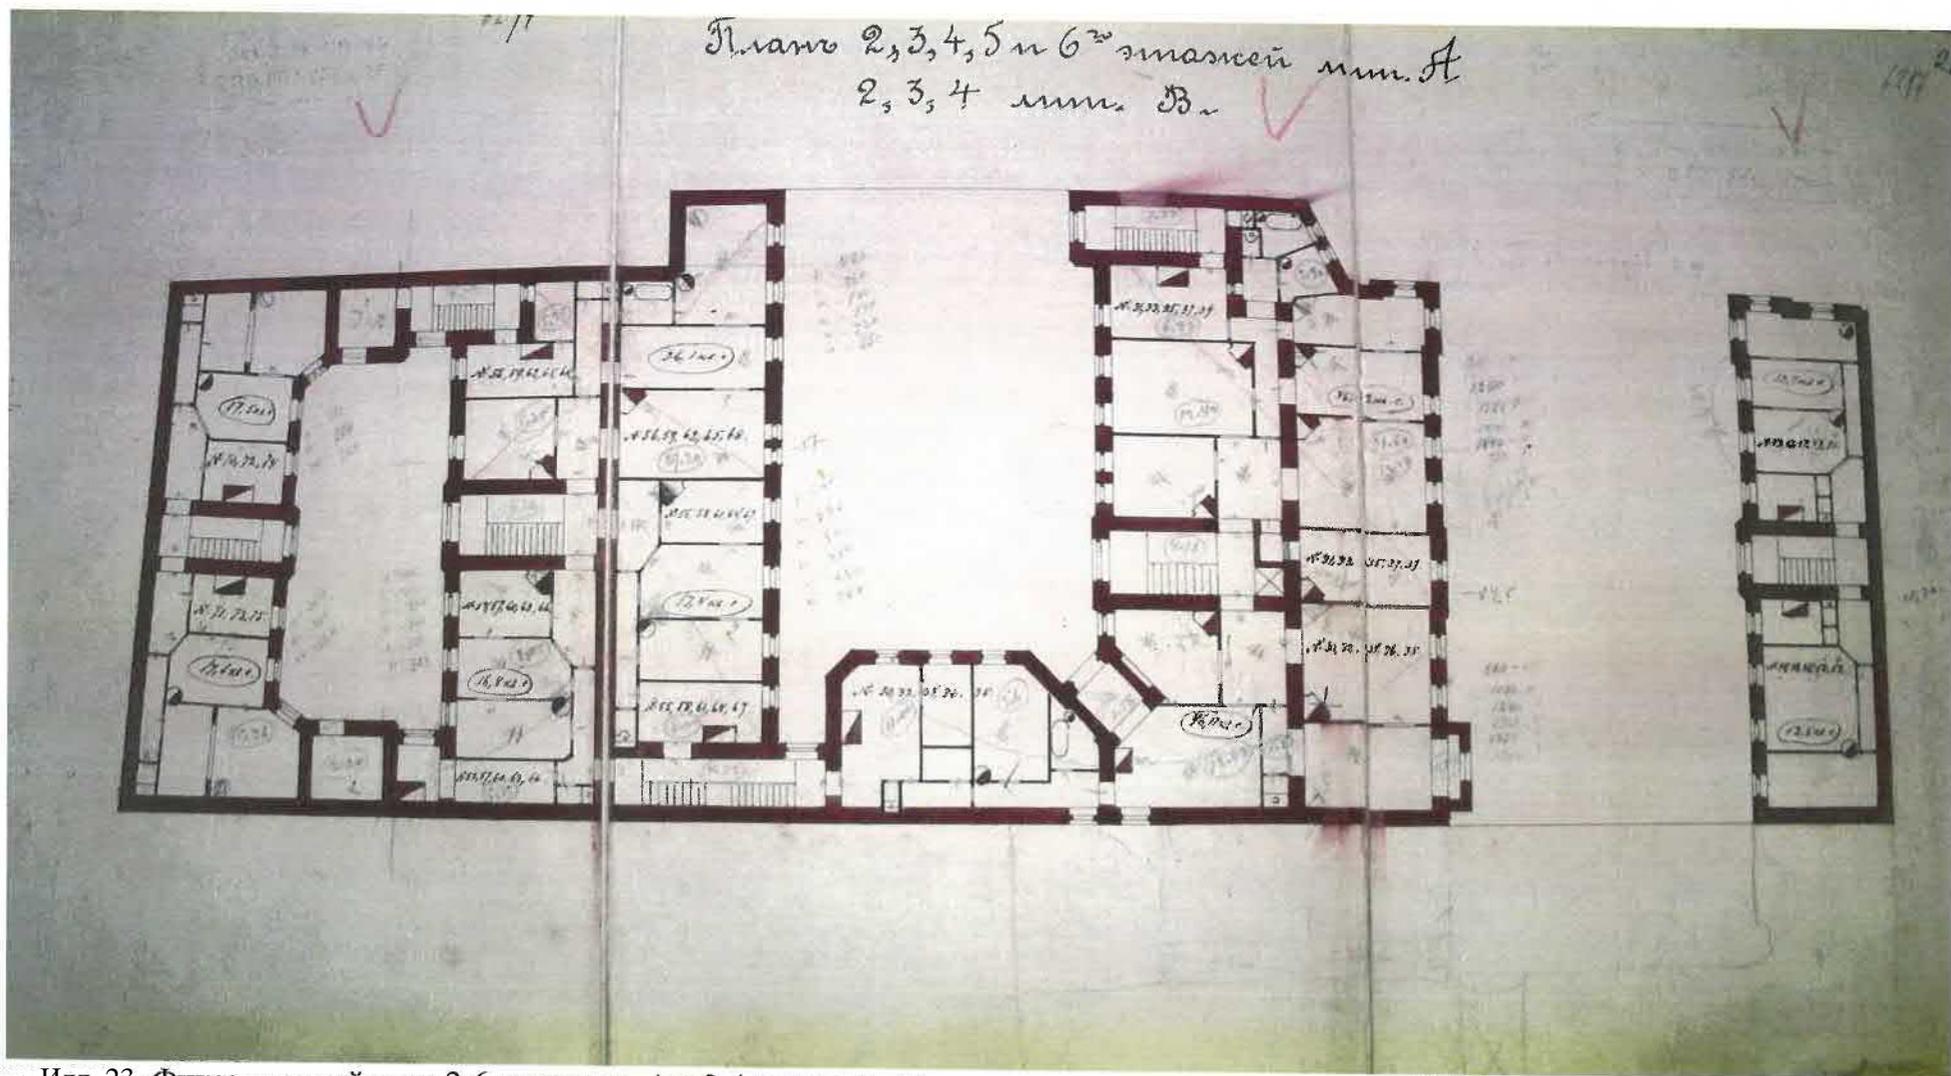
Илл. 23 Фиксационный план 2-6 этажа лит. А и 2-4 этажа лит. В дома жены отставного полковника Н.К. Тиран по Гродненскому пер., 1. Составлен 5 июля 1904 г. архитектором Санкт-Петербургского городского кредитного общества В. Кургановым. ЦГИА СПб. Ф. 515. Оп. 4. Д. 4808. Л.26-28.

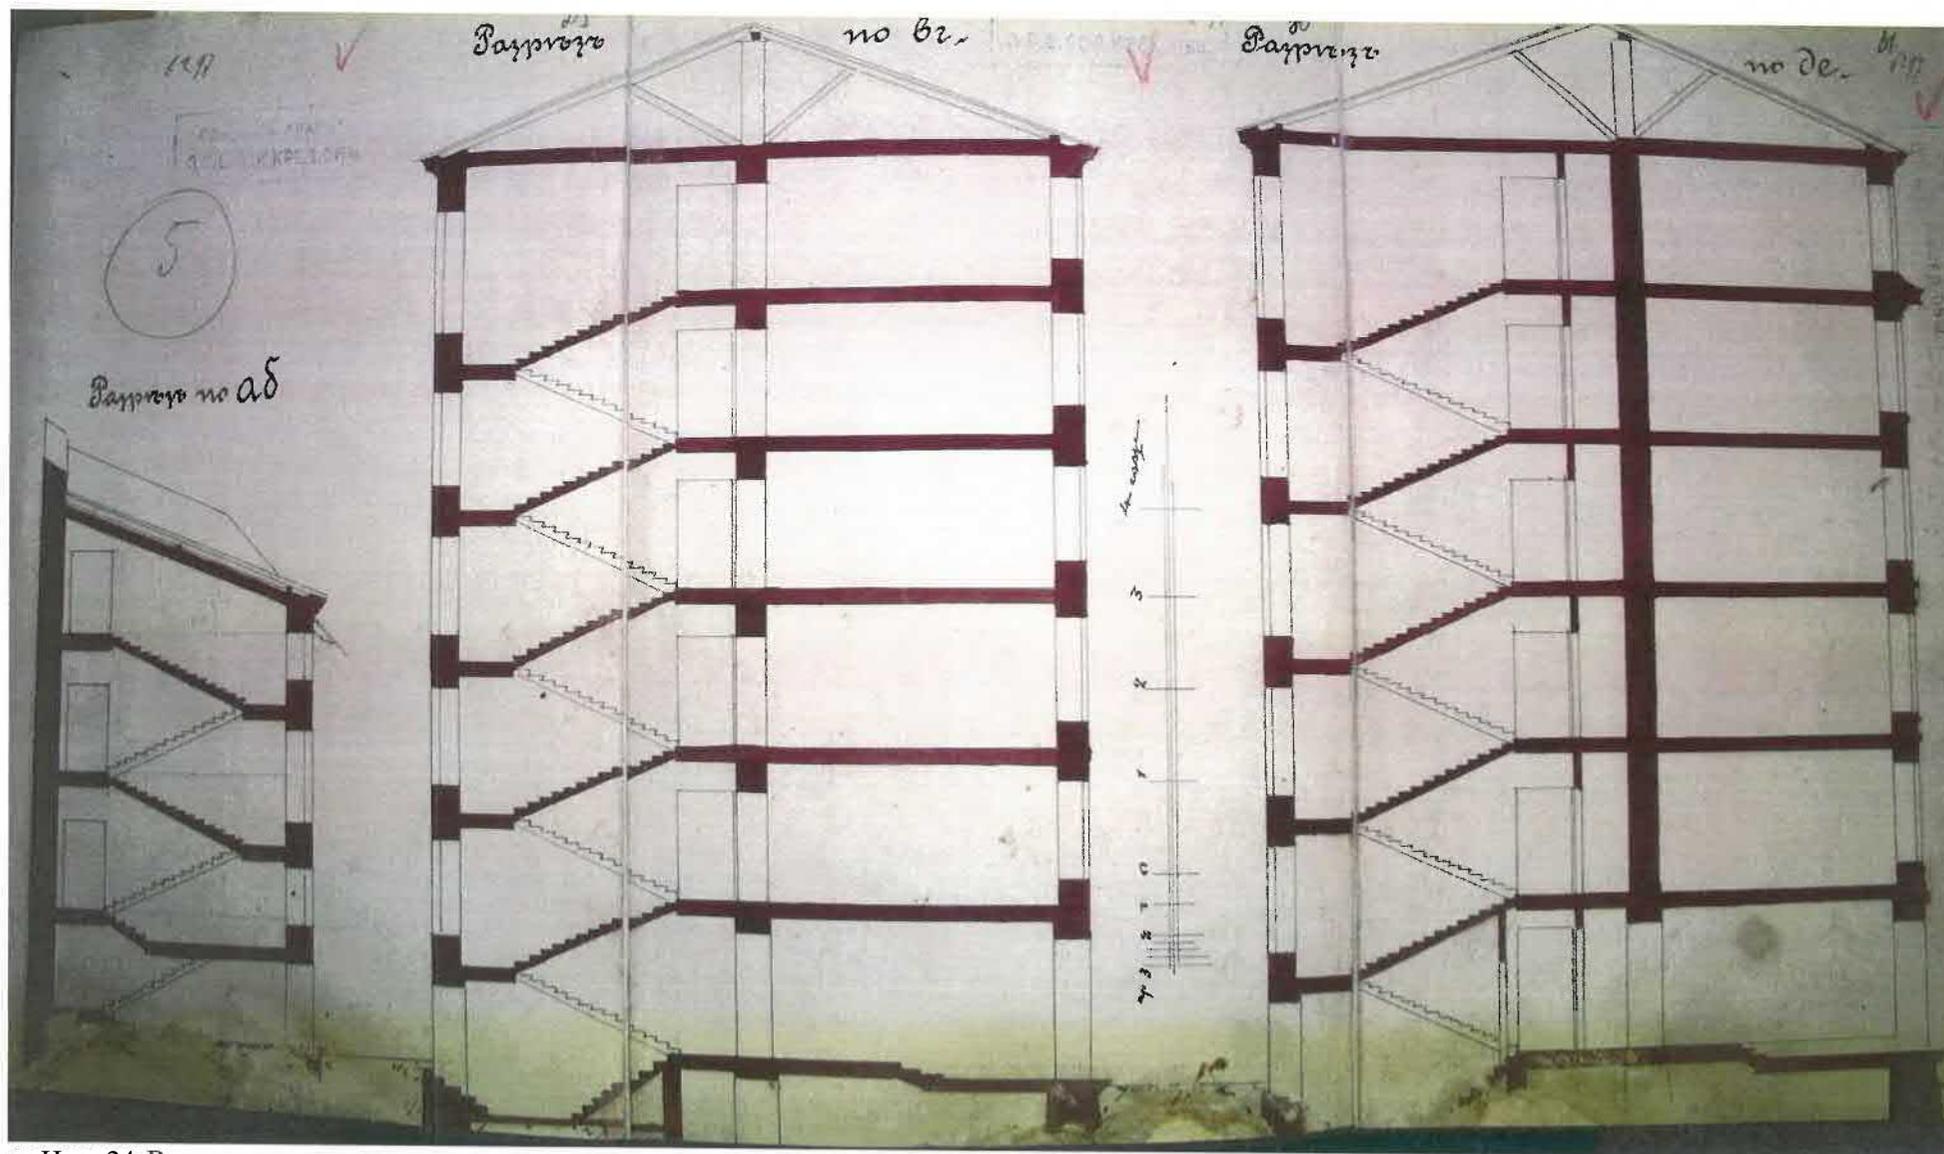
Илл. 24 Разрезы дома жены отставного полковника Н.К. Тиран по Гродненскому пер., 1. Составлены 5 июля 1904 г. архитектором Санкт-Петербургского городского кредитного общества В. Кургановым. ЦГИА СПб. Ф. 515. Оп. 4. Д. 4808. Л.29-31.

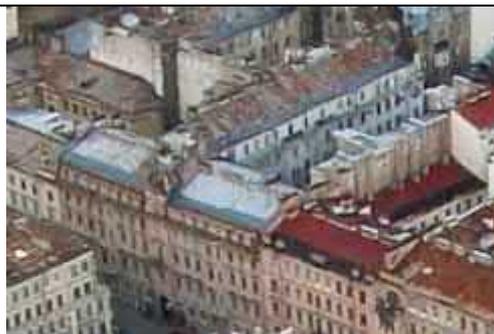
конфигурация и габариты купола с прямоугольной башенкой (оформлена люкарнами и парными фигурными кронштейнами) над лицевым фасадом по Саперному переулку;
материал (металл) и рисунок (в шашку) покрытия);

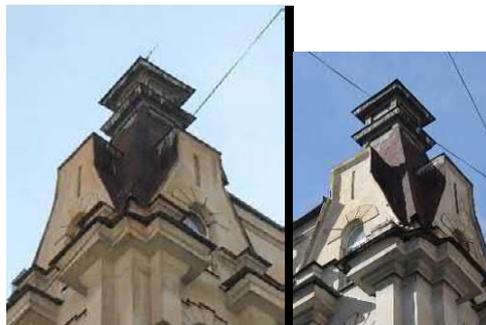
конфигурация и габариты шатровых с завершенной угловых частей (с прямоугольными башенками) боковых флигелей курдонера (по Гродненскому переулку);
покрытие металлом;

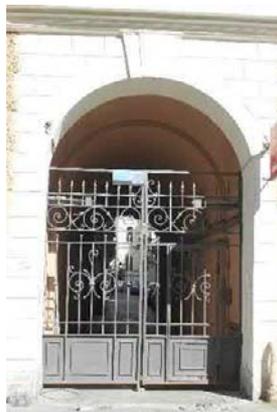
воротный проезд – историческое местоположение, конфигурация (с полуциркульным завершением), габариты;

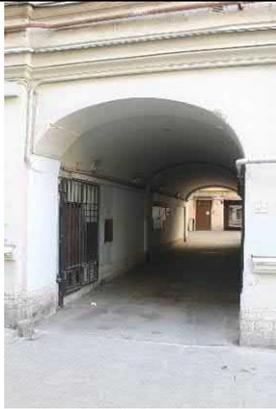
два дворовых воротных проезда - историческое местоположение, конфигурация (с полуциркульным завершением, с лучковым завершением), габариты;

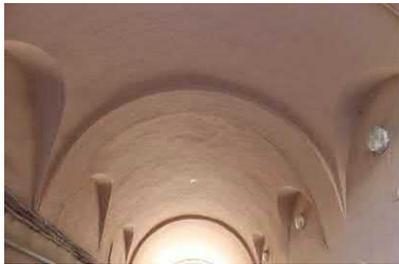
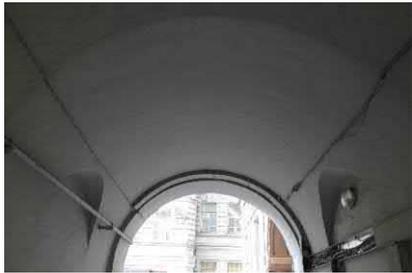
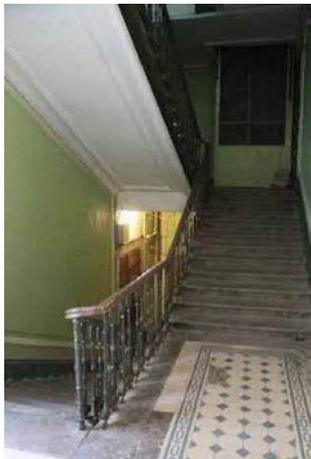
3.	<p>Конструктивная система:</p>	<p>исторические наружные и внутренние капитальные стены, их местоположение, материал (кирпич);</p> <p>междуэтажные перекрытия – местоположение;</p> <p>полусферические с распалубками своды воротных проездов;</p> <p>пологий свод дворового воротного проезда;</p> <p>исторические лестницы, в том числе:</p> <p>двухмаршевая межэтажная лестница (в лицевом корпусе, в западной части) – с известняковыми ступенями, ограждением черного металла (рисунок – вертикальные стойки на львиных лапах, с перехватами и набалдашниками, обрамленными венками, листья аканта и розетки между стойками) и деревянными профилированными поручнями, на косоурах;</p> <p>профиль ступеней (с валиком);</p> <p>покрытие пола лестничных площадок – керамическая метлахская плитка;</p>

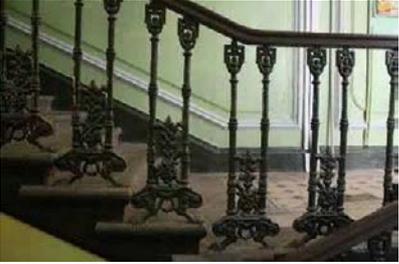
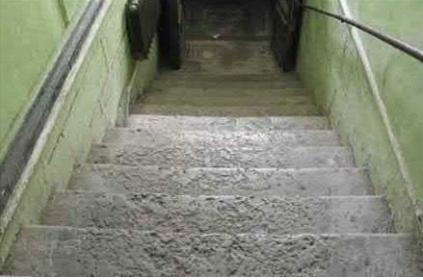
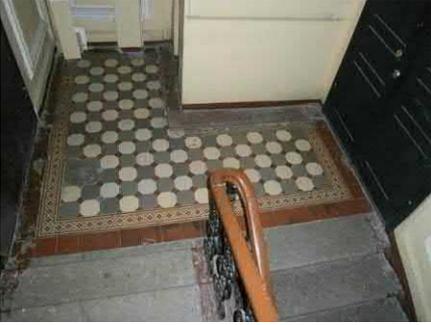
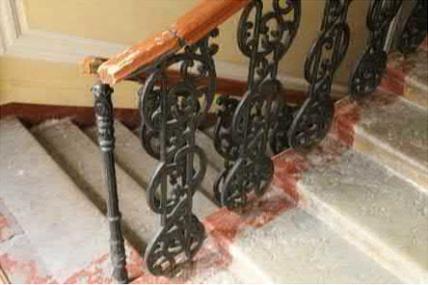
<p>одномаршевая межстенная лестница в вестибюле парадной лестницы лицевого корпуса – с известняковыми ступенями; профиль ступеней (с валиком);</p> <p>двухмаршевая межэтажная лестница (во флигеле, обрамляющем с запада курдонер) – с известняковыми ступенями, ограждением черного металла (рисунок - вертикальные стойки с волютообразными завитками и перехватами) и деревянными профилированными поручнями, на косоурах;</p> <p>профиль ступеней (с валиком);</p> <p>покрытие пола лестничных площадок – керамическая метлахская плитка;</p>

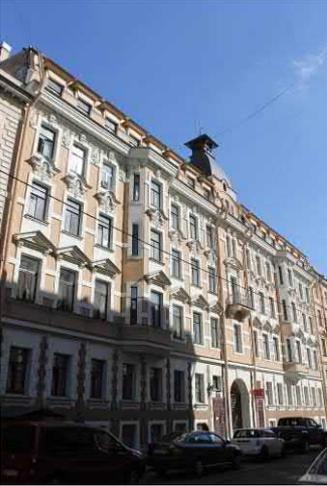
4.	Объемно-планировочное решение:	историческое объемно-планировочное решение в габаритах капитальных стен;	
5.	Архитектурно-художественное решение фасадов:	<p>лицевые фасады, их историческое архитектурно-художественное и цветочное решение в формах эклектики;</p> <p>цоколь, облицованный известняковой скобой;</p> <p>характер отделки фасадов: окрашенная штукатурка (руст «под шубу» – цокольный и первый этажи);</p>

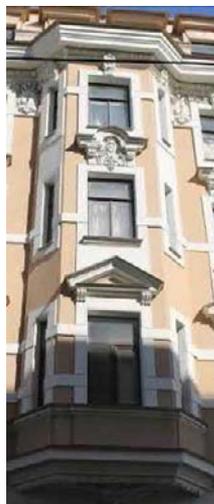
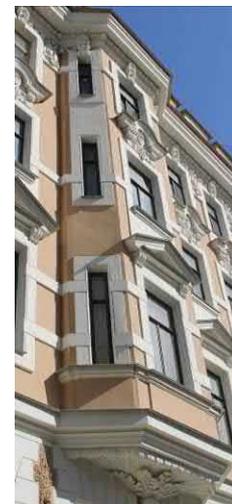
два трехгранных эркера в уровне 2-4-го этажей;
 оформление эркеров: поля подшивки с лепными композициями в виде шишкипинии с расходящимися акантовыми листьями и поясом иоников, профилированные карнизы и тяги, венчающие профилированные карнизы с поясами иоников;

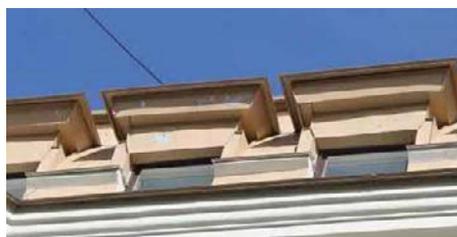
профилированная тяга и венчающий профилированный карниз мансардного этажа;

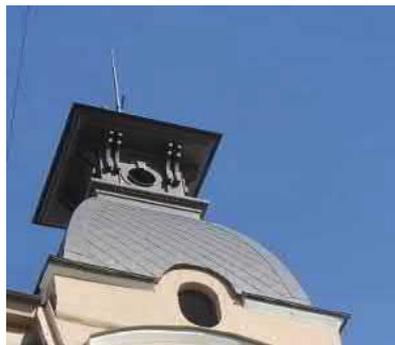
прямоугольное основание башни по центральной оси здания – с профилированной тягой;

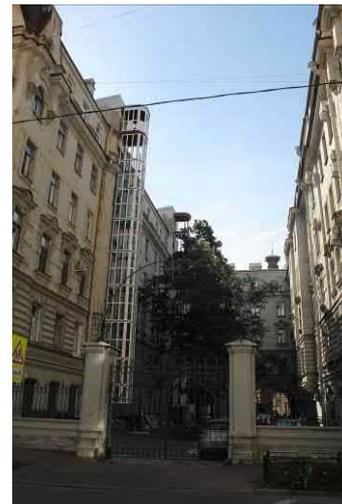
цоколь, облицованный известняковой скобой;
материал и характер отделки фасадов - окрашенная штукатурка (прямоугольный руст 2-го этажа, разреженный руст 3-го этажа);

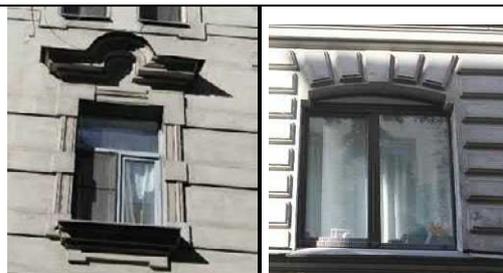
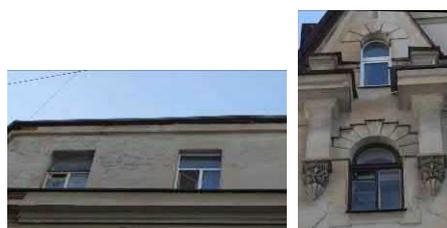
исторические оконные проемы 1-5-го и мансардного этажей (в т.ч. эркеров) – местоположение, конфигурация (прямоугольные, с полуциркульным завершением, с лучковым завершением), габариты, оформление (профилированные и раскрепованные наличники, наличники с «ушками», трехчастные замковые камни, веерный руст, сандрики с плечиками, прямоугольные подоконные блоки);

заполнения оконных проемов – исторические рисунки, материал (дерево), цвет;

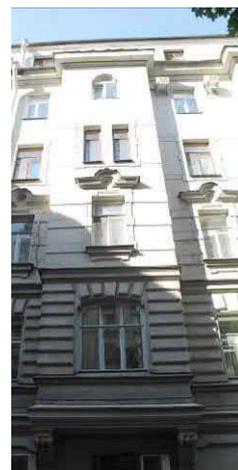
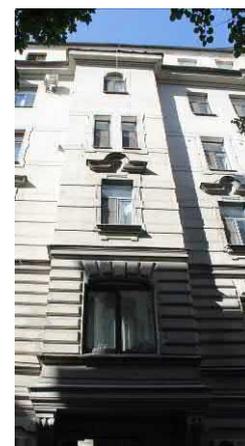
два прямоугольных эркера в уровне 2-5-го этажей, на флигеле с запада курдонера, на фигурных орнаментированных кронштейнах; оформление - профилированные карнизы и тяги, венчающий профилированный карниз;

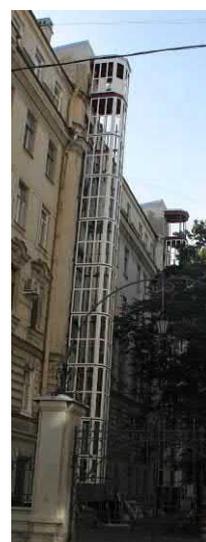
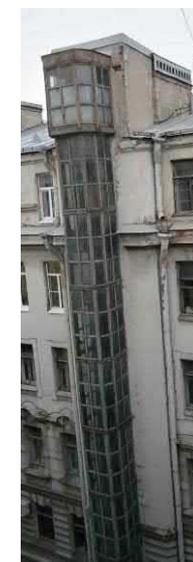
трехгранные лестничные ризалиты в уровне 1-5-го и мансардного этажей; оформление - профилированные карнизы и тяги, венчающий профилированный карниз;

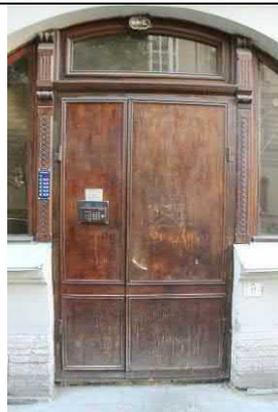
дверное деревянное глухое двусторчатое заполнение, фрамуга с лучковым завершением; оформление – деревянные резные панели с «плетенкой» и стилизованные капители с волютообразными завитками;

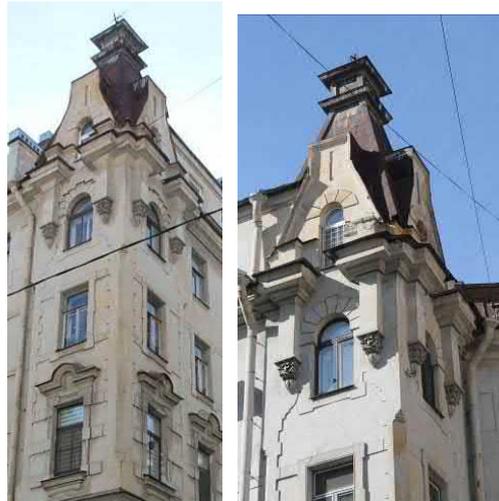
угловые части курдонера, выходящие на Гродненский переулок со скошенными углами (с профилировкой в верхней части), оформление – венчающий раскрепованный профилированный карниз, под ним лопатки на лепных орнаментированных консолях, треугольные с переломом щипцы;

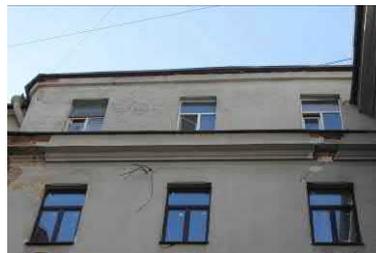
венчающий профилированный карниз; венчающий профилированный карниз мансардного этажа;

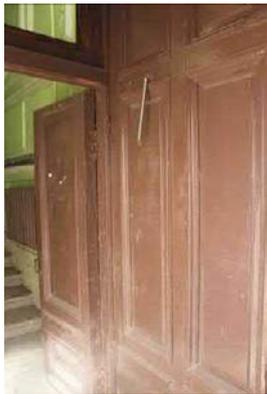
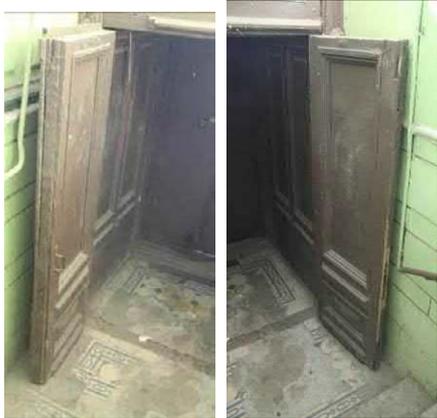
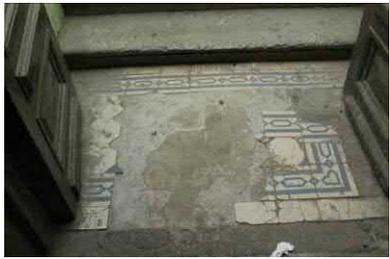
6.	<p>Декоративно-художественное оформление интерьеров:</p>	<p>оформление тамбура вестибюля парадной лестницы лицевого корпуса (по Саперному переулку, с запада от проездной арки) – деревянные филенчатые панели потолка и стен;</p> <p>двустворчатое деревянное глухое дверное заполнение, каждая створка на три прямоугольные филенки, в нижних филенках квадраты «алмазной грани»;</p> <p>прямоугольная профилированная фрамуга;</p> <p>покрытие пола тамбура – керамическая метлахская плитка, геометрический рисунок;</p>

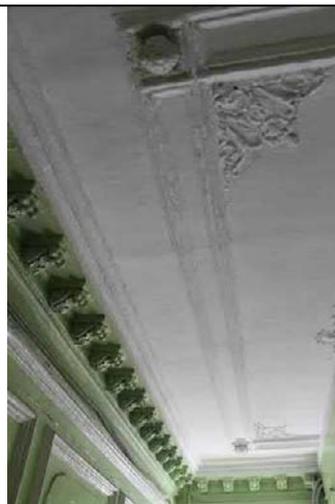
оформление потолка вестибюля – лепная композиция в виде пальметты с акантовыми листьями по сторонам – по центру, прямоугольные филенки по периметру, по углам – композиции из пальметт, цветочных гирлянд и акантовых листьев, лепные розетки; профилированная тяга по периметру; антаблемент в верхних частях стены; профилированный карниз с поясом фигурных орнаментированных кронштейнов, гладкий фриз, профилированный архитрав;

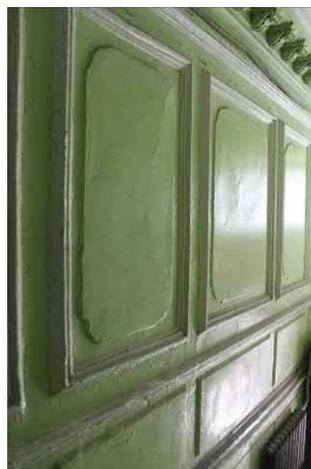
оформление стен – прямоугольные филенки с фигурными филенками внутри,

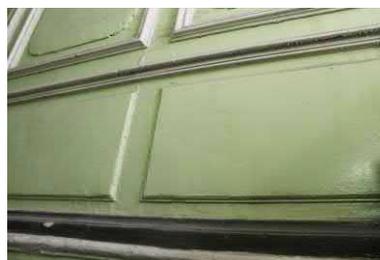
профилированная тяга под филенками, прямоугольная рустовка нижних частей стен;

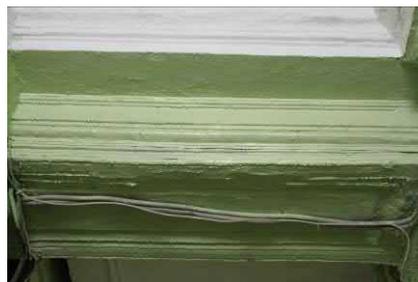
входной проем на лестницу оформлен прямоугольными филенками;

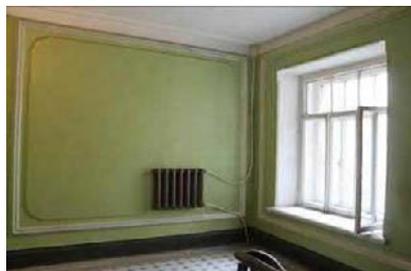
стены лестничных площадок и маршей оформлены прямоугольными филенками с фигурными филенками внутри;

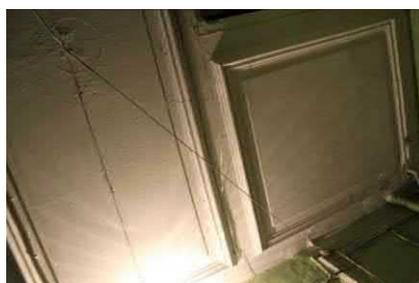
потолки лестничных площадок оформлены прямоугольными филенками;

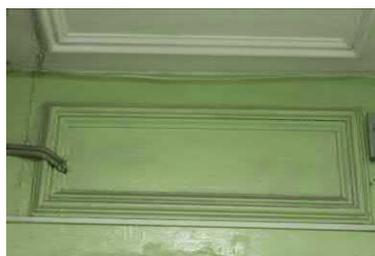
прямоугольные филенки на дверными проемами квартир;

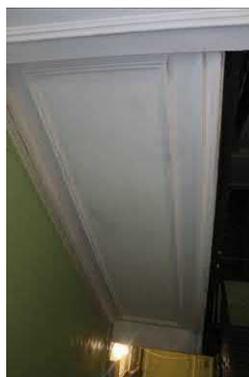
поля подшивки лестничных маршей оформлены прямоугольными филенками;

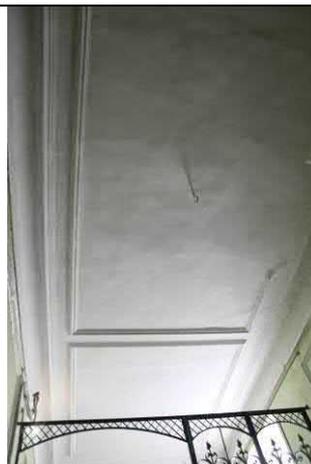
потолок лестничной клетки оформлен прямоугольными филёнками и профилированной тягой по периметру; профилированный карниз в верхних частях стен;

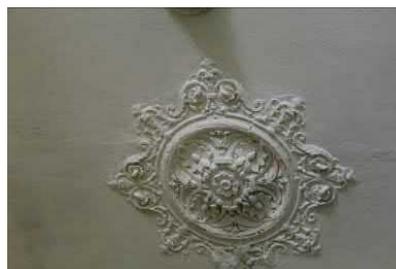
в боковой филёнке на потолке лепная композиция по центру – розетка с цветочным орнаментом по сторонам в круглом медальоне, вокруг него гирлянда из акантовых листьев с розетками;

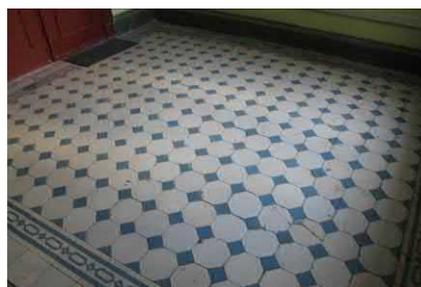
покрытие полов лестничных площадок – керамическая метлахская плитка, геометрический рисунок;

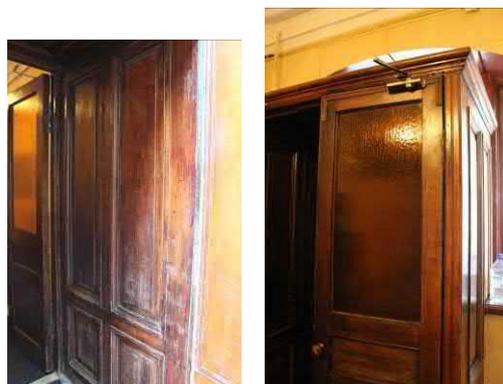
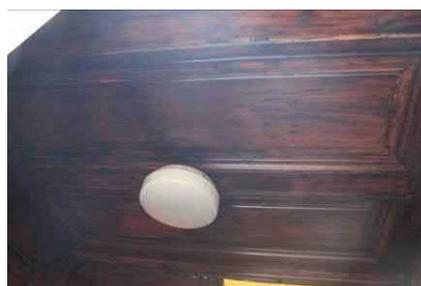
оформление тамбура вестибюля лестницы во флигеле, обрамляющем с запада курдонер – внутри деревянные филёнчатые панели потолка и стен, снаружи – филёнчатые панели, профилированный карниз;

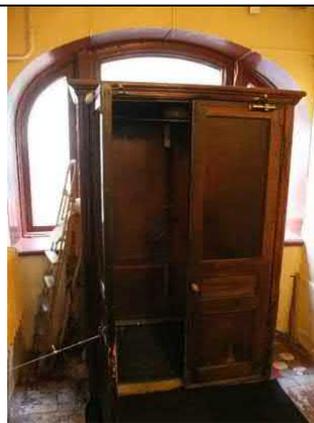
двустворчатое полусветлое заполнение, каждая створка на две прямоугольные филенки;

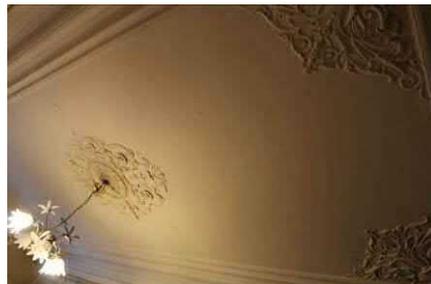
оформление потолка вестибюля – лепные композиции по углам – тирс с картушами внизу, по сторонам акантовые листья, завитки и розетки;

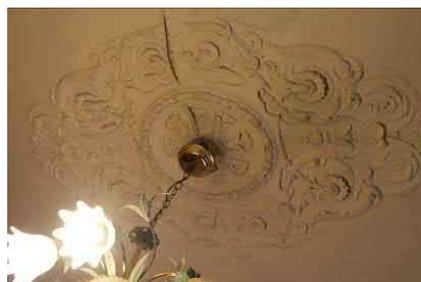
лепная композиция по центру потолка – розетка со стилизованными лепестками вокруг и поясом «бус», по сторонам акантовые листья, завитки, розетки, соединенные цветочными гирляндами;

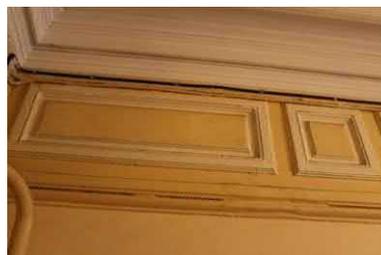
профилированный карниз в верхней части стены, под ним прямоугольные розетки, ниже профилированная тяга;

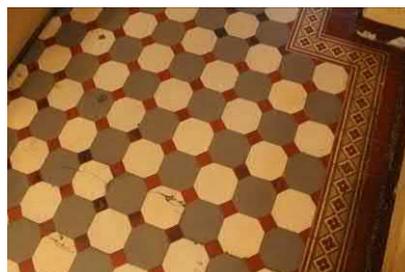
покрытие пола вестибюля – керамическая метлахская плитка, геометрический рисунок;

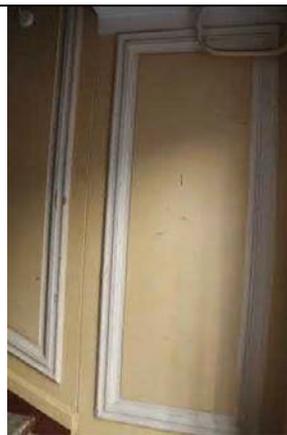
стены лестничных площадок и маршей оформлены прямоугольными филенками;

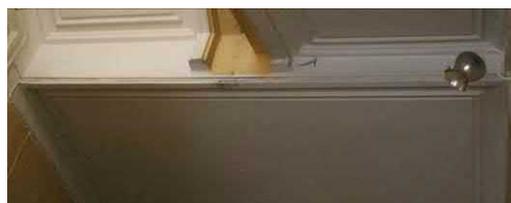
потолки лестничных площадок оформлены прямоугольными филенками;

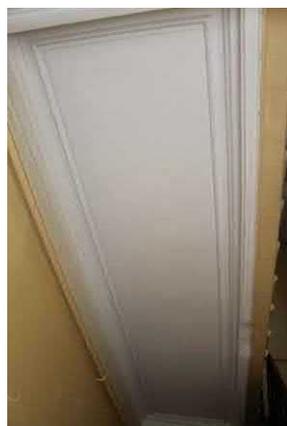
поля подшивки лестничных маршей оформлены прямоугольными филенками;

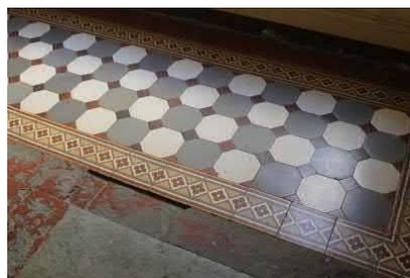
покрытие полов лестничных площадок – керамическая метлахская плитка, геометрический рисунок;

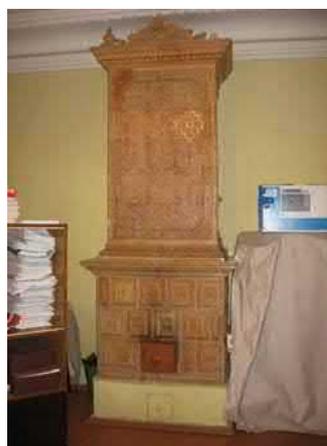
помещение 8-Н (21) (52.8 кв.м.):
 печь: средистенная, двухъярусная, поливного коричневого изразца;
 гладкий плинт с профилем по верхнему краю;
 в нижнем ярусе изразцы с рельефным геометрическим орнаментом;
 ярусы разделены полкой с профилированной кромкой и рельефным орнаментом,
 в верхнем ярусе изразцы с рельефным растительным орнаментом, обрамление - прямоугольная рама с фигурно срезанными углами, декорированная растительным орнаментом;
 карниз профилированный, с иониками, "бусами" и растительным орнаментом;

навершие – фигурное, завершающееся встречными волотообразными завитками, верхние углы акцентированы фигурными деталями;
дверца топки латунная, прямоугольной формы, покрашена масляной краской;
время: нач. XX в.;
размеры: в. – ок. 320 см., ш. – 112 см., гл. – 75 см.;

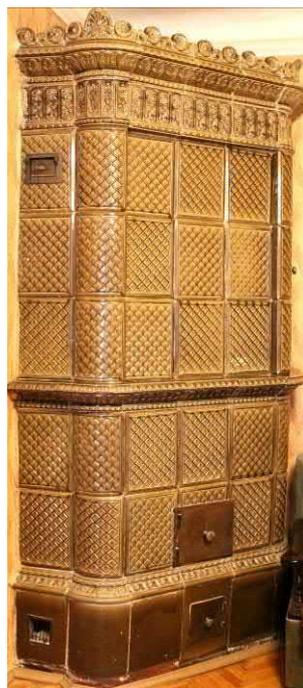
квартира № 24, комната № 3 – 24,8 кв.м.;
 печь: угловая, двухъярусная, со скругленными углами, поливного коричневого изразца, декорированного трельяжной сеткой;
 гладкий плинт с профилем по верхнему краю;
 ярусы разделены полкой фигурных очертаний с профилированной кромкой;
 второй ярус – с нишей прямоугольной формы;
 дверцы топки и зольника латунные, прямоугольной формы;
 в завершении фриз и карниз из прямоугольных изразцов с растительным орнаментом, и навершие из фигурных изразцов в виде розеток, волют и пальметт;
 время: нач. XX в.;
 размеры: в. – ок. 250 см., ш. – 70 см., гл. – 45 см.;
