А К Т

по результатам государственной историко-культурной экспертизы проектной документации на проведение работ по сохранению выявленного объекта культурного наследия «Малый Гостиный двор. Новая Банковская линия», расположенного по адресу: Санкт-Петербург, наб. кан. Грибоедова, д.28/1, лит. А: «Капитальный ремонт и приспособление для современного использования нежилого помещения 10-Н, в том числе ремонт и реставрация наружных деревянных оконных и дверных заполнений (Ш: 42/10.20), ООО «АксиомА», 2021-2022 г.

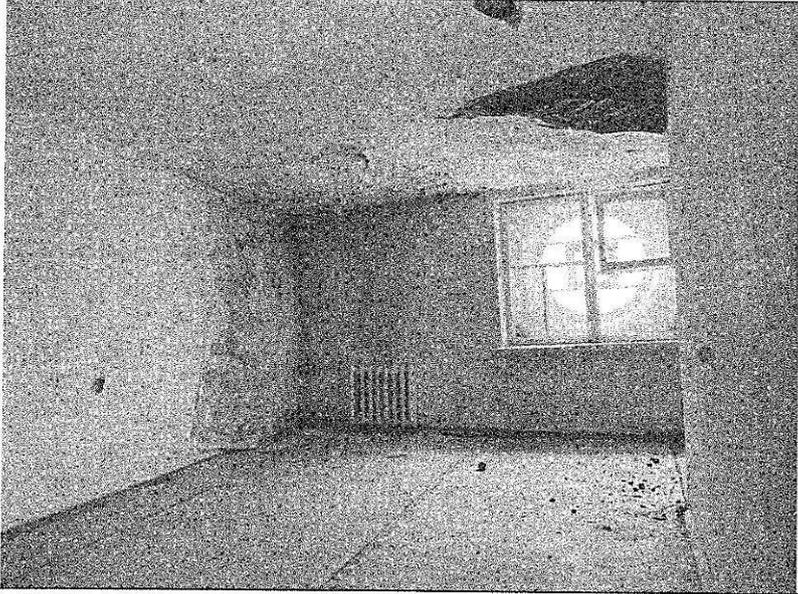
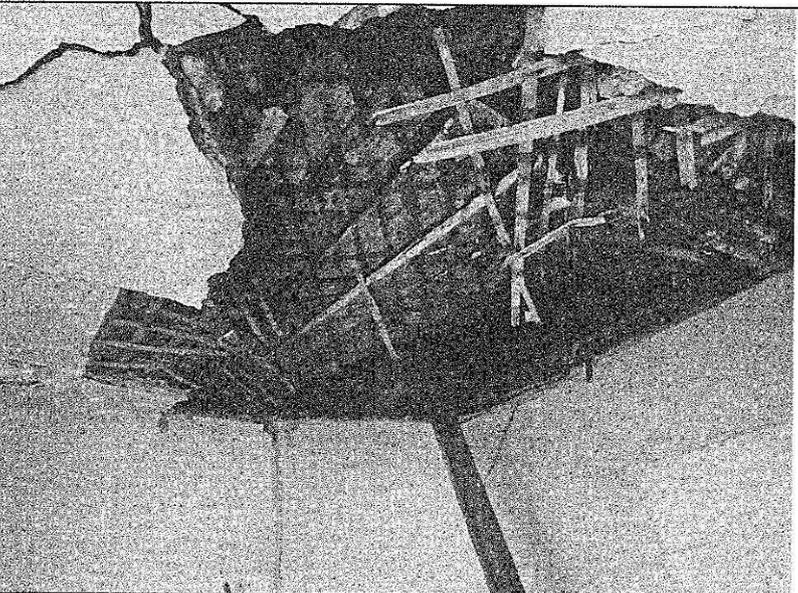
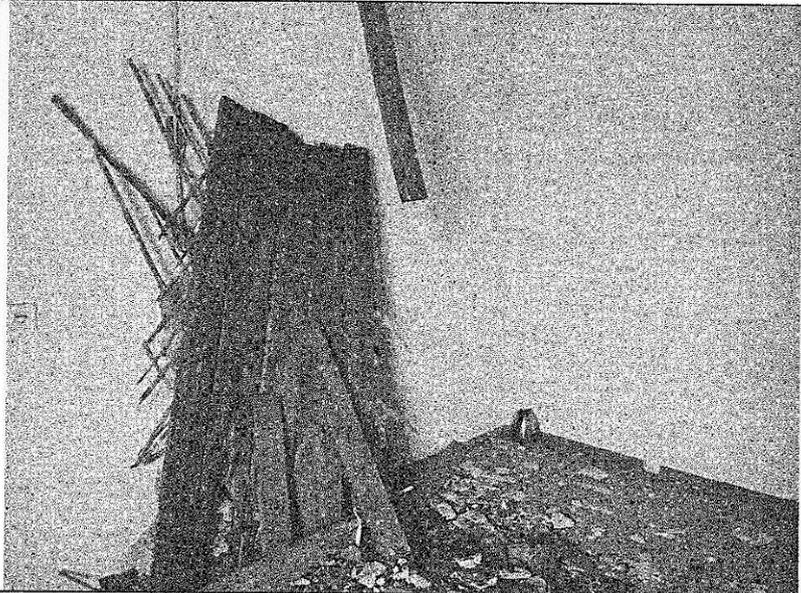
Фото № 5

A black and white photograph showing the interior of a room. On the right wall, there is a window with a frame. Below the window, a radiator is visible. The floor appears to be made of concrete or a similar material. The walls are plain and show some signs of wear.
Описание:	Ч.п. 16 Объекта
Фото № 6

A black and white photograph showing a close-up of a damaged structure. It appears to be a wooden frame or scaffolding that has been partially destroyed or is in a state of disrepair. The structure is made of several wooden beams and is leaning against a wall. There is a lot of debris and damage visible.
Описание:	Ч.п. 16 Объекта

Описание:	Ч.п. 16 Объекта
Фото № 8

В ч.п. 16 Объекта выявлено разрушение перекрытий (фото № 5-7).

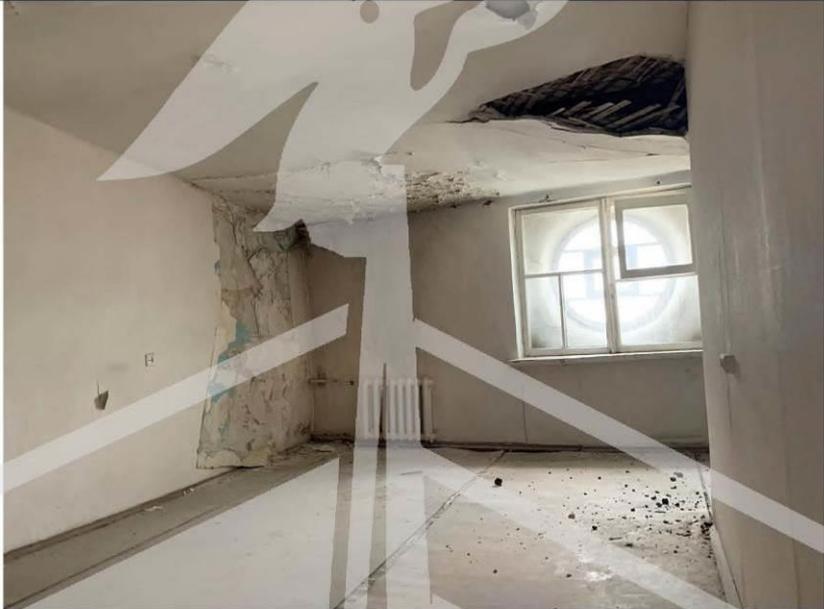
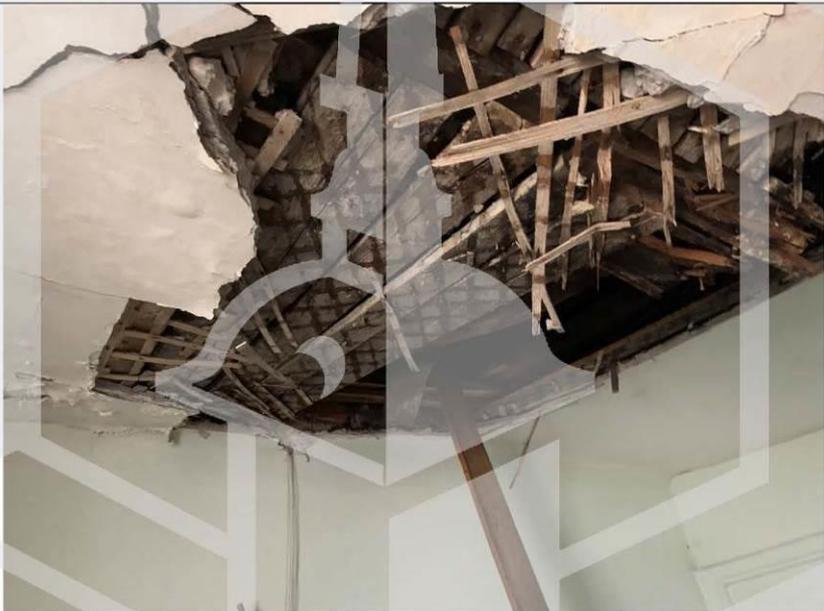
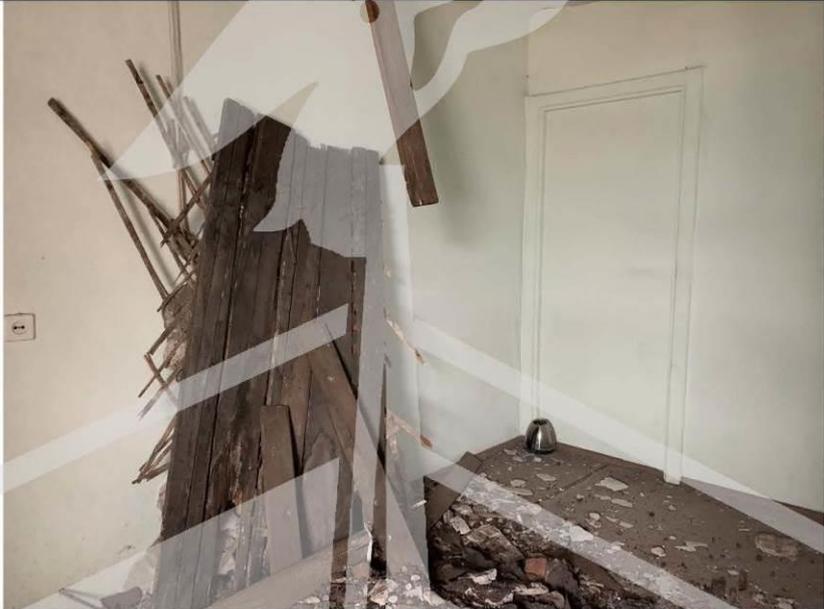
Фото № 5

Описание:	Ч.п. 16 Объекта
Фото № 6

Описание:	Ч.п. 16 Объекта

Описание:	Ч.п. 16 Объекта
Фото № 8
