АКТ

по результатам государственной историко-культурной экспертизы выявленного объекта культурного наследия «Дом церкви св. Марии Магдалины», расположенного по адресу: г. Санкт-Петербург, Малоохтинский пр., д. 53, в целях обоснования целесообразности включения в единый государственный реестр объектов культурного наследия (памятников истории и культуры) народов Российской Федерации

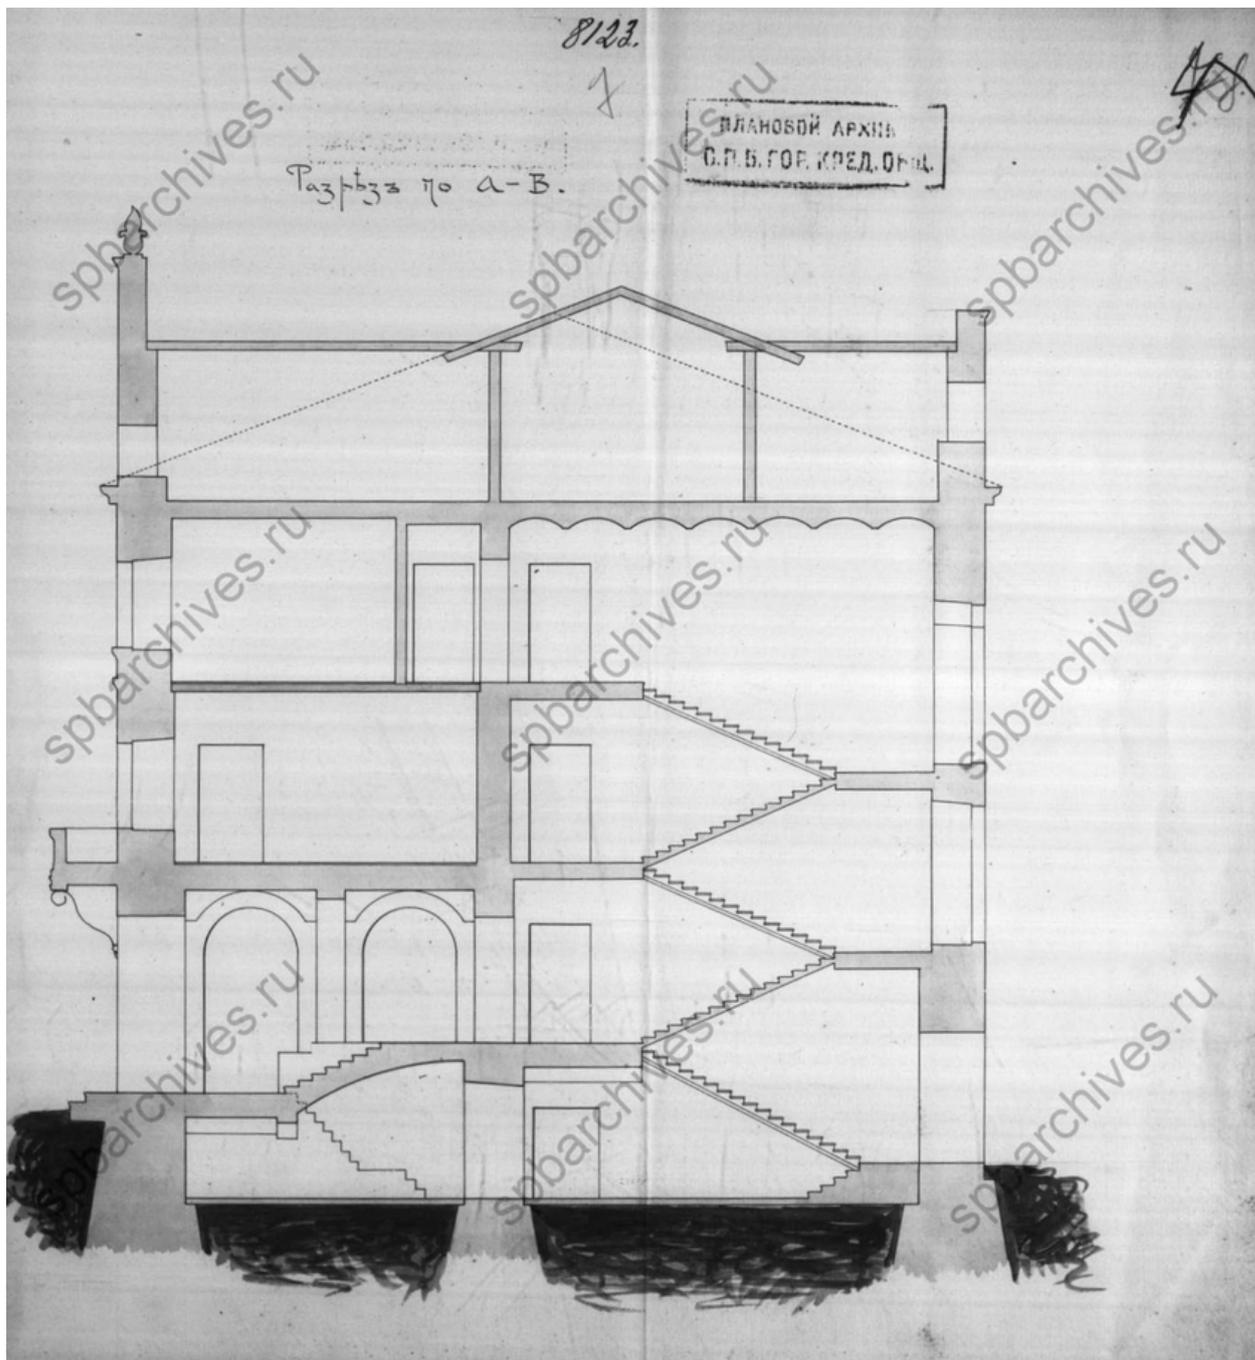
10. Разрез по центральной оси (ЦГИА СПб. Ф. 515. Оп. 4. Д. 3182)

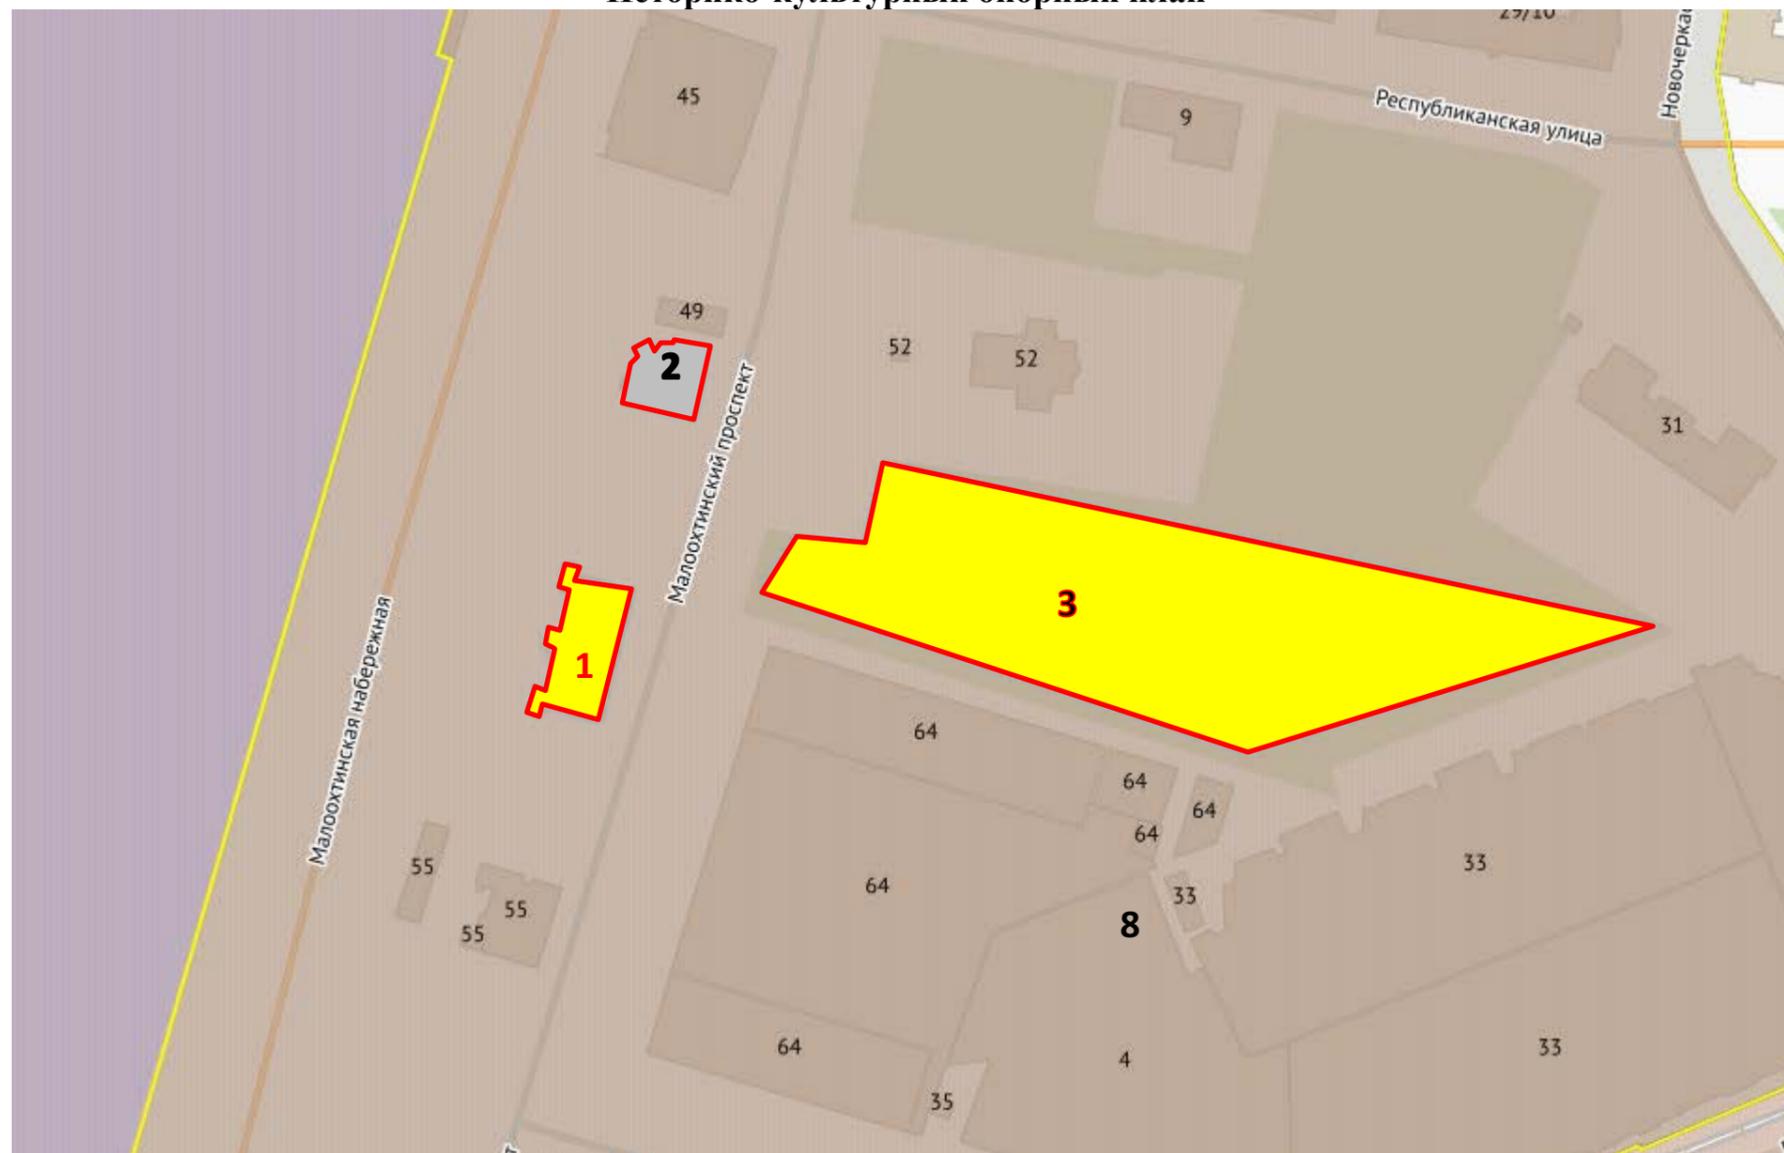
Историко-культурный опорный план

1. Выявленный объект культурного наследия «Дом церкви св. Марии Магдалины», г. Санкт-Петербург, Малоохтинский пр., д. 53, литера А
2. Объект культурного наследия регионального значения «Городской дом начальных училищ им. М.Г. Петрова», 1893-1895, арх. А.Р. Гешвенд, г. Санкт-Петербург, Малоохтинский пр., д. 51, литера А
3. Выявленный объект культурного наследия «Участок сохранившегося культурного слоя с сохранившимися захоронениями, относящимися к юго-восточной части утраченного исторического Малоохтинского православного кладбища»

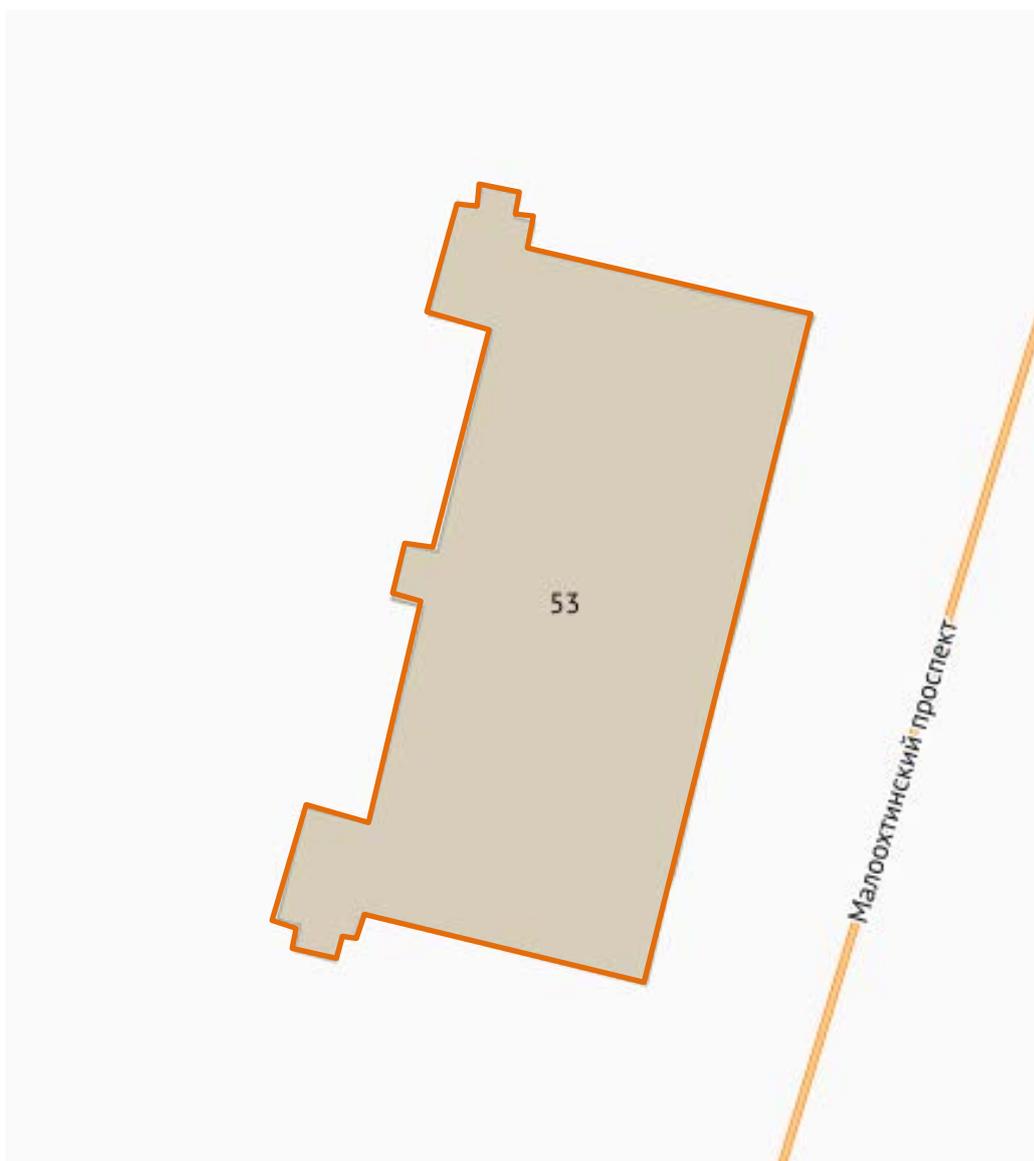
Историко-архитектурный опорный план

— - исторический объем выявленного объекта культурного наследия «Дом церкви св. Марии Магдалины», расположенного по адресу: г. Санкт-Петербург, Малоохтинский пр., д. 53, литера А, построенный в 1903 по проекту техника Я.И. Попова

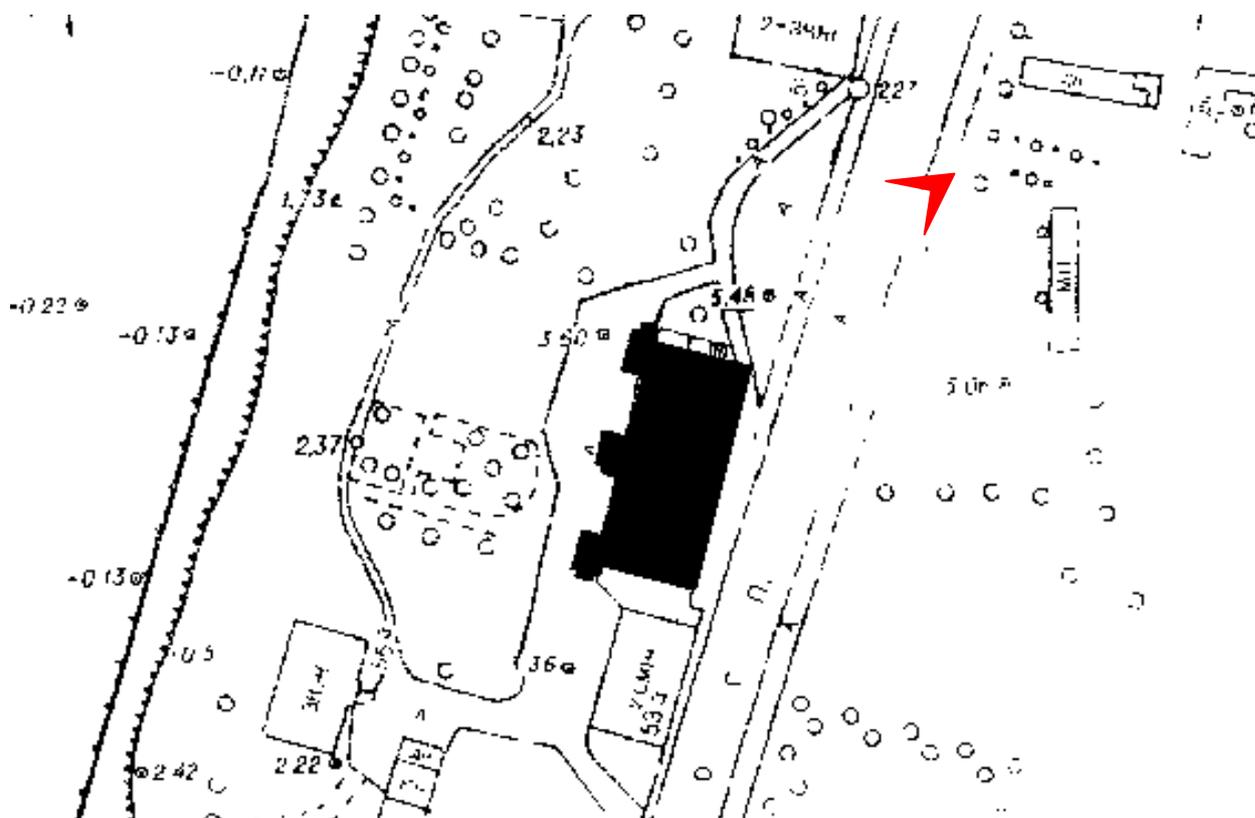
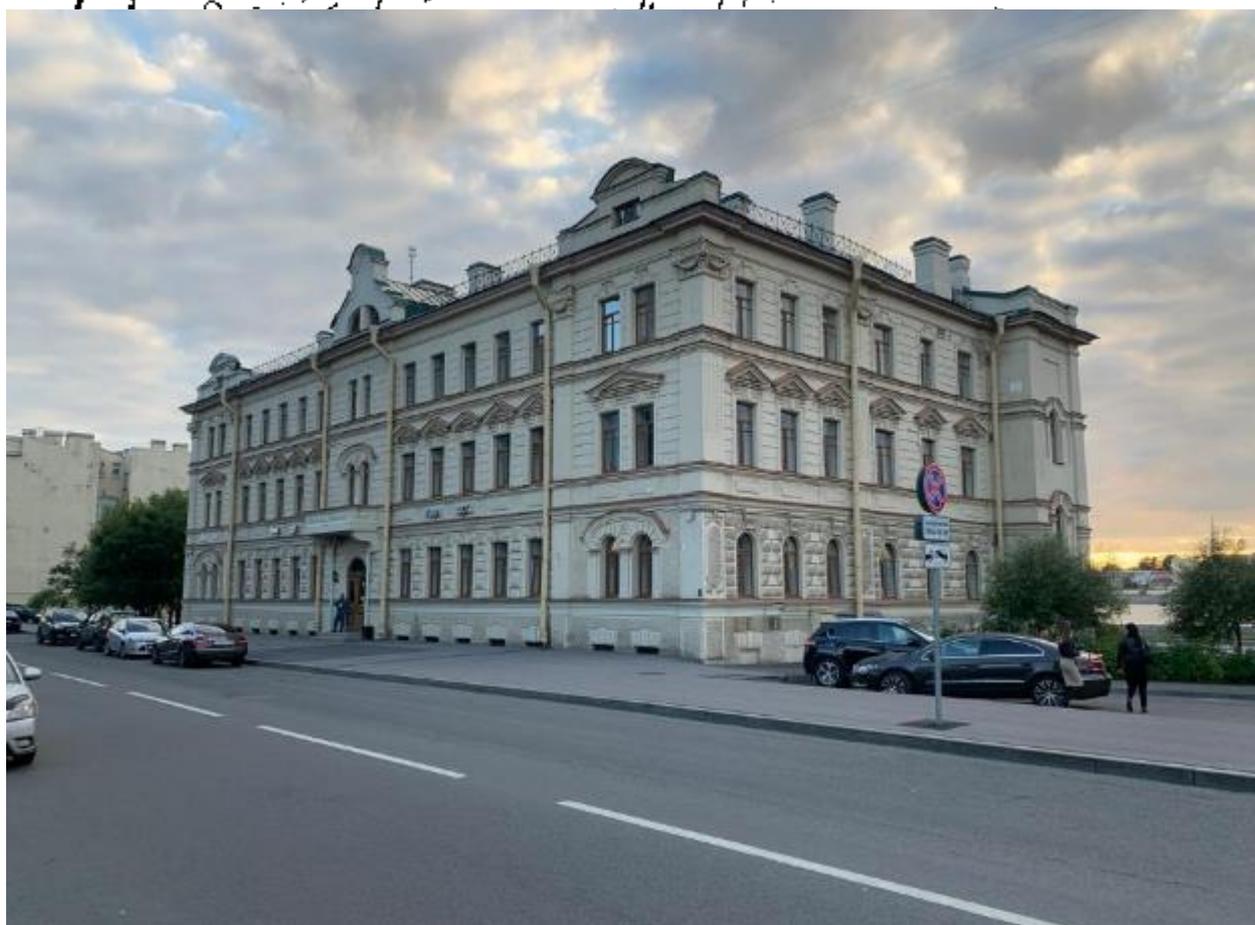
1. Выявленный объект культурного наследия «Дом церкви св. Марии Магдалины», расположенный по адресу: Санкт-Петербург, Малоохтинский проспект, дом 53, литера А. Общий вид с северо-востока. 03.06.2022

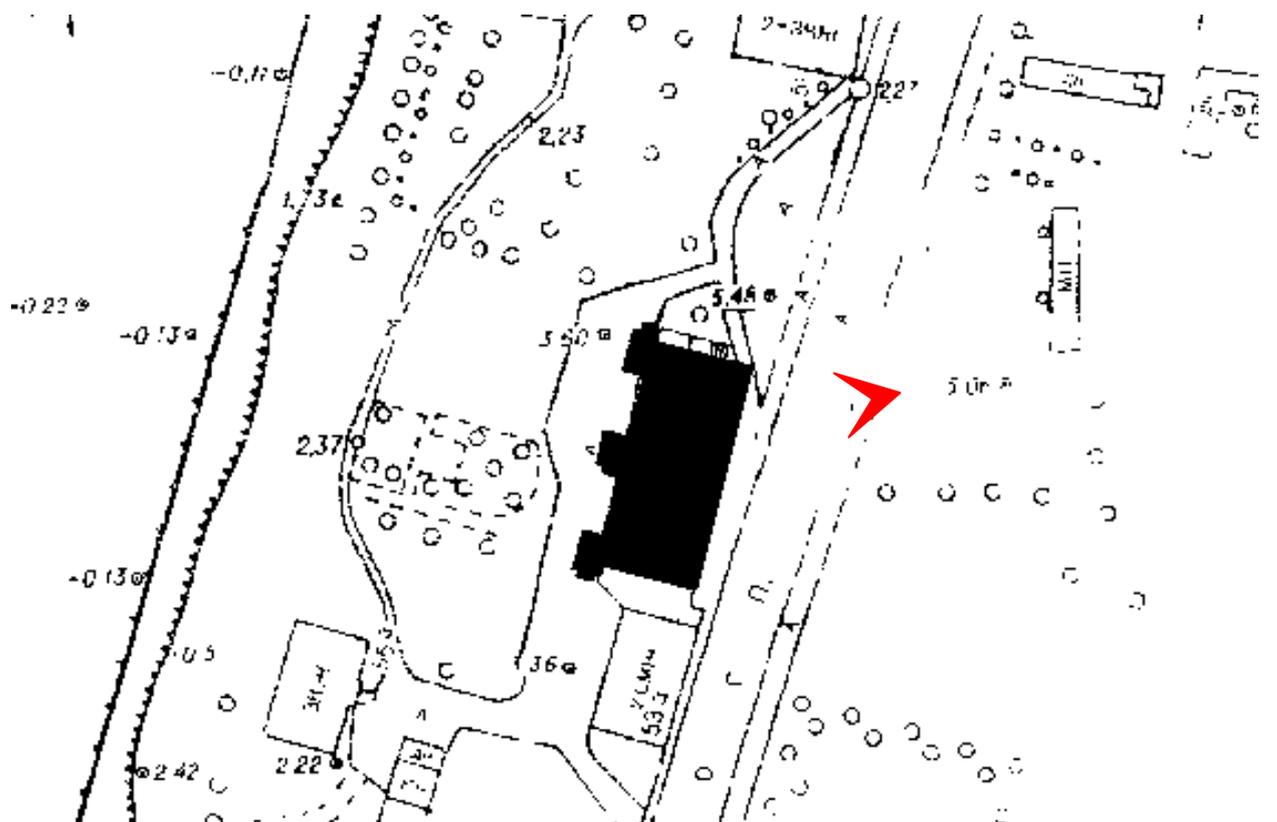
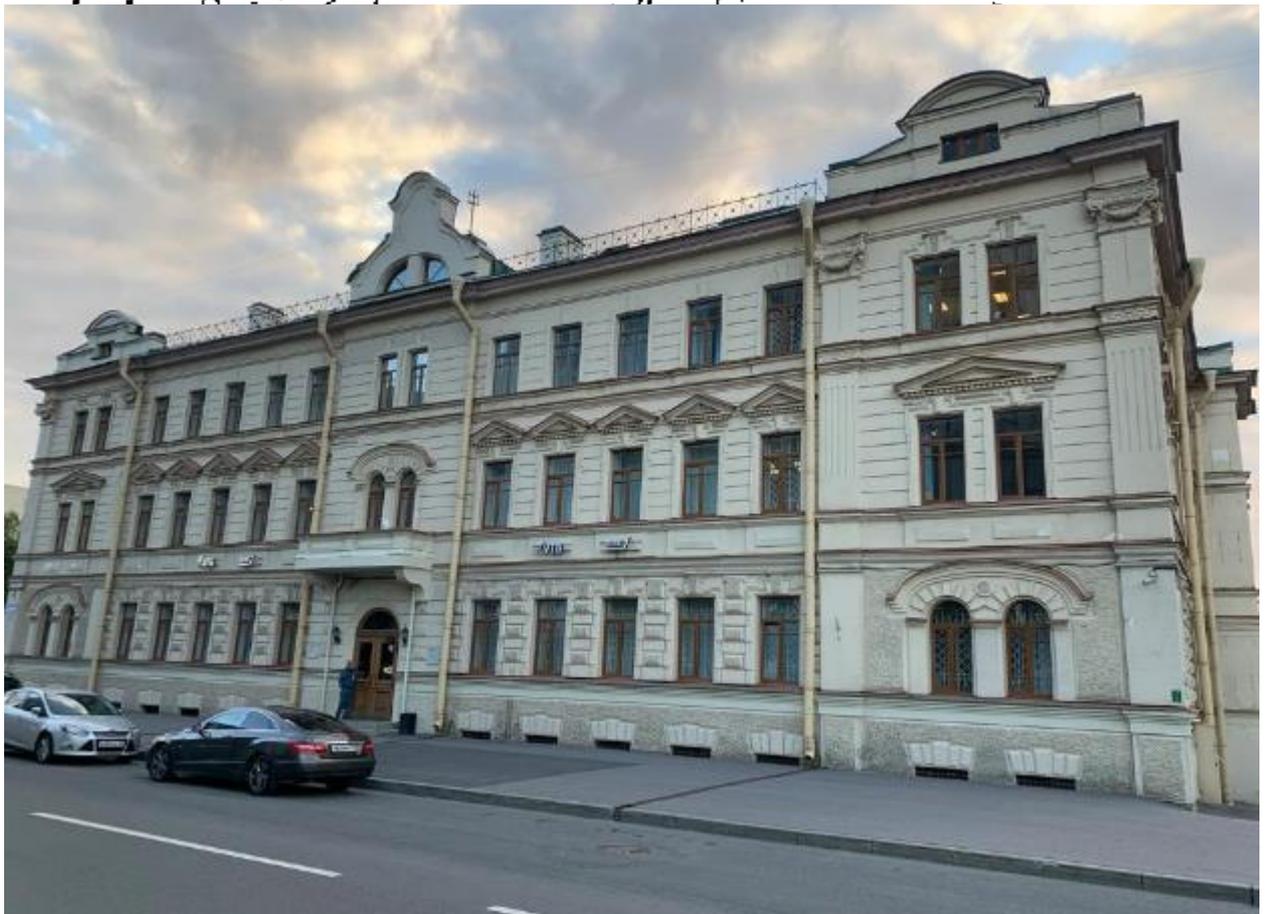
4. Восточный лицевой фасад. 03.06.2022

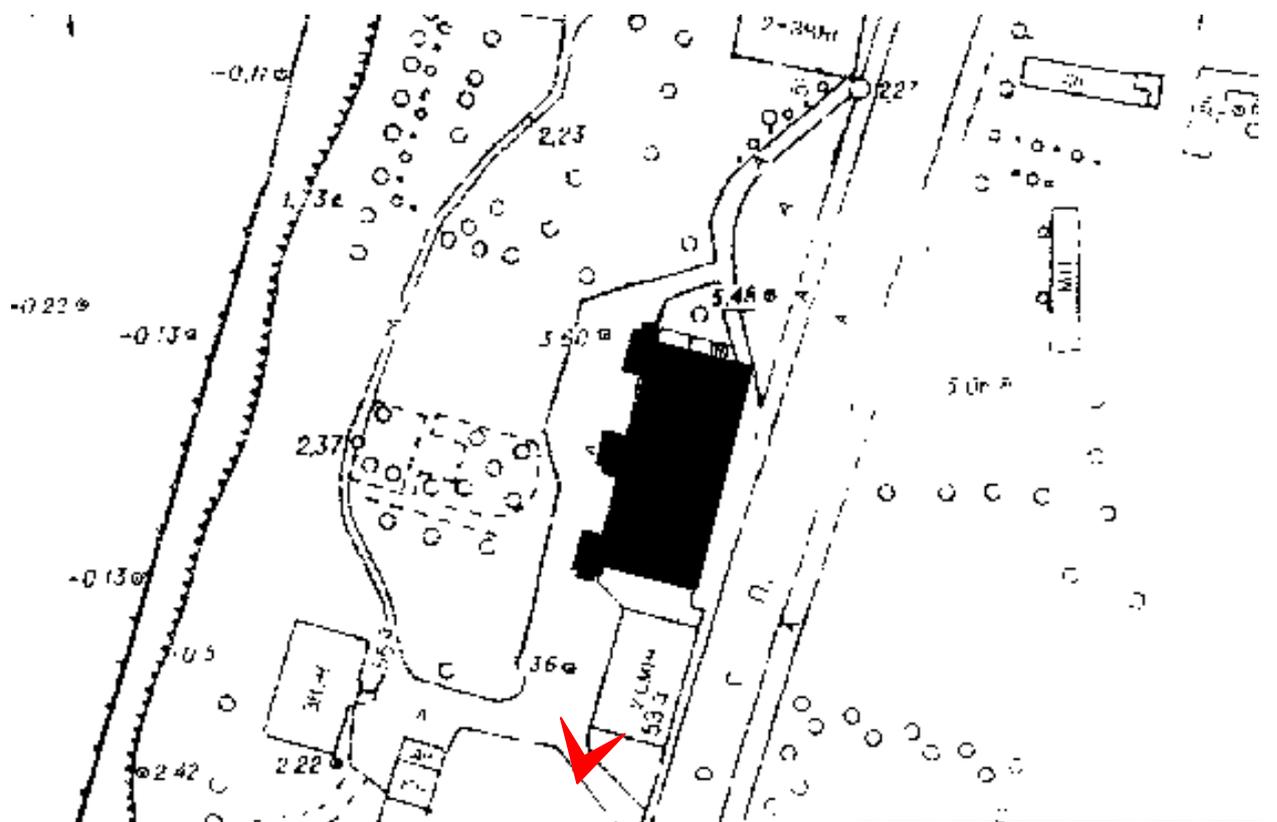
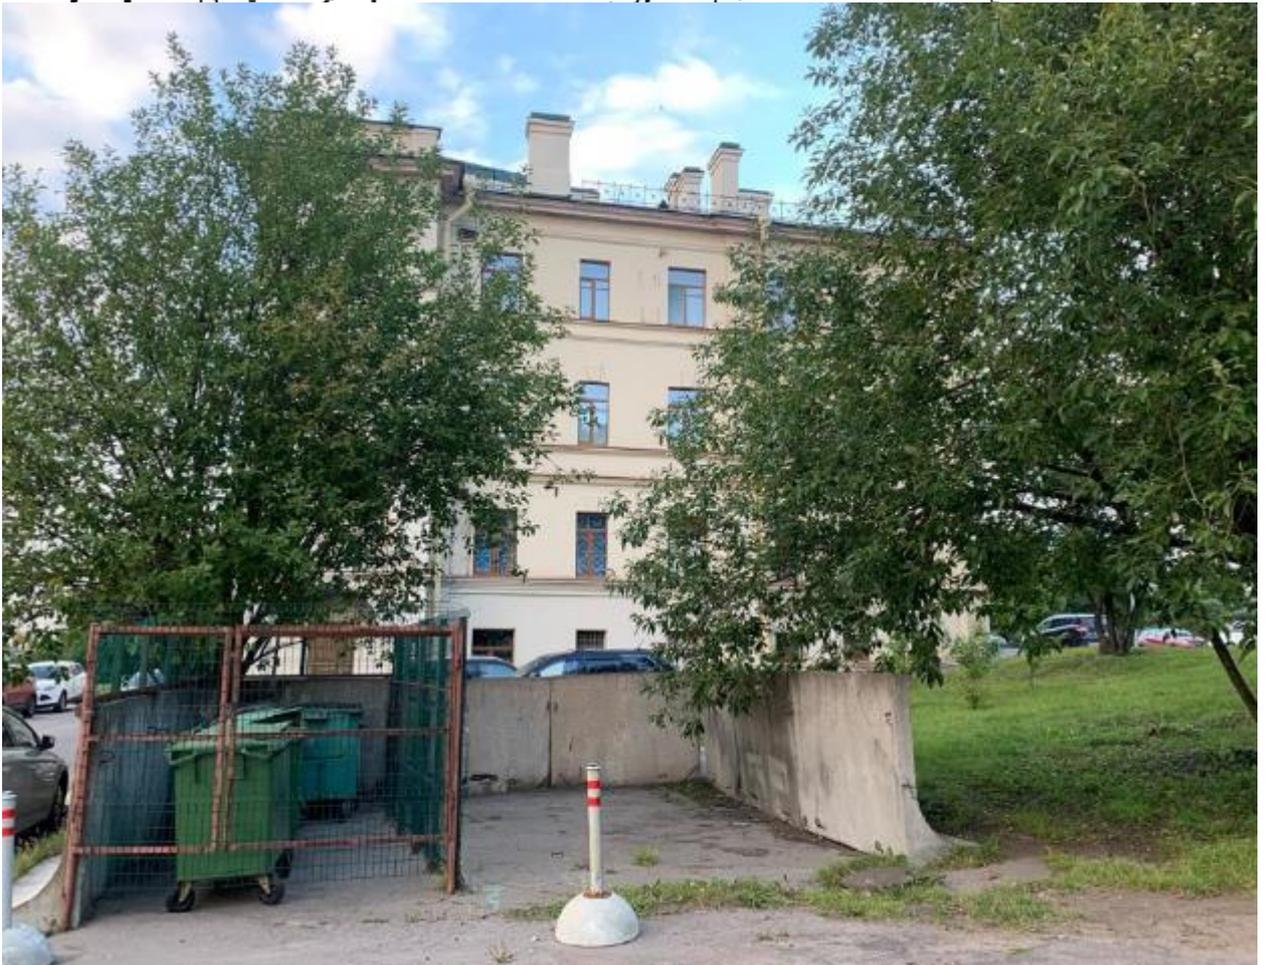
8. Южный фасад. 03.06.2022

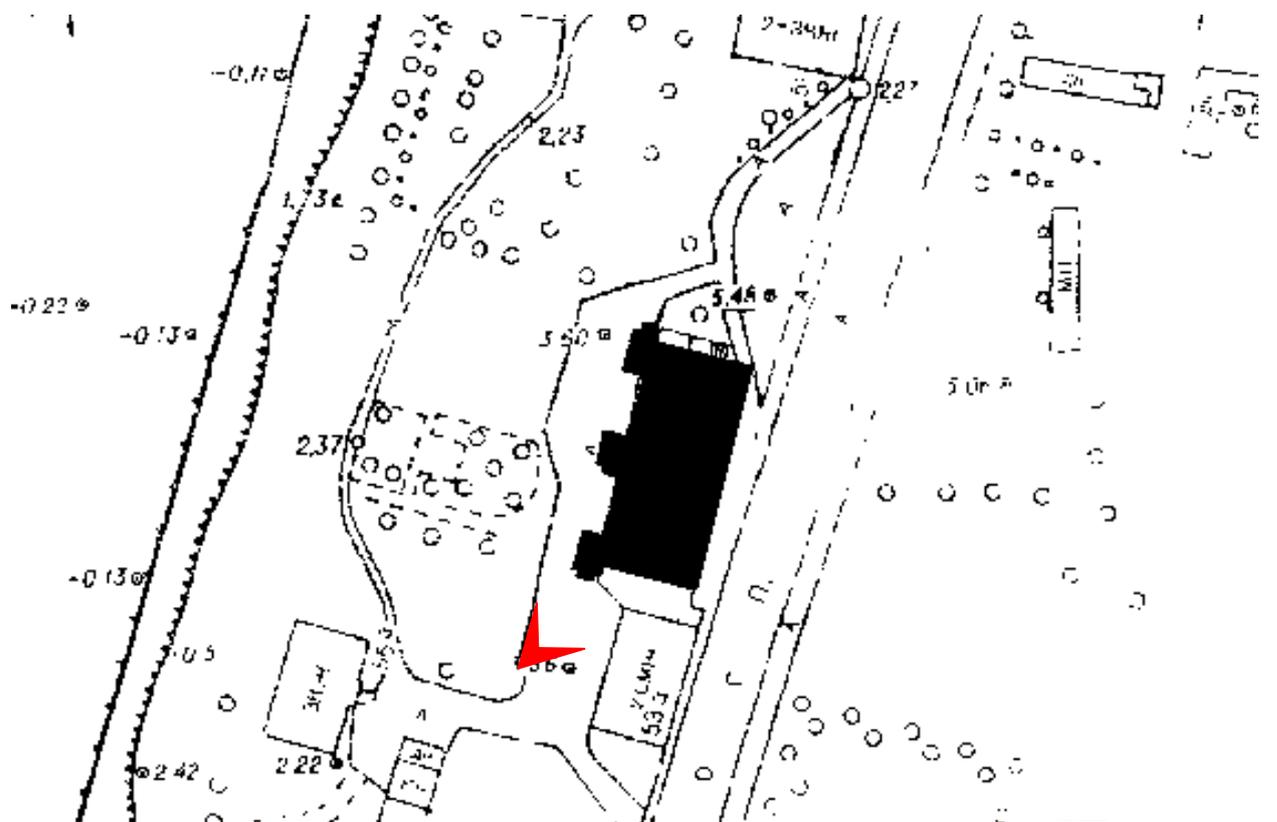
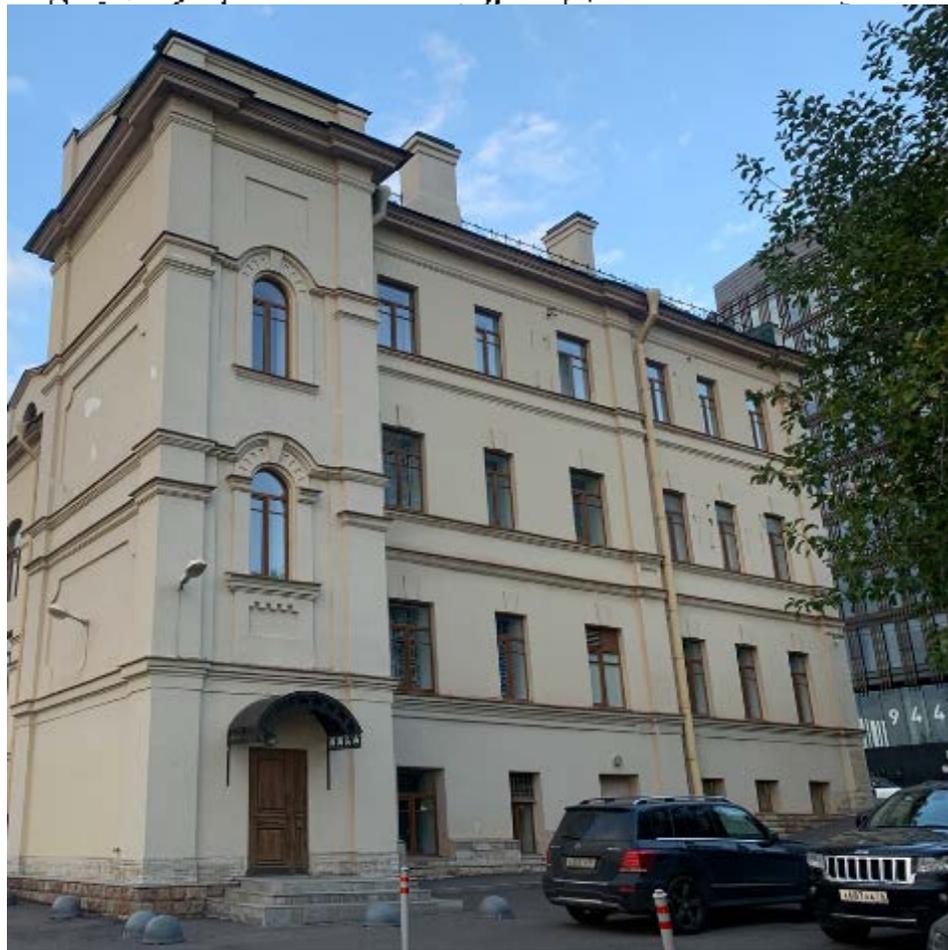
9. Южный фасад. Южный лестничный объем. 03.06.2022

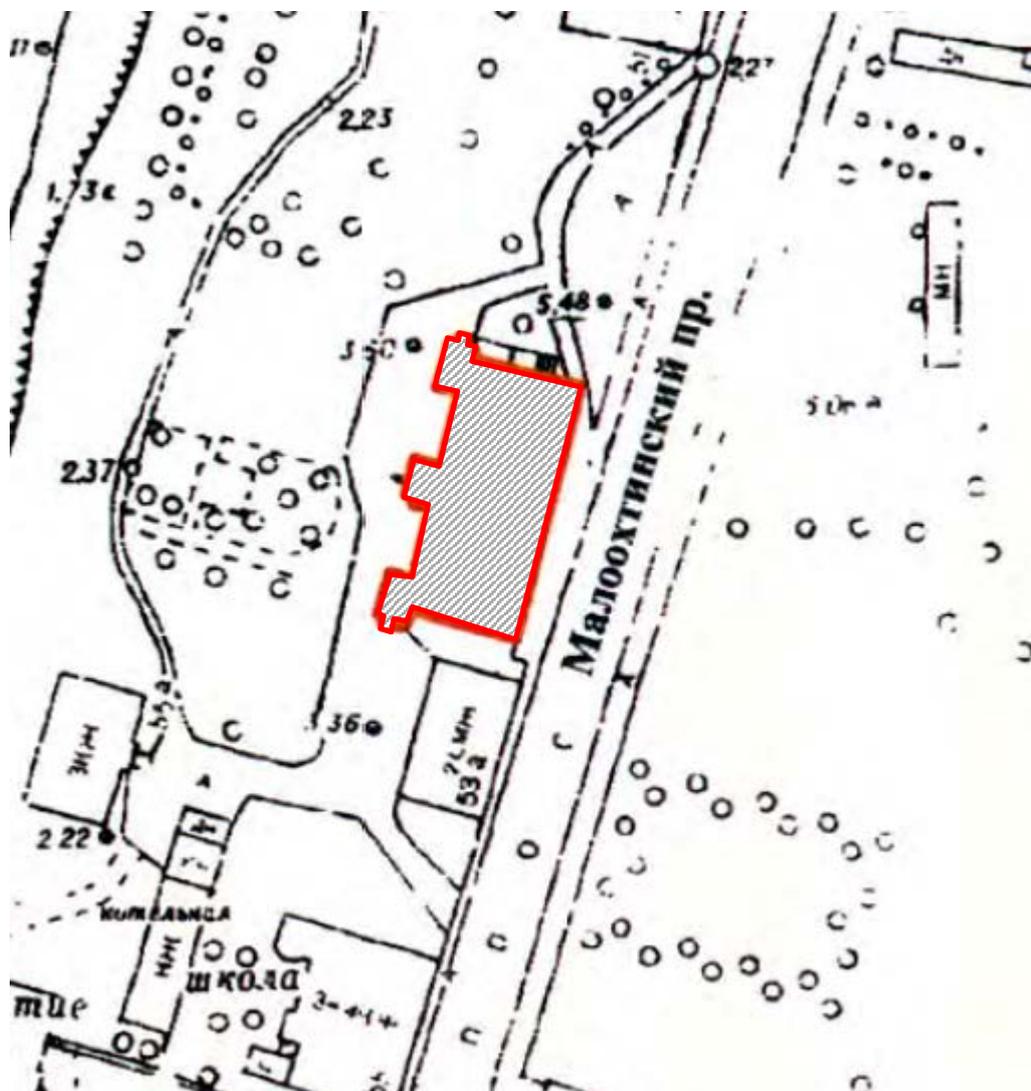
**Схема границ территории объекта культурного наследия регионального значения
«Дом церкви св. Марии Магдалины», расположенного по адресу: г. Санкт-Петербург, Малоохтинский пр., д. 53, литера А**

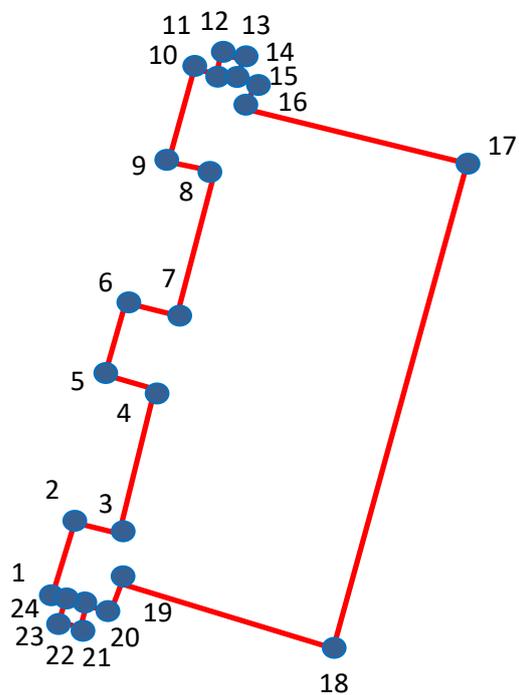
— - границы территории объекта культурного наследия регионального значения
«Дом церкви св. Марии Магдалины», расположенного по адресу: г. Санкт-Петербург,
Малоохтинский пр., д. 53, литера А

• 1 - номера характерных (поворотных) точек

Координаты характерных (поворотных) точек границ территории объекта культурного наследия регионального значения «Дом церкви св. Марии Магдалины», расположенного по адресу: г. Санкт-Петербург, Малоохтинский пр., д. 53, литера А

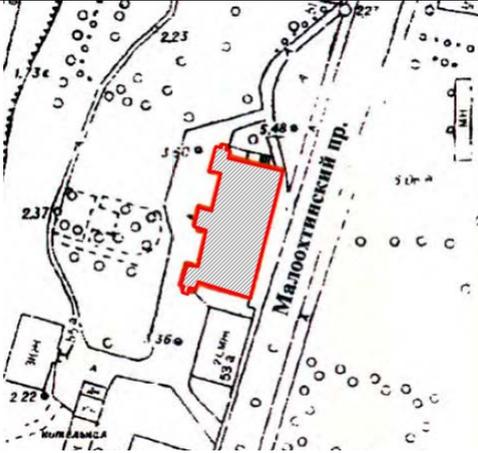
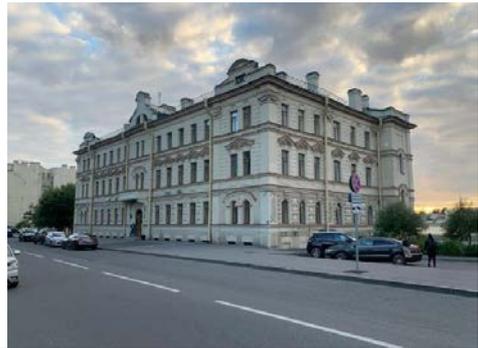
№ пп	Видовая принадлежность предмета охраны	Элементы предмета охраны	Фотофиксация
1	2	3	4
1	Объемно-пространственное решение:	исторические* местоположение, габариты и конфигурация 3-4-этажного на цокольном этаже здания с тремя дворовыми ризалитами лестничных клеток; исторические габариты и конфигурация крыши (двускатная); покрытие (металл) *здесь и далее «исторические» на 1903 год

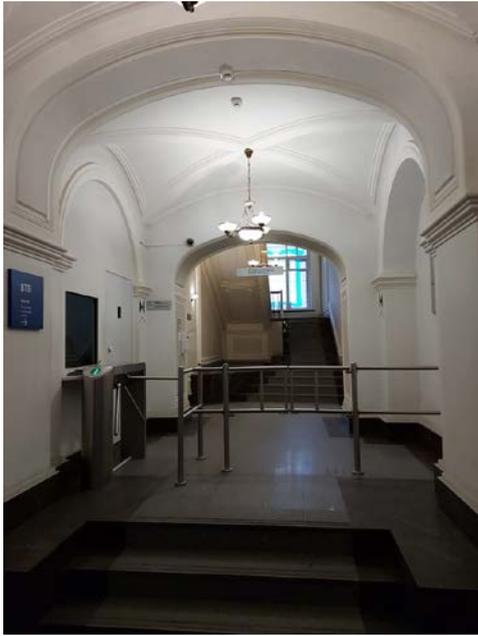
2	Конструктивная система здания:	наружные и внутренние капитальные стены – местоположение, материал (кирпич); исторические отметки плоских междуэтажных перекрытий; крестовый свод вестибюля

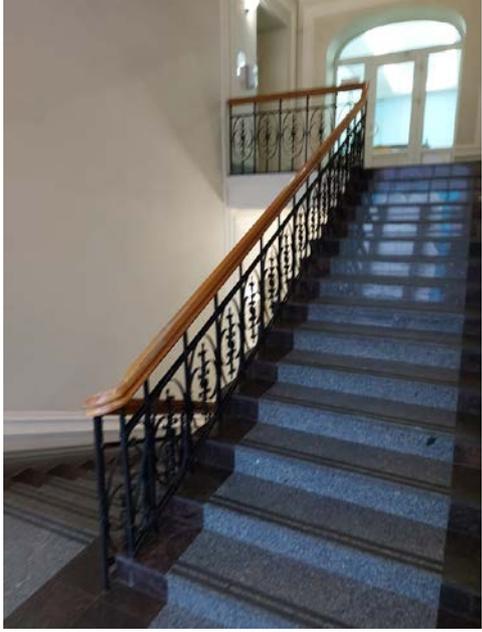
1	2	3	4
		<p>парадная лестница - местоположение, габариты, конструкция (по косякам), тип и конфигурация (маршевая)</p> <p>служебные лестницы 1ЛК и 2ЛК - местоположение</p>

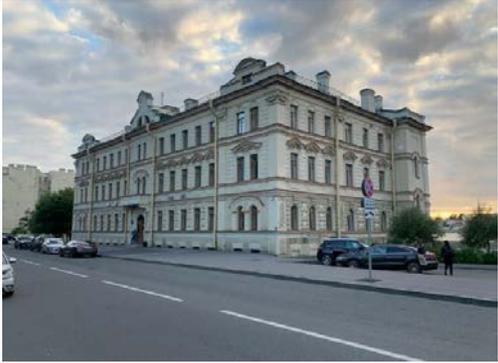
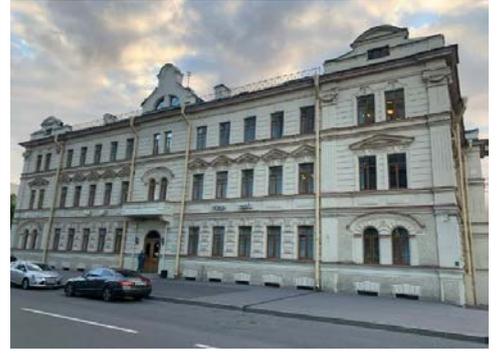
4	Архитектурно-художественное решение фасадов:	<p>Архитектурно-художественное решение фасадов в стилистических приемах эклектики:</p> <p>лицевые юго-восточный и северо-восточный фасады: юго-восточный фасад с боковыми и центральной раскреповками в две оси; северо-восточный фасад с боковой раскреповкой в одну ось лестничного ризалита;</p> <p>материал и характер отделки цоколя: обработка фактурной штукатуркой «под шубу»;</p> <p>материал и характер отделки фасадов – руст квадратом, отделанный фактурной штукатуркой «под шубу» в оформлении 1-го этажа; линейный руст в оформлении 2-3-го этажей;</p>

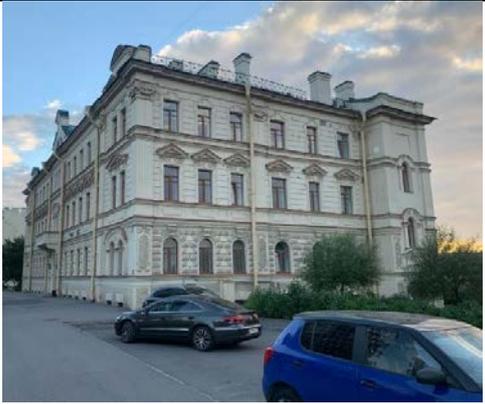
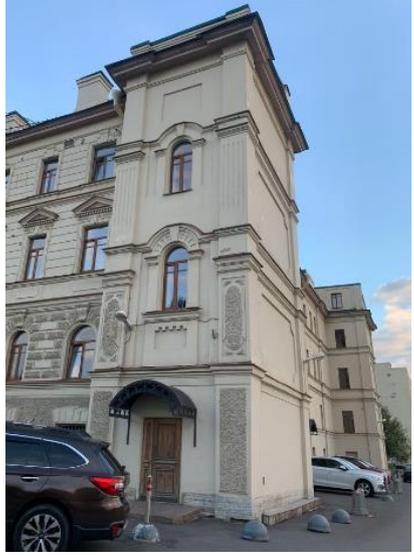
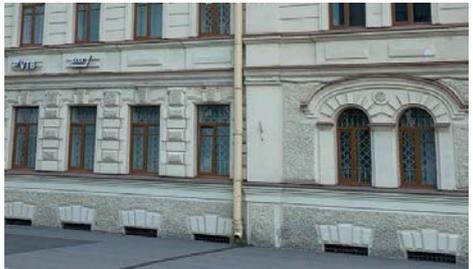
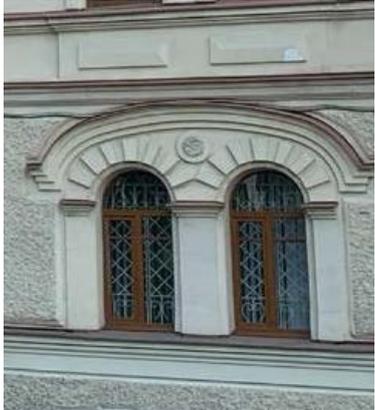
1	2	3	4
		<p>местоположение, габариты, конфигурация оконных проемов (прямоугольная, сдвоенные с полуциркульными перемычками);</p> <p>оформление оконных проемов в уровне 1-ого этажа: трехчастный замковый камень, центральная часть отделана фактурной штукатуркой; «флорентийские» окна с рустованными архивольтами, розаном в тимпане, на импостах в виде пилястр, объединенные лучковым ступенчатым сандриком;</p> <p>оформление оконных проемов в уровне 2-го этажа: профилированный замковый камень,</p>

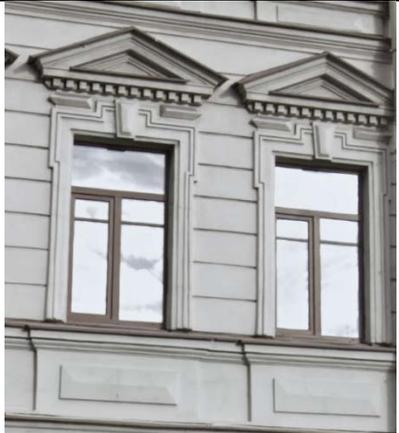
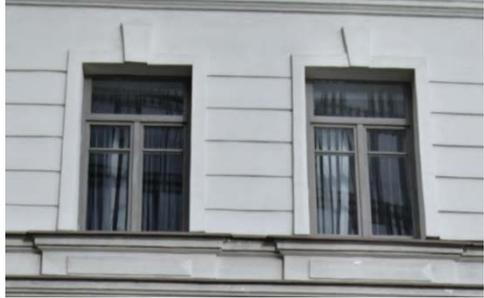
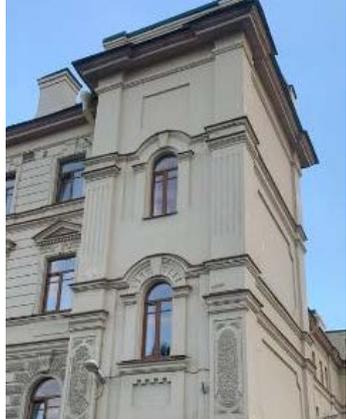
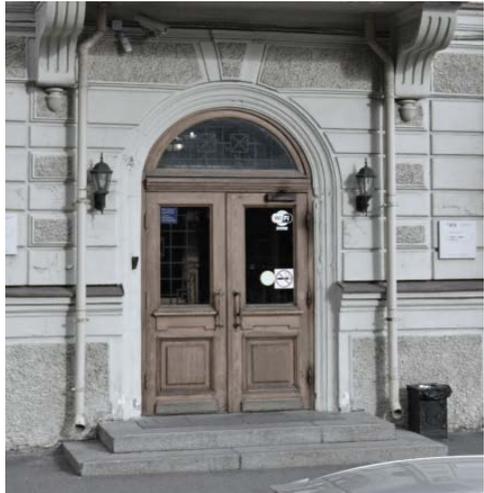
1	2	3	4
		<p>две призматические прямоугольные филенки, профилированные полуналичники с «ушками», треугольные профилированные сандрики с дентикулами; призматические прямоугольные филенки подоконной плоскости;</p> <p>оформление оконных проемов в уровне 3-го этажа: замковый камень, рамочные полуналичники; подоконные филенки;</p> <p>оформление оконных проемов бокового ризалита северо-восточного фасада: в уровне 2-го этажа: замковый камень, профилированный орнаментированный архивольт на импостах в виде пилястр, профилированный фигурный карниз; филенка с дентикулами в подоконной плоскости; в уровне 3-го этажа: замковый камень, профилированный архивольт на импостах в виде пилястр, профилированный фигурный карниз; филенка в надоконной плоскости; исторический рисунок заполнения оконных проемов; местоположение, габариты, конфигурация дверных проемов (прямоугольная, прямоугольная с полуциркулярный перемычкой); оформление центрального входа лицевого юго-восточного фасада: профилированный наличник, трехчастный замковый камень, с центральной частью, отделанной фактурной штукатуркой «под шубу»; две входные ступени центрального крыльца - материал (гранит);</p>

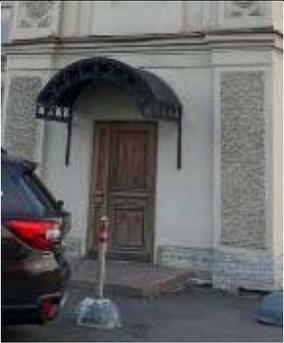
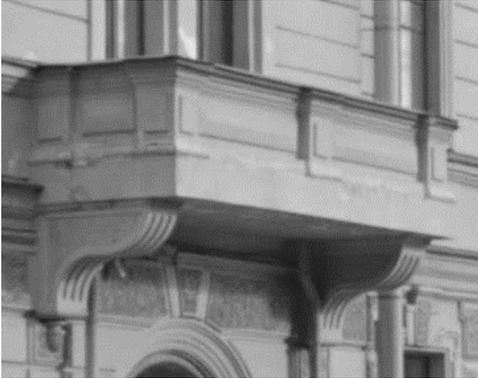
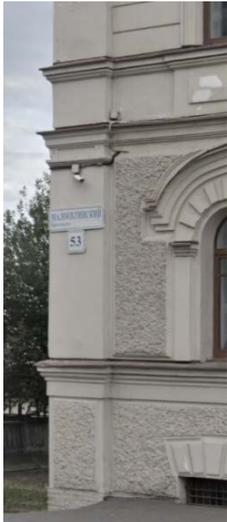
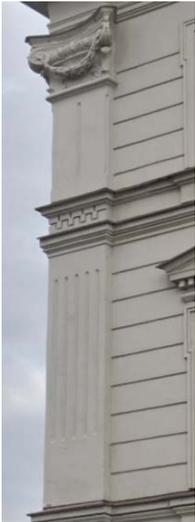
1	2	3	4
		<p>историческая конфигурация, рисунок, заполнений дверного проема: двустворчатое, полусветлое, с фрамугой, с квадратными филенками в нижней части; материал (дерево);</p> <p>историческая конфигурация, рисунок, заполнений дверного проема бокового входа на северо-восточном фасаде: двустворчатое, с разноразмерными полотнами, глухое, с филенками; материал (дерево); одна входная ступень крыльца – материал (гранит);</p> <p>балкон в уровне 2-го этажа над центральным входом юго-восточного фасада на волнитообразных кронштейнах с каннелюрами, завершенными шишками; глухое штукатурное ограждение балкона, декорированное уплощенными парапетными тумбами, профилированными филенками;</p> <p>профилированные тяги и карнизы над цокольным, первым, и вторым этажами;</p> <p>угловые пилястры в раскреповках: отделанные фактурной штукатуркой «под шубу» в уровне цоколя; гладкие в уровне 1-го этажа; с каннелюрами и капителями с меандром в уровне 2-го этажа; с одиночными каннелюрами, с ионическими капителями с порезкой иоником, провисающей лавровой гирляндой в уровне 3-го этажа;</p> <p>угловые пилястры бокового ризалита северо-восточного фасада: с профилированными филенками прямоугольной и овальной конфигурации, отделанные фактурной штукатуркой «под шубу» в уровне 1-2-го этажей; с каннелюрами в уровне 3-го этажа; гладкие в уровне 3-го этажа;</p>

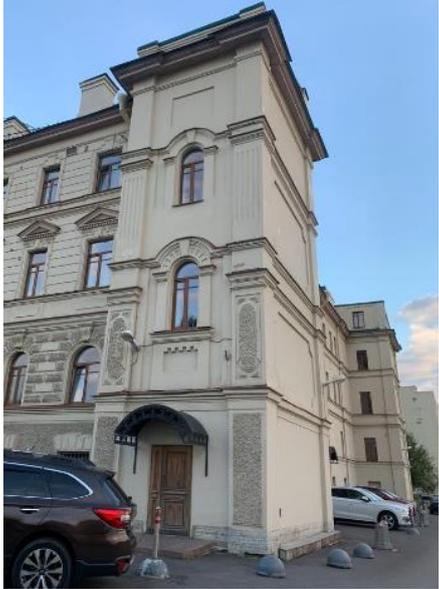
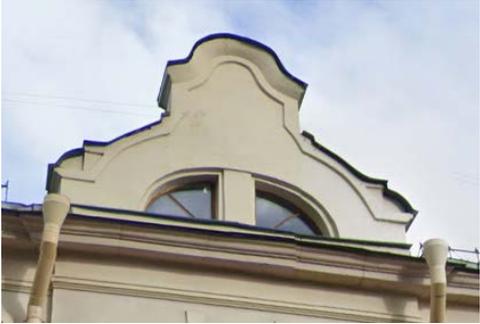
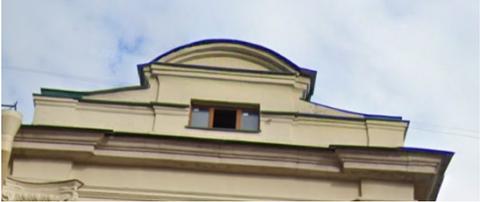
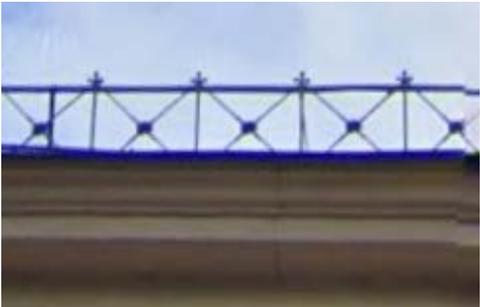
1	2	3	4
		<p>широкий гладкий фриз; профилированный ступенчатый карниз;</p> <p>по осям раскреповок юго-восточный фасад завершён фигурными аттиками; аттики прорезаны слуховыми окнами: конфигурация и исторический рисунок заполнения оконных проемов;</p> <p>боковой ризалит северо-восточного фасада завершён прямоугольным аттиком;</p> <p>ограждение крыши: материал металл, рисунок – прутья вертикальные и диагонально перекрещенные, соединенные розеткой;</p>

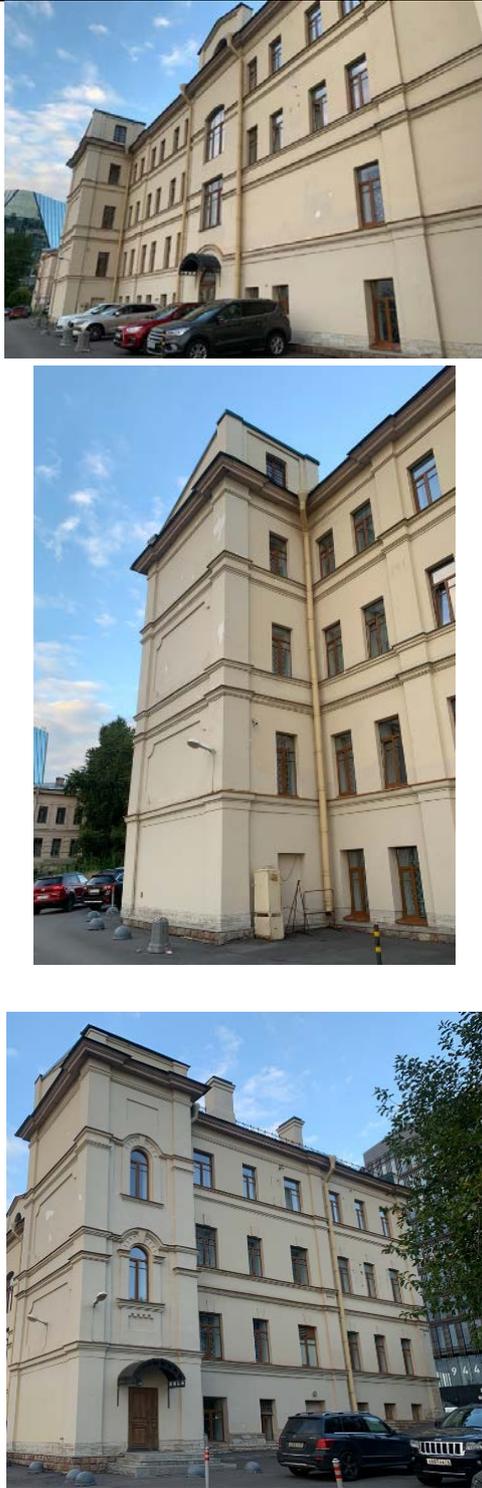
1	2	3	4
		<p>дворовые фасады:</p> <p>северо-западный фасад с боковыми и центральной раскреповками;</p> <p>материал и характер отделки цоколя: облицовка скобой, материал (известняк);</p> <p>материал и характер отделки фасадов – гладкая окрашенная штукатурка;</p> <p>профилированные тяги и карнизы над первым, вторым, третьим этажами;</p> <p>филенки, прямоугольные ниши с «вынутыми» углами в уровне 2-3-го этажей;</p> <p>угловые пилястры в уровне 1-4-го этажей;</p> <p>местоположение, габариты, конфигурация оконных проемов (прямоугольные, с полуциркульными перемычками (в боковых ризалитах);</p> <p>оформление оконных проемов боковых ризалитов: в уровне 2-го этажа: замковый камень, профилированный орнаментированный архивольт на импостах в виде пилястр, профилированный фигурный карниз; филенка с дентикулами в подоконной плоскости; в уровне 3-го этажа: замковый камень, профилированный архивольт на импостах в виде пилястр, профилированный фигурный карниз; филенка в надоконной плоскости; исторический рисунок заполнения оконных проемов;</p>

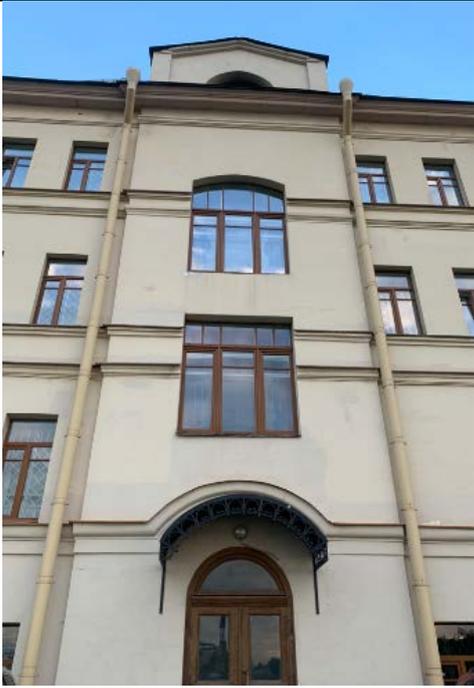
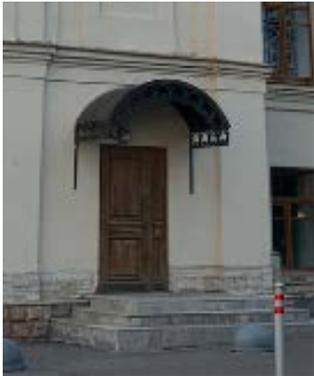
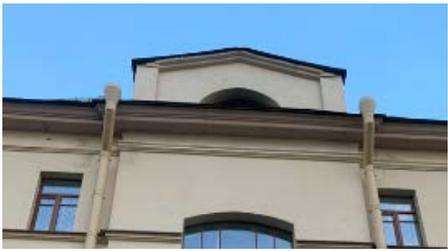
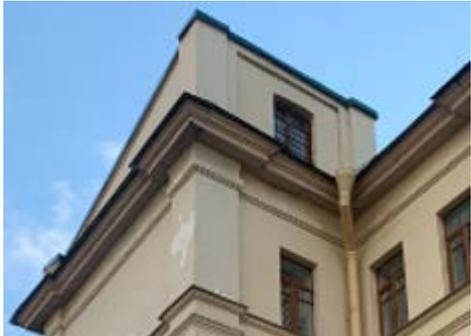
1	2	3	4
		<p>местоположение, габариты, конфигурация дверных проемов (прямоугольная, с полуциркульный перемычкой);</p> <p>историческая конфигурация, рисунок, заполнения дверного проема: двустворчатое, полусветлое, с фрамугой, с квадратными филенками в нижней части; материал (дерево);</p> <p>оформление бокового входа на юго-западном фасаде: историческая конфигурация, рисунок, заполнения дверного проема: двустворчатое, глухое, с филенками; материал (дерево);</p> <p>широкий гладкий фриз; профилированный карниз;</p> <p>северо-западный фасад по центральной оси завершён аттиком с треугольным завершением;</p> <p>боковые ризалиты завершены аттиками прямоугольных очертаний:</p> <p>объемы аттиков со слуховыми окнами: конфигурация, исторический рисунок, заполнения;</p>
