Акт
по результатам государственной историко-культурной экспертизы
проектной документации на проведение работ по сохранению выявленного объекта
культурного наследия «Здание Государственного Заемного банка (с оградой)»,
расположенного по адресу: Санкт-Петербург, переулок Гривцова, дом 14-16, литера
А (Гривцова пер., 14-16, Грибоедова кан. наб., 55; Казанская ул., 30-32),
предусмотренных проектом: «Научно-проектная документация. Ремонт крыши
выявленного объекта культурного наследия «Здание Государственного Заемного
банка (с оградой)», выполненным ООО «Агентство строительной экспертизы» в
2021 г., шифр НПД-09-21

- проектная документация на проведение работ по сохранению выявленного объекта культурного наследия «Здание Государственного Заемного банка (с оградой)», расположенного по адресу: Санкт-Петербург, переулок Гривцова, дом 14-16, литера А (Гривцова пер., 14-16, Грибоедова кан. наб., 55; Казанская ул., 30-32): «Научно-проектная документация. Ремонт крыши выявленного объекта культурного наследия «Здание Государственного Заемного банка (с оградой)», разработанная ООО «Агентство строительной экспертизы» в 2021 г., шифр НПД-09-21.

- определение соответствия проектной документации – «

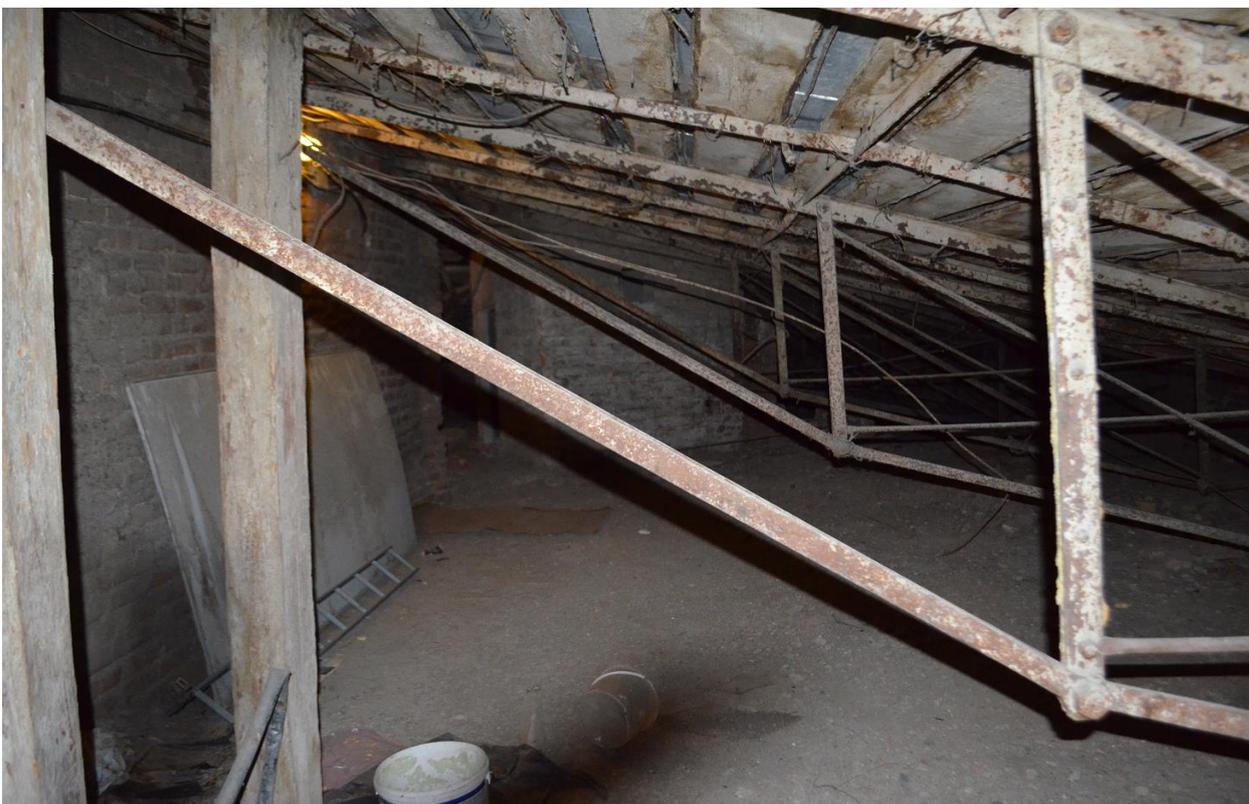
Фото 01. Выявленный ОКН «Здание Государственного Заемного банка (с оградой)». Общий вид стропильных конструкции крыши в осях «10-11//А-Б». Съёмка 26.04.2021 г.

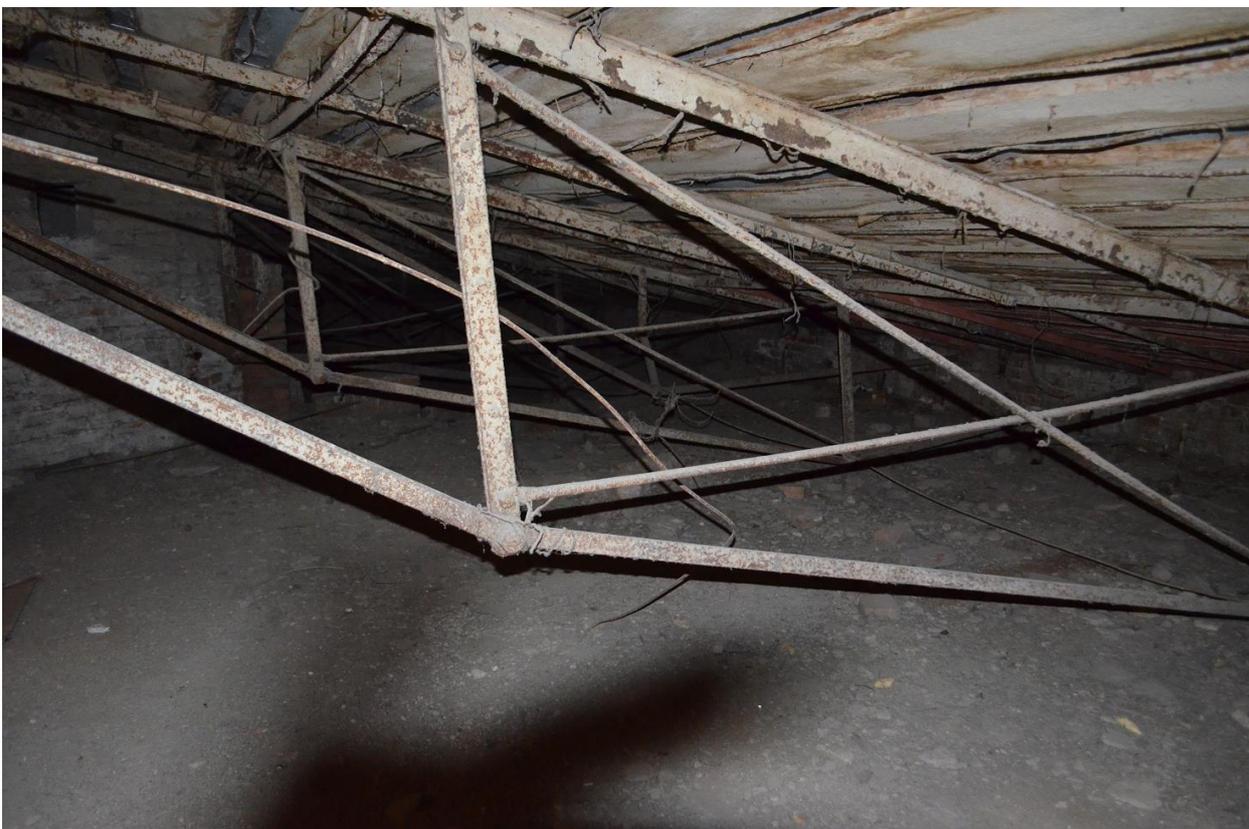
Фото 02. Выявленный ОКН «Здание Государственного Заемного банка (с оградой)». Общий вид стропильных конструкции крыши в осях «10-11//А-Б». Съёмка 26.04.2021 г.

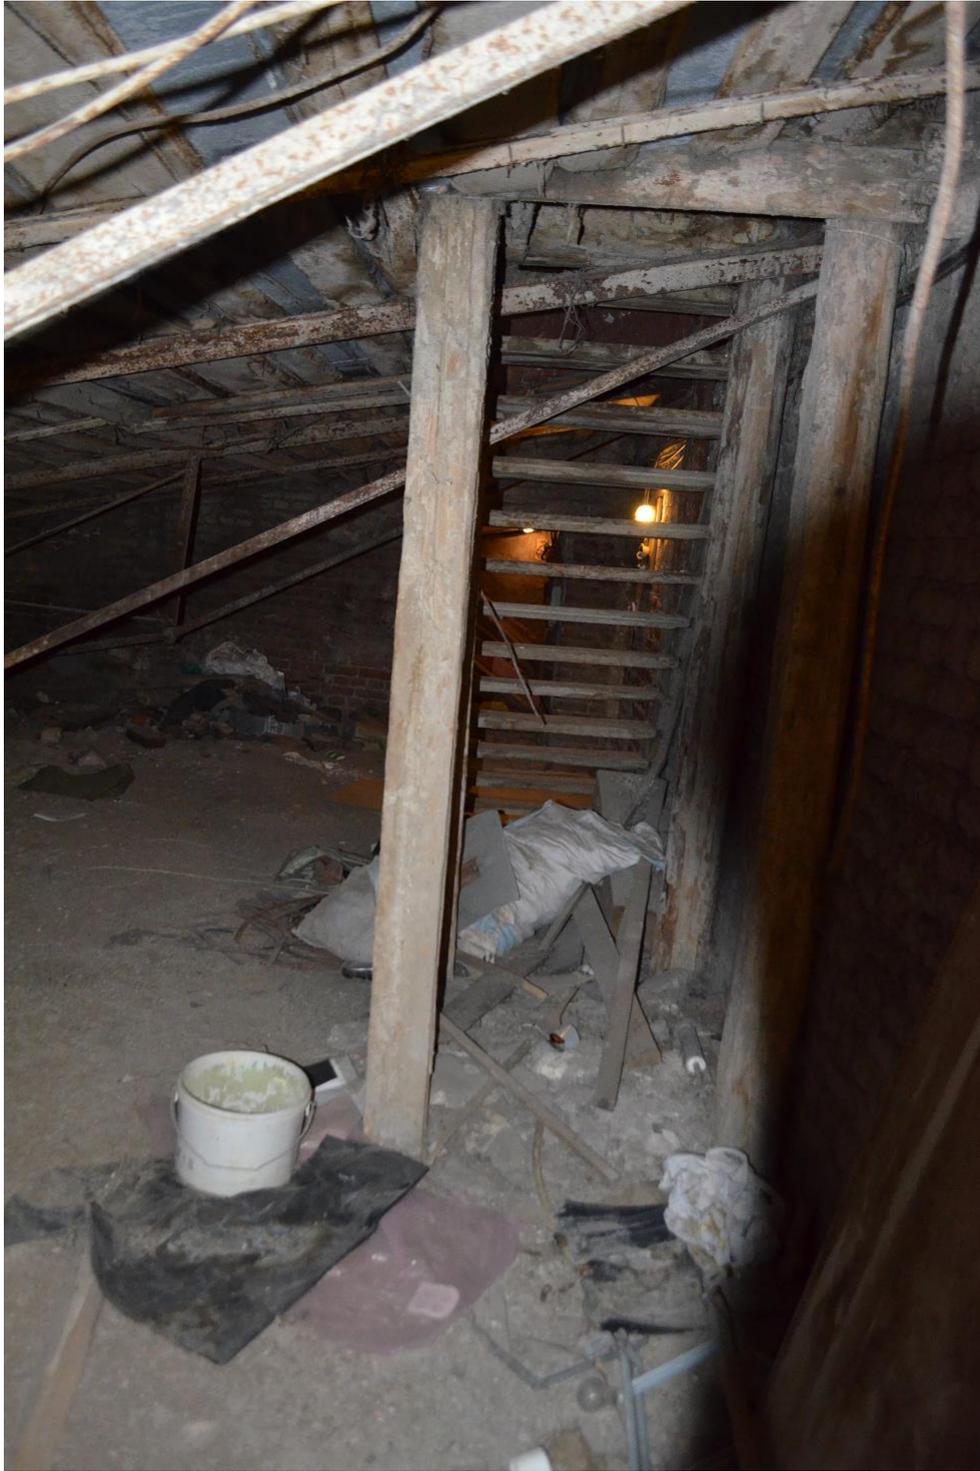
Фото 03. Выявленный ОКН «Здание Государственного Заемного банка (с оградой)». Общий вид стропильных конструкции крыши в осях «10-11//А-Б». Съёмка 26.04.2021 г.

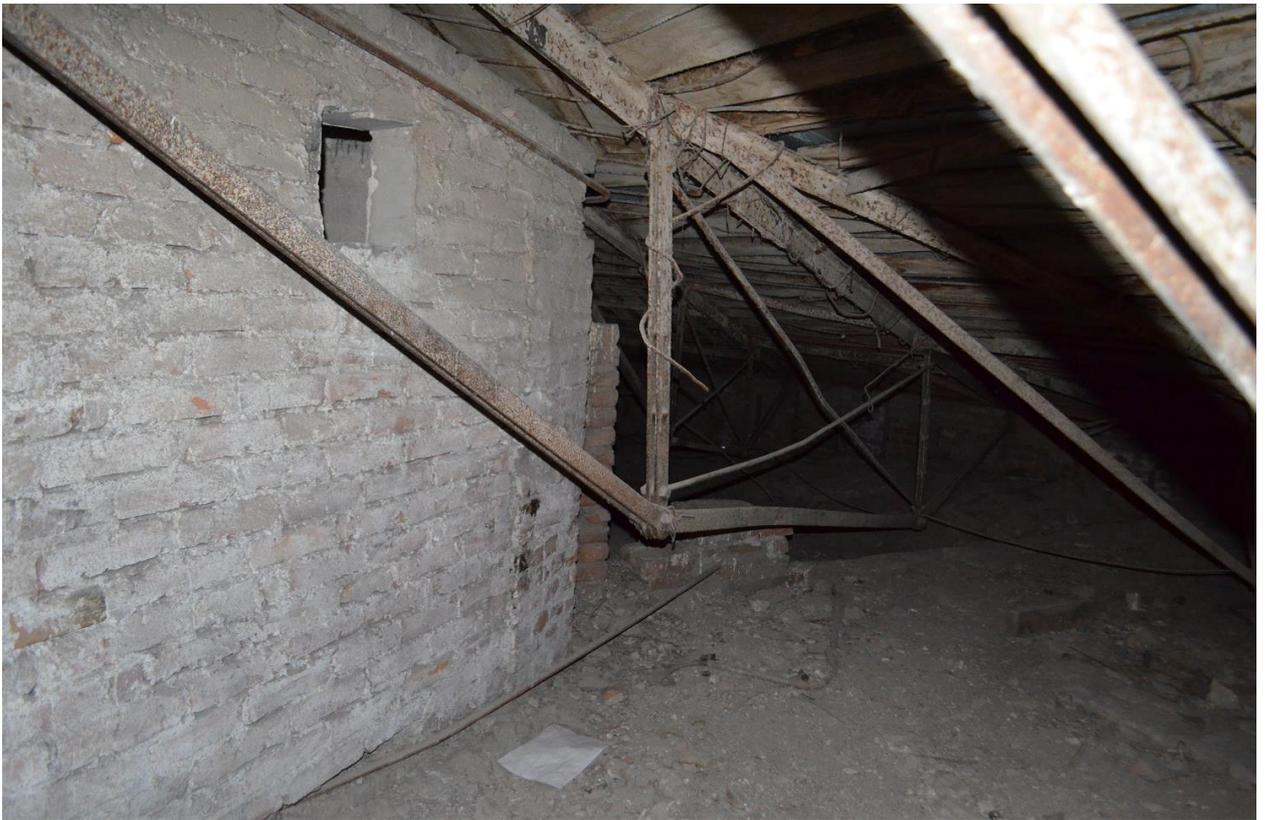
Фото 04. Выявленный ОКН «Здание Государственного Заемного банка (с оградой)». Общий вид стропильных конструкции крыши в осях «10-11//А-Б». Съёмка 26.04.2021 г.

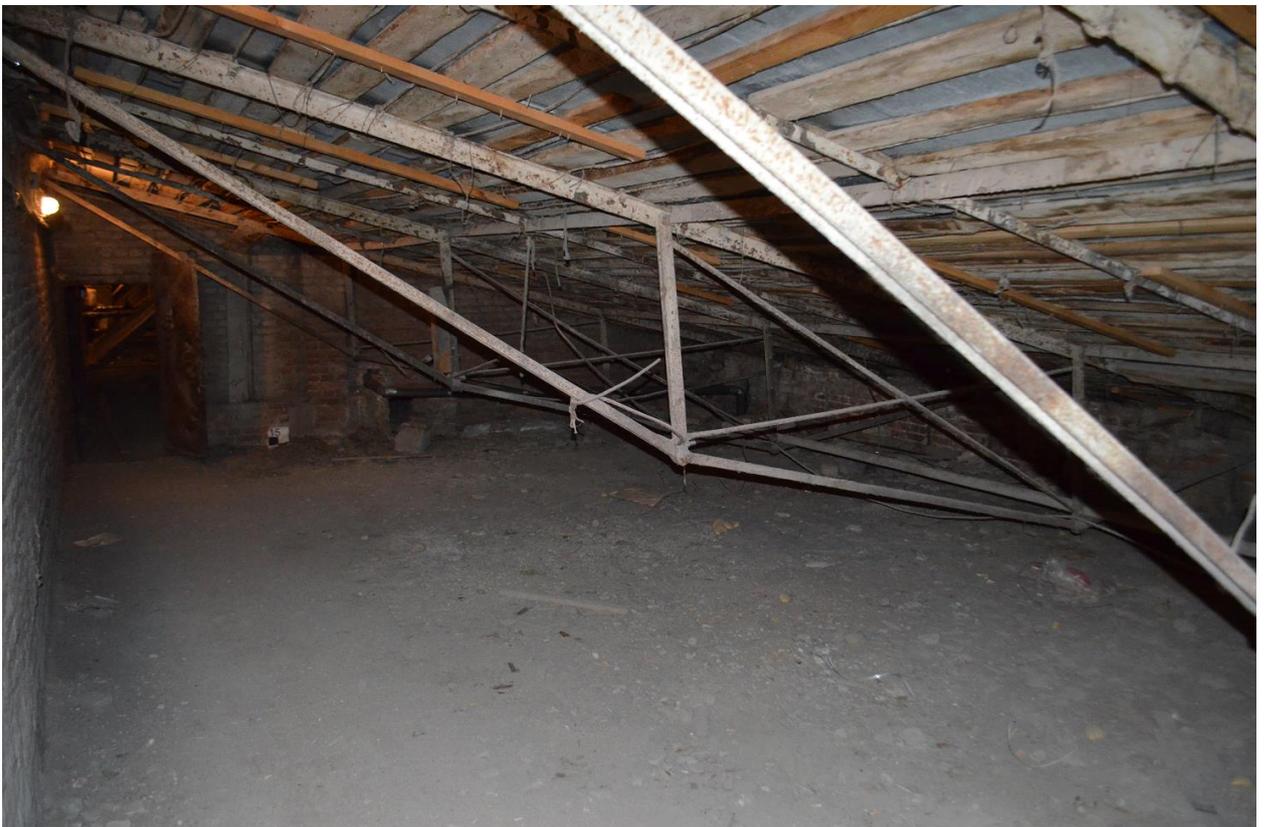
Фото 05. Выявленный ОКН «Здание Государственного Заемного банка (с оградой)». Общий вид стропильных конструкции крыши в осях «11-12//Г/12-Д/12». Съёмка 26.04.2021 г.

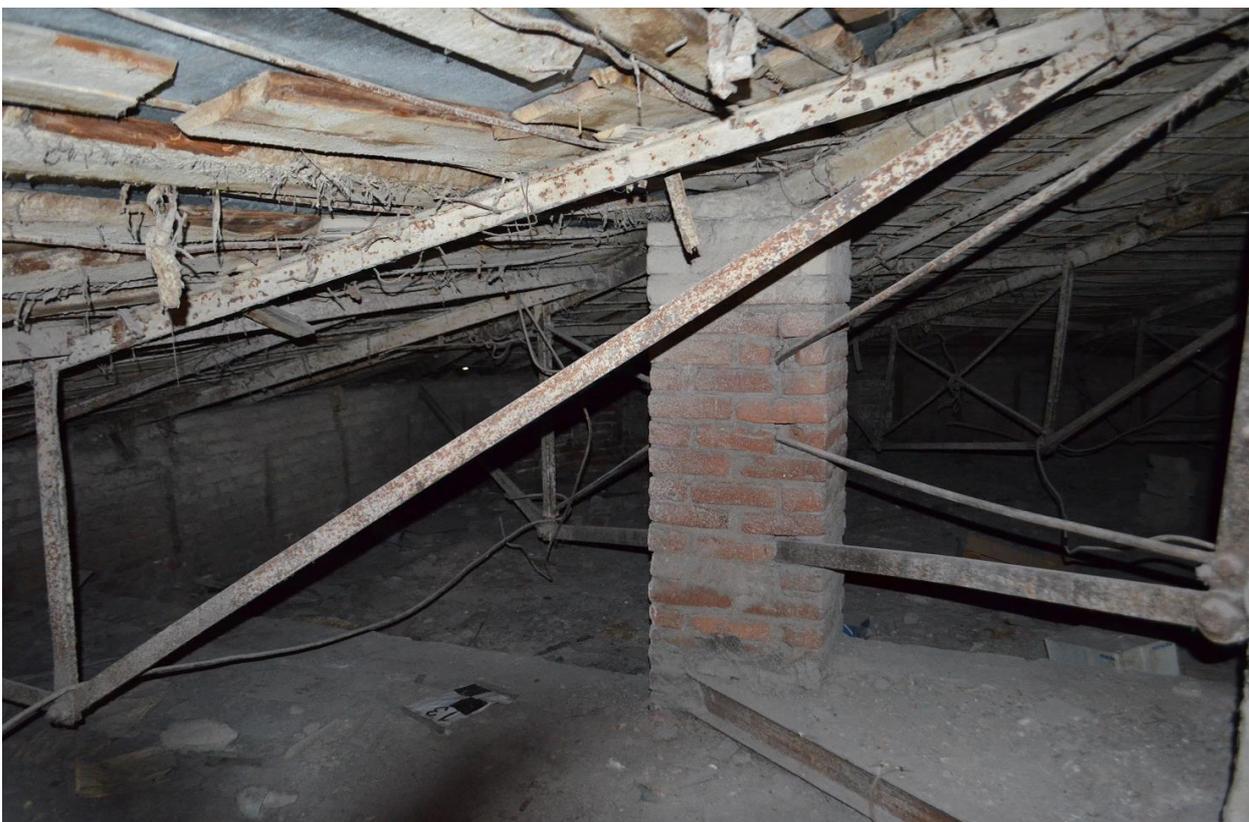
Фото 06. Выявленный ОКН «Здание Государственного Заемного банка (с оградой)». Общий вид стропильных конструкции крыши в осях «11-12//А-Б». Съёмка 26.04.2021 г.

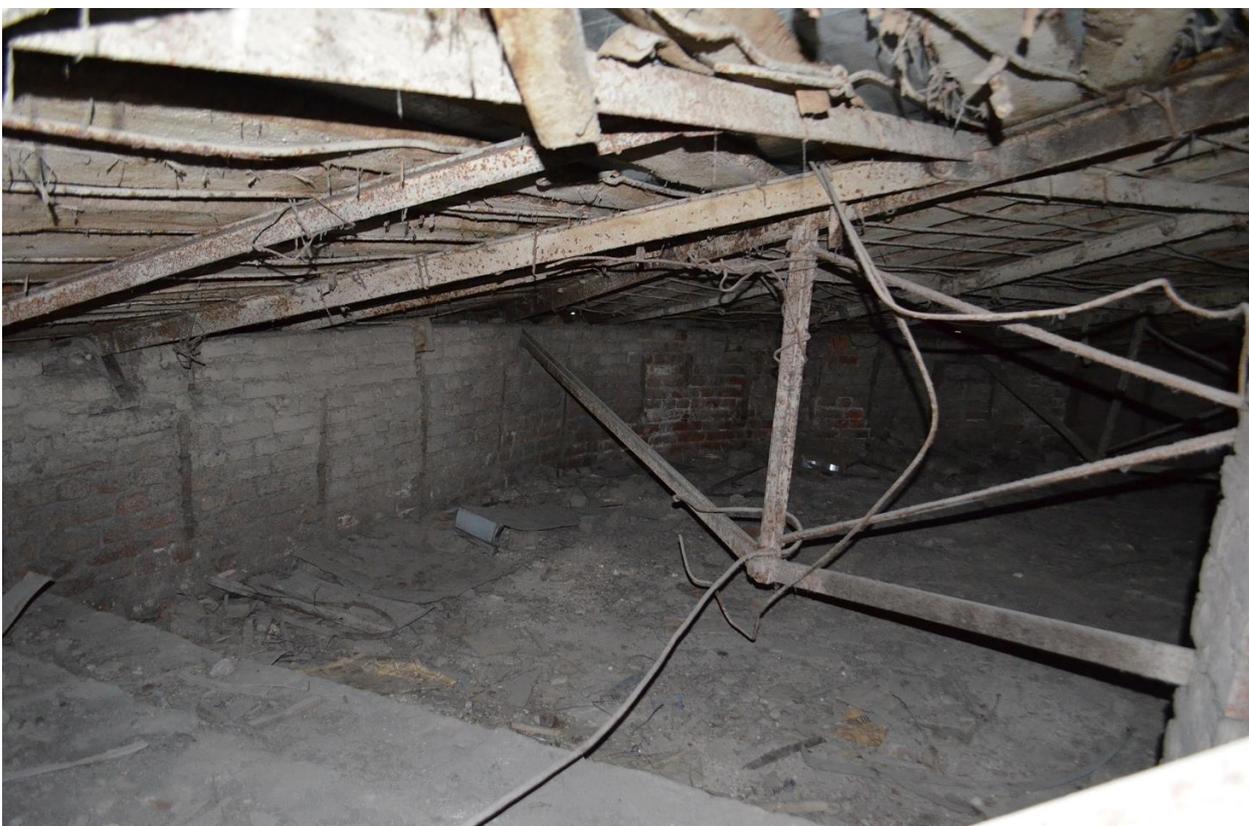
Фото 07. Выявленный ОКН «Здание Государственного Заемного банка (с оградой)». Общий вид стропильных конструкции крыши в осях «11-12//А-Б». Съёмка 26.04.2021 г.

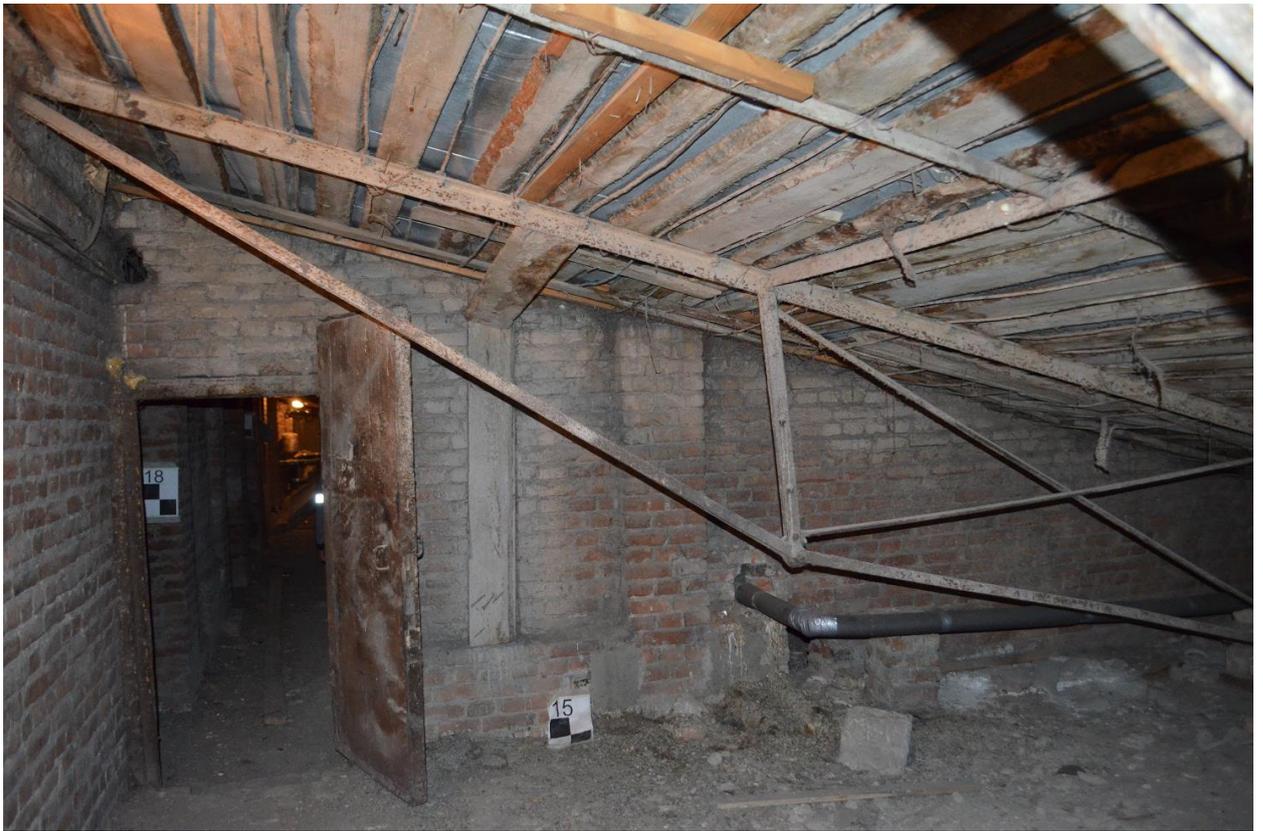
Фото 08. Выявленный ОКН «Здание Государственного Заемного банка (с оградой)». Общий вид стропильных конструкции крыши в осях «11-12//Г/12-Д/12». Съёмка 26.04.2021 г.

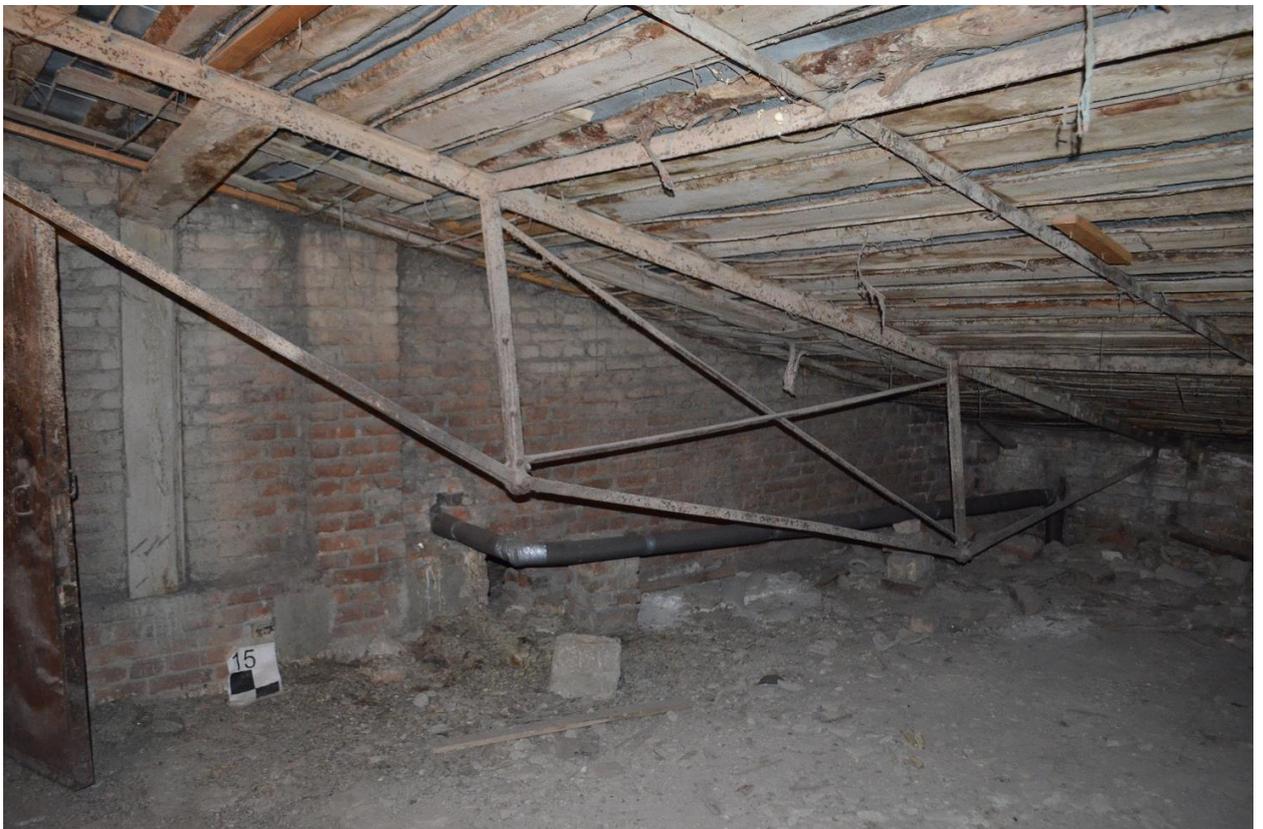
Фото 09. Выявленный ОКН «Здание Государственного Заемного банка (с оградой)». Общий вид стропильных конструкции крыши в осях «11-12//Г/12-Д/12». Съёмка 26.04.2021 г.

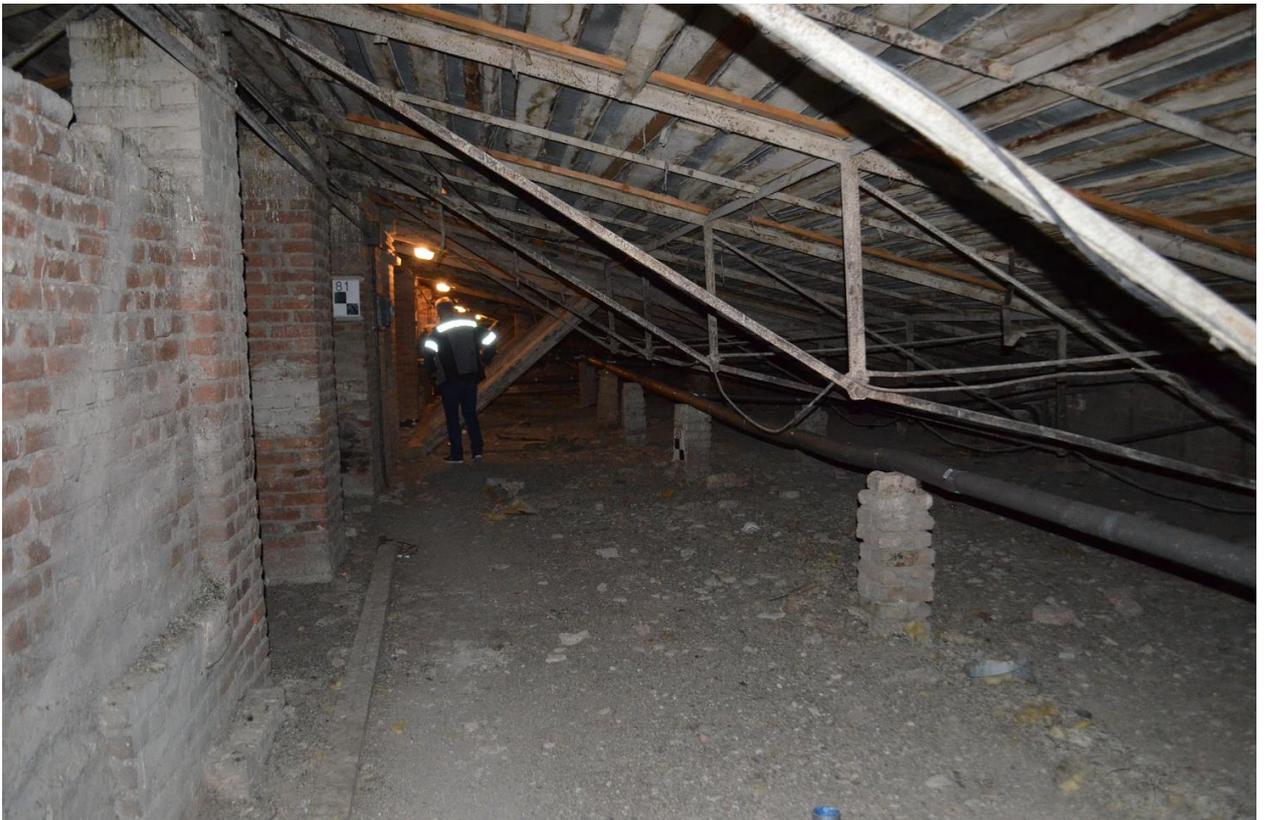
Фото 10. Выявленный ОКН «Здание Государственного Заемного банка (с оградой)». Общий вид чердачного помещения в осях «11-12//Д/12-Е/12». Съёмка 26.04.2021 г.

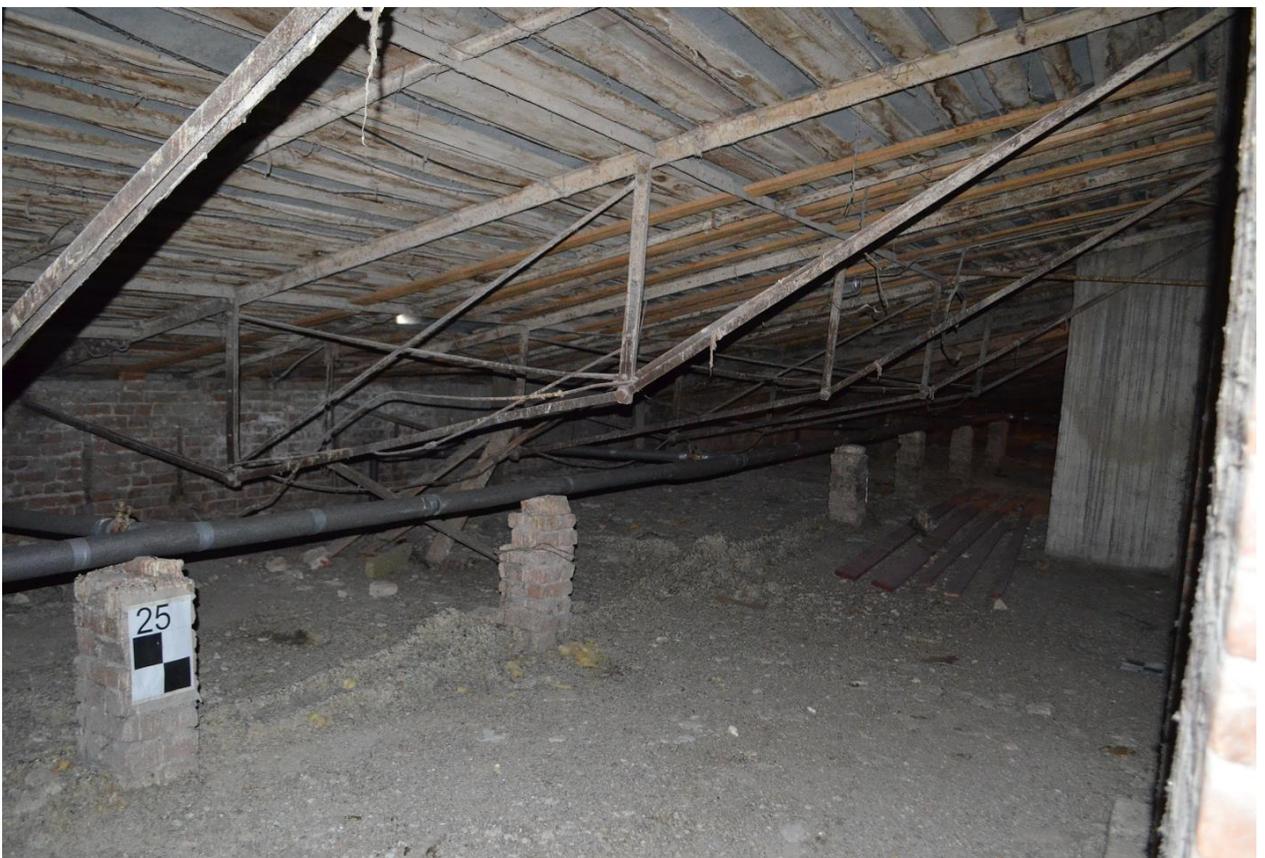
Фото 11. Выявленный ОКН «Здание Государственного Заемного банка (с оградой)». Общий вид чердачного помещения в осях «11-12//Д/12-Е/12». Съёмка 26.04.2021 г.

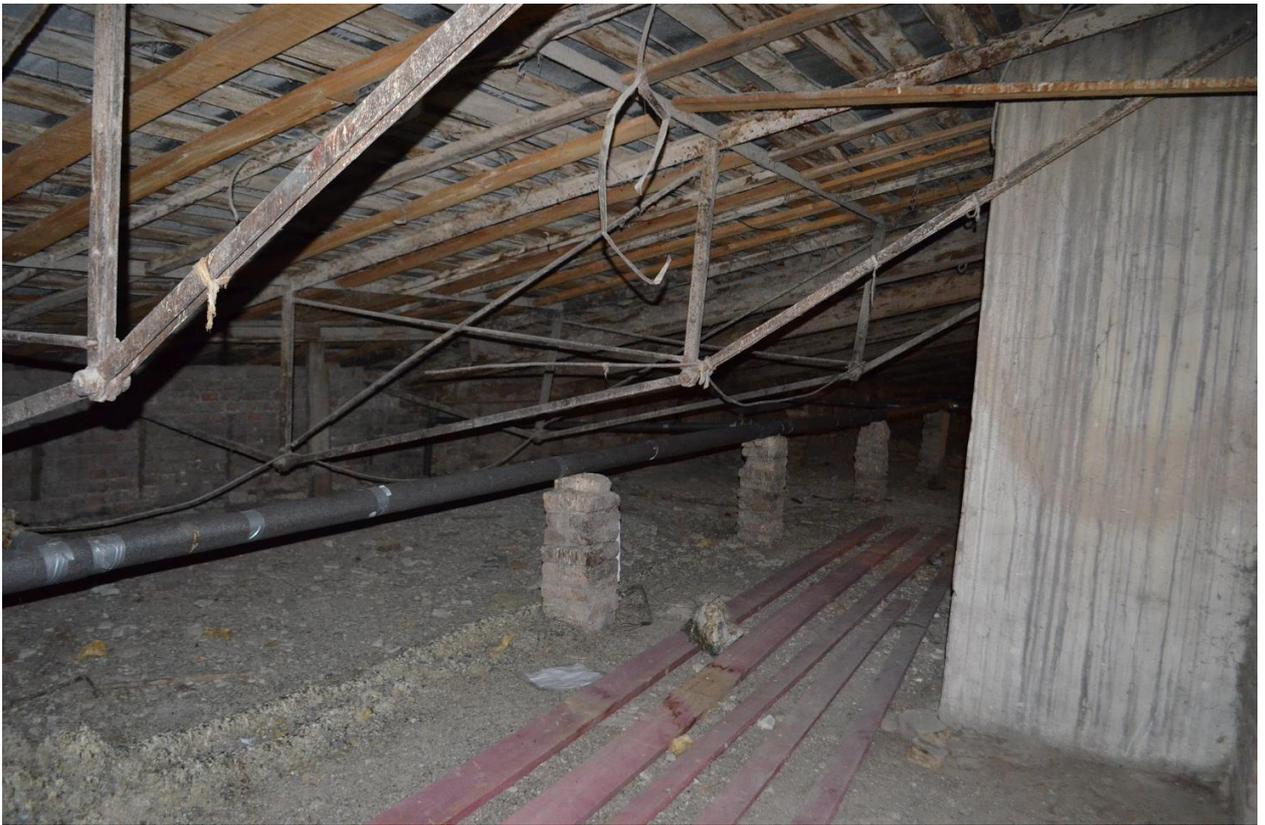
Фото 12. Выявленный ОКН «Здание Государственного Заемного банка (с оградой)». Общий вид чердачного помещения в осях «11-12//Д/12-Е/12». Съёмка 26.04.2021 г.

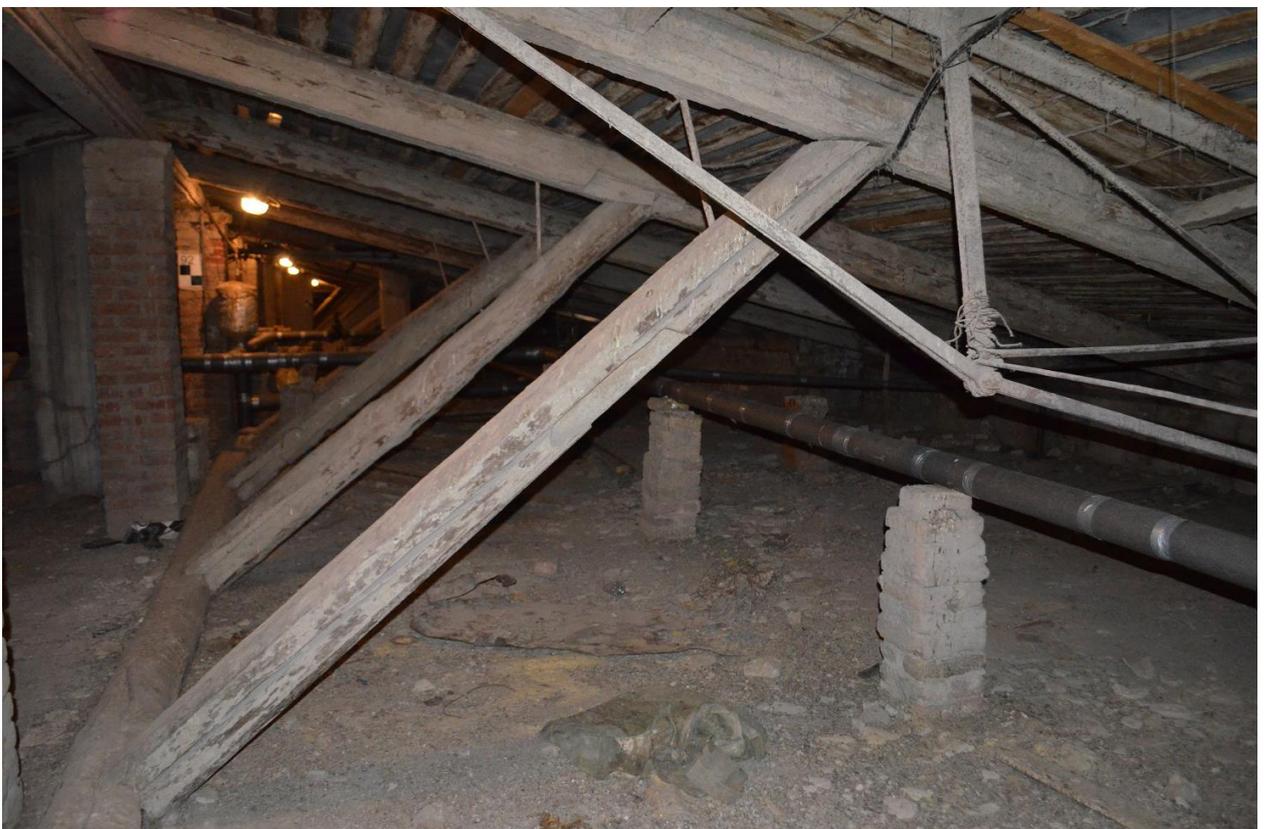
Фото 13. Выявленный ОКН «Здание Государственного Заемного банка (с оградой)». Общий вид чердачного помещения в осях «11-12//И/12-К/12». Съёмка 26.04.2021 г.

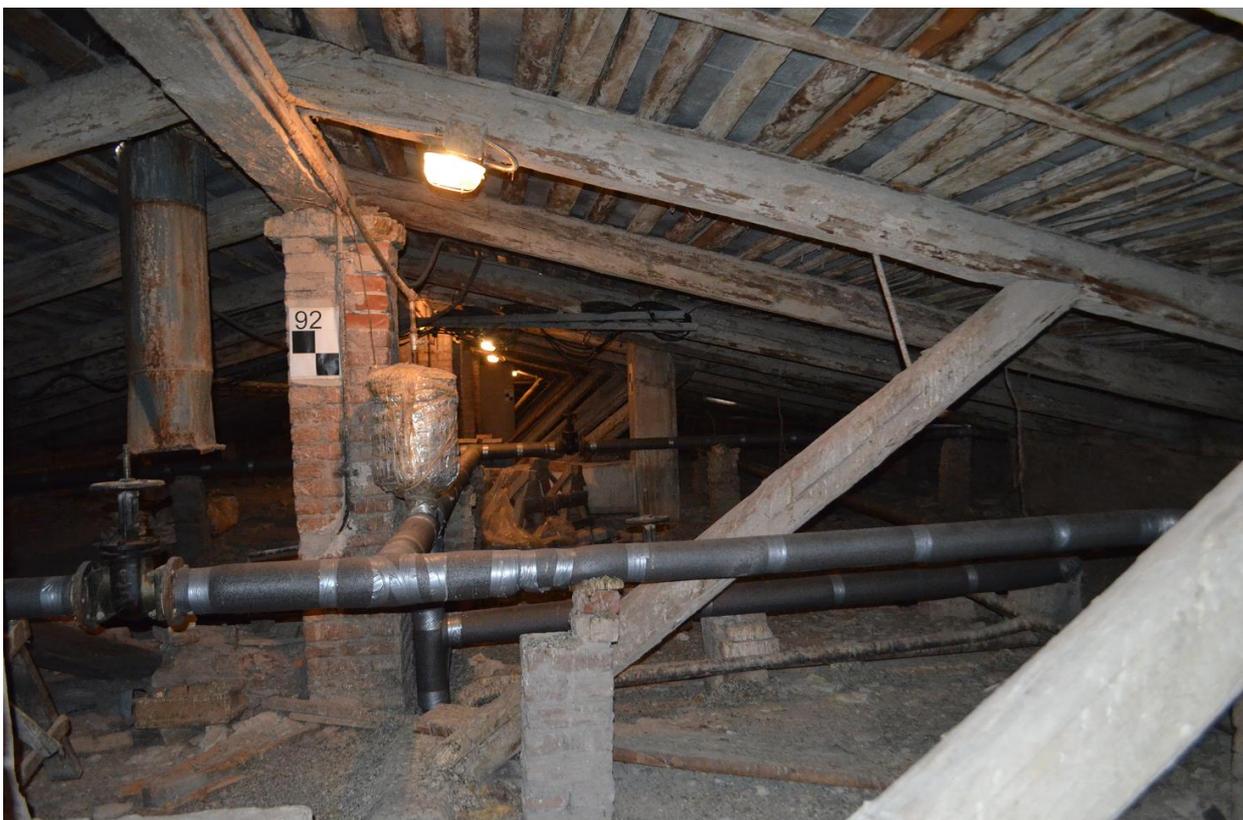
Фото 14. Выявленный ОКН «Здание Государственного Заемного банка (с оградой)». Общий вид чердачного помещения в осях «11-12//И/12-К/12». Съёмка 26.04.2021 г.

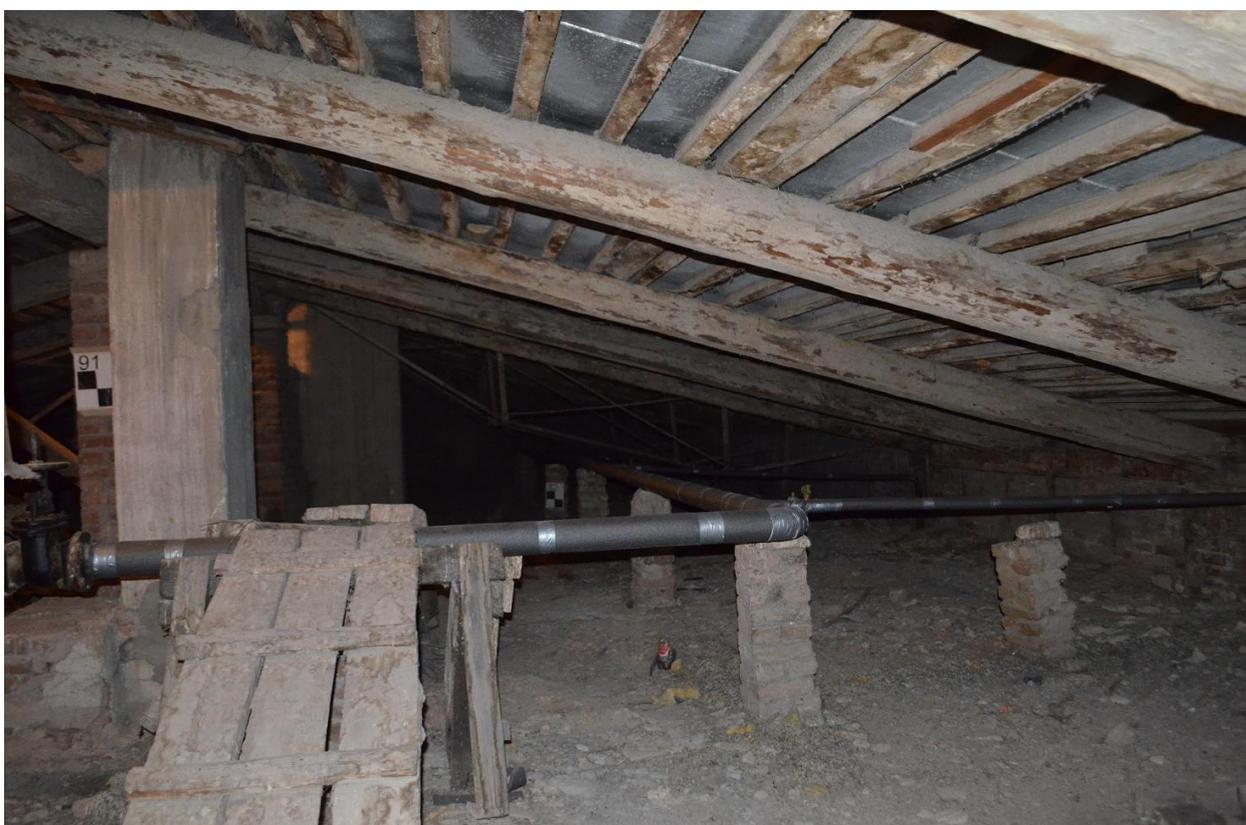
Фото 15. Выявленный ОКН «Здание Государственного Заемного банка (с оградой)». Общий вид чердачного помещения в осях «11-12//И/12-К/12». Съёмка 26.04.2021 г.

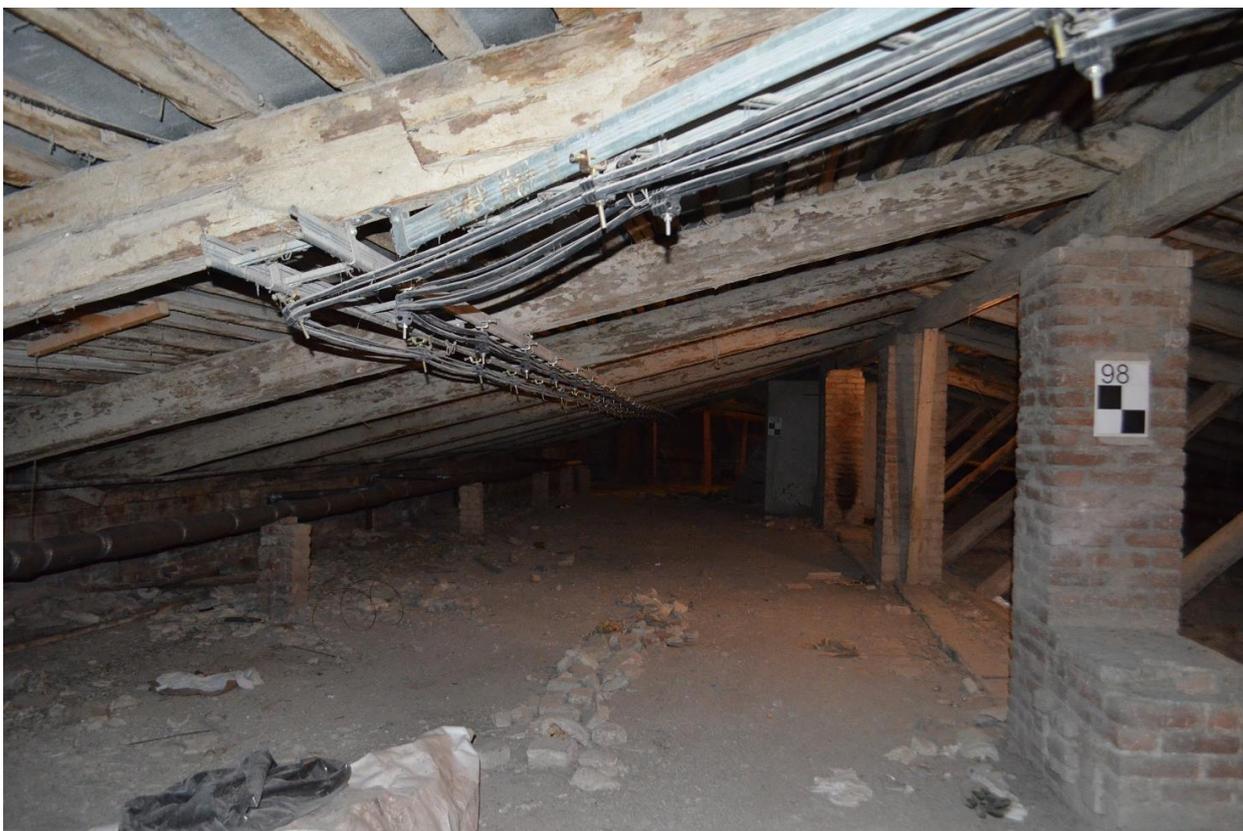
Фото 16. Выявленный ОКН «Здание Государственного Заемного банка (с оградой)». Общий вид чердачного помещения в осях «11-12//И/12-К/12». Съёмка 26.04.2021 г.

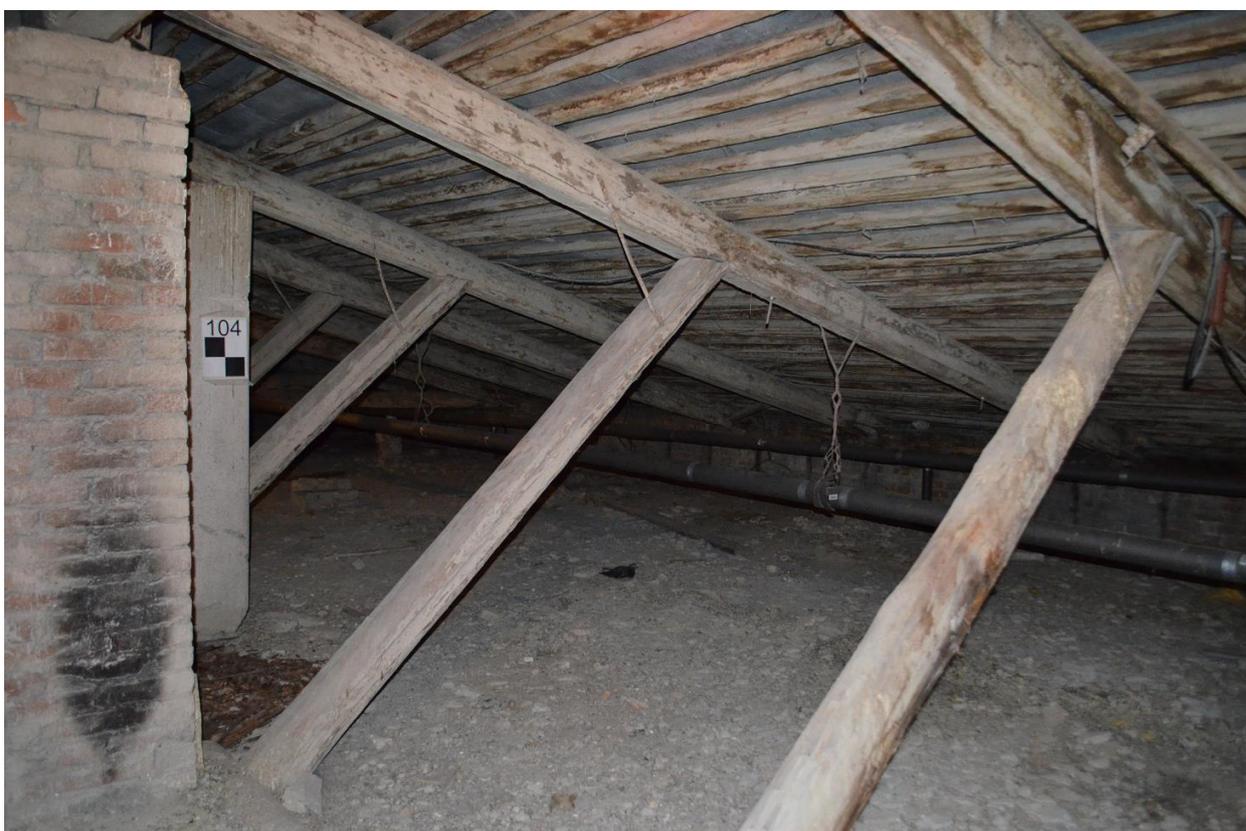
Фото 17. Выявленный ОКН «Здание Государственного Заемного банка (с оградой)». Общий вид чердачного помещения в осях «11-12//И/12-К/12». Съёмка 26.04.2021 г.

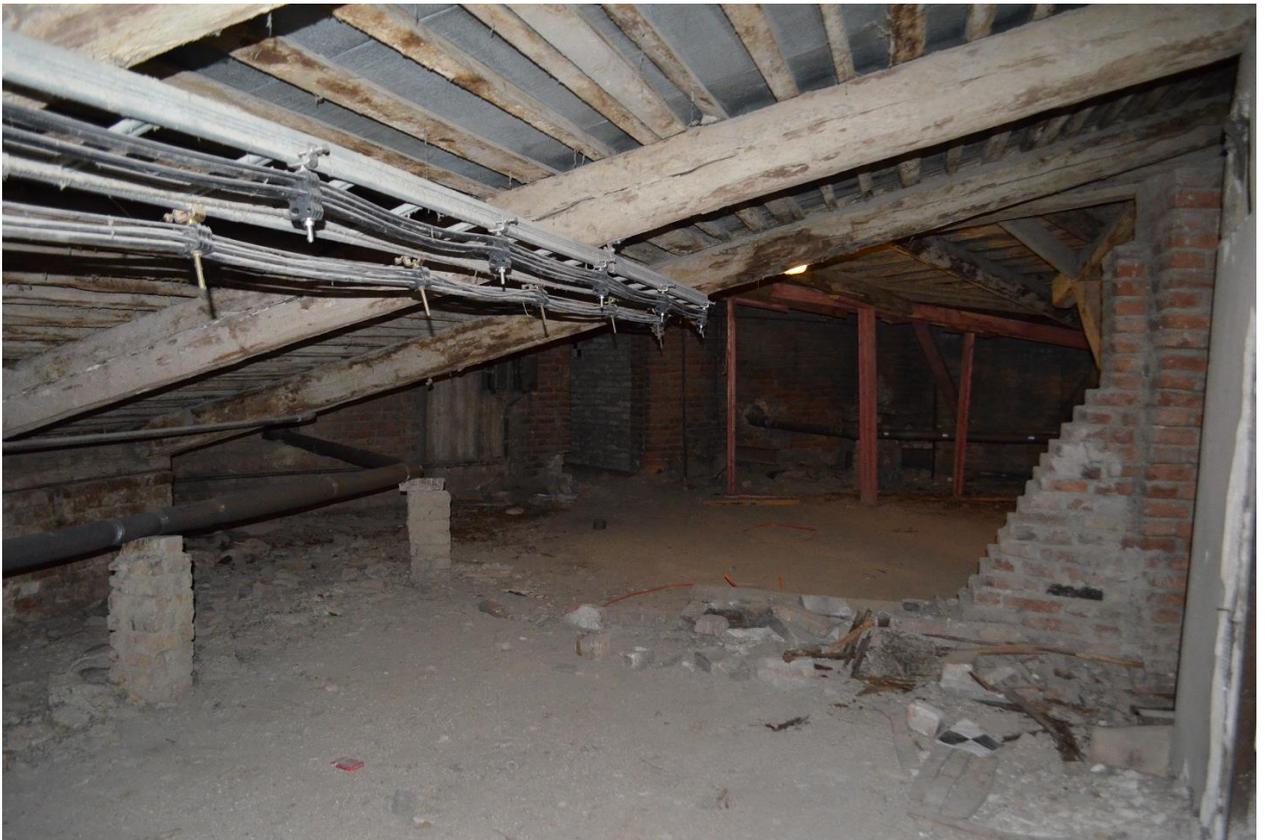
Фото 18. Выявленный ОКН «Здание Государственного Заемного банка (с оградой)». Общий вид чердачного помещения в осях «11-12//И/12-К/12». Съёмка 26.04.2021 г.

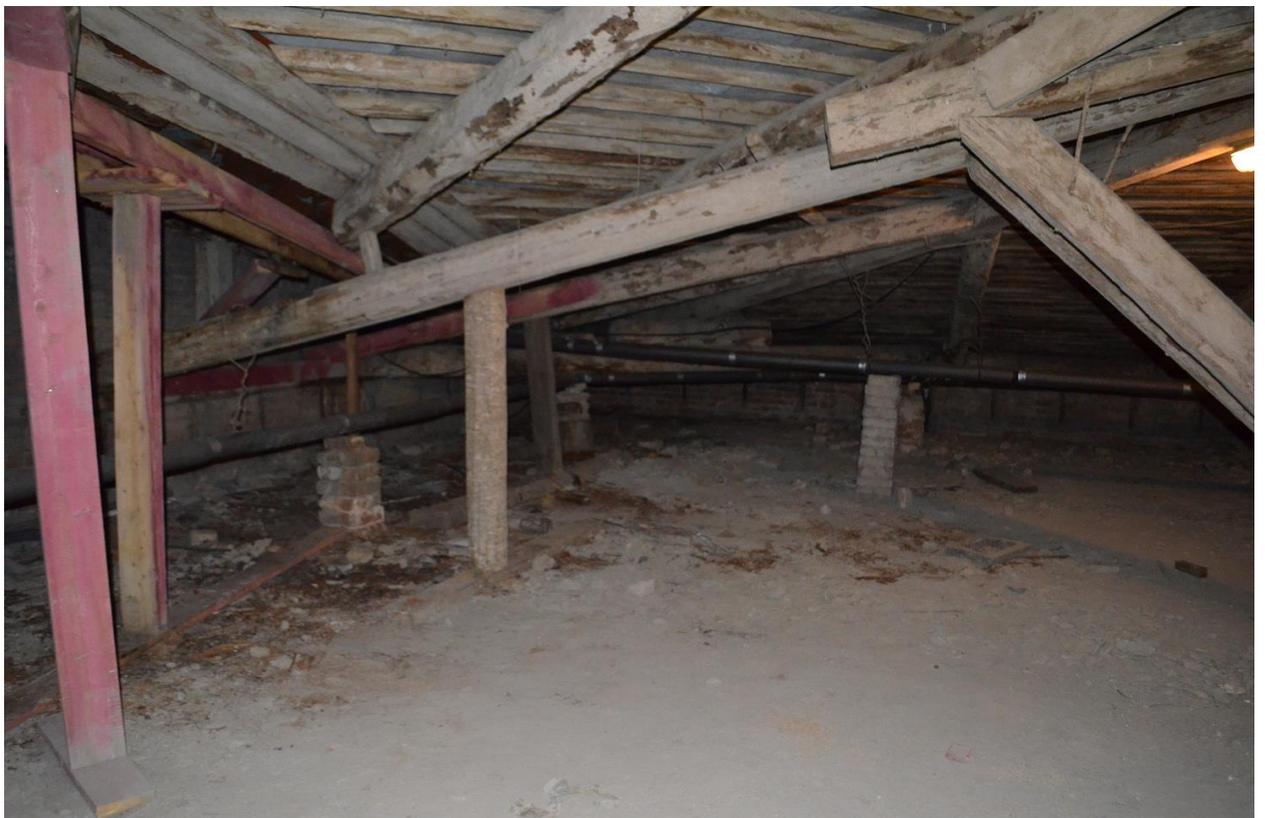
Фото 19. Выявленный ОКН «Здание Государственного Заемного банка (с оградой)». Общий вид чердачного помещения в осях «11-12//К/12-Л/12». Съёмка 26.04.2021 г.

- усиление конькового прогона в осях "10-11//К/12-Л/12" швеллерами №20П с закреплением к усиливаемому элементу шпильками по DIN975;
- восстановление конструкций с наличием повреждений или зон гниения путем протезирования поврежденного участка, либо замены на аналогичное сечение по всей длине элемента;

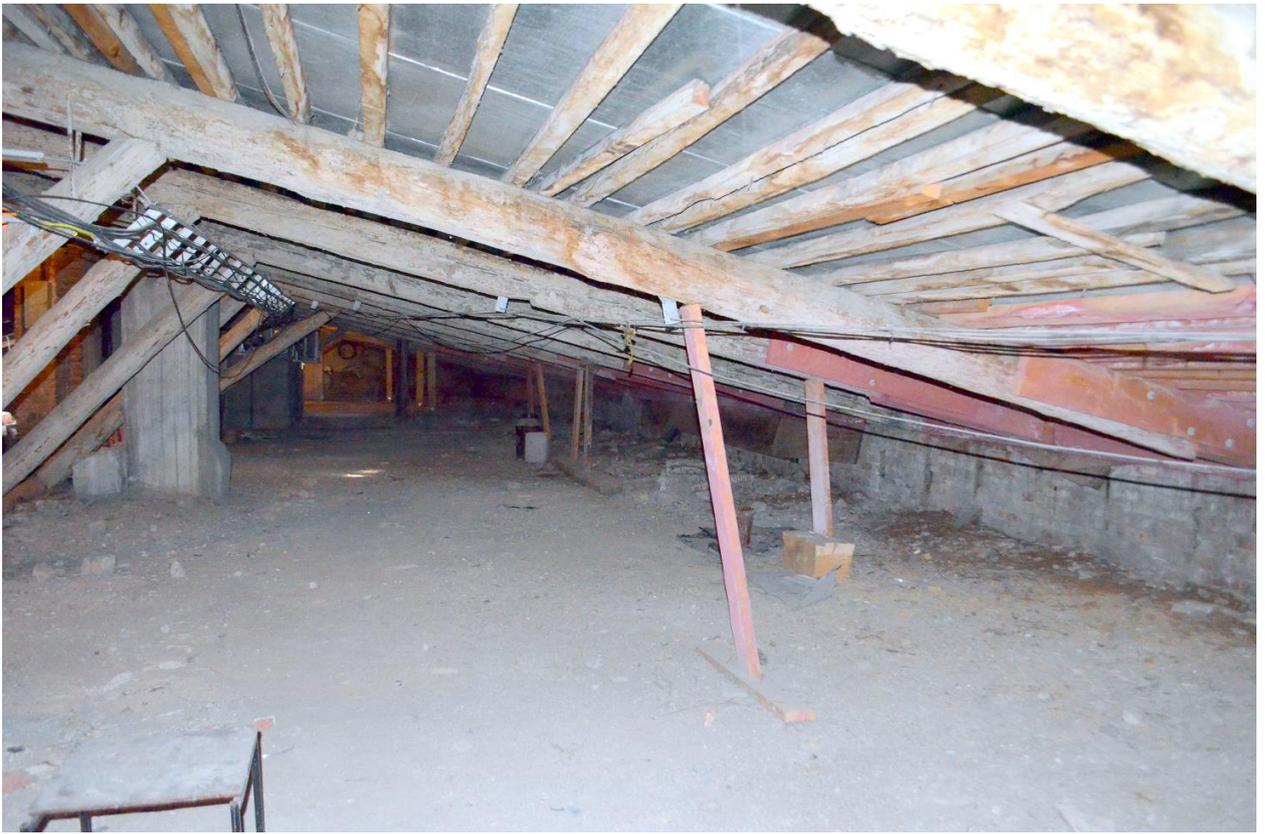
Фото 20. Выявленный ОКН «Здание Государственного Заемного банка (с оградой)». Общий вид стропильной системы крыши в осях «4-7//А-В». Съёмка 26.04.2021 г.
