Акт
по результатам государственной историко-культурной экспертизы
проектной документации на проведение работ по сохранению выявленного объекта
культурного наследия «Здание Государственного Заемного банка (с оградой)»,
расположенного по адресу: Санкт-Петербург, переулок Гривцова, дом 14-16, литера
А (Гривцова пер., 14-16, Грибоедова кан. наб., 55; Казанская ул., 30-32),
предусмотренных проектом: «Научно-проектная документация. Ремонт крыши
выявленного объекта культурного наследия «Здание Государственного Заемного
банка (с оградой)», выполненным ООО «Агентство строительной экспертизы» в
2021 г., шифр НПД-09-21

- проектная документация на проведение работ по сохранению выявленного объекта культурного наследия «Здание Государственного Заемного банка (с оградой)», расположенного по адресу: Санкт-Петербург, переулок Гривцова, дом 14-16, литера А (Гривцова пер., 14-16, Грибоедова кан. наб., 55; Казанская ул., 30-32): «Научно-проектная документация. Ремонт крыши выявленного объекта культурного наследия «Здание Государственного Заемного банка (с оградой)», разработанная ООО «Агентство строительной экспертизы» в 2021 г., шифр НПД-09-21.

- определение соответствия проектной документации – «

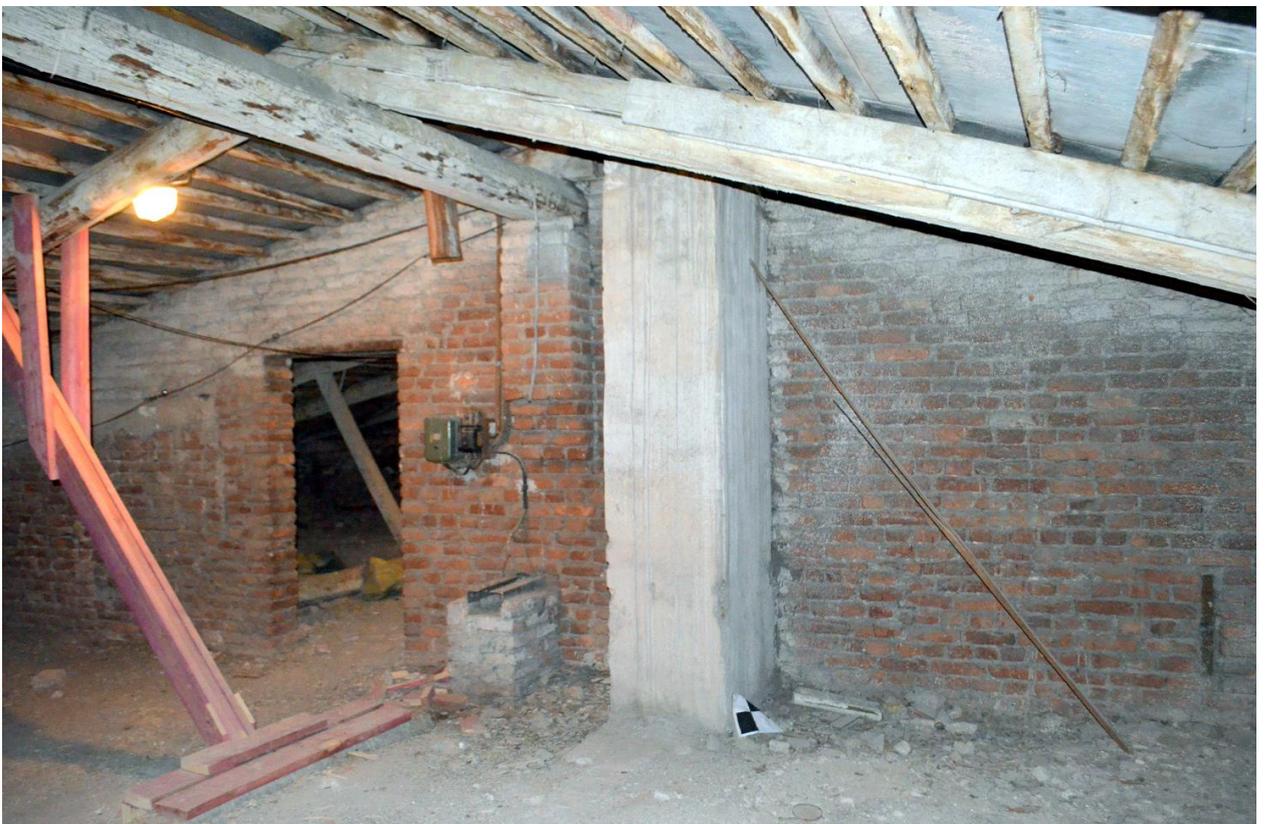
Фото 21. Выявленный ОКН «Здание Государственного Заемного банка (с оградой)». Общий вид стропильной системы крыши в осях «4-5//А-Д». Съёмка 26.04.2021 г.

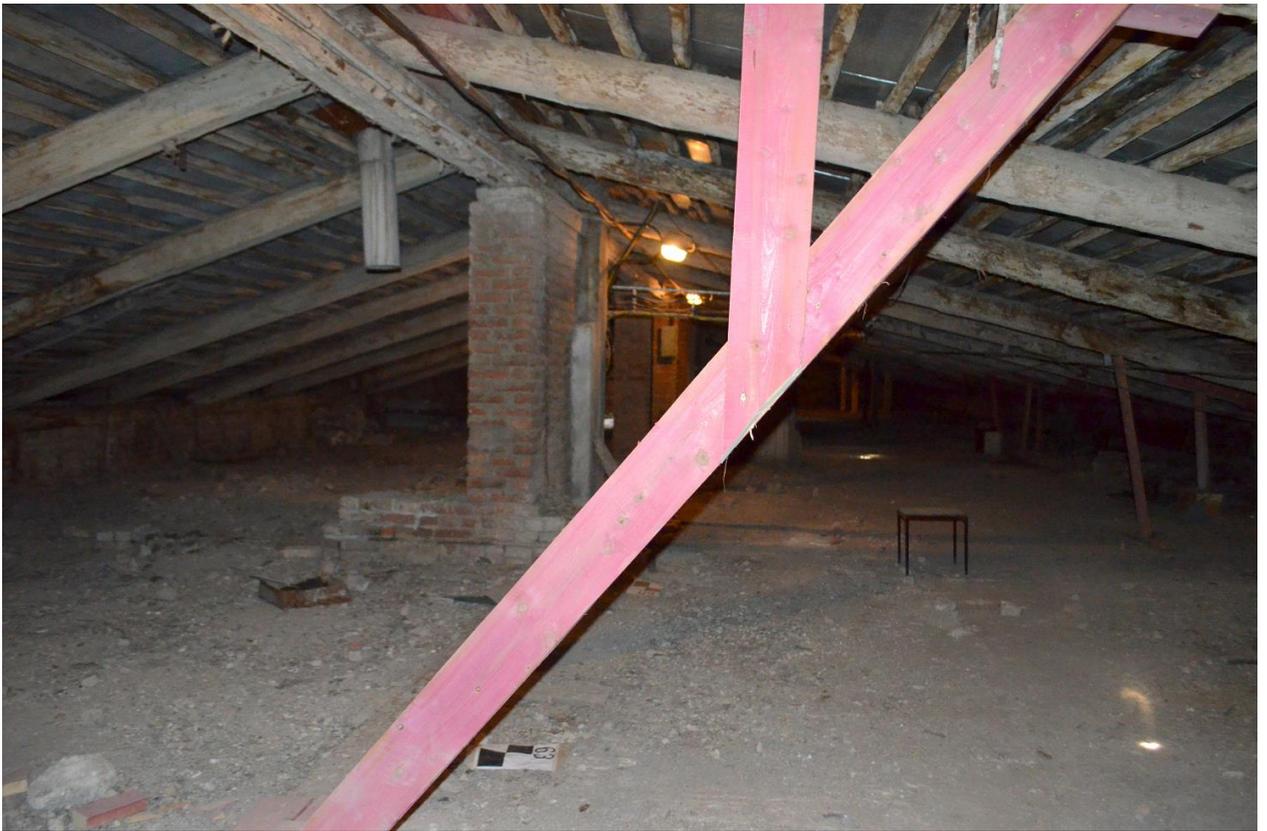
Фото 22. Выявленный ОКН «Здание Государственного Заемного банка (с оградой)». Общий вид стропильной системы крыши в осях «1-3//А-Е». Съёмка 26.04.2021 г.

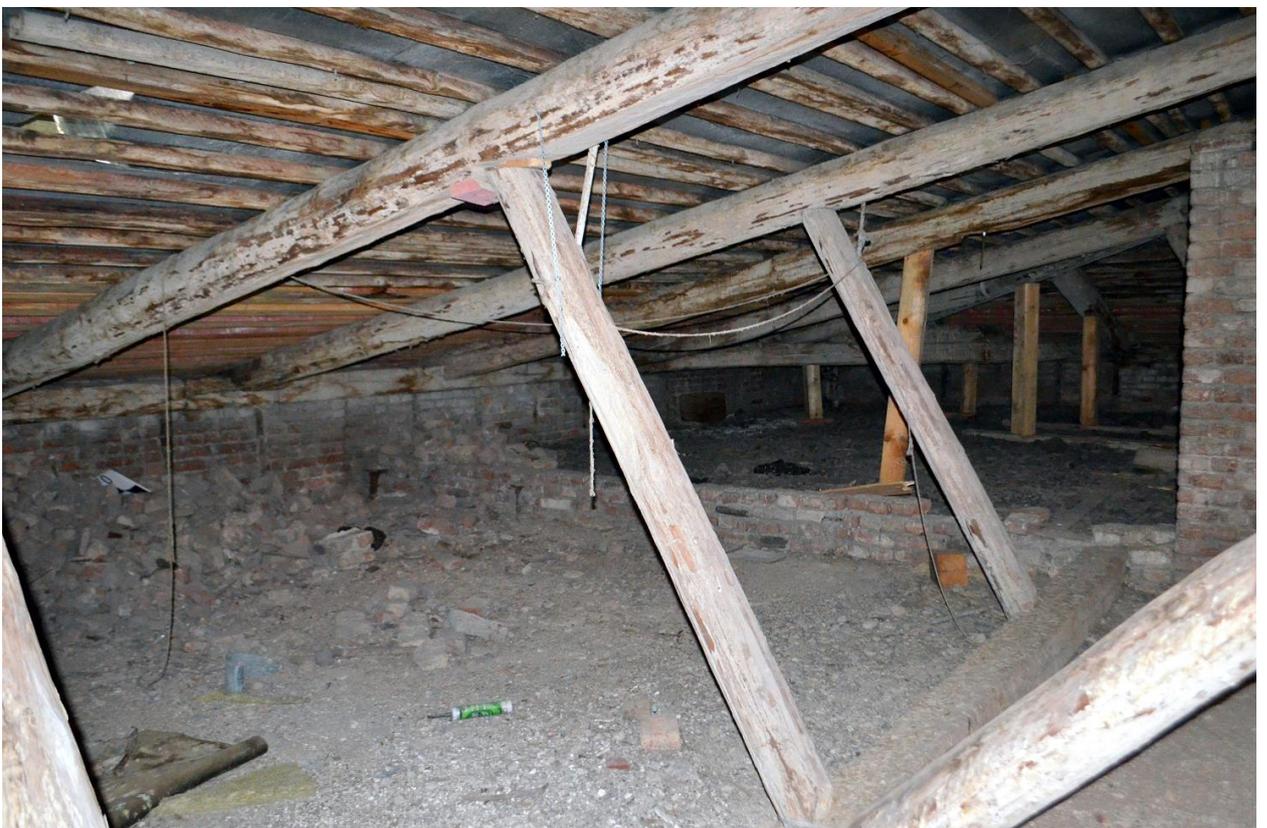
Фото 23. Выявленный ОКН «Здание Государственного Заемного банка (с оградой)». Общий вид стропильной системы крыши в осях «1-4//А-Б». Съёмка 26.04.2021 г.

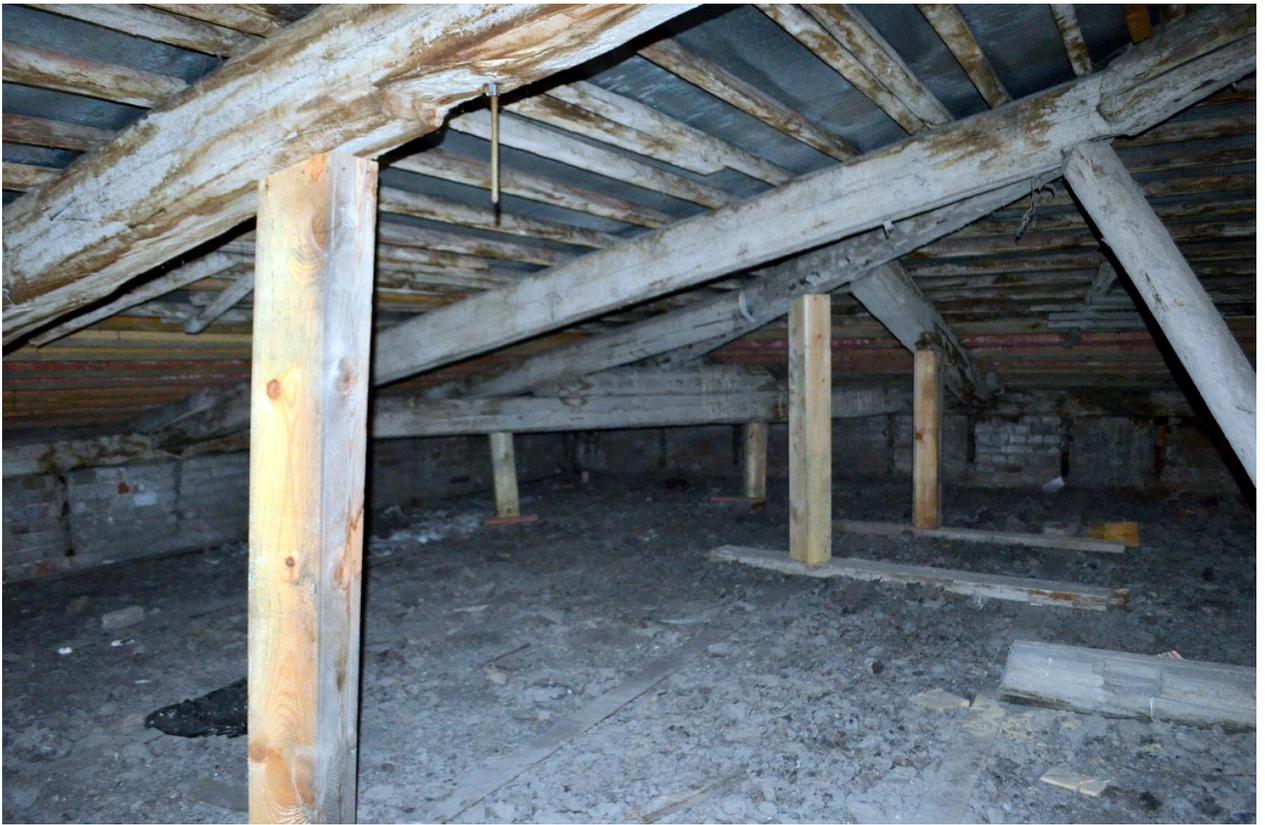
Фото 24. Выявленный ОКН «Здание Государственного Заемного банка (с оградой)». Общий вид стропильной системы крыши в осях «1-2//А-Б». Съёмка 26.04.2021 г.

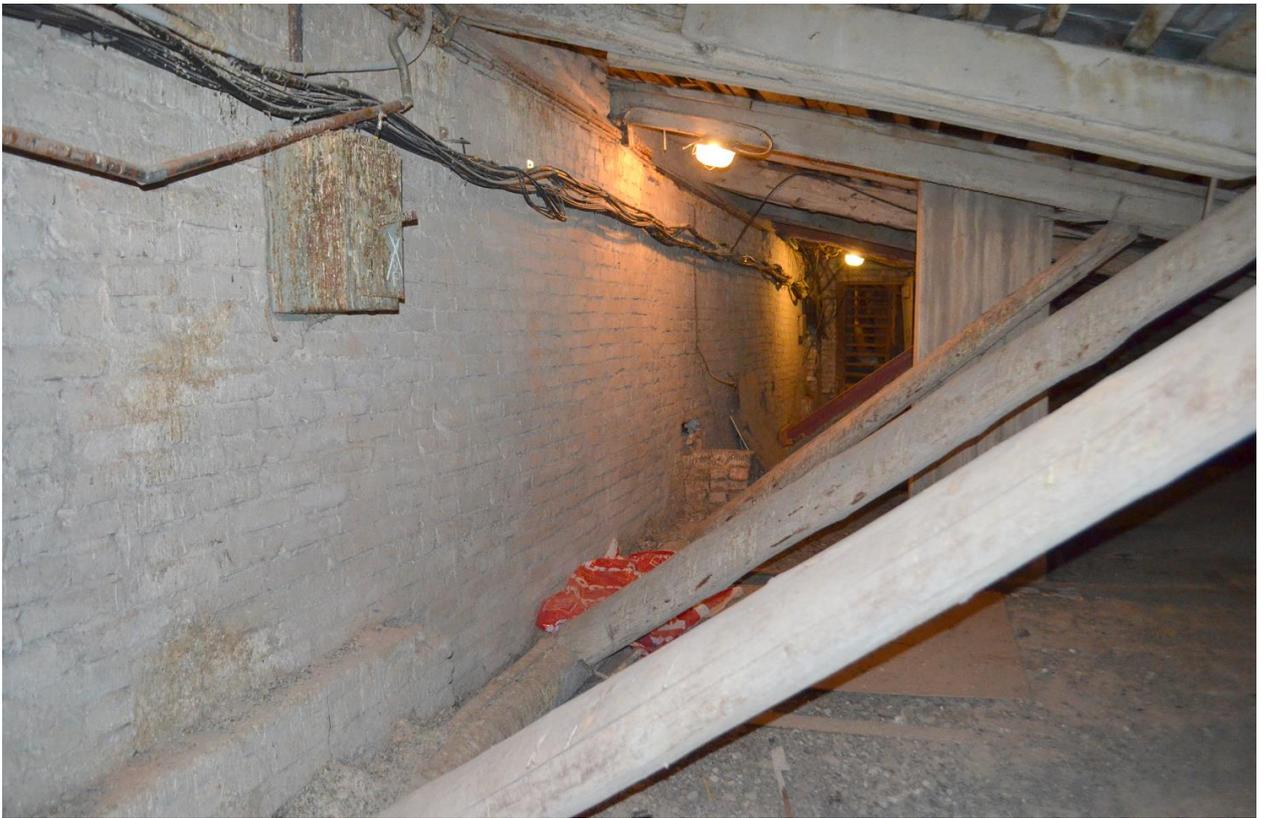
Фото 25. Выявленный ОКН «Здание Государственного Заемного банка (с оградой)». Общий вид стропильной системы крыши в осях «7-9//А-В». Съёмка 26.04.2021 г.

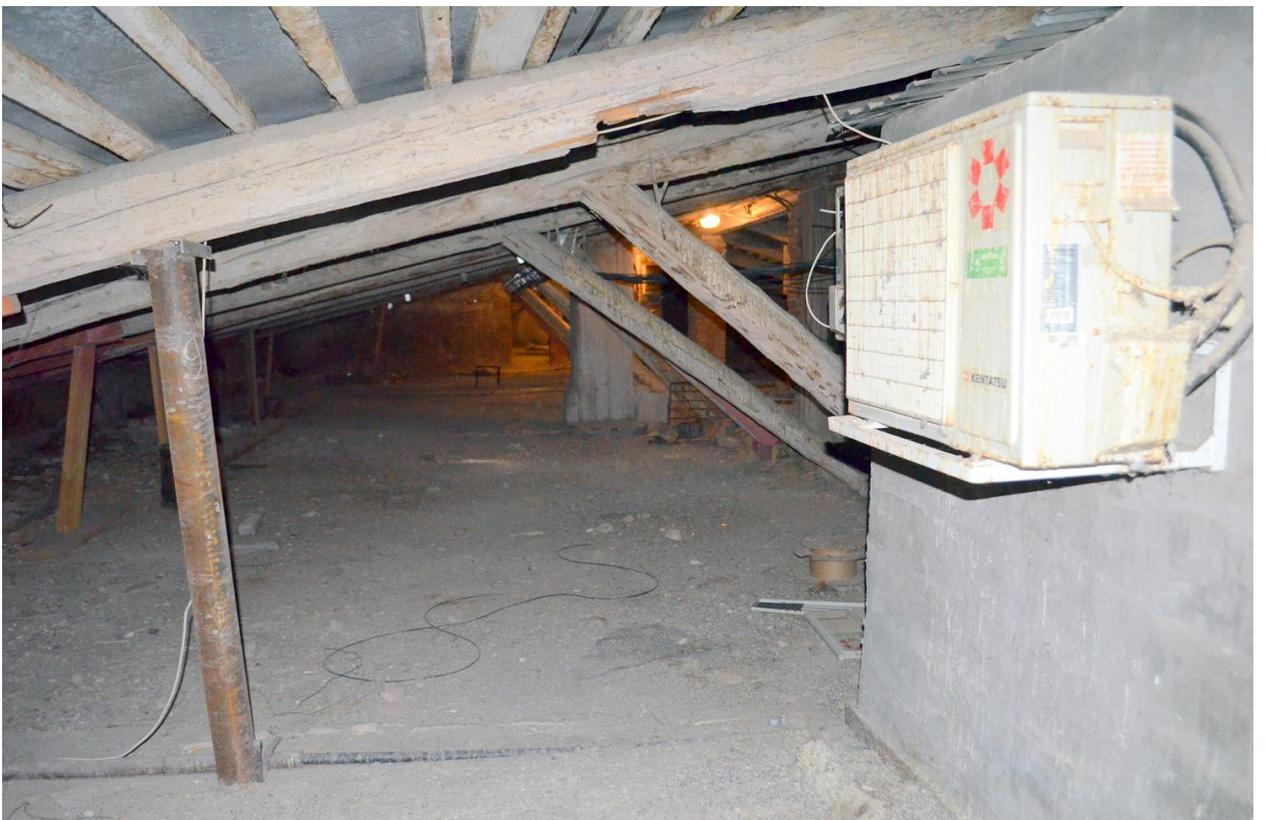
Фото 26. Выявленный ОКН «Здание Государственного Заемного банка (с оградой)». Общий вид стропильной системы крыши в осях «7-9//А-В». Съёмка 26.04.2021 г.

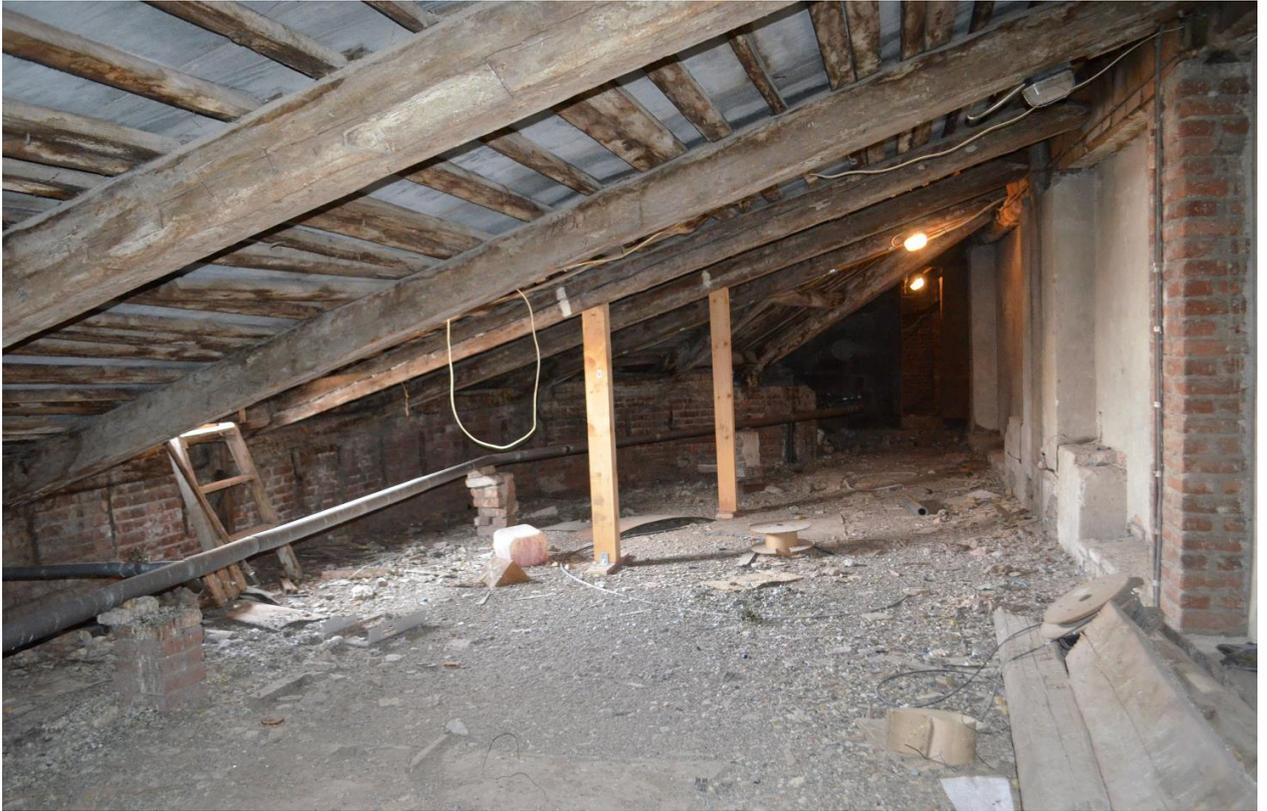
Фото 27. Выявленный ОКН «Здание Государственного Заемного банка (с оградой)». Общий вид стропильной системы крыши в осях «7-9//Г-Е». Съёмка 26.04.2021 г.

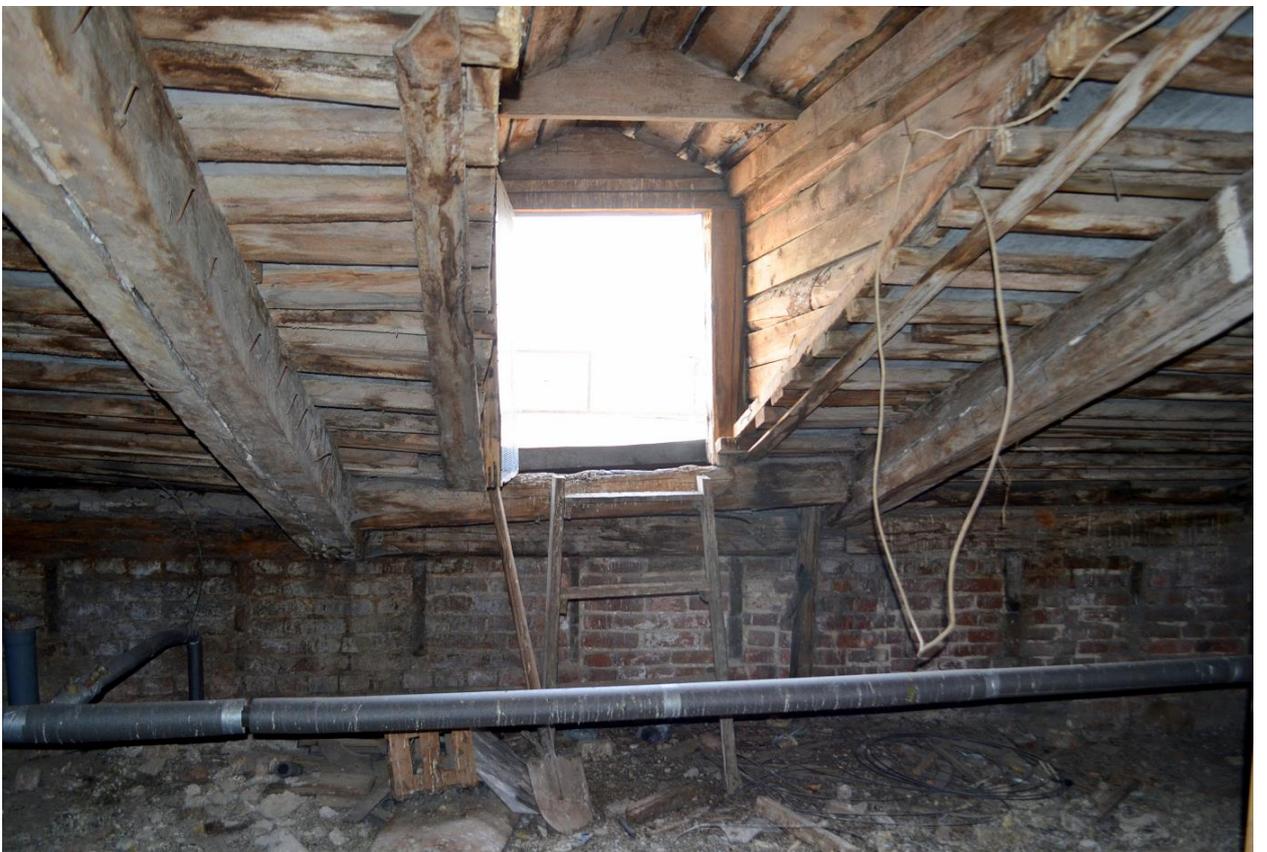
Фото 28. Выявленный ОКН «Здание Государственного Заемного банка (с оградой)». Общий вид стропильной системы крыши в осях «7-9//Г-Е». Съёмка 26.04.2021 г.

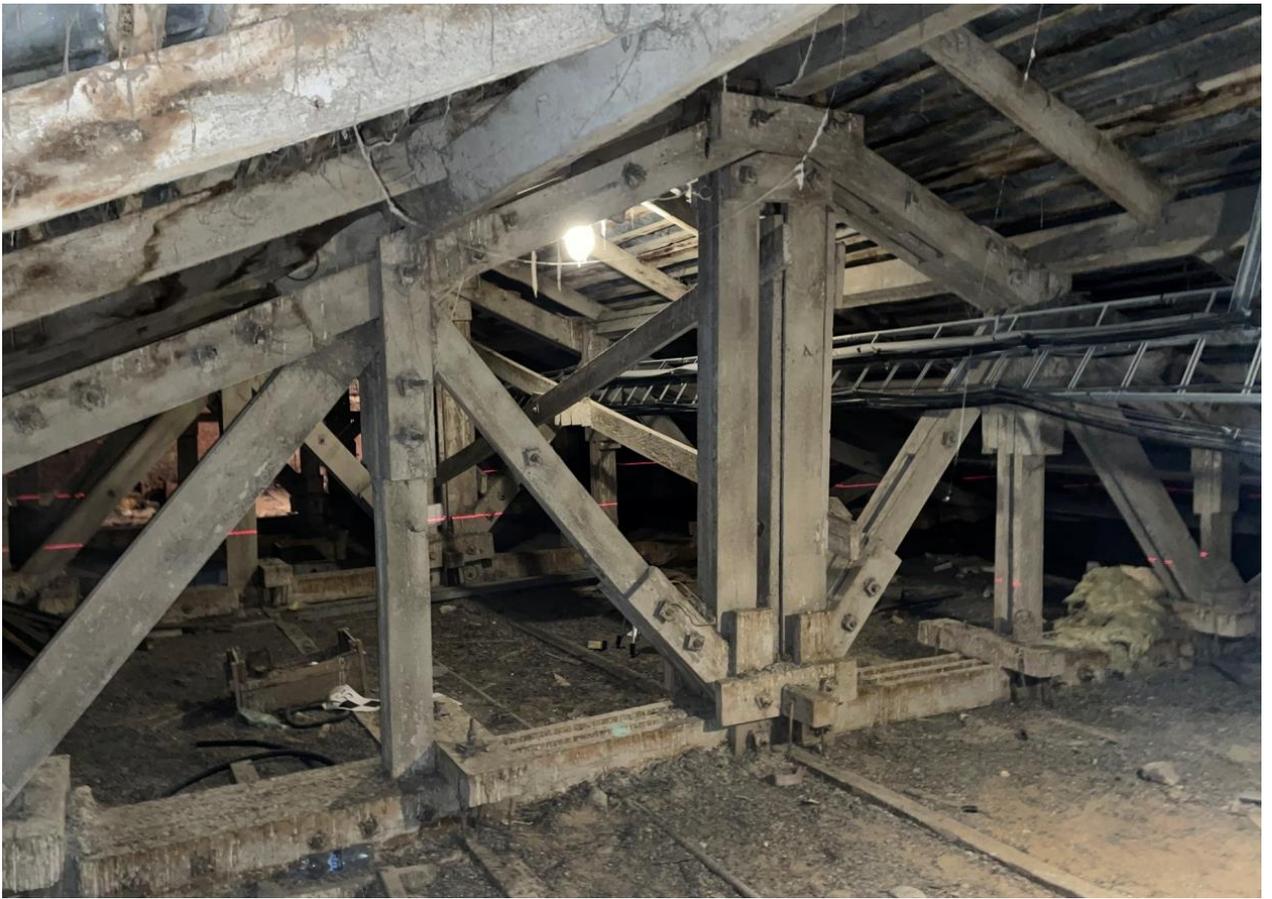
Фото 29. Выявленный ОКН «Здание Государственного Заемного банка (с оградой)». Общий вид стропильной системы крыши в осях «1-3//Е-Ж». Съёмка 26.04.2021 г.

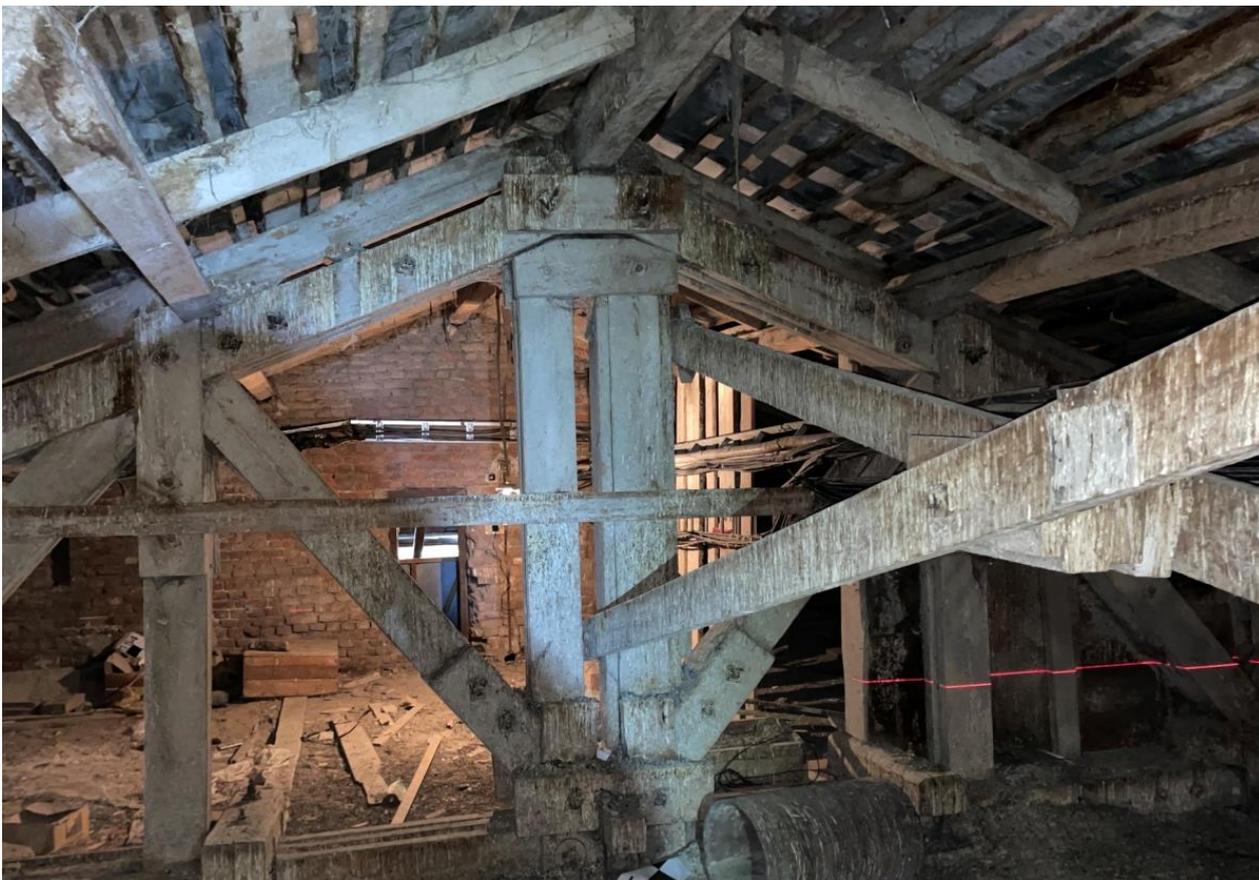
Фото 30. Выявленный ОКН «Здание Государственного Заемного банка (с оградой)». Общий вид стропильной системы крыши в осях «1-3//Е-Ж». Съёмка 26.04.2021 г.

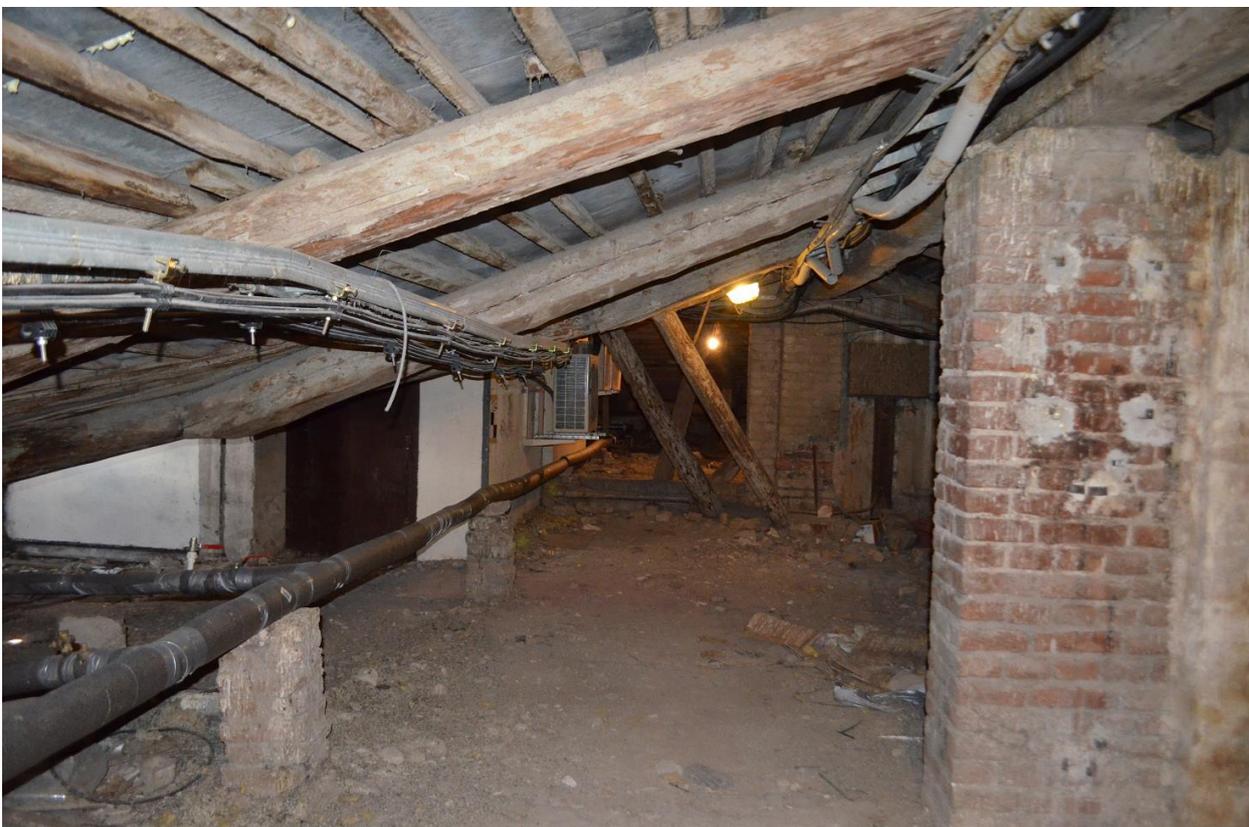
Фото 31. Выявленный ОКН «Здание Государственного Заемного банка (с оградой)». Общий вид стропильной системы крыши в осях «1-4//Ж-Л». Съёмка 26.04.2021 г.

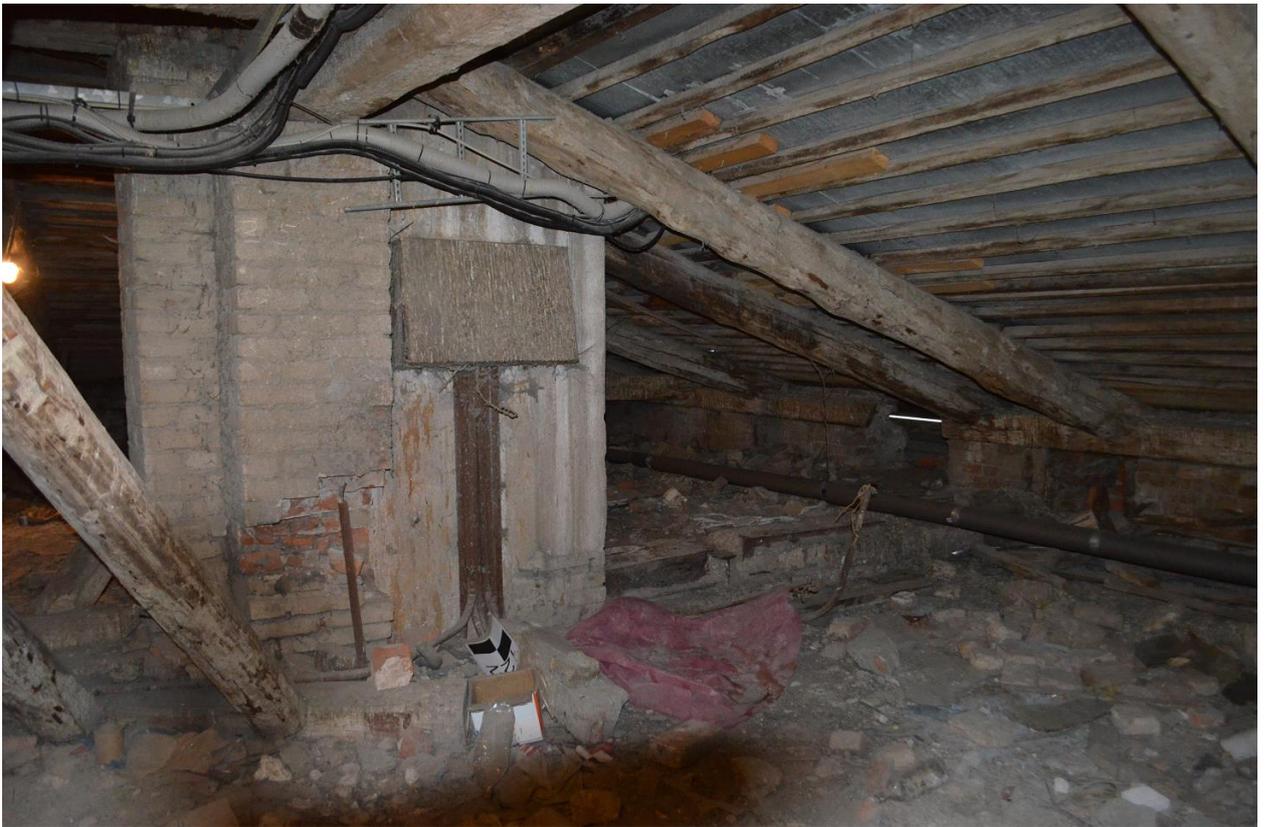
Фото 32. Выявленный ОКН «Здание Государственного Заемного банка (с оградой)». Общий вид стропильной системы крыши в осях «1-4//Ж-Л». Съёмка 26.04.2021 г.

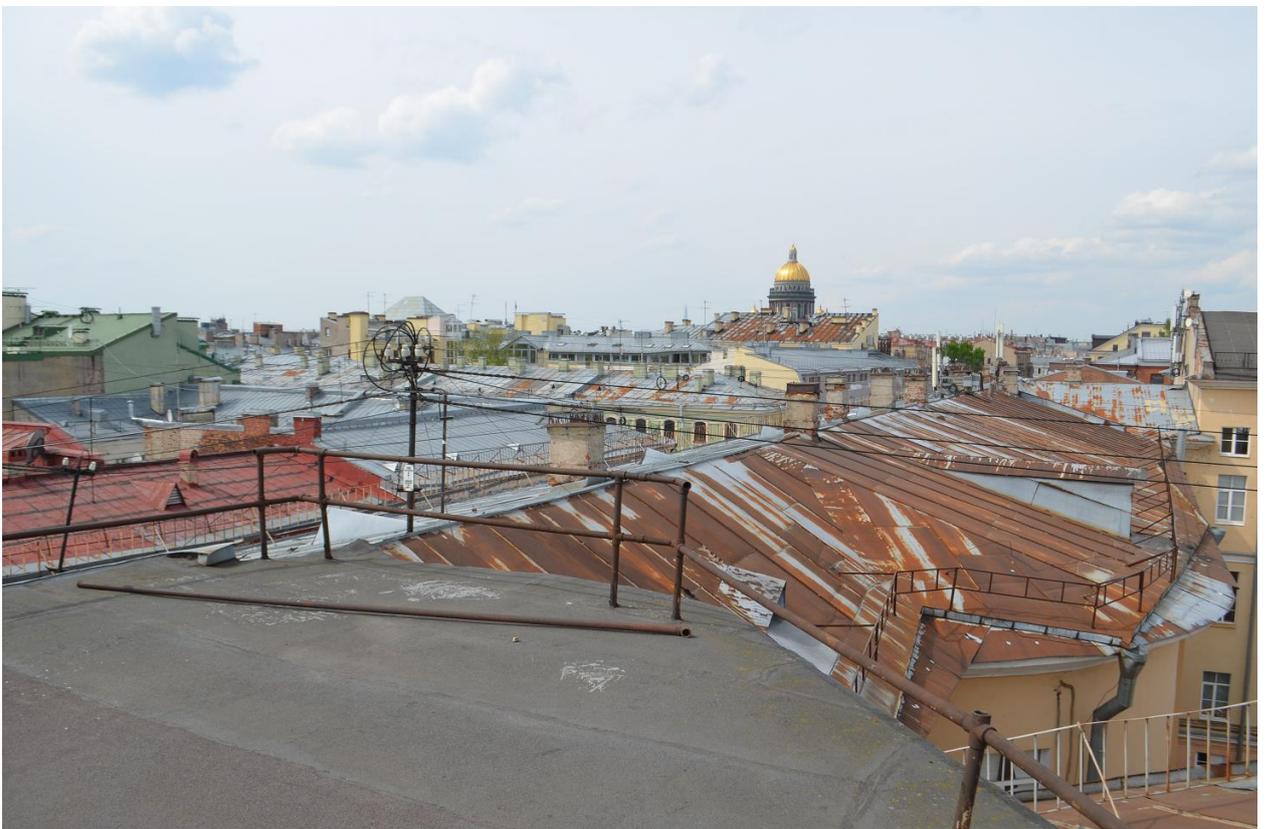
Фото 33. Выявленный ОКН «Здание Государственного Заемного банка (с оградой)». Общий вид крыши. Съёмка 26.04.2021 г.

- полную замену кровельного покрытия на стальное оцинкованное покрытие с фальцевым сопряжением картин; на смотровой площадке предусмотреть устройство нового рулонного гидроизоляционного покрытия.
- установка комбинированного кровельного ограждения со снегозадержателем, которое крепится к стоячим фальцам кровельных картин;
- восстановление кирпичной кладки разрушенных участков труб, выходящих в надкровельное пространство, с последующим оштукатуриванием и окраской;
- установка флюгарок;
- локальное снятие штукатурного слоя брандмауэрных стен, восстановление отделочного покрытия;
- мероприятия по молниезащите и заземлению крыши здания.

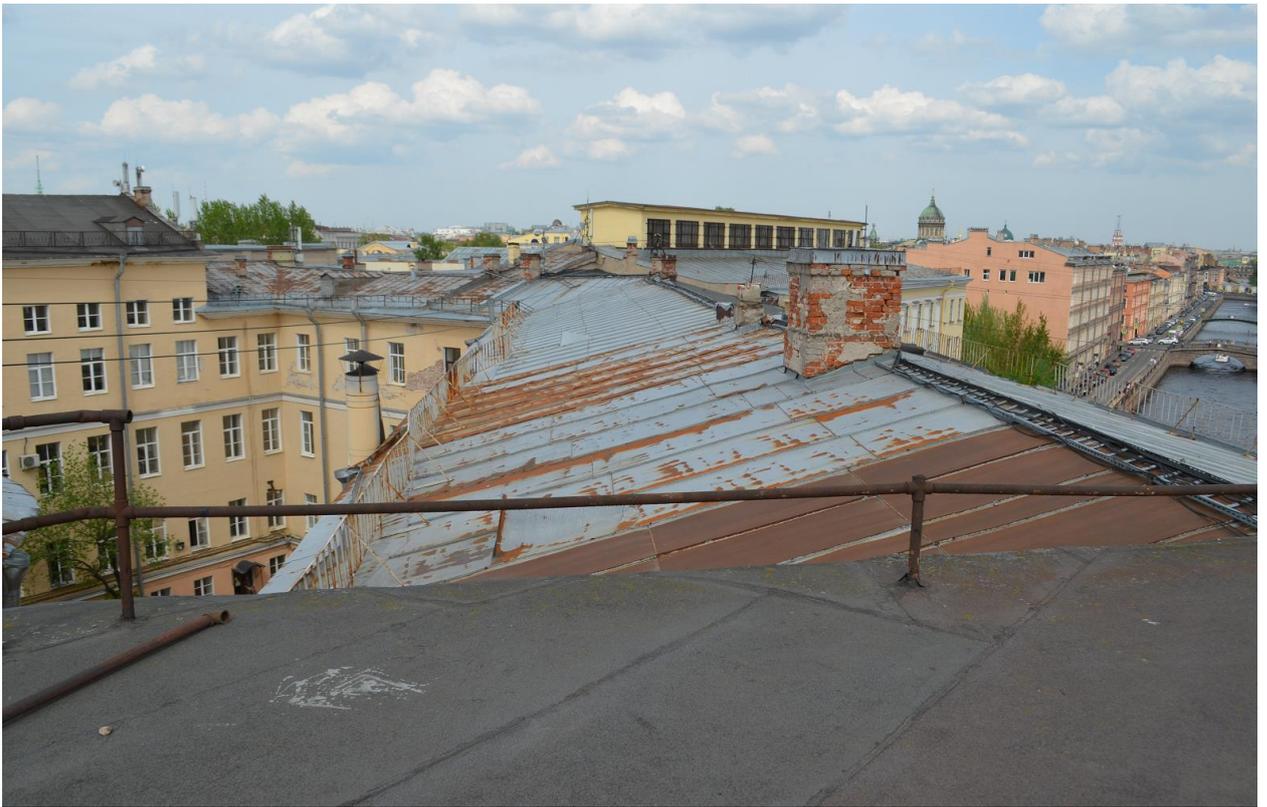
Фото 34. Выявленный ОКН «Здание Государственного Заемного банка (с оградой)». Общий вид крыши. Съёмка 26.04.2021 г.

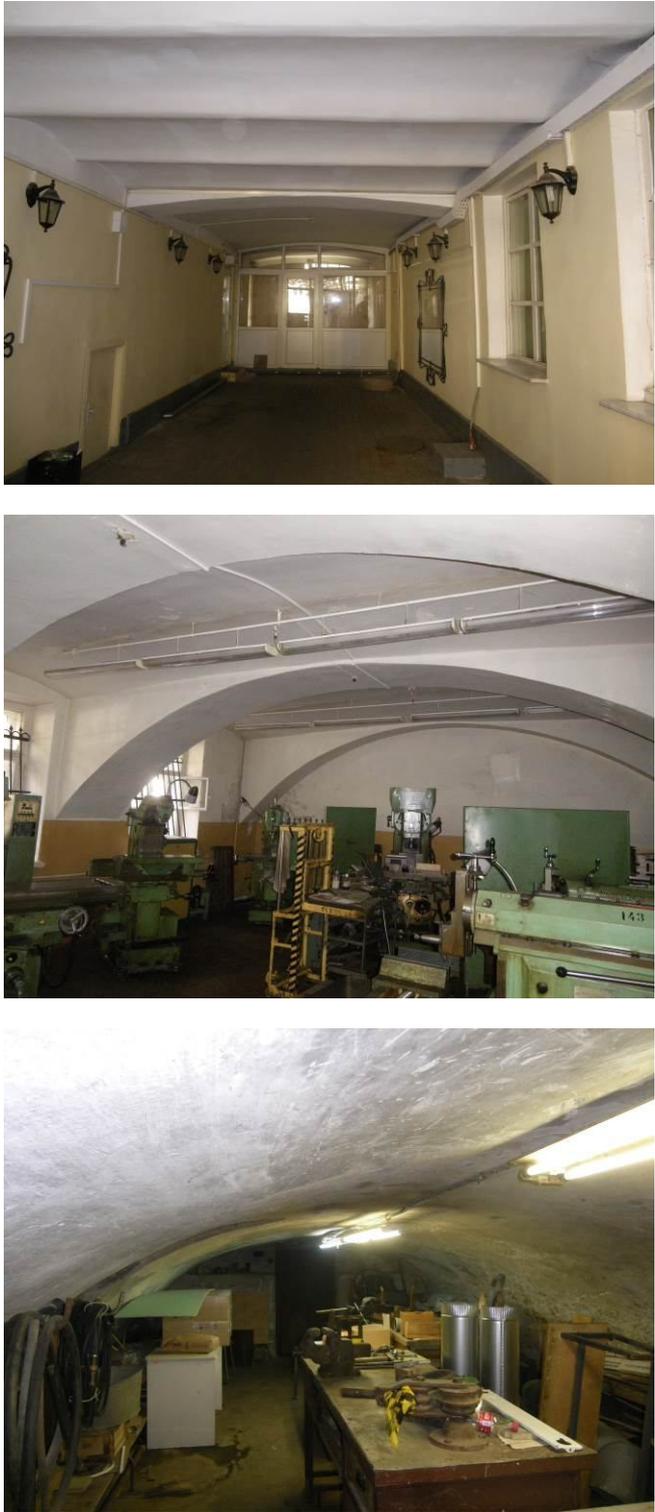
2	<p>Конструктивная система:</p>	<p>исторические наружные и внутренние кирпичные капитальные стены;</p> <p>исторические отметки междуэтажных перекрытий;</p> <p>своды: коробовый (западной части), прусский по металлическим балкам (восточной части) – воротного проезда лицевого корпуса;</p> <p>коробовые: – 1-го этажа дворового корпуса;</p> <p>подвала – лицевого корпуса по кан. Грибоедова;</p>

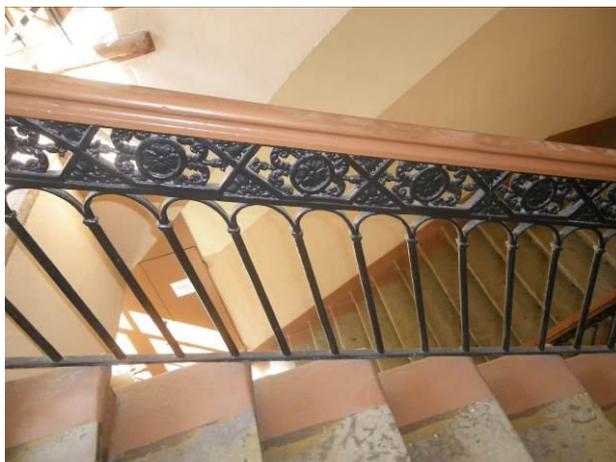
парадную лестницу
 корпуса по пер. Гривцова –
 трехмаршевую, на
 косоурах, со ступенями и
 площадками из известняка,
 с площадками по сводам, с
 металлическим
 ограждением в виде

вертикальных стоек с перехватами, соединенными арочками; по верхнему полю ажурный фриз из неправильных многоугольников с заполнением в виде цветка в профилированном круглом обрамлении и тирса (?); треугольные пространства между многоугольниками с половинками цветков; нижняя стойка в виде волюты с каннелированным столбиком с перехватами; с профилированным деревянным поручнем;

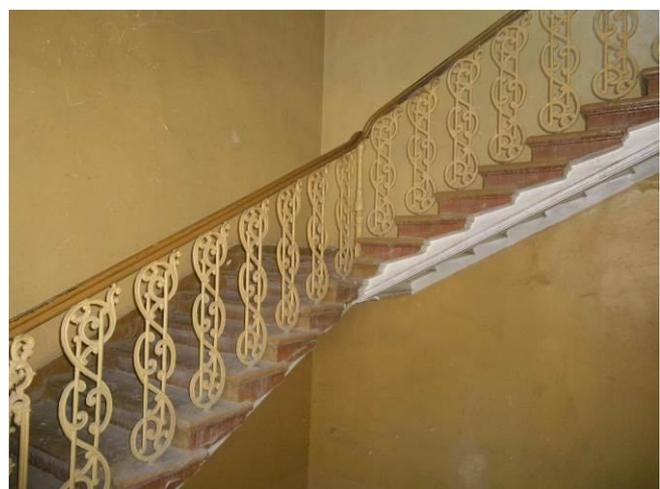
2-ЛК – трехмаршевую, с известняковыми ступенями, с площадками – наливными с мраморной крошкой, в технике терраццо, геометрического рисунка, с металлическим ограждением в виде вертикальных парных стоек, декорированных волютами и фигурных опорных столбиков, с профилированным деревянным поручнем, с площадками по сводам;

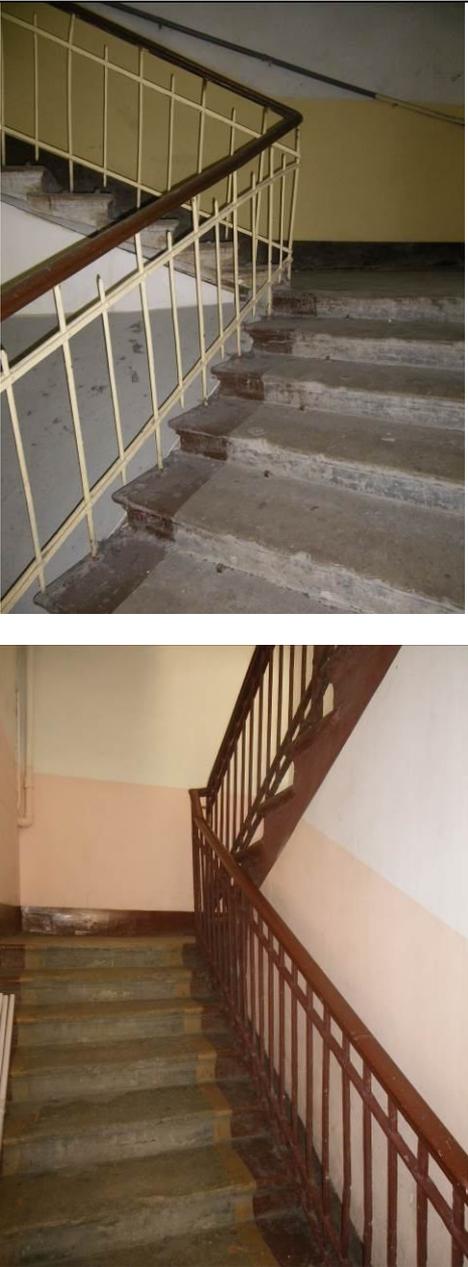
служебные лестницы –
двухмаршевые, на
косоурах, с
известняковыми ступенями
и площадками, с
металлическим
ограждением простого
рисунка, с
профилированным
деревянным поручнем.

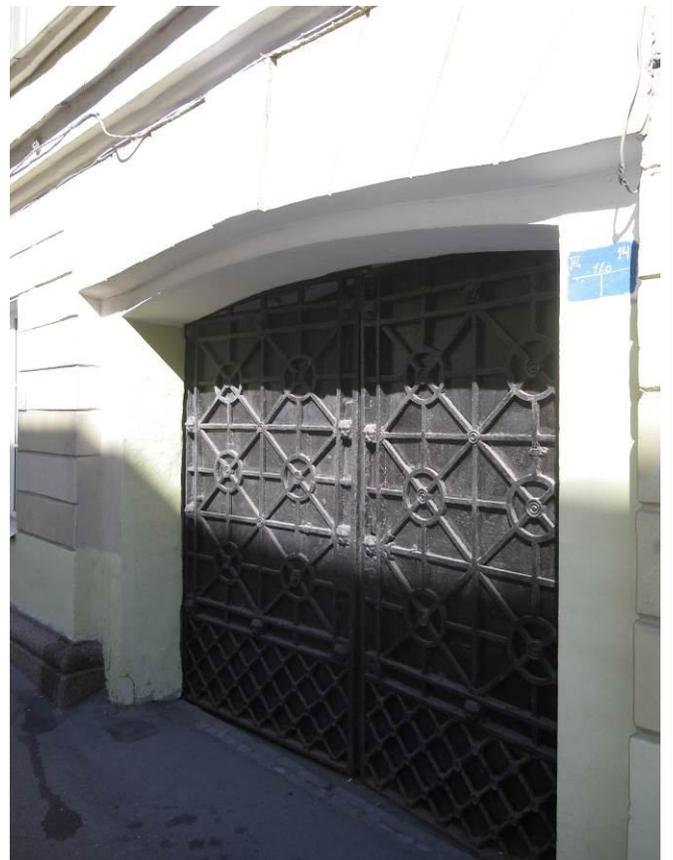
воротный проезд – местоположение (по фасаду по пер. Гривцова), габариты, конфигурация (с лучковым завершением), оформление (веерный руст, замковый камень);

заполнение воротного проема – материал (металл), конструкция (ворота двухстворчатые), рисунок (геометрический);

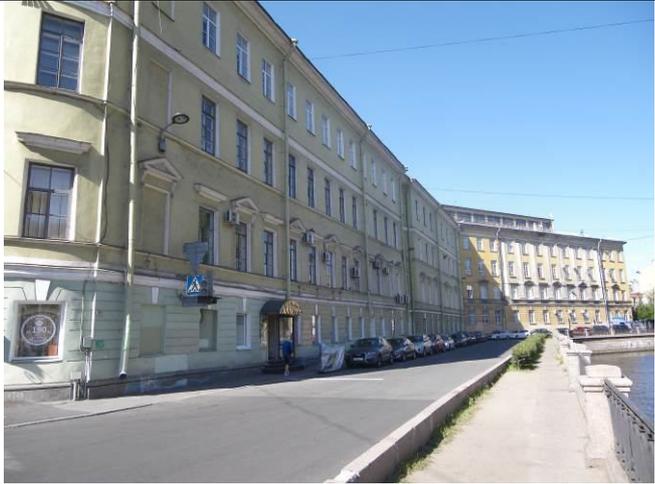
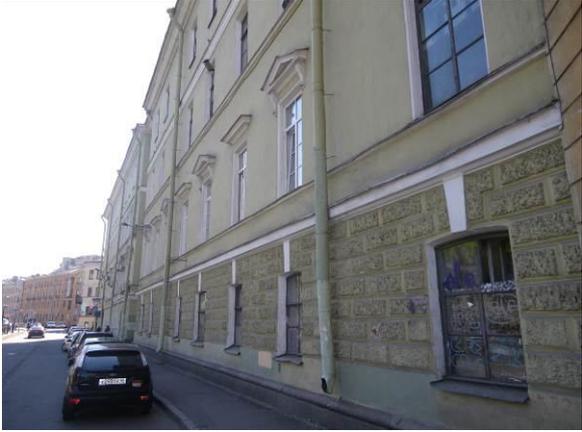
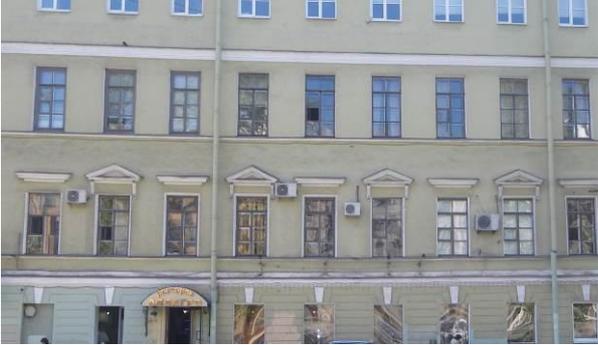
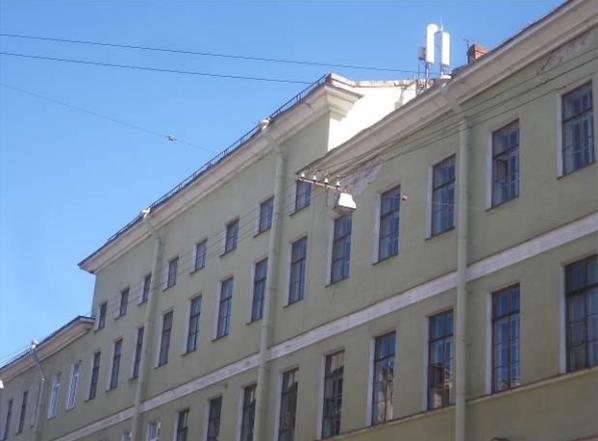
<p>существующие дверные проемы (3) – местоположение, габариты, конфигурация;</p> <p>исторические оконные проемы – местоположение, габариты, конфигурация; исторический рисунок, цвет* и материал (дерево), оконных заполнений;</p> <p>оформление оконных проемов: замковые камни – в уровне 1-го этажа; треугольные сандрики на кронштейнах, линейные сандрики (чередуются через одно окно) – в уровне 2-го этажа;</p> <p>профилированные междуэтажные тяги и подоконные карнизы;</p> <p>венчающий профилированный карниз;</p> <p>аттиковый этаж – отрезок профилированного карниза;</p> <p>*по результатам натурных и архивных исследований</p>

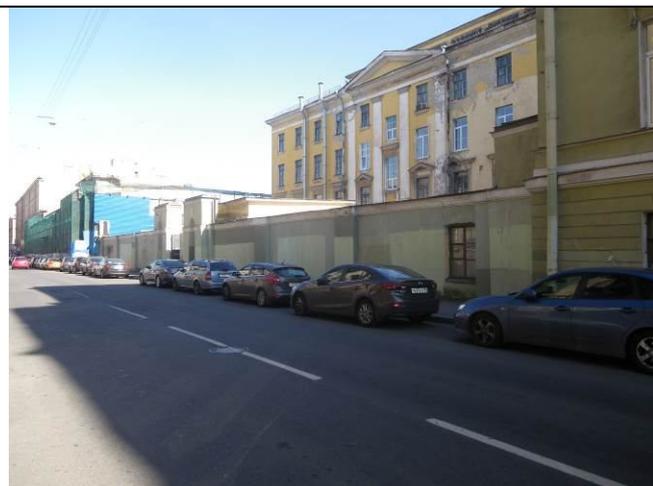
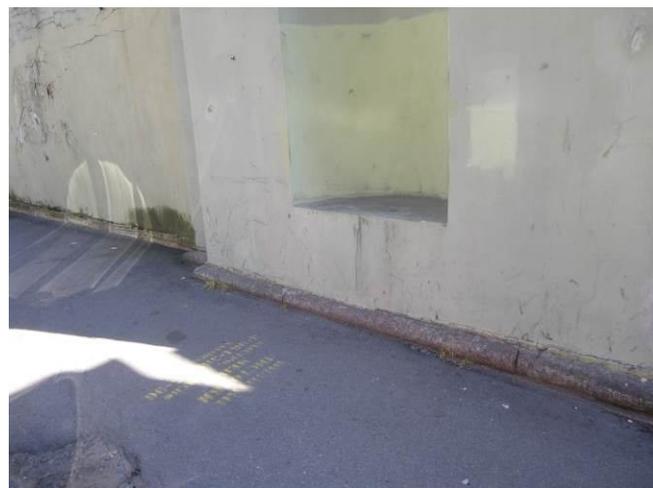
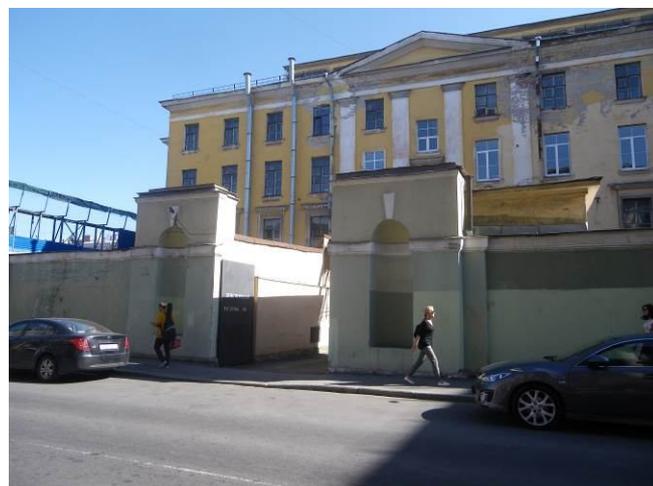
ограда – местоположение (по красной линии Казанской ул.), габариты, конфигурация;
вид материала и характер отделки цоколя – гранит;
вид материала и характер отделки фасадов – окрашенная гладкая штукатурка;
оформление – лопатки, профилированный карниз; центральные и боковые оси с аттиковыми объемами с профилированными карнизами;
центральные оси – с нишами-конхами, декорированными замковыми камнями;

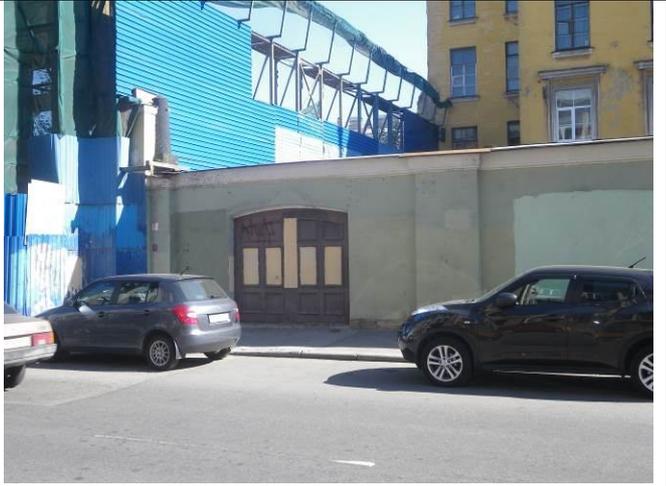
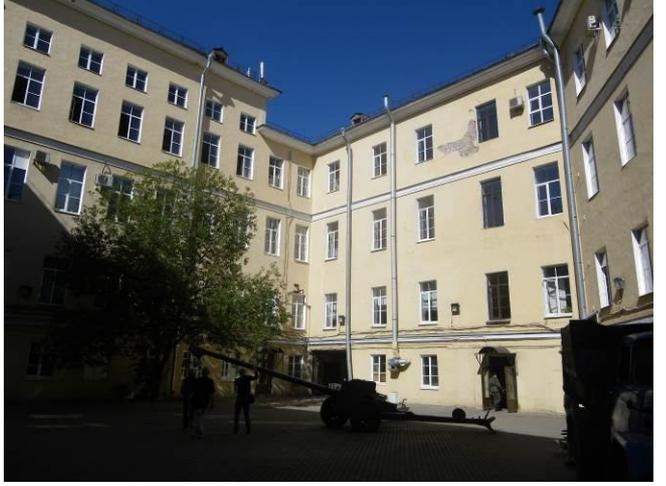
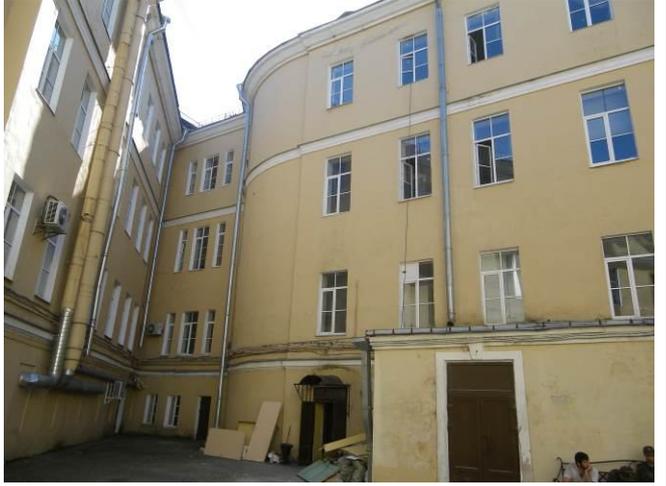
<p>исторический воротный проем – местоположение (восточная часть), габариты, конфигурация (с коробовым завершением); заполнение воротного проема – материал (дерево), конструкция (двери двухстворчатые), оформление (профилированные филенки);</p> <p>дворовые фасады: вид материала и характер отделки цоколя – известняк; вид материала и характер отделки фасадов – окрашенная гладкая штукатурка;</p> <p>исторические оконные и дверные проемы – местоположение, габариты, конфигурация (прямоугольные); ширина и верхняя отметка оконных проемов 1-го этажа; исторический рисунок оконных заполнений;</p> <p>профилированные междуэтажные тяги;</p> <p>венчающий профилированный карниз.</p>
