АКТ

по результатам государственной историко-культурной
экспертизы выявленного объекта культурного наследия

«Здание профилактория Кировского района» по адресу: г. Санкт-Петербург,
ул. Косинова, д. 19/9, лит. А, Б (Косинова ул., 19; Оборонная ул., 9¹)

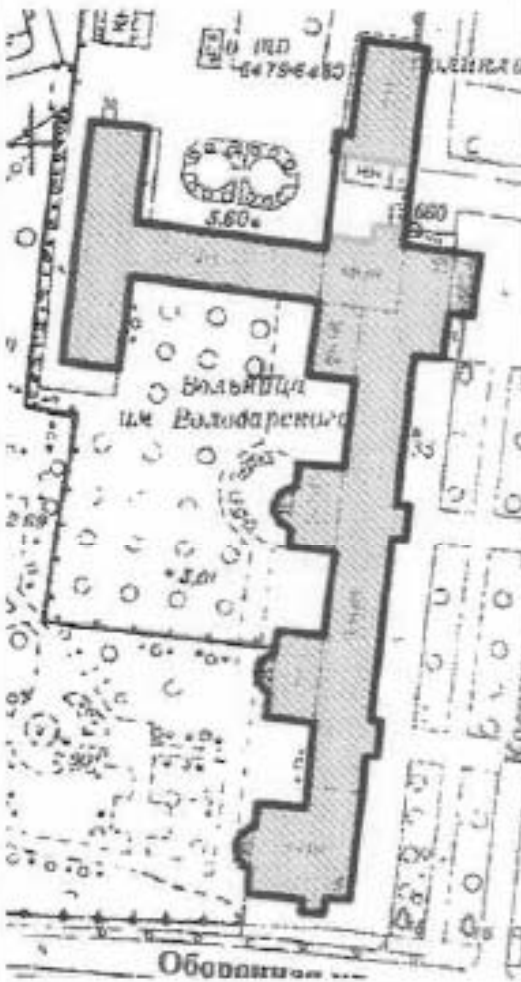
№ пп	Виды предметов охраны	Элементы предметов охраны	Фотофиксация
1	2	3	4
1	Объемно-пространственное и планировочное решение территории:	<p>историческое местоположение объектов, входящих в ансамбль (Южного корпуса сложной в плане формы (Санкт-Петербург, улица Косинова, дом 19/9, литера А) и северного корпуса прямоугольной формы (Санкт-Петербург, улица Косинова, дом 19/9, литера Б), соединенных оградой по восточной границе участка;</p> <p>визуальная, композиционная и конструктивная связи между частями ансамбля;</p> <p>градостроительная роль в застройке проспекта Стачек (завершает композицию безымянного проезда от проспекта Стачек до улицы Косинова).</p>

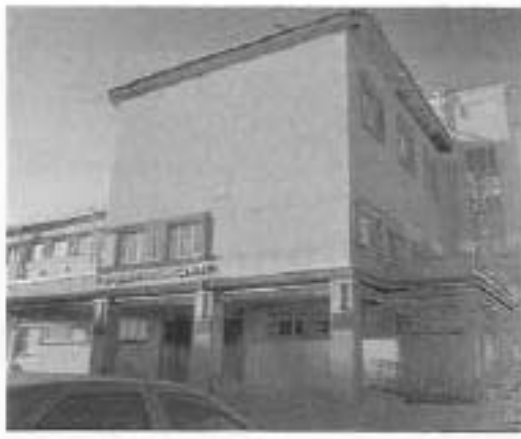
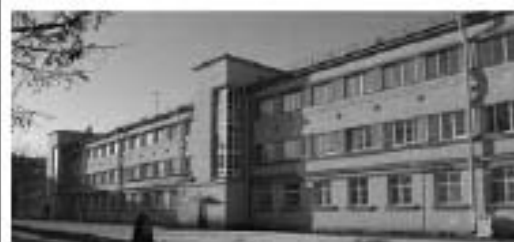
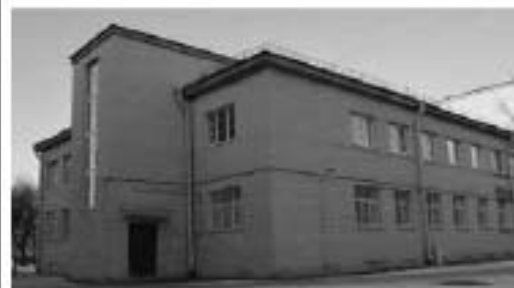
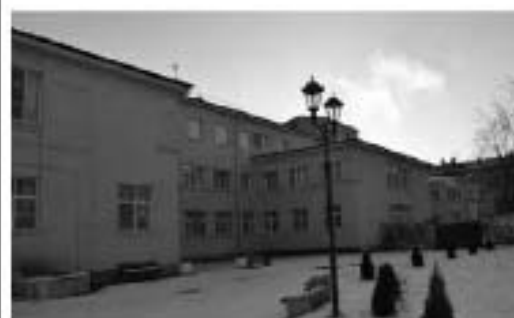
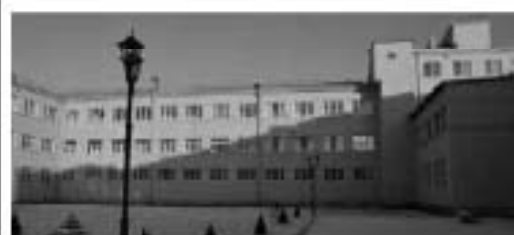
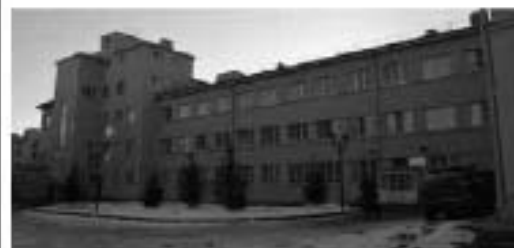
Санкт-Петербург, улица Косинова, дом 19/9, литера А			
1	Объемно-пространственное решение:	<p>исторические габариты и конфигурация разновысокого здания сложной, Г-образной формы, состоящего из северного углового разновысокого подпрямоугольного объема главного вестибюля с ризалитом центральной лестницы по северному фасаду с крытым крыльцом на пилонах по восточному фасаду, протяженного южного двух-трехэтажного объема с повышенными объемами лестничных ризалитов по восточному и южному торцевому фасадам и трем ризалитам с крыльцами по западному дворовому фасадам и западного трехэтажного Т-образного в плане объема, примыкающего к северному угловому объему;</p>

исторические габариты, конфигурация (скатная, вальмовая, плоская), высота коньков крыш объемов здания;

исторический материал покрытия крыш (металл).

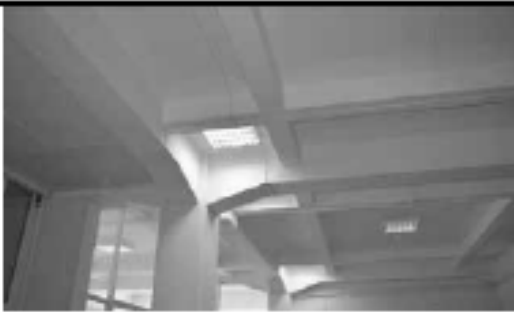
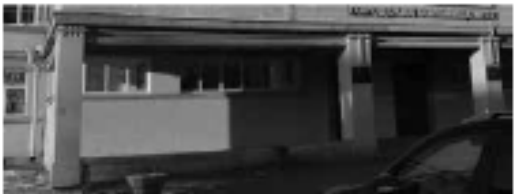
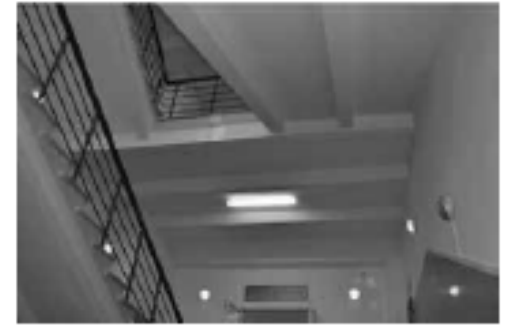
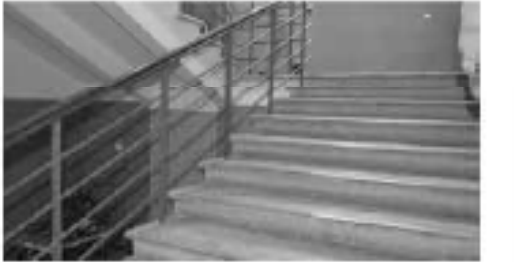
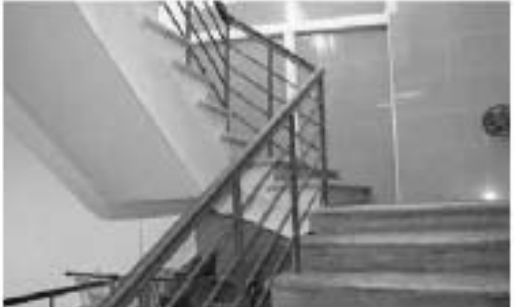
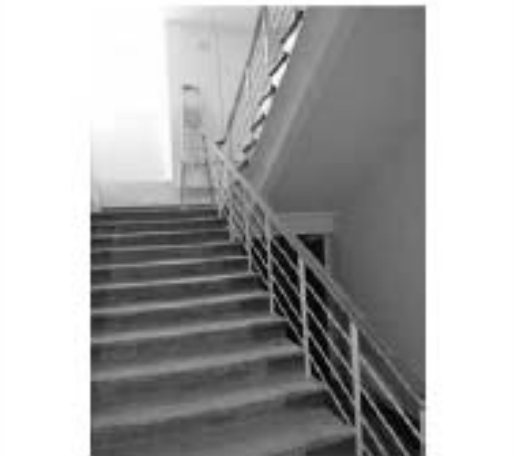
2	<p>Конструктивная система здания:</p>	<p>исторические наружные и внутренние капитальные стены – местоположение, материал (бетон, кирпич);</p> <p>отметки междуэтажных перекрытий;</p> <p>опорные столбы и балки главного вестибюля (местоположение, материал - бетон);</p> <p>опорные пилоны крытого крыльца главного входа(местоположение, материал - бетон);</p> <p>главная лестница – местоположение (угловой объем), габариты, тип (двухмаршевая, в уровне последнего этажа - трехмаршевая), конструкция (марши на оштукатуренных косоурах, площадки на оштукатуренных балках); материал (бетон), профиль ступеней; ограждение: материал (металл), техника исполнения (прокат), рисунок (вертикальные стойки квадратного сечения с тремя горизонтальными тетивами), поручень (материал (дерево), профиль);</p> <p>лестницы: количество (четыре) местоположение (лестничные ризалиты восточного и южного торцевого фасадов южного протяженного объема, по крайней оси южного фасада западного Т-образного объема), тип (двухмаршевые, лестница западного объема в уровне последнего этажа - трехмаршевая), конструкция (марши на оштукатуренных косоурах); материал (бетон), профиль ступеней; ограждения: материал (металл), техника исполнения (прокат), рисунок (вертикальные стойки квадратного сечения с тремя горизонтальными тетивами), поручни (материал (дерево), профиль);</p>

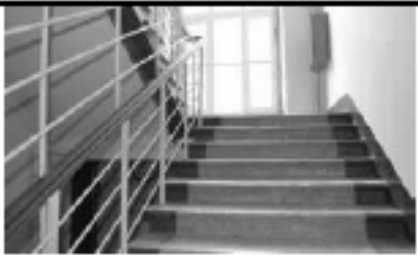
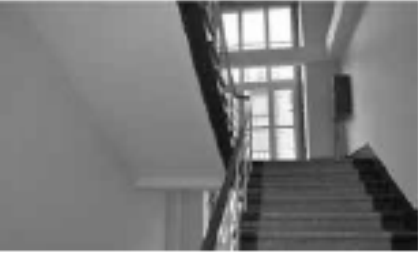
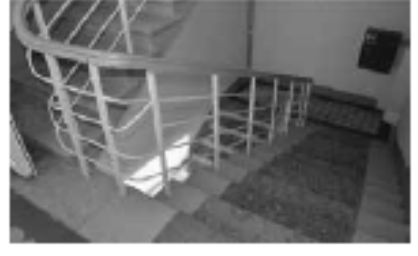
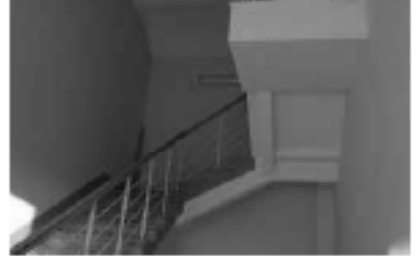
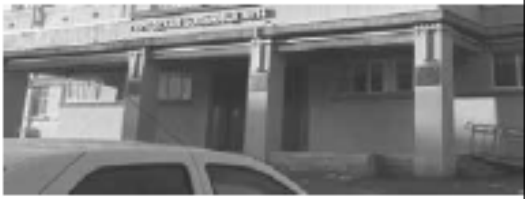
<p>крыльцо главного входа углового объема – габариты, конфигурация, материал (облицовка известняком);</p> <p>лестница крыльца углового объема – местоположение, тип (маршевая), материал (бетон), профиль ступеней;</p> <p>крыльца ризалитов по западному фасаду южного объема – габариты, конфигурация (полукруглая), материал (бетон), лестницы ризалитов – тип (маршевые), материал (бетон) и профиль ступеней;</p> <p>пруссские (по балкам) своды подвала.</p>

- пилястры: отсутствуют.
- балконы, лоджии, крыльца: главный вход со стороны восточного фасада оформлен крыльцом (крыльцо выполнено из известняка, наблюдаются значительные сколы природного камня) с лоджией, штукатурный слой разрушен. Крыльца со стороны западного фасада выполнены из известняковых плит, находятся в неудовлетворительном состоянии

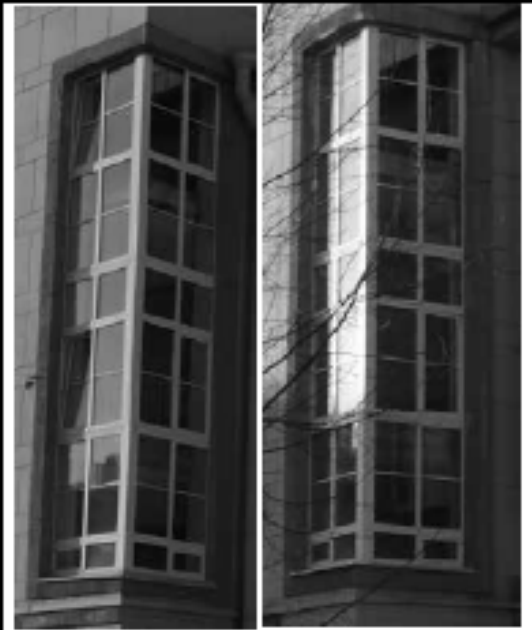
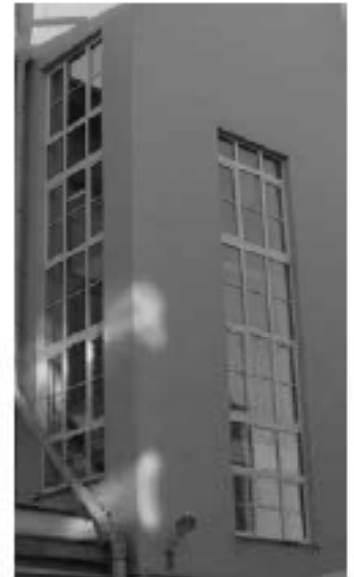
вертикальное остекление – местоположение (лестничные ризалиты), габариты;

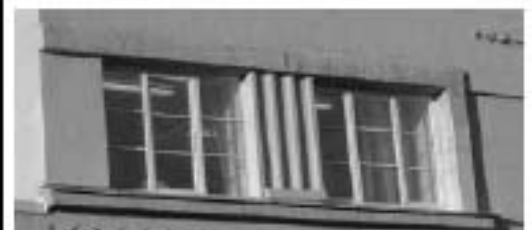
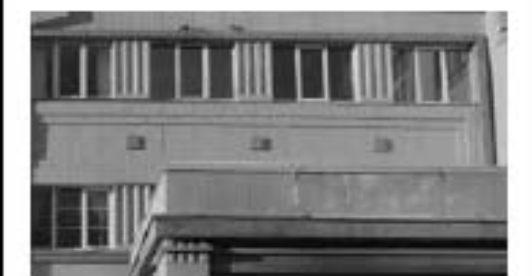
оформление оконных проемов в уровне
второго-третьего этажей
трехэтажной части южного объема,
вертикальной расстекловки лестничных
ризалитов по восточному фасаду и проемов
углового объема профилированными рамами
фактурной штукатурки;

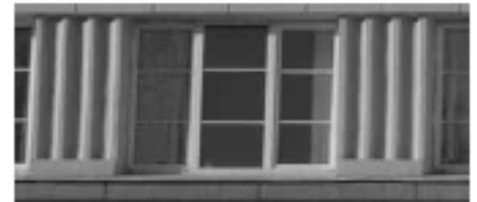
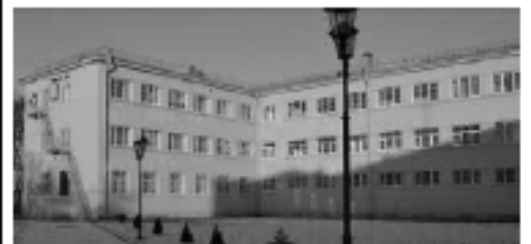
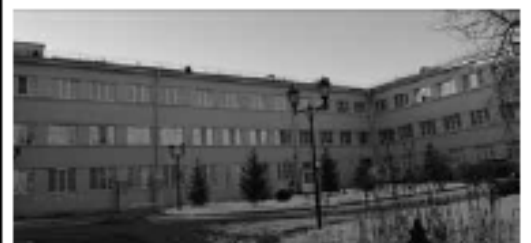
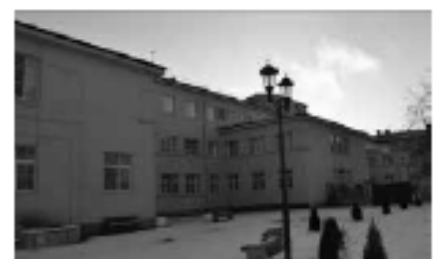
дворовые и боковые фасады:

материал и характер отделки фасадов - гладкая штукатурка, квадратный руст;

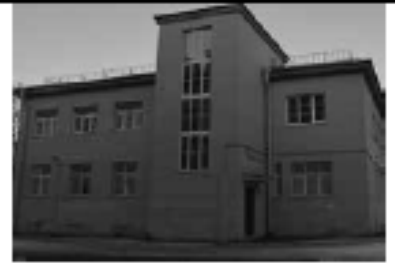
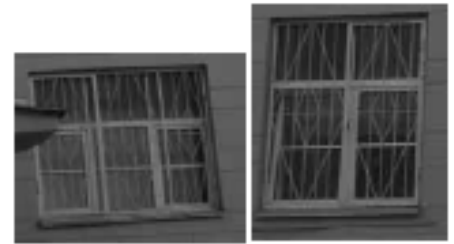
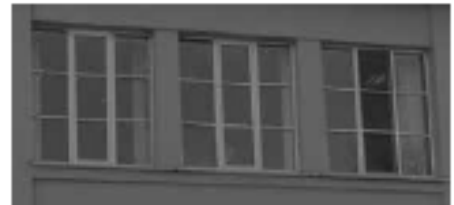
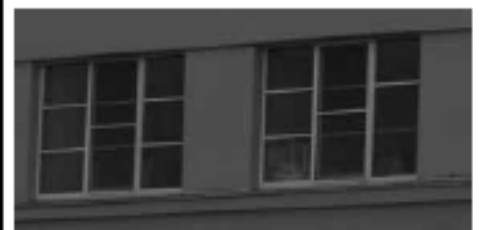
материал и характер отделки цоколя – известняк;

оконные и дверные проемы, включая оконные проемы подвала в цоколе – местоположение, габариты, конфигурация (прямоугольная);

заполнение оконных проемов – исторический рисунок;

оформление оконных проемов первого-второго этажей западного фасада южного объема и второго-третьего этажей западного T-образного объема подоконными тягами;

вертикальное остекление – местоположение (лестничный ризалит южного фасада), габариты;

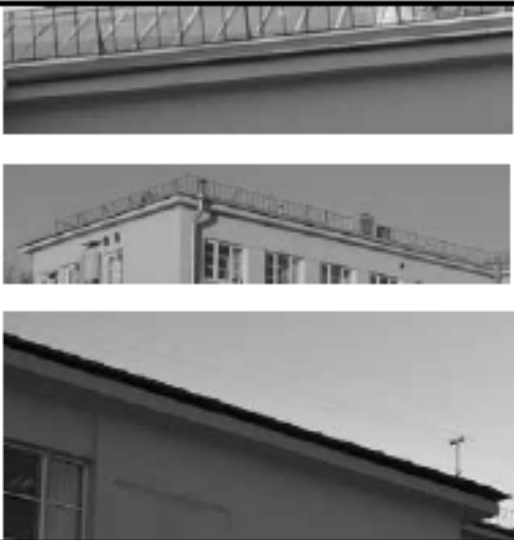
<p>профилированный венчающий карниз в завершении фасадов.</p>

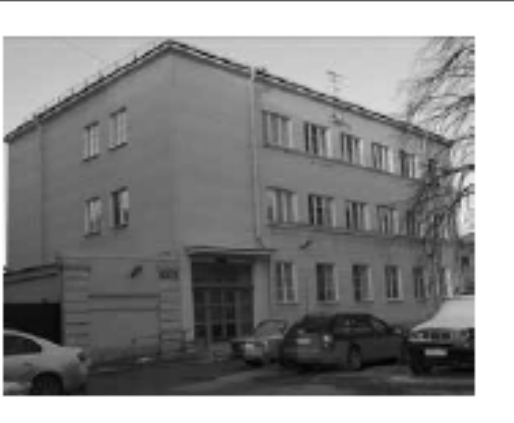
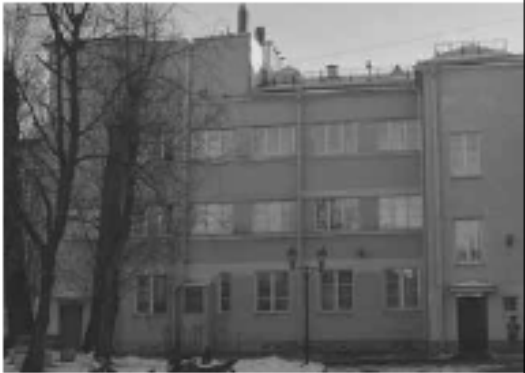
<p>Санкт-Петербург, улица Косинова, дом 19/9, литера Б</p>			
1	<p>Объемно-пространственное решение:</p>	<p>исторические габариты и конфигурация прямоугольного в плане трехэтажного здания с повышенным объемом в северо-западной части и объемом лестничного ризалита по крайней южной оси западного фасада;</p> <p>исторические габариты, конфигурация (скатная, вальмовая), высота коньков крыш объемов здания;</p> <p>исторический материал окрытия крыш (металл).</p>

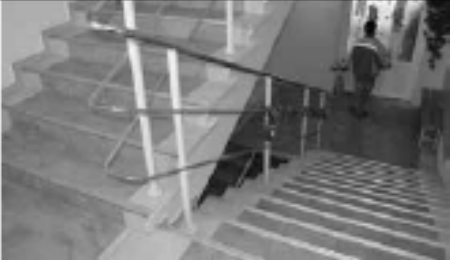
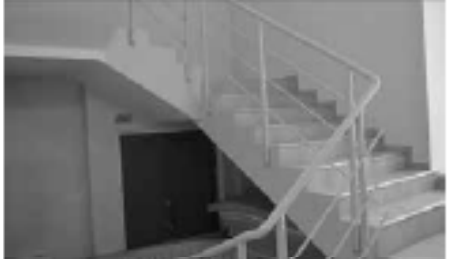
2	<p>Конструктивная система здания:</p>	<p>исторические наружные и внутренние капитальные стены – местоположение, материал (бетон, кирпич);</p> <p>отметки междуэтажных перекрытий;</p> <p>главная лестница – исторические местоположение (лестничные ризалит западного фасада), габариты, тип (двухмаршевая);</p> <p>лестница северного объема - исторические местоположение, габариты, тип (трехмаршевая).</p>

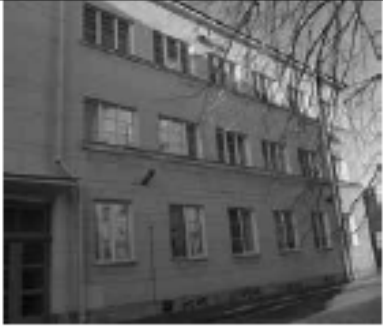
3	<p>Объемно-планировочное решение:</p>	<p>историческое объемно-планировочное решение в габаритах капитальных стен.</p>	
4	<p>Архитектурно-художественное решение фасадов:</p>	<p>архитектурно-художественное решение фасадов в формах конструктивизма;</p> <p>материал и характер отделки фасадов - гладкая штукатурка, квадратный руст;</p> <p>материал и характер отделки цоколя – известняк;</p> <p>оконные и дверные проемы, включая оконные проемы подвала в цоколе – местоположение, габариты, конфигурация (прямоугольная);</p> <p>заполнение оконных проемов – рисунок;</p>

оформление оконных проемов второго-третьего этажей западного, восточного и восточных осей северного фасадов подоконными тягами;

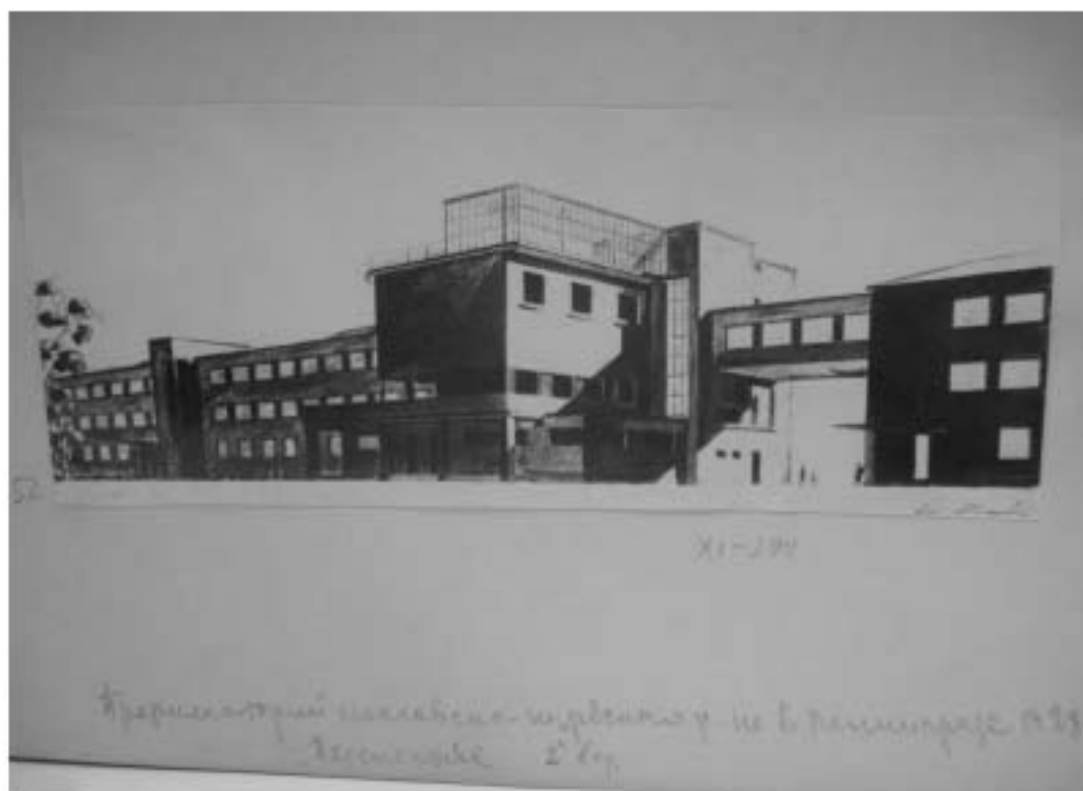
Илл. 15. Проект профилактория Московско-Нарвского (Кировского) района, ул. Косинова, 19. Аксонометрия. 1928 г. И.И. Фомин, Л.В. Руднев. ГНИМА НФ-ОФ-286/2043.

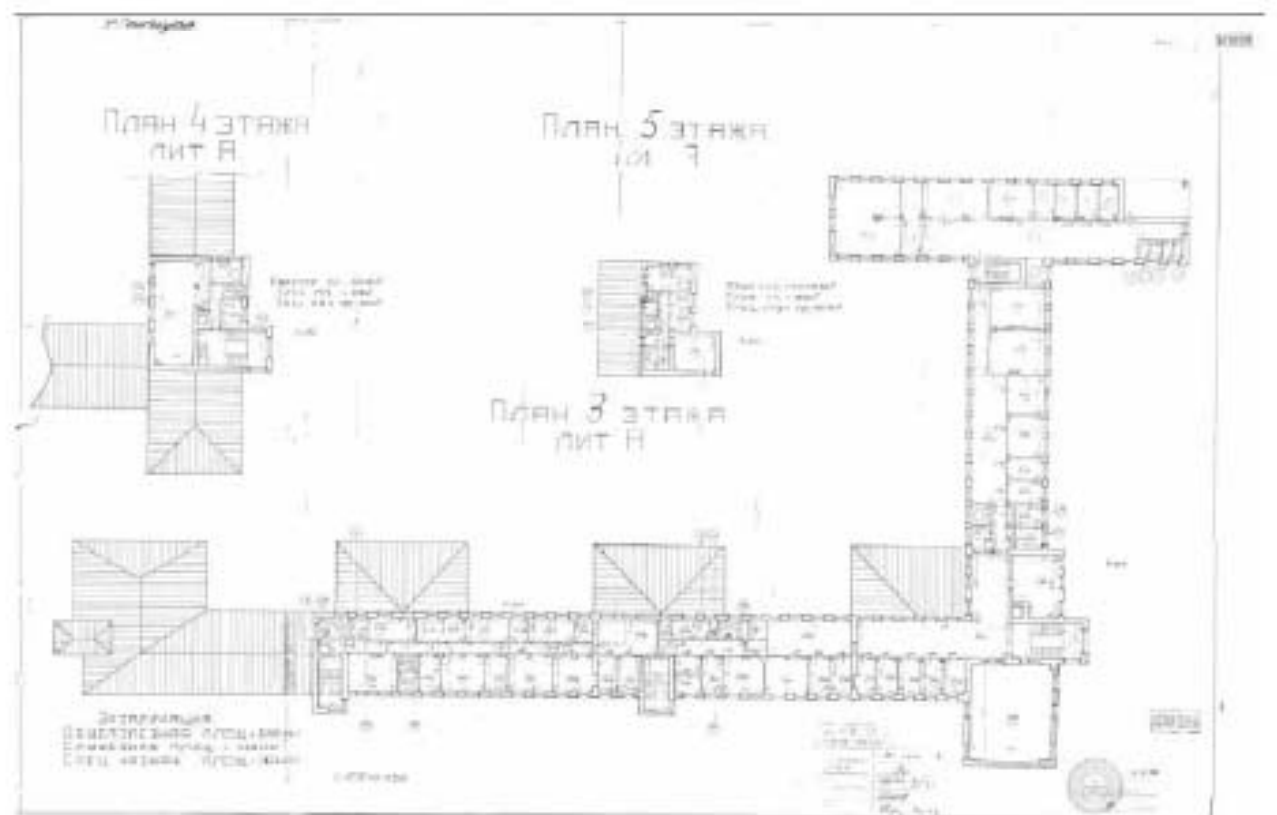
Илл. 22. Ул. Косинова, д. 19/9, лит. А. План 3, 4 и 5 этажей. 1948 г.

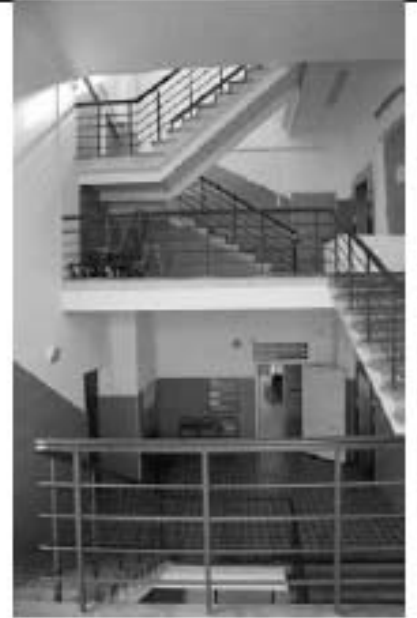
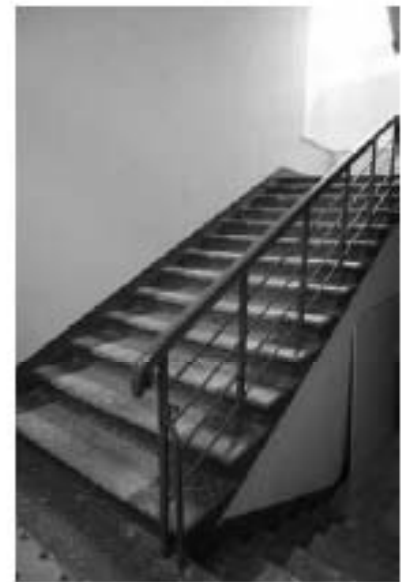
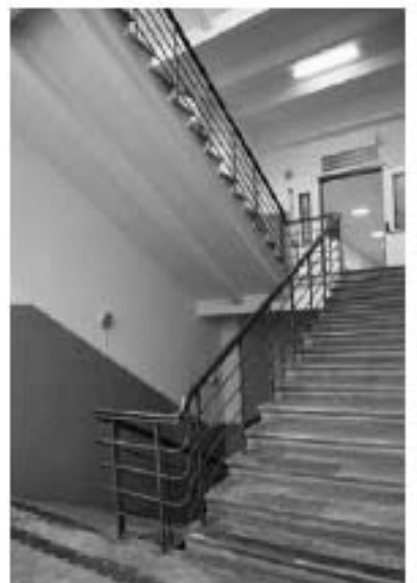
лестницы: количество (четыре), местоположение (лестничные ризалиты восточного и южного торцевого фасадов южного протяженного объема, по крайней оси южного фасада западного Т-образного объема), тип (двухмаршевые, лестница западного объема в уровне последнего этажа - трехмаршевая), конструкция (марши на оштукатуренных косоурах); материал (бетон), профиль ступеней; ограждения: материал (металл), техника исполнения (прокат), рисунок (вертикальные стойки квадратного сечения с тремя горизонтальными тетивами), поручни: материал (дерево), профиль);

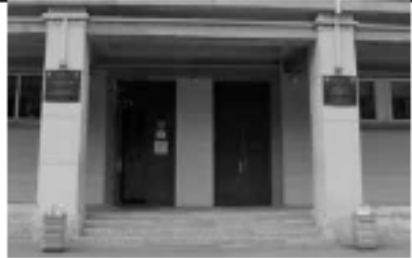
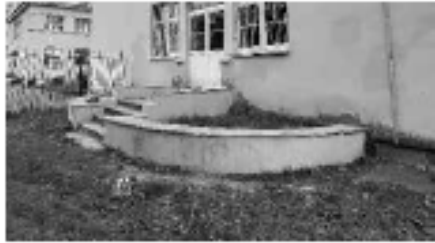
<p>крыльцо главного входа углового объема – габариты, конфигурация, материал (облицовка известняком); лестница крыльца углового объема – местоположение, тип (маршевая), материал (бетон), профиль ступеней;</p> <p>крыльца ризалитов по западному фасаду южного объема – габариты, конфигурация (полукруглая), материал (бетон), лестницы ризалитов – тип (маршевые), материал (бетон) и профиль ступеней</p>

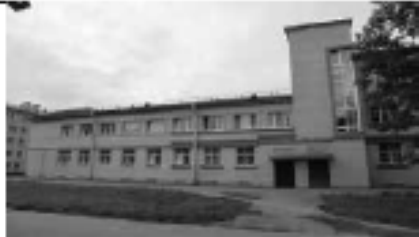
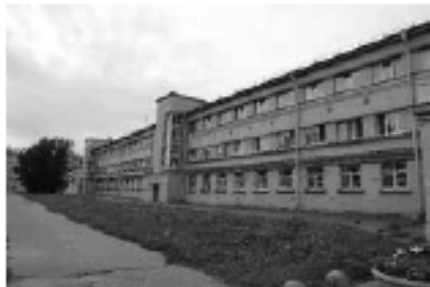
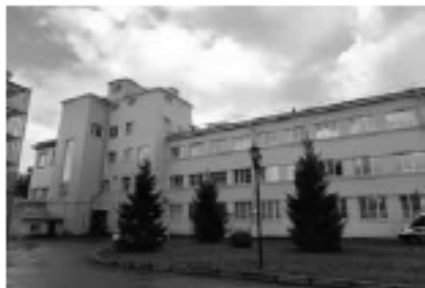
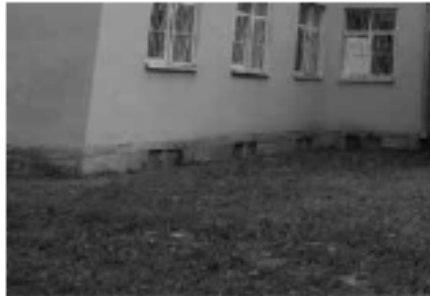
4	<p>Архитектурно-художественное решение фасадов:</p>	<p>архитектурно-художественное решение фасадов в формах конструктивизма;</p> <p><u>лицевые фасады (восточные фасады углового и южного объемов):</u></p> <p>материал и характер отделки фасадов – гладкая штукатурка, фактурная штукатурка, квадратный руст;</p> <p>материал и характер отделки цоколя – известняк;</p>

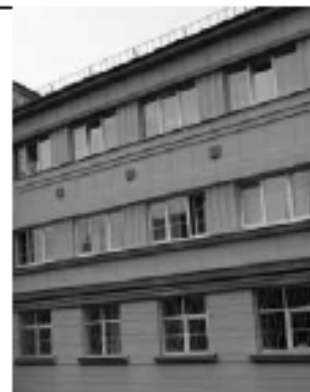
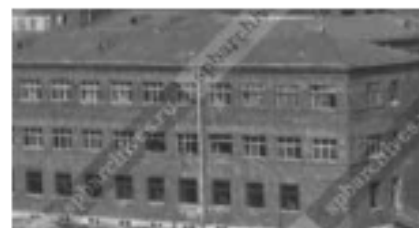
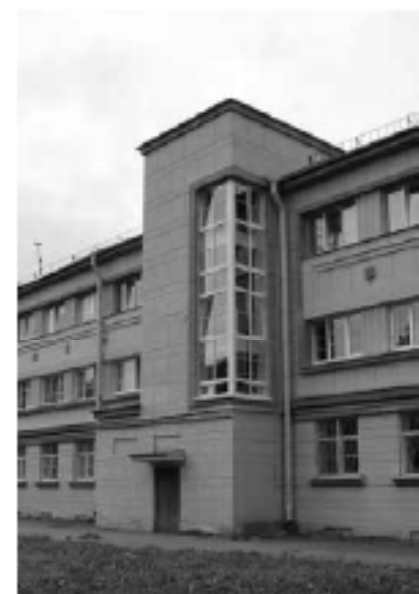
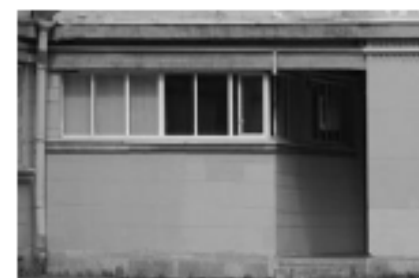
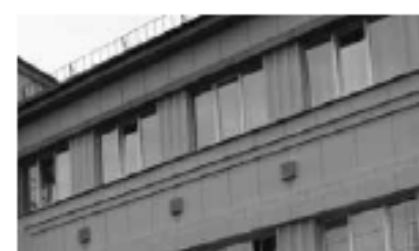
оконные и дверные проемы, включая оконные проемы подвала в цоколе – местоположение, габариты, конфигурация (прямоугольная);

заполнение оконных проемов – исторический рисунок, единообразие цветового решения;

оформление оконных проемов первого этажа подоконными досками;

вертикальное остекление – местоположение (лестничные ризалиты), габариты;

ленточное горизонтальное остекление вестибюля углового объема;

оформление оконных проемов в уровне второго-третьего этажей трехэтажной части южного объема, вертикальной расстекловки лестничных ризалитов по восточному фасаду и проемов углового объема профилированными рамами фактурной штукатурки;

каннелированные простенки между проемами второго-третьего этажей;

прямоугольные декоративные элементы фактурной штукатурки между вторым и третьим этажами южного объема;

горизонтальные тяги фактурной штукатурки оформлении фасадов южного и углового объемов;

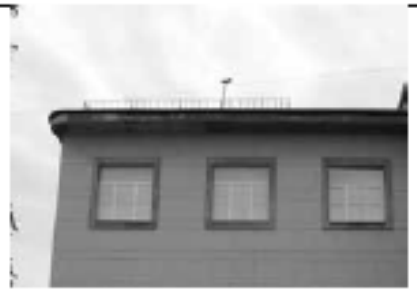
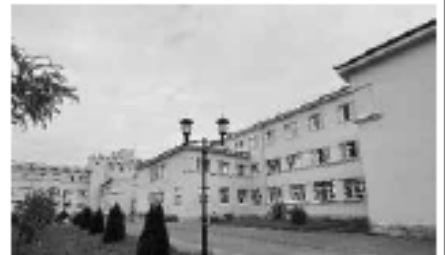
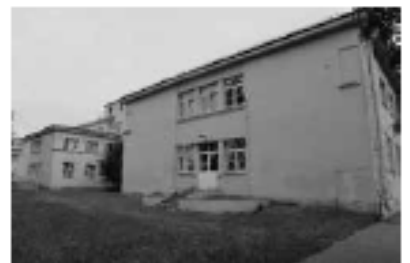
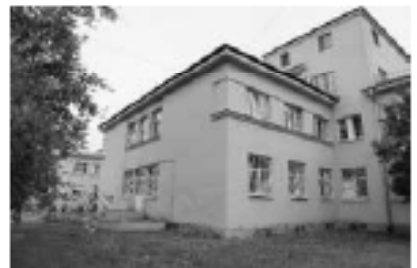
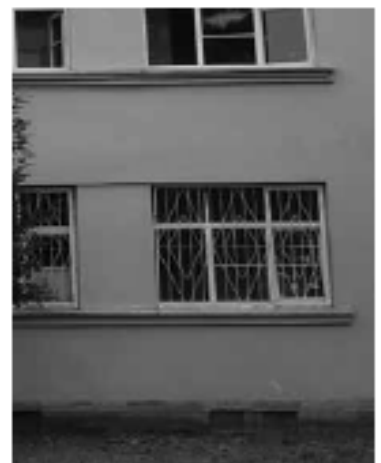
дворовые и боковые фасады:

материал и характер отделки фасадов – гладкая штукатурка, квадратный руст;

материал и характер отделки цоколя – известняк;

оконные и дверные проемы, включая оконные проемы подвала в цоколе – местоположение, габариты, конфигурация (прямоугольная);

заполнение оконных проемов – исторический рисунок, единообразие цветового решения;

оформление оконных проемов первого-второго этажей западного фасада южного объема и второго-третьего этажей западного Т-образного объема подоконными тягами;

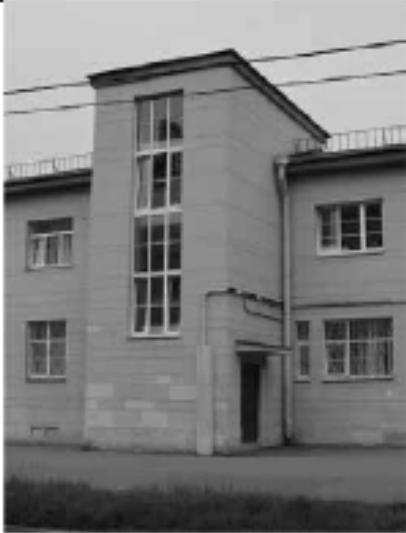
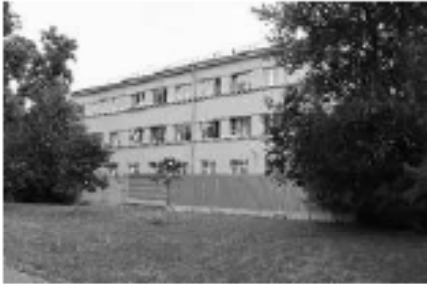
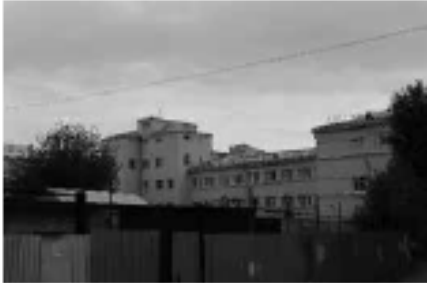
<p>вертикальное остекление – местоположение (лестничный ризалит южного фасада), габариты;</p> <p>профилированный венчающий карниз в завершении фасадов.</p>

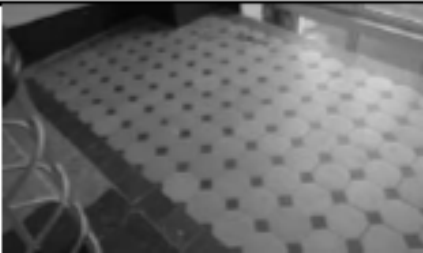
5	<p>Декоративно-художественная отделка интерьеров:</p>	<p>отделка площадок лестниц керамической плиткой цвет (желтый и коричневый), рисунок (коричневые ромбы на желтом поле с коричневым периметральным бордюром).</p>

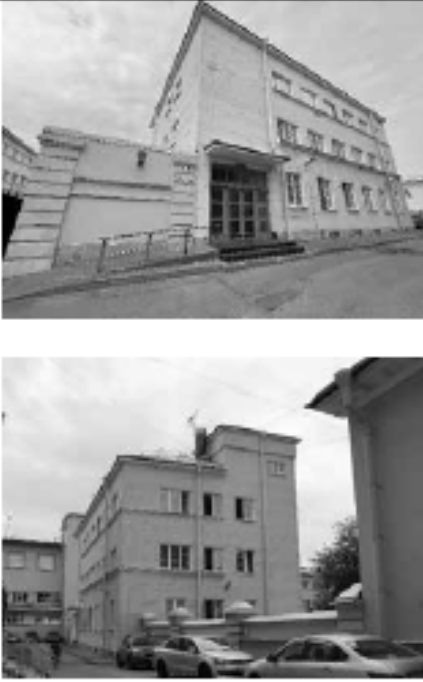
1	<p>Объемно-пространственное решение:</p>	<p>исторические габариты и конфигурация прямоугольного в плане трехэтажного здания с повышенным объемом в северо-западной части и объемом лестничного ризалита по крайней южной оси западного фасада;</p> <p>исторические габариты, конфигурация (скатная, вальмовая), высота коньков крыш объемов здания;</p> <p>исторический материал покрытия крыш (металл).</p>

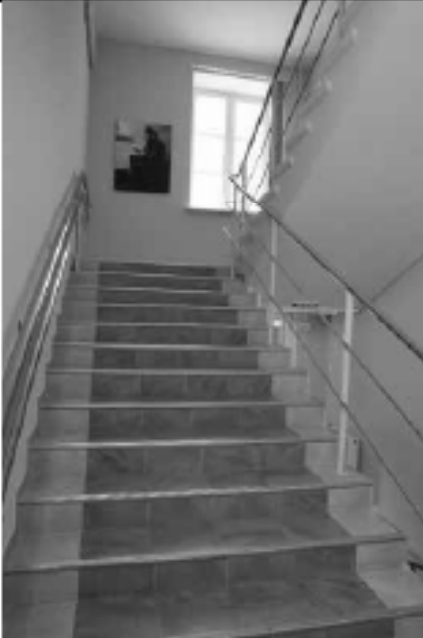
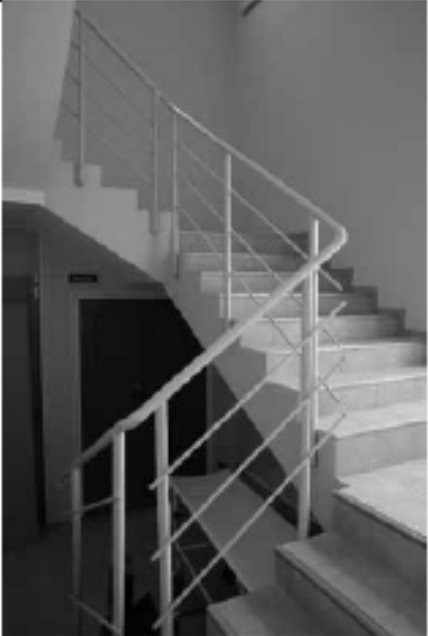
2	<p>Конструктивная система здания:</p>	<p>исторические наружные и внутренние капитальные стены – местоположение, материал (бетон, кирпич);</p> <p>отметки междуэтажных перекрытий;</p> <p>главная лестница – исторические местоположение (лестничный ризалит западного фасада), габариты, тип (двухмаршевая);</p> <p>лестница северного объема – исторические местоположение, габариты, тип (трехмаршевая).</p>

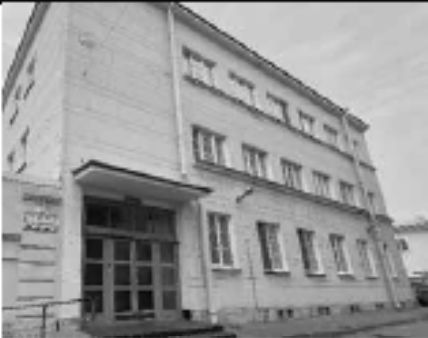
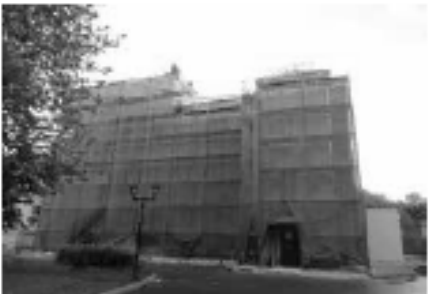
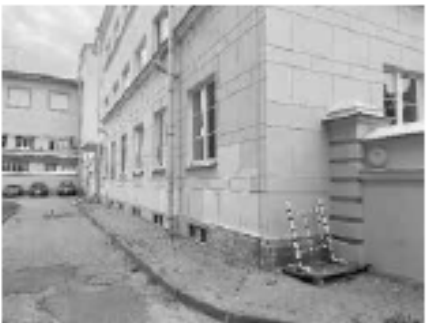
4	<p>Архитектурно-художественное решение фасадов:</p>	<p>архитектурно-художественное решение фасадов в формах конструктивизма;</p> <p>материал и характер отделки фасадов - гладкая штукатурка, квадратный руст;</p> <p>материал и характер отделки цоколя – известняк;</p> <p>оконные и дверные проемы, включая оконные проемы подвала в цоколе – местоположение, габариты, конфигурация (прямоугольная);</p> <p>заполнение оконных проемов – исторический рисунок, единообразие цветового решения;</p>

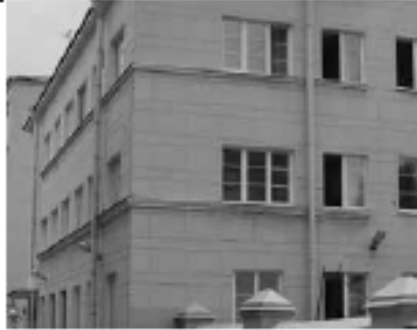
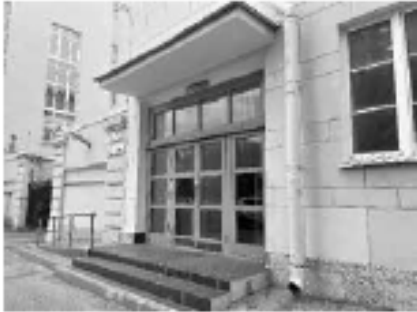
<p>оформление оконных проемов второго-третьего этажей западного, восточного и восточных осей северного фасадов подоконными тягами;</p> <p>навесы над главным входом восточного фасада и входами западного фасада – местоположение, габариты, конфигурация (прямоугольная, со скатным завершением), материал (бетон);</p> <p>профилированный венчающий карниз в завершении фасадов.</p>
