Акт

по результатам государственной историко-культурной экспертизы проектной документации на проведение работ по сохранению выявленного объекта культурного наследия «Дом. Н.И. Дыренкова», расположенного по адресу: г. Санкт-Петербург, улица Коломенская, дом 13, литера А - «Проектная документация по сохранению выявленного объекта культурного наследия «Дом Н.И. Дыренкова», приспособлению для современного использования, в части перепланировки квартиры №29, расположенной по адресу: г. Санкт-Петербург, улица Коломенская, дом 13, литера А» (шифр: 83/05-2019), разработанной ООО «ВИК Проект» в 2020-2022 гг.

Проектная документация на проведение работ по сохранению выявленного объекта культурного наследия «Дом Н.И. Дыренкова», расположенного по адресу: г. Санкт-Петербург, улица Коломенская, дом 13, литера А - «Проектная документация по сохранению выявленного объекта культурного наследия «Дом Н.И. Дыренкова», приспособлению для современного использования, в части перепланировки квартиры №29, расположенной по адресу: г. Санкт-Петербург, улица Коломенская, дом 13, литера А» (шифр: 83/05-2019), разработанной ООО «ВИК Проект» в 2020-2022 гг., в следующем составе:

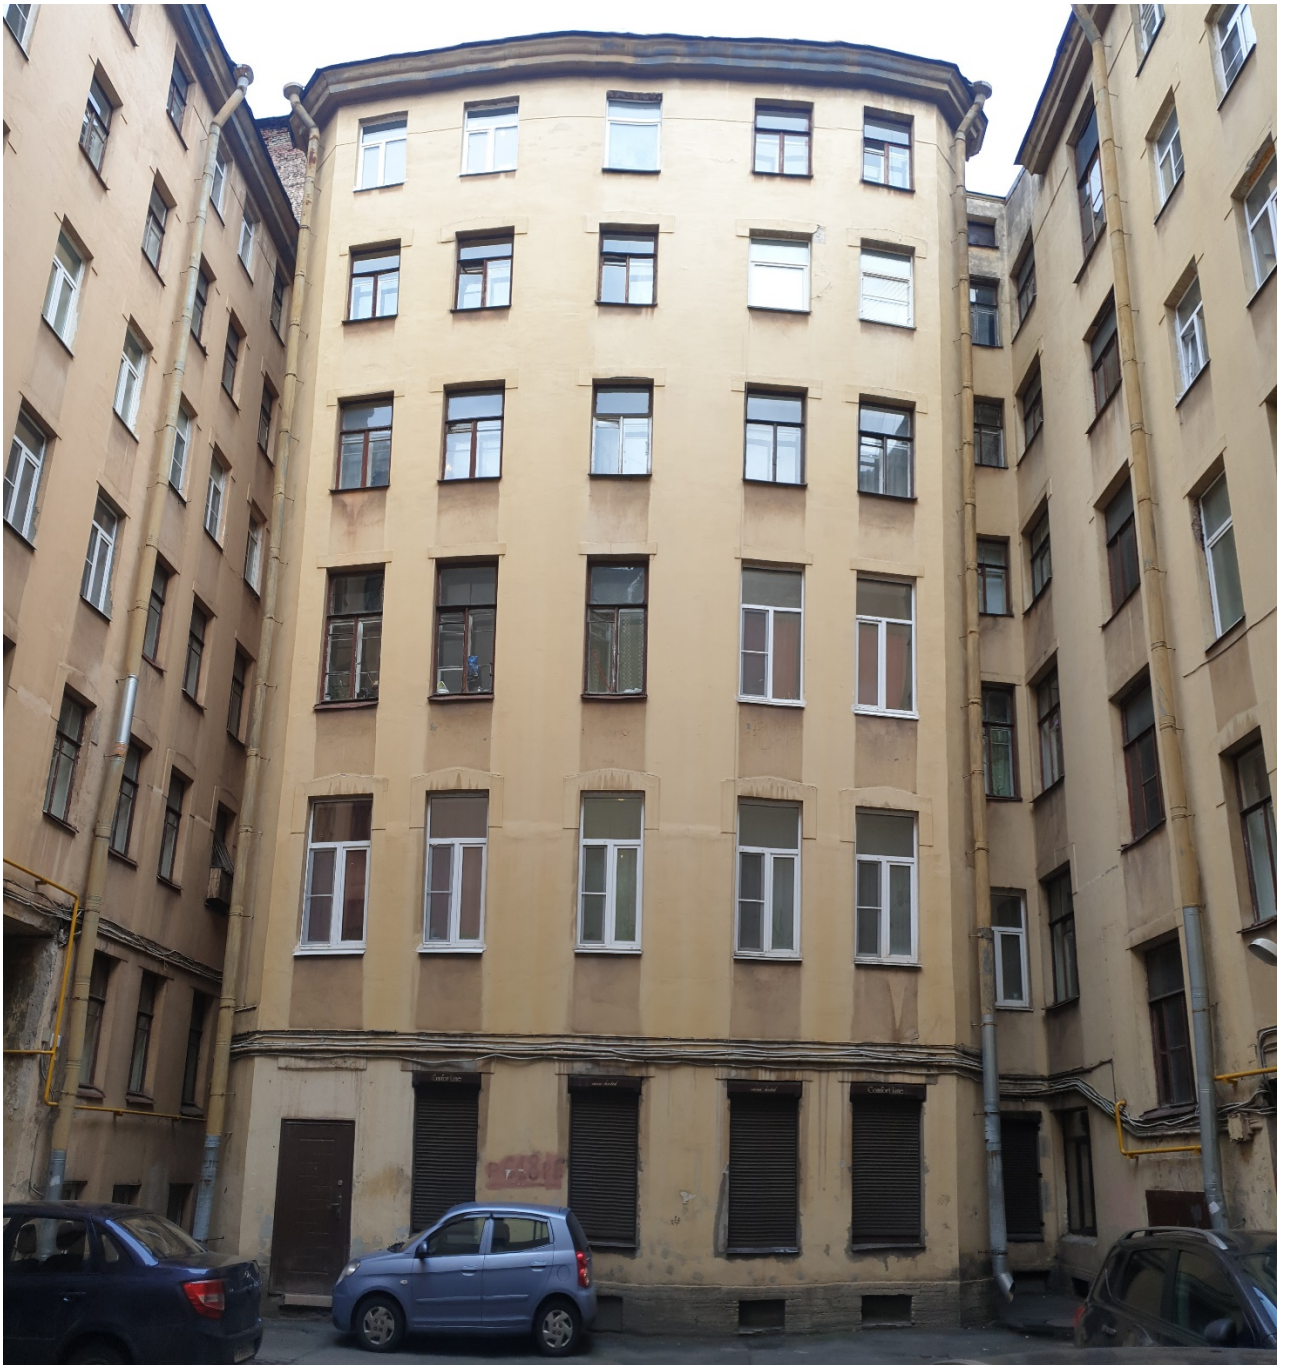
Фото 3 – Дворовой фасад. Слева располагается арка и вход в подъезд.

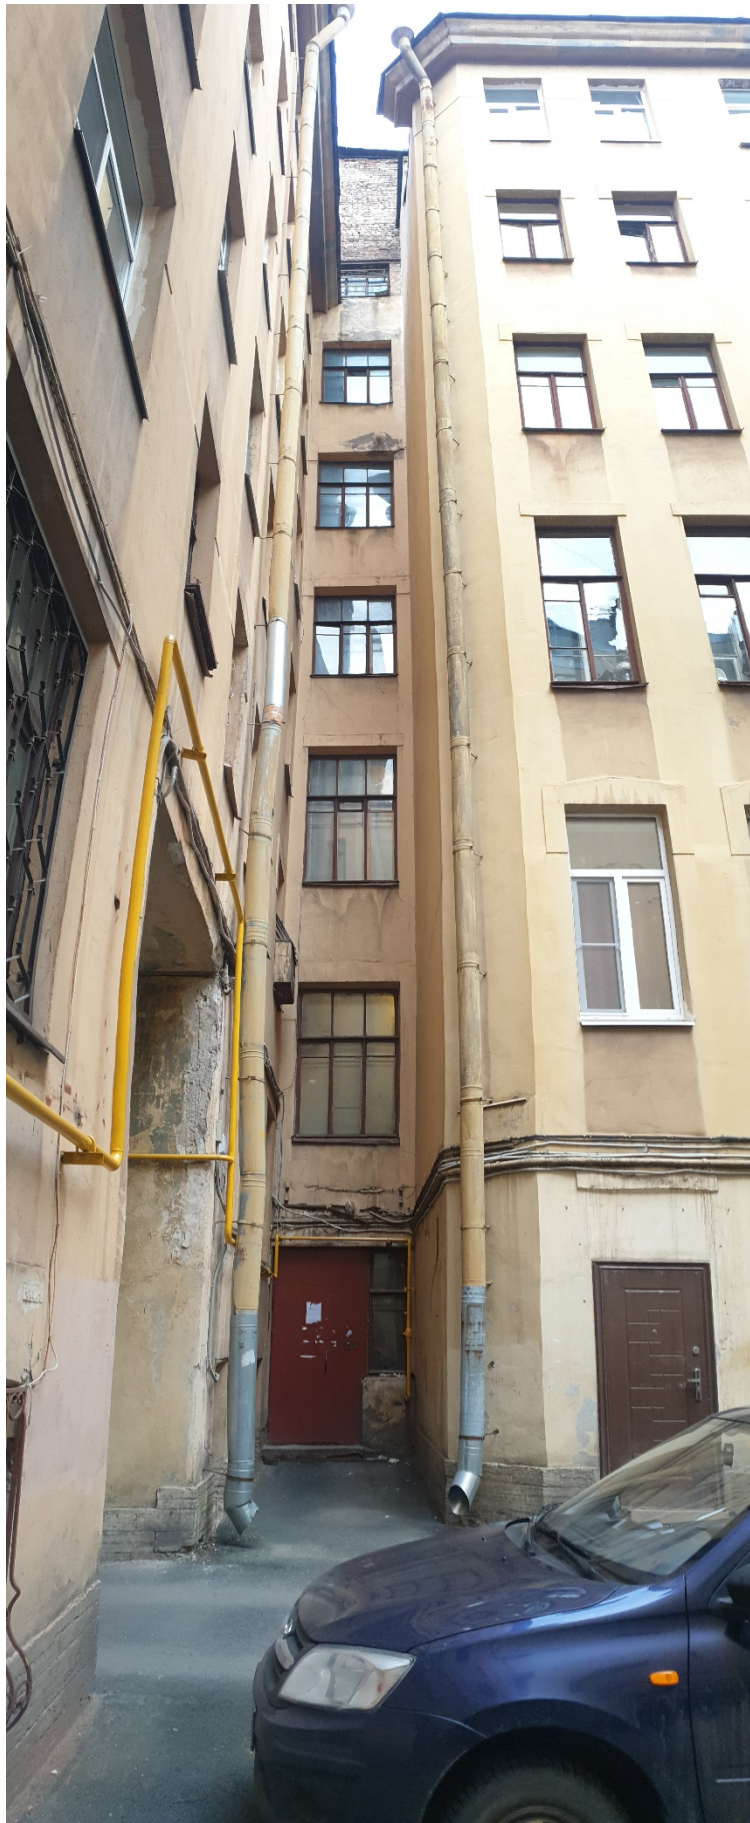
Фото 4 – Дворовой фасад. Вход в подъезд, слева арка.

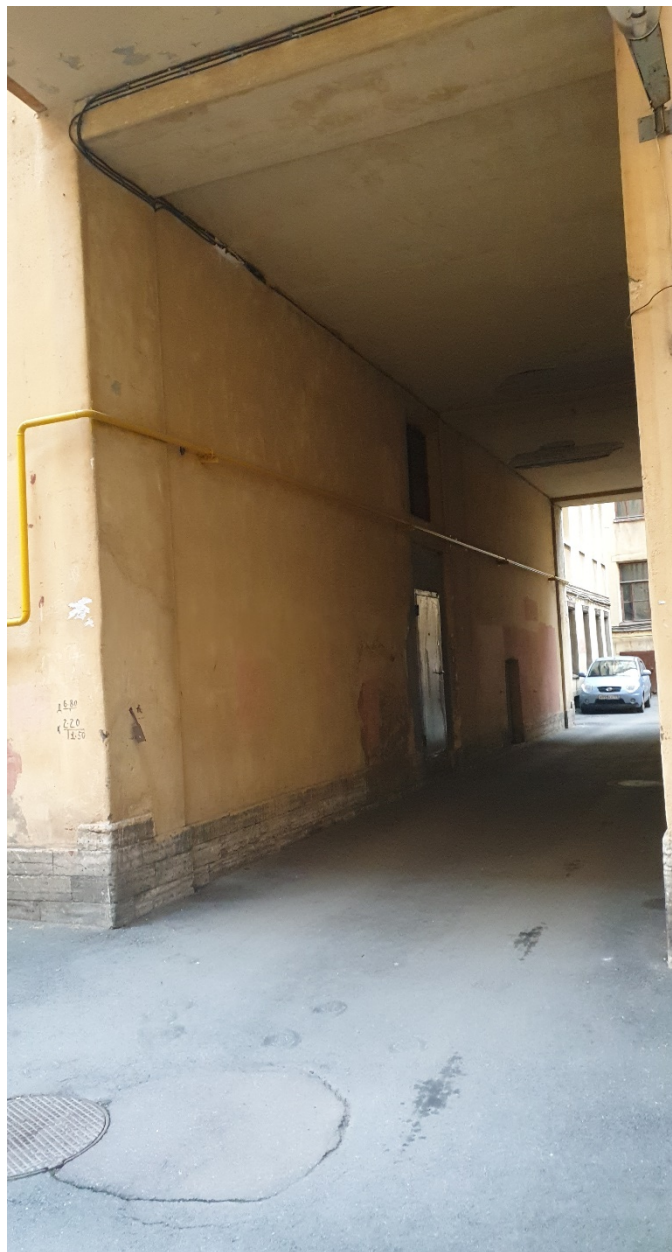
- в устроенной кладовой демонтировано самодельное напольное покрытие;
- демонтировано окно между кладовой и аркой, оборудована дверь габаритами 1,0м х 2.1 м, оставшаяся часть дверного проема заложена пеноблоками.

Фото 7 – Дворовой фасад. Арка. Устроенная наружная дверь в квартиру.

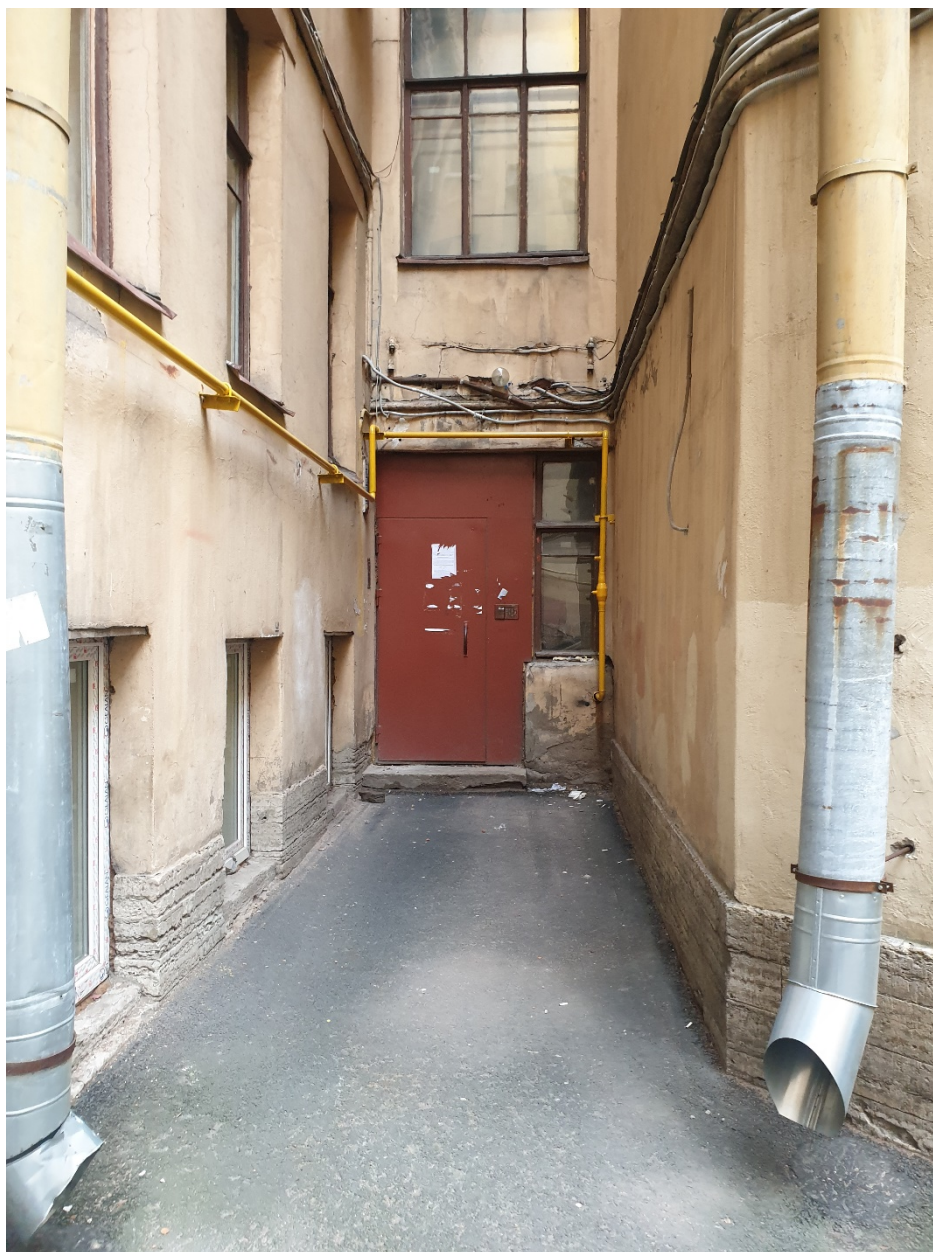
Фото 8 – Дворовой фасад. Вход в подъезд.

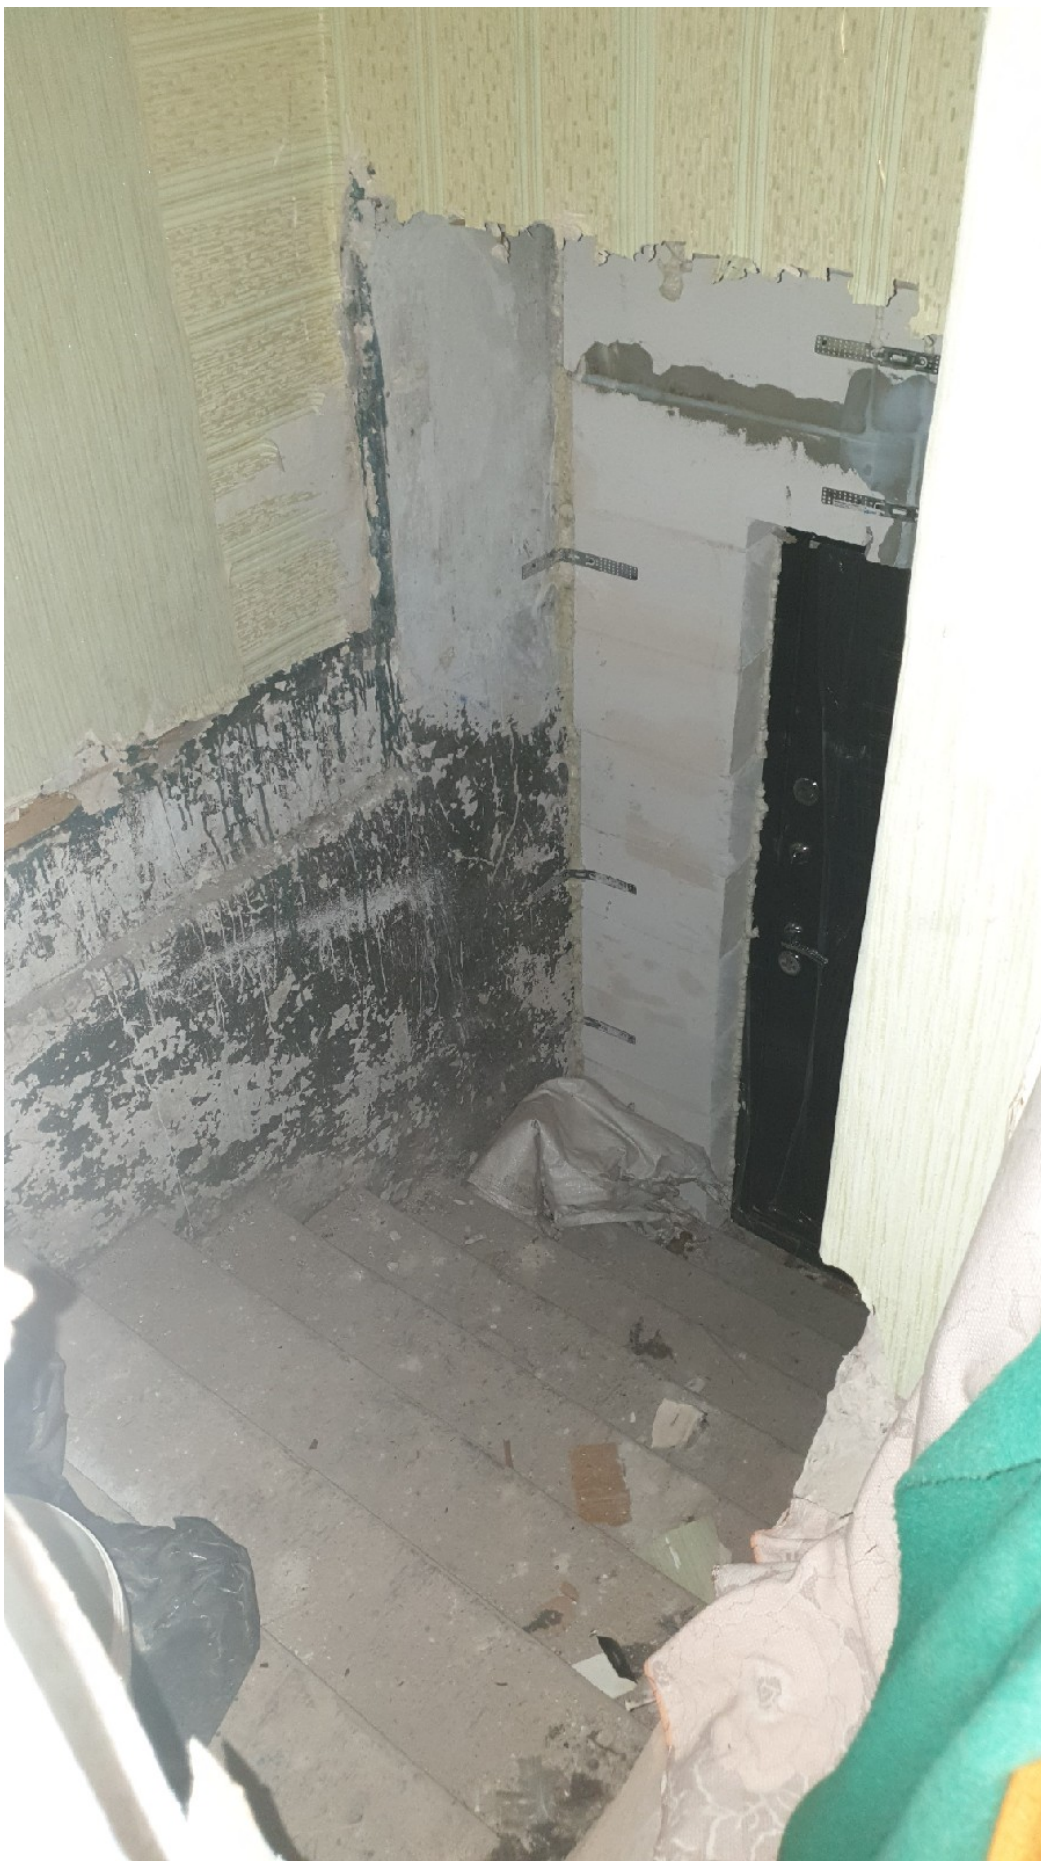
Фото 20 – Устроенный вход со стороны арки
