Акт

по результатам государственной историко-культурной экспертизы

проектной документации по сохранению выявленного объекта культурного наследия «Дом В.И. Миллера», расположенного по адресу: Санкт-Петербург, 6-я линия ВО, д.19 - «Приспособление для современного использования с целью модернизации библиотеки выявленного объекта культурного наследия «Дом В.И. Миллера» по адресу: г. Санкт-Петербург, 6-я линия ВО, д. 19, лит. А» (шифр 0172200002322000006-2022), разработанной ООО «ПР» в 2022 г. (в рамках Контракта «Выполнение проектных работ на капитальный ремонт и перепланировку помещений здания библиотеки №2 им. Л.Н. Толстого для нужд Санкт-Петербургского государственного бюджетного учреждения культуры «Централизованная библиотечная система Василеостровского района»)

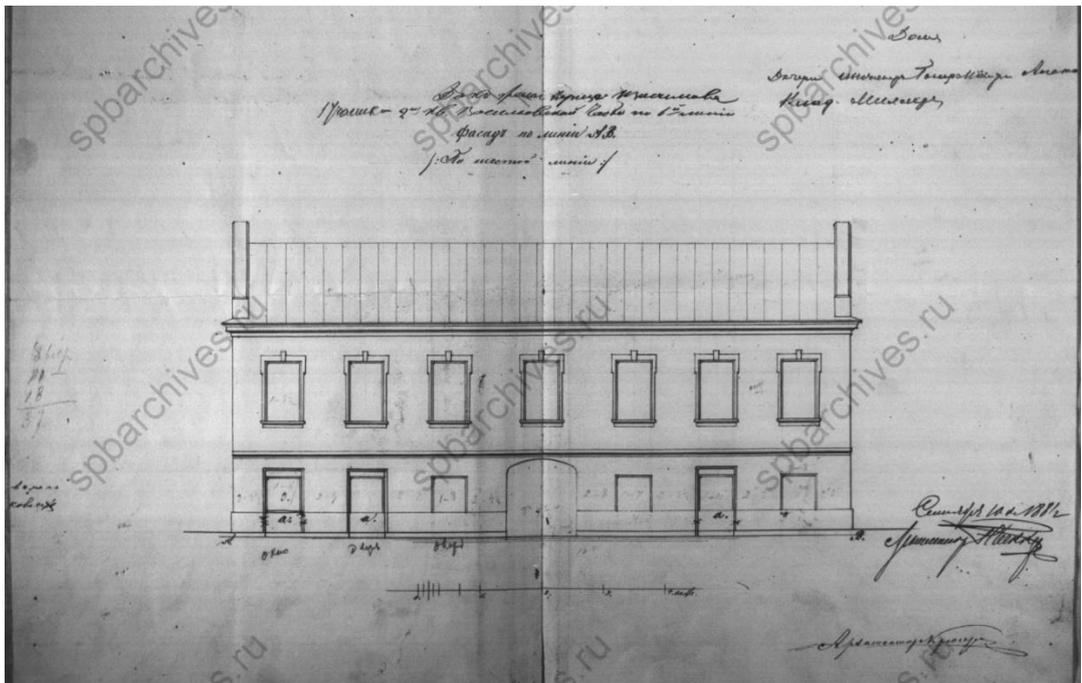
Илл. 7. Фасад лицевого дома Х.С. Изотовой по 6-й линии Васильевской части 2-го Квартала. 1881 г. // ЦГИА СПб. Ф.515. Оп.4. Д.2745А. Чертежи дома Пенчукова, Х.С. Изотовой, А.В. Миллер по 6-й линии В.О., 19

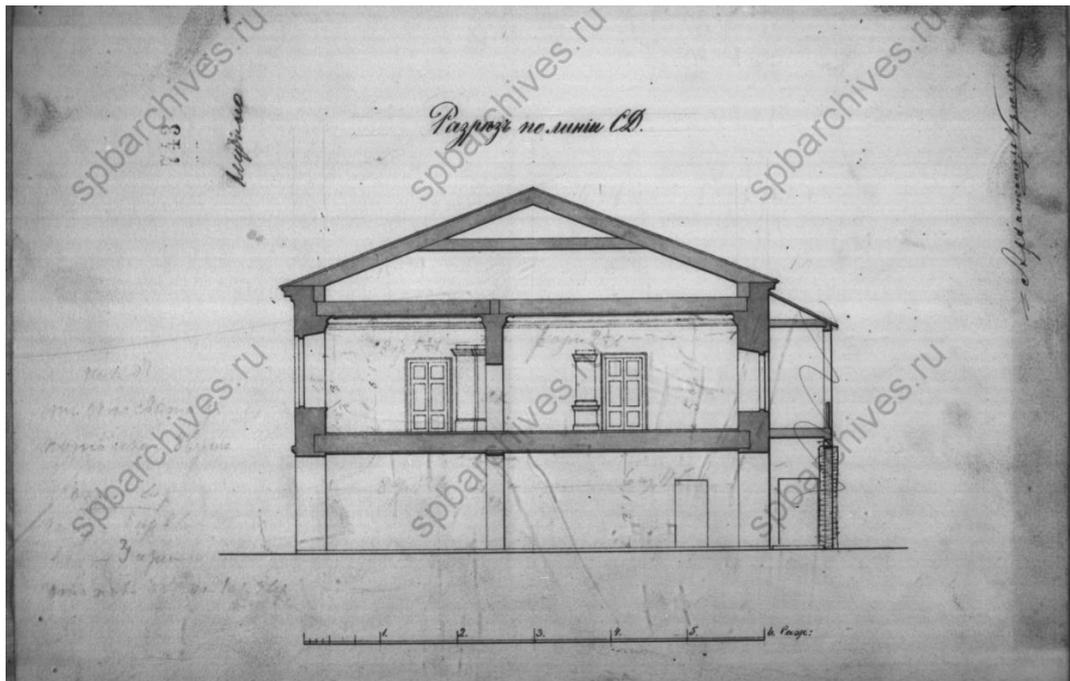
Илл. 8. Разрез по линии СД лицевого дома Х.С. Изотовой по 6-й линии Васильевской части 2-го Квартала. 1881 г. // ЦГИА СПб. Ф.515. Оп.4. Д.2745А. Чертежи дома Пенчукова, Х.С. Изотовой, А.В. Миллер по 6-й линии В.О., 19

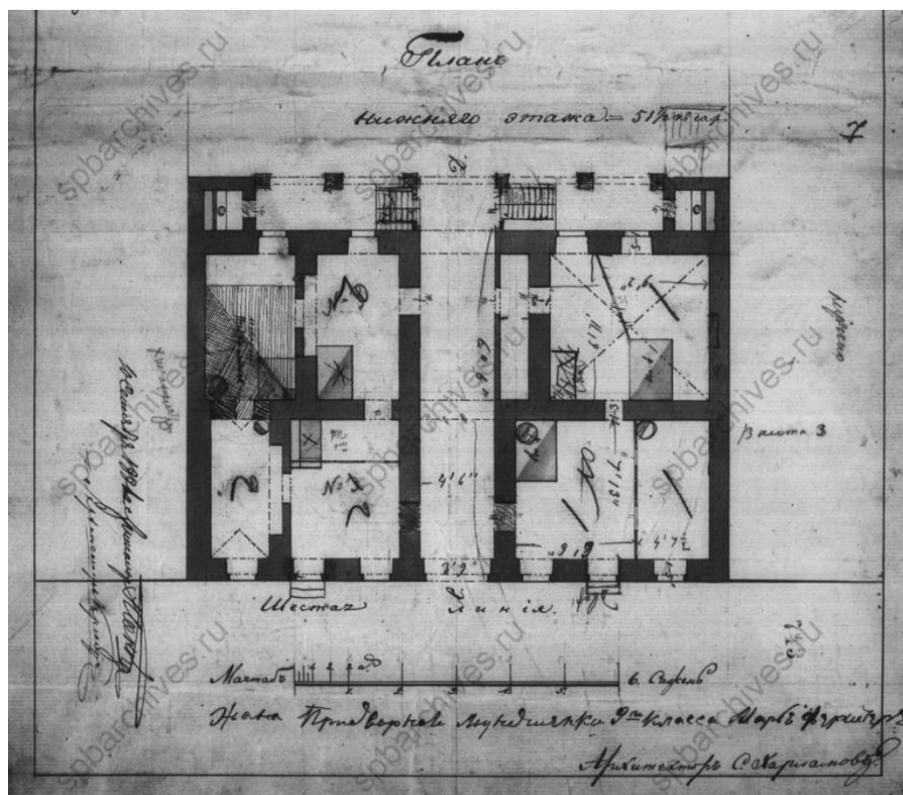
Илл. 10. План первого этажа лицевого дома Х.С. Изотовой по 6-й линии Васильевской части 2-го Квартала. 1881 г. // ЦГИА СПб. Ф.515. Оп.4. Д.2745А. Чертежи дома Пенчукова, Х.С. Изотовой, А.В. Миллер по 6-й линии В.О., 19

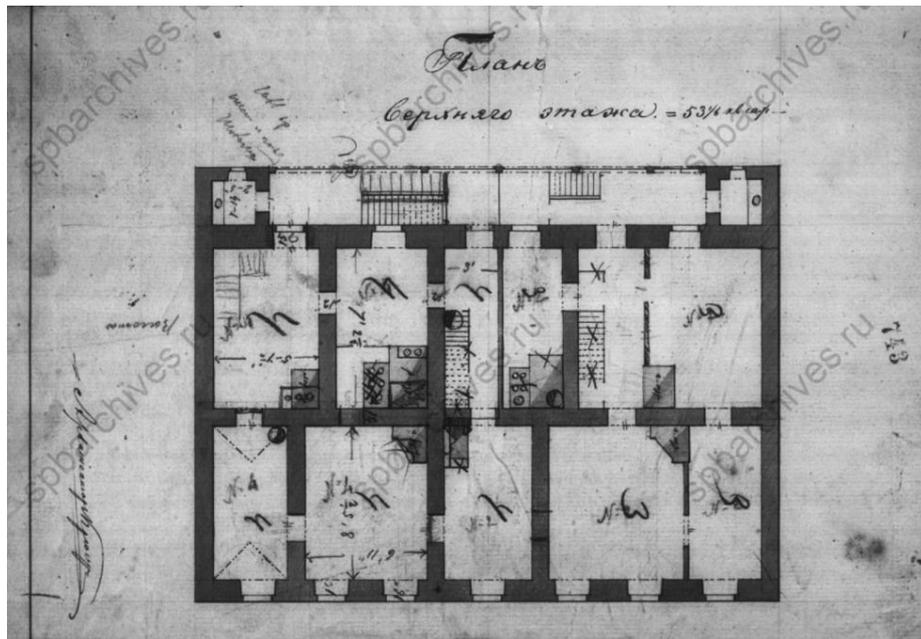
Илл. 11. План второго этажа лицевого дома Х.С. Изотовой по 6-й линии Васильевской части 2-го Квартала. 1881 г. // ЦГИА СПб. Ф.515. Оп.4. Д.2745А. Чертежи дома Пенчукова, Х.С. Изотовой, А.В. Миллер по 6-й линии В.О., 19

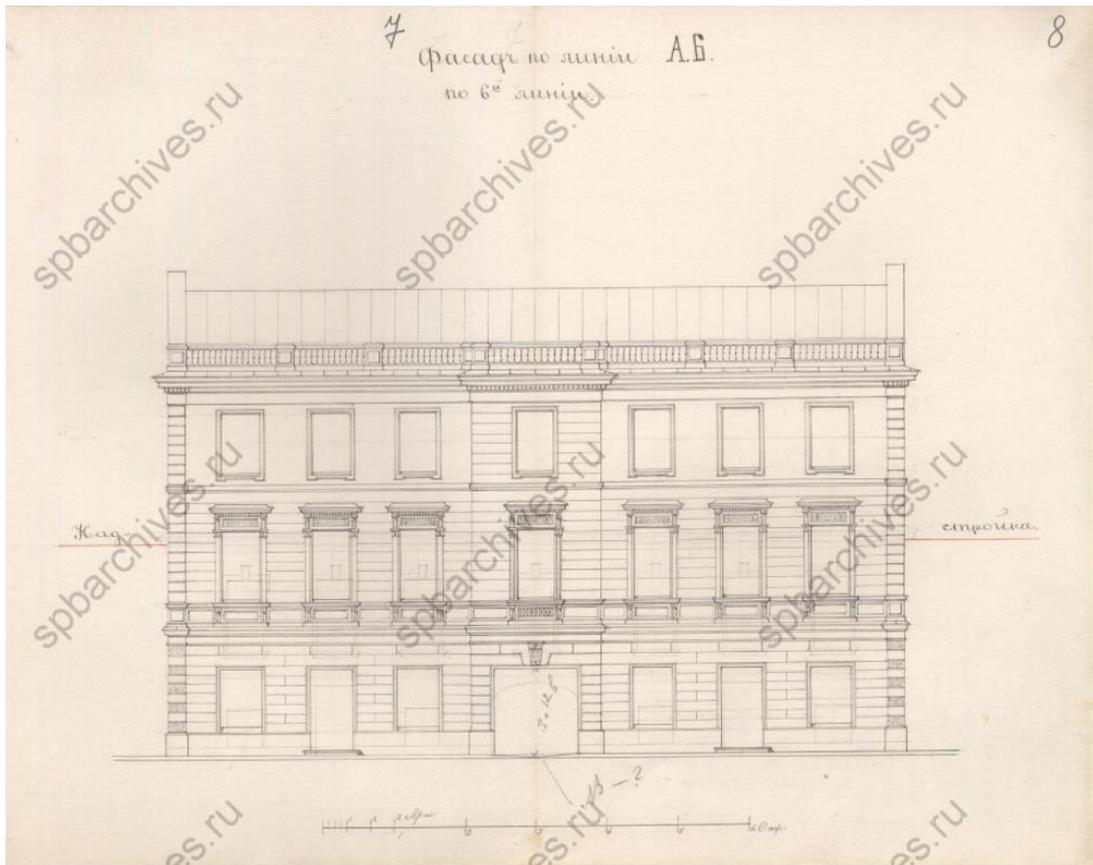
Илл. 14. Проект фасада лицевого дома В.И. Миллера по 6-й линии. 1886 г. // ЦГИА СПб. Ф.513. Оп.102. Д.1603. Чертежи дома на участке, принадлежавшем В.И. Миллер по 6-й линии В.О., 19

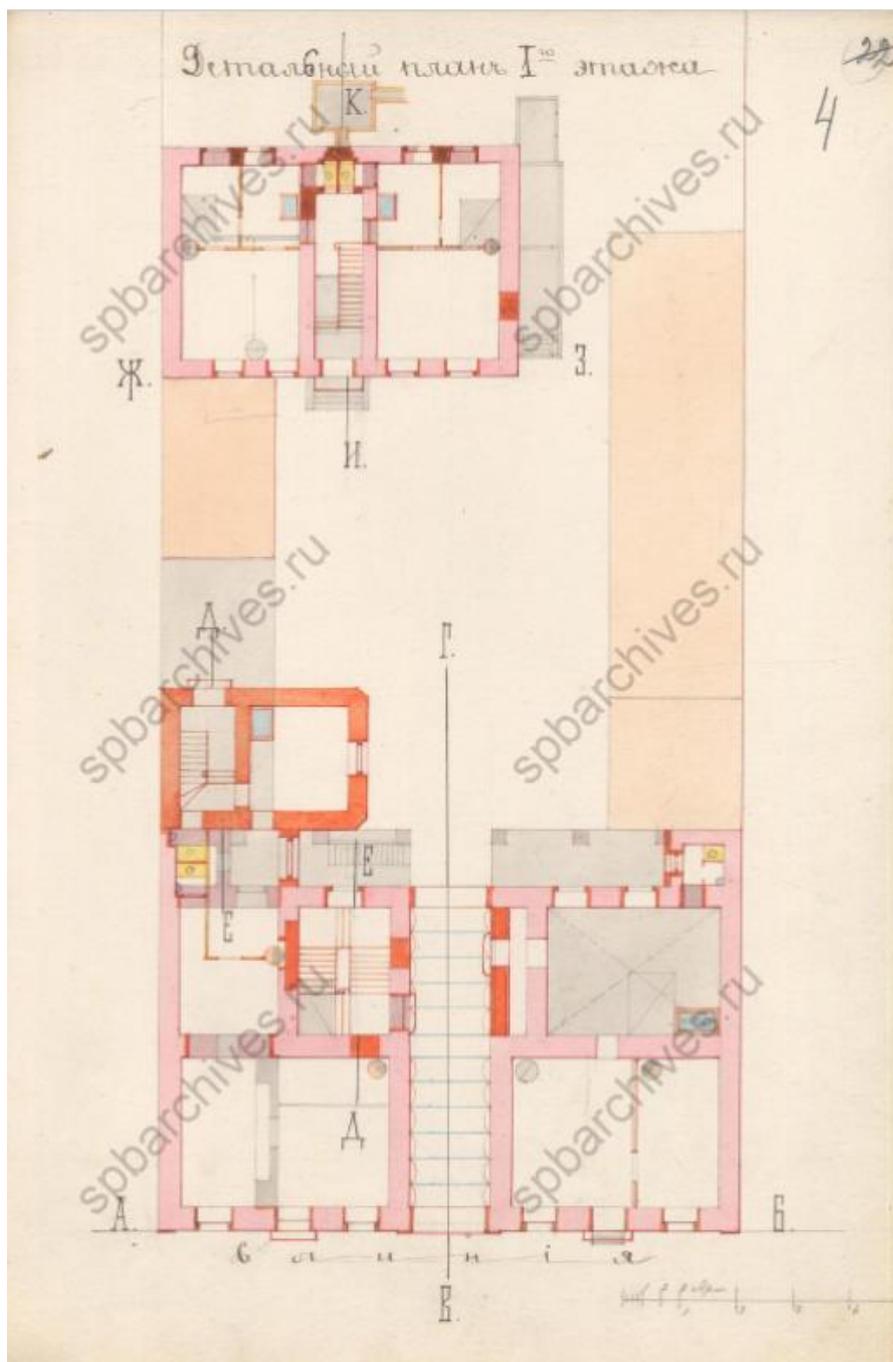
Илл. 16. Проект лицевого дома В.И. Миллера по 6-й линии и дворового флигеля. Планы первого этажа. 1886 г.// ЦГИА СПб. Ф.513. Оп.102. Д.1603. Чертежи дома на участке, принадлежавшем В.И. Миллер по 6-й линии В.О., 19

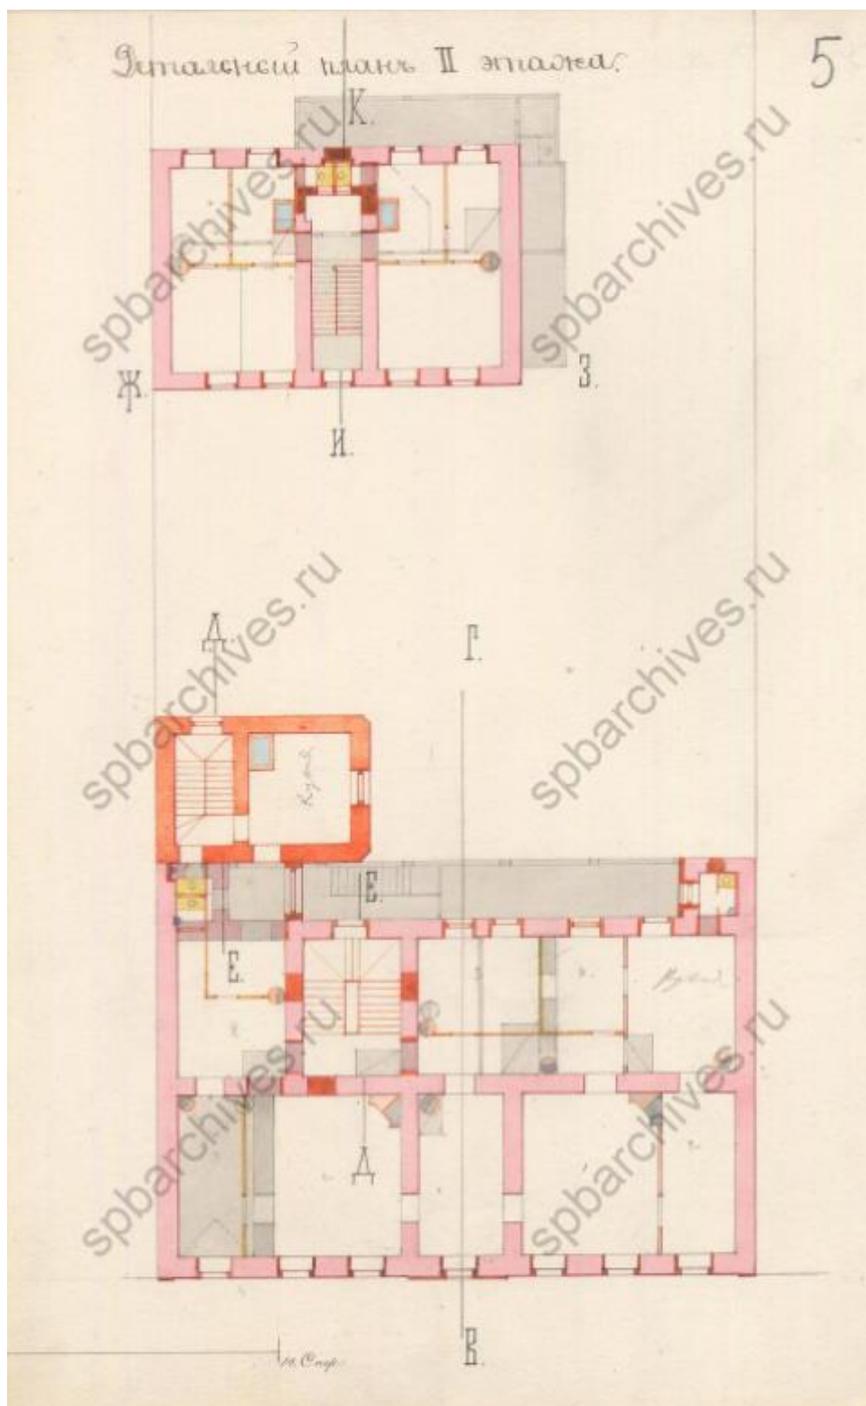
Илл. 17. Проект лицевого дома В.И. Миллера по 6-й линии и дворового флигеля. Планы второго этажа. 1886 г. // ЦГИА СПб. Ф.513. Оп.102. Д.1603. Чертежи дома на участке, принадлежавшем В.И. Миллер по 6-й линии В.О., 19

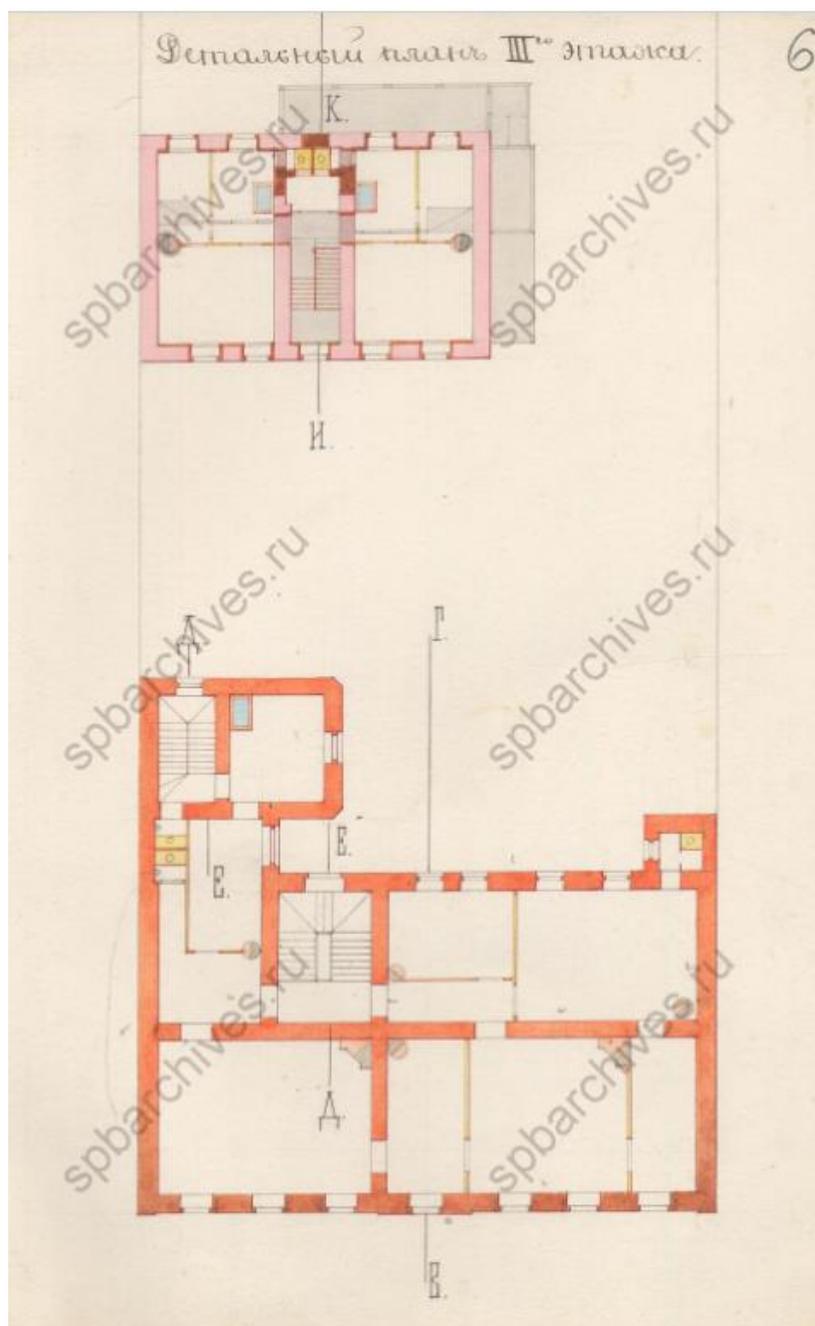
Илл. 18. Проект лицевого дома В.И. Миллера по 6-й линии и дворового флигеля. Планы третьего этажа. 1886 г.// ЦГИА СПб. Ф.513. Оп.102. Д.1603. Чертежи дома на участке, принадлежавшем В.И. Миллер по 6-й линии В.О., 19

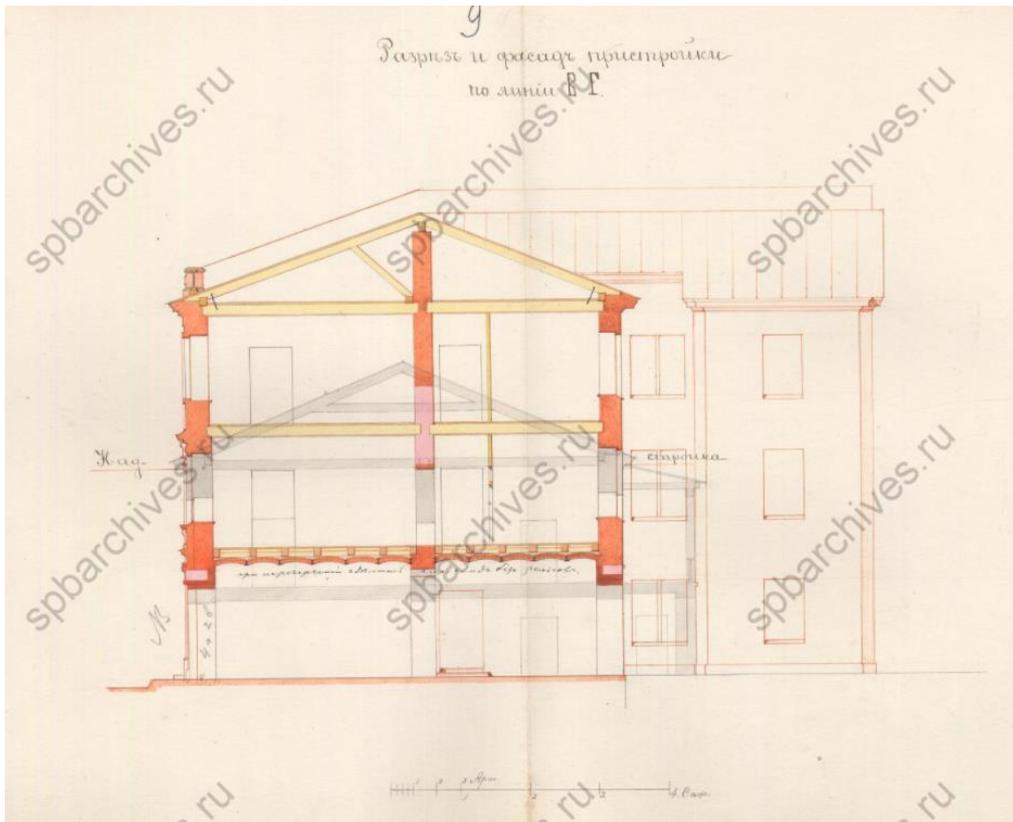
Илл. 19. Проект лицевого дома В.И. Миллера по 6-й линии. Разрез и фасад пристройки по линии ВГ. 1886 г.// ЦГИА СПб. Ф.513. Оп.102. Д.1603. Чертежи дома на участке, принадлежавшем В.И. Миллер по 6-й линии В.О., 19

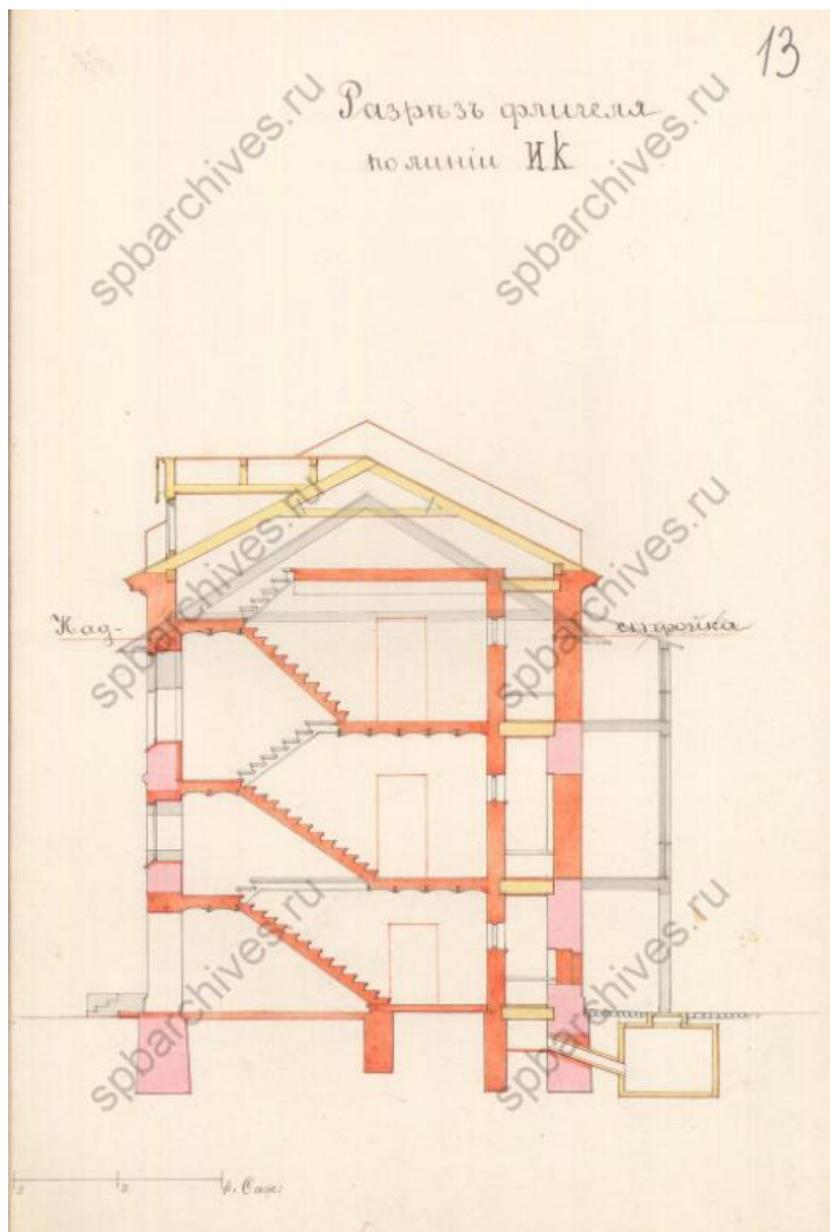
Илл. 21. Проект лицевого дома В.И. Миллера по 6-й линии. Разрез флигеля по линии ИК. 1886 г.// ЦГИА СПб. Ф.513. Оп.102. Д.1603. Чертежи дома на участке, принадлежавшем В.И. Миллер по 6-й линии В.О., 19

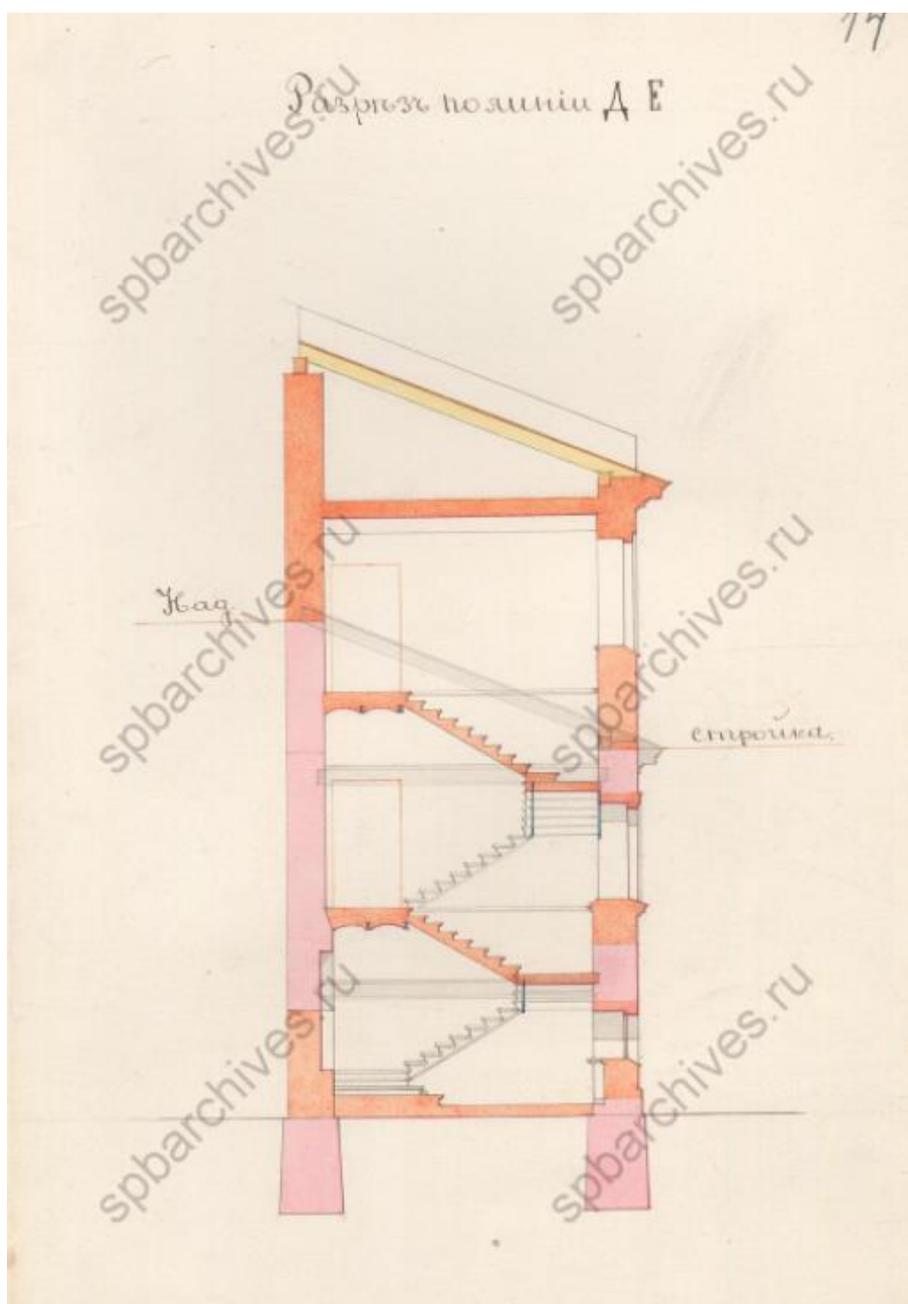
Илл. 22. Проект лицевого дома В.И. Миллера по 6-й линии. Разрез по линии ДЕ. 1886 г.// ЦГИА СПб. Ф.513. Оп.102. Д.1603. Чертежи дома на участке, принадлежавшем В.И. Миллер по 6-й линии В.О., 19

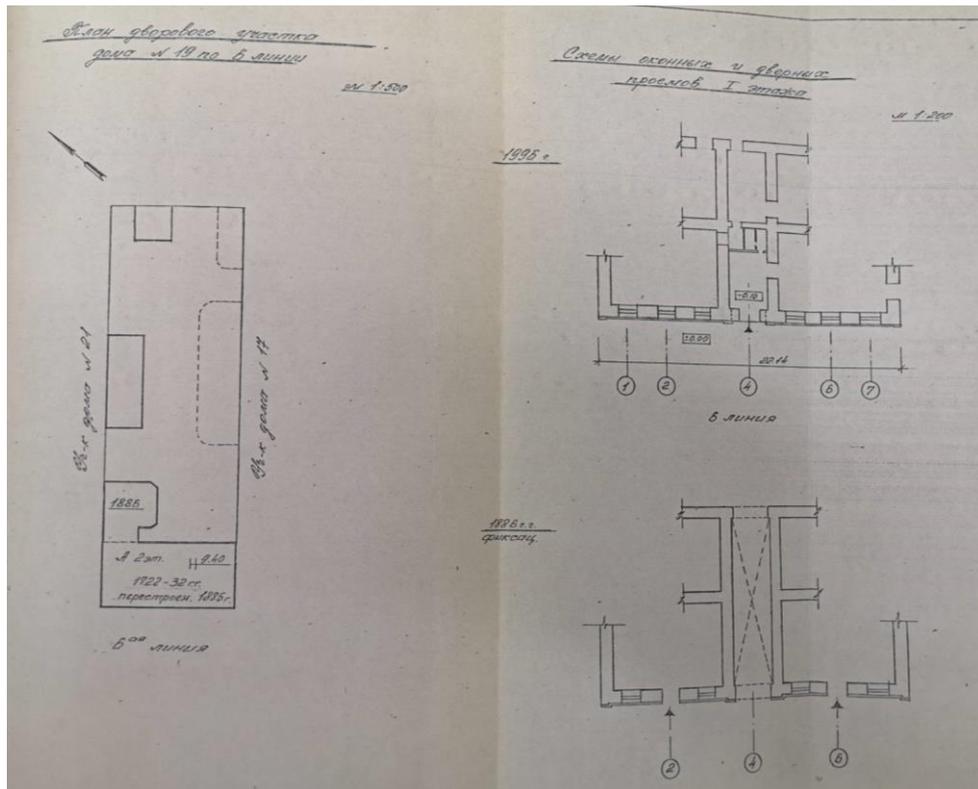
Илл. 41. План дворового участка д. №19 по 6 линии и схема оконных и дверных проемов 1 этажа. //Архив КГИОП п. 202. Пр.258. проект «Пешеходно-торговая зона по 6-7 линиям между Большим и Средним проспектами Васильевского острова». Том 1. Книга 2. Часть 2-4 «Историко-архитектурные натурные обследования фасадов». Шифр: КРОМ 45-69. 1996 г.

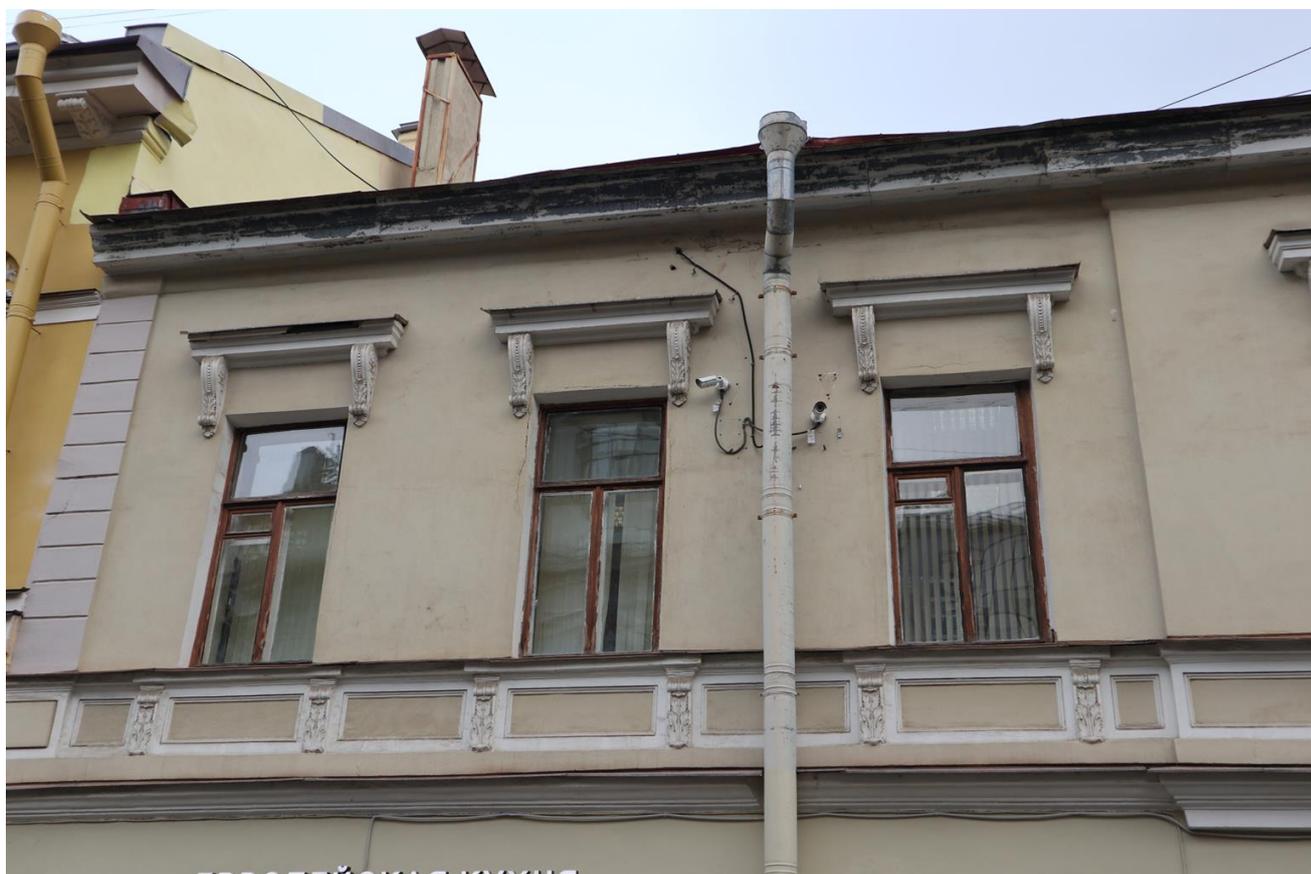
Фото 4. Фрагмент лицевого фасада, оконные проемы второго этажа.

Заполнения оконных проемов в помещениях библиотеки и на исторической лестнице поздние деревянные, в две нитки. Откосы оштукатурены, окрашены. Подоконники – деревянные. Состояние неудовлетворительное. Имеются потертости, шелушение, утраты окрасочного слоя оконных коробок, подоконных досок и переплетов. Открывание окон затруднено из-за перекоса конструкции. Обнаружены неисправность оконной фурнитуры; износ уплотнений притворок. Оконные заполнения требуют замены.
