**Акт**

**по результатам государственной историко-культурной экспертизы проектной документации на проведение работ по сохранению выявленного объекта культурного наследия «Здание Библиотеки Академии наук», расположенного по адресу: г. Санкт-Петербург, Василеостровский район, Биржевая линия, д. 1, Тифлисская ул., д. 1, литера А, предусмотренных проектом: «Выявленный объект культурного наследия «Здание Библиотеки Академии наук» по адресу: г. Санкт-Петербург, Биржевая линия, д. 1/1, лит. А. Проект реставрации и ремонта лицевых и дворовых фасадов здания», разработанным ООО «Архитектурно-реставрационная мастерская «Вега» (генеральный проектировщик ООО «Архитектурно-реставрационная мастерская №1») в 2022 г.  
(Шифр:2/2022-БАН)**

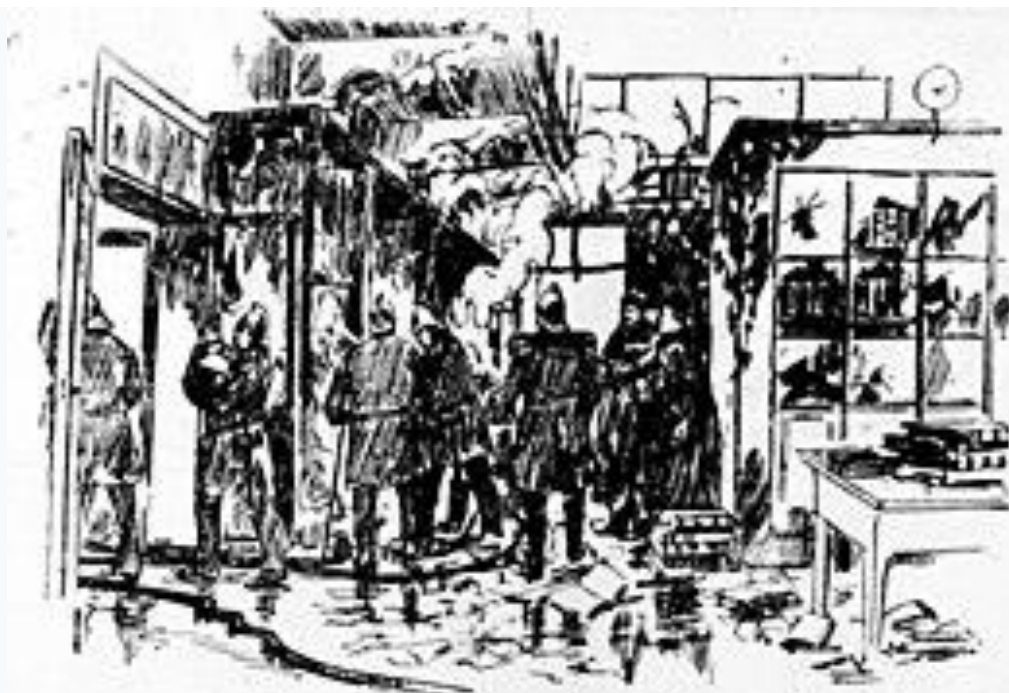
*5. Пожар 8 января 1901 года в Библиотеке Академии наук (из-за ветхости системы отопления). Рисунок из газеты «Петербургский листок». 1901 г. 11 января. № 10.*

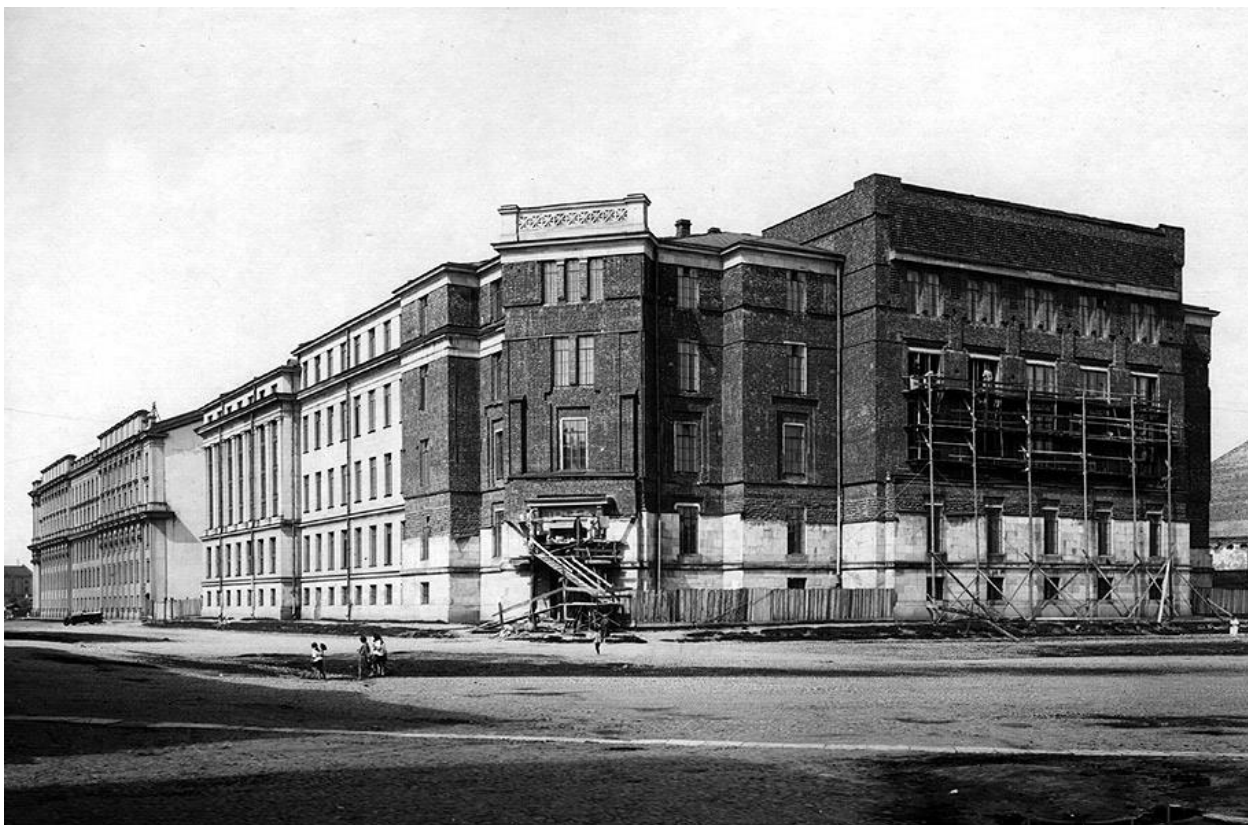
*7. Здание Библиотеки Академии наук. Общий вид во время производства строительных и отделочных работ. Фотография. 1925 г.*

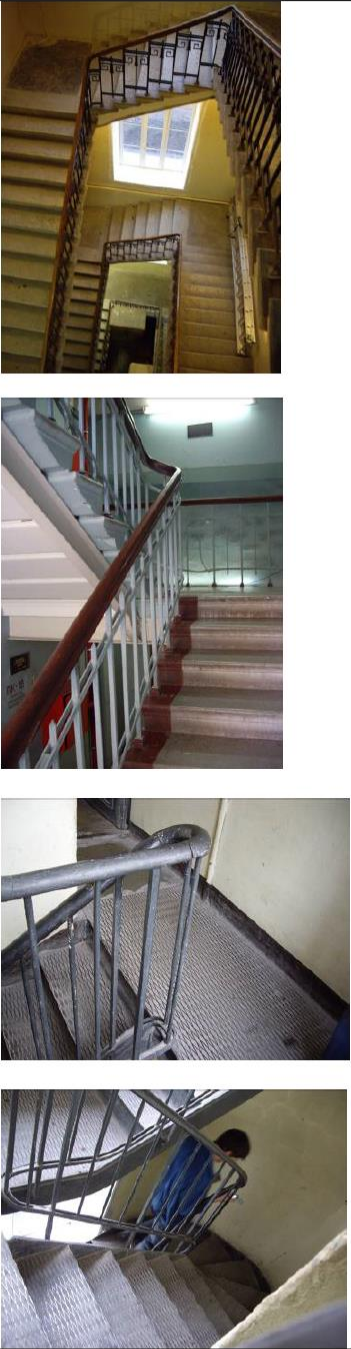
<p>внутренние металлические (так называемые «винтовые») лестницы (две), с забежными ступенями.</p>

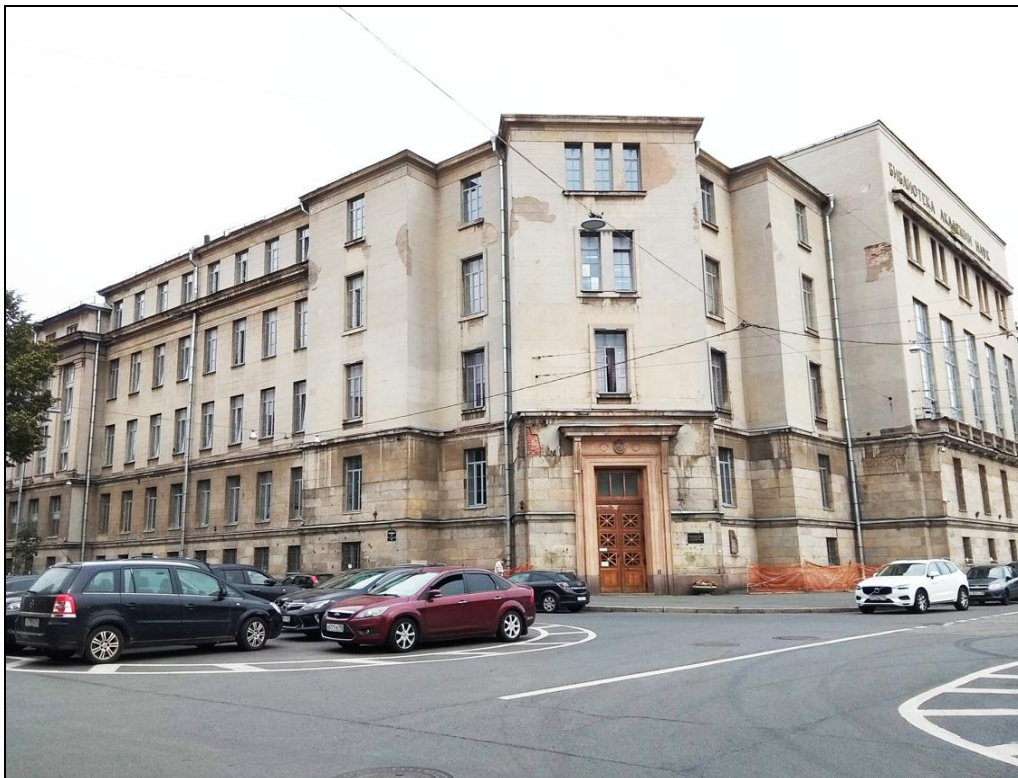
**1. Выявленный объект культурного наследия «Здание Библиотеки Академии наук», расположенный по адресу: г. Санкт-Петербург, Василеостровский район, Биржевая линия, д. 1, Тифлисская ул., д. 1, литера А. Общий вид. Угол площади Академика Сахарова и Биржевой линии Васильевского острова.**

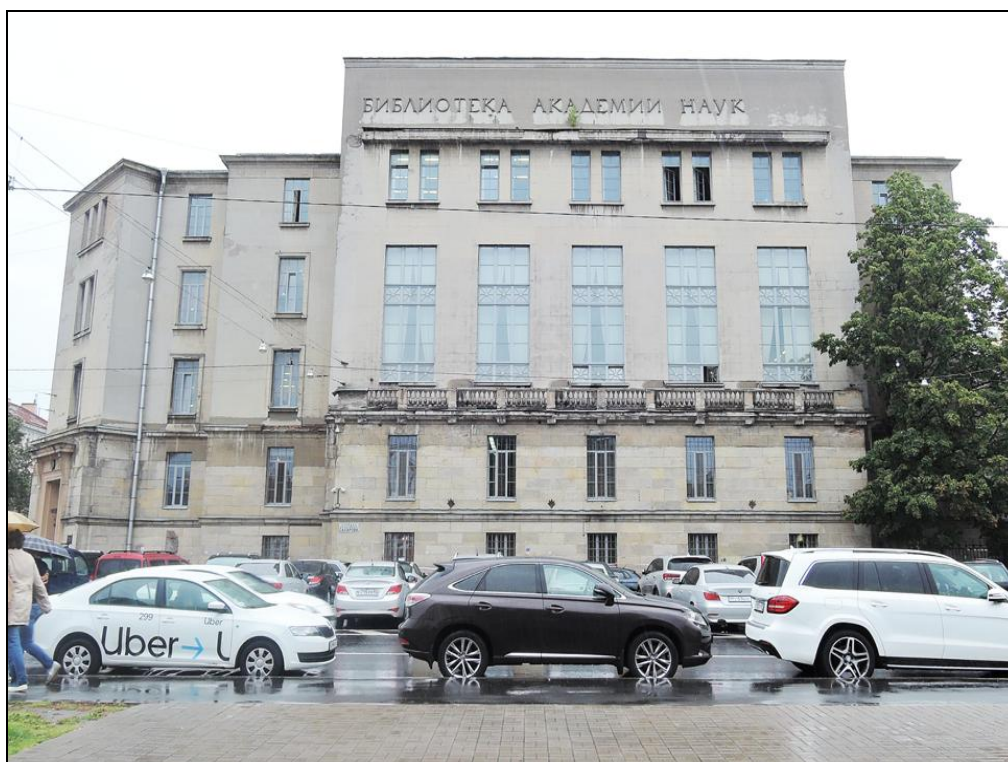
**2. Выявленный объект культурного наследия «Здание Библиотеки Академии наук», расположенный по адресу: г. Санкт-Петербург, Василеостровский район, Биржевая линия, д. 1, Тифлисская ул., д. 1, литера А. Вид со стороны площади Академика Сахарова. Главный (южный) фасад.**

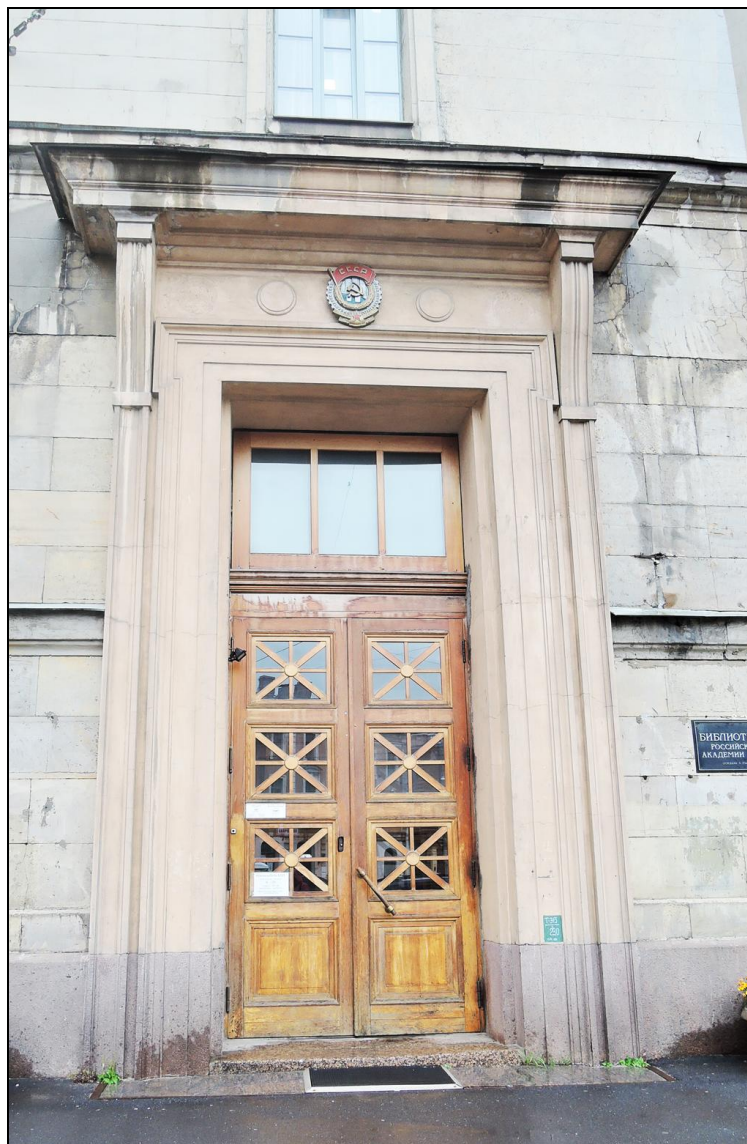
*3. Выявленный объект культурного наследия «Здание Библиотеки Академии наук», расположенный по адресу: г. Санкт-Петербург, Василеостровский район, Биржевая линия, д. 1, Тифлисская ул., д. 1, литера А. Главный (южный) фасад. Портал главного входа.*

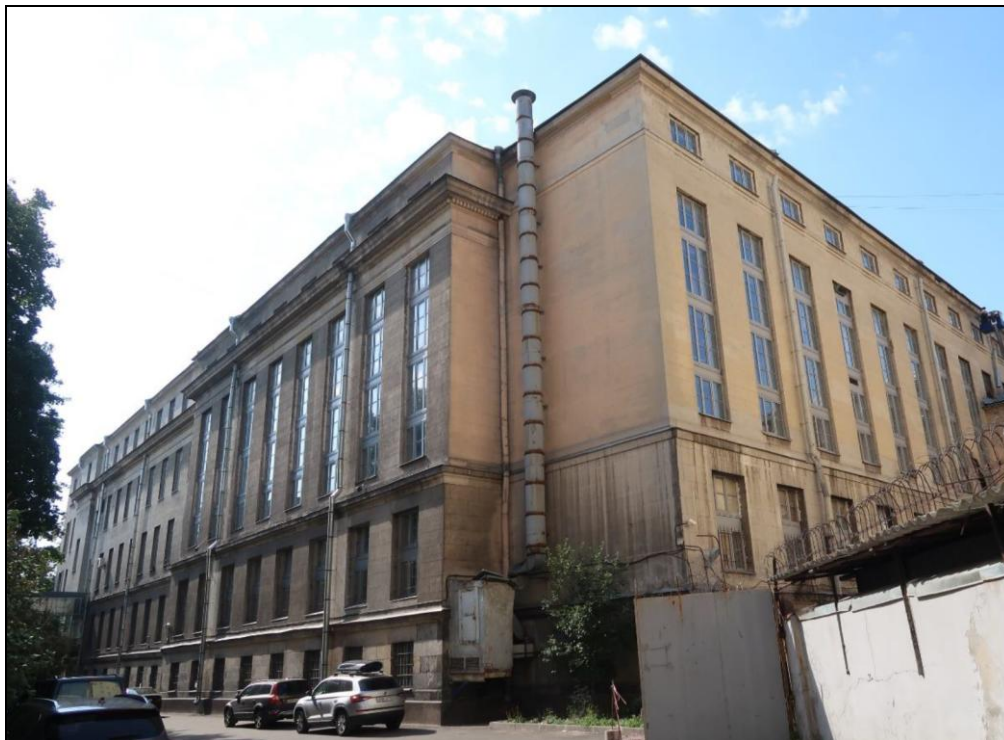
***4. Выявленный объект культурного наследия «Здание Библиотеки Академии наук», расположенный по адресу: г. Санкт-Петербург, Василеостровский район, Биржевая линия, д. 1, Тифлисская ул., д. 1, литера А. Общий вид на восточный и северный фасады.***

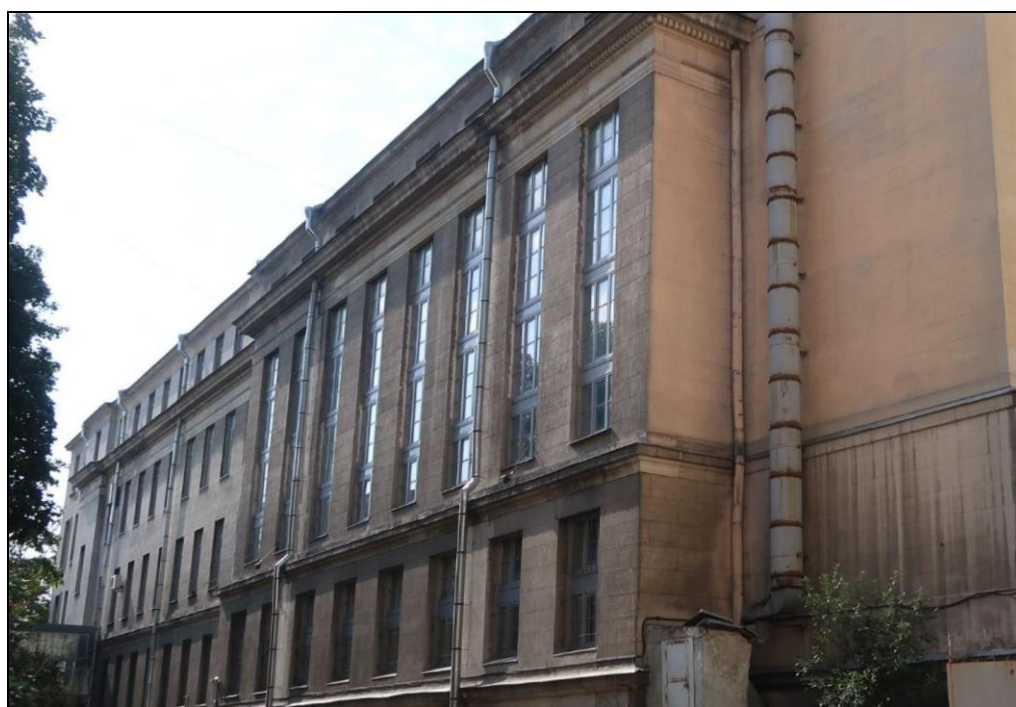
***5. Выявленный объект культурного наследия «Здание Библиотеки Академии наук», расположенный по адресу: г. Санкт-Петербург, Василеостровский район, Биржевая линия, д. 1, Тифлисская ул., д. 1, литера А. Восточный фасад. Общий вид.***

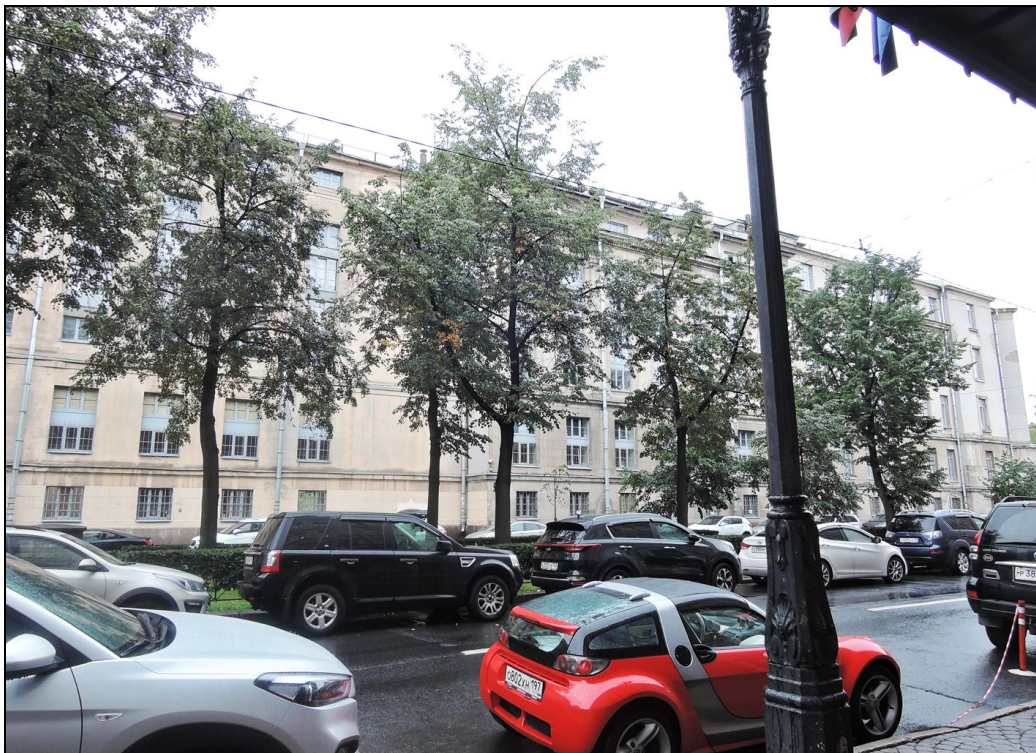
**9. Выявленный объект культурного наследия «Здание Библиотеки Академии наук», расположенный по адресу: г. Санкт-Петербург, Василеостровский район, Биржевая линия, д. 1, Тифлисская ул., д. 1, литера А. Фасад по Биржевой линии Васильевского острова (западный фасад). Фрагмент.**

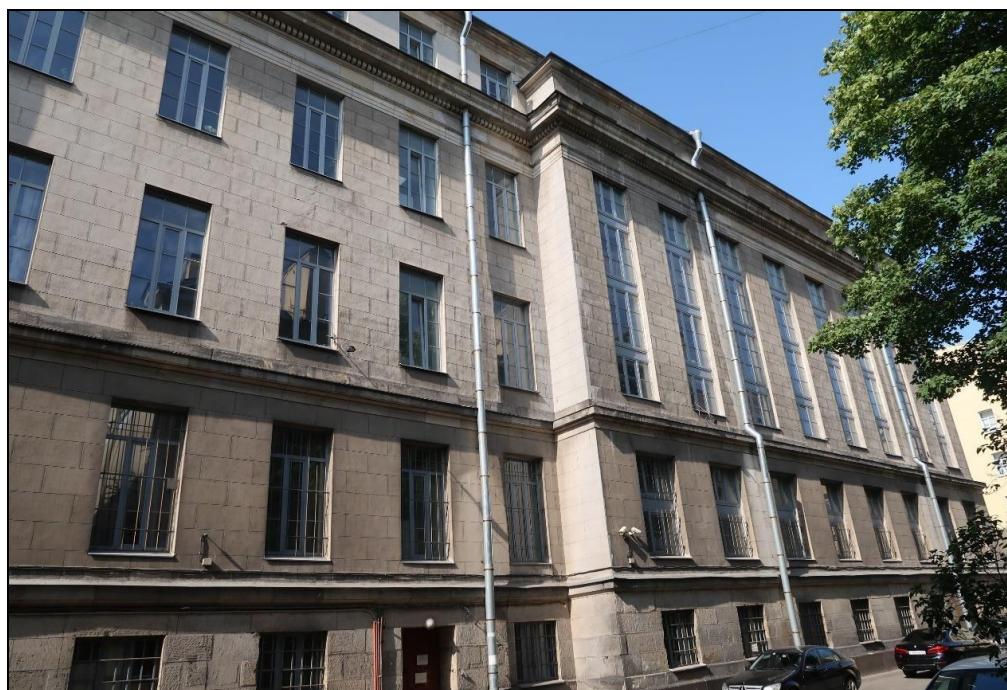
*10. Выявленный объект культурного наследия «Здание Библиотеки Академии наук», расположенный по адресу: г. Санкт-Петербург, Василеостровский район, Биржевая линия, д. 1, Тифлисская ул., д. 1, литера А. Фасад по Биржевой линии Васильевского острова (западный фасад). Фрагмент.*

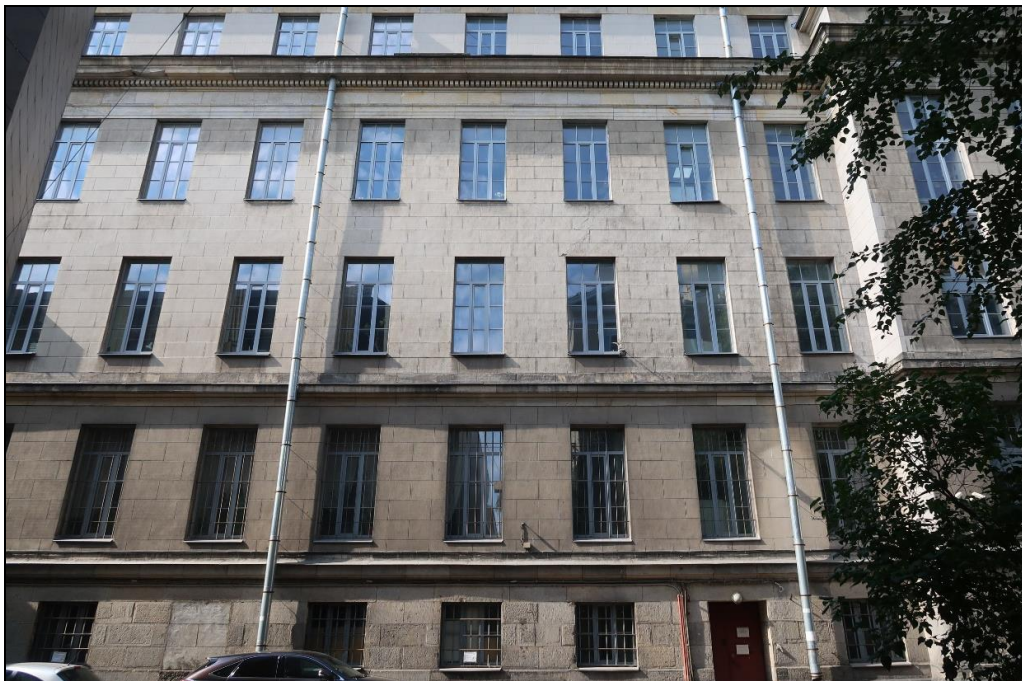
*11. Выявленный объект культурного наследия «Здание Библиотеки Академии наук», расположенный по адресу: г. Санкт-Петербург, Василеостровский район, Биржевая линия, д. 1, Тифлисская ул., д. 1, литера А. Пристройка, восточный фасад, общий вид.*

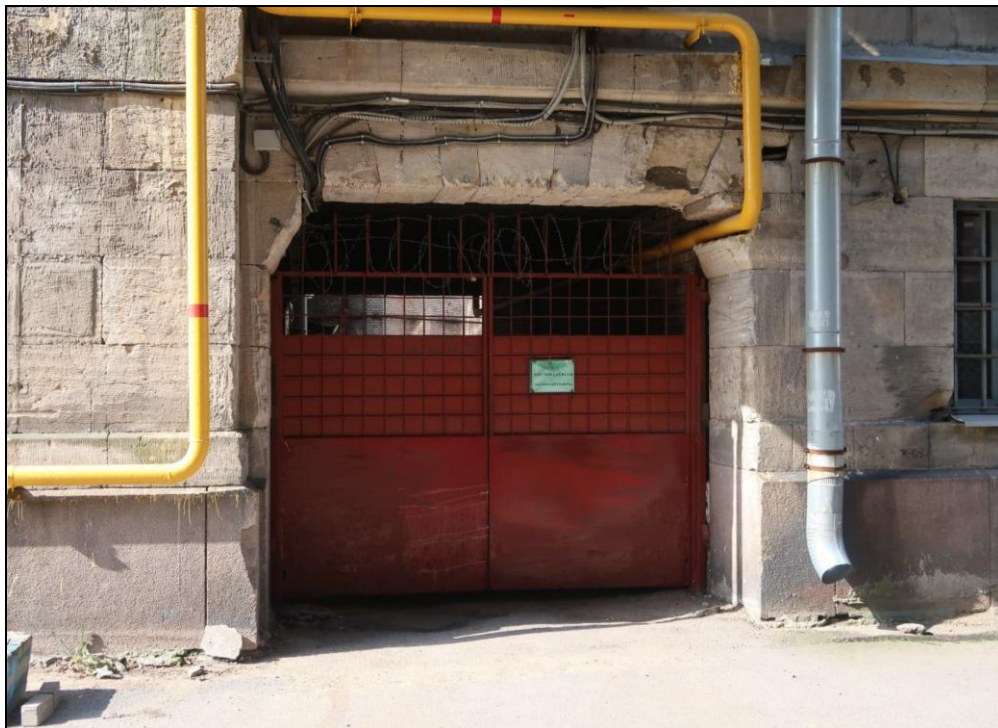
*13. Выявленный объект культурного наследия «Здание Библиотеки Академии наук», расположенный по адресу: г. Санкт-Петербург, Василеостровский район, Биржевая линия, д. 1, Тифлисская ул., д. 1, литера А. Арочный проезд. Общий вид.*
