## **Акт**

### **по результатам государственной историко-культурной экспертизы**

проектной документации на проведение работ по сохранению объекта культурного наследия регионального значения «Службы» (в составе «Мастерские и службы»), входящего в состав объекта культурного наследия регионального значения «Римско-католическое убежище Благотворительного общества для бедных мальчиков (т.н. «Дом Кербедзя»)), расположенного по адресу: г. Санкт-Петербург, ул. Новгородская, дом 12, литера А (Новгородская ул., д.12, лит. А): «Проект по сохранению объекта культурного наследия регионального значения «Службы» (в составе «Мастерские и службы») (приспособление объекта для современного использования, ремонт фасадов) по адресу: Санкт-Петербург, ул. Новгородская, д. 12, лит.А» (шифр: 12/0822), разработанной ООО «Проектное бюро «Сириус» в 2022 г.

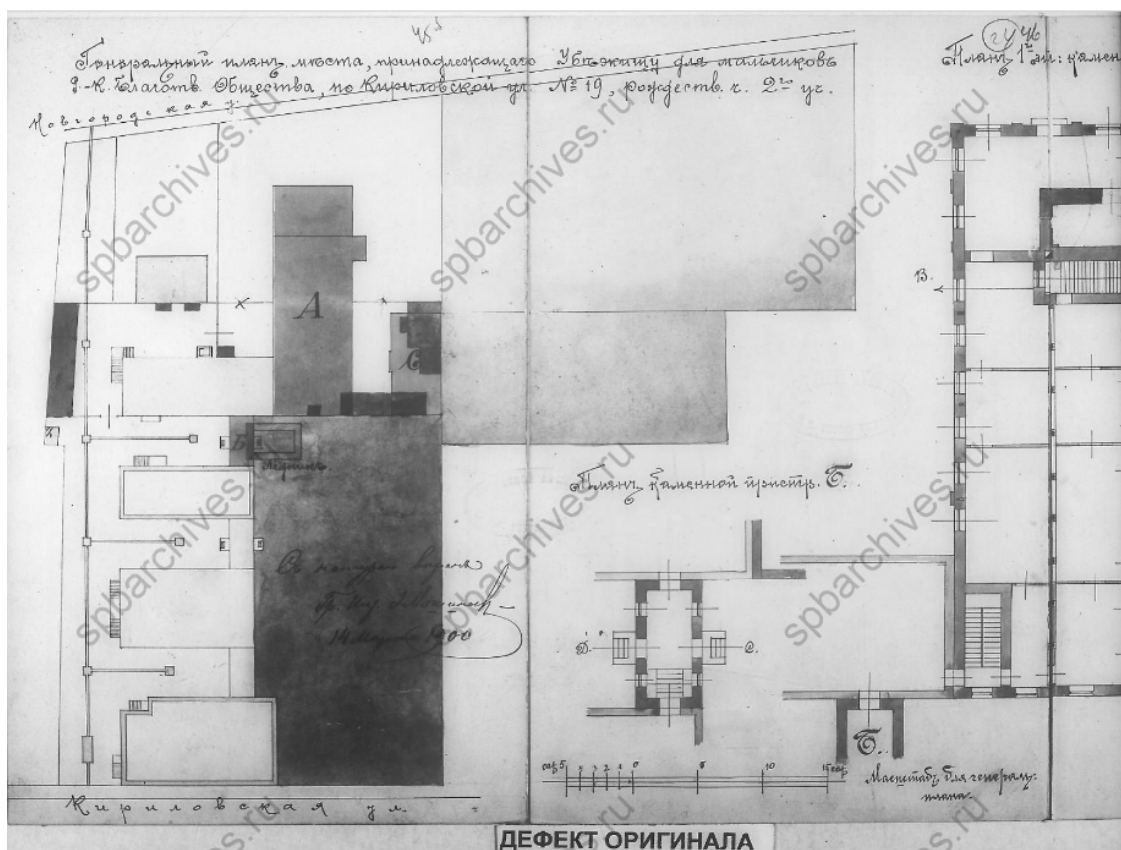
7. Генеральный план места, принадлежащего Убежищу для мальчиков Р.-К. Благотв. Общества, по Кирилловской №19. Проект от 29.04.1900 г. — ЦГИА СПб ф.513 оп.102 д.9088.

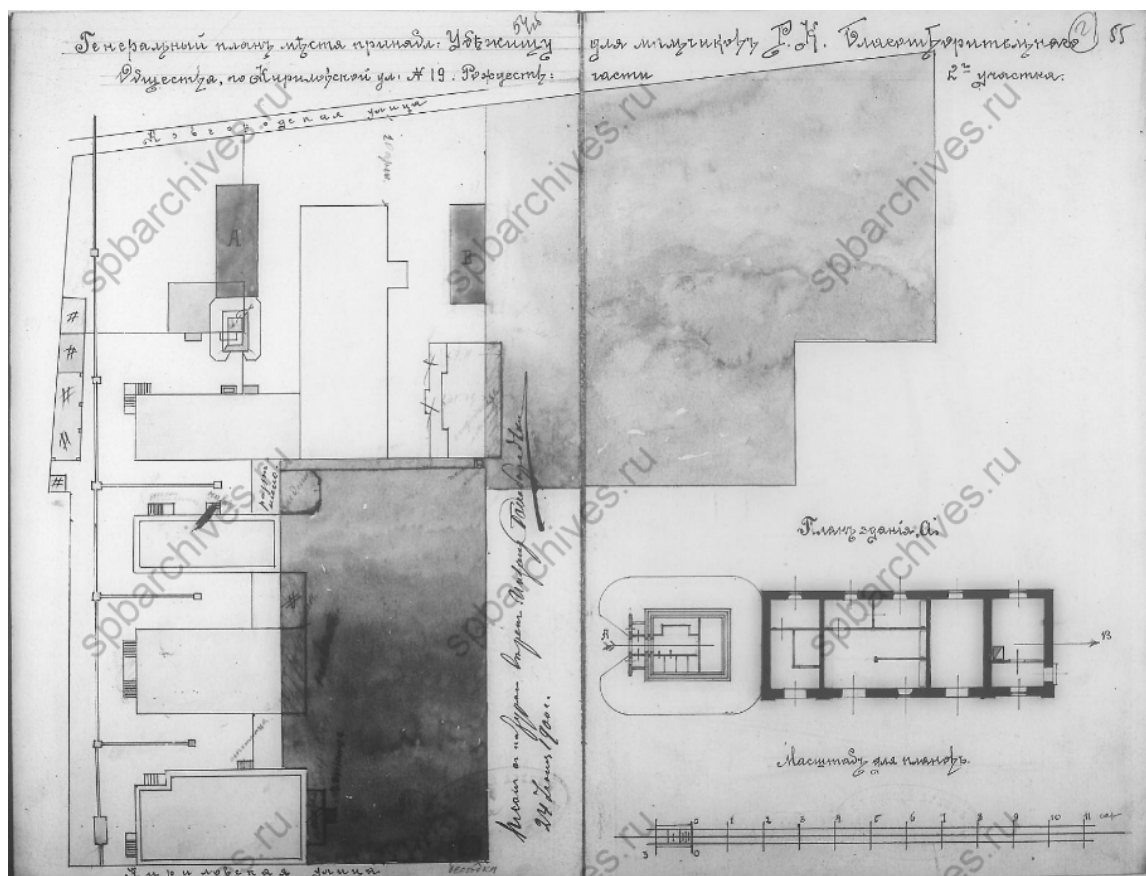
9. Генеральный план места, принадлежащего Убежищу для мальчиков Р.-К. Благотв. Общества, по Кирилловской №19. Проект от 25.07.1900 г. — ЦГИА СПб ф.513 оп.102 д.9088.

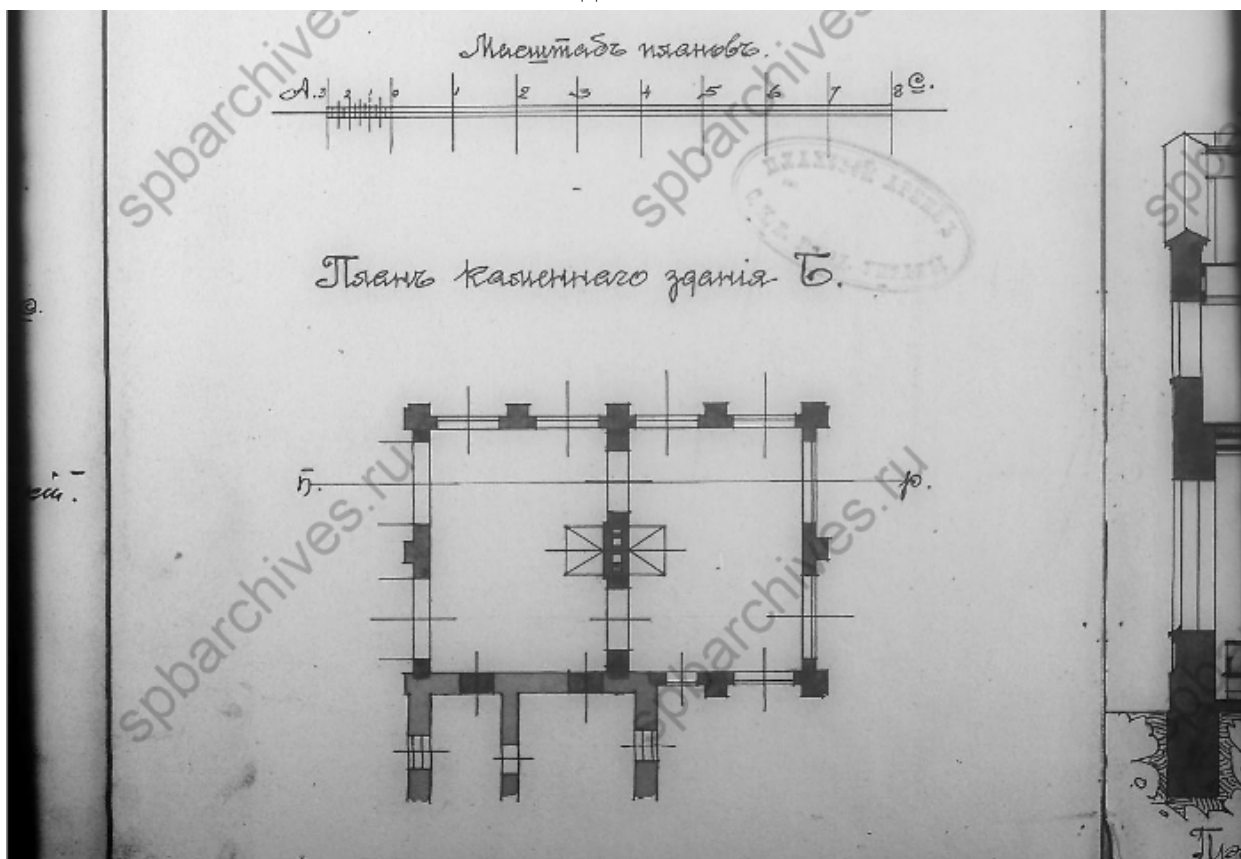
10. План каменного здания. Б. Проект от 17.05.1902 г. — ЦГИА СПб ф.513 оп.102 д.9088.

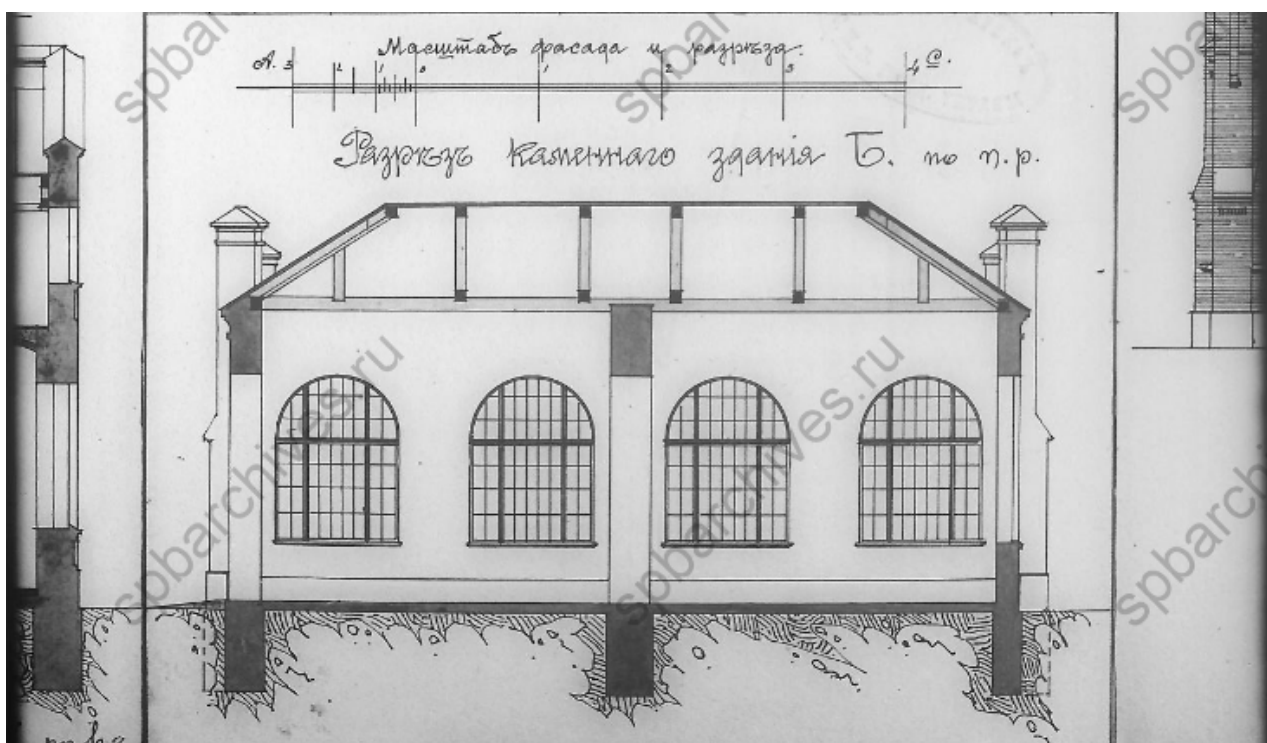
11. Разрез каменного здания. Б. Проект от 17.05.1902 г. — ЦГИА СПб ф.513 оп.102 д.9088.

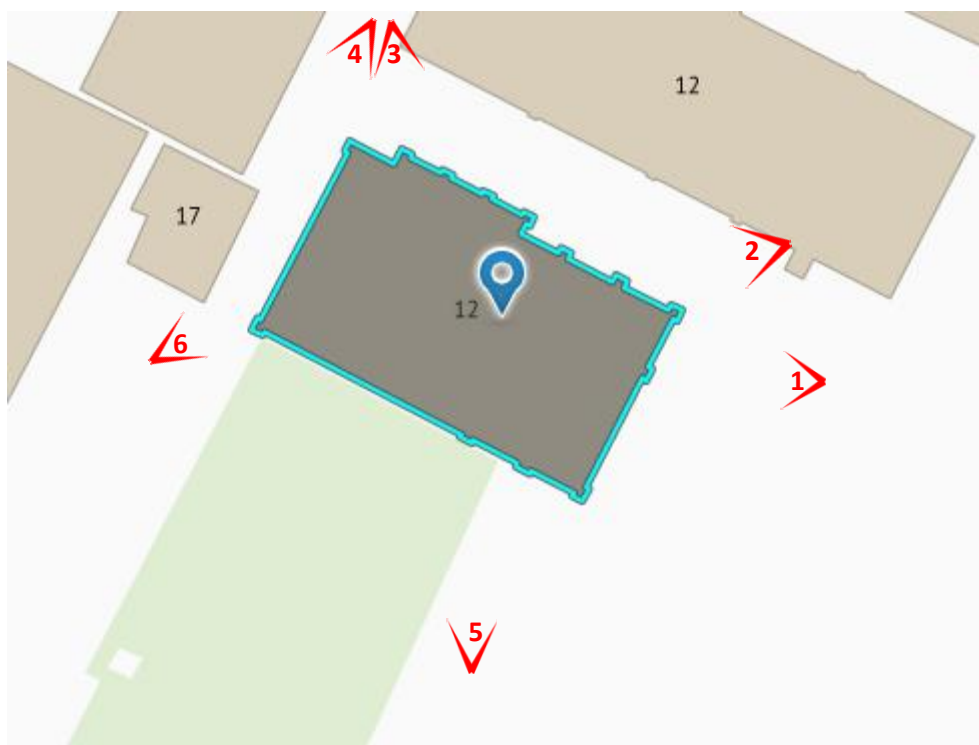
Рисунок 1.Схема фотофиксации на плане здания

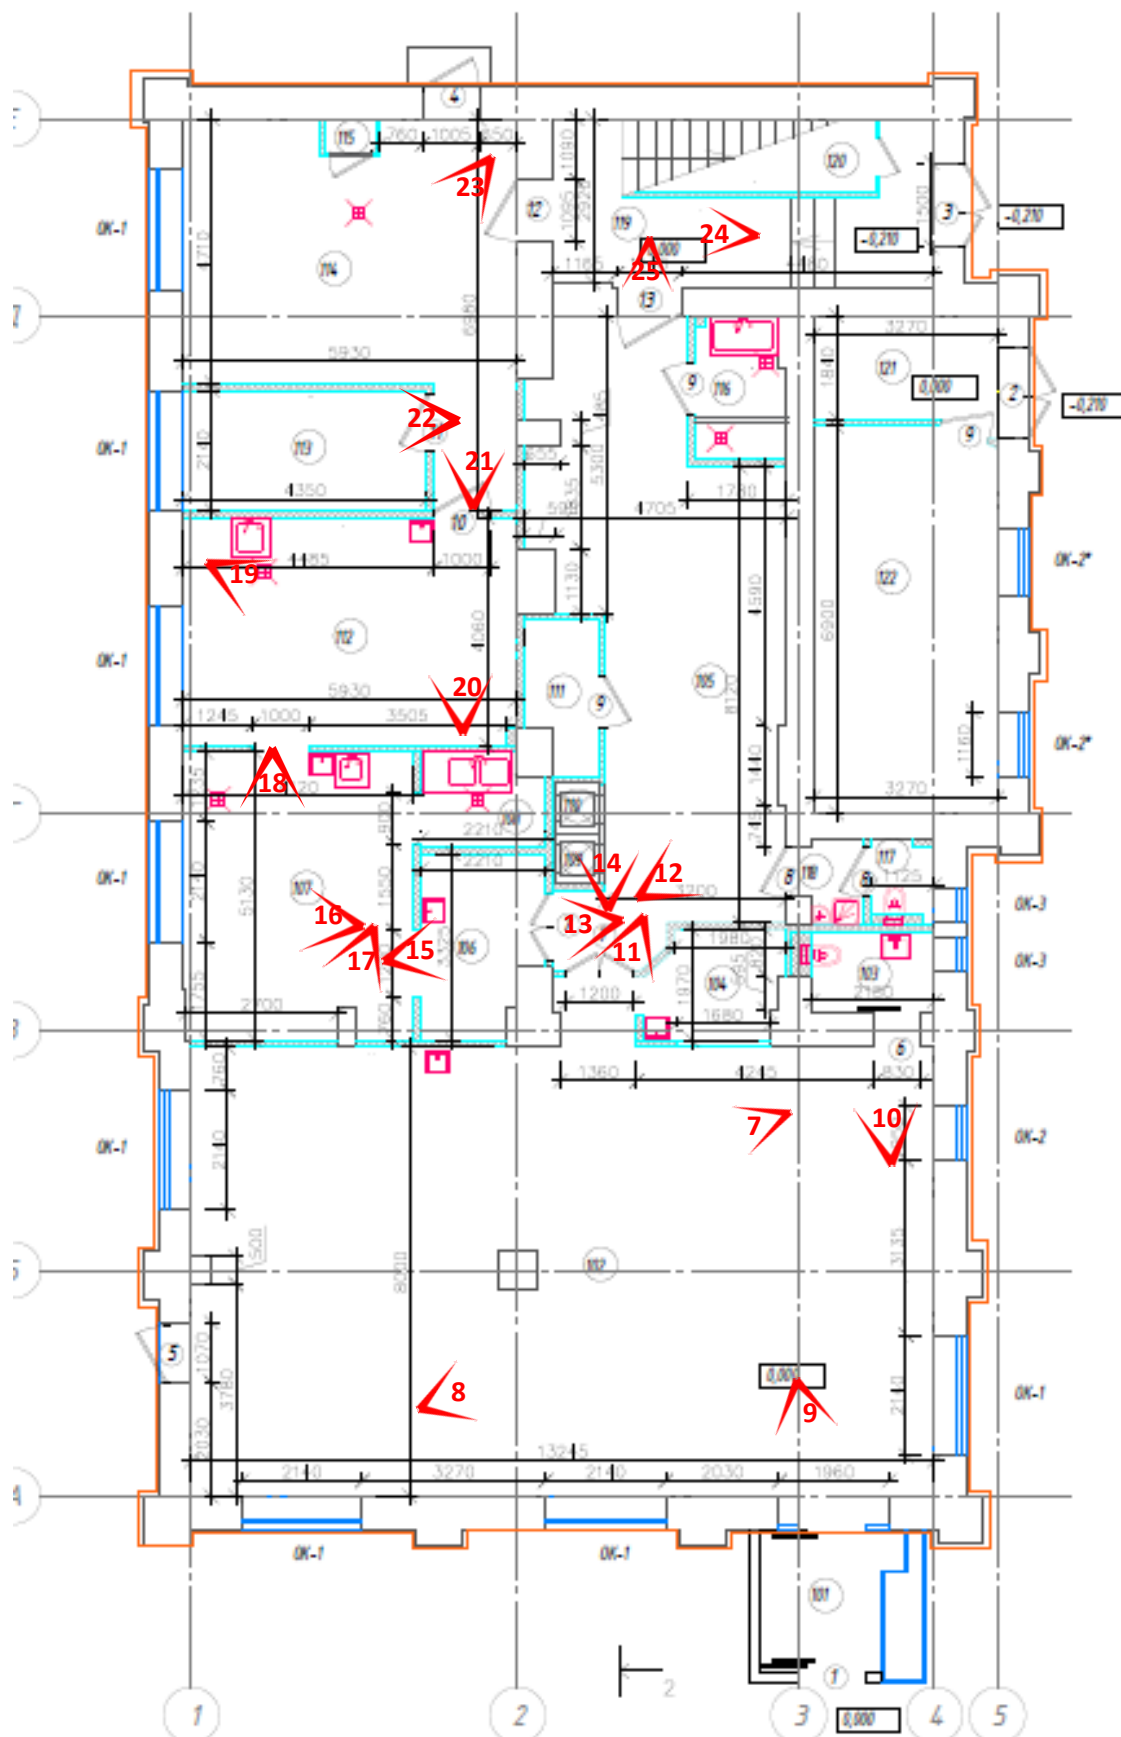
Рисунок 2. Схема фотофиксации на оборном плане 1 этажа

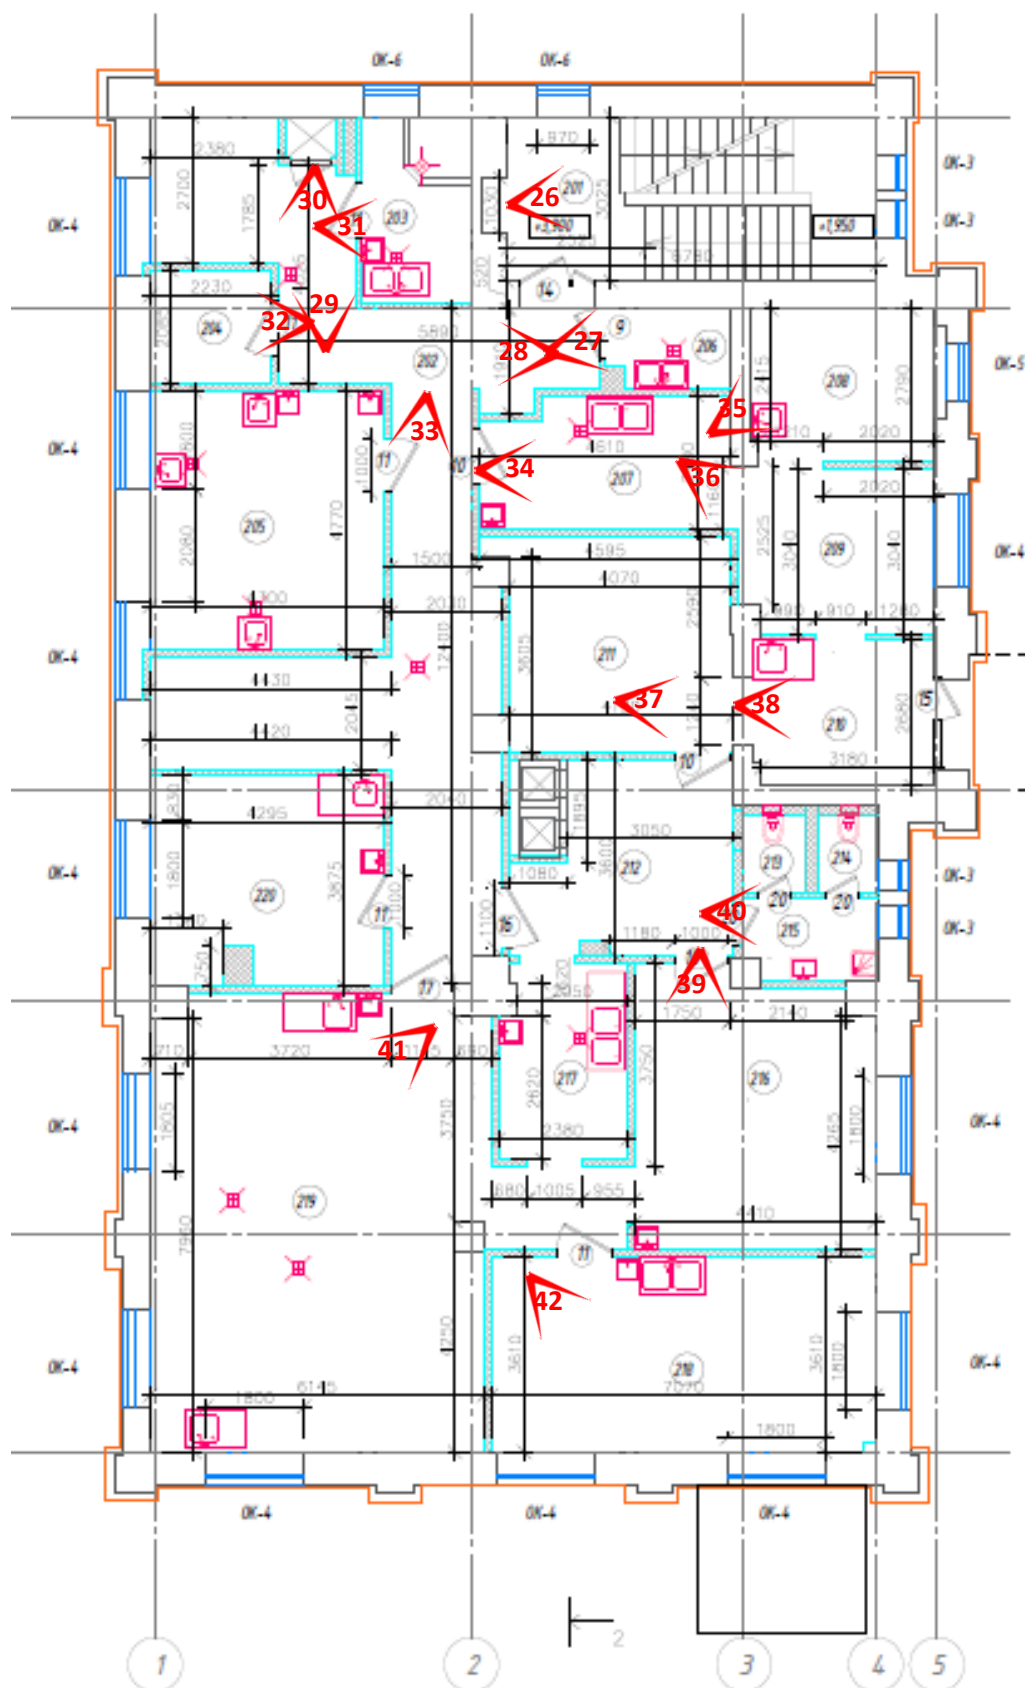
Рисунок 3. Схема фотофиксации на обмерном плане 2 этажа

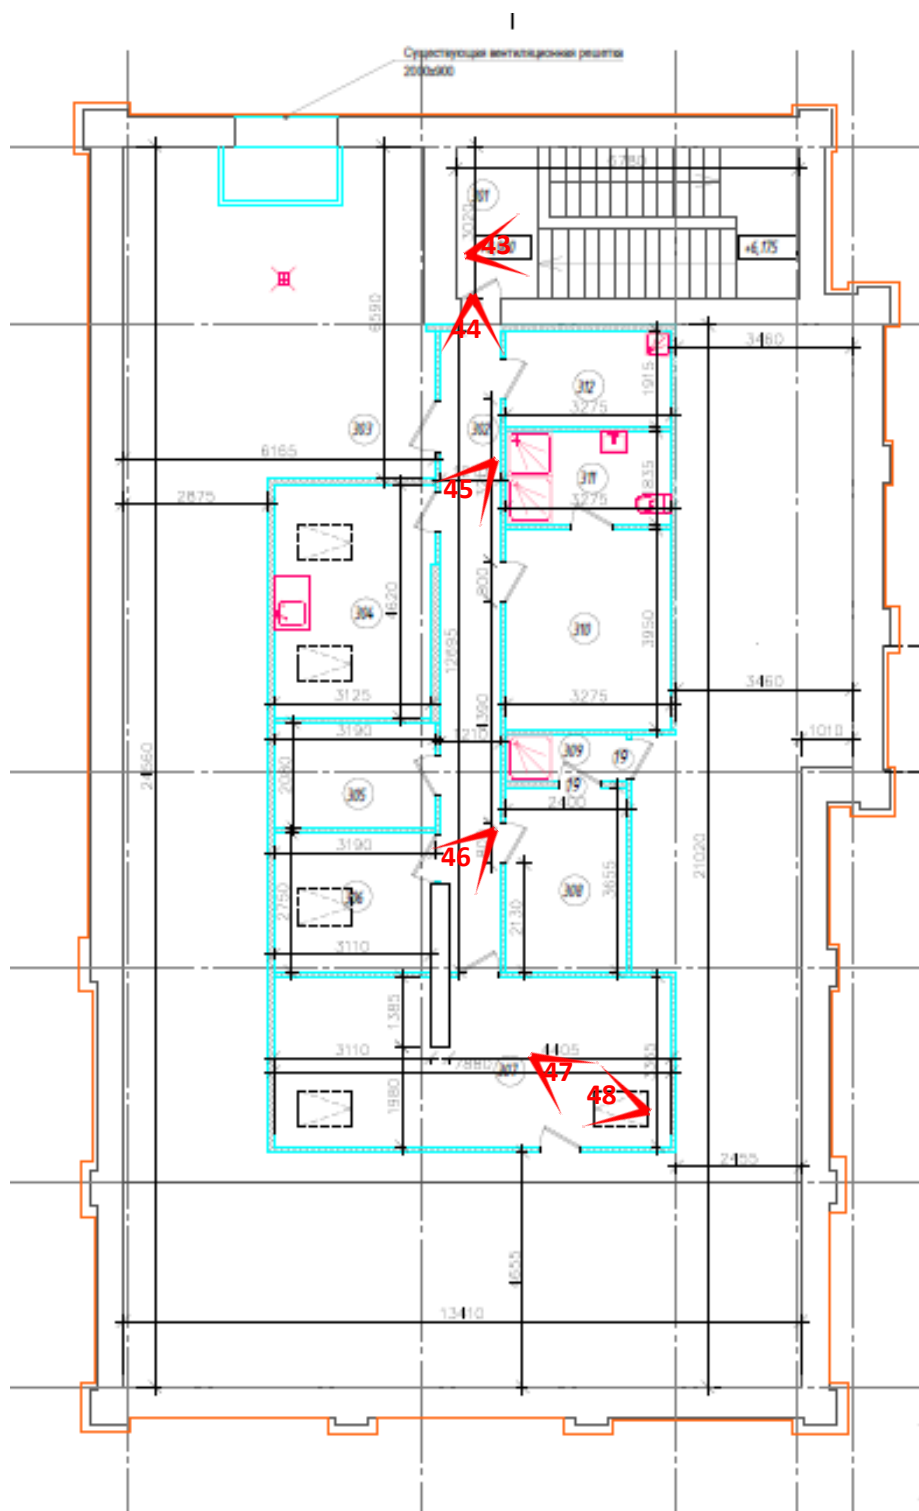
Рисунок 4. Схема фотофиксации на плане мансардного этажа
